Informe Técnico N° A7474

EVALUACIÓN DE PELIGROS GEOLÓGICOS EN EL CENTRO POBLADO PACCHANCCA

Región: Ayacucho
Provincia Huanta
Distrito Chaca
Paraje Pacchancca

Distrito de Chaca, provincia de Huanta, departamento de Ayacucho

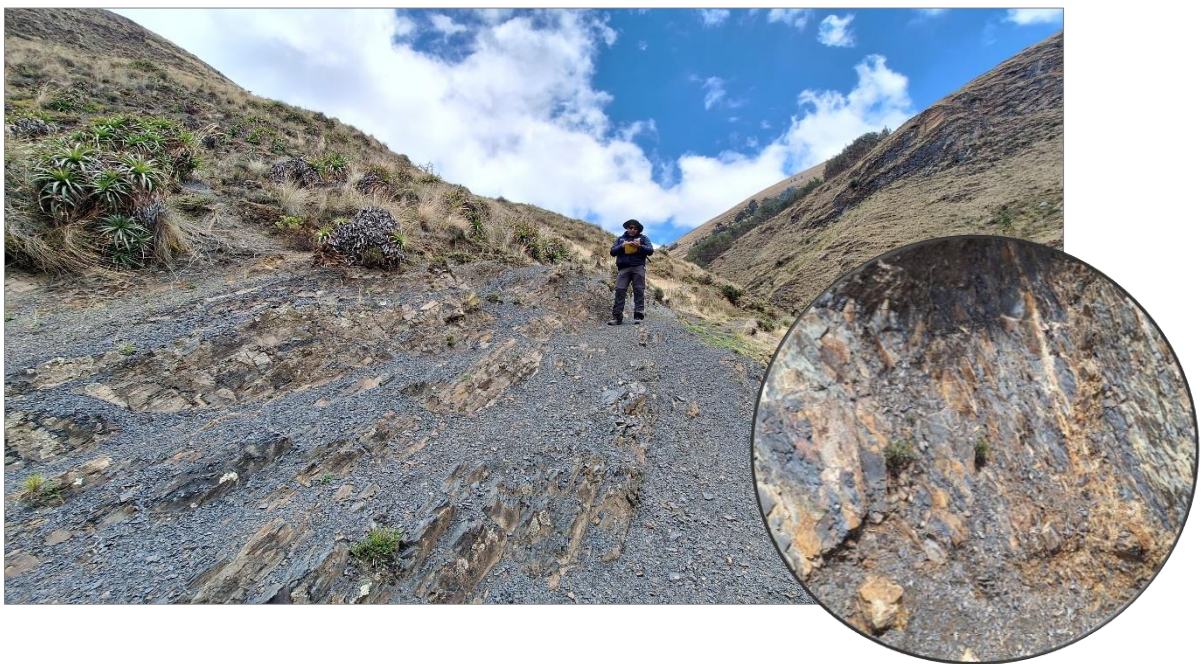
Está conformada por secuencias pelítica, de una gruesa sucesión de limoarcilitas intercaladas con calizas y areniscas. En la margen derecha de la quebrada Parizahuayco se observó una secuencia importante de lutitas gris oscuras, altamente meteorizada en la cara expuesta a la superficie y muy fracturada, produciendo lascas de tamaño milimétrico (figura 3).

Figura 3. Afloramiento de lutitas gris oscuras, se presentan meteorizadas y fracturadas.

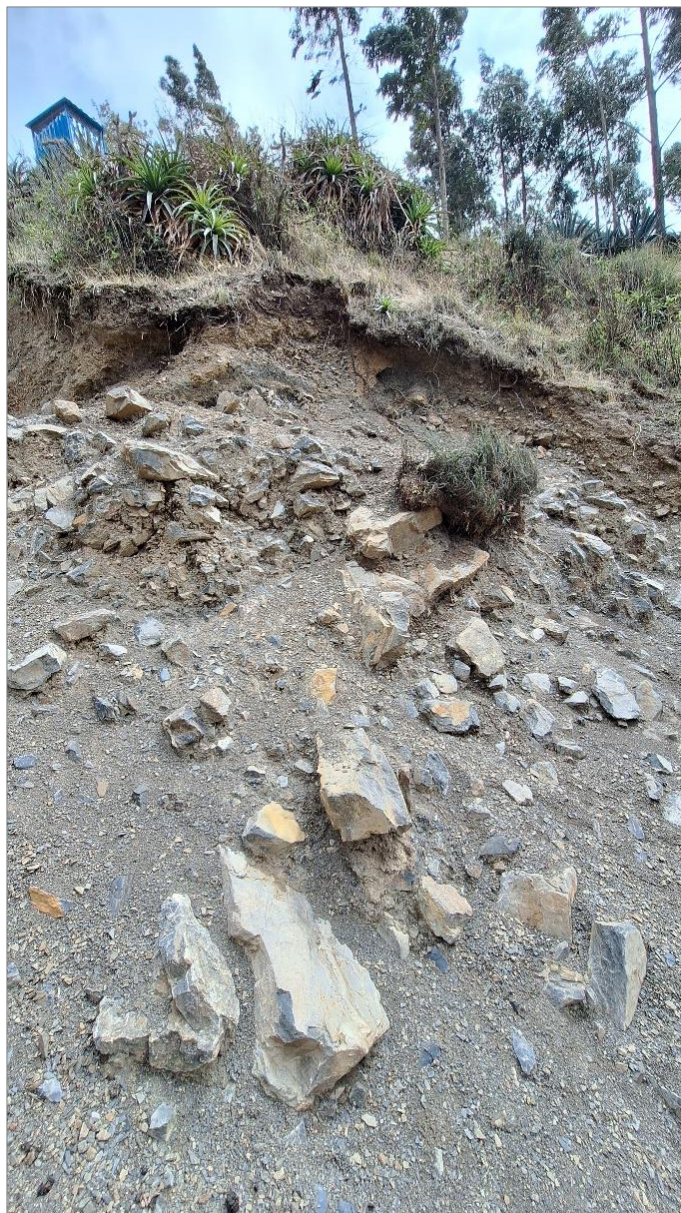
Este depósito se presenta en la ladera noreste que delimita el centro poblado Pacchancca, está compuesto por fragmentos líticos de origen sedimentario, angulosos a subangulosos con diámetros de hasta 1.5 m, envueltos en una matriz de arenas, limos y arcillas. Se han originado por meteorización y destrucción mecánica de las rocas preexistentes, así como por depositación gravitacional y aguas de escorrentía superficial, produciéndose acumulaciones en la base de las laderas (fotografía 1).

Los depósitos observados en campo son de estructura masiva y poroso, heterogenias en su composición, muy variable de sus propiedades mecánicas y espesores. Están medianamente consolidados por acomodo de sus constituyentes.

Fotografía 1. Depósito coluvio - deluvial, compuesto por bloques sedimentarios, inmersos en matriz de arenas, limos y arcillas.

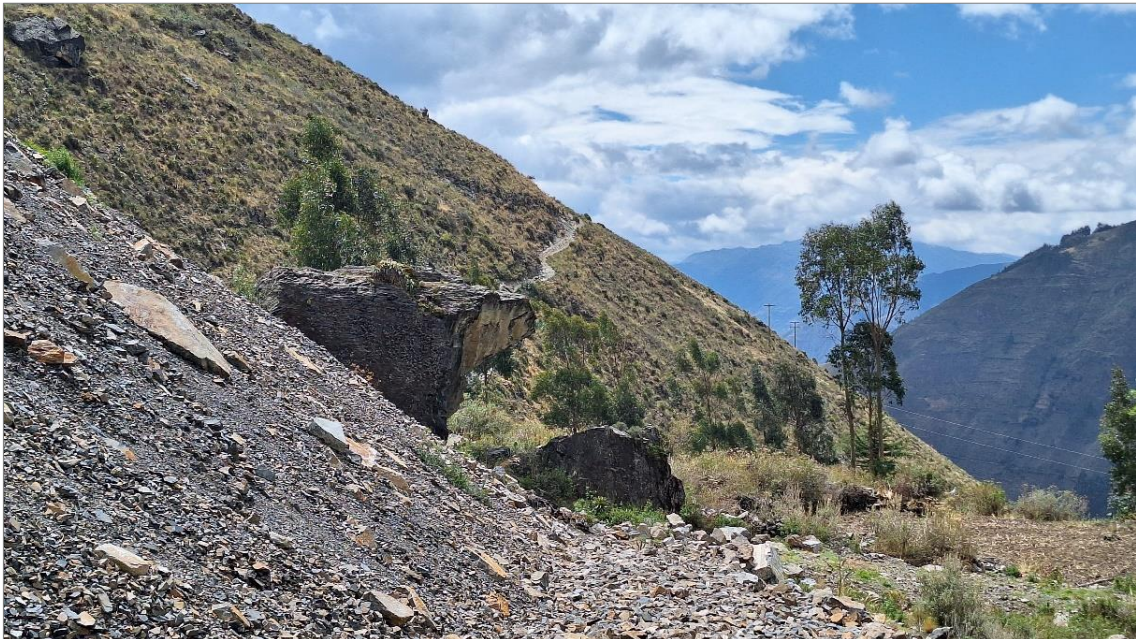
Depósitos inconsolidados identificado en la ladera noreste que limita el centro poblado Pacchancca, está compuesto por bloques con diámetro de hasta 5 m y gravas angulosas a subangulosas, de origen sedimentario tipo areniscas, limoarcillitas y calizas. Son suelos inestables, presentan malas características geotécnicas y se consideran no competentes, susceptibles a la generación de movimientos en masa, en particular caída de rocas y derrumbes. Por las evidencias de campo se cataloga como zona inestable (fotografía 2).

Fotografía 2. Vista de la ladera noreste que delimita el centro poblado de Pacchancca, donde se tiene bastante material suelto disponible.

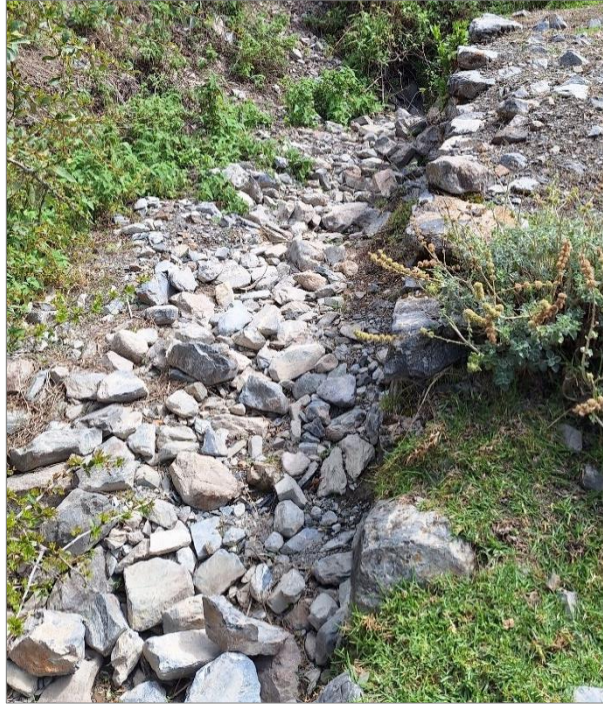
Está conformado por bloques subangulosos a subredondeados, debido al transporte que sufren en su recorrido, además se compone de gravas, arenas, limos y arcillas (fotografía 3). Se presentan mediamente consolidado y poroso.

Fotografía 3. Cauce de la quebrada Parizahuayo colmatado de material detrítico originado por huacos antiguos.

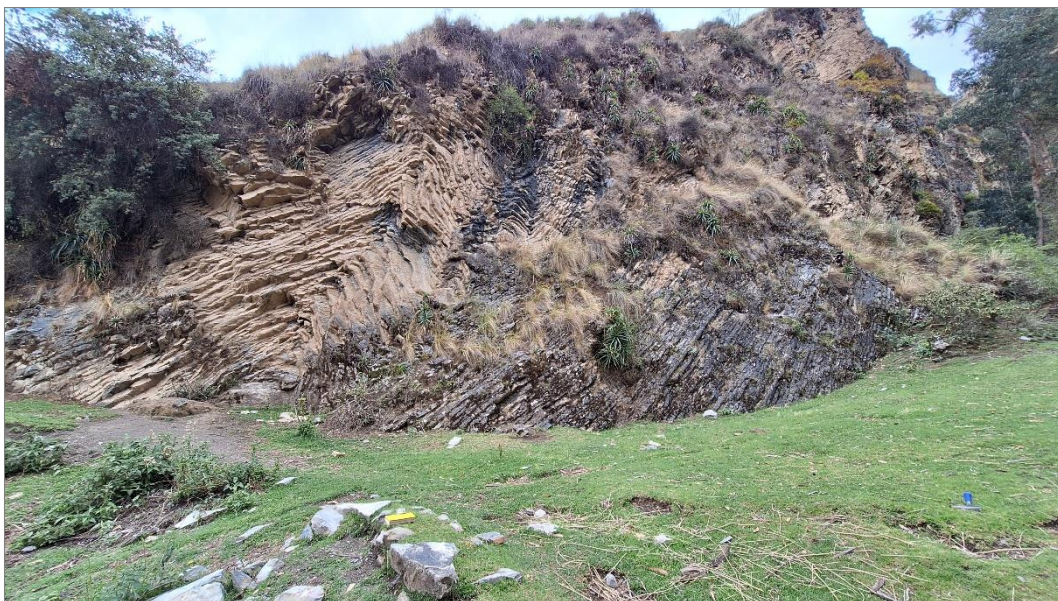
En el contexto regional, existen controles estructurales que atraviesan la zona de estudio, la cual corresponde a la fase de deformación Eohercínica, que afecta rocas del Paleozoico inferior a lo largo de la Cordillera Oriental. En la hoja de Huanta los efectos de esta tectógenesis se pueden observar en la secuencia del Grupo Tarma, cuyos afloramientos se presentan plegados y fallados, tal como se evidencia en la margen derecha de la quebrada Parizahuayo, donde la deformación del afloramiento generó mayor fracturamiento y meteorización (fotografía 4).

Fotografía 4. Vista de la deformación del afloramiento del Grupo Tarma, en forma de pliegues que dan lugar a un intenso fracturamiento.

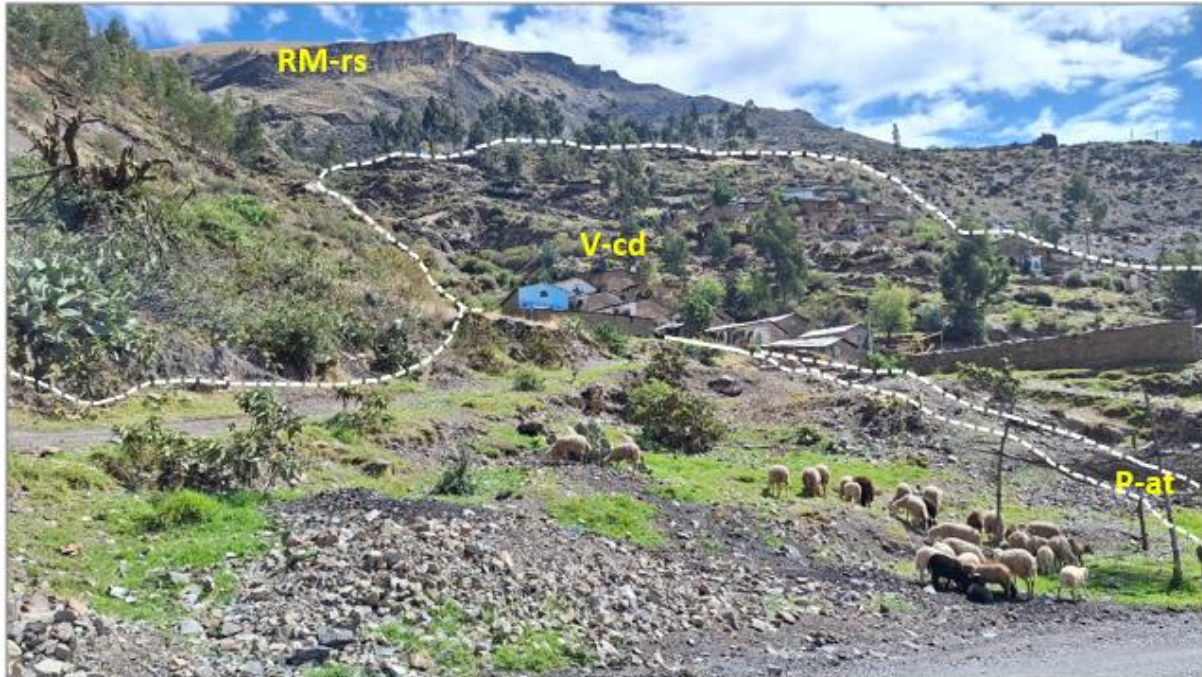
En el Mapa 3 (Anexo 1) se presentan las subunidades geomorfológicas identificadas en el área de estudio. Del mismo modo, en la figura 6, se muestra la morfología que alberga al centro poblado de Pacchancca.

Figura 6. Vista del actual relieve del centro poblado Pacchancca.

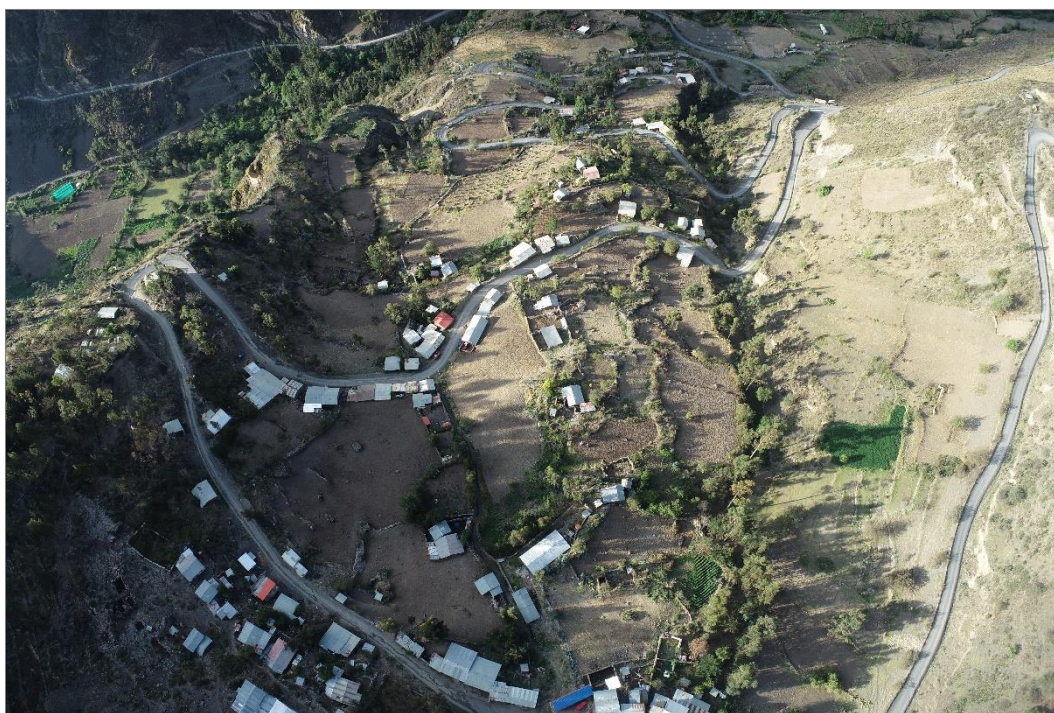
Se observan en la ladera noreste, formando el cuerpo de avalanchas y deslizamiento antiguos, cubriendo un área de aproximadamente 54.5 ha. Esta geoforma se ha desarrollado en pendiente fuerte (15°-25°) a muy fuerte (25°-45°), con un cambio a pendiente media (5°-15°), donde se encuentra asentado el centro poblado de Pacchancca (fotografía 5).

Fotografía 5. Vista con dirección al noreste, se observa subunidad geomorfológica de vertiente coluvio deluvial, sobre la cual se encuentra asentada el centro poblado de Pacchancca.

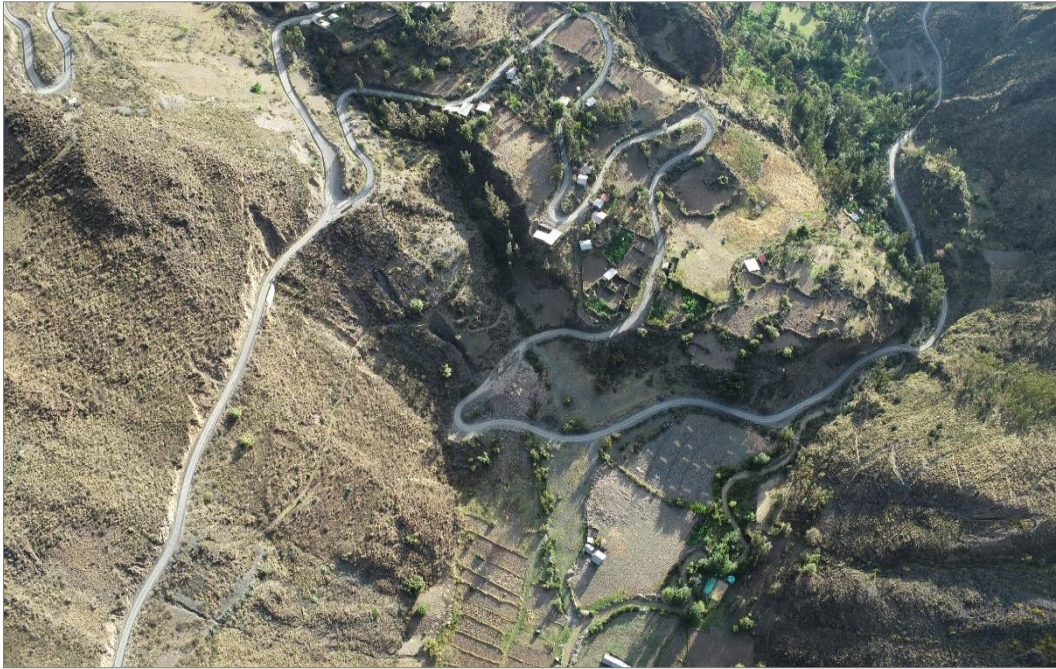
Piedemonte aluvio proluvial (P-at): La quebrada Parizahuayjo está emplazada, sobre un piedemonte aluvio torrencial, en la margen derecha del río Pacchanga. Se origina a la altitud de 4000 m, y tiene un recorrido aproximado de 2.5 km, y presenta una pendiente 10°. En su cauce se halla gran cantidad de material suelto, producto de la actividad erosiva de las aguas de precipitación pluvial y escorrentías sobre rocas sedimentarias fracturadas y meteorizadas (fotografía 6).

Fotografía 6. Vista con dirección sur, el abanico aluvial proluvial, formado en la desembocadura de la quebrada Parizahuayo, por depositación de huaicos antiguos.

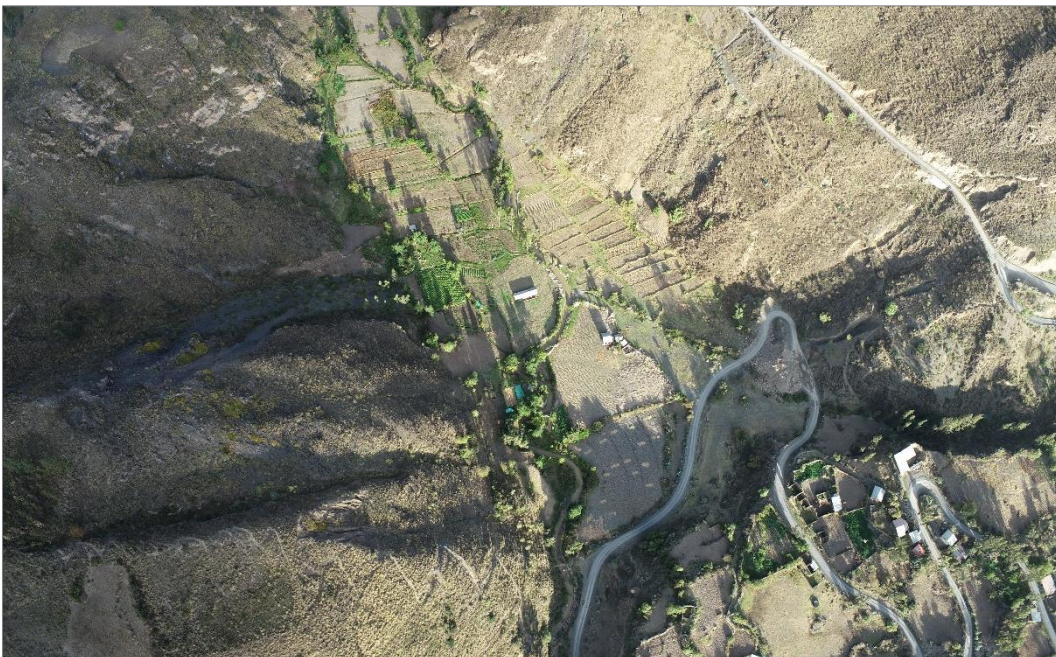
Actualmente, sobre esta sub unidad se han desarrollado terrenos de cultivos (fotografía 7).

Fotografía 7. Vista de terrazas aluviales, dispuestas en ambas márgenes del río Pacchanga.

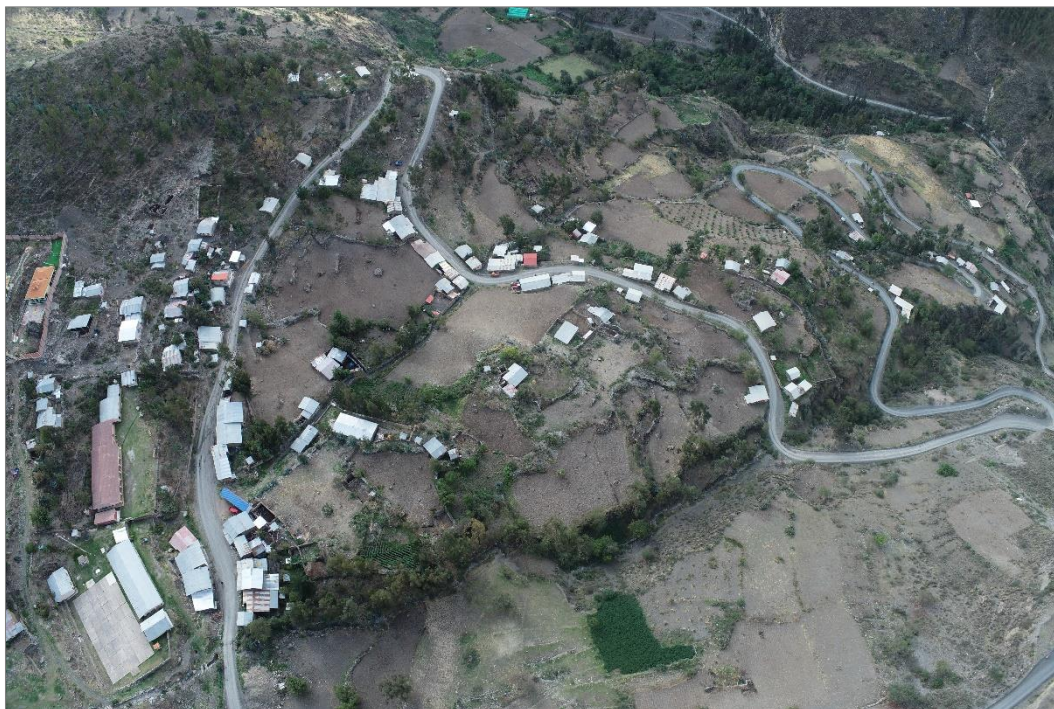
El cuerpo de la avalancha está compuesto por material heterométrico de bloques, con diámetro de hasta 1.5 m y gravas, inmersos en matriz areno limosa; muy susceptible a reactivaciones ante lluvias intensas y/o prolongadas.

Los cortes de talud realizado en el cuerpo de la avalancha, han podido contribuir en la reactivación en forma de derrumbes, que a la actualidad se encuentra inactivo-latente.

Fotografía 8. Cuerpo de la avalancha donde se encuentra asentada el C.P. Pacchancca.

1. Implementar sistema de drenaje en el cuerpo de la avalancha antigua, para captar las aguas de escorrentía pluvial y derivarlas al cauce de la quebrada Parizahuayjo, para evitar mayor saturamiento del terreno. El tipo y diseño debe realizarse previo estudio geotécnico.
“La captación de agua de escorrentía evita la concentración, infiltración y elevación de los niveles freáticos Enel suelo, al igual que la captación de agua de techos, aguas de cunetas, entre otros. No obstante, dependiendo del tipo de suelo y la intensidad, duración y frecuencia de los aguaceros, a veces estas obras no son suficientes y deben complementarse con sistemas de drenaje subsuperficial”.

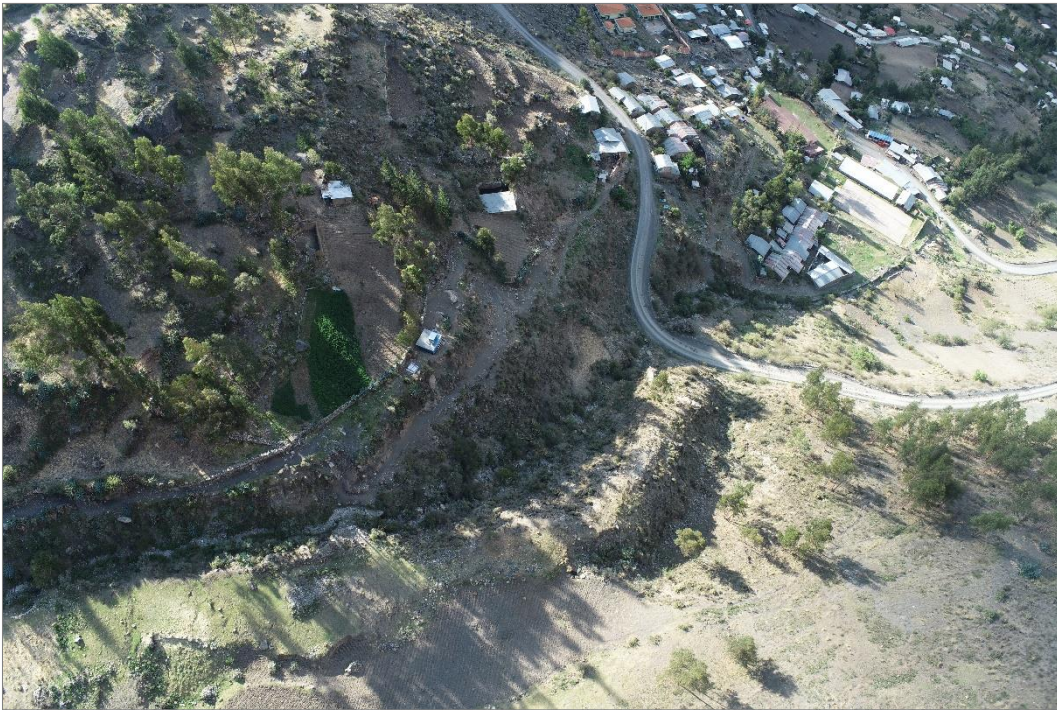
En la parte media de la quebrada se tiene un ancho de aproximadamente 47 m, donde se tiene asentamiento de viviendas, de ocurrir un flujo de detritos de mayor magnitud, podría afectar dichas viviendas (fotografía 9).

Fotografía 9. Zona media de la quebrada Parizahuayo, la cual ha facilitado el asentamiento de las viviendas de Pacchancca.

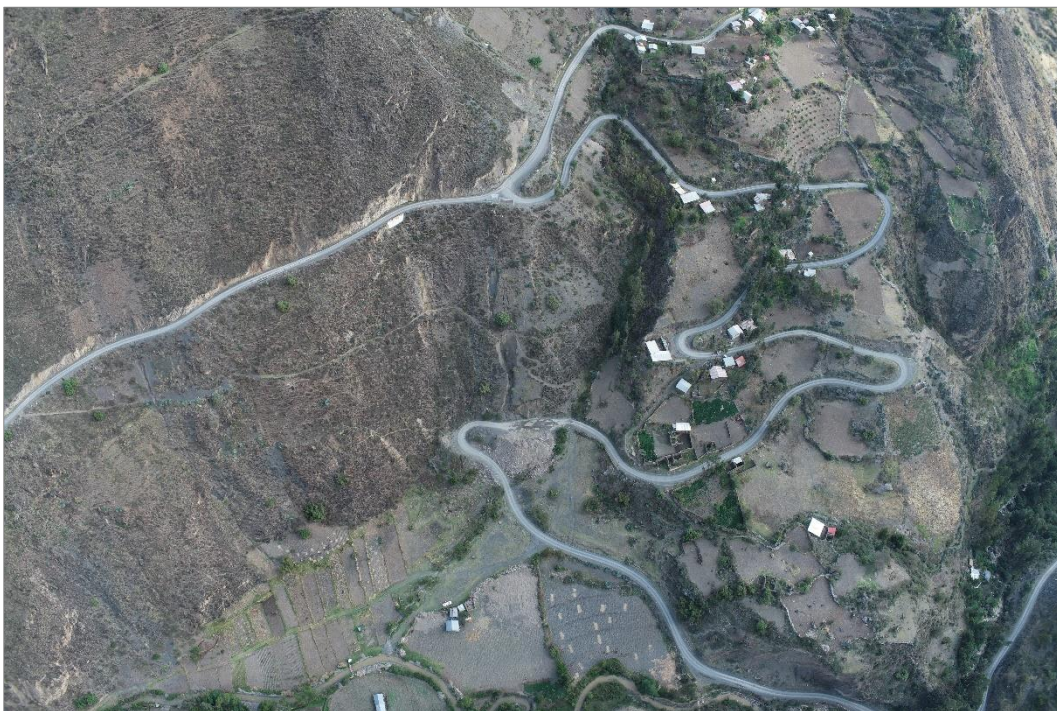
Según los trabajos de campo y análisis de imágenes satelitales se ha observado que la quebrada Parizahuayo tiene antecedentes de flujo de detritos antiguos, evidenciado por la formación de un cono proluvial en la desembocadura de la quebrada (fotografía 10).

Fotografía 10. Cono proluvial, formado en la desembocadura de la quebrada Parizahuayo por acumulación de flujo de detritos antiguos.
