**Informe Técnico N° A7481**

# EVALUACIÓN DE PELIGRO GEOLÓGICO POR DESLIZAMIENTO EN EL BARRIO RAMÓN CASTILLA PARTE ALTA

Región La Libertad  
Provincia Otuzco  
Distrito Otuzco  
Paraje Barrio Ramón Castilla

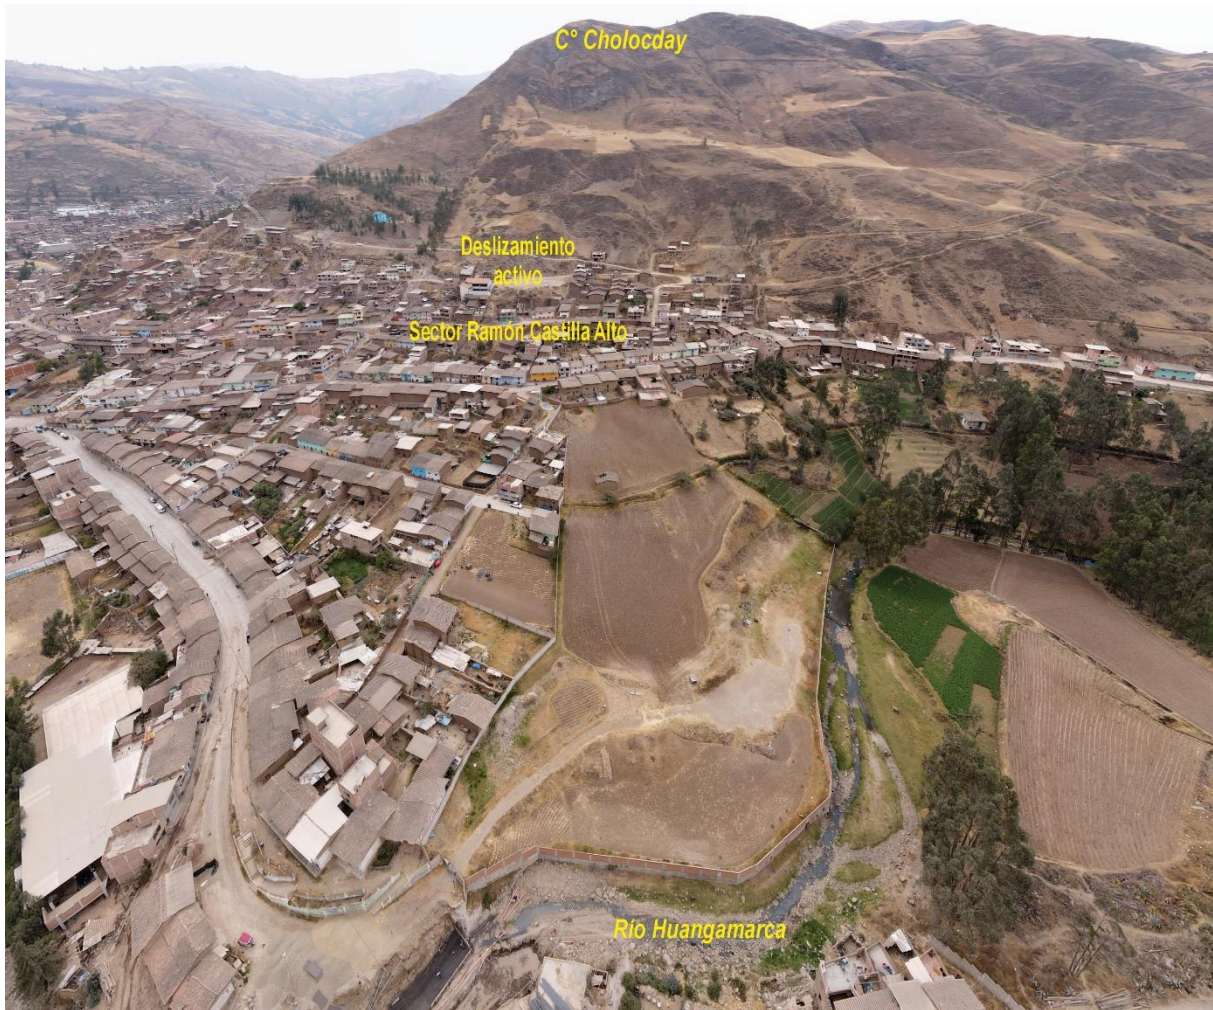
**Figura 2.** Vista panorámica en mosaico del sector Ramon Castilla Alto y alrededores.

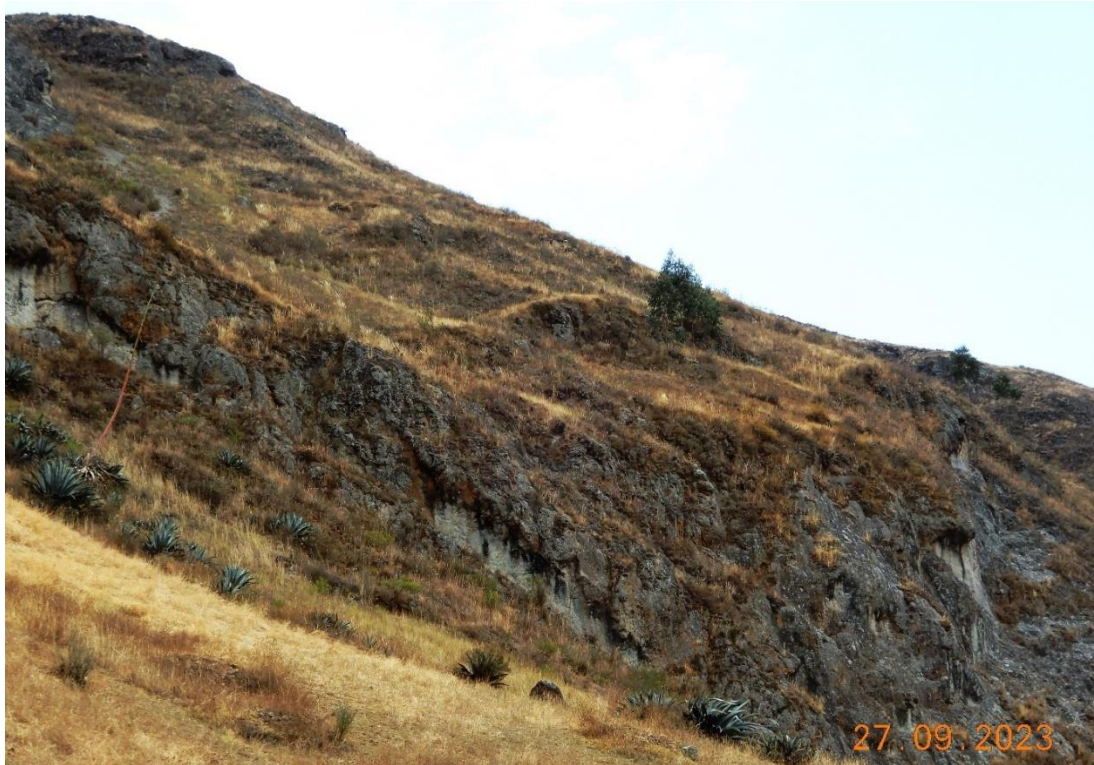
Localmente la ladera superior, noreste del deslizamiento reactivado, está compuesto por roca de tipo flujos piroclásticos de cenizas (tobas) con alto contenido de fragmentos lávicos (fotografías 1 y 2). El macizo a nivel general se encuentra medianamente fragmentado con superficie ligeramente meteorizada

**Fotografía 1.** Valor GSI estimado para estrato compuesto arcillitas de color gris oscuro Coordenadas. UTM: 768873 / 9126179, Zona 17.

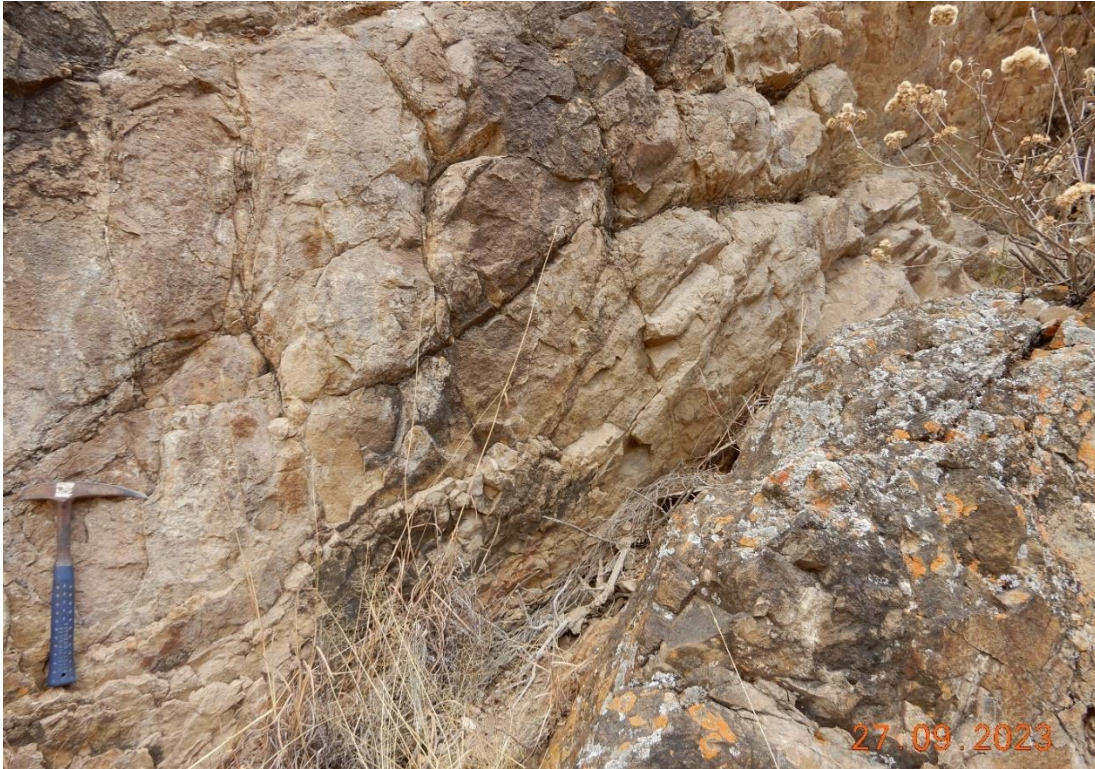
**Fotografía 2.** Valor GSI estimado para estrato compuesto arcillitas de color gris oscuro.  
UTM: 768873 / 9126179, Zona 17.

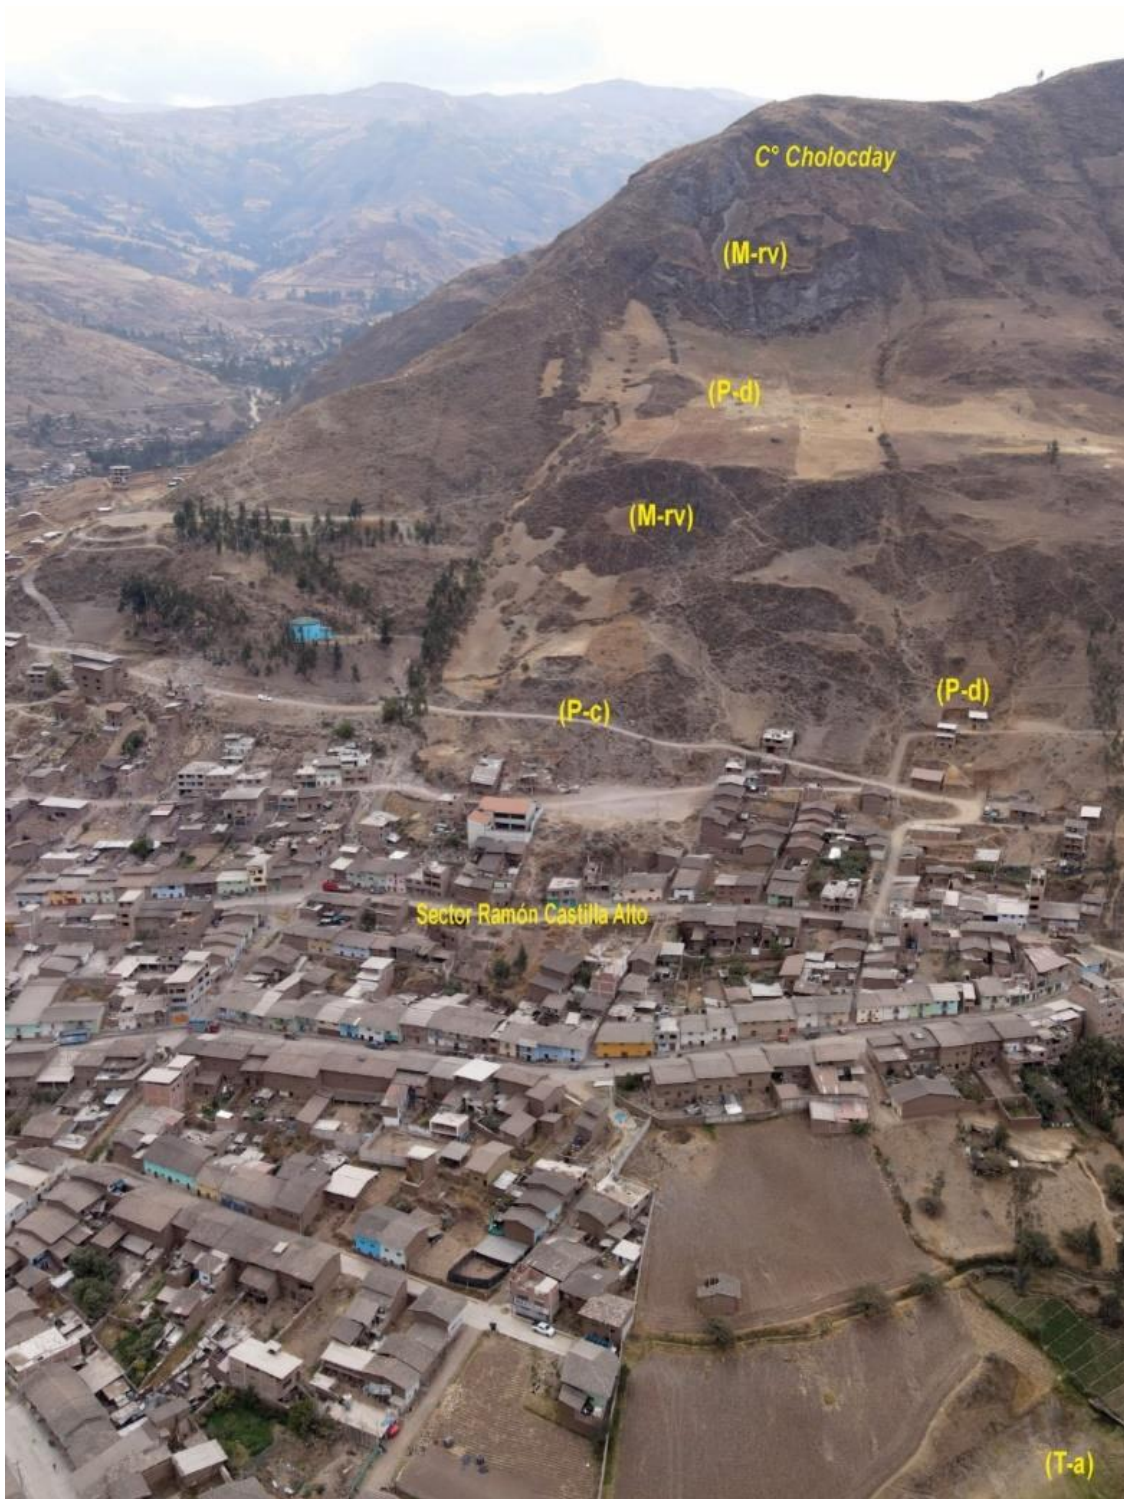
**Figura 3.** Se observa las subunidades geomorfológicas como terraza aluvial (Ta), piedemonte deluvial (P-d), piedemonte coluvial (P-c), y la montaña modelada en roca volcánica (M-rv).

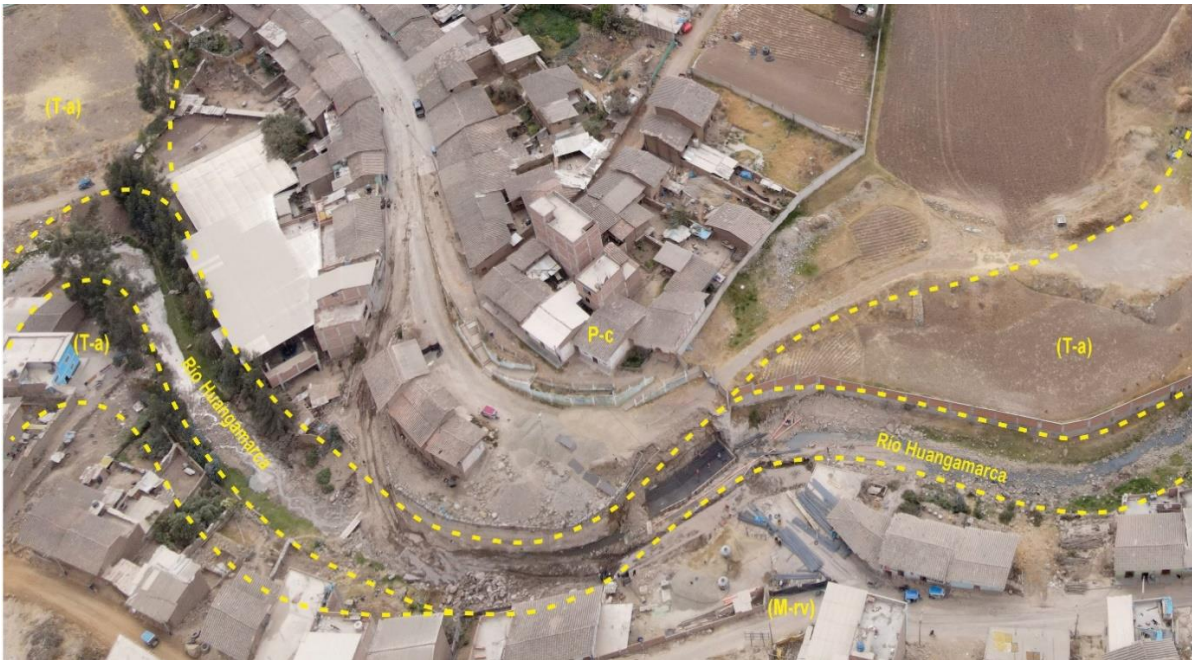
**Figura 4.** Se observa las subunidades distribuidas en las márgenes del río Huangamarca: terraza aluvial (Ta), piedemonte deluvial (P-d), principalmente.

En el sector Ramón Castilla parte alta se asienta al pie de montaña, geodinámicamente de pasado activo, representada por la ocurrencia de movimiento complejo de tipo deslizamiento – flujo en estado reactivado (figura 4).

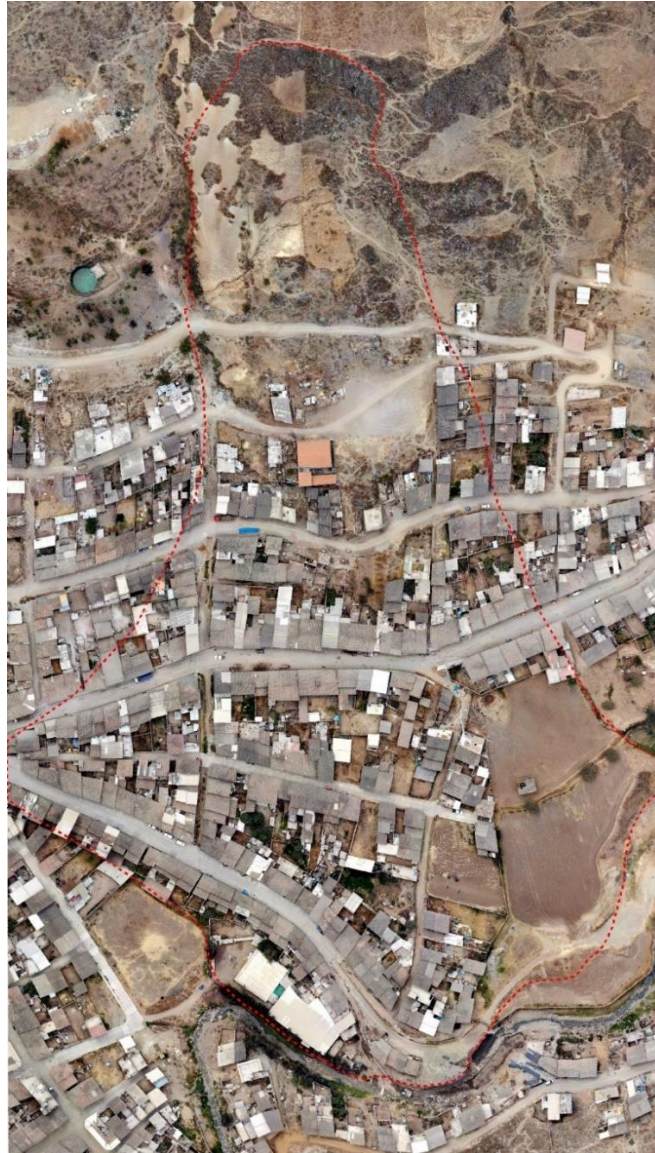
**Figura 5.** Delimitado con líneas discontinuas de color rojo se observa el movimiento complejo tipo deslizamiento-flujo reactivado.

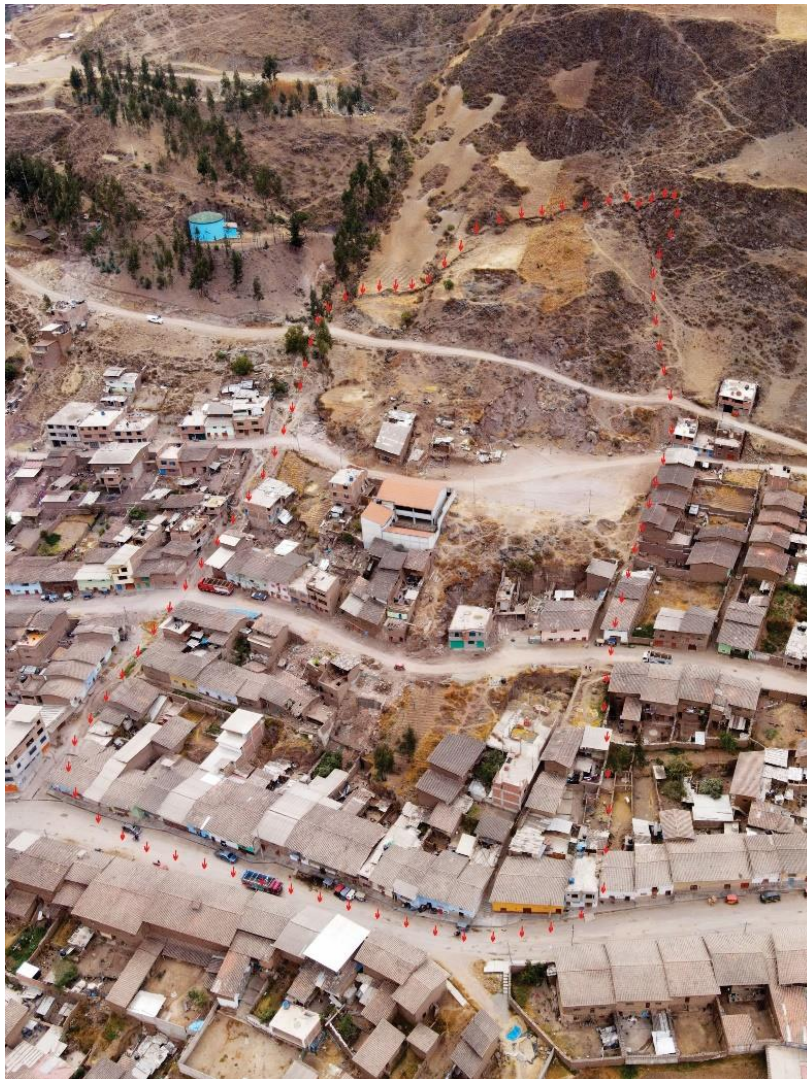
- Estado de actividad: activo
- Estilo de la escarpa: múltiples
- Forma de la escarpa: irregular y continua
- Longitud de la escarpa principal: 140 m
- Desnivel entre la escarpa principal y el pie del deslizamiento: 85 m
- Superficie de rotura inferida: rotacional
- Salto principal o desplazamiento vertical (DV): 0.50 a 2 m
- Saltos secundarios: 0.20 m a 0.50 m
- Desplazamiento horizontal (DH) estimado: 1 m
- Longitud horizontal del eje principal del evento: 240 m
- Ancho inicial evento: 70 m
- Ancho en el pie del evento: 120 m
- Pendiente promedio del terreno: 20°
- Área de deslizamiento: 25 519 m<sup>2</sup> o 2.55 ha
- Agrietamientos: transversales múltiples
- El avance del deslizamiento: retrogresivo

**Figura 6.** Se observa el área de influencia directa del deslizamiento rotacional activo.

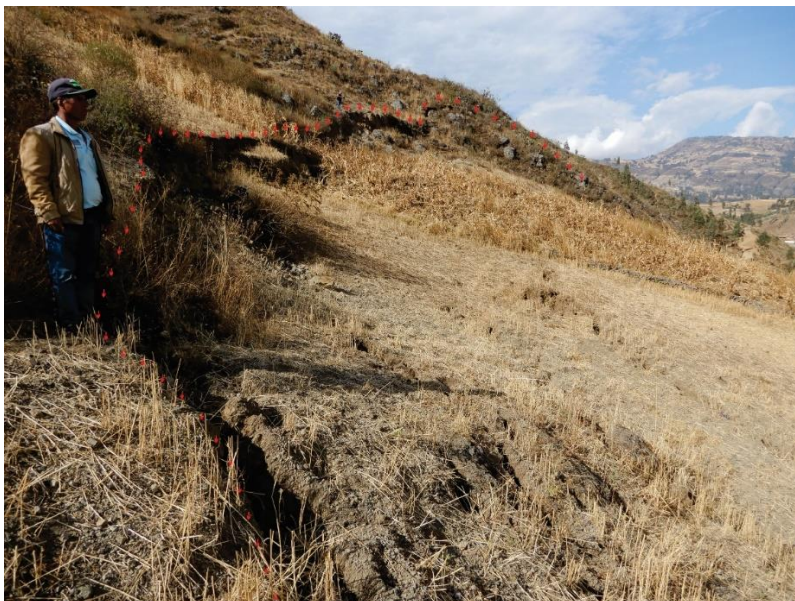
**Figura 7.** Se observa el salto (desplazamiento vertical) variable del deslizamiento rotacional activo.

5. La masa deslizada activa presenta escarpas secundarias pequeñas con saltos entre 0.20 a 0.50 m y agrietamientos múltiples; además, la pendiente del terreno promedio en el cuerpo de deslizamiento activo es de 20°.

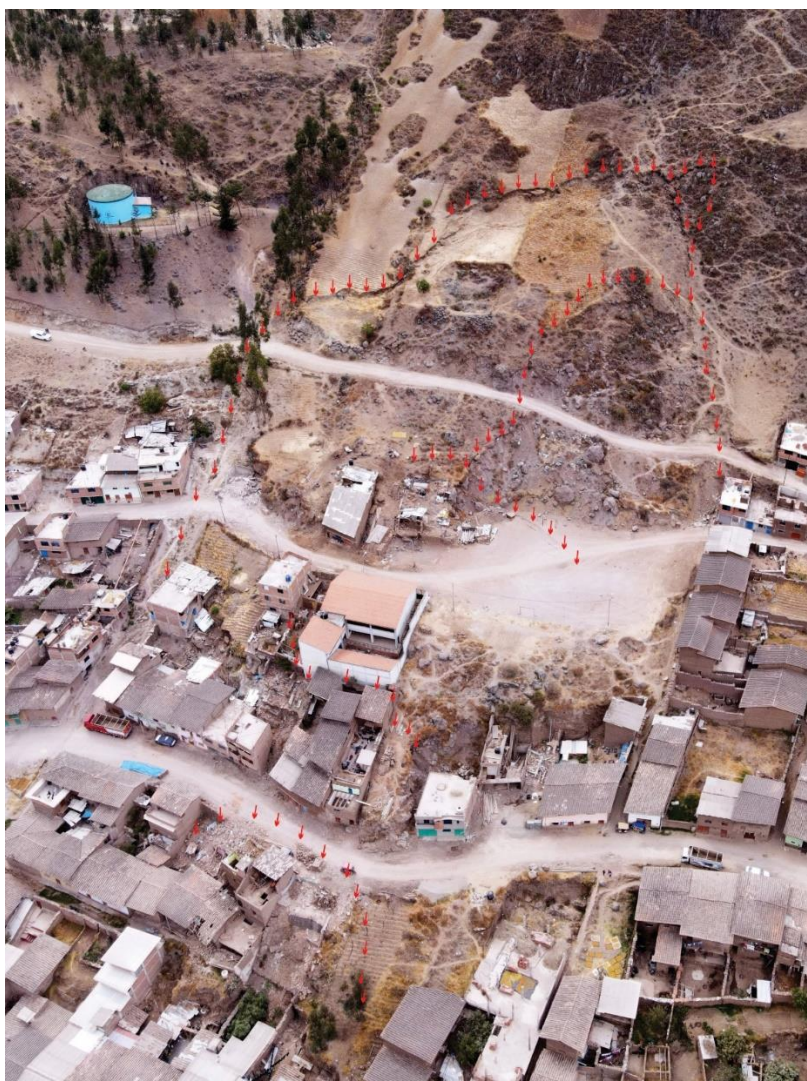
**Figura 8.** Se observa escarpas secundarias y agrietamientos en el deslizamiento rotacional activo.

5. Construir zanjas de coronación en la cabecera del deslizamiento para captar las aguas pluviales y evitar su infiltración; además, se debe sellar las grietas generadas por el deslizamiento.

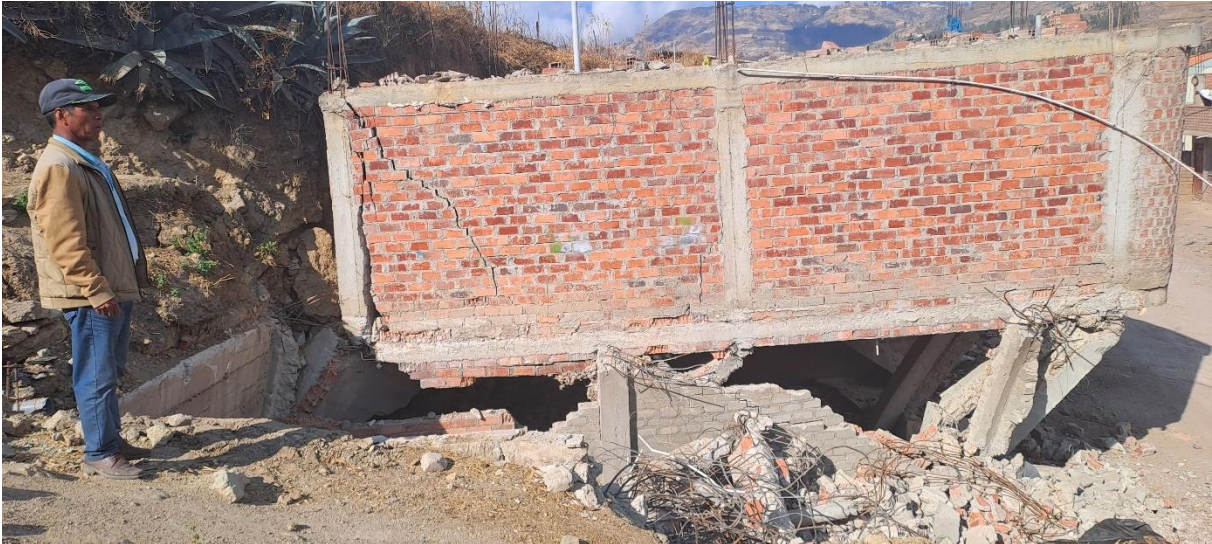
**Fotografía 3.** Vivienda destruida ubicada en el cuerpo de deslizamiento rotacional activo.  
UTM: 769015 / 9125943, Zona 17.

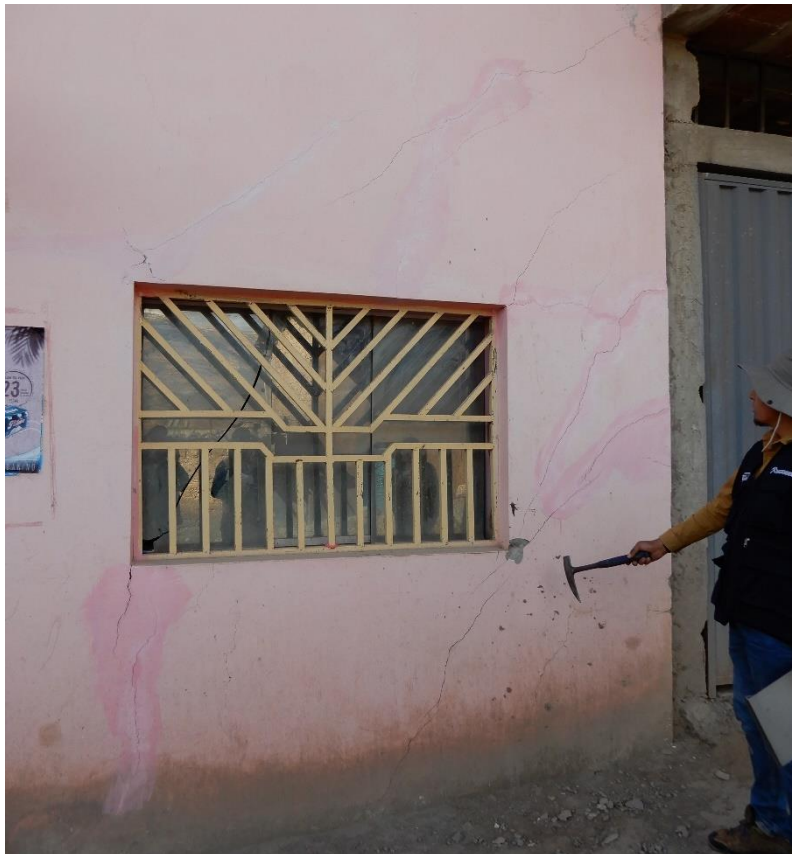
**Fotografía 4.** Vivienda con fisuras diagonales ocasionadas por el deslizamiento rotacional en la parte alta del barrio Ramón Castilla  
UTM: 769015 / 9125943, Zona 17.

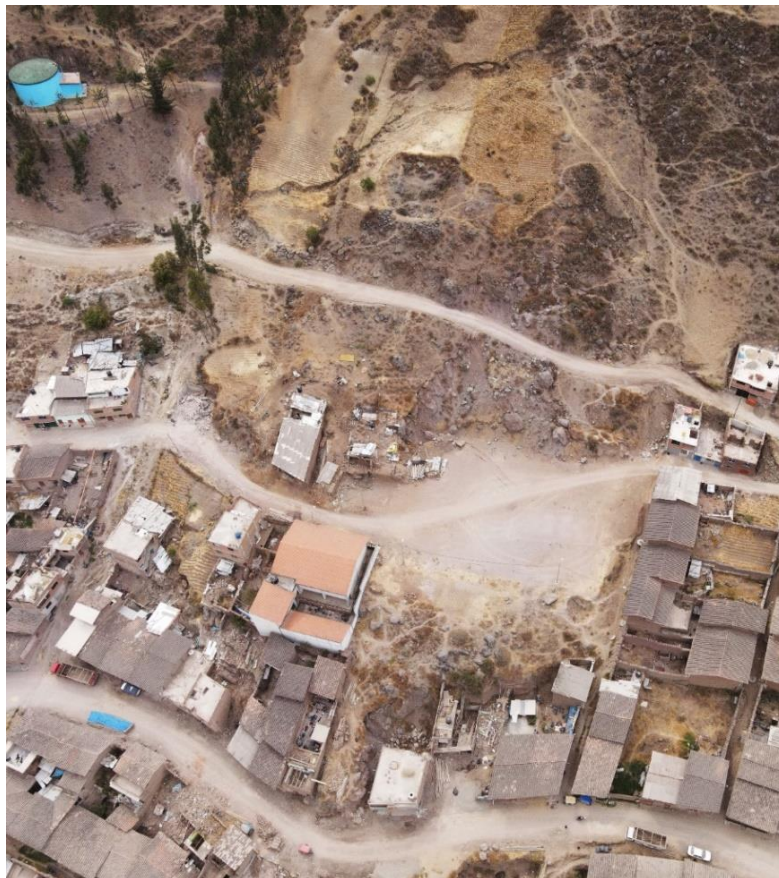
**Fotografía 5.** Vista panorámica de los cortes realizados en la ladera para la construcción de accesos y viviendas  
UTM: 769021 / 9125984, Zona 17.

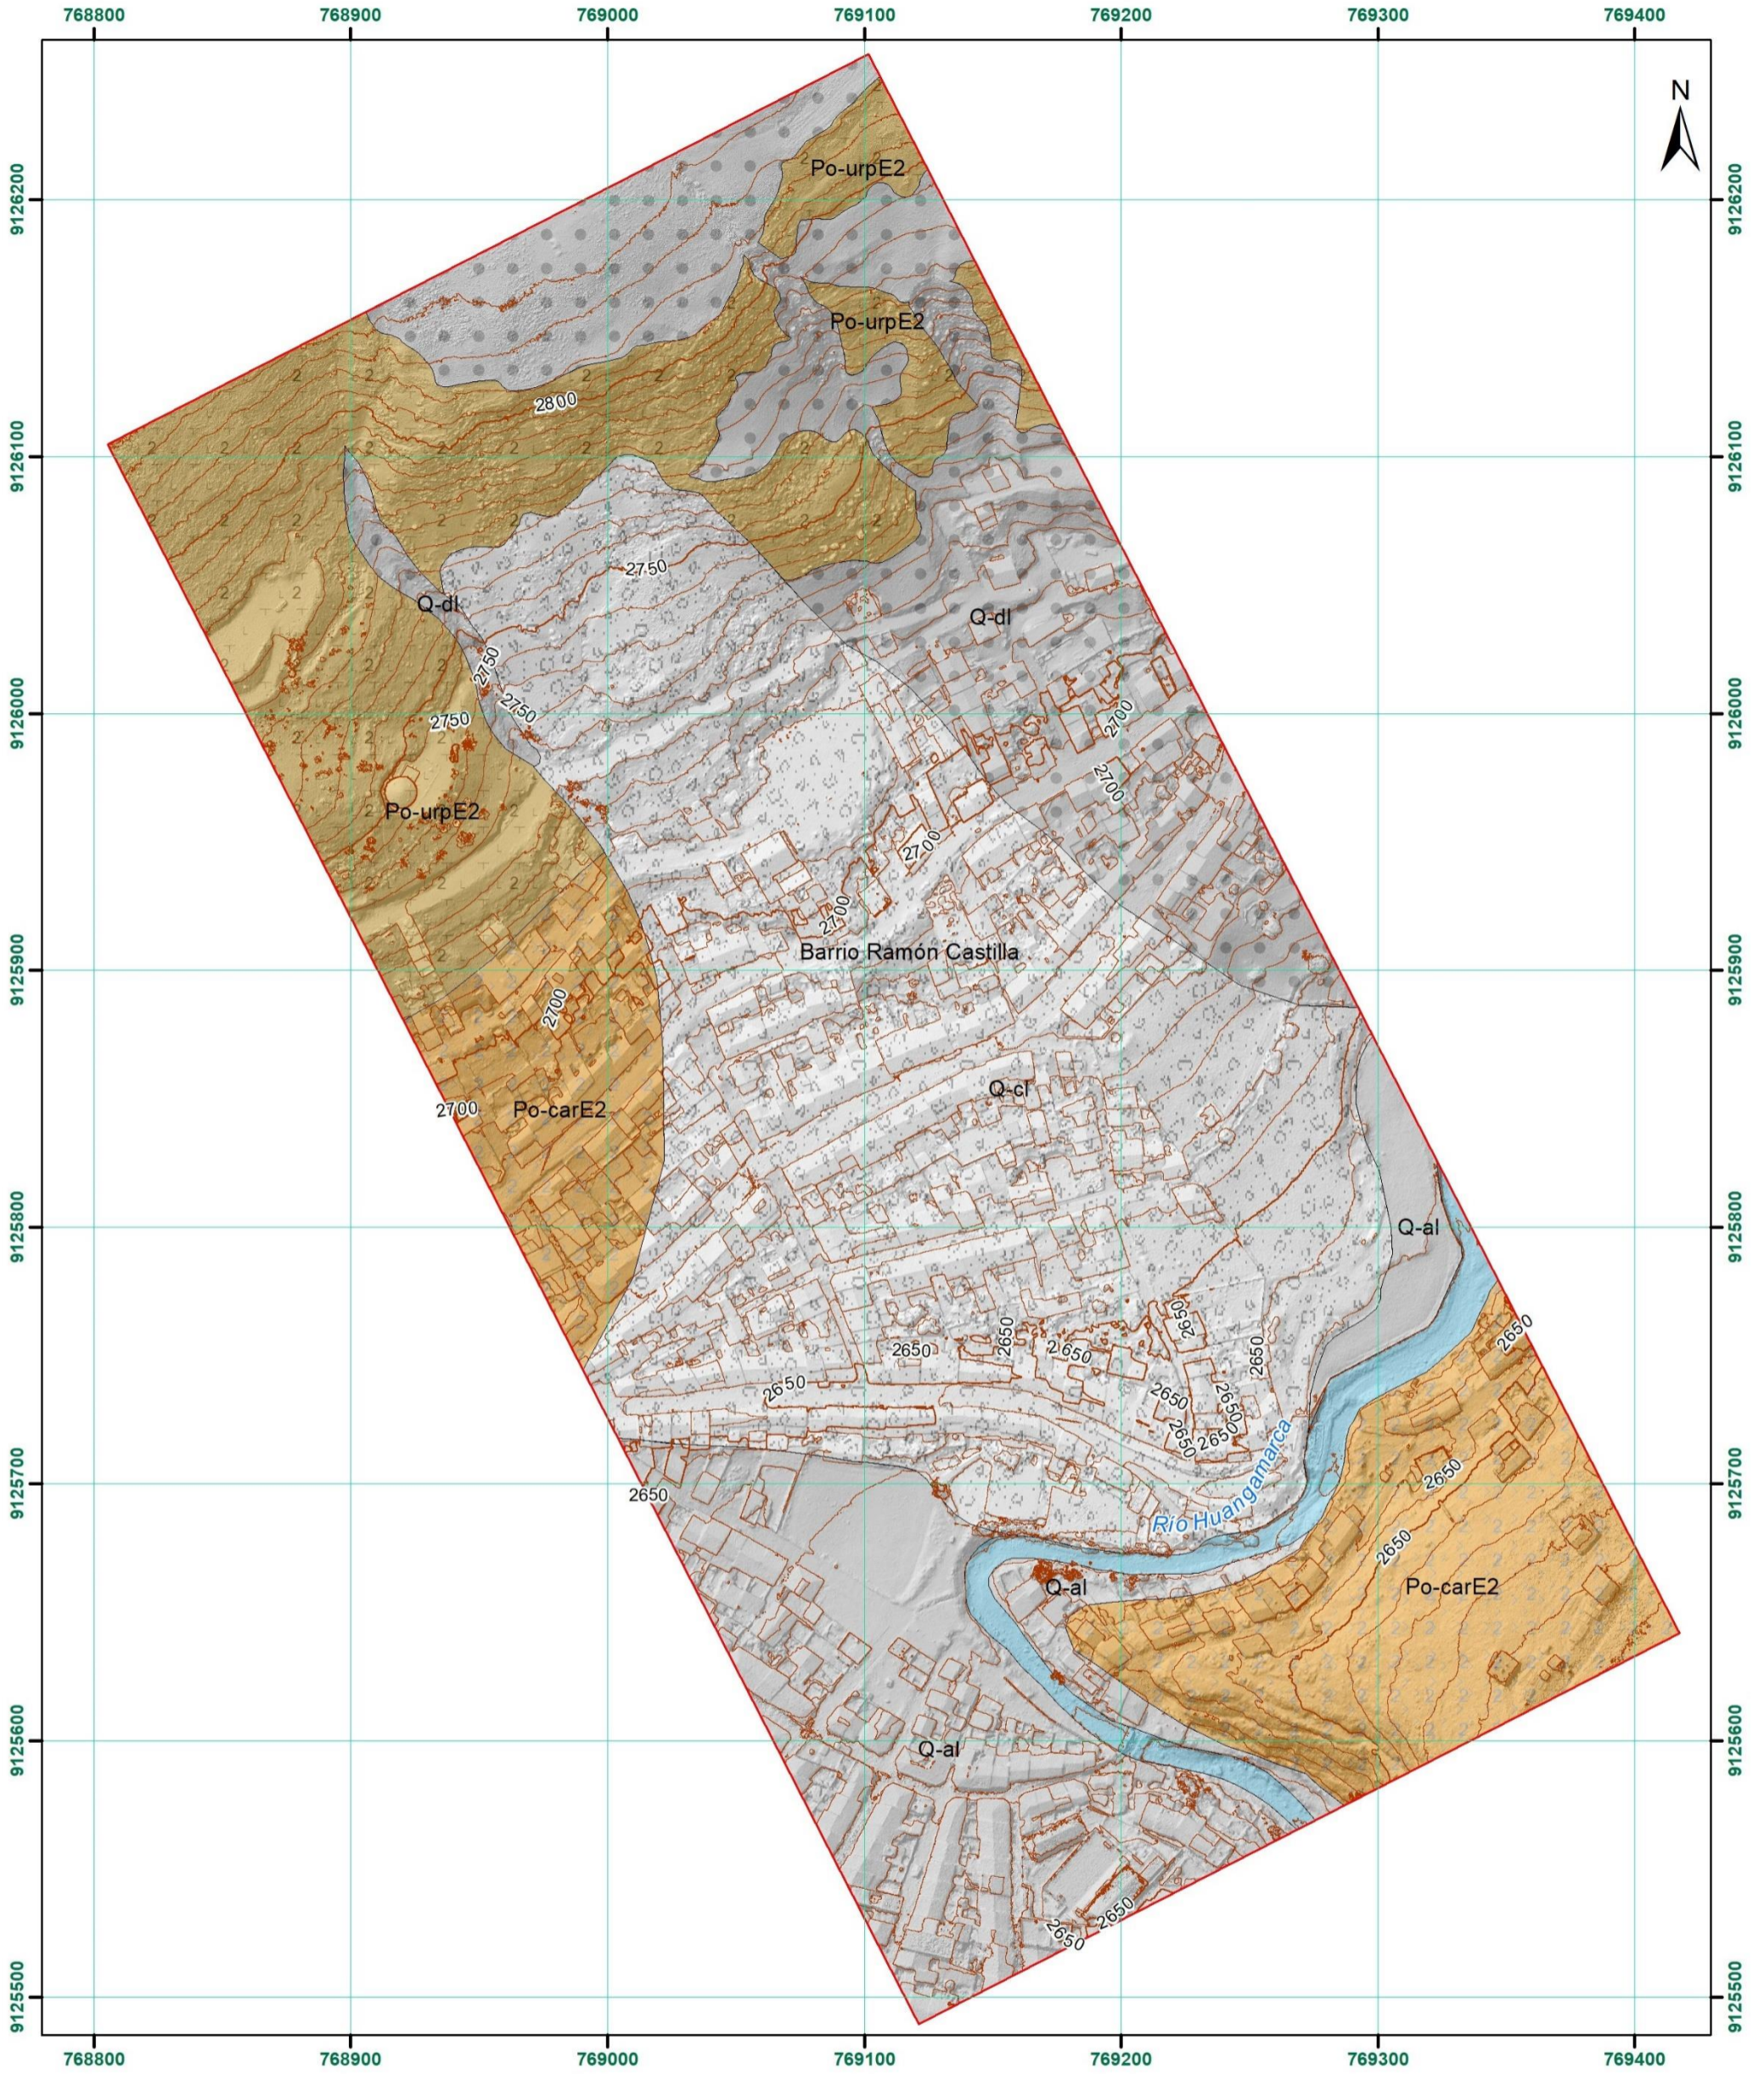
Centro Volcánico Carabamba, Po-carE2
	Complejo Volcánico Urpillao-Rushos, Po-urpE2
	Depósito deluvial, Q-dl
	Depósito coluvial, Q-cl
	Depósito aluvial, Q-al
	Cauce de río, Cauce de río
