**Informe Técnico N° A7494**

# REPORTE DE MONITOREO DEL DESLIZAMIENTO DE ALTO SIGUAS, PERIODO 2022 - 2023

Departamento: Arequipa

Distritos: Majes - San Juan de Siguas

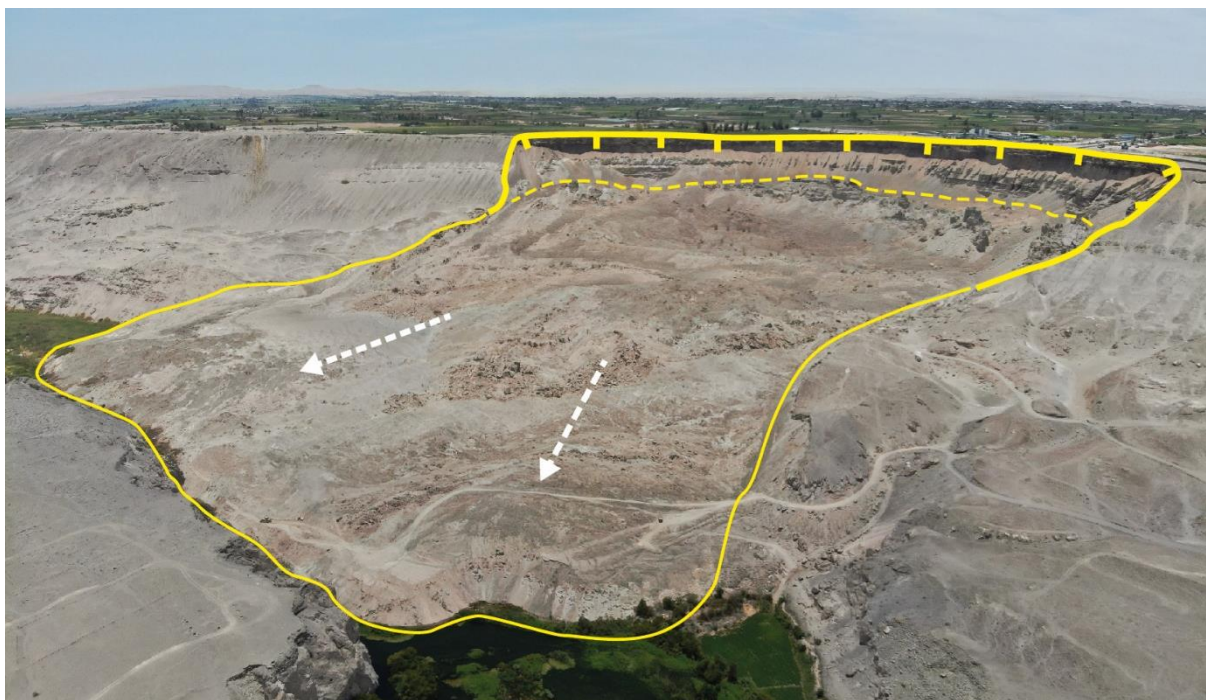
Según Araujo (2016) y otros el deslizamiento de Alto Siguas es movimiento en masa de tipo deslizamiento rotacional retrogresivo, dinámicamente activo y de movimiento lento – moderado. Lacroix (2019) describe múltiples deslizamientos rotacionales, con un movimiento retrogradante de la cabeza y avance de la masa. El movimiento retrogrado se observa por los eventos de aceleración de la cabeza y por el gran cambio de morfología después de un desplazamiento importante de la corona del deslizamiento. La zona alta de la masa está condicionada a los permanentes derrumbes de la escarpa, la zona media muestra estructuras de compresión relacionadas al empuje del material de movimiento lento y la zona baja se caracteriza por tener una mayor inclinación de pendiente, lo que origina variaciones de desplazamiento (Araujo et al 2016). Morfométricamente, a junio del 2023, el deslizamiento de Alto Siguas cubre un área de  $\sim 0.9 \text{ km}^2$ , desnivel de corona a punta de  $\sim 220 \text{ m}$  y longitud total de  $\sim 1140 \text{ m}$ . Cabe mencionar que las medidas de monitoreo publicadas en los últimos informes muestran un comportamiento principalmente traslacional, consecuente a la evolución dinámica de la masa.

**Figura 2.** Interpretación del deslizamiento de Alto Sigüas, realizada en base a fotografía aérea tomada con dron. La línea gruesa de color amarillo muestra la corona del deslizamiento, la línea entrecortada señala el contacto entre la masa y el plano de deslizamiento y la línea delgada, el límite a junio del 2023. Se aprecia el estrechamiento del valle y cauce original a consecuencia del avance de la masa deslizada.
