**Informe Técnico N° A7509**

# EVALUACIÓN DEL PELIGRO GEOLÓGICO POR DESLIZAMIENTO EN LA LOCALIDAD DE CUDUMPAMPA

Departamento: Cajamarca  
Provincia: Cajamarca  
Distrito: Chetilla

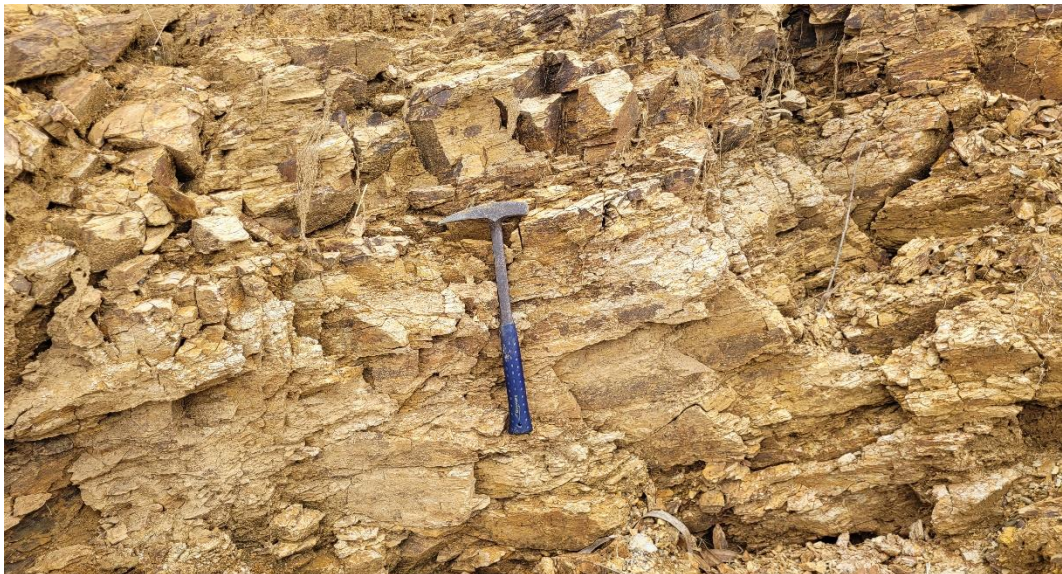
**Ubicación:** E: 757566; N: 9209475.

En el sector evaluado se identificó lutitas ferruginosas, muy fracturada y altamente meteorizada (Fotografía 1).

**Fotografía 1.** Lutitas ferruginosas muy fracturadas y altamente meteorizadas de la Formación Inca.

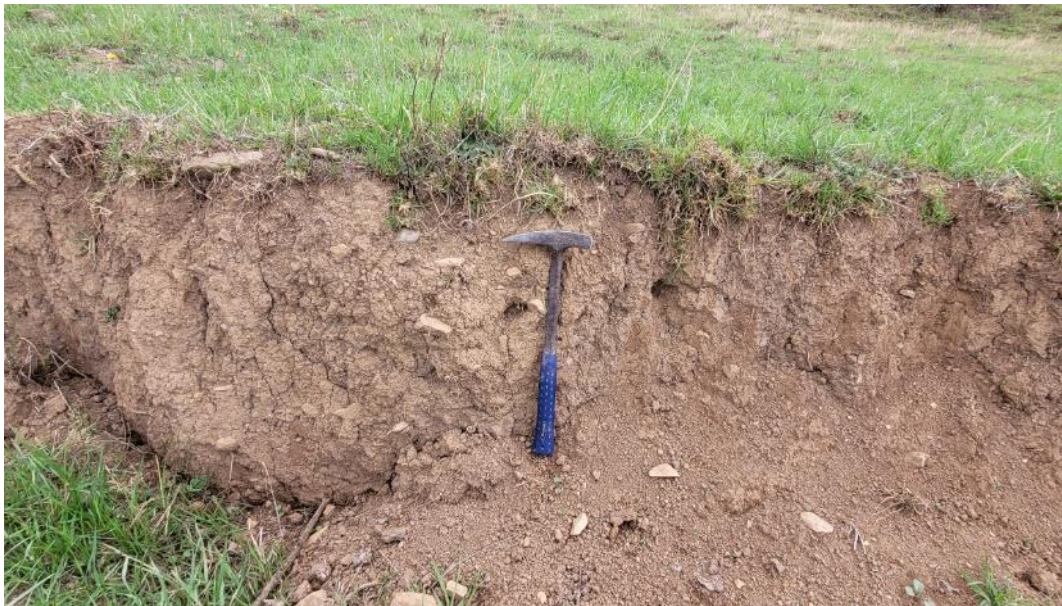
Se ubican en la parte baja de la localidad de Cudumpampa, son los materiales transportados por diversos movimientos en masa que han cubierto al macizo rocoso; su granulometría es limoarcillosa de plasticidad media, con escasos bloques y gravas angulosas y sub angulosas (**¡Error! No se encuentra el origen de la referencia.4**); su grosor va de pocos metros en la parte alta y media de la zona (Fotografía 2), hasta varios de metros en la parte baja (área urbana).

**Fotografía 2.** Muestra de los suelos coluvio-deluviales en la localidad de Cudumpampa.

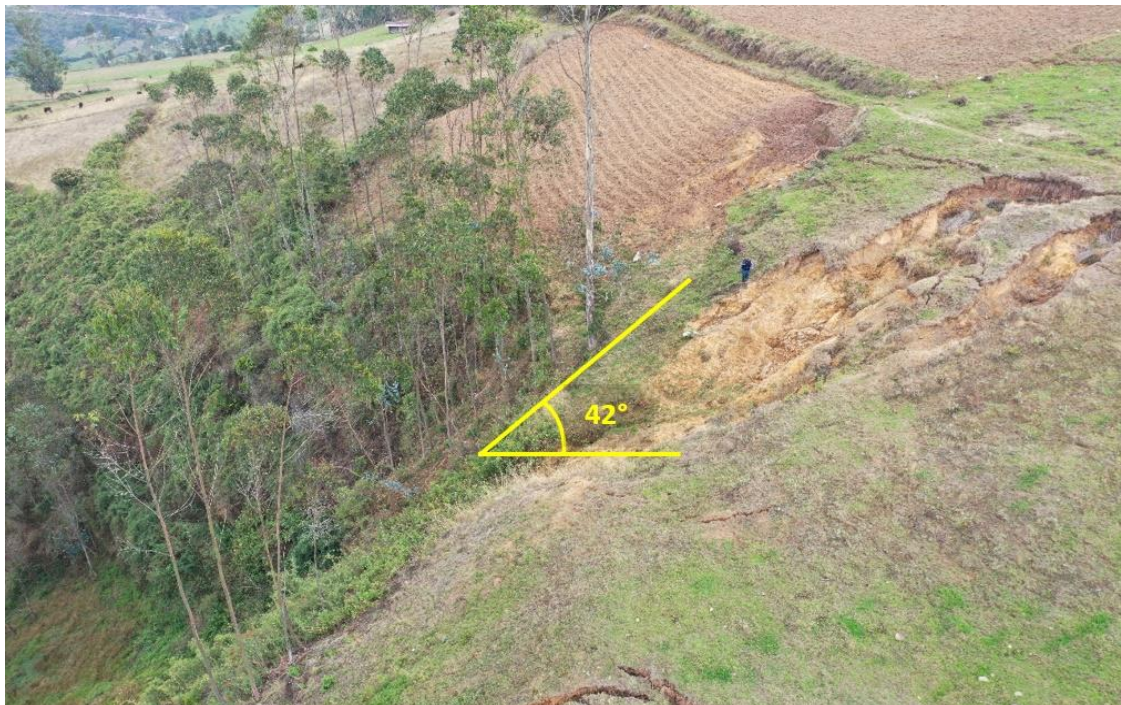
En la localidad de Cudumpampa el deslizamiento se viene produciendo en terrenos con pendiente muy fuerte ( $25^\circ$  a  $45^\circ$ ) a terreno muy escarpado ( $>45^\circ$ ), ubicado al este del área urbana (Figura 3 y 4, Mapa 2).

**Figura 3.** Deslizamiento se origina en laderas con pendiente muy fuerte ( $25^\circ$  a  $45^\circ$ ).

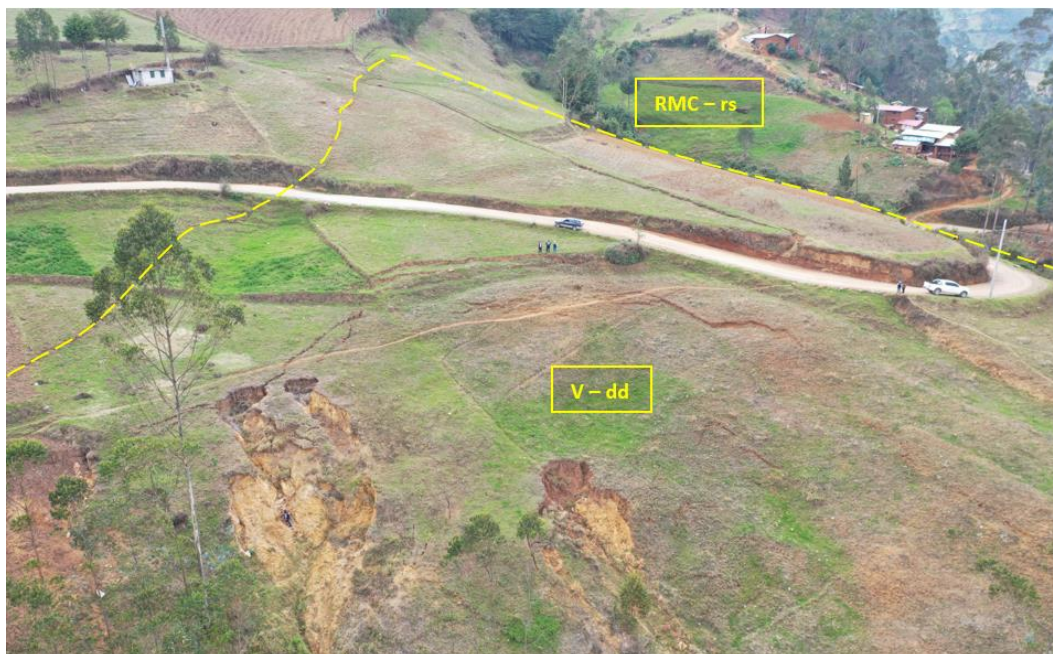
Ocupada por el área urbana y la parte baja en la localidad de Cudumpampa (Figura 5), lugar de acumulación continua de materiales removidos por movimientos en masa, tienen formas cóncavas, ocupadas por cultivos antrópicos.

**Figura 5.** Vista de las geoformas de Montaña y colina en rocas sedimentarias (M-rvs) y vertiente con depósito de deslizamiento (V-dd), en la localidad de Cudumpampa.

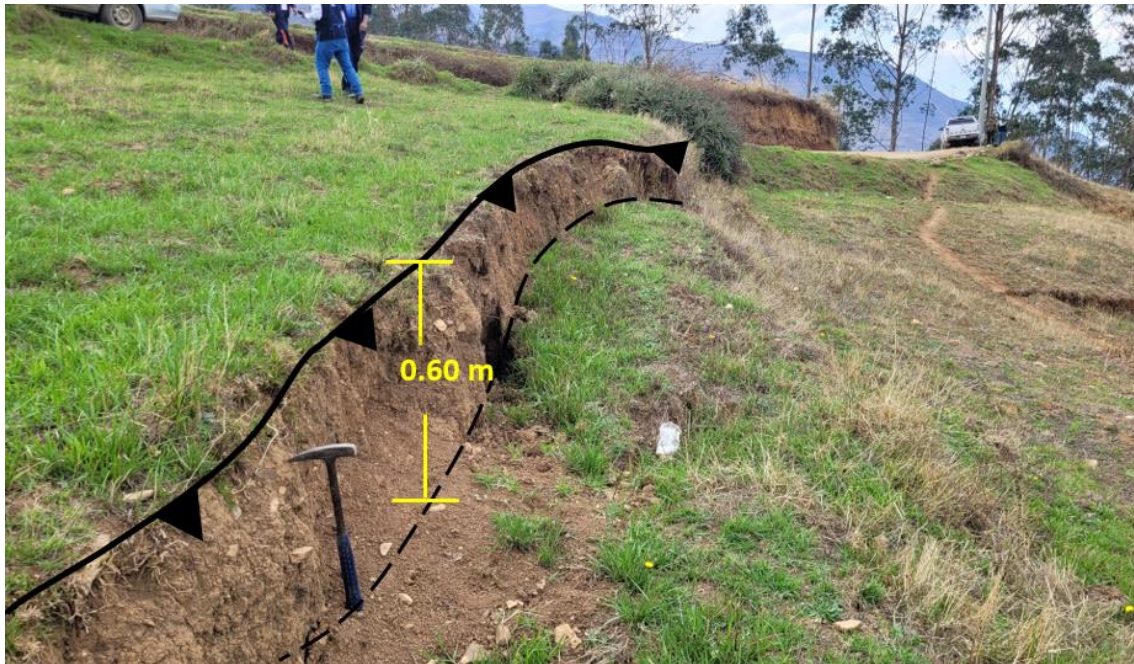
El escarpe principal tiene una longitud de 73 m y un salto de 0.70 m, los escarpes secundarios con longitudes que alcanzan los 90 m con salto vertical de 0.60 m (Figura 8); en el cuerpo del deslizamiento encontramos agrietamientos de hasta 25 m de longitud y 10 cm de apertura, afectando terrenos de cultivo, quedando expuestas 15 viviendas y 1 institución educativa en la parte baja.

**Figura 8.** Escarpe secundario, con un salto vertical de 0.60 m.

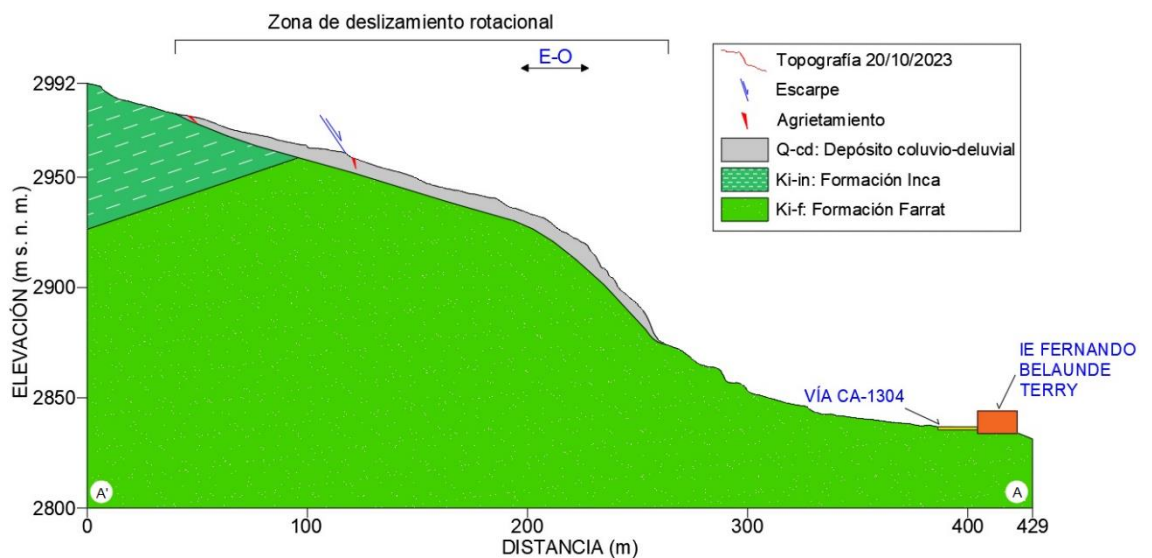
En el perfil longitudinal A-A' (Figura 9), se muestra una longitud de 222 m de la zona con deslizamiento rotacional, así como la distribución de los materiales geológicos (Formación Inca y Formación Farrat).

**Figura 9.** Perfil longitudinal A-A' que representa la distribución de los materiales geológicos y la institución educativa expuesta a daños.

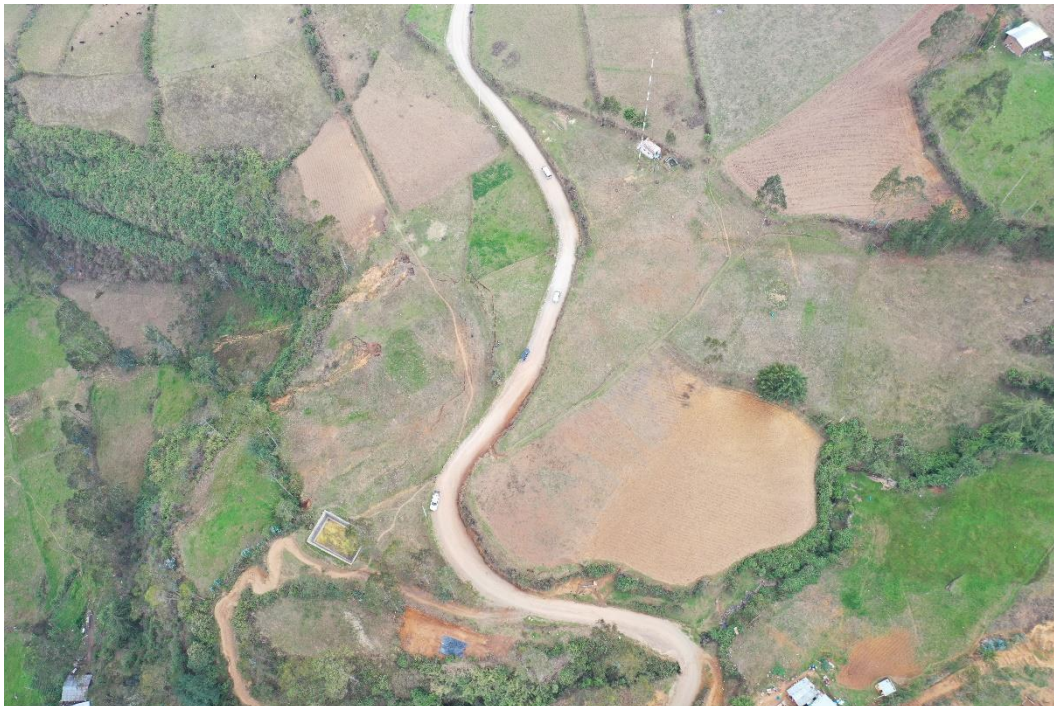
La ausencia de canales para drenar las aguas de escorrentía y el riego por inundación en los terrenos agrícolas, generan la sobresaturación. Además, se observa la ladera con escasa cobertura vegetal en la cual se realiza actividades agrícolas y pastoreo sobre suelos sin cohesión (Fotografía 3), susceptibles a movimientos en masa.

**Fotografía 3.** Muestra de los suelos con escasa cobertura vegetal, en donde se realizan prácticas agrícolas.

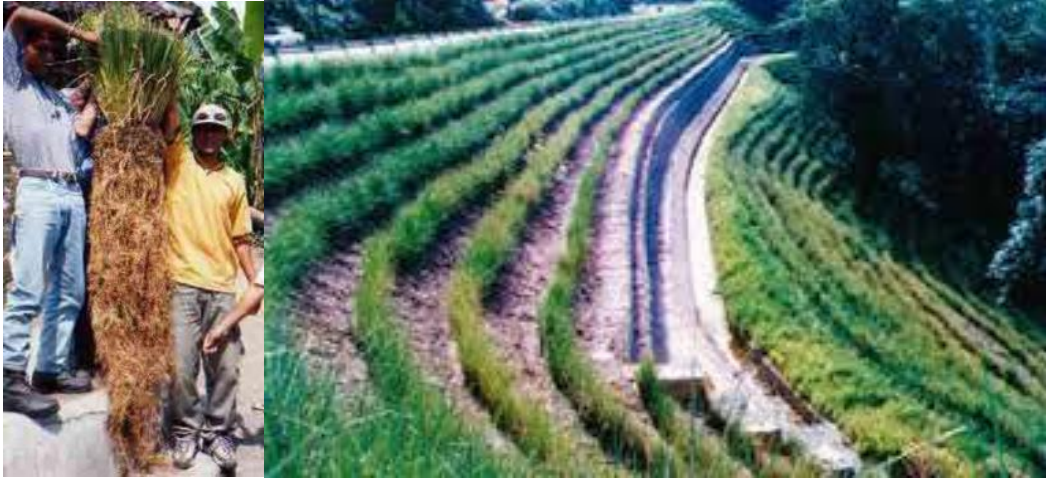
**Fotografía 3.** Ejemplo de bioingeniería con arbusto (vetiver) en taludes de materiales sueltos.

Los árboles y arbustos de raíz profunda aportan una resistencia cohesiva significativa a los mantos de suelo más superficiales y al mismo tiempo, facilitan el drenaje subterráneo, reduciendo en esta forma la probabilidad de movimientos en masa poco profundos (Suárez Díaz, 2007).
