Informe Técnico N° A7516

EVALUACIÓN DE PELIGROS GEOLÓGICOS EN EL ANEXO ANDAMARCA

Departamento: Arequipa
Provincia: La Unión
Distrito: Charcana

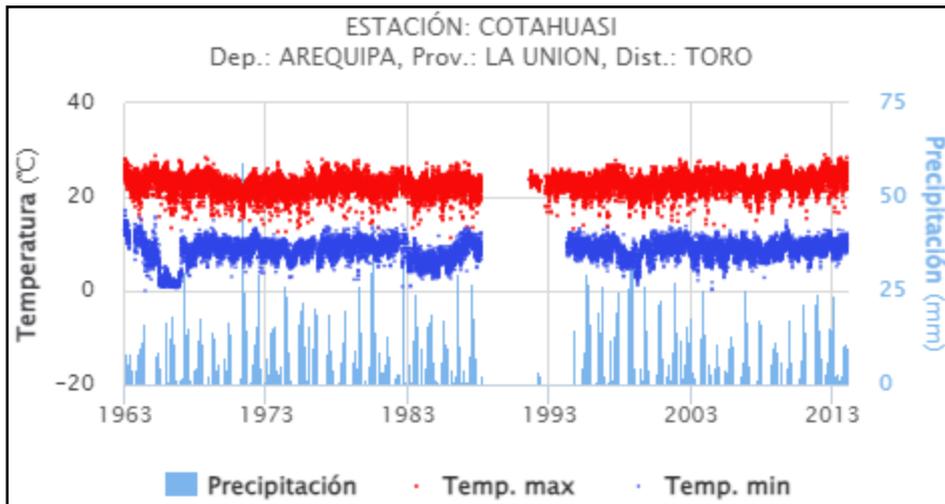
- En la estación de Cotahuasi, desde 1963 hasta 2013. La mayor precipitación es de aproximadamente 57 mm.

Figura 2. Precipitación diaria según la estación Cotahuasi. Fuente: Senamhi.

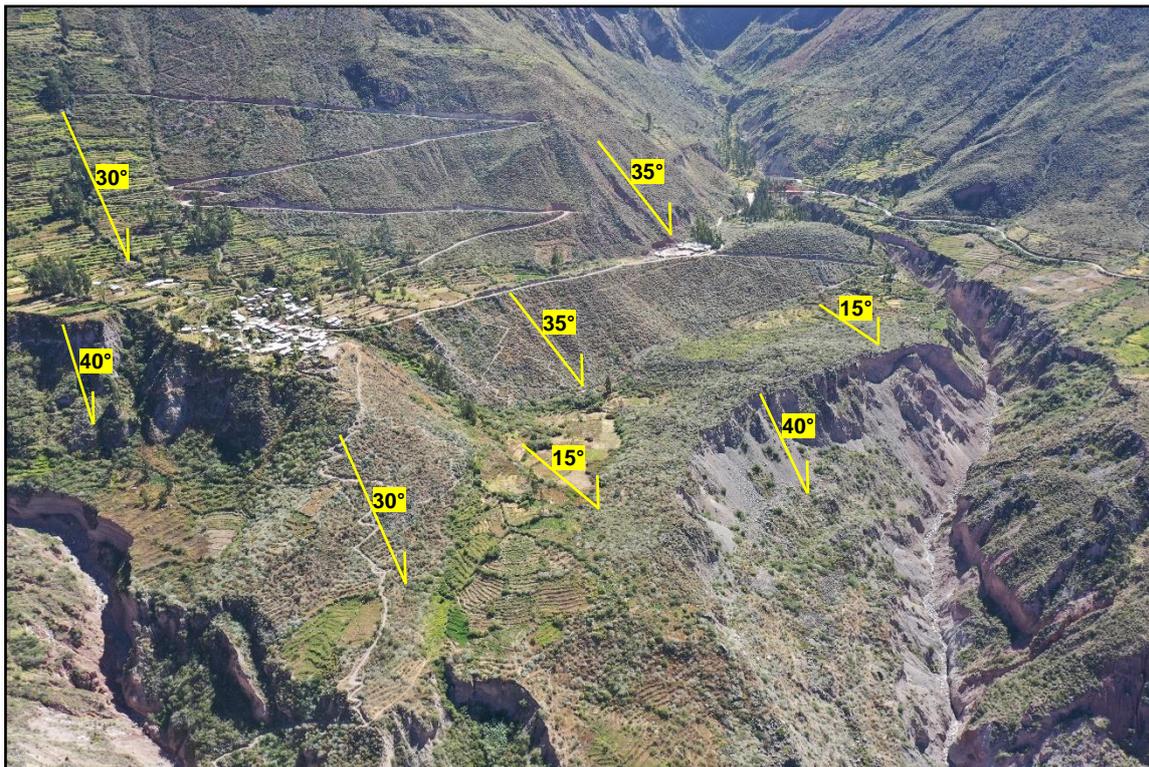
Las pendientes de los terrenos varían de moderado (5°- 15°) a fuerte (15°- 25°), una zona media de las laderas donde se observa cambios del terreno a pendientes muy fuertes (25°- 45°), en sectores encañonados pendientes muy escarpadas (>45°). (figura 2).

Se elaboró un mapa de pendientes con base en el modelo de elevación digital (DEM), de 3 m de resolución, elaborado a partir de imágenes satelitales (Anexo 1).

Figura 4. Pendientes en el anexo Andamarca.

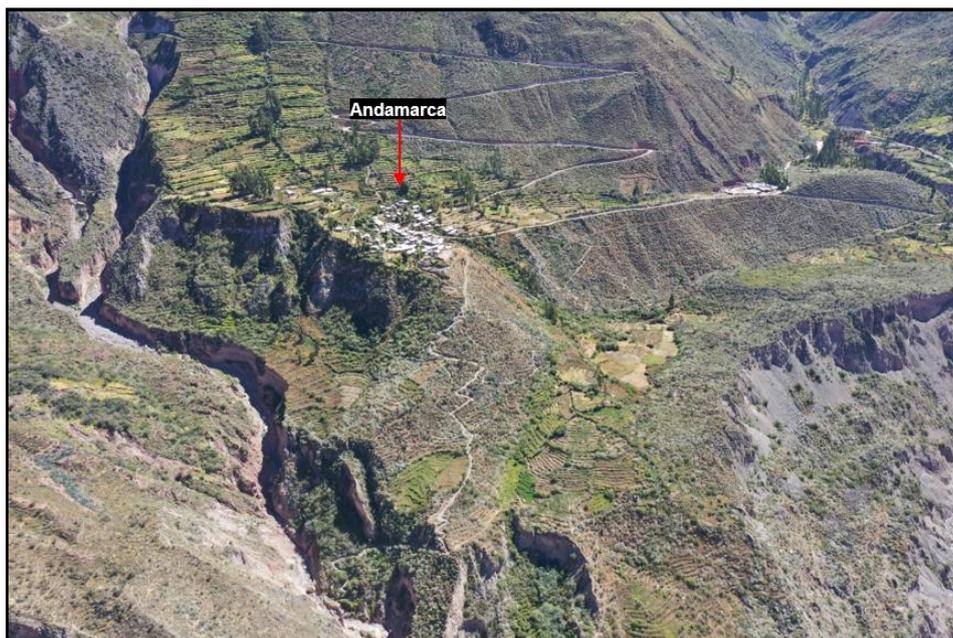
Estos peligros son resultado del proceso de modelamiento del terreno, así como por la incisión sufrida en los cursos de la Cordillera de los Andes (figura 3), que conllevó a la generación de diversos movimientos en masa, que modificaron la topografía de los terrenos y movilizaron cantidades variables de materiales desde las laderas. Coadyuvado por la alternancia de rocas de diferente competencia, así como la presencia de fallas geológicas, anticlinales, sinclinales, inestabilizando las laderas rocosas y depósitos de eventos antiguos (Anexo 1).

Figura 5. Incisión sufrida en los cursos de los ríos en la Cordillera de los Andes, sector Andamarca.

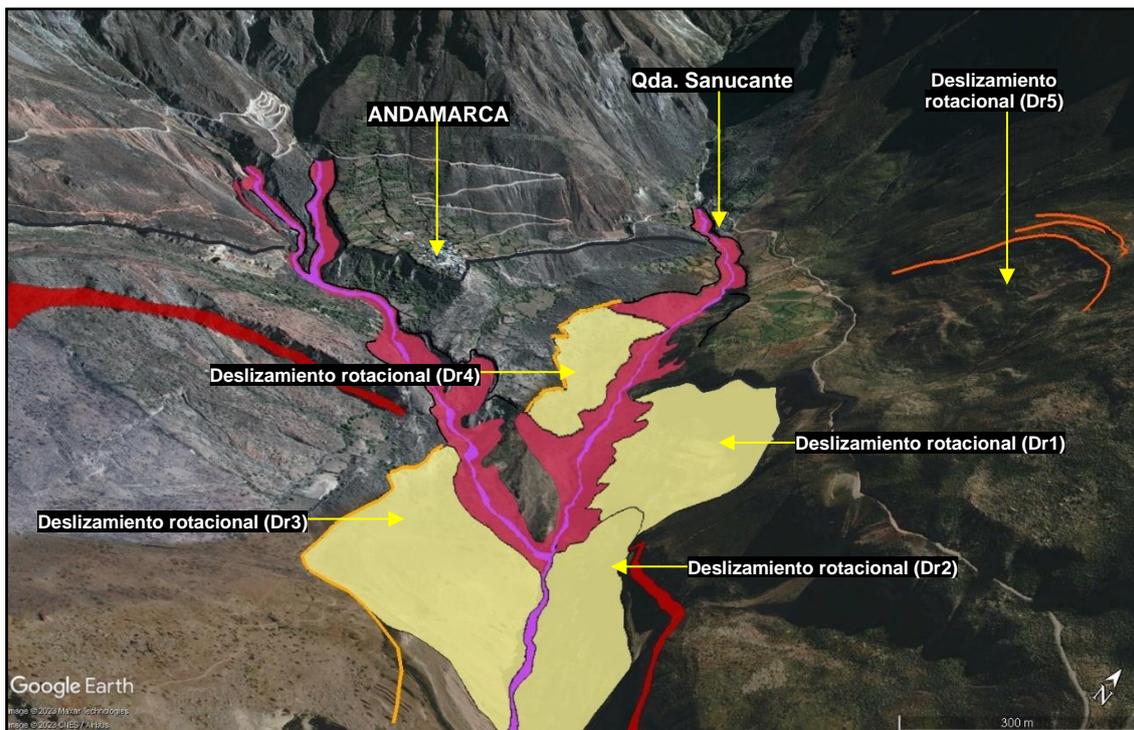
Dr4: Es un deslizamiento rotacional, posee una corona de 700 m de longitud, está ubicado entre las cotas 2612 y 2508, es decir posee un desnivel de 104 m, el alto del salto del escarpe es de 34 m.

Dr5: Es un deslizamiento rotacional considerado inactivo latente, posee una corona de 1000 m de longitud, está ubicado entre las cotas 3065 y 2691, posee un desnivel de 374 m, el alto del salto del escarpe no está bien definido.

Figura 6. Deslizamientos en la parte baja del Anexo de Andamarca.

1. Controlar y evitar las infiltraciones de agua en el suelo, haciéndolo principalmente con un cambio de técnicas de riego y asesoramiento de las entidades correspondientes. Esta medida disminuirá el avance del movimiento en masa.

3. Impermeabilizar los canales de agua para evitar infiltraciones de agua al subsuelo, todos los reservorios y canales de agua en el sector deberían ser impermeabilizados para evitar la infiltración en los terrenos y con el objetivo de conducir adecuadamente las aguas pluviales, impermeabilizar el mayor porcentaje de superficie incluyendo canales (tubería de PVC o manguera flexibles)

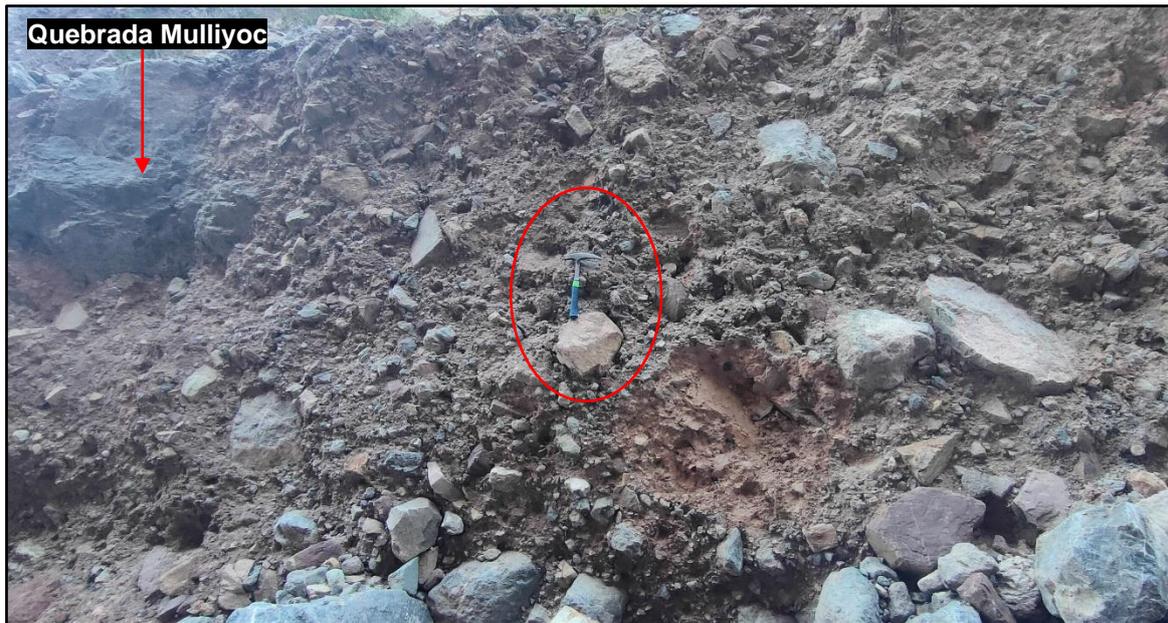
En la quebrada Huasihuayco se han encontrado dos depósitos de flujos de detritos (huaicos), el primero conformado por bloques (70%), gravas (20%), dentro de una matriz areno-limoso (10%). Posee entre 3-4 m de alto. Los bloques de mayor tamaño miden hasta 2 m.

El segundo flujo de detritos está conformado por bloques (20%), gravas (65%), dentro de una matriz areno limoso (15%). El depósito posee entre 5 a 6 m de alto, (figura 6).

Figura 8. Depósito de huaicos en la quebrada Hausihuayco.

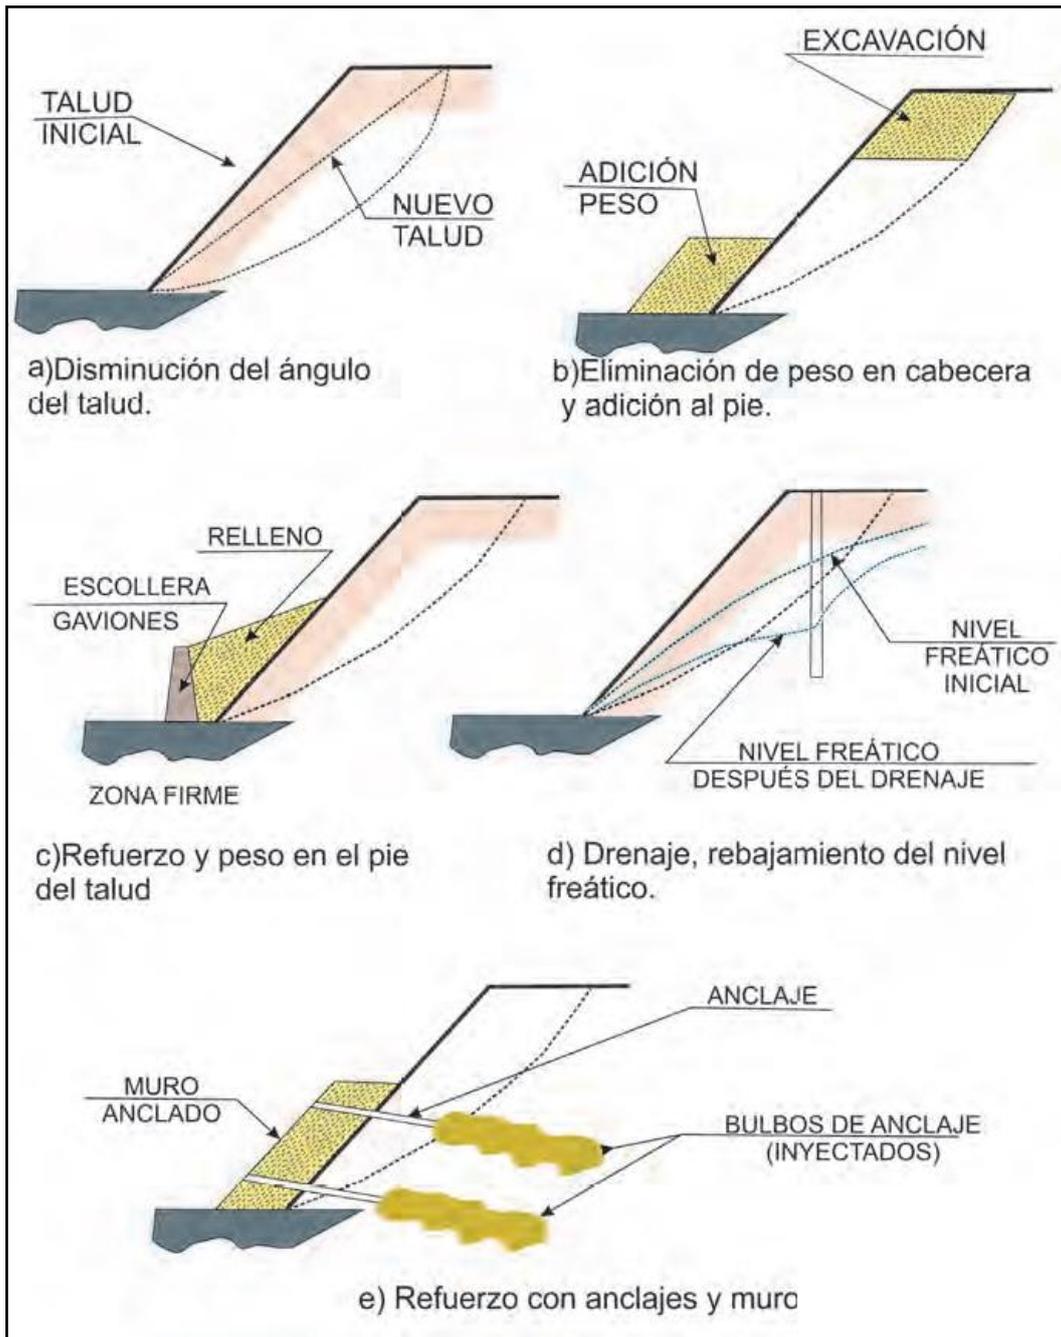
La aplicación de medidas correctivas en zonas con caídas se puede realizar sobre taludes de pendientes fuertes y cuya estabilización es necesaria. Para tener un factor de seguridad predeterminado y estabilizar fenómenos de rotura, los métodos más frecuentes se muestran en la (figura 9).

Figura 9. Mitigación de peligros por caídas de rocas y derrumbes, (Vilchez, 2021)

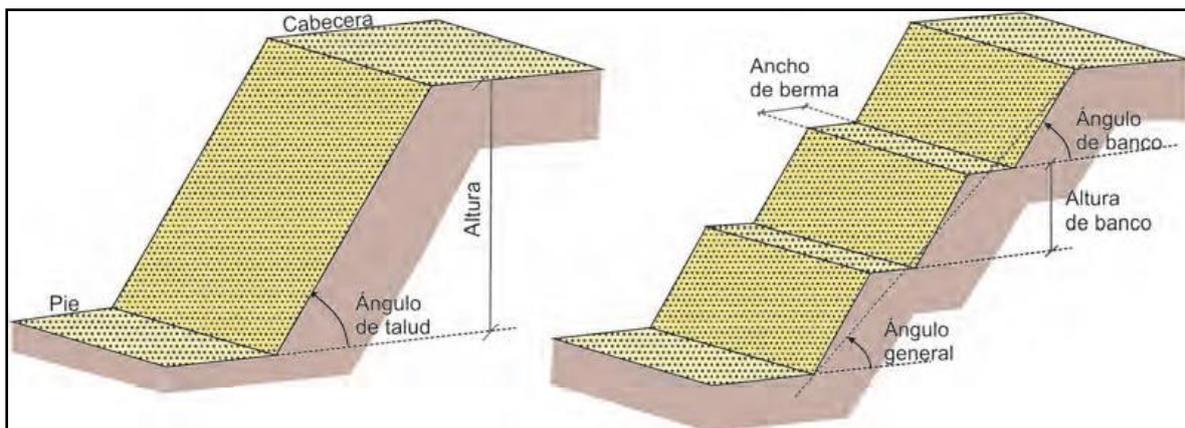
Corrección por modificación de la geometría del talud: Consiste en estabilizar el ángulo del talud ya sea por corte del talud, escalonamiento de taludes en bancos (figura 10), etc. Mediante este tipo de corrección, se distribuyen las fuerzas debidas al peso de materiales, y se obtiene una nueva configuración más estable.

Figura 10. Talud con ángulo uniforme y talud con excavado de forma escalonada con bermas y bancos (González & et al, 2002).

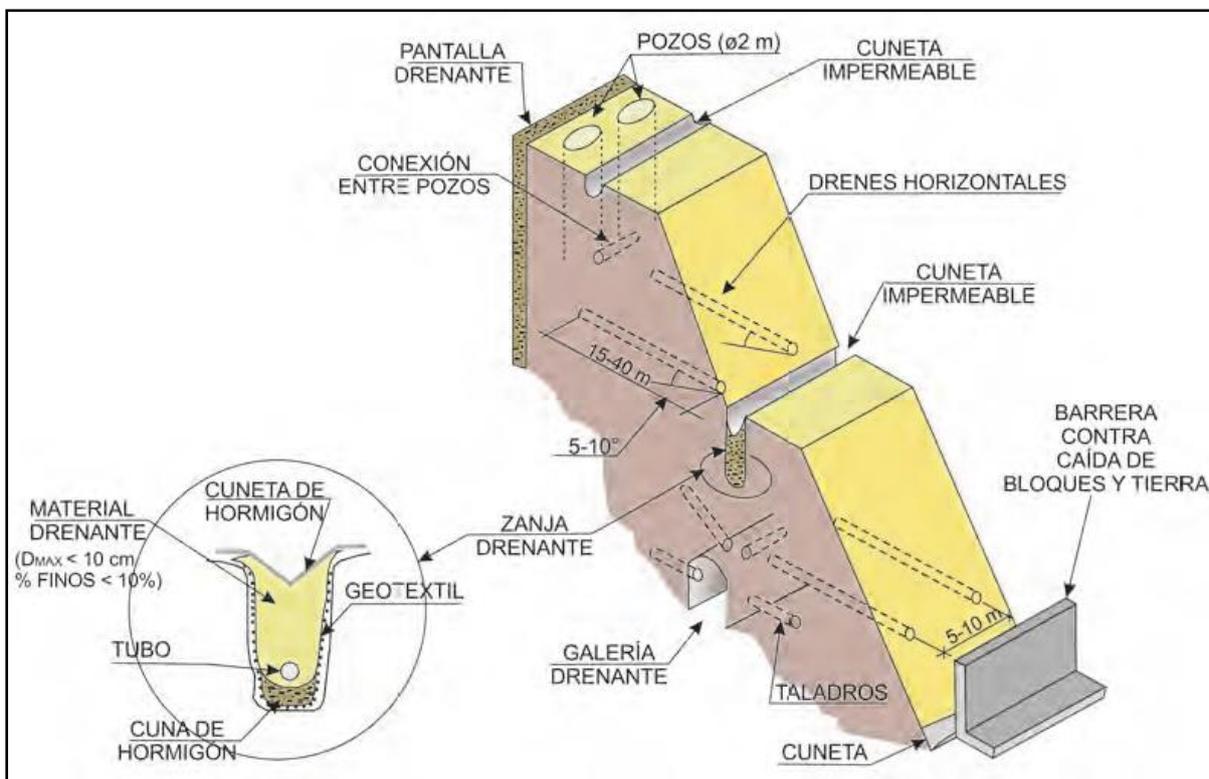
Corrección por drenaje: Las medidas de corrección por drenaje son de dos tipos: 1) drenaje superficial mediante zanjas de drenaje, impermeabilizadas o no y aproximadamente paralelas al talud con el fin de recoger las aguas superficiales o aquellas recogidas por los drenajes profundos y evacuarlas lejos del talud para evitar su infiltración; y 2) drenaje profundo que tiene como finalidad deprimir el nivel freático del afloramiento, ya sea por medio de drenes horizontales, galería de drenaje, zanjas, pozos o drenes verticales, entre otros, como se

muestran en la (figura 11). En ambos casos, es necesaria la participación de un hidrogeólogo para el diseño de los drenes.

Figura 11. Medidas de drenaje y protección de taludes, (Vilchez, 2021)

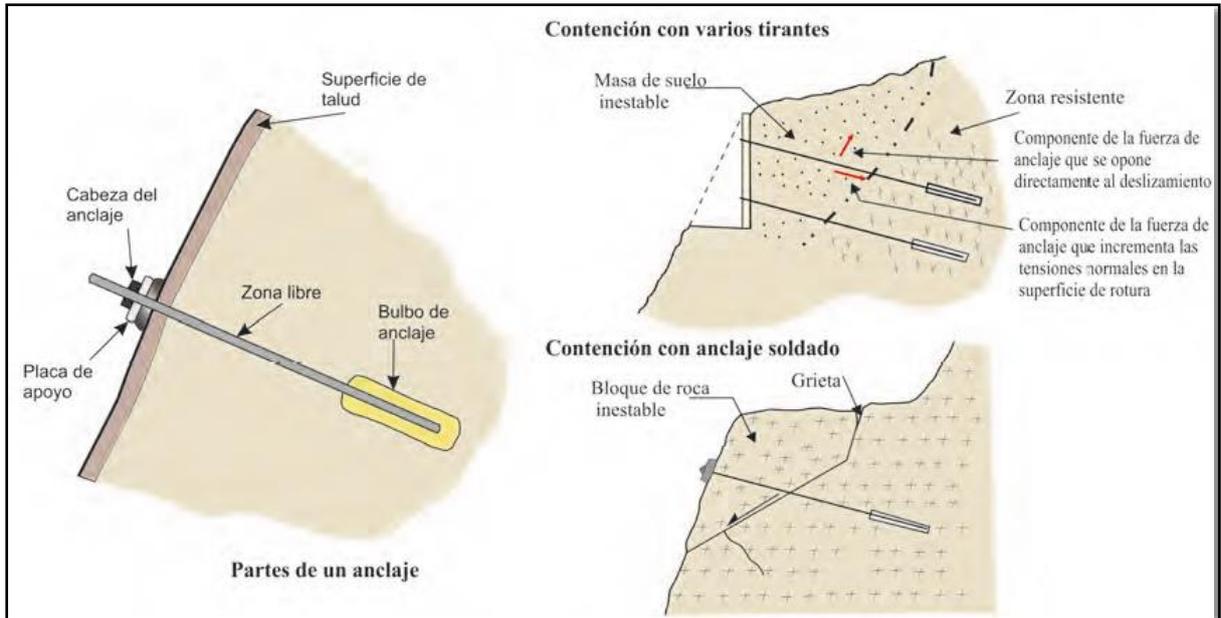
Corrección por elementos resistentes: Tiene por finalidad aumentar la resistencia al corte mediante sistemas más frecuentes como anclajes formados por cables o barras de acero que se anclan en zonas estables del macizo, que trabajan a tracción y proporcionan una fuerza contraria al movimiento y un incremento de las tensiones normales sobre la superficie de rotura (figura 12). Otro sistema es el uso de muros, que se construyen al pie del talud como elementos resistentes de sostenimiento, contención o revestimiento (figura 13). Estos muros pueden ser de: 1) gravedad, que se construyen de hormigón en masa, concreto ciclópeo, mampostería, piedra seca o piedra argamasada para taludes pequeños (figura 14); 2) aligerados, ejecutados con hormigón armado en forma de L. Aquí la pantalla vertical actúa como viga en voladizo y contrarrestan el momento volcador del empuje del terreno

Figura 12. Esquema de las partes de un anclaje y ejemplos de aplicación, (Vilchez, 2021)

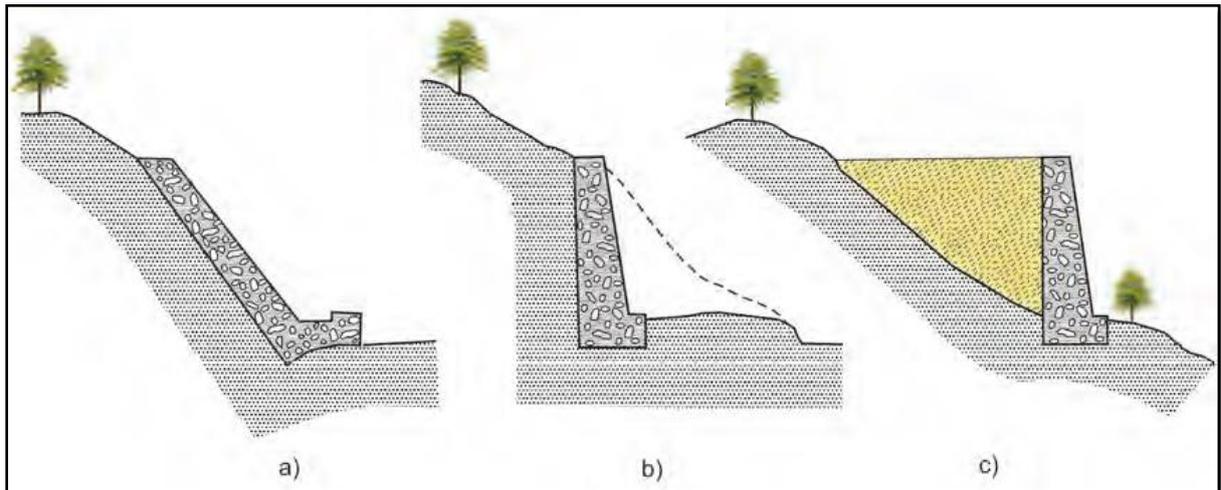
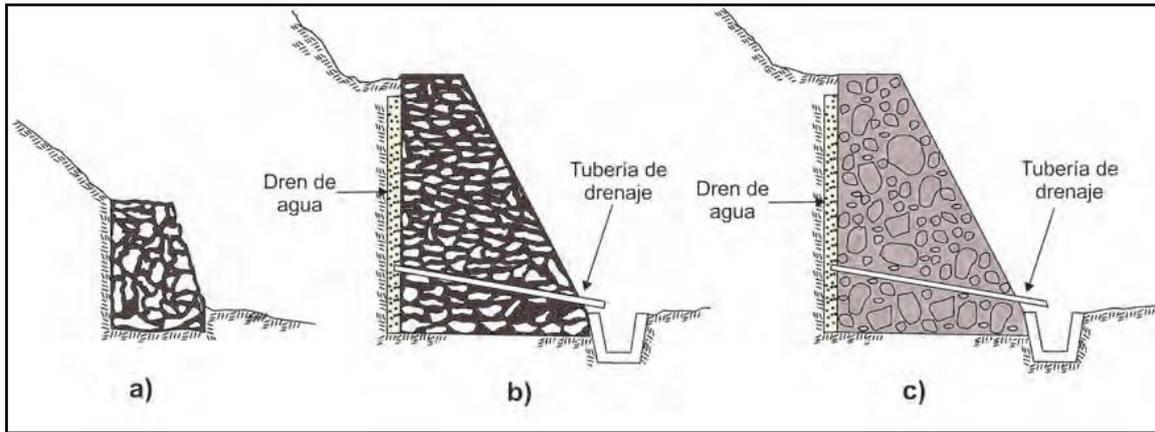
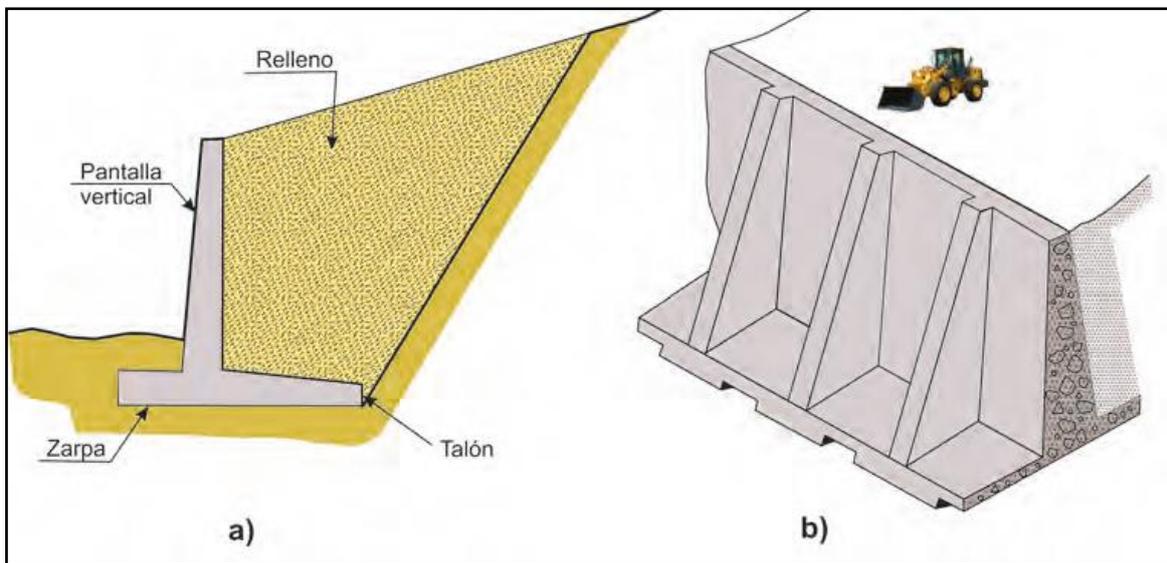
principalmente con el momento estabilizador de las tierras situadas sobre el talón; y muros contrafuertes (figura 15).

Figura 13. Tipo de muros: a) revestimiento, b) contención, c) sostenimiento (Jiménez & et al, 1976).

Figura 14. Tipo de muros: a) revestimiento, b) contención, c) sostenimiento (Jiménez & et al, 1976)

Figura 15. Tipo de muros: a) revestimiento, b) contención, c) sostenimiento (Jiménez & et al, 1976)

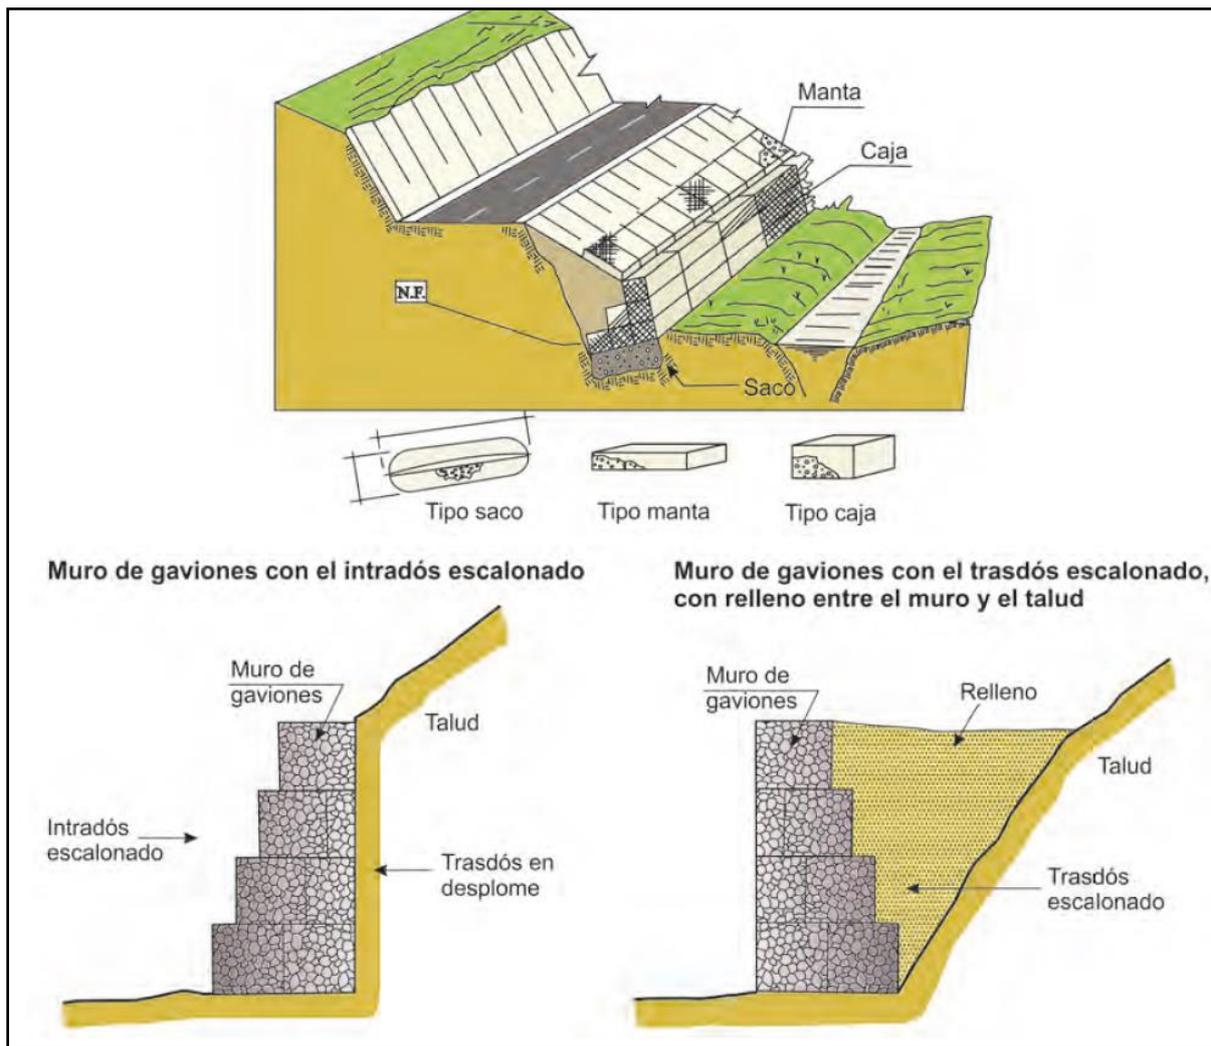
Otro sistema lo conforman los Gaviones con forma de prisma rectangular, que consisten en un relleno granular constituido por fragmentos de roca no degradable como caliza, andesita, granitos, etc. retenido por una malla de alambre metálico galvanizado, cuya altura puede ser de 5 a 10 m (figura 16).

Figura 16. Muro de gaviones y ejemplos de aplicación, (Vilchez, 2021)

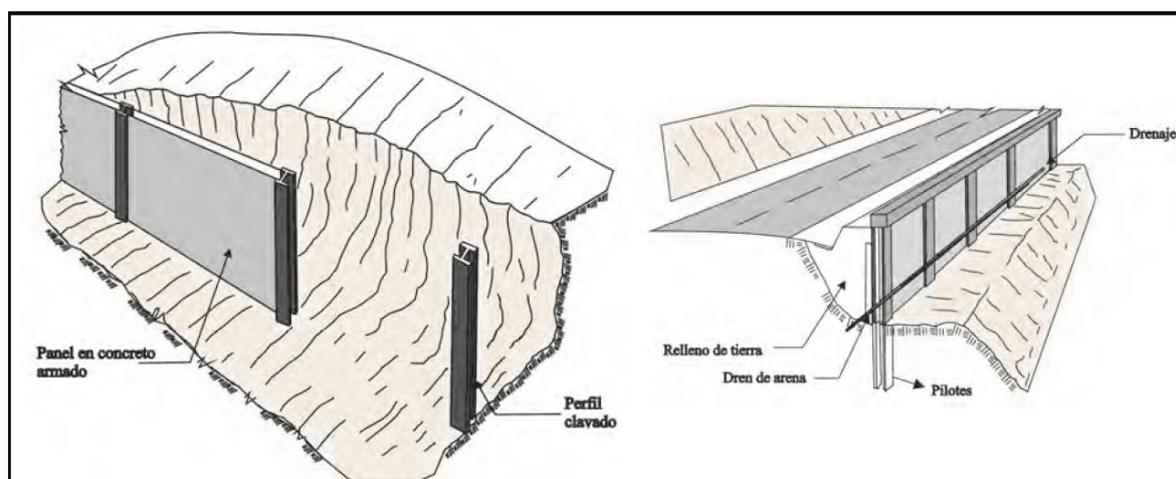
También tenemos las pantallas de pilotes, de hormigón armado, que constituyen alineaciones de pilotes cuyo diámetro varía entre 40 a 120 cm, y donde el espacio entre dos adyacentes es lo suficientemente pequeño como para conseguir un sostenimiento relativamente continuo (lamentablemente, son muy costosas). También se usan los muros de pantalla, enterrados de hormigón armado. Su acción estabilizadora ante los deslizamientos existentes o potenciales es muy similar a la de las pantallas de pilotes (figura 17).

Figura 17. Ejemplo de muros de pantalla y muros con pilotes, (Vilchez, 2021)

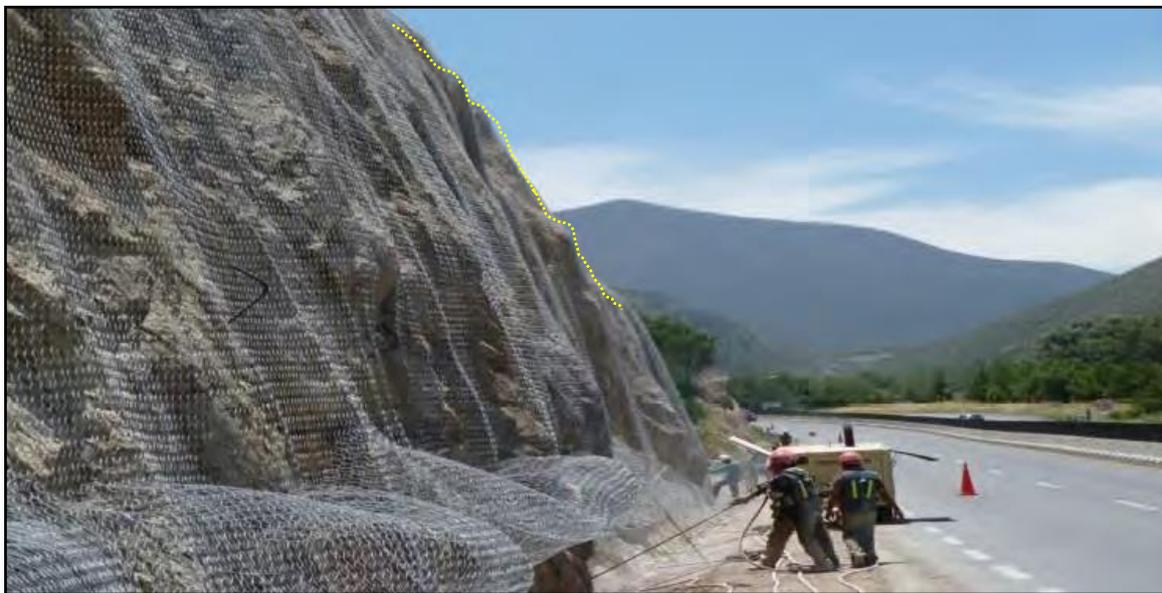
seguridad del talud frente a pequeñas roturas superficiales. En esta categoría, se tiene, por ejemplo, el uso de: 1) mallas metálicas que cubren la superficie del talud con la finalidad de evitar la caída de fragmentos de roca, lo cual es siempre peligroso, especialmente en vías de transporte o cuando hay personal trabajando en el pie del talud. En la parte final de la malla se suele dejar un metro por encima de la zanja de acumulación de fragmentos sueltos de rocas, apropiados cuando el tamaño de roca por caer se encuentra entre 0,6 a 1 m (figura 18).

Figura 18. Mallas de protección con anclajes para caída de rocas o derrumbes tanto en detritos como roca alterada, (Vilchez, 2021)

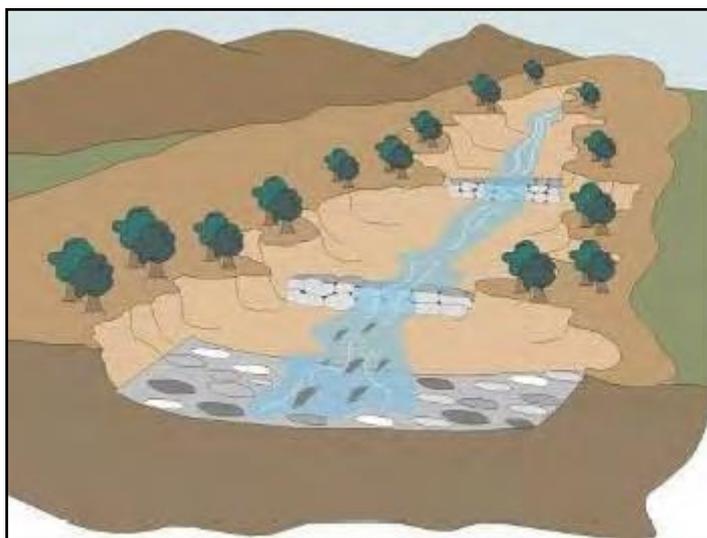
Construir presas transversales de sedimentación escalonada para controlar las fuerzas de arrastre de las corrientes de cursos de quebradas que acarrean grandes cantidades de sedimentos durante periodos de lluvia excepcional, cuya finalidad es reducir el transporte de sedimentos gruesos, tales como presas tipo SABO, aplicadas en Japón (este término se usa para describir un grupo de diferentes estructuras que utilizan para controlar un huaico), ya

Figura 19. Presas transversales a cursos de quebradas y crecimiento de bosques Ribereños, (Vilchez, 2021)

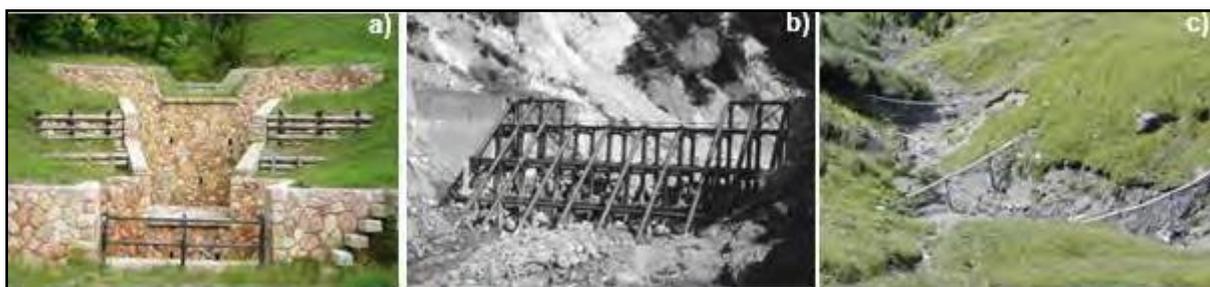
sea presas de control, de rendijas, con pantalla de infiltración de fondo, tipo rejillas y barras flexibles, fosas de decantación; etc. (debido a la permeabilidad de la red, los flujos se drenan como resultado de la retención del material sólido) (figura 20).

Figura 20. Presas tipo SABO de sedimentación escalonada para controlar la fuerza destructiva de los huacos, a) de control; b) tipo rejilla; c) barras flexibles, (Vilchez, 2021)

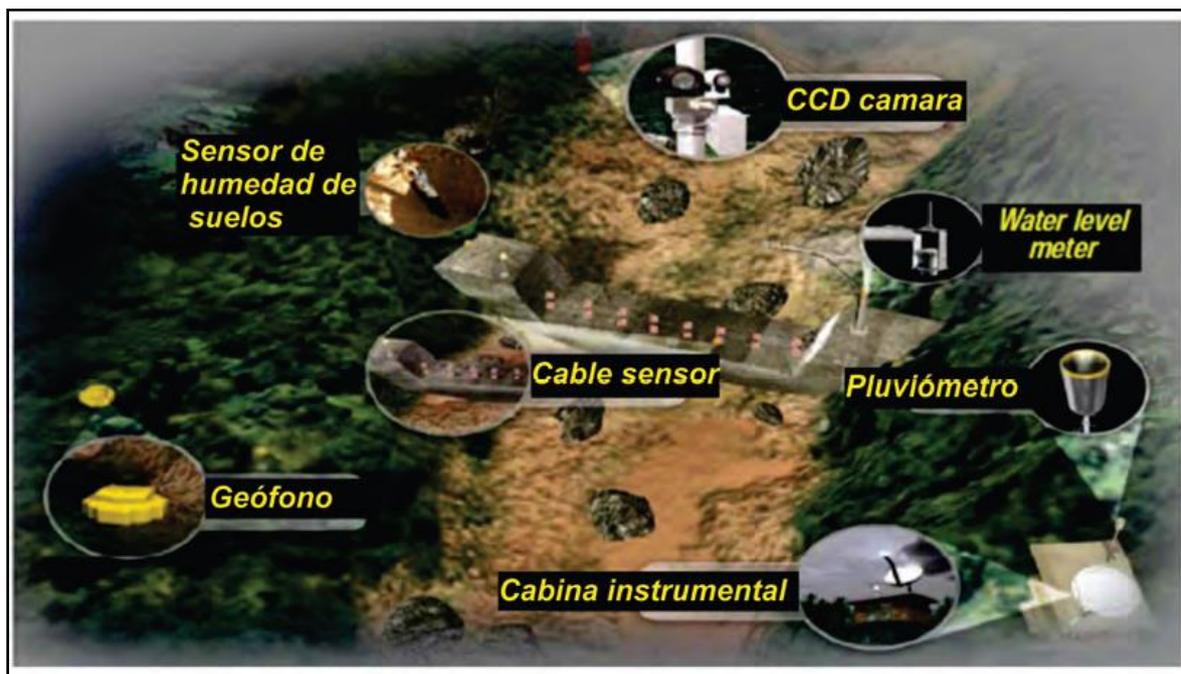
- Instalación de sistema de vigilancia y alerta en las quebradas por flujo de detritos o huaicos, con el propósito de recopilar información sobre flujos en el campo tanto como sea posible para la estación de monitoreo de flujos de detritos eficaz, se tiene como ejemplo el instalado en Taiwan, mediante un seguimiento de sensores como pluviómetro, cámara, medidor de nivel de agua por ultrasonidos, sensor de humedad de suelo, cable sensor y geófonos. Los datos son captados por los sensores de observación, actualizados y transferidos a través de sistemas de transmisión por satélite en tiempo real hacia una página web y móviles desde una cabina instrumental que es la fuente de alimentación de procesamiento de datos (figuras 21 y 22).

Figura 21. Sensores utilizados para el monitoreo de flujos de detritos (fotografía tomada de Soil and Water Conservation Bureau SWCB-Taiwan, por Vílchez, 2010).

Esta información se utiliza no solo para ayudarnos a comprender el mecanismo físico de los flujos sino también para mejorar la exactitud del sistema actual de alerta sobre la base de umbrales de precipitación.

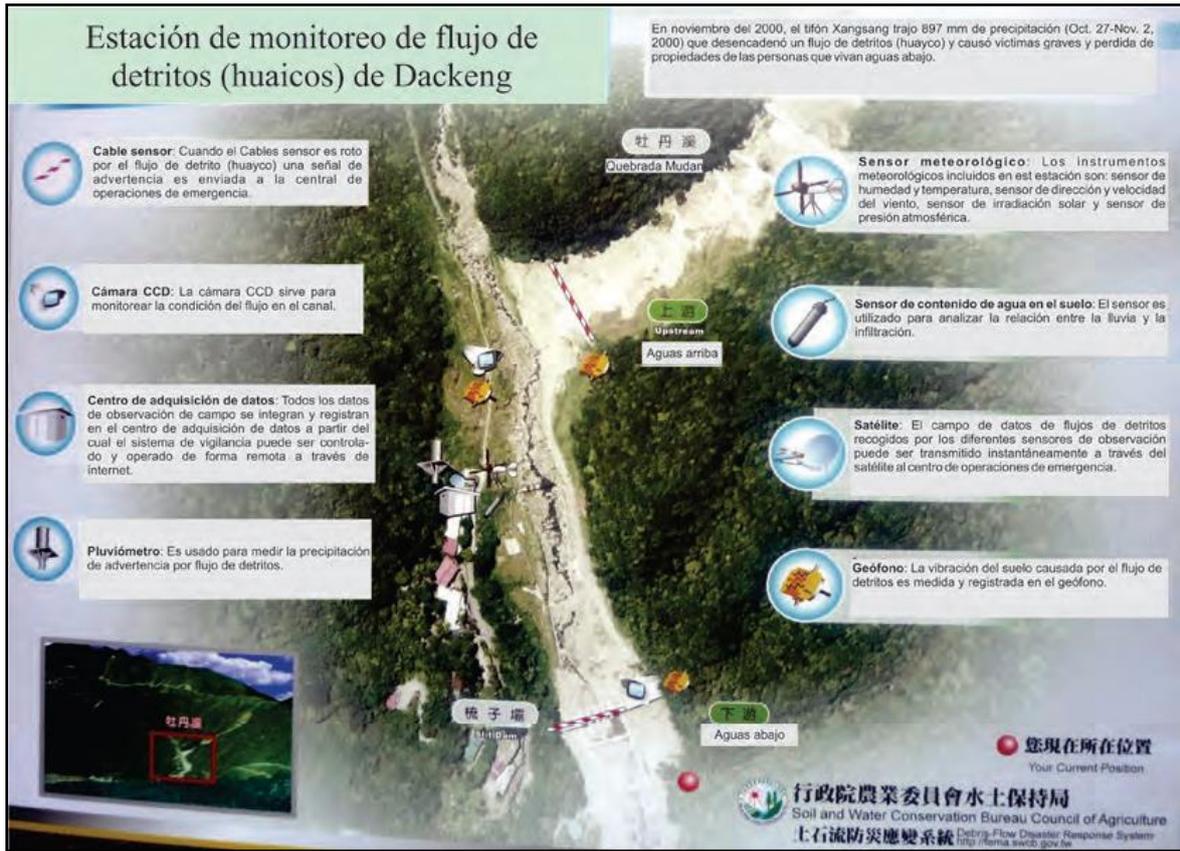
Figura 22. Estación de monitoreo de flujo de detritos (fotografía tomada de Soil and Water Conservation Bureau SWCB-Taiwan, por Vílchez, 2010).
