Informe Técnico N° A7517

EVALUACIÓN DEL PELIGRO GEOLÓGICO POR MOVIMIENTOS EN MASA EN LA LOCALIDAD DE LA SUCCHA Y DE LA ZONA DE ACOGIDA LA SUCCHA

Departamento: Cajamarca

Distrito: Jesús

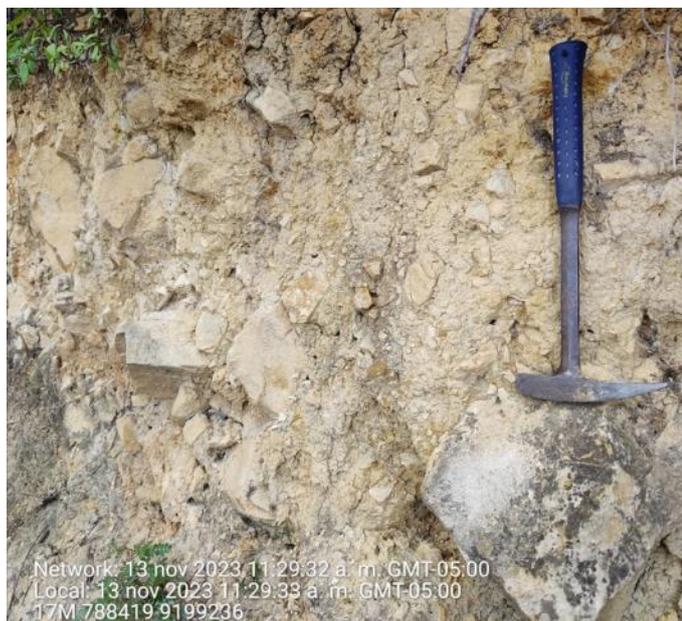
Estos suelos compuestos de bloques sub angulosos a sub redondeados en una matriz de arenas y limos (fotografía 1 y tabla 4), corresponden a parte de la unidad anterior (acumulaciones de depósitos en la ladera de montaña) que se encuentran en lento movimiento ladera abajo debido a la sobresaturación por riego no controlado; son utilizados ampliamente en cultivos temporales y permanentes.

Fotografía 1. Suelos coluvio deluviales en lento movimiento, compuestos por bloques en una matriz de arenas y limos.

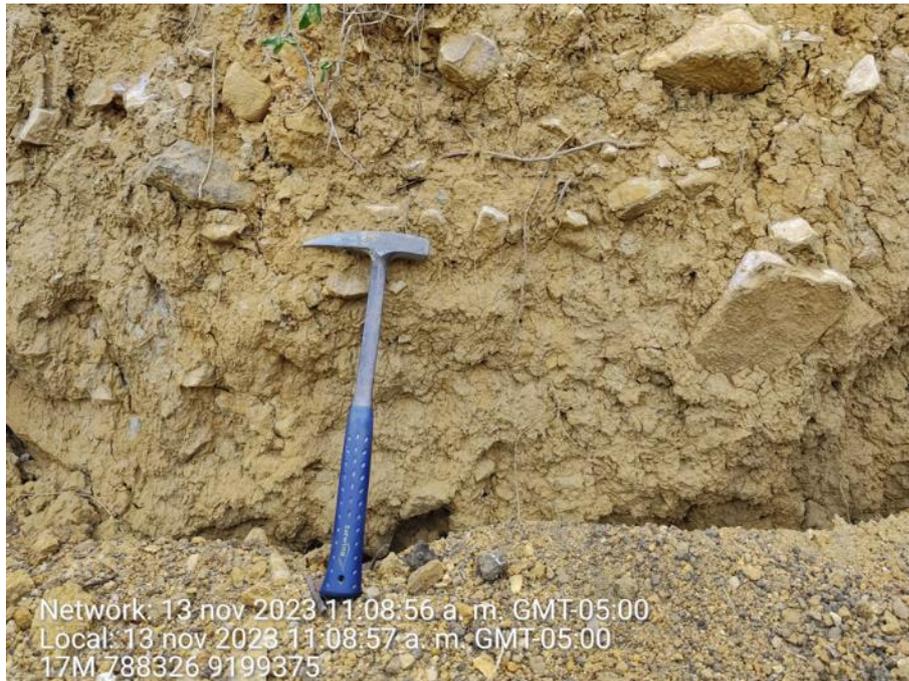
Este depósito se ubica en la parte baja de la montaña, donde los suelos coluvio deluviales han sido alterados recientemente por un deslizamiento; su composición es de arenas y limos con bloques y cantos de areniscas (fotografía 2 y tabla 5).

Fotografía 2. Suelos coluvio deluviales de arenas y limos con bloques, ubicados en el cuerpo del deslizamiento de la zona de La Succha.

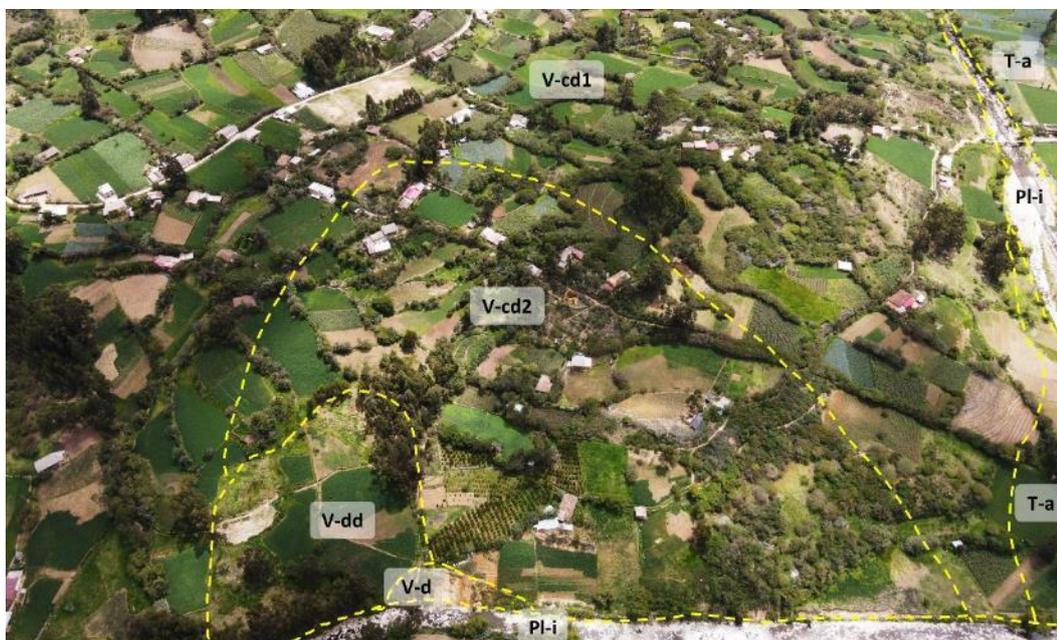
Figura 6. Geformas cartografías en la localidad de La Succha: Vertiente coluvio deluvial 1 y 2 (V-cd1 y V-cd2), vertiente con depósito de deslizamiento (V-dd), vertiente coluvial de detritos (V-d), terraza aluvial (T-a) y planicie inundable (PI-i).

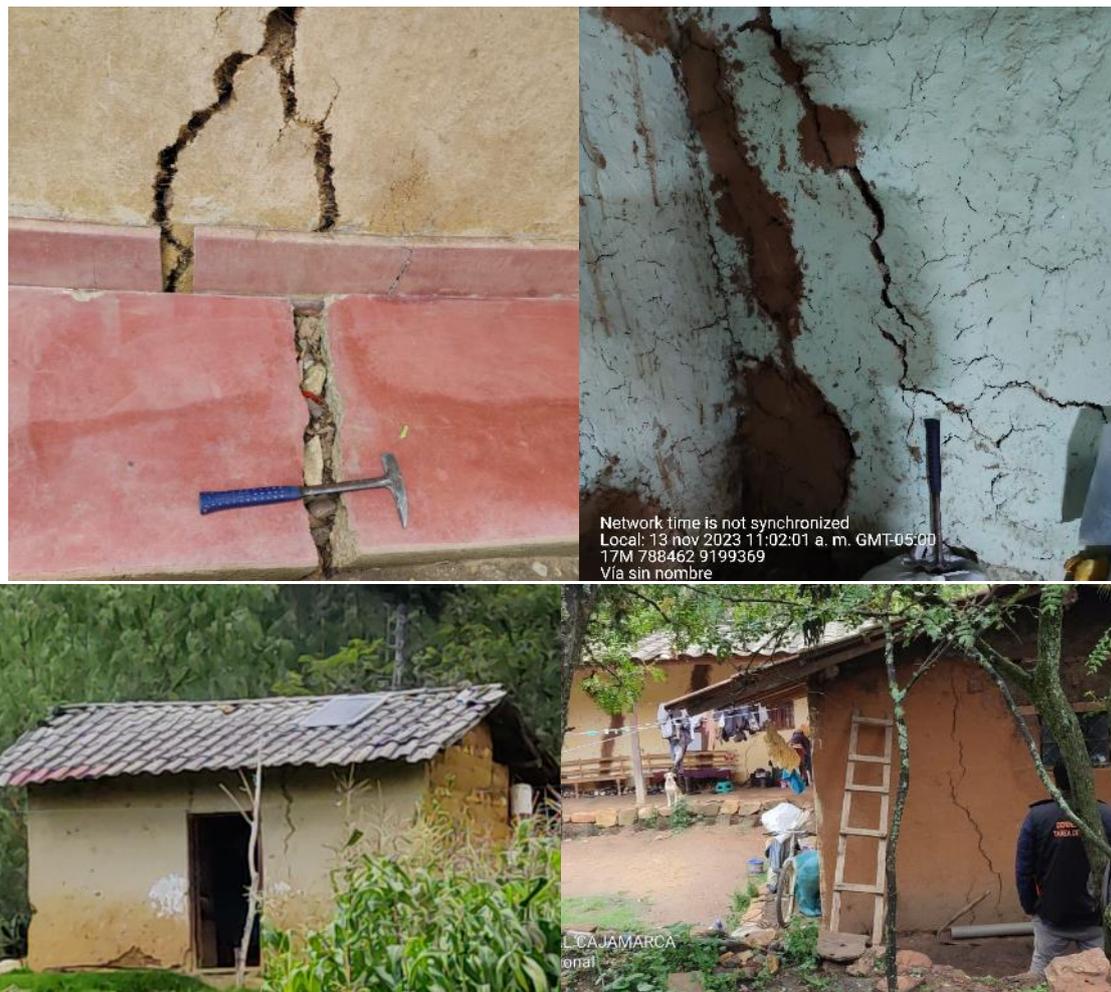
Fotografía 3. Algunos agrietamientos en viviendas producidos por la reptación lenta de los suelos. Coordenadas: E: 788465; N: 91990294 (arriba izquierda); E: 788462; N: 9199369 (arriba derecha); E: 788329; N: 9199140 (abajo izquierda) y E: 788443; N: 9199223.

- Área: 87 677 m² (8.8 ha).
- Volumen: 150 000 m³.
- Perímetro: 1 402 m.
- Diferencia de alturas del movimiento: 70 m.
- Desplazamiento horizontal: 310 m.
- Pendiente promedio: 13°.
- Dirección del movimiento: N246° (E-O)
- Longitud de agrietamientos: 10-20 m.
- Ancho de agrietamientos: 0.5-0.2 m.

- a) Construir un sistema de drenaje pluvial impermeabilizado alrededor y dentro del área afectada por movimientos en masa.
- b) Prohibir el riego por inundación en los terrenos aledaños.
- c) Capacitar a la población en temas de Gestión del Riesgo de Desastres.
- d) Realizar una evaluación de riesgos EVAR, en caso de que se defina el reasentamiento poblacional definitivo, a fin de cumplir la normativa vigente y determinar medidas de control adicionales.

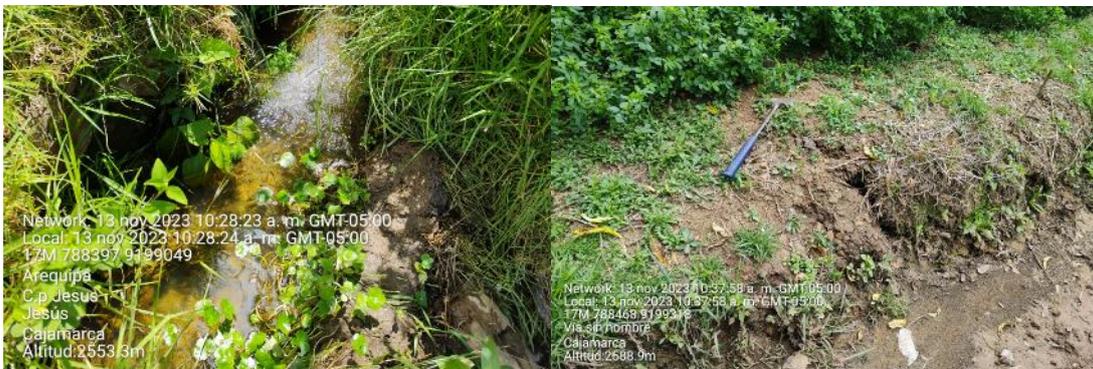
- Deforestación de laderas para instalación de viviendas y actividades agrícolas.
- Sobresaturación de laderas para cultivos temporales (maíz, trigo, papa) y/o permanentes (alfalfa) mediante riego por inundación.
- Canales agrícolas sin recubrimiento (fotografía 4).

Fotografía 4. Canal de regadío con agua estacionada (izquierda) y canal con agrietamiento producto del proceso de reptación (derecha). Coordenadas: E: 788397; N: 9199049 (izquierda) y E: 788468; N: 9199318 (derecha).

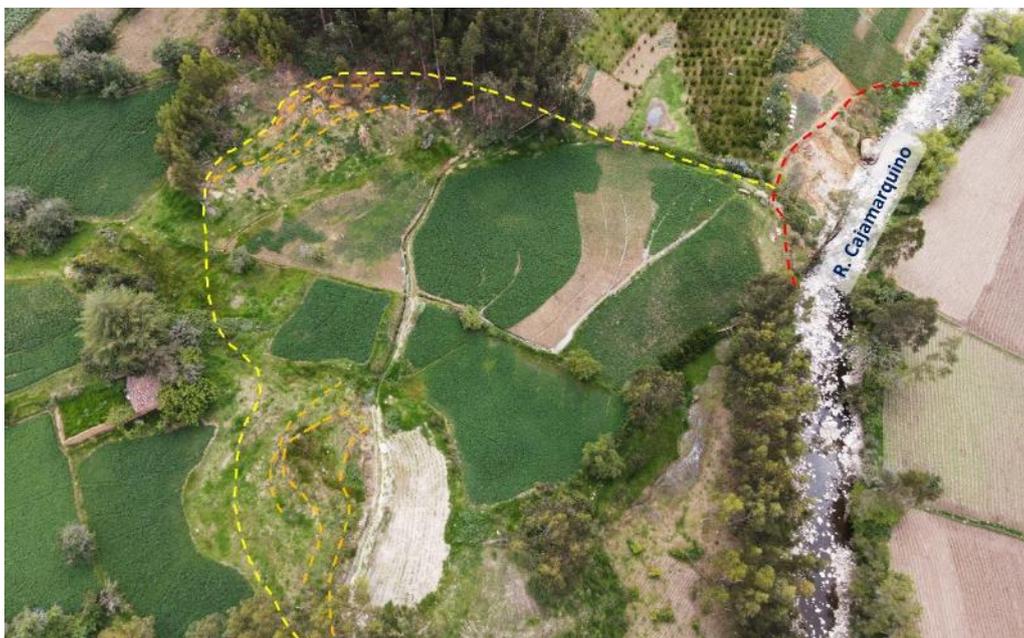
El área de derrumbe abarca aproximadamente 703 m², e impactado y generado la destrucción total de los terrenos pre existentes (figura 10); tampoco se descarta que su área de impacto incremente conforme el movimiento de los terrenos continúe.

Figura 10. Vista desde dron. Cuerpo del deslizamiento (en línea amarilla) y del derrumbe (en línea roja) ubicados en la parte baja de la zona.

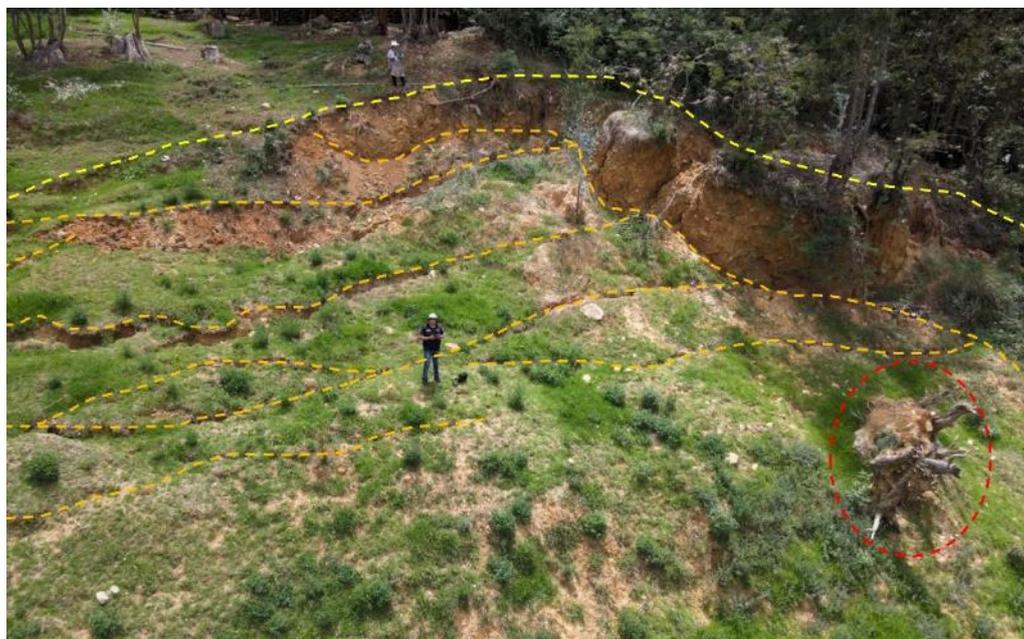
El escarpe principal del deslizamiento tiene una longitud de 177 m y un desnivel de hasta 2 m, además existen diversos agrietamientos transversales de entre 20 a 50 m (figura 11); la composición de los suelos (tabla 5) en este sector es de bloques y gravas (25%), arenas (45%) y limos y arcillas (30%).

Figura 11. Escarpe principal del deslizamiento (en línea amarilla) y agrietamientos transversales (en línea anaranjada), también se detalla una raíz de eucalipto removida por el movimiento (en línea roja).

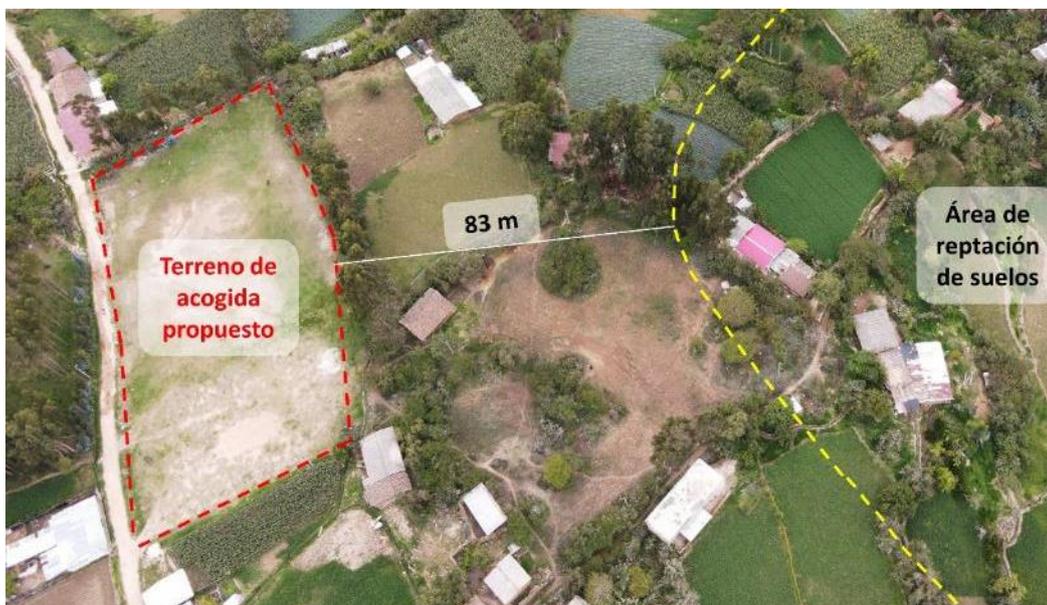
La zona de acogida propuesta para el reasentamiento de las familias damnificadas por el proceso de reptación de suelos se ubica a 83 m al este del área de la zona de reptación de suelos (figura 12).

Cuenta con un área aproximada de 5 970 m² en los siguientes vértices referenciales de la tabla 2.

Figura 12. Vista de la zona de acogida propuesta y su distancia a la zona en proceso de reptación.

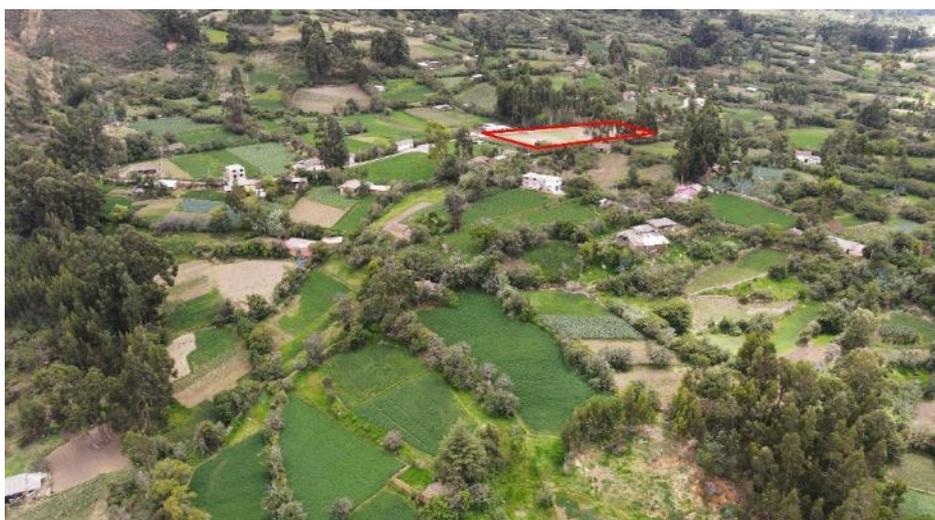
Este terreno se ubica en una vertiente coluvio deluvial antigua (figura 13) de pendiente suave a llana (<5°) y litología de arenas con bloques y gravas con una matriz limo arcillosa; estas características le confieren mucha más estabilidad ante movimientos en masa que los terrenos ubicados en las partes bajas de la montaña (figura 9); sin embargo se deberán implementar medidas de control a fin de evitar la sobresaturación de los terrenos contiguos que puedan desencadenar otros peligros.

Figura 13. Vista lateral de la zona de acogida propuesta (en línea roja), en relación a la ladera de montaña de la localidad de La Succha.

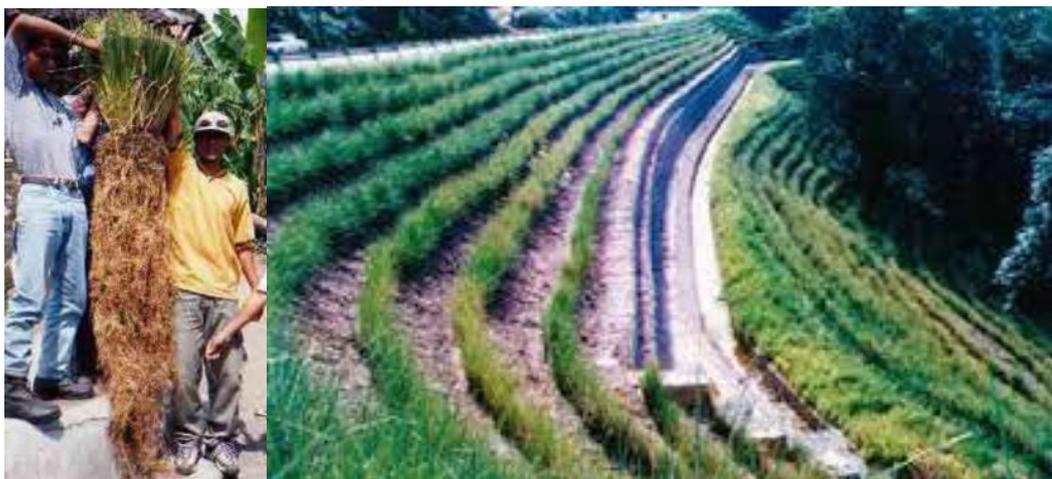
Fotografía 5. Ejemplo de bioingeniería con arbusto (vetiver) en taludes de materiales sueltos.
