Informe Técnico N° A7513

EVALUACIÓN DE PELIGROS GEOLÓGICOS EN LA QUEBRADA NAIRA KACA

Departamento: Puno
Provincia: Lampa
Distrito: Paratia

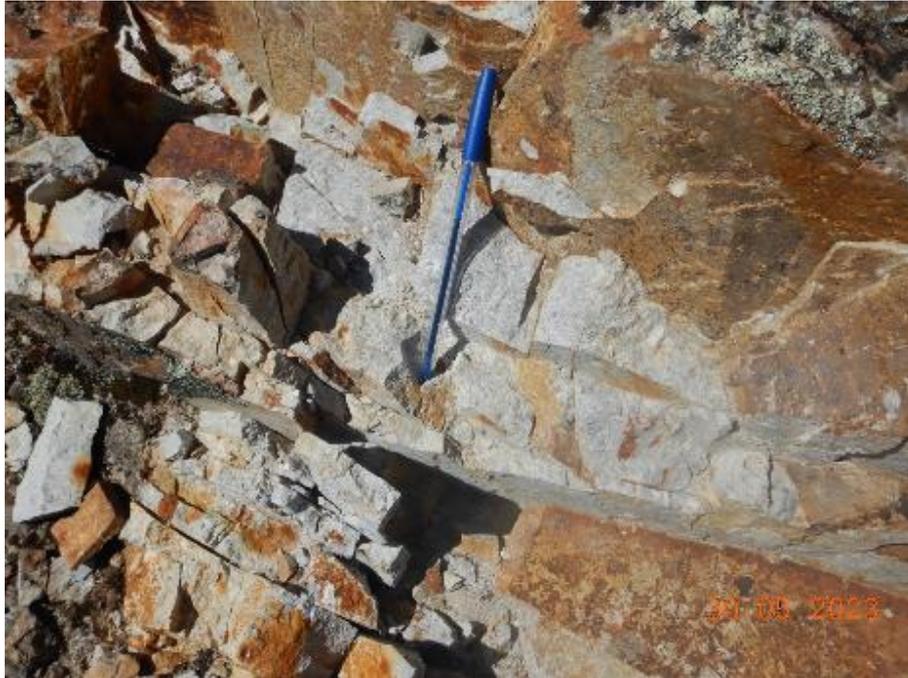
Fotografía 1. Vista tomada en la parte alta de la quebrada Naira Kaca, se aprecian ignimbritas compuestas por flujos de cenizas de color blanquecino, medianamente fracturados.

Esta unidad aflora al sur del centro poblado Paratia, en la zona de estudio se ubican desde la cima del cerro Amayane hasta el cambio de pendiente en el valle junto al poblado. Litológicamente está compuesta por depósitos de flujos de cenizas ricos en líticos de color blanquecinos, en la zona de estudio se presenta moderadamente meteorizados y de medianamente a muy fracturada, por lo que en este sector se pueden generar derrumbes (Fotografía 1).

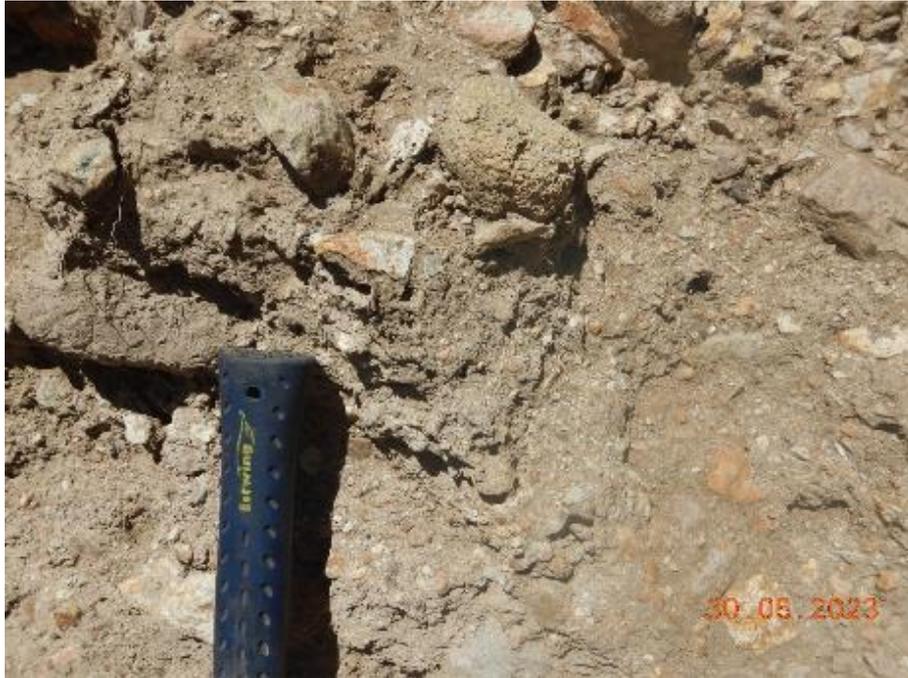
Fotografía 2. Vista tomada en la quebrada Naira Kaca, parte baja del cerro Amayane, se aprecian depósitos glaciares con clastos subredondeados a subangulosos sin orden alguno.

Se encuentra en la base del valle y parte de las laderas, donde se asienta el centro poblado de Paratia, modelado por el retroceso glaciar del pleistoceno, están constituidos por bloques subredondeados a subangulosos de rocas que no sobrepasa los 30 cm de diámetro (10%) y gravas (50%) en matriz areno limosa (40%), pueden ser diferenciados por eventos (Fotografía 2) (Anexo 2 – descripción de formaciones superficiales).

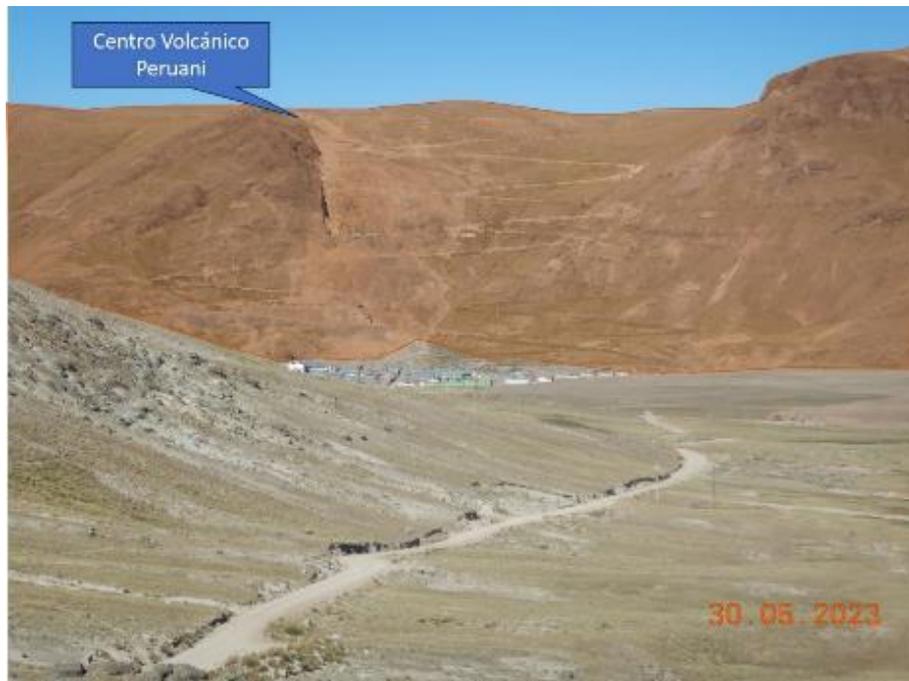
Figura 2. Vista tomada del cerro Amayane y de la quebrada Naira Kaca, se aprecia el relieve montañoso modelado en rocas del Centro Volcánico Peruani.

Subunidad de montañas y colina en rocas volcánica (RMC-rv): Relieve modelado sobre el afloramiento rocoso del centro volcánico Peruani, conformadas por flujos de cenizas y cristales de color blanquecino con laderas muy fuertes, en promedio 26° y con cimas subredondeadas (figura 2).

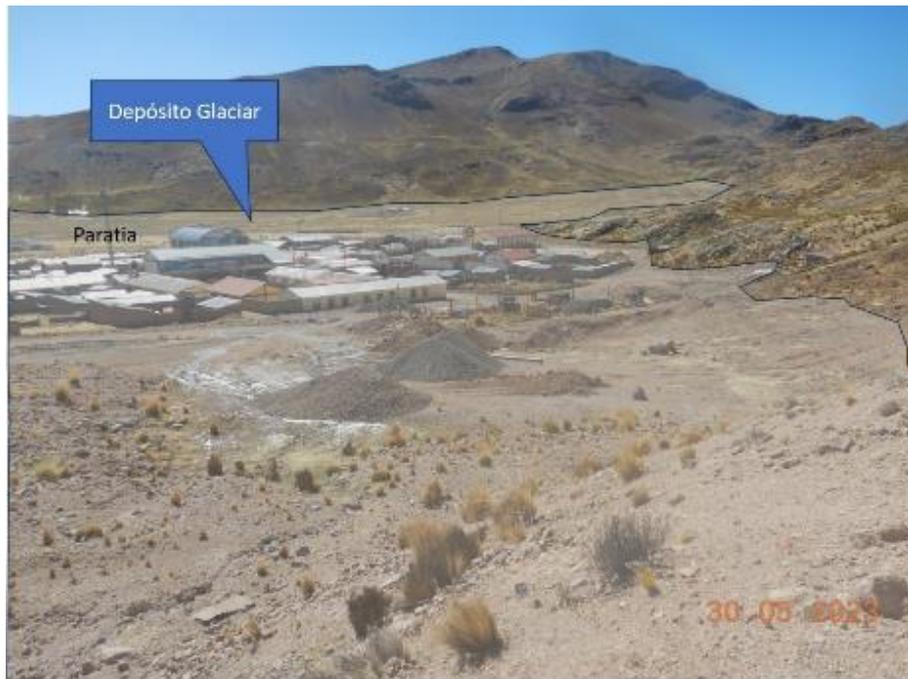
Figura 3. Vista tomada al centro poblado de Paratia, ubicado sobre un Valle glaciar.

Se generó durante el Pleistoceno Holoceno, son acumulación de material heterométrico, se tienen diferentes tamaños de gravas con formas angulosas, bloques, arenas, dispuestas sin estratificación, con abundante matriz de limo y arcilla, Gomez & Pari (2020). Se aprecian mayormente en el fondo del valle donde se ubican la parte baja de la quebrada Naira Kaca, el centro poblado de Paratia y el río Llanasalla (figura 3).

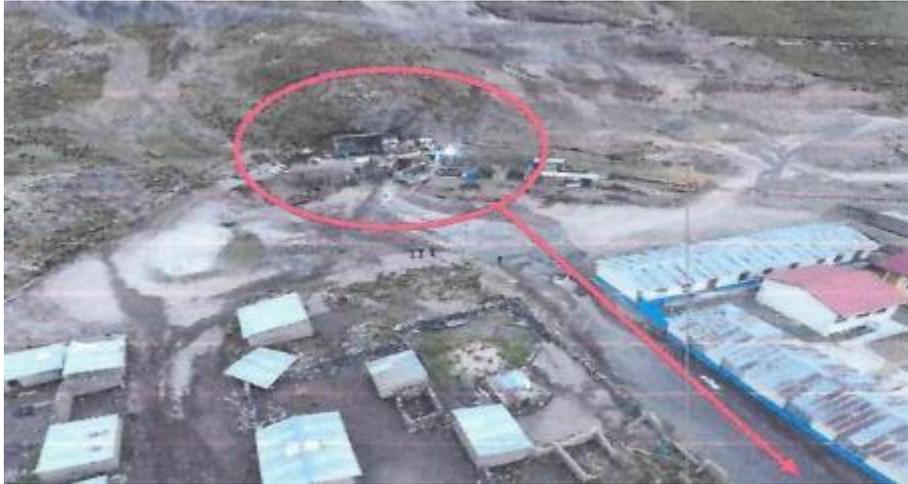
Se observa que el día del suceso, las aguas excedentes salieron de la bocamina de la unidad minera en mención, con dirección al poblado, depositando materiales finos (lodo) en su camino y generando daños en las viviendas, la plaza central, Institución Educativa Primaria 70426 y el Institución Educativa Inicial 306 hasta canalizarse en el riachuelo Naira Kaca a la altura de la cancha de fútbol del poblado (Figura 4 y 5).

Figura 4. Figura extraída del Informe Técnico N° 02-2023-GR PUNO-ORGRDS-OPNS, donde se observa la surgencia de agua en la bocamina de la unidad minera El Cofre.

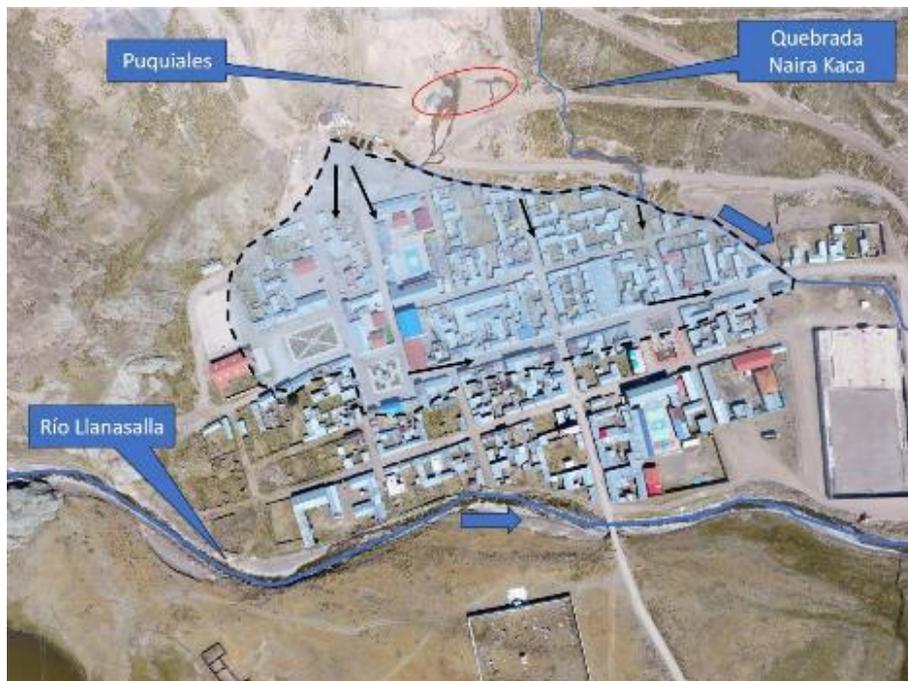
Este evento cubrió un área de 1,34 ha y alcanzó una altura de hasta 20 cm aproximadamente, este último fue verificados por las marcas dejadas en paredes de las viviendas.

Figura 5. Se muestra el área afectada por la inundación y el sector donde se canalizó, además de los cursos de agua que circundan al poblado de Paratia.

Finalmente, se recomienda a las autoridades locales, redimensionar las tuberías y el canal de agua en el poblado de Paratia, a fin de poder drenar mayores cantidades de agua en el sector evaluado; de igual manera se debe realizar mantenimiento y limpieza periódica de dichos canales de derivación de aguas en la quebrada Naira Kaca, implementar un Sistema de Alerta Temprana (SAT) frente a inundaciones y forestar las laderas con plantas de la zona, con la finalidad de mejorar la retención de aguas de escorrentía y evitar la erosión, entre otros.

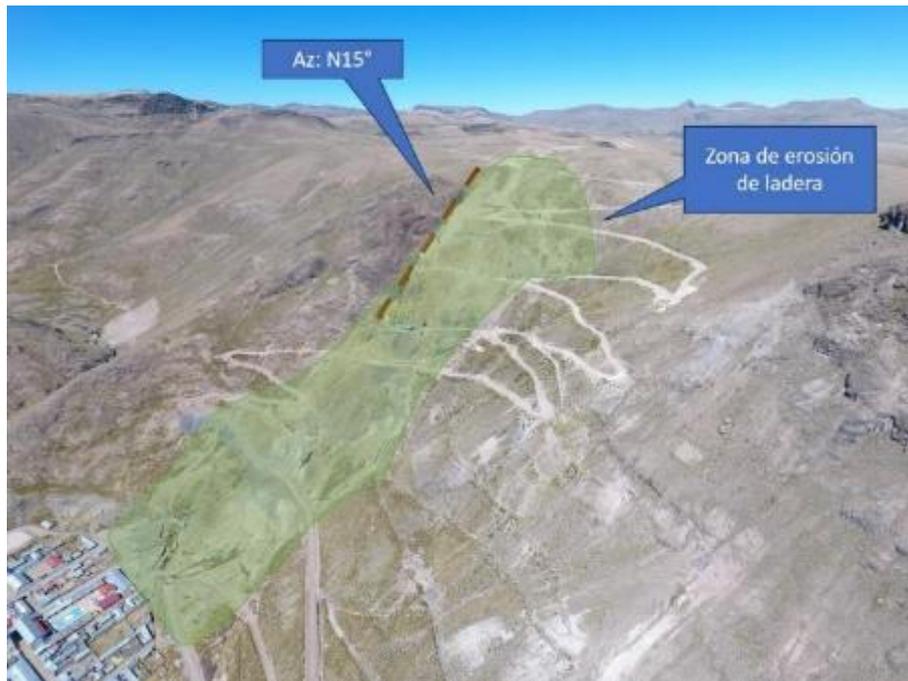
Desde otro punto de vista, se observa que la ladera noroeste del cerro Amayane que colinda con el poblado de Paratia, presenta una incisión con azimut de $N15^\circ$, correspondiente a una falla geológica, (inferida en el mapa geológico del cuadrángulo de Ocuvi - hoja 31-U-II); por lo que se puede condicionar mayor infiltración de aguas de escorrentía, a través de las fracturas de las rocas volcánicas circundantes (Figura 6).

Figura 6. Cerro Amayane con presencia de ladera erosionada, tipo erosión laminar.

En la evaluación de campo, también se observa erosión lamiar en la ladera noroeste del cerro Amayane (Figura 6) y algunos cortes en la base del talud (Figura 7), el cual puede generar derrumbes y afectar al poblado.

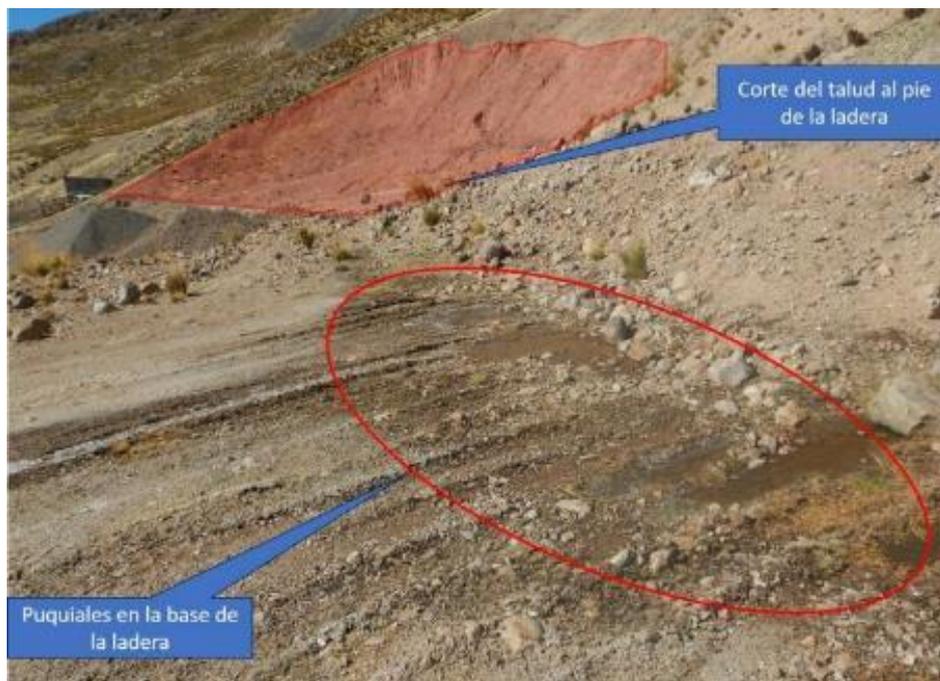
Dicha infiltración, surge y emanan hacia la parte baja del cerro, a manera de puquiales (Figura 7, 8 y 9) y parte de ella llegan a las galerías de la mina El Cofre que se encuentra en proceso de cierre.

Figura 7. Se aprecia cortes del talud en la base de la ladera y los afloramientos de agua.

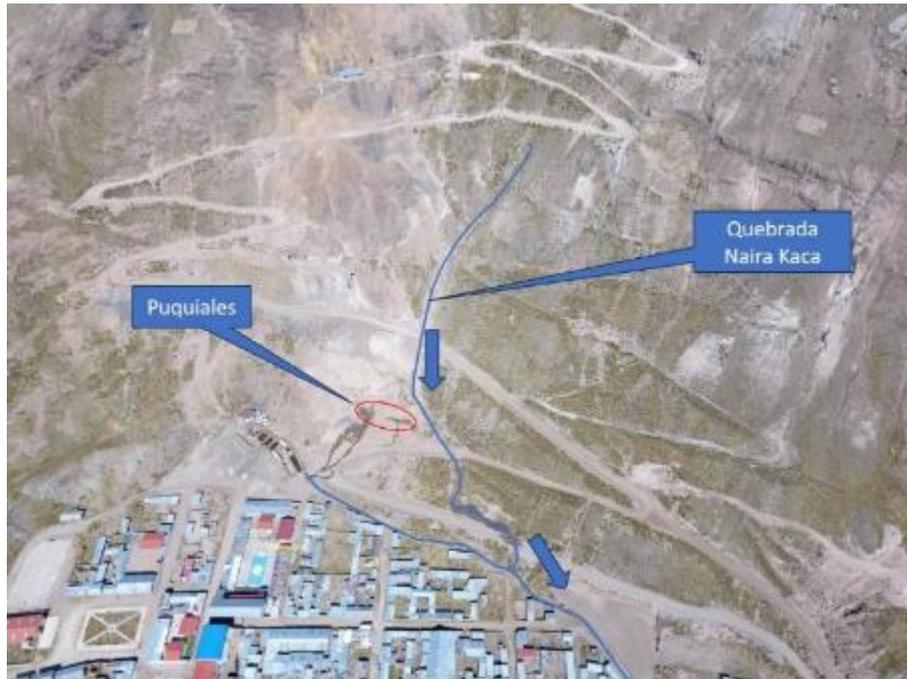
Figura 8. En la figura se aprecia el flujo de agua de la quebrada Naira Kaca que se junta con los afloramientos de agua.

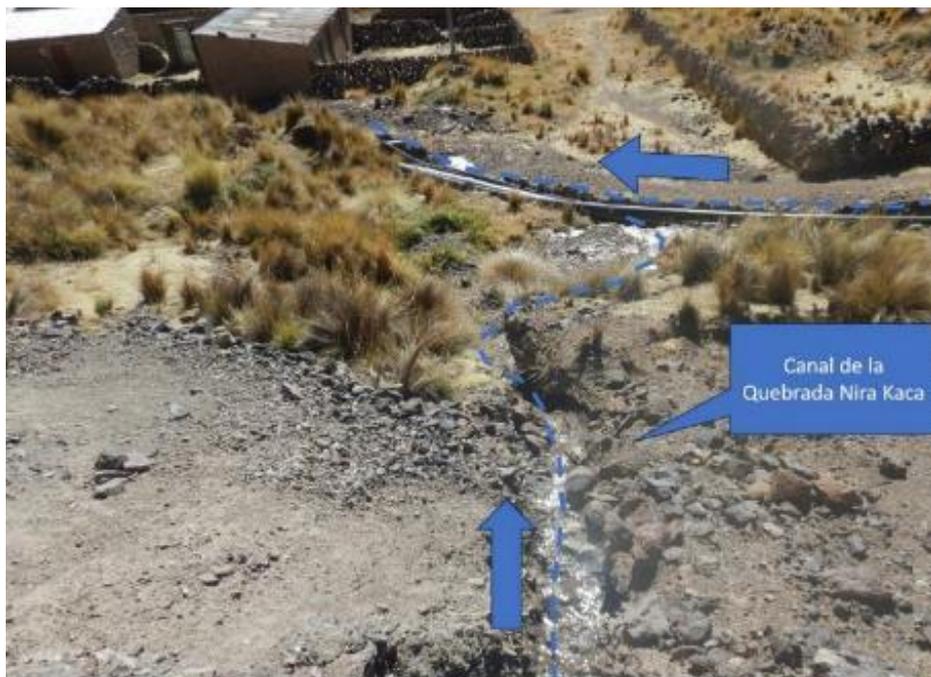
Figura 9. Las aguas de la quebrada Naira Kaca a la altura de la ciudad se canaliza, para desembocar en el río Llanasalla.

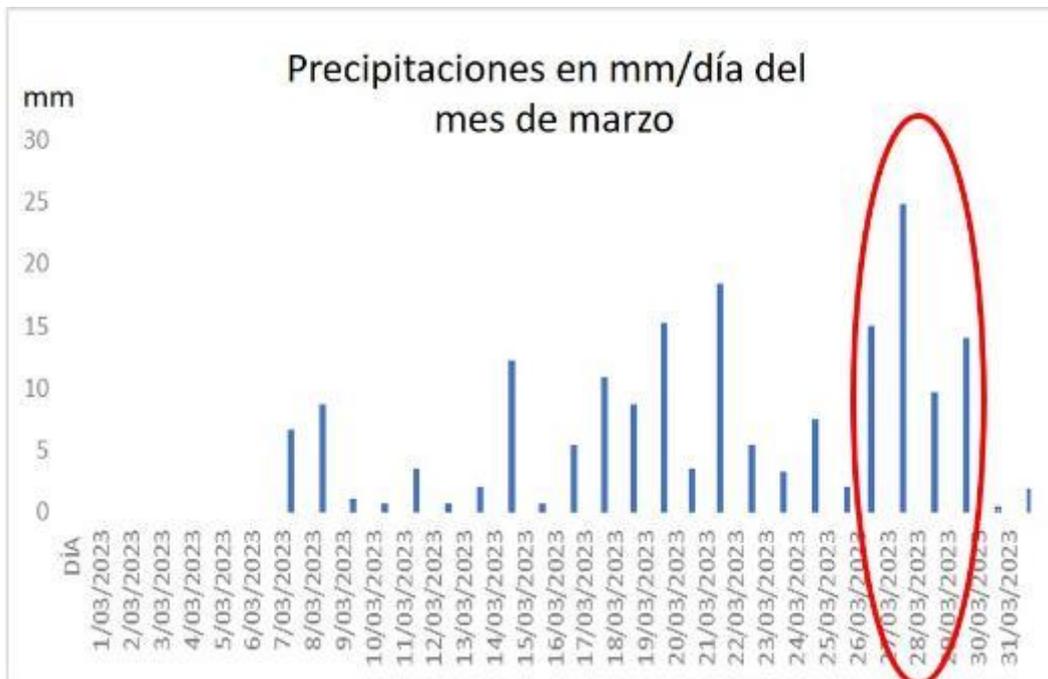
- Según Senamhi (2020), en la estación Pampahuata en la provincia de Lampa a 8.84 km de distancia de la quebrada Naira Kaca, se registraron lluvias que pudieron influir en la inundación de la quebrada mencionada, ya que 10 días previos al 04 de abril se registró 70 mm de precipitación pluvial acumulada, las cuales infiltraron y generaron mayores sobrecargas en la ladera del cerro Amayane, encontrando un desfogue por la bocamina (figura 10 y 11).

Figura 10. Precipitaciones pluviales registradas en la estación Pampahuata el mes de marzo, donde una semana antes del evento se presentaron lluvias extraordinarias.

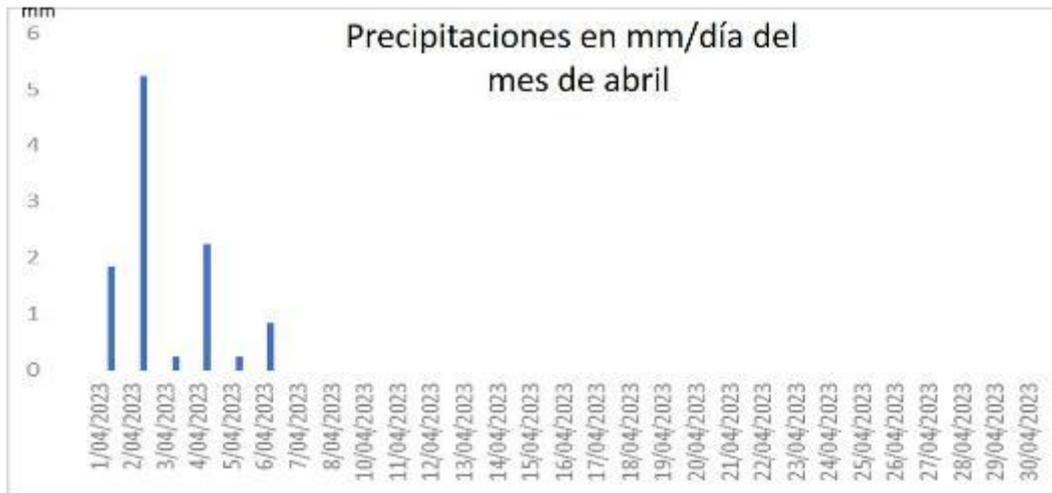
Figura 11. Las Precipitaciones pluviales registradas en la estación Pampahuata el mes de abril, donde una semana antes del evento se registró 70 mm.
