**Informe Técnico N° A7510**

# EVALUACIÓN DE PELIGRO GEOLÓGICO POR DESLIZAMIENTOS EN EL CENTRO POBLADO YACUPE

Departamento: Amazonas

Distrito: La Peca

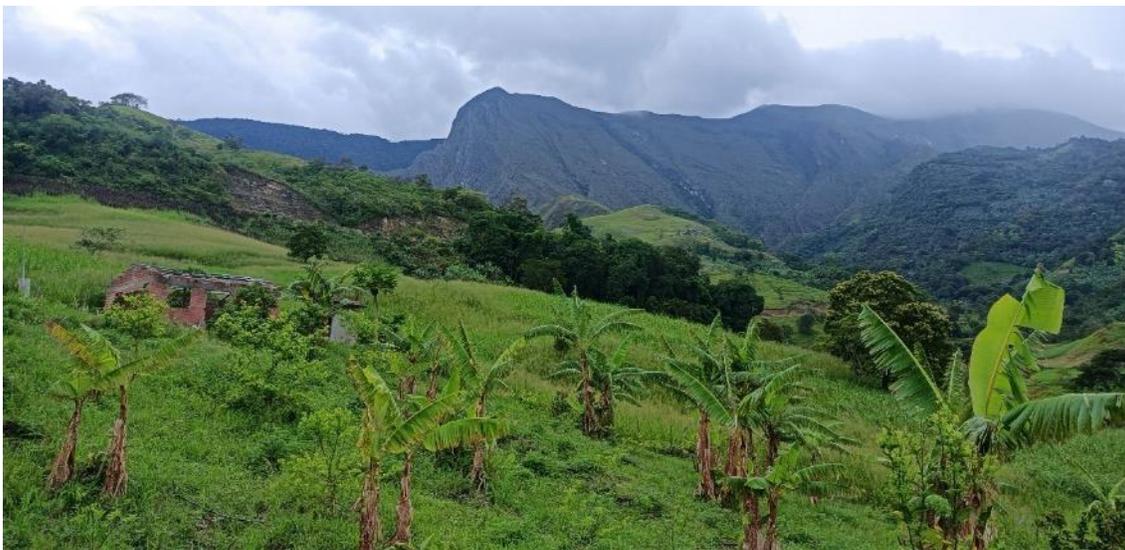
**Fotografía 1.** Calizas grises en estratos menores a 2 m de espesor al noreste de Yacupe.

Está conformada por secuencias indiferenciadas de calizas grises, calizas margosas en estratos de 1 a 2 m., se extienden a 1 km al noreste del área urbana de Yacupe. Estas secuencias se encuentran muy fracturadas a fragmentadas e intensamente meteorizadas (fotografía 1).

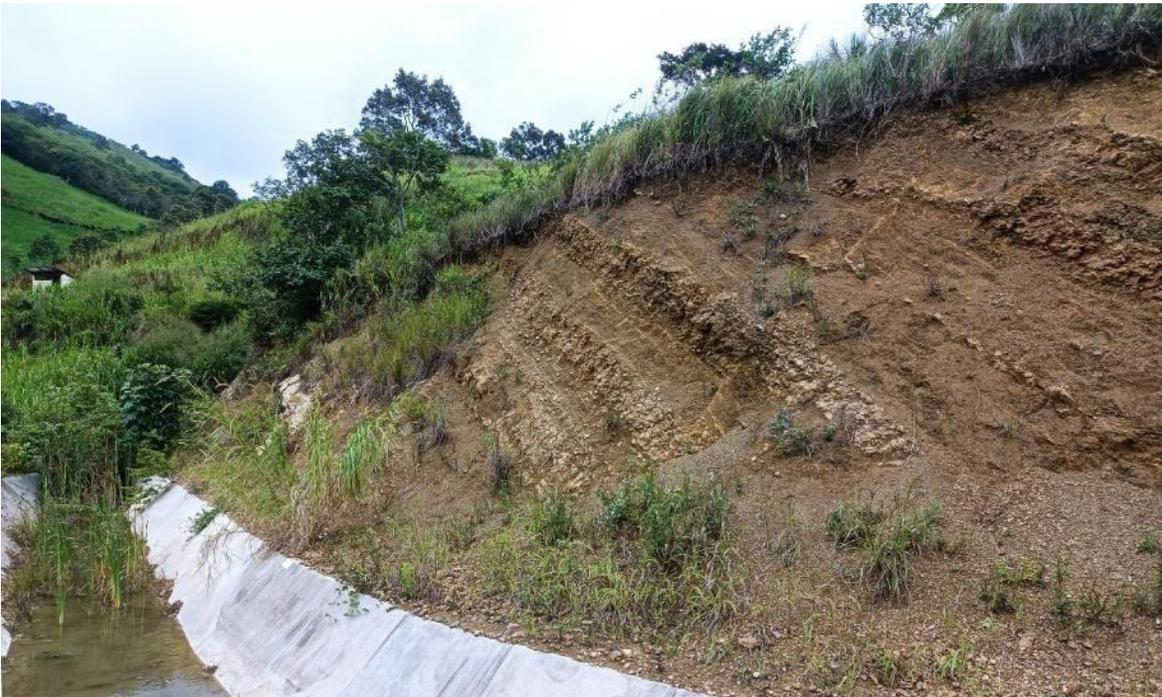
**Fotografía 2.** Calizas, lutitas y limolitas de las Formaciones Cajamarca y Celendín.

Estos afloramientos están conformados por lutitas y limolitas gris a verde, a veces se encuentran abigarradas, con intercalaciones de caliza delgadas grises. Estos afloramientos se observan en forma de franjas con dirección sureste a noroeste limitando al sur el área urbana del centro poblado Yacupe. La Formación Celendín se encuentra en contacto con la Formación Cajamarca por medio de una falla inversa inferida que, afecta la integridad físico mecánica de los afloramientos observándose muy fracturadas y meteorizadas (fotografía 2).

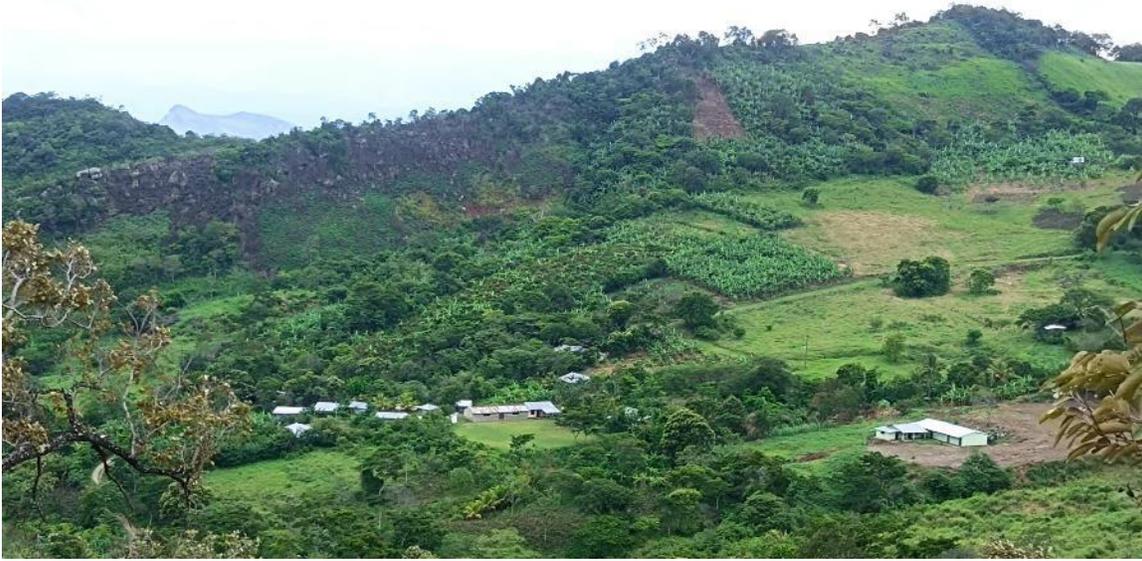
**Fotografía 3.** Afloramientos ubicados al noroeste de la Formación Fundo El Triunfo/Rentema.

Estos afloramientos están conformados por areniscas intercaladas con lutitas, margas y limolitas rojas, además de microconglomerados; en afloramientos fracturados y medianamente meteorizados. Además de, conglomerados y areniscas conglomerádicas. Estos afloramientos se observan en forma de franjas con dirección suroeste a noreste limitando el área urbana del centro poblado Yacupe (fotografía 3).

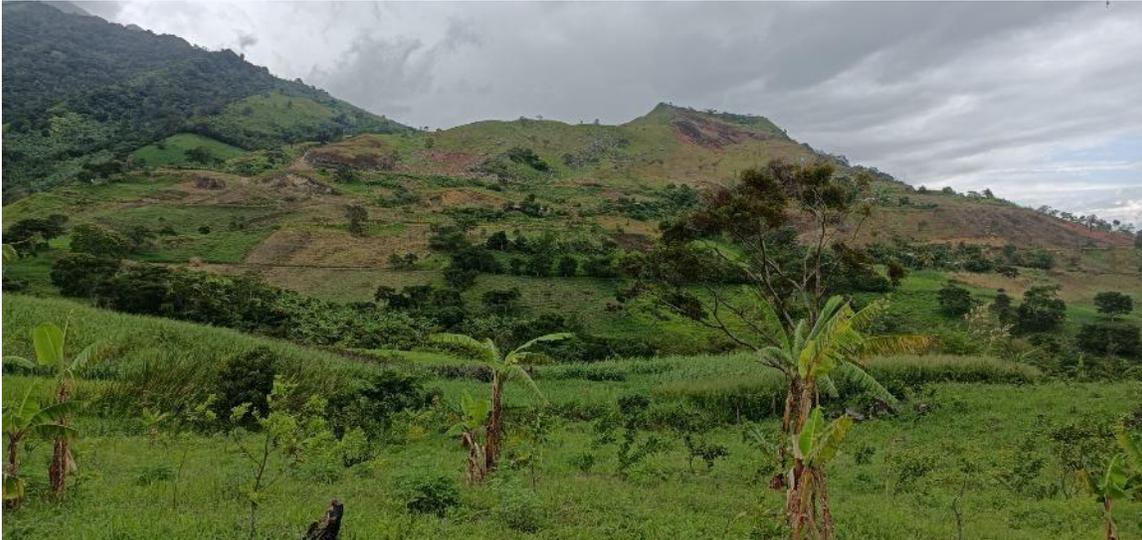
**Fotografía 4.** Vista de los depósitos coluvio deluviales donde se asienta el área urbana de Yacupe.

Son acumulaciones sucesivas y alternadas de materiales de origen coluvial y deluvial, los cuales no es posible diferenciarlos. Los depósitos coluviales se encuentran formados por acumulaciones ubicadas al pie de taludes escarpados, se tienen bloques de formas angulosos heterométricos y de naturaleza litológica homogénea. Conforman taludes de reposo poco estables; dentro de este tipo de depósito se encuentran los materiales generados por movimientos en masa de tipo deslizamientos, derrumbes, etc. (fotografía 4).

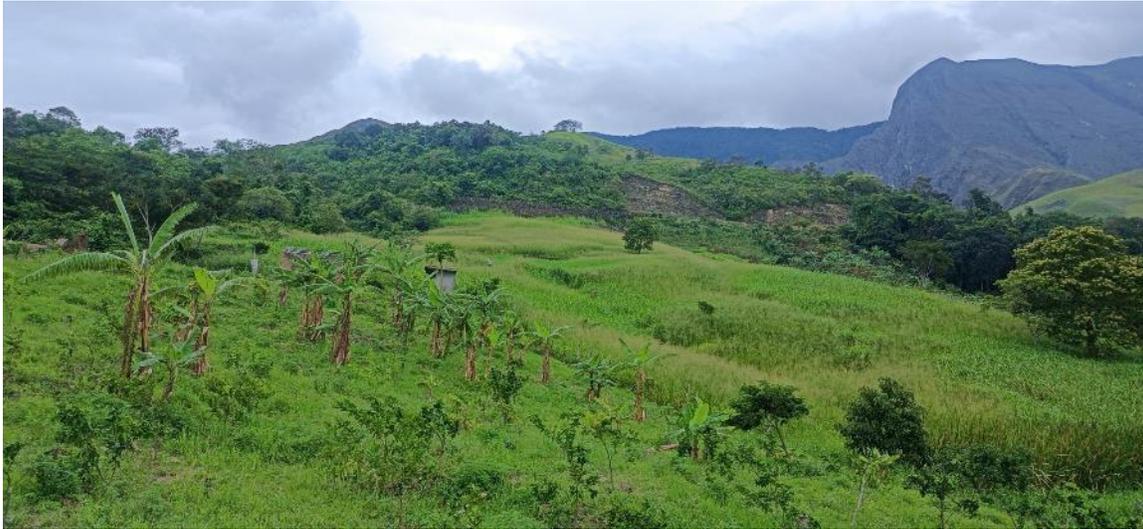
Fotografía 5. Vista de los depósitos coluviales originadas por el deslizamiento en el CP. Yacupe.

Son depósitos que se encuentran acumulados al pie de laderas, como material de escombros no consolidados, heterométricos constituidos por bolos (10%), cantos (20%), gravas (10%), gránulos (35%) de formas subangulosas a angulosas; además de arenas (25%). Estos depósitos se distribuyen en el área del deslizamiento que afectó el centro poblado Ambasal (fotografía 5).

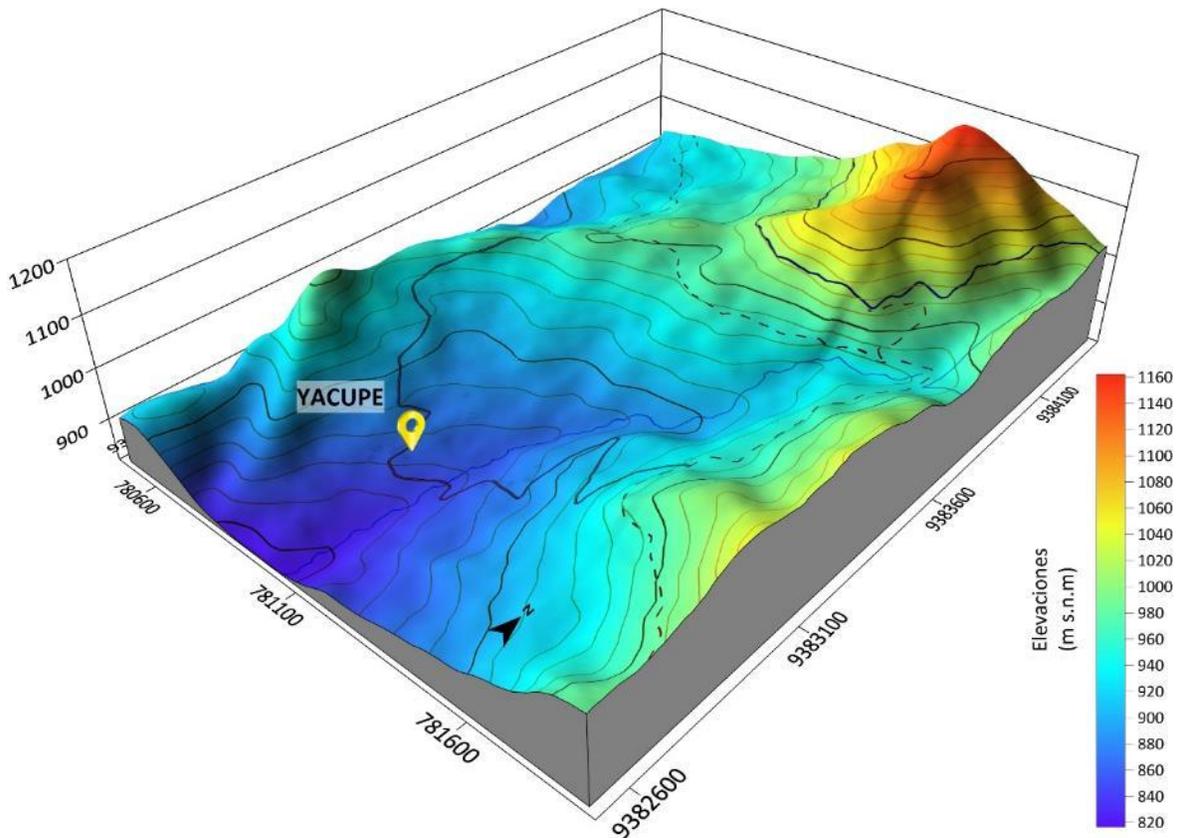
Figura 4. Mapa de elevaciones en el área de evaluación.

El área de evaluación alcanza hasta 1160 m s.n.m, al norte del centro poblado Yacupe, mientras que, las cotas más bajas se ubican al sur del área urbana de Yacupe aguas abajo del río del mismo nombre con 810 m de altitud. Los peligros geológicos como los deslizamientos antiguos o recientes se distribuyen sobre una ladera con elevaciones entre 1060 m s.n.m. y 860 m s.n.m, en la zona de arranque y pie de las zonas de piedemonte coluvio-deluvial (figura 4). En las laderas se desarrolla actividad agrícola por ende es irrigada por canales de riego sin revestir, se identificaron sequias, en la parte superior o corona de los derrumbes y deslizamientos.

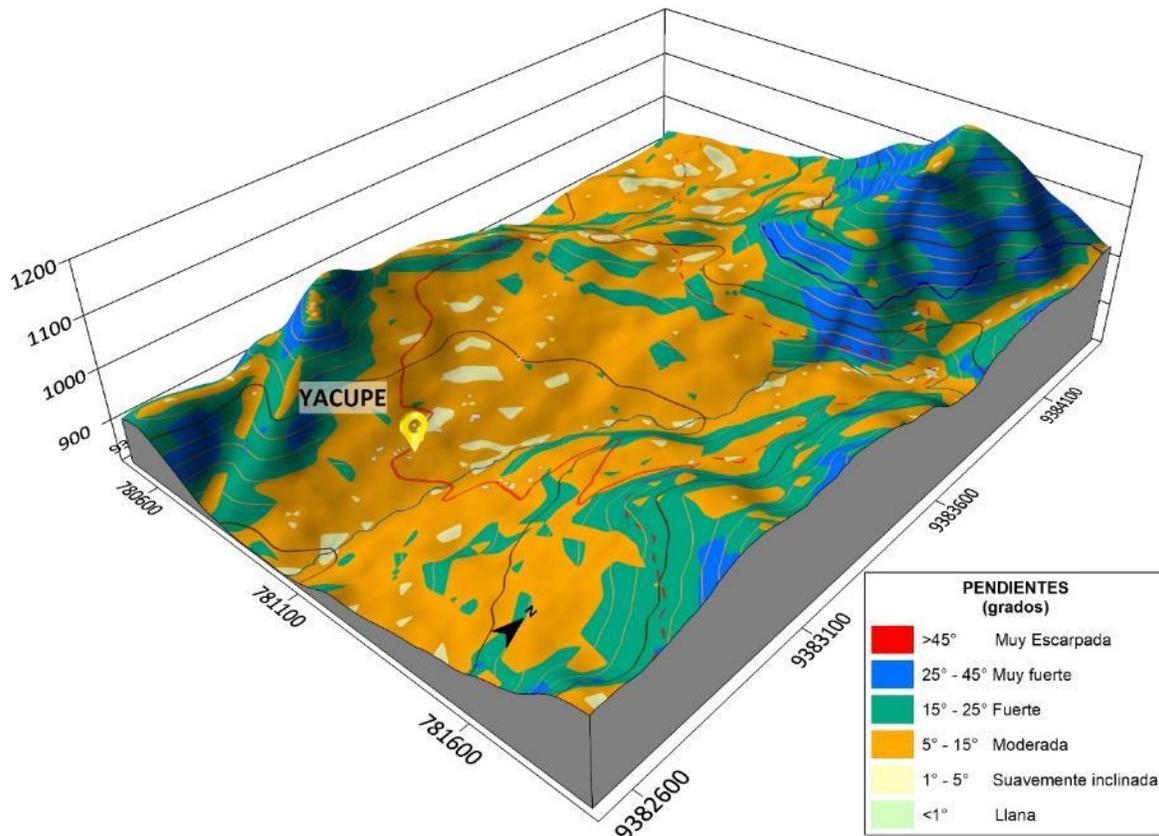
**Figura 5.** Pendientes en el centro poblado Yacupe.

El área de evaluación abarcó un total de 137 ha, mediante el modelo digital de elevaciones, se elaboró el mapa de pendientes, que fue rasterizado y luego reclasificado para el cálculo de áreas, expresado en porcentaje por cada rango de pendiente (figura 5).

Se determinó que, el área de evaluación presenta laderas con pendientes llanas a suavemente inclinadas ( $0^\circ - 5^\circ$ ) solo abarcan el 6% (8 ha), en estos rangos se desarrollan zonas agrícolas. Los relieves con pendientes moderadas a fuertes ( $5^\circ - 25^\circ$ ) alcanzan las 91 ha (66%), donde se ubican los deslizamientos formando piedemontes coluvio-deluviales. Las pendientes muy fuertes a muy escarpadas ( $25^\circ - 90^\circ$ ) abarcan la mayor parte del área de estudio 37 ha (27 %) relieves distribuidos en montañas, lomadas y colinas donde se ubican las zonas de arranque de los movimientos en masa identificados.

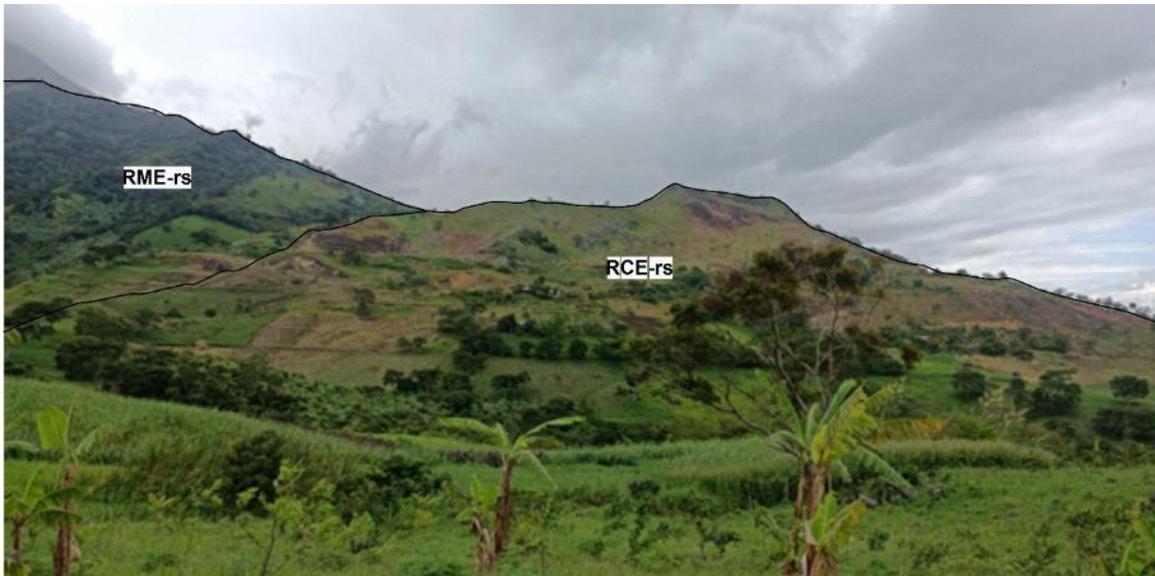
**Figura 6.** Montaña estructural en roca sedimentaria hacia el fondo, al frente se delimita una colina estructural en roca sedimentaria.

**Subunidad de colina estructural en roca sedimentaria (RCE-rs):** Se distribuye al sur y suroeste del centro poblado Yacupe, están conformados por areniscas intercaladas con lutitas, margas y limolitas que modelan relieves con pendientes moderadas afectadas por una falla inversa que origina zonas de debilidad donde los contactos se muestran muy fracturados y meteorizados. Las colinas se distribuyen en proximidad al área urbana de Yacupe alcanzando hasta entre 825 m y 915 m de altitud (figura 6).

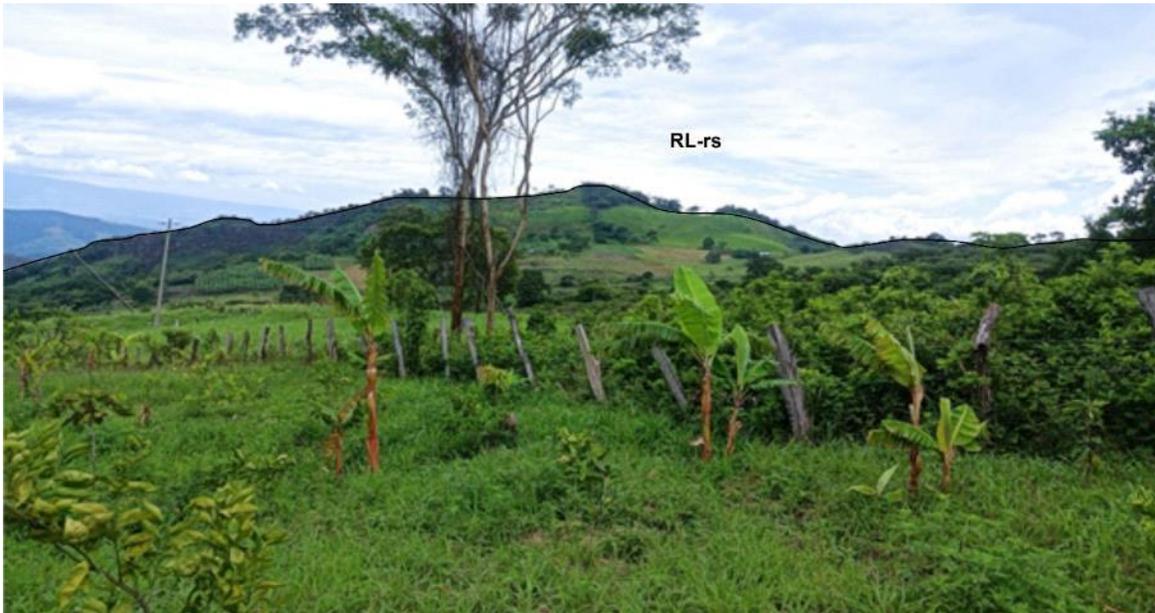
**Figura 7.** Montaña en roca volcánico-sedimentaria hacia el fondo de la imagen y montañas en roca sedimentaria al frente de la imagen.

**Subunidad de lomada en roca sedimentaria (RL-rs):** Se distribuye ampliamente al este y oeste del centro poblado Yacupe, están conformados por lutitas y limolitas gris a verde con intercalaciones de caliza grises que modelan relieves con pendientes moderadas a fuertes. Las lomadas se distribuyen en gran parte del área de evaluación, donde se asienta el área urbana de Yacupe (figura 7).

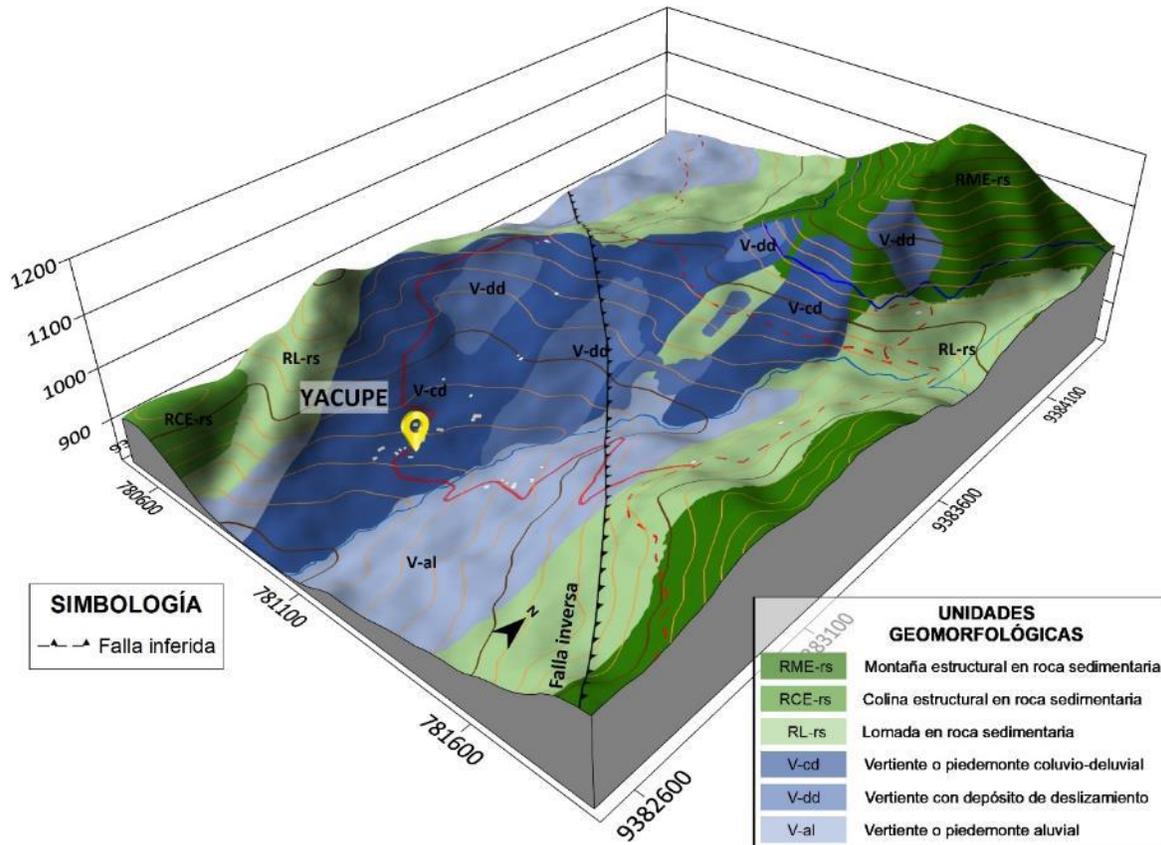
**Figura 9.** Geformas delimitadas en el centro poblado Yacupe. Todo mapa debe tener simbología

**Subunidad de vertiente con depósito de deslizamiento (V-dd):** Esta geoforma es el resultado de la acumulación de materiales movilizados debido al deslizamiento, modifican localmente la forma de las laderas con pendientes fuertes a muy escarpadas. El deslizamiento ocurrido el 23 de marzo del 2017, transportó gran cantidad de materiales conformados por bolos, cantos y gravas en una matriz arenosa que alcanzó 270 m de largo (figura 9).

**Subunidad vertiente o piedemonte aluvial (V-al):** Se encuentra posicionada al pie de estribaciones andinas o sistemas montañosos y se encuentra ligeramente inclinada y extendida. Está conformada por la acumulación de sedimentos acarreados por corrientes de agua estacionales o excepcionales, que pueden formar abanicos (Vílchez et al., 2019). En el área de evaluación, esta subunidad se distribuye hacia el área urbana del centro poblado Yacupe desde los 915 hasta 840 m de altitud (figura 9).

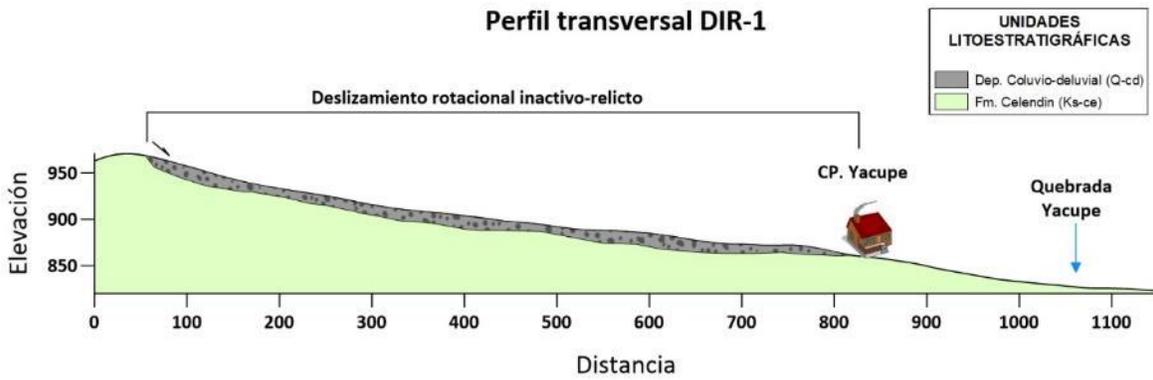
**Figura 11.** Sección transversal del deslizamiento inactivo relicto DIR-1.

Se ubica al norte del área urbana de Yacupe, abarca un área 404 580 m<sup>2</sup> y un volumen aproximado de 606,870 m<sup>3</sup>, se ha desarrollado sobre lutitas y limolitas con intercalaciones de caliza delgadas, estas capas se encuentran muy meteorizadas y fracturadas con rellenos coluvio deluviales.

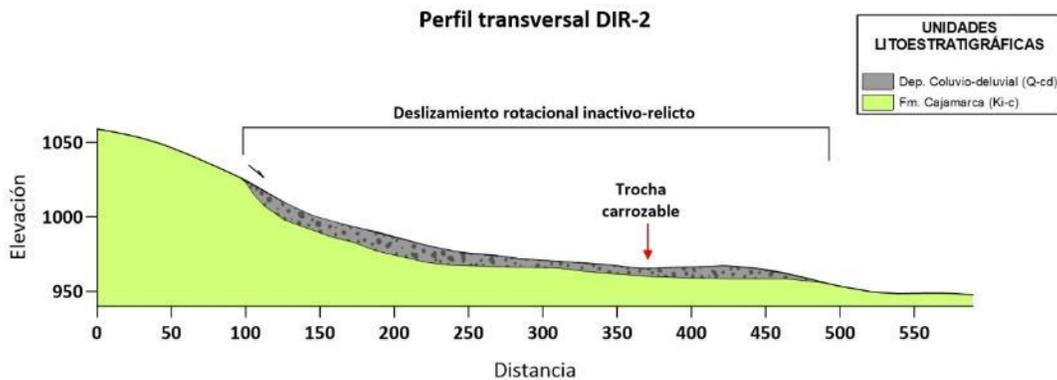
**Figura 12.** Sección transversal del deslizamiento inactivos relictos DIR-2.

Se ubica en la parte alta del área de evaluación, abarca un área 51 000 m<sup>2</sup> y un volumen aproximado de 91 800 m<sup>3</sup>, se ha desarrollado sobre caliza beige, caliza gris parduscas, además de lutitas grises, limolitas gris verdosas y calizas margosas, estas capas se encuentran muy meteorizadas y fracturadas con rellenos coluvio deluviales.

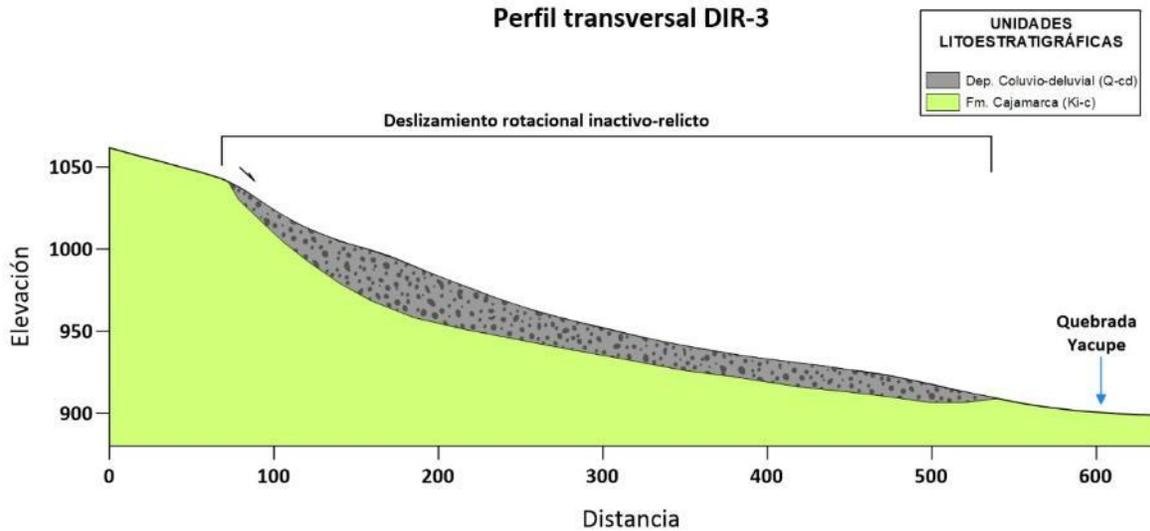
**Figura 13.** Sección transversal del deslizamiento inactivos relictos DIR-3.

Se ubica al noreste del área de evaluación, abarca un área 88 660 m<sup>2</sup> y un volumen aproximado de 106,392 m<sup>3</sup>, se ha desarrollado sobre caliza beige, caliza gris parduscas, además de lutitas grises, limolitas gris verdosas y calizas margosas, estas capas se encuentran muy meteorizadas y fracturadas con rellenos coluvio deluviales.

El deslizamiento (DIR-3) tiene un largo de 537 m y ancho de 234 m, el escarpe principal se estima con una longitud de 180 m, la zona de arranque se ubica a 1050 m de altitud desde donde se emplazan depósitos coluvio deluviales conformados por bloques subangulosos que muestran un corto recorrido hasta la zona de depositación (figura 13).

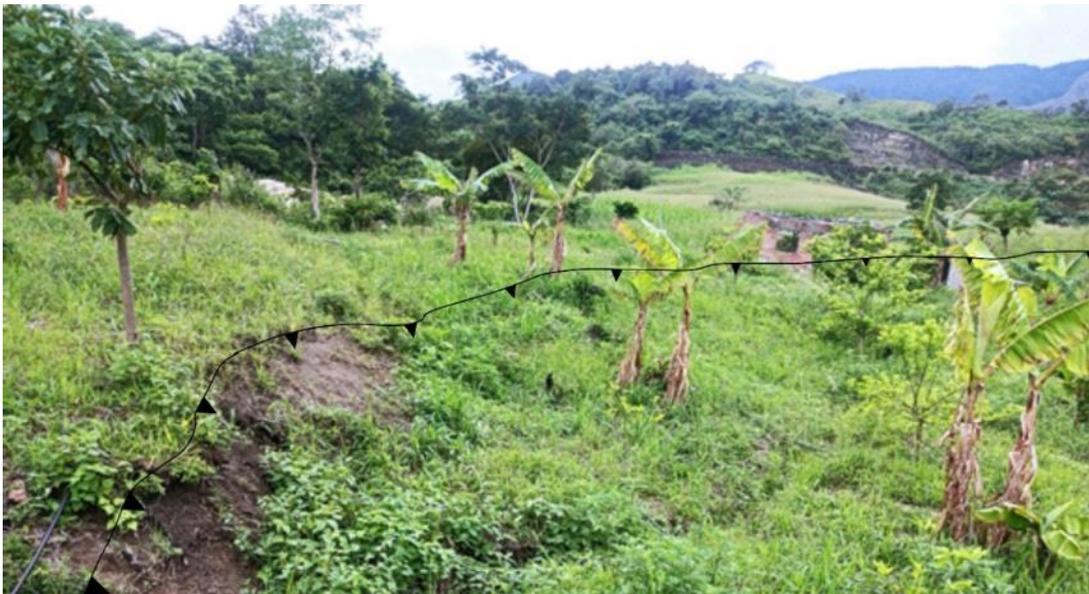
**Figura 14.** Escarpe principal del deslizamiento DRA-1.

Abarca un área 98 334 m<sup>2</sup> y un volumen aproximado de 118 000 m<sup>3</sup>, el escarpe principal presenta una longitud de 360 m, se desarrolla sobre caliza beige, caliza gris parduscas, además de lutitas grises, limolitas gris verdosas y calizas margosas, estas capas se encuentran muy fracturadas e intensamente meteorizadas con rellenos coluvio deluviales; mientras que, el cuerpo del deslizamiento se mueve sobre sobre lutitas y limolitas con intercalaciones de caliza delgadas donde se observan los mayores daños por basculamientos, subsidencias y agrietamientos (figura 14).

El deslizamiento DRA-1, tiene un escarpe irregular y semicircular en herradura, con una longitud de 290 m, con salto de 1 m, en la pared del escarpe se pueden apreciar estrías de falla generado por la ruptura al generarse el movimiento. Los escarpes secundarios del DRA-1 varían de 0.5 a 1.2 m, y el desnivel entre la escarpa y el pie es 90 m.

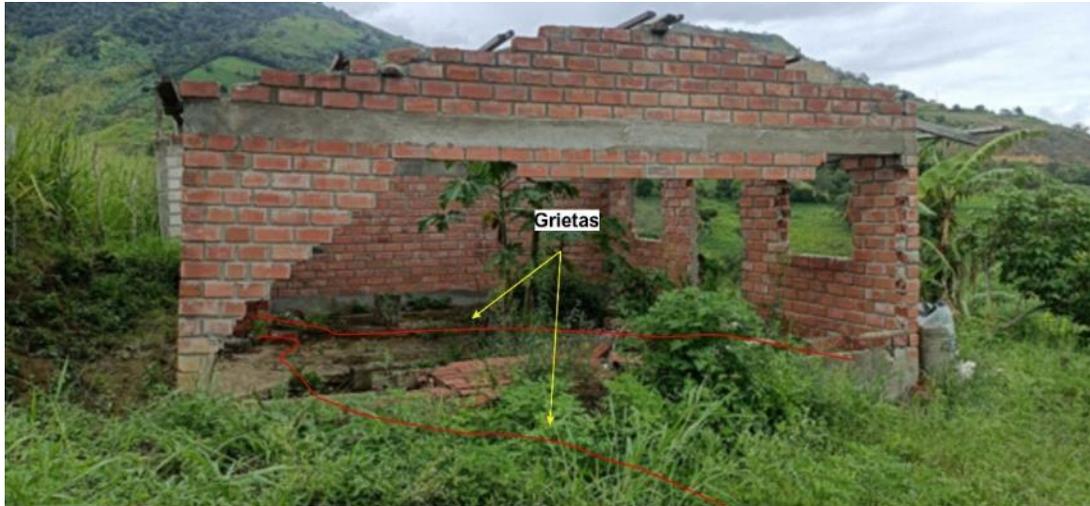
**Figura 15.** Vivienda ubicada en el cuerpo del deslizamiento DRA-1. Los desplazamientos afectaron las estructuras, además de un mal proceso constructivo.

La parte superior o la zona de arranque, no ha sufrido desplazamientos ladera abajo, pero si deformaciones, que originan grietas por tracción o tensión que se emplazan de forma paralela o semiparalela al escarpe, afectando la trocha carrozable ubicada en el cuerpo del deslizamiento y 02 viviendas de concreto con daños estructurales en columnas, vigas y pisos (figuras 15 y 16).

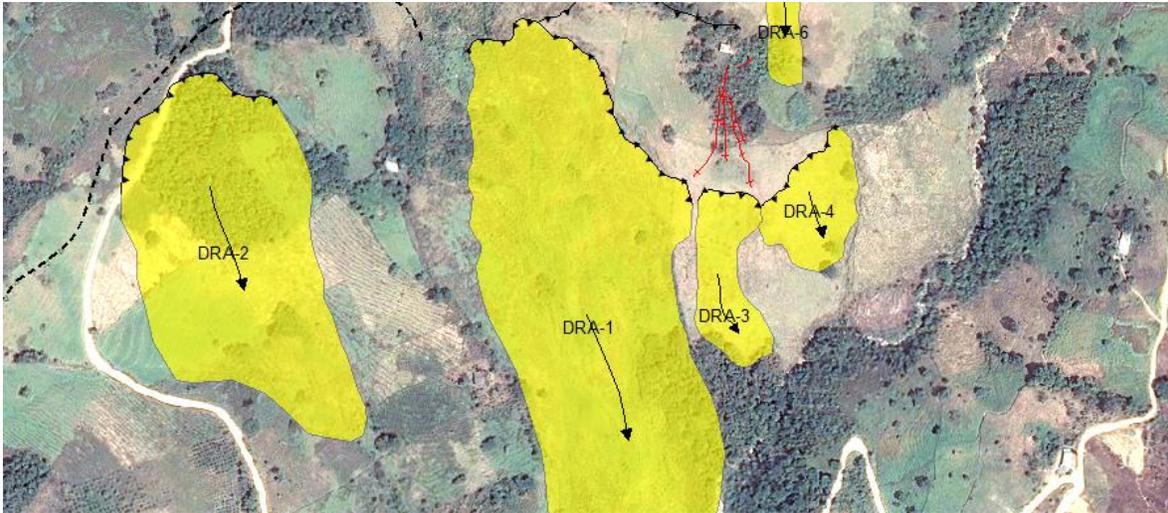
**Figura 17.** Deslizamientos activos en las proximidades del centro poblado Yacupe.

El deslizamiento DRA-4, tiene un escarpe irregular y alargado con longitud de 128 m con salto de 1 m. En la pared del escarpe se aprecian estrías de falla, esto se debe al desplazamiento de la masa del deslizamiento, en la zona de ruptura. El salto varía de 0.5 a 1 m, y el desnivel entre la escarpa y el pie es de 28 m (figura 17).

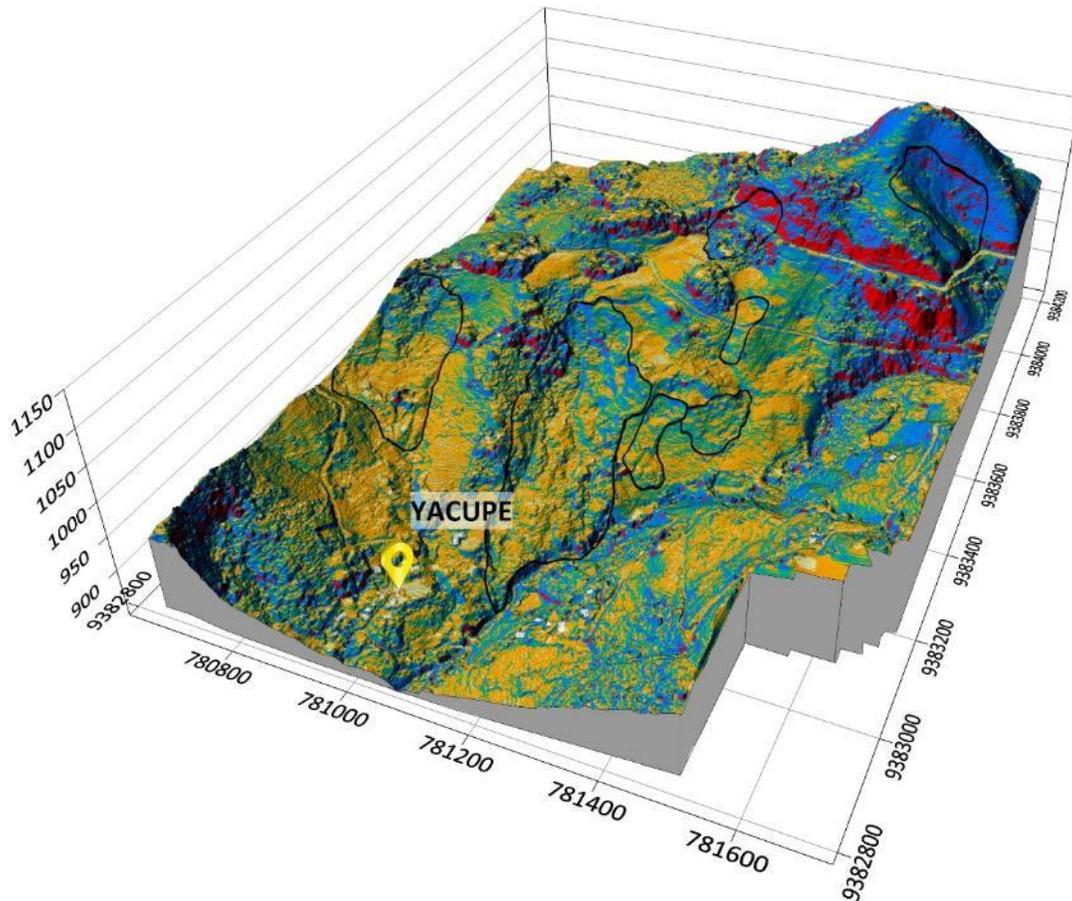
**Figura 20.** Rangos de pendientes que condicionan la ocurrencia de movimientos en masa.

Las montañas estructurales en rocas sedimentarias configuran laderas con pendientes moderadas a fuertes ( $5^{\circ}$ - $25^{\circ}$ ) que abarcan el 66% del área de estudio (91 ha), mientras que, las pendientes muy fuertes ( $25^{\circ}$ - $45^{\circ}$ ) alcanzan el 23% (32 ha) del total evaluado. Por tanto, el 89% de las laderas tienen pendientes que condicionan la ocurrencia de movimientos en masa (colores naranja y azul), donde se cartografiaron deslizamientos relictos (DRA) y deslizamientos recientes activos (DRI), (figura 20).

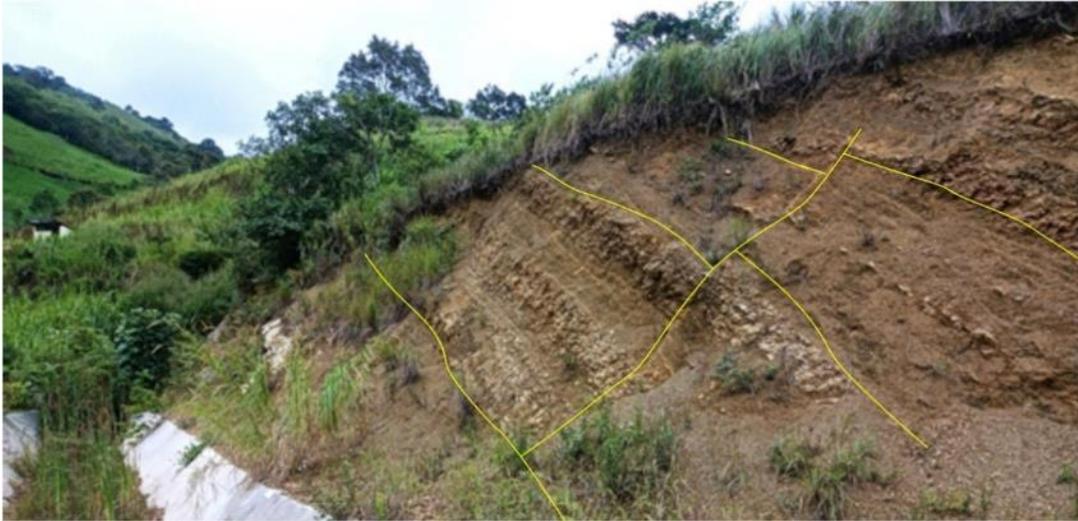
**Figura 21.** Afloramientos de calizas y lutitas en las inmediaciones del centro poblado Yacupe.

Este tipo de rocas tienen condiciones geomecánicas desfavorables, caracterizadas por el fuerte fracturamiento y ligeramente húmedas. En los cortes de ladera, se diferenciaron los grados de meteorización de acuerdo con la profundidad, las rocas más superficiales se encuentran moderadamente meteorizada. El factor estructural también está influenciado

por la presencia de una falla inversa con dirección noroeste a sureste que afecta afloramientos, causando que la roca se encuentre fragmentada, con buzamientos a favor de la pendiente, en las laderas donde se identificaron los deslizamientos antiguos (figuras 21 y 22).

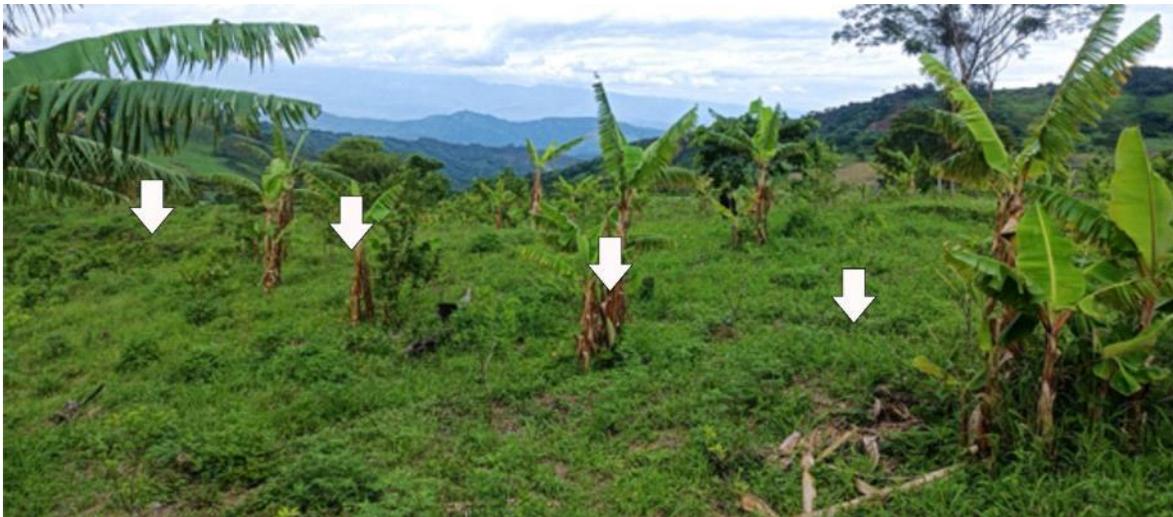
**Figura 23.** Canales sin revestir que se utilizan para el riego por inundación.

Los canales de riego se encuentran afectados por deslizamientos recientes originando grietas y sumideros. Esto está contribuyendo con la saturación del terreno, como también un aumento de peso de masa inestable.

Las precipitaciones drenan agua hacia dichas infraestructuras que almacenan filtran agua hacia el subsuelo sobresaturando sedimentos (figuras 23 y 24).

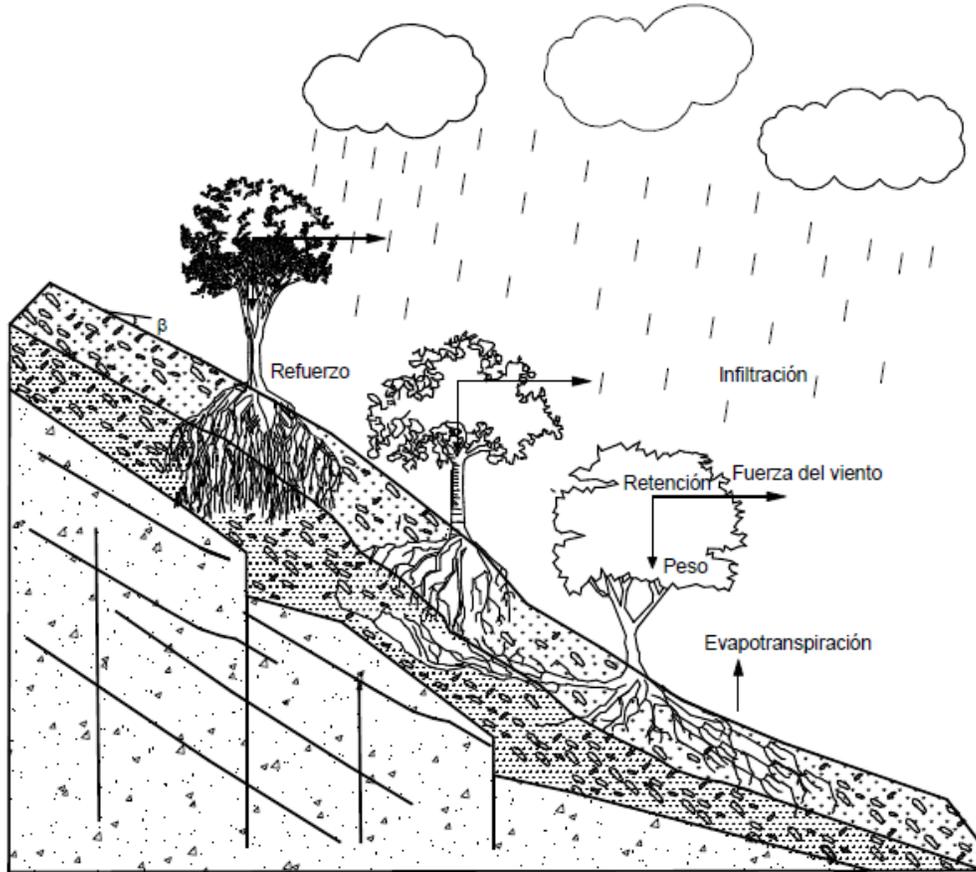
**Figura 25.** Estabilización de taludes utilizando vegetación. Fuente: Suarez, Díaz 2007.

Los árboles y arbustos de raíz profunda aportan una resistencia cohesiva significativa a los mantos de suelo más superficiales y al mismo tiempo, facilitan el drenaje subterráneo, reduciendo en esta forma la probabilidad de movimientos en masa poco profundos (Suárez Díaz, 2007).

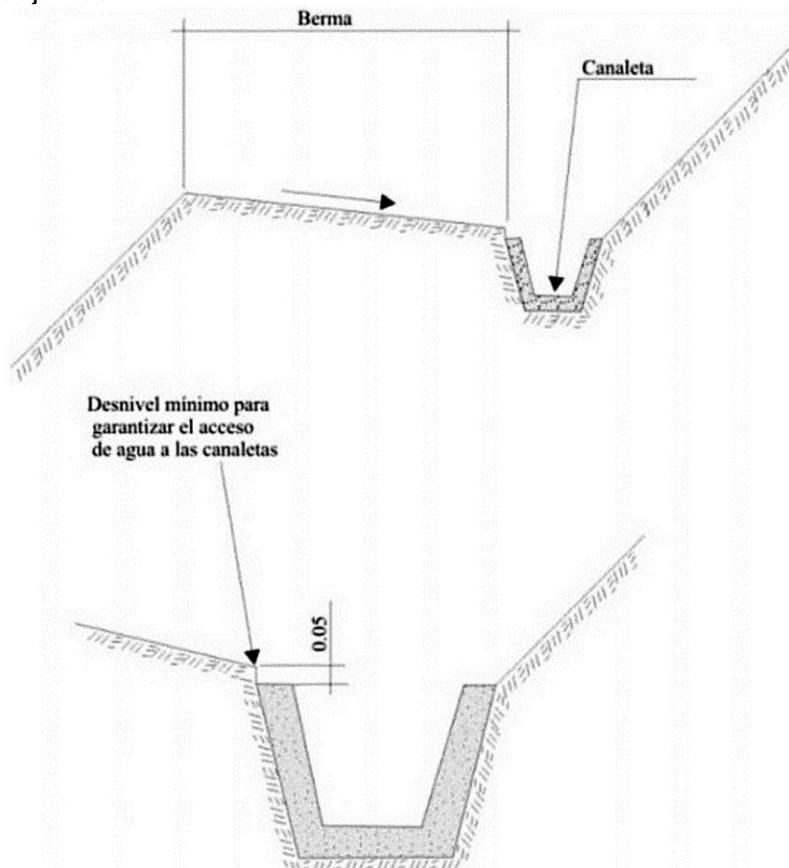
**Figura 27.** Detalle una canaleta de drenaje superficial (zanjas de coronación). Tomado de INGEMMET (2000).

Las zanjas construidas permiten la recolección de aguas superficiales, captan la escorrentía tanto de la ladera, como de la cuenca de drenaje arriba del talud y desvía el agua a las quebradas adyacentes al cuerpo de los movimientos en masa, evitando su infiltración, captando el agua de escorrentía, llevándola a un sitio lejos del movimiento en masa. Éstas deben ser construidas en la parte superior al escarpe principal del deslizamiento (figura 27). En las obras construidas - zanjas de drenaje es necesario impermeabilizar la caja hidráulica captando y evitando totalmente la infiltración de las aguas de escurrimiento la ladera, según las imágenes adjuntas.
