INFORME DE EVALUACIÓN DE RIESGO ORIGINADO POR MOVIMIENTO EN MASA – DESLIZAMIENTO DE TIERRA, EN EL AREA DE INFLUENCIA DEL TERRENO DE REUBICACIÓN DEL CENTRO POBLADO DE AMATA, DISTRITO DE COALAQUE, PROVINCIA DE GENERAL SANCHEZ CERRO, DEPARTAMENTO DE MOQUEGUA.

PROYECTO: “MEJORAMIENTO DEL SERVICIO DE INFORMACIÓN PARA LA GESTION DEL RIESGO DE DESASTRES, EN LA PROVINCIA DE MARISCAL NIETO, GENERAL SANCHEZ CERRO E ILO DEL DEPARTAMENTO DE

JUNIO -2023

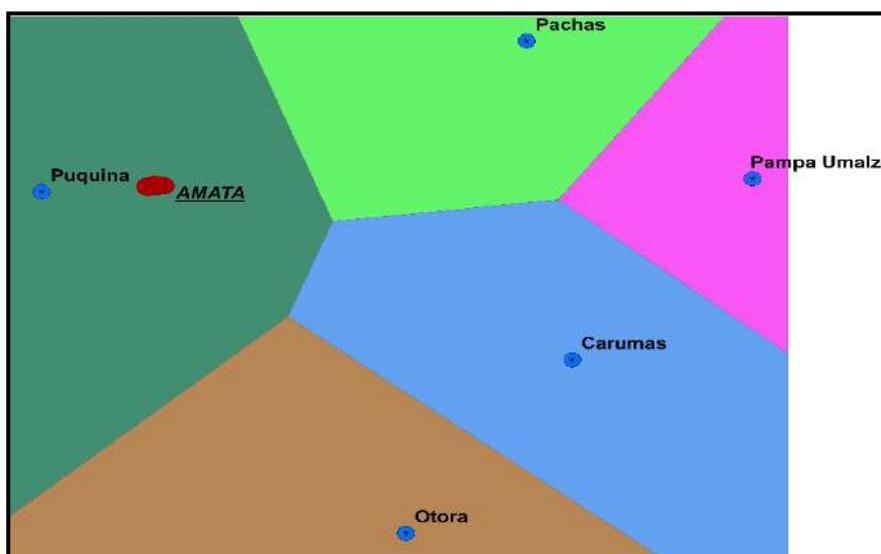
Figura N° 1: Mapa de Polígonos de Thiessen de Estaciones

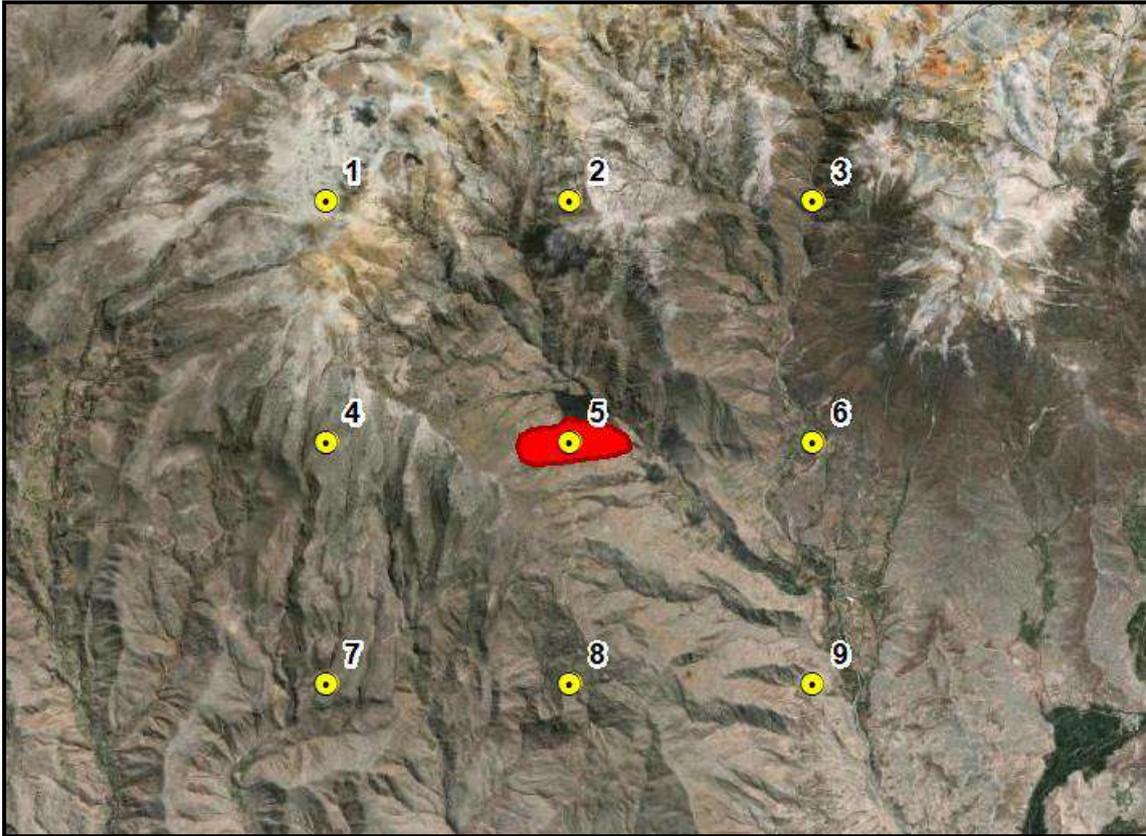
Figura N° 2: Mapa de distribución de estaciones virtuales

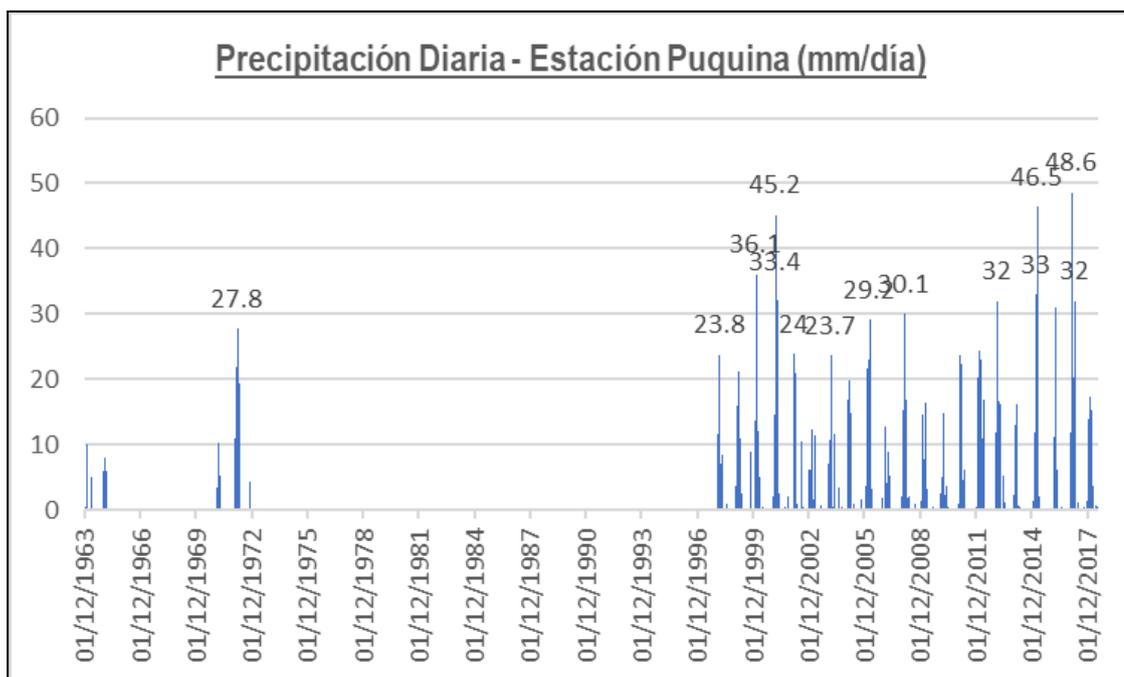
Figura N° 3: Histograma de Precipitaciones Diarias estación Puquina

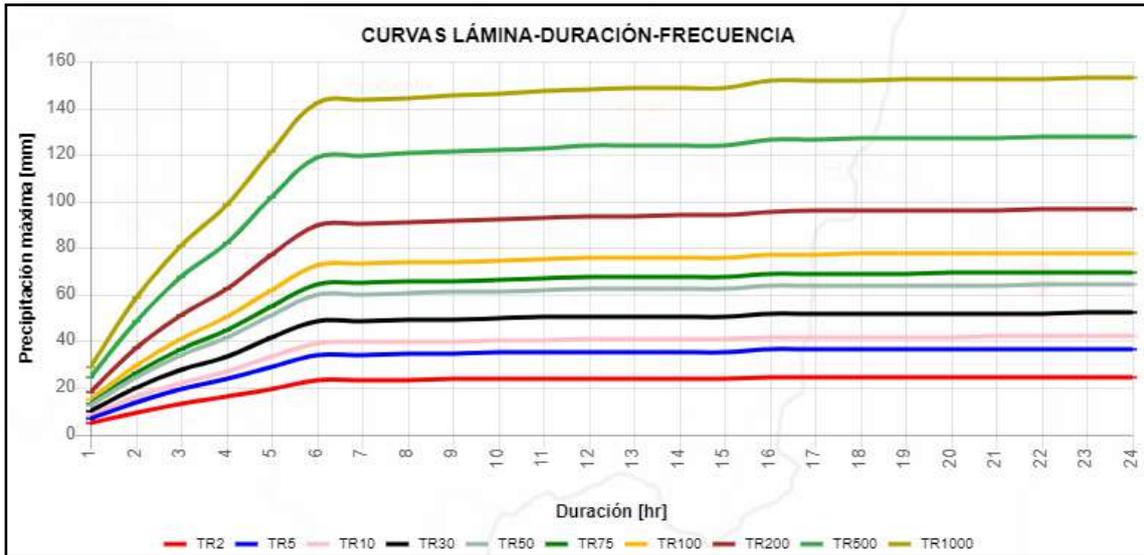
Figura N° 4: Curvas Lámina – Duración – Frecuencia, estación Puquina

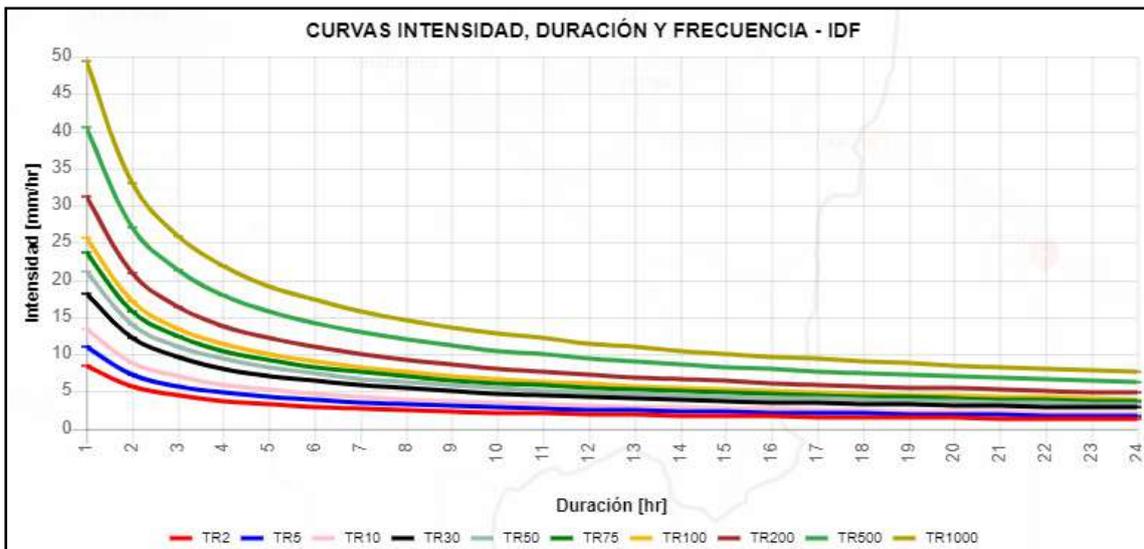
Figura N° 5: Curvas Intensidad – Duración – Frecuencia, estación Puquina

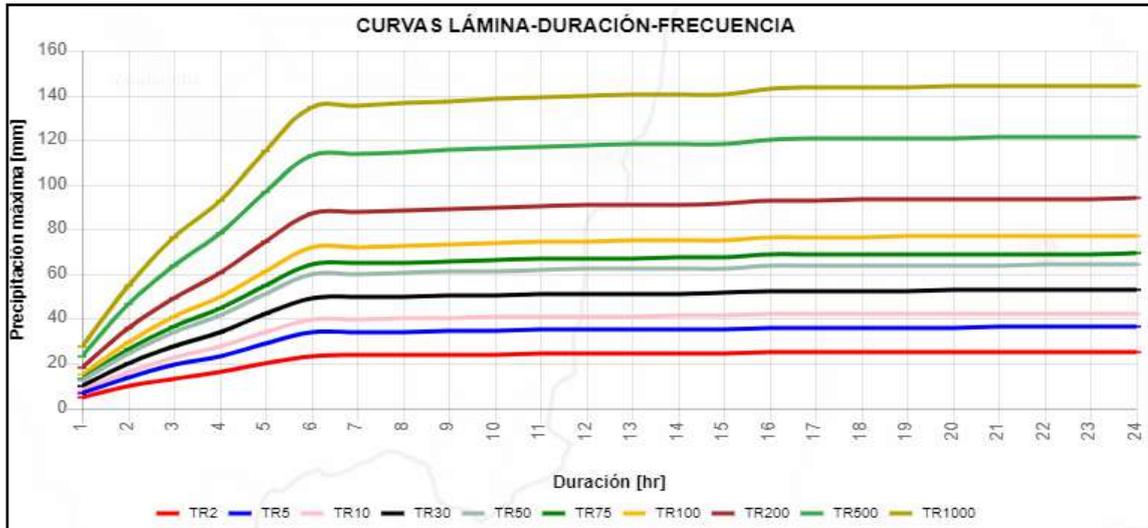
Figura N° 6: Curvas Lámina – Duración – Frecuencia, estación Representativa de Zona de Evaluación

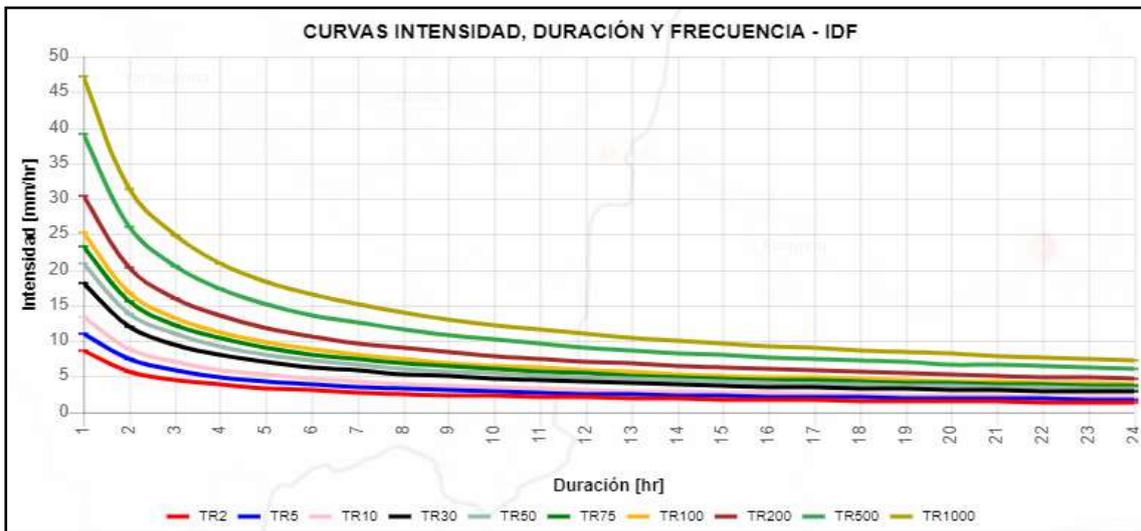
Figura N° 7: Curvas Intensidad – Duración – Frecuencia, estación Representativa de Zona de Evaluación

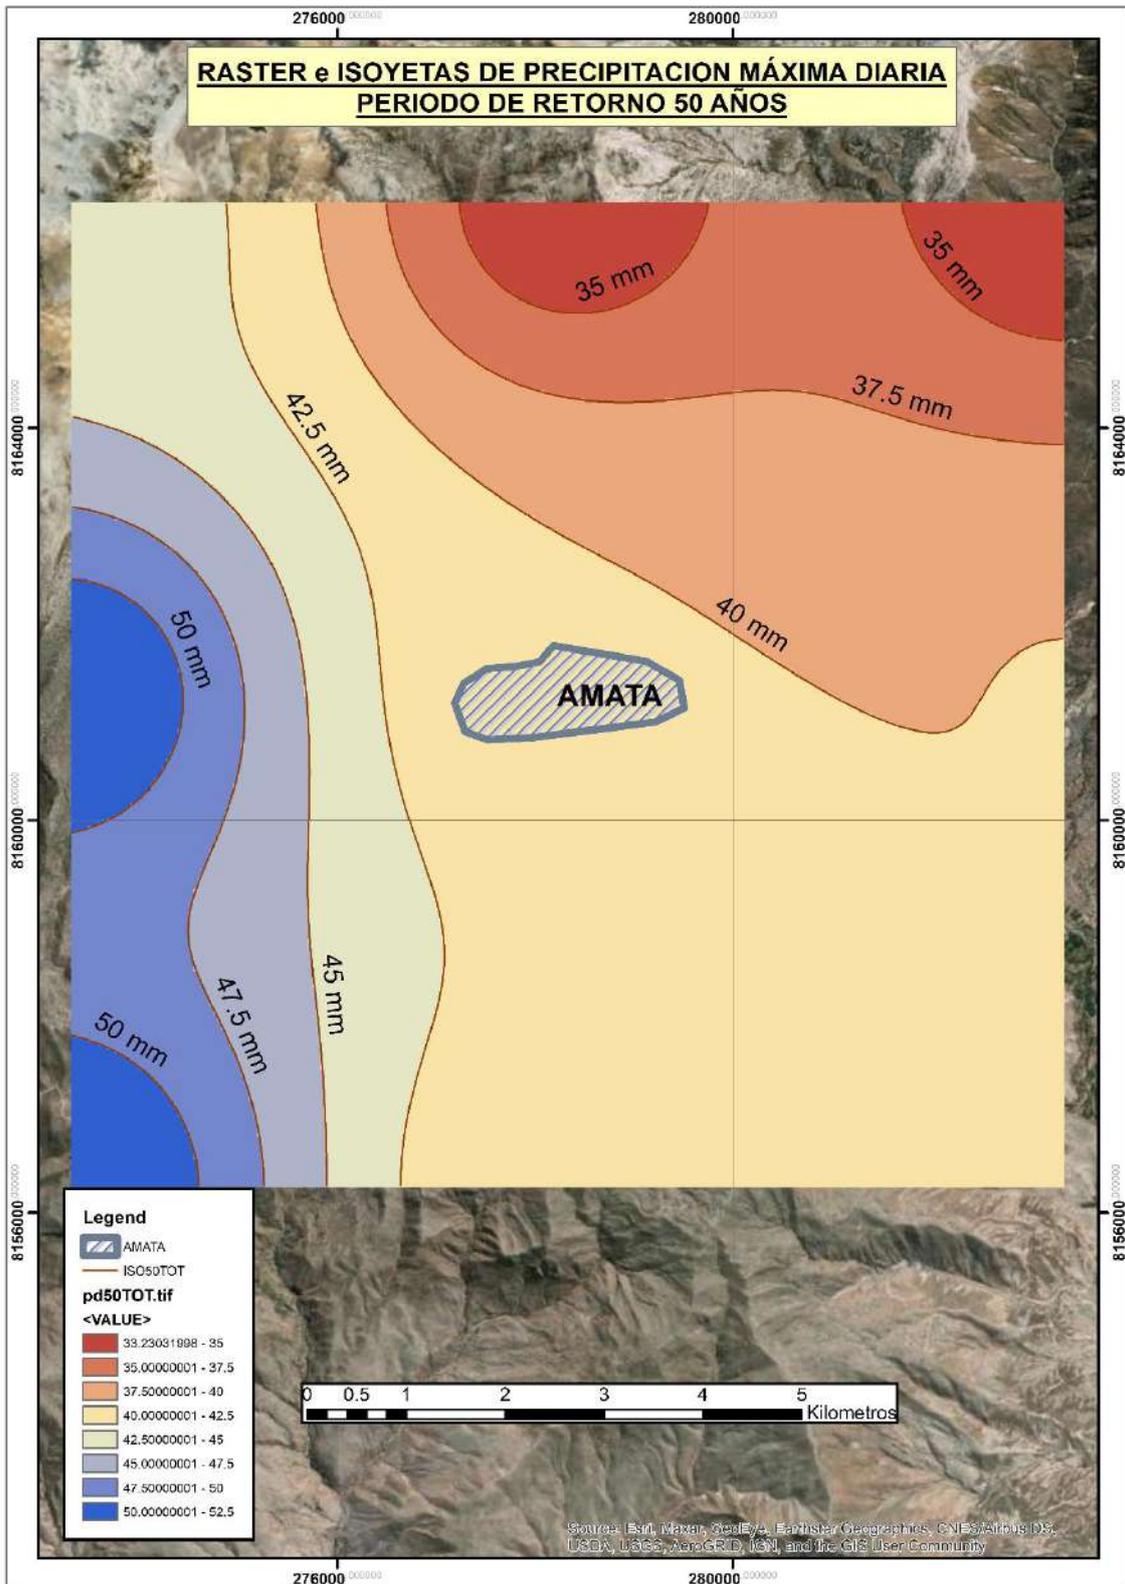
Figura N° 8: Mapa de Raster e Isoyetas de Precipitación Máxima Diaria para un periodo de retorno de 50 años

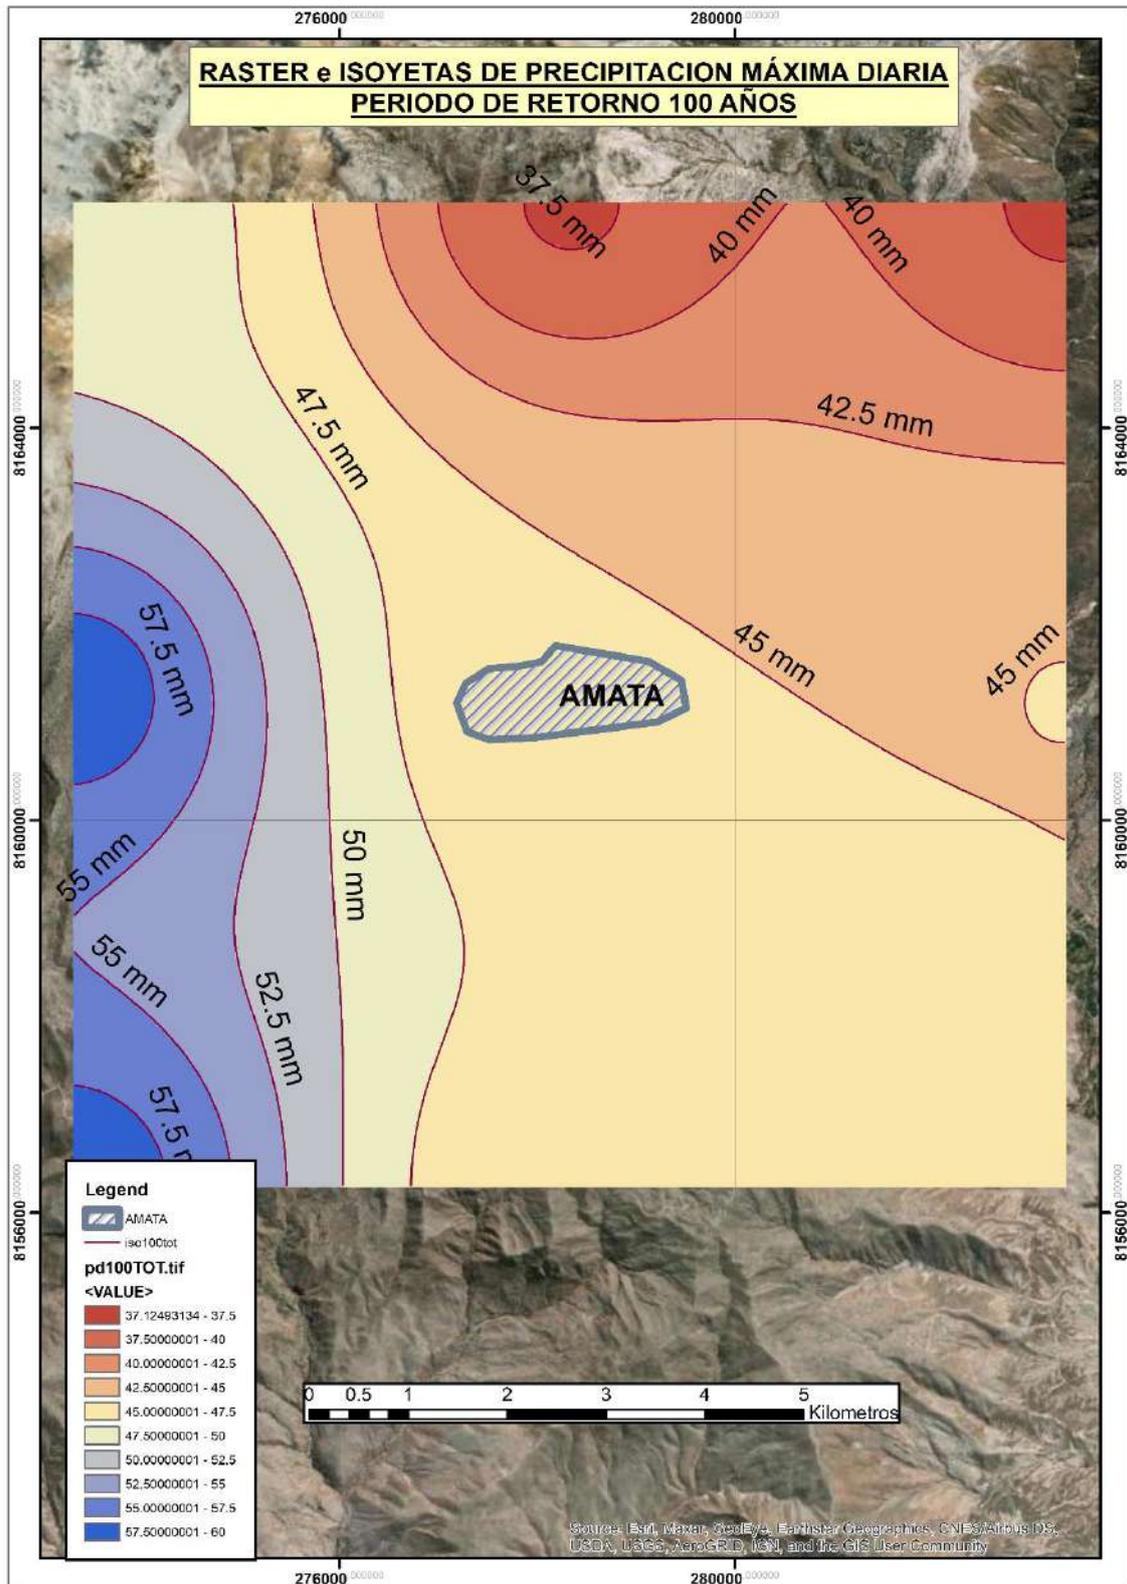
Figura N° 9: Mapa de Raster e Isoyetas de Precipitación Máxima Diaria para un periodo de retorno de 100 años

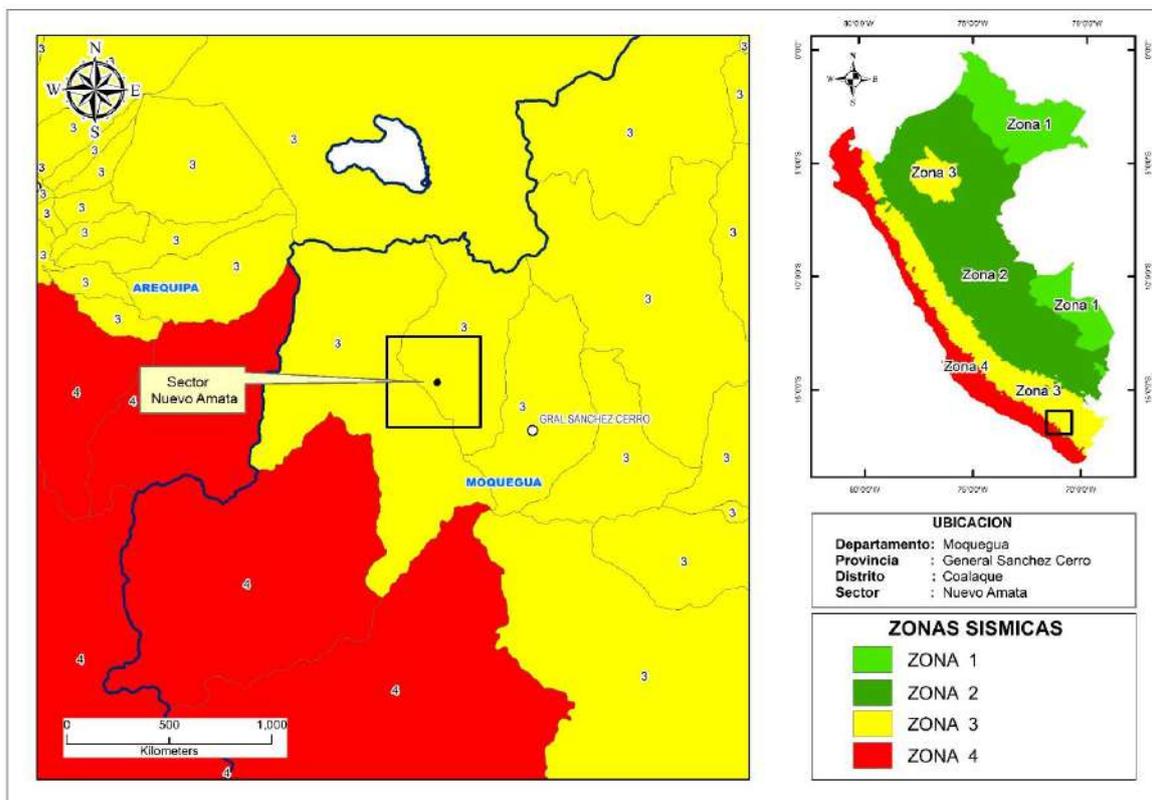
FIGURA 2: MAPA DE ZONIFICACIÓN SÍSMICA PARA EL ÁREA DE EVALUACIÓN

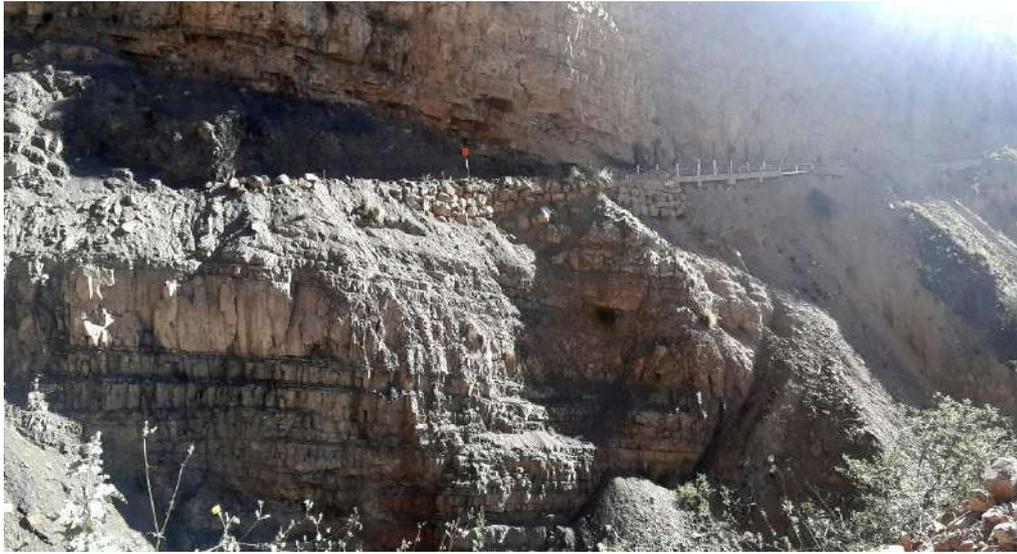
FOTO 1. Intercalación de estratos de areniscas con lutitas grises en taludes de carretera formación Cachios

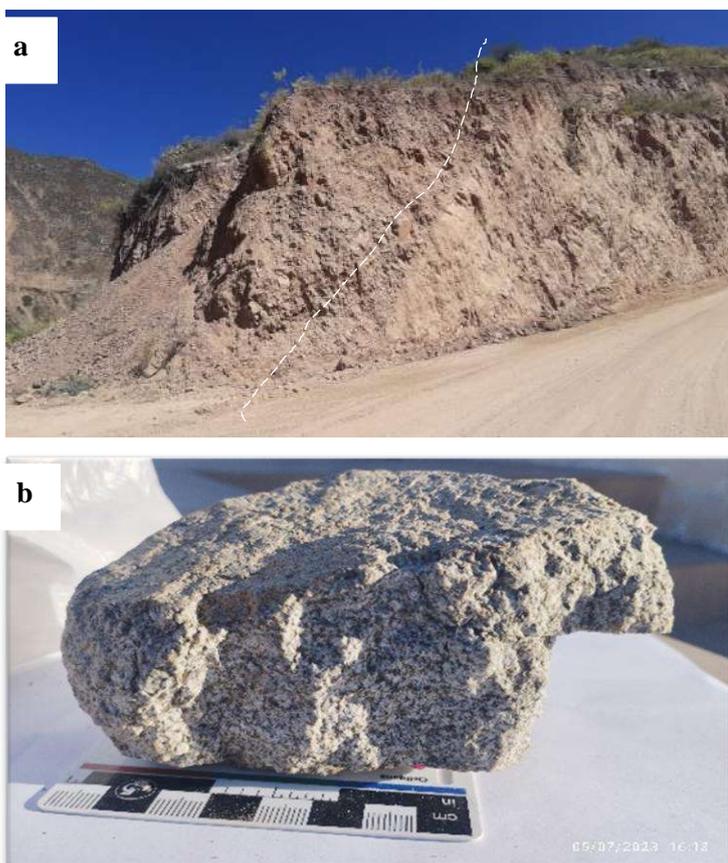
FOTO 4: Fotografías de la unidad litología ígnea – Super unidad Yarabamba

Nota: a) Contacto Litológico Diorita con depósitos coluviales, coordenadas WGS84 Este 279213.9364 Norte 8161284.837, altitud 2878.45752. b) Muestra de roca diorita fracturada

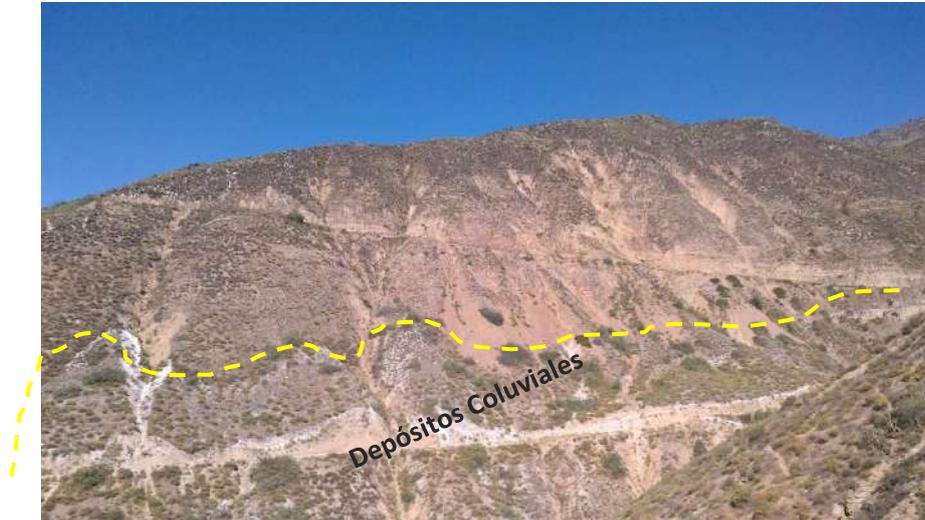
FOTO 10: Fotografías de depósito coluvial al pie de ladera de montaña.

Nota. Depósitos aluviales al pie de montaña, con coordenadas WGS84, Norte 8161031.614, Este 278972.0495 altitud 3582.410156.

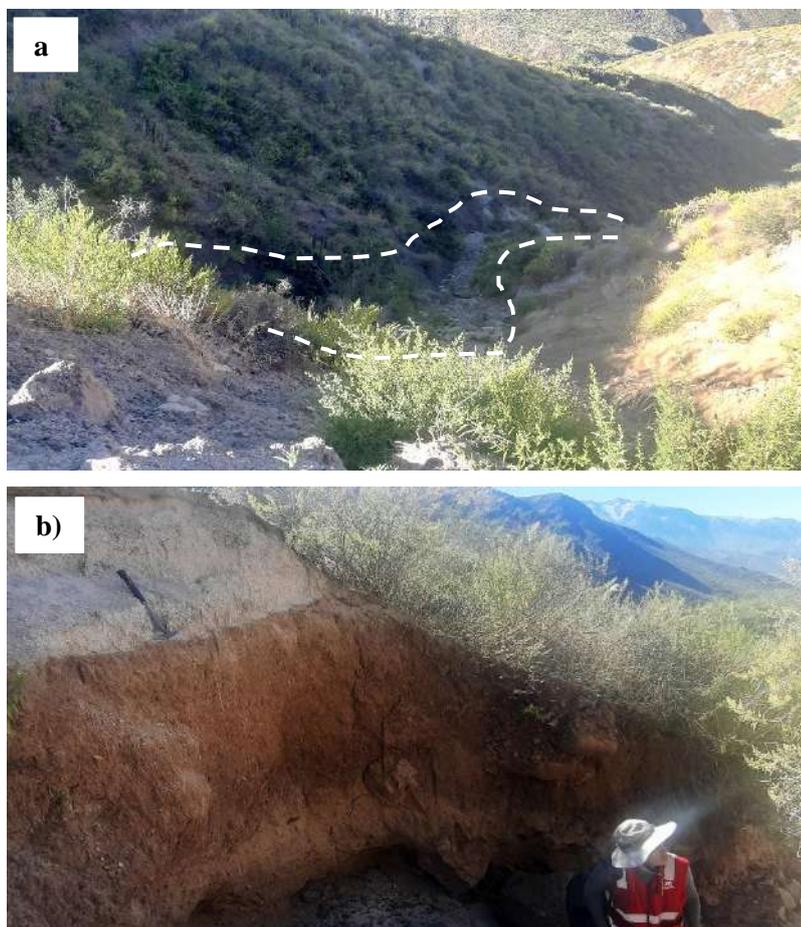
FOTO 11: Fotografías de depósito coluvial al pie de ladera de montaña.

Nota. **a)** Depósito fluvio-aluvial en fondo de quebrada con geomateriales inconsolidados recientes. **b)** Depósito con material fluvio-aluviónico rodado, arenas y arcillas medianamente cohesionados con gravillas y lapilli, y en la parte superior una capa de ceniza volcánica en erosión.

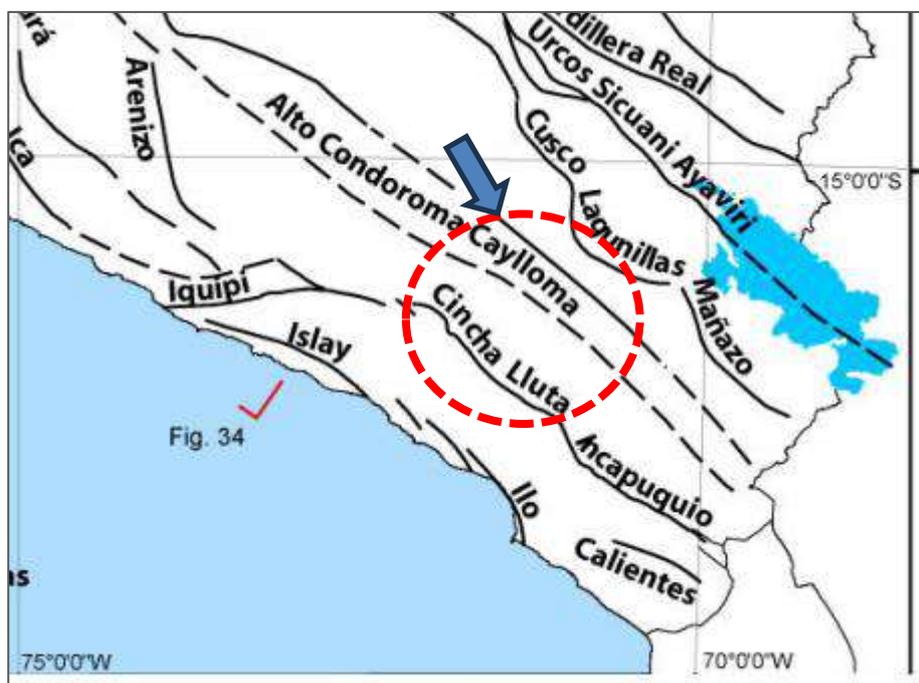
FIGURA 3: Mapa estructural del sur Perú mostrando las principales fallas cartografiadas.

Nota. Tomado del Boletín de la Sociedad Geológica del Perú SGP, dominios geotectónicos y metalogénesis del Perú. Dentro del círculo rojo se encuentra el área de estudio.

El sector amata se encuentra en el dominio tectónico de Ático Mollendo Tacna, entre los sistemas de fallas, Cincha – Lluta – Incapuquio y alto Condoroma Caylloma, teniendo una orientación Noroeste- Sureste. Fallas de orientación sureste-noroeste. constituido por fallas cuyas trazas tienen una orientación general N 35° W. Estas fallas son de tipo inverso de alto ángulo, aunque hay un caso en que una de ellas se convierte en sobre escurrimiento.

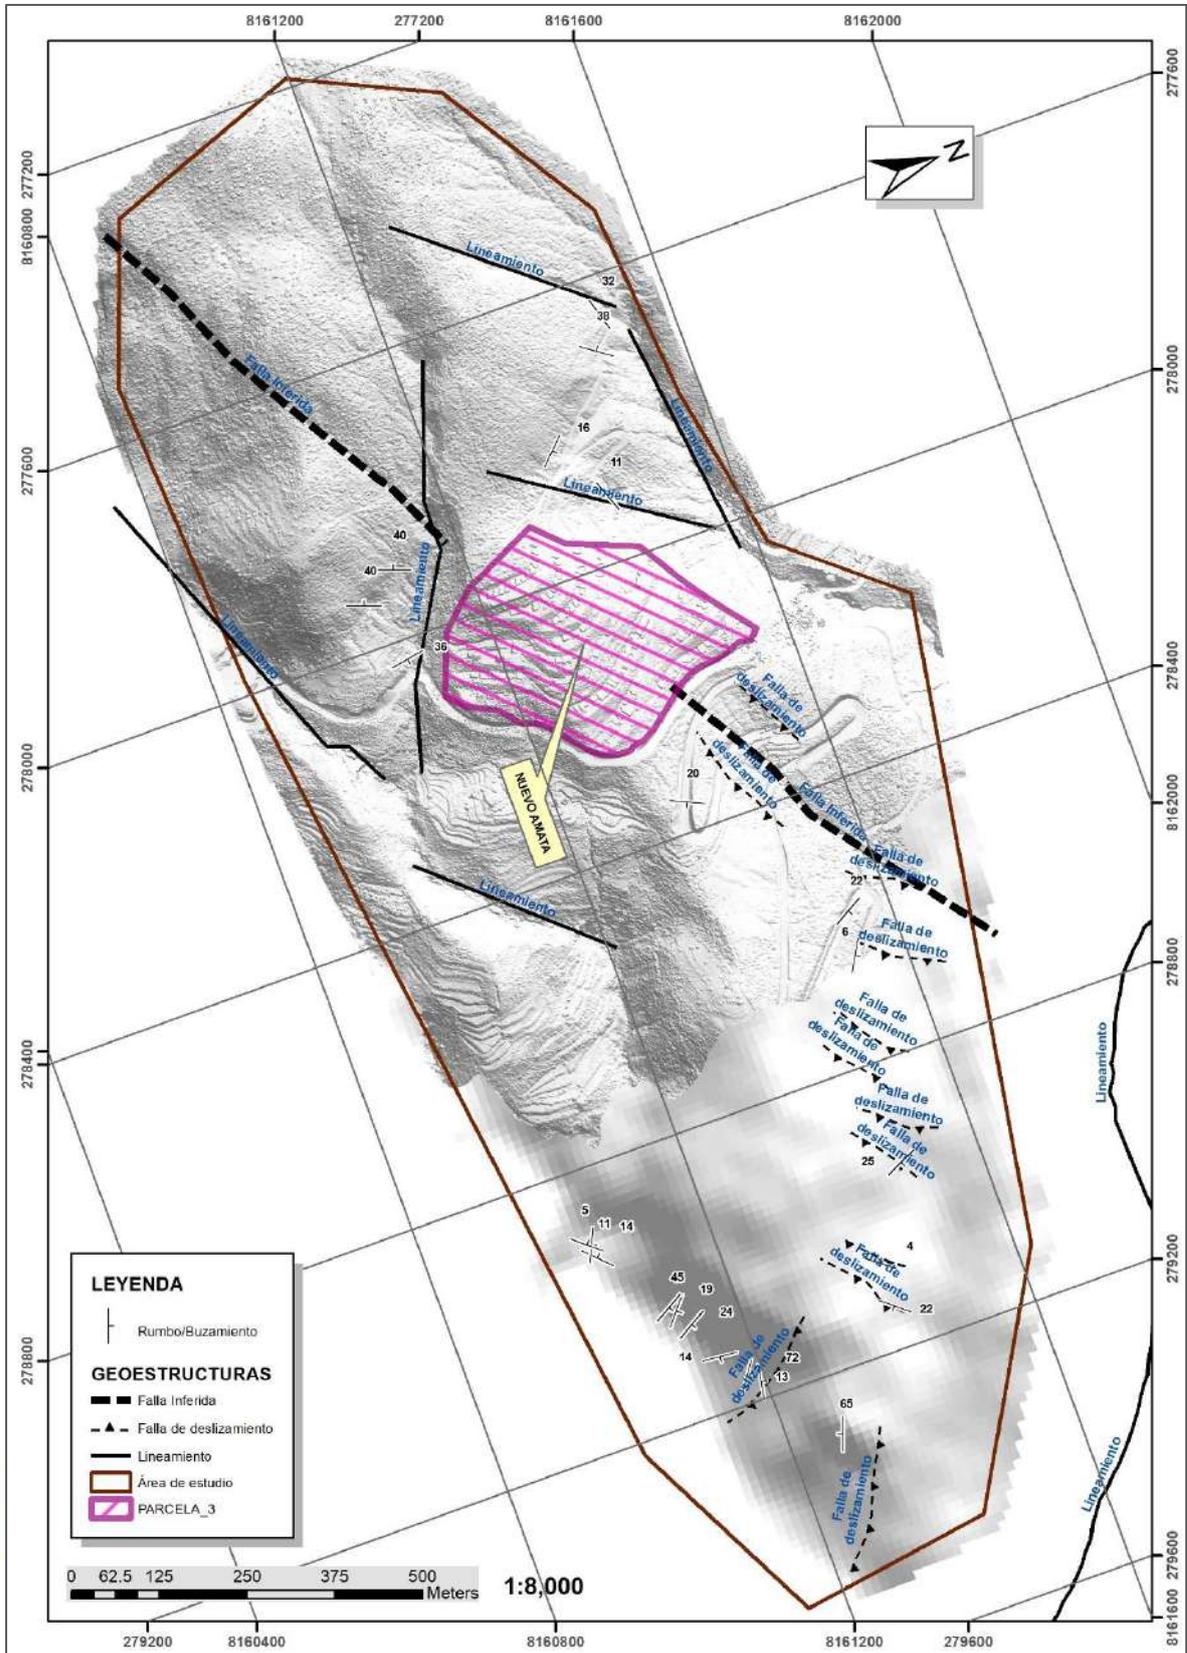
FIGURA 5: Geoestructuras en la zona de estudio.

Indicamos que se ha tomado datos estructurales de rumbo y buzamiento tanto en estratos y en fracturas dominantes, existiendo dominios de direcciones azimutales de estratos entre 290° a 310° y buzamientos de bajo ángulo entre 15° a 20° para estratos rocosos y para fracturas con dominio promedio de Rb: 10° Bz: 65° , siendo la tendencia de fractura de NE-SO y con buzamiento de ángulo pronunciado sub-vertical.

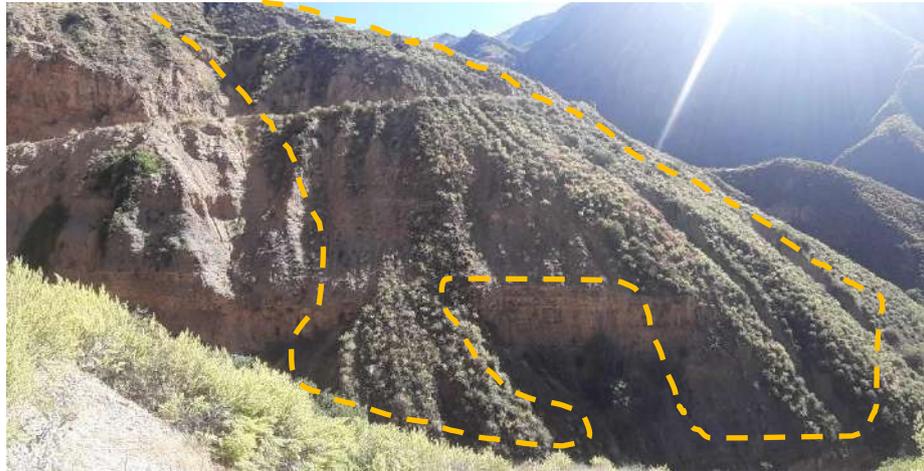
FOTO 12: Fotografías de la unidad geomorfológica de ladera de montaña deslizada (Lmd-eme)

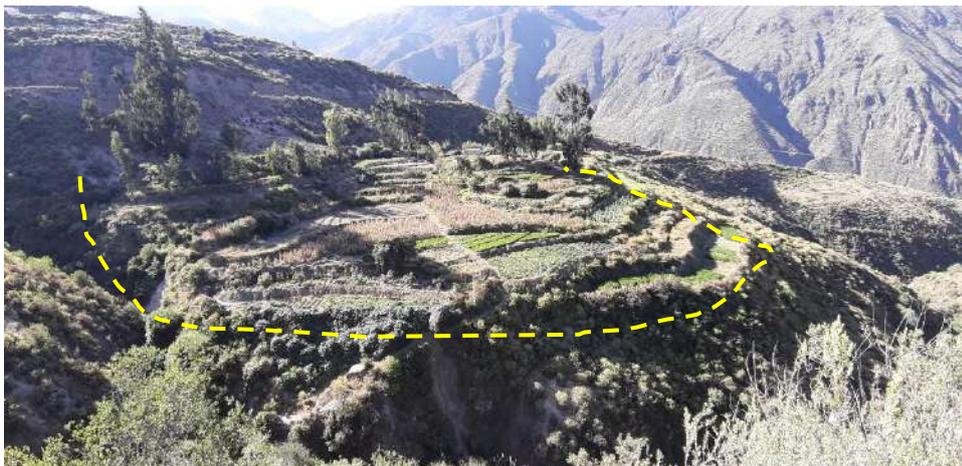
FOTO 14: Fotografías de la unidad geomorfológica de ladera de montaña (Lmers-moe)

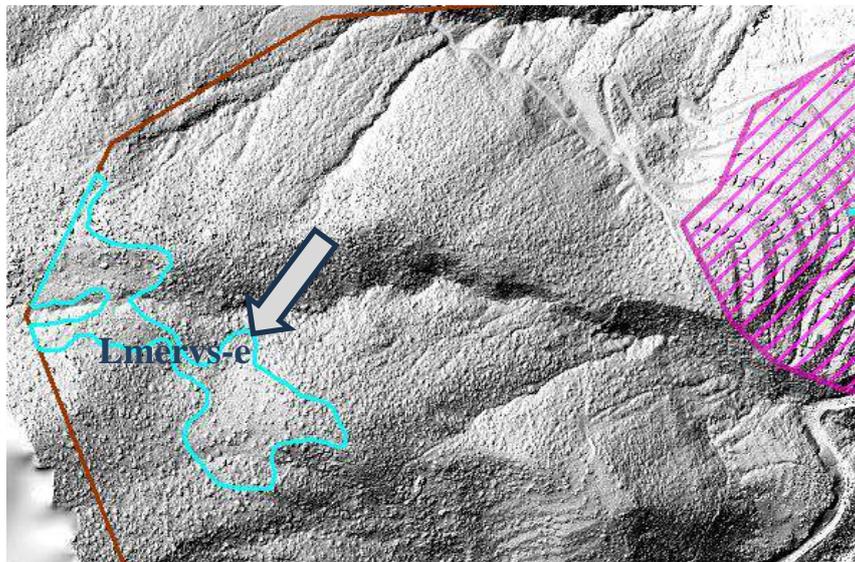
FIGURA 6: Gráfico de la unidad geomorfológica de ladera de montaña (Lmervs-e)

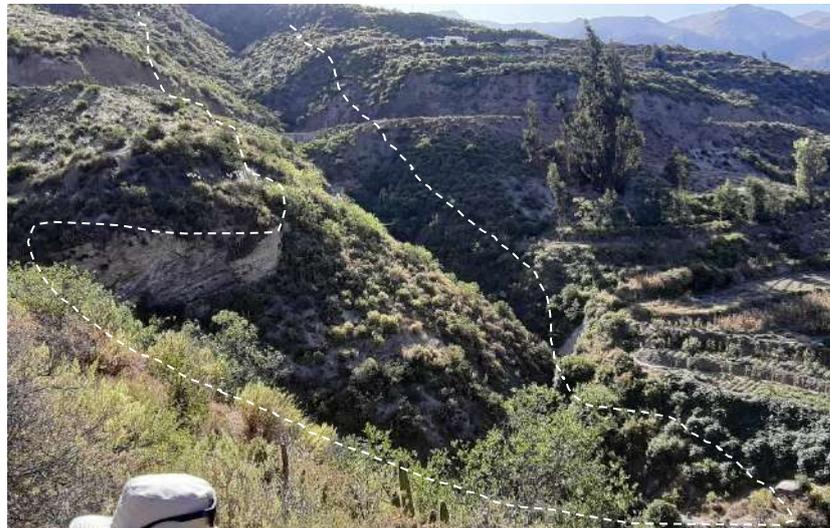
FOTO 16: Fotografías de la unidad geomorfológica de ladera de montaña (Lmers-ee)

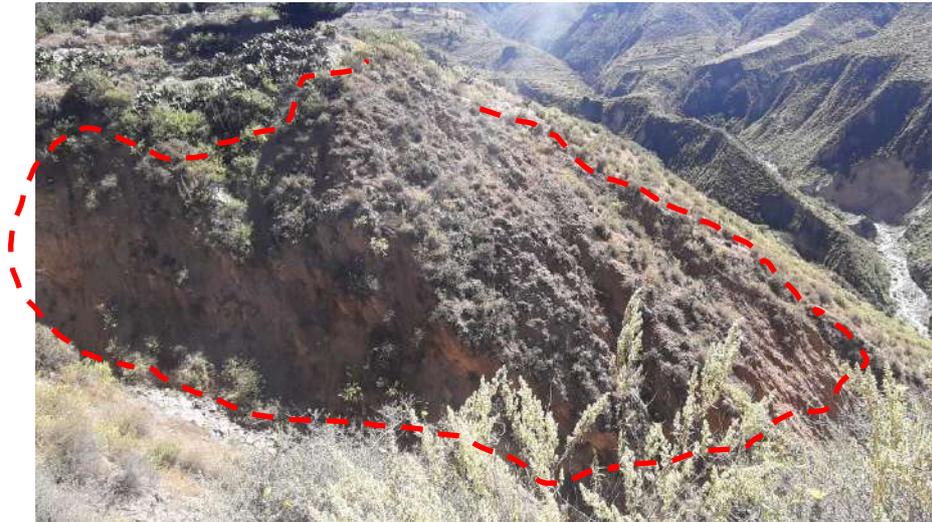
FOTO 17: Fotografías de la unidad geomorfológica de relieve de montaña (Relmrs-ee)

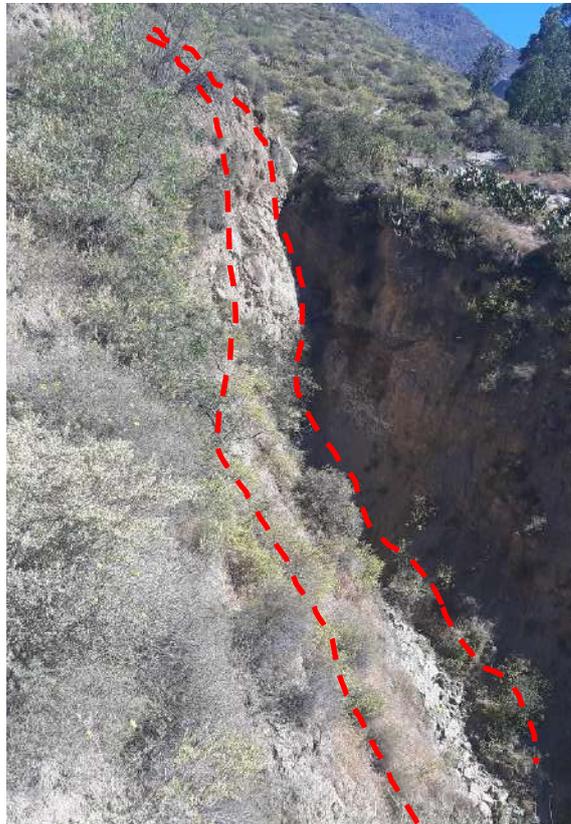
FOTO 19: Fotografías de la unidad geomorfológica de ladera de montaña (Fq-me)

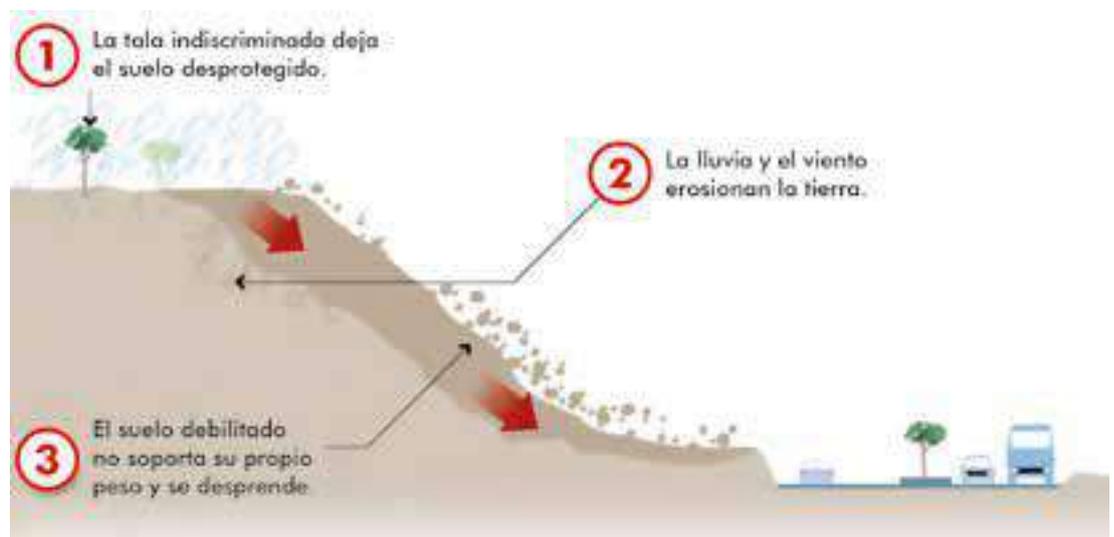
FIGURA 8: ETAPAS DE EROSIÓN DEL SUELO

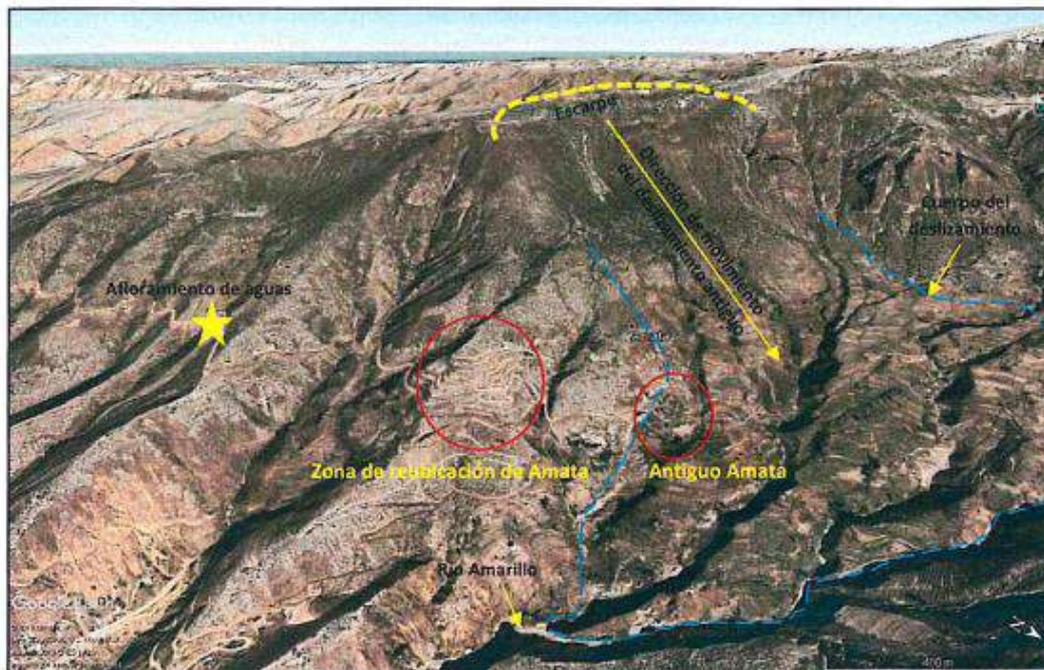
FIGURA 9: MUESTRA EL DESLIZAMIENTO ANTIGUO A 500 METROS DE LA ZONA DE REUBICACIÓN DEL CENTRO POBLADO DE AMATA.

La dirección del desplazamiento de la masa deslizada es hacia el este, es decir hacia el valle del río Amarillo. A lo largo de los deslizamientos se distinguen una serie de estructuras cóncavas y convexas de tipo lomeríos, los cuales son evidencia de empuje del terreno (figura 9). En la zona de reubicación del Centro Poblado Amata, no se ha encontrado indicios de asentamiento de terrenos que indiquen la formación de un deslizamiento; pero si se ha encontrado afloramientos de agua de infiltración que provienen de las partes altas (figura 10). La infiltración de agua es uno de los principales factores desencadenantes de deslizamientos.

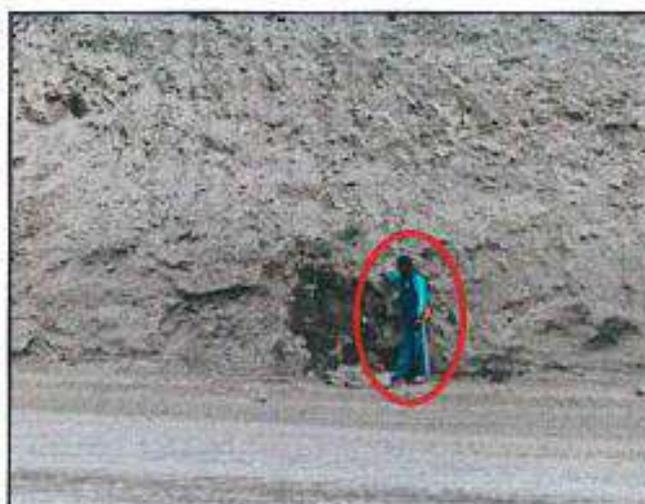
FIGURA 10: AFLORAMIENTO DE AGUAS PROVENIENTES DE INFILTRACIÓN. LA FOTO FUE TOMADA A 1 KM, AL SUR DE LA ZONA DE REUBICACIÓN DEL CENTRO POBLADO DE AMATA.

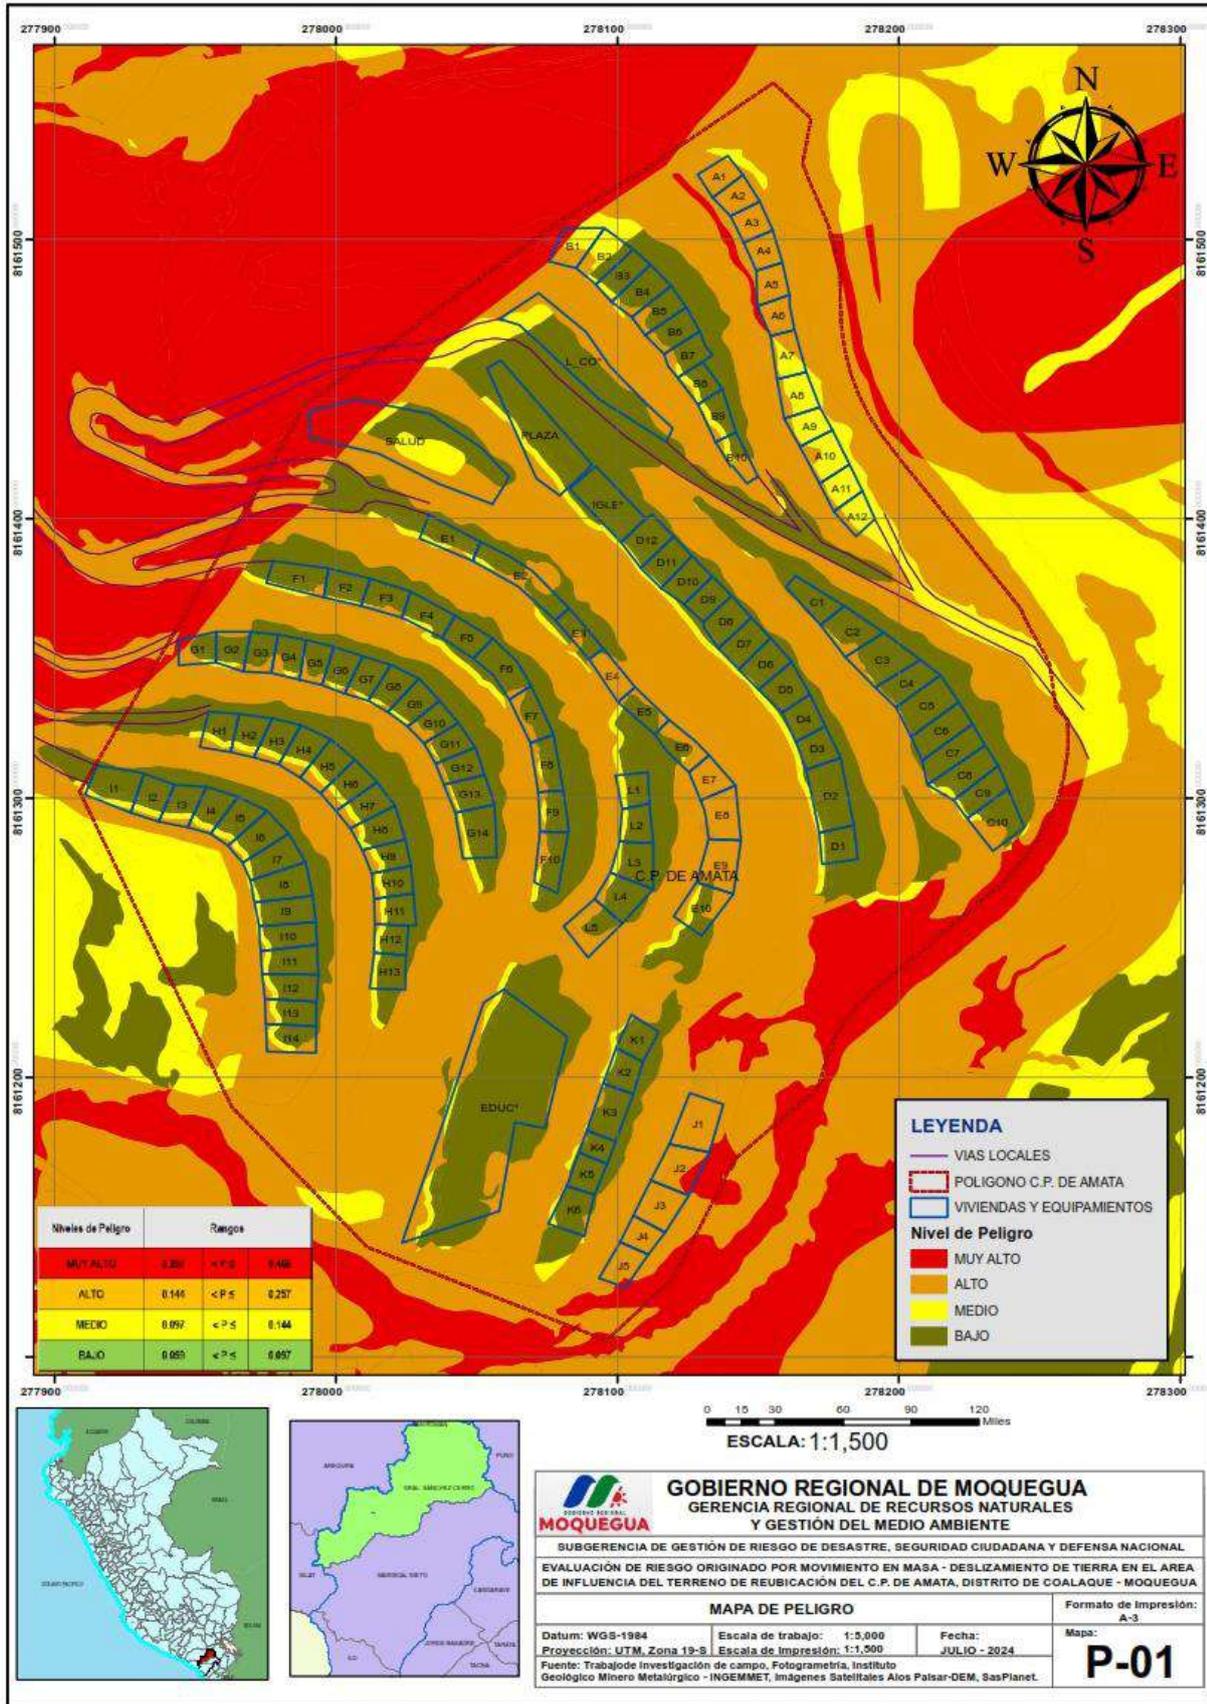
CUADRO 20: MAPA DE PELIGRO C.P. DE AMATA
