INFORME DE EVALUACIÓN DE RIESGO ORIGINADO POR MOVIMIENTO EN MASA – DESLIZAMIENTO DE TIERRA, EN EL AREA DE INFLUENCIA DEL TERRENO DE REUBICACIÓN DEL CENTRO POBLADO DE AMATA, DISTRITO DE COALAQUE, PROVINCIA DE GENERAL SANCHEZ CERRO, DEPARTAMENTO DE MOQUEGUA.

PROYECTO: “MEJORAMIENTO DEL SERVICIO DE INFORMACIÓN PARA LA GESTION DEL RIESGO DE DESASTRES, EN LA PROVINCIA DE MARISCAL NIETO, GENERAL SANCHEZ CERRO E ILO DEL DEPARTAMENTO DE

JUNIO -2023

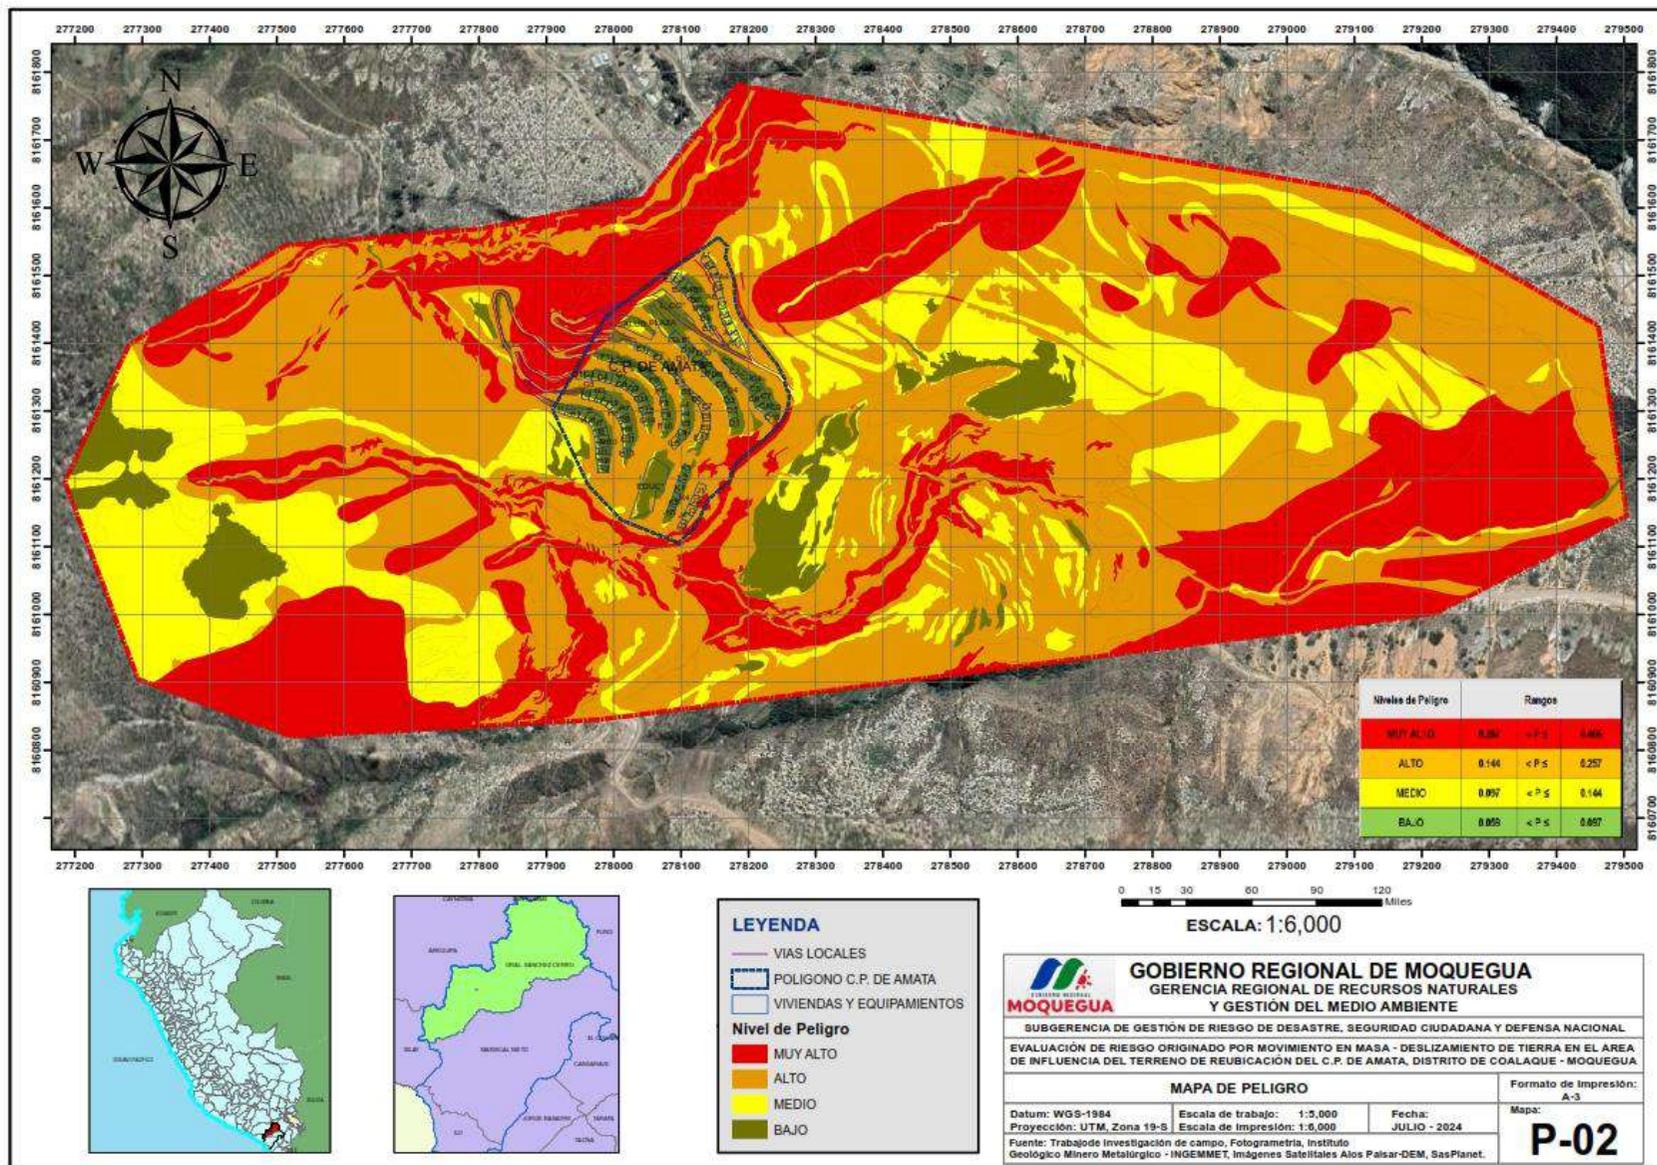
CUADRO 21: MAPA DE PELIGRO C.P. DE AMATA CON SU ENTORNO INMEDIATO)

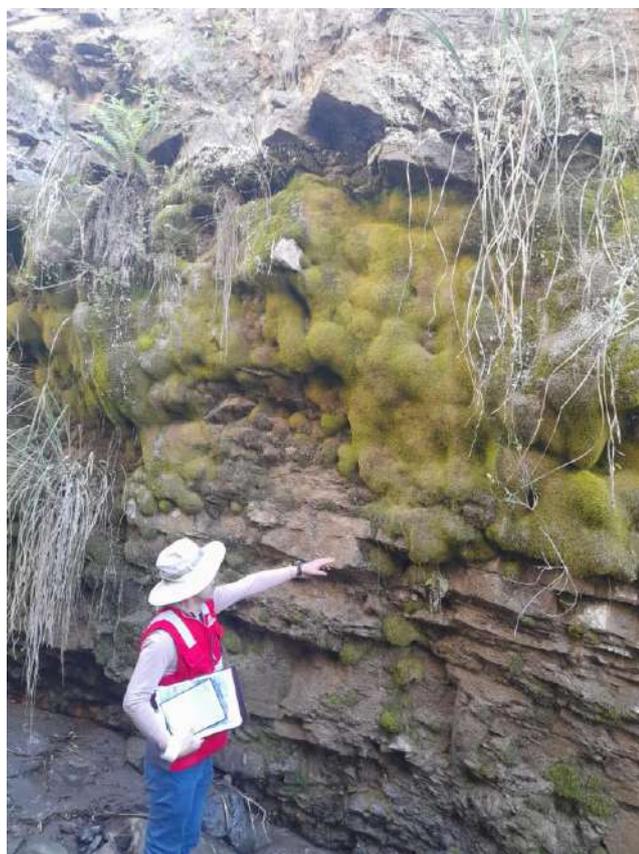
FOTO 27: Vista de las filtraciones de agua en una quebrada muy próxima al C.P. de Amata.

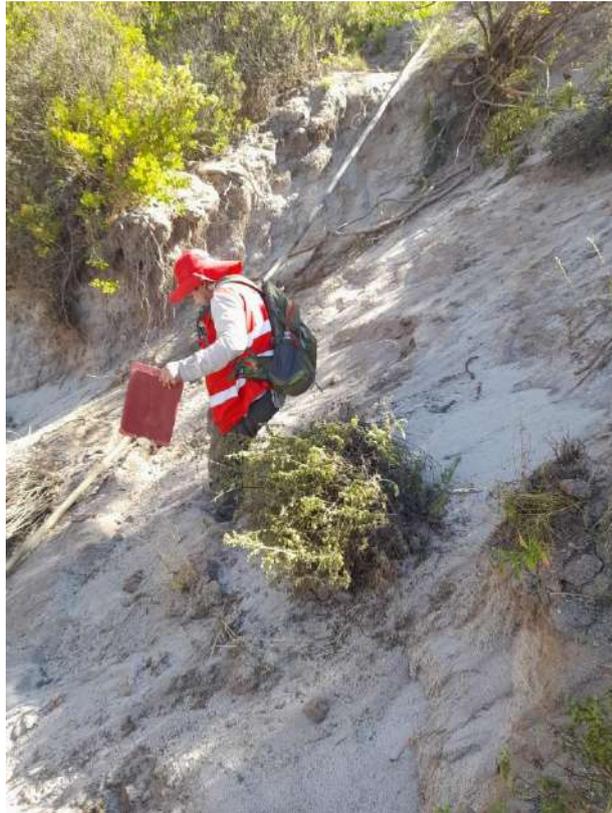
FOTO 28: Vista de la ceniza volcánica o lapilli pómez en el lado oeste a la zona del C.P. de Amata
