MUNICIPALIDAD  
DISTRITAL DE ATE

**INFORME DE EVALUACIÓN DE RIESGO POR DERRUMBE Y  
CAÍDA DE ROCA EN LAS LADERAS DE LOS CERROS DEL  
SECTOR CATASTRAL 32-35 DE LA ZONA 06: HORACIO  
ZEVALLOS, DISTRITO DE ATE, PROVINCIA DE LIMA,  
DEPARTAMENTO DE LIMA.**

2024

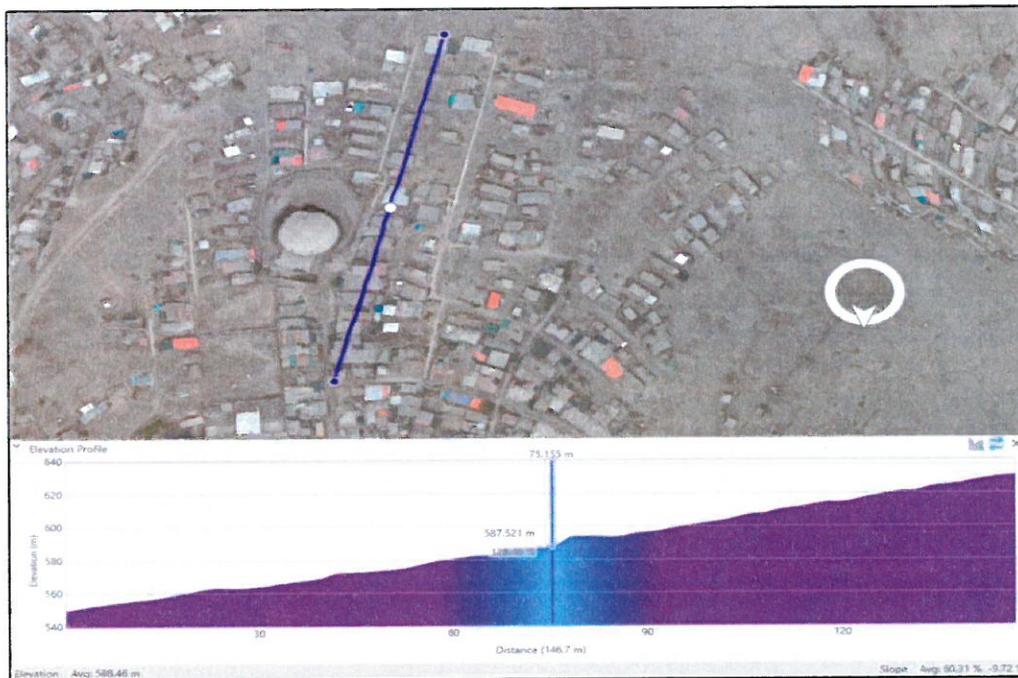
Figura 3: Perfil de elevación de la asociación Fundo Rodolfo y Ampliación, del sector catastral 32-35 de la Zona 06 Horacio Zevallos.

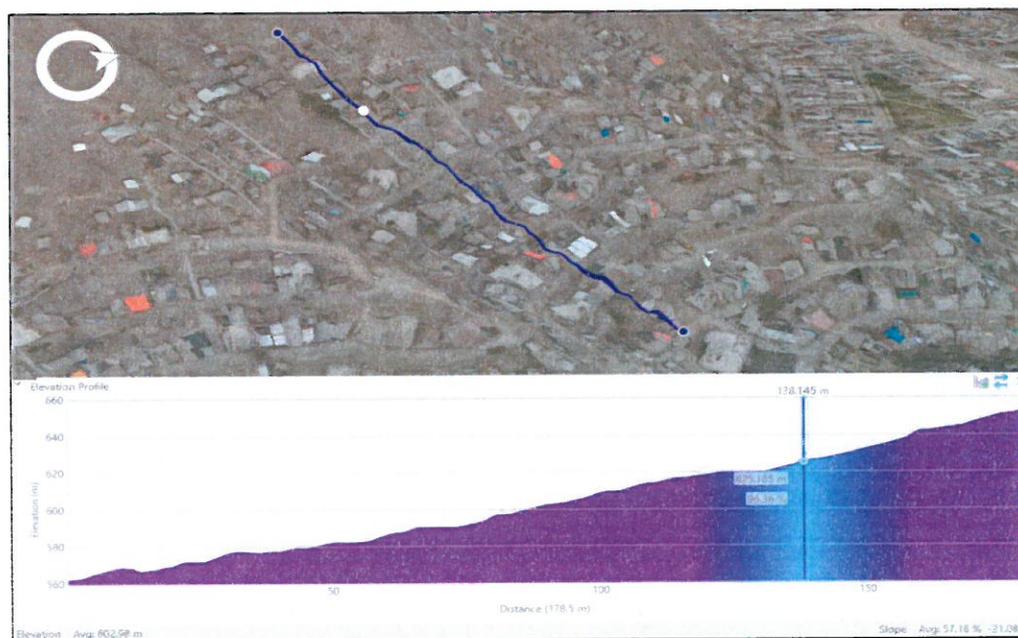
Figura 4: Perfil de elevación del AAHH San Francisco de Pariachi Ampliación, del sector catastral 32-35 de la Zona 06 Horacio Zevallos.

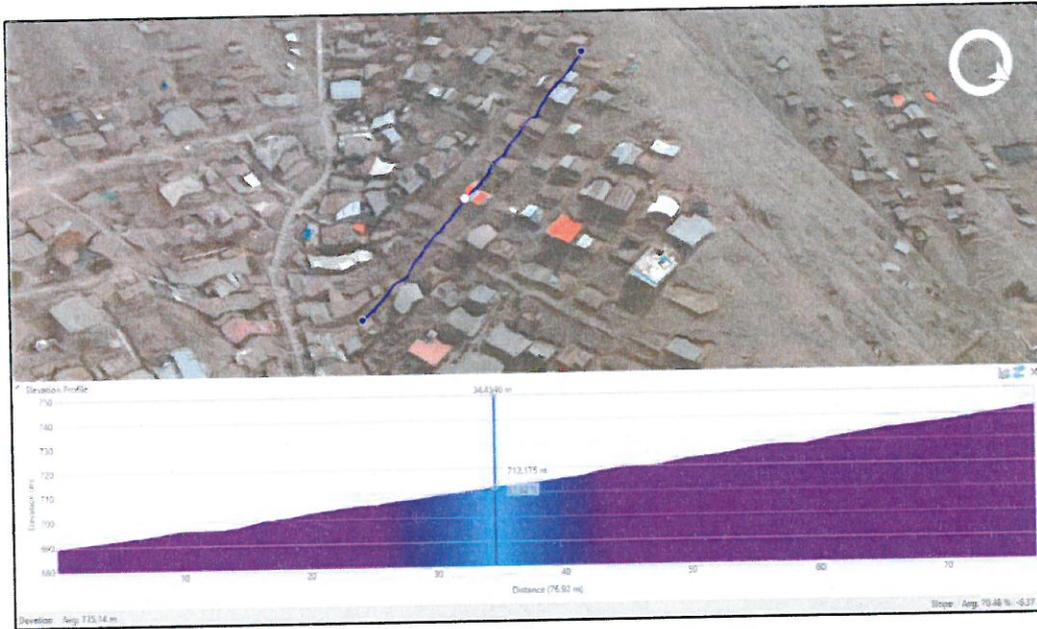
Figura 5: Perfil de elevación de la Asociación de Pobladores Nuevo Progreso del sector catastral 32-35 de la Zona 06 Horacio Zevallos.

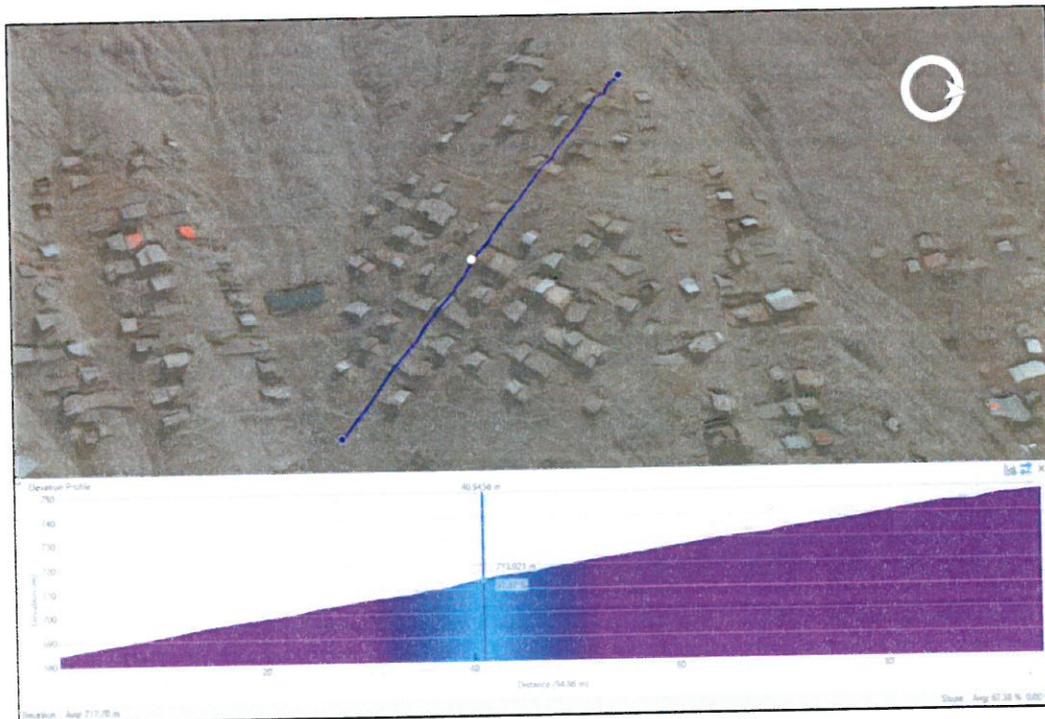
Figura 6: Perfil de elevación de Familias Planicie del sector catastral 32-35 de la Zona 06 Horacio Zevallos.

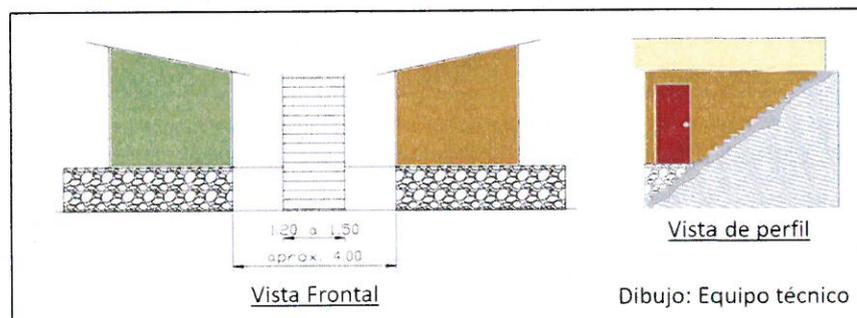
Las vías locales secundarias de las laderas, en su gran mayoría, consisten en escaleras con una sección aproximada de 4m. Sin embargo, encontramos problemas con las escaleras céntricas, las cuales no cumplen con los requerimientos de evacuación en caso de un siniestro, según lo establecido en la norma A.130 del Reglamento Nacional de Edificaciones, estas escaleras presentan un ancho entre 1.20m y 1.50m, lo cual es insuficiente. Además, hay deficiencias en los pasos y contrapasos de las escaleras autoconstruidas, que no son homogéneos y carecen de descansos. Estos problemas se pueden apreciar claramente en los siguientes gráficos:

Figura 11: Estado actual vías locales secundarias

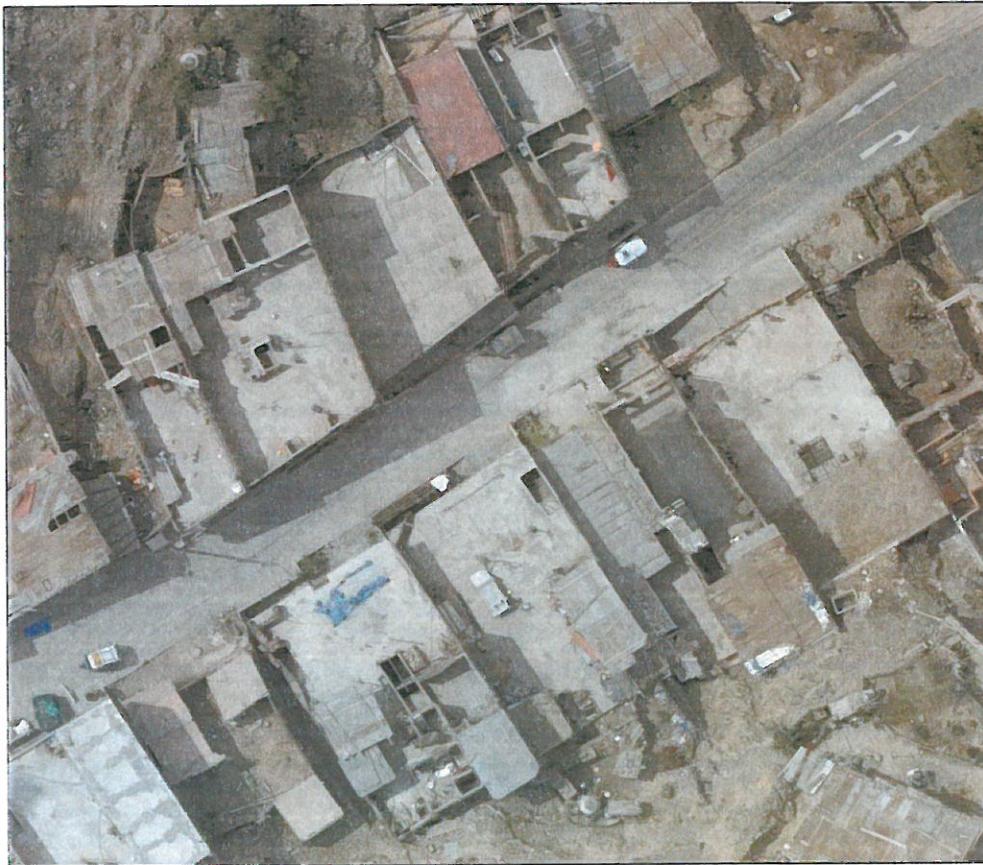
Figura 15: Las viviendas de albañilería no cuentan con área libre: más a lo contrario, el 100% del lote es área techada. (Las viviendas no tienen ventilación ni iluminación natural).

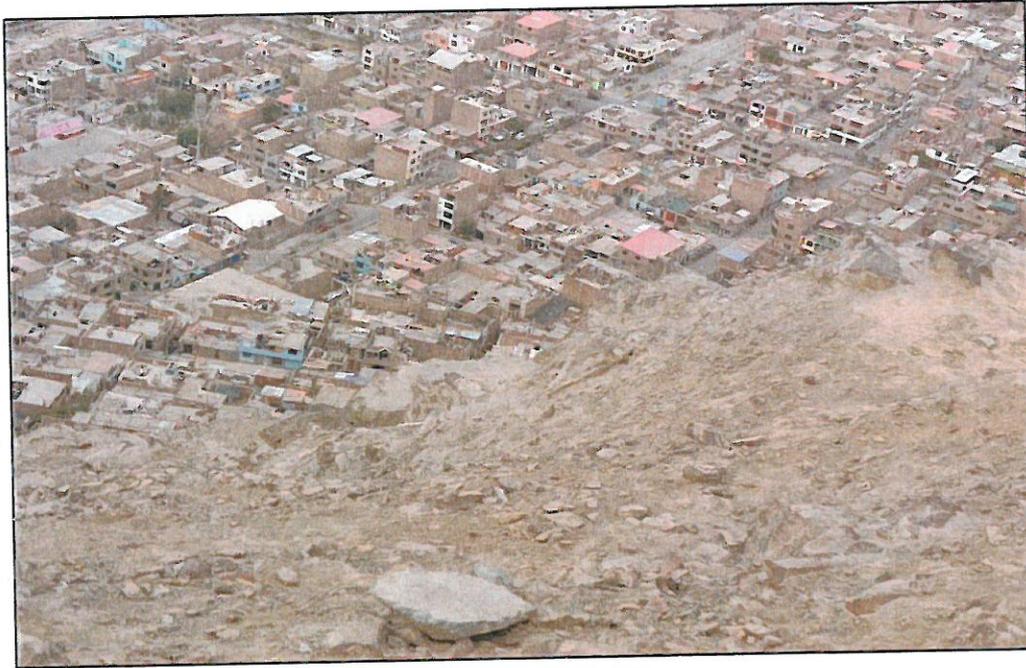
Foto 9: Rocas intrusivas muy fracturadas y meteorizadas en la cima de las laderas de los cerros del sector catastral 32-35 Zona 06 Horacio Zevallos.

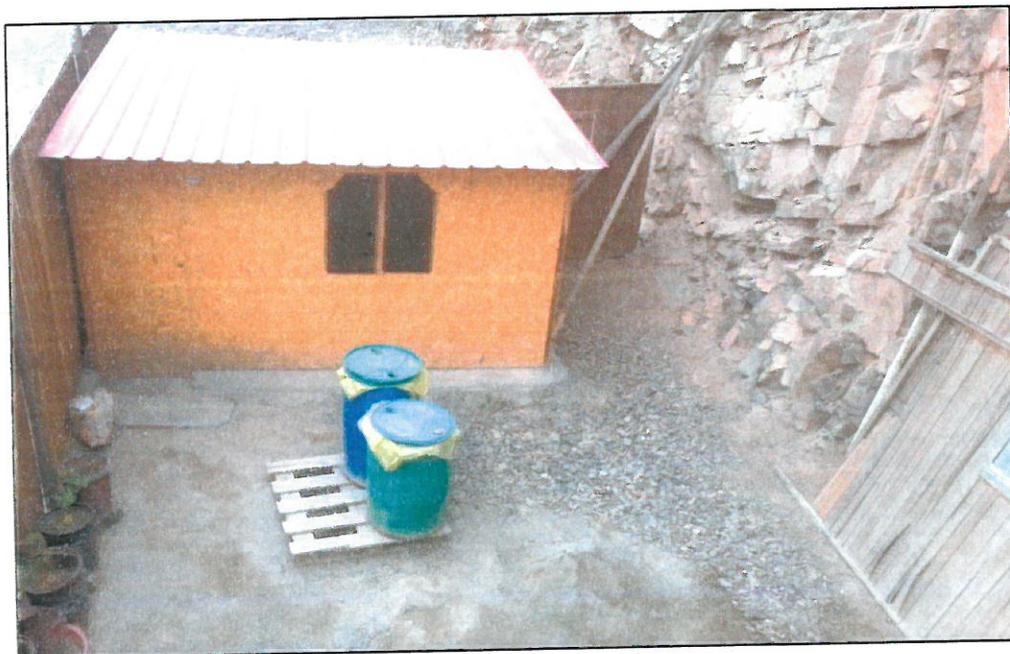
Foto 10: Vista de la estructura geológica que se identifican en la superficie de la roca de basamento de la asociación de pobladores del AA.HH. Nuevo Progreso.

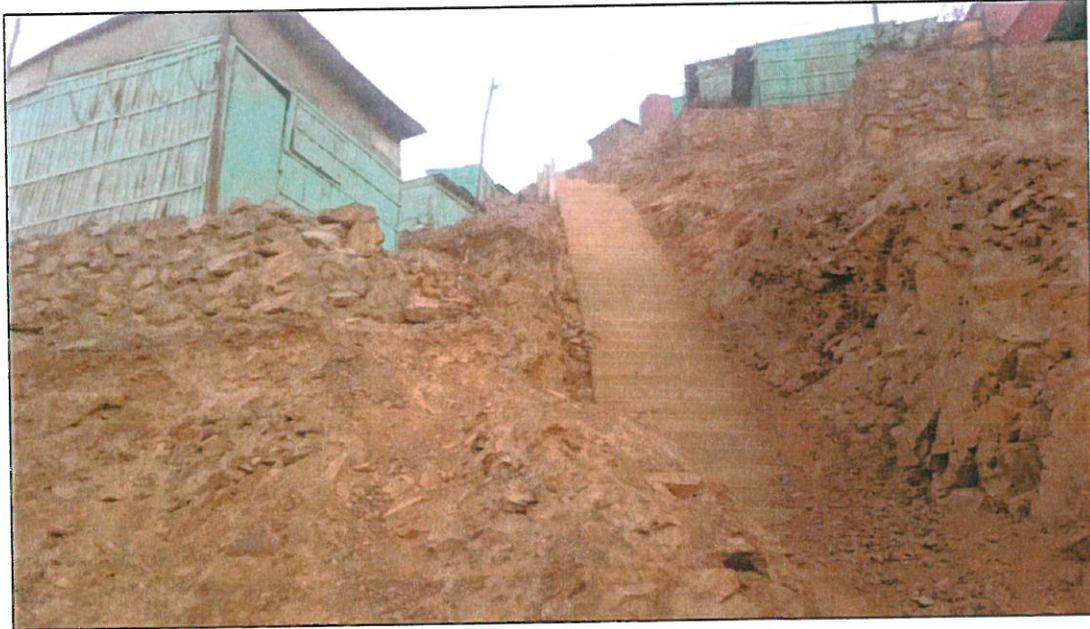
Foto 11: Rocas intrusivas muy fracturadas y meteorizadas en las laderas de los cerros del sector catastral 32-35 Zona 06 Horacio Zevallos.

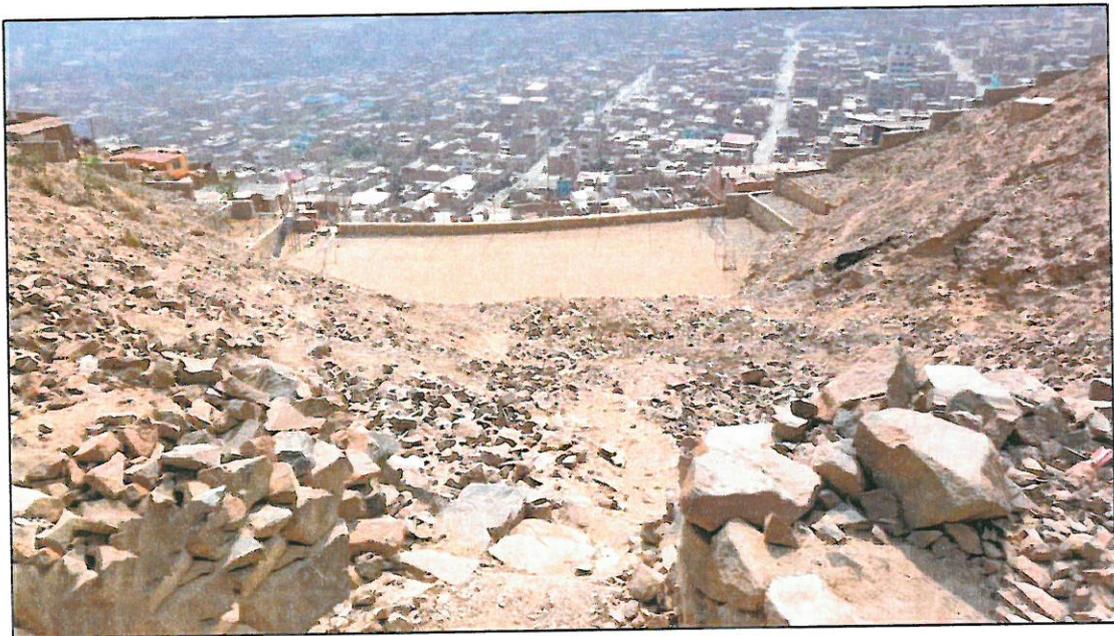
Foto 12: Fragmentos de rocas sueltas en las laderas de los cerros del sector catastral 32-35 Zona 06 Horacio Zevallos.

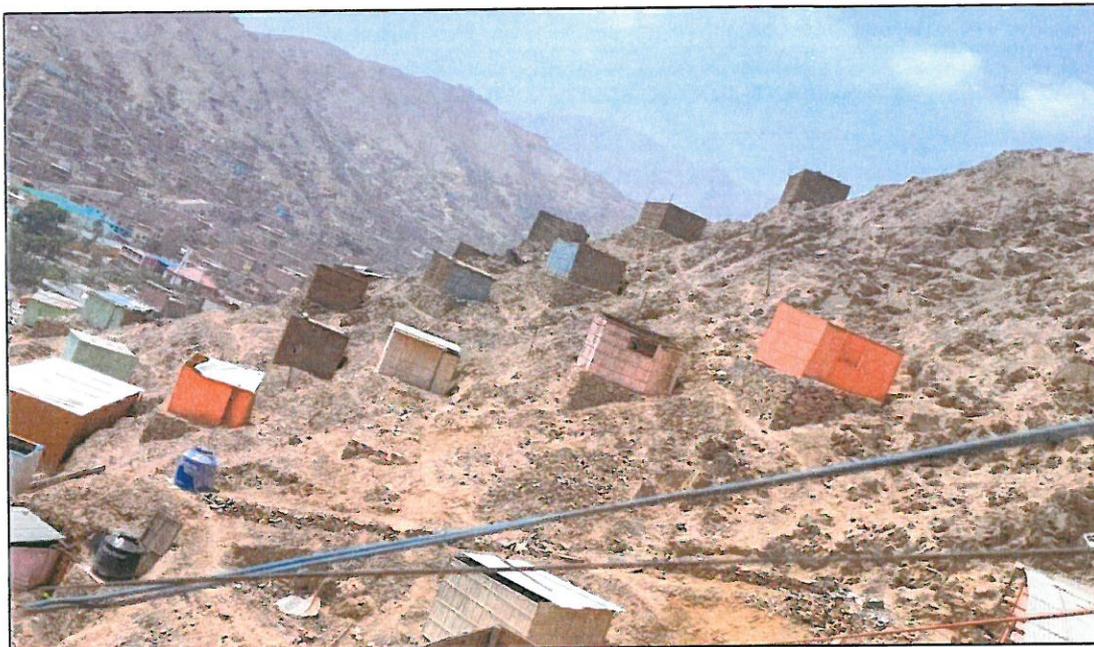
Foto 15: Casas del AAHH hijos de pobladores 21 de diciembre asentadas sobre terrazas con relleno artificial no asistido, los cuales no están adecuadamente compactados.

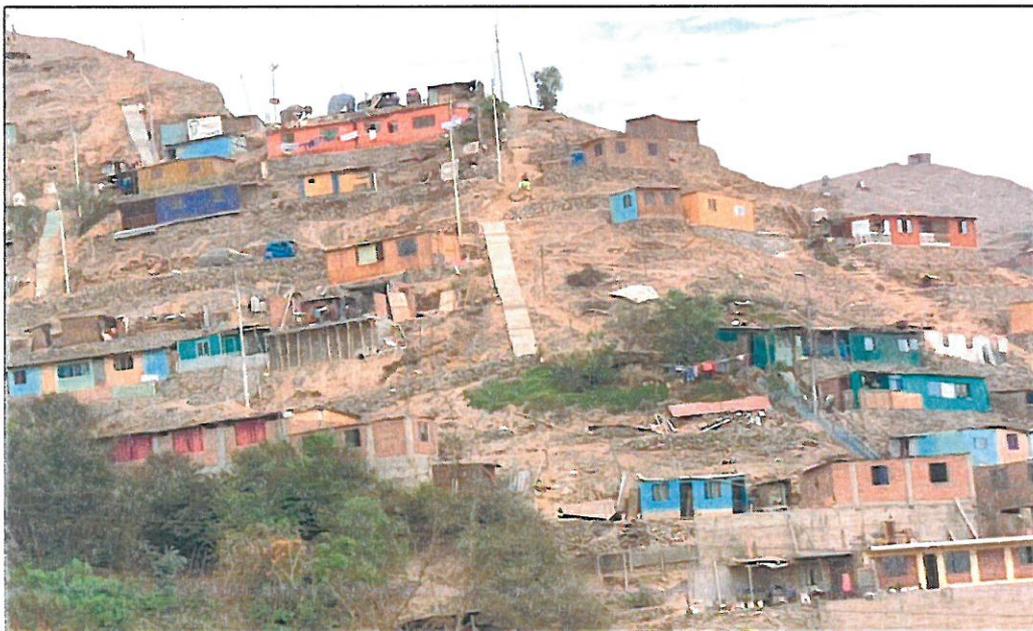
Foto 19: Casas de la asociación de pobladores del AA.HH. Nuevo Progreso del sector asentadas en laderas con pendientes pronunciadas.

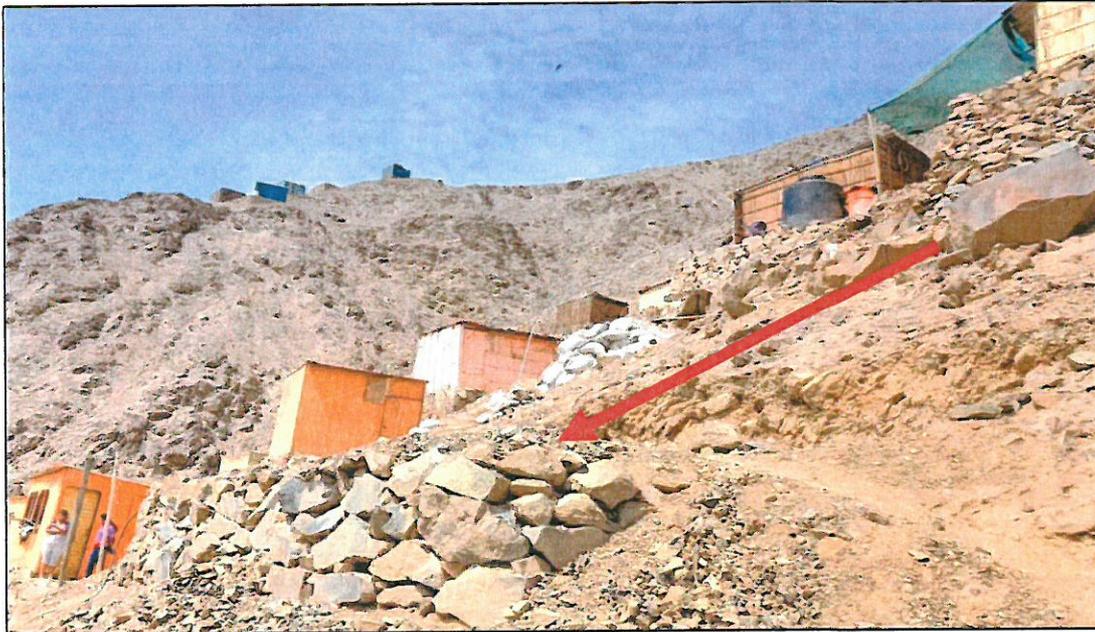
Foto 22: Ante un sismo de gran magnitud, esta roca suelta puede caer y causar "efecto dominó" al activar la caída de otras rocas sueltas.

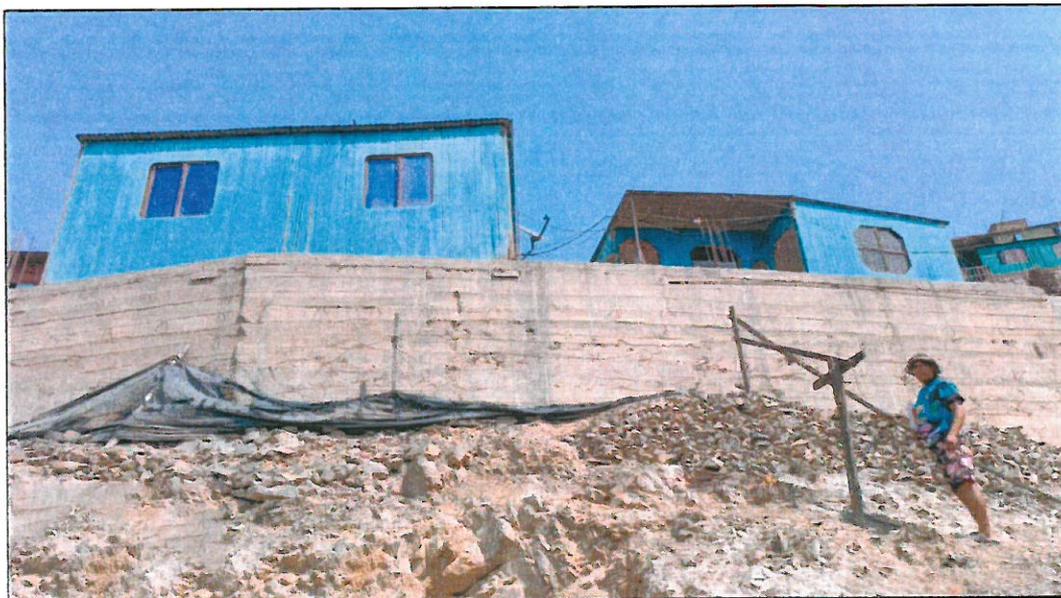
Foto 23: En las zonas donde se ha cortado el talud para viviendas, colocan un muro de contención, esta estructura no presta ninguna seguridad, pudiendo colapsar y generar derrumbes.

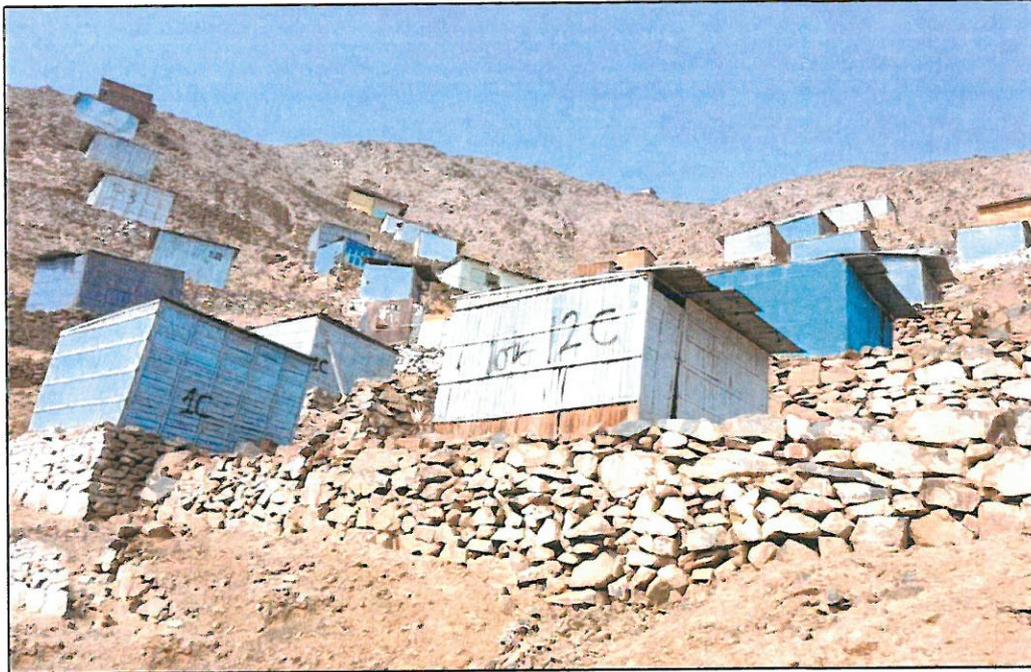
Foto 24: La vulnerabilidad del sistema vivienda-pirca depende principalmente de la pirca debido a que la falla de este elemento ocasionaría el colapso total de todo el sistema.

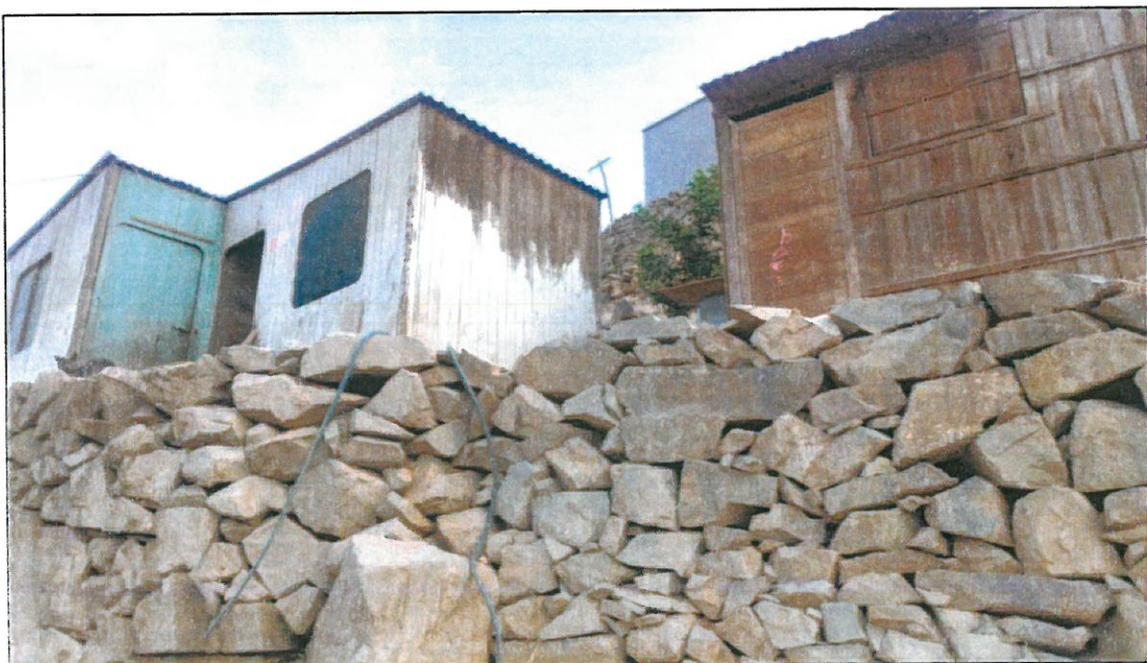
Foto 25: Pirca informal sin junta entre bloques.

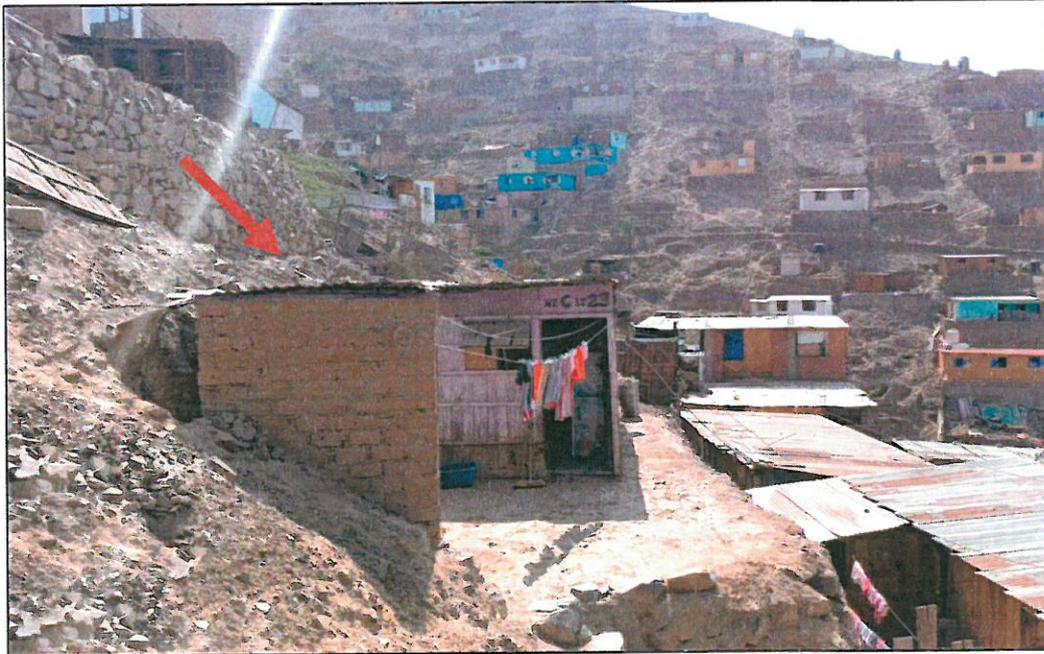
Foto 26: Pirca informal sin junta entre bloques que, ante un fuerte movimiento sísmico, puede afectar a la vivienda asentada debajo.

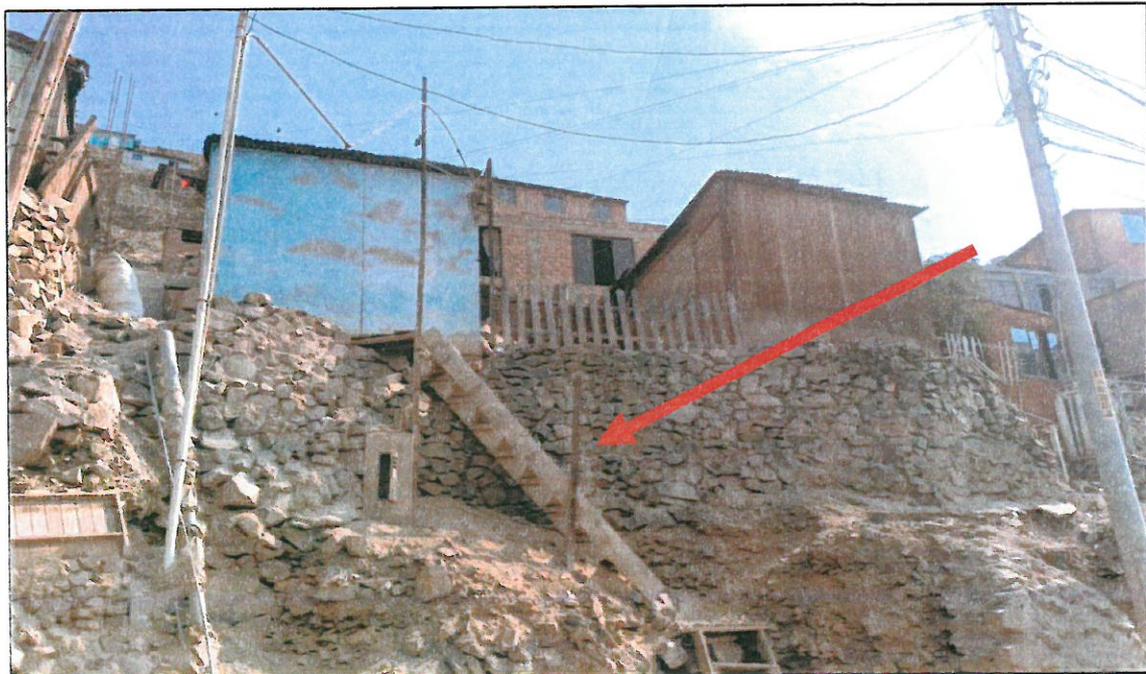
Foto 27: Inadecuada construcción de las vías de acceso a sus viviendas.

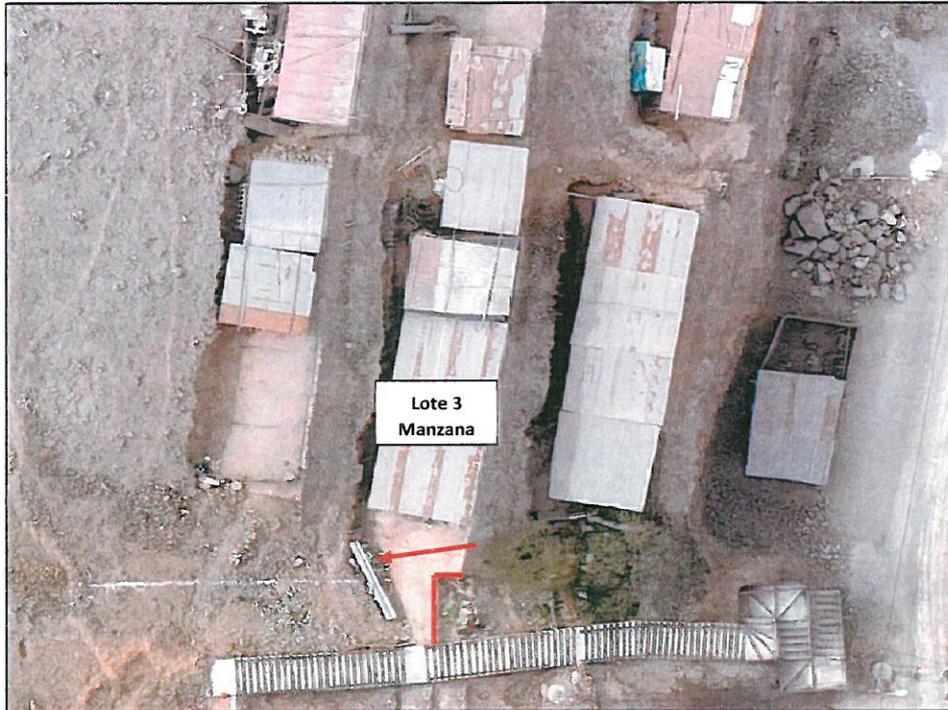
Foto 28: Vista aérea y frontal de las viviendas de la Asociación de Vivienda Cristiana Los Olivos de Ate. Los cortes de taludes, remoción y desalojo de tierra, construcción e inadecuada ocupación incrementa la desestabilización y el riesgo de derrumbes.

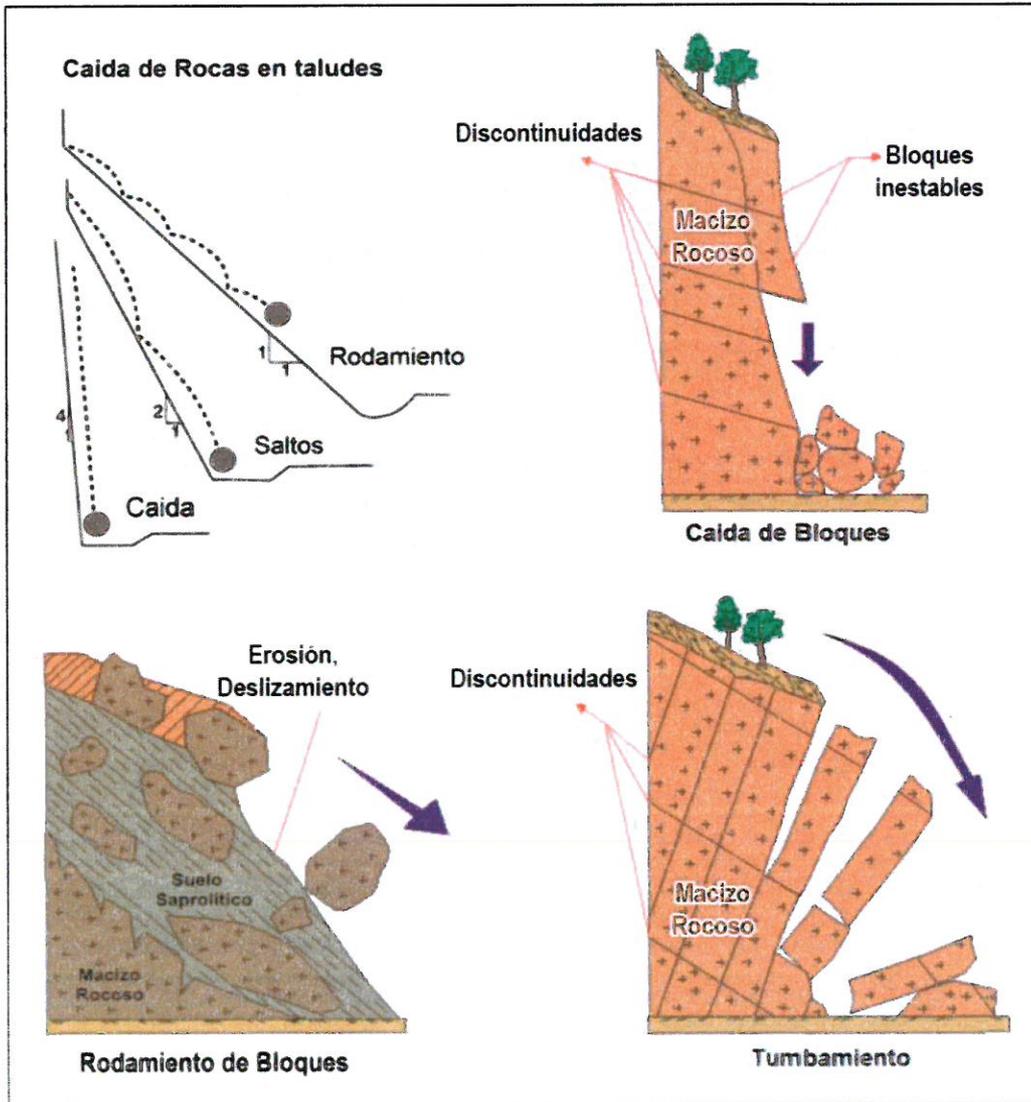
Figura 21: Esquemas de los tipos de movimientos que los bloques realizan sobre el talud dependiendo de su pendiente y su origen (Fuente: Modificado Pimentel, 2011)

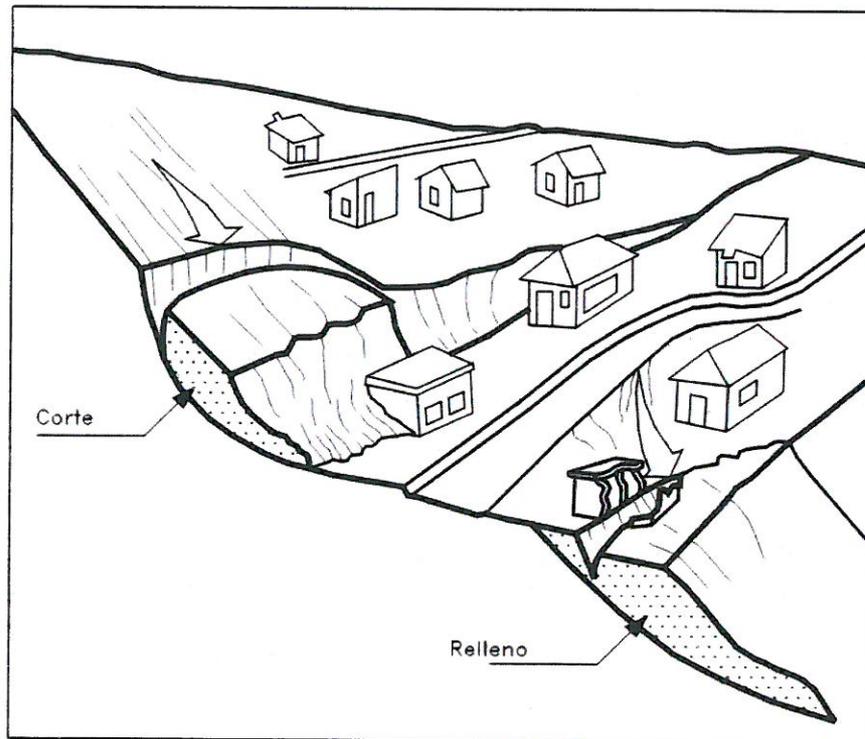
Figura 23: Deslizamientos y erosión producidos por corte y relleno en la construcción de una vía o la explanación para una urbanización.

La modificación de la topografía del terreno mediante cortes o rellenos puede producir la activación de un deslizamiento. Un corte en un talud produce varios cambios sustanciales en el estado de la formación residual.

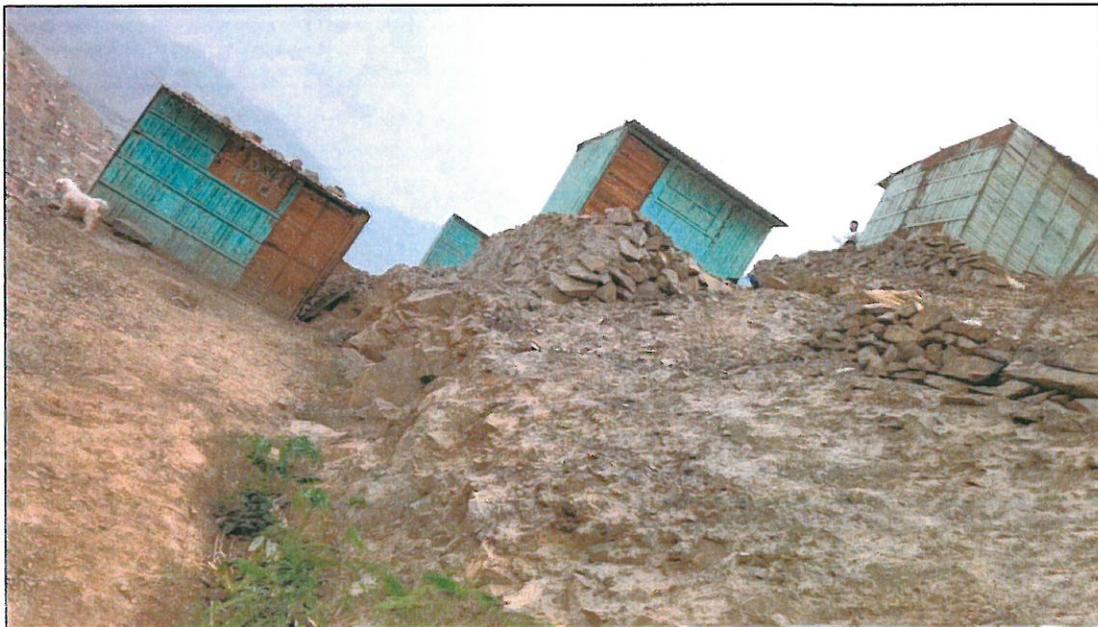
Foto 29: La colocación de rellenos sin compactación o compactados inadecuadamente permiten la sobrecarga de las laderas y la saturación y colapso de los suelos sueltos, facilitando los escurrimientos de suelo, flujo de los suelos sueltos saturados, y formación de cárcavas por erosión

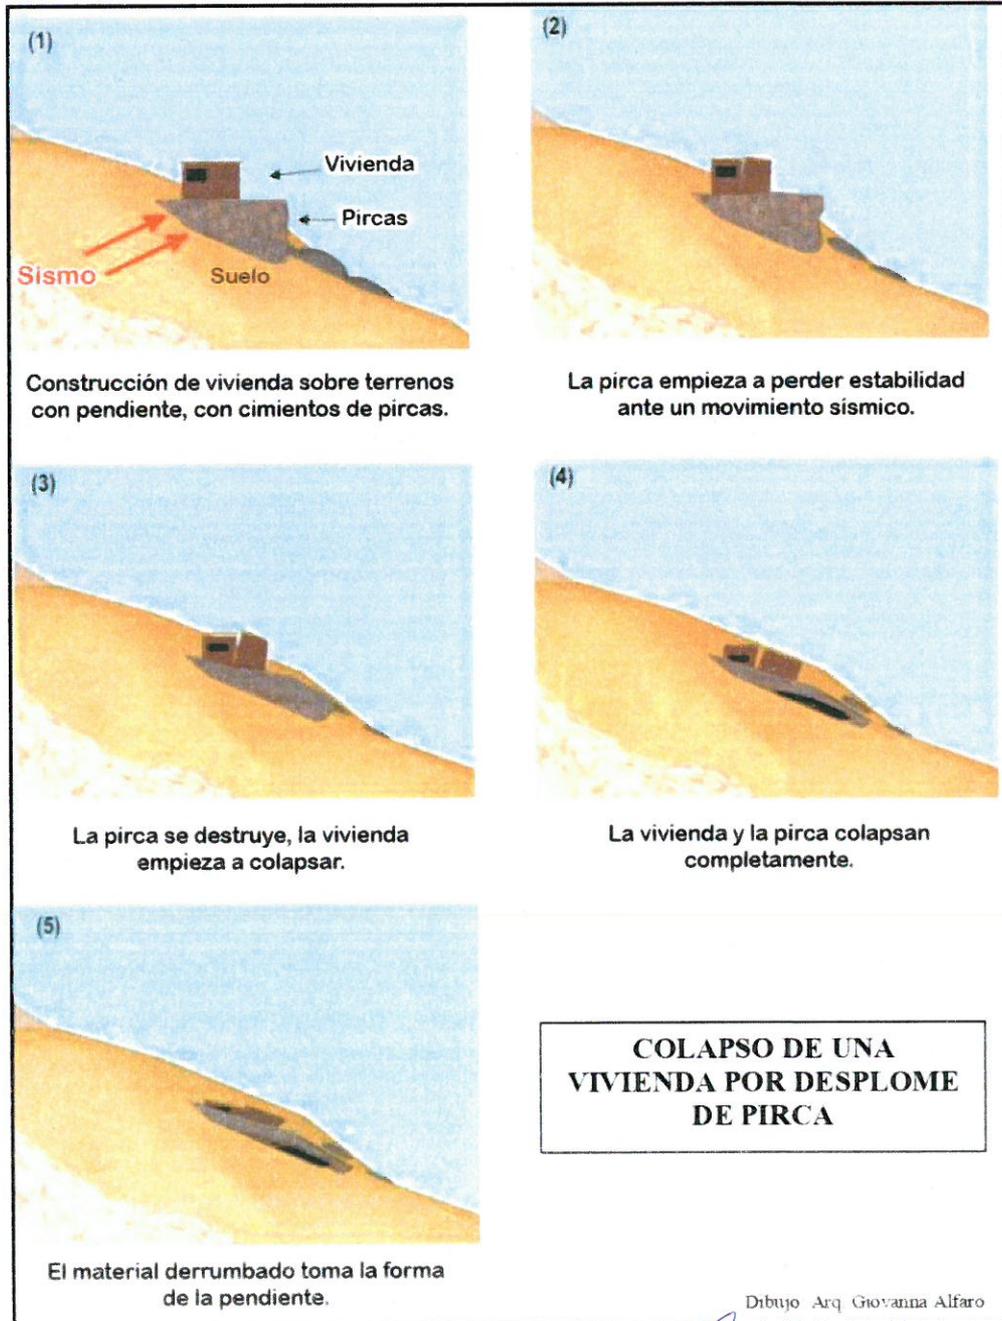
Figura 25: Colapso de una vivienda por desplome de pirca.

Una vivienda ubicada en ladera está expuesta permanentemente a una fuerza que depende del peso de la vivienda y de la pendiente de la ladera. Puede llegar a ser la mitad del peso de la vivienda. Frente a un movimiento sísmico, las ondas remueven el suelo y se puede reducir la fricción del terreno, que mantiene estable el relleno.
