Informe Técnico N° A7527

EVALUACIÓN DE PELIGROS GEOLÓGICOS POR CAÍDA DE ROCAS EN EL ASENTAMIENTO HUMANO LOS JAZMINES

Provincia: Provincia constitucional del Callao

Distrito: Mi Perú

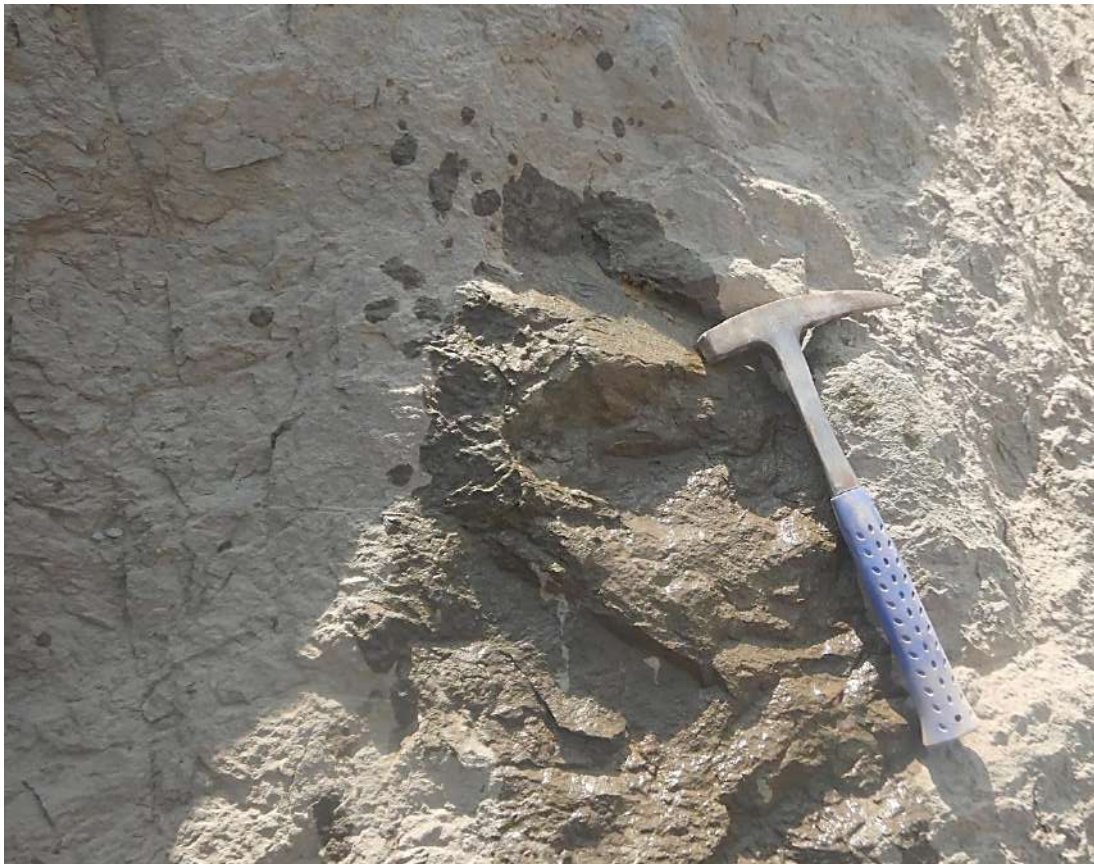
Geotécnicamente, el substrato rocoso presenta una resistencia baja (25-50 MPa), con cinco familias de discontinuidades no persistentes (< 3m); muy fracturadas, con espaciamentos muy próximos a próximos entre si (0.06-0.20 m), aberturas algo abiertas (0.1 – 1.0 mm) y sin relleno visible.

Fotografía 1. Vista del substrato rocoso constituido por areniscas volcanoclásticas, de coloración verde a gris, granulometría fina a gruesa de la Formación Ventanilla. Superficialmente se muestra el sistema de fracturamiento, con espaciamentos muy próximos a próximos entre sí, aberturas algo abiertas y sin relleno visible. Coordenadas referenciales UTM WGS-84, 18S: E: 269348; N: 8688666.

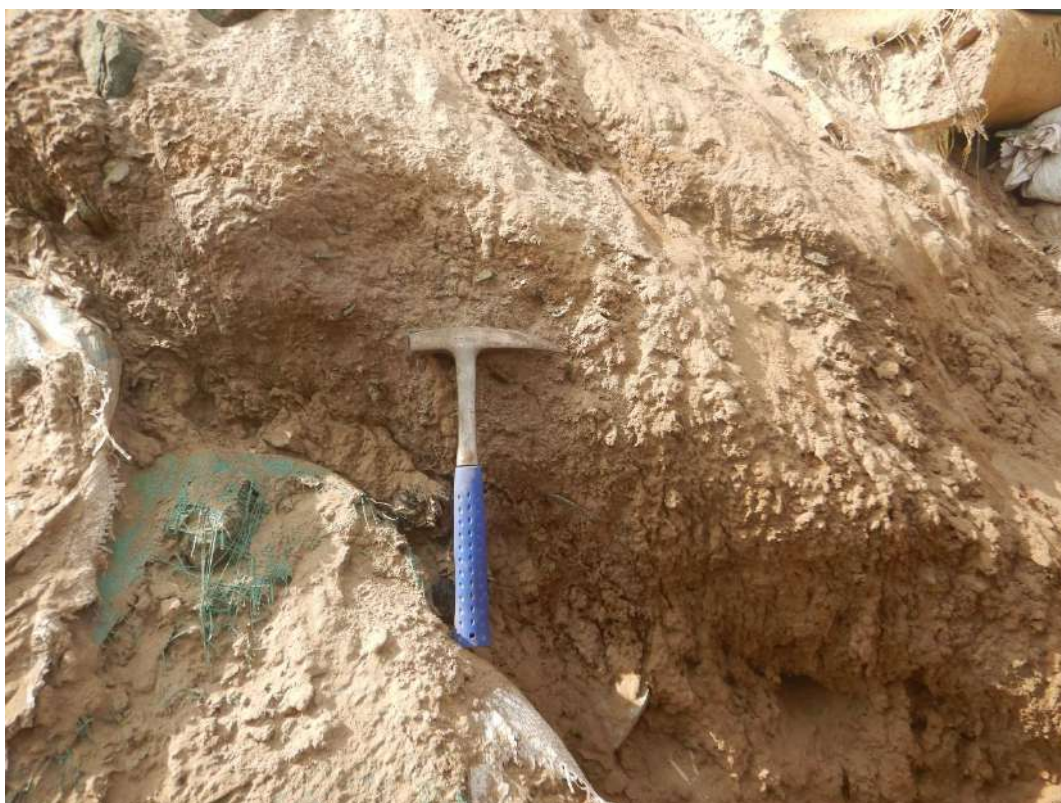
Estos depósitos se caracterizan por ser de compacidad suelta a muy suelta, poco cohesivos y de fácil excavación, en general, presentan problemas como materiales de fundación, especialmente relacionada a su comprensividad y resistencia (asentamientos y capacidad de carga); este tipo de suelo predomina con espesores entre 1 y 5 m, sobre los cuales se asienta el A.H. “Los Jazmines”.

Fotografía 2. Vista de depósito eólico (Q-eo) conformado por arenas inconsolidados de grano medio a fino, acumuladas al pie de la ladera. Se caracteriza por ser de compacidad suelta a muy suelta y poco cohesivos. Coordenadas referenciales UTM WGS-84, 18S: E: 269360; N: 8688663.

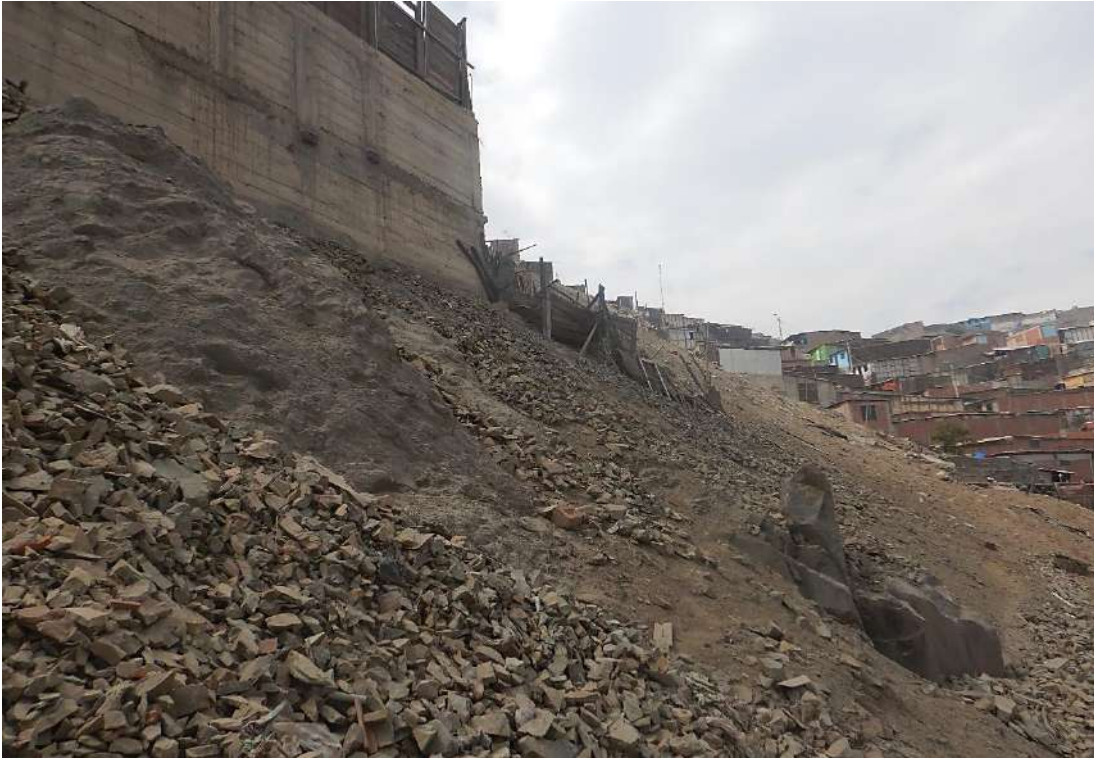
Este tipo de depósito corresponde a material potencialmente inestable en las laderas, que ante movimientos sísmicos de moderada a fuerte magnitud podrían generar daños en las viviendas asentadas ladera abajo.

Fotografía 3. Vista de depósitos coluviales (Q-c), formando por fragmentos líticos, angulosos a subangulosos, heterométricos, inconsolidados, acumulados al pie de laderas, en forma de talud de detritos irregulares. Coordenadas referenciales UTM WGS-84, 18S: E: 269368; N: 8688687.

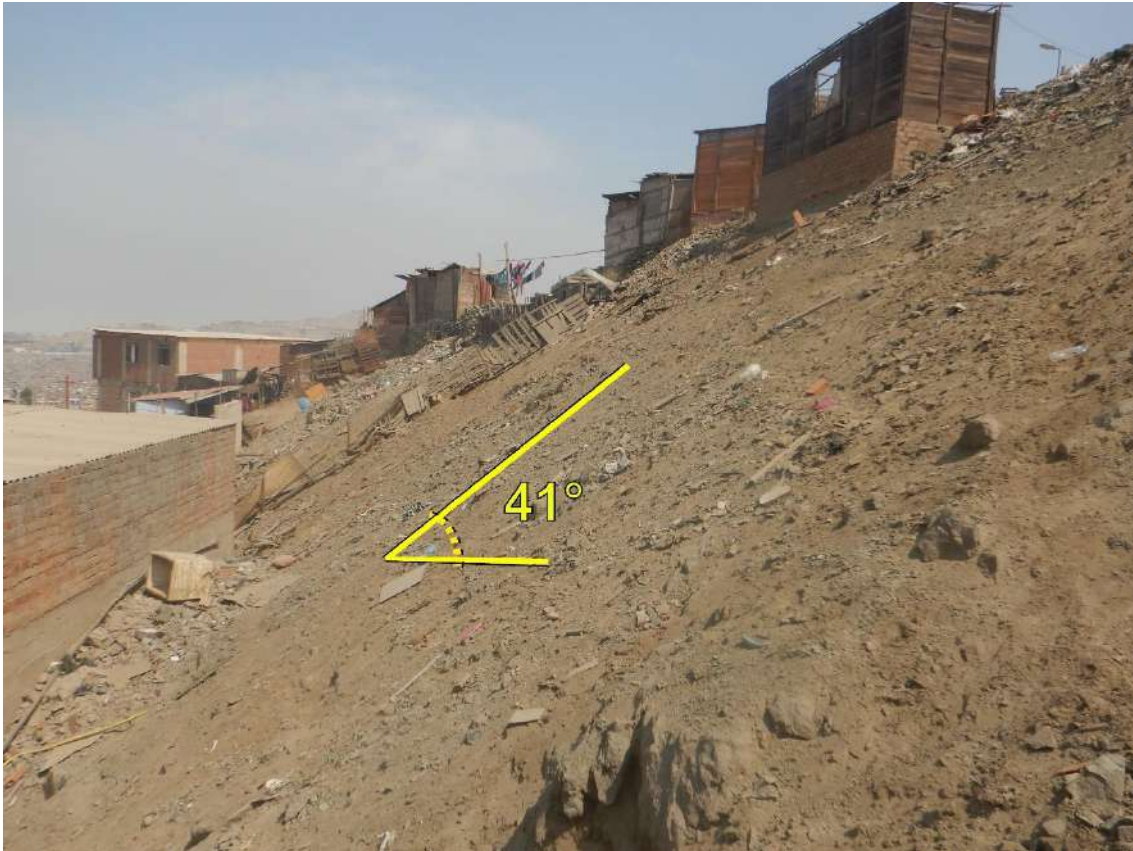
De acuerdo a este mapa, la zona de evaluación se localiza en laderas de montañas cuyos rangos de pendientes van desde muy fuerte (25° a 45°) a muy escarpado ($>45^\circ$). Este rango de pendientes es el resultado de una intensa erosión y desgaste de la superficie terrestre (figura 5).

Figura 5. Vista de la inclinación de las laderas colindantes al A.H. Los Jazmines, mostrando pendiente muy fuerte a muy escarpadas (25° - $>45^\circ$). Coordenadas referenciales UTM WGS-84, 18S: E: 2693336; N: 8688668.

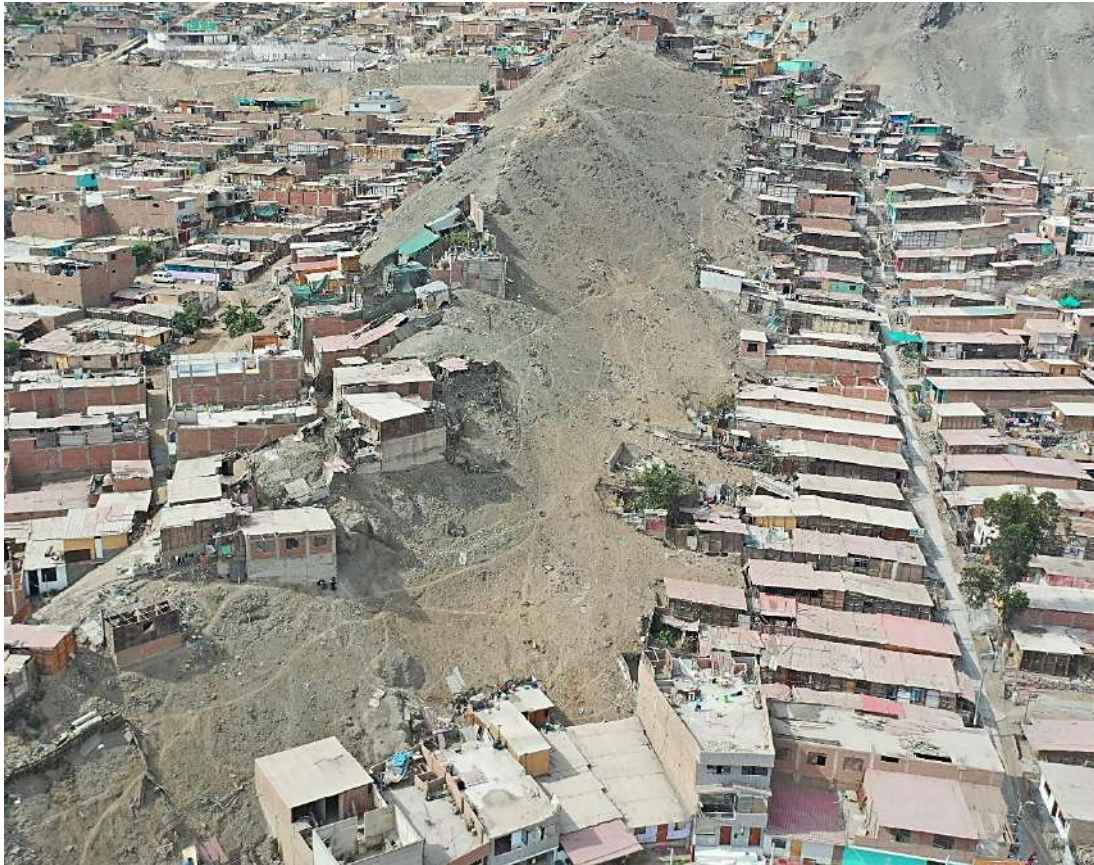
Corresponde a superficie formada en roca volcanosedimentaria intensamente meteorizado; además, presenta cimas redondeadas y laderas con pendientes que varían entre 25° a 55° (catalogada como muy fuertes a escarpadas).

Fotografía 4. Vista de la subunidad de lomada modelada en rocas volcanosedimentaria. Sus relieves se encuentran asociadas a procesos dominantes de caídas de rocas y derrumbes. Coordenadas referenciales UTM WGS-84, 18S: E: 269420; N: 8688755.

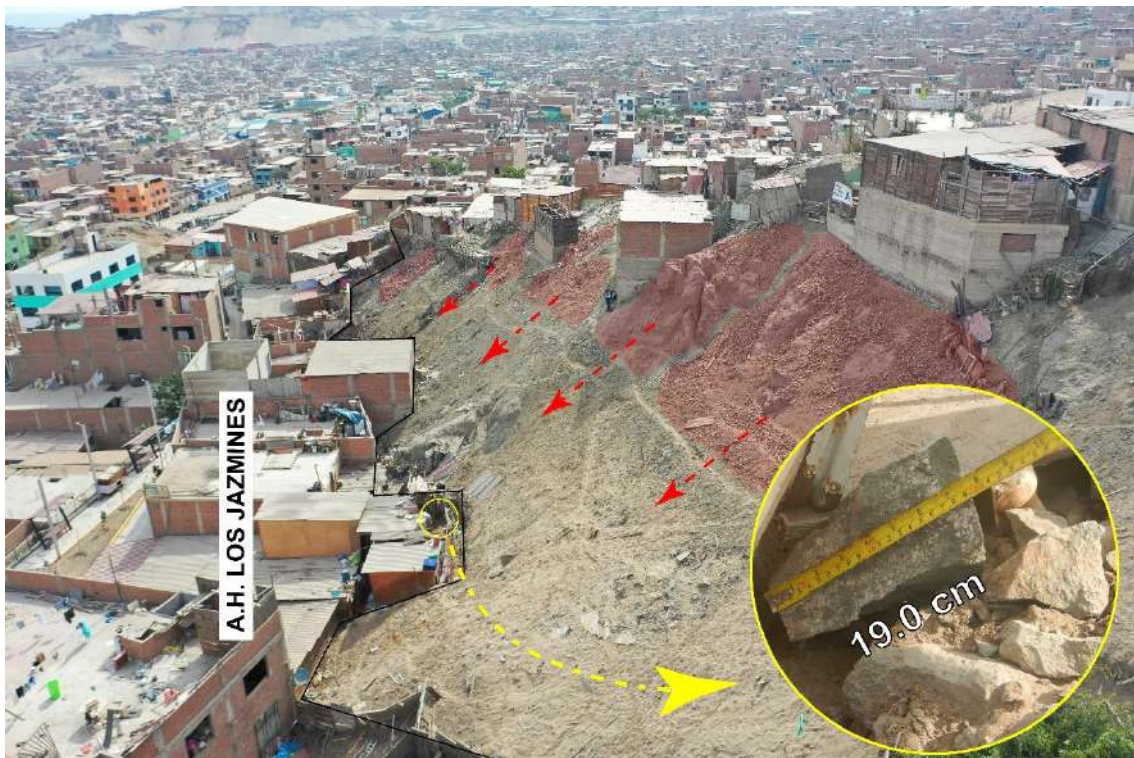
De acuerdo con el testimonio de los pobladores, se tienen caídas de roca esporádicas y recurrentes a lo largo del año, provenientes de la ladera superior, con tamaños de roca variable entre 0.10 m a 0.30 m (figura 6); que no llegan a ocasionar mayores daños.

Figura 6. Vista de ladera colindante al A.H. Los Jazmines, mostrando varios bloques de roca, sueltos e inestables susceptible a desprenderse pendiente abajo. En flechas entre cortadas rojas se muestra la dirección de caída preferente. Así mismo; se señala en color amarillo, la ubicación y el tamaño de las rocas caídas, reportados por la población.

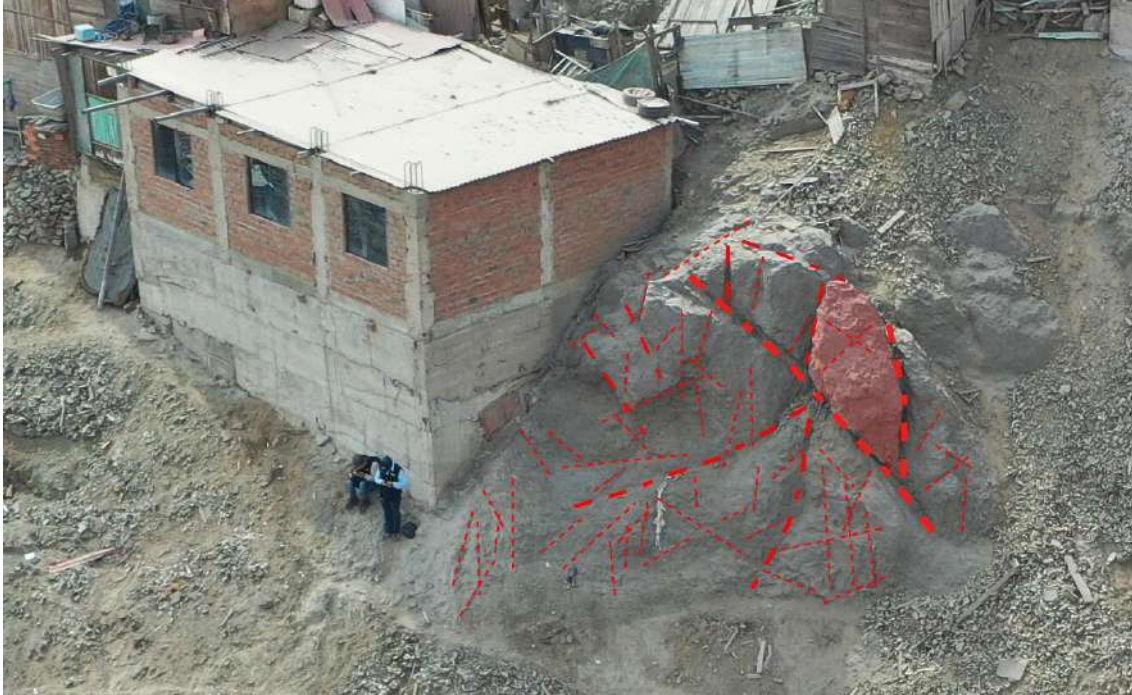
El área fuente susceptible a la caída, está conformada por un macizo rocoso de calidad geotécnica mala; una resistencia a la comprensión simple catalogada como baja (25-50 Mpa); un grado de fracturación clasificado como muy mala (<25%) y superficialmente la matriz rocosa se encuentra muy alterada (50-90%).

En este sentido, uno de las principales condicionantes de las caídas de rocas, es la red de discontinuidades del macizo rocoso. Esta red da lugar a una estructura de planos de debilidad que determina la forma y el tamaño de los elementos inestables. Además, su orientación respecto a la ladera, determina la dinámica de su inestabilidad.

Figura 7. Vista del principal sector crítico susceptible a desprenderse (polígono color rojo), el cual está formado por un macizo rocoso, fuertemente fracturado (líneas entrecortadas rojas), lo que dada la naturaleza de su composición lo hace inestable. Coordenadas referenciales UTM WGS-84, 18S: E: 269354; N: 8688681.

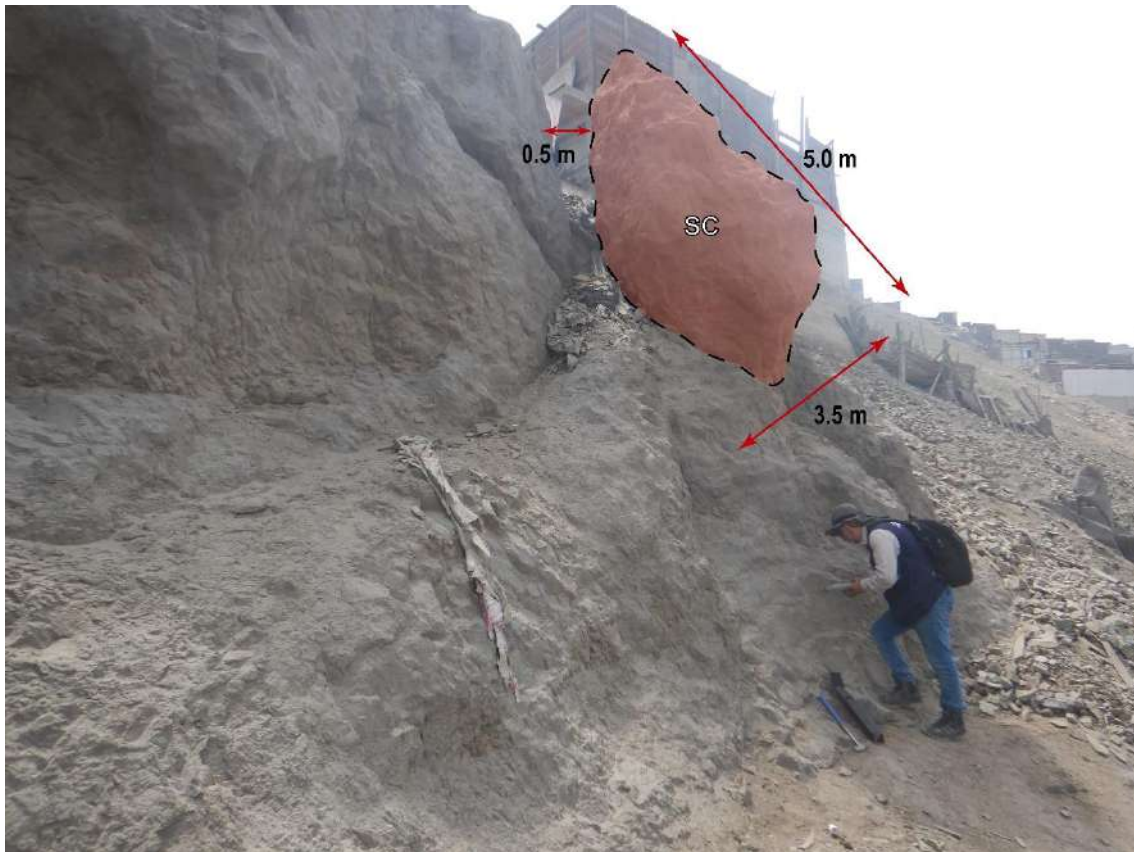
Así mismo, el macizo rocoso se encuentra fuertemente fracturado, con dos sistemas principales de fracturas muy abiertas, que dejan un bloque aislado con una separación entre 0.30 a 0.50 m (figura 8). Este bloque, de forma cónica, presenta una longitud de 5.0 m y un ancho de 3.5 m aproximadamente, que hacen un volumen de ~9.16 m³.

Figura 8. Vista de perfil del sector crítico (SC), formado por un macizo rocoso fuertemente fracturando, con dos sistemas de fracturas muy abiertas, que dejan un bloque aislado (polígono color rojo), con una separación entre 0.30 a 0.50 m.

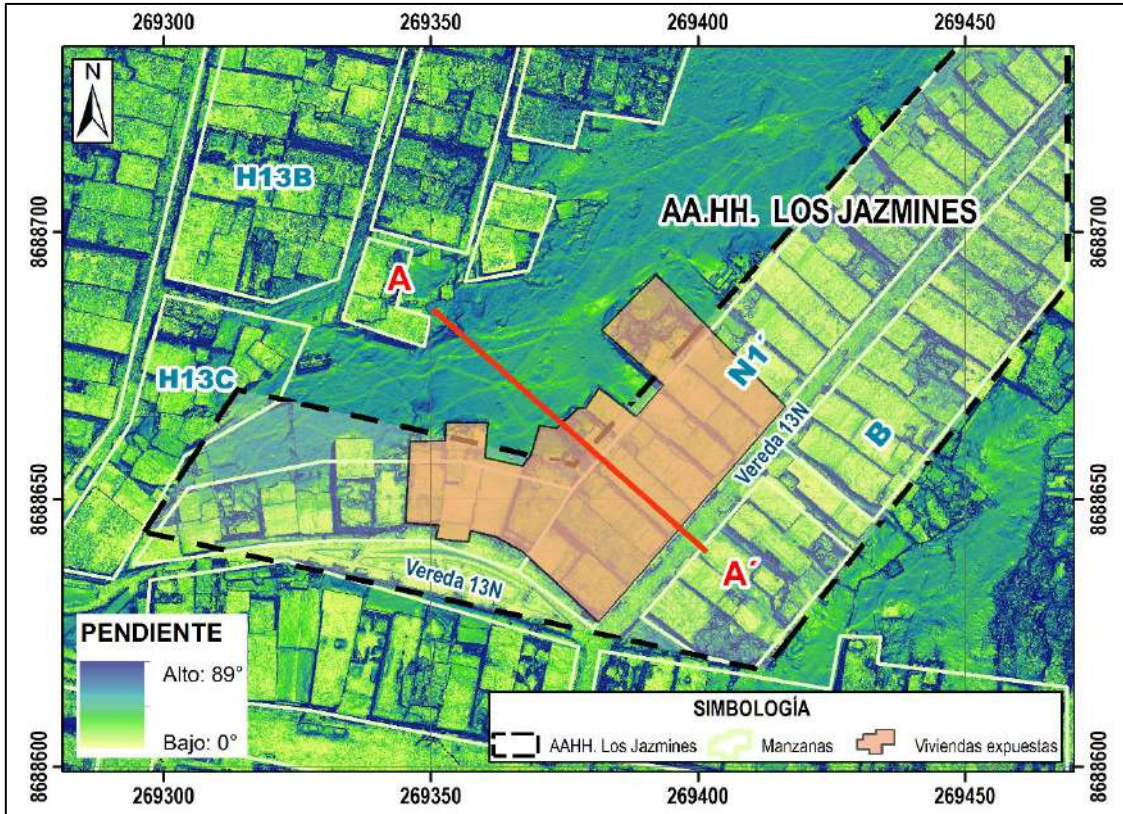
Aplicando este criterio, se observa que 12 viviendas de la manzana N1´ del A.H. Los Jazmines, se ubica dentro la zona de alcance máximo de las rocas (figura 9), lo que permite indicar que, ante la ocurrencia de sismos de gran magnitud, los bloques tienen alta probabilidad de impactar y afectar las viviendas (figura 10).

Figura 9. Ubicación del perfil A-A' trazado en el principal sector crítico susceptible a caer y las viviendas expuestas demarcadas en polígono naranja.

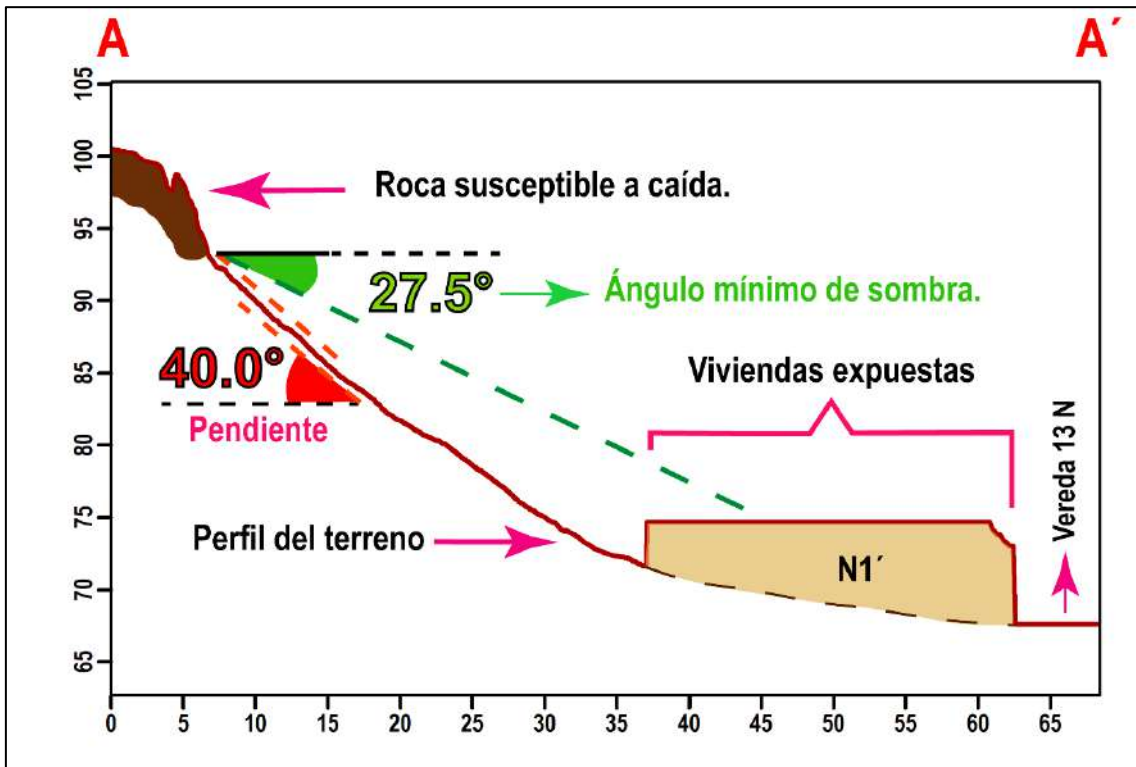
Figura 10. Perfil transversal del principal sector crítico susceptible a caída de rocas, mostrando un ángulo de arranque de 40° así como las viviendas expuestas de la manzana N1'. Así mismo se muestra el ángulo mínimo de sombra, como el alcance máximo que se debería considerar según el criterio de Criterio de Evans, S.G. y Hungr, O. (1993).

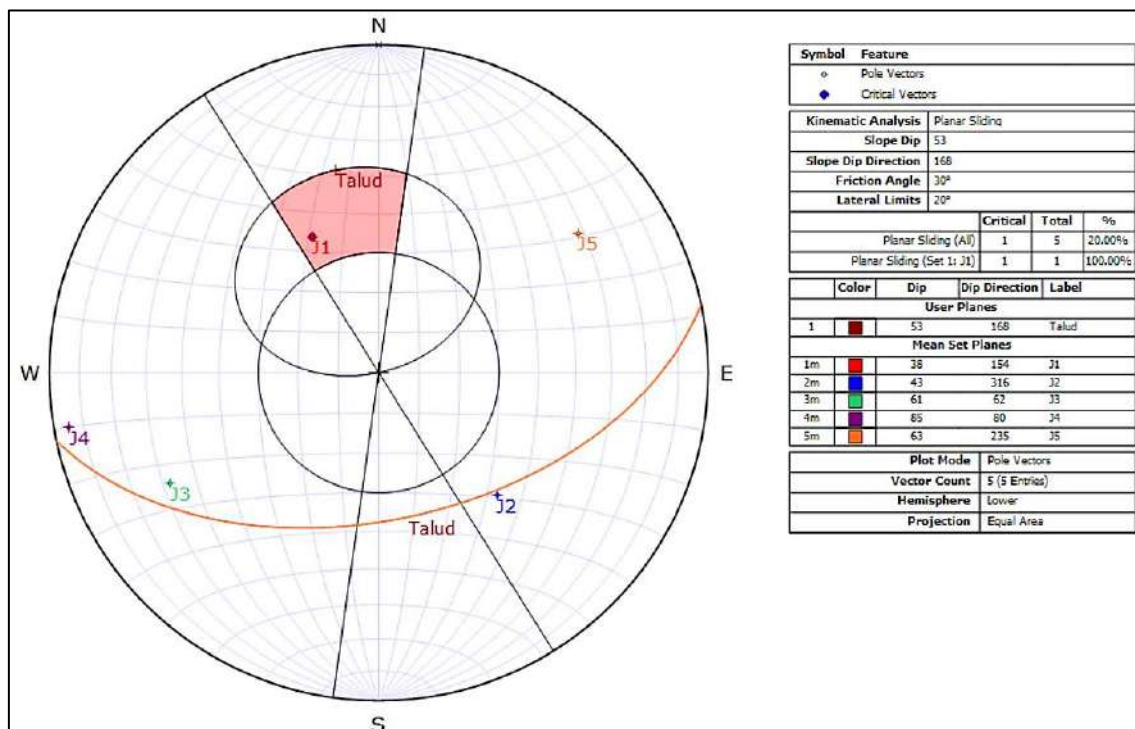
La estación geomecánica 01, presenta probabilidades de roturas planares, en cuña y por volcamiento directo: La rotura planar se desarrolla a través de la familia J1 (figura 11), que corresponden a discontinuidades con buzamientos a favor de la pendiente favoreciendo la ruptura e inestabilidad del talud.

Figura 11. Análisis cinemático por rotura planar de la estación geomecánica E-01.

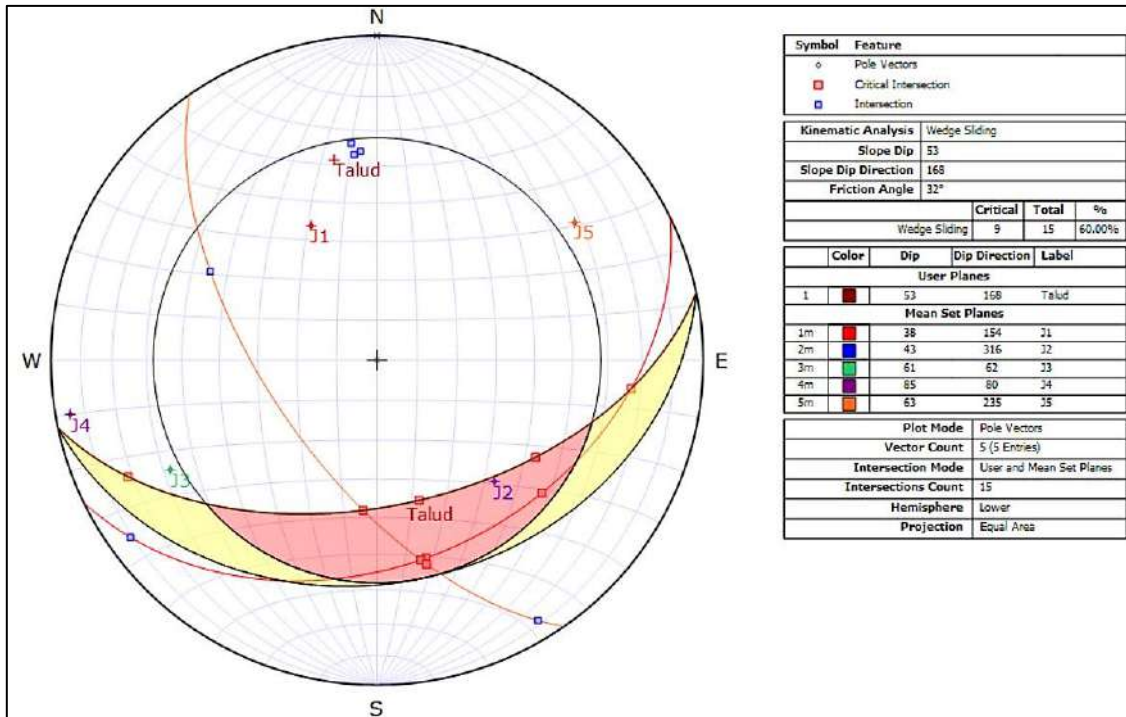
Así mismo; se tiene probabilidad de rotura en cuña (figura 12) a lo largo de dos planos de debilidad a favor de su línea de intersección (familias J1 y J5) y controlados por el buzamiento del talud (figura 13).

Figura 12. Análisis cinemático por rotura en cuña de la estación geomecánica E-01.

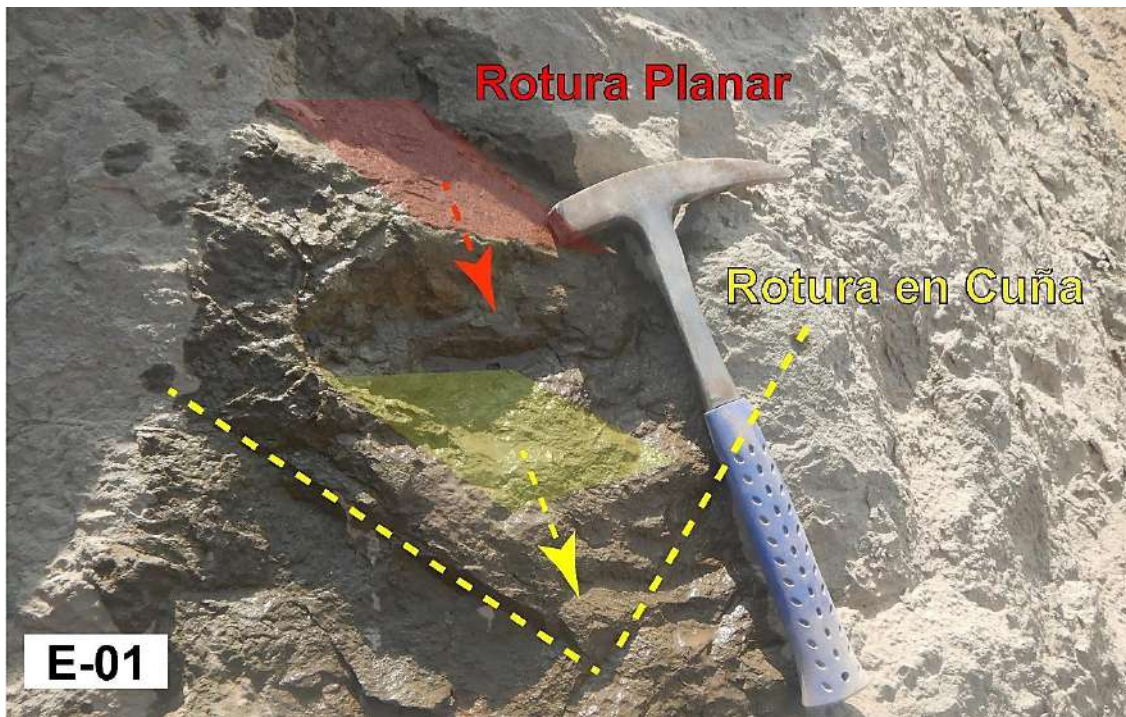
Figura 13. Vista de la estación geomecánica E-01, con claras evidencias de roturas planar y en cuña; además se muestra su dirección probable de caída (señaladas con flechas), con dirección a favor de la pendiente, favoreciendo la inestabilidad del Talud. Coordenadas referenciales UTM WGS-84, 18S: E: 269351; N: 8688673.

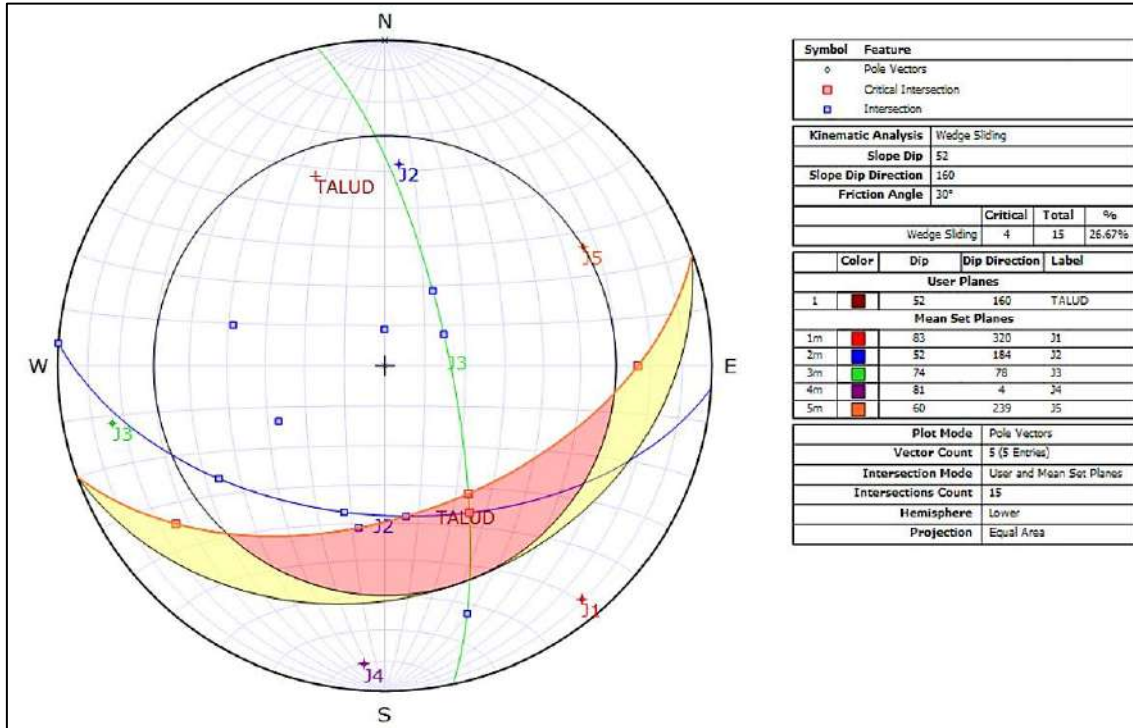
La estación geomecánica 02, presenta probabilidad de rotura en cuña (figura 14) a lo largo de dos planos de debilidad que se cruzan (familias J2 y J3) y controlados por el buzamiento del talud.

Figura 14. Análisis cinemático por rotura en cuña de la estación geomecánica E-02.

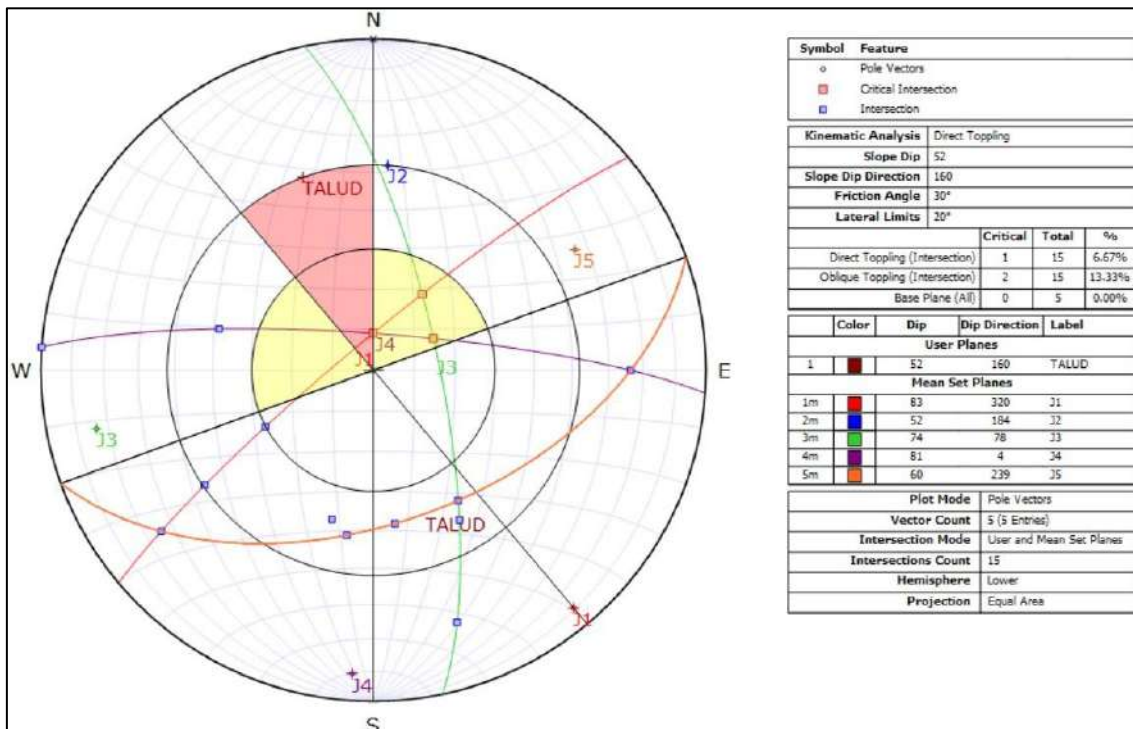
Así mismo; se tiene probabilidad de rotura por volcamiento (figura 15), debido a la intersección de familias J1, J2 y J3. De igual modo, el espaciado (< 0.06 m) y persistencia (<1m) de las fracturas ocasionarían caídas de roca de bajo volumen (figura 16).

Figura 15. Análisis cinemático por volcamiento de la estación geomecánica E-02.

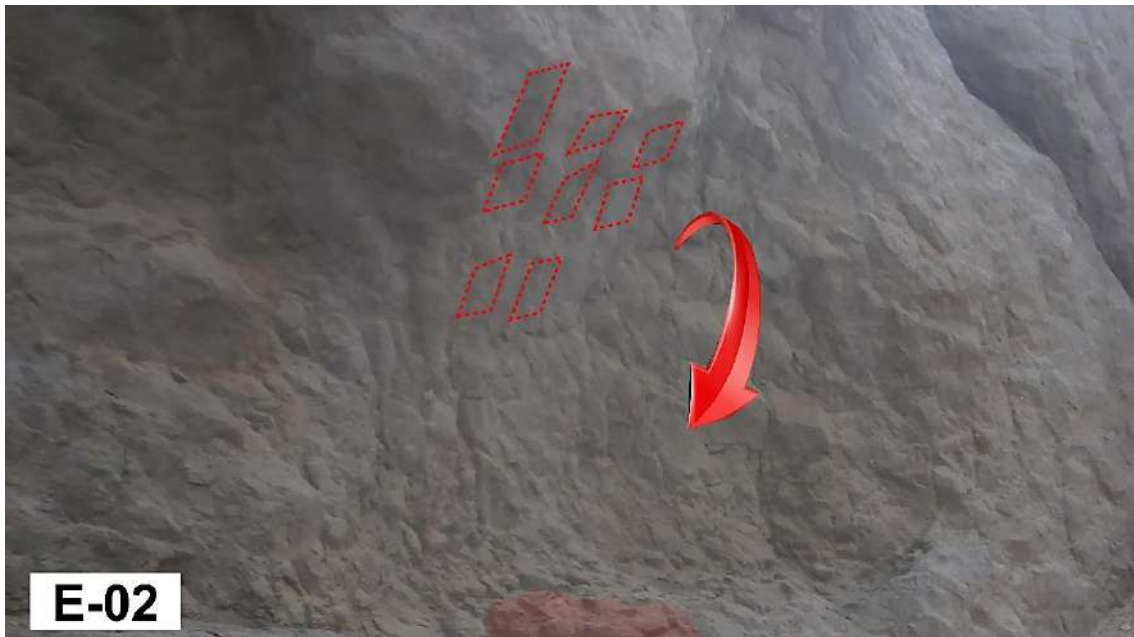
Figura 16. Vista de la estación geomecánica E-02, con evidencias de roturas por volcamiento; además se muestra su dirección de caída (señala con flecha roja). Coordenadas referenciales UTM WGS-84, 18S: E: 269357; N: 8688676.

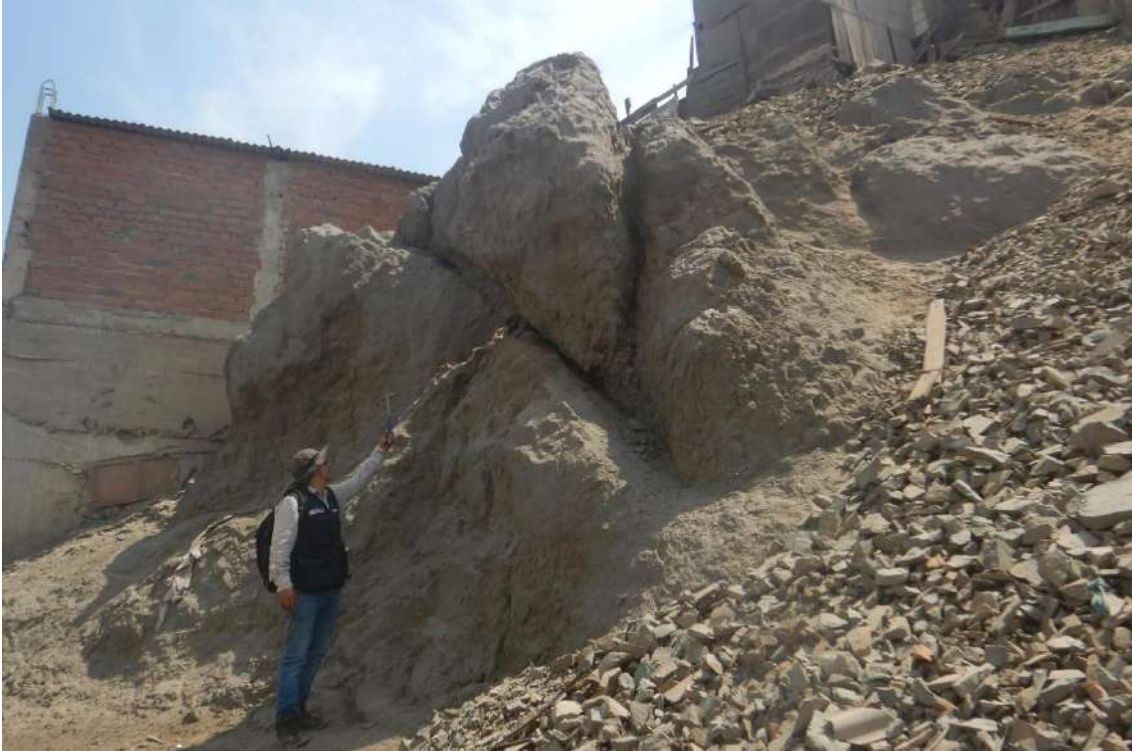
La estación geomecánica 03, presenta probabilidad de roturas en cuña (figura 17) a lo largo de dos planos de debilidad que se cruzan (familias J3 y J4) y controlados por el buzamiento del talud. Esto ocasionaría caídas de bajo volumen, pero podrían desencadenar procesos de mayor tamaño al desestabilizarse el talud (fotografía 5).

Fotografía 5. Vista de rotura en cuña formado por la intersección de dos planos de debilidad que se cruzan, lo que generan un bloque susceptible a desprenderse. Coordenadas referenciales UTM WGS-84, 18S: E: 269357; N: 8688676.

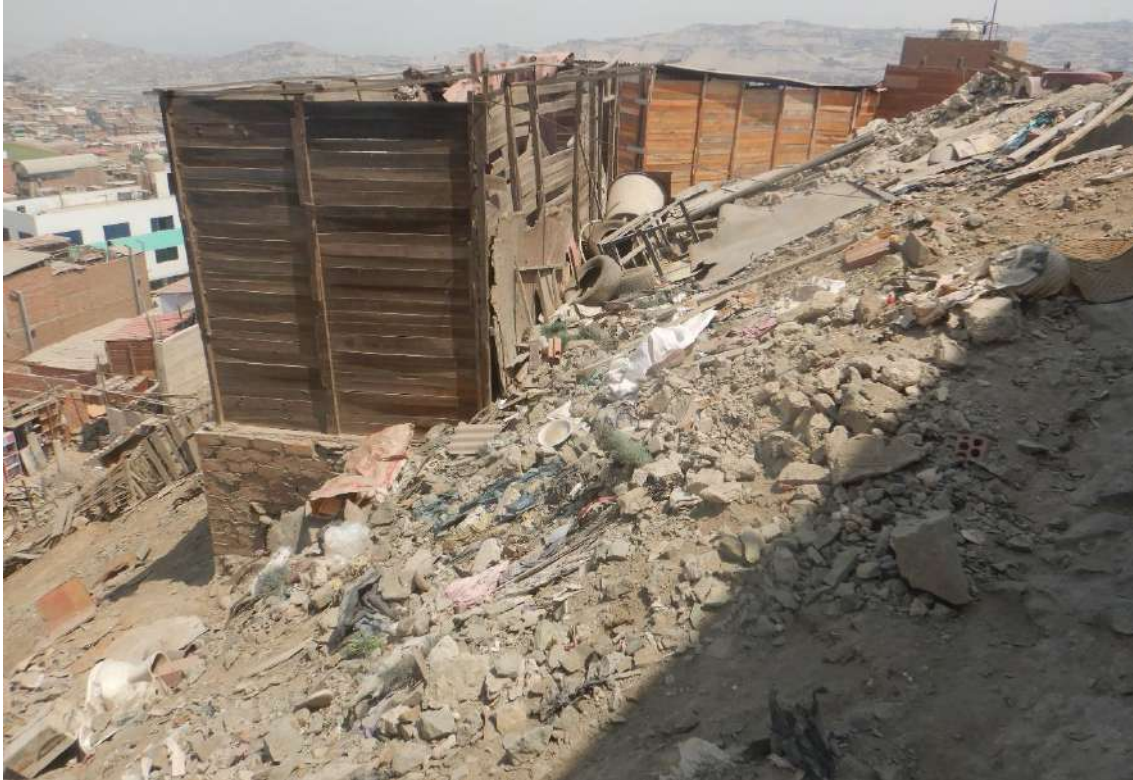
Ocupación inadecuada: La población del A.H. Los Jazmines se ubica en terrenos susceptibles a la ocurrencia de caídas de rocas, laderas inestables, zonas arenosas, entre otros. Esto sucede porque no se consideran los factores geológicos, climáticos, ni procesos de geodinámica externa, al momento de elegir un lugar para vivir.

Fotografía 5. Botaderos de desmonte relacionados a cortes de talud, lo que condiciona bloques de roca aislados e inestables susceptible a desprenderse ladera abajo. Coordenadas referenciales UTM WGS-84, 18S: E: 269333; N: 8688678.

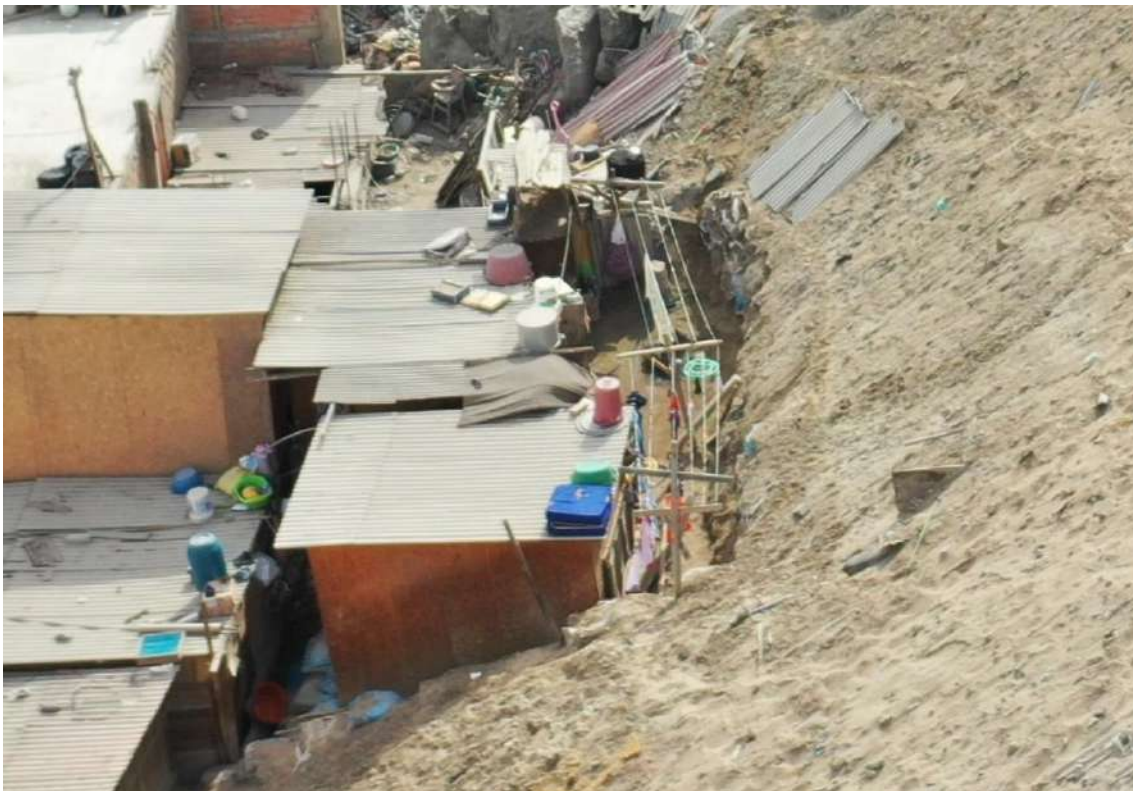
Fotografía 6. Cortes de talud realizados en depósitos eólicos para la construcción de viviendas. Esta acción contribuye a la inestabilidad de la ladera. Coordenadas referenciales UTM WGS-84, 18S: E: 269361; N: 8688663.

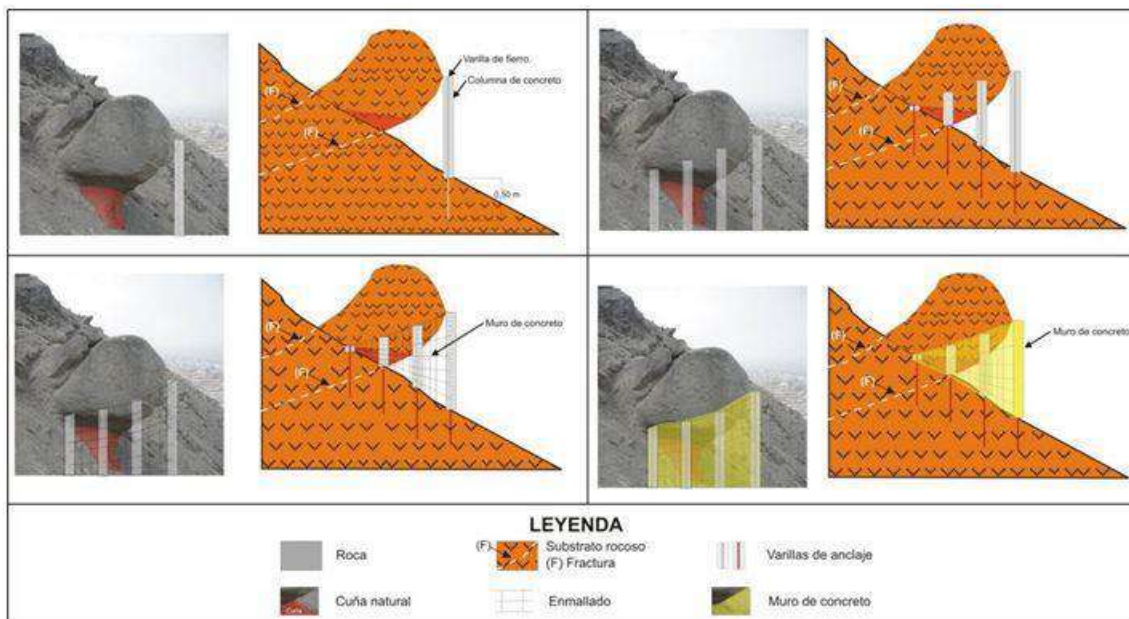
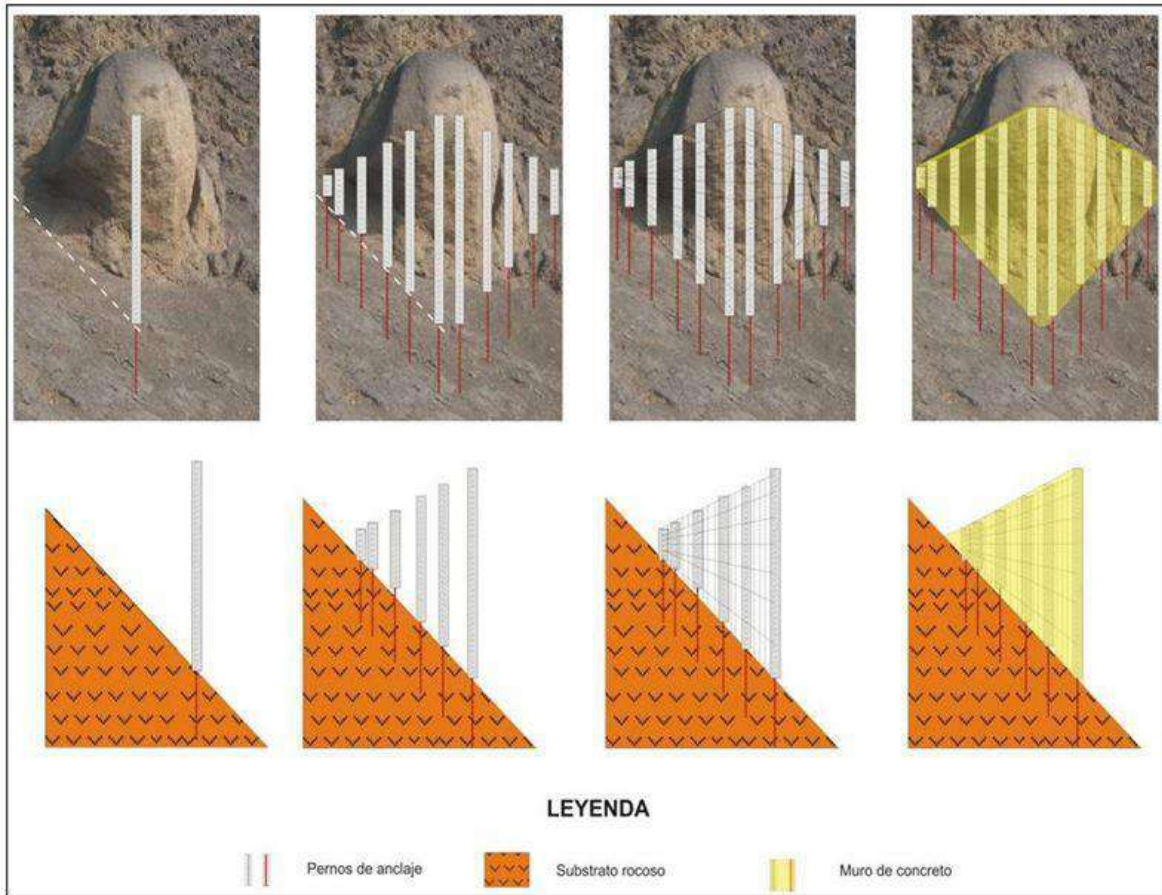
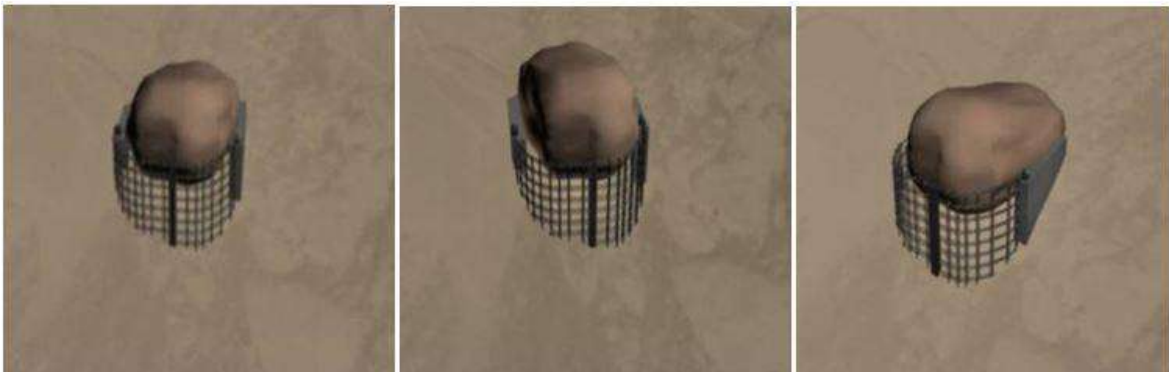
Figura 27. Muro en base del bloque para proteger viviendas aledañas.

Figura 28. Esquema explicativo del bloque de roca.

Figura 29. Se indica cómo quedaría el sostenimiento final.

- 1) Construir un muro alrededor del bloque, con una altura que cubra hasta más de la mitad los bloques de mayor dimensión, (ver figuras 27, 28 y 29).
- 2) La base del muro debe estar cimentada sobre roca fresca. Las varillas de fierro que se van a fijar al muro, deberán ser introducidas en el substrato hasta medio metro (llegar a roca fresca).
- 3) Hacer un enmallado para la construcción de un muro, teniendo como base las varillas fijadas.
- 4) Una vez terminado el enmallado del muro, se empieza a vaciar el concreto, hasta formar el muro con un ancho aproximado de 1 m.
- 5) Una vez terminado el muro, se rellanará con concreto el espacio dejado entre el muro y el bloque, formando una cuña. Antes de comenzar estas actividades se debe reubicar y/o desocupar las viviendas, por fines preventivos, porque podría generarse un rodamiento de las rocas sueltas.

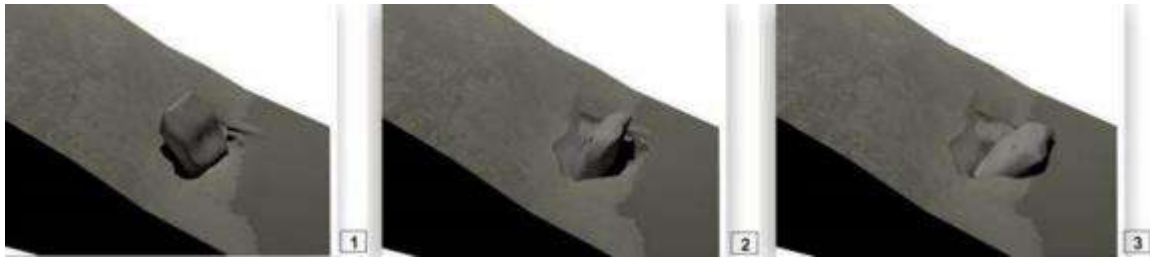
Figura 30: Tratamiento de un bloque suelto en suelo potente.

- 3) En la ladera con bloques inestables y con buena cobertura de suelo, se puede estabilizar de la siguiente manera: hacer una excavación en la parte inferior del bloque, con la finalidad que este pierda estabilidad y caiga hacia la parte excavada (figura 30).
- 4) Para fines de prevención, al momento de desatar los bloques sueltos, es muy probable que estos se desplacen cuesta abajo, por lo que es necesario poner en alerta a los pobladores de las viviendas e infraestructuras ubicadas en la falda de la ladera.

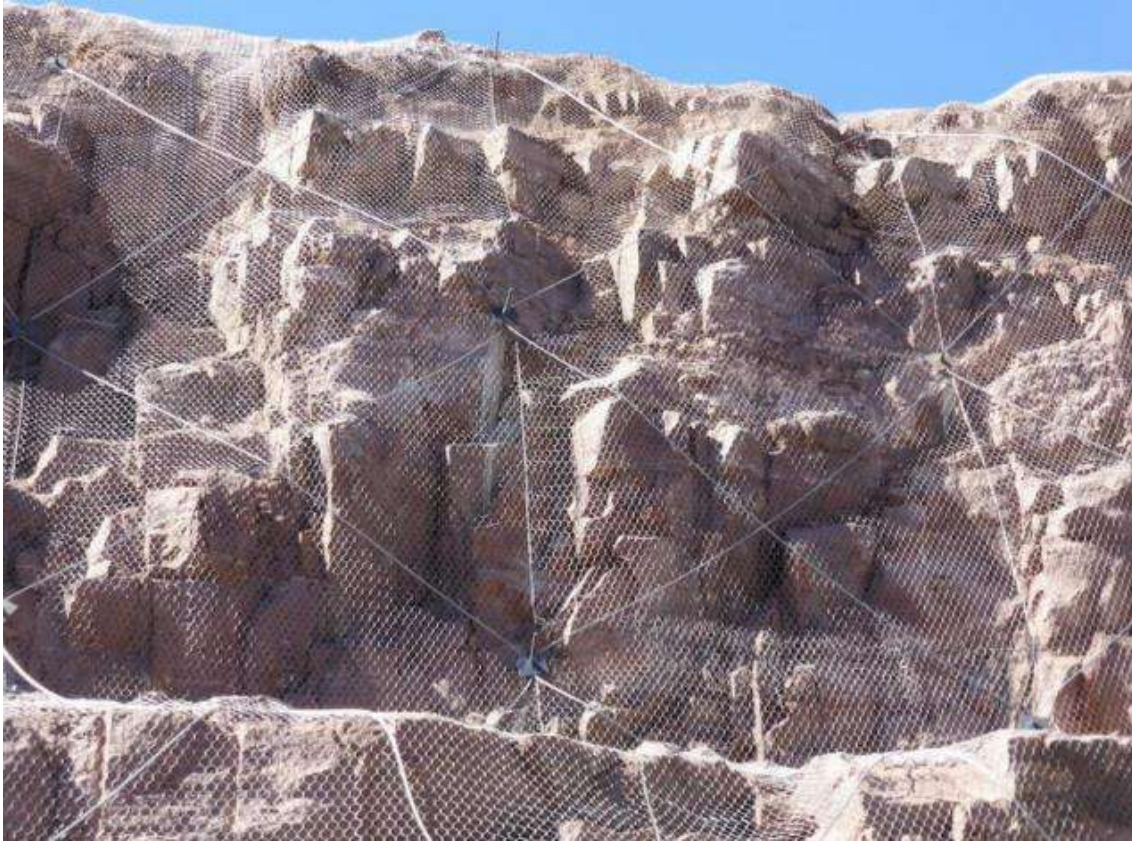
Figura 31. Control de caída de rocas utilizando mallas ancladas.

Las mantas de malla ancladas pueden utilizarse para impedir el movimiento de bloques pequeños (menos de 0.6 a 1 m de diámetro) o masas subsuperficiales delgadas de roca. Sin embargo, en ocasiones las mallas ayudan a atenuar el movimiento de grandes bloques. En principio la malla anclada actúa como una membrana alrededor de la masa o bloque inestable; a su vez pueden ser reforzadas con cables, los cuales se amarran a los anclajes.
