Informe Técnico N° A7527

EVALUACIÓN DE PELIGROS GEOLÓGICOS POR CAÍDA DE ROCAS EN EL ASENTAMIENTO HUMANO LOS JAZMINES

Provincia: Provincia constitucional del Callao

Distrito: Mi Perú

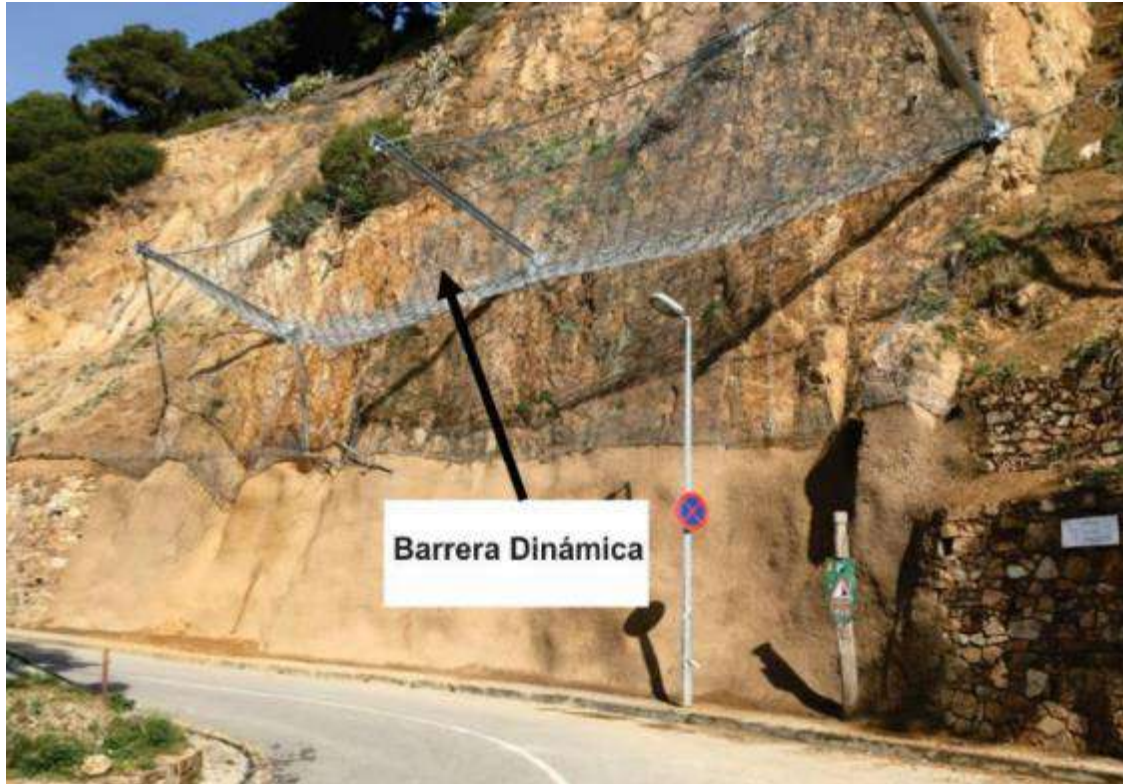
Figura 32. Ejemplo de barrera dinámica.

Por ello conforman un sistema muy eficaz y seguro para detener la caída de rocas y otras masas. Su configuración varía de acuerdo con la energía requerida en el impacto previsto (figura 32).

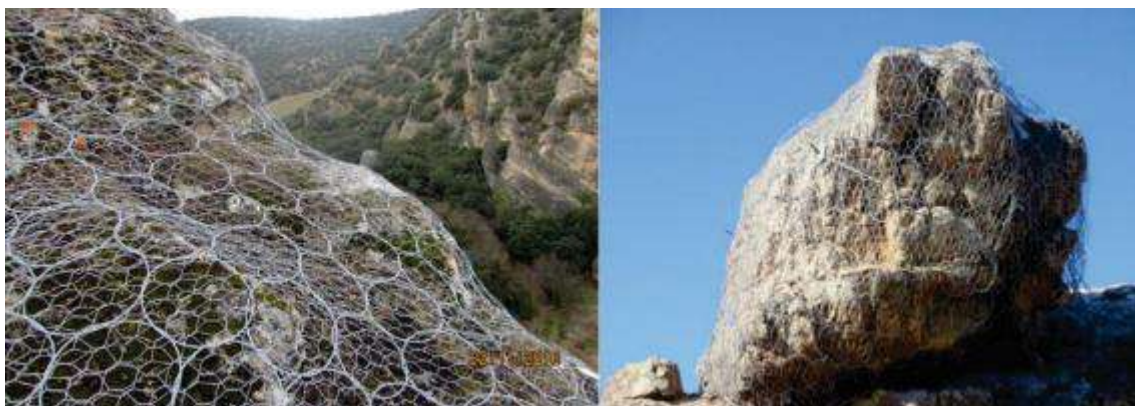
Figura 33. Ejemplos de estabilización con red de anillos

Está constituida por anillos de acero entrelazados entre sí, sin solución de continuidad y de elevada resistencia. Su configuración permite gran adaptabilidad a la morfología del talud en laderas irregulares. Los anillos trabajan en conjunto en la red, y por ello son ideales para soportar altas cargas e impactos de alta energía ya sea de forma concentrada y distribuida. La red es colocada con anclajes al terreno, conteniendo el macizo fracturado o con riesgo de desprendimiento, la resistencia de la red de anillos es muy elevada (figura 33).
