**Informe Técnico N° A7530**

# EVALUACIÓN DE PELIGRO GEOLÓGICO POR DESLIZAMIENTO EN LA INSTITUCIÓN EDUCATIVA N° 17301 – CENTRO POBLADO NARANJITOS ALTO

Departamento: Amazonas

Distrito: Cajaruro

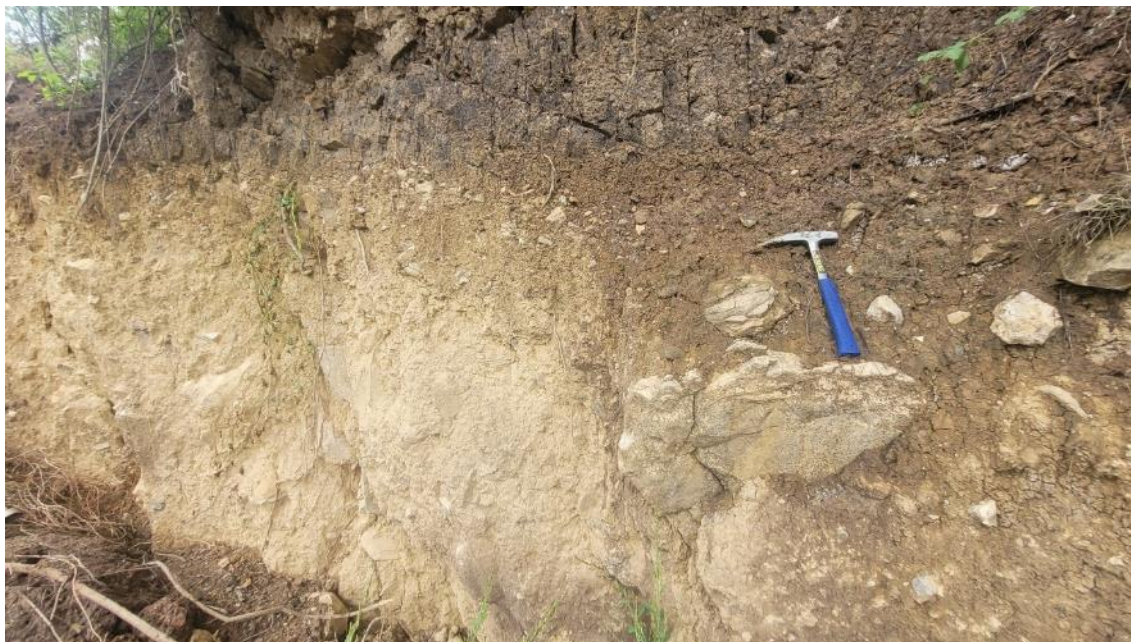
En el sector afloran lutitas y limoarcillas gris rojizas fragmentadas, completamente meteorizadas y calizas gris parduscas completamente meteorizadas.

**Fotografía 1.** Lutitas y limoarcillas gris rojizas y calizas gris parduscas de la Formación Sambimera.  
**Ubicación:** E: 757566; N: 9209475.

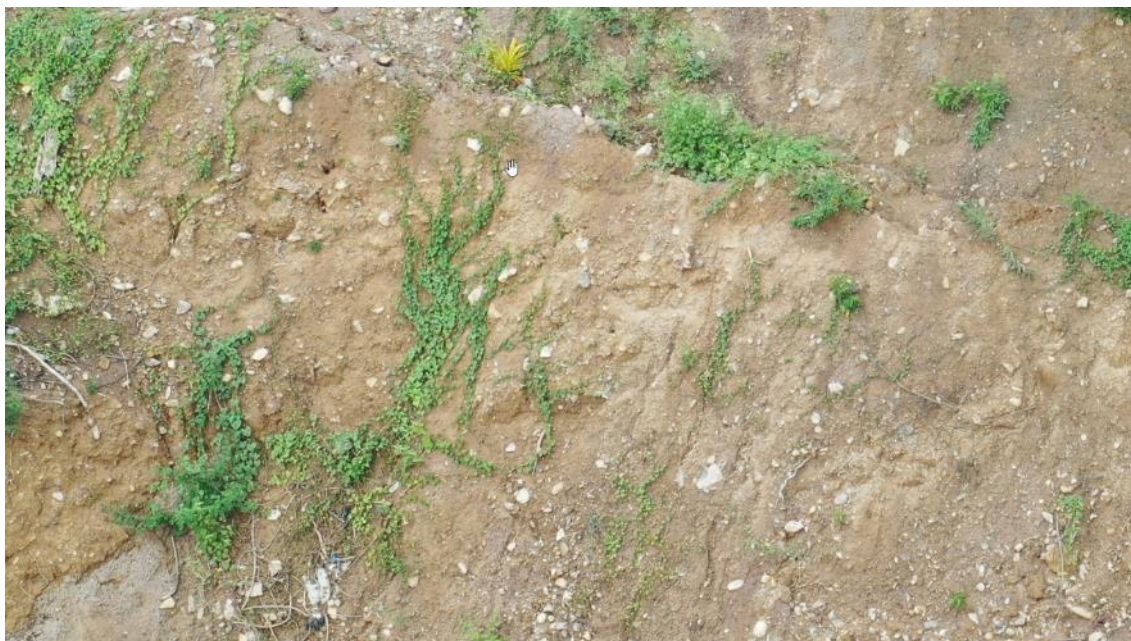
Son depósitos de suelos acumulados por diversos movimientos en masa, donde el principal agente de transporte ha sido la gravedad y la sobresaturación de los materiales. Se ubican en la parte baja de la Institución educativa N° 17301 – centro poblado Naranjitos Alto, son materiales que han sido originados por diversos movimientos en masa; su granulometría es limoarcillosa de plasticidad media, con bloques y gravas angulosas y sub angulosas (**¡Error! No se encuentra el origen de la referencia.4, fotografía 2).**

**Fotografía 2.** Muestra de los suelos coluvio-deluviales en el centro poblado Naranjitos Alto.

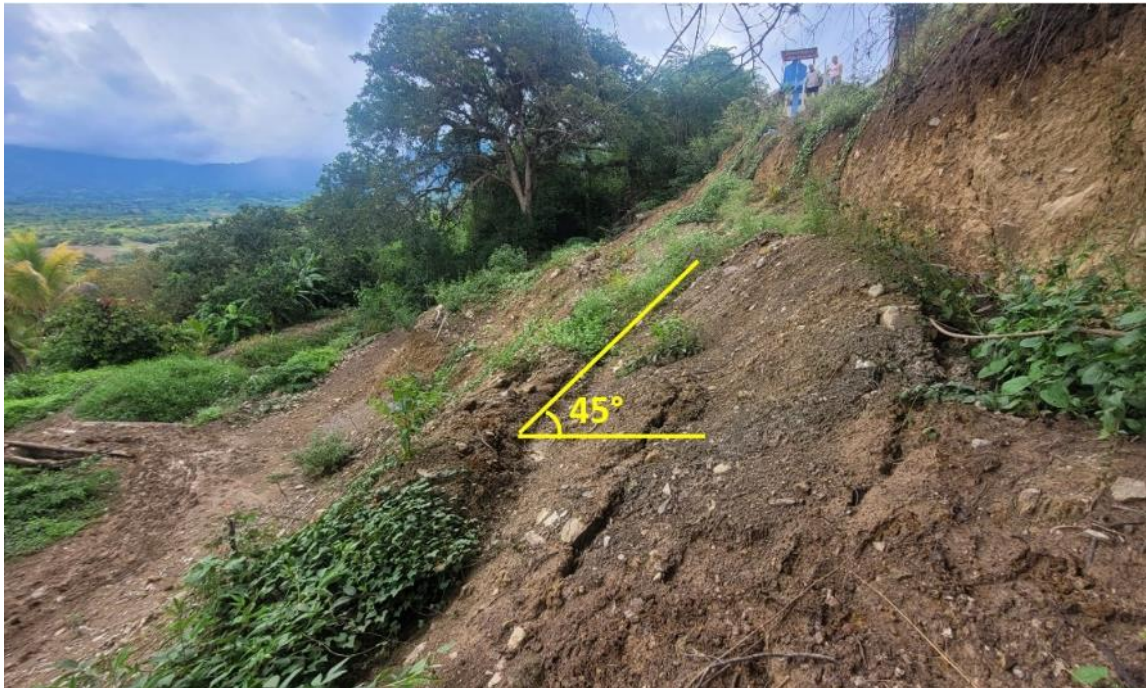
El deslizamiento identificado se viene produciendo en terrenos con pendiente muy fuerte ( $25^\circ$  a  $45^\circ$ ) a terreno muy escarpado ( $>45^\circ$ ), ubicado hacia el norte de la Institución Educativa N° 17301 centro poblado Naranjitos Alto (figura 3 y 4, mapa 2).

**Figura 3.** Deslizamiento se origina en laderas con pendiente muy fuerte (25° a 45°).

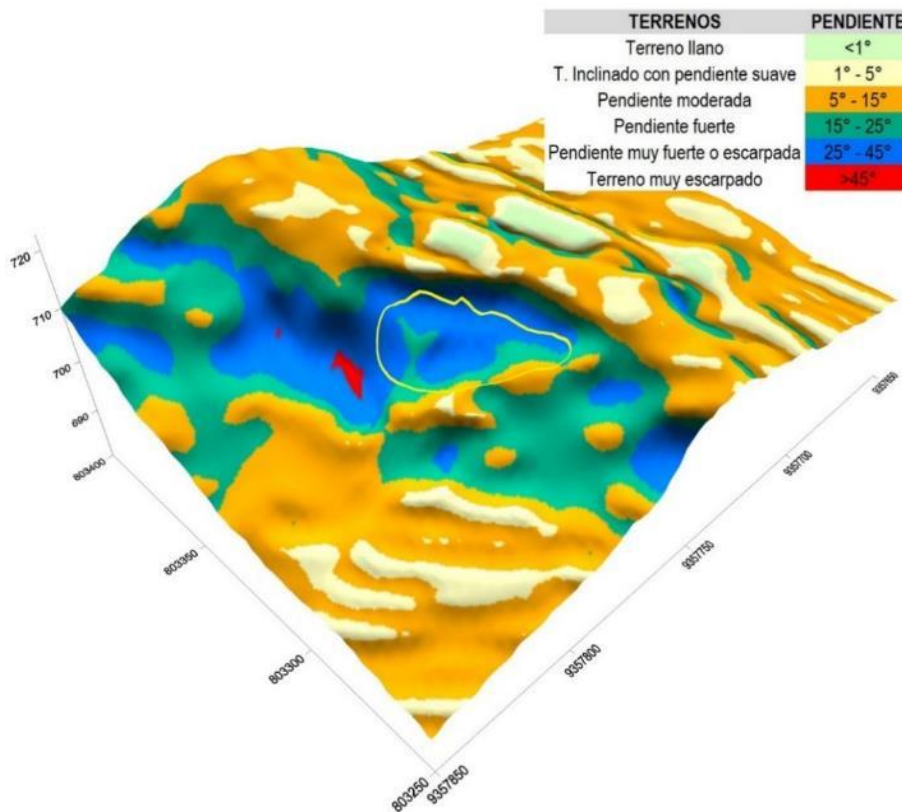
**Figura 4.** Modelo 3D de las pendientes en el centro poblado Naranjitos Alto, el deslizamiento está delimitados en línea color amarillo.

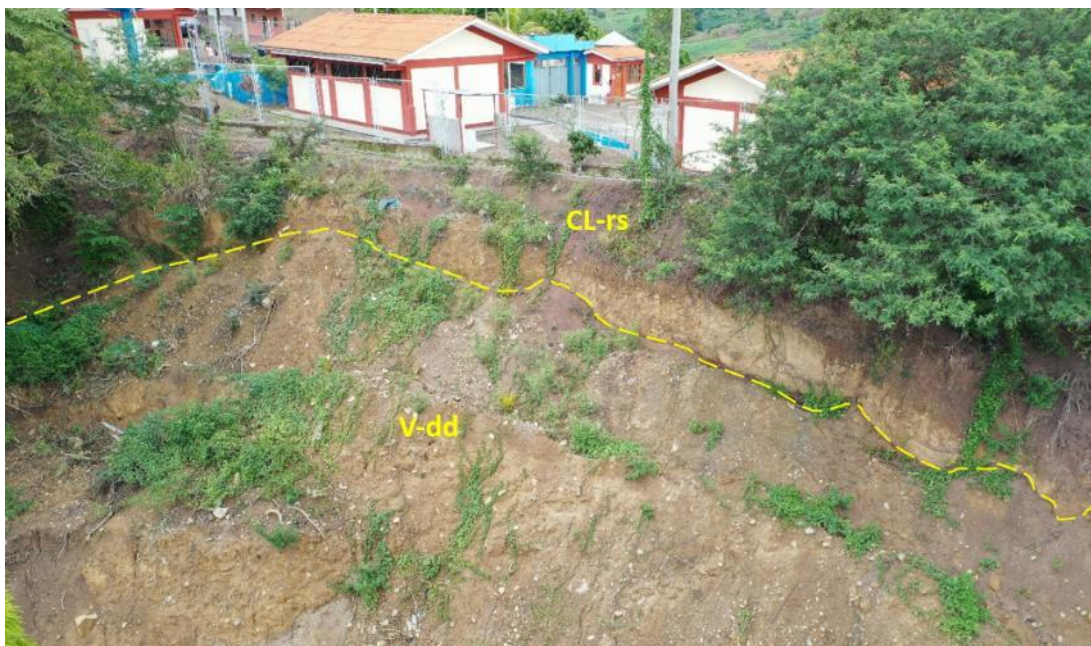
Ocupada al norte de la Institución Educativa N° 17301 (figura 5), lugar de acumulación continua de materiales removidos por movimientos en masa.

**Figura 5.** Vista de las geoformas de colina y lomada en roca sedimentaria (CL-rs) y vertiente con depósito de deslizamiento (V-dd), en el centro poblado Naranjitos Alto.

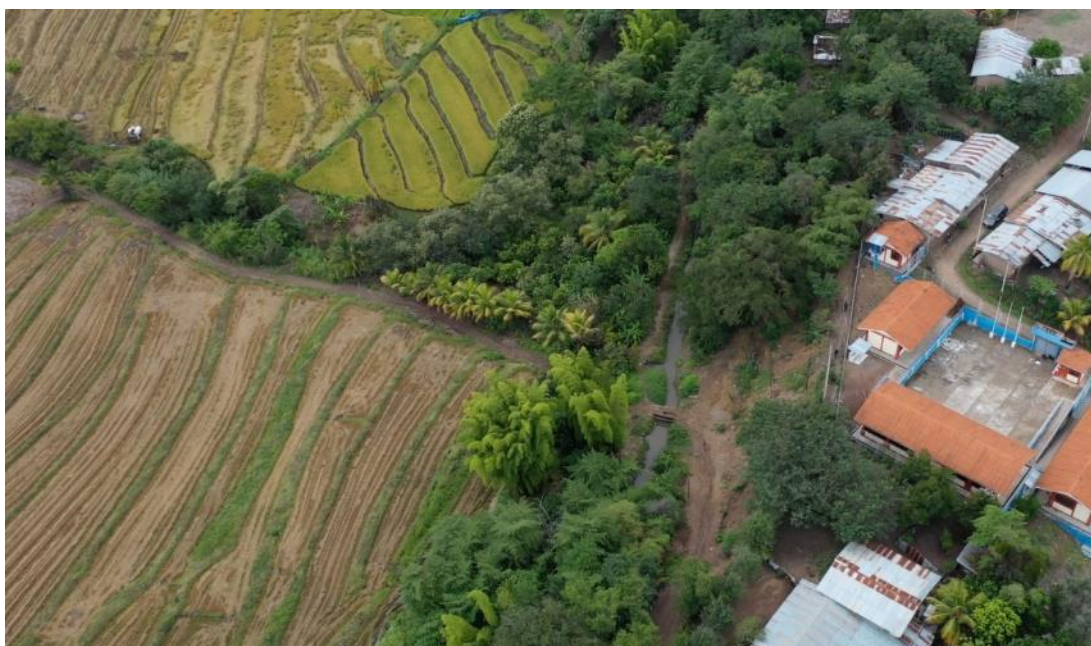
Los depósitos antrópicos son acumulaciones artificiales de suelos naturales o de fragmentos de roca o material de desecho, o mezcla de ambos. En la zona estudiada se identificaron terrenos modificados a terrazas para el cultivo de arroz (fotografía 3).

**Fotografía 3.** En la izquierda de la fotografía se puede ver la geoforma de terraza aluvial antropizada (T-aat), ocupada por cultivos de arroz.

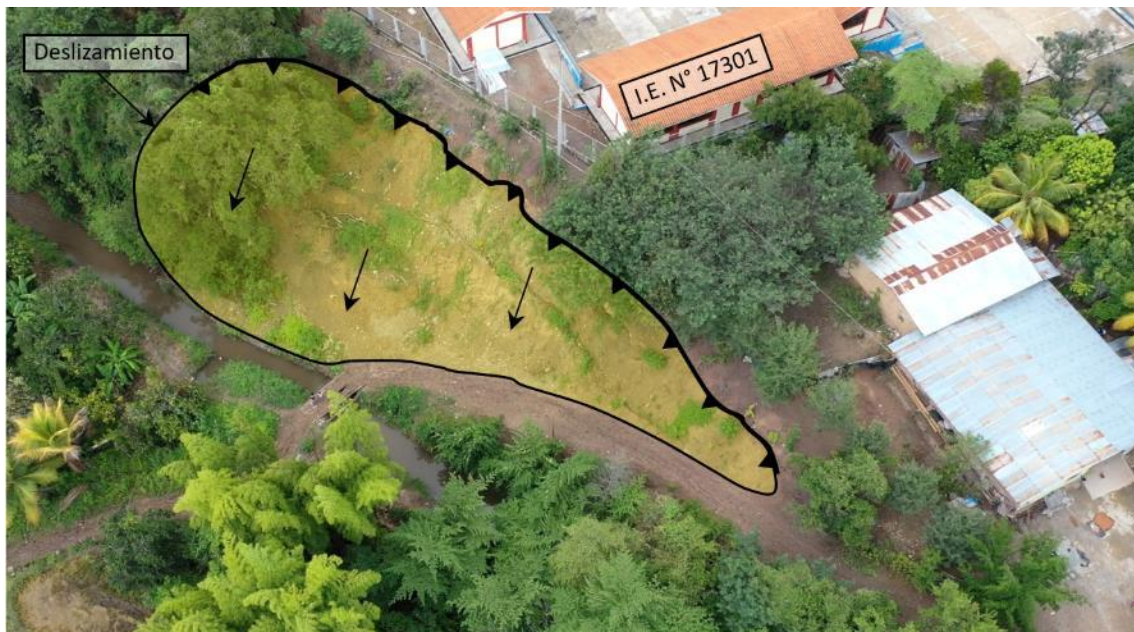
Si no se monitorea el avance retrogresivo de este deslizamiento y se implementa medidas correctivas, este podría continuar, afectando la infraestructura, poniendo en riesgo la integridad física de los alumnos y el personal que labora en la Institución Educativa (Figura 6 y 7).

**Figura 6.** Vista de la Institución Educativa N° 17301, que podría ser afectada por el deslizamiento (delimitada por la línea negra).

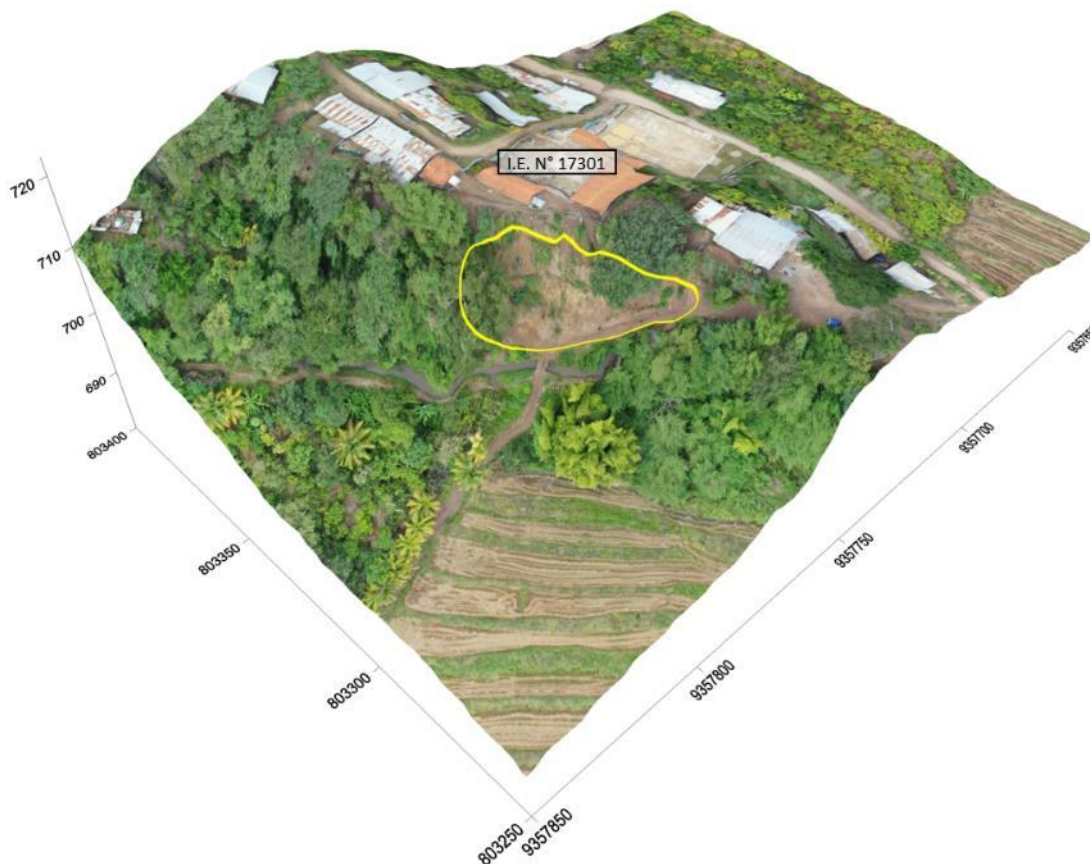
**Figura 7.** Modelo 3D del centro poblado Naranjitos Alto, el deslizamiento está delimitado en línea amarilla, se aprecia la Institución Educativa expuesta al peligro parte alta del movimiento en masas.

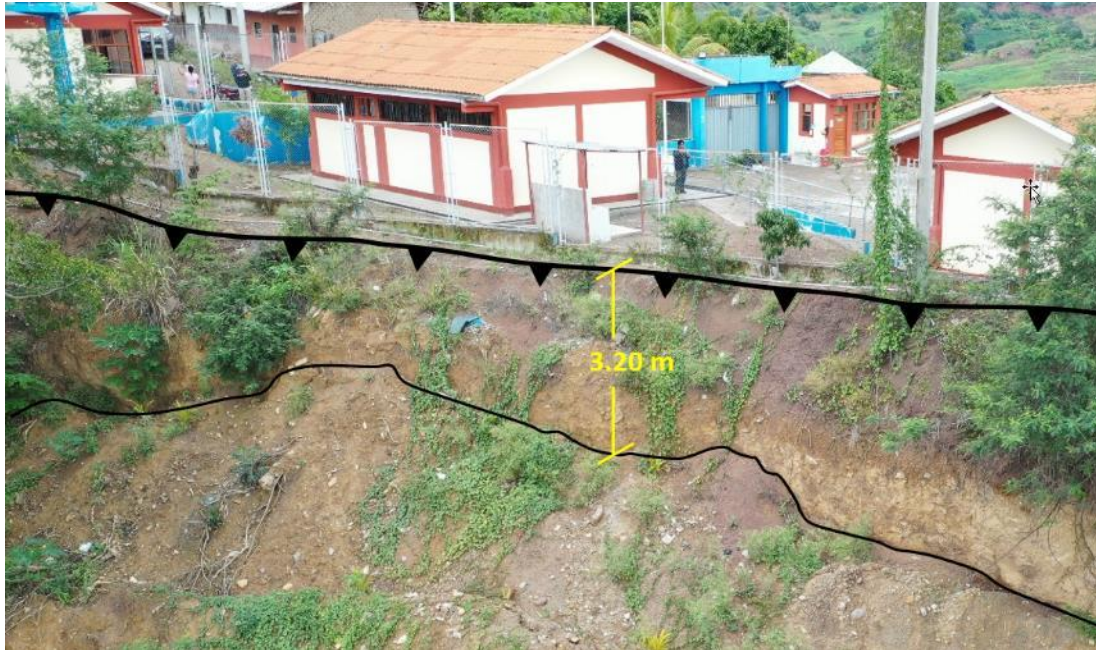
El escarpe principal tiene una longitud de 73 m y un salto de 3.2 m, (Figura 8); en el cuerpo del deslizamiento encontramos agrietamientos de hasta 38 m de longitud y 7 cm de apertura (figura 9), quedando expuestas una institución educativa y un poste de tendido eléctrico.

**Figura 8.** Acercamiento del escarpe principal del deslizamiento ubicado a pocos metros de la Institución Educativa N° 17301.

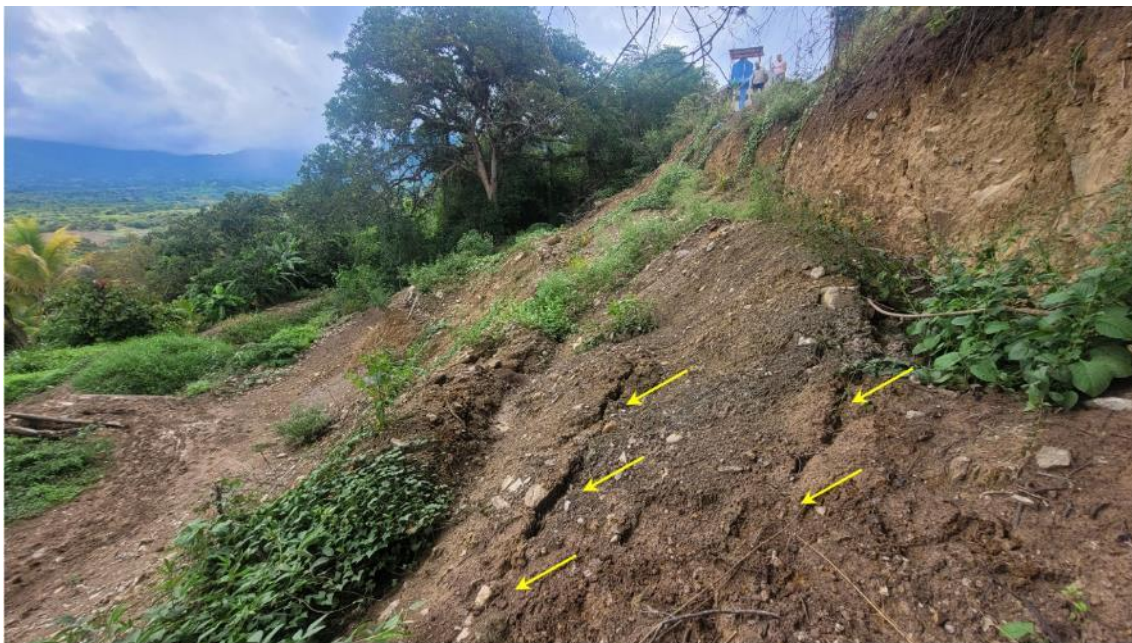
**Figura 9.** Agrietamientos paralelos al escarpe principal del deslizamiento activo.

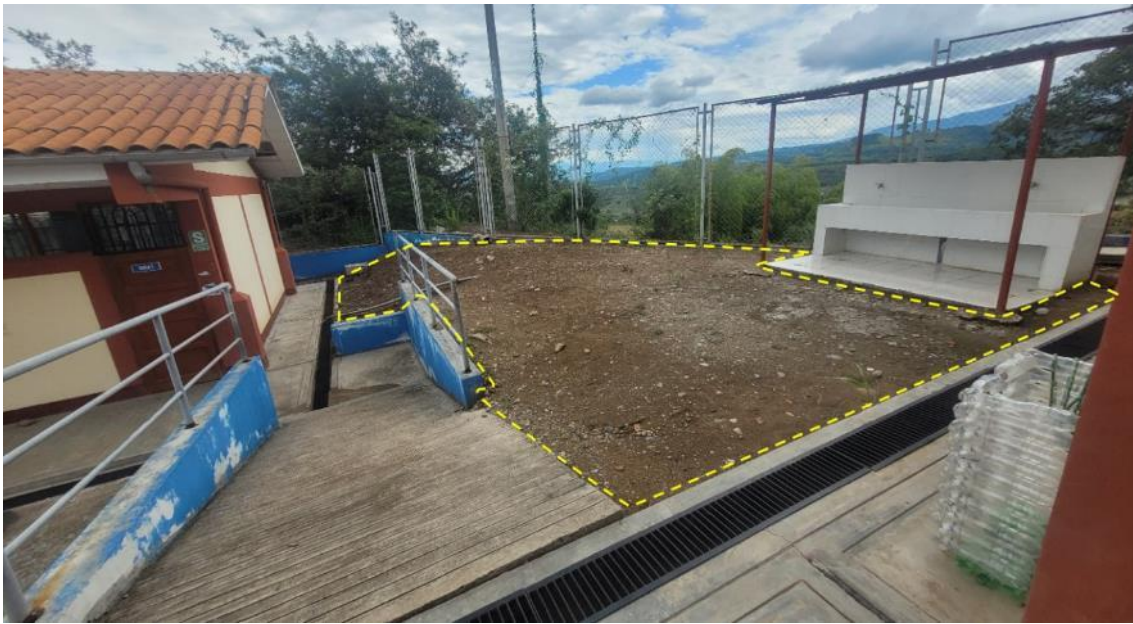
Es necesario mencionar que dentro del perímetro de la institución se identificó áreas de terreno sin cobertura vegetal lo que facilita su saturación en temporada de lluvias, también se observa en la parte baja del deslizamiento a 6 m de

**Figura 10.** Terreno sin ninguna cobertura que impida la infiltración del agua proveniente de las precipitaciones pluviales.

- b. En las áreas sin cobertura vegetal dentro de la Institución Educativa, instalar canales de derivación de aguas superficiales, que eviten la infiltración directa del agua de lluvia evitando saturar el terreno.

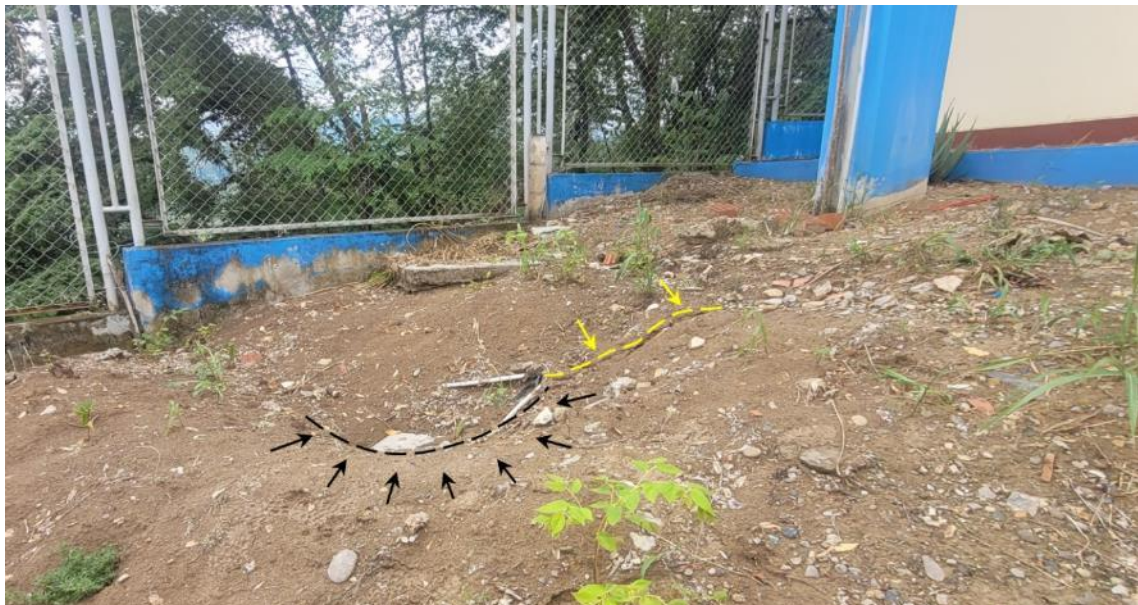
distancia un canal de riego sin revestimiento, el cual podría estar contribuyendo a su inestabilidad (figura 10). En el mismo contexto, se observa un área con erosión originada por agua de escorrentía, originando agrietamientos y una depresión, que puede aumentar su tamaño e incrementar la saturación del terreno (figura 11).

**Figura 11.** Erosión de terreno, genera agrietamientos y depresión del terreno incrementando la saturación por infiltración de agua.

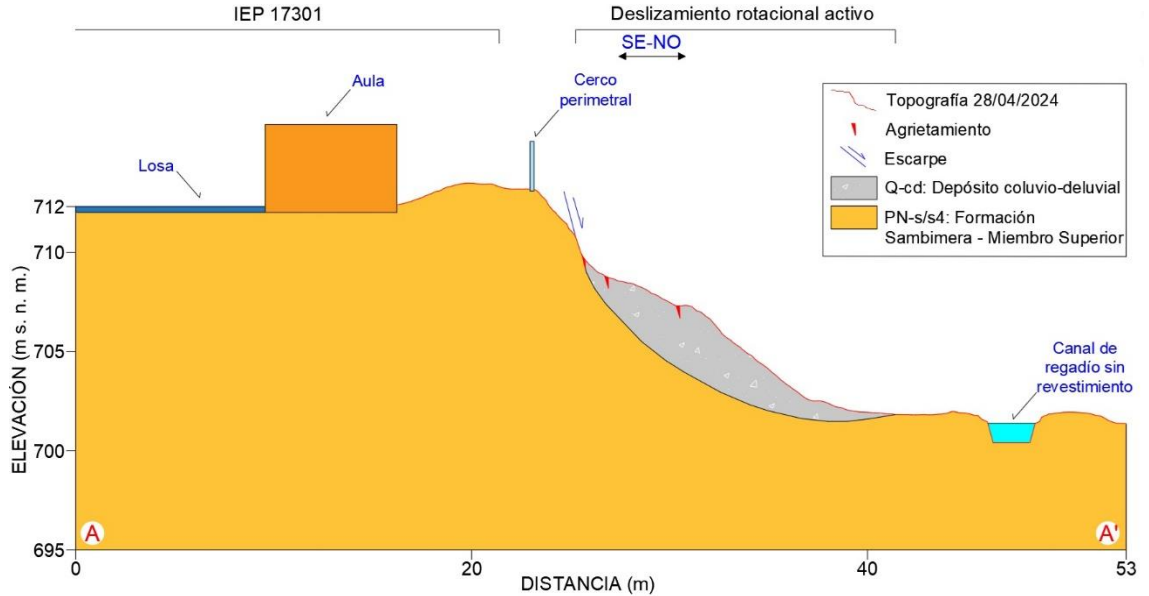
En el perfil longitudinal A-A' (figura 12), se muestra una longitud de 16.2 m de la zona con deslizamiento rotacional, así como la distribución de los materiales geológicos (Formación Sambimera y depósito coluvio – deluvial).

**Figura 12.** Perfil longitudinal A-A' que representa la distribución de los materiales geológicos y la institución educativa expuesta a daños.

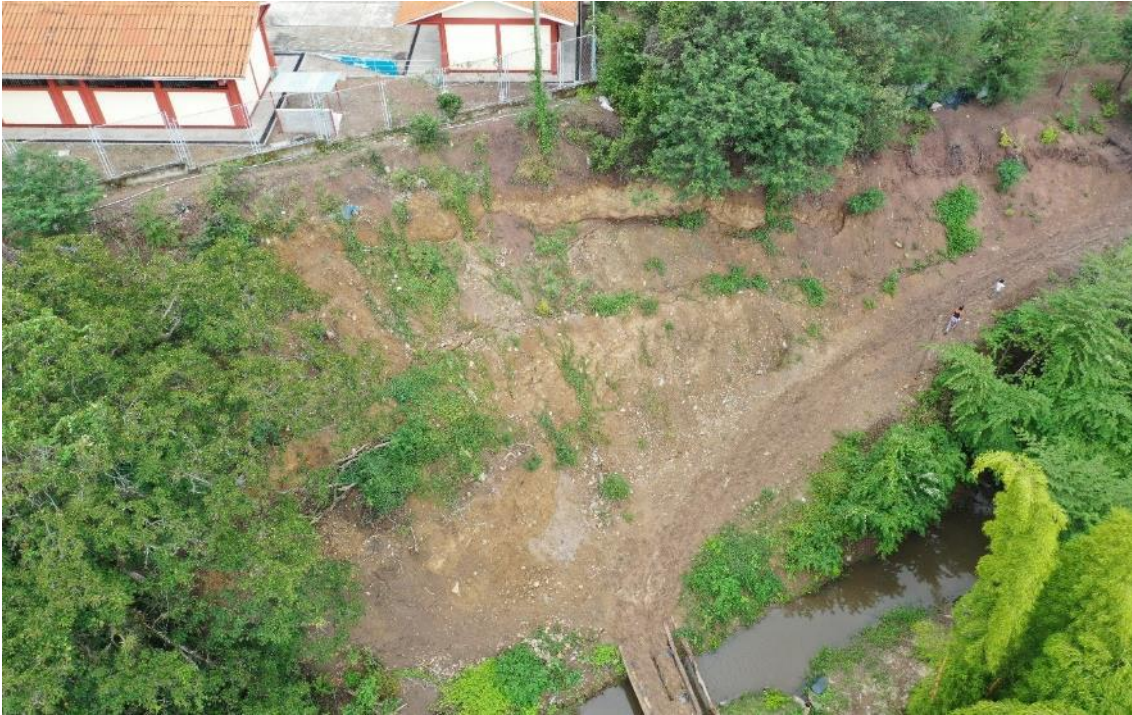
La ausencia de drenaje en la ladera con pendiente fuerte (25° a 45°), para evacuar las aguas de precipitación pluvial (escorrentía superficial), sobre el material fragmentado, completamente meteorizado y depósitos no consolidados, generan la sobresaturación; además, la escasa cobertura vegetal, favorece la infiltración y sobresaturación del terreno (Fotografía 4 y 5).

**Fotografía 4.** Se observa la ladera con escasa vegetación y sin sistema para drenar agua de escorrentía originada por precipitación pluvial.

Las zanjas construidas permiten la recolección de aguas superficiales, captan la escorrentía tanto de la ladera, como de la cuenca de drenaje arriba del talud y desvía el agua a las quebradas adyacentes al cuerpo de la zona afectada, evitando su infiltración, captando el agua de escorrentía, llevándola a un sitio lejos del movimiento. Éstas deben ser construidas en la parte superior de la zona en movimiento (figura 14). En las obras construidas - zanjas de drenaje es necesario impermeabilizar la caja hidráulica captando y evitando totalmente la infiltración de las aguas de escurrimiento la ladera, según las imágenes adjuntas.

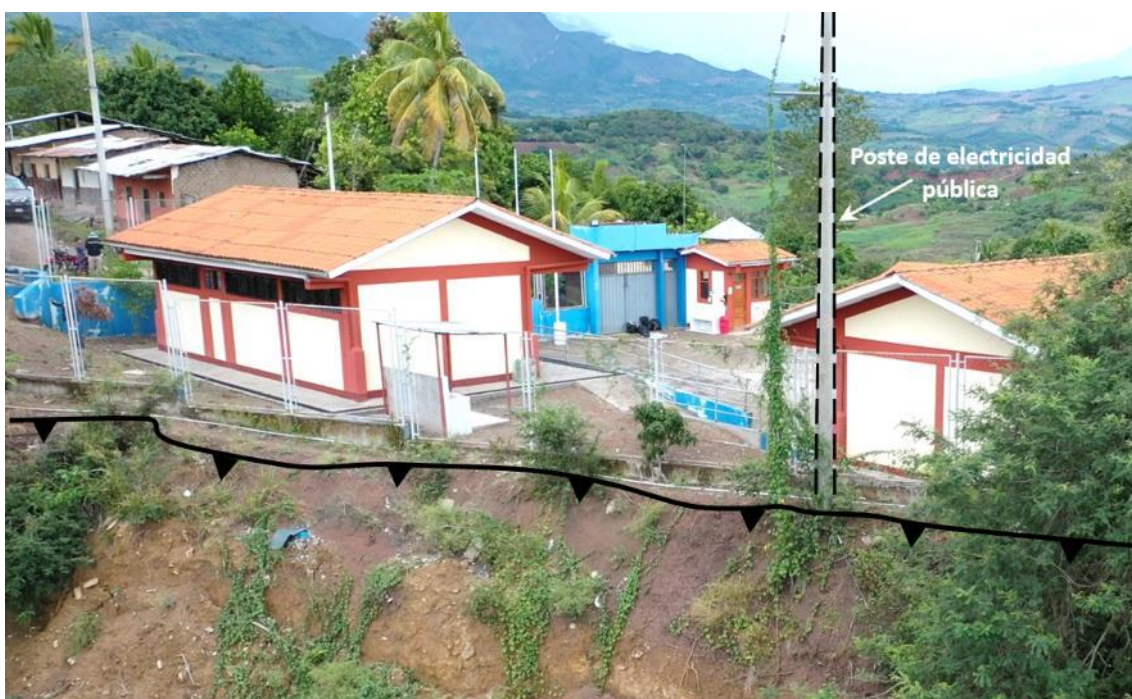
- 1 poste de conducción de electricidad, con riesgo alto de caer (figura 13).
- 1 institución educativa N° 17301 expuesta (figura 13).

**Figura 13.** Poste de conducción de tendido eléctrico e institución educativa expuestos al peligro por deslizamiento.
