FICHA TÉCNICA REFERENCIAL DE PREVENCIÓN DE MANTENIMIENTO DE CAUCE EN EL PUNTO CRÍTICO, EN EL CENTRO POBLADO CHIMBO, DISTRITO CUTURAPI, PROVINCIA YUNGUYO, DEPARTAMENTO DE PUNO

PROPUESTA DE LA ACTIVIDAD: LIMPIEZA, DESCOLMATACIÓN Y CONFORMACIÓN DE DIQUE CON MATERIAL PROPIO EN AMBAS MARGENES PARA EL MANTENIMIENTO DEL RÍO CHIMBO, CENTRO POBLADO CHIMBO, DISTRITO DE CUTURAPI, PROVINCIA DE YUNGUYO, DEPARTAMENTO DE PUNO

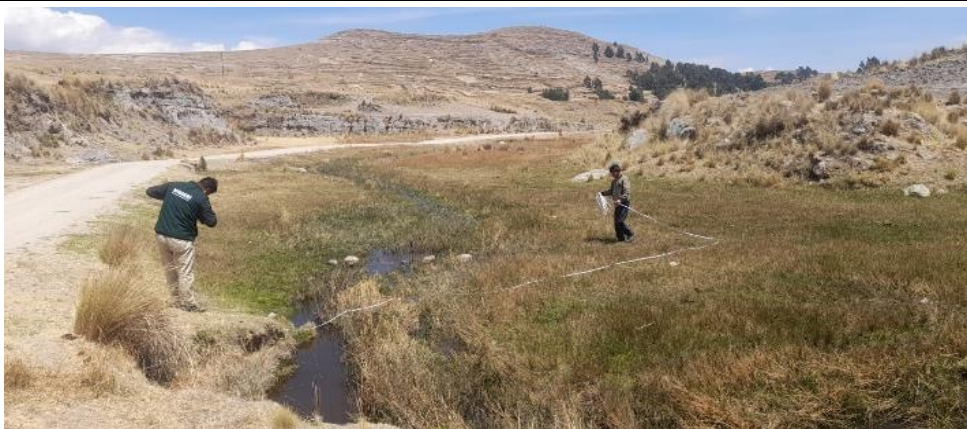
Fotografía 1. Cauce del río Chimbo colmatado con material de vegetación que no permite el flujo de agua en época de avenida

- Limpieza y descolmatación del cauce del río Chimbo en una longitud de 1.49 Km.
- Conformación de dique con material propio, en ambas margenes del río Chimbo en una longitud de 1.49 Km.

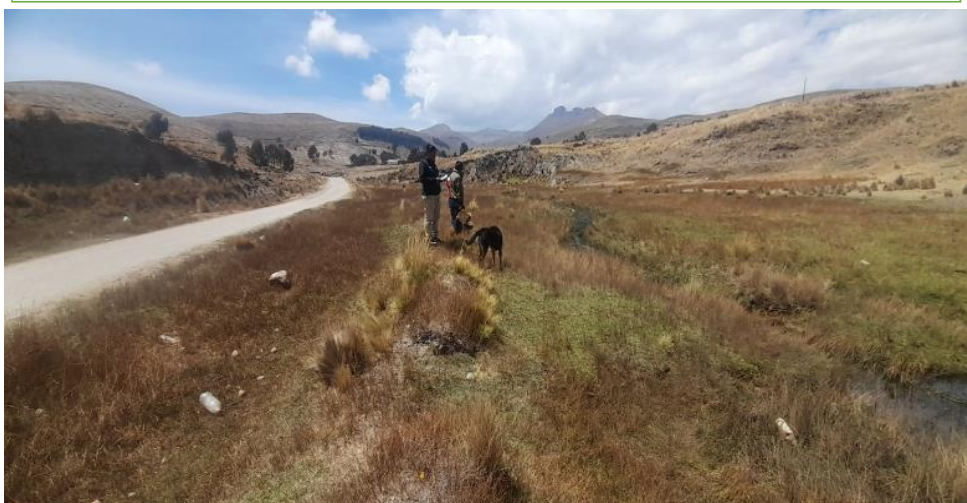
Fotografía 2. Cauce del río Chimbo colmatado con material de vegetación que no permite el flujo de agua en época de avenida, afectando la carretera, acceso a la comunidad de Chimbo con el distrito de Cuturapi

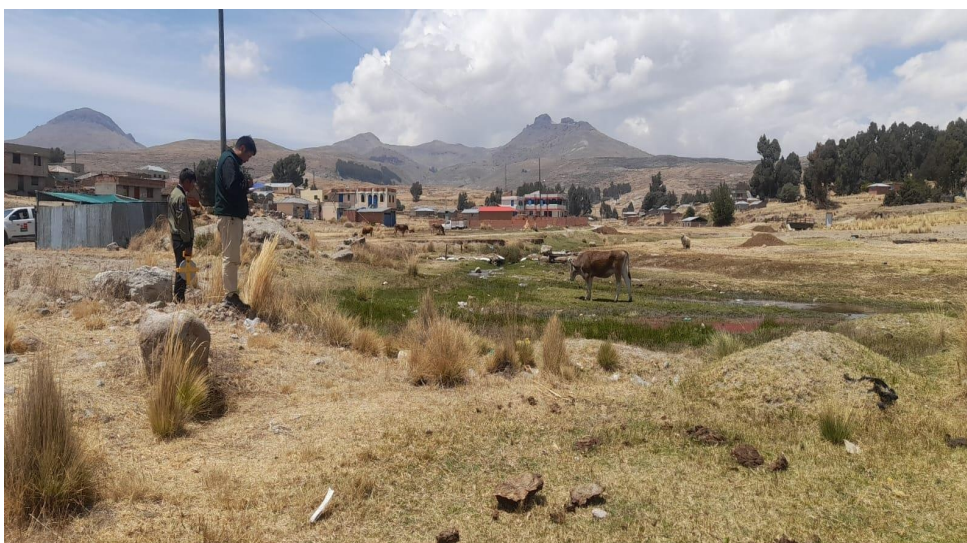
Fotografía 3. Dique margen derecho del cauce del río Chimbo, en estado crítico, lo que permite el desborde en épocas de avenida afectando cultivos agrícolas del centro poblado Chimbo.
