Estudios sobre la Vulnerabilidad y los Efectos de los Desastres Naturales en el Sector Agrícola Región Ica

PROVINCIA ICA

Efectos de los Desastres Naturales en el Sector Agrícola

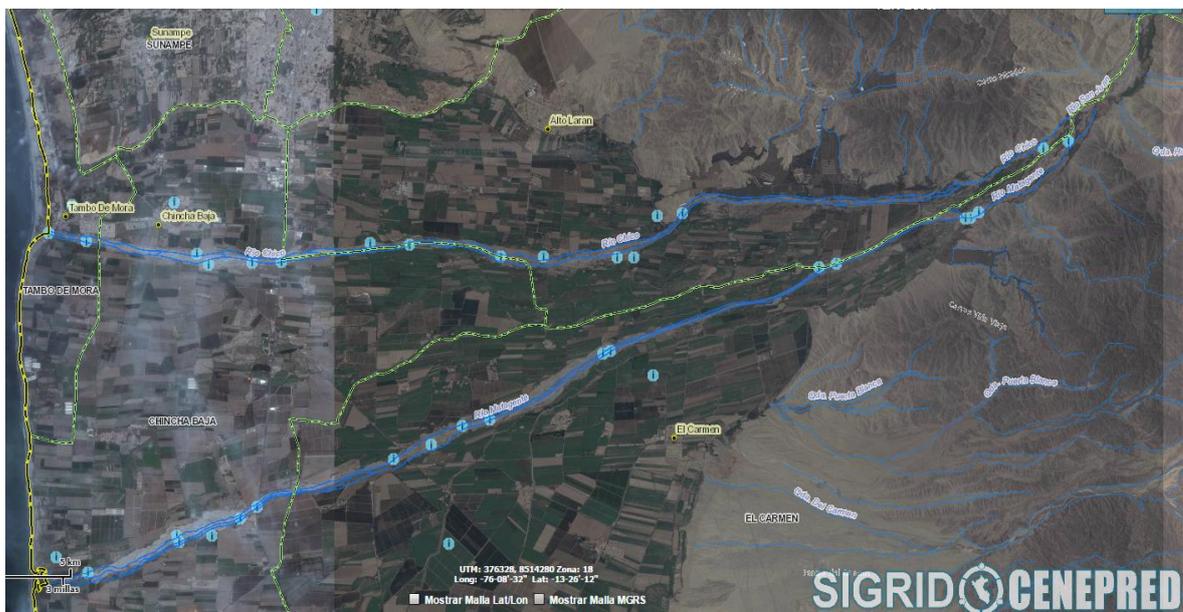
Puntos críticos de posible desborde por NIÑO 2015-2016 o temporada de lluvias
2016

En función de los escenarios anteriores en la provincia de Chíncha puede presentarse lluvias intensas y/o desborde de ríos, por un Niño extraordinario o por la temporada de lluvias, para lo cual se ha tomado en cuenta los 23 puntos críticos que tiene registrado la Autoridad Nacional

del Agua y en donde podría ocurrir una inundación por desborde de ríos o acequias afectando los cultivos así como las poblaciones que se encuentran expuestas por ubicación próxima a estos puntos críticos.

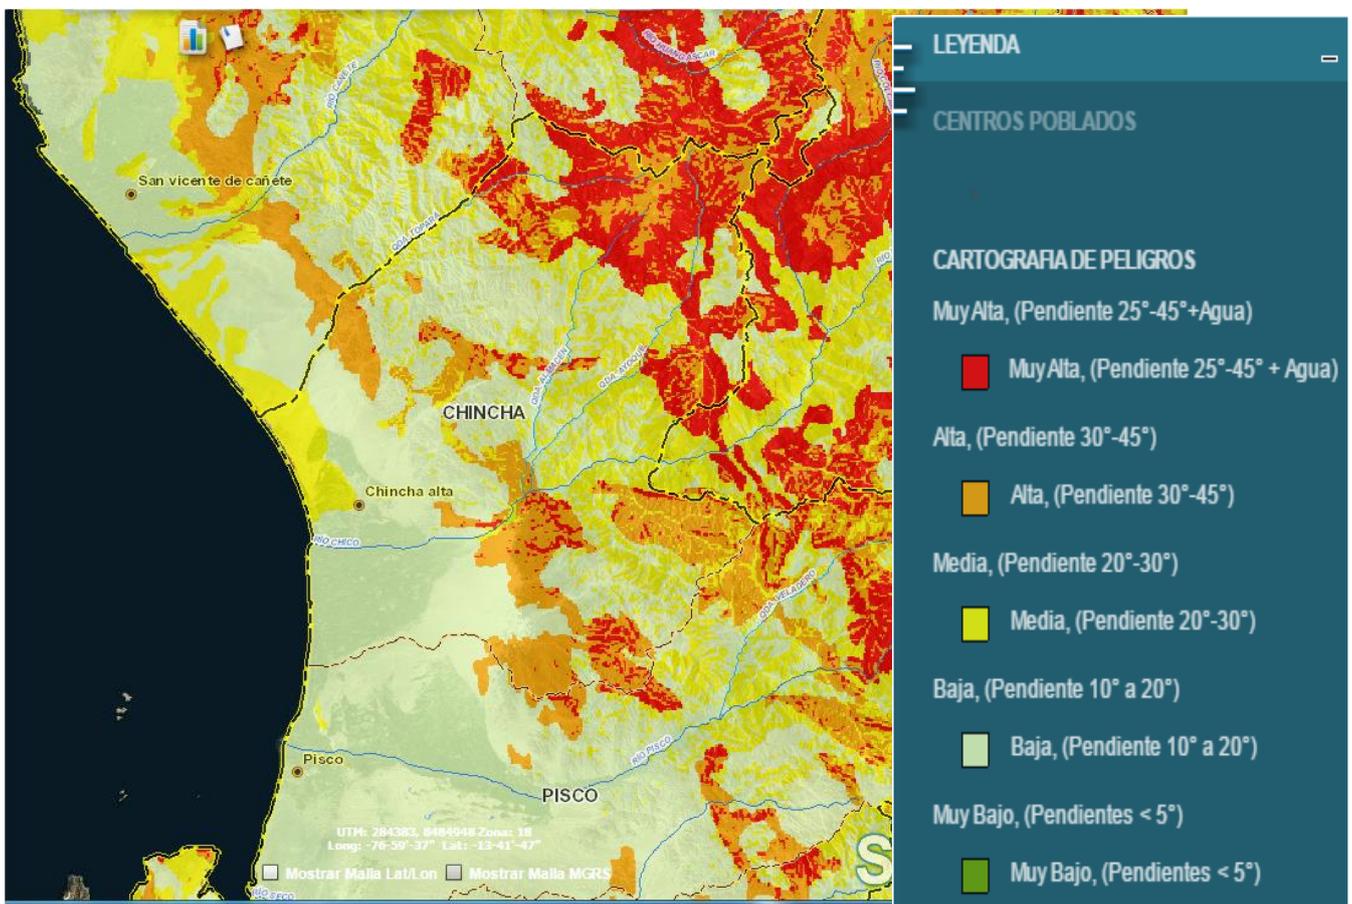
Susceptibilidad por eventos de geodinámica externa, movimiento de masa.

Los distritos de la sierra de Chincha: Chavín, San Pedro de Huacarpana y San Juan de Yanac, tienen un amplio territorio cuya topografía tiene una alta susceptibilidad a los movimientos en masa, sean estos deslizamientos, huaycos u otros, en estos lugares. Por otro lado, los distritos de El Carmen, Alto Larán y Pueblo Nuevo tienen algunos sectores con mediana y baja susceptibilidad a estos fenómenos. Ver mapa 5.
