Informe Técnico N° A7550

EVALUACIÓN INGENIERO GEOLÓGICA EN EL CASERÍO MILLHUISH

Departamento: Ancash
Provincia: Huari
Distrito: San Marco
Centro poblado: Rancas

EVALUACIÓN INGENIERO GEOLÓGICA EN EL CASERIO MILLHUISH, CENTRO POBLADO RANCAS

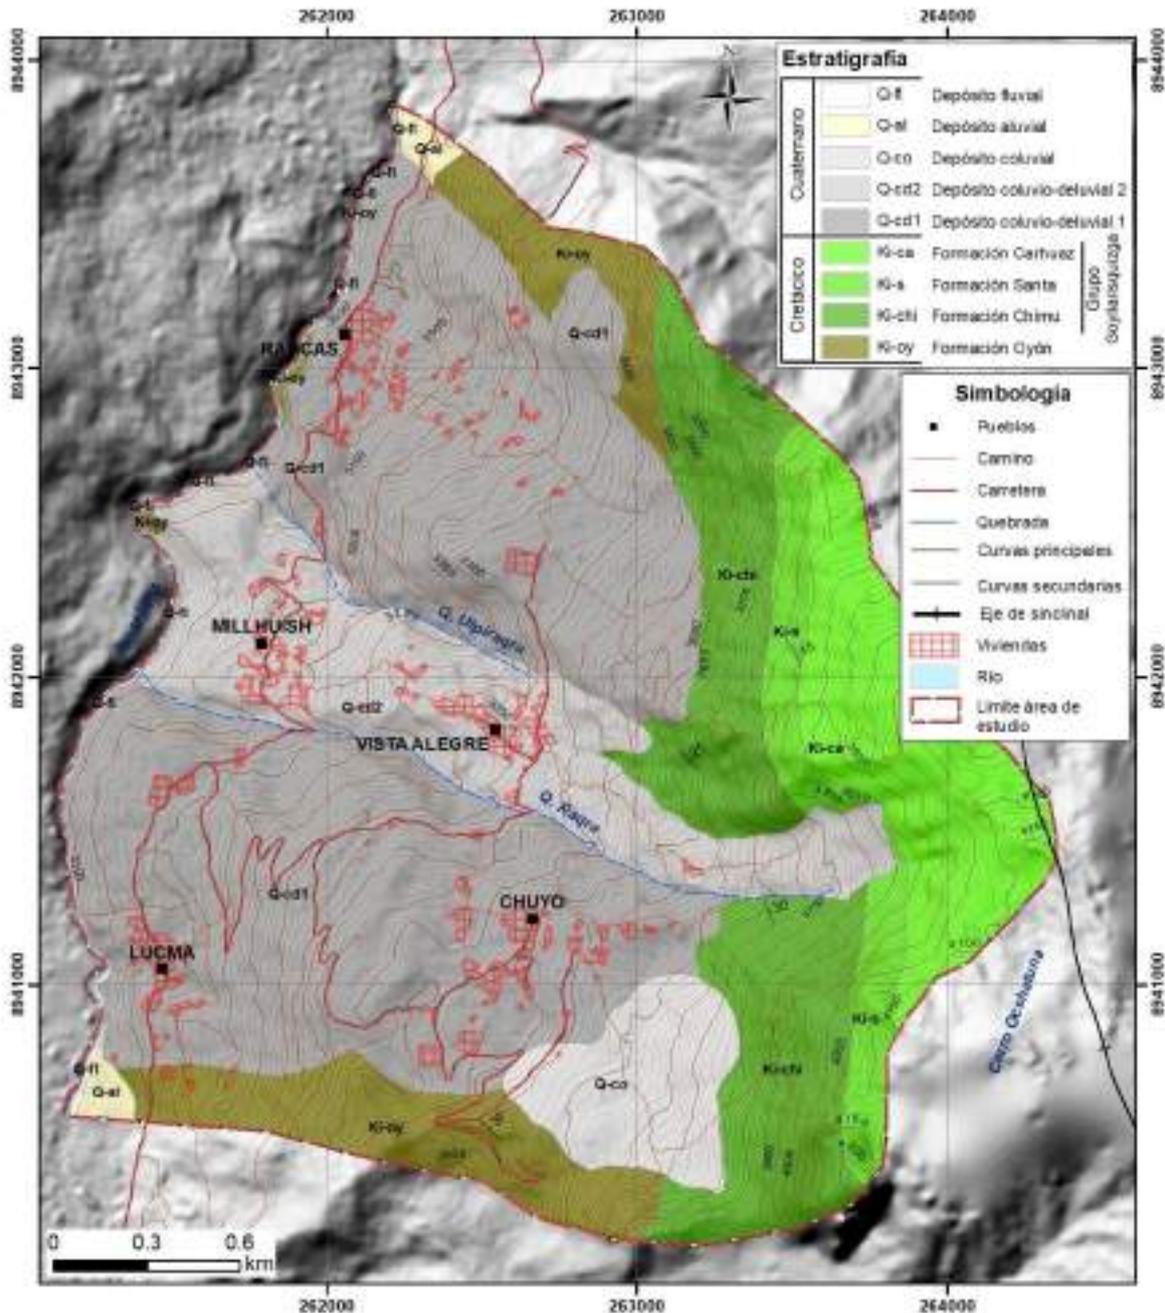
Figura 3.1. Mapa geológico del área de estudio. El basamento rocoso corresponde a rocas cretácicas que están cubiertas por depósitos Cuaternarios.

La geología de Millhuish (Figura 3.1) se desarrolló en base a la información obtenida en campo. Además, la cartografía y toma de datos realizada en campo, apoyada con imágenes satelitales y fotografías aéreas permitió completar un mapa geológico a escala 1/5 000 (Figura 3.1; Anexo 1). Donde, el basamento rocoso, correspondiente a rocas sedimentarias se encuentra cubierta por depósitos Cuaternarios.

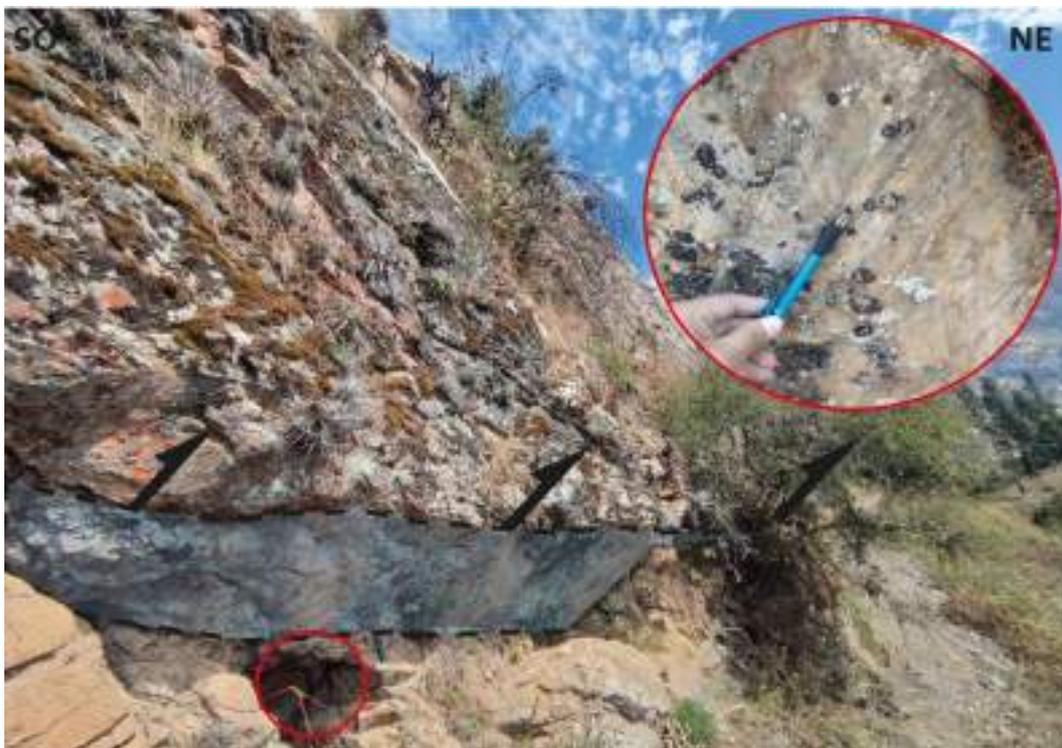
Figura 3.3. Presencia de falla inversa en la Formación Oyón producto del plegamiento y deformación, con dirección N142° y buzamiento 45° al suroeste. Vista al Noroeste.

En la zona de estudio se ubica en la margen derecha del río Mosna, presenta una dirección preferencial N 2° y buzamiento de 21° al Este (Figura 3.2), conformada por limolitas, lutitas gris oscuras en estratos delgados de 5 a 30 cm intercaladas con areniscas pardo amarillentas, grises y gris claras en estratos gruesos. Debido al plegamiento y deformación de los estratos se encuentran fallas de tipo inversa (Figura 3.3) con dirección N142° y buzamiento 45° al SW.

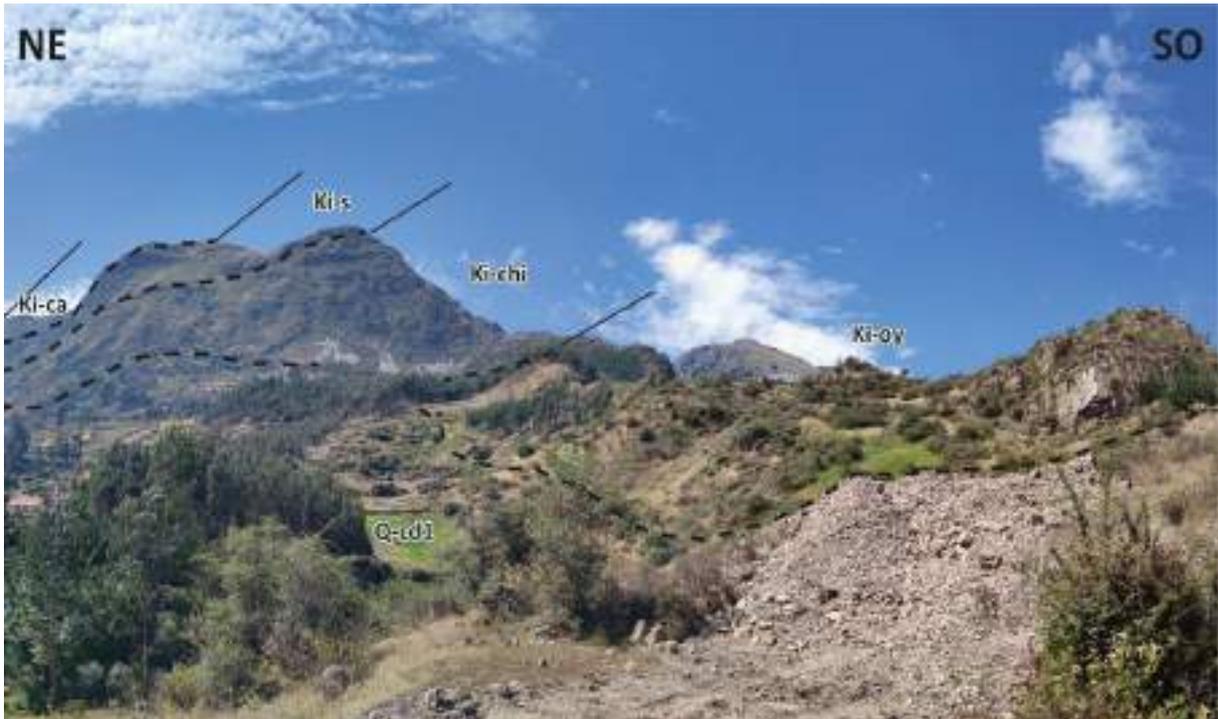
Figura 3.4. Vista al Sureste de la secuencia estratigráfica de rocas Cretácicas (formaciones Oyón, Chimú, Santa y Carhuaz) todas presentan una estratificación concordante.

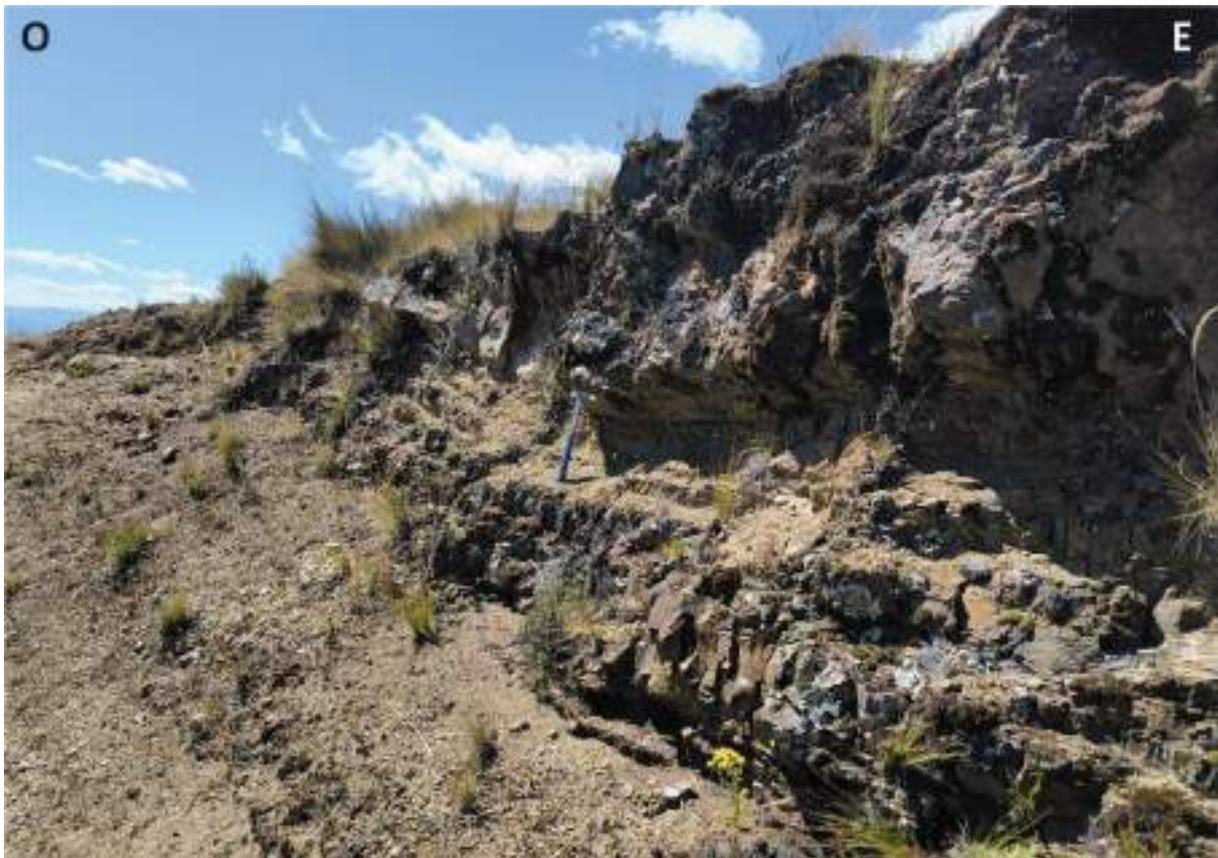
Figura 3.5. Estratificación de la Formación Carhuaz en la parte alta del cerro Ocshatuna, con dirección de los estratos es N 10° y buzamiento 30°sureste. Vista al Norte.

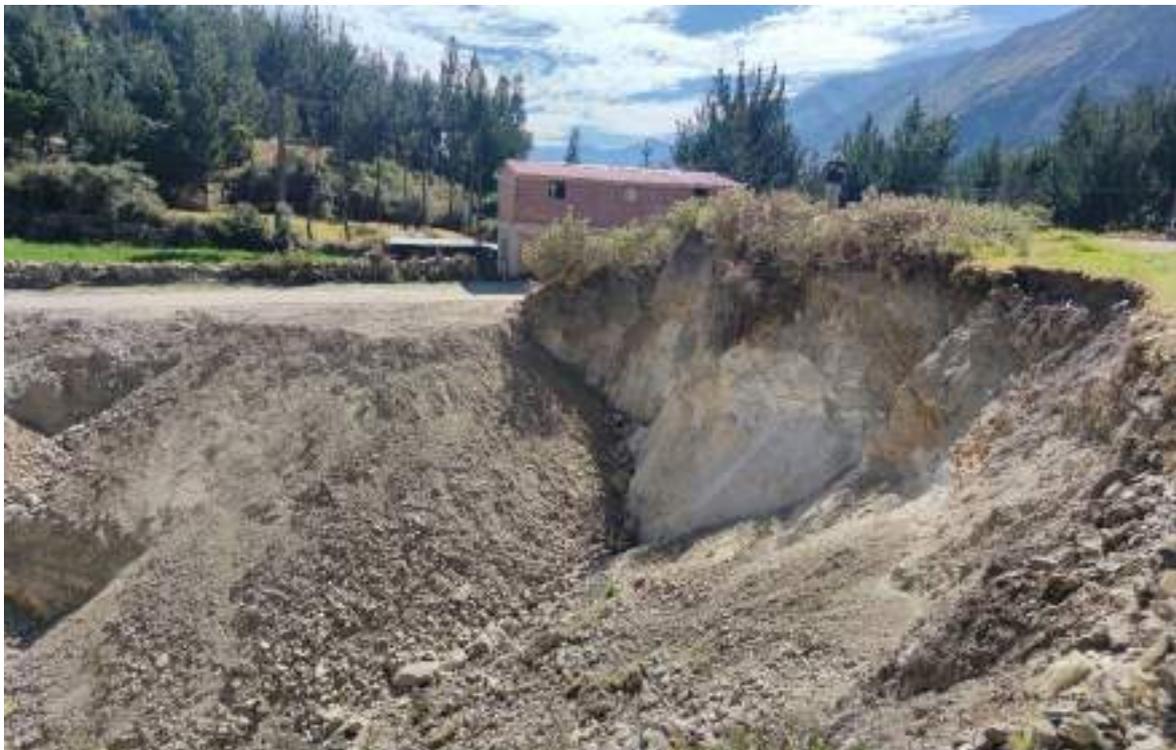
Depósito coluvio-deluvial 1 (Q-cd1), corresponde a depósitos originados a partir de un deslizamiento de tipo rotacional en la ladera este del cerro Ocshatuna, este depósito presenta parte de la estratigrafía preservada ya que corresponde a un movimiento en bloque muy fracturado, diaclasado y meteorizado; los bloques presentan estratificación que corresponden a las formaciones cretácicas (Oyón, Chimú, Santa y Carhuaz) pero las direcciones y buzamientos son variados, en muchos de estos sectores se hicieron canteras para la extracción como material agregado (Fotografía 3.1) debido a la meteorización producto del agua y el grado de deformación de las rocas. Sobre estos depósitos se han asentado poblaciones como Rancas, Lucma y Chuyo.

Fotografía 3.1. Depósito coluvio-deluvial 1, corresponde al cuerpo del deslizamiento, debido al gran fracturamiento de las rocas estas se utilizan como material agregado.

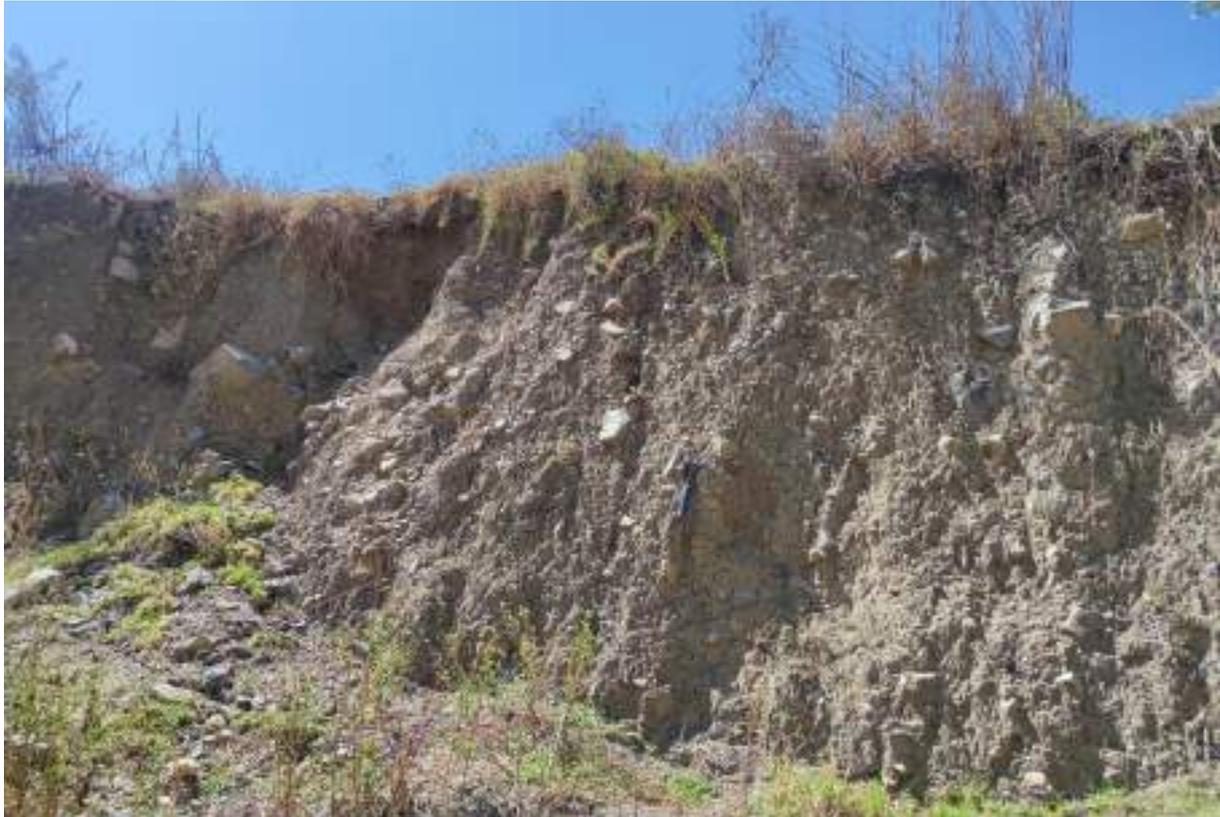
Depósito coluvio-deluvial 2 (Q-cd2), corresponde a depósitos originados a partir de una avalancha de rocas, este depósito se presenta como un flujo granular de rocas, compuesto por bloques, cantos rodados y gravas; posteriormente, por erosión de sedimentos se ha compactado, formando una matriz areno arcillosa (Fotografía 3.2). Sobre estos depósitos se han asentado los caseríos de Millhuish y Vista Alegre; además, son utilizados como terrenos de cultivo.

Fotografía 3.2. Depósito coluvio-deluvial 2, se observa cantos rodados subangulosos envueltos en matriz areno arcillosa que corresponde al cuerpo de la avalancha.

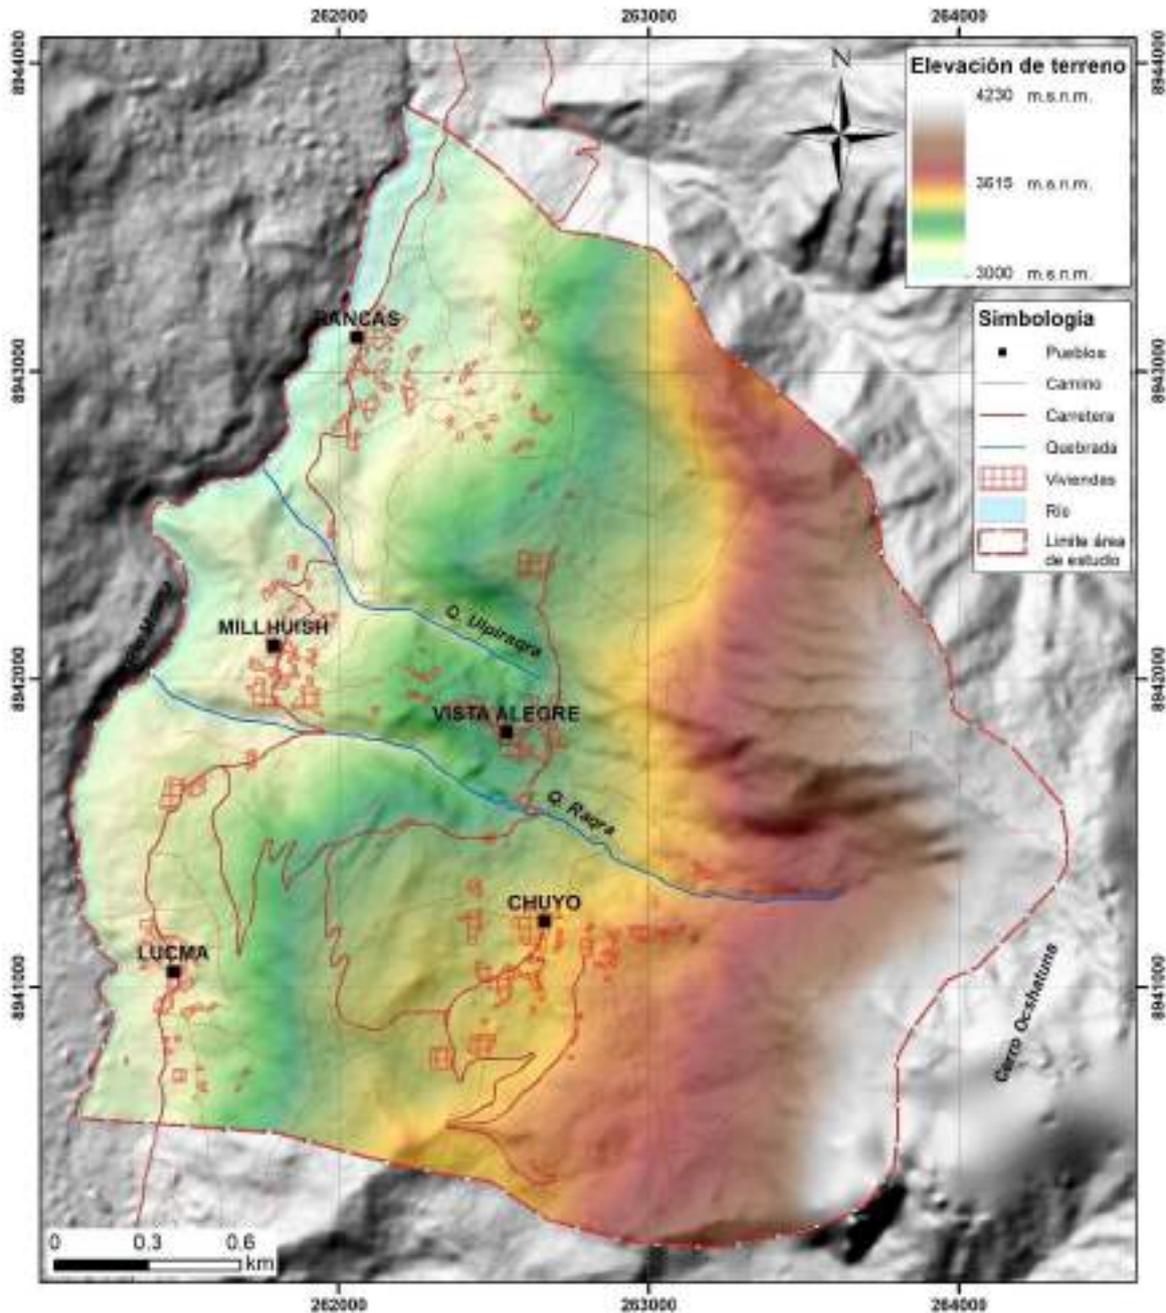
Haciendo un análisis de la elevación del terreno, podemos observar que en la zona de estudio se tiene más de 1300 m de diferencia entre el fondo del valle del río Mosna y el cerro Ocshatuna (Figura 4.2); así también, el caserío Millhuish se ubica a 90 m de diferencia por encima del río Mosna.

Figura 4.2. Mapa de elevación del terreno a partir del DEM de 6 m de resolución, donde se puede observar más de 1300 m de diferencia entre el valle del río Mosna y el cerro Ocshatuna.

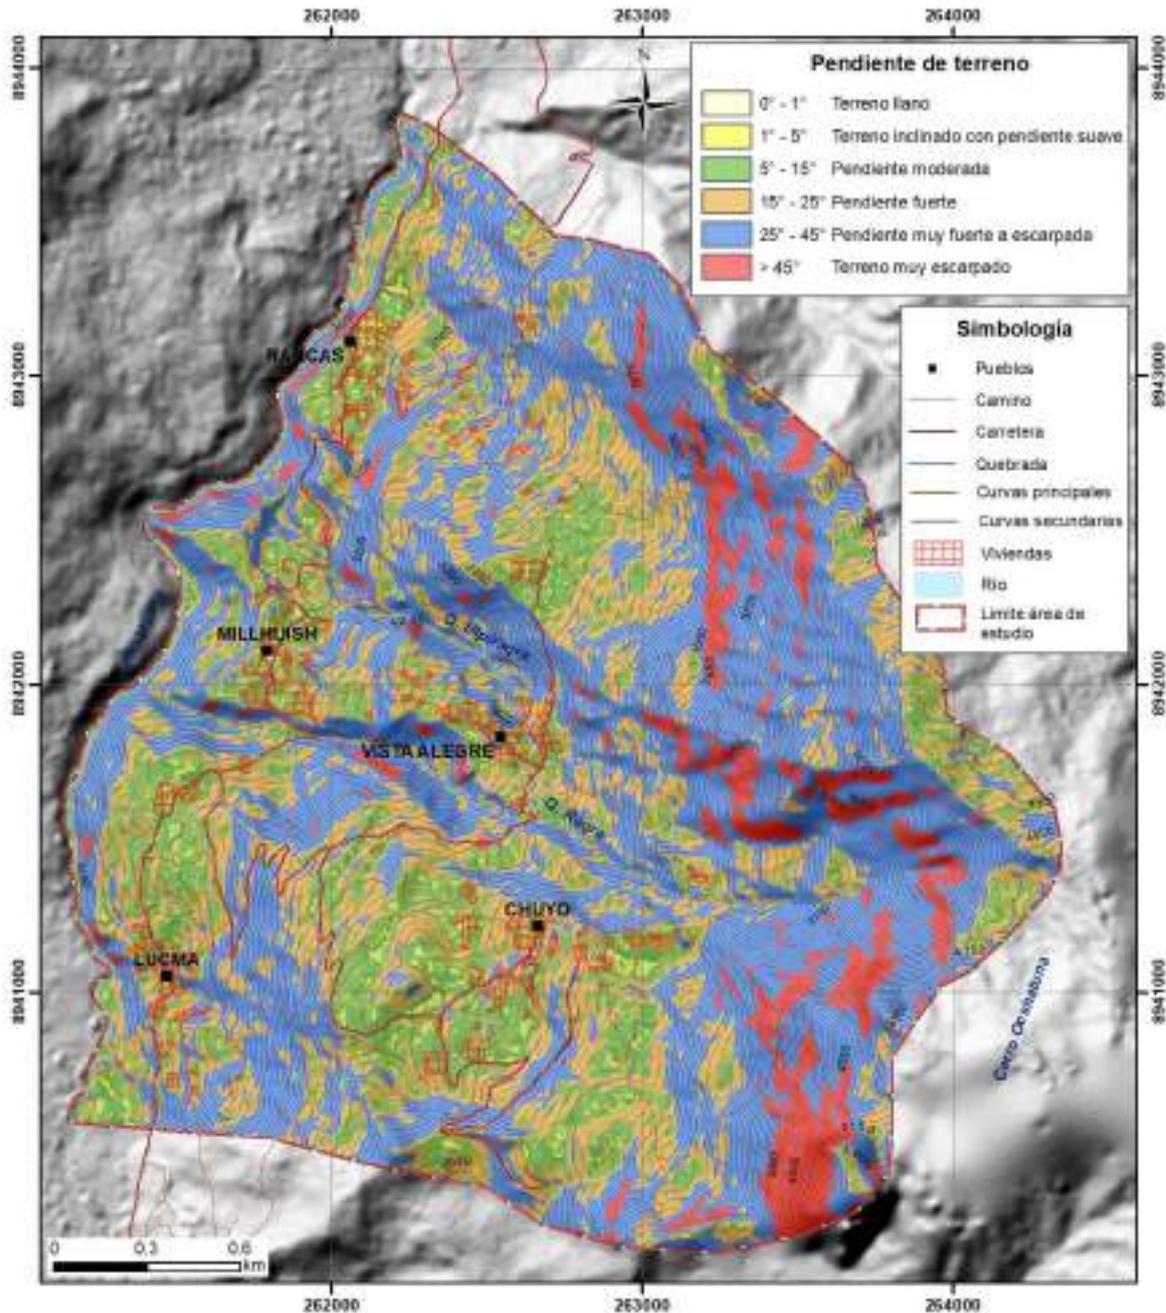
Figura 4.3. Mapa de pendiente del terreno. Se puede observar que gran parte del terreno presenta pendientes entre fuerte a muy escarpado ver Cuadro 4.1.

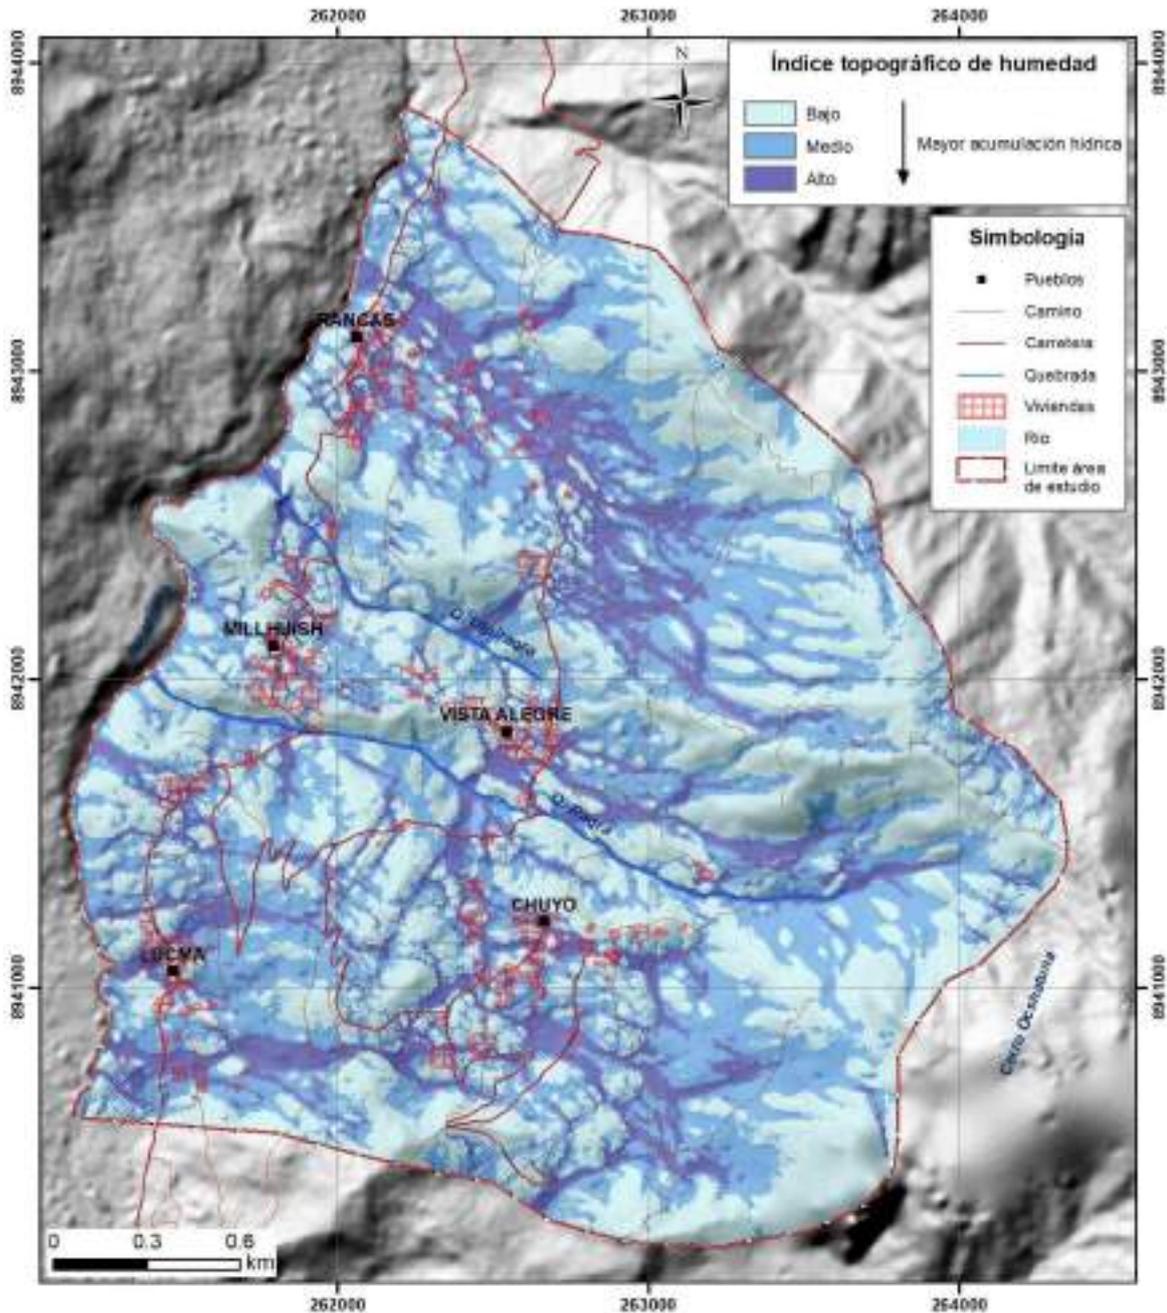
Las quebradas Upiraqa y Raqra son medios por el cual discurre el agua y llega al río Mosna, mostrándose en el mapa como zonas de alto saturamiento. El caserío Vista Alegre presenta gran acumulación de agua, corroborados en campo con las evidencias de manantiales y filtraciones.

En el caserío Millhuish se observa humedad entre media a alta, contribuido por el grado de pendiente, mientras que, hacia el talud del deslizamiento de Millhuish se presentan zonas con contenido de humedad alta.

Figura 4.4. Mapa de Índice topográfico de humedad, donde se observa las zonas con mayor acumulación de humedad debido a la topografía de la zona de estudio.

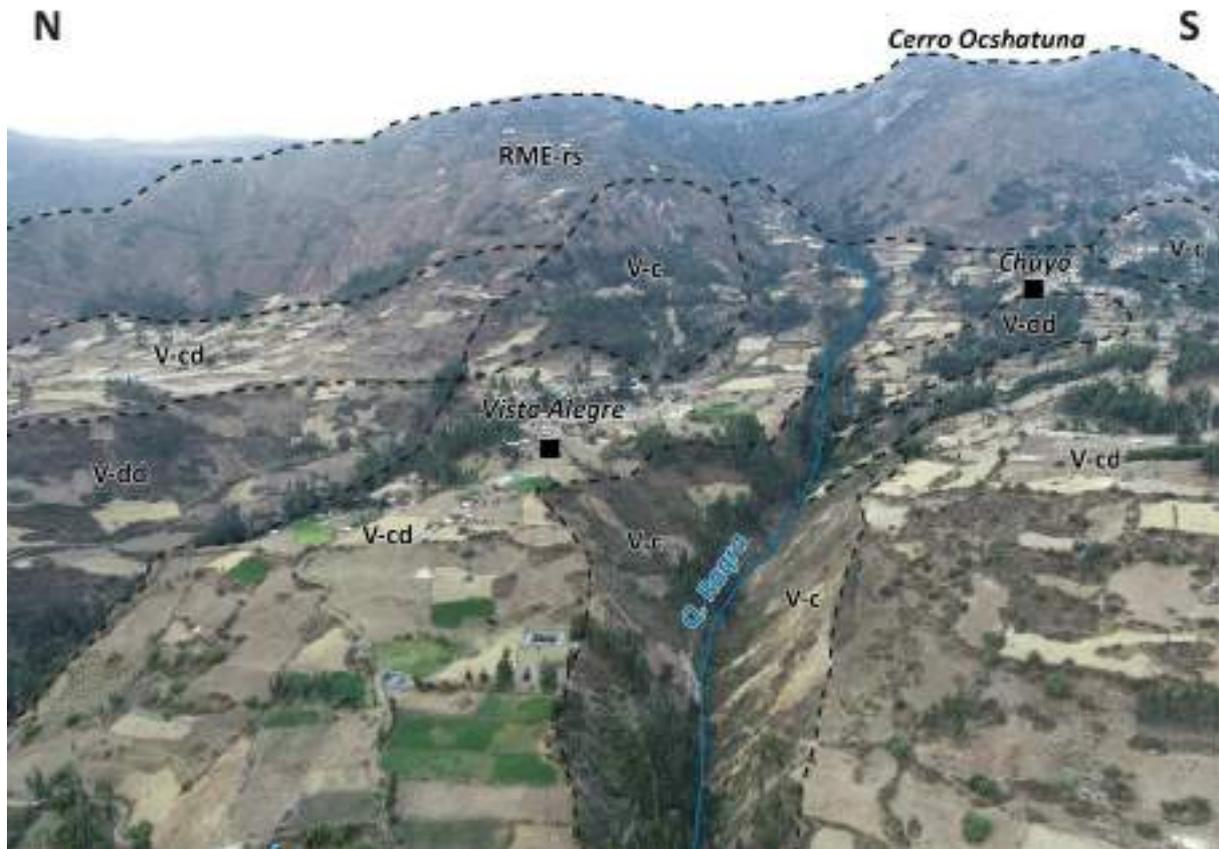
Figura 4.6. Unidades geomorfológicas de la zona de estudio. RME-rs: Subunidad de Montaña estructural en roca sedimentaria; V-dd: Vertiente con depósito de deslizamiento; V-c: Vertiente coluvial; V-cd: Vertiente coluvio deluvial. Vista al Este.

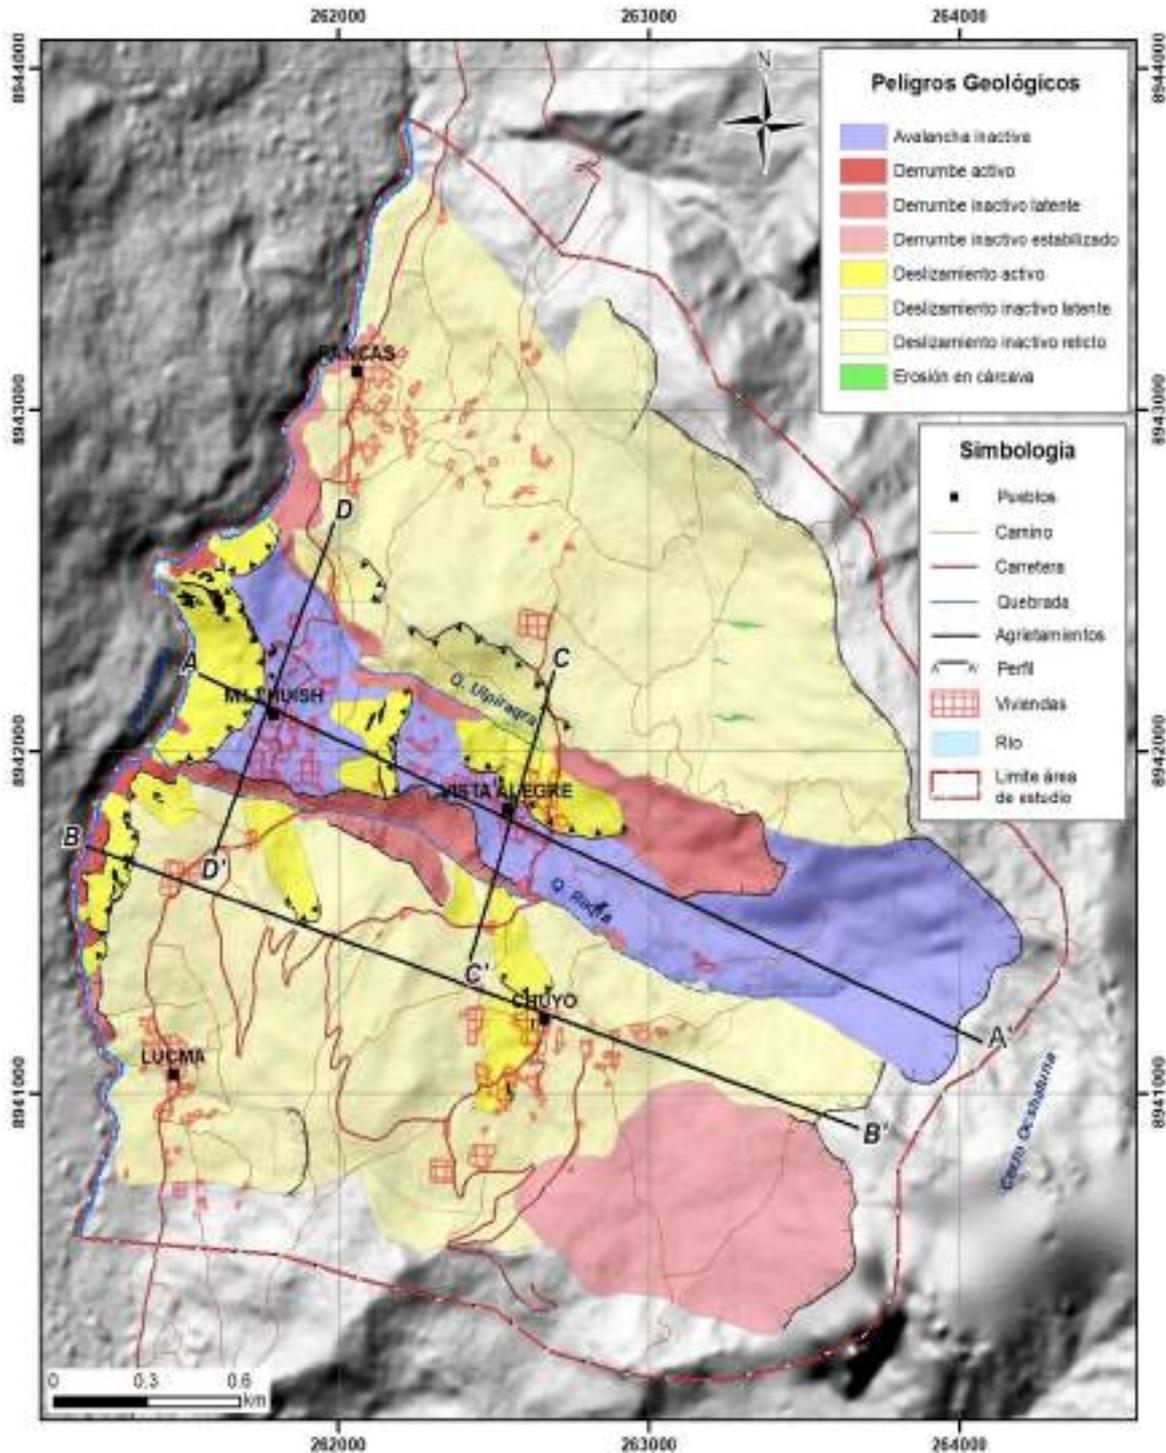
Los peligros geológicos identificados en la zona de estudio (Figura 5.1), corresponden a movimientos en masa de tipo deslizamientos, derrumbes y avalanchas. Estos fenómenos gravitacionales influyen en la evolución geomorfológica y la erosión de las montañas (Korup et al., 2007; Roering, 2012). Pueden ser desencadenados por fenómenos climáticos, tectónicos y la intervención antrópica.

Figura 5.1. Cartografía e inventario de peligros geológicos en la zona de estudio.

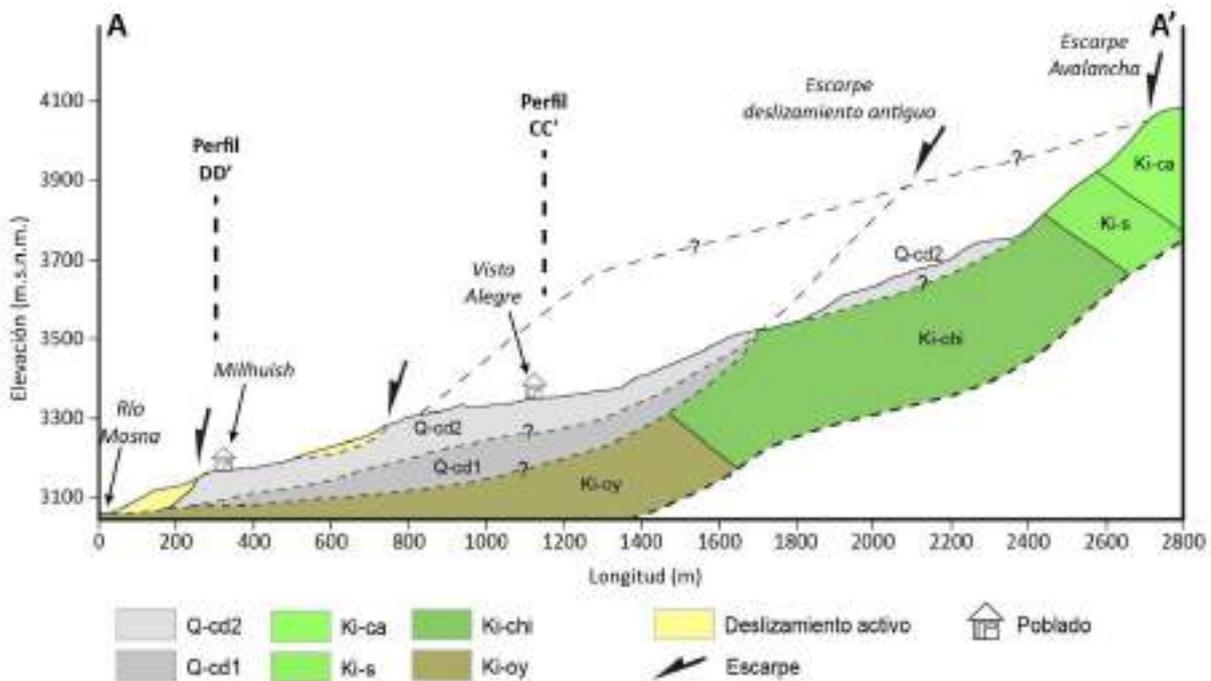
Figura 5.2. Perfil AA', desde el río Mosna hasta la parte alta del cerro Ocshatuna, donde se observa los depósitos antiguos correspondiente al deslizamiento y avalancha.

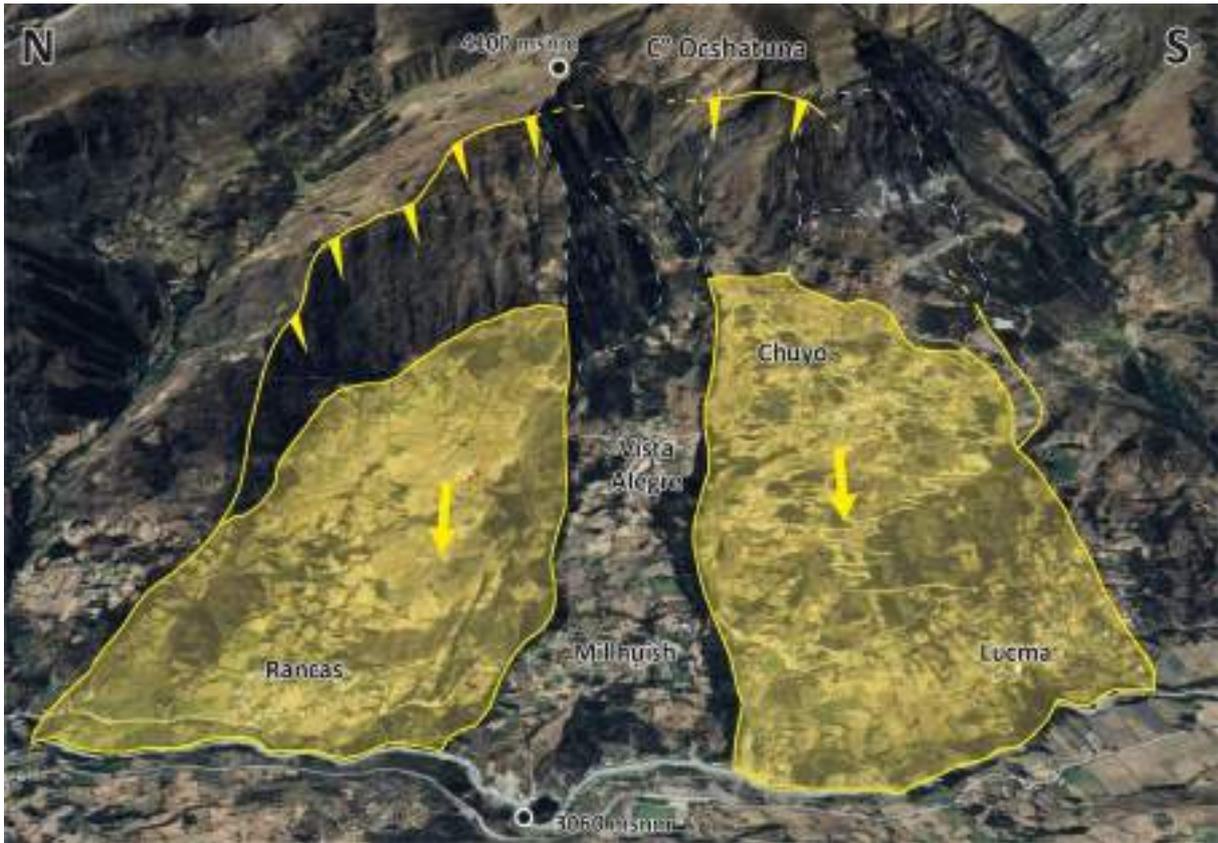
Figura 5.6. Deslizamiento del cerro Ocshatuna, corresponde al evento más antiguo, cuyo escape principal se ha producido en calizas y los depósitos llegaron hasta el río Mosna.

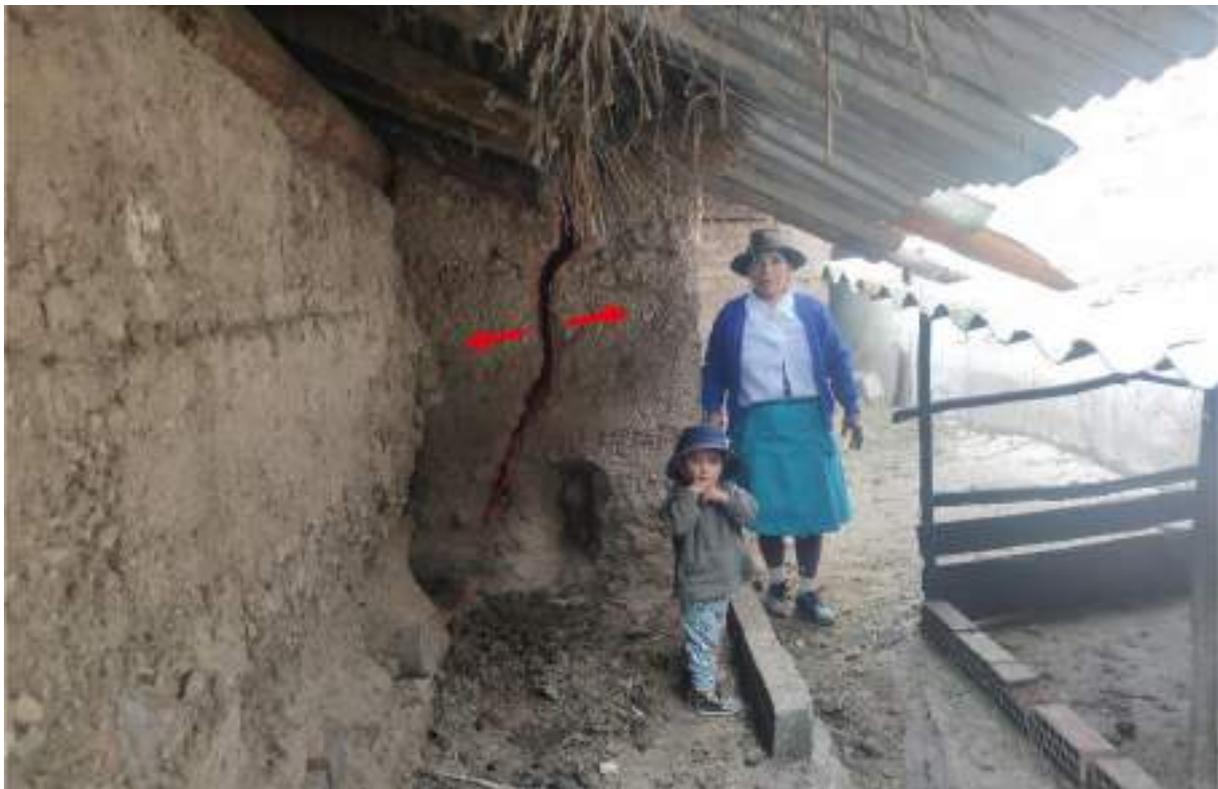
Actualmente, en el cuerpo del deslizamiento se observa evidencias de deformación, uno de ellos es el sector Chuyo, donde las viviendas se encuentran agrietadas; con dirección de movimiento hacia el Oeste (Figuras 5.7 y 5.8).

Figura 5.7. Grieta en viviendas, con movimiento hacia el Oeste, Sector Chuyo. Coordenadas UTM 262620, 8941220.

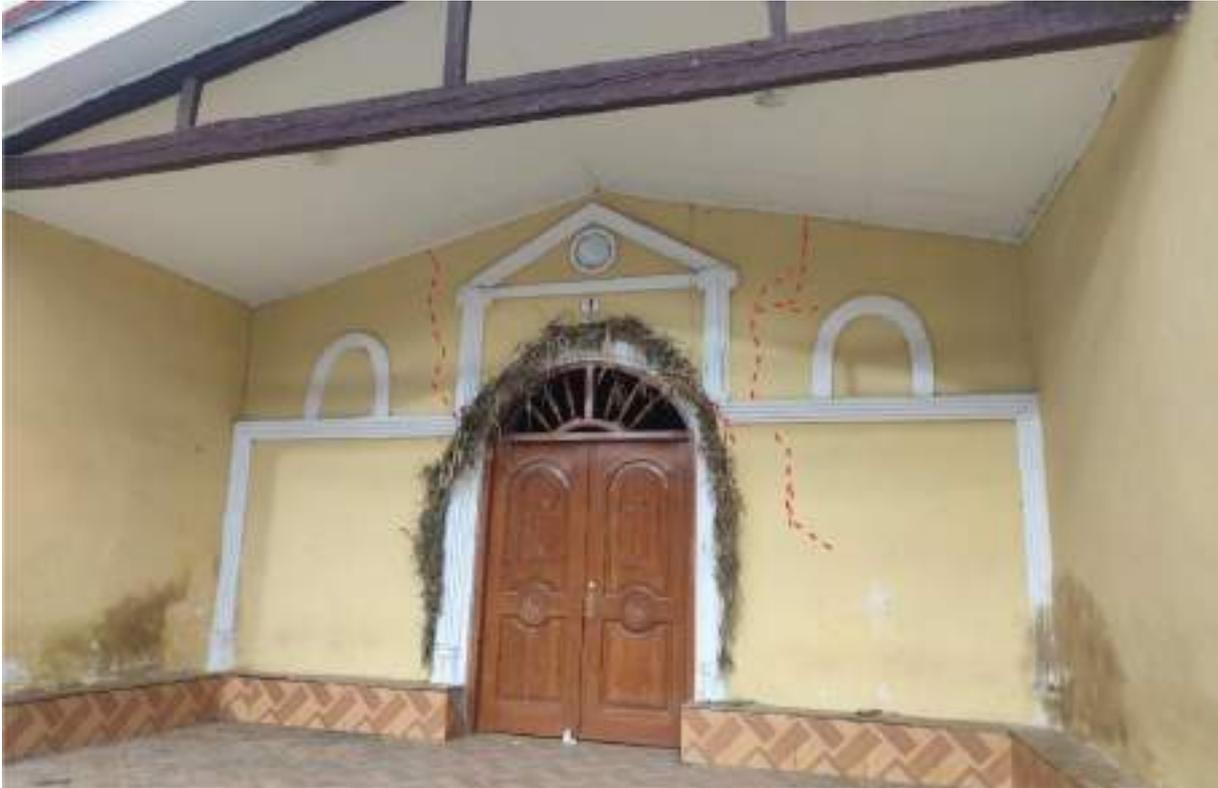
Figura 5.8. Grietas en los muros de la iglesia de Chuyo (Líneas rojas punteadas). Coordenadas UTM WGS84, Zona 18L, 262668, 8941204.

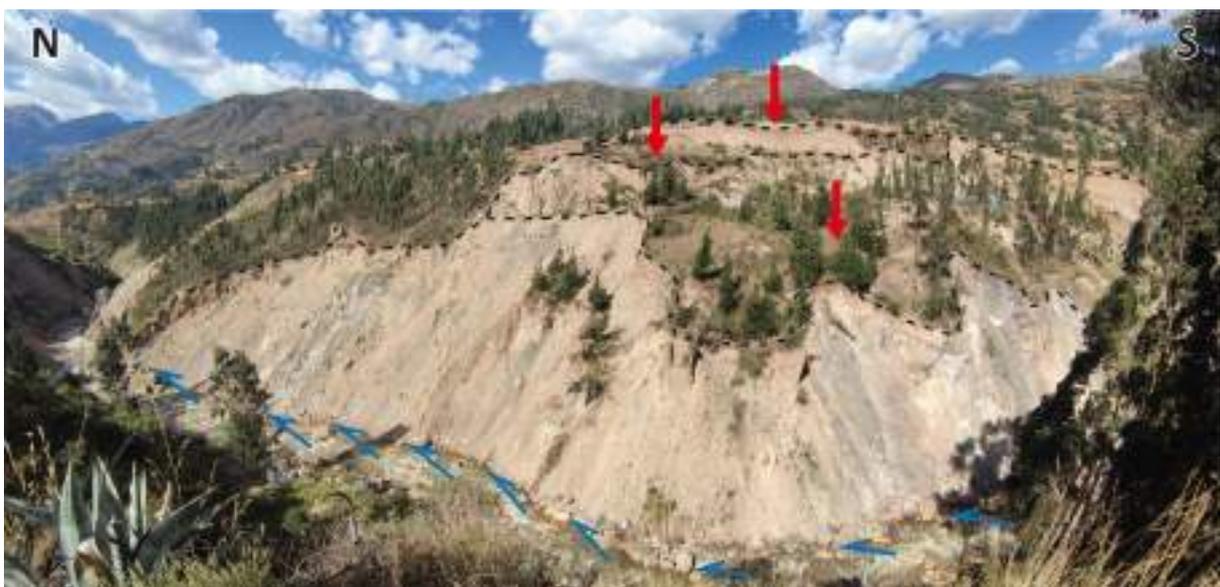
Figura 5.9. Deslizamiento en el flanco derecho del río Mosna, con desniveles hasta ~10 m. Se observa la acción erosiva del río Mosna (Flechas de color azul), terrenos de cultivo afectados y movilizados.

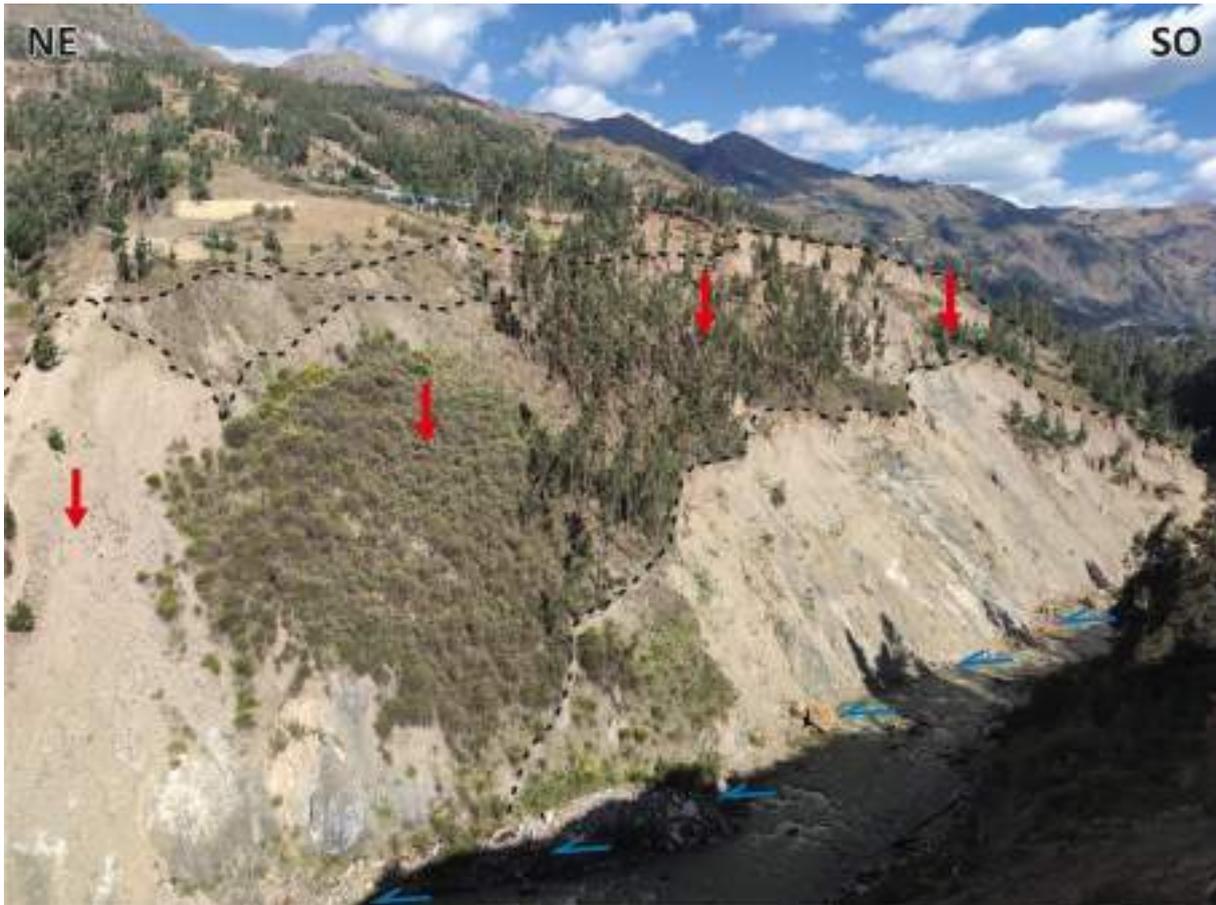
Figura 5.10. Vista con dirección al Sureste del deslizamiento activo de Millhuish, con desniveles >10 m. El río Mosna erosiona la base del deslizamiento (Flechas azules).

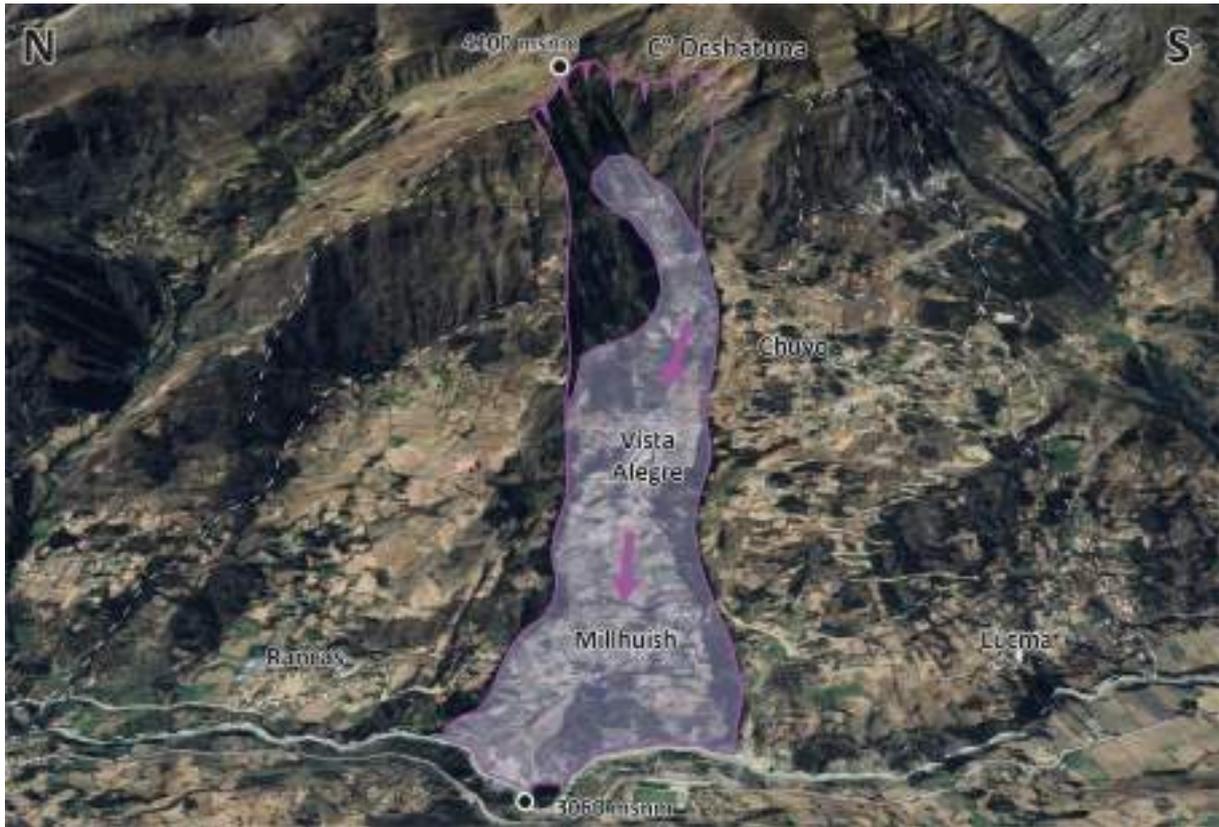
En la parte media de esta avalancha, específicamente al norte del caserío Vista Alegre se observan deslizamientos, de igual forma, entre los caseríos Vista Alegre y Millhuish se evidencia un deslizamiento con presencia de agrietamientos en el terreno llegando a tener aberturas de hasta 10 cm. Así mismo, en el pie de esta avalancha se evidencia reactivaciones en forma de deslizamientos, producto de la erosión fluvial provocada por el río Mosna y el empuje del depósito debido a la pérdida de estabilidad en el pie del depósito y la sobresaturación de agua en el terreno.

Figura 5.11. Vista al Este de la avalancha reactivada en el escarpe del deslizamiento antiguo del cerro Ocshatuna, sobre el cual se encuentran los caseríos de Vista Alegre y Millhuish.

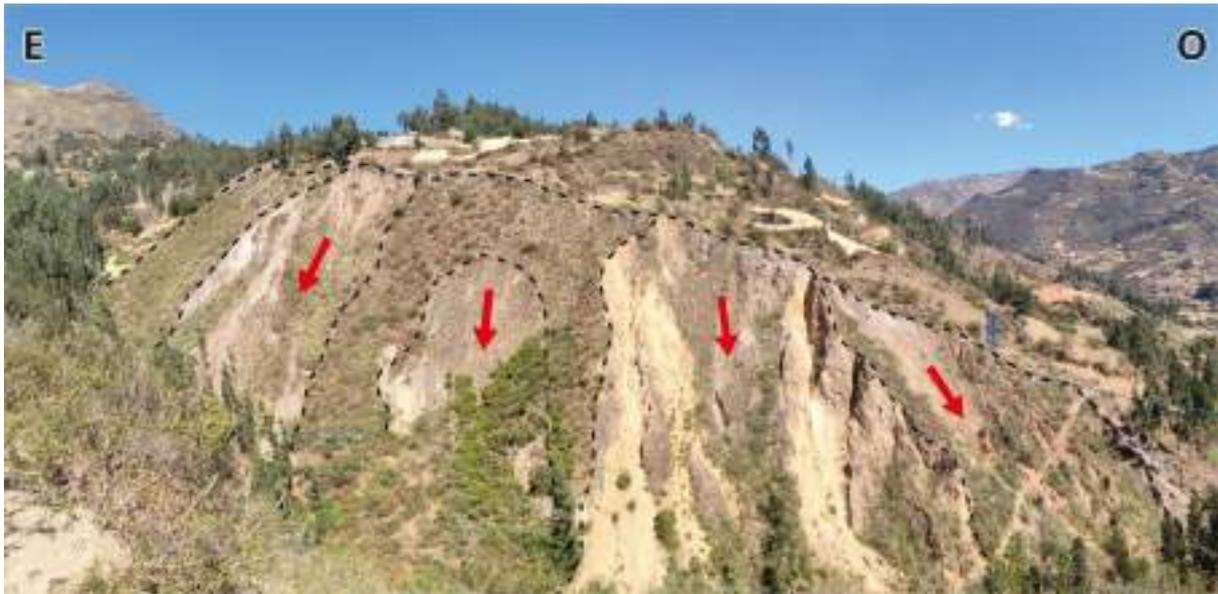
Figura 5.12. Vista al Sur de derrumbes inactivos latente en la margen izquierda de la quebrada Raqra.

De igual forma, en los flancos de las quebradas Ulpiraqra y Raqra se evidencian derrumbes (Figura 5.1), estos ocurren debido a la pendiente del terreno que varía de muy fuertes (25° - 45°) a escarpadas ($>45^{\circ}$) (Figura 5.12). Otro sector con evidencias de derrumbes se encuentra en la base del talud o pie de los depósitos de eventos antiguos, debido a la acción erosiva del río Mosna.
