Informe Técnico N° A7550

EVALUACIÓN INGENIERO GEOLÓGICA EN EL CASERÍO MILLHUISH

Departamento: Ancash
Provincia: Huari
Distrito: San Marco
Centro poblado: Rancas

EVALUACIÓN INGENIERO GEOLÓGICA EN EL CASERIO MILLHUISH, CENTRO POBLADO RANCAS

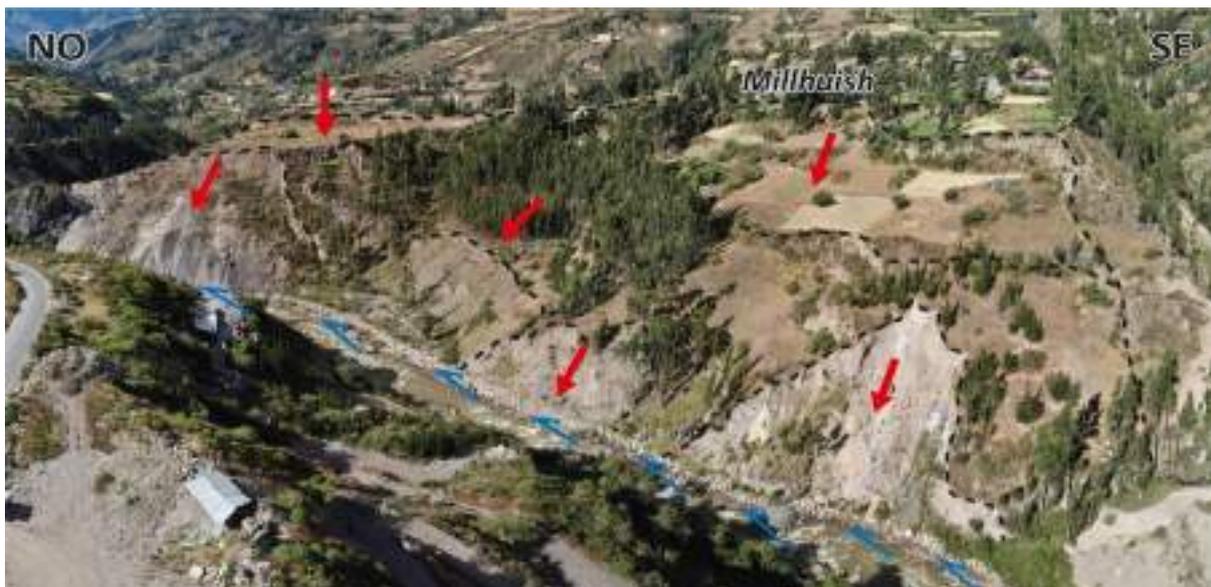
Figura 5.13. Vista del pie de la avalancha donde se ubica el poblado de Millhuish, se observa reactivaciones en forma de deslizamientos y derrumbes que afectan el poblado.

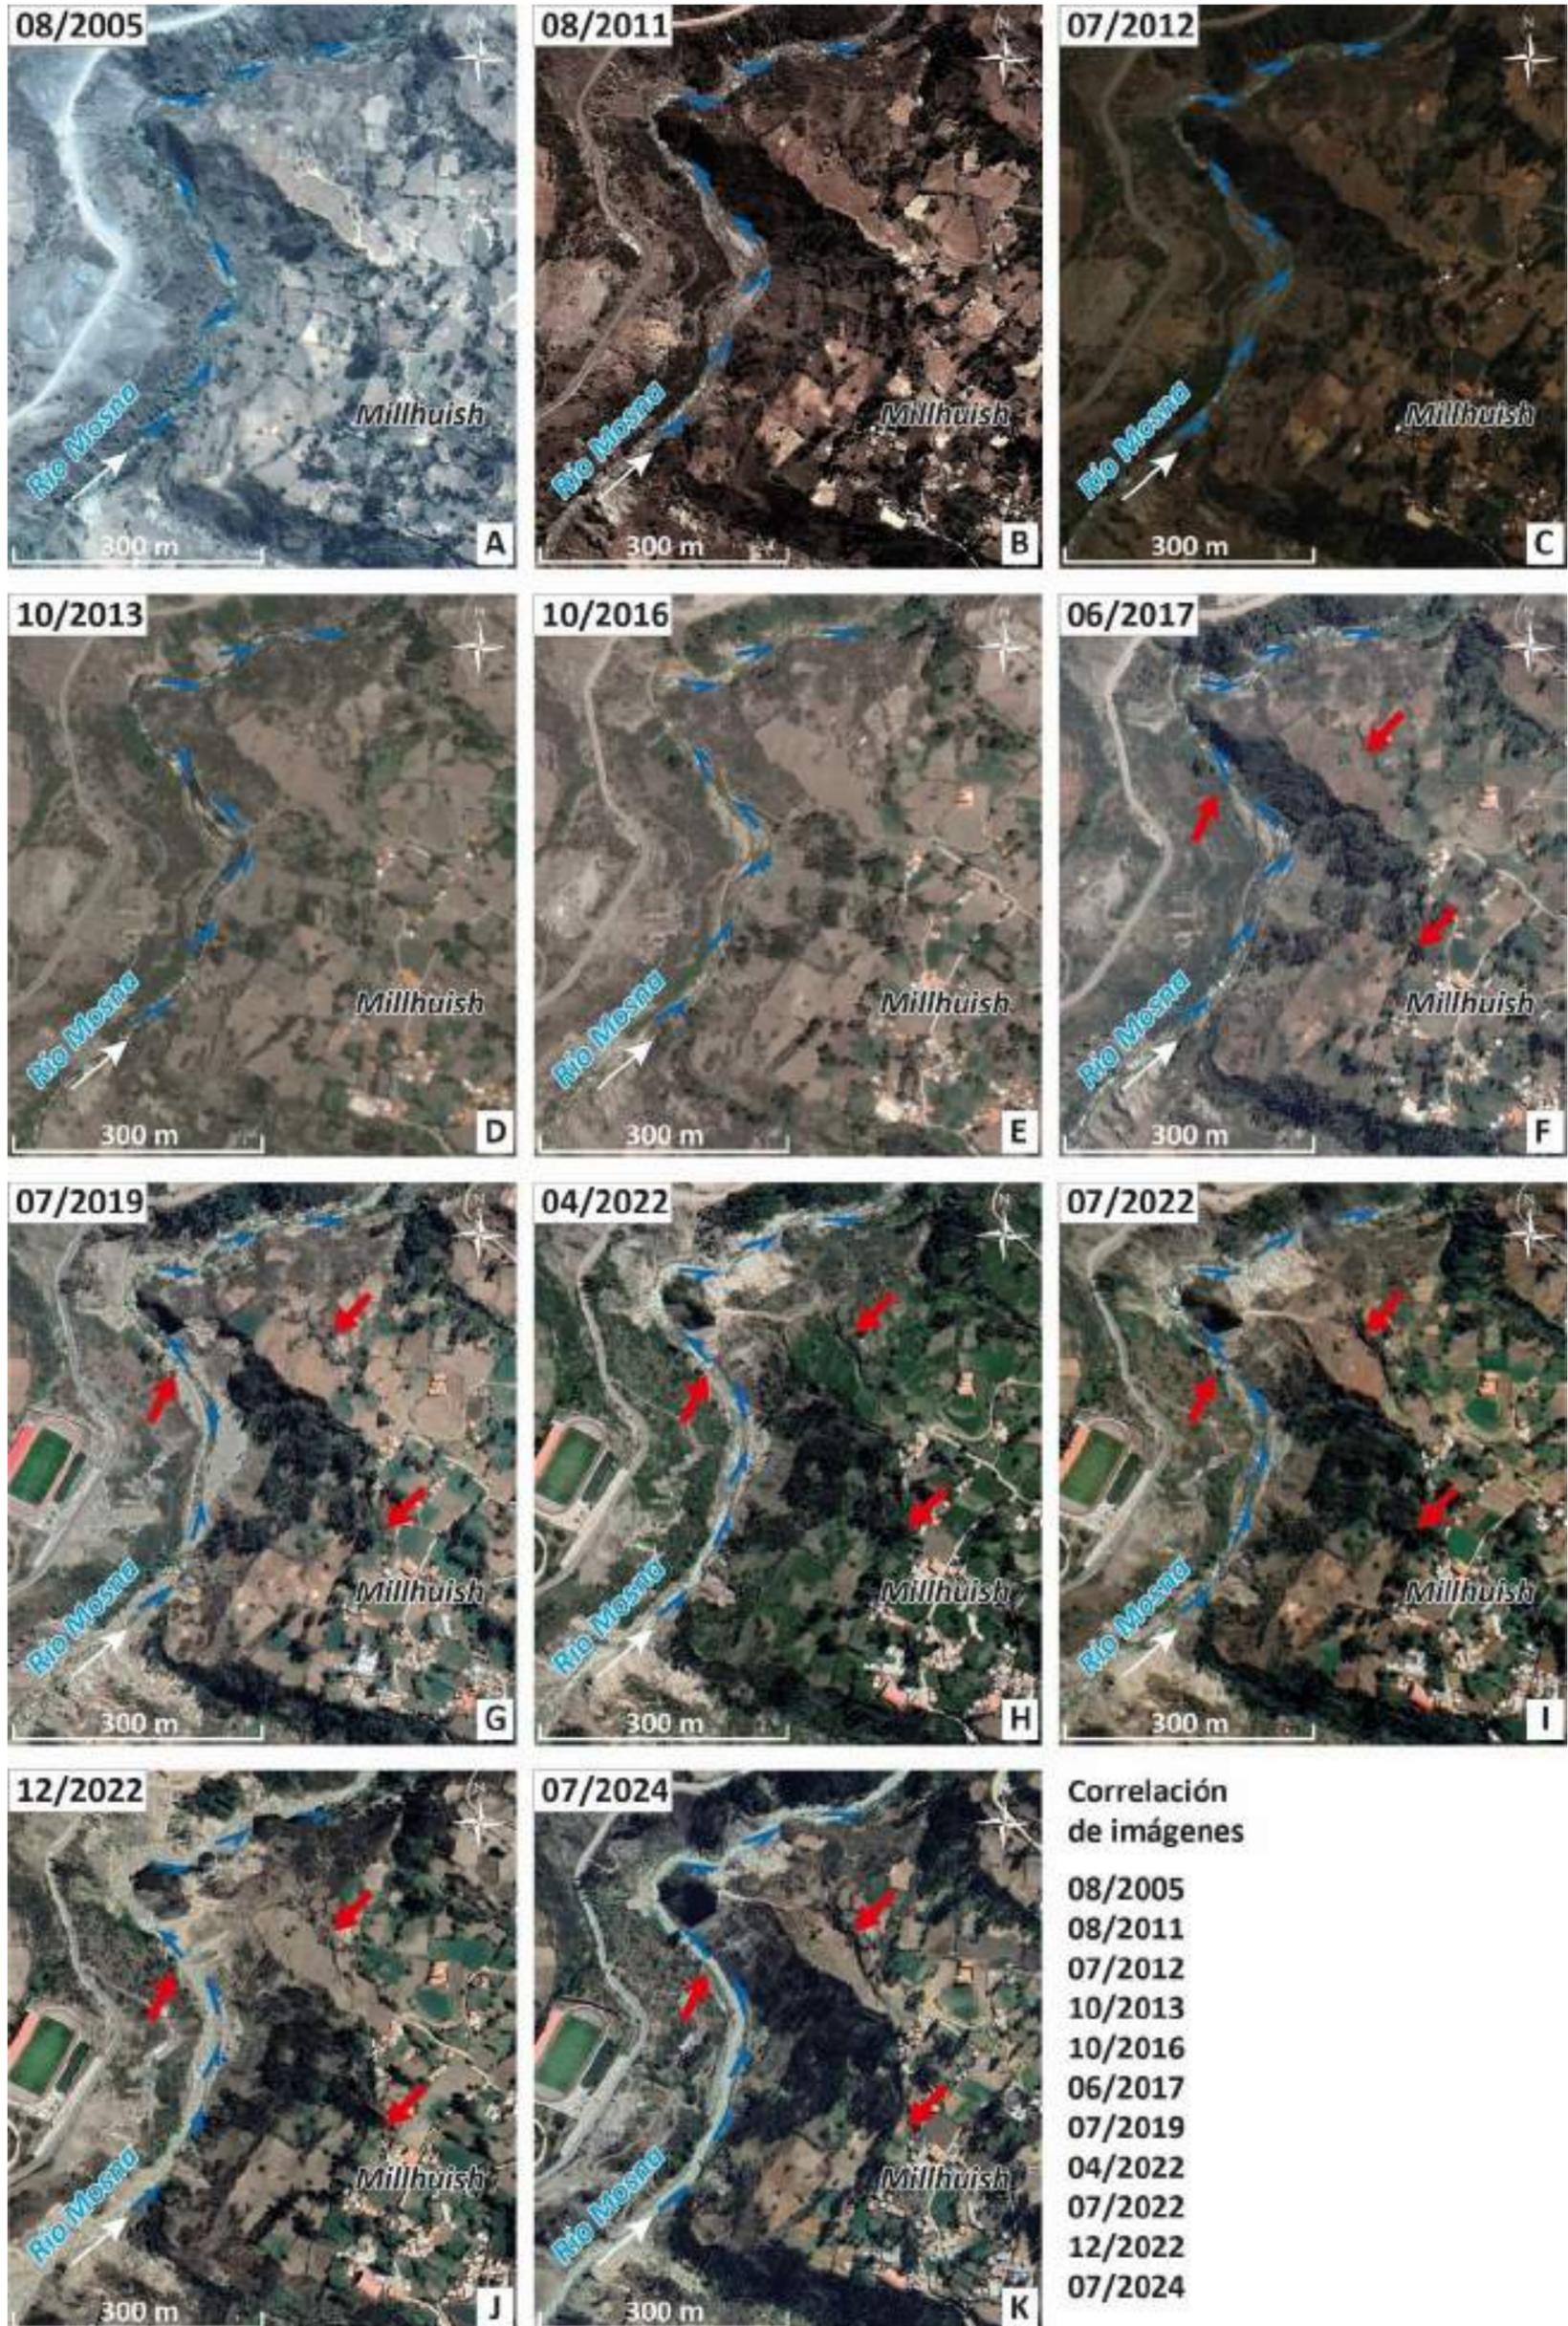
Figura 5.14. Correlación de imágenes satelitales de Google Earth desde el año 2005 hasta la actualidad. Se muestra la evolución temporal de la reactivación del pie de la avalancha, que conlleva a la afectación del caserío Millhuish.

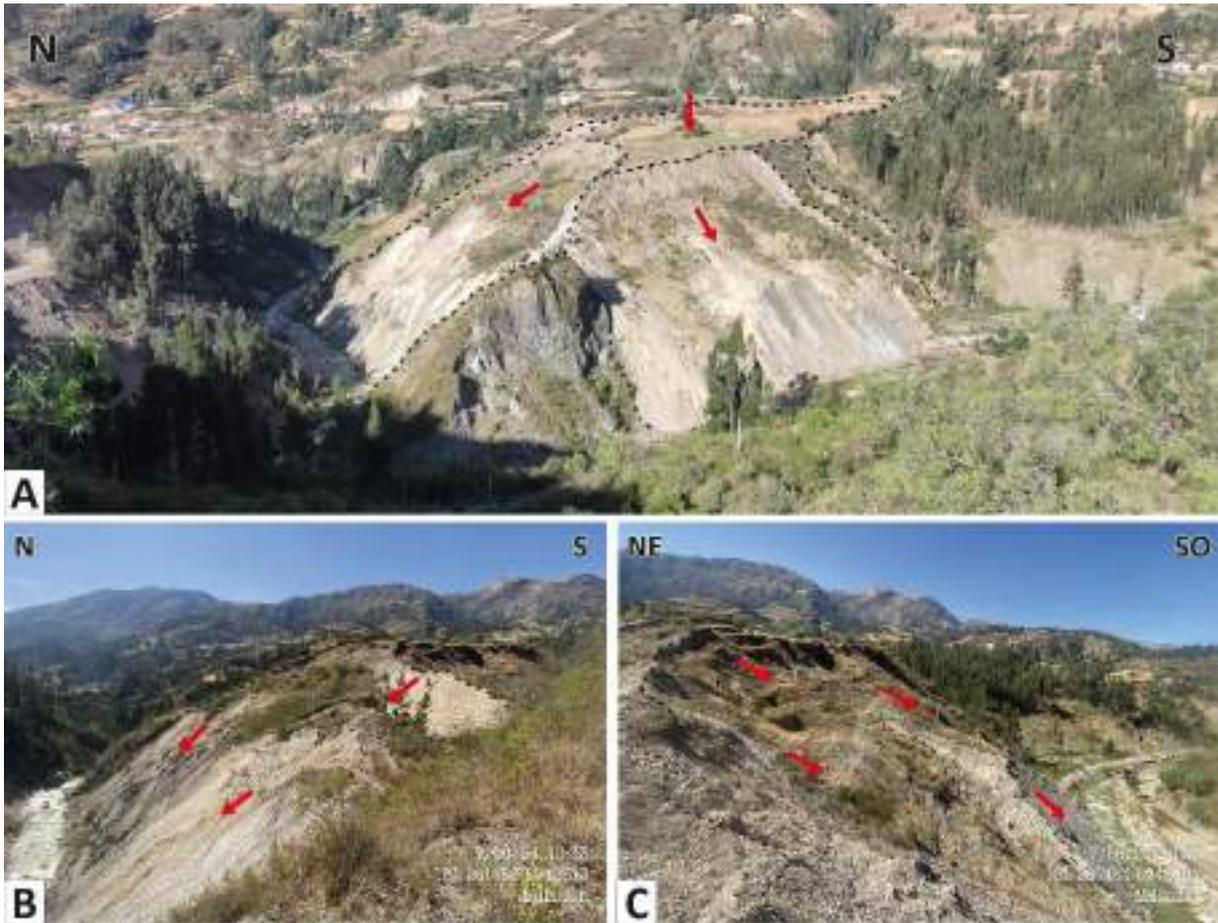
Figura 5.15. A) Deslizamientos en el flanco derecho del río Mosna, estos procesos se evidenciaron desde el año 2019. B y C muestran a detalle los deslizamientos con movimientos opuestos hacia el Norte y hacia el Suroeste.

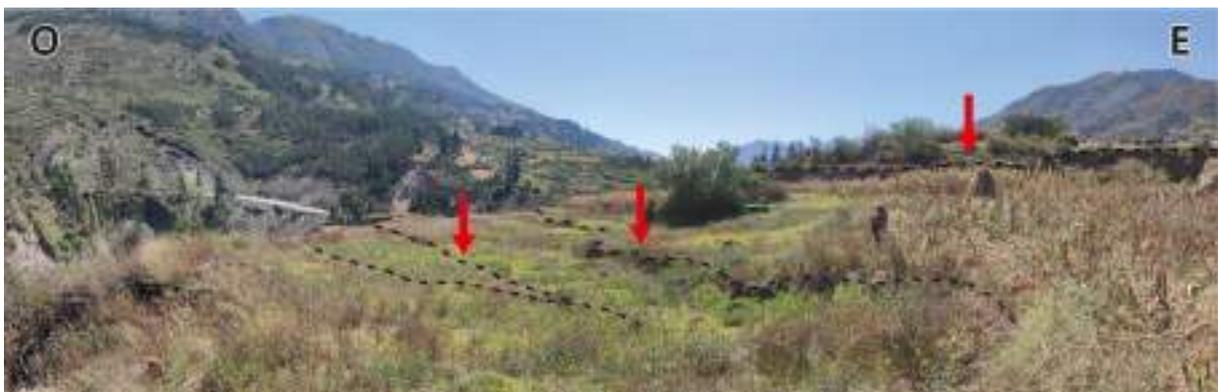
Figura 5.16. Asentamiento escalonado del terreno (líneas negras punteadas y flechas rojas), con dirección del movimiento al oeste.

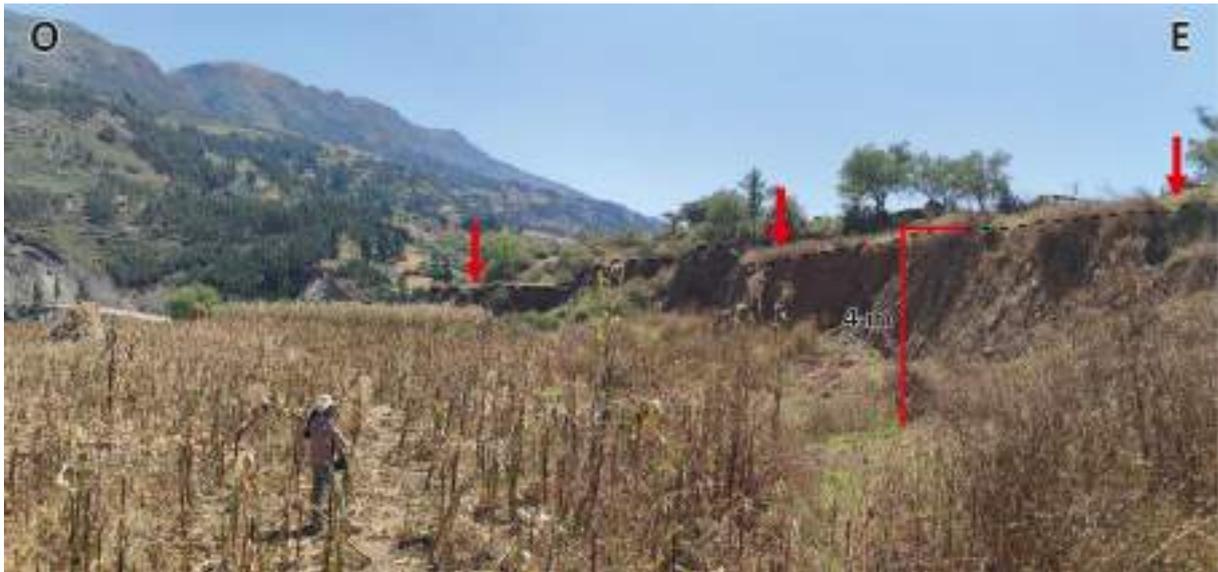
Figura 5.17. Escarpe del deslizamiento reactivado de Millhuish, con desnivel de ~4m, que afectó principalmente terrenos de cultivo. Presenta movimiento en dirección oeste.

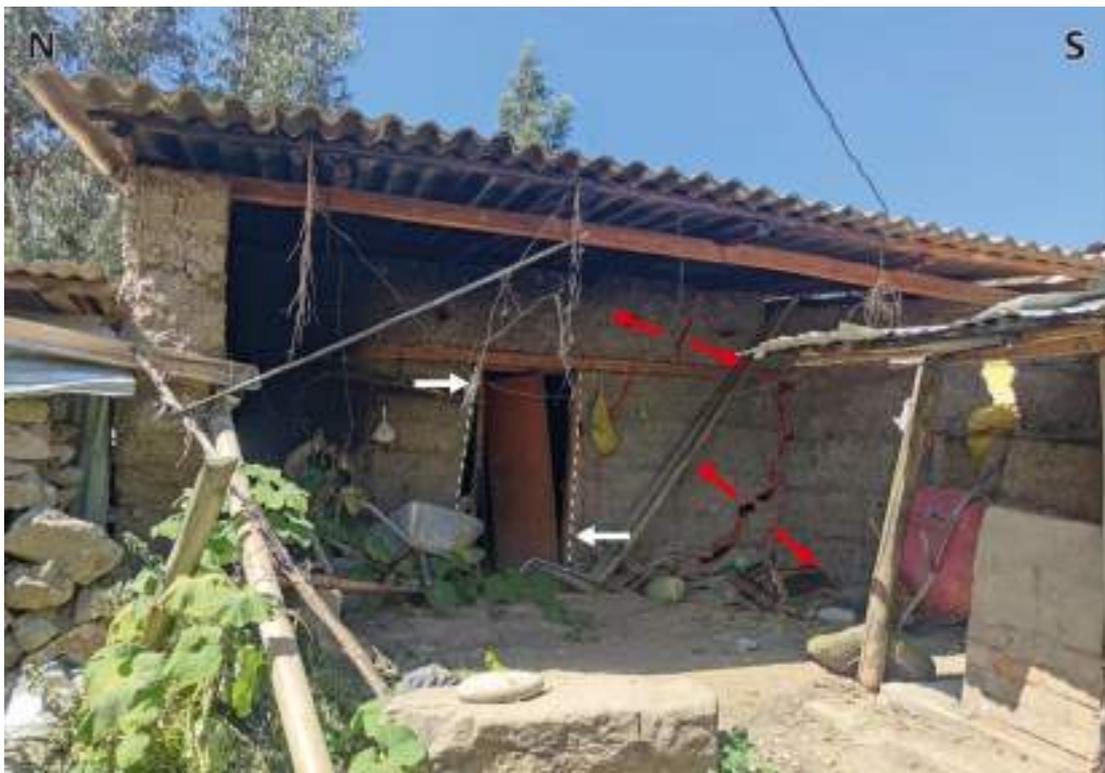
Figura 5.18. Vivienda afectada, presenta las paredes agrietadas (líneas y flechas blancas). Las líneas blancas señalan la deformación en la puerta de la vivienda producto del movimiento del terreno.

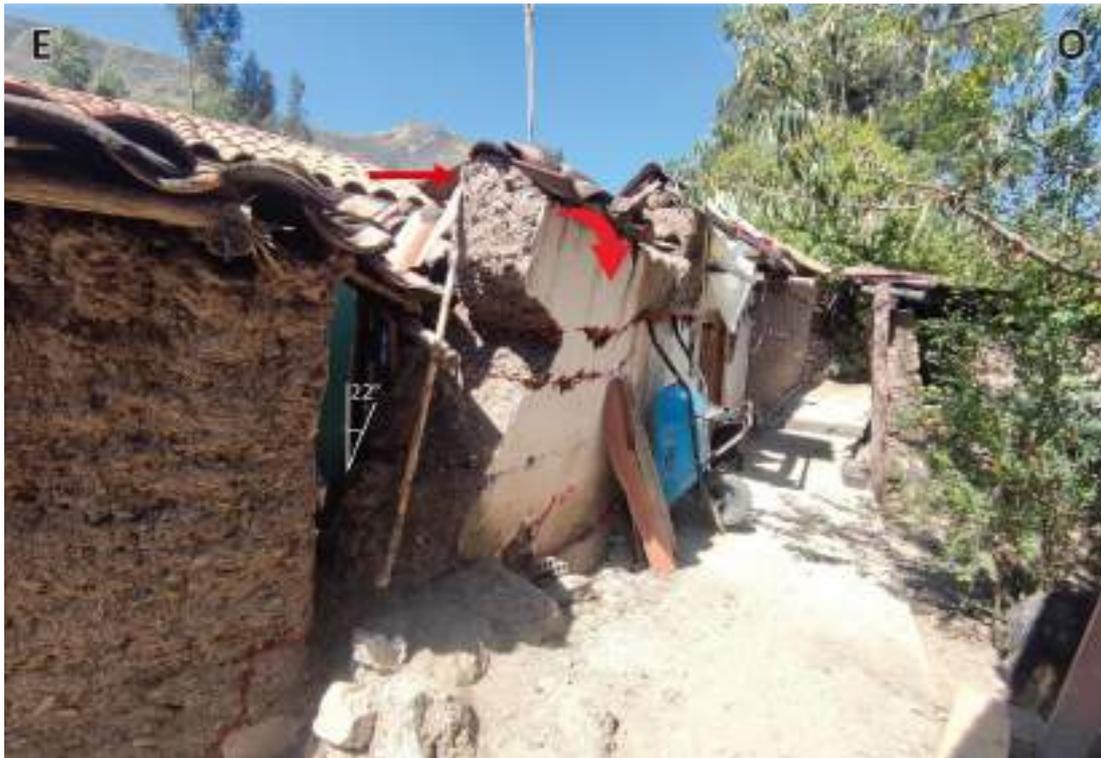
Figura 5.19. Muro afectado, con inclinación de $\sim 22^\circ$ hacia el oeste. Este muro se encuentra en inminente colapso.

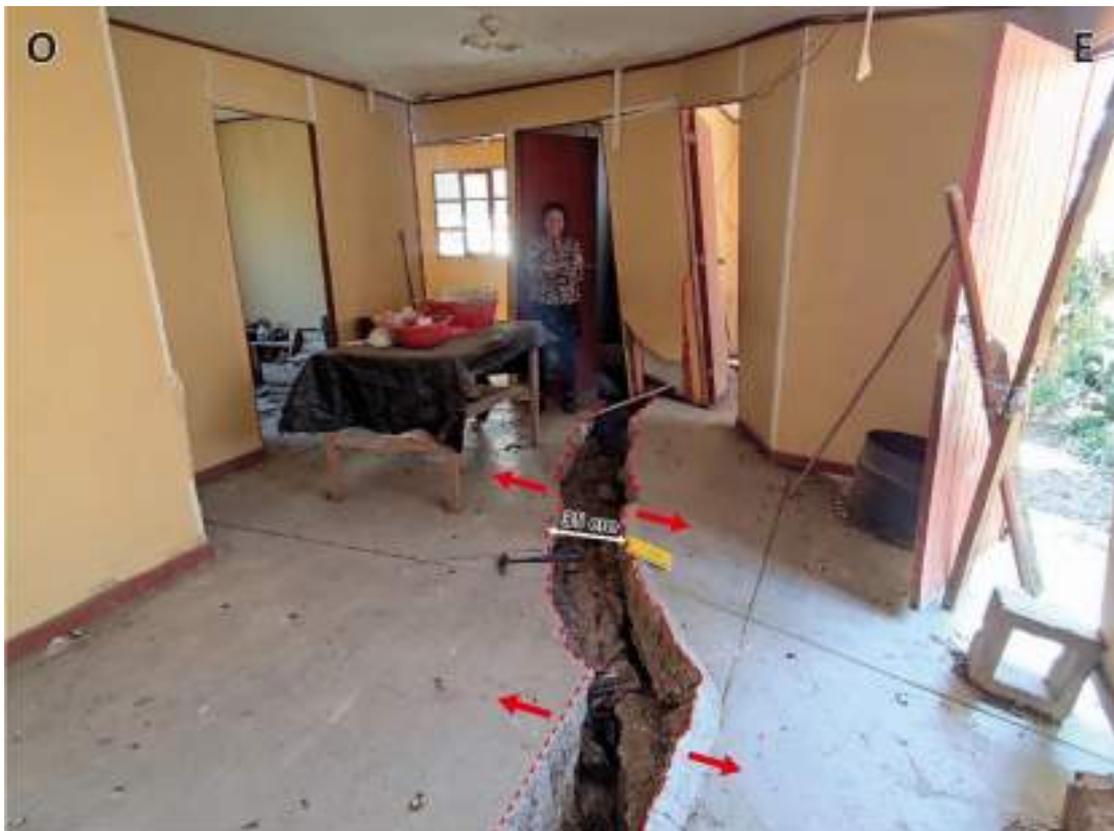
Figura 5.20. Vivienda afectada, presenta el piso de concreto agrietado, con una abertura de ~ 35 cm. Las paredes se encuentran descuadradas, actualmente se encuentra inhabitable.

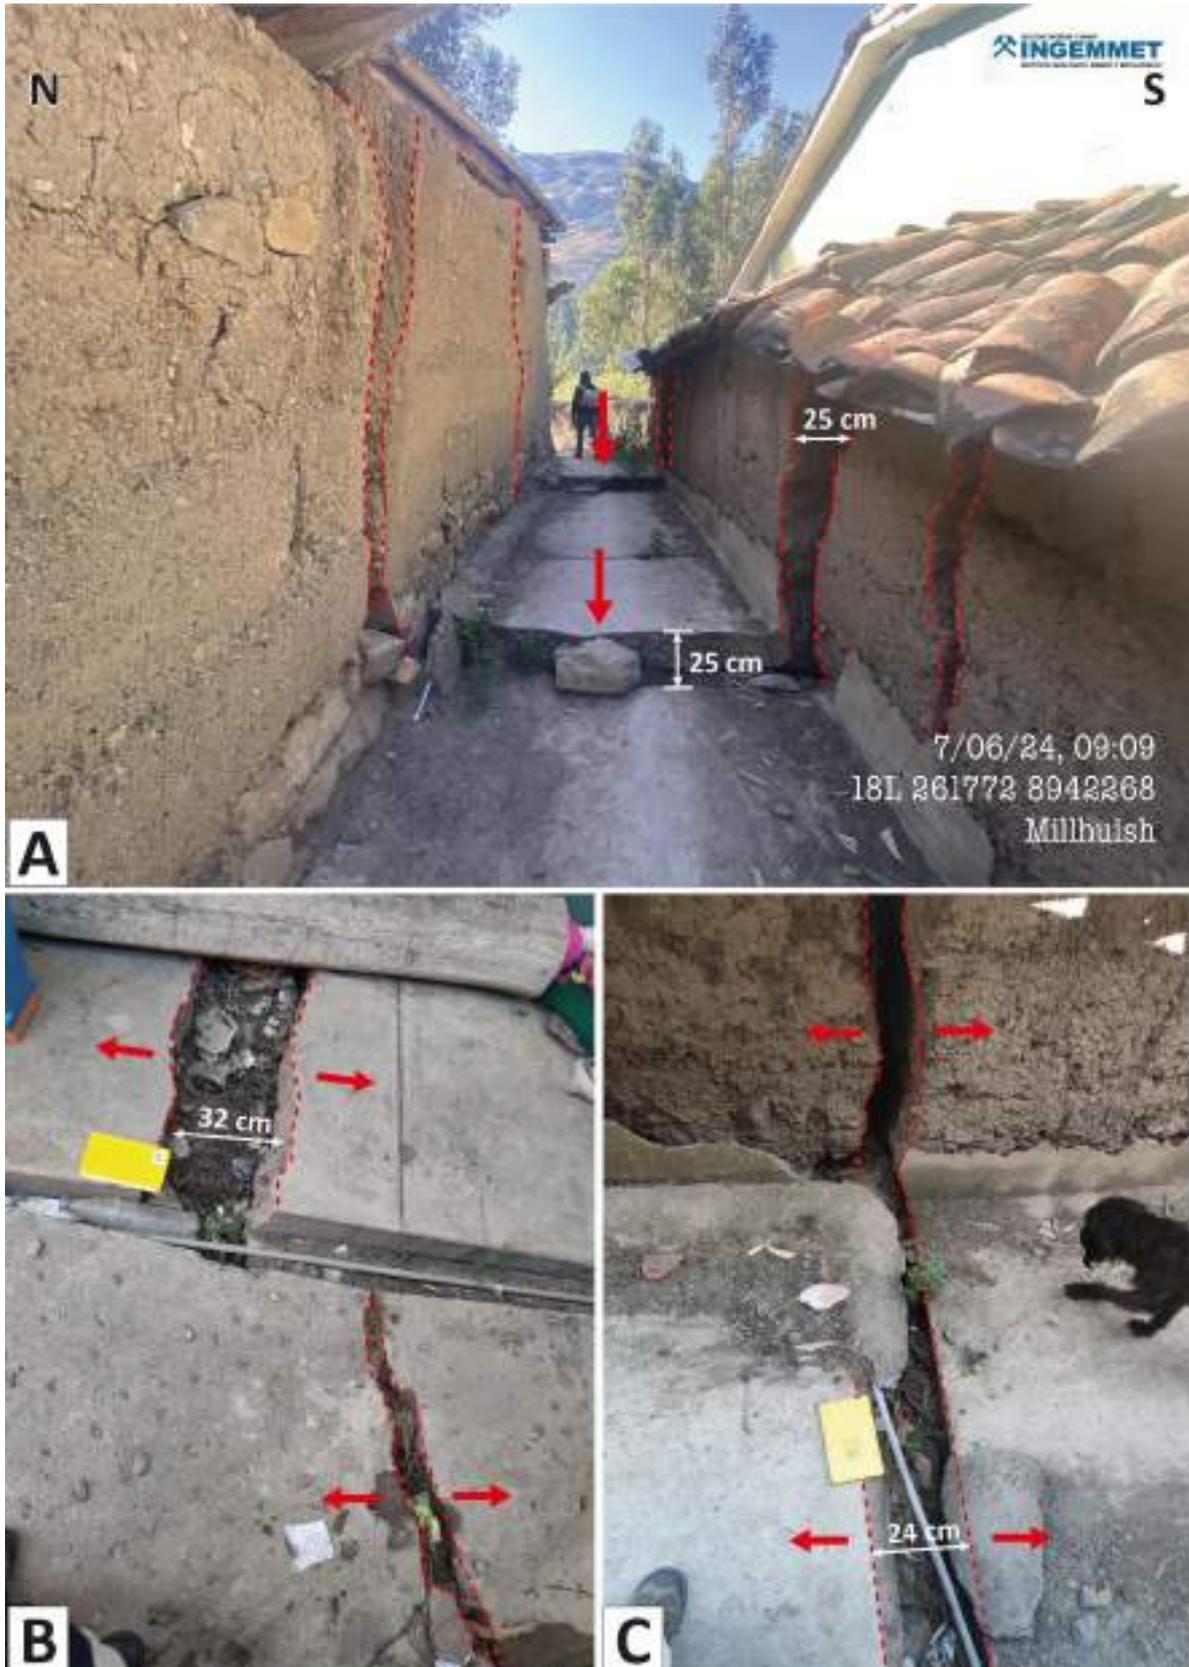
Figura 5.21. Viviendas afectadas debido a la deformación del terreno. A) se observa los muros agrietados y con aperturas de hasta 25 cm de igual forma el piso de concreto se encuentra fracturado y asentado (25 cm). B y C se observa el agrietamiento y se

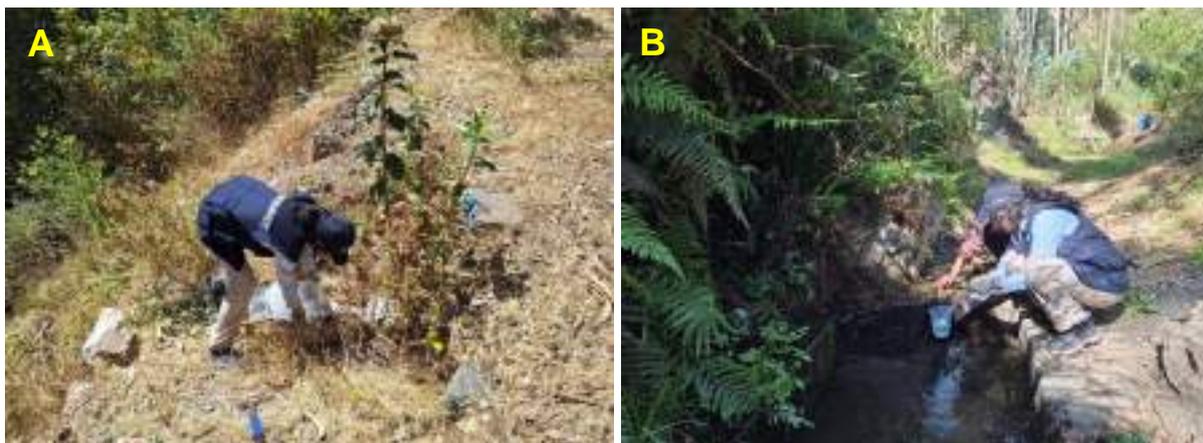
Figura 7.2. A) Aforo de caudal método volumétrico en la quebrada Raja. B) Manantial captado de código 498996-016. Presenta un caudal de 2.60 l/s.

Medida de caudal en las diferentes fuentes de agua en manantiales y manantiales captados, en la quebrada Raja se evidenció un caudal de 16.1 l/s (Figura 7.2).

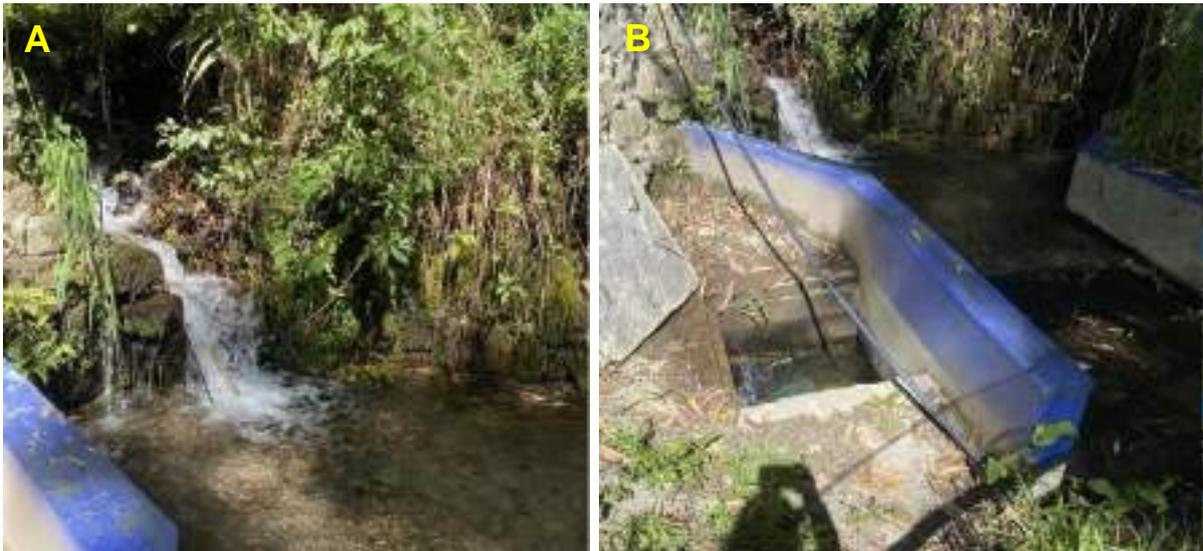
Figura 7.4. A y B) Captación de agua con concreto, presenta una captación con tuberías destinadas para riego tecnificado, con un caudal aproximado de 16 l/s, quebrada Raqra, código 498996-015.

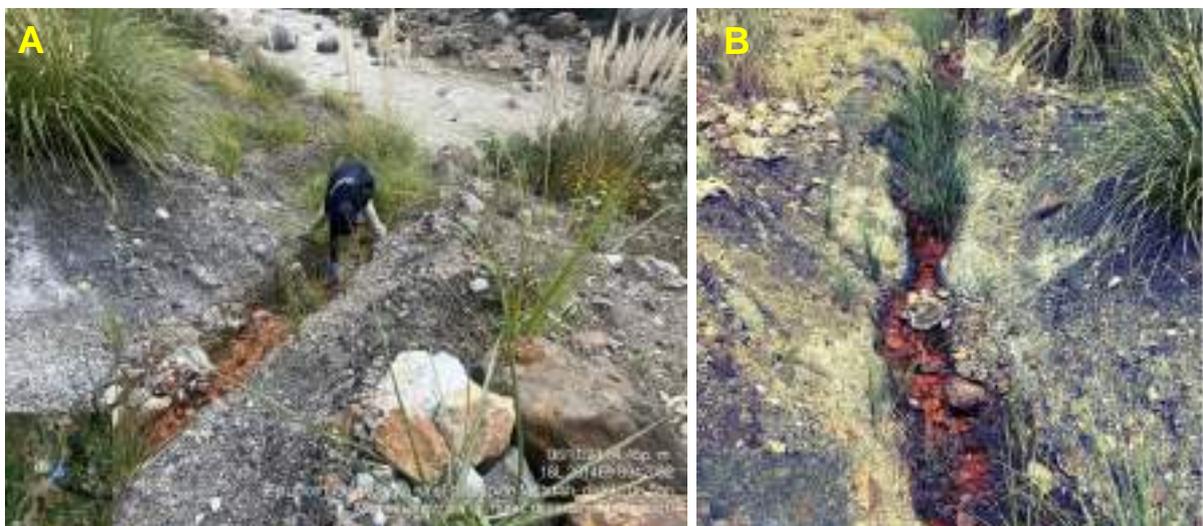
Figura 7.5. A) Manantial de código 498996-013 en el talud escarpado del deslizamiento. B) Coloración naranja, las aguas vierten en el río Mosna.

En la parte baja próximo al río Mosna se encuentra el manantial 498996-013, el cual presenta valores de pH de 7.48 y C.E. de 1381 $\mu\text{S}/\text{cm}$, este manantial proviene desde la parte alta del cerro Ocshatuna y desemboca en el río Mosna (Figura 7.5).

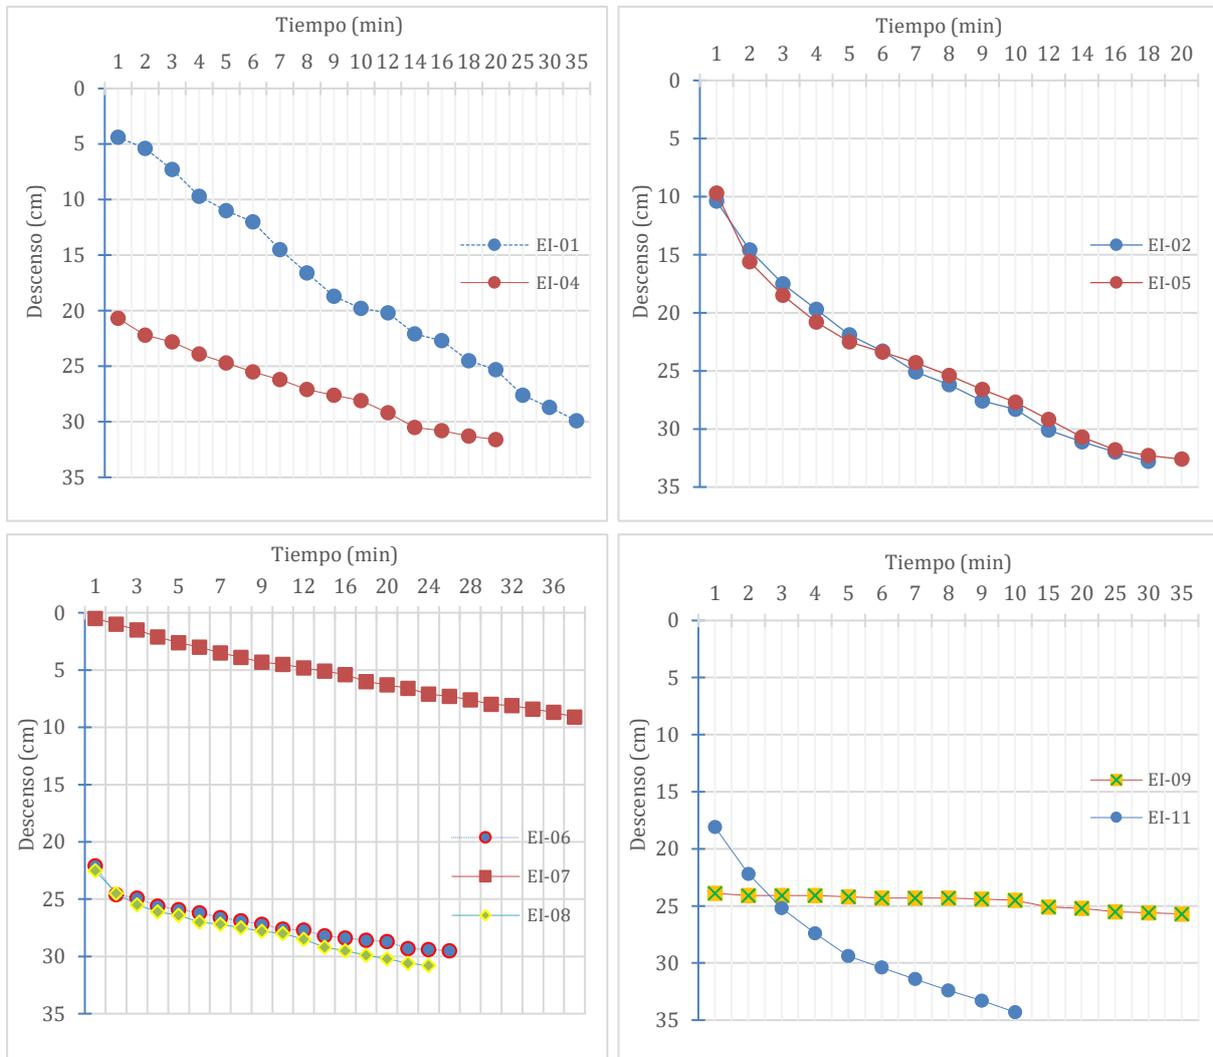
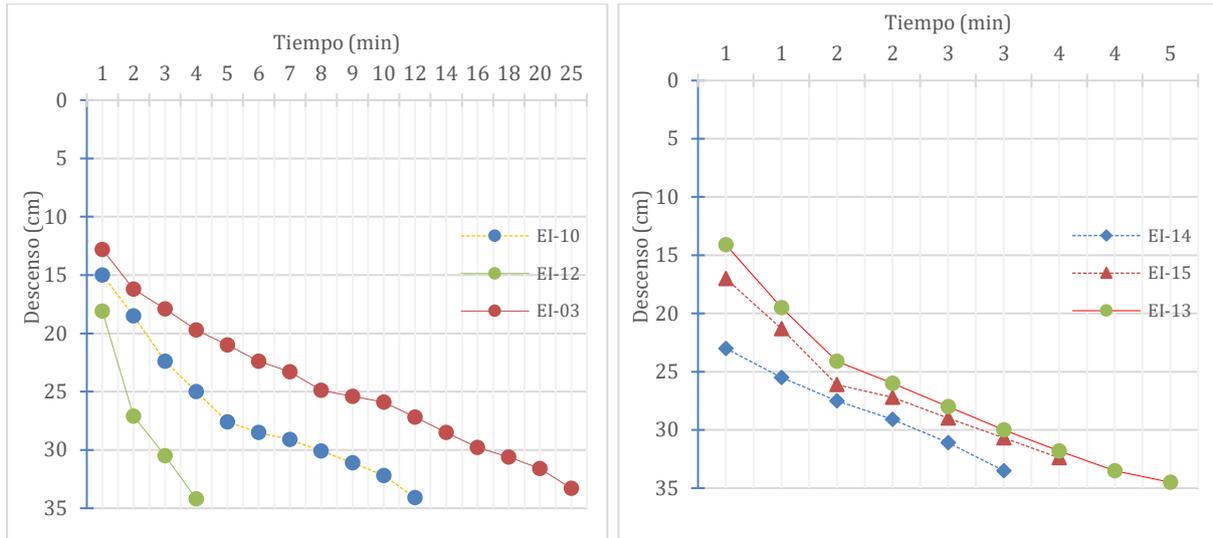
Figura 7.7. Análisis de descenso con respecto al tiempo de ensayos de infiltración realizadas en el caserío Millhuish y Vista Alegre.

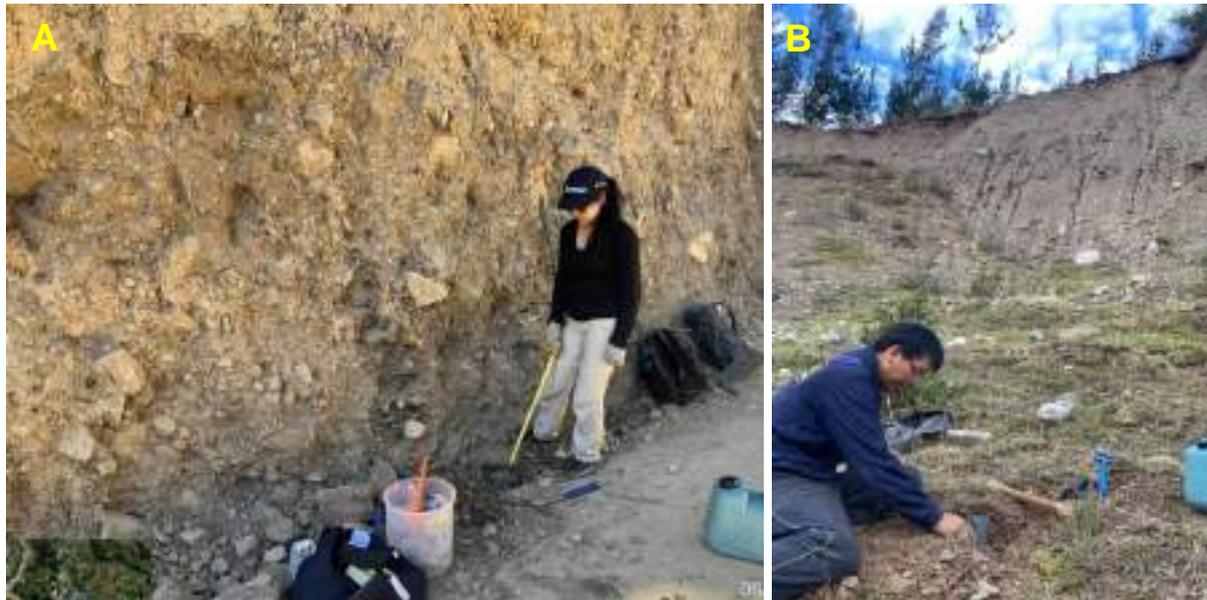
Figura 7.8. Ensayo de infiltración en depósitos coluvio - deluviales, a) EI-09 en la trinchera (T-04). b) EI-15 en la parte baja del colegio, en dirección al río.

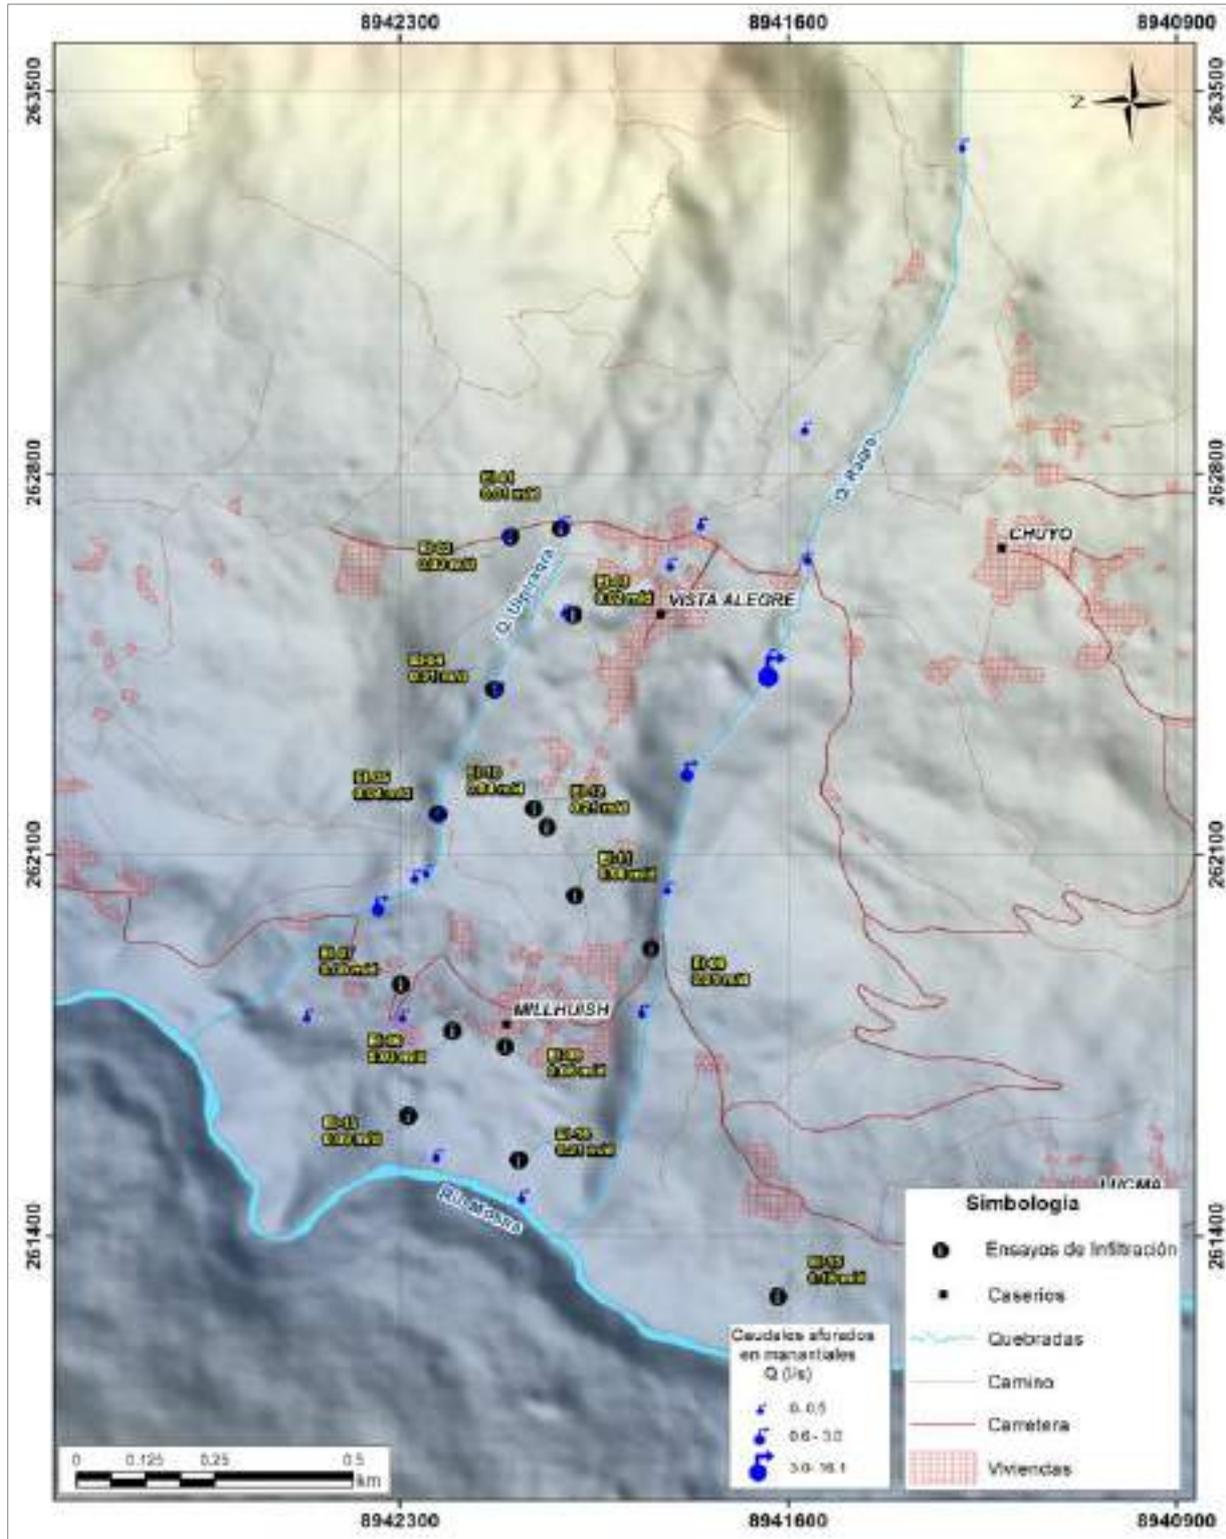
Figura 7.9. Mapa de distribución de la conductividad hidráulica de los ensayos de infiltración.

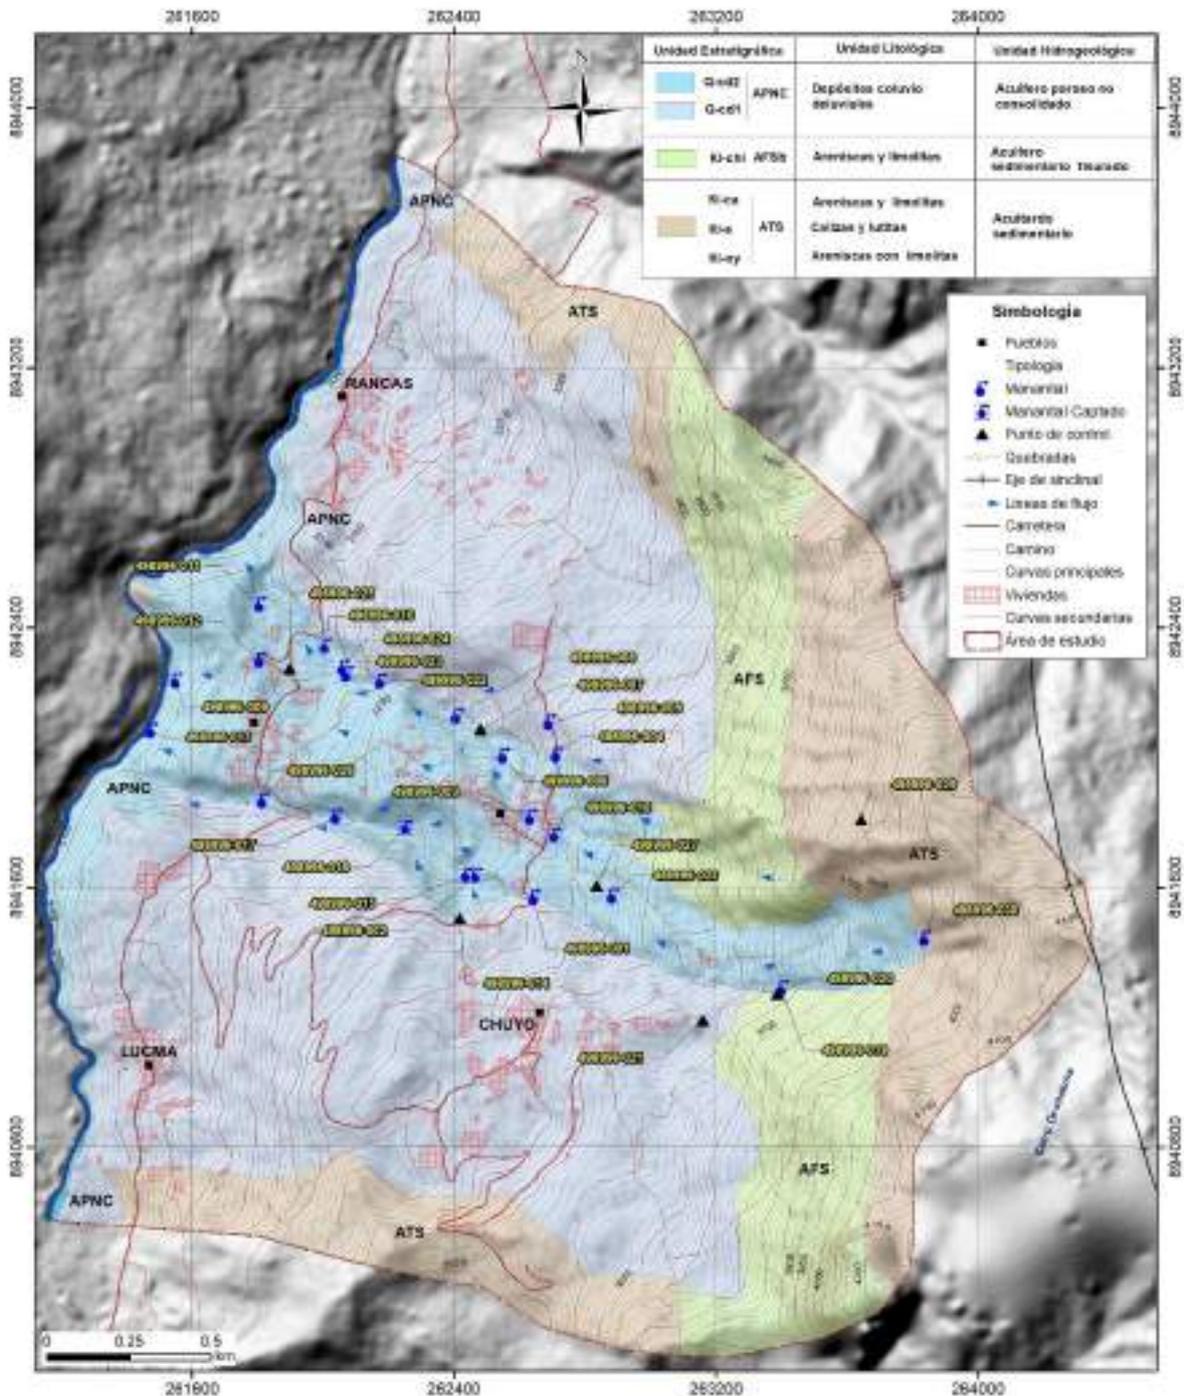
Figura 7.10. Mapa hidrogeológico del área de estudio.

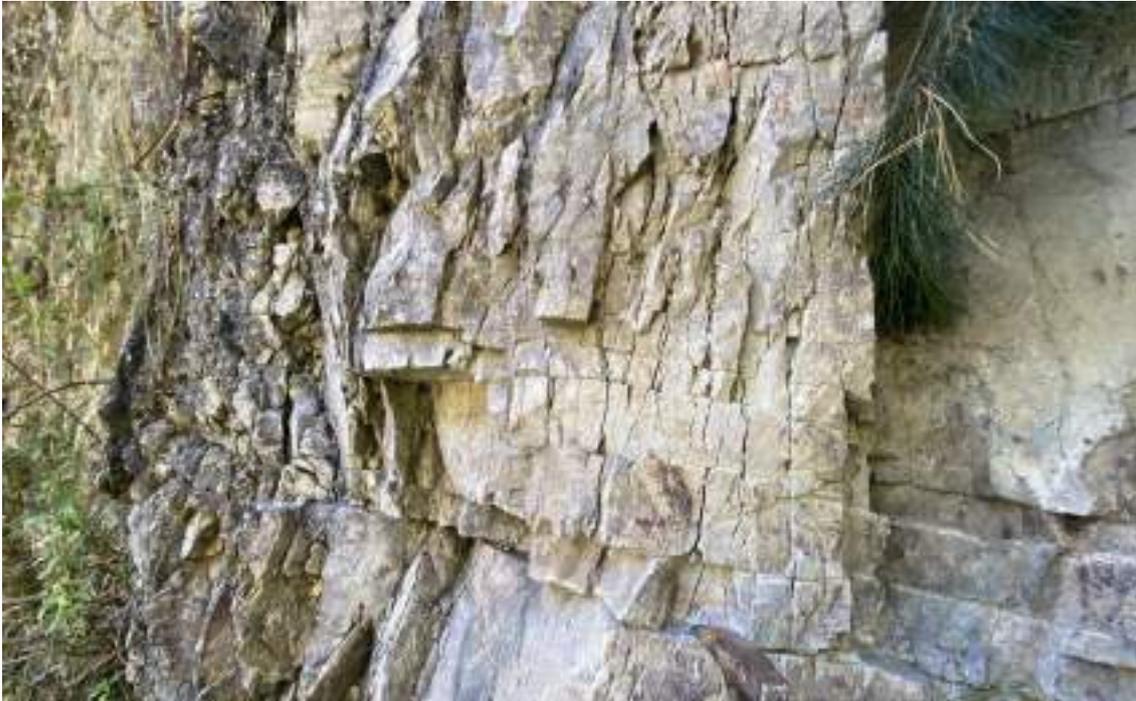
Fotografía 8.1. Vista de la estación 5, conformada por areniscas, intercaladas con niveles de lutitas carbonosas de la Formación Oyón.

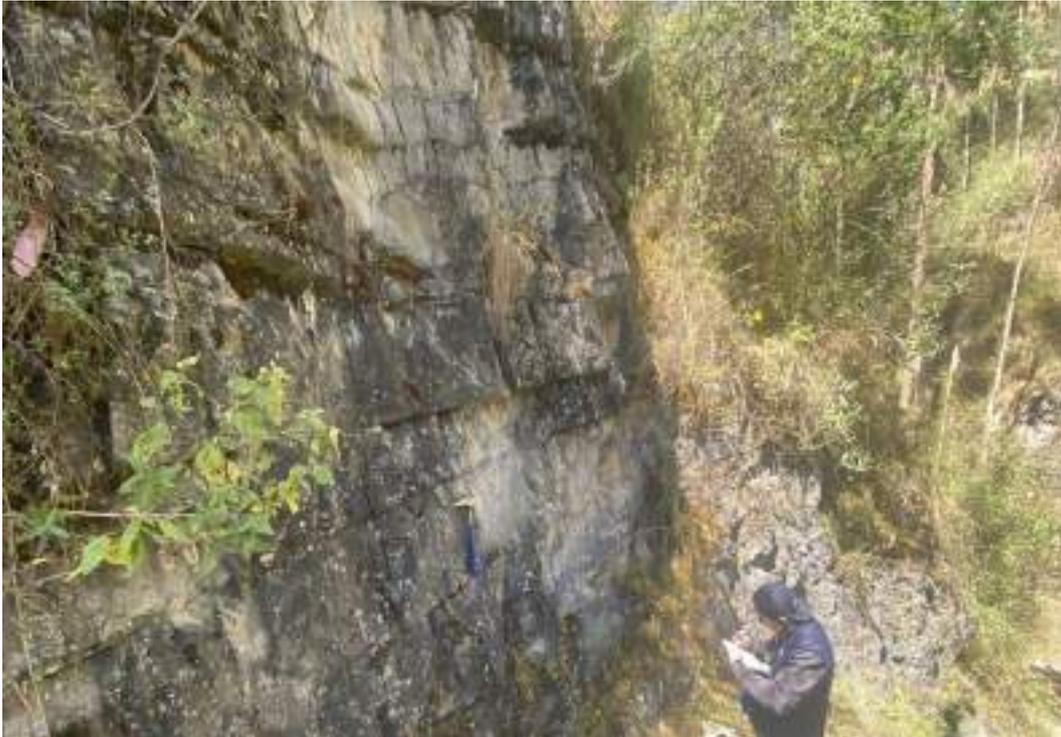
Fotografía 8.2. Vista de la estación 2, conformada mayoritariamente por areniscas de la Formación Chimú.

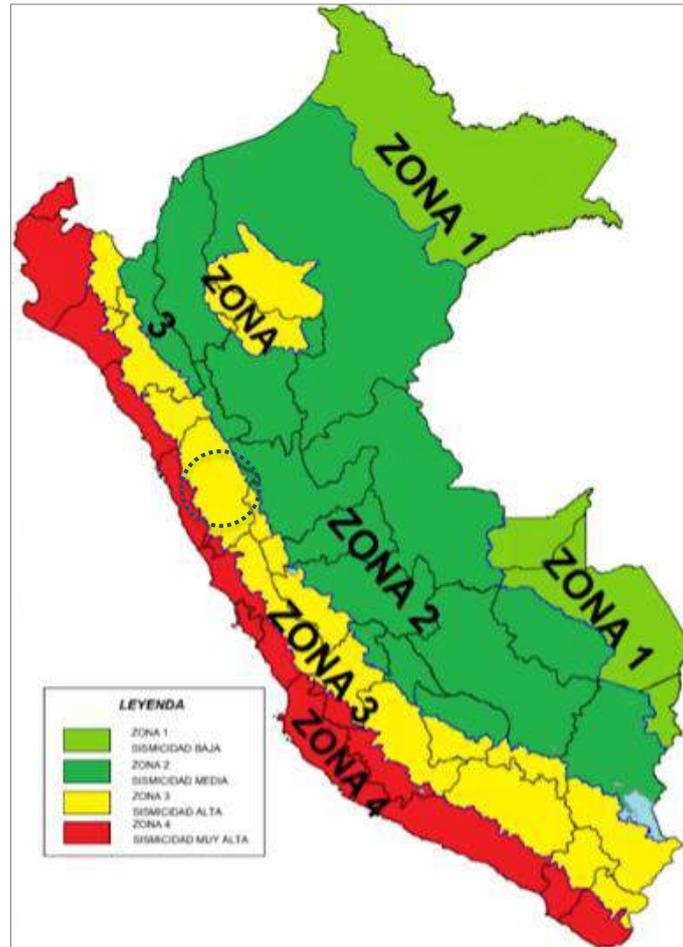
Figura 9.2. Mapa de Zonificación Sísmica de Perú, según norma peruana E 0.30.

En nuestro país, la ocurrencia de sismos ha sido dividida en tres zonas, según el Mapa de Zonificación Sísmica para el Perú (Figura 9.2): Zona 3 con sismicidad alta, donde la ocurrencia de sismos de intensidad alta es más frecuente; Zona 2 con sismicidad intermedia, donde la ocurrencia de sismos de intensidad elevada es moderada y, Zona 1 donde los sismos de intensidad fuerte no son muy frecuentes. Tomando como referencia este documento, el caserío de Millhuish se ubica en la "Zona 3" (sismicidad alta), localizada desde la línea de costa hasta el margen occidental de la Cordillera de los Andes, determinándose aceleraciones de 0.32 g.

De acuerdo a las características sismo-tectónicas del país (subducción, fallas activas) y recurrencia sísmica, para la zona de estudio se consideró una aceleración sísmica de 0.32 (Ingemmet, 2010).
