Informe Técnico N° A7550

EVALUACIÓN INGENIERO GEOLÓGICA EN EL CASERÍO MILLHUISH

Departamento: Ancash
Provincia: Huari
Distrito: San Marco
Centro poblado: Rancas

EVALUACIÓN INGENIERO GEOLÓGICA EN EL CASERIO MILLHUISH, CENTRO POBLADO RANCAS

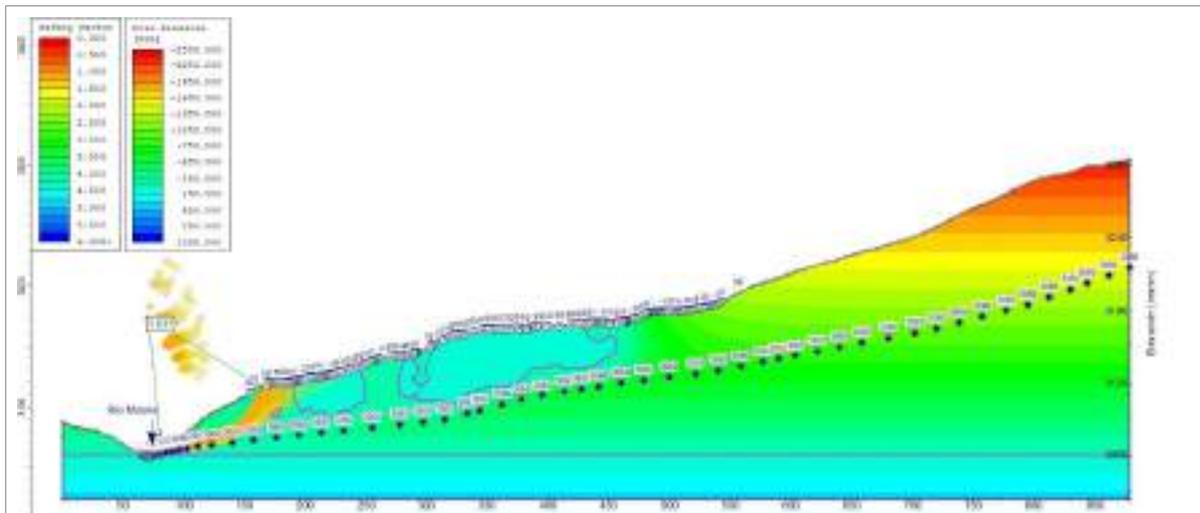
Figura 9.9. Perfil 6, muestra los resultados obtenidos en condiciones estáticas, considerando una infiltración de agua de 50 m³/día.

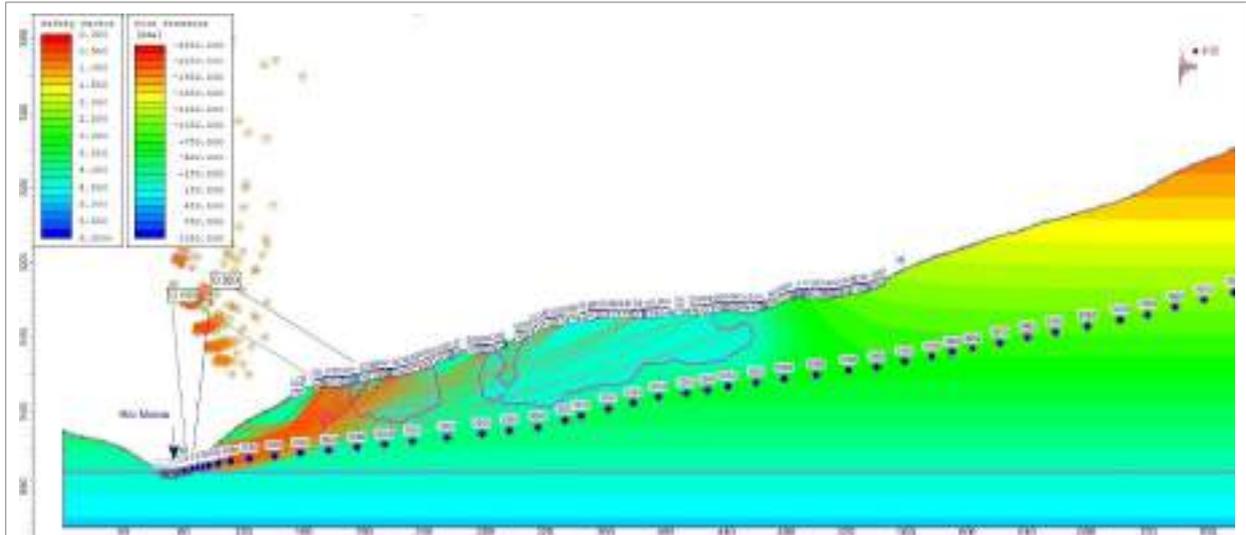
Figura 9.10. Perfil 10, muestra los resultados obtenidos en condiciones pseudo-estáticas, considerando una infiltración de agua de 50 m³/día.

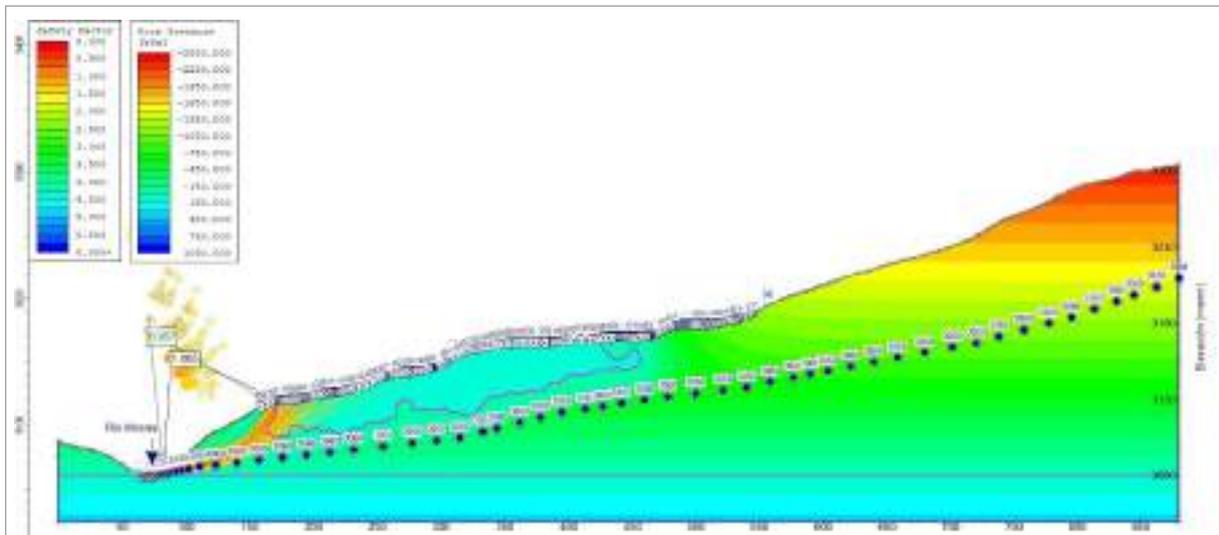
Figura 9.11. Perfil 6, muestra los resultados obtenidos en condiciones estáticas, considerando una infiltración de agua de 350 m³/día.

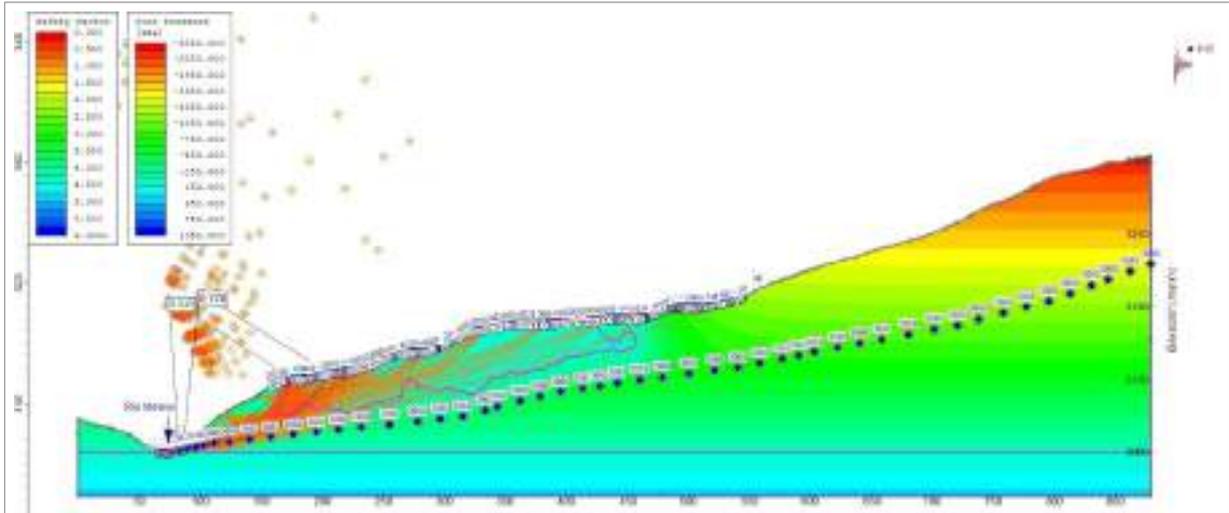
Figura 9.12. Perfil 6, muestra los resultados obtenidos en condiciones pseudo-estáticas, considerando una infiltración de agua de 350 m³/día.

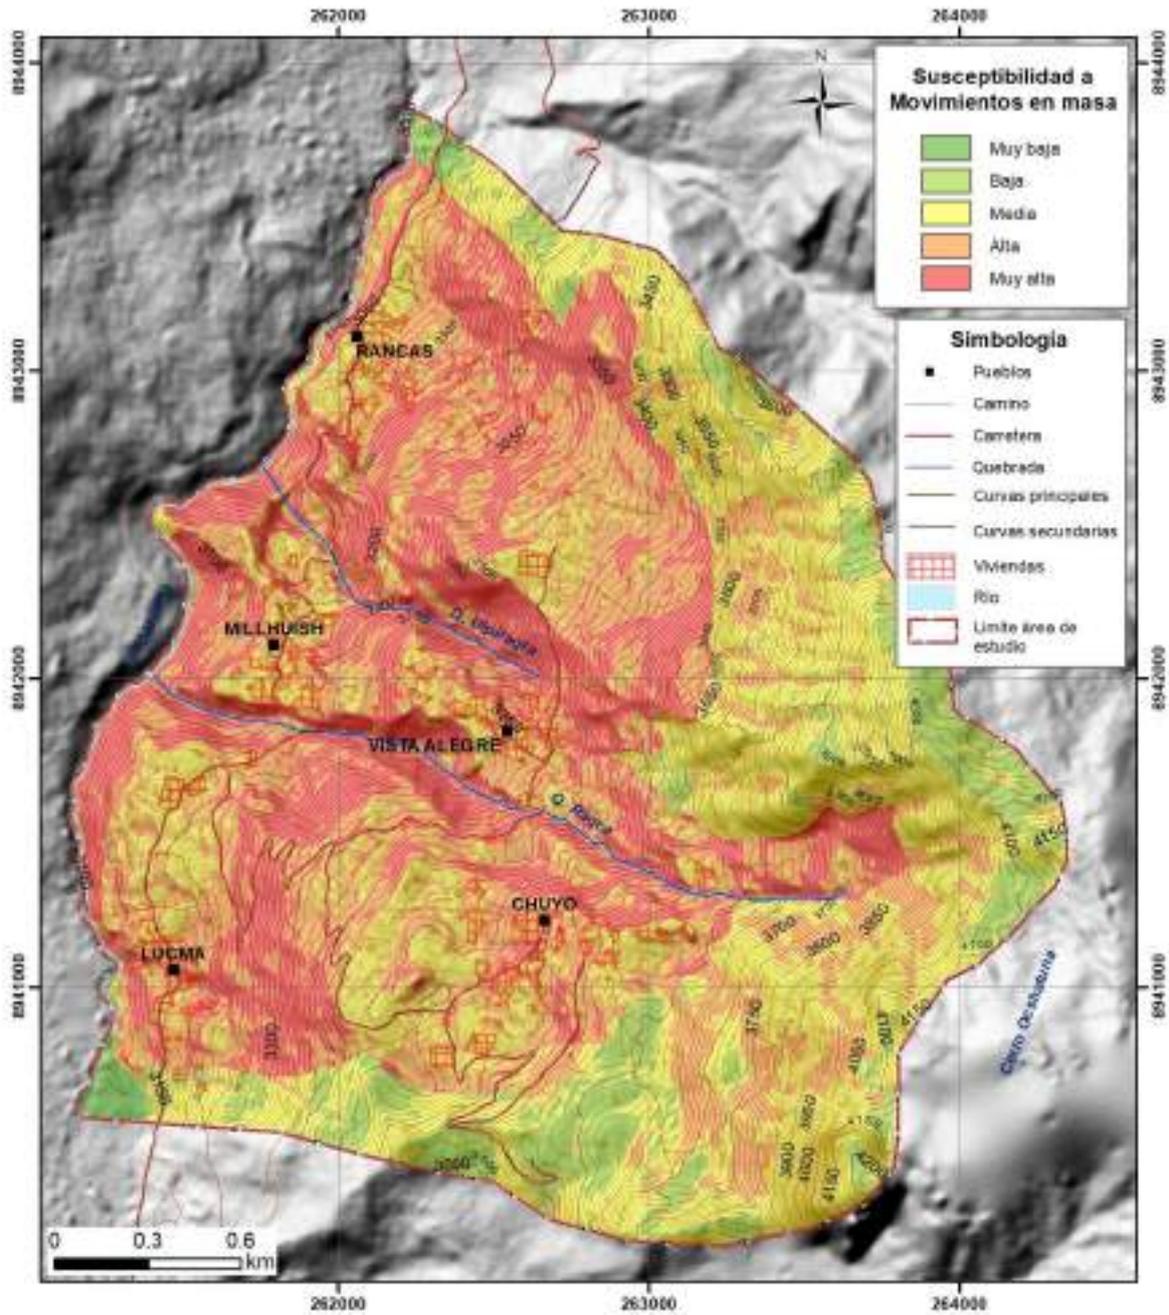
Figura 10.2. Mapa de susceptibilidad a movimientos en masa del área de estudio.

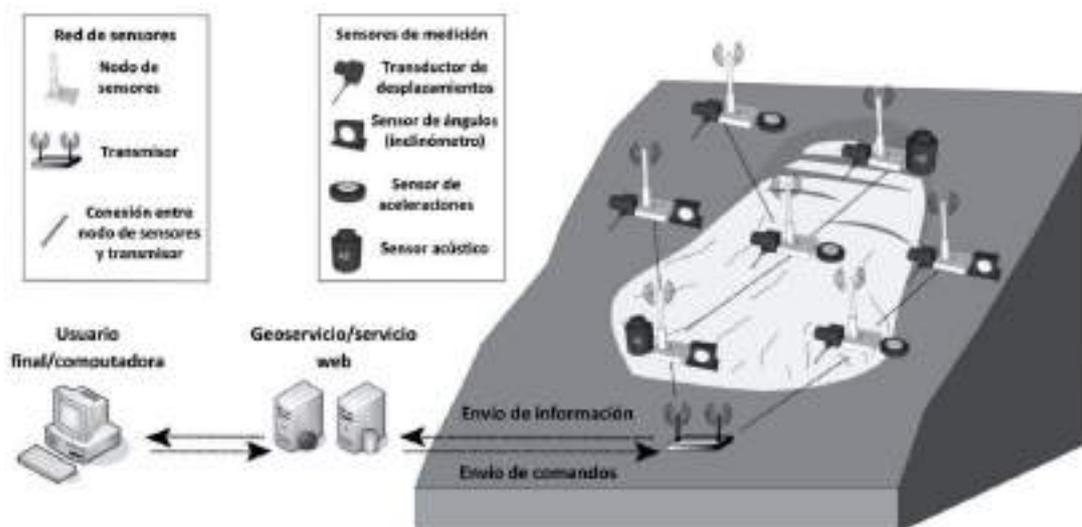
Figura 11.1. Esquema de un sistema de monitoreo de deslizamientos (tomado de Cordero & Espinoza, 2012).

La figura 11.1 es un ejemplo de la infraestructura de un sistema de monitoreo de deslizamientos, el cual está conformado de cuatro componentes: sensores e instrumentos, sistemas de comunicación, centro de procesamiento y visualización de resultados; los cuales se describen a continuación.

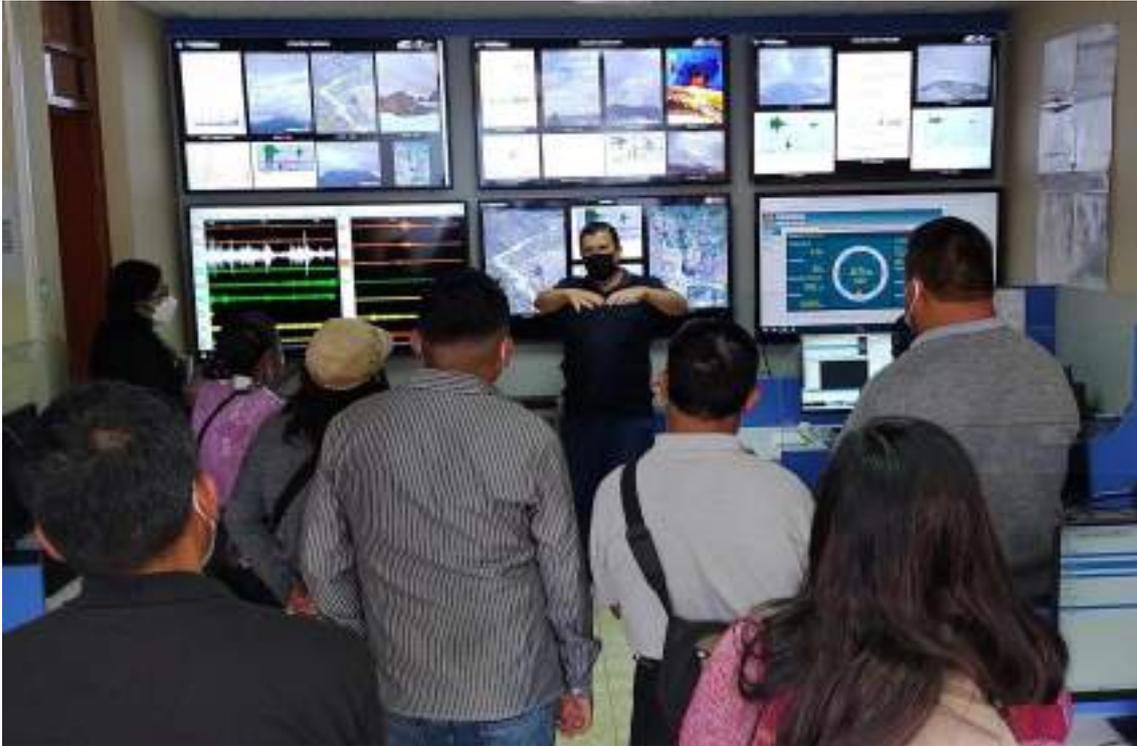
Figura 11.2. Ejemplo de un panel de visualización “Panel View” de monitoreo de peligros geológicos.

Los paneles de visualización son físicos cuando se implementan en los centros de monitoreo mediante la organización de pantallas de visualización (Figura 11.2) y son digitales cuando están a disposición de los usuarios mediante páginas web o aplicaciones móviles.

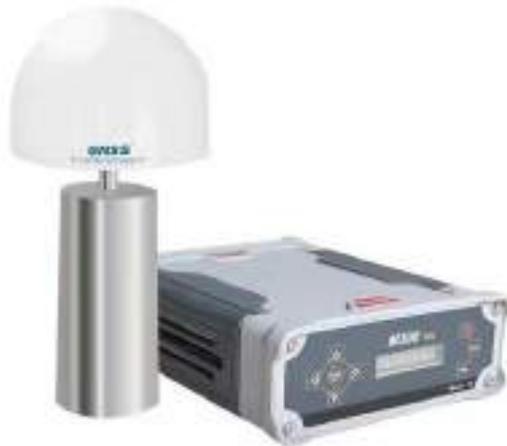
Figura 11.4. Imagen referencial de un receptor GNSS, consta de registrador y antena.
 Fuente: www.comnavtech.com.

Los receptores GNSS permiten monitorear la posición (coordenadas) de los puntos en el terreno y de este modo determinar si se desplazan y a qué velocidad lo hacen, para el monitoreo en tiempo real se emplean los receptores de operación continua o CORS, los cuales están conformados de dos módulos: registrador y antena (Figura 11.4). Los receptores GNSS tienen diferentes características dependiendo de su uso, en el caso de monitoreo de deslizamientos, las especificaciones técnicas mínimas son las mostradas en la tabla 11.1.

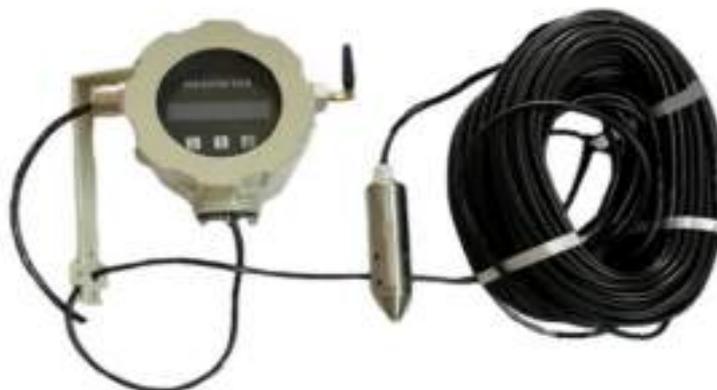
Figura 11.5. Imagen referencial de un piezómetro eléctrico.
 Fuente: www.onestopsolutioncngwa.com.

Son instrumentos utilizados para medir la presión de los fluidos en suelos, rocas o estructuras subterráneas. Su principal función es determinar el nivel de agua subterránea (nivel freático) y la presión de poros, estos instrumentos requieren ser instalados en pozos de observación con profundidades determinadas por las condiciones de los acuíferos y los objetivos de monitoreo. Los piezómetros eléctricos constan de dos componentes el sensor y registrador (Figura 11.5). En la tabla 11.2 se presentan las especificaciones técnicas para el caso de monitoreo del deslizamiento de Millhuish.

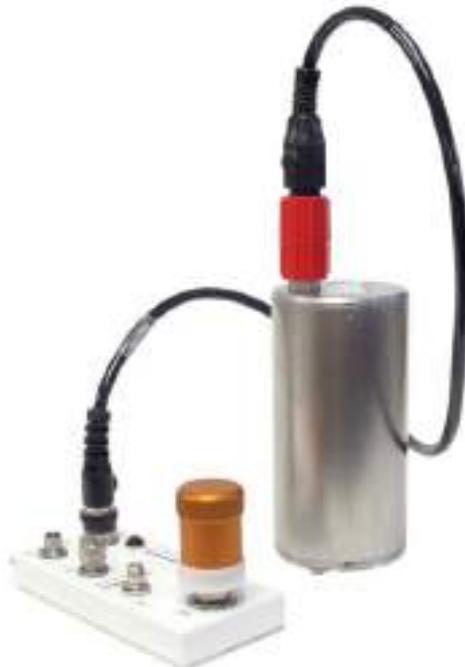
Figura 11.6. Imagen referencial de un sismómetro de banda ancha triaxial de componentes modulares.
 Fuente: Tomado de www.nanometrics.ca.

Son instrumentos diseñados para detectar y registrar las vibraciones y movimientos del suelo causados por sismos, volcanes, explosiones u otros eventos naturales o antrópicos. En el monitoreo de deslizamientos se usa para monitorear vibraciones en el suelo que podrían ser indicativas de movimientos de la masa deslizante o inestabilidad en la pendiente, así como de la sismicidad local que podría ser gatillantes del deslizamiento. La instalación se realiza analizando las condiciones del medio, siendo el principal requisito tener un buen acople entre el sensor y el suelo. Existen muchas variantes de sismómetros y su selección depende de los objetivos de su uso, en el caso del monitoreo del deslizamiento los sismómetros deben ser triaxiales de banda ancha y con la capacidad de transmitir datos en tiempo real, son por lo general modulares (Figura 11.6), las características mostradas en la Tabla 11.3 son las recomendadas para la red de monitoreo de deslizamientos.

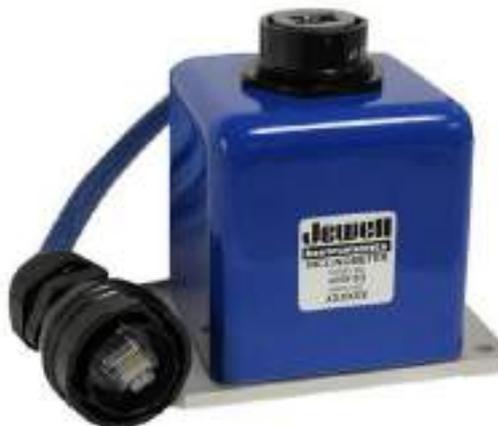
Figura 11.7. Imagen referencial de un inclinómetro electrónico.
 Fuente: www.jewellinstruments.com.

Son instrumentos utilizados para medir la inclinación o cambios en el ángulo de una superficie o estructura en relación con la horizontal. Estos dispositivos son esenciales en diversas aplicaciones geotécnicas, de ingeniería civil y en monitoreo de deslizamientos. Existen diferentes alternativas, sin embargo, para los deslizamientos se requiere inclinómetros electrónicos con conectividad por ethernet (Figura 11.7) con especificaciones técnicas descritas en la tabla 11.4.

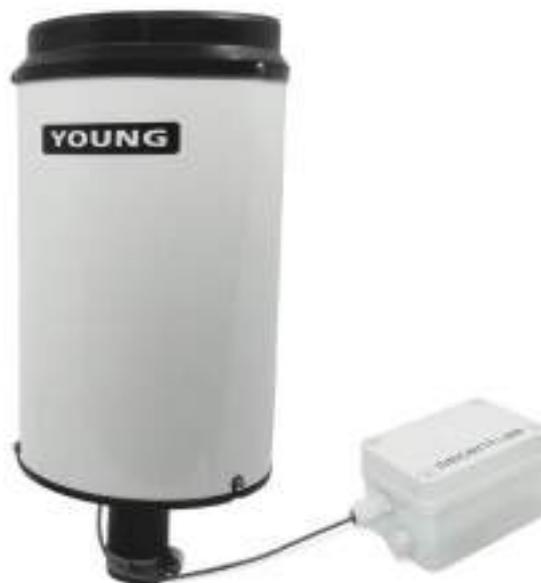
Figura 11.8. Imagen referencial de un pluviómetro automático.

Es un instrumento utilizado para medir la cantidad de precipitación en forma de lluvia, que cae en un lugar específico durante un período determinado. Es una herramienta fundamental en meteorología, hidrología y en el estudio del clima. En el estudio de deslizamientos es útil para cuantificar la cantidad de agua de lluvia que cae a la microcuenca relacionada al deslizamiento, para monitoreo es necesario que el pluviómetro sea automático y con la capacidad de transmitir datos en tiempo real (Figura 11.8) las especificaciones de pluviómetros propuesta para el monitoreo de deslizamientos se presentan en la tabla 11.5.

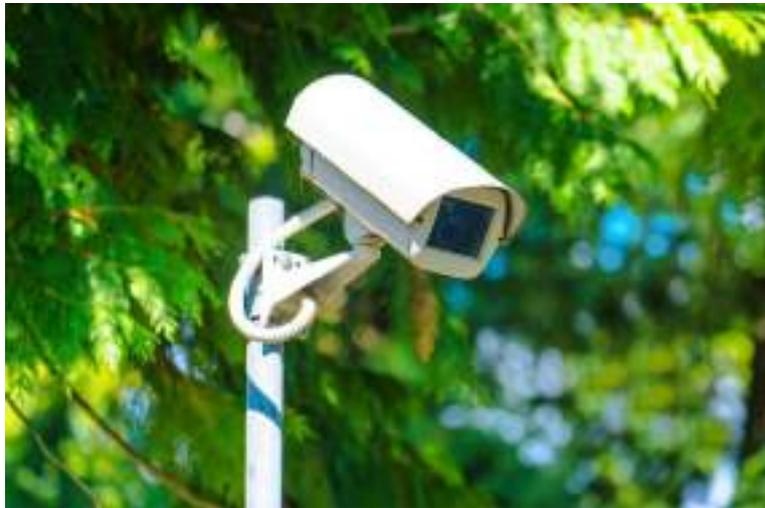
Figura 11.9. Imagen referencial de una cámara IP para exteriores.

Son dispositivos electrónicos que permiten registrar digitalmente material visual de acontecimientos físicos. En deslizamientos, las cámaras de video permiten la vigilancia constante de áreas afectadas, cambios visibles en la superficie, aparición de grietas, caída de rocas o el desplazamiento de material, lo que facilita la activación de alertas tempranas. Siendo el objetivo vigilar grandes áreas y a gran distancia, estos equipos deben tener la capacidad de operar a la intemperie y transmitir la información en tiempo real (Figura 11.9). En la tabla 11.6 se presentan las especificaciones técnicas mínimas para implementar cámaras de video en el monitoreo de deslizamientos.

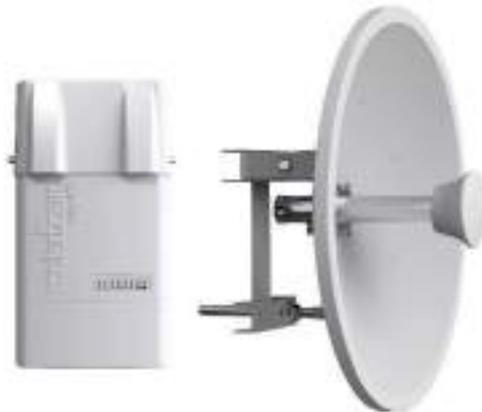
Figura 11.10. Imagen referencial de un set de transmisión WiFi.
 Fuente. www.mikrotik.com

Son dispositivos electrónicos para uso de transmisión digital, con ayuda de las antenas de transmisión/recepción, permiten realizar la transmisión y recepción de información digital entre dos puntos. Esta transmisión se realiza mediante ondas de radio-frecuencia, similares a las ondas de radio. En deslizamientos por lo general las distancias de transmisión son cortas, por lo que las redes más apropiadas son las de WiFi, en donde se emplea un módem y antena (Figura 11.10), en la tabla 11.7 se muestran las especificaciones técnicas sugeridas para un sistema de transmisión de datos con tecnología WiFi, estas pueden variar dependiendo de las condiciones locales.

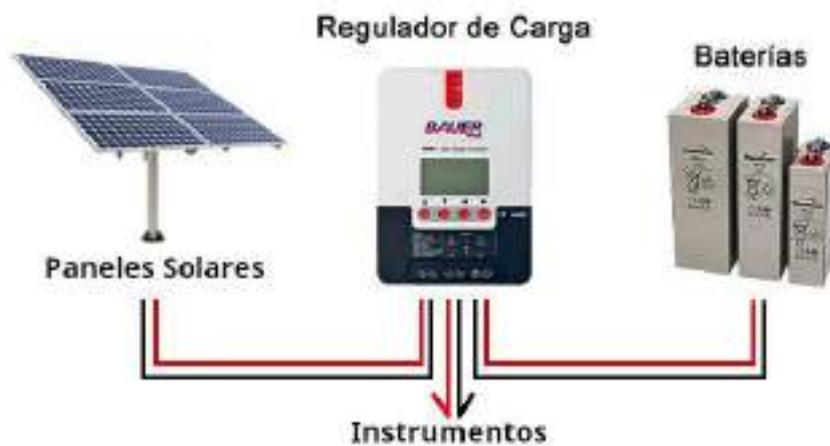
Figura 11.11. Imagen referencial de sistema de alimentación eléctrico autónomo.
 Fuente: www. bauer-solar.de

Son instrumentos que convierten la energía solar en energía eléctrica, esta energía eléctrica, con la ayuda de baterías, permite el funcionamiento de los sensores de campo (Figura 11.11), forman parte del sistema de alimentación eléctrica autónoma. Además, esta energía eléctrica es empleada en los sistemas de transmisión de información desde las estaciones hacia la central. Se requieren al menos 2 paneles solares de 120 w de potencia en cada estación con las especificaciones técnicas descritas en la tabla 8.

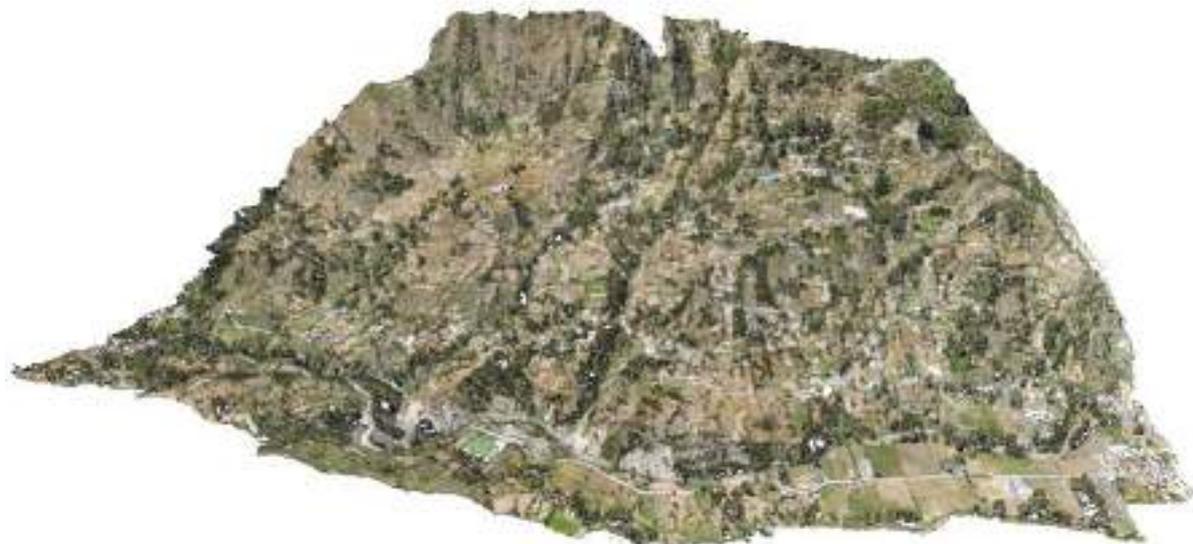
Figura 11.19. Nube de puntos calculada a partir del levantamiento fotogramétrico.

Los productos más importantes de este levantamiento son: una nube de puntos densa (Figura 11.19); un modelo de elevación de terreno (DEM, por sus siglas en inglés) y Ortomosaico de alta resolución.

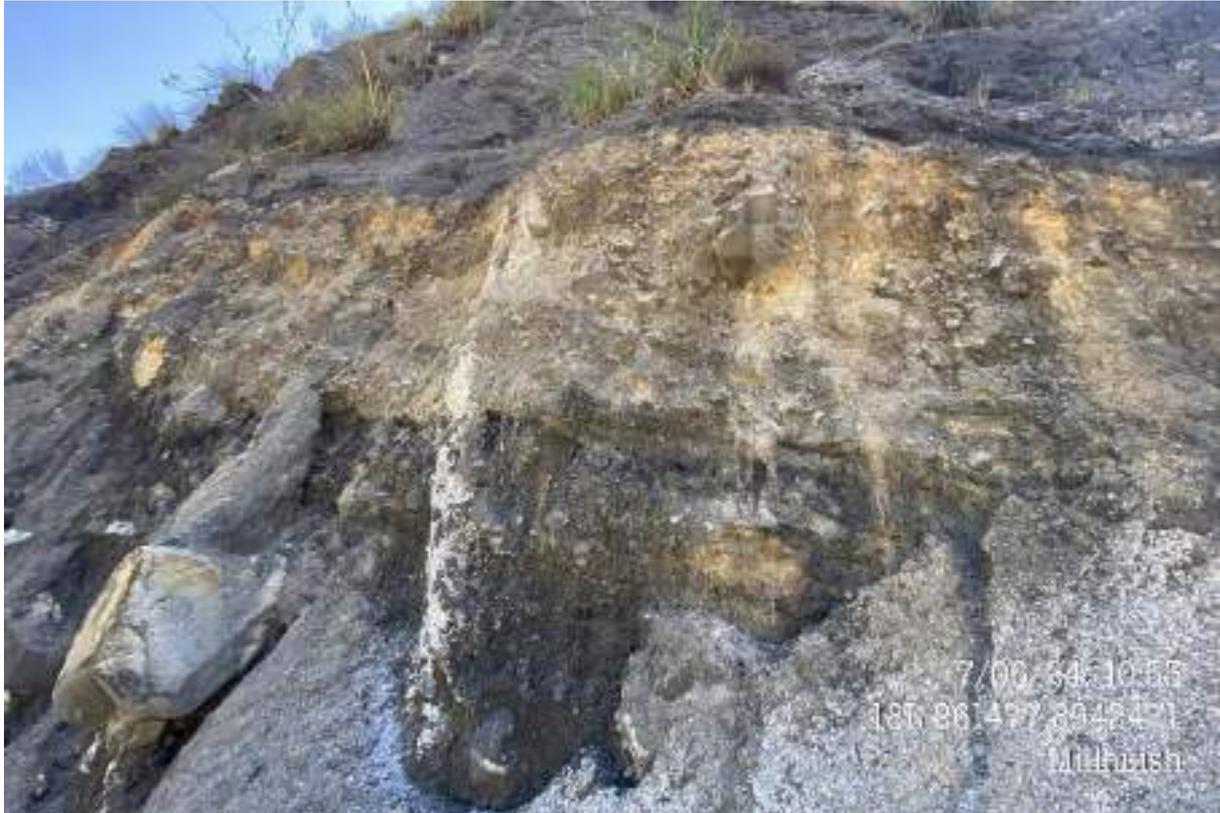
Fotografía 1. Vista de afloramiento rocos de la Formación Ayón húmedo, altamente meteorizado y muy fracturado.

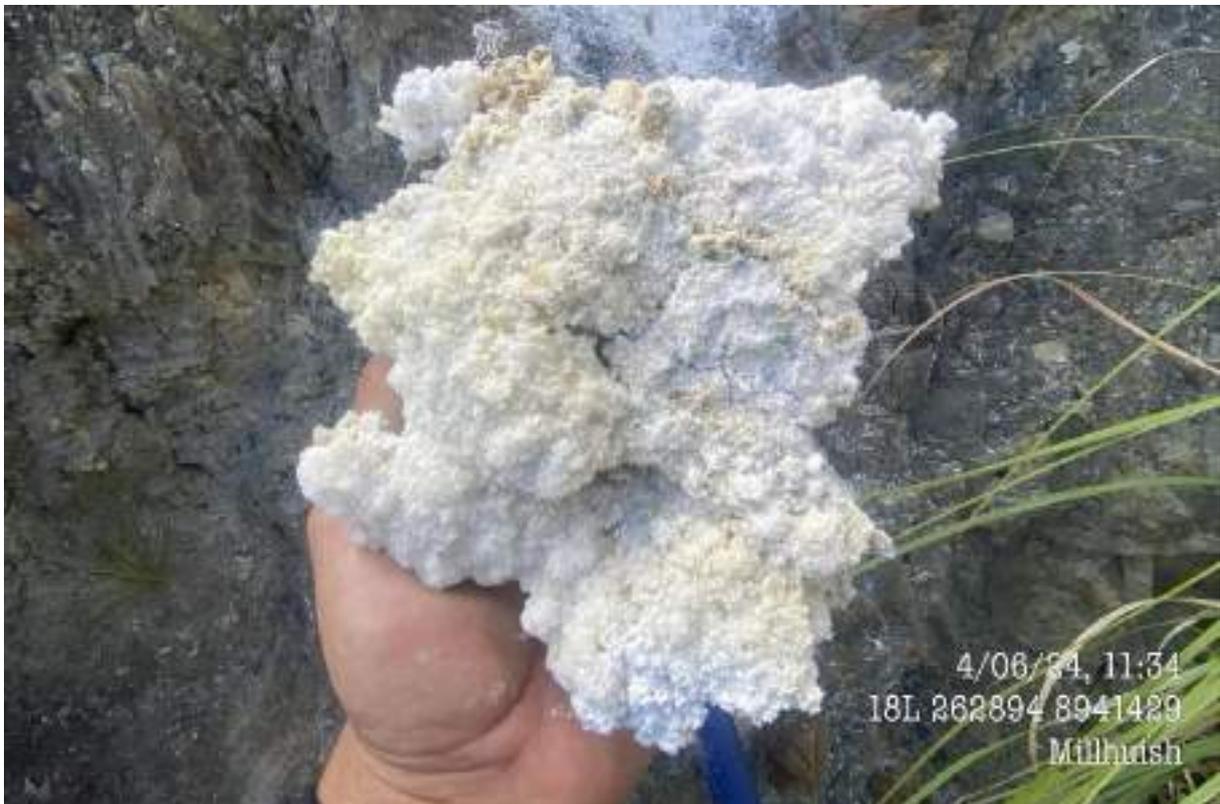
Fotografía 2. Presencia de yeso entre el caserío Milhush y Vista Alegre, lo cual favorece la ocurrencia de movimientos en masa.

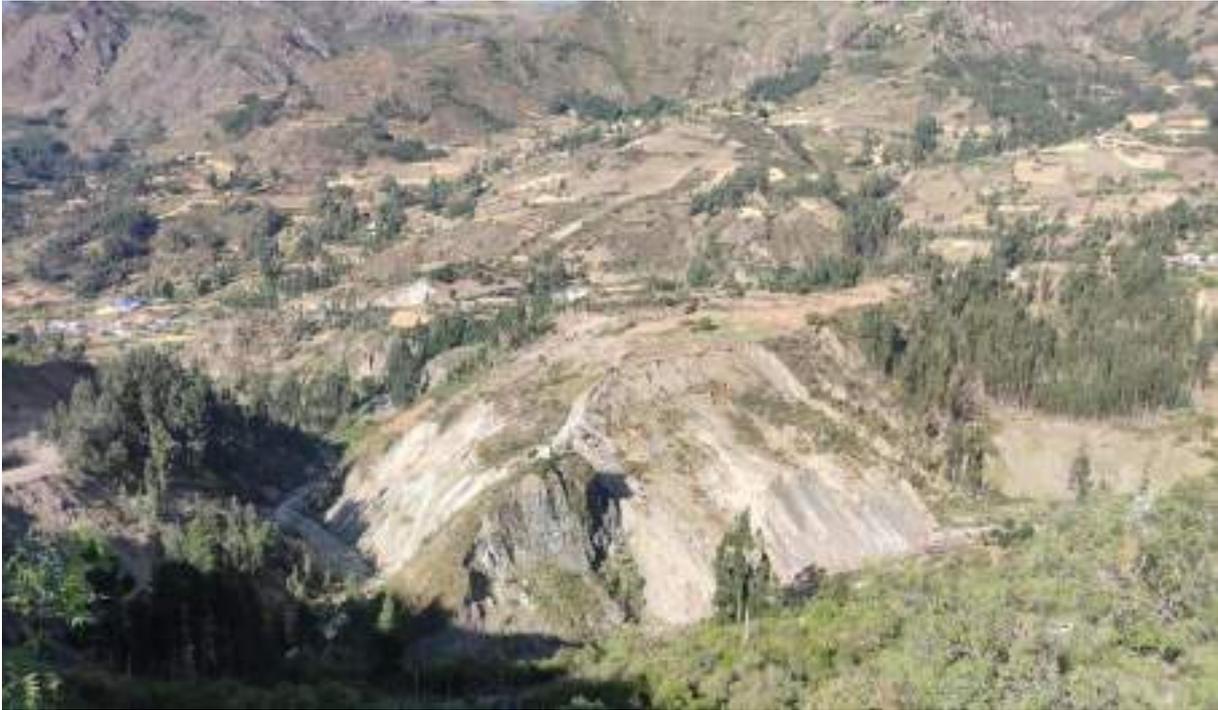
Fotografía 3. Vista del deslizamiento reactivado en la parte baja del caserío Millhuish.

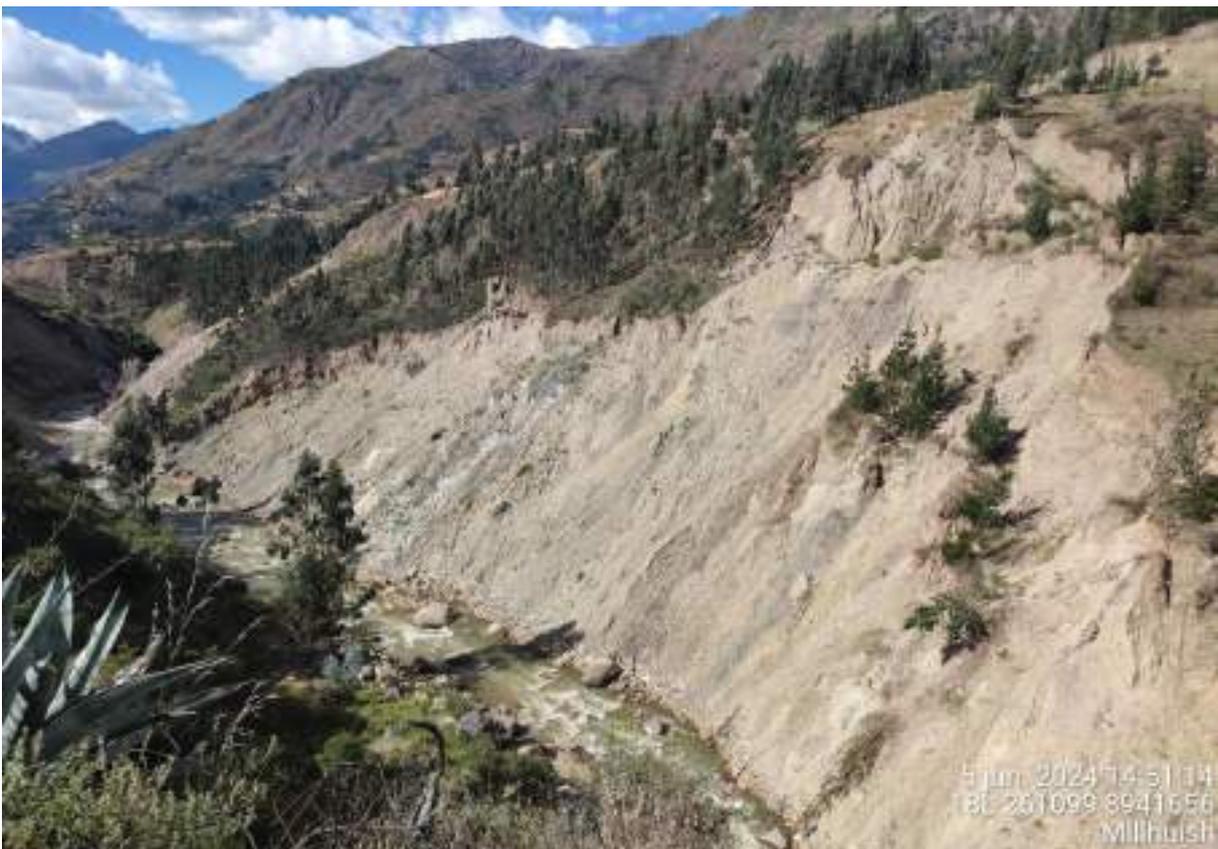
Fotografía 4. Derrumbes y deslizamientos en la parte baja del caserío Millhuish, margen derecha del río Mosna

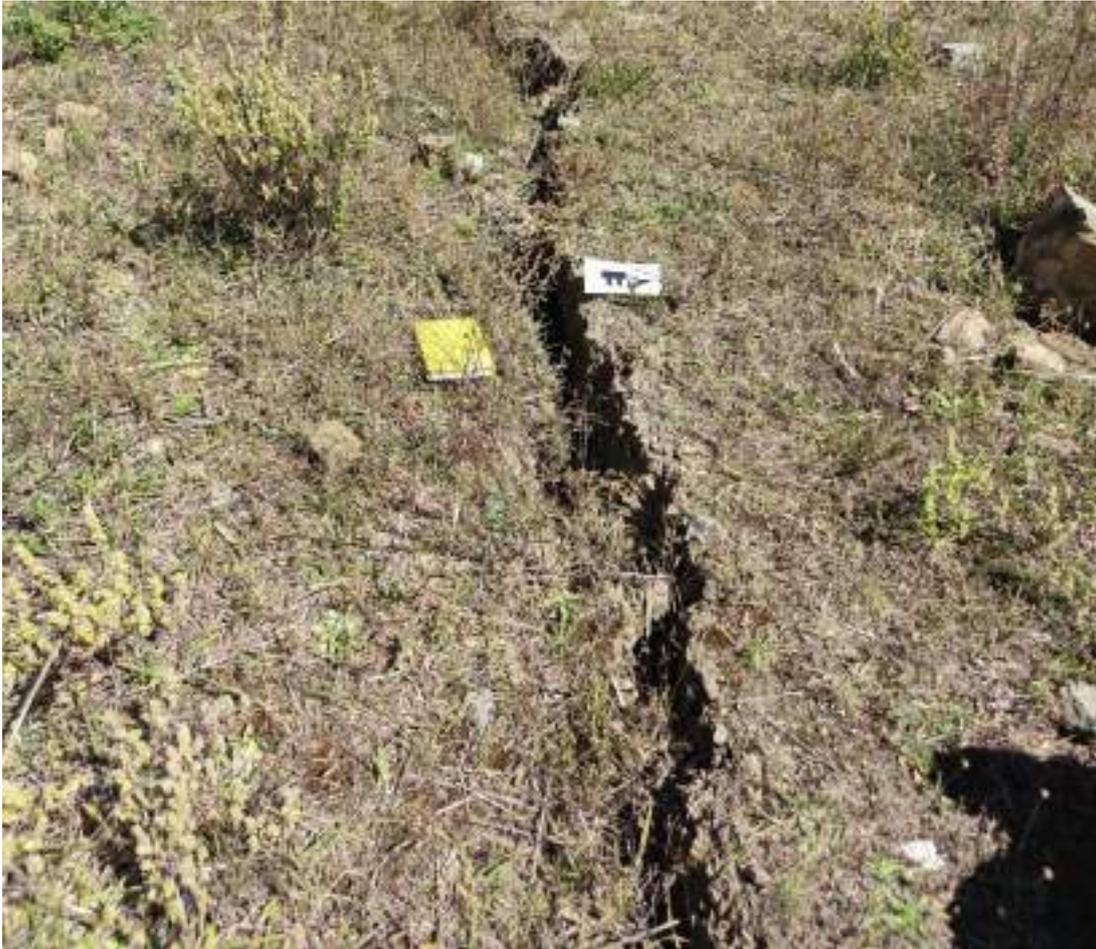
Fotografía 5. Agrietamientos longitudinales entre Millhuish y Vista Alegre.

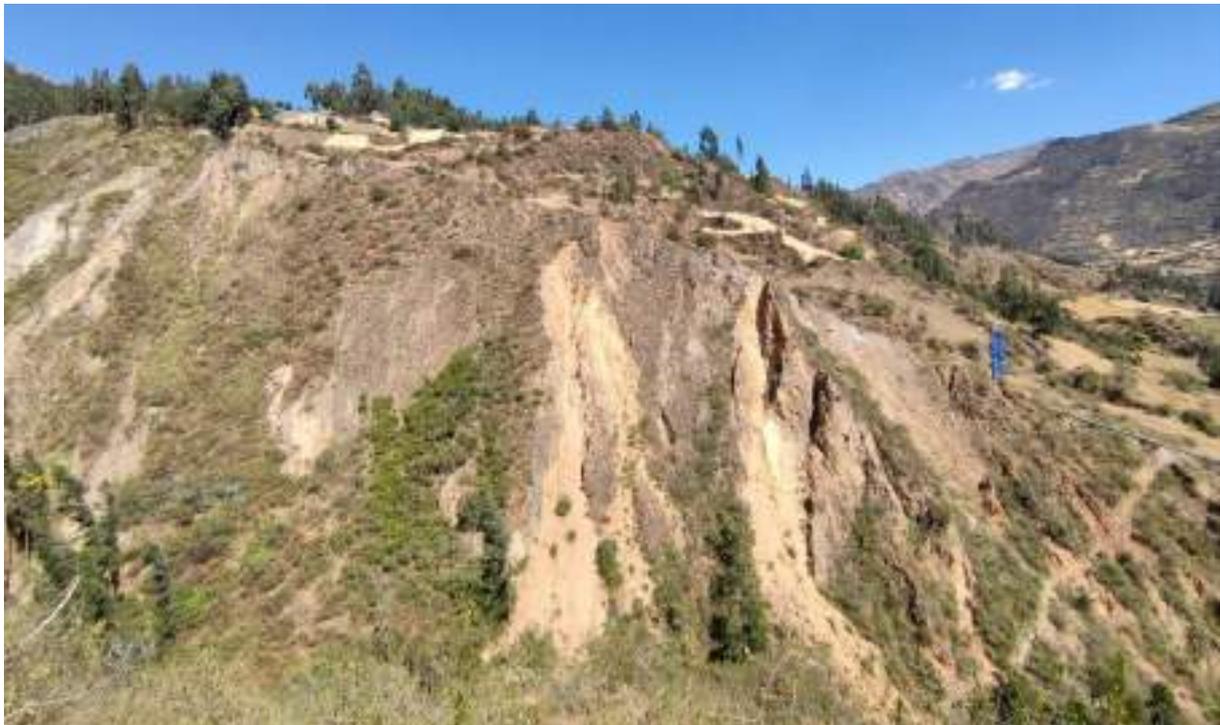
Fotografía 6. Derrumbes en la margen izquierda de la quebrada Raqra.

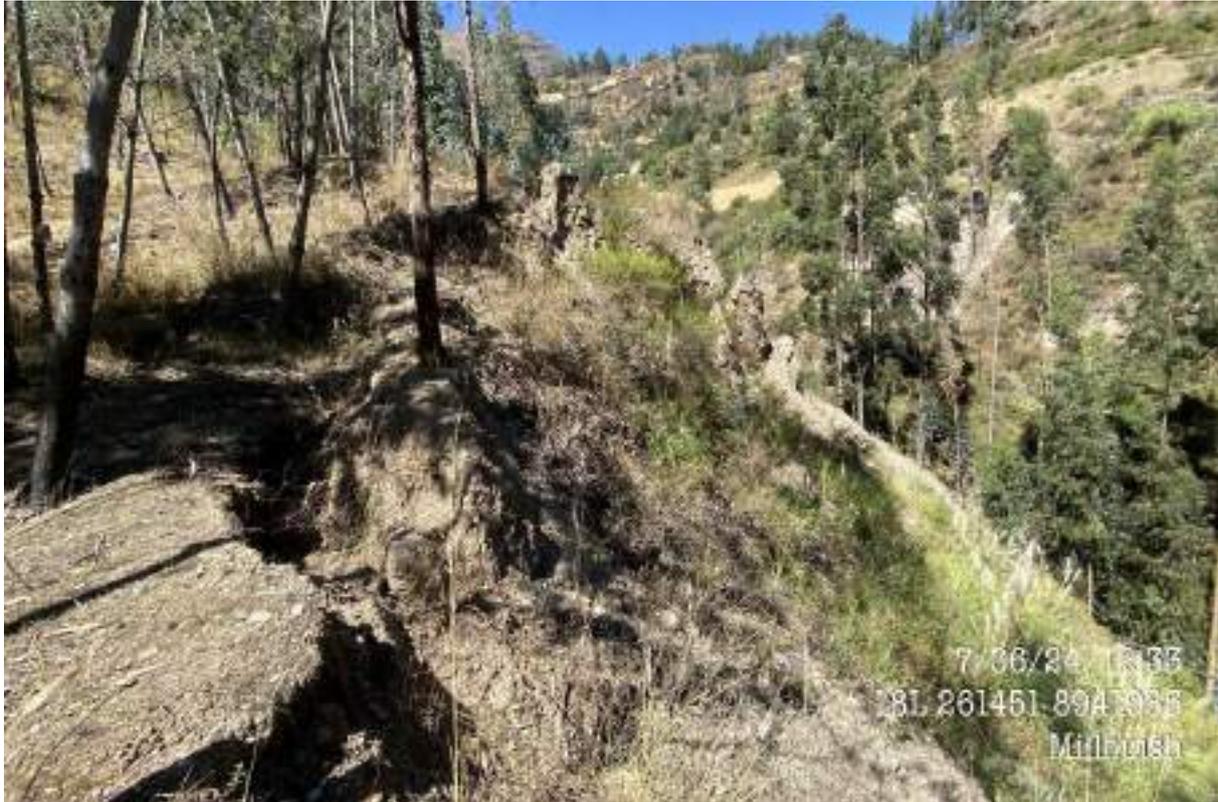
Fotografía 7. Vista de escarpe de deslizamientos en la margen derecha de la quebrada Raqra.

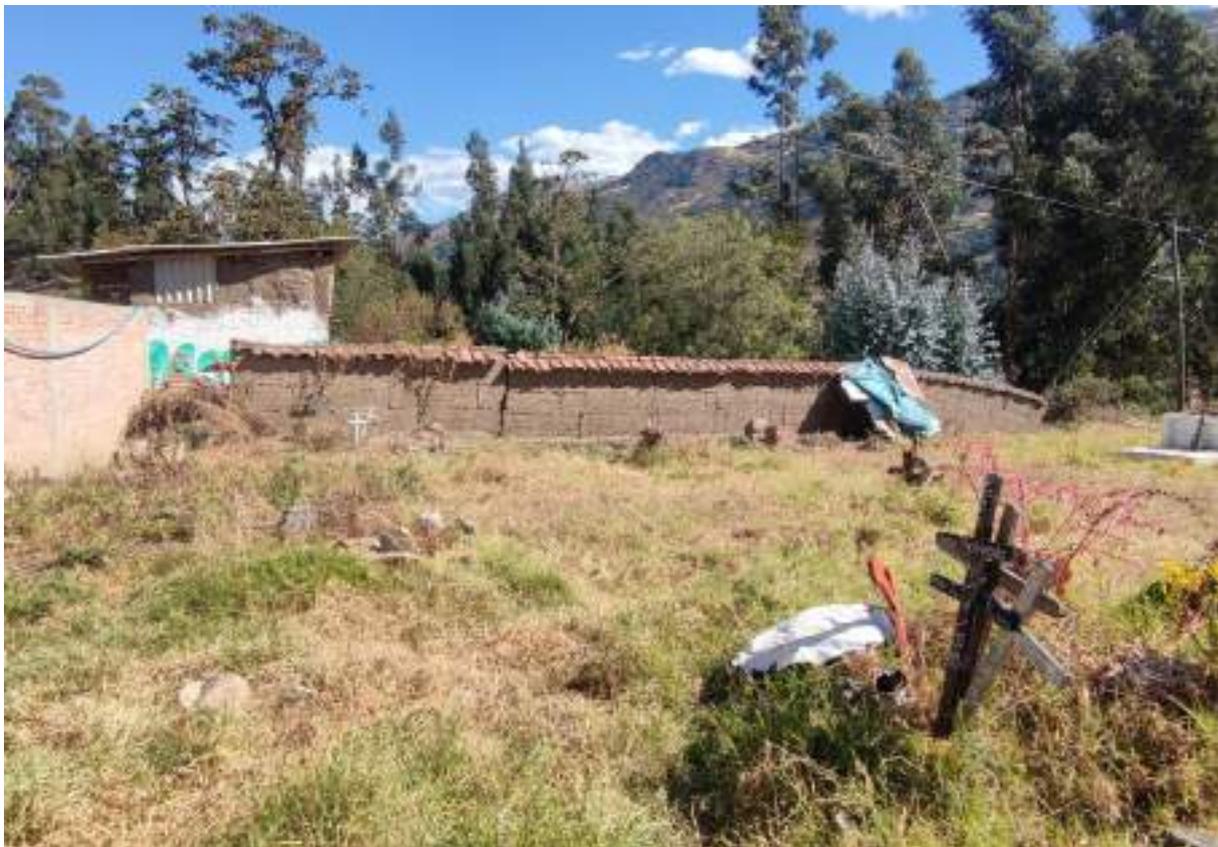
Fotografía 8. Vista del muro de cementerio del caserío Millhuish agrietado, con dirección preferencial al río Mosna

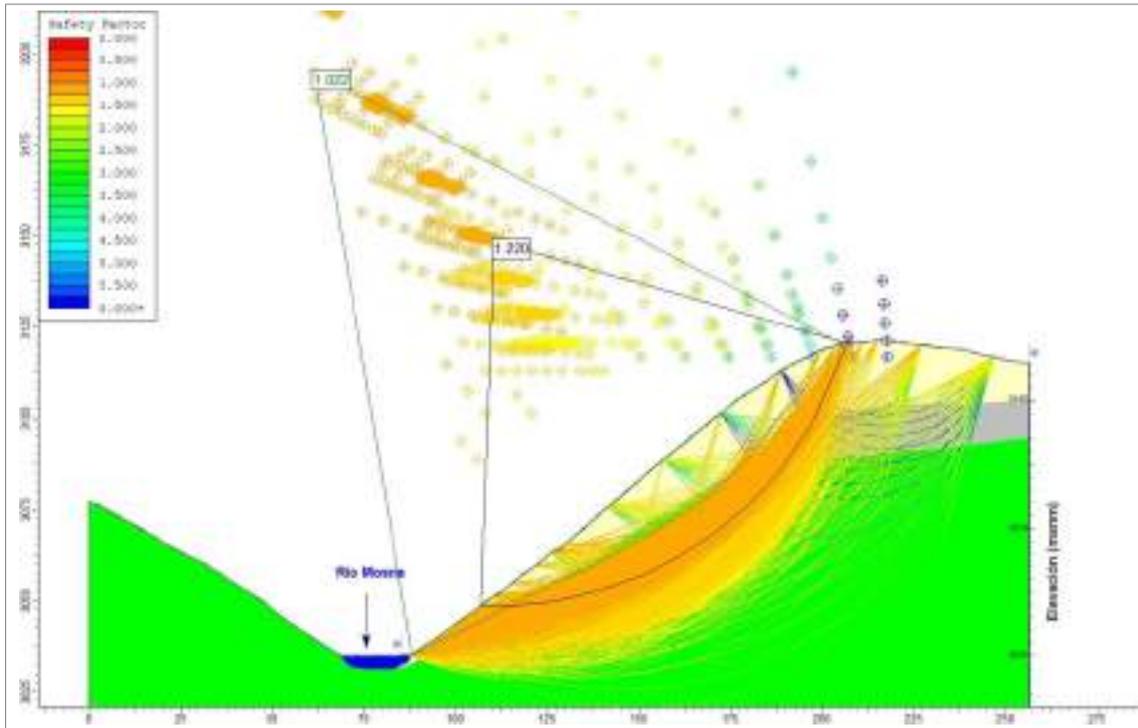
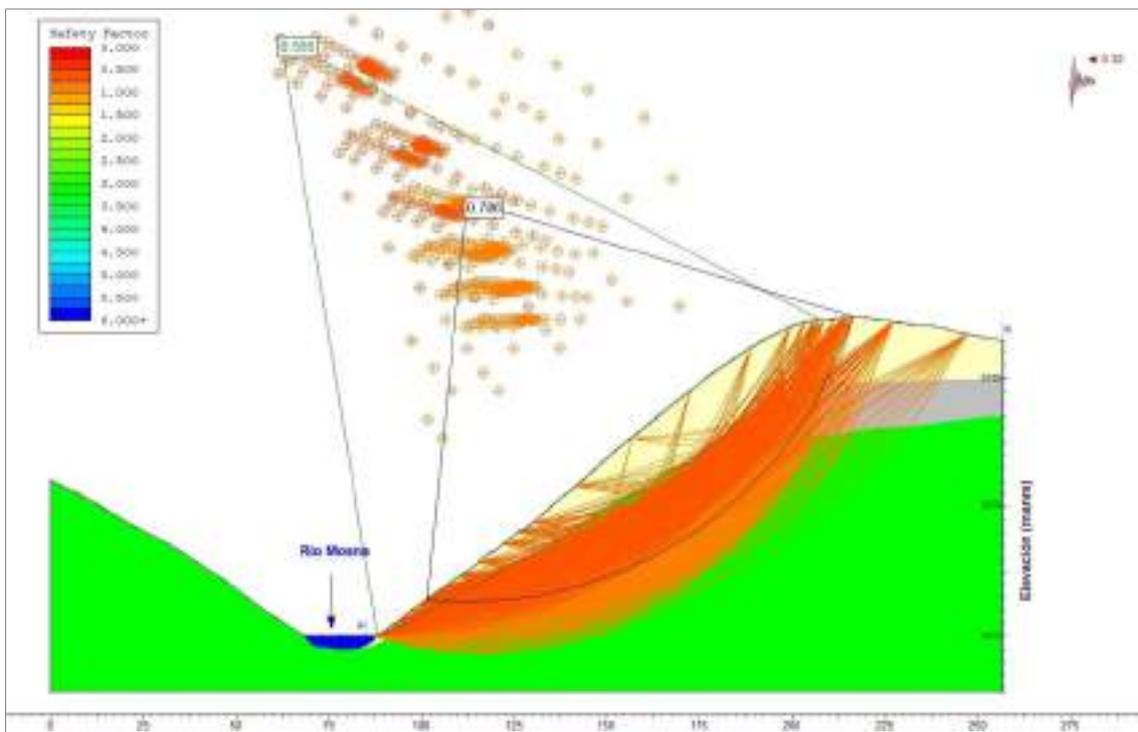
Figura 1: Perfil 1, resultado del análisis realizado en condiciones estáticas, pseudo-estáticas y dinámicas.

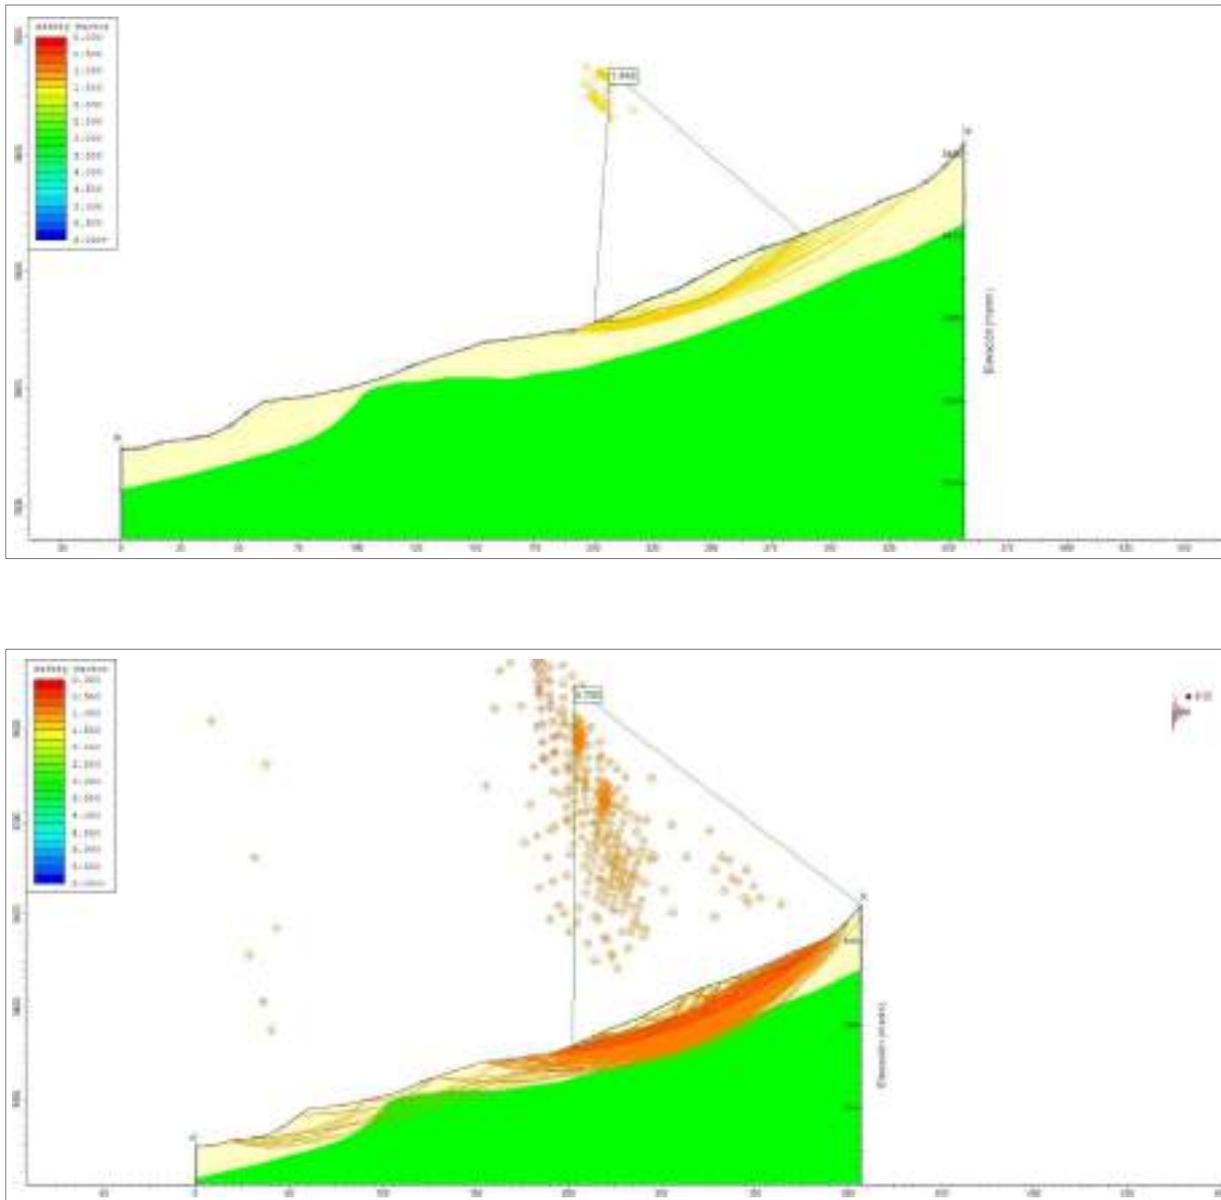
Figura 5: Perfil 7, resultado del análisis realizado en condiciones estáticas, pseudo-estáticas y dinámicas.
