Informe Técnico N° A7550

EVALUACIÓN INGENIERO GEOLÓGICA EN EL CASERÍO MILLHUISH

Departamento: Ancash
Provincia: Huari
Distrito: San Marco
Centro poblado: Rancas

EVALUACIÓN INGENIERO GEOLÓGICA EN EL CASERIO MILLHUISH, CENTRO POBLADO RANCAS

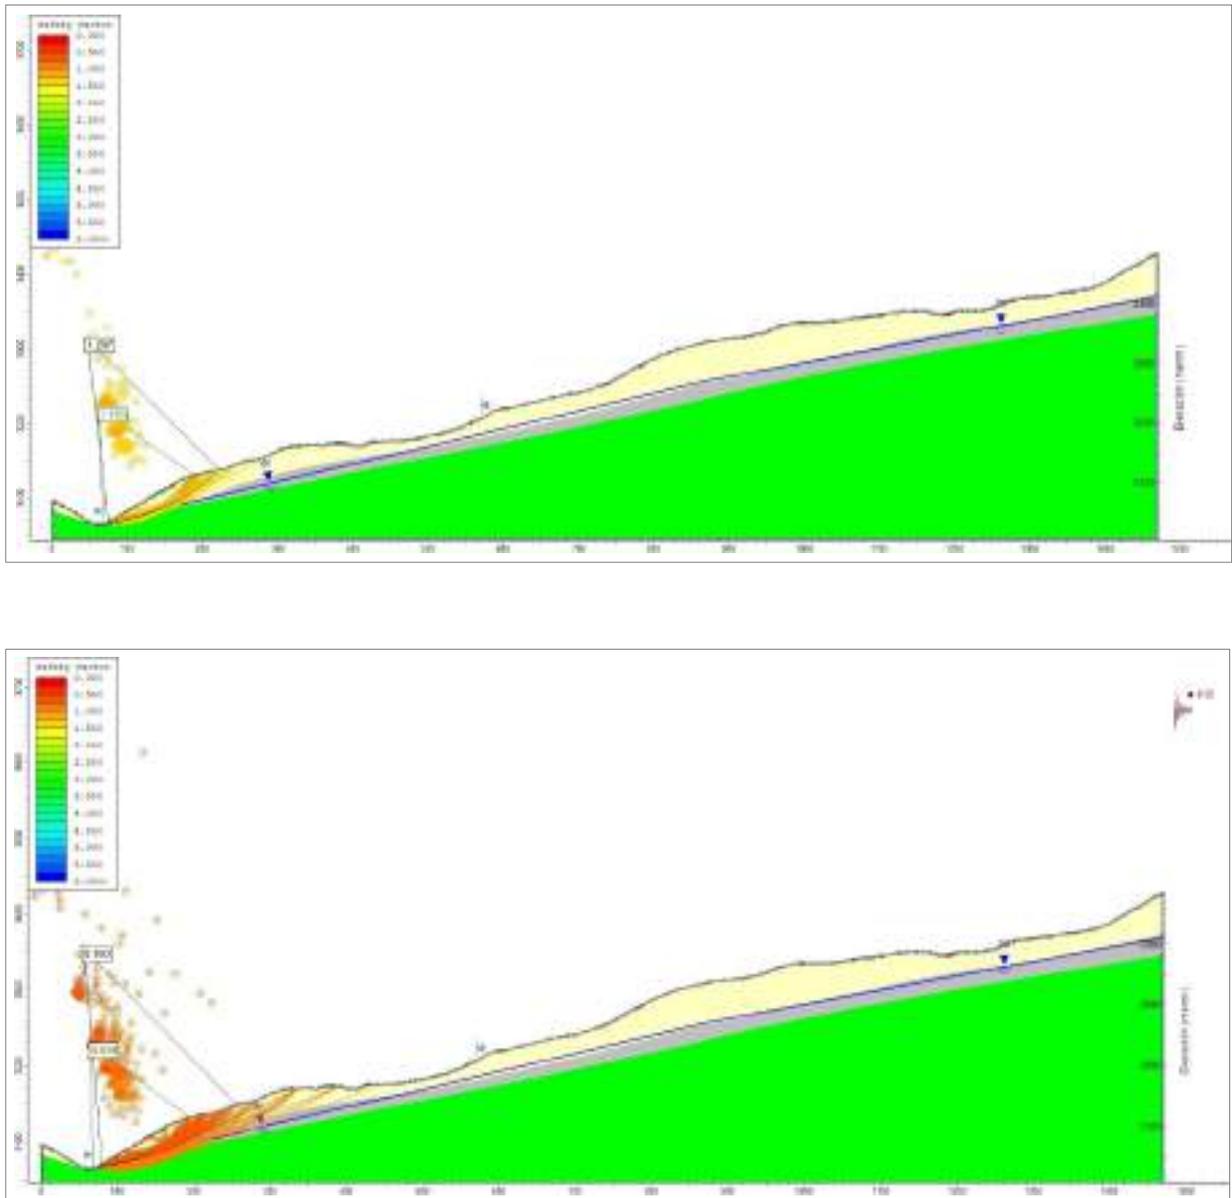
Figura 6: Perfil 8, resultado del análisis realizado en condiciones estáticas, pseudo-estáticas y dinámicas.

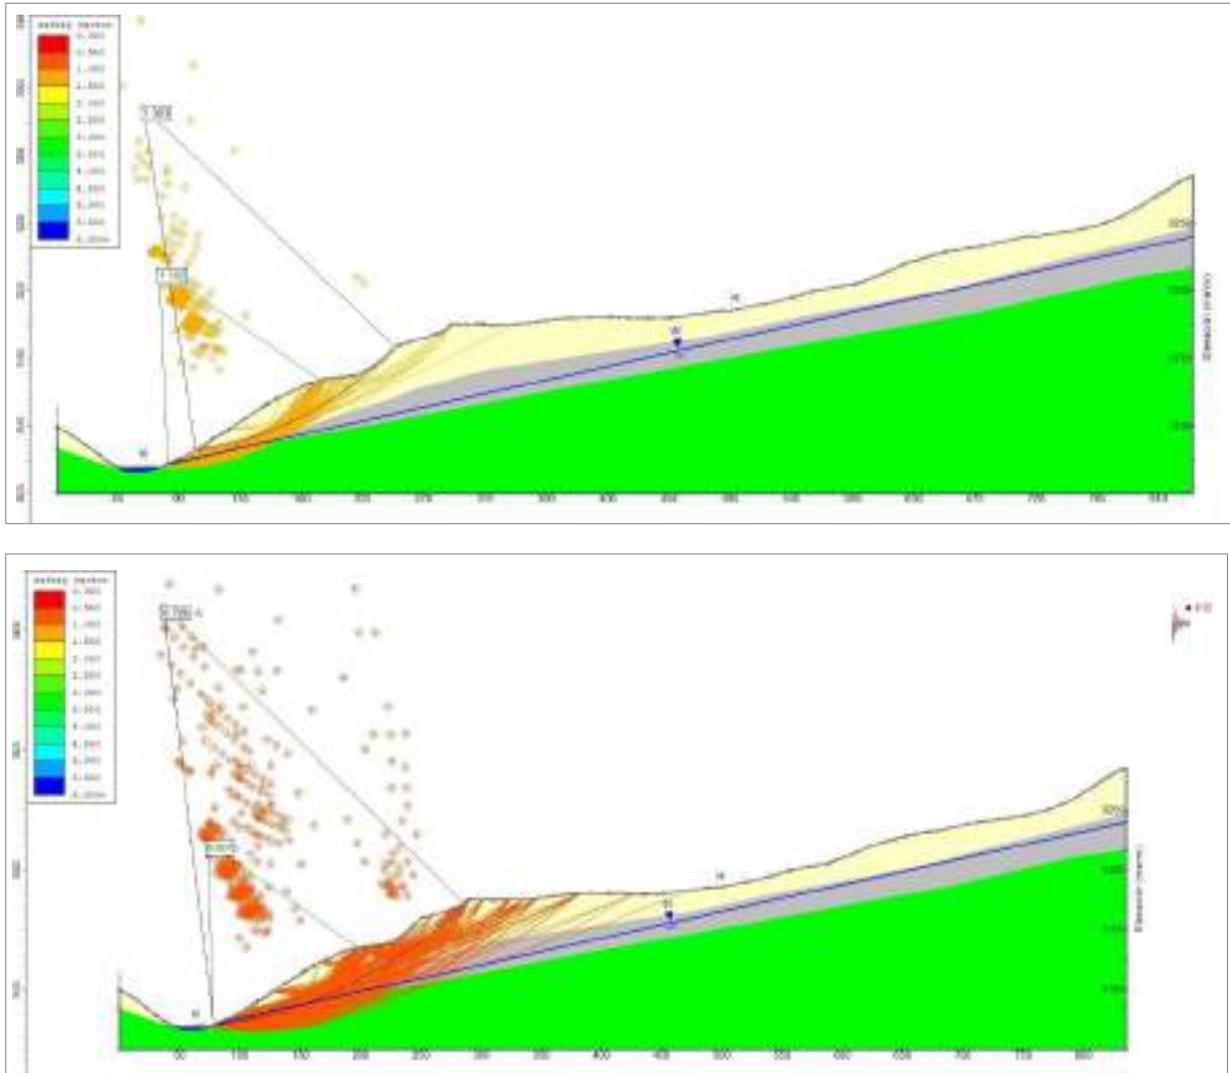
Figura 7: Perfil 9, resultado del análisis realizado en condiciones estáticas, pseudo-estáticas y dinámicas.

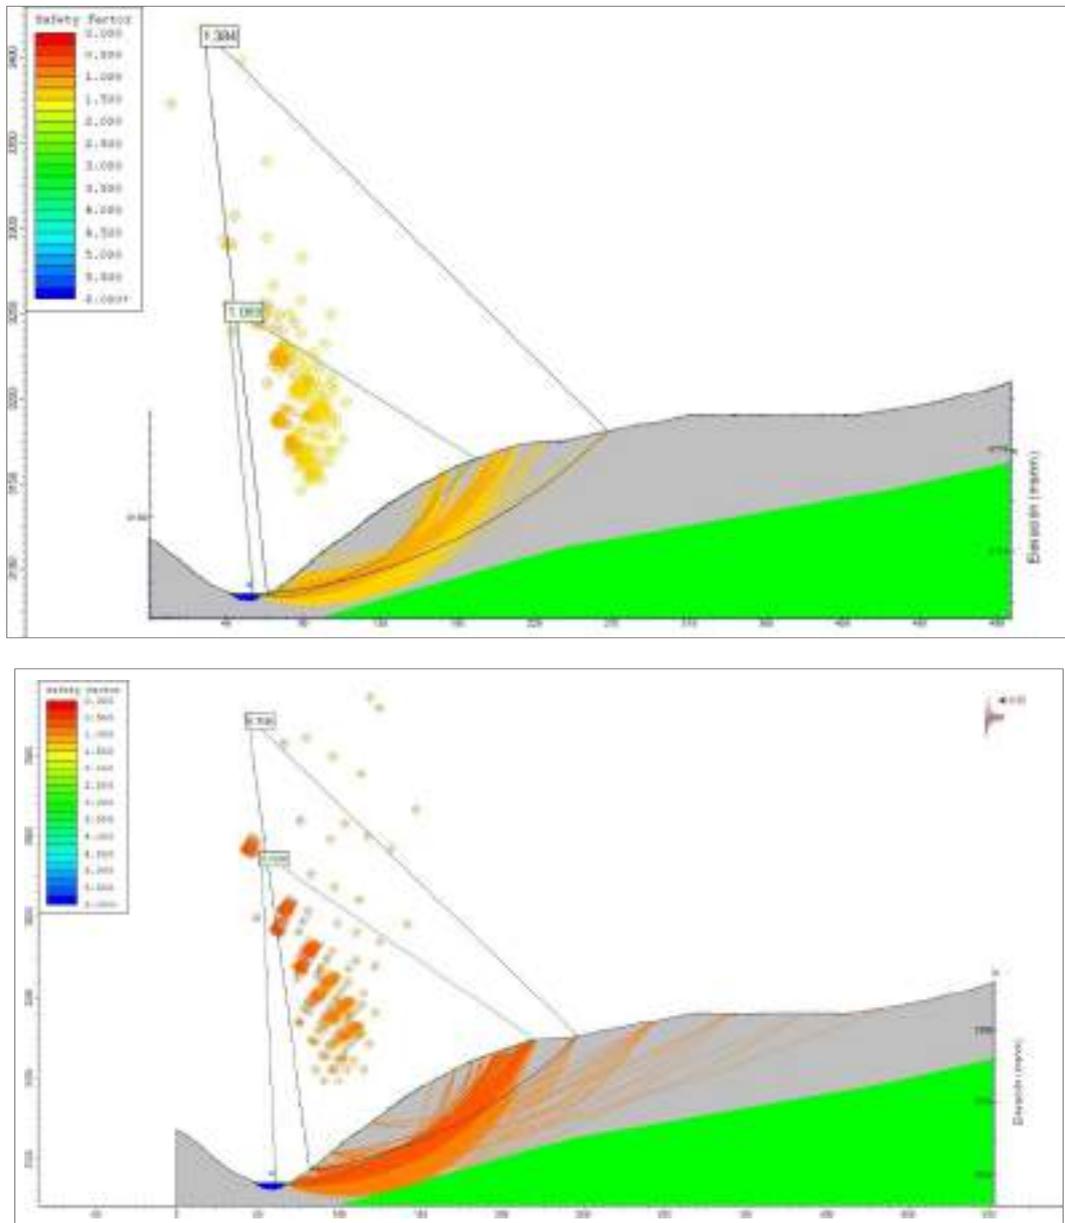
Figura 8: Perfil 11, resultado del análisis realizado en condiciones estáticas y pseudo-estáticas

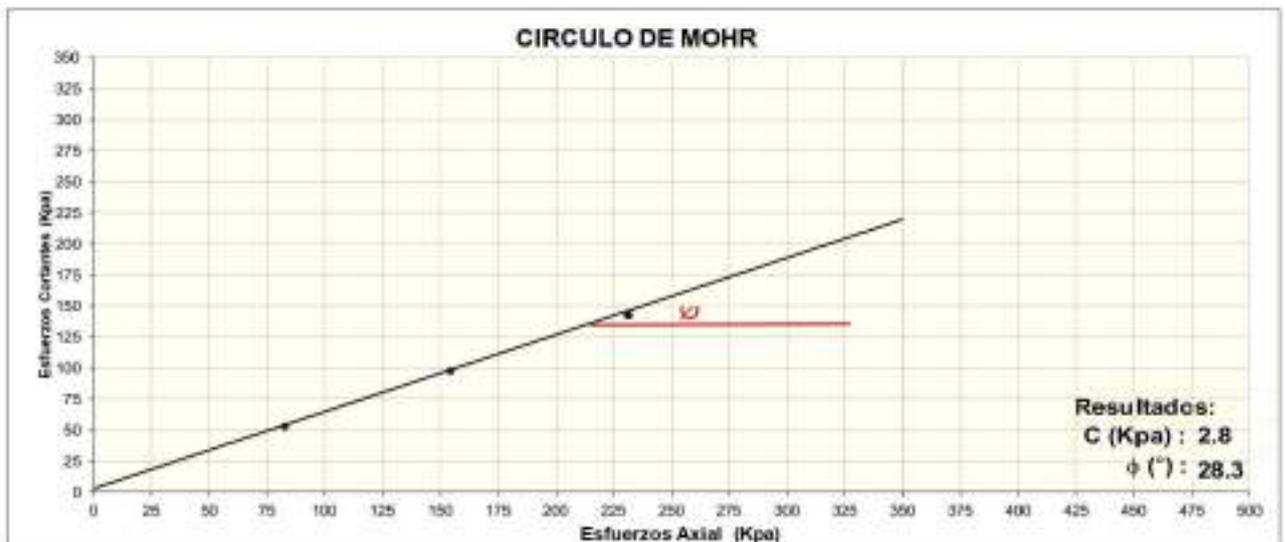
Geología, Minería y Metalurgia		ENSAYO DE COMPRESIÓN TRIAXIAL CU ASTM D - 4767		CODIGO
				T-5
PROYECTO:	SERVICIO DE ANÁLISIS DE SUELOS RECOLECTADOS - TRABAJOS DE CAMPO EN EL CASERÍO MILHUISH Y CENTRO POBLADO CHALLHUAYACO	PROF. (m):	12.00 m.	
SOLICITANTE:	Instituto Geológico, Minero y Metalúrgico	RESP:	E.W.M.P.	
MATERIAL:	suelo hulfurado, con materia orgánica	TECNICO:	L.D.A	
UBICACIÓN:	Milhuish 8342213N 263749E	REALIZADO POR:	L.D.A.	
TRINCHERA:	T-5	FECHA:	6/07/2008	
MUESTRA:	T-5
