**Informe Técnico N° A7558**

# EVALUACIÓN DE PELIGRO GEOLÓGICO POR FLUJOS DE DETRITOS EN EL SECTOR HUMACCATA DE LA COMUNIDAD CAMPESINA LLAÑUCANCHA

## EVALUACIÓN DE PELIGRO GEOLÓGICO POR FLUJOS DE DETRITOS EN EL SECTOR HUMACCATA DE LA COMUNIDAD CAMPESINA DE LLAÑUCANCHA

Distrito Abancay, Provincia Abancay, Departamento Apurímac

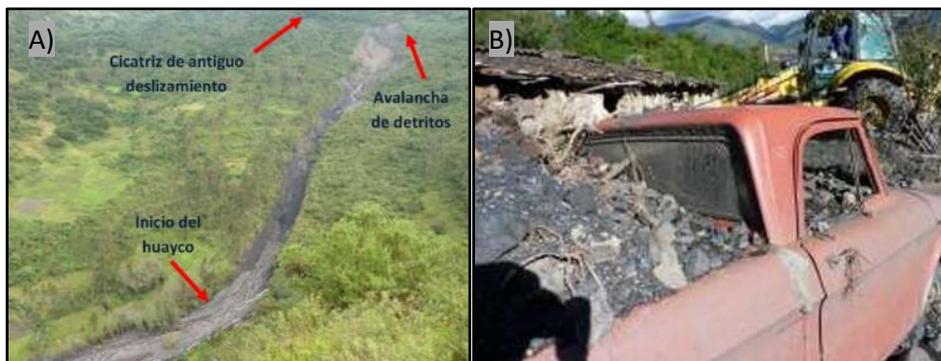
**Figura 1.** A) Avalancha-flujo de detritos en Cerro Chuyllurpata (Tamburco, Abancay) a causa de lluvias de marzo del 2012. B) Avalancha-inundación de detritos del cerro Chuyllurpata; depósito que muestra la presencia de un flujo hiperconcentrado que arrastra un vehículo. Villacorta, et al. (2013).

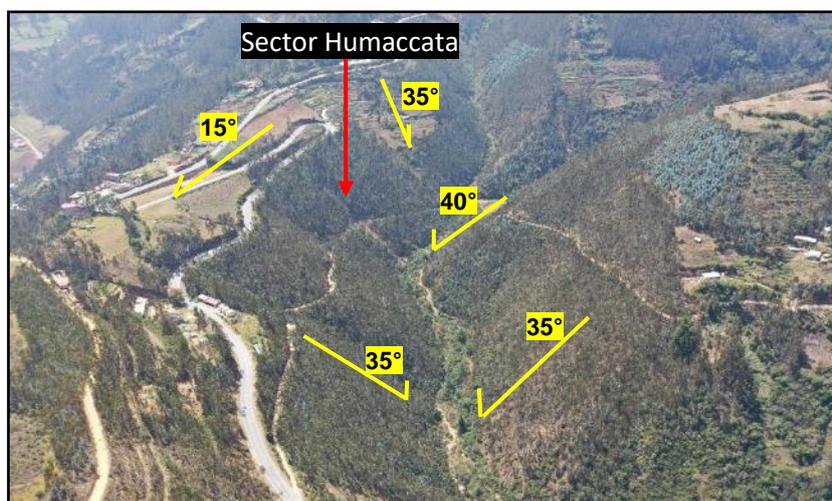
**Figura 7.** Muestra las distintas pendientes en el sector Humaccata en la comunidad campesina Llañucancho.

Las pendientes de los terrenos en el área evaluada, varía desde moderado a fuertemente inclinado, ellas se aprecian en la cima de las colinas ( $10^\circ - 25^\circ$ ), las laderas presentan pendientes fuertes a muy fuerte ( $25^\circ - 45^\circ$ ), y en la parte alta de los cerros y en las márgenes de los ríos se tiene un cambio abrupto a terrenos escarpados ( $> 45^\circ$ ), (figura 7). Se elaboró un mapa de pendientes en base al modelo de elevación digital (DEM - agosto del 2024), de 20 cm/píxel, a partir de fotogrametría con dron (Anexo 1, mapa 2).

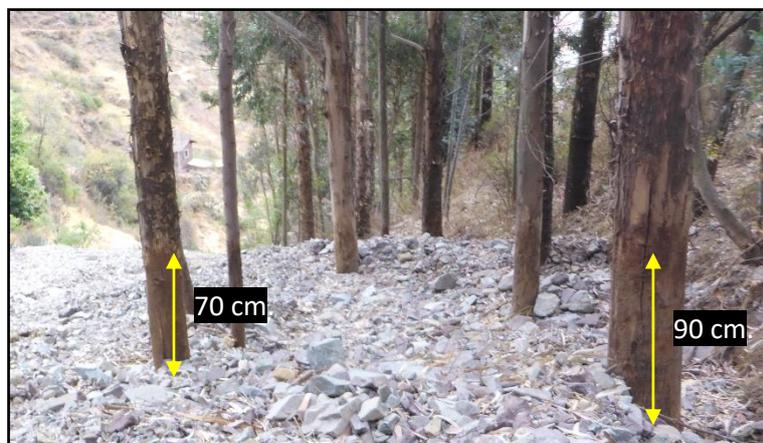
El flujo alcanzó alturas de hasta 1 m, el cual se evidencia en las huellas dejadas por el evento, principalmente en los trocos de los árboles (figura 8). Además, el flujo presentó mayor porcentaje de sólidos, ello se evidencia en los depósitos encontrados en la zona.

El depósito del flujo está compuesto por bloques (20 %), gravas (45%), englobados en una matriz areno limosa (35 %). Se han observado bloques de hasta 1 m de diámetro.

**Figura 8.** Huella de flujo en el sector Humaccata.

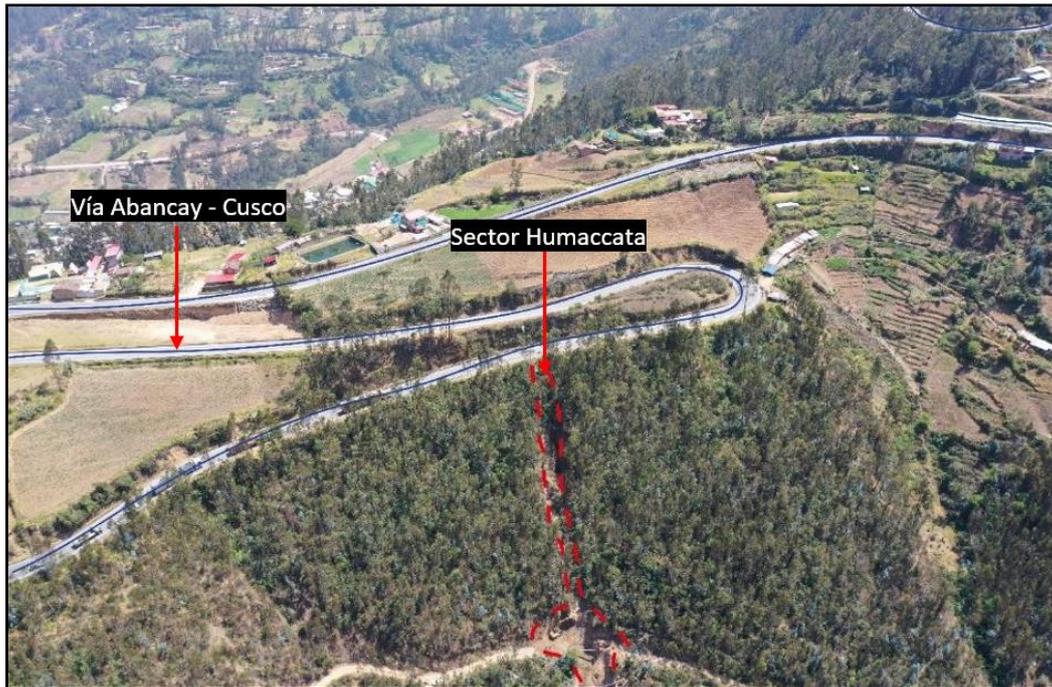
**Figura 9.** Vía nacional Abancay – Cusco

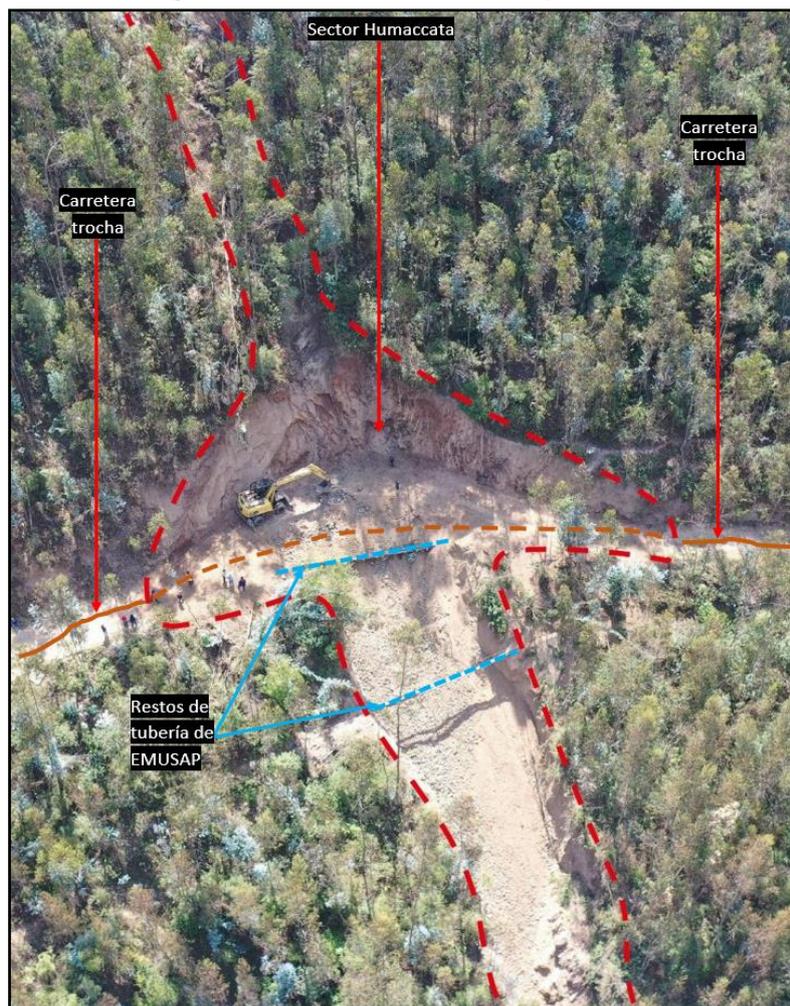
**Figura 10.** Zona afectada por flujo en el sector Humaccata en la comunidad campesina de LlañucanCHA. Coordenadas UTM E 732618, N 8494582.

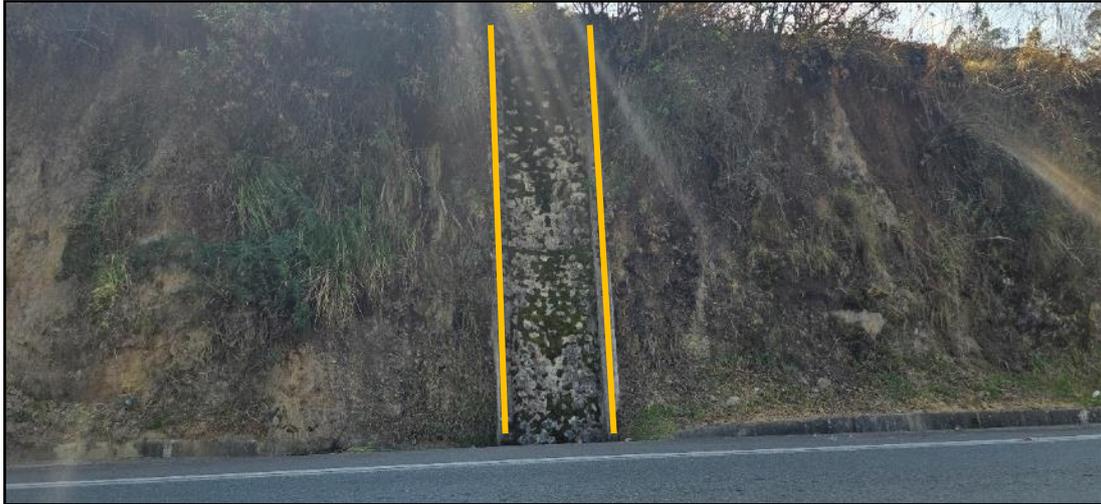
**Figura 11.** Sistema de evacuación de aguas de escorrentía de la vía Abancay – Cusco en el punto con coordenadas UTM E 732514, N 8494642 Z18.

- **Factor litológico:** Presencia de rocas plutónicas, esencialmente por monzogranitos, que se encuentran moderadamente meteorizadas y medianamente fracturadas. Además de depósitos proluviales y coluviales poco consolidados.
- **Factor Geomorfológico:** Pendientes desde moderado a muy fuertemente ( $10^\circ - 45^\circ$ ). Esto permite que el material suelto que se encuentra en la ladera se desplace cuesta abajo con facilidad por acción de la gravedad. Presencia de unidades geomorfológicas de montaña en roca intrusiva; vertiente o piedemonte coluvio-deluvial y vertiente o piedemonte aluvio-torrencial.
- **Factor antrópico:** Canales de evacuación de aguas de lluvias de la vía Abancay – Cusco, las cuales vierten sus aguas directamente a la superficie.

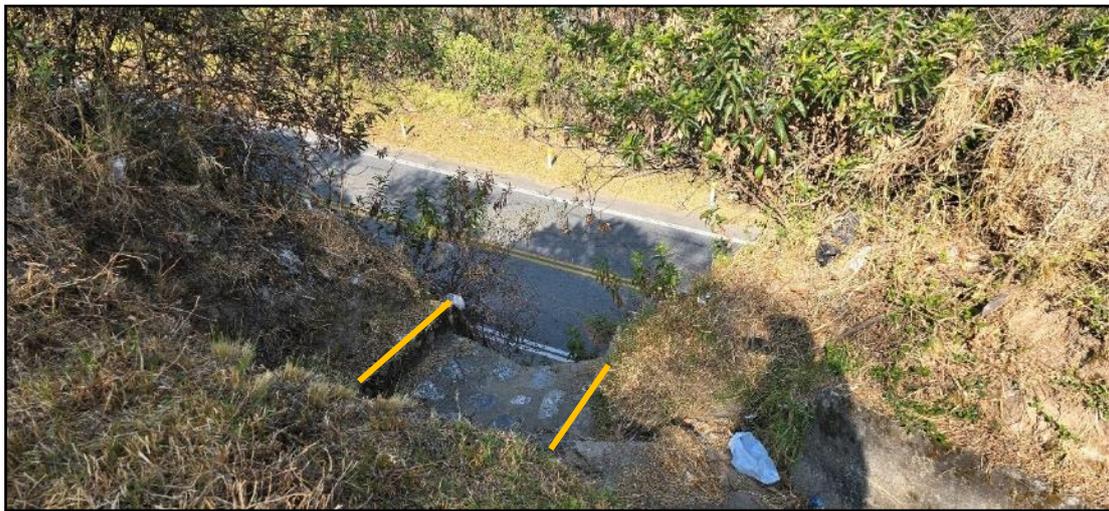
**Figura 12.** Sistema de evacuación de aguas de escorrentía, de la vía Abancay – Cusco, en el punto con coordenadas UTM E 732531, N 8494636 Z18.

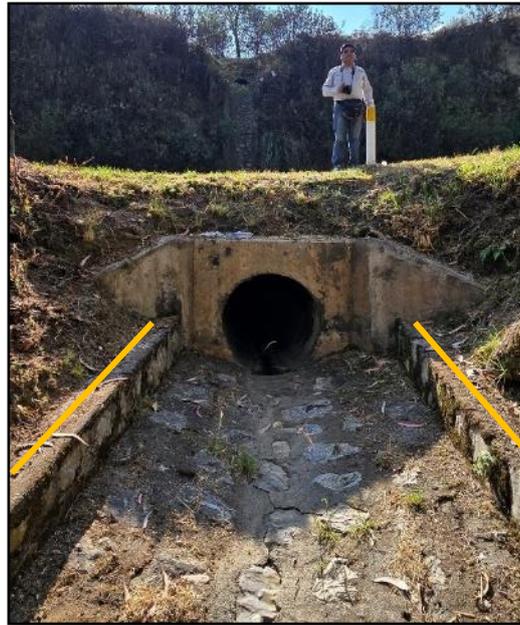
**Figura 13.** Sistema de evacuación de aguas de escorrentía, de la vía Abancay – Cusco, en el punto con coordenadas UTM E 732542, N 8494630 Z18.

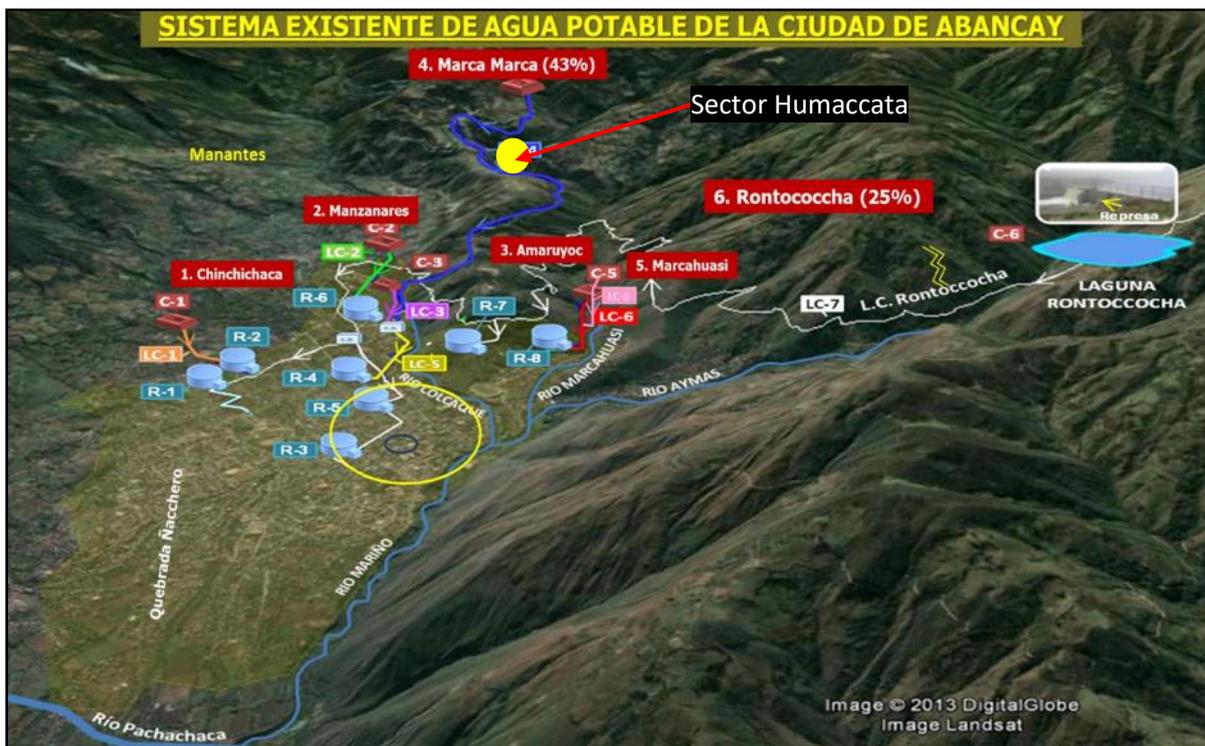
En la zona evaluada también se evidencia que más de 50 m de tubería de agua perteneciente a EMUNSA Abancay fue destruida, esta tubería abastecía con agua potable a la parte alta de Tamburco y Abancay (figura 14). La tubería fue afectada en el punto con coordenada UTM E 732618, N 849458 Z18.

**Figura 14.** Sistema de agua potable de la ciudad de Abancay (Tomado de EMUNSA).

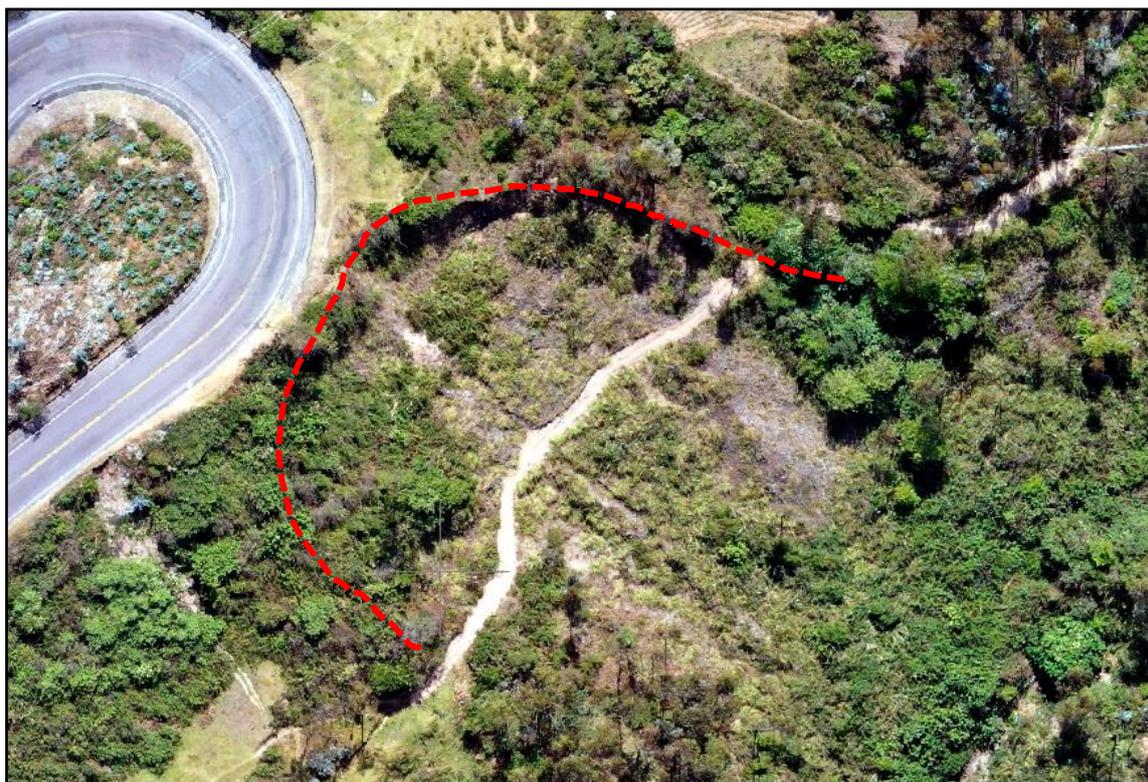
Se define por la presencia de una escarpa semicircular en forma de herradura, se puede inferir que posee una longitud de corona de 100 m, la distancia desde la corona hasta el pie del deslizamiento es de 110 m. Este evento está comprendido entre las cotas 3030 a 2996 m s.n m. es decir presenta un desnivel de 34 m, la masa movilizada se estima que afecto un área 0.46 has. En el cuerpo del deslizamiento se identificaron algunos sectores de cultivos y una carretera trocha de 86 m que conducen a los terrenos de cultivo de la zona.

**Figura 15.** Deslizamiento rotacional en la parte baja de la vía Abancay – Cusco. Coordenadas UTM E 732807, N 8495233 Z18.

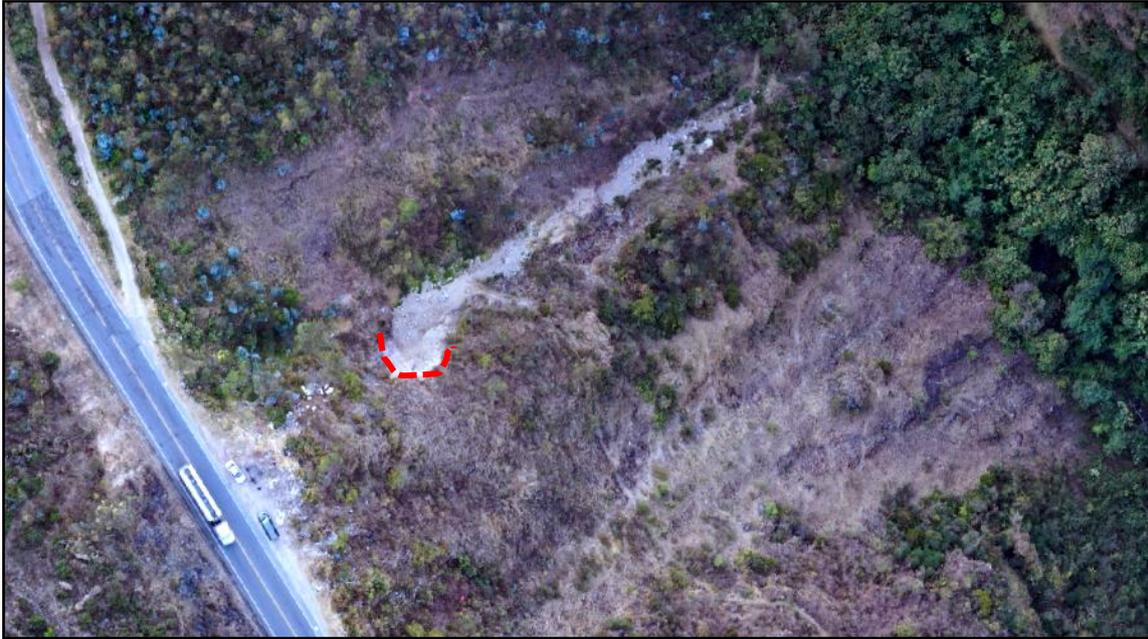
A si vez, el derrumbe identificado ocurre en la parte baja de la vía Abancay – Cusco, en el punto UTM E 732591, N 8494106 (figura 15). Debido a la vegetación no se distingue la cicatriz de rotura. Sin embargo, con el apoyo de imágenes aéreas tomadas con dron se puede observar el derrumbe, con una cicatriz de rotura de 22 m. El material se desplazó en dirección del cauce de la quebrada Marcamarca.

**Figura 16.** Derrumbe en la parte baja de la vía Abancay – Cusco. Coordenadas UTM E 732591, N 8494106 Z18.

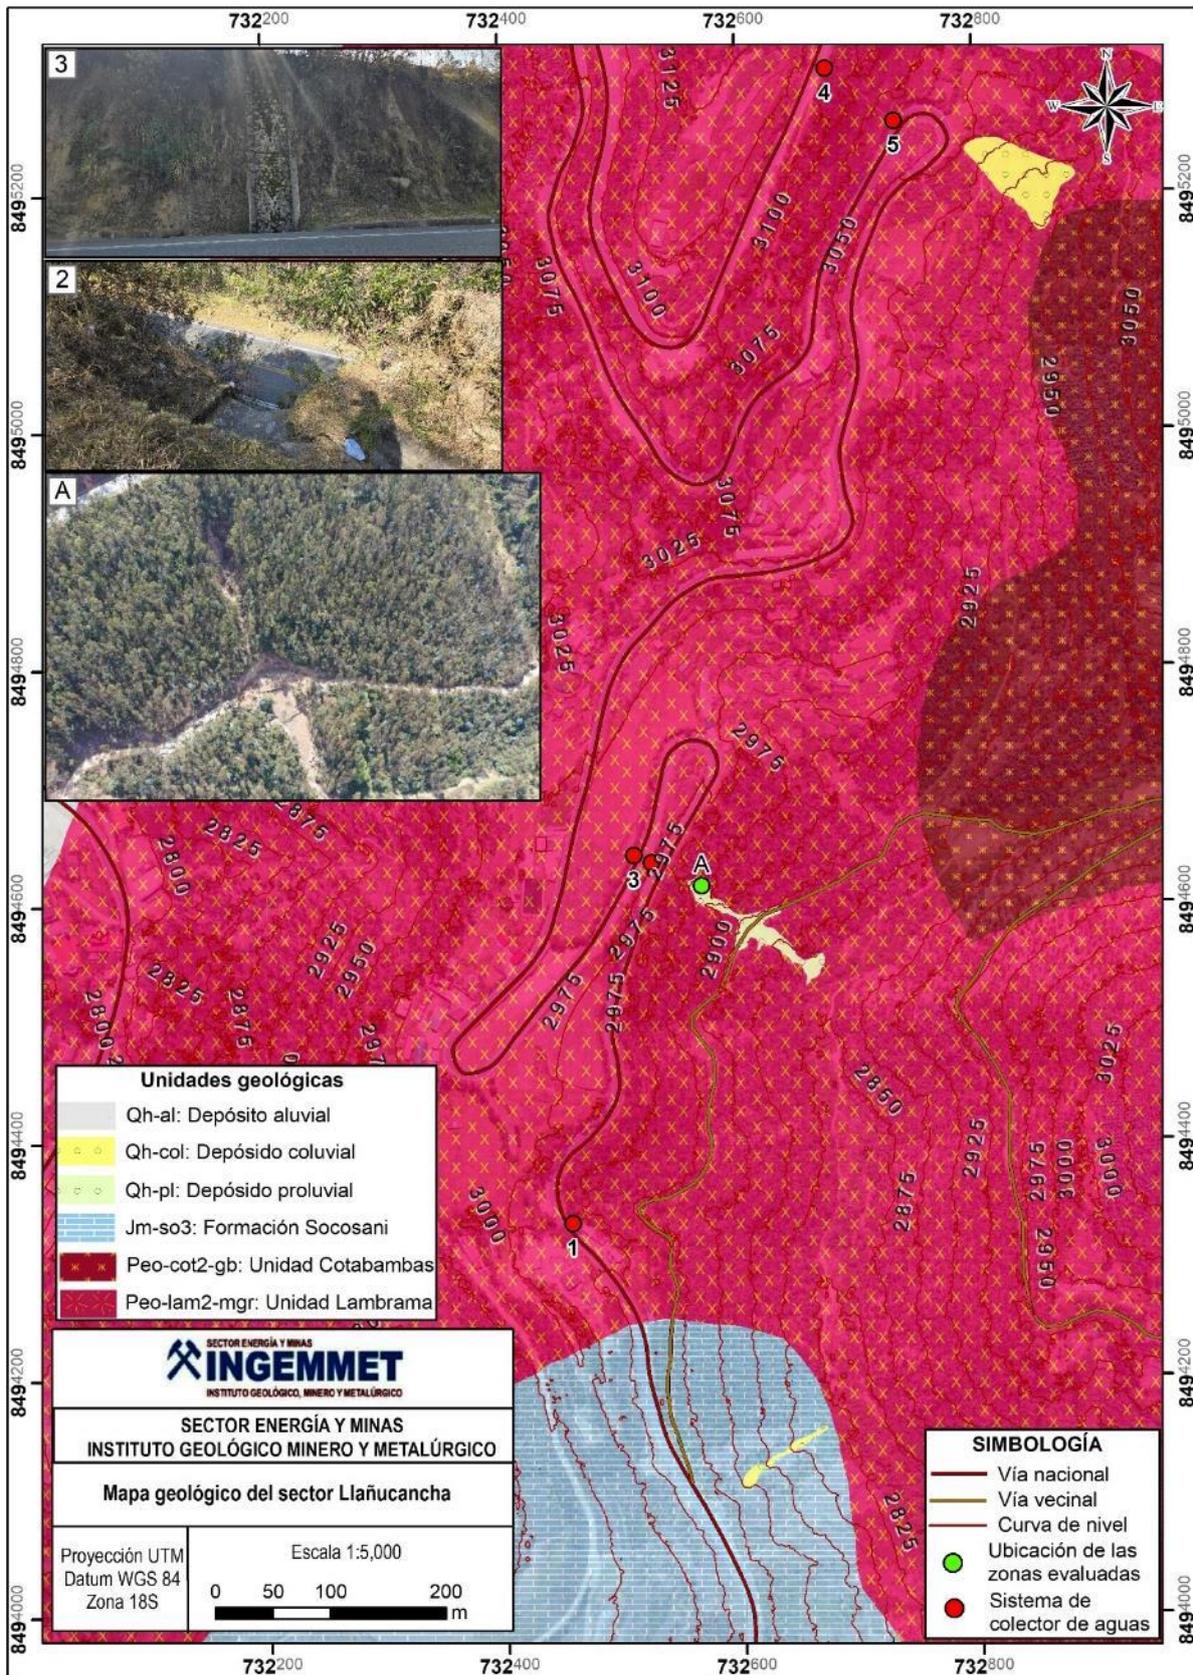
Esta Unidad aflora al noreste del área de estudio (Mapa 1), se trata de un Plutón conformado por dioritas, gabros, granodioritas, sienitas y tonalitas. Se encuentra moderadamente meteorizada y medianamente fracturadas.

Esta unidad aflora en la parte baja del área de estudio (Mapa 1). Litológicamente se han reconocido calizas y pelitas. La parte inferior consiste principalmente en calizas estratificadas, las cuales se encuentran moderadamente meteorizadas y medianamente fracturadas.

Mapa N°1. Mapa geológico del área de trabajo. Tomado y modificado del mapa geológico del cuadrángulo de Abancay 28-q, de J. Celdas, M. et al (1981)

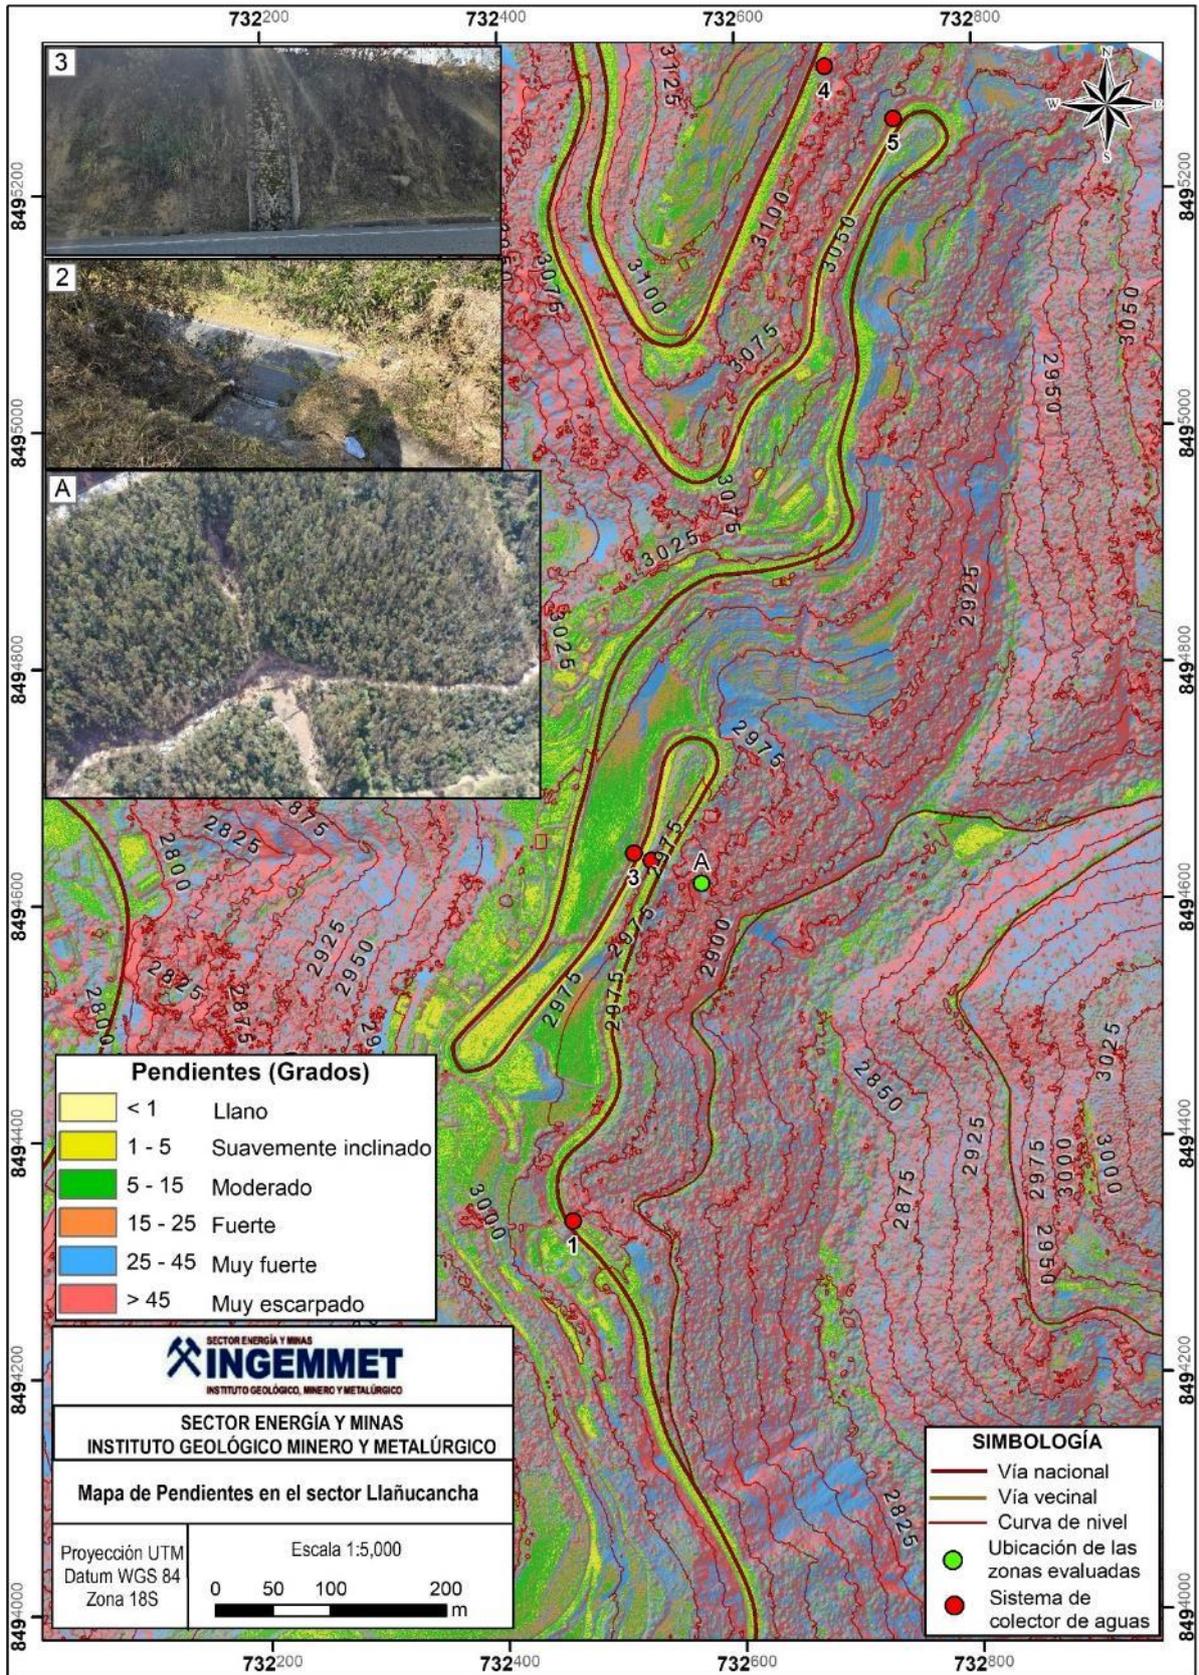
Mapa N°2. Mapa de pendientes del terreno, se elaboró un mapa de pendientes en base al modelo de elevación digital (DEM - agosto del 2024), de 20 cm/píxel

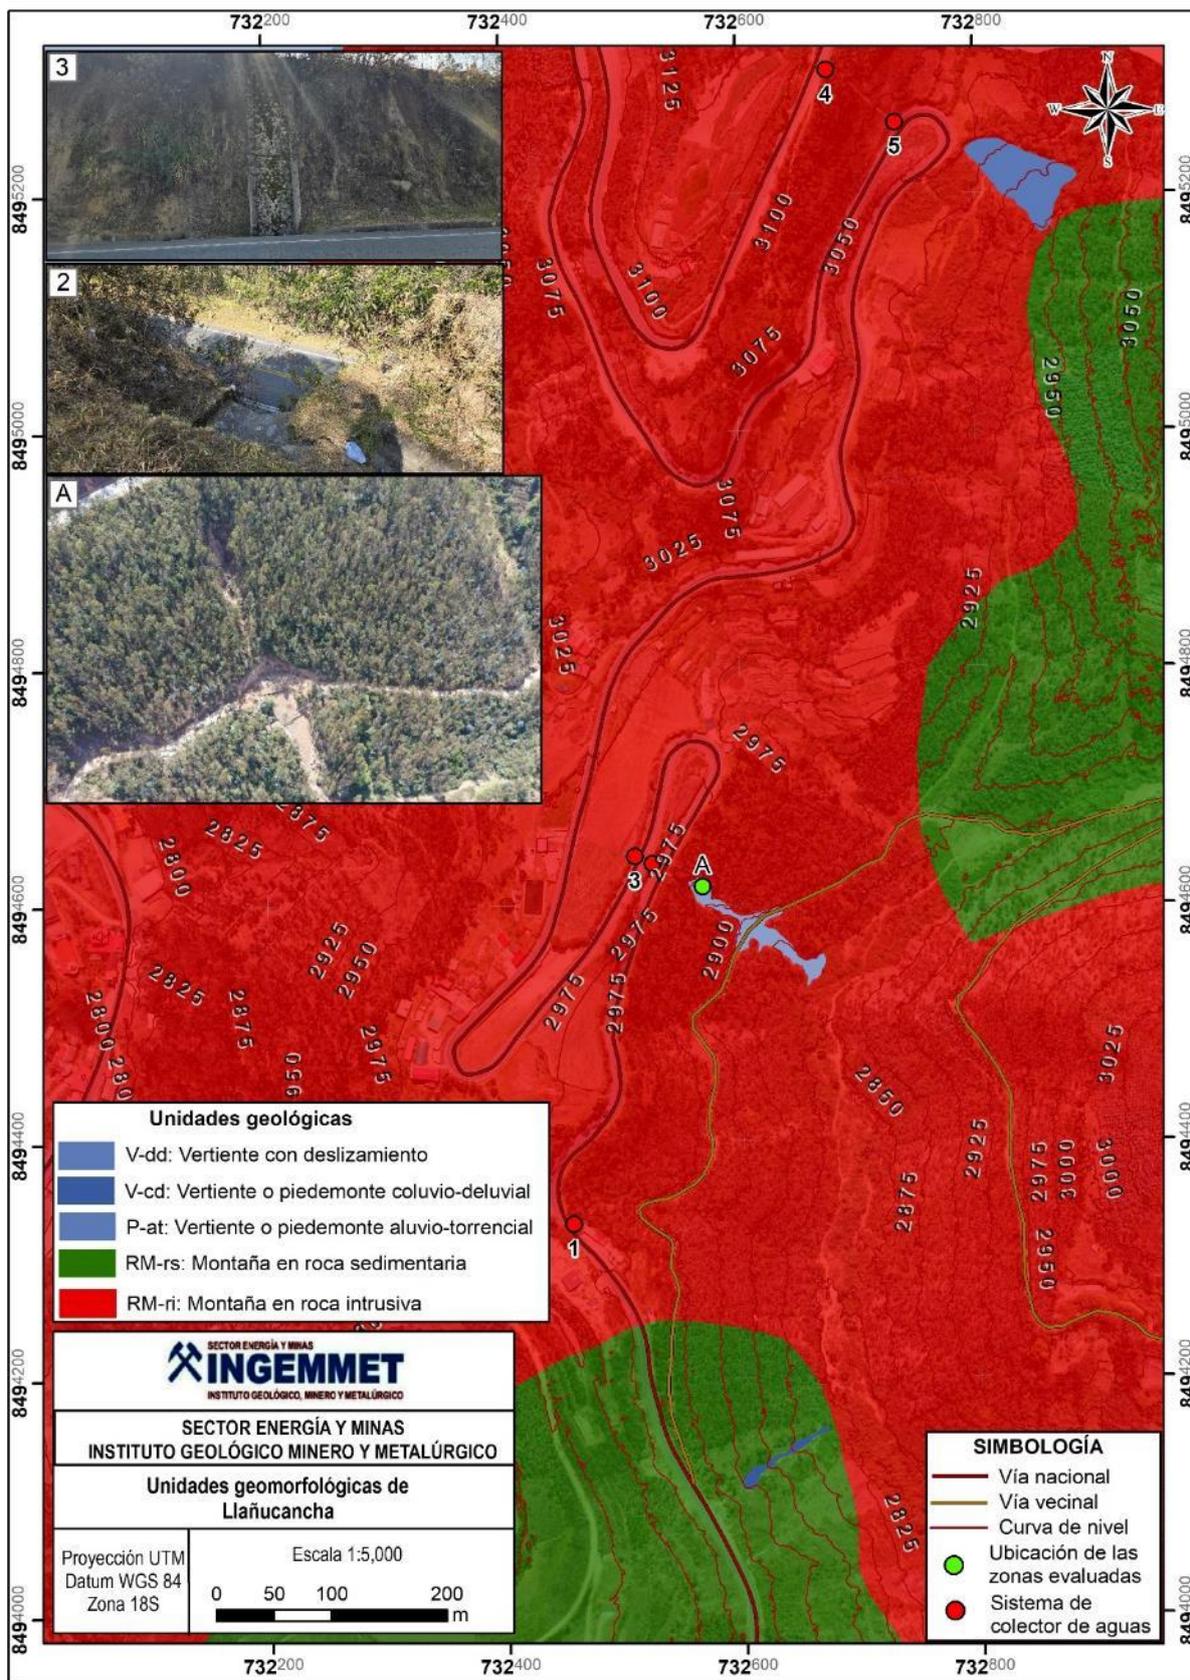
Mapa N°3. Mapa geomorfológico del área de trabajo. Tomado y modificado del mapa geomorfológico a escala 1:200,000 del Ingemmet.

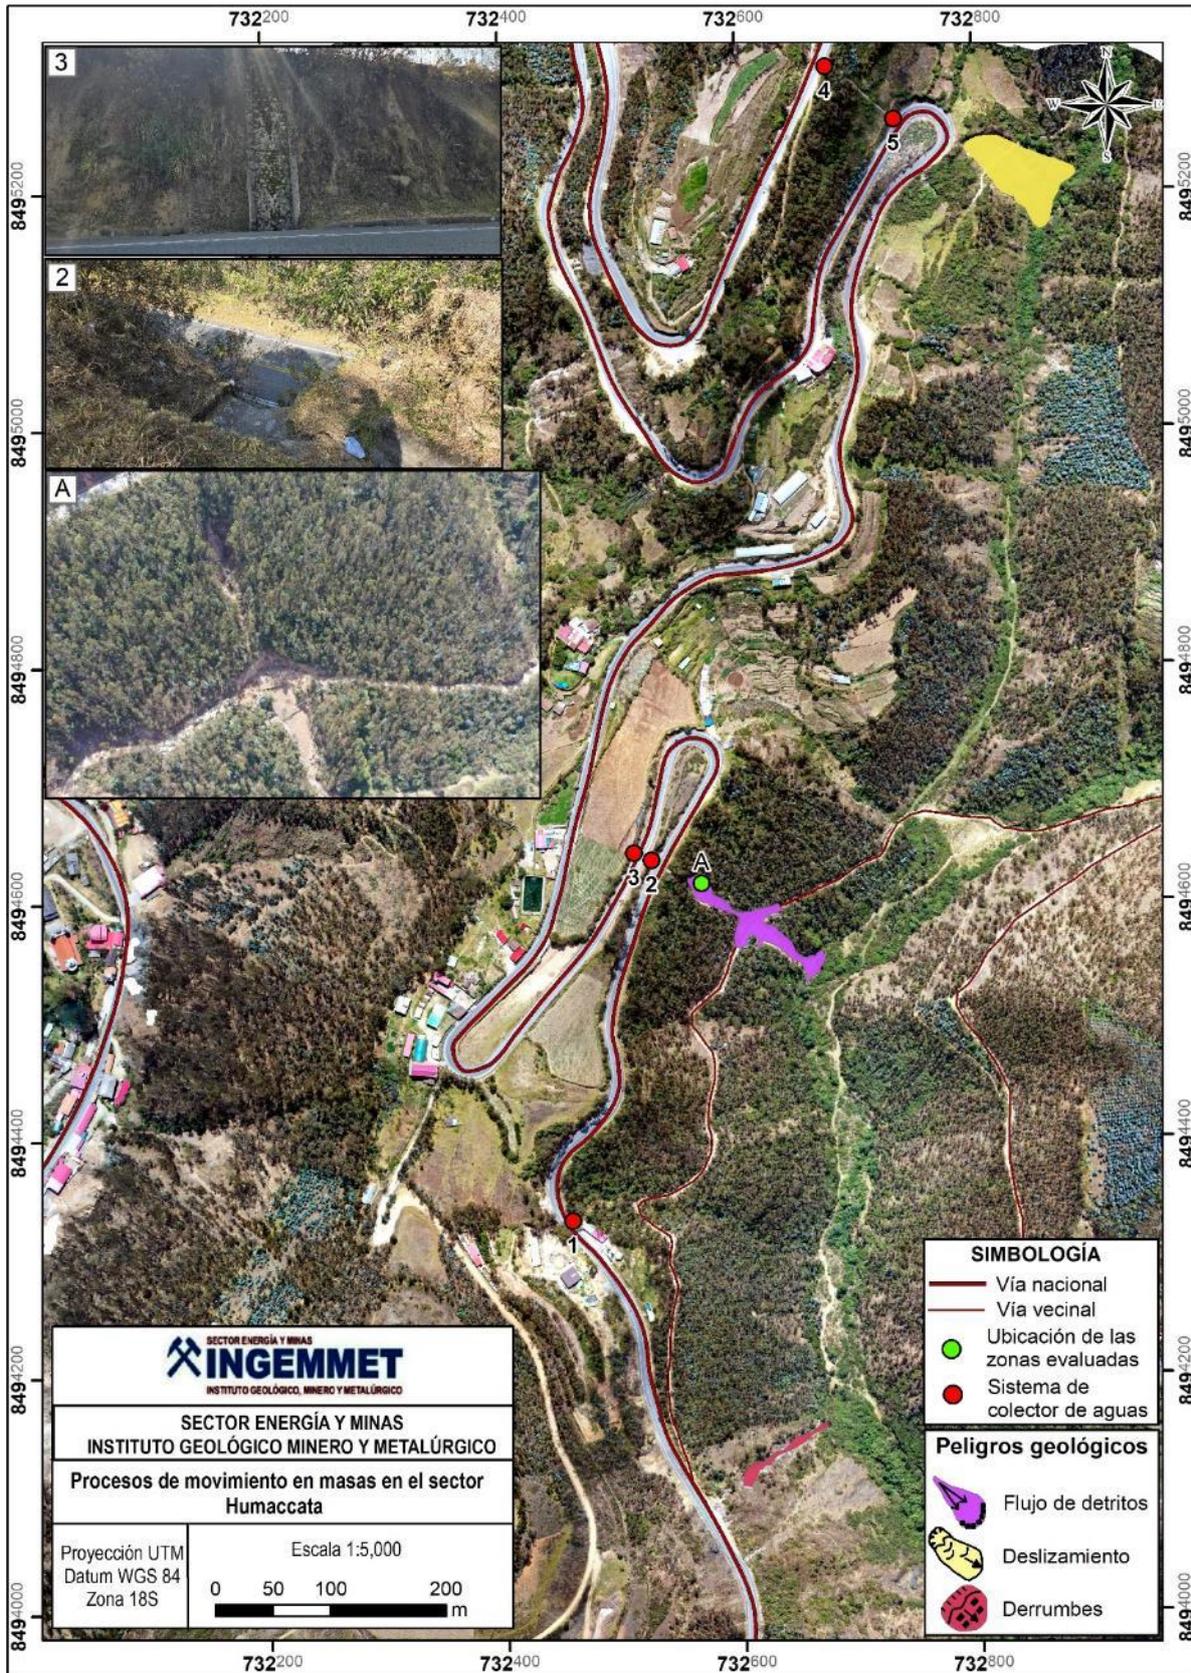
Mapa N°4. Cartografía de procesos de movimientos en masa del sector Humaccata en la comunidad campesina de Llañucancha. Elaboración propia.

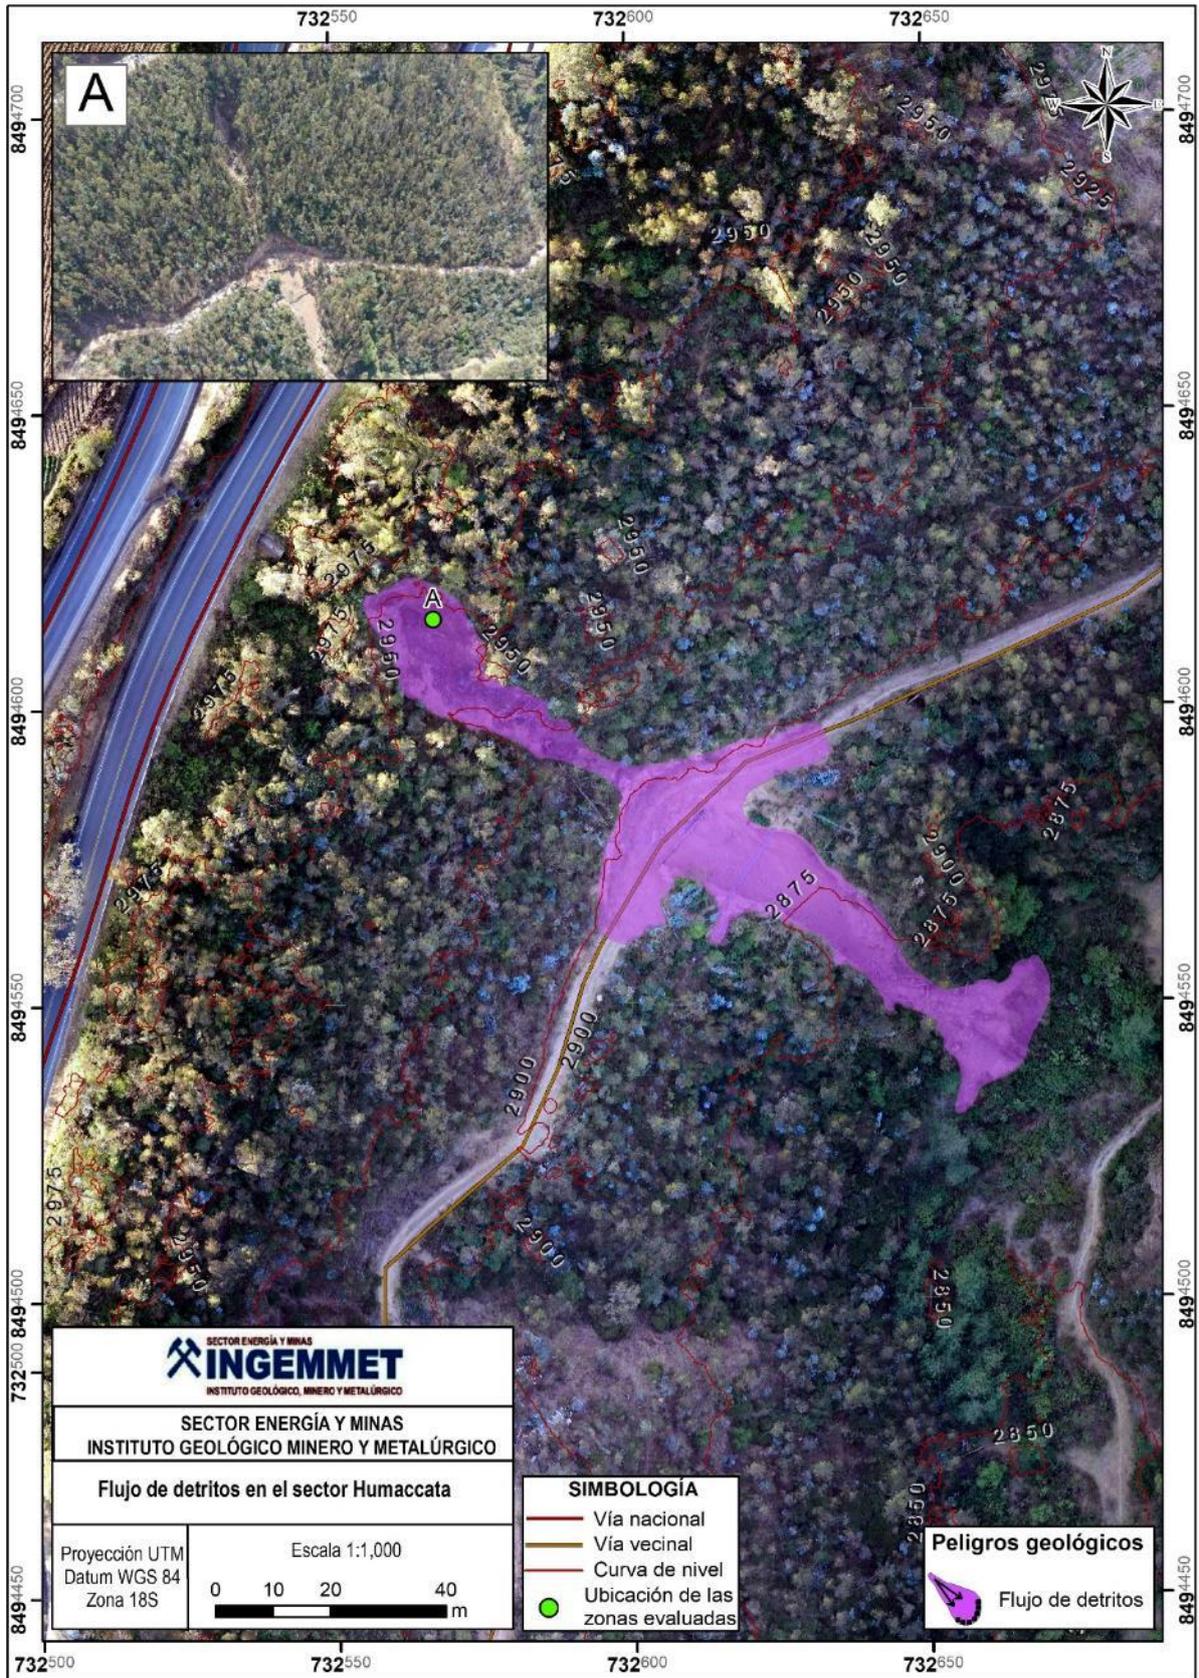
Mapa N°5. Cartografía de procesos de movimientos en masa por flujo de detritos del sector Humaccata en la comunidad campesina de Llañucancho. Elaboración propia.

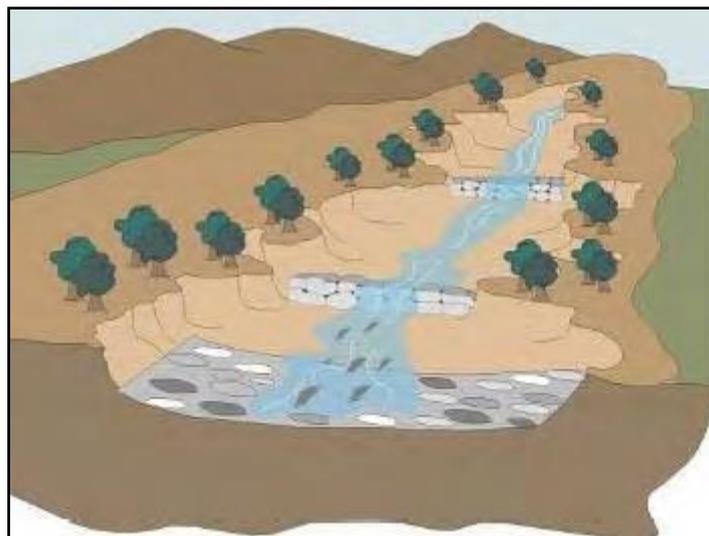
**Figura 17.** Presas transversales a cursos de quebradas y crecimiento de bosques Ribereños, (Vilches, 2021)

Propiciar la formación y desarrollo de bosques ribereños con especies nativas para estabilizar los lechos (figura 17)

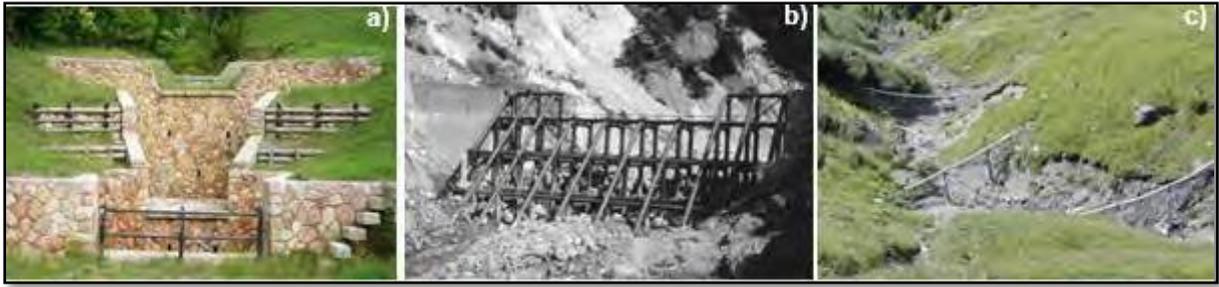
**Figura 18.** Presas tipo SABO de sedimentación escalonada para controlar la fuerza destructiva de los huaicos, a) de control; b) tipo rejilla; c) barras flexibles, (Vilches, 2021)

Construir presas transversales de sedimentación escalonada para controlar las fuerzas de arrastre de las corrientes de cursos de quebradas que acarrean grandes cantidades de sedimentos durante periodos de lluvia excepcional, cuya finalidad es reducir el transporte de sedimentos gruesos, tales como presas tipo SABO, aplicadas en Japón (este término se usa para describir un grupo de diferentes estructuras que utilizan para controlar un huaico), ya sea presas de control, de rendijas, con pantalla de infiltración de fondo, tipo rejillas y barras flexibles, fosas de decantación; etc. (debido a la permeabilidad de la red, los flujos se drenan como resultado de la retención del material sólido) (figura 18).
