**PROYECTO ESPECIAL TAMBO-CCARACOCHA (PETACC)**

## **INFORME TECNICO**

“CREACION DE DIQUES EN LA QUEBRADA LA YESERA PARA LA PROTECCION DE LA INFRAESTRUCTURA BASICA Y DE PRODUCCION DE LOS CENTROS POBLADOS DE TRAPICHE Y HOGAR DE CRISTO, DISTRITO DE SAN JOSE DE LOS MOLINOS-ICA-ICA”

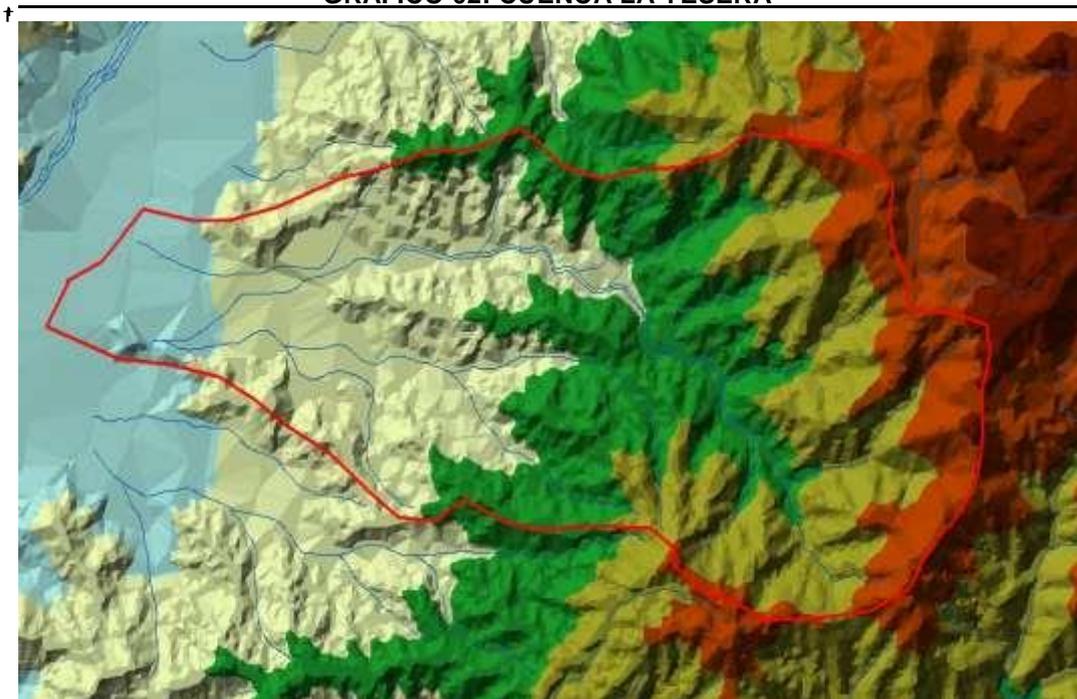
**GRAFICO 02: CUENCA LA YESERA**

Delimitación del Área de la cuenca La Yesera

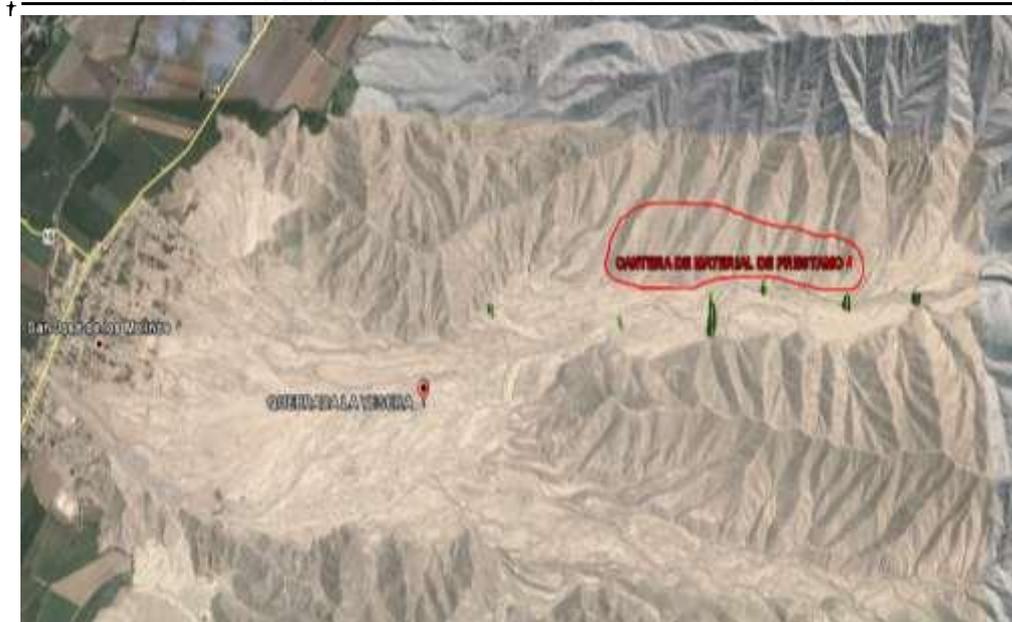
**GRAFICO 03: ACCESIBILIDAD ZONA DEL PROYECTO**

Dicho material tiene presencia de piedra y arcilla que le da impermeabilidad al dique construido.

**Ubicación de cantera de material de Relleno**

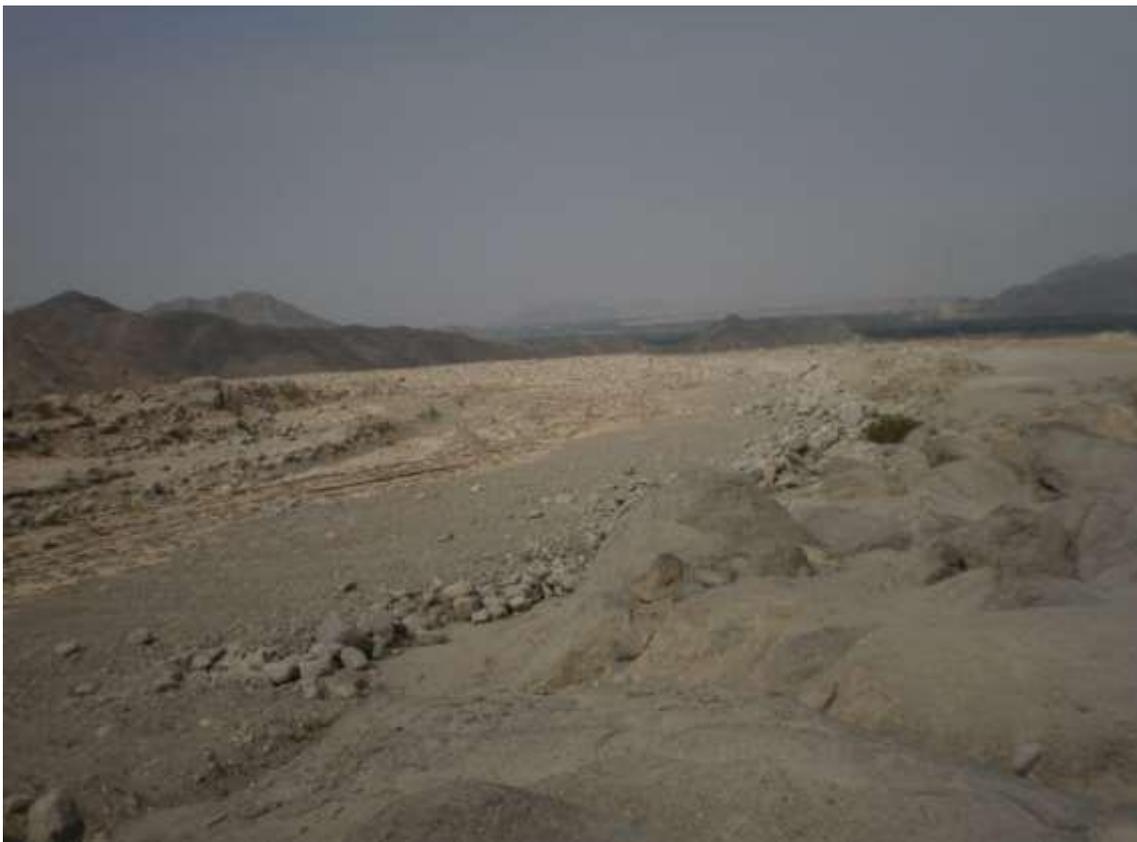
ESTRUCTURA ACTUAL, DIQUE SECO QUE SIRVE PARA DESVIAR EL FLUJO DE LAS AGUAS TEMPORALES EN LA QUEBRADA, DIRECCIONANDOLAS HACIA EL “DESAGUADERO”

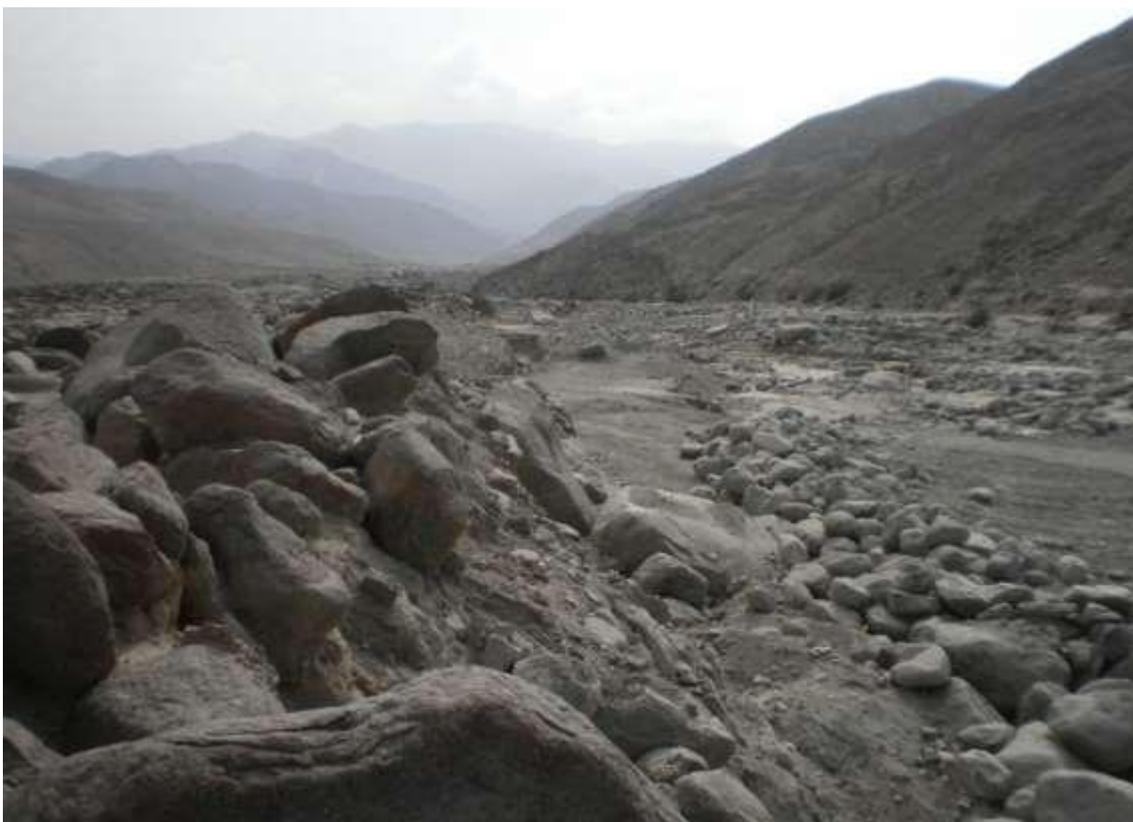
ZONA DONDE SE INTERVENDRA A LA QUEBRADA, OBSERVESE LA EXISTENCIA DE MATERIAL PARA LA CONSTRUCCION DEL DIQUE TRANSVERSAL Y SU PROTECCION CON ROCA

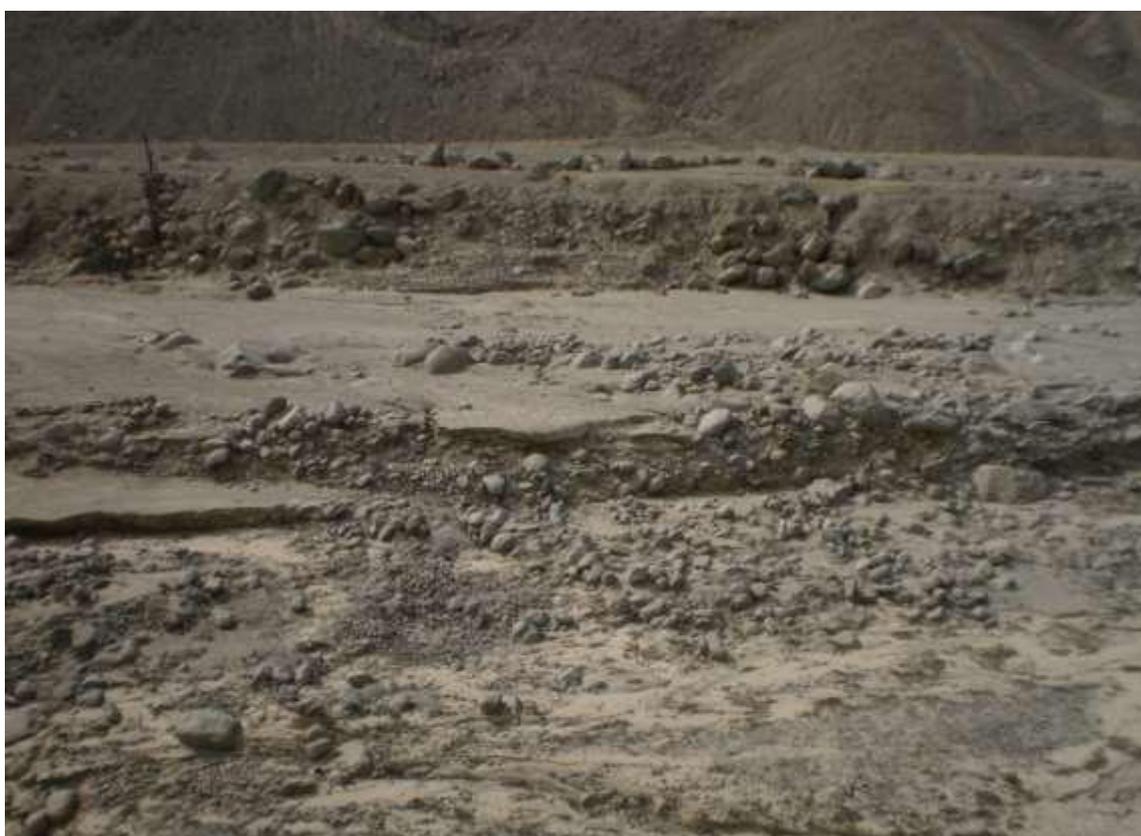
ZONA DE EXTRACCION DE ROCA PARA DIVERSAS OBRAS DE DEFENSAS RIBEREÑAS EN EL RIO ICA, LA CANTERA ES PARTE DE LA QUEBRADA LA YESERA
