Informe Técnico N° A7568

EVALUACIÓN DEL PELIGRO GEOLÓGICO POR FLUJO DE DETRITOS EN LA LOCALIDAD DE CHILETE

Departamento: Cajamarca
Provincia: Contumazá
Distrito: Chilate

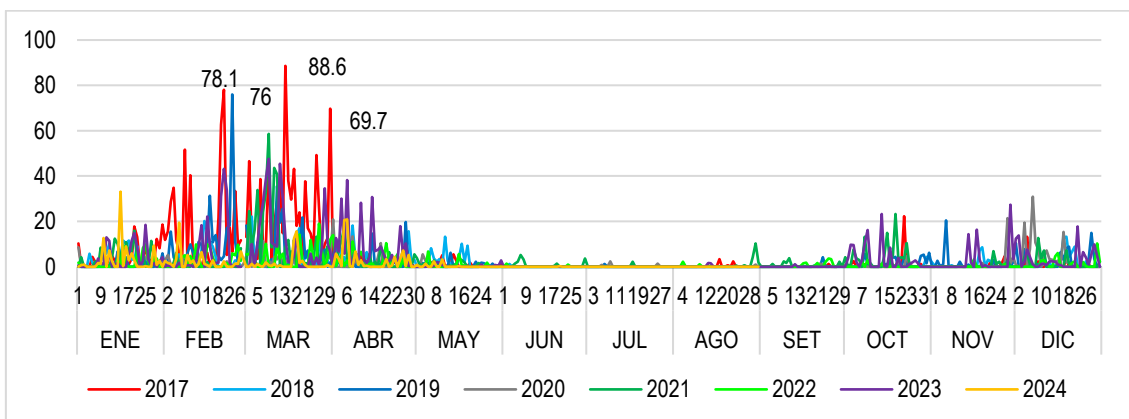
Entre los años 2017-2024, los meses de enero – marzo, el sector evaluado registró precipitaciones pluviales que superaron los 80 mm/día (figura 3), considerados por el Senamhi, en su consolidado de umbrales de precipitación del 2014, como Extremadamente Lluvioso (Senamhi, 2014).

Figura 3. Precipitación diaria entre los años 2017-2024, en la Estación Contumazá. **Fuente:** Senamhi.

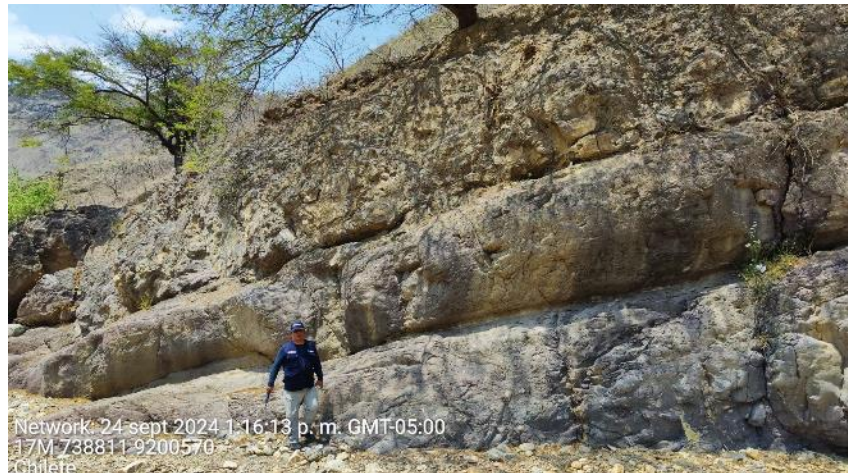
Esta unidad representa al macizo rocoso del substrato de la localidad de Chilete. Se identificaron afloramientos en las márgenes de la quebrada Huertas y en las partes altas de las colinas de la zona, donde se aprecian flujos de lavas andesíticas medianamente fracturadas y moderadamente meteorizadas (fotografía 1).

Fotografía 1. Macizo rocoso medianamente fracturado y moderadamente meteorizado de la Etapa Volcánica Chilete.

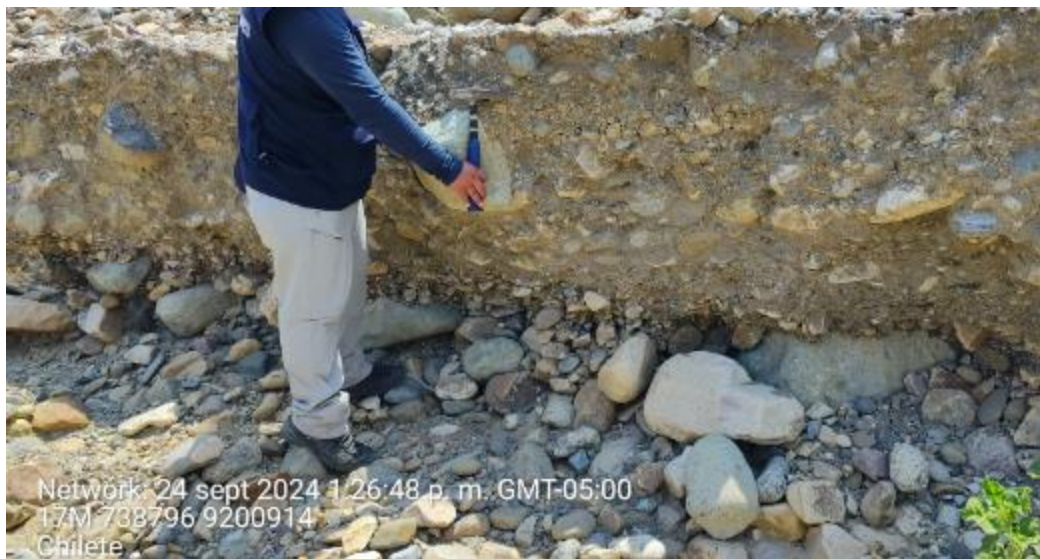
Fotografía 2. Depósito proluvial en la localidad de Chilete. **Ubicación: E: 738794, N: 9200913.**

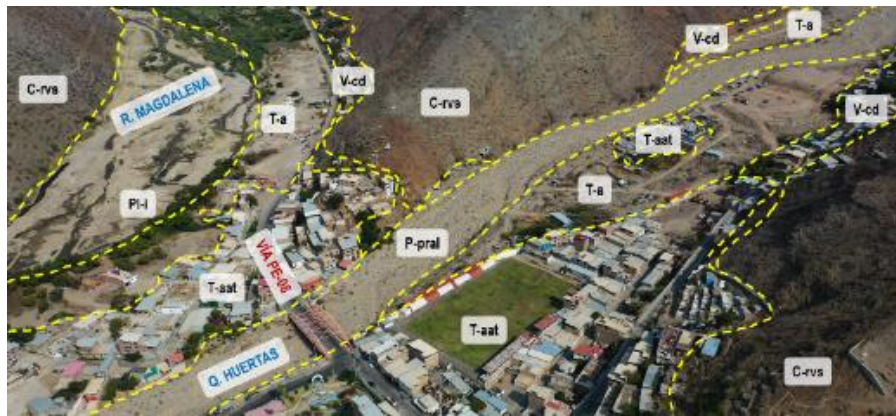
De acuerdo a su origen, se distinguen geoformas tanto de carácter tectónico degradacional y erosional (colina en roca volcánico sedimentaria), así como de carácter deposicional y agradacional (vertiente coluvio deluvial, piedemonte proluvial, terraza aluvial y planicie inundable). Se muestran en la figura 7 y en el mapa 3.

Figura 7. Geoformas cartografiadas en la localidad de Chilite.

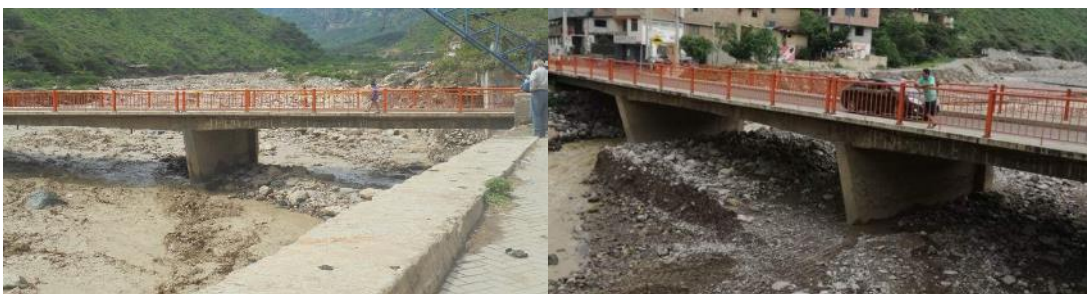
Fotografía 4. Colmatación de la quebrada Huertas en marzo del 2017 (izquierda) y 2019 (derecha). Fuente: Municipalidad Distrital de Chilete.

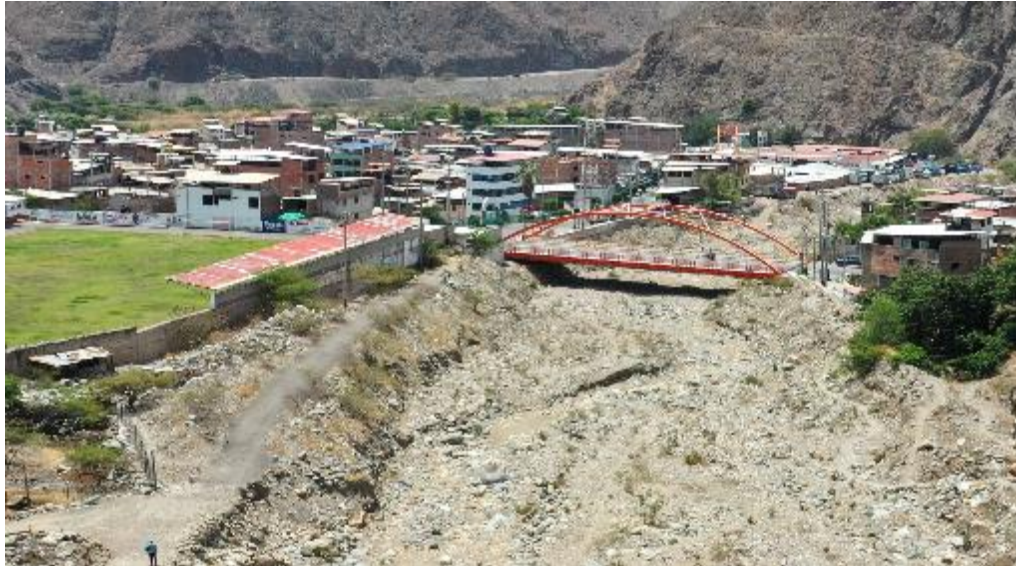
En la fotografía 5 se aprecia el estado del cauce de la quebrada Huertas durante los trabajos de campo (setiembre del 2024), si bien muestra que se han realizado labores de descolmatación, es recomendable practicar continuamente estos trabajos, debido a que es fácilmente colmatable por nuevos flujos de detritos que pueden discurrir en la época de lluvias intensas.

Fotografía 5. Vista de la quebrada Huertas en el sector urbano de la localidad de Chilete.

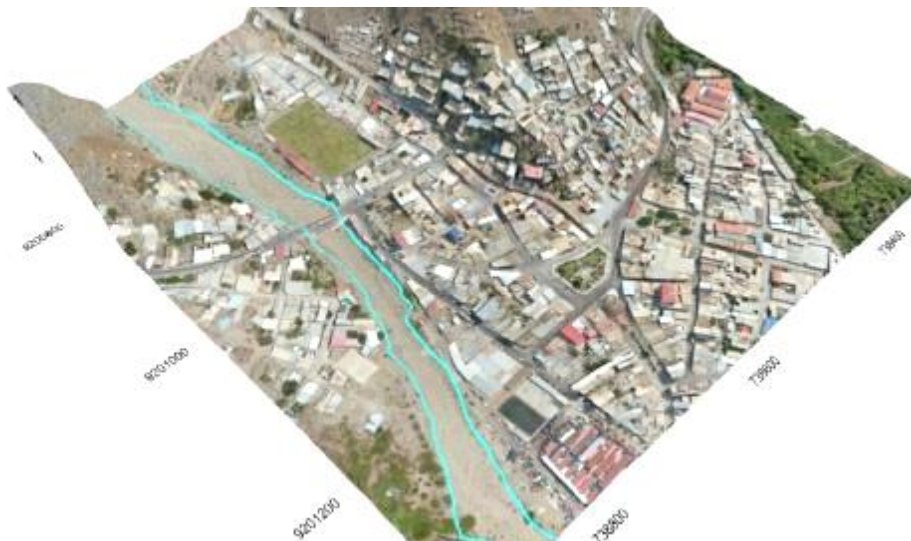
El caudal de la quebrada Huertas, tanto de agua y sedimentos, puede alcanzar los 351.17 m³/s (Dilas González, 2022); según este caudal y la topografía obtenida en los trabajos en campo, se ha realizado un modelamiento hidráulico con el software IBER, cuyo resultado se muestra en la figura 8 y 9.

Figura 8. Demarcación de la zona afectada por flujo de detritos durante la temporada de lluvias en la quebrada Huertas, a un caudal de 351.17 m³/s.

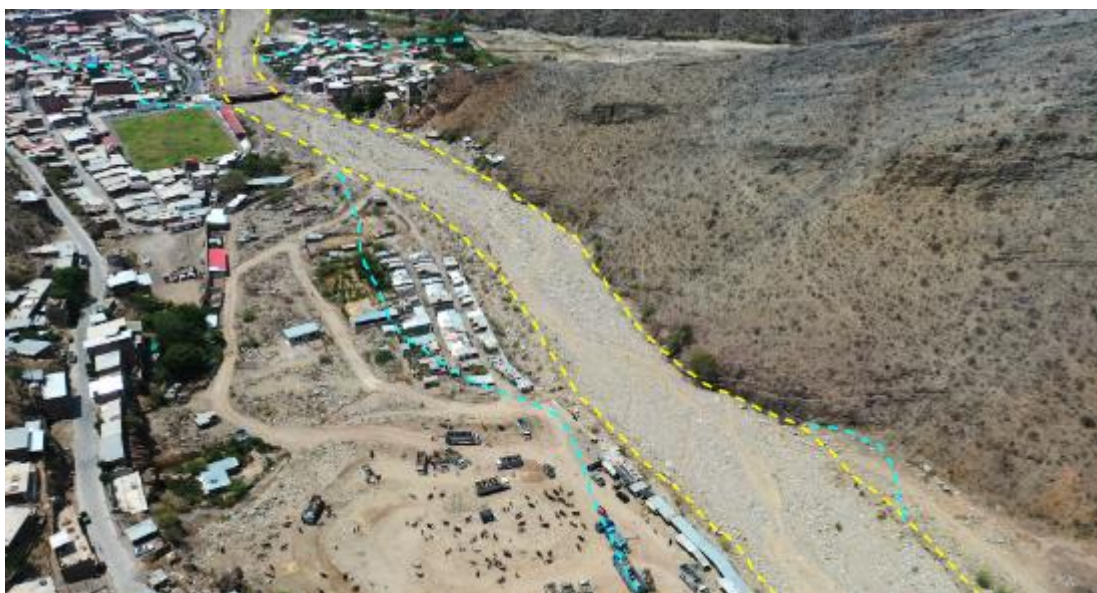
Figura 10. Sobreposición de las áreas impactadas por flujos de detritos en la quebrada Huertas, a un caudal de 351.17 m³/s (en amarillo) y 656.63 m³/s (en celeste).

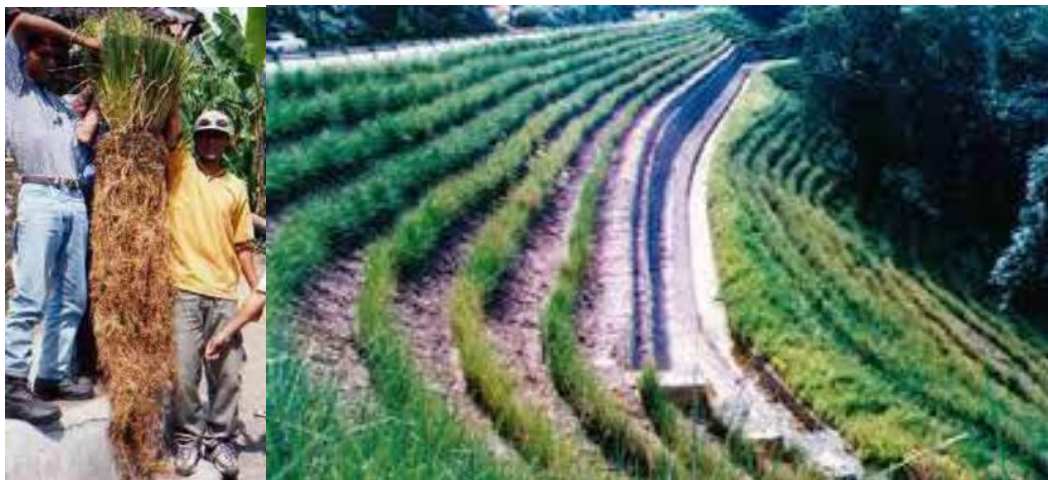
Fotografía 6. Ejemplo de bioingeniería con arbusto (vetiver) en taludes de materiales

El control de erosión con plantas debe considerar la utilización de plantas locales y de raíces densas (figura 12 y fotografía 6).
