Informe Técnico N° A7569

EVALUACIÓN DEL PELIGRO GEOLÓGICO POR DESLIZAMIENTO EN LA LOCALIDAD DE EL POTRERO

Departamento: Cajamarca
Provincia: Santa Cruz
Distrito: Saucapampa

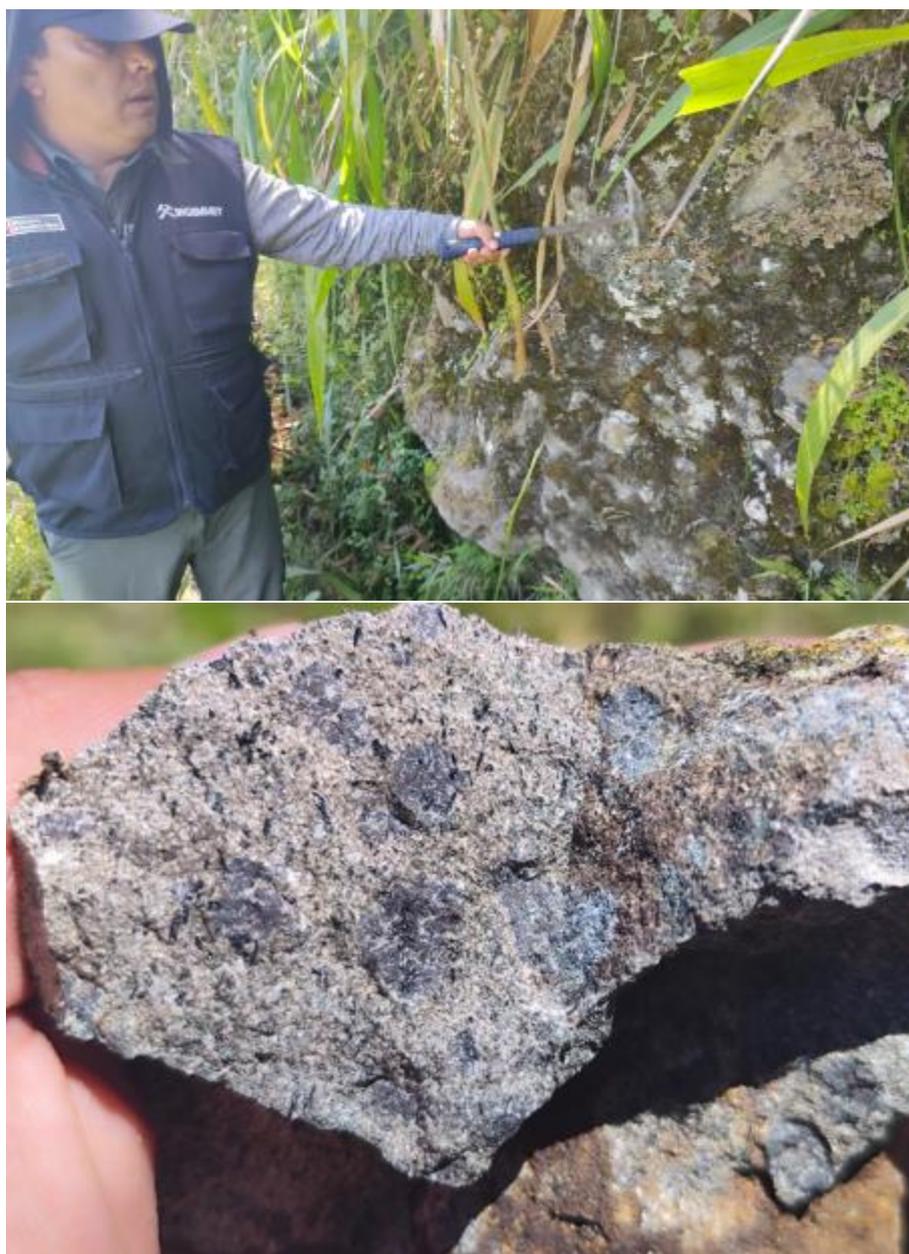
Corresponde a depósitos de flujos piroclásticos de pómez y ceniza, gris amarillentos y depósitos de flujos de lava, gris oscuro, afanítico, en capas tabulares, que conforman un espesor promedio de 550 m. Se encuentran medianamente fracturadas y moderadamente meteorizadas. Se extiende a lo largo de toda la zona de estudio, configurando el substrato rocoso, como se muestra en la fotografía 1.

Fotografía 1. Macizo rocoso y muestra de mano de un depósito piroclástico de bloques andesíticos en una matriz de cristales. **Ubicación:** E: 732658, N: 9259040, Z: 2110.

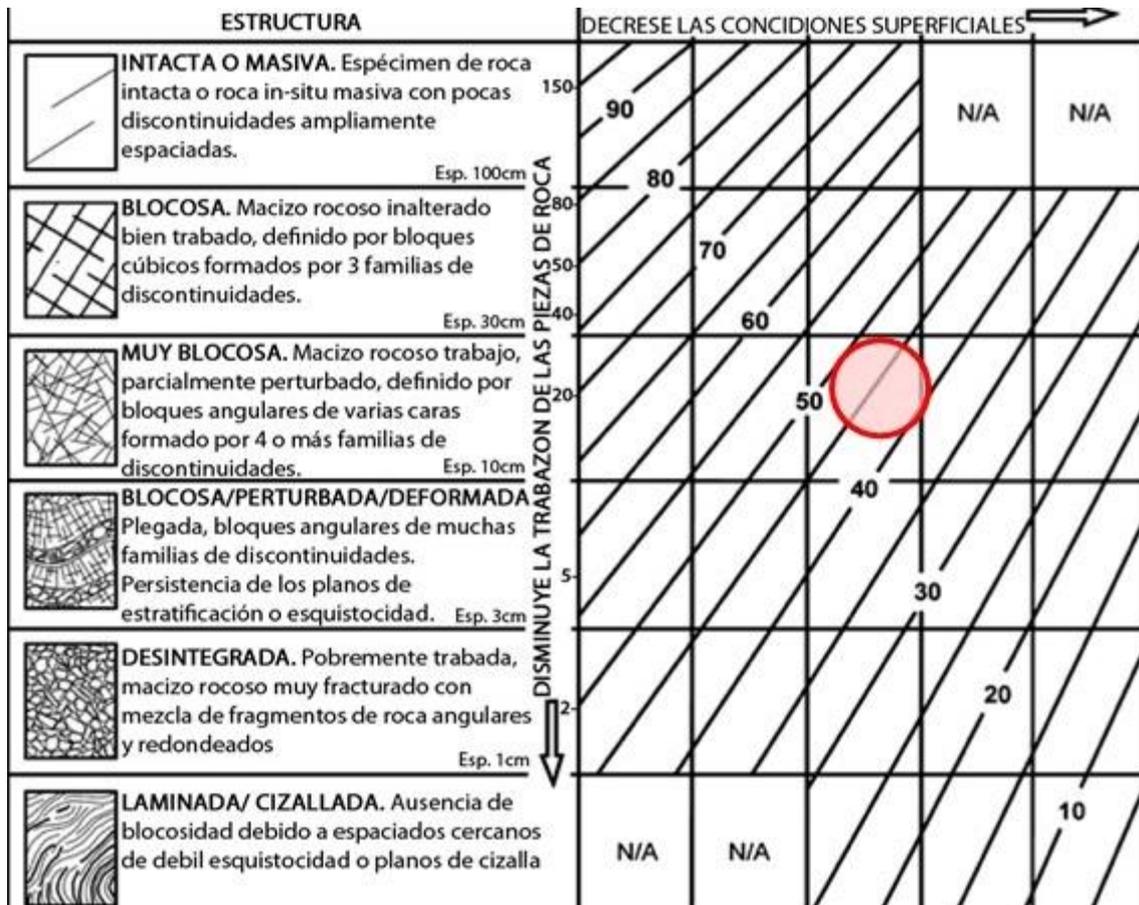
La resistencia geológica de estos macizos rocosos es moderada, reflejado en una resistencia a la compresión uniaxial (tabla 3) de entre 25 a 50 MPa y un Índice Geológico de Resistencia (Hoek, 2007), de entre 40 a 50 (figura 4).

Figura 4. Estructura y calidad de las discontinuidades del macizo rocoso de la unidad Centro Volcánico San Pedro - Evento 1, GSI promedio de entre 40 a 50. **Fuente:** Tabla del Índice Geológico de Resistencia GSI (Hoek, 2007).

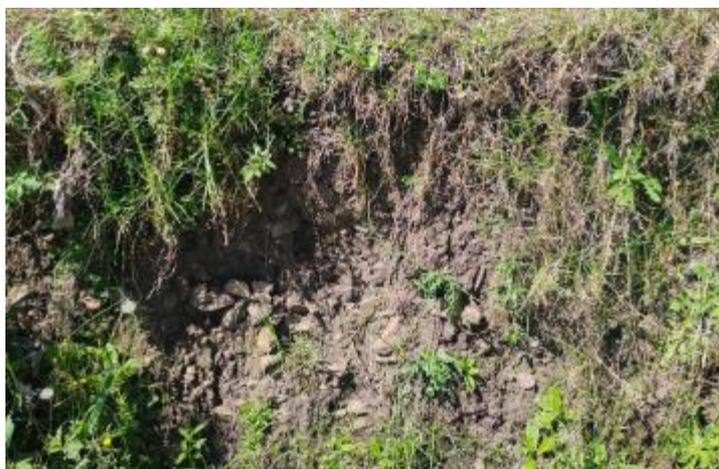
Son depósitos acumulados por movimientos en masa recientes, con composición de gravas en una matriz de limos de baja plasticidad; presentan bloques gruesos sub redondeados a sub angulosos. En la localidad de El Potrero se ubican en la parte central, donde son utilizados ampliamente para la agricultura (fotografía 2 y tabla 4).

Fotografía 2. Depósito coluvial ubicado en la zona de deslizamiento activo en la localidad de El Potrero. **Ubicación:** E: 732336, N: 9259179, Z: 2165.

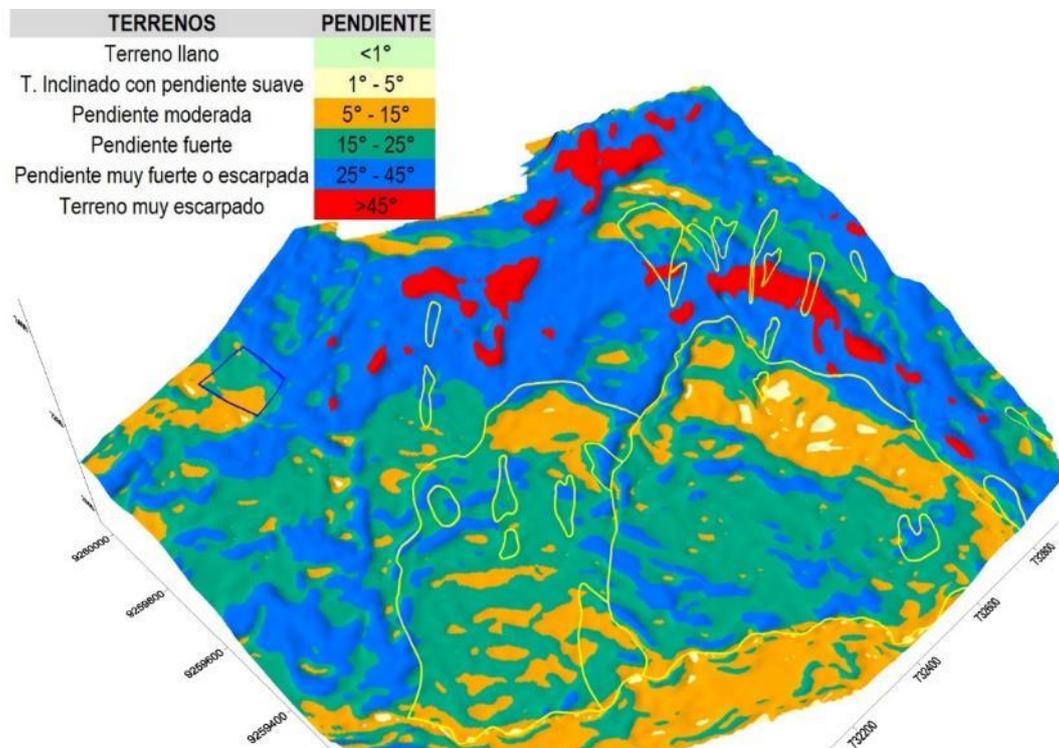
La zona evaluada, localidad de El Potrero, presenta terrenos con pendientes que varían de suave (1° a 5°) en la parte media y baja de las montañas, a escarpadas y muy escarpadas ($>25^\circ$) en las laderas altas (figura 6; mapa 2).

Figura 6. Modelo 3D de las pendientes de la localidad de El Potrero, los sectores con movimientos en masa están delimitado en línea amarilla y la zona de acogida propuesta en línea azul.

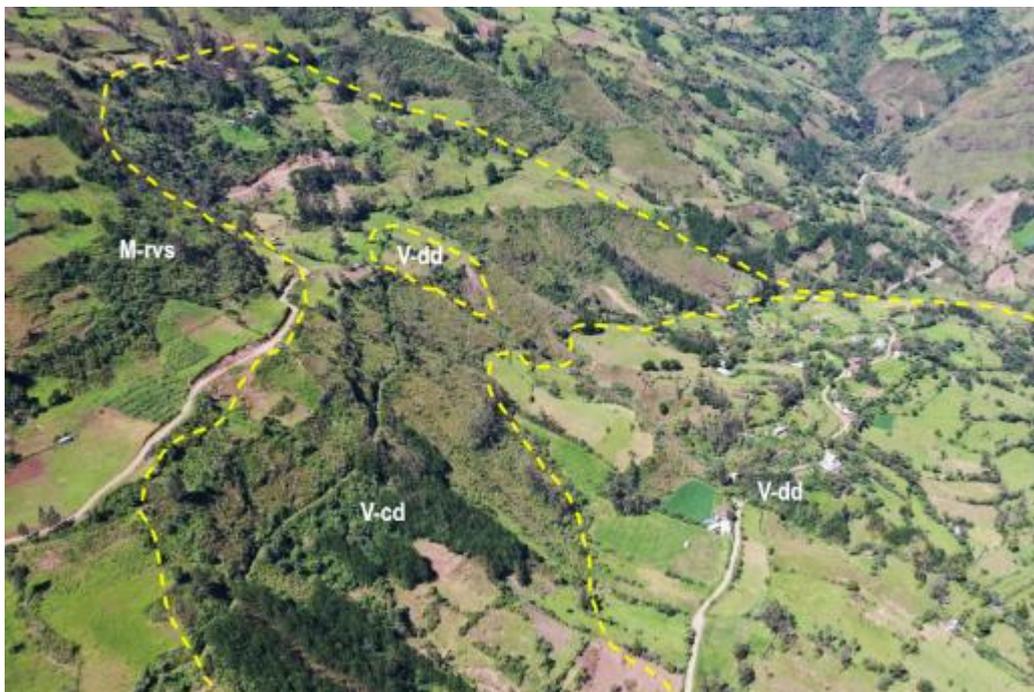
Figura 7. Geofomas cartografiadas en la localidad de El Potrero: Montaña en roca volcánico sedimentaria (M-rvs), vertiente coluvio deluvial (V-cd) y vertiente con depósito de deslizamiento (V-dd).

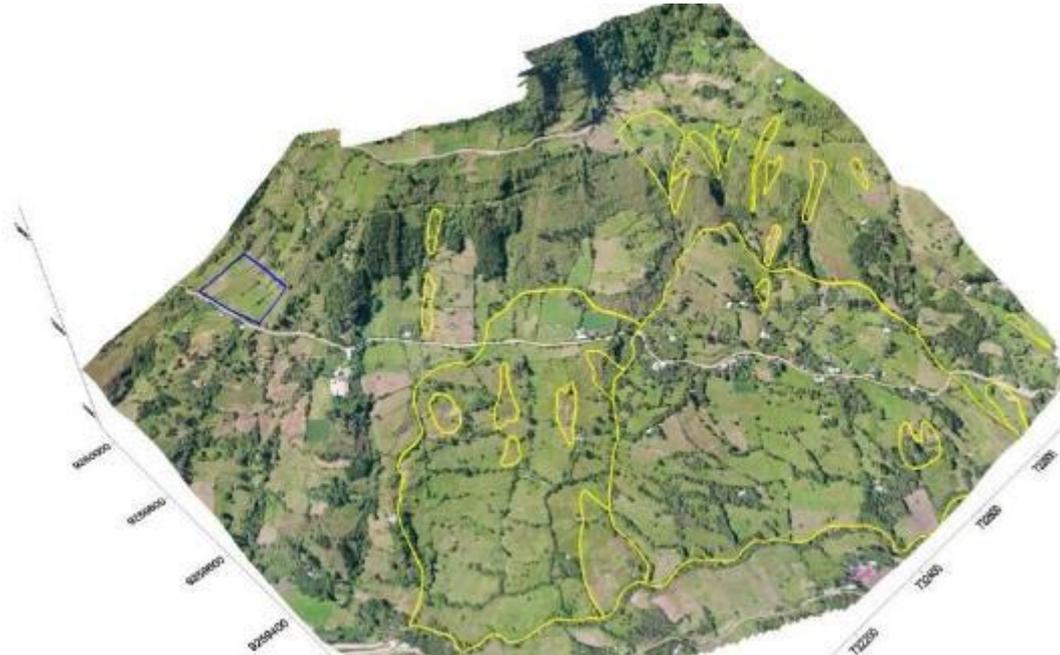
Los peligros geológicos reconocidos en la zona evaluada corresponden a deslizamientos rotacionales (figura 8) (PMA:GAC 2007). Estos procesos son resultado del proceso de modelamiento del terreno, así como la incisión sufrida en los cursos de agua en la Cordillera de los Andes, que conllevó a la generación de diversos movimientos en masa, que modificaron la topografía de los terrenos y movilizaron cantidades variables de materiales desde las laderas hacia el curso de los ríos.

Figura 8. Vista de la localidad de El Potrero, los sectores con movimientos en masa están delimitado en línea amarilla y la zona de acogida propuesta en línea azul.

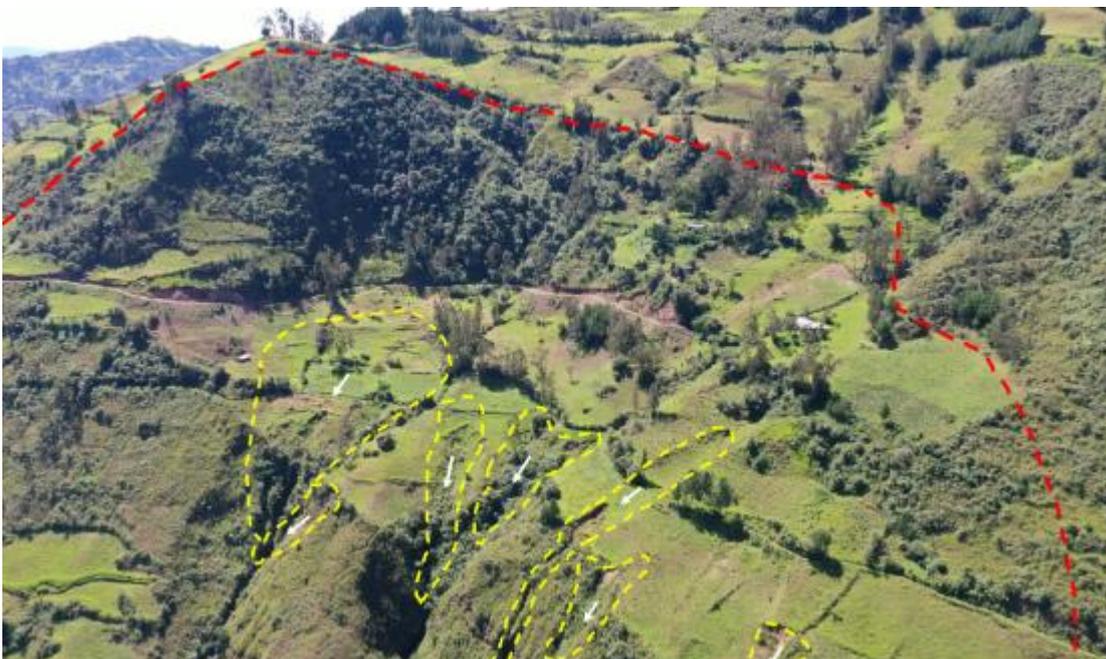
Deslizamiento antiguo, se tiene como evidencia residual la morfología cóncava de la montaña, los amplios depósitos coluvio deluviales en las partes medias y bajas, depósitos con reactivaciones en forma de deslizamiento (figura 9). Su extensión total habría abarcado más de 100 hectáreas.

Figura 9. Vista de la parte alta del deslizamiento rotacional relicto de El Potrero, cuyo escarpe principal está delimitado en línea roja y los deslizamientos activos recientes en línea amarilla.

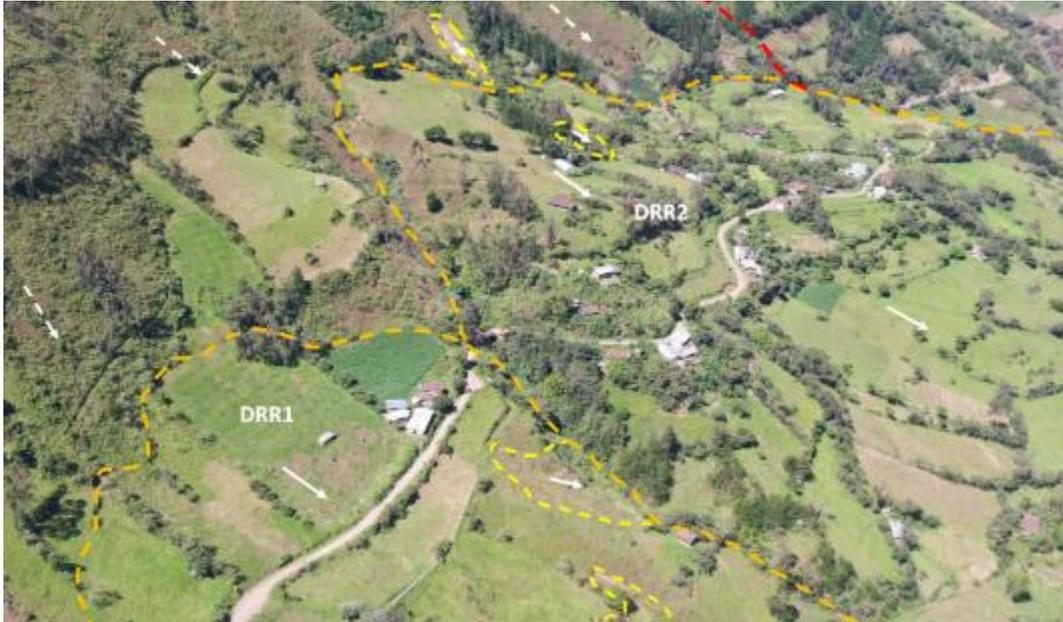
Dentro del cuerpo del deslizamiento relicto, se han identificado dos deslizamientos ubicados en las partes medias y bajas de las laderas. Su movimiento es periódico y estacional; mientras que su movimiento es de lento a muy lento, por lo que su impacto es poco visible. Sin embargo, sus daños se pueden apreciar en viviendas, vías y en los terrenos de cultivo, generando escarpes, agrietamientos, subsidencias y alzamientos de terrenos.

Figura 10. Vista de los dos deslizamientos rotacionales reactivados (DRR) delimitados en línea naranja, el deslizamiento relicto está delimitado en línea roja y los deslizamientos activos en línea amarilla.

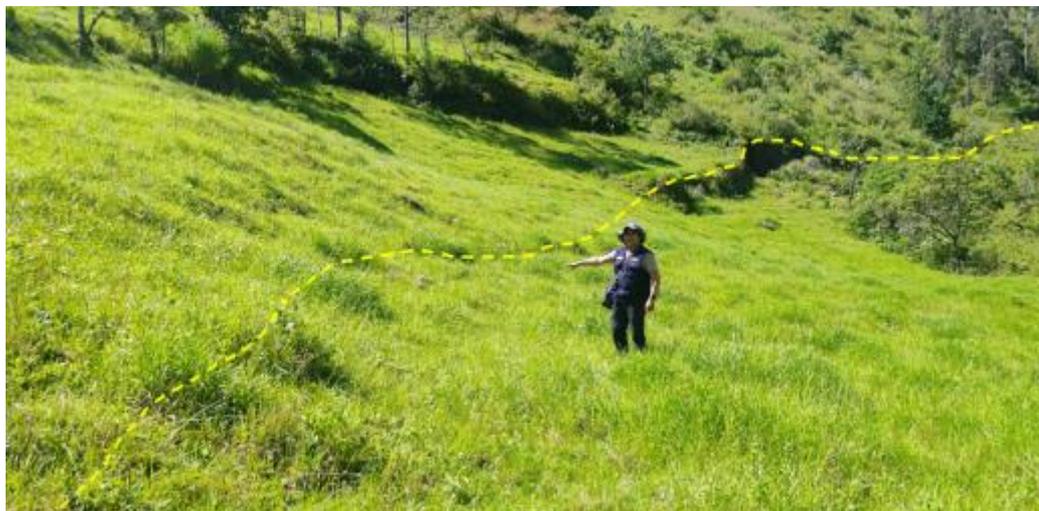
Este deslizamiento se ubica al oeste de la zona inestable, tiene un marcado escarpe principal que afecta a la vía de acceso local y a terrenos de pastoreo (figura 11).

Figura 11. Escarpe del deslizamiento reactivado 1. Ubicación: E: 732089, N: 9259474, Z: 2122.

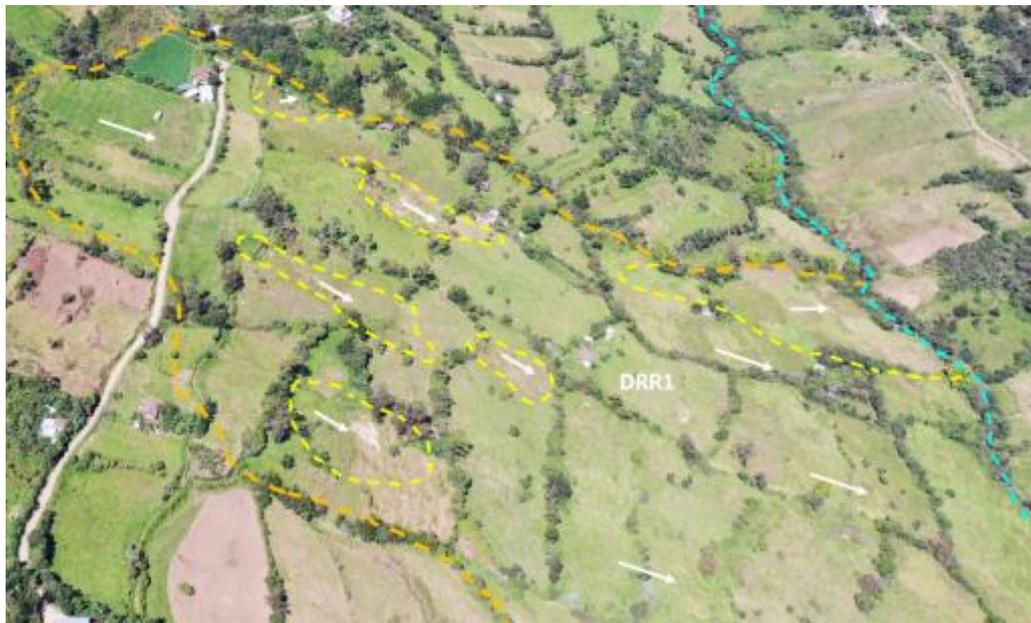
En la figura 12 se muestra la extensión del DRR1, se aprecia que dentro de su área se presentan 6 deslizamientos rotacionales activos, diferenciables por su movimiento rápido, respecto al cuerpo principal del deslizamiento.

Figura 12. Deslizamiento rotacional reactivado DRR1 (en línea anaranjada) y sus reactivaciones (en línea amarilla); la quebrada Tosten está delimitada en línea celeste.

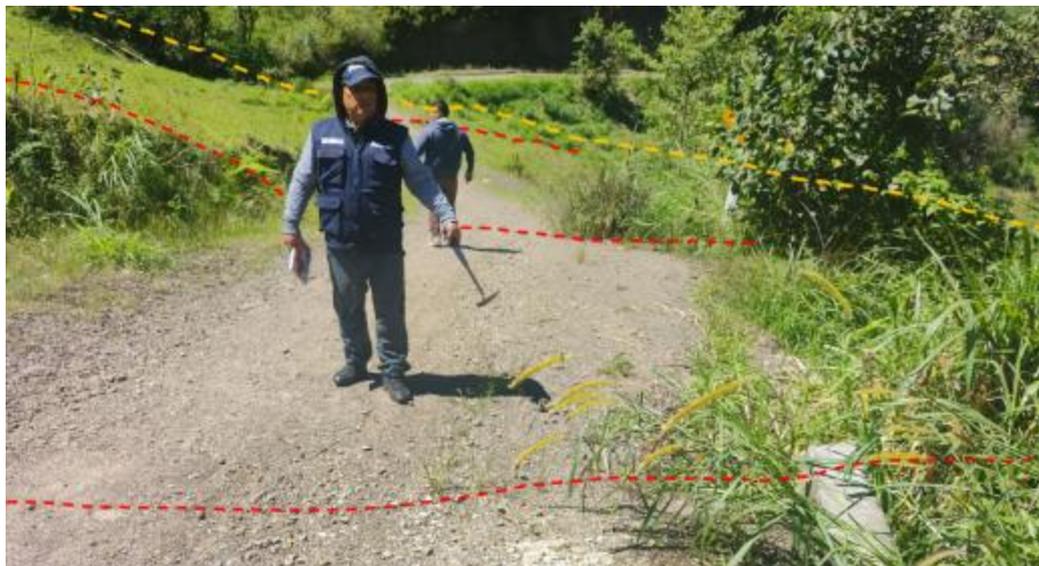
Este movimiento en masa se ubica al este de la localidad de El Potrero, donde su movimiento es lento progresivo, está afectando viviendas, vías y terrenos de cultivo (figura 13).

Figura 13. Agrietamientos y subsidencias del terreno que afectan a vía vecinal (deslizamiento rotacional reactivado 2). Ubicación: E: 732637; N: 9258802; Z: 2070.

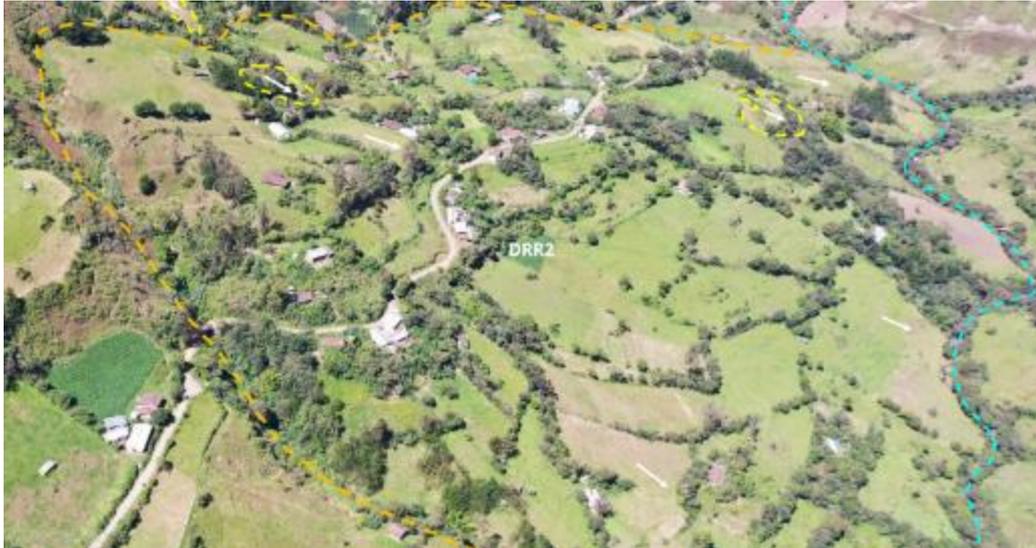
En la figura 14 se muestra el cuerpo del deslizamiento rotacional reactivado DRR2, se aprecian dos deslizamientos rotacionales reactivos, que avanzan más rápido que el cuerpo principal.

Figura 14. Deslizamiento rotacional reactivado DRR2 (en línea anaranjada) y sus deslizamientos rotacionales activos (en línea amarilla); la quebrada Tosten está delimitada en línea celeste.

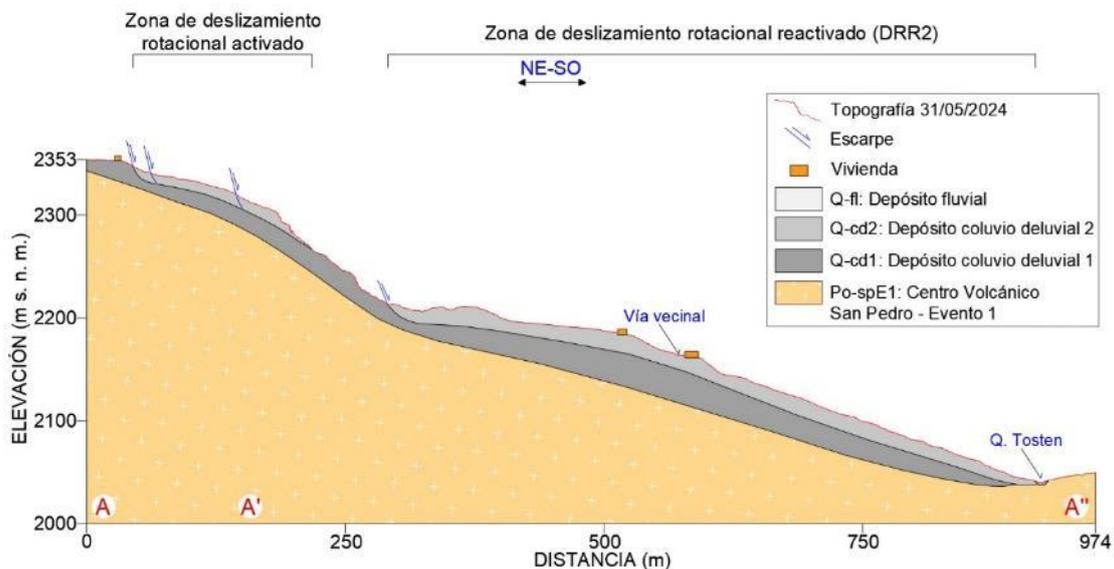
En la figura 15 se muestra la extensión del deslizamiento DRR2, ubicado en la parte media y baja de la ladera de montaña, en la localidad de El Potrero; también se muestra la ubicación de un deslizamiento activo en la parte alta de la ladera de montaña.

Figura 15. Perfil A-A'-A'', donde se aprecia la ubicación del deslizamiento rotacional reactivado 2, y un deslizamiento rotacional activo en la parte alta de la ladera de montaña.

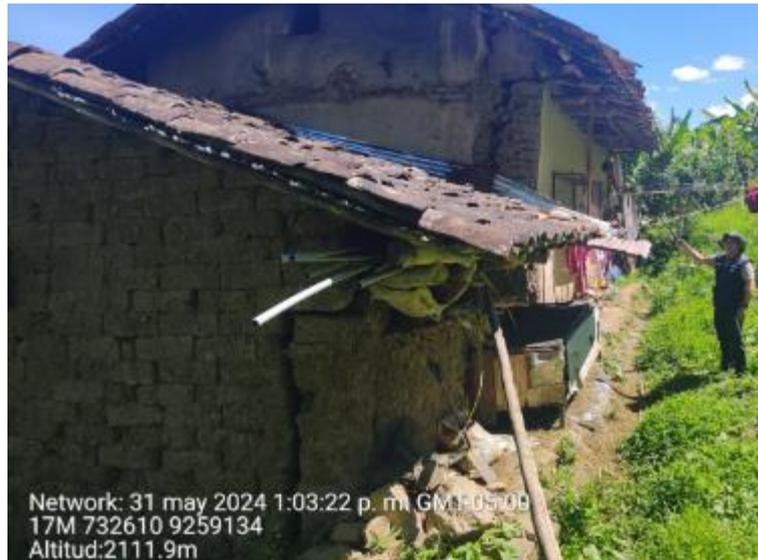
Acorde con los testimonios de los pobladores y autoridades, el deslizamiento DRR2 tiene reactivaciones anualmente, durante la temporada de lluvias (enero-marzo), cuando los suelos se sobresaturan, afectan viviendas (fotografía 3), terrenos de cultivo (fotografía 4) y vías locales (figura 13).

Fotografía 3. Agrietamientos en una vivienda, parte del cuerpo del deslizamiento DRR2.

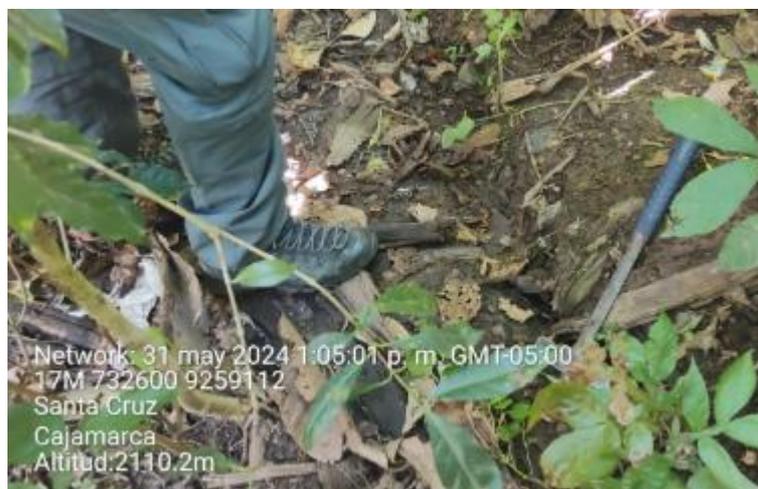
Fotografía 4. Agrietamiento en terrenos de cultivo, parte del cuerpo del deslizamiento DRR2.

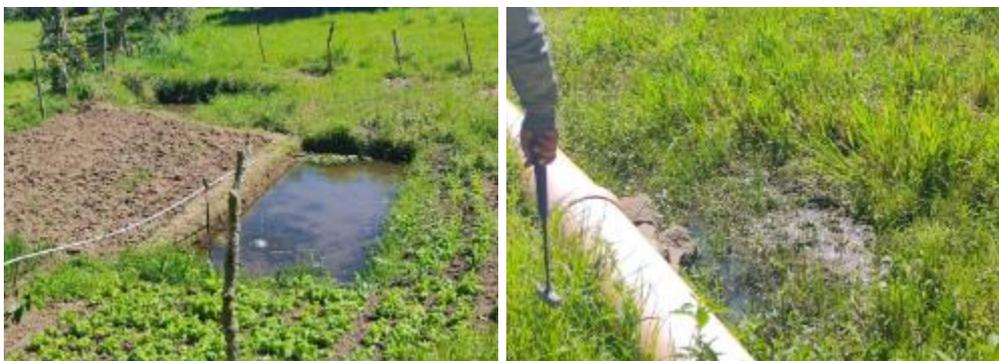
La sobresaturación de suelos se expresa en pozos y puquiales (surgencias) ubicados dentro del cuerpo del deslizamiento, además de que indican la gran cantidad de agua subterráneas dentro de los suelos (fotografía 5).

Fotografía 5. Pozos (izquierda) y surgencias de agua (derecha) ubicados dentro del cuerpo del deslizamiento DRR2.

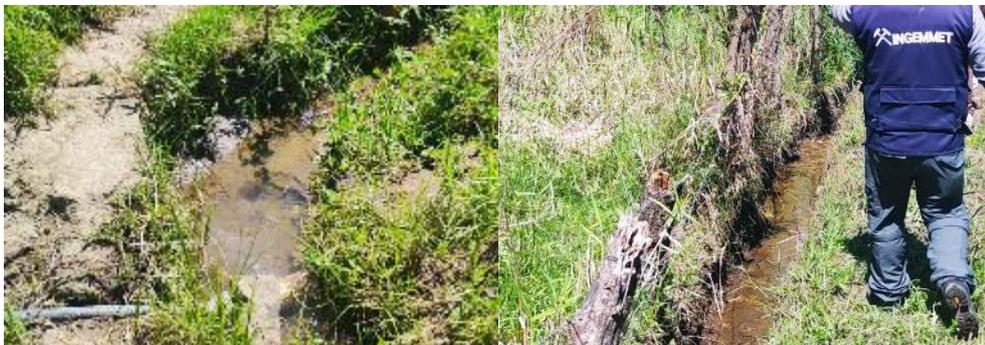
Los canales de regadío existentes no tienen recubrimiento impermeable, propiciado una mayor colaborando con la sobresaturación de los terrenos (fotografía 6). Además, las actividades agrícolas son irrigadas por inundación, por lo que las condiciones de inestabilidad son constantes.

Fotografía 6. Canales sin revestimiento dentro del cuerpo del deslizamiento DRR2.

- Cambiar el regadío por inundación, en los terrenos de cultivo impactados por deslizamientos, a métodos tecnificados como aspersión o goteo.
 - Construir canales de coronación para evitar la infiltración de agua hacia el cuerpo de los deslizamientos.

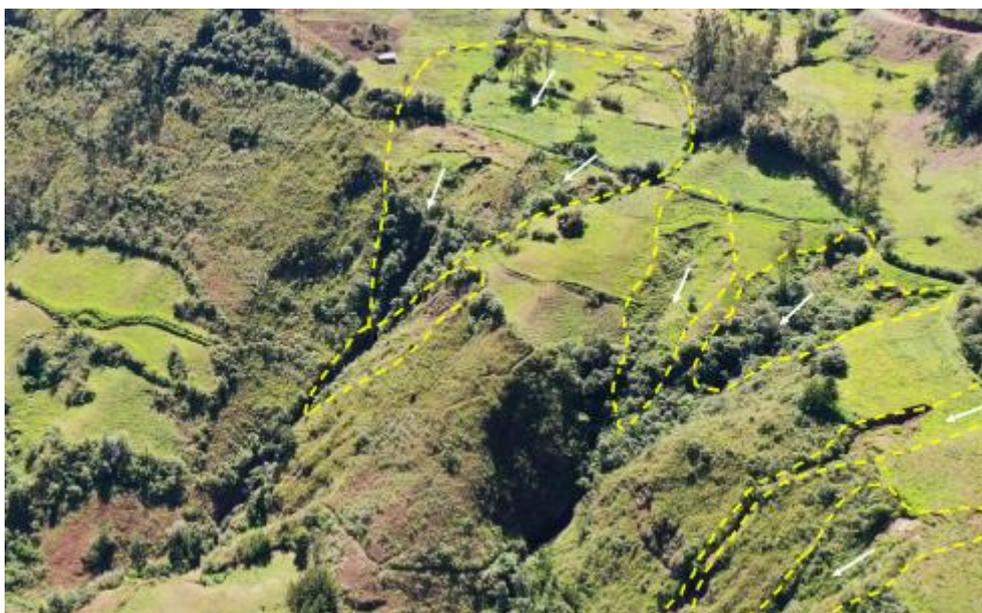
Se han identificado 11 deslizamientos activos, de entre 0.1 a 1.4 ha. Se ubican en la parte alta de la localidad de El Potrero (figura 16) y se han generado a partir de depósitos coluvio deluviales situados en el límite de terrenos de pendiente moderada y laderas con pendiente fuerte a muy fuerte.

Figura 16. Vista de los deslizamientos activos ubicados en la parte alta de la localidad de El Potrero.

Cada deslizamiento se viene desarrollando de manera individual, sin embargo, sus dimensiones pueden aumentar y lograr conectarse uno con otro. También tienen un carácter retrogresivo, generando continuamente nuevos escarpes en la parte posterior de sus coronas.

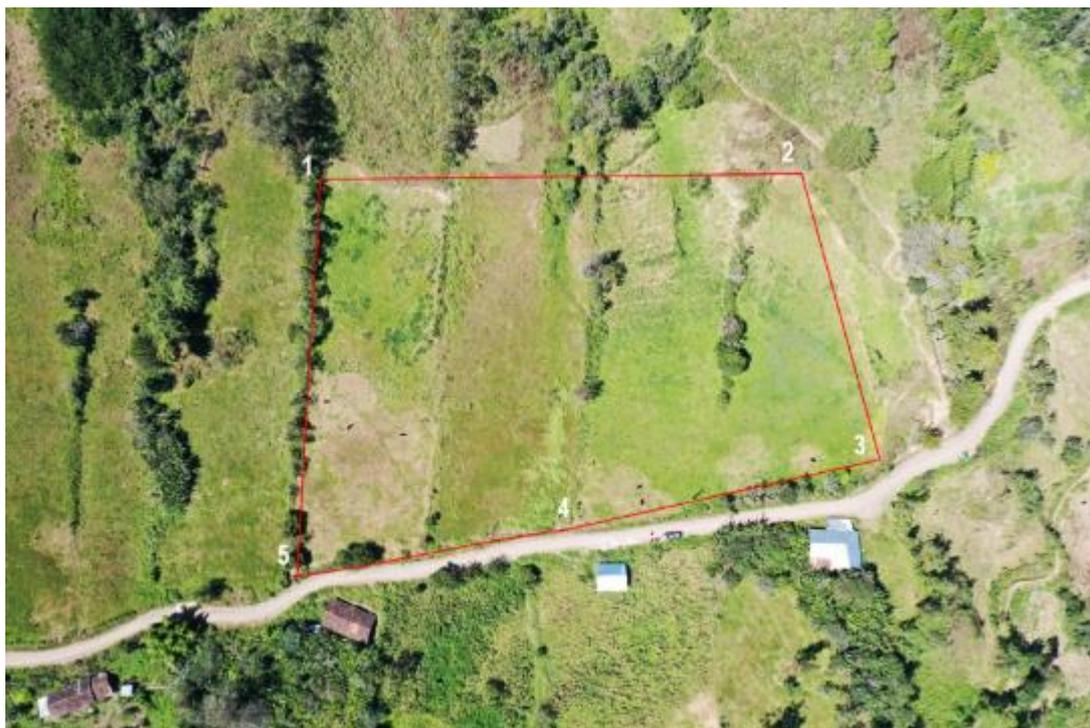
La Municipalidad Distrital de Saucepampa ha dispuesto una nueva zona de acogida propuesta, cuyas coordenadas referenciales se presentan en la tabla 5; su extensión es de aproximadamente 1.57 ha y se muestra en la figura 17.

Figura 17. Zona de acogida propuesta vista desde un dron.

El basamento rocoso de la zona tiene más consistencia (rocas sub volcánicas), con respecto a las rocas piroclásticas de la zona impactada por deslizamientos y no se evidencian movimientos en masa recientes (fotografía 7).

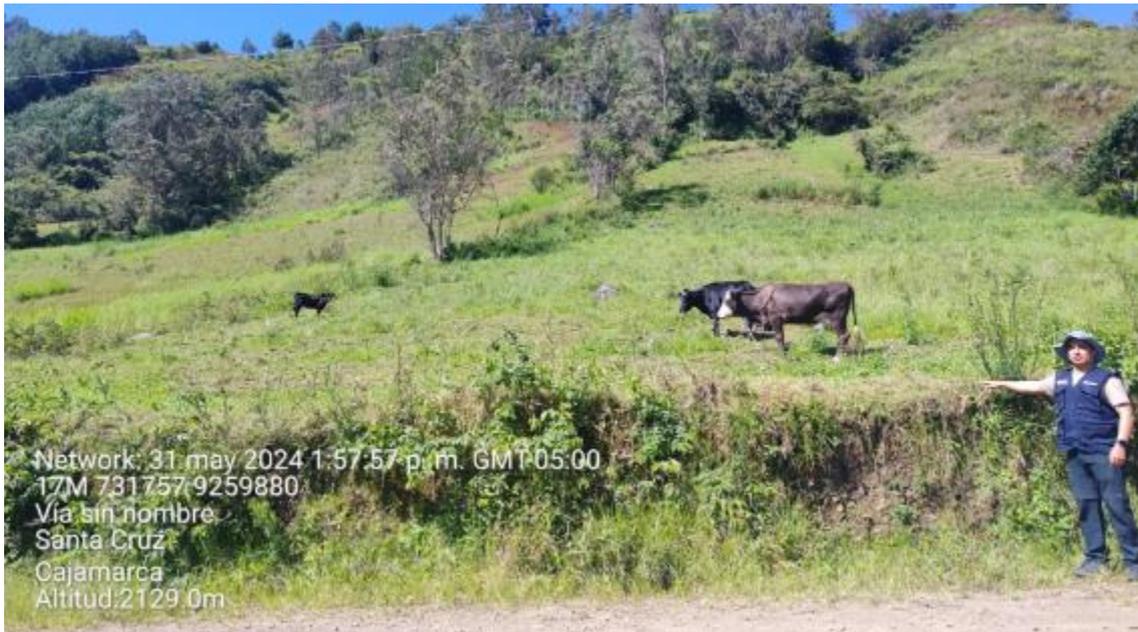
Fotografía 7. Vista de la zona de acogida propuesta, ubicada en una ladera con pendiente promedio de 18°.

De esta manera, es preciso evaluar más alternativas de terrenos de acogida, con menor pendiente. En caso que sea la única alternativa se requerirán estudios geotécnicos y de estabilidad de taludes a detalle a fin de plantear las medidas de control de riesgos adecuadas.

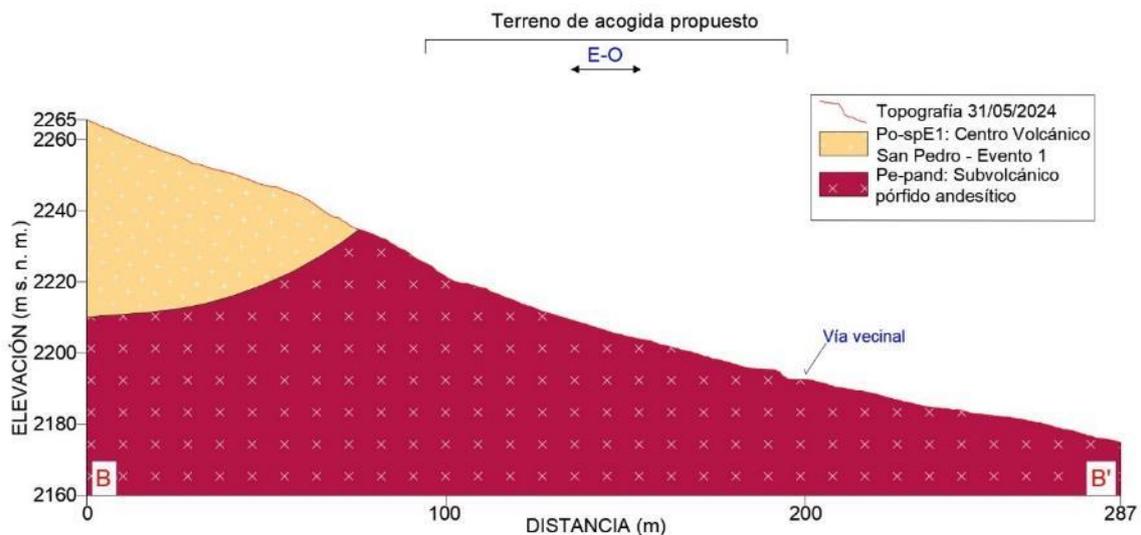
Para habilitar la ladera de pendiente fuerte a muy fuerte (18° en promedio), se tendría que realizar cortes. Estos cortes van a desestabilizar el terreno (figura 18).

Figura 18. Perfil B-B', donde se aprecia la ubicación de la zona de acogida propuesta sobre macizos medianamente fracturados y moderadamente meteorizados de un sub volcánico andesítico.

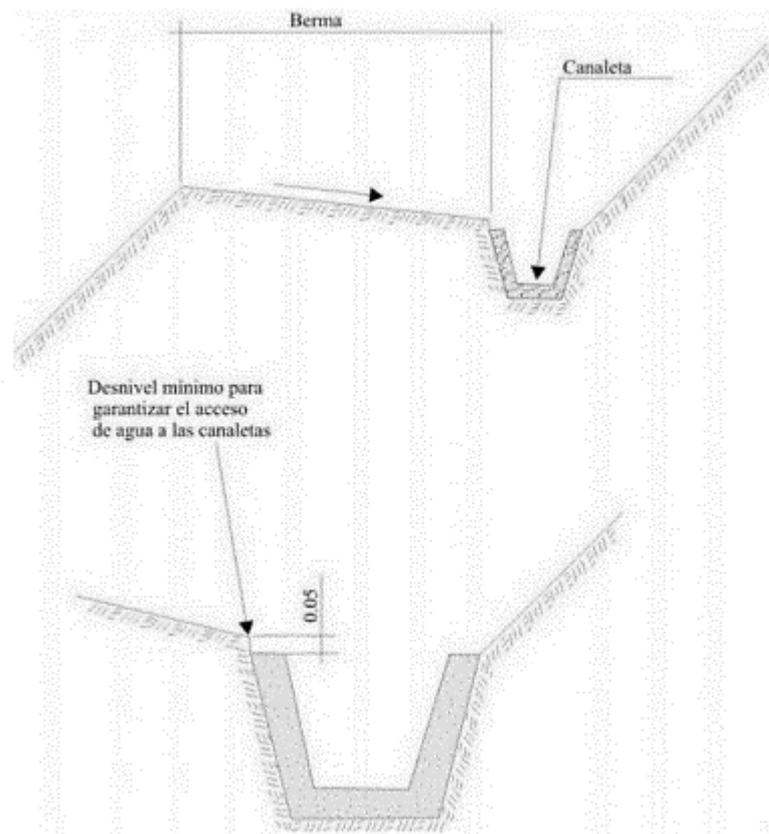
Las zanjas construidas permiten la recolección de aguas superficiales, captan la escorrentía tanto de la ladera, como de la cuenca de drenaje arriba del talud y desvía el agua a las quebradas adyacentes al cuerpo de los movimientos en masa, evitando su infiltración, captando el agua de escorrentía, llevándola a un sitio lejos del movimiento en masa. Éstas deben ser construidas en la parte superior al escarpe principal del deslizamiento (Figura 19). En las obras construidas - zanjas de drenaje es necesario impermeabilizar la caja hidráulica captando y evitando totalmente la infiltración de las aguas de escurrimiento la ladera, según las imágenes adjuntas.

Figura 19. Detalle una canaleta de drenaje superficial (zanjas de coronación). Tomado de INGEMMET (2000).
