**Informe Técnico N° A7570**

# EVALUACIÓN DE PELIGROS POR EROSIÓN FLUVIAL E INUNDACIÓN EN LA COMUNIDAD NATIVA PLATANILLO SHIMAKI

Departamento: Pasco  
Provincia: Oxapampa  
Distrito: Puerto Bermúdez

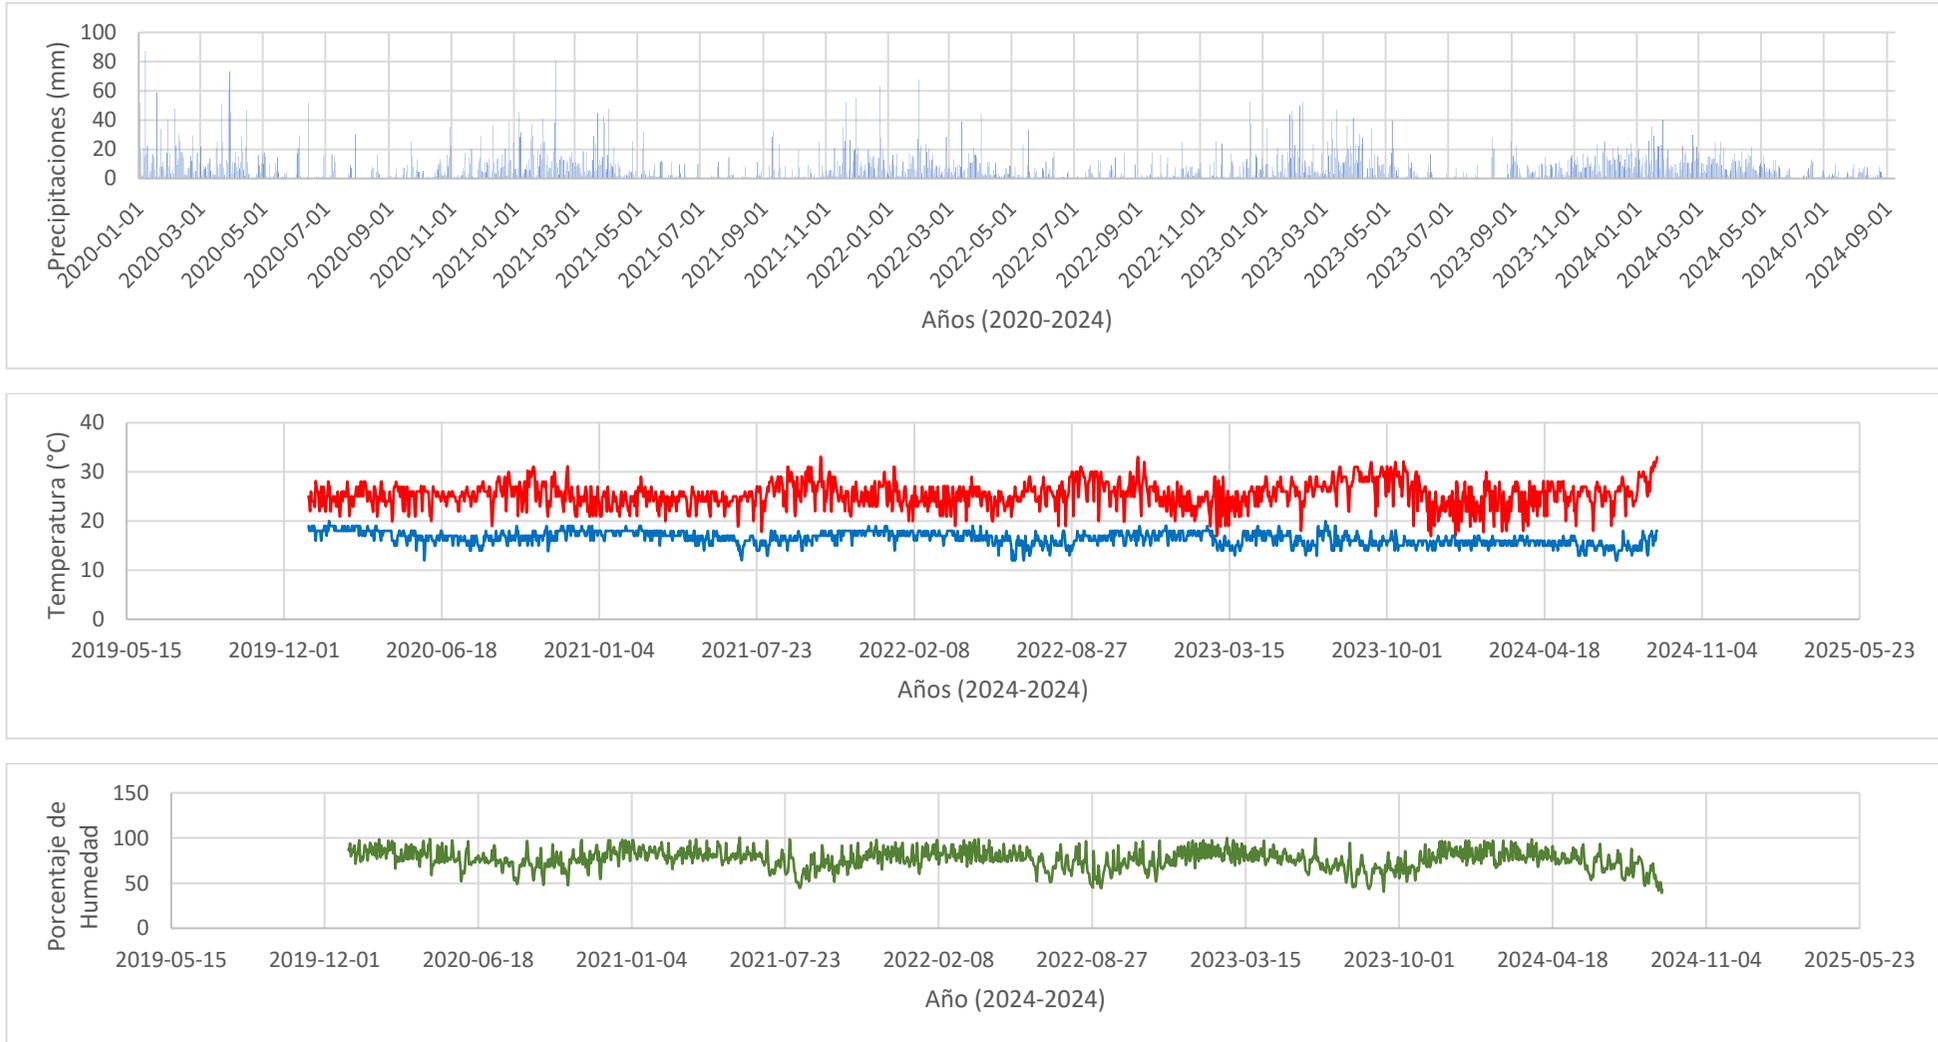
En cuanto a las precipitaciones, según datos meteorológicos y pronóstico del tiempo del servicio de aWhere (que analiza los datos de 2 millones de estaciones meteorológicas virtuales en todo el mundo, combinándolos con datos raster y de satélite), la precipitación máxima registrada en el periodo enero 2020 – enero 2024 oscilo entre 60 y 85 mm (figura 4).

**Figura 4.** Precipitaciones máximas diarias en mm, distribuidas a lo largo del periodo 2020-2024. La figura permite analizar la frecuencia de las anomalías en las precipitaciones pluviales que inducen al desarrollo de la erosión del suelo y las temperaturas mínimas y máximas. Fuente: Landviewer, disponible en: <https://crop-monitoring.eos.com/weather-history/field/10036911>.

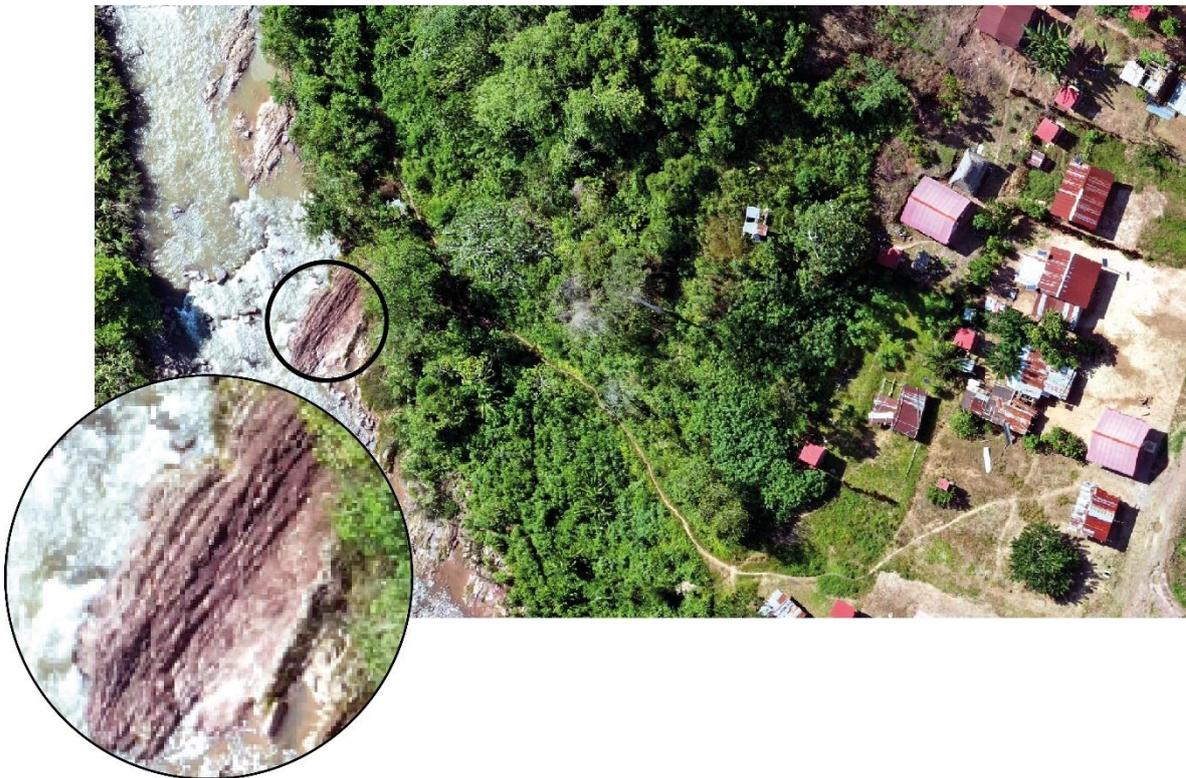
**Figura 5:** Areniscas calcáreas intercaladas con lodolitas y margas en el área de estudio WGS 84, 18s, X: 507702; Y: 8822410.

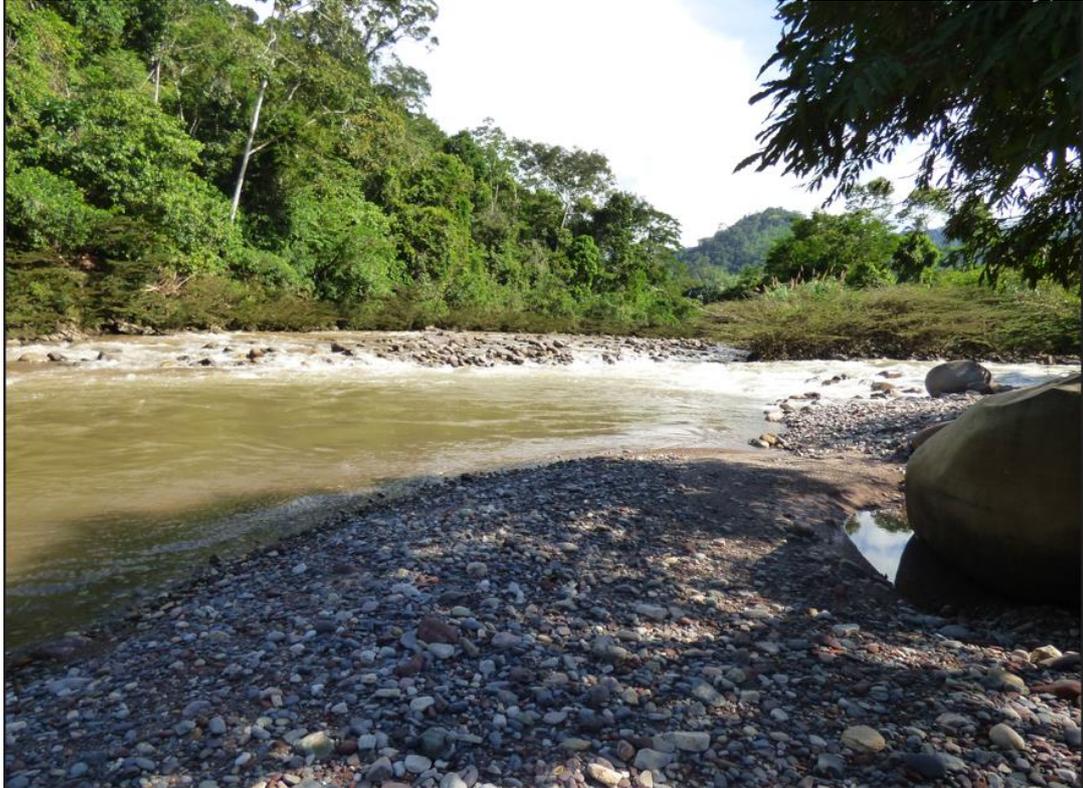
**Fotografía 1:** Depósitos fluviales en el cauce y márgenes del río Azupizu.

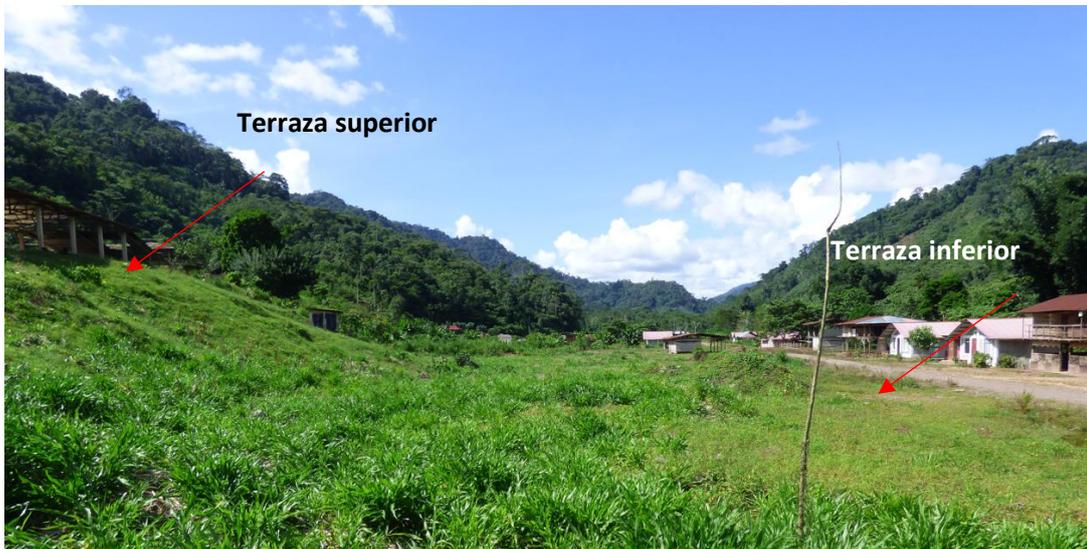
**Figura 6:** Muestra los dos niveles de depósitos aluviales en el el área de estudio.

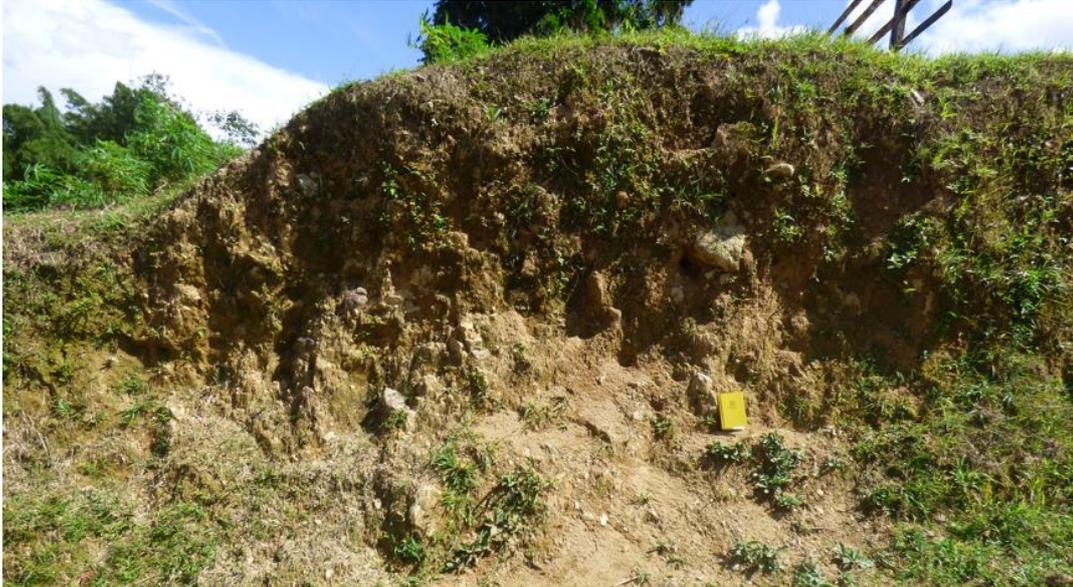
**Fotografía 2:** Depósitos coluvio deluviales en la dera sureste de la comunidad nativa Platanillo Shimaki.

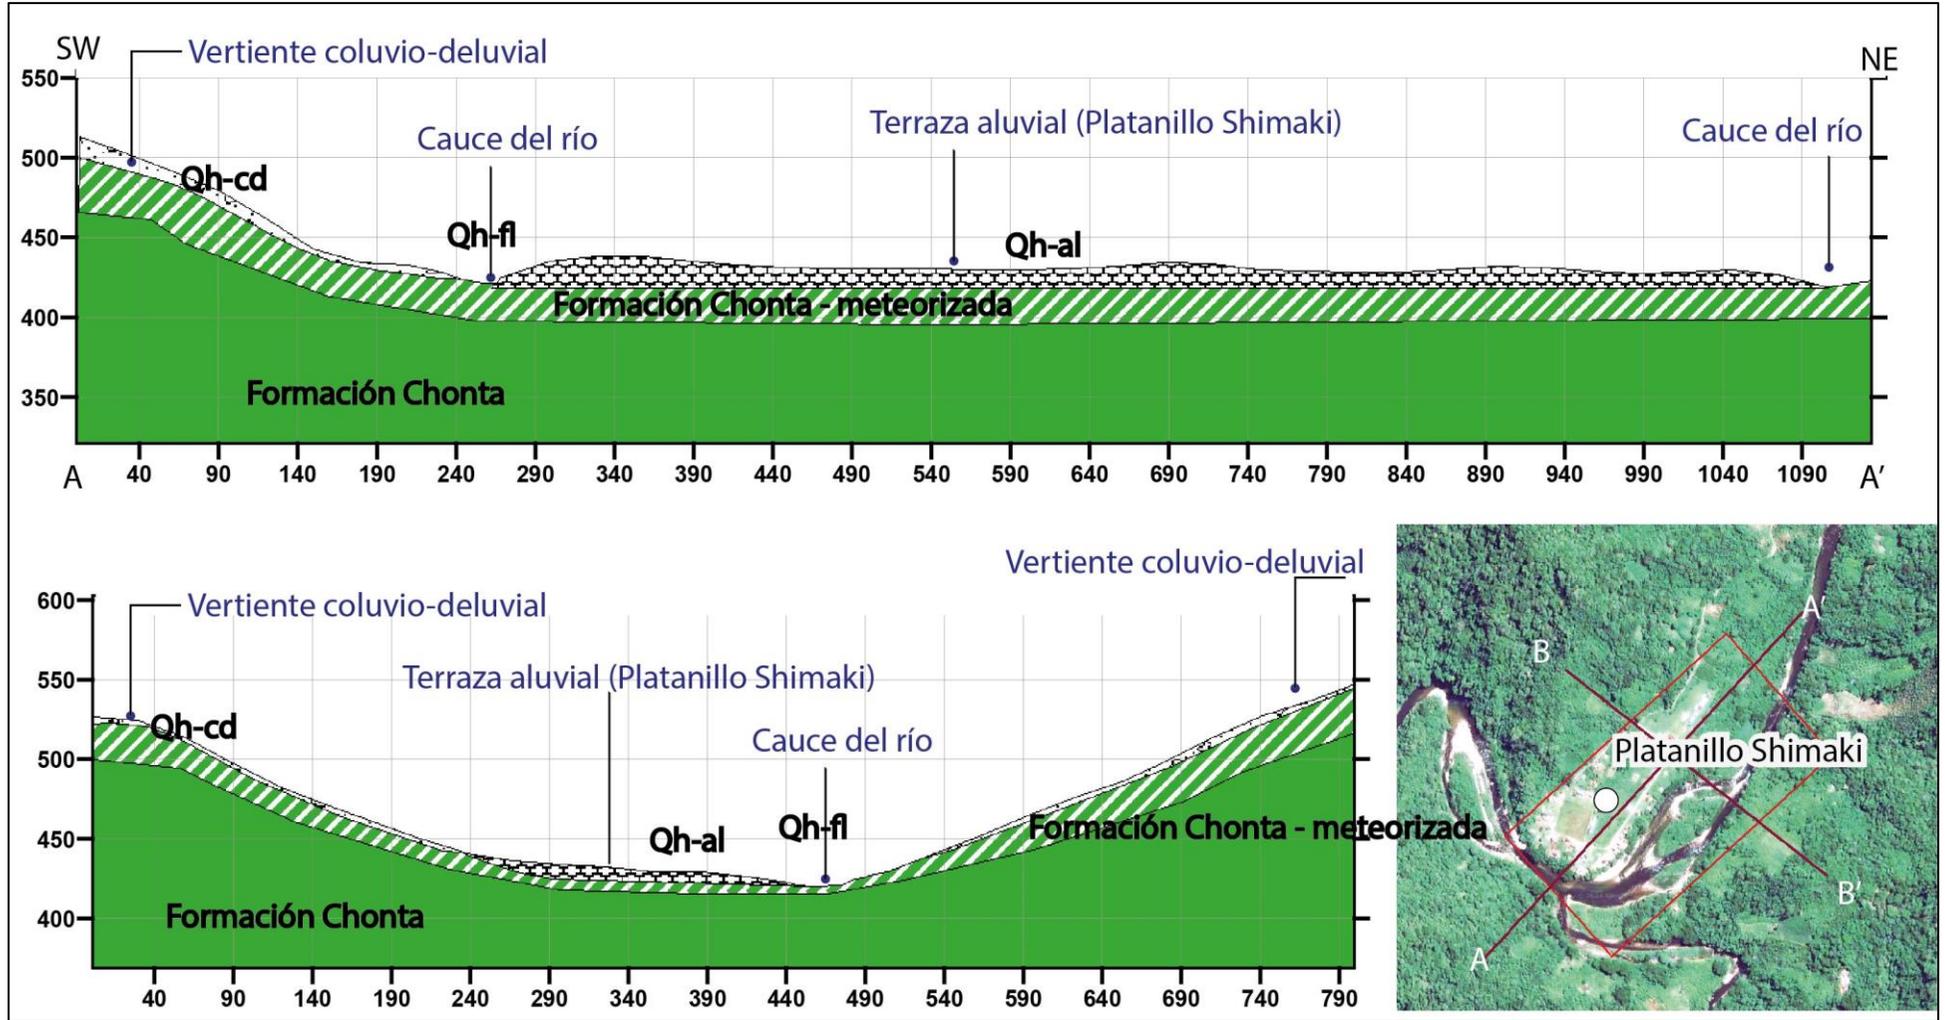
Los perfiles A y B, inferidos en la figura 7, muestran cómo la Formación Chonta conforma el sustrato rocoso mediante la intercalación de areniscas cálcneas, margas y limolitas. Estas rocas están meteorizadas y fracturadas en las zonas más superficiales, lo que da lugar a la formación de suelos residuales que se erosionan y movilizan. Este material se combina con movimientos gravitacionales para formar depósitos coluvio-deluviales que descienden hacia los depósitos aluviales, distribuidos en dos terrazas en la margen izquierda del río Azupizu. En estas terrazas se asientan las viviendas de Platanillo Shimaki.

Figura 7: Perfil inferido de la distribución de las unidades litoestratigráficas en el área de inspección.

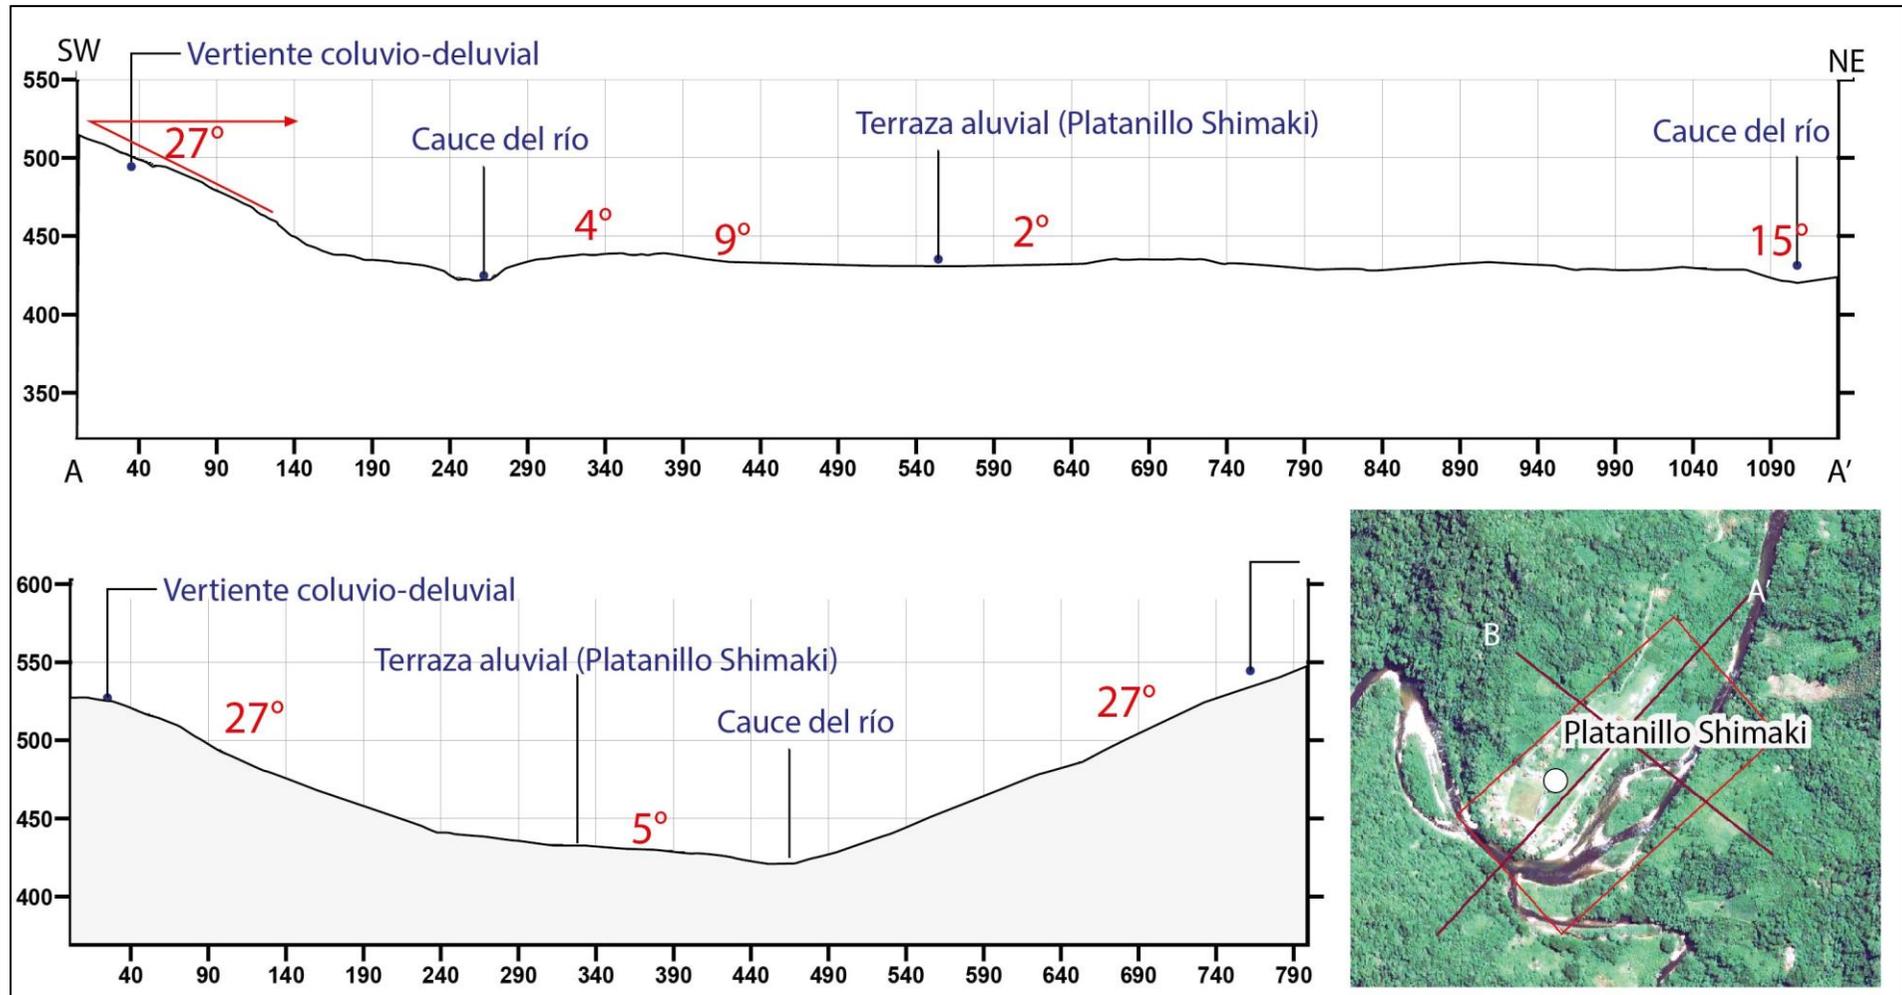
En el área de estudio, el rango de pendientes se divide principalmente en tres grupos (figura 8):

1. Terreno Inclinado ( $1^{\circ}$ - $5^{\circ}$ ): Este grupo se encuentra en las llanuras de inundación y terrazas aluviales, donde las pendientes suaves permiten una acumulación uniforme de sedimentos y una relativa estabilidad del terreno.
2. Pendiente Fuerte ( $15^{\circ}$ - $25^{\circ}$ ): Estas pendientes se localizan en la base de las vertientes coluvio-deluviales, donde el terreno tiene una inclinación más pronunciada, facilitando el transporte de sedimentos y la formación de depósitos coluvio-deluviales.
3. Pendientes Escarpadas ( $40^{\circ}$ ): Estas pendientes se presentan en la división entre los dos niveles de terrazas aluviales, así como en la transición entre el nivel del río y la terraza más baja (zona con evidencias de erosión fluvial). Las pendientes escarpadas indican áreas con una erosión más intensa y una mayor inestabilidad del terreno.

Figura 8: Perfiles topográficos del área de estudio muestra las pendientes promedio del terreno.

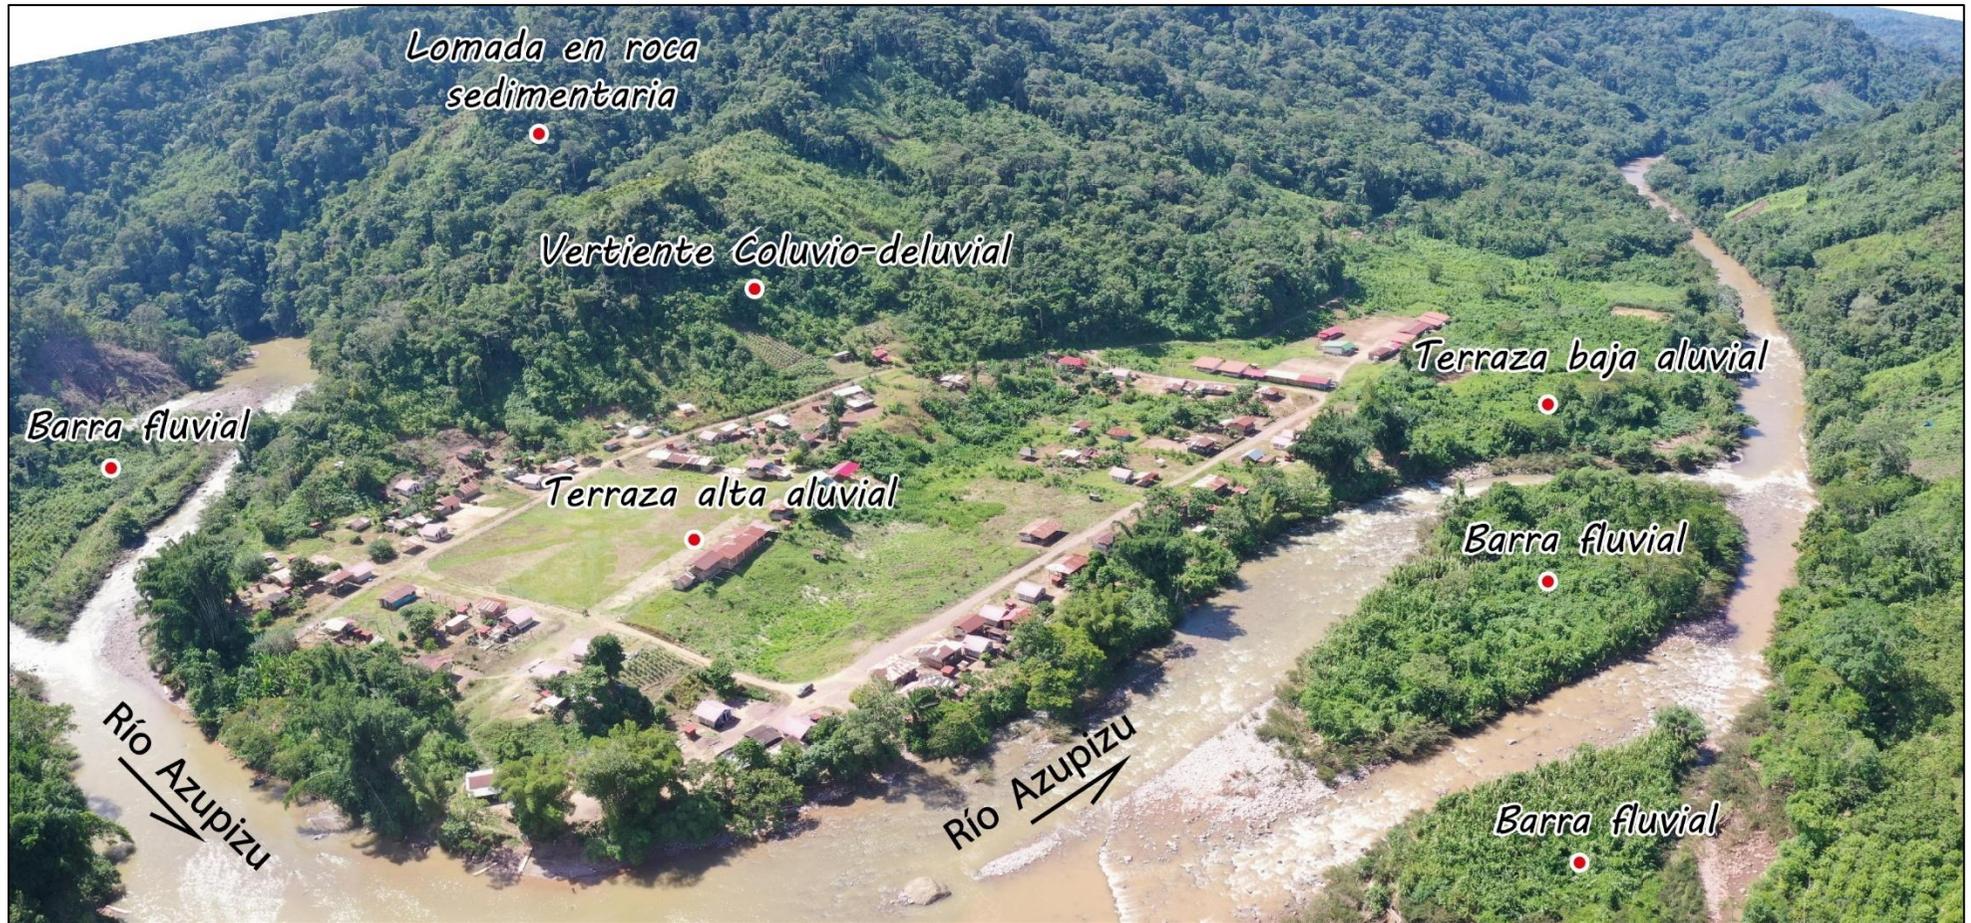
**Figura 9:** Fotografía aérea desde dron, muestra las principales subunidades geomorfológicas presentes en el área de estudio..

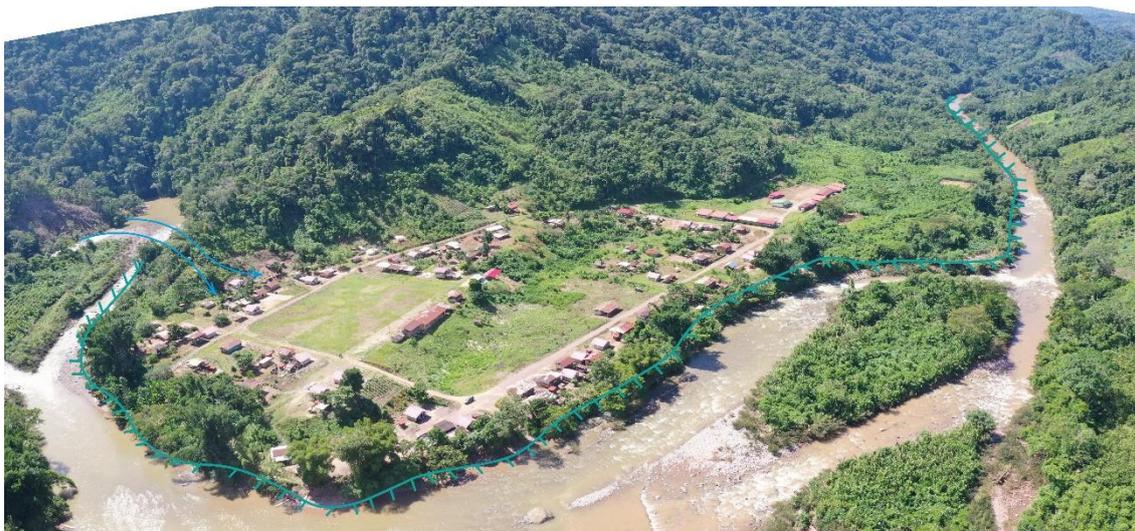
La erosión fluvial o proceso de socavamiento, se evidencia en la terraza baja aluvial, donde la dinámica del río está erosionando la ladera desde las coordenadas: X: 507669 & Y: 8822499, hasta las coordenadas X: 508296 & Y: 8822755, a una longitud de 950 m, Este proceso provoca pequeños derrumbes y la pérdida del terreno en el área de Platanillo Shimaki (figura 9).

**Figura 10:** Las líneas verdes muestran zonas de socavamiento en el sector de estudio.

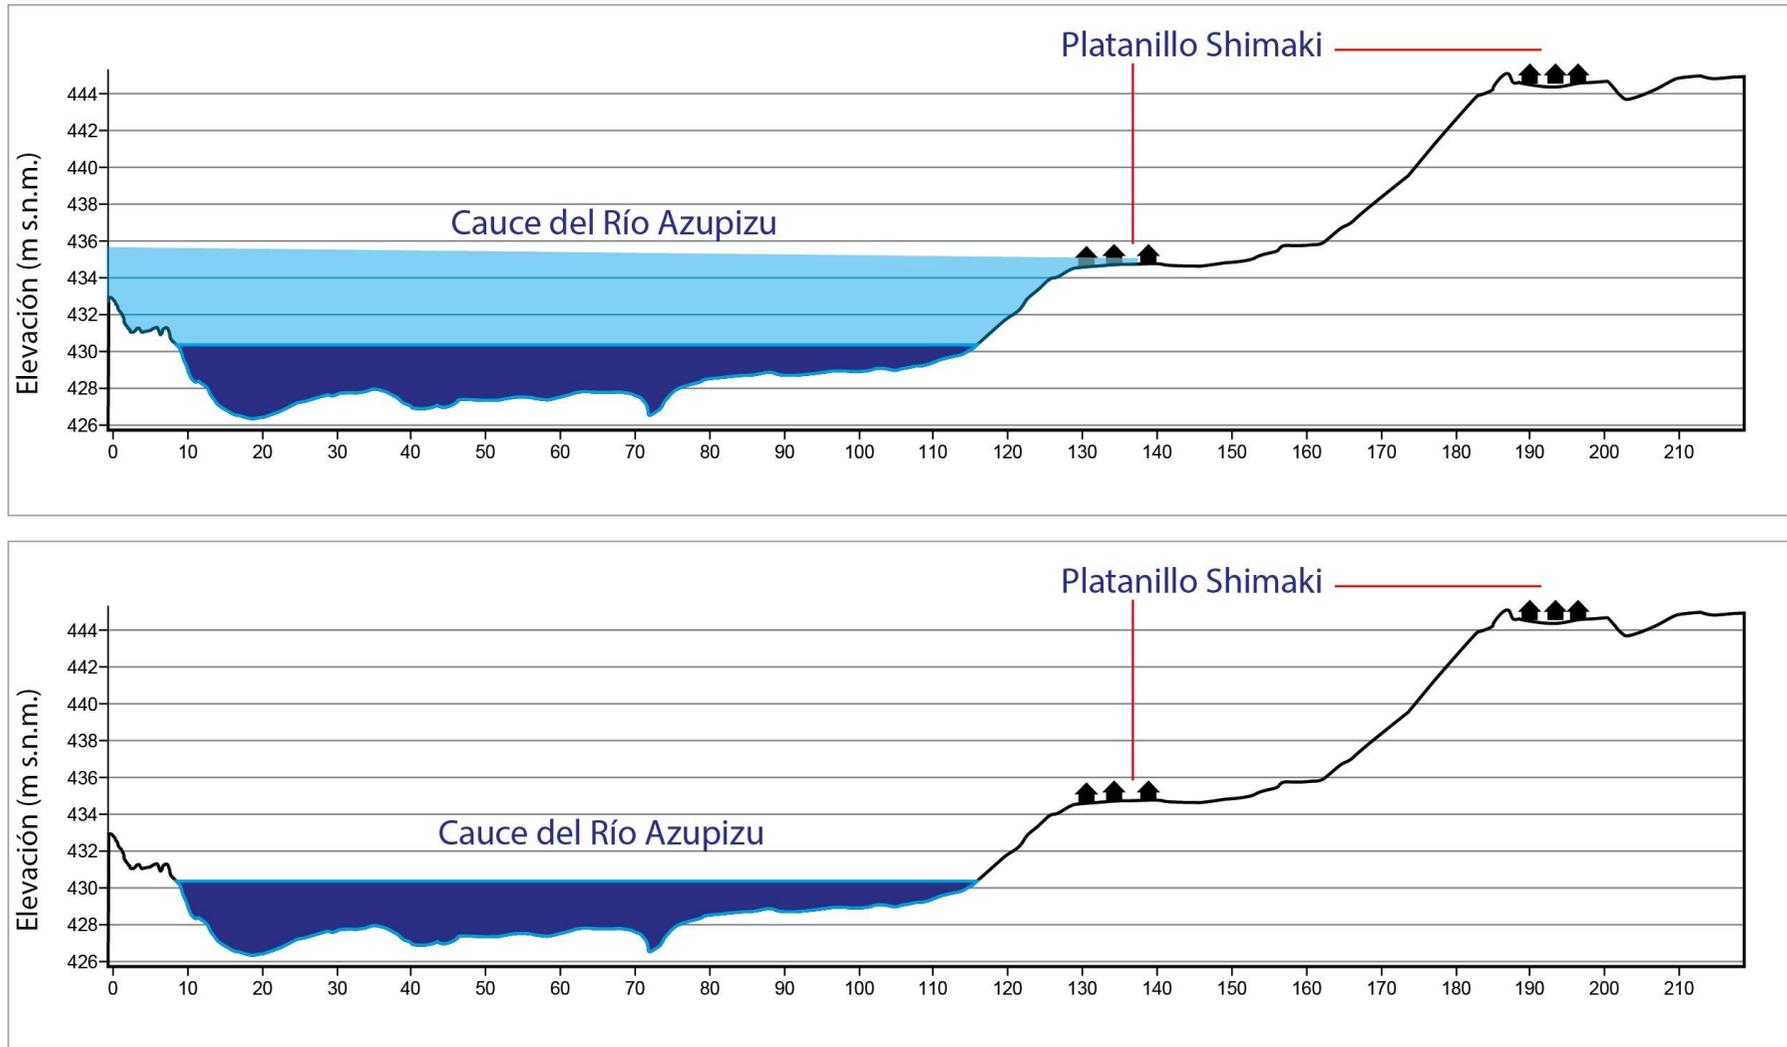
En base al análisis geomorfológico podemos ver que, si el río incrementa su tirante en 1 a 2 m sobre su nivel actual, cubriría las llanuras de inundación y las barras fluviales, aumentando el socavamiento en la terraza aluvial baja. Si el incremento fuese de 4 m, provocaría inundaciones en la terraza baja, donde están las viviendas de Platanillo Shimaki. Para que el río alcance la terraza alta, el nivel debería superar los 7 m, lo cual es menos probable pero no descartable (figuras 11 y 12).

**Figura 11:** Perfiles que muestran las variaciones de un poco mas de 4 en el río Azupizu, necesario para inundar la terraza baja de Platanillo Shimaki.

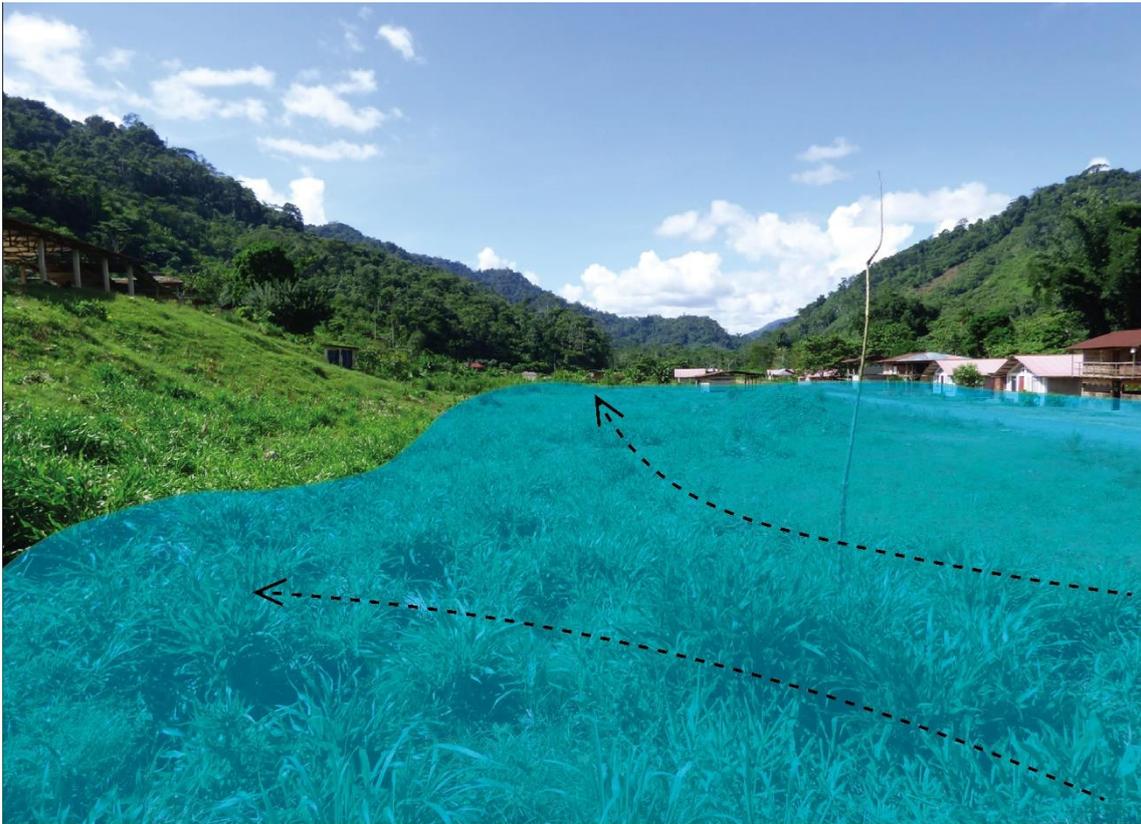
**Figura 12:** Muestra el nivel de inundación que podría alcanzar el agua en el sector Platanillo Shimaki.

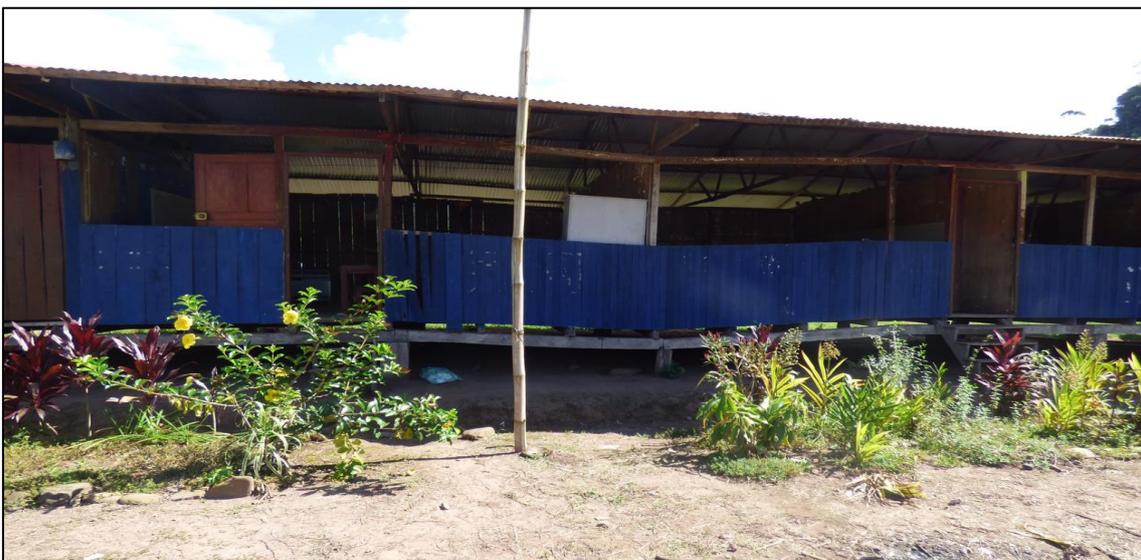
Además, en el sector de Platanillo Shimaki se observa que la ausencia de sistemas de drenaje pluvial, combinados con el agua que se origina en el manantial, provenientes del depósito coluvio-deluvial, saturan el terreno y desestabilizan la superficie. Esta saturación provoca que el agua suba por capilaridad, afectando las construcciones de madera, especialmente la institución educativa de la zona (fotografía 3).

**Fotografía 3:** Cimientos de madera del colegio de Platanillo Shimaki afectado por la humedad del terreno.

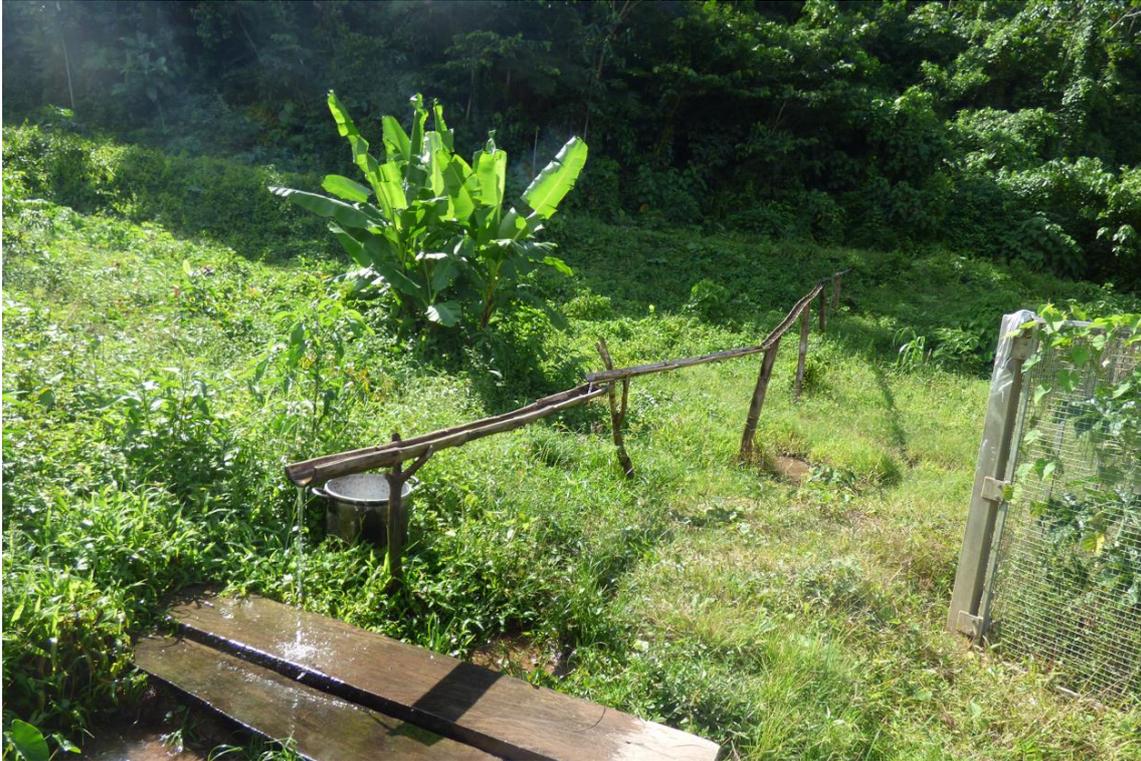
**Fotografía 4** Zonas de alta saturación de aguas por filtraciones y manantes en la terraza baja de Platanillos Shimaki y la ausencia de canales de drenaje

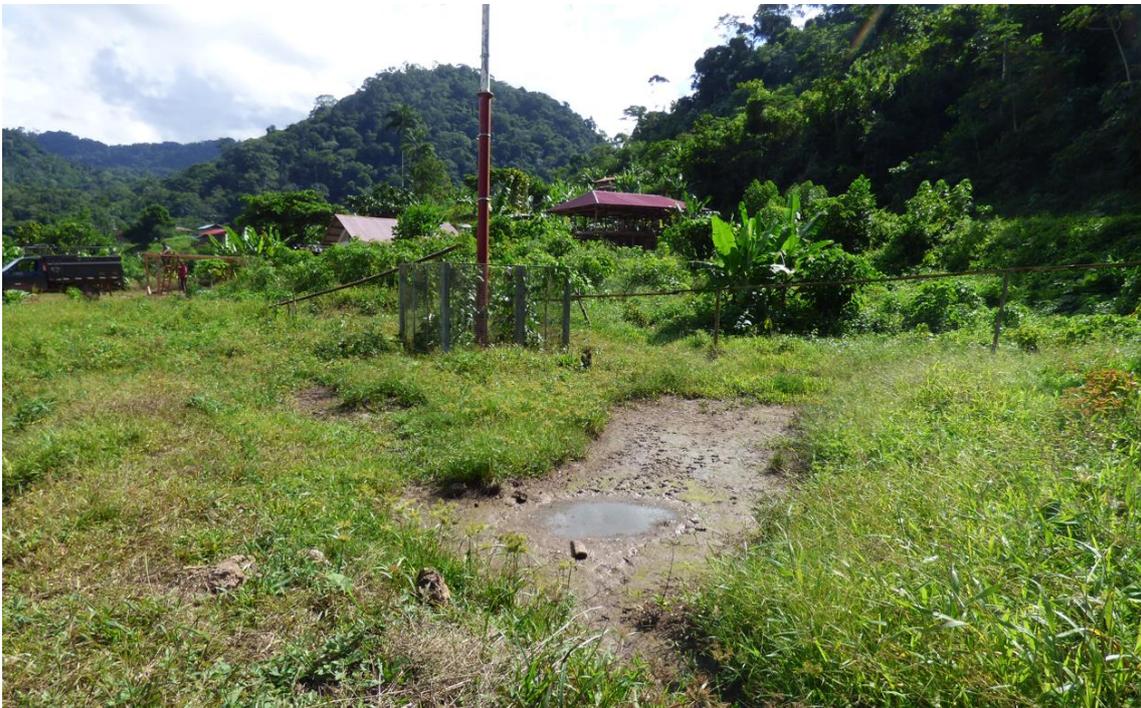
**Fotografía 5:** Zonas de alta saturación de aguas por filtraciones y manantes en la terraza baja de Platanillos Shimaki, con ausencia de canales de drenaje.

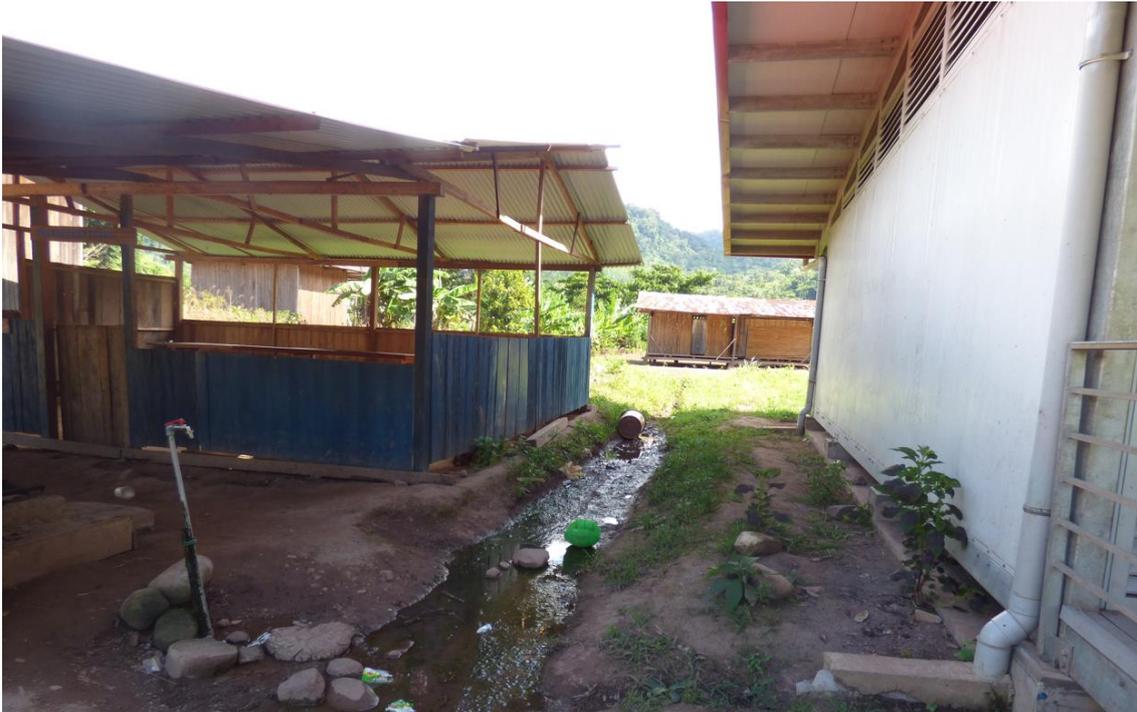
**Fotografía 6:** Escorrentía de aguas a través de las viviendas de Platanillo Shimaki, por la ausencia de drenajes
