Informe Técnico N° A7571

EVALUACIÓN DE PELIGRO GEOLÓGICO POR FLUJO DE DETRITOS (HUAICO) OCURRIDO EL 19 DE FEBRERO DEL 2024 EN EL CENTRO POBLADO DE SUNI

Departamento: Arequipa
Provincia: La Unión
Distrito: Puyca

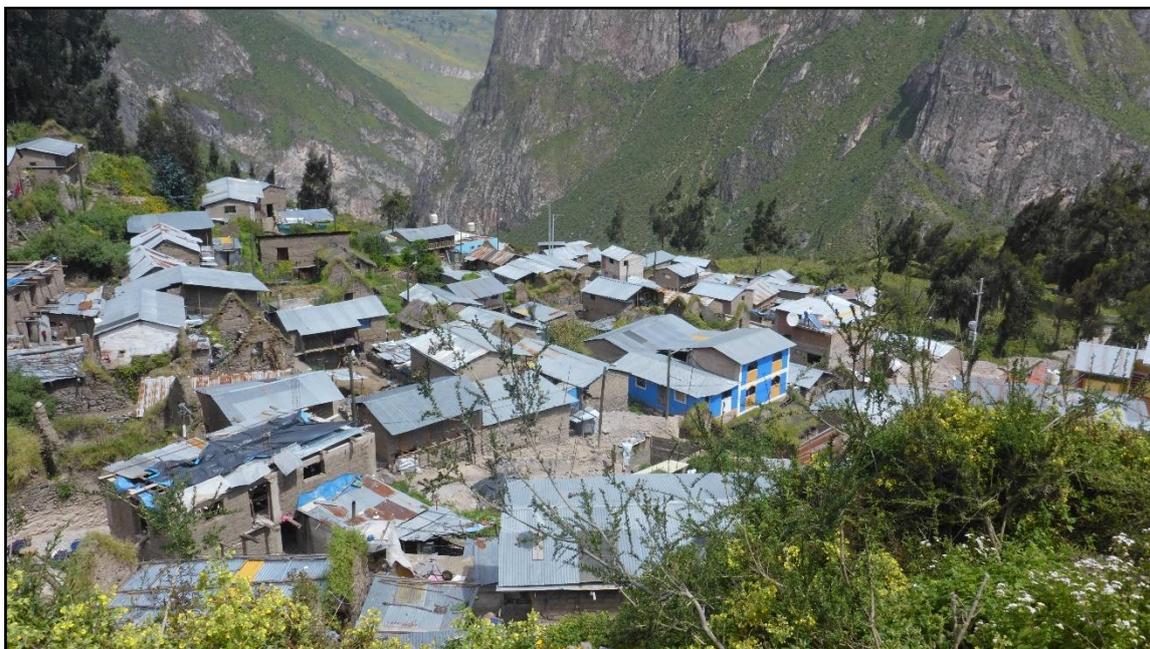
Figura 1. Vista del centro poblado de Suni

El centro poblado de Suni se sitúa en la margen derecha del río Cotahuasi, en el distrito de Puyca, provincia La Unión, departamento Arequipa (figura 1), dentro de las coordenadas siguientes:

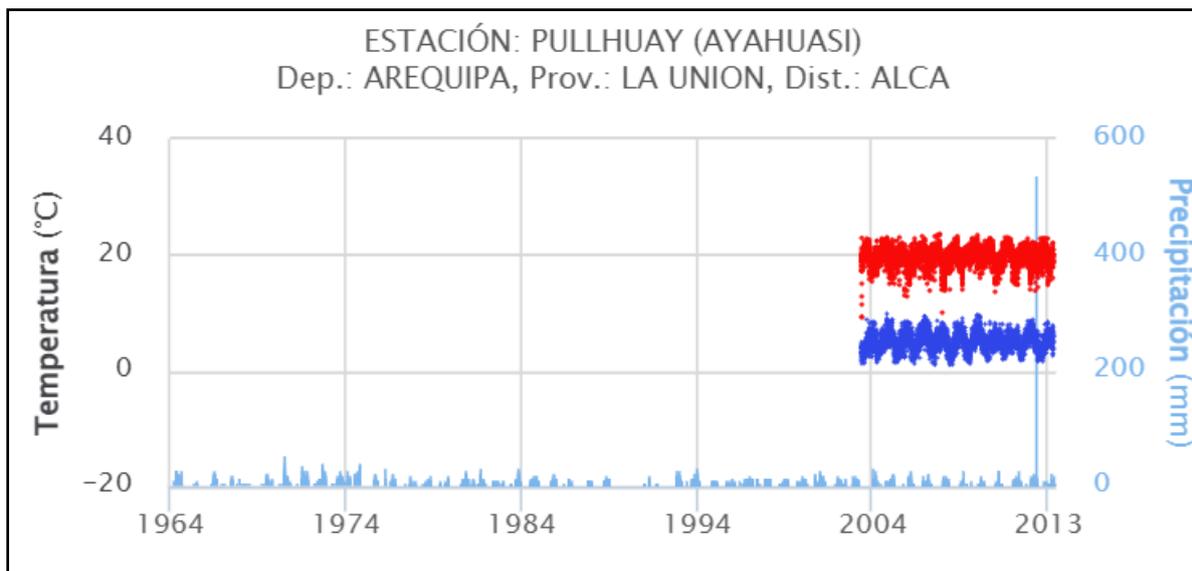
Figura 3. Precipitación diaria según la estación Pullhuay. Ventana de tiempo 1964 al 2013.

Según la información disponible de las estaciones meteorológicas Pullhuay y Puyca del Servicio Nacional de Meteorología e Hidrología del Perú (Senamhi), (figuras 3 y 4). Se cuenta con información de una ventana de tiempo desde 1964 hasta el 2013, la mayor precipitación es de aproximadamente 500 mm, según la estación Pullhuay. Sin embargo, según la estación Puyca se presentó precipitaciones de hasta 50 mm.

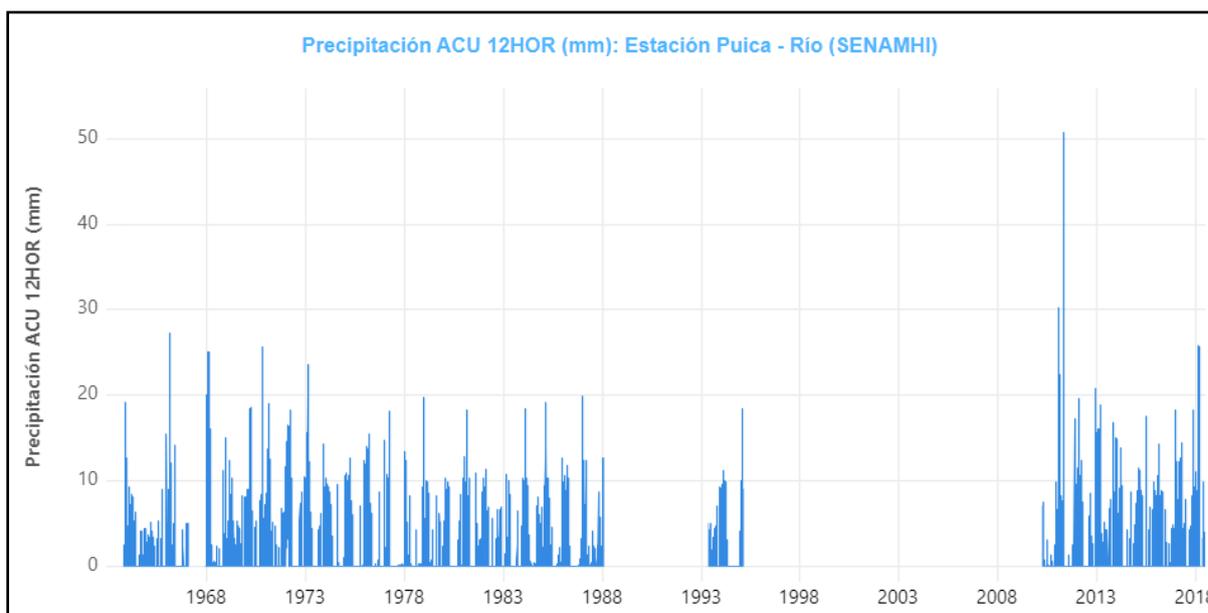
Figura 4. Precipitación diaria según la estación Puyca.

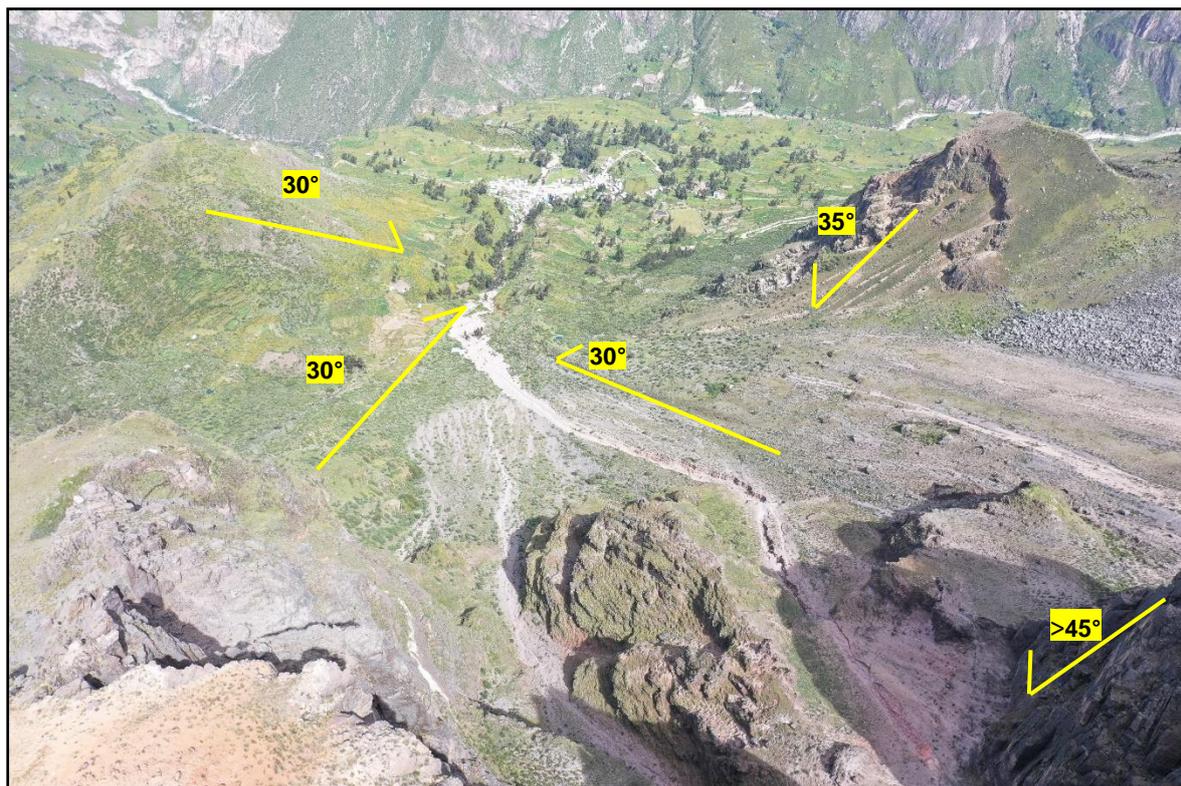
Figura 5. El texto de color amarillo muestra las distintas pendientes en inmediaciones del centro poblado de Suni.

A inmediaciones de la zona urbana del centro poblado Suni, la pendiente de los terrenos varía desde moderada a fuertemente inclinada ($10^\circ - 25^\circ$); las laderas presentan pendientes fuertes a muy fuerte ($25^\circ - 45^\circ$), y en la parte alta de los cerros se tiene un cambio abrupto a terrenos escarpados ($> 45^\circ$), (figuras 5). Se elaboró un mapa de pendientes de terreno en base al modelo de elevación digital (DEM) de 20 cm, a partir de fotogrametría con dron (abril 2024). Anexo 1, mapa 2).

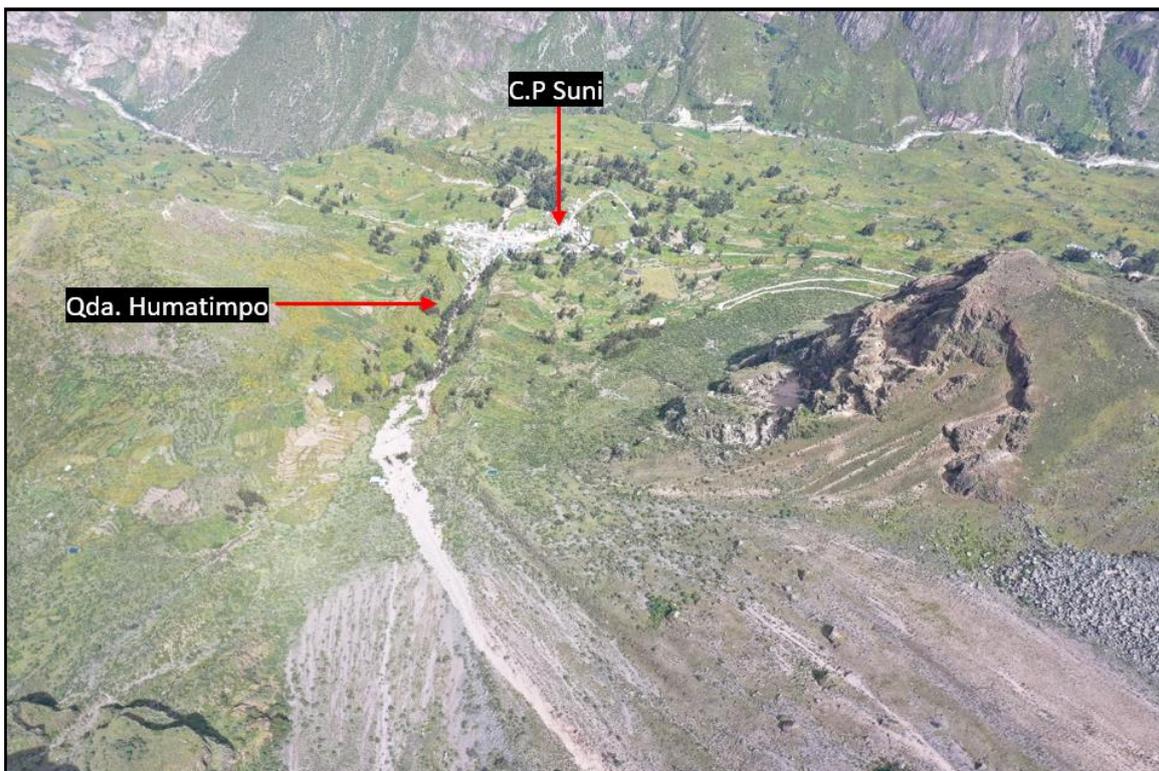
Figura 6. Cauce de la quebrada Humatimpo y el centro poblado Suni.

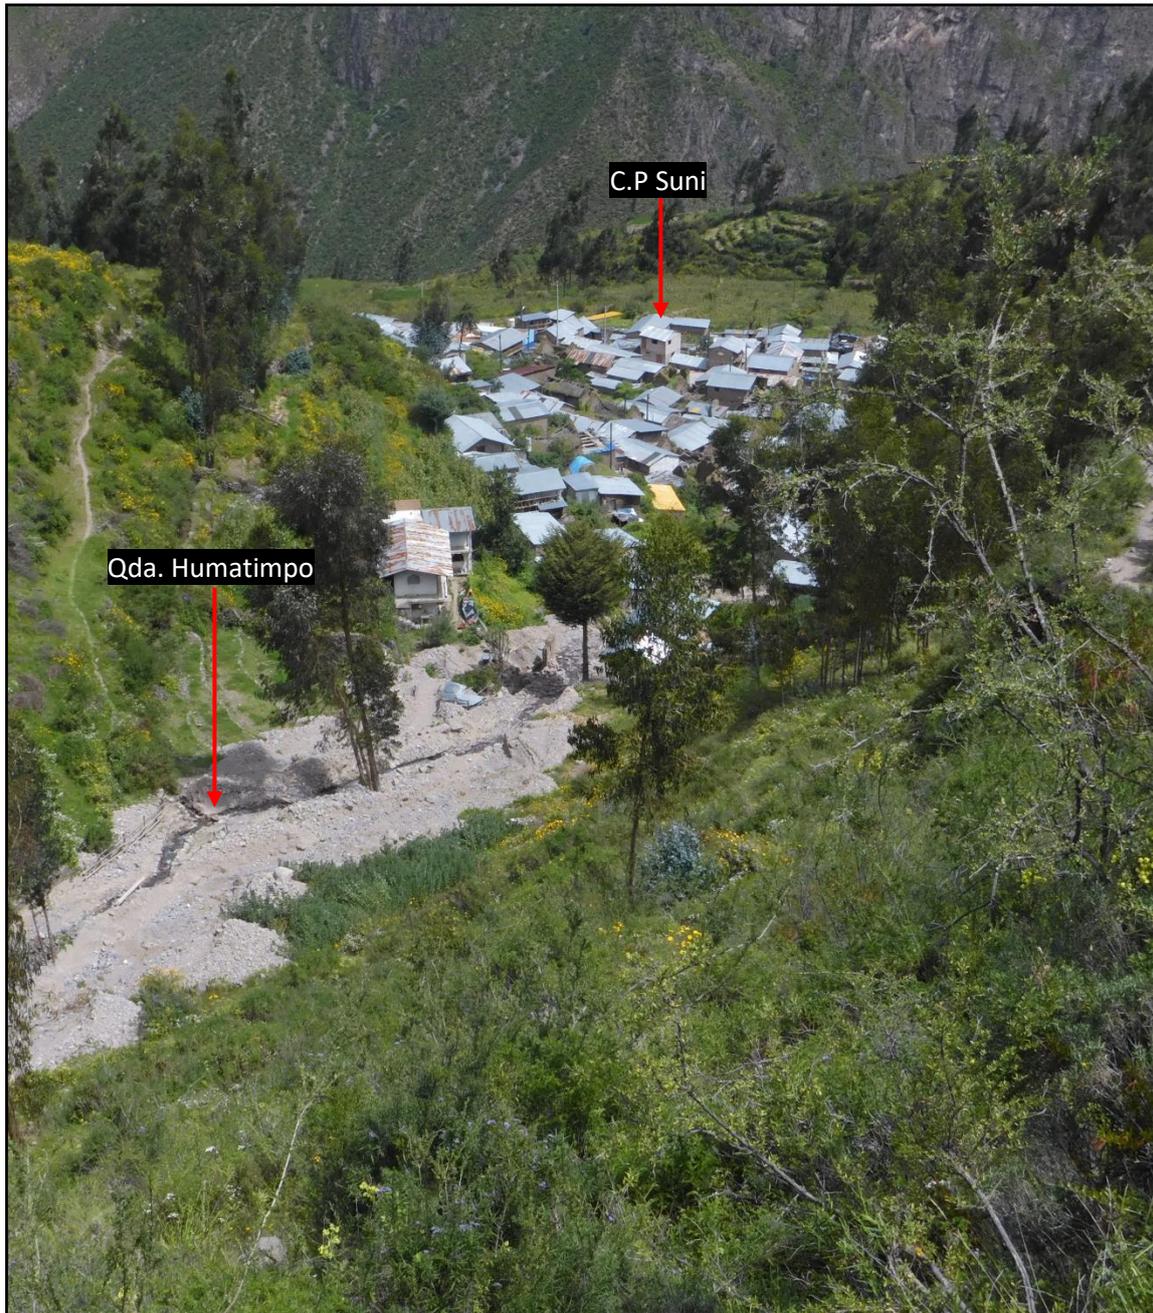
Figura 7. El cauce de la quebrada Humatimpo desaparece al entrar a la zona urbana del centro poblado Suni.

El cauce de la quebrada Humatimpo desaparece al entrar a la zona urbana del centro poblado de Suni, este fue rellenado para la ocupación de viviendas.

Finalmente, se brindan recomendaciones para las autoridades competentes, como: Definir el cauce de la quebrada Humatimpo y reubicar las viviendas ubicadas en la calle principal de Suni, y evaluar la posible reubicación del resto de viviendas, a una zona más segura, fuera del cauce de la quebrada.

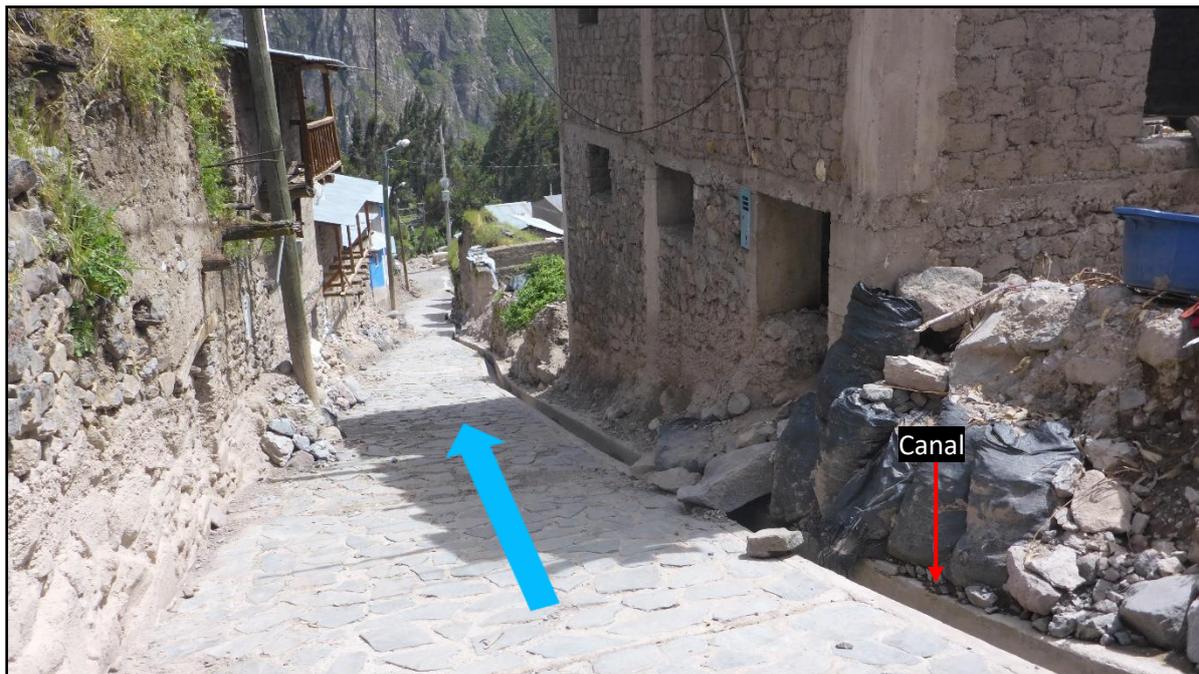
Figura 8. El cauce de la quebrada Humatimpo al entrar a la zona urbana de Suni desaparece, en su lugar, las aguas son evacuadas por un pequeño canal.

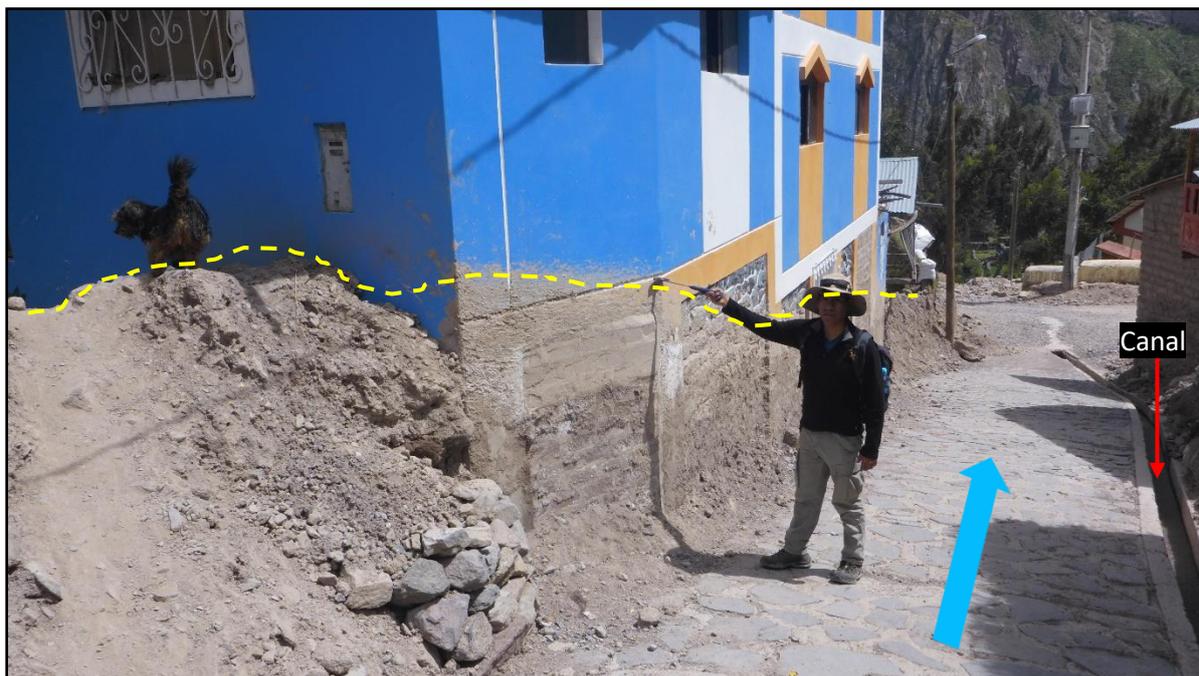
Figura 9. Marcas del paso del flujo de detritos del 19/02/2024 en las paredes de las viviendas del Centro poblado Suni.

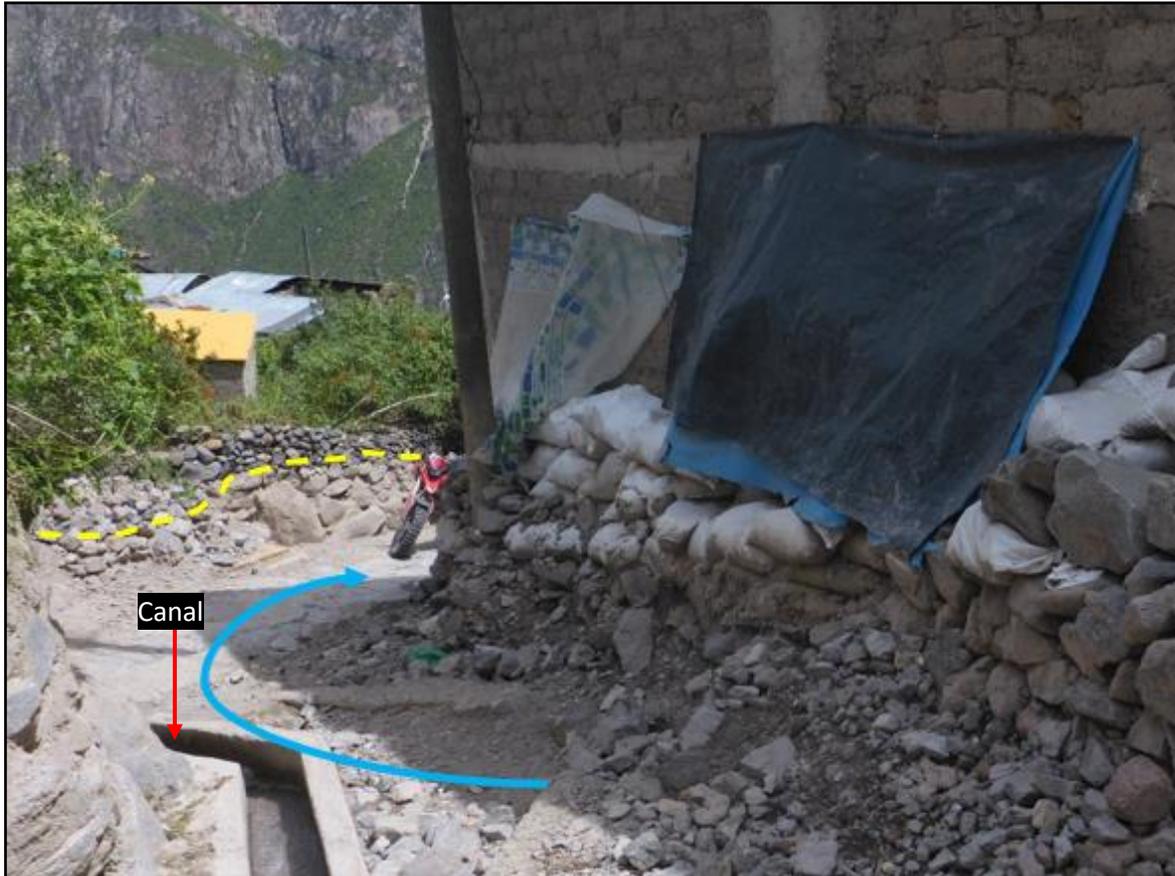
Figura 10. Las aguas provenientes de la quebrada Humatimpo son evacuadas mediante un pequeño canal de 15 cm de ancho.

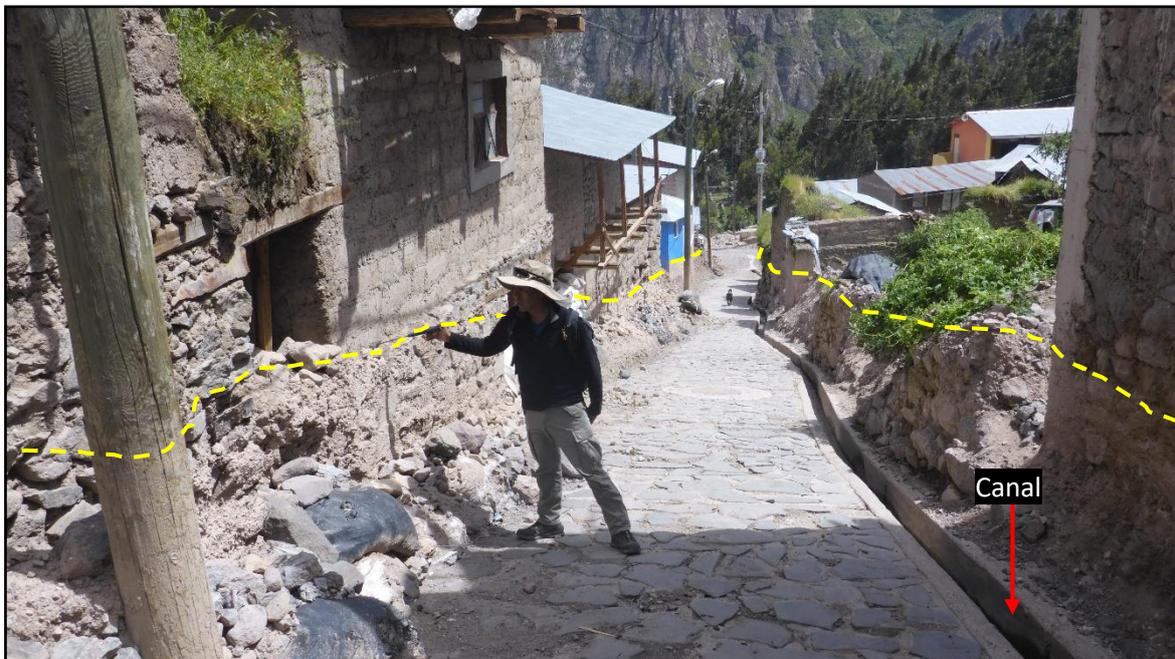
Figura 11. Huella del flujo de detrito del 19 de febrero en el Centro poblado Suni.

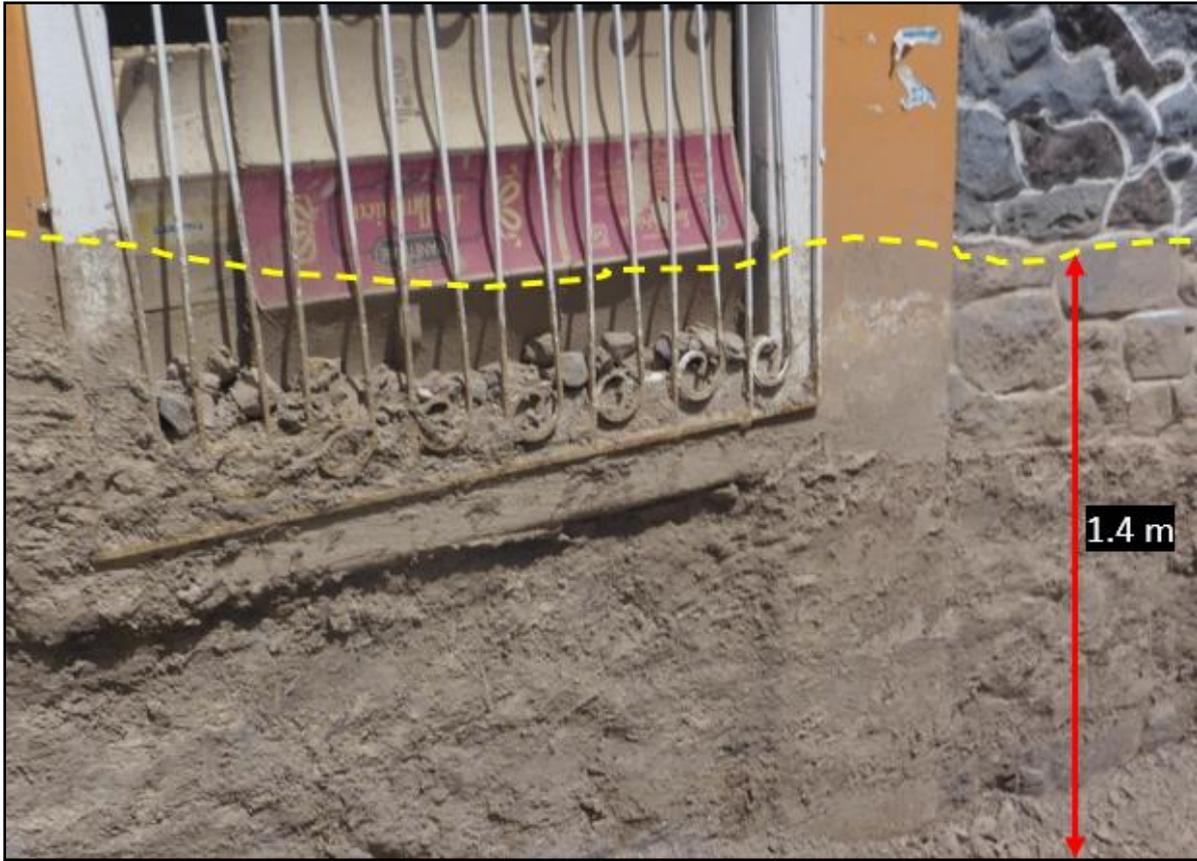
Figura 12. Huella del flujo de detritos del 19 de febrero que alcanzó una altura de 1.40 m.

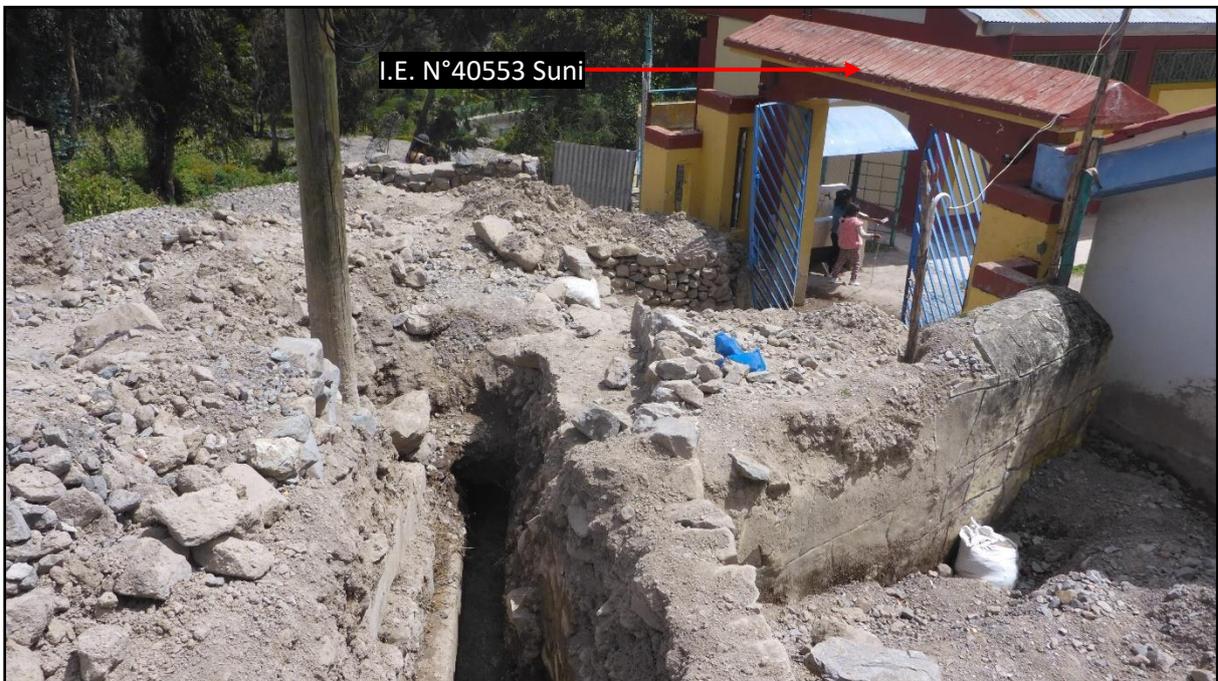
Figura 13. Afectación de viviendas e infraestructura ocasionada por el flujo de detrito del 19 de febrero, como la I.E. N°40553 Suni.

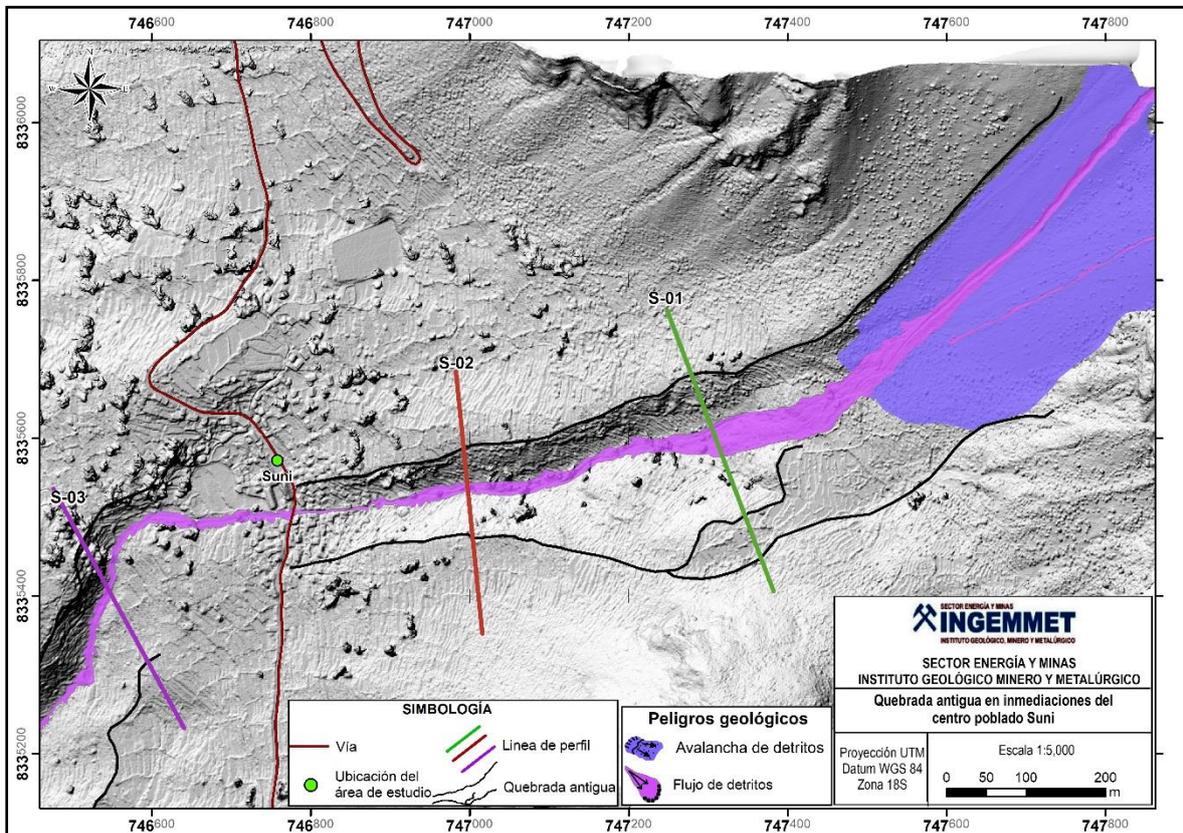
En base al análisis del modelo digital del terreno adquirido mediante fotogrametría con dron, se evidencia que una parte del centro poblado Suni, está ubicado sobre el cauce de una quebrada antigua, que posee hasta 265 metros de ancho (figuras 14 y 15). Esta depresión aparentemente representa un proceso de movimiento en masa ocurrido en el pasado.

Figura 14. Evidencias de un cauce antiguo de quebrada Humatimpo en el sector Suni.

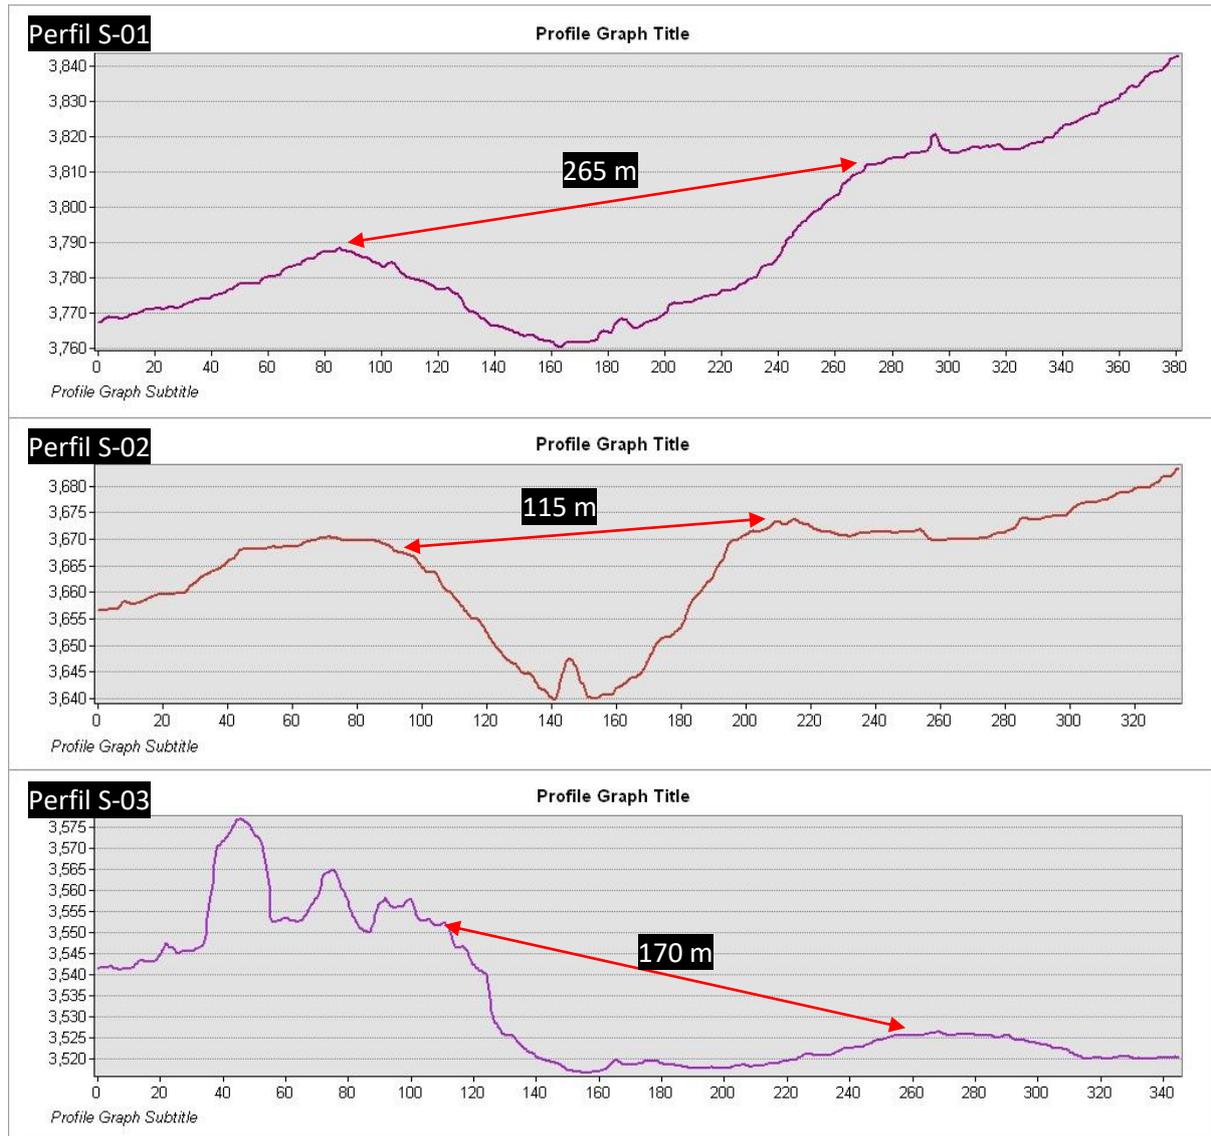
Figura 15. Perfiles transversales, en los cuales se puede distinguir la quebrada Humatimpo.

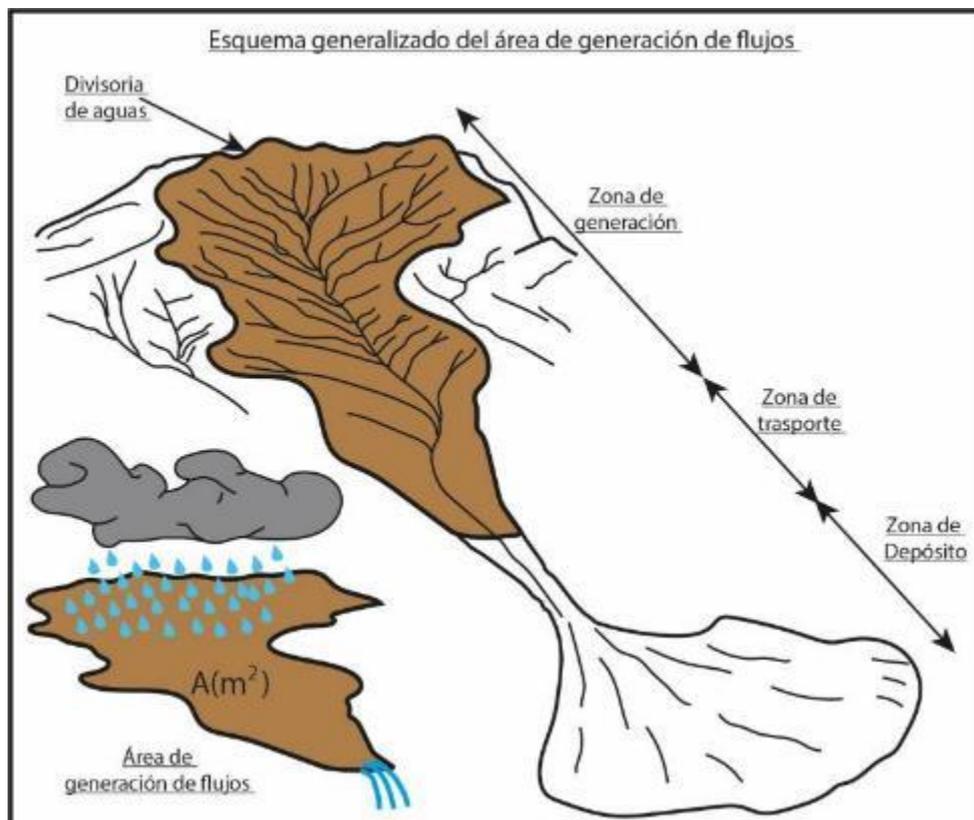
Figura 16. Esquema generalizado del área de generación de un flujo de detritos y lahares secundarios (Soncco., et al 2021).

El volumen de agua involucrado depende directamente de la precipitación de lluvias expresado en P (mm) y el área de la zona de generación de flujo representado como A (m²), (figura 16), cuyo límite horizontal está dado por el divortium aquarum o línea divisoria de aguas, la cual es una línea imaginaria que traza la separación entre dos vertientes o cuencas fluviales limítrofes (Casaverde, 2011); mientras que el límite vertical está representado por zonación dada por Bateman et al., (2006).

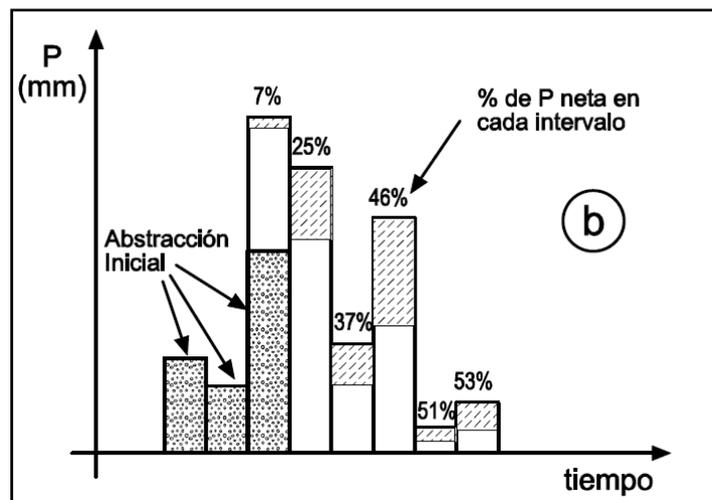
Figura 17. Después de un umbral inicial (o abstracción inicial), el porcentaje de precipitación neta aumenta progresivamente. Sánchez, F. J. (2011).

El suelo retiene una cierta cantidad de caída de lluvia al principio, y después las abstracciones van disminuyendo progresivamente (figura 17).

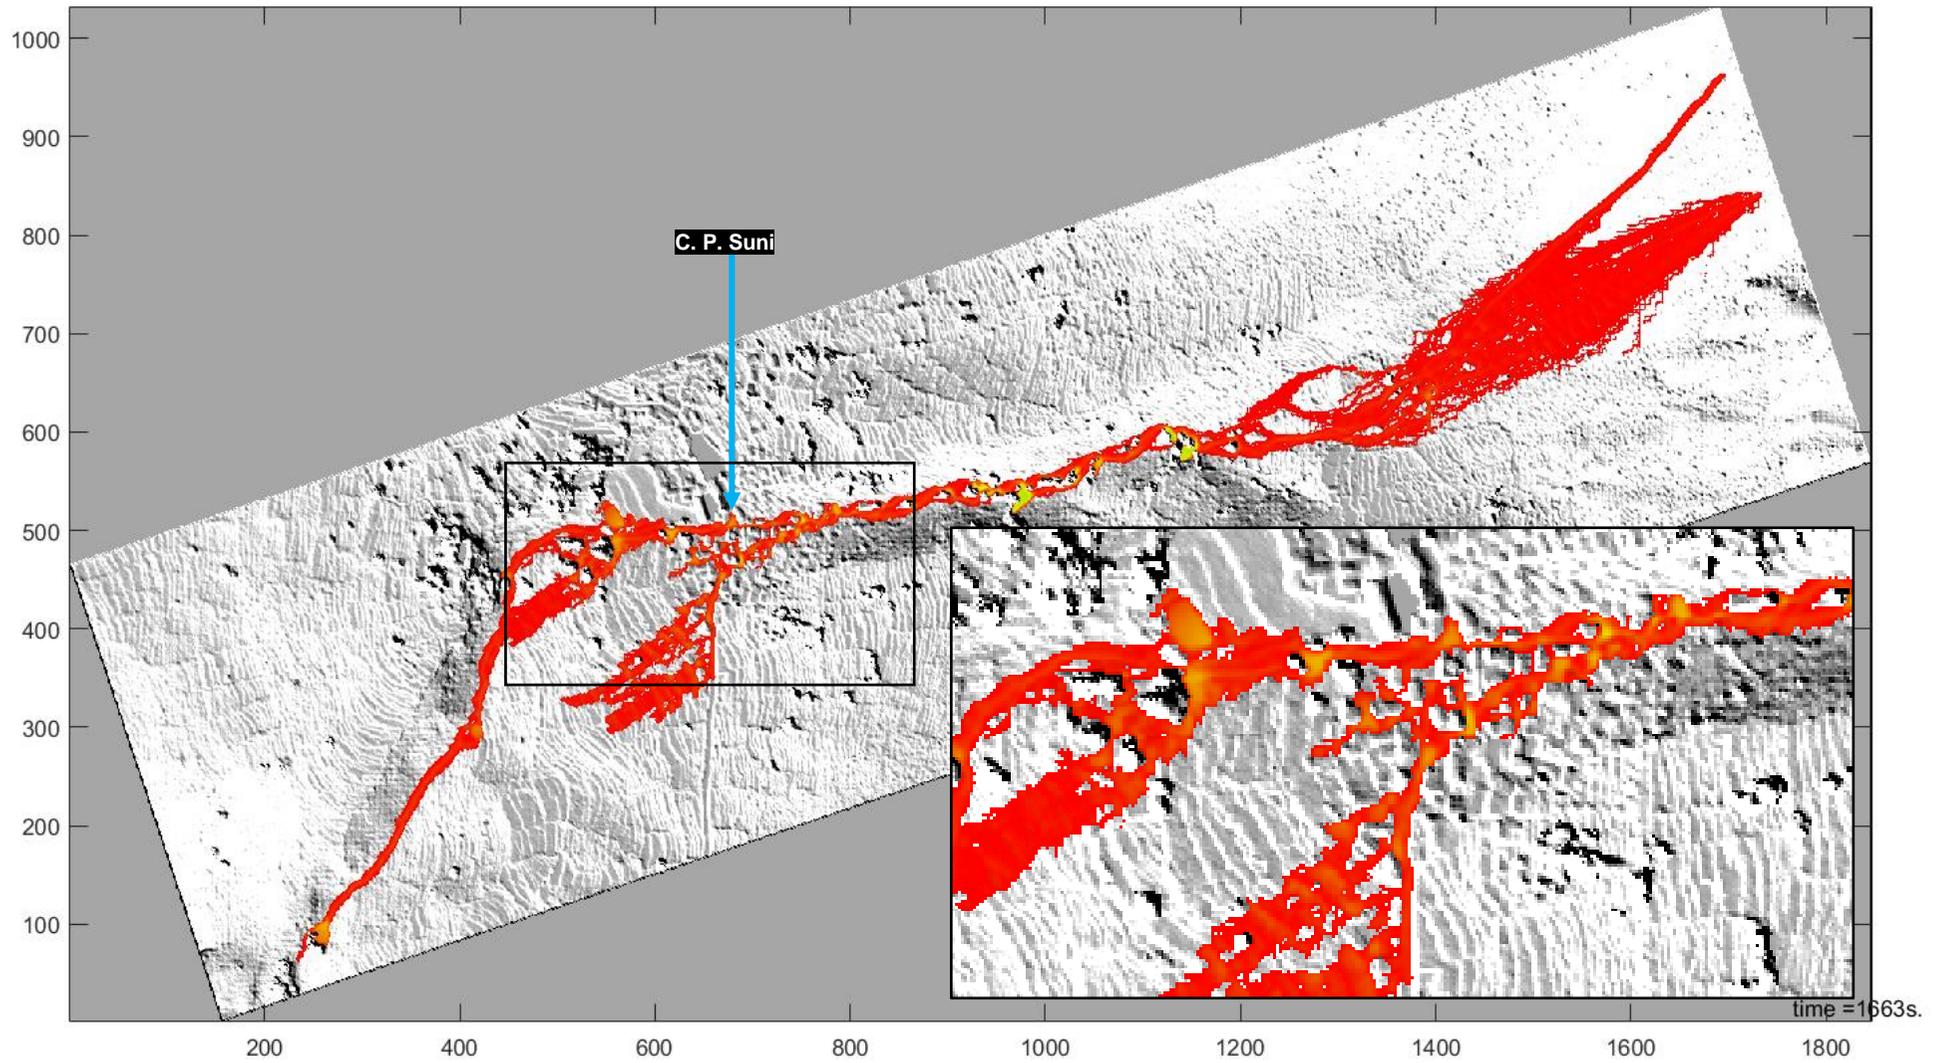
El objetivo de las simulaciones de huaicos (flujo de detritos) es mostrar los sectores que podrían ser afectadas por estos. Herramienta principal en la ubicación de áreas idóneas para la reubicación de las viviendas (figura 17). En base a los resultados, se debería reubicar a las viviendas de la calle principal del centro poblado Suni.

Figura 18. Resultados de la simulación de flujo de detritos en el centro poblado de Suni.

Según el modelo de simulación, los flujos de detritos recientes presentaron volúmenes de hasta 36500 m³, frente a precipitaciones pluviales de 50 mm. Considerando una relación de (60%) de agua y sedimentos (40%). El flujo simulado desborda de su curso.

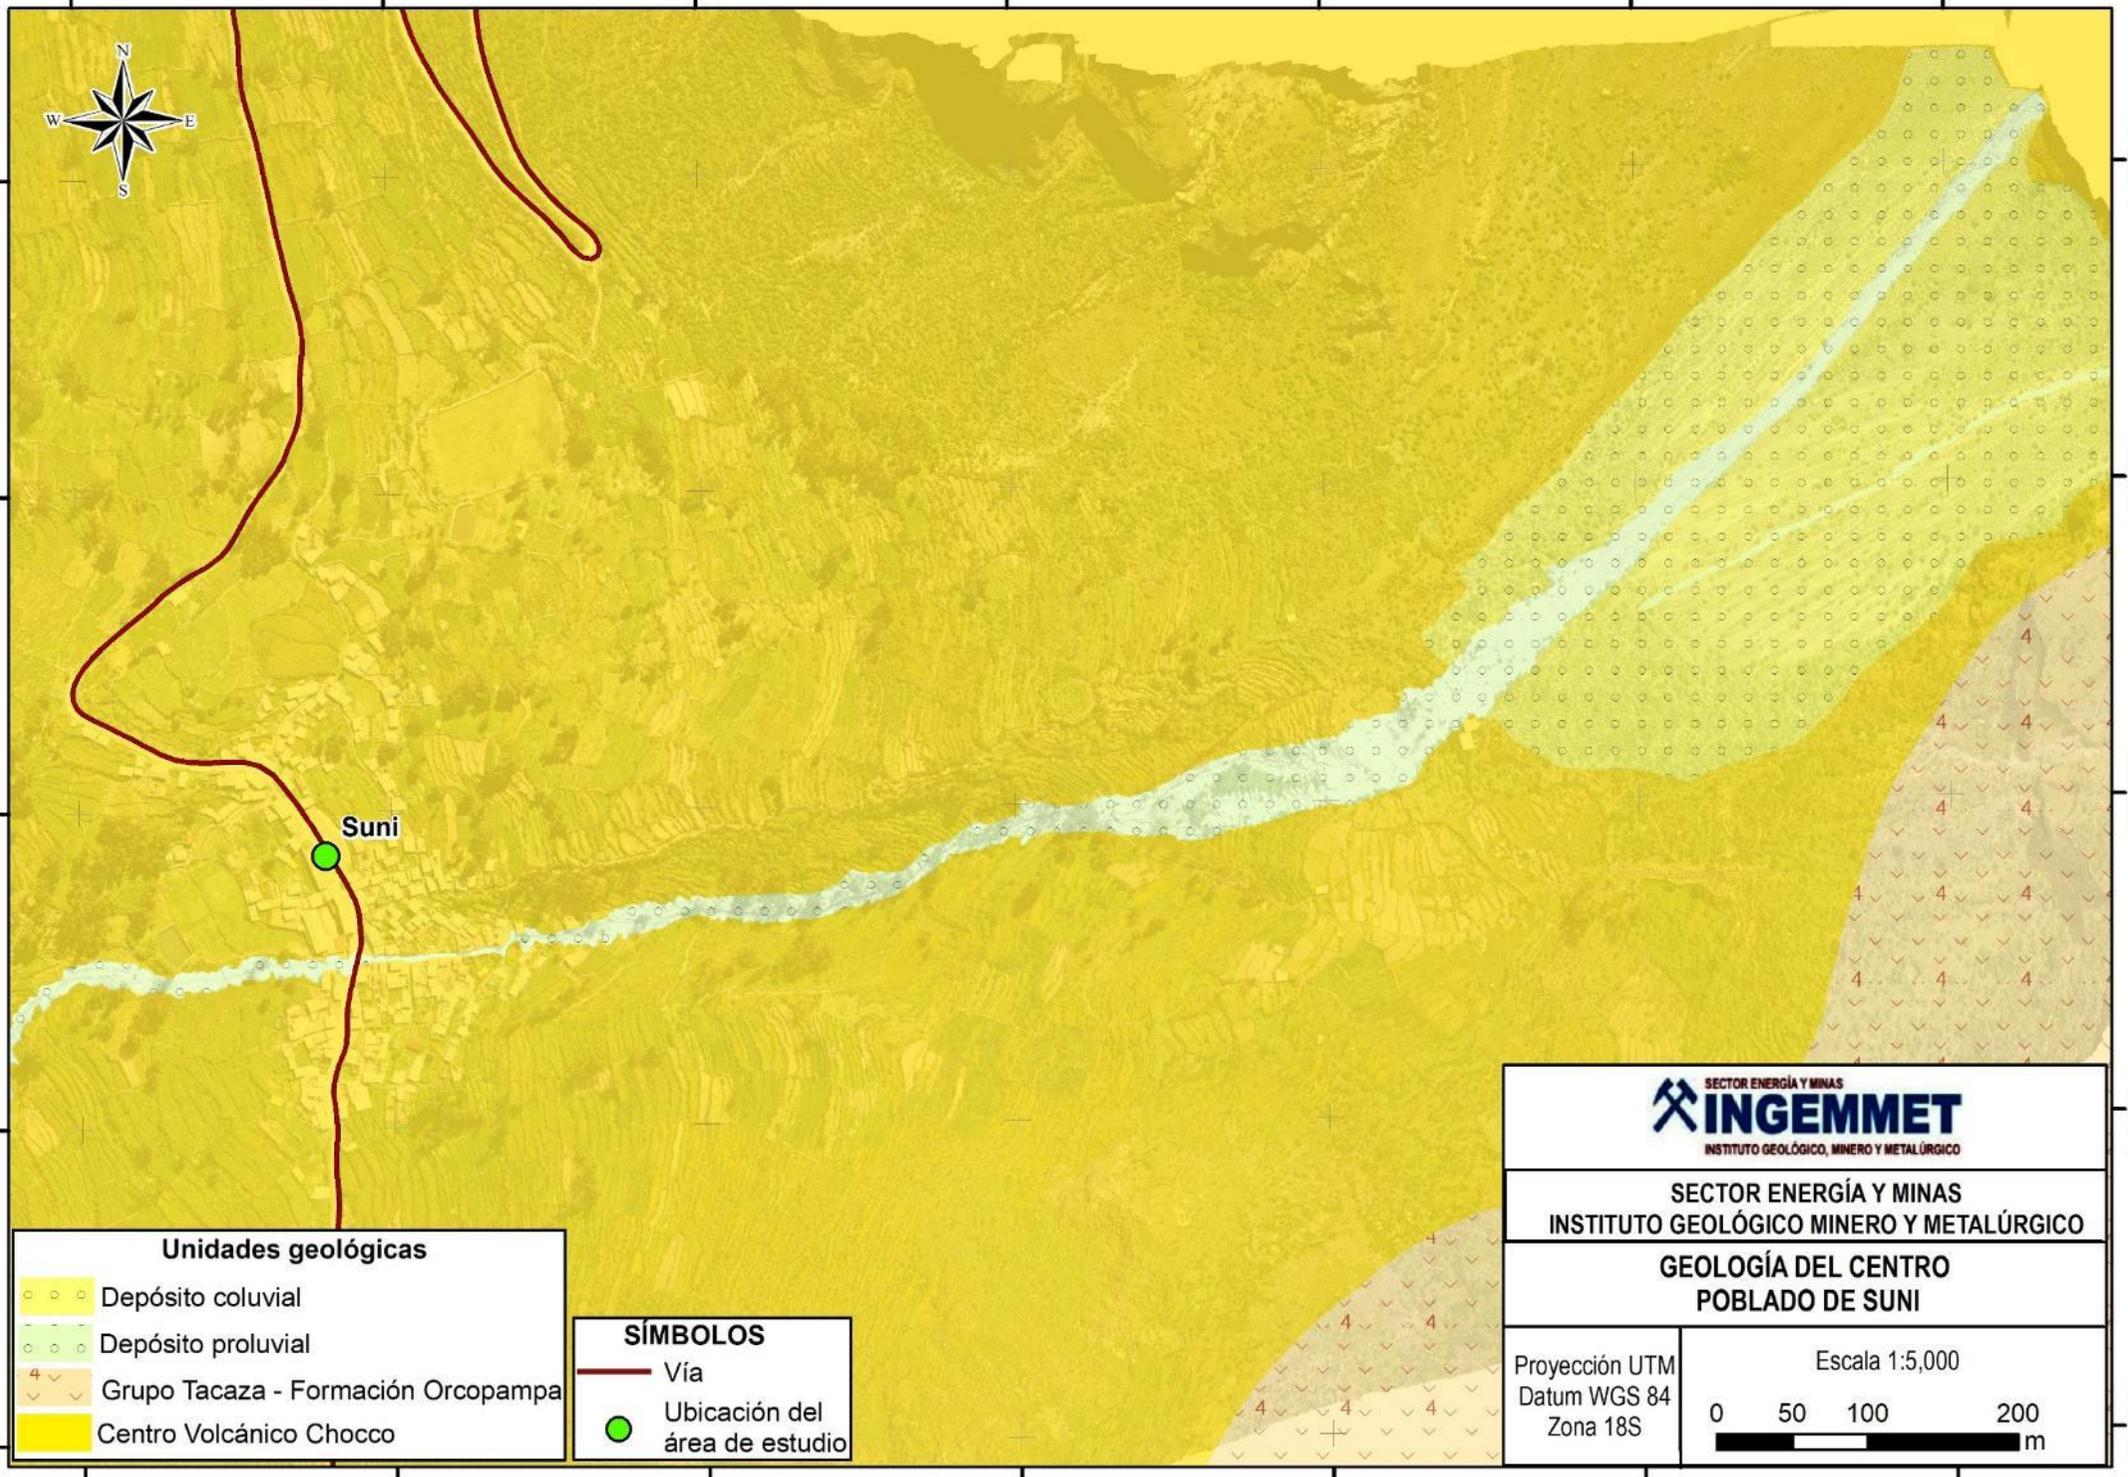
Unidades geológicas

- Depósito coluvial
- Depósito proluvial
- Grupo Tacaza - Formación Orcopampa
- Centro Volcánico Chocco
