Informe Técnico N° A7573

EVALUACIÓN DE PELIGROS GEOLÓGICOS POR MOVIMIENTOS EN MASA EN LA LOCALIDAD DE QUEROCOTO

Departamento: Cajamarca
Provincia: Chota
Distrito: Querocoto

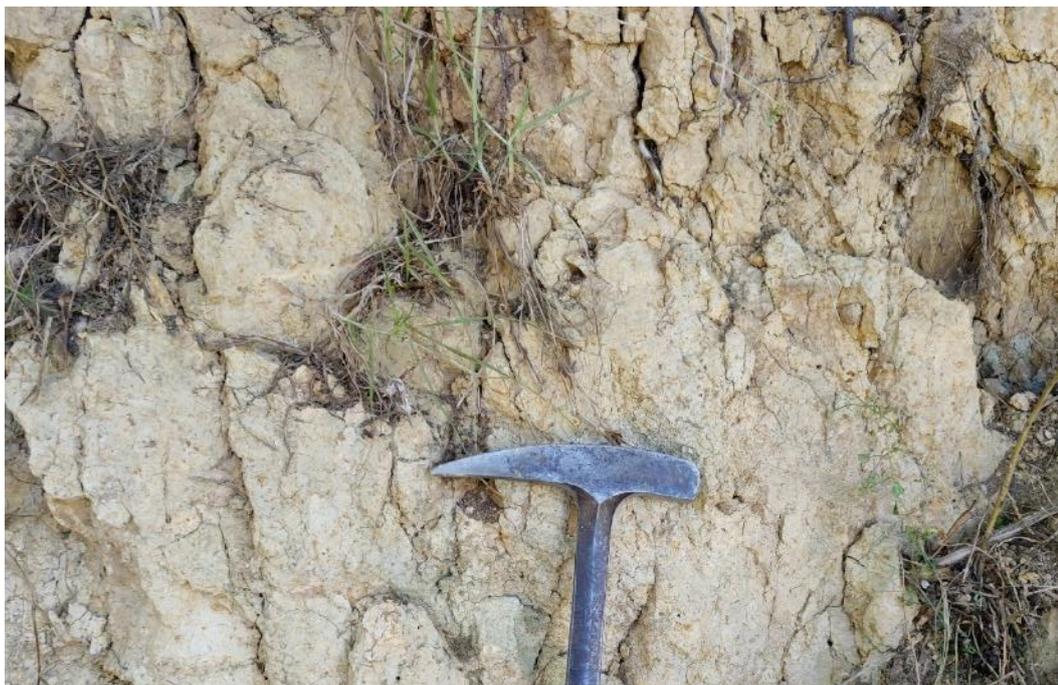
En el sector evaluado encontramos un macizo conformado por tobas volcánicas altamente meteorizadas de color gris blanquecina (fotografía 1).

Fotografía 1. Cenizas gris blanquecinas, altamente meteorizada, del Centro Volcánico La Granja, coordenadas UTM WGS84 17M. 717488, 9296420.

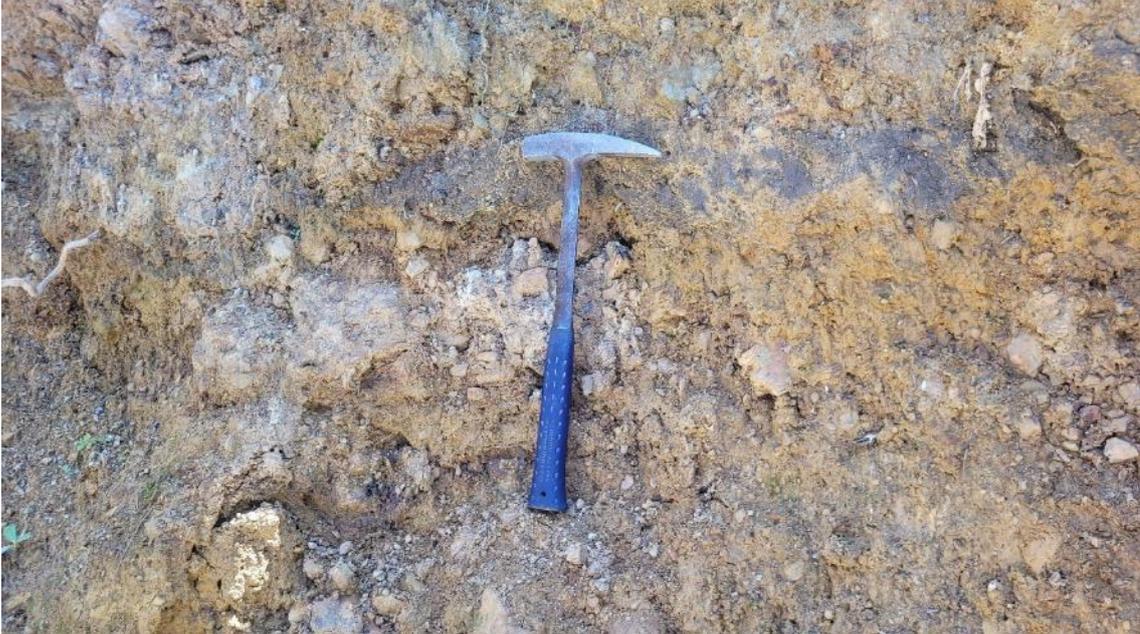
Fotografía 2. Depósito coluvio -deluvial, ubicado en la zona de deslizamiento en Querocoto. Coordenadas UTM WGS84 17M. 717472, 9296543.

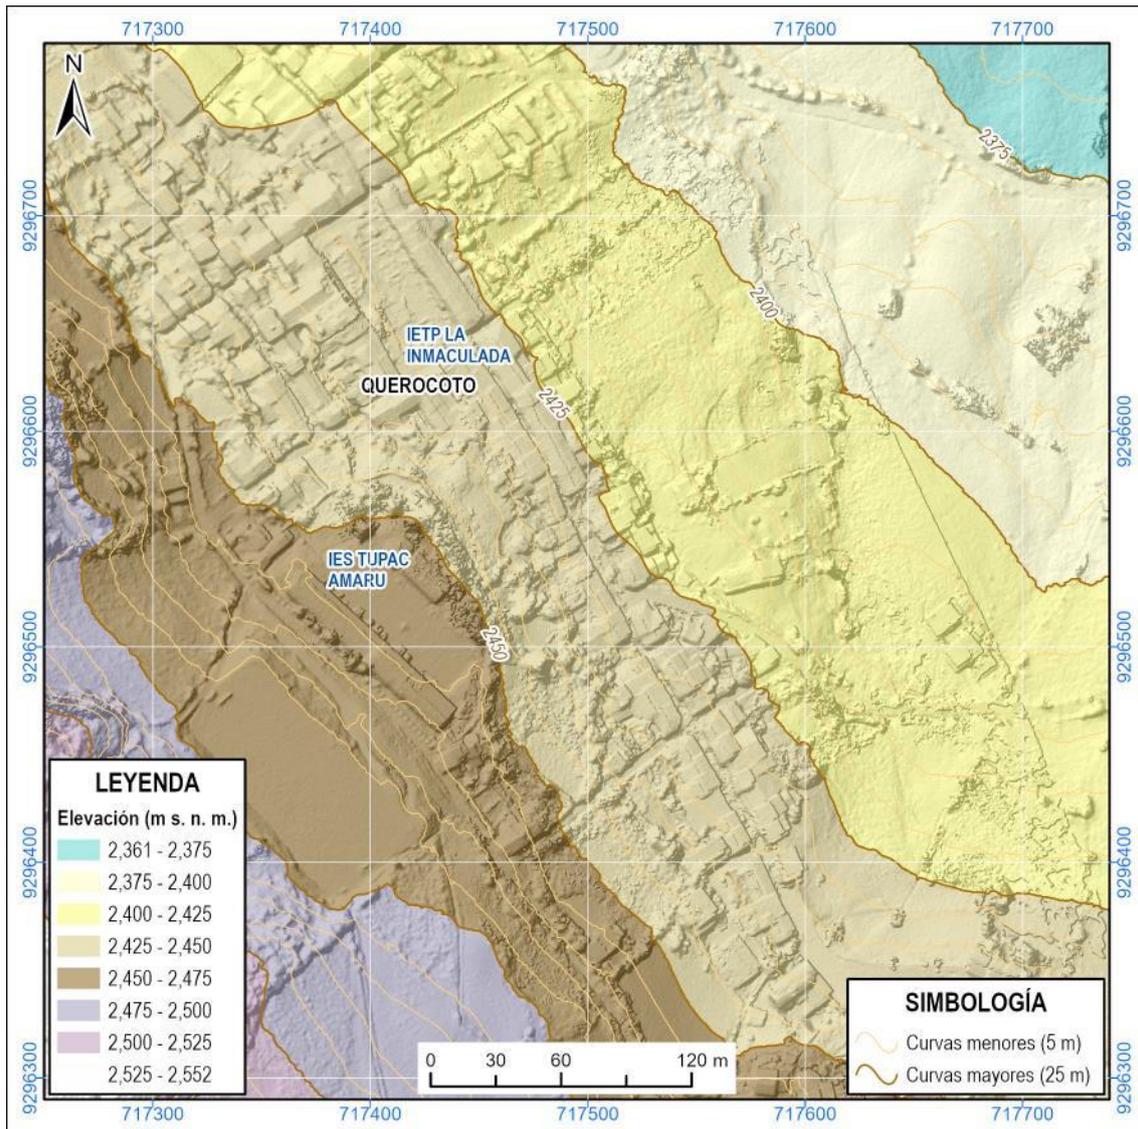
La zona evaluada presenta altitudes que van desde los 1241 m s.n.m., hasta los 1365 m s.n.m., en los cuales se distinguen siete niveles altitudinales (figura 7), con la finalidad de visualizar la extensión con respecto a la diferencia de alturas; el área con mayor pendiente corresponde a terrenos entre altitudes 2430m a 2450m, con terreno de pendiente promedio de fuerte (15° a 25°) a muy fuerte (25° a 45°), correspondiendo a la geoforma montaña en roca volcánica sedimentaria.

Figura 7. Modelo digital de elevaciones de la zona evaluada.

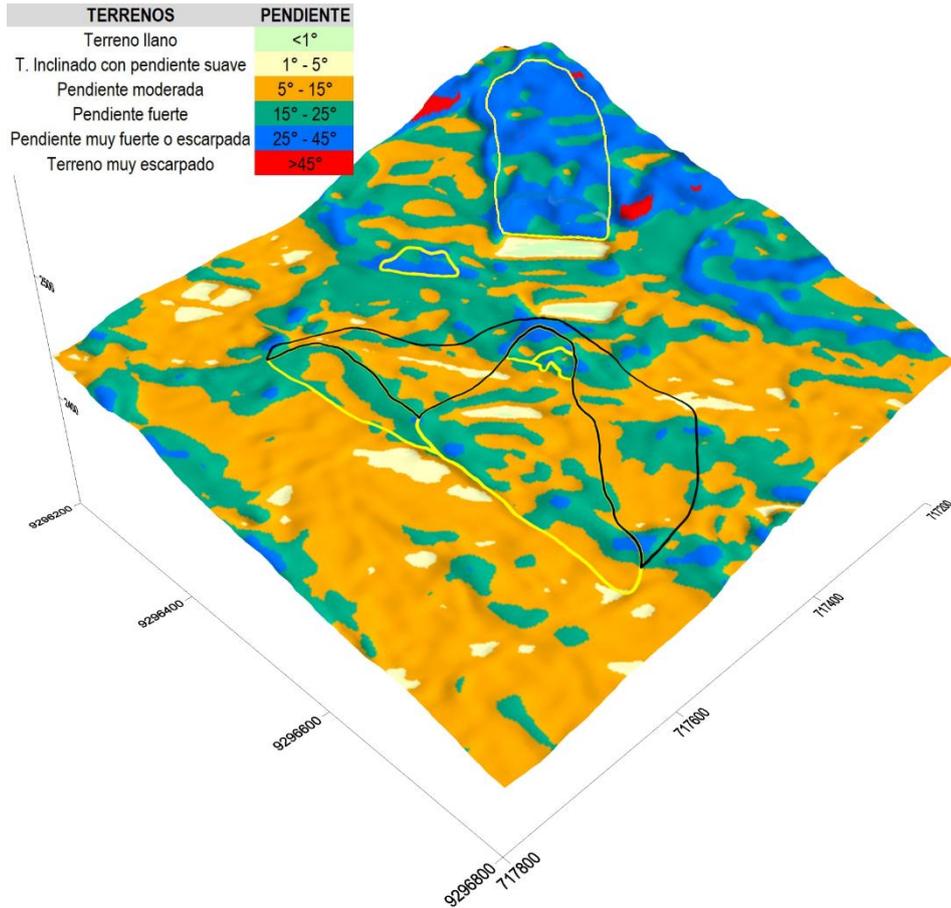
En el sector evaluado los movimientos en masa (deslizamientos y reptación de suelos), se vienen produciendo en terrenos con pendiente moderada (5° a 15°) a terrenos de pendiente fuerte o escarpada (25° a 45°), ubicados al este del área urbana de la localidad de Querocoto (figura 3 y 4, mapa 2).

Figura 8. Modelo 3D de las pendientes en la localidad de Quercoto; los deslizamientos están delimitados con líneas amarillas y la reptación de suelos con líneas negras.

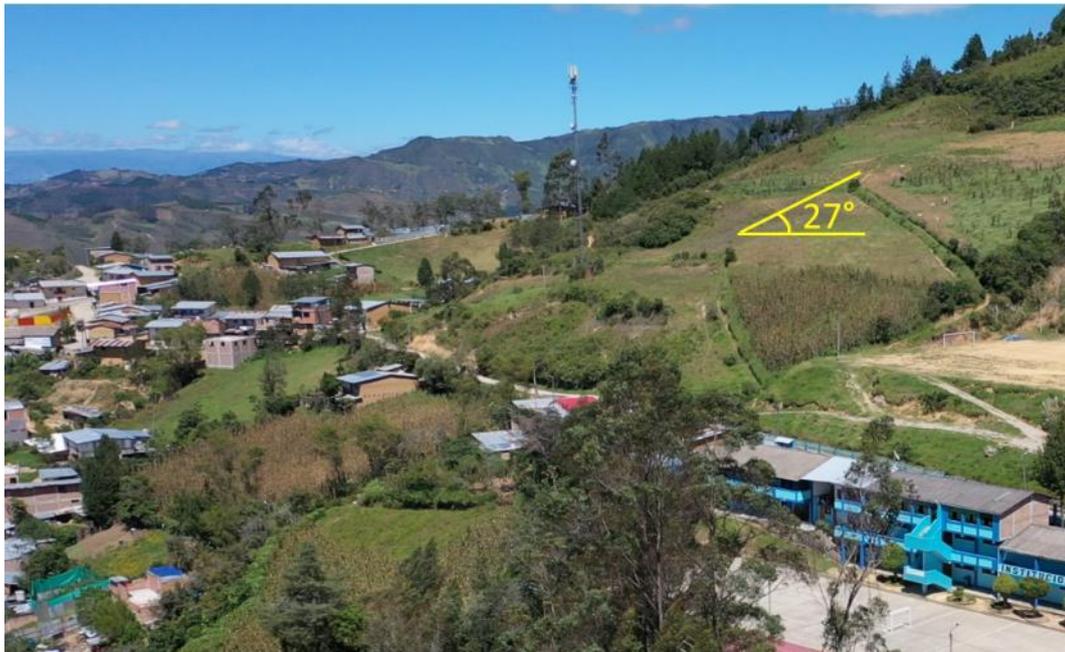
Figura 9. Laderas con pendiente fuerte o escarpada, ubicado en la parte alta del sector evaluado.

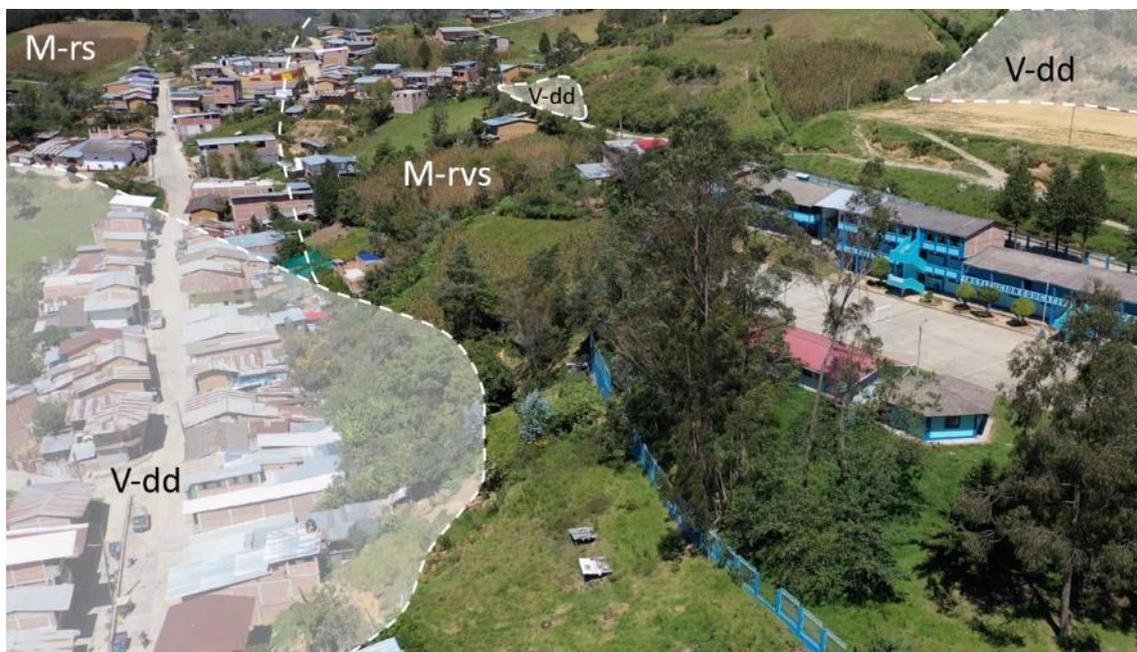
Corresponde a las acumulaciones en ladera, originadas por procesos de movimientos en masa, prehistóricos, antiguos y recientes, presentan forma cóncava, donde se ha desarrollado un deslizamiento (figura 10), en el sector evaluado este depósito se ubica en terrenos acondicionados para la construcción de viviendas (área urbana).

Figura 10. Vista de las geoformas de montaña en rocas sedimentarias (M-rs), montaña en rocas volcánico sedimentarias (M-rvs) y vertiente con depósito de deslizamiento (V-dd), en la localidad de Querocoto.

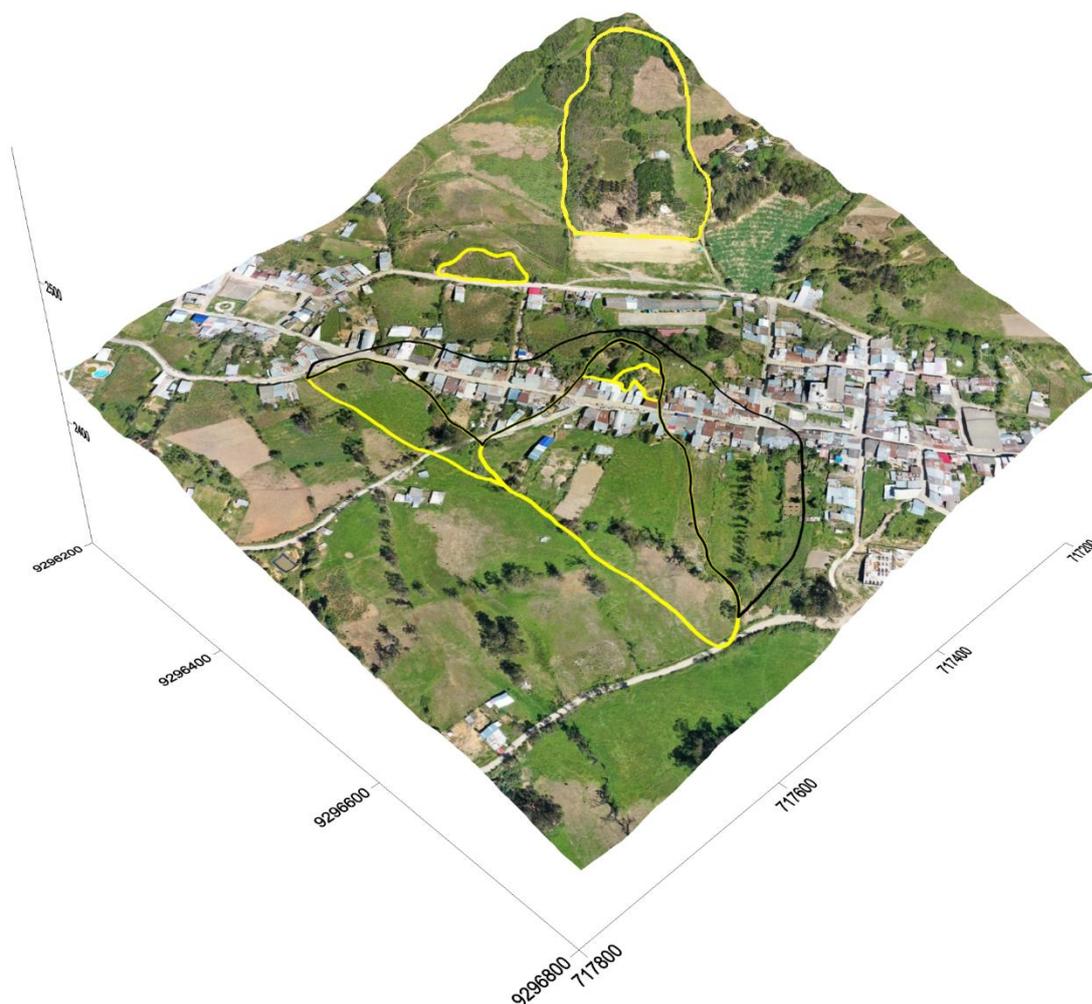
En la localidad Querocoto, se identificaron cuatro deslizamientos activos y un proceso de reptación de suelos, que compromete a aproximadamente 38 viviendas de la zona urbana; a continuación, detallamos las características de los movimientos en masa:

Figura 11. Modelo 3D del sector evaluado en la localidad de Querocoto, los deslizamientos están delimitado en línea amarilla, y el proceso de reptación de suelos en línea negra, se aprecia las viviendas, cancha deportiva y las vías expuestas a los movimientos en masa.

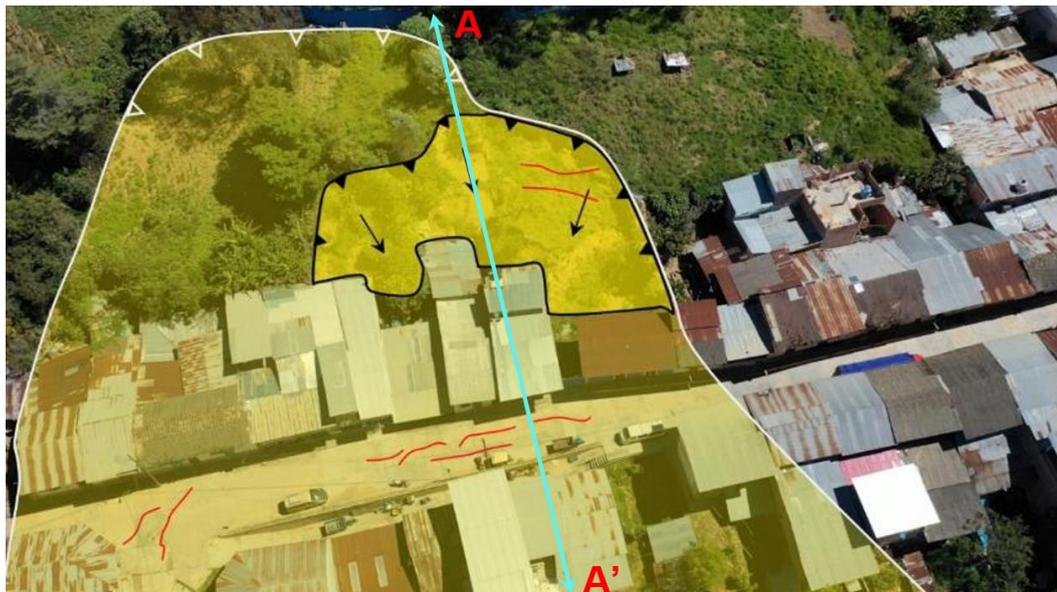
El deslizamiento se desencadenó en el año 1997 y se activa periódicamente con la presencia de lluvias intensas, afectando viviendas y generando nuevos agrietamientos en los terrenos, debido a la falta de implementación de medidas de control adecuadas (figura 12), en la parte posterior de las viviendas, se identificó terrenos ocupados con cultivos agrícolas bajo riego por inundación.

Figura 12. Localidad de Querocoto, se observa el deslizamiento rotacional activo – DA1 (línea negra), dentro del cuerpo de deslizamiento– DA2 (línea blanca), compromete viviendas y vía; con presencia de agrietamientos (línea roja).

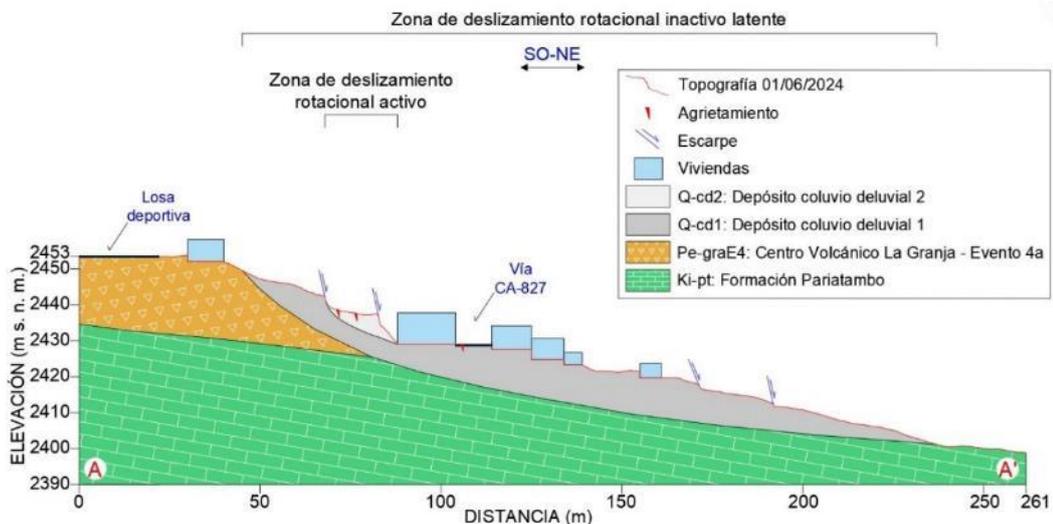
En la figura 13, se muestra la extensión horizontal del deslizamiento rotacional activo de 19 m de longitud y 6 m de desnivel; además se observa las viviendas expuestas al peligro en la parte inferior y la vía afectada CA-827.

Figura 13. Perfil longitudinal A-A' donde se aprecia la distribución de los materiales geológicos del deslizamiento en la localidad de Querocoto.

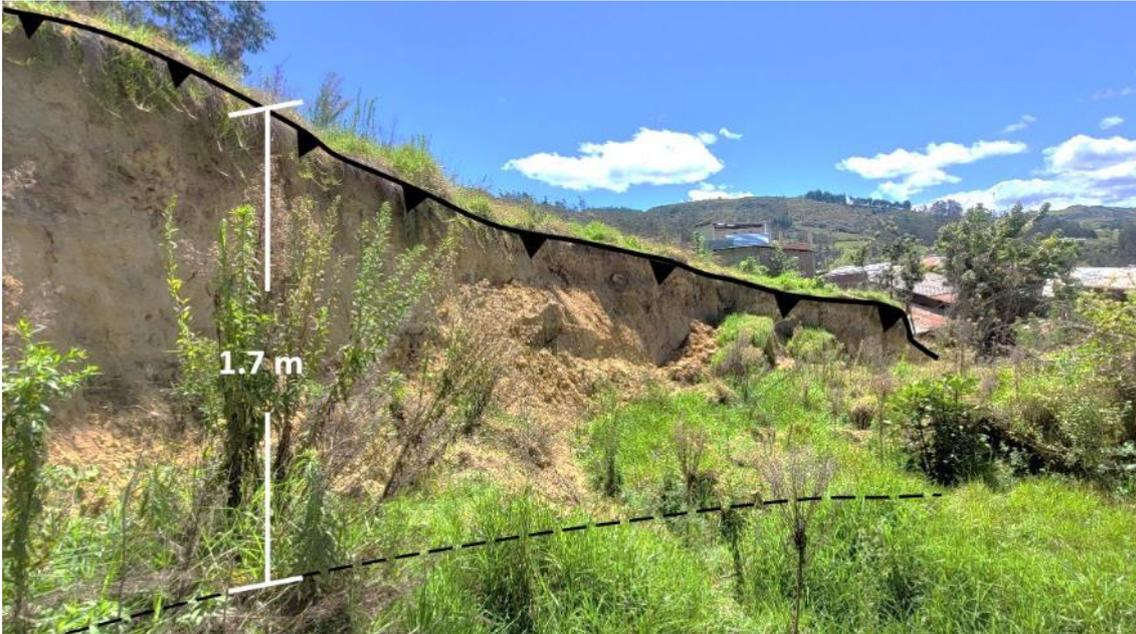
Figura 14. Salto vertical del deslizamiento activo – DA1.
Coordenadas UTM WGS84 17M. 785758, 9325358.

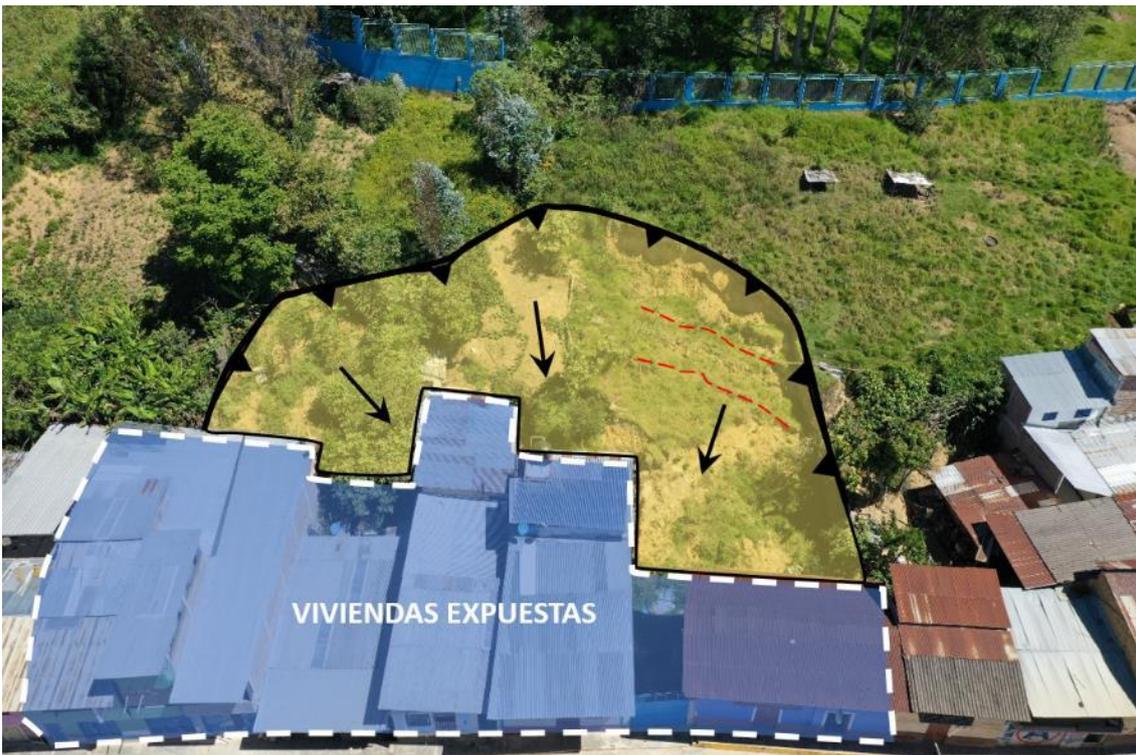
- Dos (2) viviendas afectadas (figura15).
- Tres (3) viviendas expuestas.

Figura 14. Viviendas expuestas al deslizamiento activo – DA1.

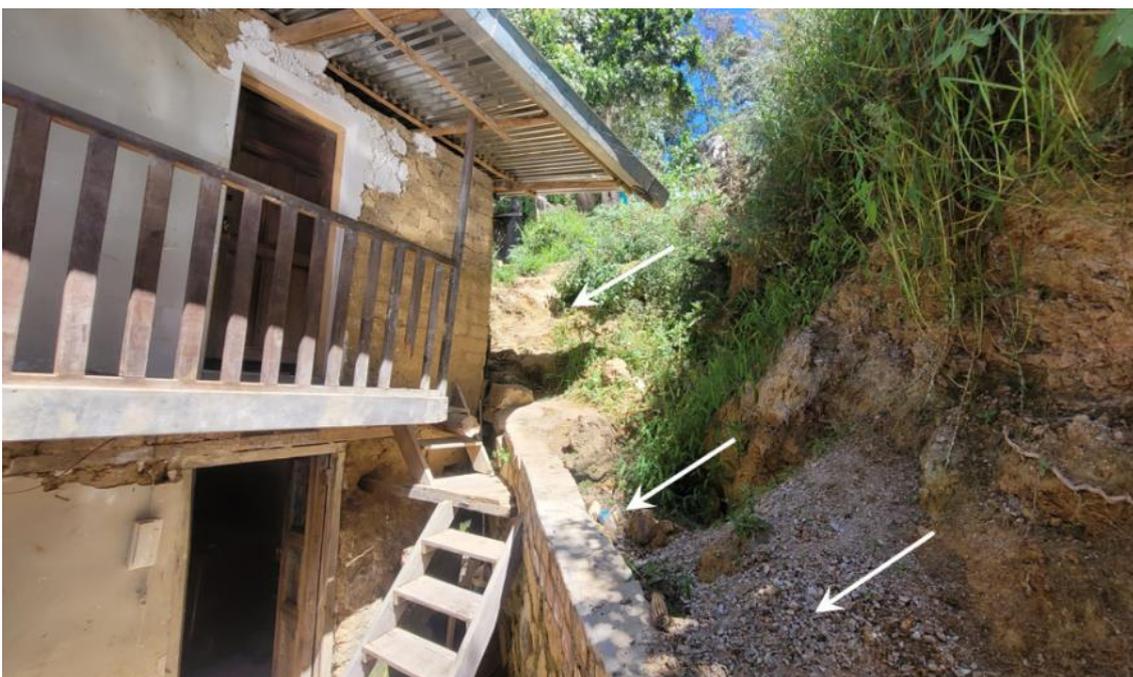
En la fotografía 15 y 16 se muestra la vivienda afectada, además de agrietamiento y el deterioro de sus paredes producto del movimiento ladera debajo del deslizamiento rotacional próximo.

Figura 15. Material deslizado en dirección de vivienda.
Coordenadas UTM WGS84 17M. 717472, 9296542.

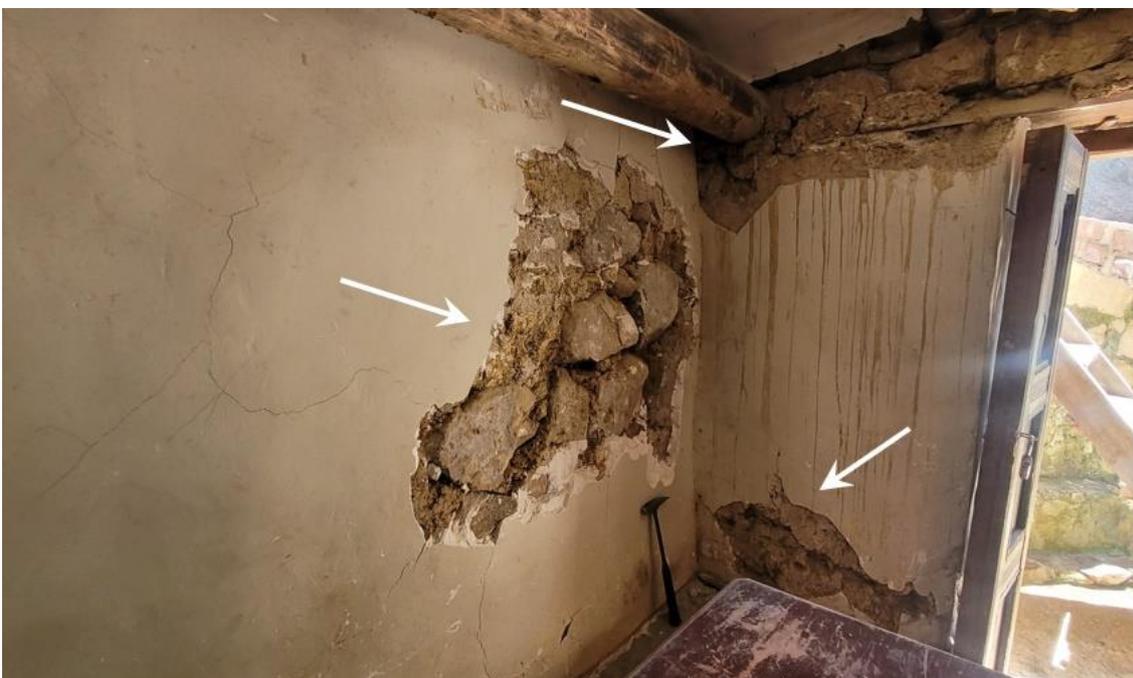
Figura 16. Pared en interior de vivienda, agrietada y deteriorada por empuje de masa deslizada.

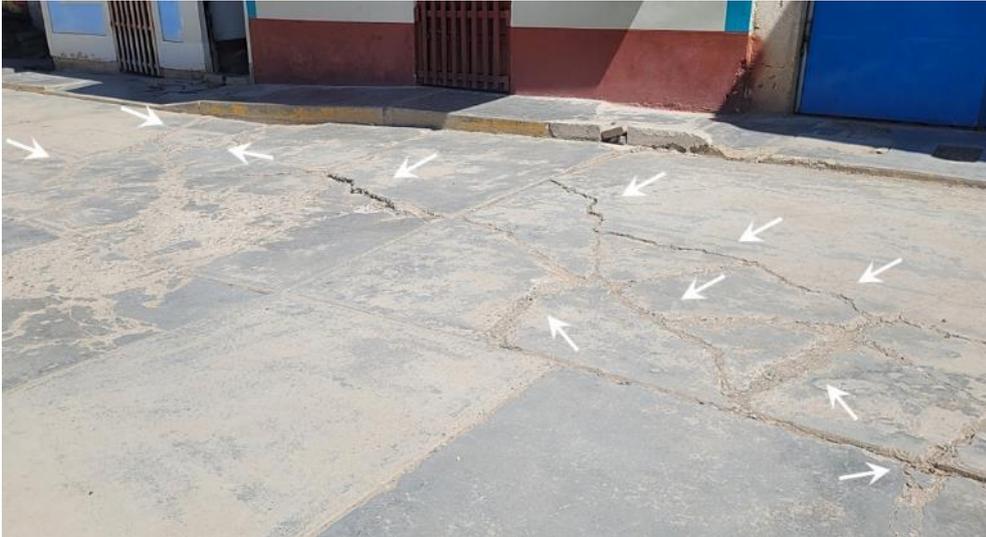
- 28 viviendas expuestas.
- 694 m de vía de concreto, afectada con agrietamientos (figuras 17 y 18).
- Aceras peatonales agrietadas y con desplazamiento vertical (figura 19).

Figura 17. Grietas con diferentes direcciones, en la vía de concreto
Coordenadas UTM WGS84 17M. 717495, 9296560.

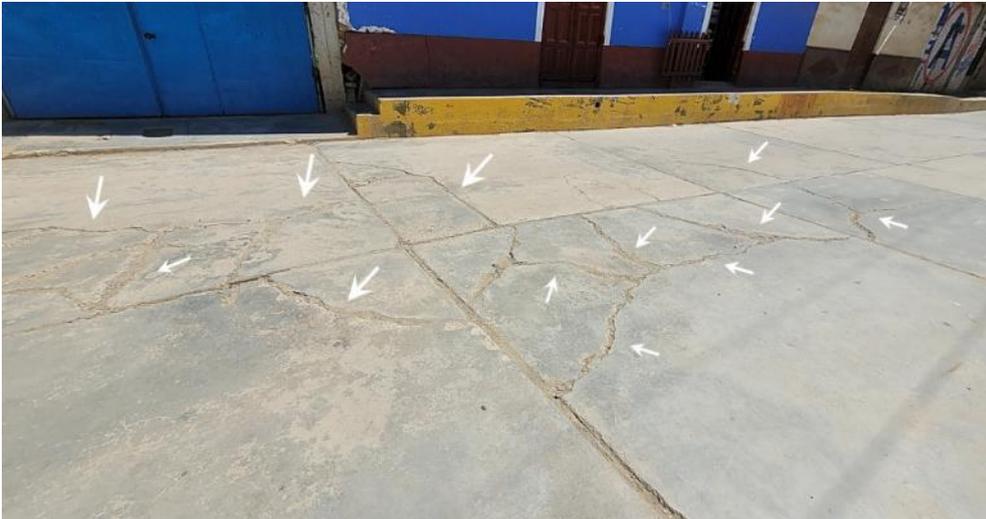
Figura 18. Grietas con diferentes direcciones, en la vía de concreto

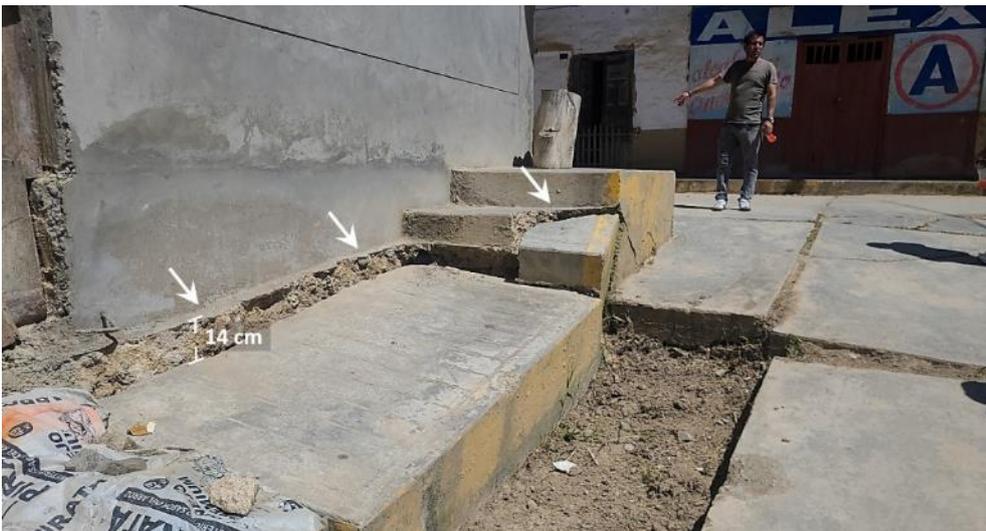
Figura 19. Vereda en mal estado, presenta grietas y desplazamiento vertical.
Coordenadas UTM WGS84 17M. 717524, 9296520.

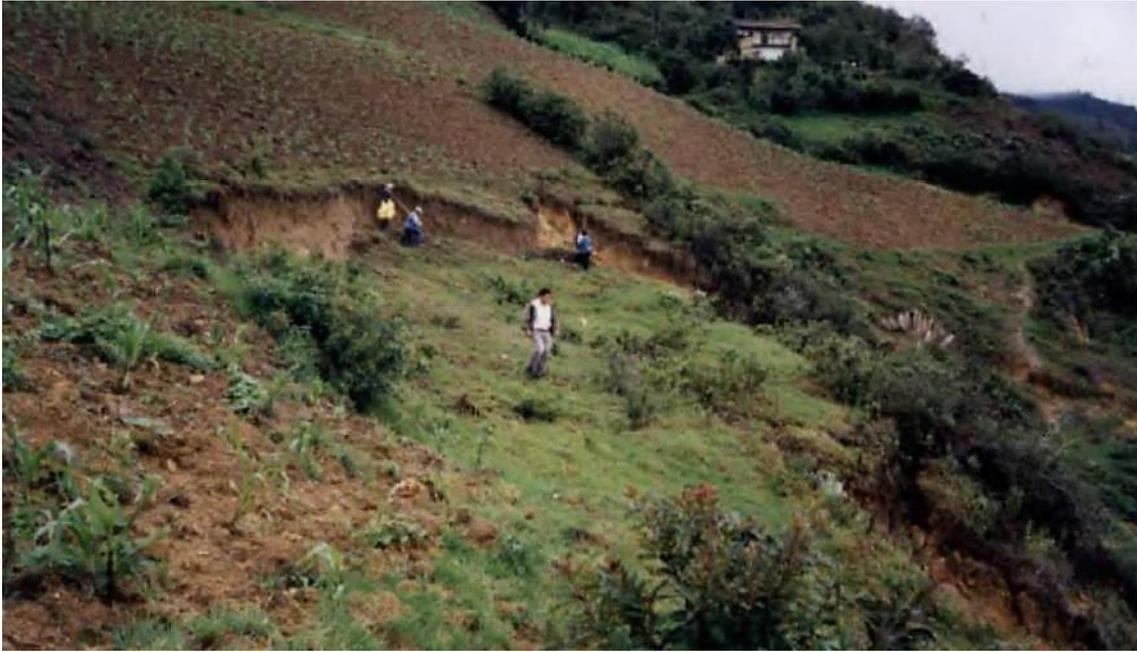
Fotografía 3. Zona de arranque del deslizamiento ubicado en los taludes superiores al campo deportivo, se observan escarpas verticales (corona).
Fuente: Núñez S., 1999.

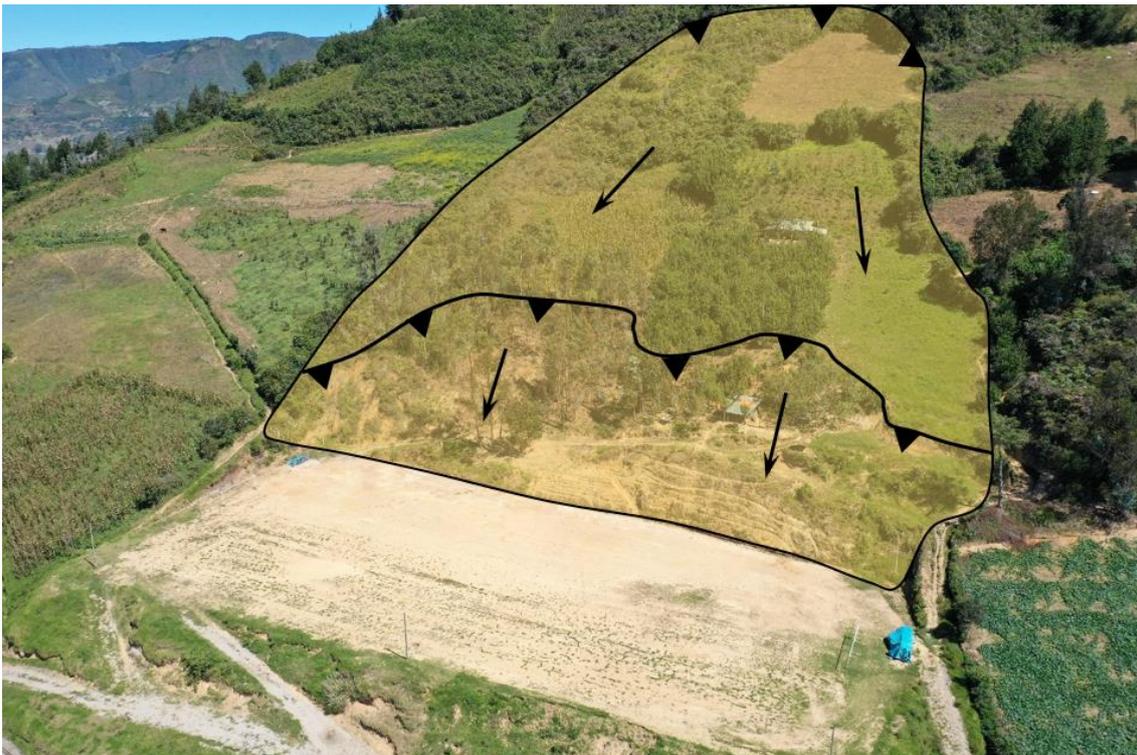
- Plataforma deportiva afectada (figuras 21).

Figura 21. Deslizamiento ubicado al suroeste de plataforma deportiva.
Coordenadas UTM WGS84 17M. 717340, 9296417.

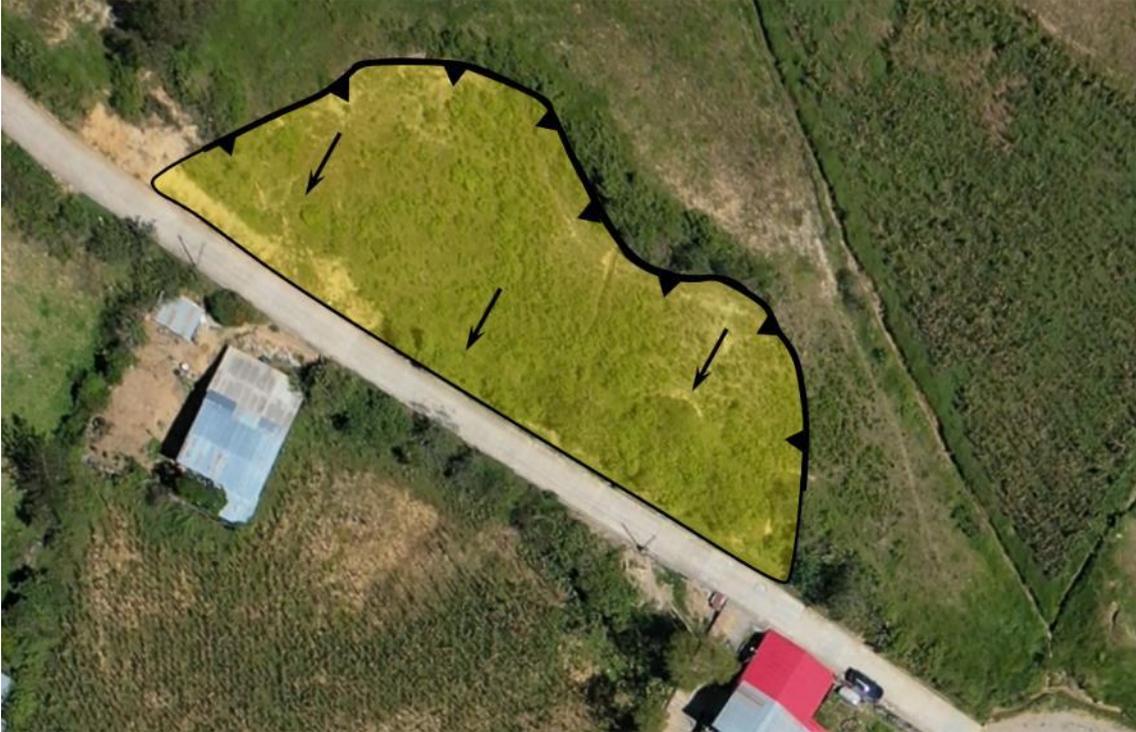
- 70 m de vía afirmada podrían ser afectadas.
- Dos (2) viviendas ubicadas en la parte baja, expuestas al deslizamiento.

Figura 22. Viviendas expuestas al deslizamiento activo – DA4.
 Coordenadas UTM WGS84 17M. 717478, 9296361.

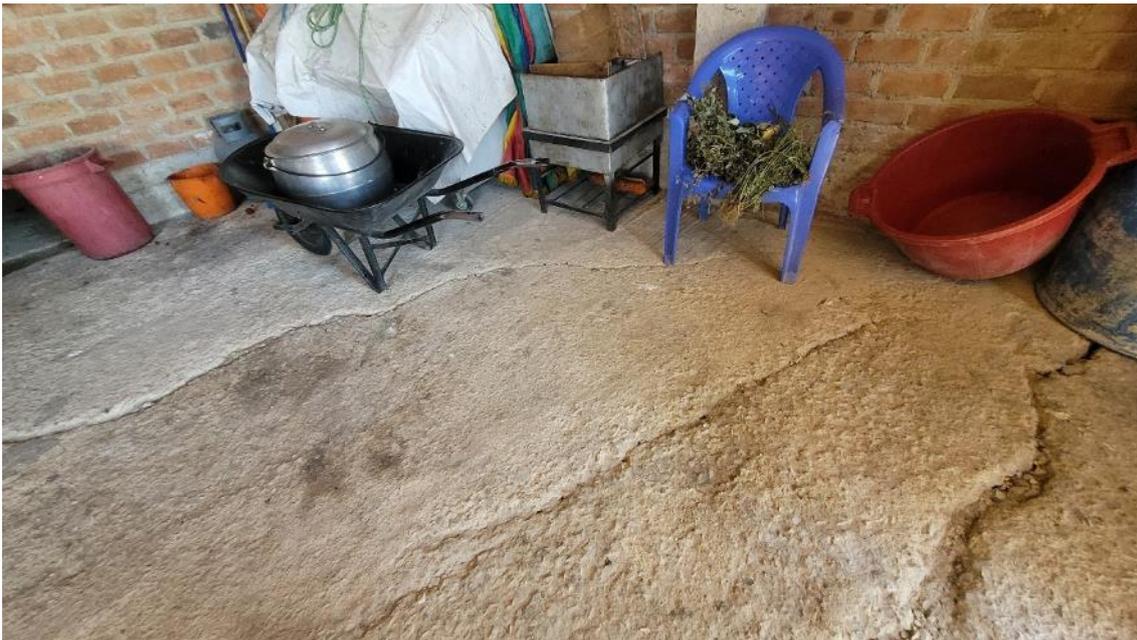
El movimiento ha generado agrietamientos en los terrenos, en los pisos y paredes de las viviendas. Los agrietamientos tienen una longitud de 2 a 5 m, y un ancho de 5 a 20 cm.

Fotografía 4. Agrietamiento en el piso de vivienda a consecuencia de la reptación de suelos.
Coordenadas UTM WGS84 17M. 717478, 9296361.

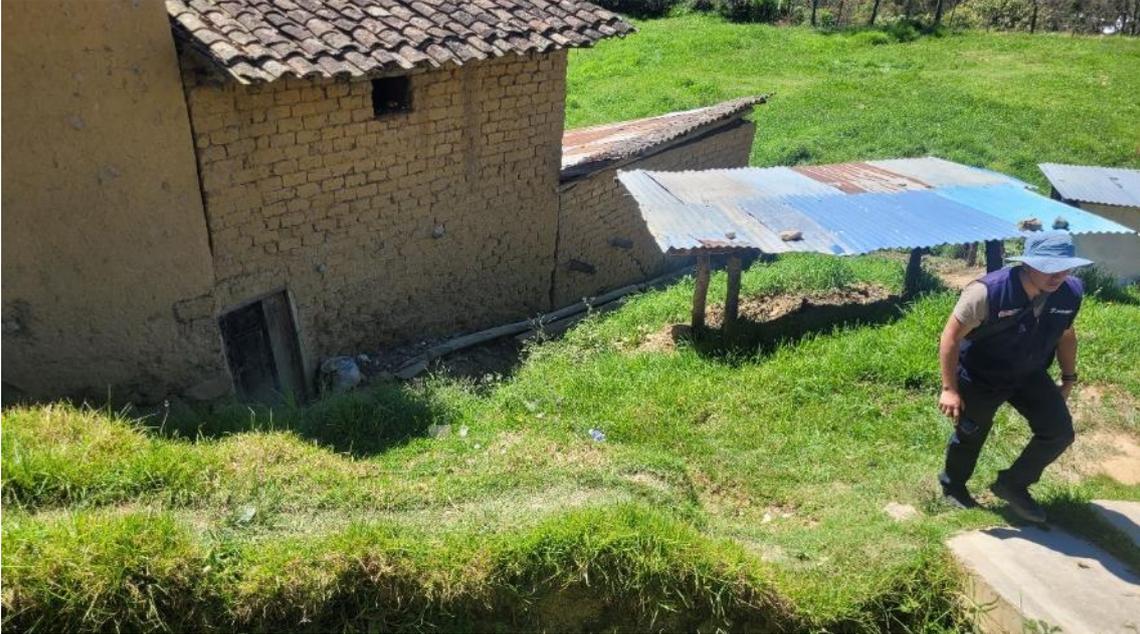
Fotografía 5. Separación de paredes de vivienda a consecuencia de la reptación de suelos.
Coordenadas UTM WGS84 17M. 717528, 9296523.

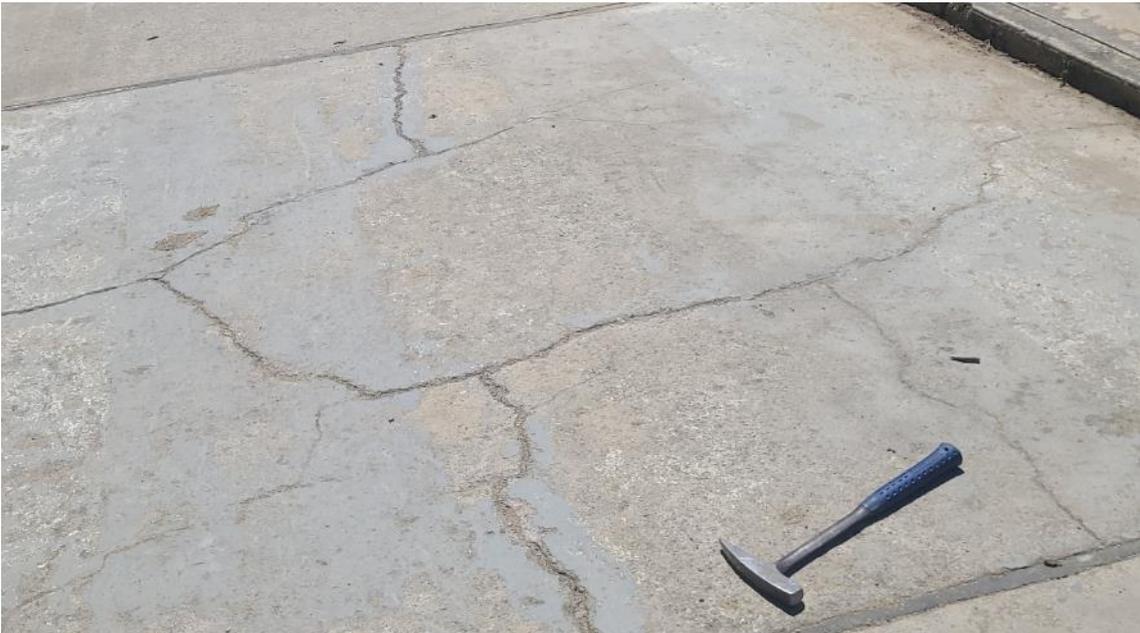
Fotografía 6. Grietas en pavimento de concreto.
Coordenadas UTM WGS84 17M. 717461, 9296400.
