**Informe Técnico N° A7579**

# EVALUACIÓN DE PELIGROS POR FLUJO DE DETRITOS EN EL CENTRO POBLADO BELÉN ANAPIARI

Departamento: Junín  
Provincia: Chanchamayo  
Distrito: Pichanaqui

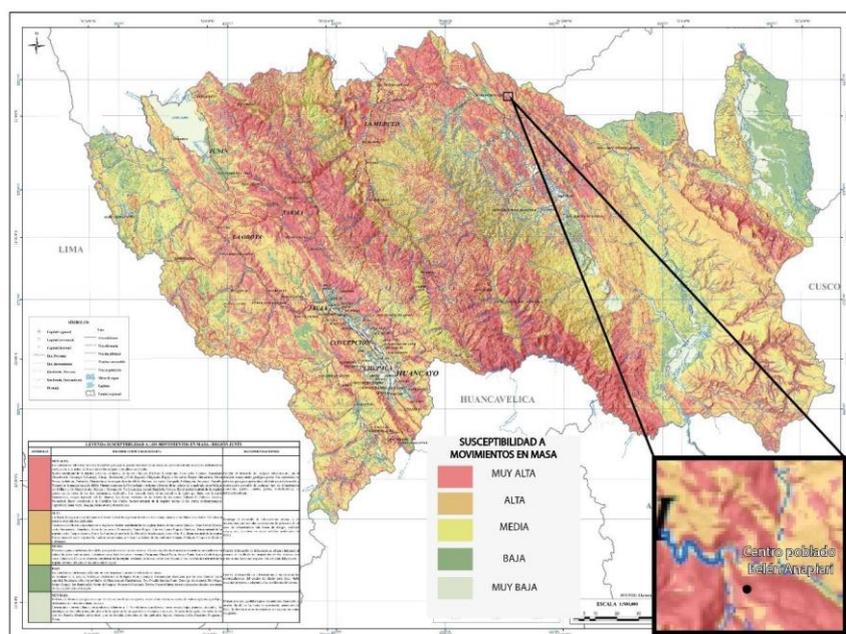
**Figura 1.** Mapa de susceptibilidad a peligros geológicos en la región Junín, ubicando al centro poblado Belén Anapiari en una zona “Muy alta” (*Luque et al.,2020*).

- A. En el Boletín “Geología de los cuadrángulos de Bajo Pichanaqui y Puerto Bermúdez, Hojas 22-1 y 21-n (S & Z Consultores Asociados)” describe la geología a escala 1.100 000 en el área de estudio, resaltando la presencia de la Formación Yahuarango, conformada por areniscas y lutitas.
- B. Boletín N° 72, Serie C, Peligros geológicos en la región Junín (*Luque et al.,2020*). Describe la geomorfología, geología y peligros registrados en el área de estudio (cuadro 1), también muestra el mapa de susceptibilidad a peligros geológicos en la región Junín, ubicando al centro poblado Belén Anapiari en una zona “Muy alta” (figura 1).

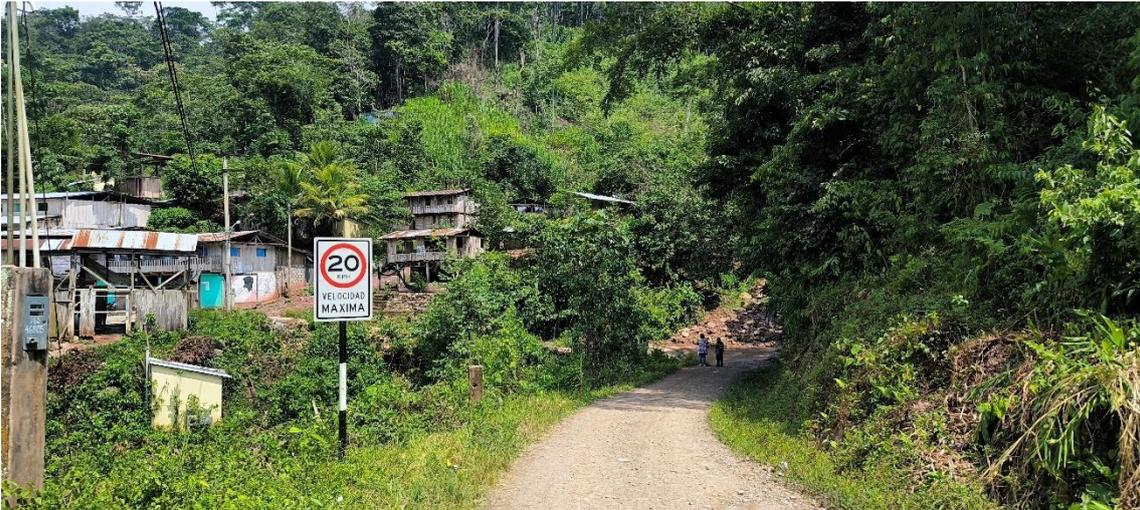
**Fotografía 1:** Muestra la población de Belén Anapiari, asentado sobre depósitos proluviales. Coordenadas WGS 84, 18s, X: 528750; Y: 87947936.

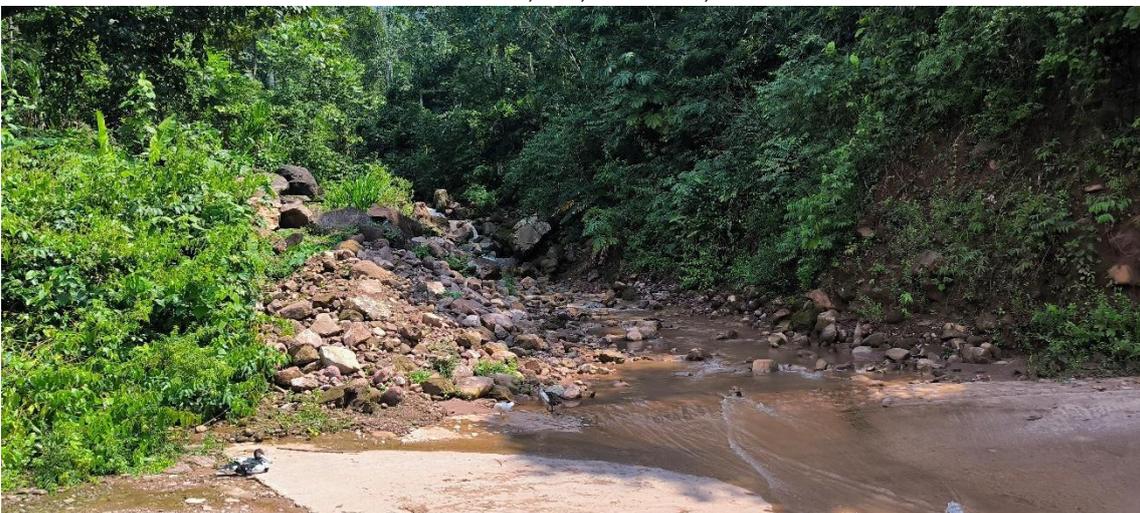
**Fotografía 2:** Muestra depósitos proluviales en la quebrada Belén Anapiari. Coordenadas WGS 84, 18s, X: 528719; Y: 8794756.

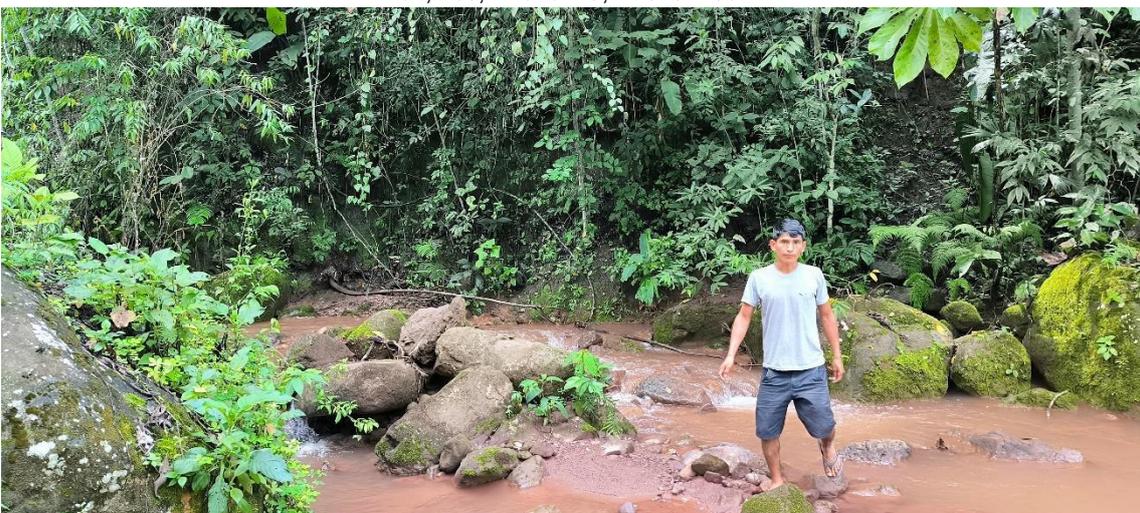
**Fotografía 3:** Muestra depósitos proluviales en la quebrada Belén Anapiari. Coordenadas WGS 84, 18s, X: 528545; Y: 8794732.

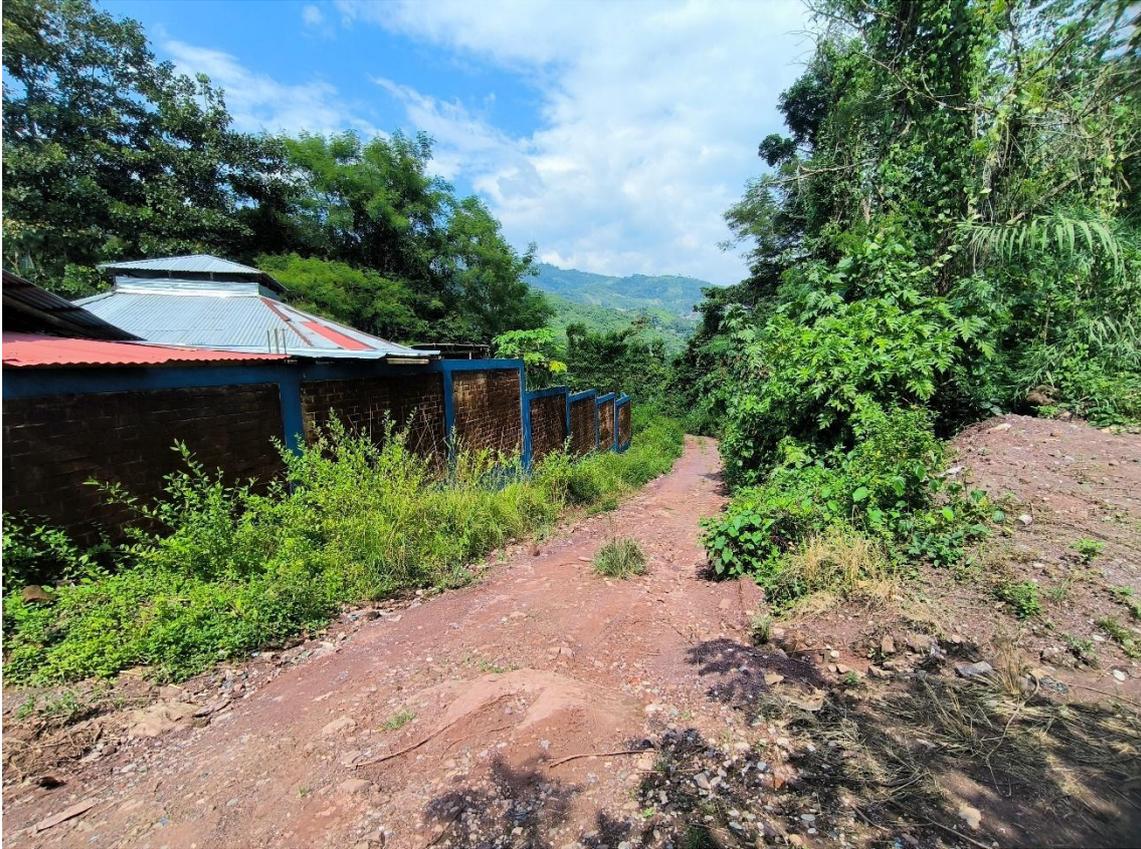
**Fotografía 4:** Depósitos coluvio-deluviales en la parte baja de Belén Anapiari. Coordenadas WGS 84, 18s, X: 5289924; Y: 8794629.

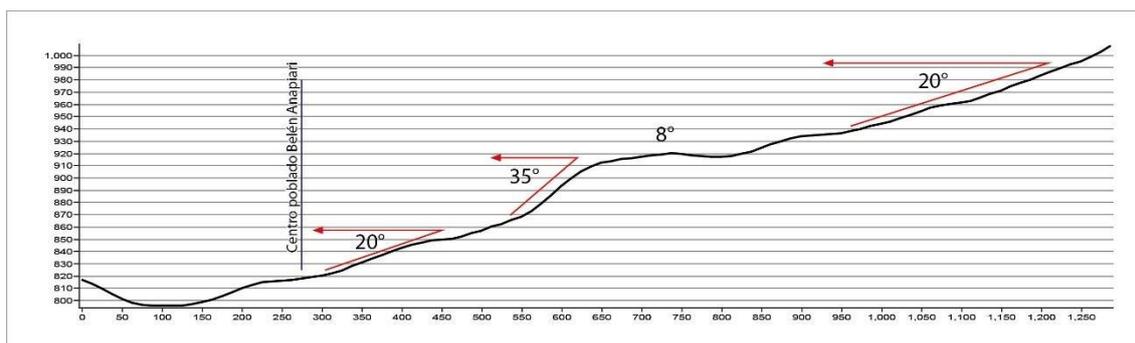
1. Terreno Inclinado ( $1^{\circ}$ - $5^{\circ}$ ): Este grupo se encuentra en las llanuras de inundación y terrazas aluviales, donde las pendientes suaves permiten una acumulación uniforme de sedimentos y una relativa estabilidad del terreno.
2. Pendiente Moderada ( $5^{\circ}$ - $15^{\circ}$ ): Estas pendientes se localizan en la base de las vertientes aluvio-terrenciales donde se localiza el centro poblado Belén Anapiari, donde el terreno localmente tiene saltos de inclinación de  $20^{\circ}$  (pendiente fuerte). Ver perfil 1.
3. Pendientes Fuerte ( $15^{\circ}$ - $25^{\circ}$ ): Estas pendientes se presentan a lo largo de las márgenes de la quebrada Belén Anapiari y parte de las vertientes coluvio-deluviales

El resto de las pendientes en el área es variable llegando a escarpadas de  $45^{\circ}$  e incluso más en los modelos satelitales debido a la influencia de la vegetación, que altera las pendientes locales

**Figura 3:** Perfil que muestra las pendientes promedio en el área de estudio.

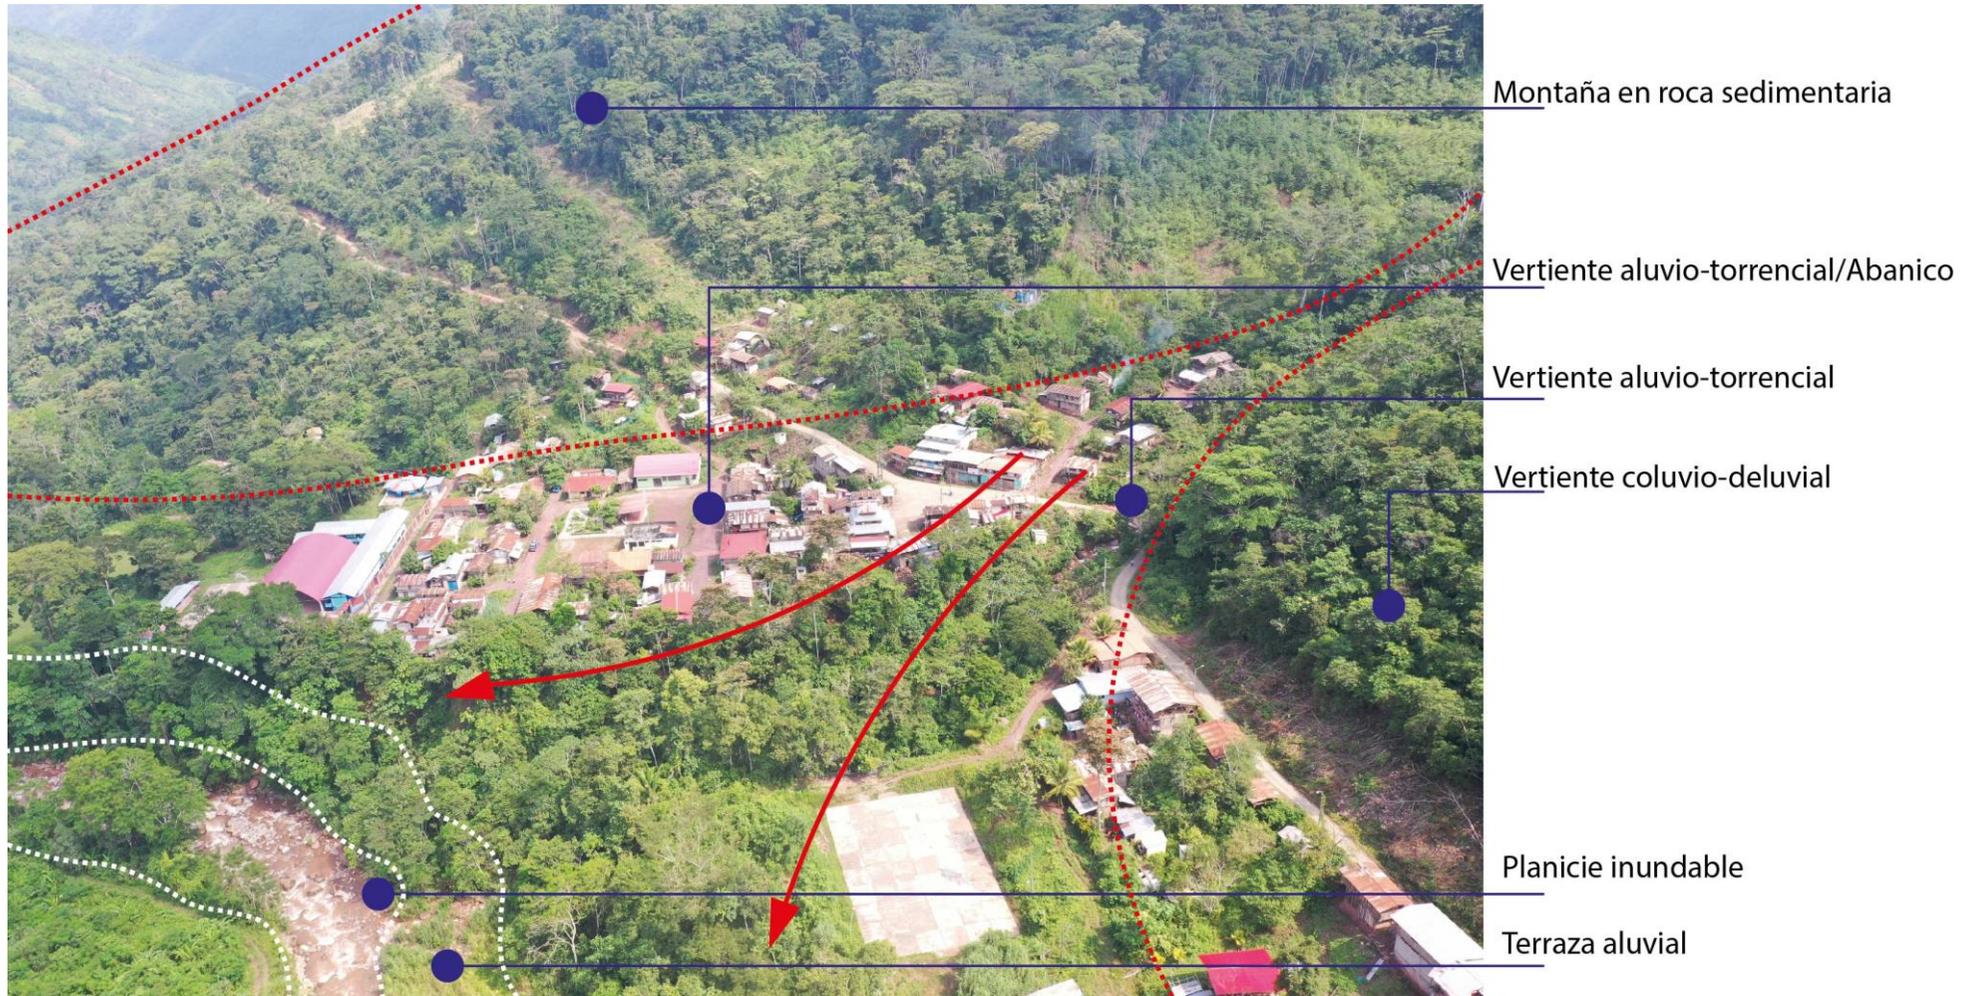
La montaña de roca sedimentaria conformada por litologías de la Fm. de Yahuarango se caracteriza presentar pendientes fuertes ( $15^{\circ}$ - $20^{\circ}$ ) y escarpadas ( $25^{\circ}$ - $45^{\circ}$ ). Su estructura está compuesta por capas de areniscas mayoritariamente, originando cimas suaves redondeadas, con alturas desde el nivel de base local de aproximadamente 1000 m.

Esta vertiente esta adosa a la ladera este de la montaña en roca sedimentaria Se formó a través de procesos de meteorización de las rocas, que, por efecto de la gravedad, se movilizaron y se mezclaron con los depósitos deluviales generados por el transporte de flujos de agua. Presenta pendientes de hasta 27°, cubiertas de abundante vegetación.

Esta vertiente se adosa a la ladera Este de la lomada de roca sedimentaria. Se generó por el emplazamiento de depósitos de flujos antiguos de sedimentos y agua en la quebrada Belén Anapiari. Presenta pendientes entre moderadas (5°-15°) y fuertes (15°-25°). La dinámica de esta quebrada ha generado un abanico proluvial donde se asienta el centro poblado.

Se encuentra en las márgenes de la quebrada Anapiari, presente pendientes suaves (1°-5°) a moderadas (5°-15°).

La llanura de inundación se eleva a no más de 20 cm por encima del cauce principal de la quebrada Anapiari. Esta área muestra pendientes de hasta 2 grados.

**Figura 4:** Fotografía área drone muestra las principales subunidades geomorfológicas presentes en el área de estudio.

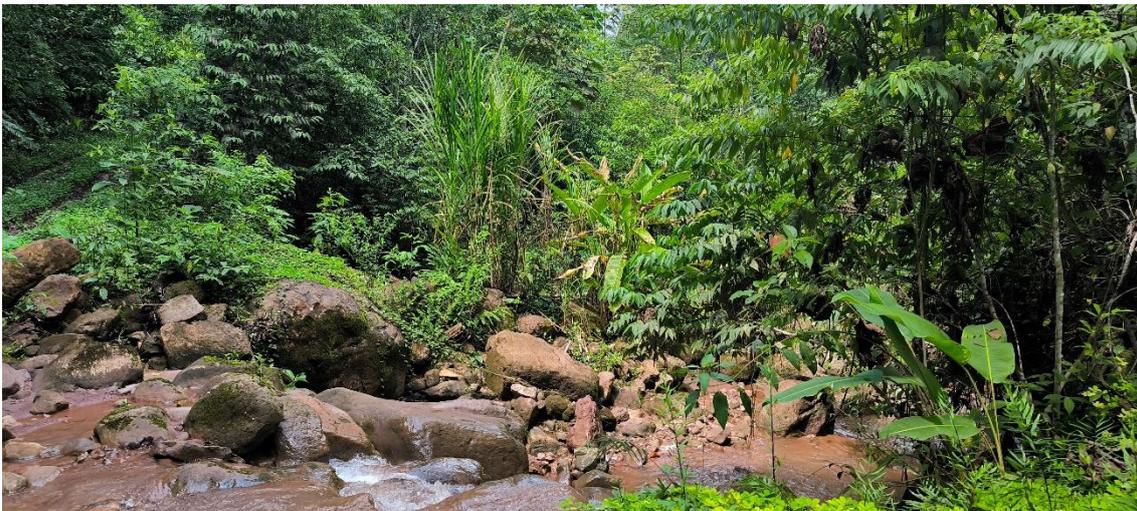
**Fotografía 5:** Bloques de areniscas de 1m de diámetro en la parte alta de la quebrada “Belén Anapiari”.

- El substrato rocoso conformado por areniscas, lutitas y conglomerados presenta alto grado de fracturamiento y meteorización, que gradualmente genera caída de bloques de roca en el cauce de la quebrada Belén Anapiari, aumentando la colmatación de la quebrada y pudiendo generar un posterior arrastre de materiales sueltos originando flujo de detritos.

2. A lo largo de la quebrada “Belén Anapiari”, implementar sistemas de retención y filtración de sedimentos, como trampas de sedimentos y estanques de retención, para capturar y retener detritos antes de que alcancen áreas urbanas o infraestructuras críticas.

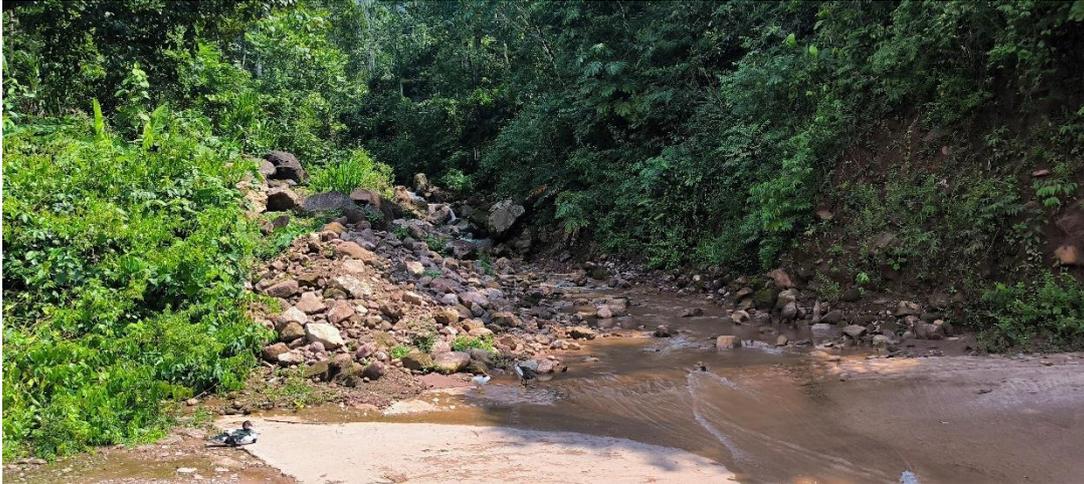
**Fotografía 6:** Bloques de areniscas entre 0.2 y 1m de diámetro en las coordenadas WGS 84, 18 s, X: 528718 y Y: 8794742, desde aquí futuros flujos pueden desviarse al centro poblado.

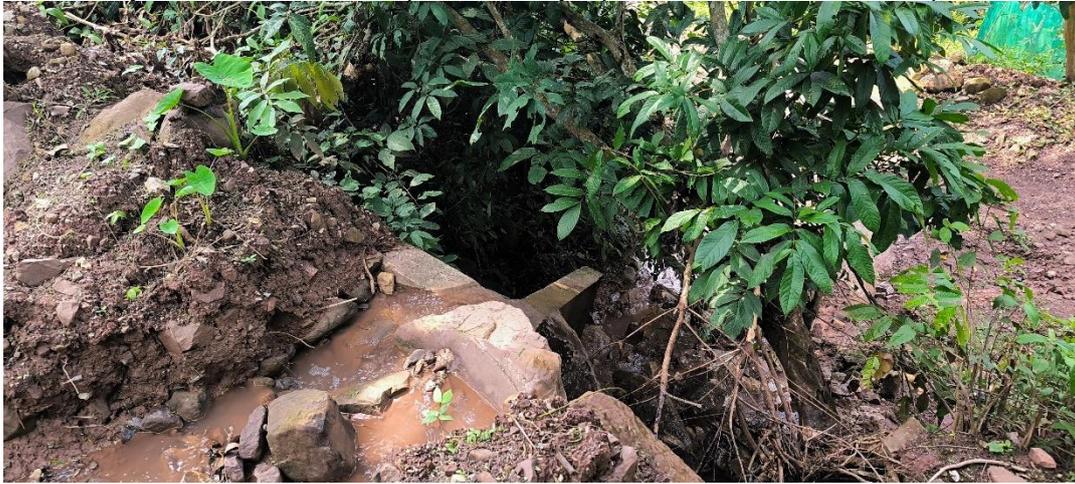
**Fotografía 7:** Muestra de desniveles y saturación en el centro poblado Belén Anapiari.

3. En el centro poblado Belén Anapiari diseñar y construir sistemas de drenaje adecuados, como canales y alcantarillas, para dirigir el exceso de flujo de agua y detritos lejos de las zonas urbanas y hacia áreas seguras de dispersión como la quebrada Anapiari.

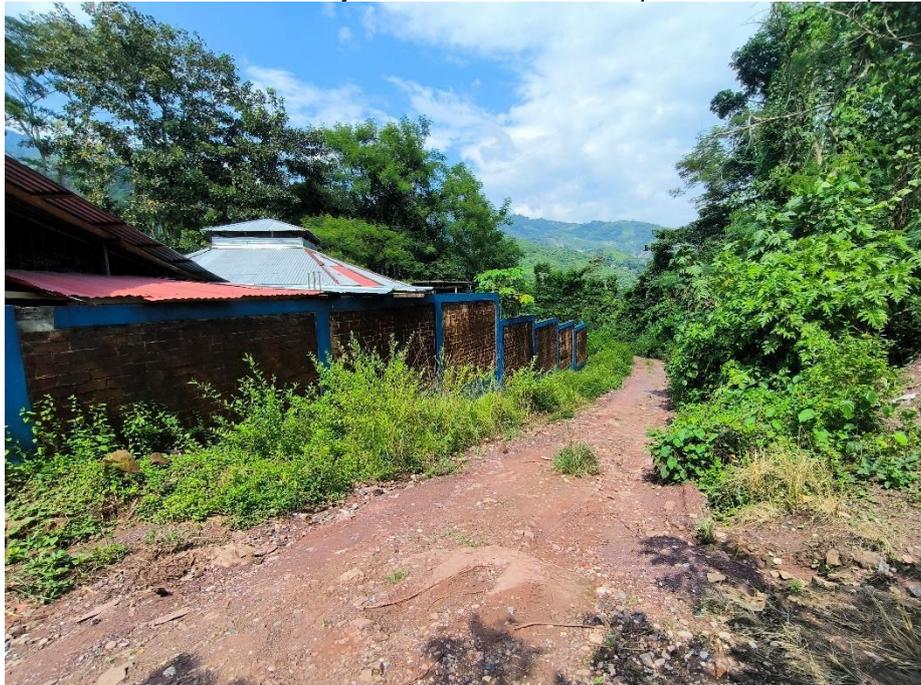
**Fotografía 8:** Calles de Belén Anapiari por donde podrían canalizarse flujo de detritos.

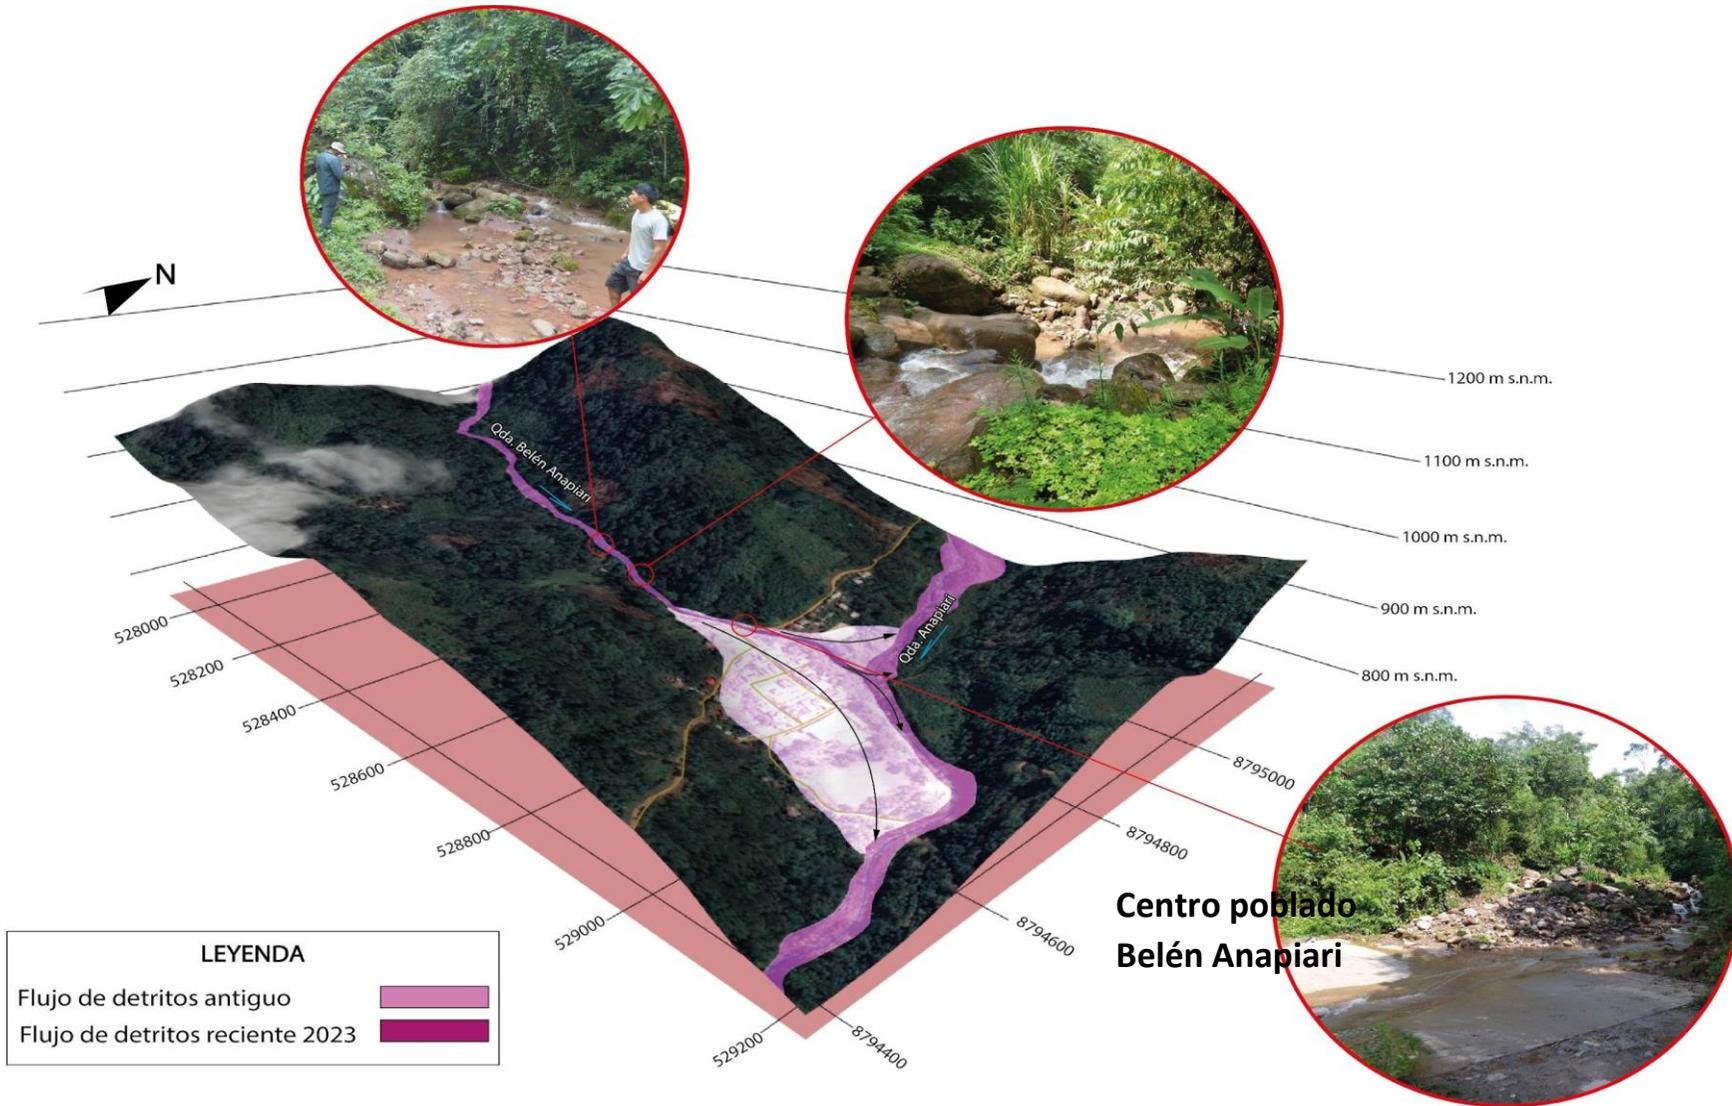
El centro poblado de Belén Anapiari, al encontrarse asentado e influenciado por las quebradas: Anapiari (con dirección de aguas de norte a sur) y la quebrada “Belén Anapiari” (con dirección de flujos de este a oeste), es susceptible de ser impactado por flujo de detritos canalizados en las mismas.

Estas quebradas, tienden a crecer en temporadas de lluvia, provocando desbordes significativos en el pasado, como el registro de un flujo de detritos (huaico) en 2009, que destruyó un puente colgante e incomunicó a la población (según versión de los pobladores). Registros del Ingemmet (Luque et al., 2020) también registran dos activaciones de la quebrada “Belén Anapiari” el 27 y 31 de octubre del 2010.

La quebrada Belén Anapiari disecta un abanico proluvial, que indica que, en tiempos pasados, flujos de agua y sedimentos (huaicos) han acumulado material detrítico en forma de abanico, creando un terreno inestable sobre el cual se asienta el centro poblado. El cauce actual de la quebrada presenta bloques que varían entre 0.5 y 3 m de diámetro, en un cauce medianamente colmatado. Los bloques de menor tamaño (0.5 a 1 m) son susceptibles a la erosión, lo que puede generar flujos de detritos que afectan al centro poblado, especialmente desde las coordenadas X: 528718 y Y: 8794742. Aprovechando el desnivel, estos flujos pueden canalizarse por las calles de centro poblado, dañando viviendas y otras infraestructuras.

Figura 5: Muestra los flujos de detritos identificados en las quebradas Belén Anapiari y Anapiari.

1. Implementar sistemas de alerta temprana comunitaria frente a los flujos de detritos para proteger a las áreas urbanas vulnerables (Centro poblado Belén Anapiari). Estos sistemas deben estar diseñados para proporcionar advertencias rápidas y efectivas, permitiendo a las personas tomar medidas preventivas o evacuar en caso de peligro inminente.

4. En la quebrada Anapiari diseñar y colocar estructuras de protección ribereña, como enrocados o muros de piedra, a lo largo del cauce, para proteger las áreas urbanas cercanas de la erosión y los flujos de detritos.
