Informe Técnico N° A7581

EVALUACIÓN DEL PELIGRO GEOLÓGICO POR CAÍDA DE ROCAS Y FLUJO DE DETRITOS EN LAS LOCALIDADES DE LLALLÁN Y LA MÓNICA

Departamento: Cajamarca
Provincia: Contumazá
Distrito: Chilete

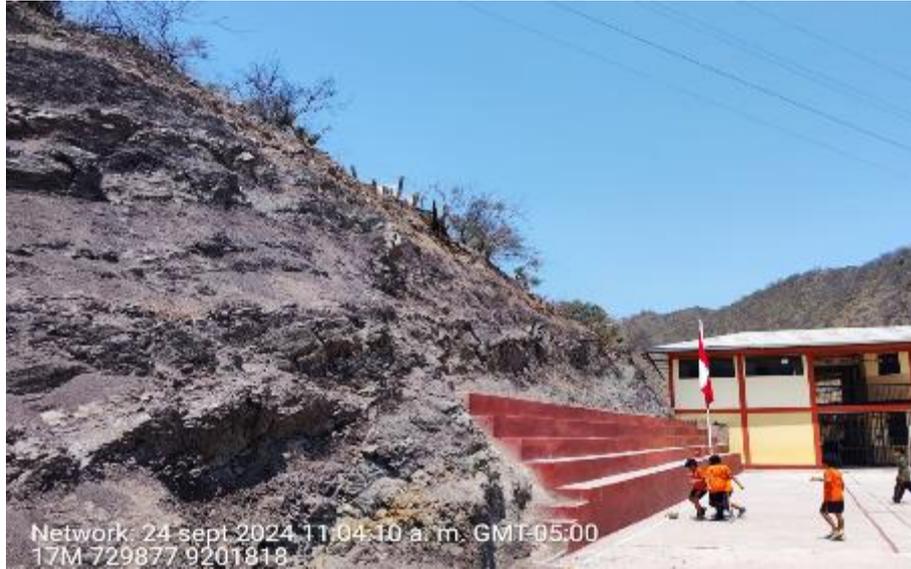
Corresponde a una secuencia de depósitos de flujos de lava andesítica intercalada con depósitos volcanoclásticos del tipo lahares y flujos de cenizas gris violáceos, conformando en conjunto un espesor aproximado de 800 m. Esta unidad se presenta en la localidad de Llallán, mostrando afloramientos en cortes de laderas y en las partes altas de las colinas de la zona, donde se aprecian a los flujos de lavas andesíticas medianamente fracturadas y moderadamente meteorizadas (fotografía 1).

La resistencia geológica de sus macizos rocosos es baja, reflejado en una resistencia a la compresión uniaxial de entre 100 a 125 MPa (tabla 4) en afloramientos rocosos frescos; además de un Índice Geológico de Resistencia (Hoek, 2007) de entre 50 a 60 (figura 4).

Fotografía 1. Corte de talud donde en la Institución Educativa N° 82555, donde se aprecian secuencias de lavas andesíticas muy fracturadas y altamente meteorizadas.

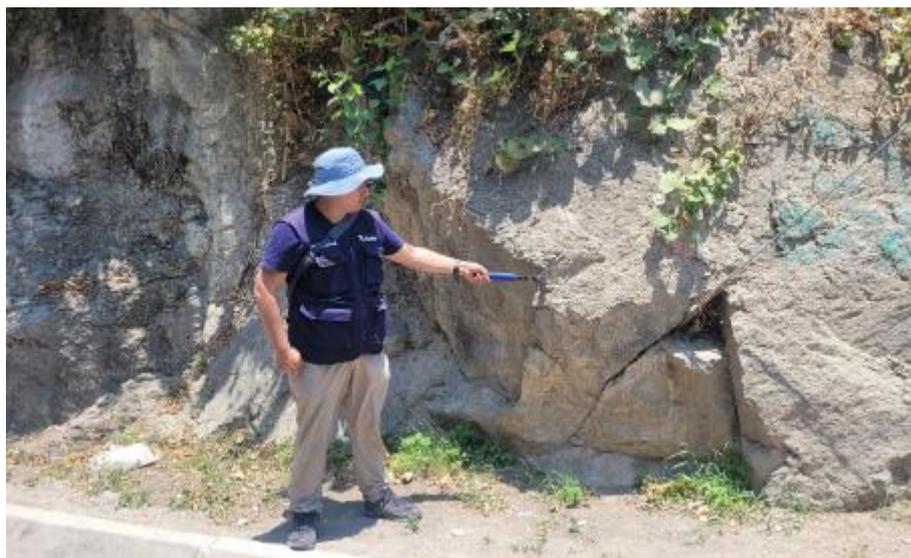
Esta unidad se presenta a lo largo de la localidad de La Mónica, donde se aprecian a los flujos piroclásticos medianamente fracturados y moderadamente meteorizados (fotografía 2).

La resistencia geológica de sus macizos rocosos es baja, reflejado en una resistencia a la compresión uniaxial de entre 50 a 100 MPa (tabla 4) en afloramientos rocosos frescos; además de un Índice Geológico de Resistencia (Hoek, 2007) de entre 45 a 55 (figura 4).

Fotografía 2. Corte de talud en la localidad de La Mónica, donde se aprecian secuencias de flujos piroclásticos muy fracturados y altamente meteorizados. Ubicación: E: 731701 y N: 9200501.

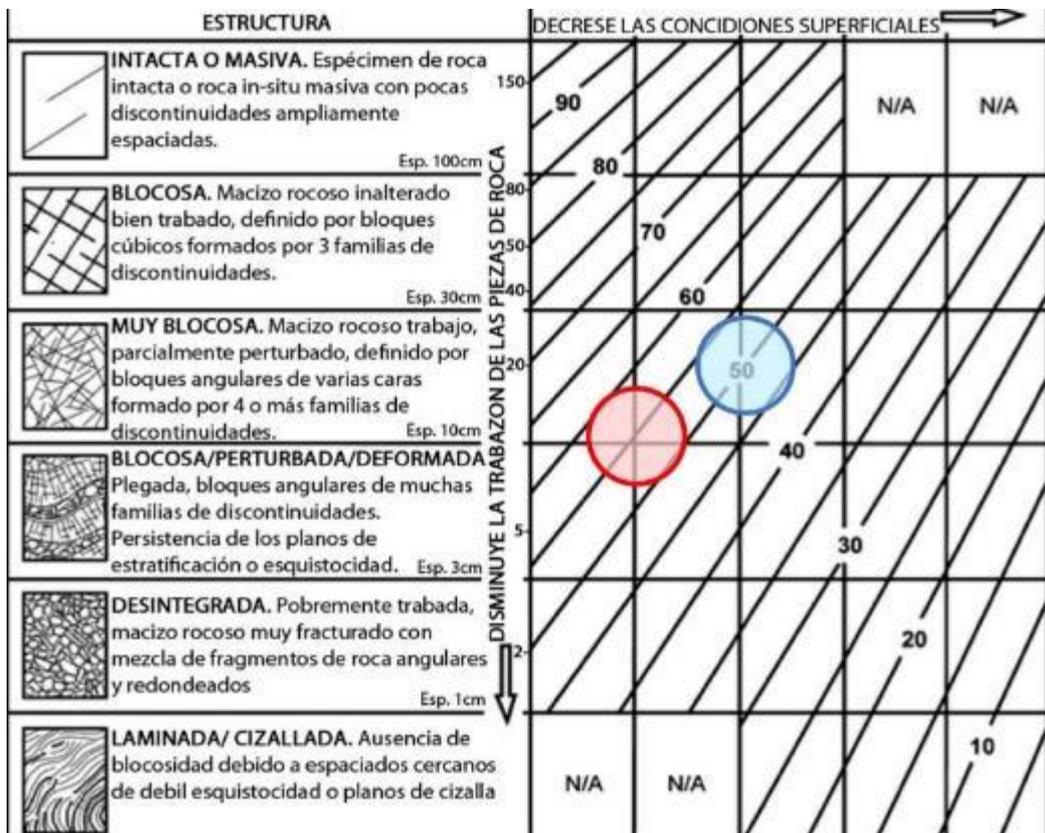
Figura 4. Estructura y calidad de las discontinuidades de los macizos rocosos de la Etapa Volcánica Chilete - Evento 1 (en rojo) y Evento 2 (en azul), GSI promedio de entre 50 a 60 y 45 a 55, respectivamente. **Fuente:** Tabla del Índice Geológico de Resistencia GSI (Hoek, 2007).

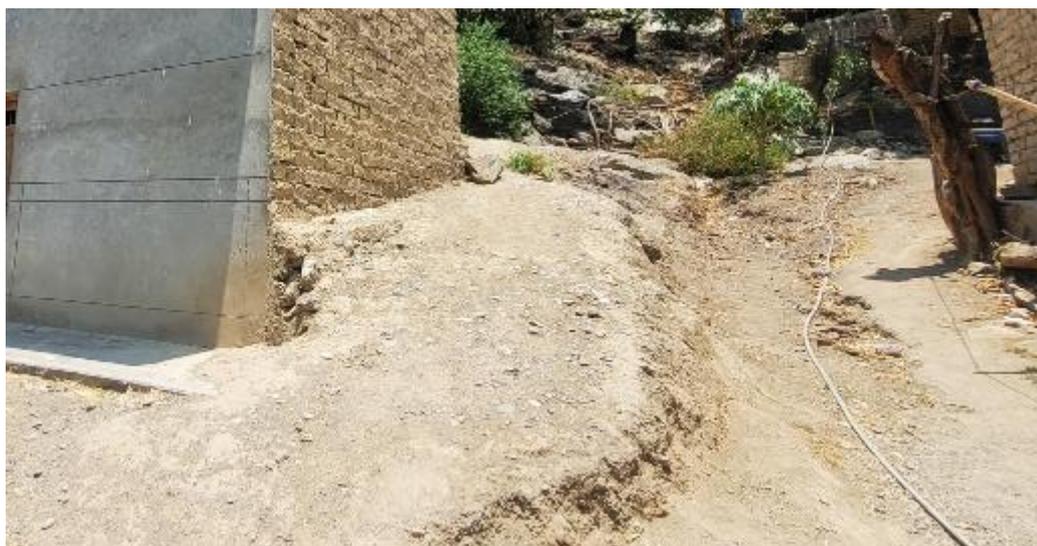
Fotografía 3. Depósito proluvial en la localidad de La Mónica. **Ubicación: E: 731678, N: 9200518.**

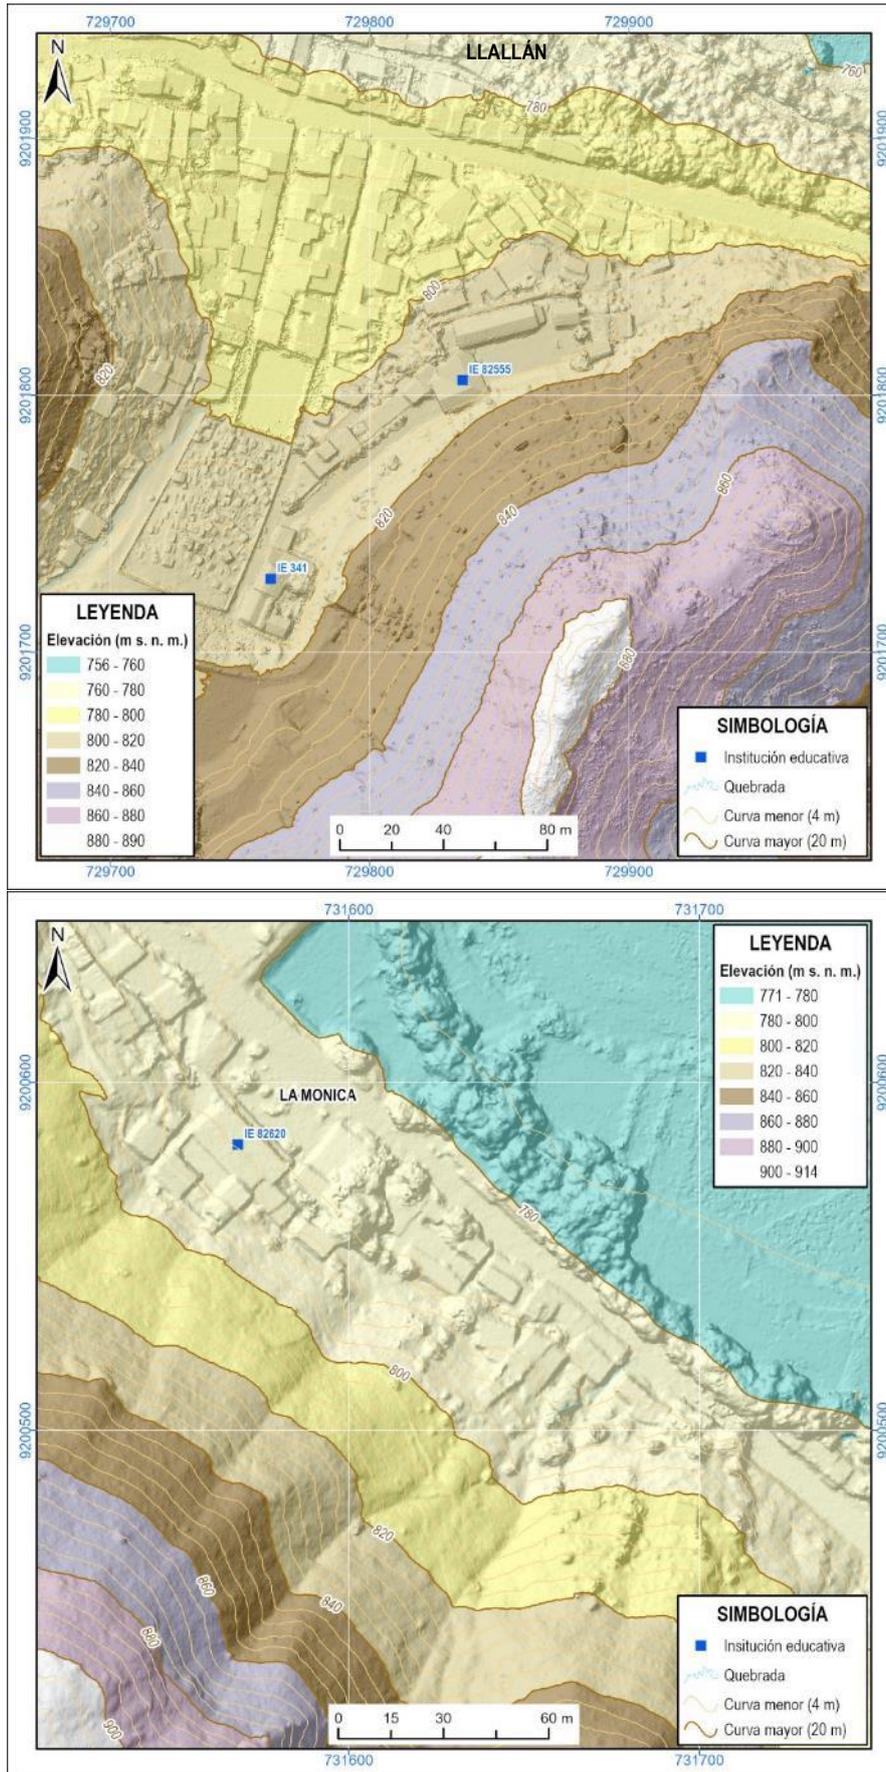
Las localidades de Lllallán y La Mónica presentan elevaciones que van desde los 756 m hasta los 914 m, en los cuales se distinguen 8 niveles altitudinales (figura 5), visualizando la extensión con respecto a la diferencia de alturas; el área con mayor pendiente corresponde a terrenos entre 800 y 840 m s. n. m., con terrenos de pendiente promedio entre escarpada a muy escarpada (>25°) correspondiente a colinas en rocas volcano sedimentarias.

Figura 5. Modelo digital de elevaciones de las localidades de Llalán (arriba) y La Mónica (abajo).

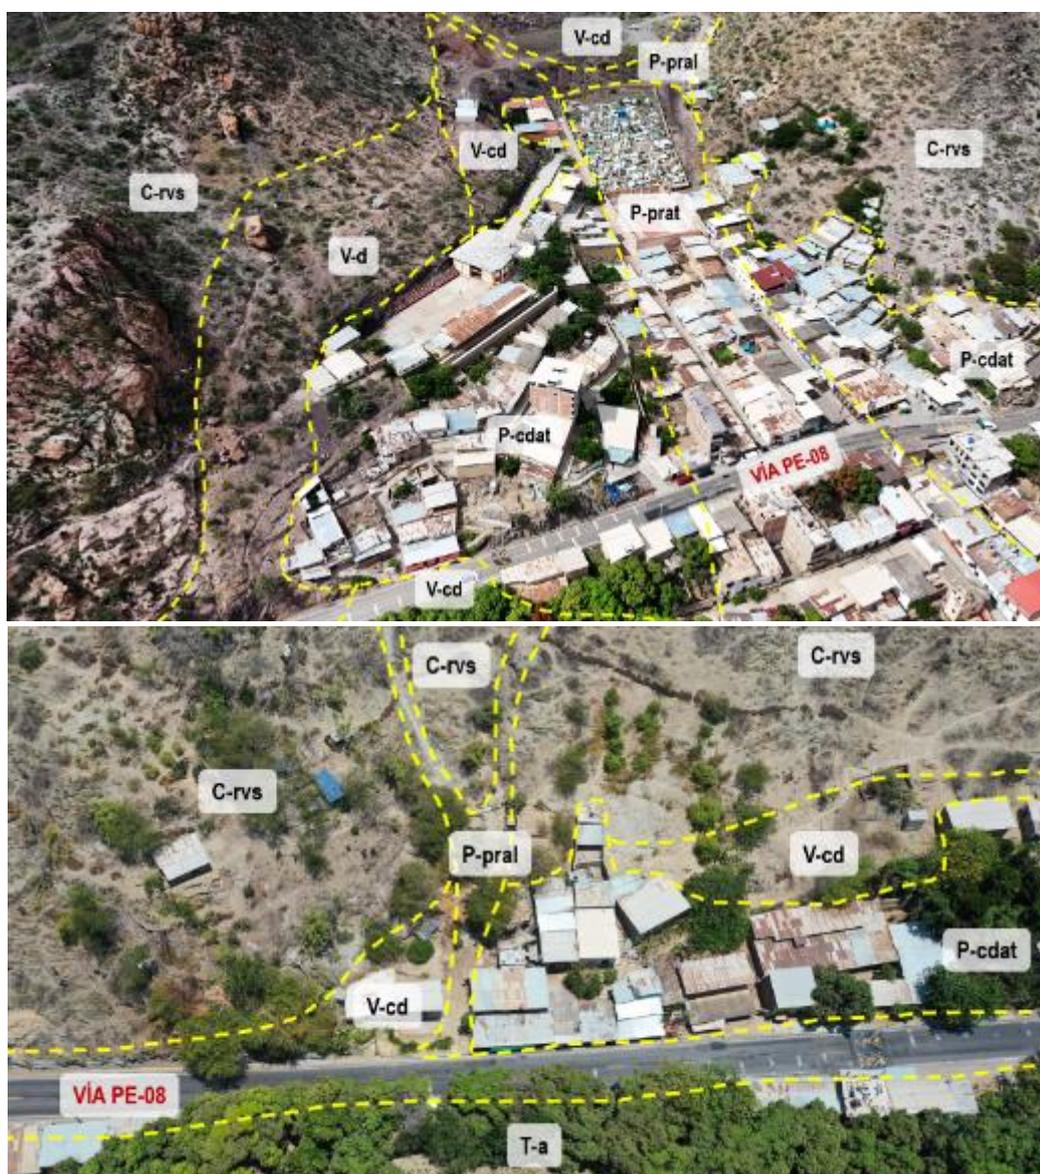
De acuerdo a su origen, se distinguen geoformas tanto de carácter tectónico degradacional y erosional (colina en roca volcano sedimentaria), como de carácter deposicional y agradacional (vertiente coluvial de detritos, vertiente coluvio deluvial, piedemonte proluvial, terraza aluvial y planicie inundable); se grafican en la figura 7 y en los mapas 5 y 6.

Figura 7. Subunidades cartografiadas en las localidades de Llallán (arriba) y La Mónica (abajo).

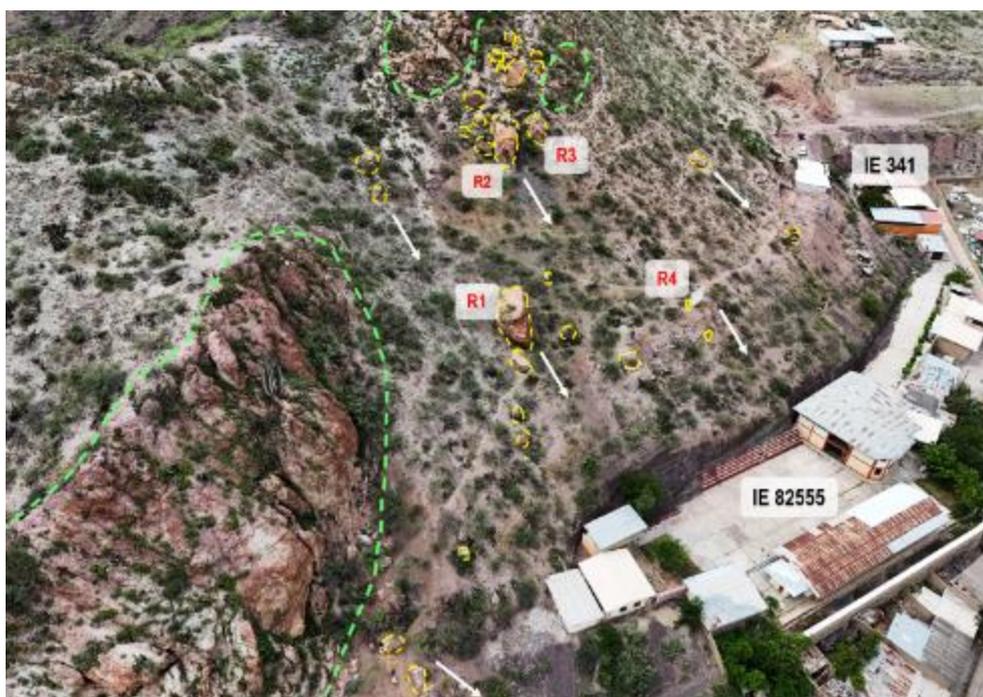
En la colina sur de la localidad de Llallán se encuentra bloques rocosos sueltos (los principales denominados R1-4) y macizos rocosos fracturados desde donde se pueden desprender otros bloques rocosos (figura 8). Como resultado pueden afectar viviendas y población del sector, que se encuentran ubicados en la parte baja; como también las instituciones educativas primara N° 82555 e inicial N° 341.

Figura 8. Bloques sueltos (en amarillo) y macizos rocosos fracturados (en verde) en talud superior de las instituciones educativas y viviendas de Llallán.

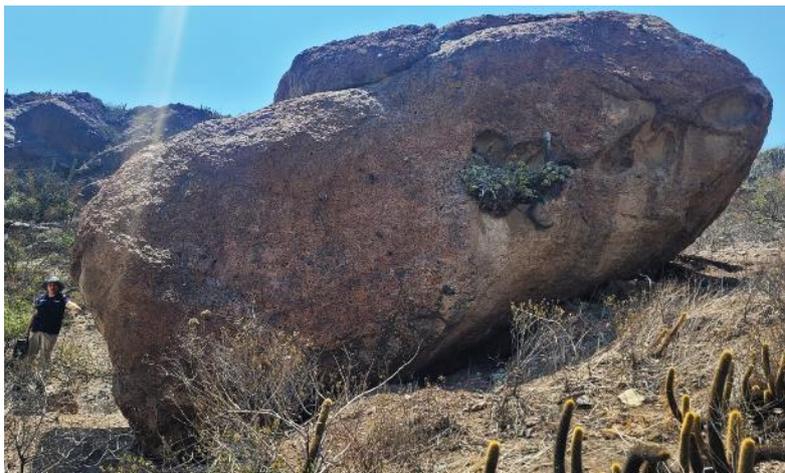
El bloque rocoso R1 tiene una longitud de 12 m, ancho de 5.5 m y altura de 4.5 m, con un volumen aproximado de 158.3 m³ y una masa estimada de 356 toneladas (fotografía 4 y figura 9); este bloque no muestra medidas de control que eviten un posible desprendimiento colina abajo.

Fotografía 4. Bloque rocoso R1. Ubicación: E 729894 y N 9201789.

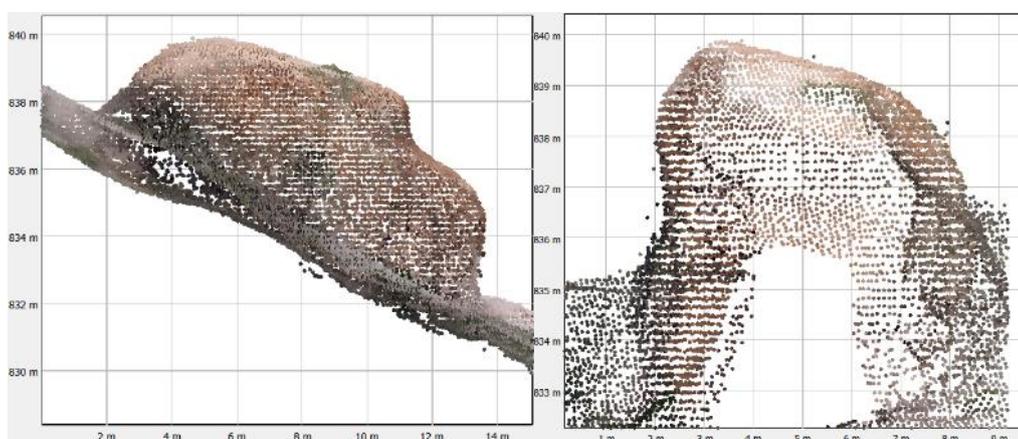
Figura 9. Corte longitudinal (izquierda) y transversal (derecha) al bloque rocoso R1.

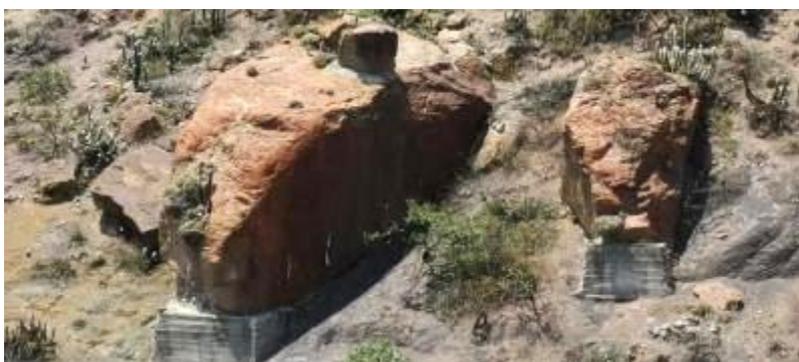
El bloque rocoso R2 tiene una longitud de 10.5 m, ancho de 4.5 m y altura de 3.5 m, con un volumen aproximado de 86.5 m³ y un peso estimado de 195 toneladas; mientras que el bloque R3 tiene una longitud de 7 m, ancho de 3 m y altura de 1.5 m, con un volumen aproximado de 16.5 m³ y un peso de unas 37 toneladas (fotografía 5 y figura 10).

Fotografía 5. Bloques rocosos R2 (izquierda) y R3 (derecha). Ubicación: E 729883 Y N 9201752.

Ambos bloques R2 y R3 tienen estructuras de soporte (falso piso) que se han construido en sus partes bajas para evitar la erosión y fortalecer la estabilidad de estos bloques.

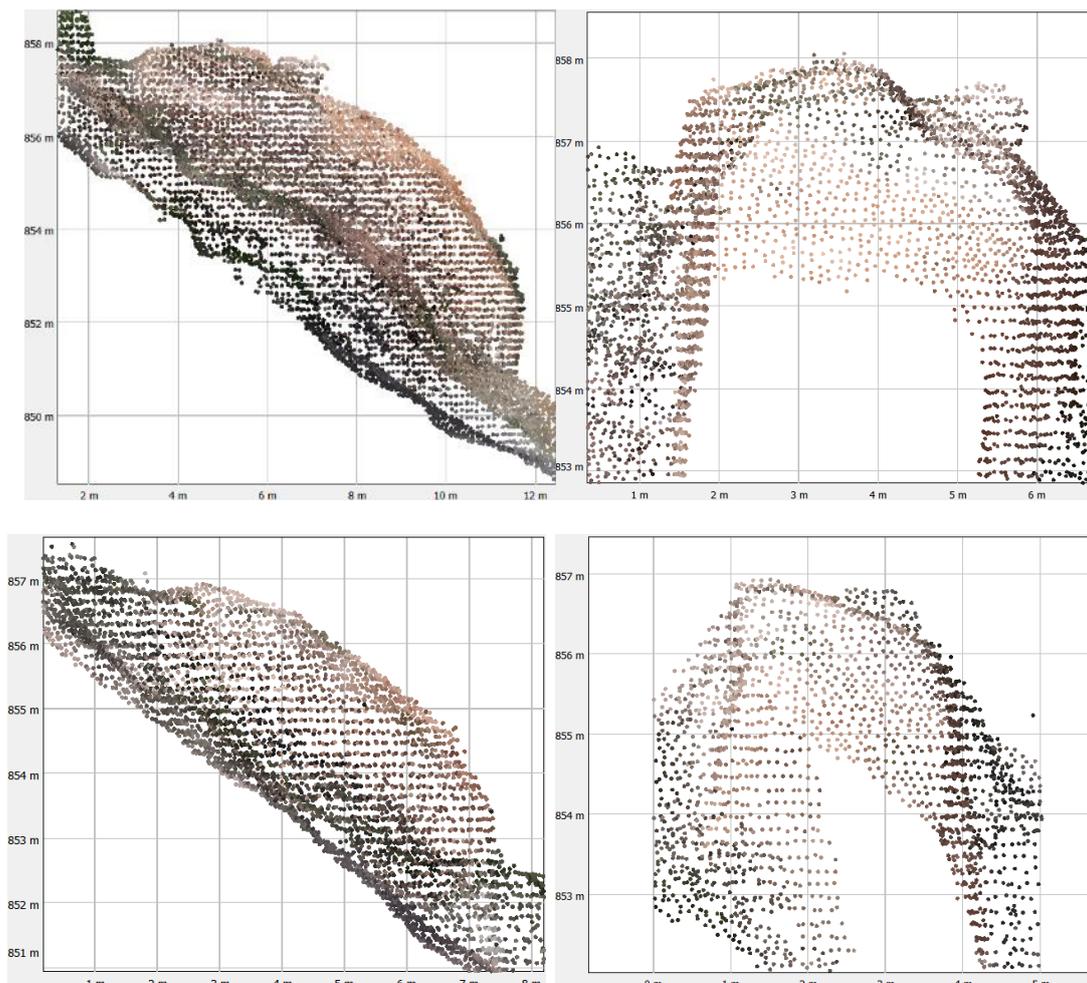
Figura 10. Corte longitudinal (izquierda) y transversal (derecha) al bloque rocoso R2 (arriba) y R3 (abajo).

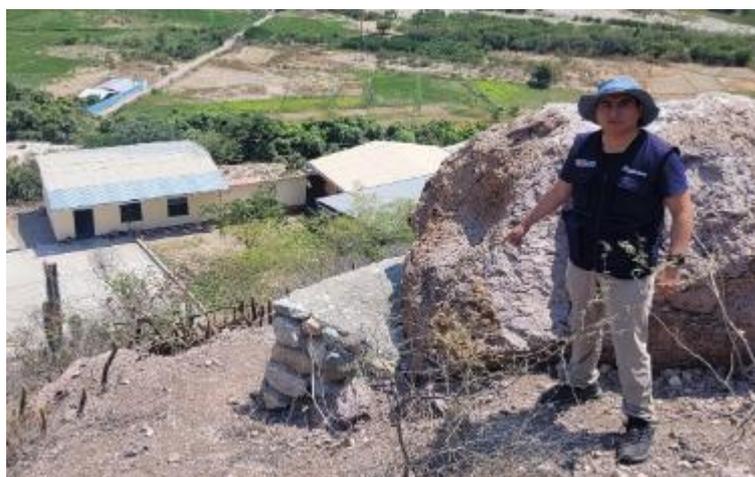
El bloque rocoso R4 tiene una longitud de 3 m, un ancho de 2.4 m y una altura de 2 m, con un volumen aproximado de 17 m³ y una masa estimada de unas 38 toneladas (fotografía 6 y figura 1); este bloque no muestra medidas de control que eviten un posible desprendimiento colina abajo.

Fotografía 6. Bloque rocoso R4. Ubicación E 729875 y N 9201790.

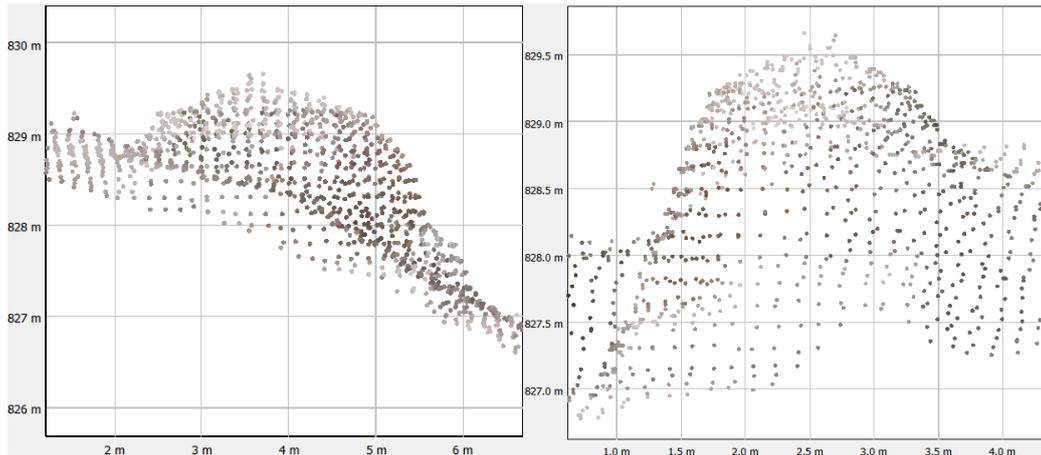
Figura 11. Corte longitudinal (izquierda) y transversal (derecha) al bloque rocoso R4.

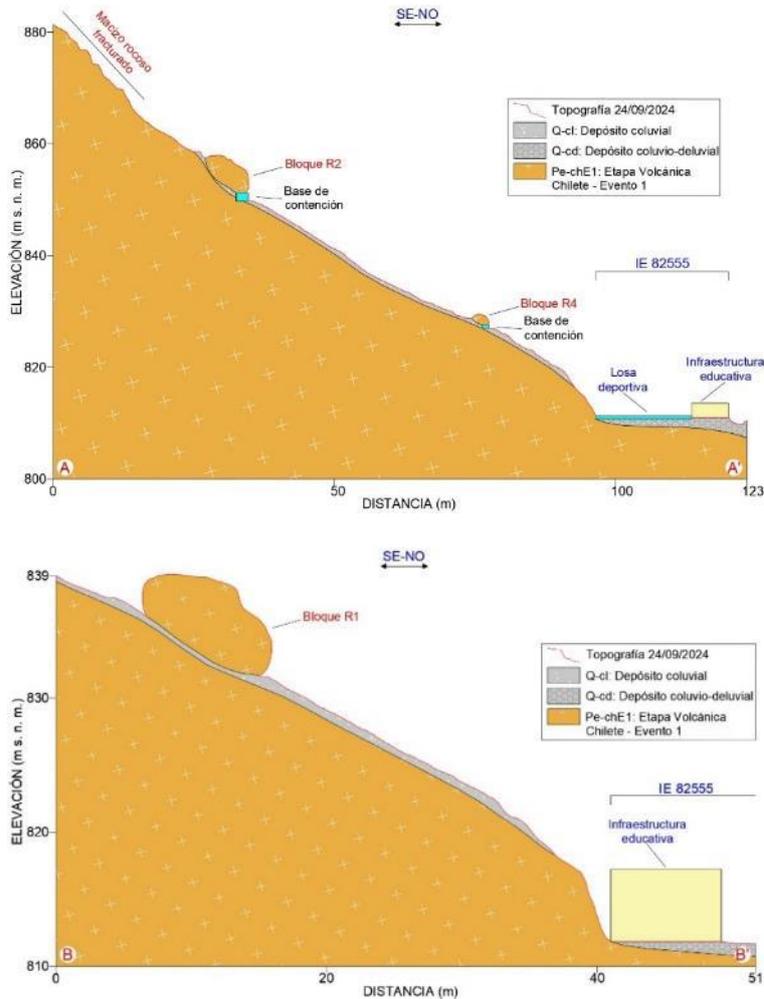
Los bloques R1-4 se ubican en el talud superior de la institución educativa primaria N° 82555, poniendo en peligro a 44 estudiantes del nivel primario que la ocupan, además del personal docente y de servicios; en los perfiles A-A' y B-B' (figura 12) se distingue la proximidad de los bloques R1 (27 m), R2 (60 m) y R4 (18 m).

Figura 12. Perfiles A-A' (arriba) y B-B' (abajo) que muestra la ubicación de los bloques R1, 2 y 4. Talud superior de la IE 82555.

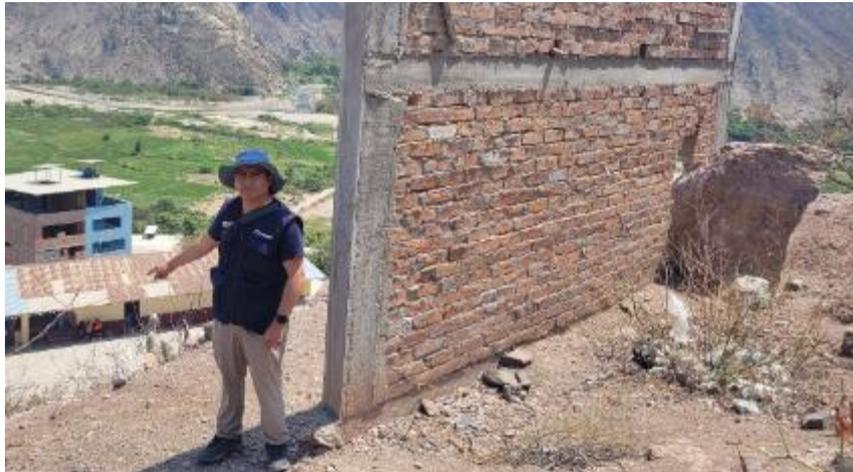
En el talud superior de la IE 82555 también presenta un muro de retención que ha sido afectado por una caída de rocas reciente, esto demuestra la alta actividad de caída de rocas en el sector.

Fotografía 7. Muro de retención afectado por una caída de rocas reciente. Ubicación: E 729858 y N 9201780.

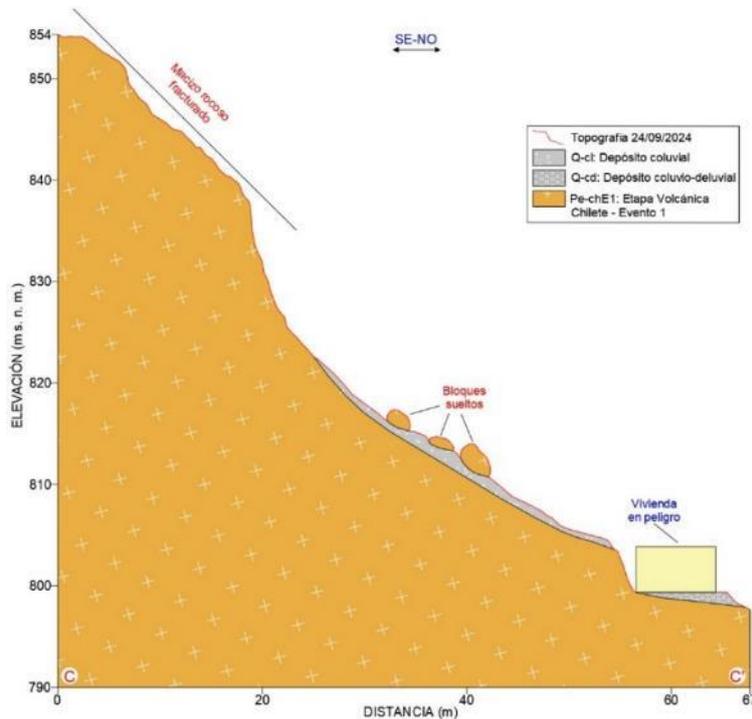
Hacia el noreste de la IE 82555 se ubica un macizo rocoso fracturado desde donde se desprenden bloques rocosos que ponen en peligro a 5 viviendas; en el perfil C-C' se muestra la pendiente muy escarpada de estos macizo rocoso fracturado, motivo por el cual los bloques rocosos pueden alcanzar una alta velocidad (figura 13)

Figura 13. Perfil C-C' donde se muestra la ubicación de un macizo rocoso fracturado y bloques sueltos sobre viviendas de Llallán.

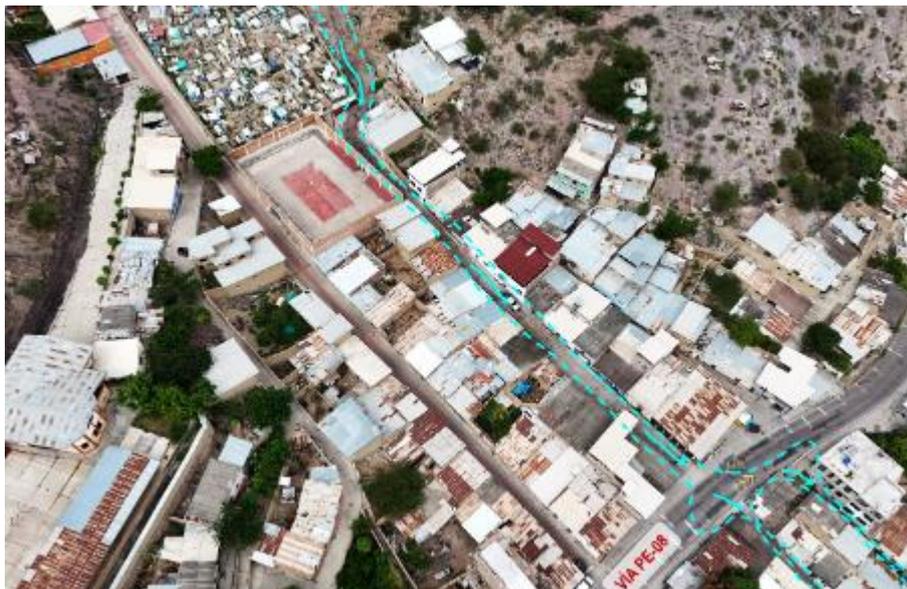
En la figura 14 se muestra el curso principal por donde discurren los flujos de detritos en Llallán, actualmente conforma una vía de acceso para viviendas de la localidad.

Figura 14. Demarcación de la zona afectada por flujo de detritos durante la temporada de lluvias en Llálan.

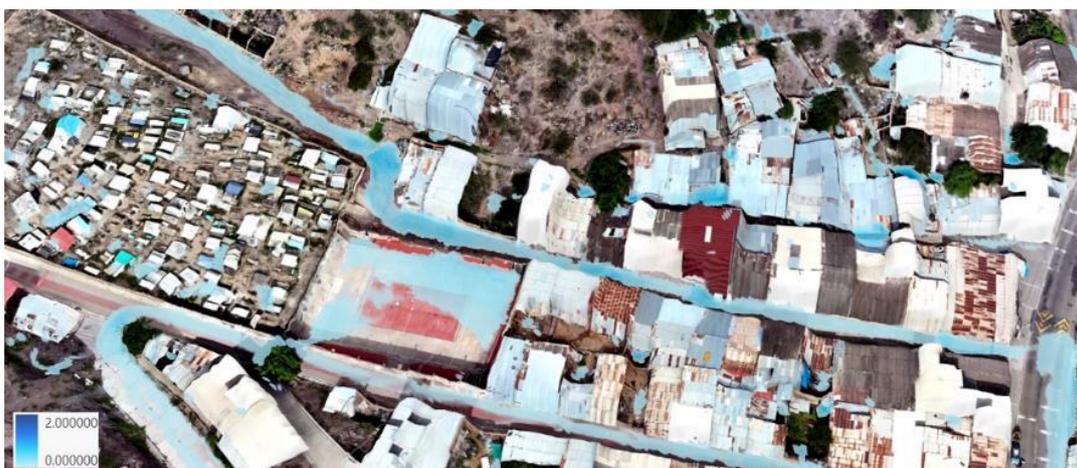
En la figura 15 se muestra un modelamiento numérico de flujos con el programa ArcGIS Pro, a una tasa de 88.6 mm de lluvias en un día, donde se aprecia la activación de un flujo que discurre por la vía señalada en la figura 14.

Figura 15. Modelamiento de flujos considerando lluvias intensas en Llálan, donde se aprecia la altura de inundación que pueden alcanzar los flujos.

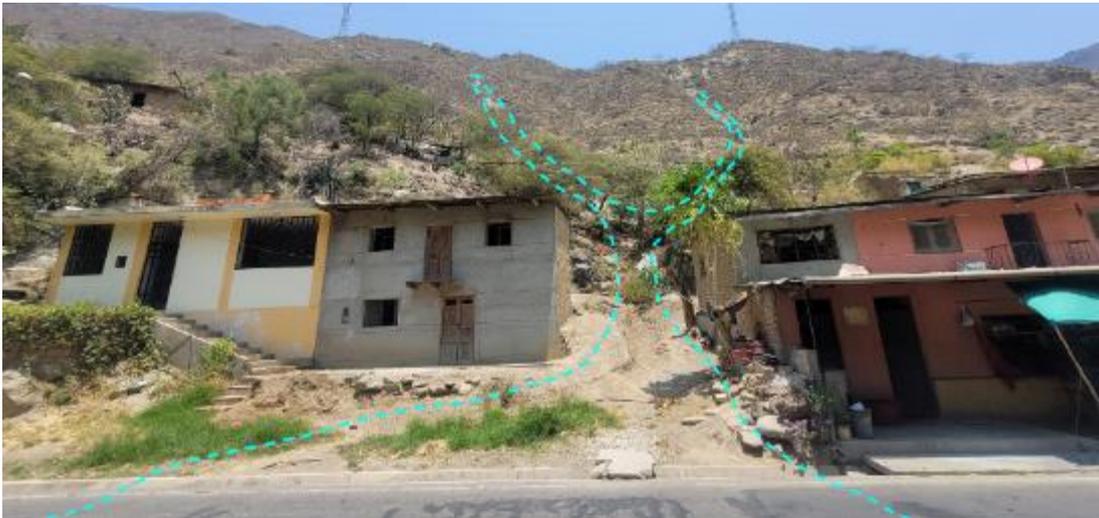
En la figura 16 se muestra el flujo de detritos principal que afecta a 4 viviendas del sector La Mónica.

Figura 16. Demarcación de la zona afectada por flujo de detritos durante la temporada de lluvias en La Mónica.

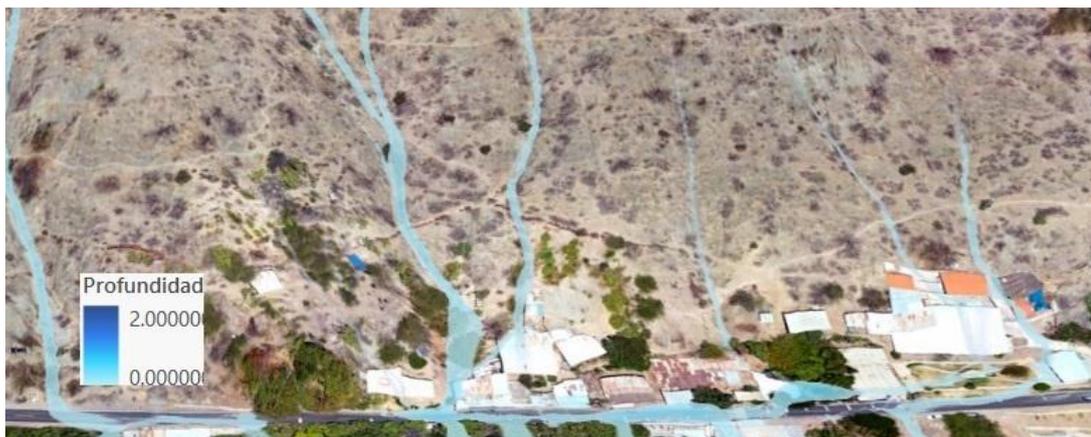
En la figura 17 se muestra un modelamiento numérico de flujos con el programa ArcGIS Pro, a una tasa de 88.6 mm de lluvia por día, donde se aprecia la activación de las quebradas que afectarían las viviendas de la localidad La Mónica, en especial la quebrada mostrada en detalle en la figura 16.

Figura 17. Modelamiento de flujos debidos a lluvias intensas en La Mónica, se aprecia la altura de inundación debida a los flujos producidos.

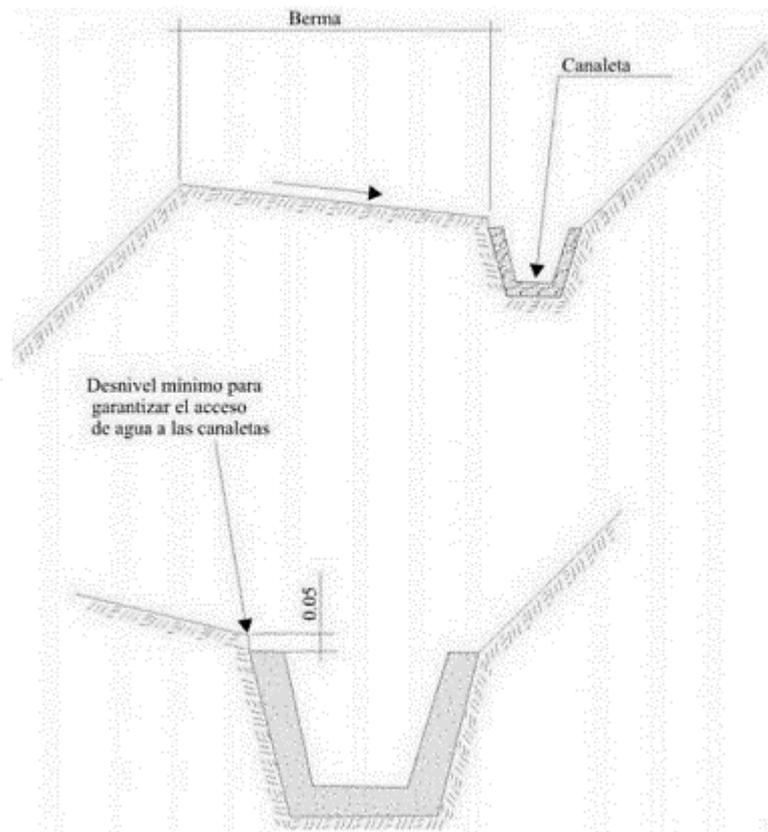
Figura 18. Detalle una canaleta de drenaje superficial (zanjas de coronación). Tomado de INGEMMET (2000).

Las zanjas construidas permiten la recolección de aguas superficiales, captan la escorrentía tanto de la ladera, como de la cuenca de drenaje arriba del talud y desvía el agua a las quebradas adyacentes al cuerpo de los movimientos en masa, evitando su infiltración, captando el agua de escorrentía, llevándola a un sitio lejos del movimiento en masa. Éstas deben ser construidas en la parte superior al escarpe principal del deslizamiento (figura 18). En las obras construidas - zanjas de drenaje es necesario impermeabilizar la caja hidráulica captando y evitando totalmente la infiltración de las aguas de escurrimiento la ladera, según las imágenes adjuntas.

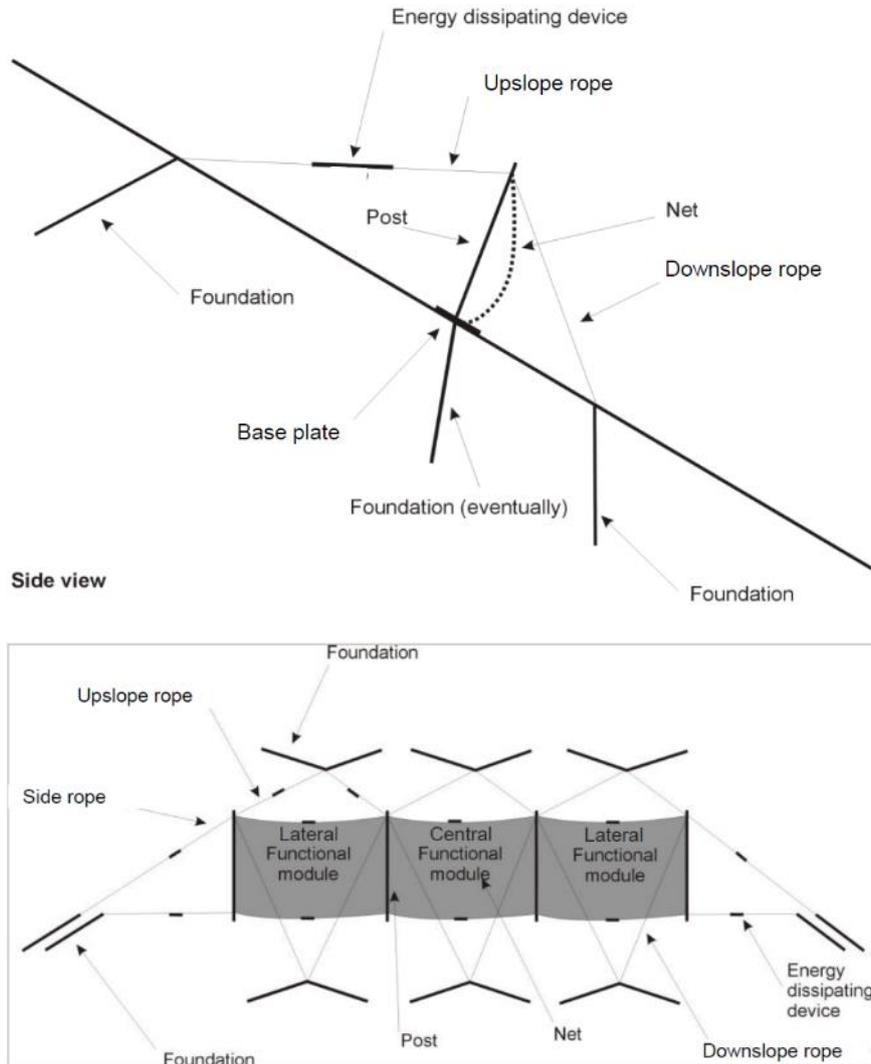
Figura 19. Esquema de la instalación de mallas dinámicas para detener caídas de rocas.

Las mallas dinámicas consisten en estructuras de metal que son instaladas para disminuir la energía de bloques rocosos y/o retenerlos (figura 19). Las dimensiones y calidad de resistencia deben ser evaluados previo modelamiento numérico de los bloques rocosos sueltos.

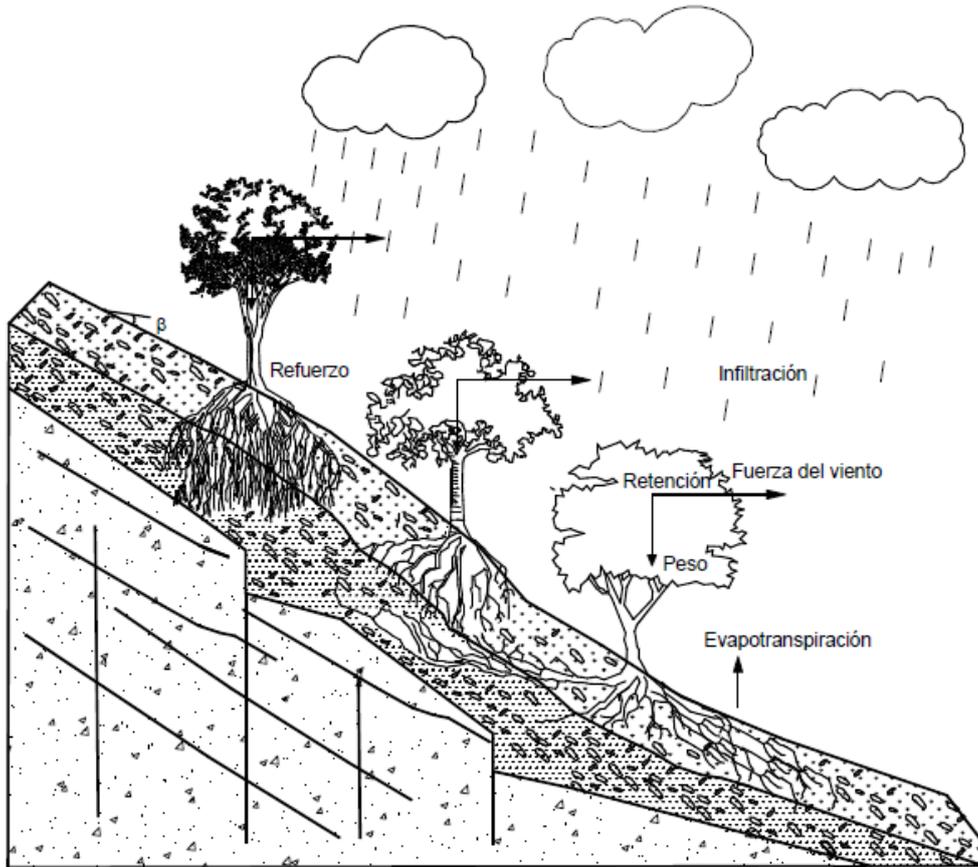
Figura 20. Estabilización de taludes utilizando vegetación. **Fuente:** Suarez, Díaz 2007.

El control de erosión con plantas debe considerar la utilización de plantas locales y de raíces densas (figura 20 y fotografía 8).

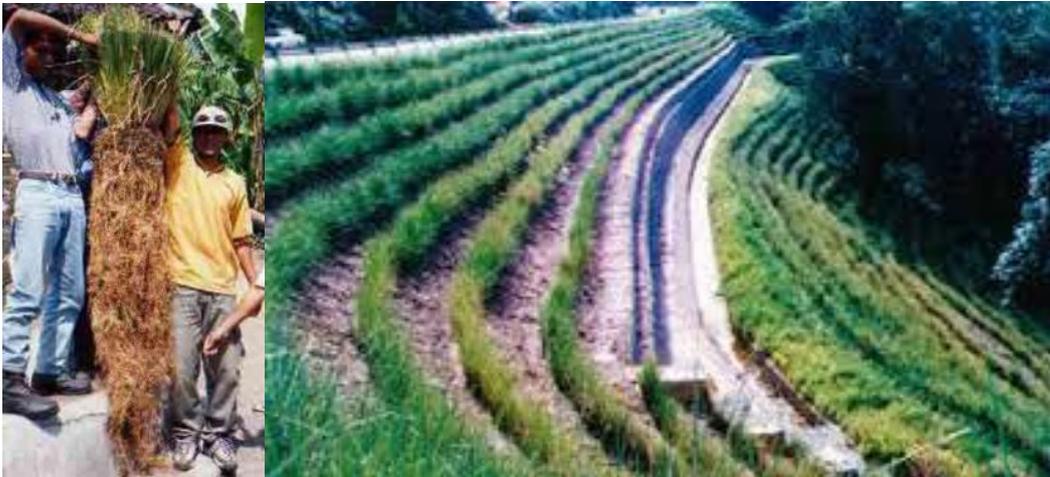
Fotografía 8. Ejemplo de bioingeniería con arbusto (vetiver) en taludes de materiales
