Informe Técnico N° A7557

EVALUACIÓN DE PELIGROS GEOLÓGICOS POR FLUJO DE DETRITOS EN EL CENTRO POBLADO DE HUAMPICA

Departamento: Apurímac
Provincia: Andahuaylas
Distrito: Andarapa

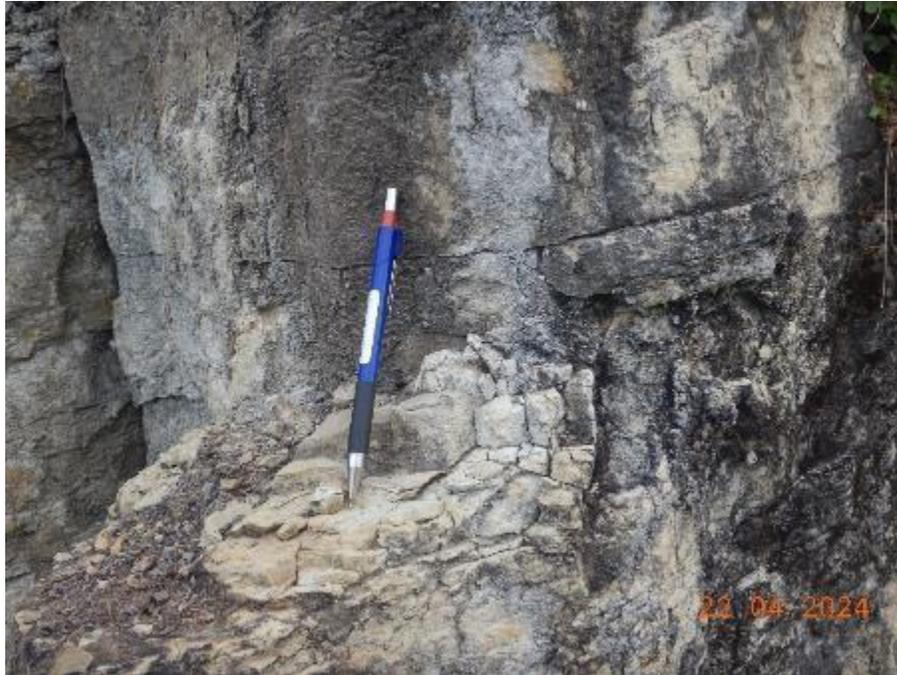
Fotografía 1: Arenisca cuarzosa, medianamente a muy fracturada y moderadamente meteorizada.

Estas rocas se presentan de medianamente a muy fracturadas y moderadamente meteorizadas, los bloques sueltos que caen en la ladera serán los materiales arrastrados por los flujos futuros (Fotografía 1).

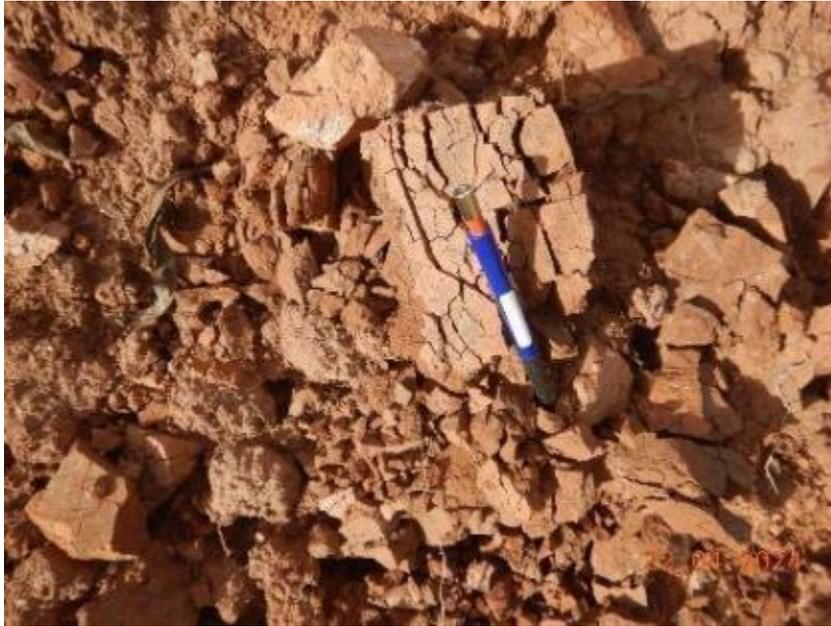
Fotografía 2: Lodolitas rojizas, se presentan muy fracturadas a fragmentadas y altamente meteorizadas.

Se presentan muy fracturadas a fragmentadas y altamente meteorizadas (Fotografía 2), además, se aprecia al sur del centro poblado los depósitos aluviales están compuestos en su totalidad por materiales provenientes de la Formación Muñani.

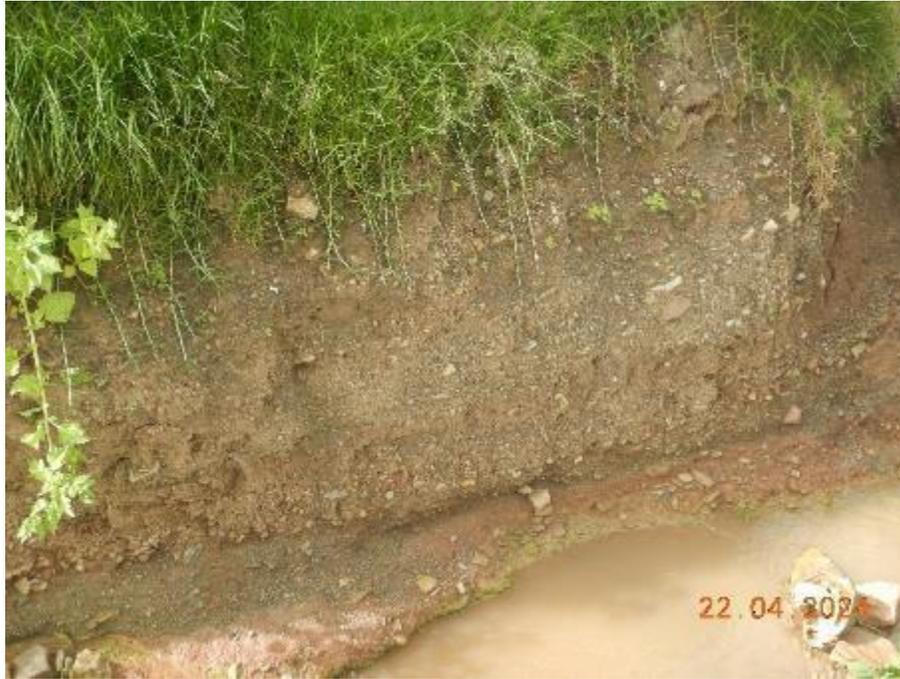
Fotografía 3: Depósitos aluviales compuesto por bloques y gravas envueltas en matriz limo arenosa.

Los materiales están constituidos por bloques de hasta 10 cm de diámetro (10%), gravas heterométricas (60%), con formas angulosas a sub angulosas, envueltos en matriz limosa arenosa (30%) (Fotografía 3) (Anexo 2 – descripción de formaciones superficiales 1).

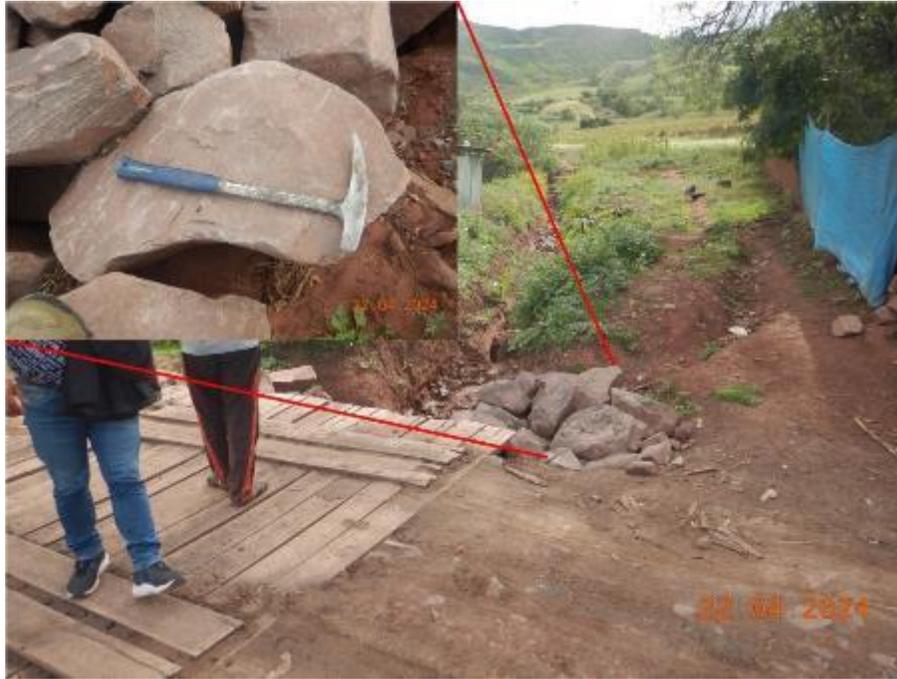
Figura 2: Depósitos coluvio deluviales compuesto por bloques y gravas envueltas en matriz areno limosa.

Los materiales provienen de procesos de remoción o movimientos en masa y reacomodo, originado por acción de aguas (infiltradas y de escorrentía) o por sismos. Los depósitos están constituidos por: bloques con diámetro de hasta 50 cm (30 %), gravas (30%), envueltos en matriz areno limosa (40%) (Figura 2) (Anexo 2 – descripción de formaciones superficiales 2).

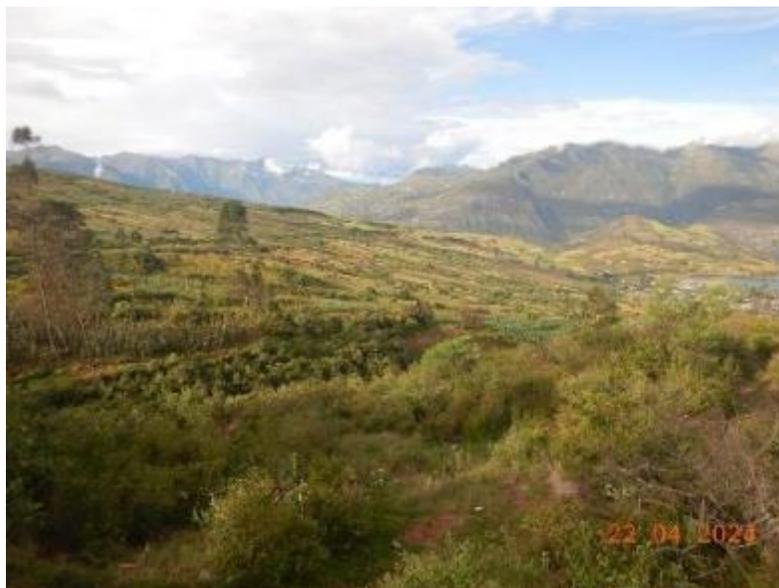
Fotografía 4: Montaña en rocas sedimentarias con afloramientos de las Formaciones Vilquechico y Auzangate, con pendientes fuertes 14° promedio.

Se aprecia circundando toda la ladera sureste del cerro Huanac presentando laderas con pendientes de moderadas a fuertes. (Fotografía 4).

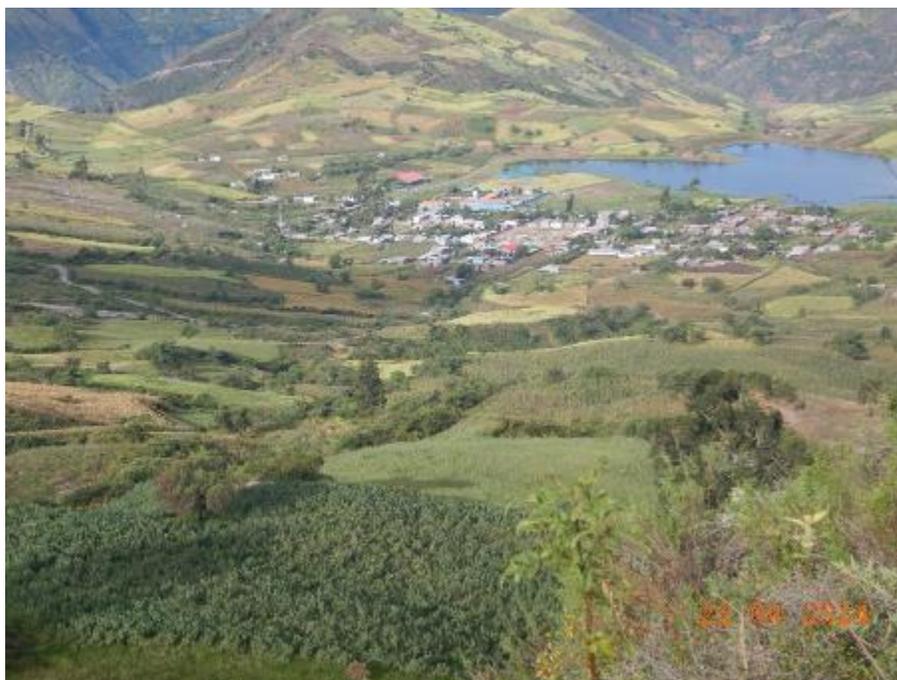
Fotografía 5: Depósito aluvio-torrencial, presenta ladera con pendiente del terreno suaves.

En el centro poblado de Huampica, esta sub unidad se presenta en el mismo poblado y en las partes medias de las laderas hacia las partes bajas, su litológica se compone de bloques heterométricos con hasta 50 cm de diámetro y gravas en matriz de arena limosa, de naturaleza sedimentaria, donde las pendientes son moderadas a fuertes (5°-25°) (Fotografía 5).

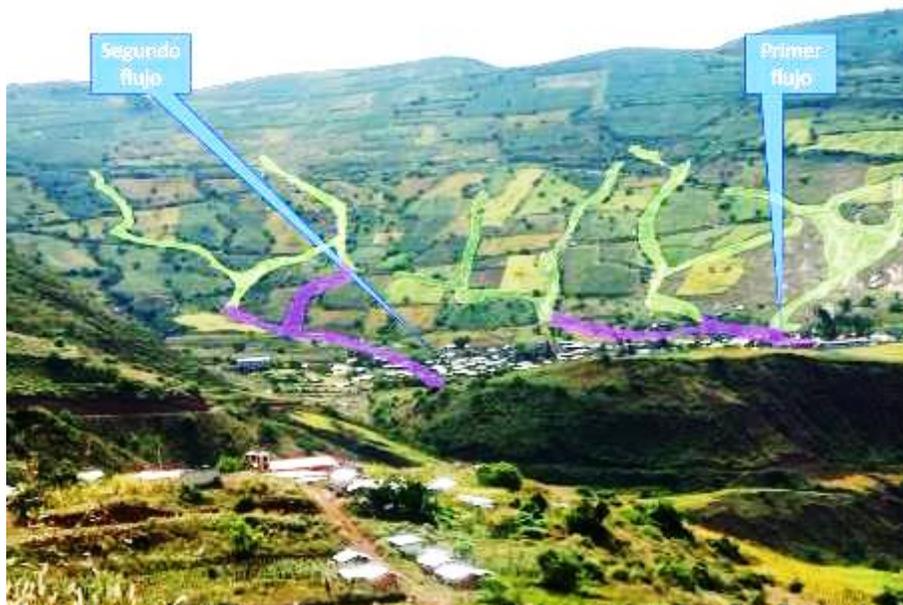
Figura 3: En verde se aprecian las torrenteras naturales con procesos de carcavamiento que confluyen en tres canales principales de color morado por donde discurrieron los flujos de detritos que alcanzaron al centro poblado.

Dos flujos, registrados en noviembre del 2023, afectaron a la comunidad. El material acarreado por los flujos llegó hasta la plaza principal del centro poblado, afectando 25 viviendas que se ubican adyacentes a los canales y la plaza. El depósito alcanzó una altura o espesor de hasta 45 cm (figura 3).

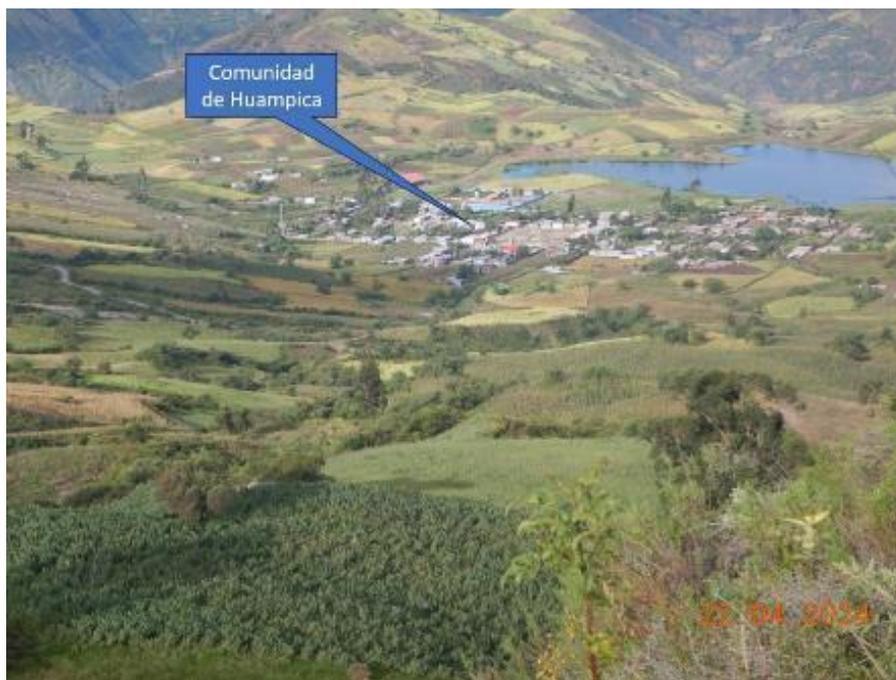
Figura 5: Laderas de la comunidad de Huampica, destinados a uso agrícola.

Los pobladores del lugar comentan que los procesos (carcavamiento y flujos) se presentan desde que la zona se volvió netamente agrícola. Señalan que los agricultores limpian sus terrenos para la siembra y no queda plantas que sirva de soporte al suelo o que lo contenga ante las lluvias; además, se apreció que los materiales dispuestos sobre la roca tienen un espesor de hasta 50 cm (figura 4); estos materiales son fácilmente erosionados (figura 5).

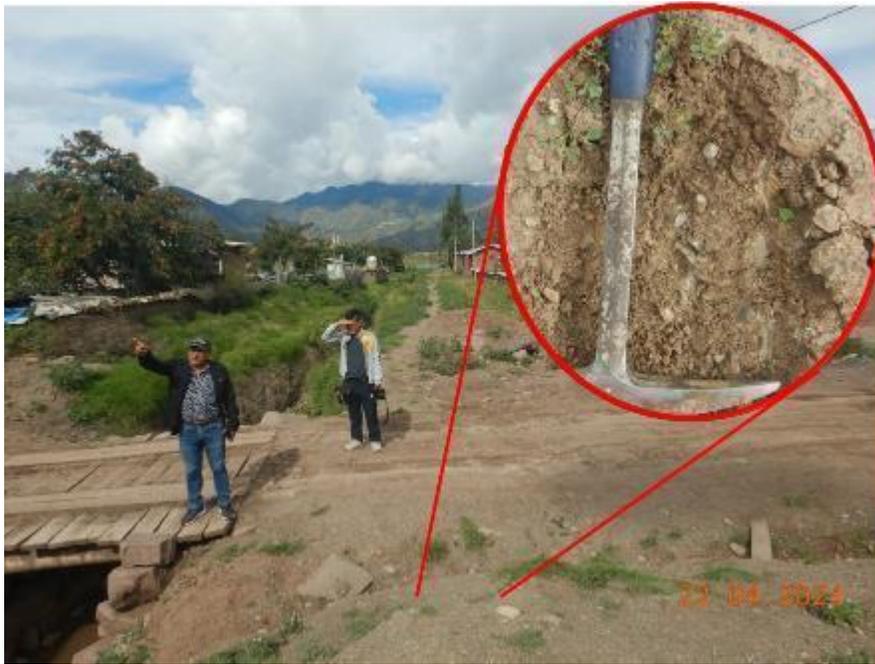
Figura 6: Flujo 1 que llegó hasta la laguna de Huampica y recorrió 2 km, trasladando bolones y gravas en matriz arenolimososa.

Se tienen dos quebradas o cárcavas incipientes por donde recorrieron los flujos que llegaron hasta la plaza del centro poblado de Huampica, el primero pasa a 50 m al sur de la plaza de la comunidad, recorrió aproximadamente 2 km y traslado bolones de roca arenisca con diámetro de hasta 8 cm y gravas heterométricas de formas sub angulosas en

matriz areno limosa alcanzando la altura de 45 cm y afectó al menos 15 viviendas (figura 6).

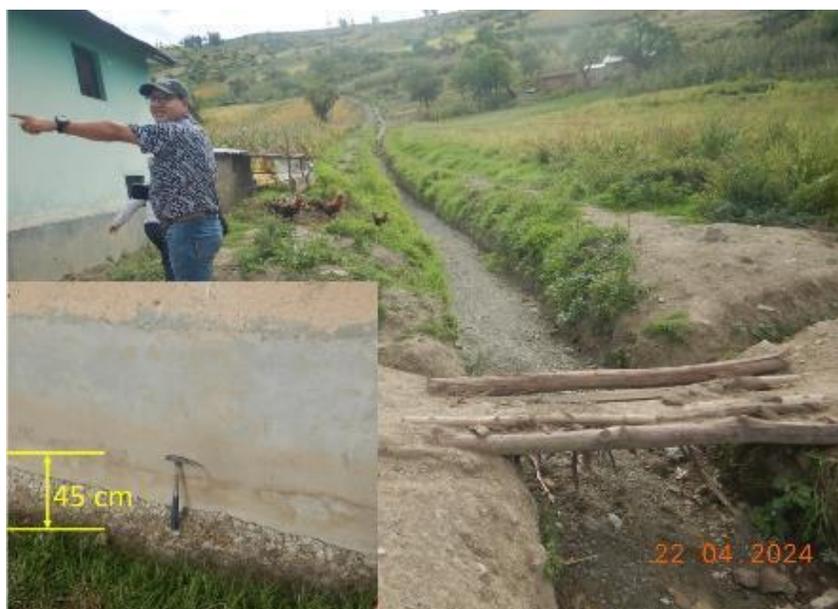
Figura 7: Flujo que se desvió y trasladó una parte de su material hasta la plaza principal de la comunidad depositando matriz arenolimososa, con recorrido aproximado de 1.5 km.

El segundo flujo (Flujo 2), quebrada incipiente con cauce intermitente, que discurre a 124 m al norte de la plaza, recorrió 1.5 km. Al momento de desplazarse por el cauce de la quebrada fue adosando materiales, el flujo se bifurca hasta llegar a la plaza, llegando como lodo. Este evento afectó 10 viviendas, el depósito llegó hasta una altura de 45 cm (figura 7).

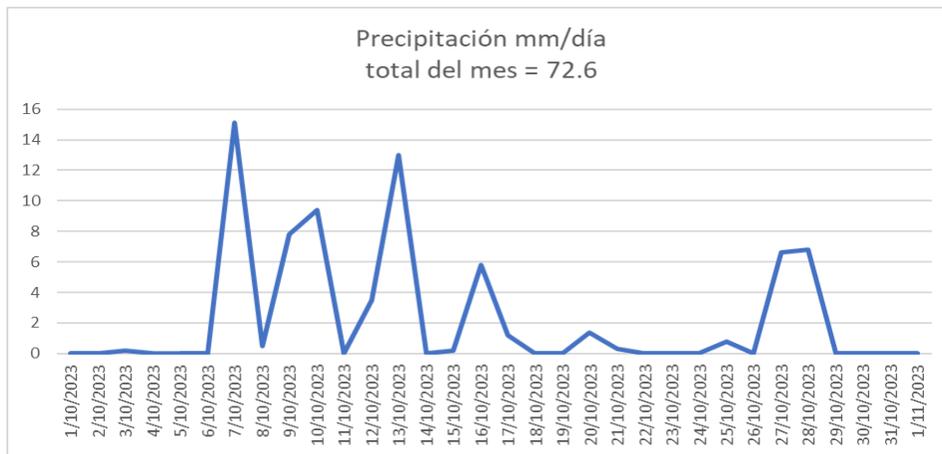
Figura 8. Registro de precipitaciones acumuladas diarias del mes de octubre del año 2023 en la estación Andahuaylas.

Según el Servicio Nacional de Meteorología e Hidrología (Senamhi, 2023), en la estación meteorológica Andahuaylas, la más cercana a la comunidad evaluada y ubicada en el centro poblado del mismo nombre, se registró en el mes de noviembre del 2023 un total mensual de 102.9 mm de precipitación acumulada. Se puede ver que fue el mes con más cantidad de precipitación a finales de año, además, las lluvias acumuladas por infiltración pueden coincidir con la activación del evento (Figura 8, 9 y 10).

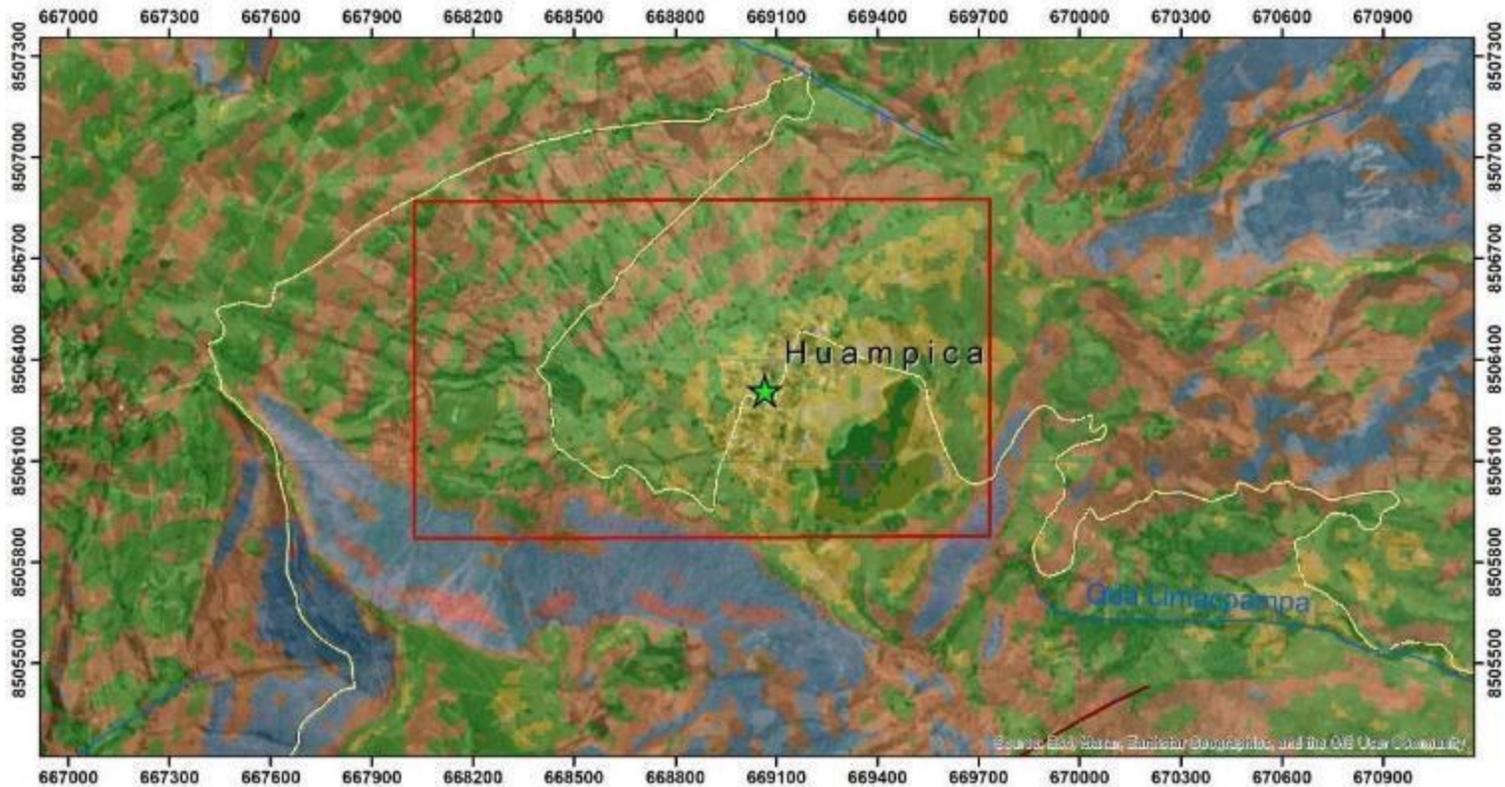
ACT. 11: EVALUACIÓN DE PELIGROS GEOLÓGICOS A NIVEL NACIONAL	
Mapa de Pendientes	Figura: 2
Escala 1:15 000 Datum UTM WGS 84 Zona 18S Versión digital: año 2024 Impreso: Junio 2024

La zona donde se generan las cárcavas presenta terrenos con pendiente moderadas (5° - 15°) a fuertes (15° - 25°). Las zonas de la desembocadura de las quebradas presentan terrenos de pendiente suave (1° - 5°), donde se encuentra asentado el poblado de Huampica.

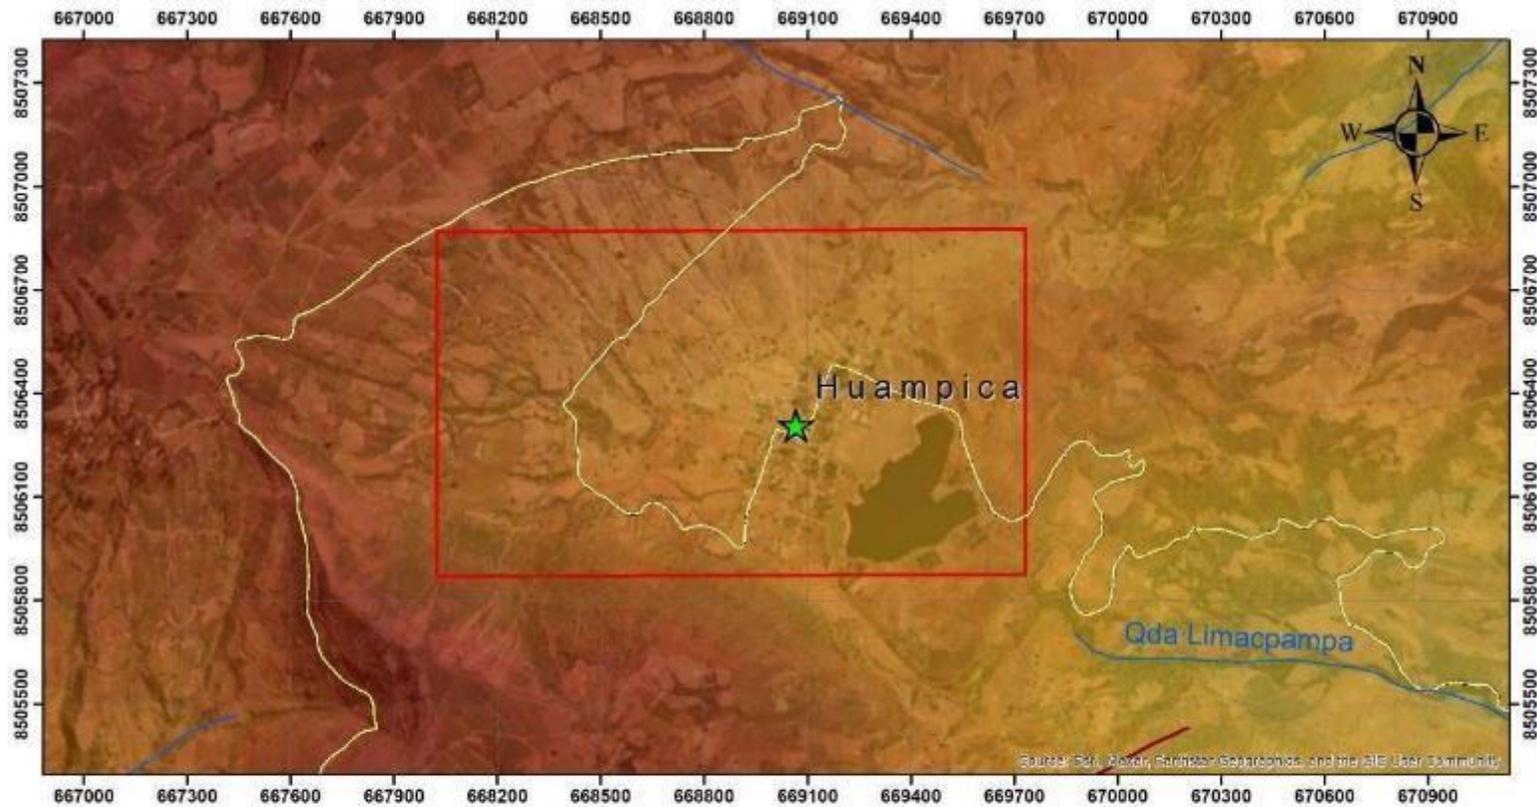
De acuerdo al mapa de elevaciones, las cabeceras de los cerros que circundan el centro poblado de Huampica presentan en promedio una elevación de 3000 ms.n.m., los flujos de detritos que llegan al centro poblado se generan a elevaciones aproximadas de 2900

ms.n.m. y recorre hasta la plaza principal del centro poblado, el cual se encuentra a una altura de 2700 ms.n.m.

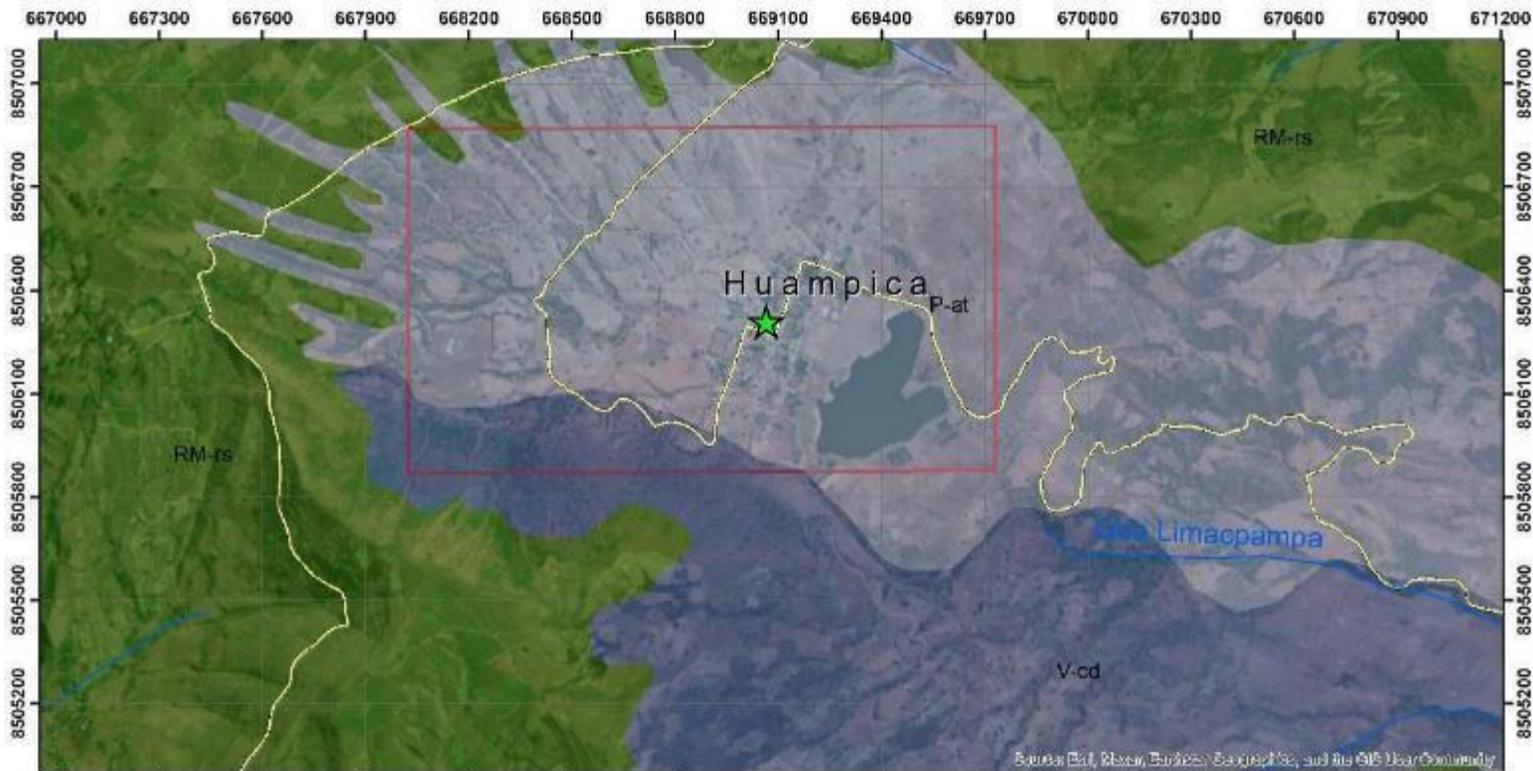
<p>ACT. 11: EVALUACIÓN DE PELIGROS GEOLÓGICOS A NIVEL NACIONAL</p>	
<p>Mapa Geomorfológico</p>	<p>Figura: 4</p>
<p>Escala 1:10.000 - Datum UTM WGS 84 Zona 18S Versión digital: año 2024 - Impreso: Junio 2024</p>

RM-rs	Montaña en roca sedimentaria
P-at	Vertiente o piedemonte aluvio-torrencial
V-cd	Vertiente o piedemonte coluvio-deluvial
