**Informe Técnico N° A7588**

# EVALUACIÓN DE PELIGRO GEOLÓGICO POR DESLIZAMIENTO EN EL POBLADO DE SANTA CRUZ DE ANDAMARCA

*Distrito de Santa Cruz de Andamarca, provincia Huaral, departamento Lima*

Elaborado por la Dirección  
de Geología Ambiental y  
Riesgo Geológico del  
Ingemmet

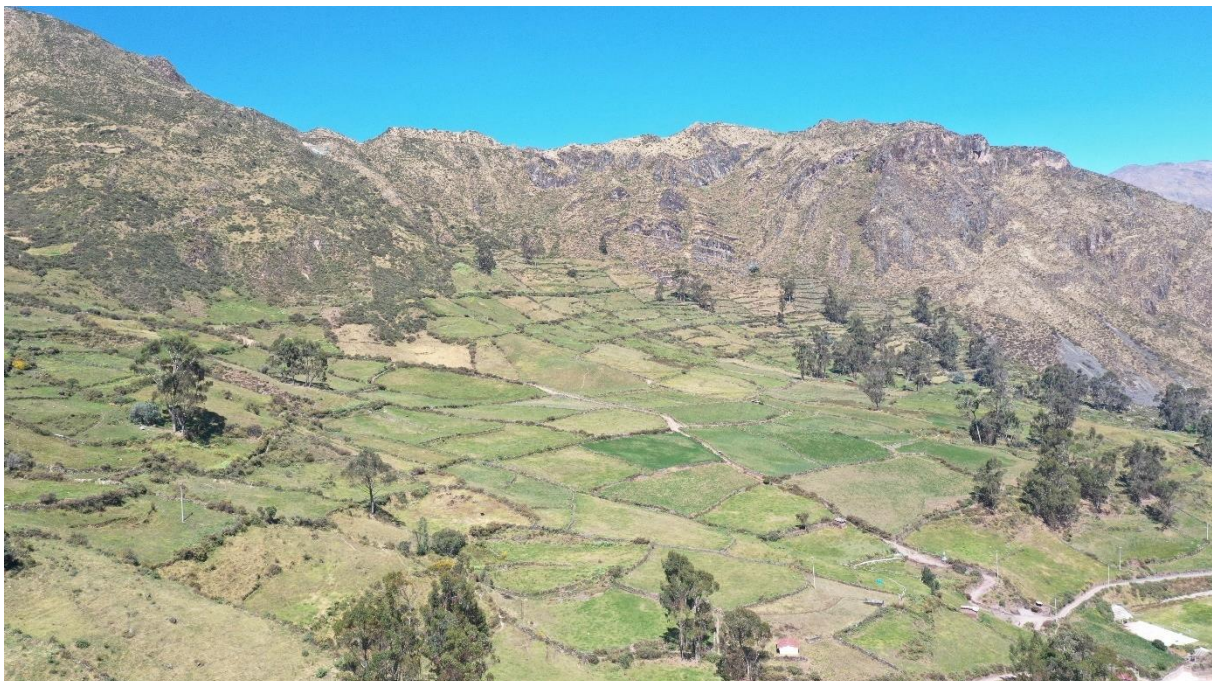
Sobreyace progresivamente a la Formación Santa. Aflora ampliamente al noreste del poblado Santa Cruz de Andamarca, de forma alargada con dirección NO a SE, estos son fácilmente reconocibles y mapeables porque presentan superficies suaves muy erosionables. En algunas zonas esta formación se encuentra alterada y recristalizada por hidrotermalismo con presencia de óxidos tornándose una coloración rojiza. Litológicamente está constituida por una intercalación de cuarciarenitas gris blanquecinas, lutitas pardas a rojizas, lutitas grises, arenas finas, en estratos delgados a medianos, que en conjunto no sobrepasan los 630 m de grosor (fotografía 1).

**Fotografía 1.** Vista de la Formación Carhuaz al noroeste del poblado Santa Cruz de Andamarca, compuesta por cuarciarenitas gris blanquecinas.

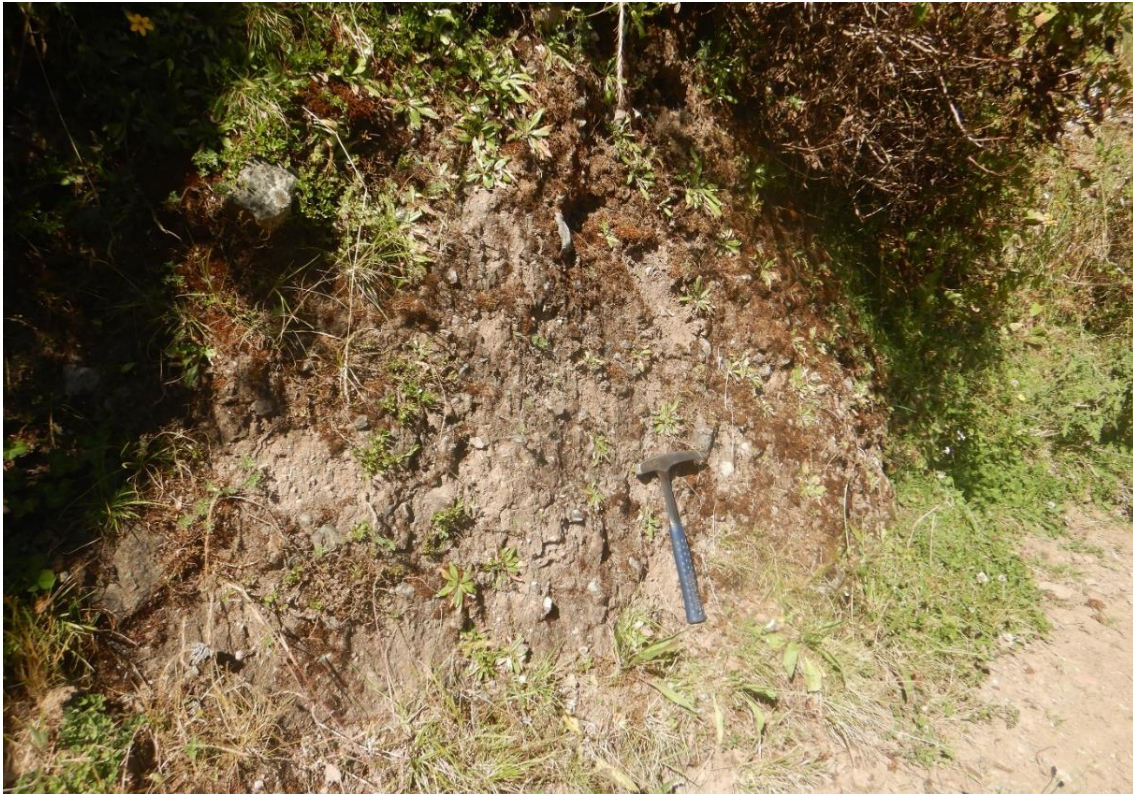
Estos depósitos son inestables, presentan malas características geotécnicas y se consideran no competentes, susceptibles a la generación de movimientos en masa, en particular deslizamientos.

Actualmente, sobre este depósito de tienen cultivos, que vienen siendo regados por inundación. La infiltración de estas aguas sobre el terreno podría incrementar la saturación y por ende aumenta la probabilidad de reactivación del deslizamiento.

**Fotografía 2 .** Vista de un depósito coluvio-deluvial, conformado por bloques, hasta de 1 m, gravas, arenas, limos y arcillas.

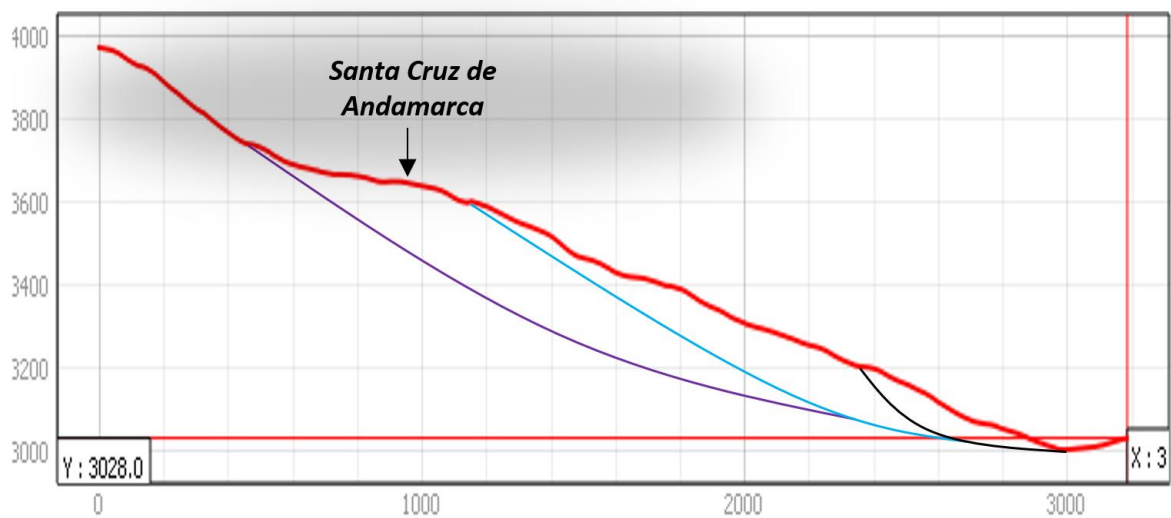
En el perfil longitudinal que corta los deslizamientos inactivos (Figura 5), se observa el actual relieve (línea de color roja) de Santa Cruz de Andamarca. Se puede apreciar una morfología ondulada, debido a la ocurrencia de eventos antiguos y recientes, evidenciada por los desniveles, y saltos con más de 3 m de altura. Además, se ha identificado hasta tres planos de falla tipo rotacional, este último fue inferido debido a la morfología del terreno (figura 7).

**Figura 7.** Perfil longitudinal topográfico interpretado de Santa Cruz de Andamarca, el cual evidencia la ocurrencia de movimientos en masa antiguos.

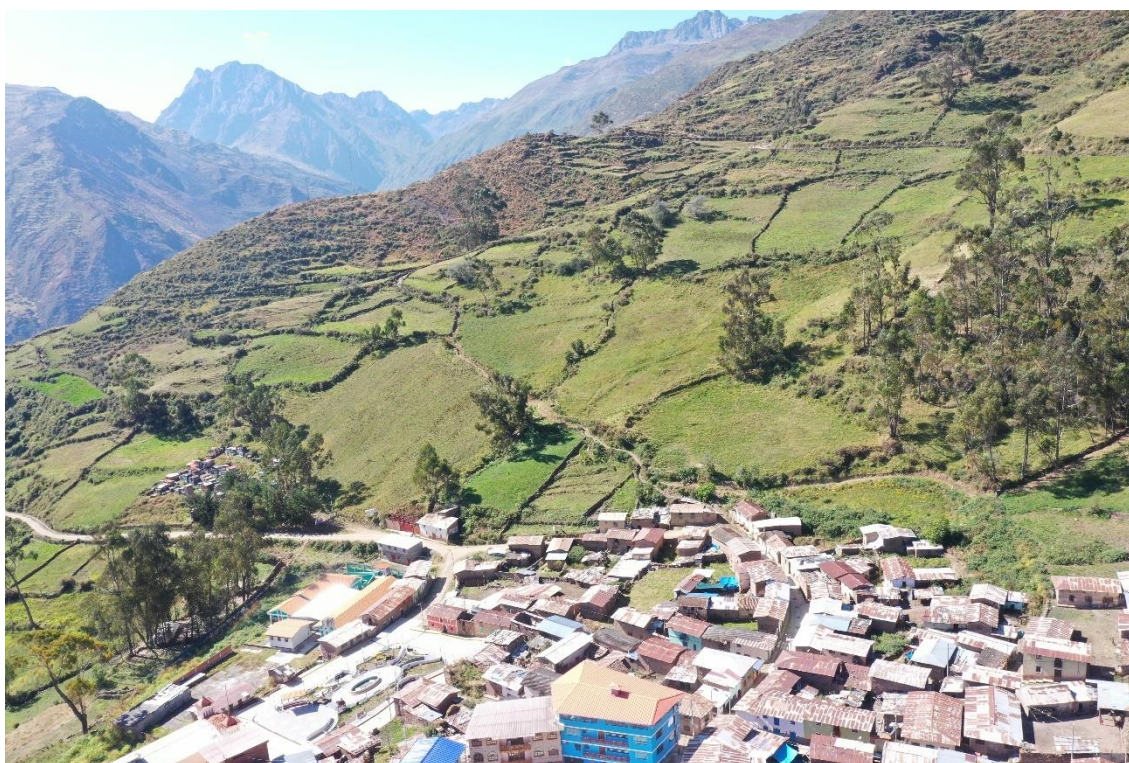
En la zona de estudio, se disponen de este a oeste en forma de deslizamientos (acumulación de material suelto en la ladera), desarrollados sobre pendiente media ( $5^\circ-15^\circ$ ) a fuerte ( $15^\circ-25^\circ$ ). Esta unidad, geodinamicamente, está asociada a deslizamientos, derrumbes y avalancha de rocas. Actualmente, las viviendas de Santa Cruz de Andamarca se encuentran asentadas sobre esta vertiente (fotografía 3).

**Fotografía 3.** Vista de la vertiente coluvio deluvial, sobre el cual se encuentran asentadas las viviendas de Santa Cruz de Andamarca.

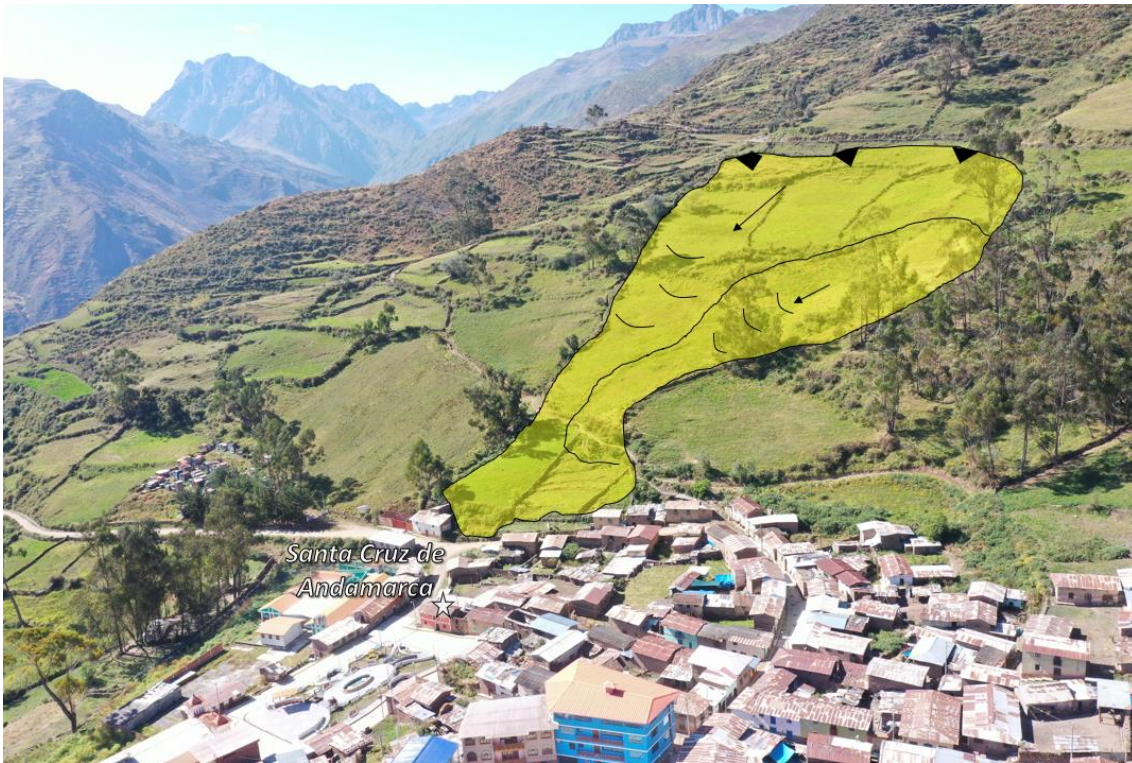
Este deslizamiento se produjo sobre depósitos de eventos antiguos, compuesto por gravas, arenas, limos y arcillas; en conjunto forman suelos poco consolidados e inestables, fácilmente erosionables y removidos por acción del agua y la gravedad. Aunado a estas características se tiene la pendiente fuerte de la ladera, factor que contribuyó a la reactivación del deslizamiento.

**Figura 10.** Vista del deslizamiento tipo rotacional reactivado, que podría afectar viviendas, Institución Educativa y terrenos de cultivo. Coordenadas UTM WGS 84: E: 321680; N: 8762188.

1. Revestir los canales, con el fin de evitar mayor infiltración de agua en el terreno.
2. Elaborar una Evaluación de Riesgos (EVAR) para determinar los elementos expuestos del poblado Santa Cruz de Andamarca.
3. Utilizar un tiempo prudente el riego por aspersión en los terrenos de cultivo desarrollados en el cuerpo del deslizamiento. Para ello pueden solicitar el apoyo del Ministerio de Agricultura.
4. A las autoridades se recomienda, difundir a la comunidad en general, sobre la identificación de las zonas de peligro alto en sus jurisdicciones, a fin de hacerles participe con planes de preparación, evacuación y acción ante la ocurrencia de estos eventos, potenciales en magnitud e intensidad de peligrosidad.

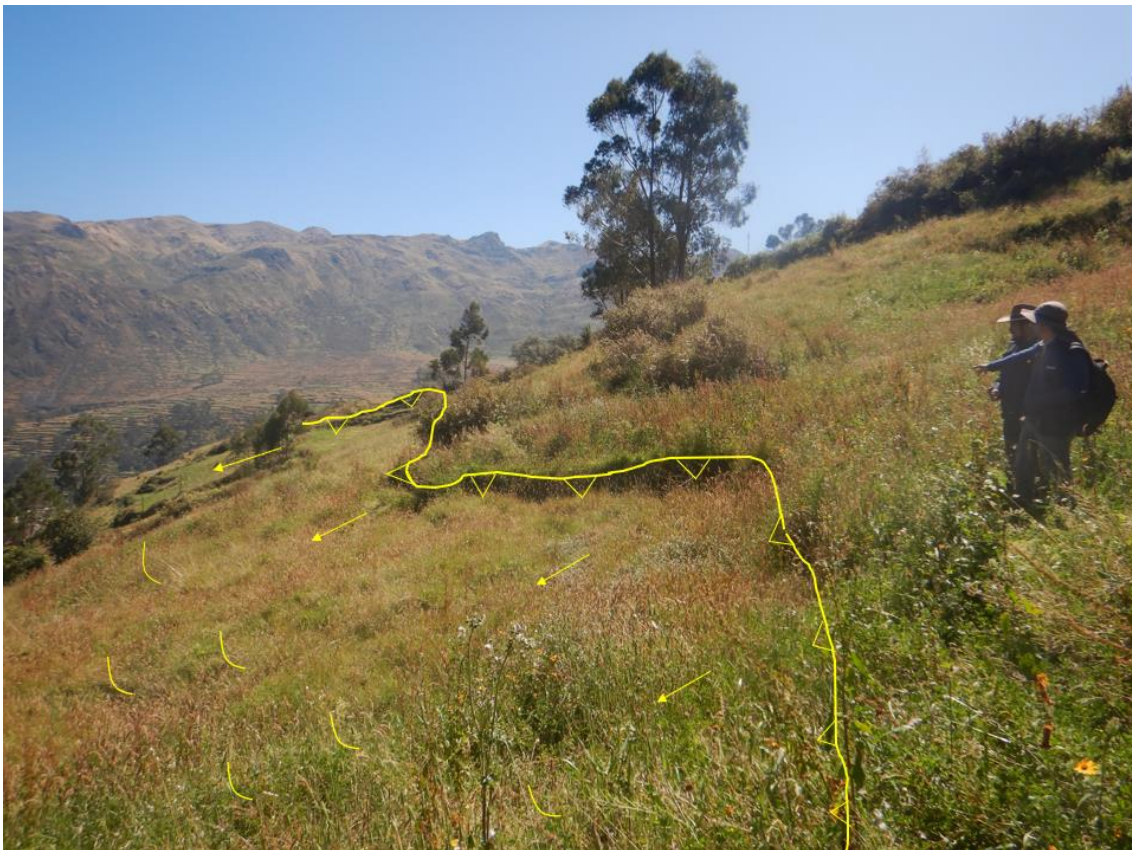
En la actualidad, este deslizamiento presenta desplazamientos del terreno, de hasta 60 cm de profundidad visible (figura 11) y múltiples agrietamientos de forma longitudinales, con aperturas de hasta 10 cm (fotografía 4). El incremento de estas grietas podría originar un deslizamiento de mayor dimensión que afectaría viviendas, Institución Educativa y terrenos de cultivo.

**Figura 11.** Corona del de deslizamiento reactivado, con un salto visible de 60 cm

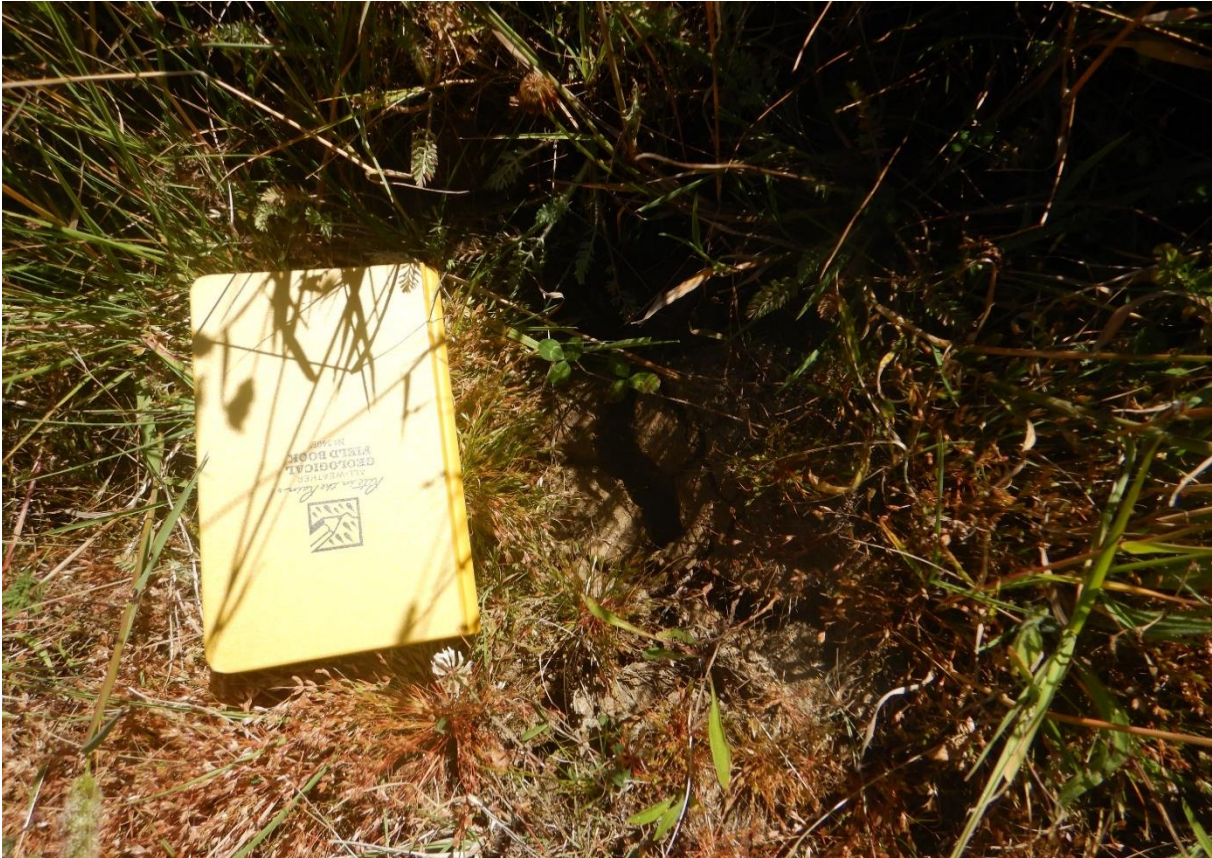
**Fotografía 4.** Agrietamientos longitudinales en el terreno, con aperturas centimétricas.

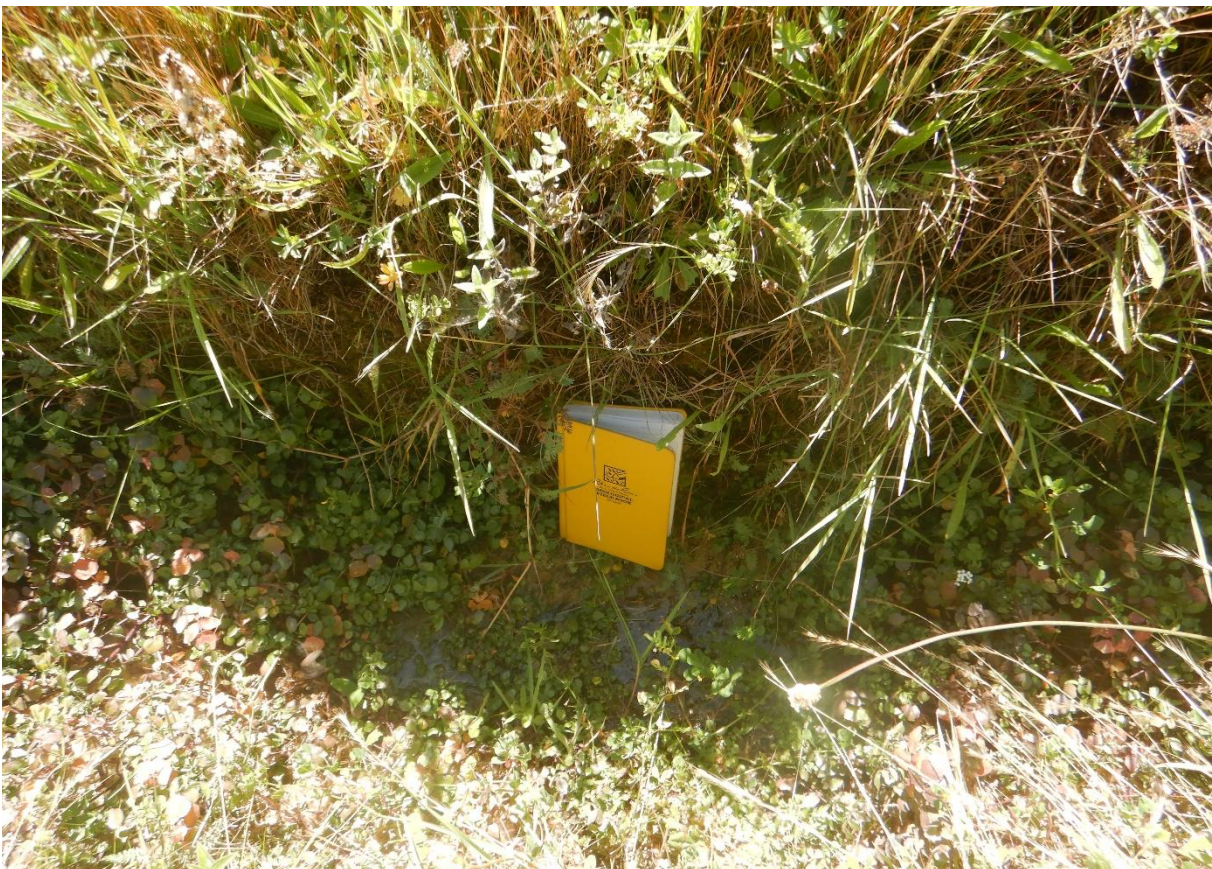
En la zona de estudio se observó pequeñas surgencias de agua, lo que nos indica que el terreno se encuentra saturado, factor que podría incrementar la posibilidad de producir otro deslizamiento de mayor dimensión (fotografía 5).

**Fotografía 5.** Surgencias de agua en el cuerpo del deslizamiento, lo que nos infiere el sobresaturamiento del terreno.

4. En la zona de estudio se han identificado canales de drenaje sin revestir, ello facilita mayor infiltración de agua en el terreno, lo que conlleva al sobresaturamiento del suelo. Este último evidenciado por los manantiales identificados en la zona de estudio.
