Informe de Evaluación de Riesgo por flujo de detritos en la Quebrada Zaparo, Distrito Pacocha, Provincia Ilo, Departamento Moquegua

Diciembre - 2023

ELABORACIÓN DEL INFORME TÉCNICO

Gobierno Regional de Moquegua

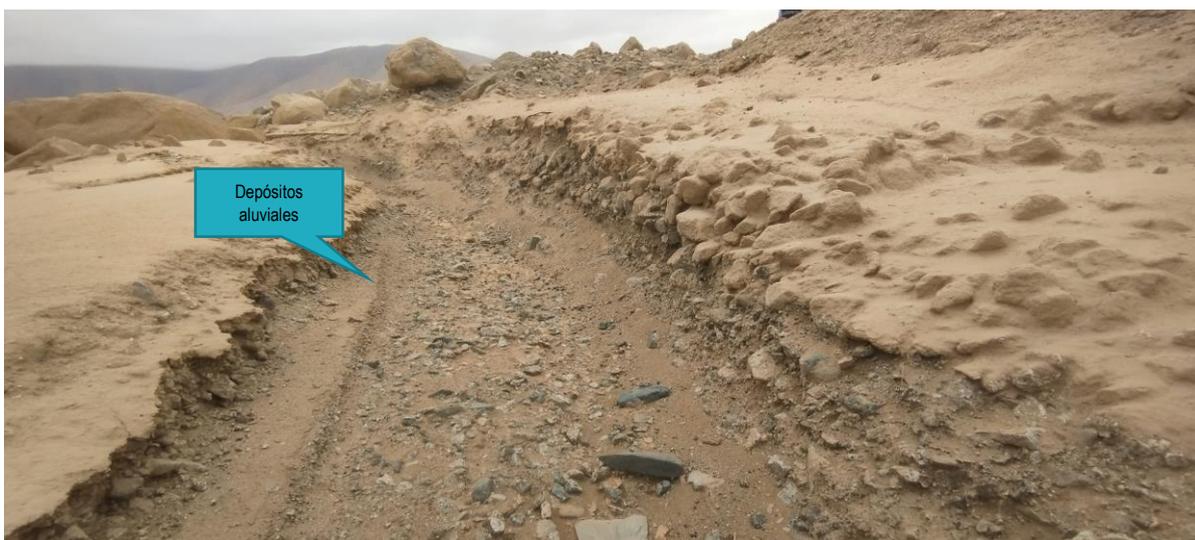
Foto 1. Depósitos aluviales.

- **Deposito aluvial (Qh-al) 1.** Conformados por bloques, gravas subredondeados de origen intrusivo, en matriz areno limosas de color gris parduzca medianamente consolidados, se encuentra formando planicies aluviales con espesores menores a 80 cm (Mejía Vincés et al., 2021). Esta unidad aflora al sur del río Ilo, rellenando las partes bajas del piedemonte aluvial. Este depósito no representa ningún peligro para la Quebrada Zaparo, debido a que aflora a más de 3 km de distancia a dicha quebrada (INGEMMET, 2020b).

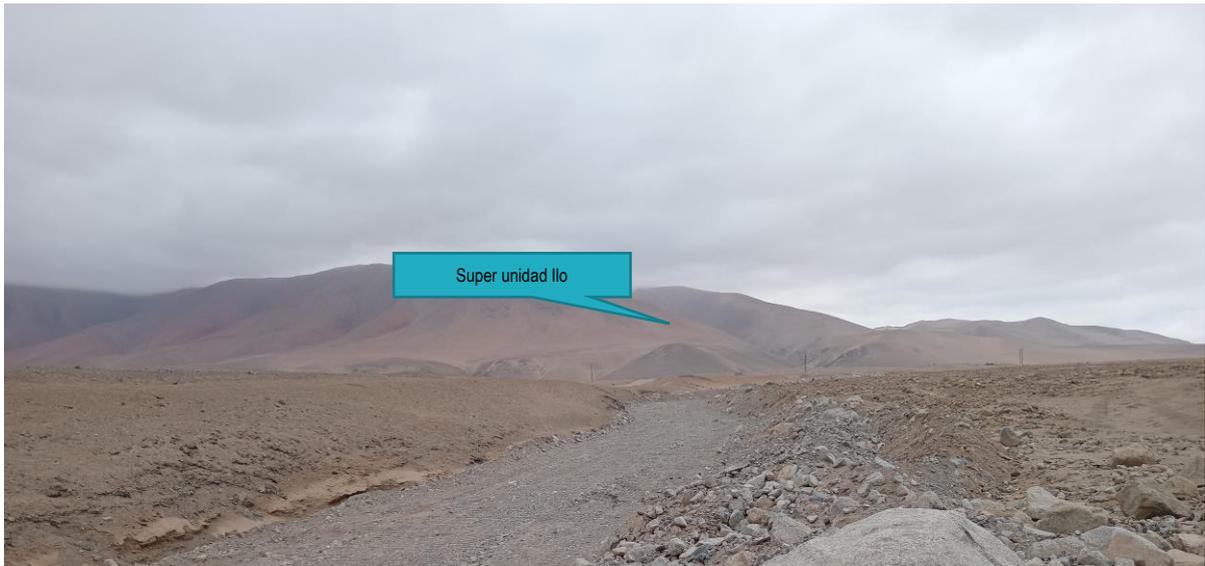
Foto 2. Super Unidad de Ilo.

- **Super unidad Ilo (Ki-i1-gd) Granodiorita orbiendica.** Esta unidad corresponde a cuerpos de origen magmático compuesto principalmente por granodioritas y dioritas del Cretáceo inferior (110-90 Ma). Desde el punto de vista geotécnico podemos mencionar que estas rocas están medianamente fracturadas y meteorizadas. Este tipo de características permiten sugerir que la onda de corte es de 748 m/s (Luzi et al., 2011; Narciso et al., 2012 y Wills & Clahan, 2006).

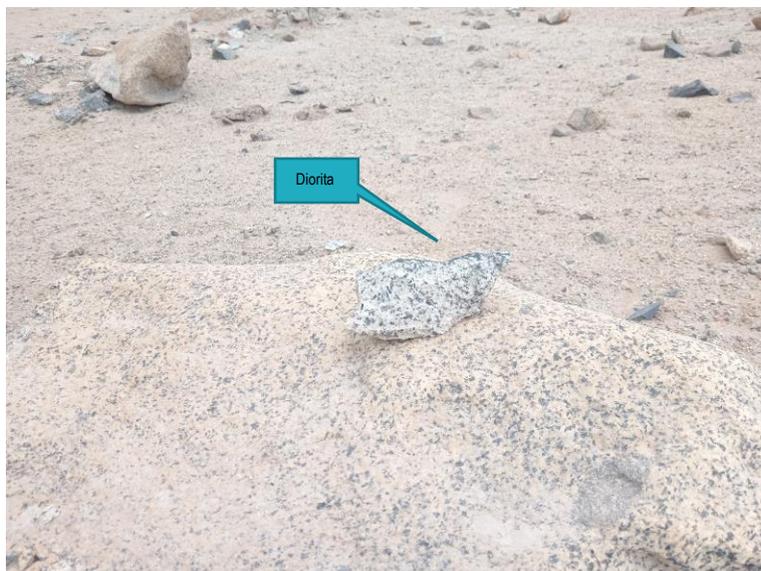
Foto 3. Muestra de Diorita.

- **Super unidad punta coles (Jim-pc1-di).** En la zona de estudio encontramos rocas intrusivas como las dioritas orbiendicas. Estas corresponden a la superunidades Punta Coles con edades del Jurásico Medio – Superior, extendiéndose lateralmente en dirección Noroeste y Sureste.

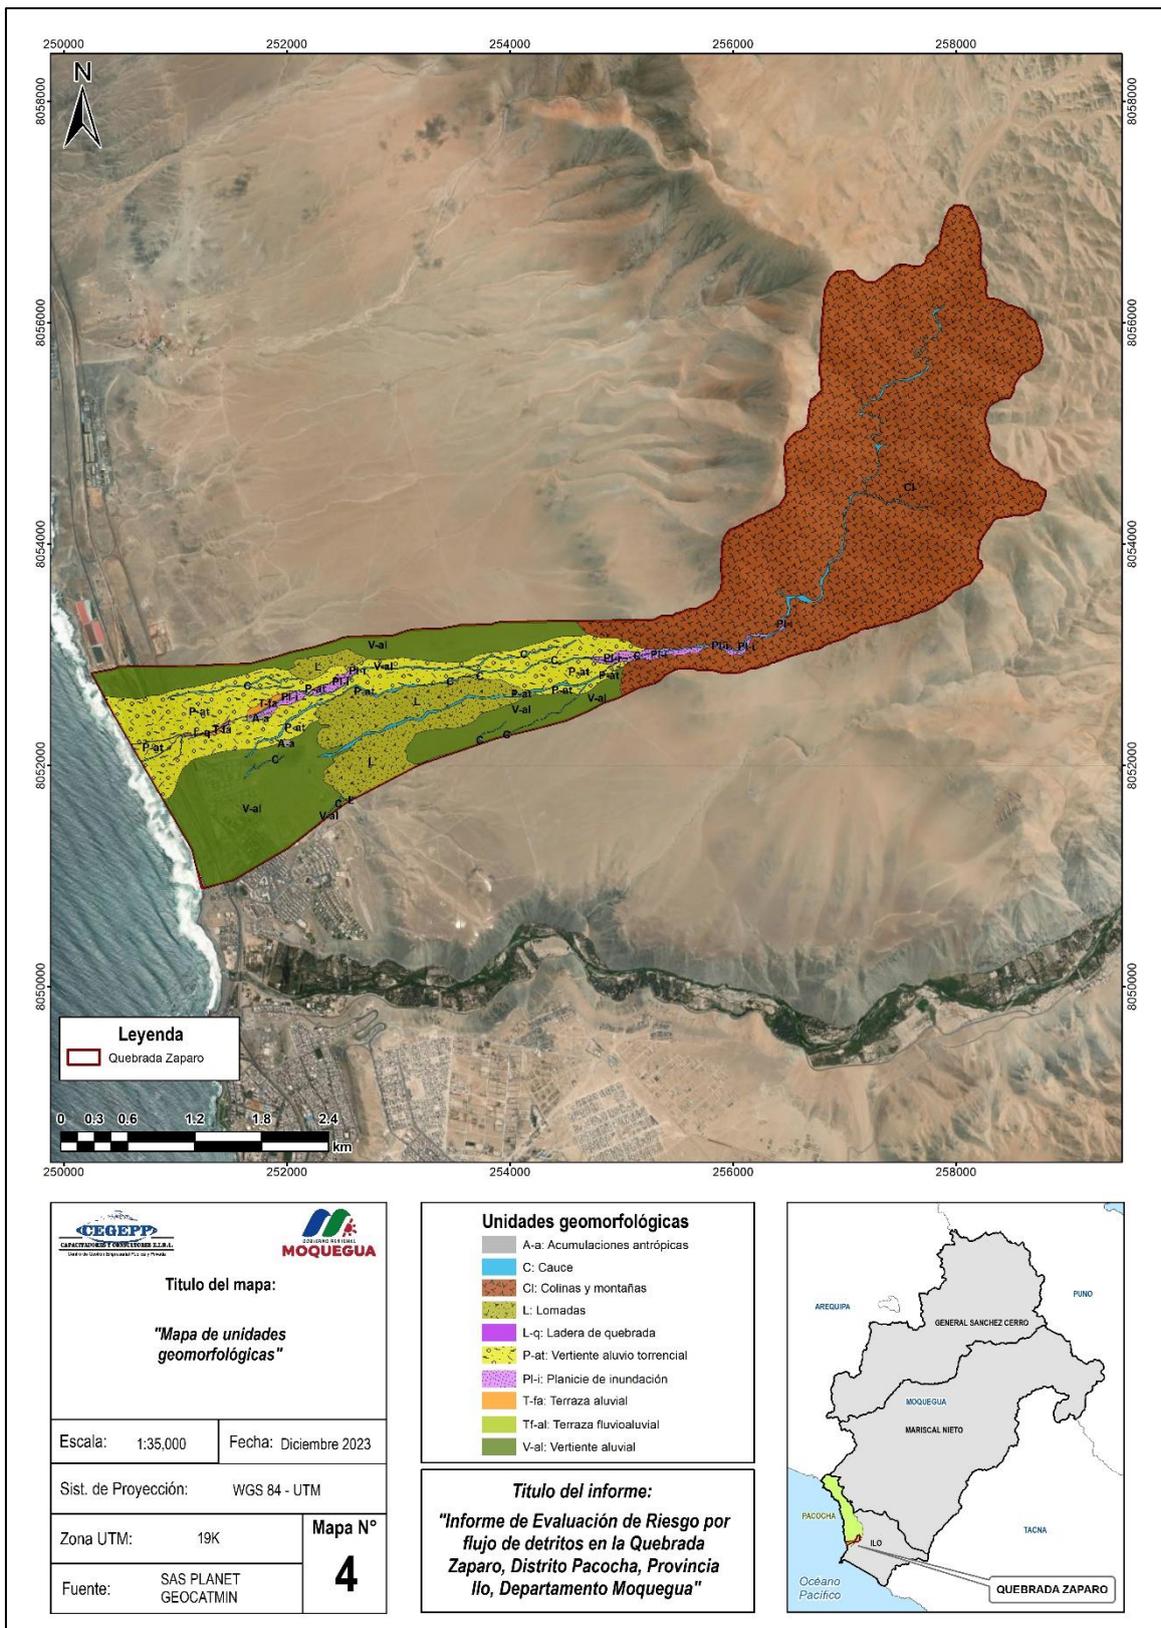
Mapa 4. Mapa de unidades geomorfológicas.

- **Terraza aluvial (T-al).** Geoforma de origen depositacional y denudacional, presentan forma de graderías o bancos a ambos márgenes de quebradas estacionalmente activas como la quebrada Zaparo, conformados por depósitos aluviales, presenta altura de aproximadamente mayor a 1.10m.

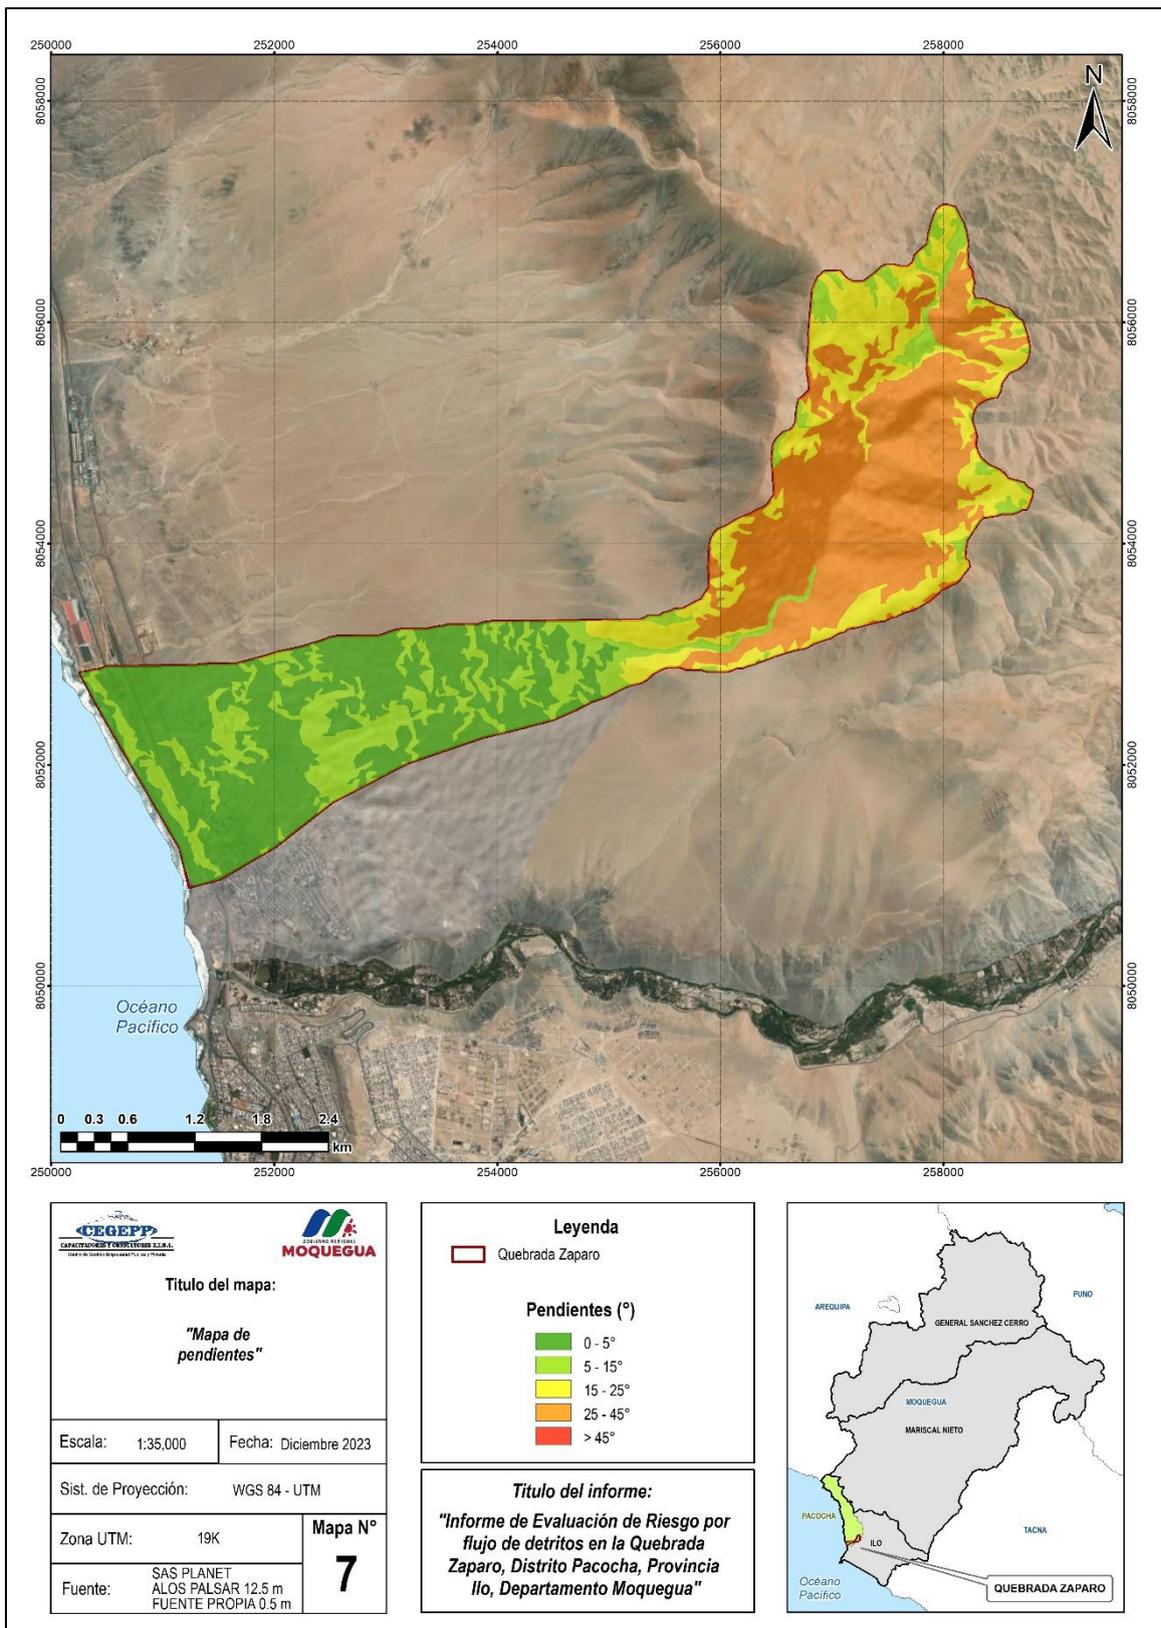
Mapa 7. Mapa de pendientes.

Pendiente (°)	Clasificación
Menor a 5	Muy bajo
5 a 10	Bajo
10 a 15	Medio
15 a 25	Alto
Mayor a 25	Muy alto

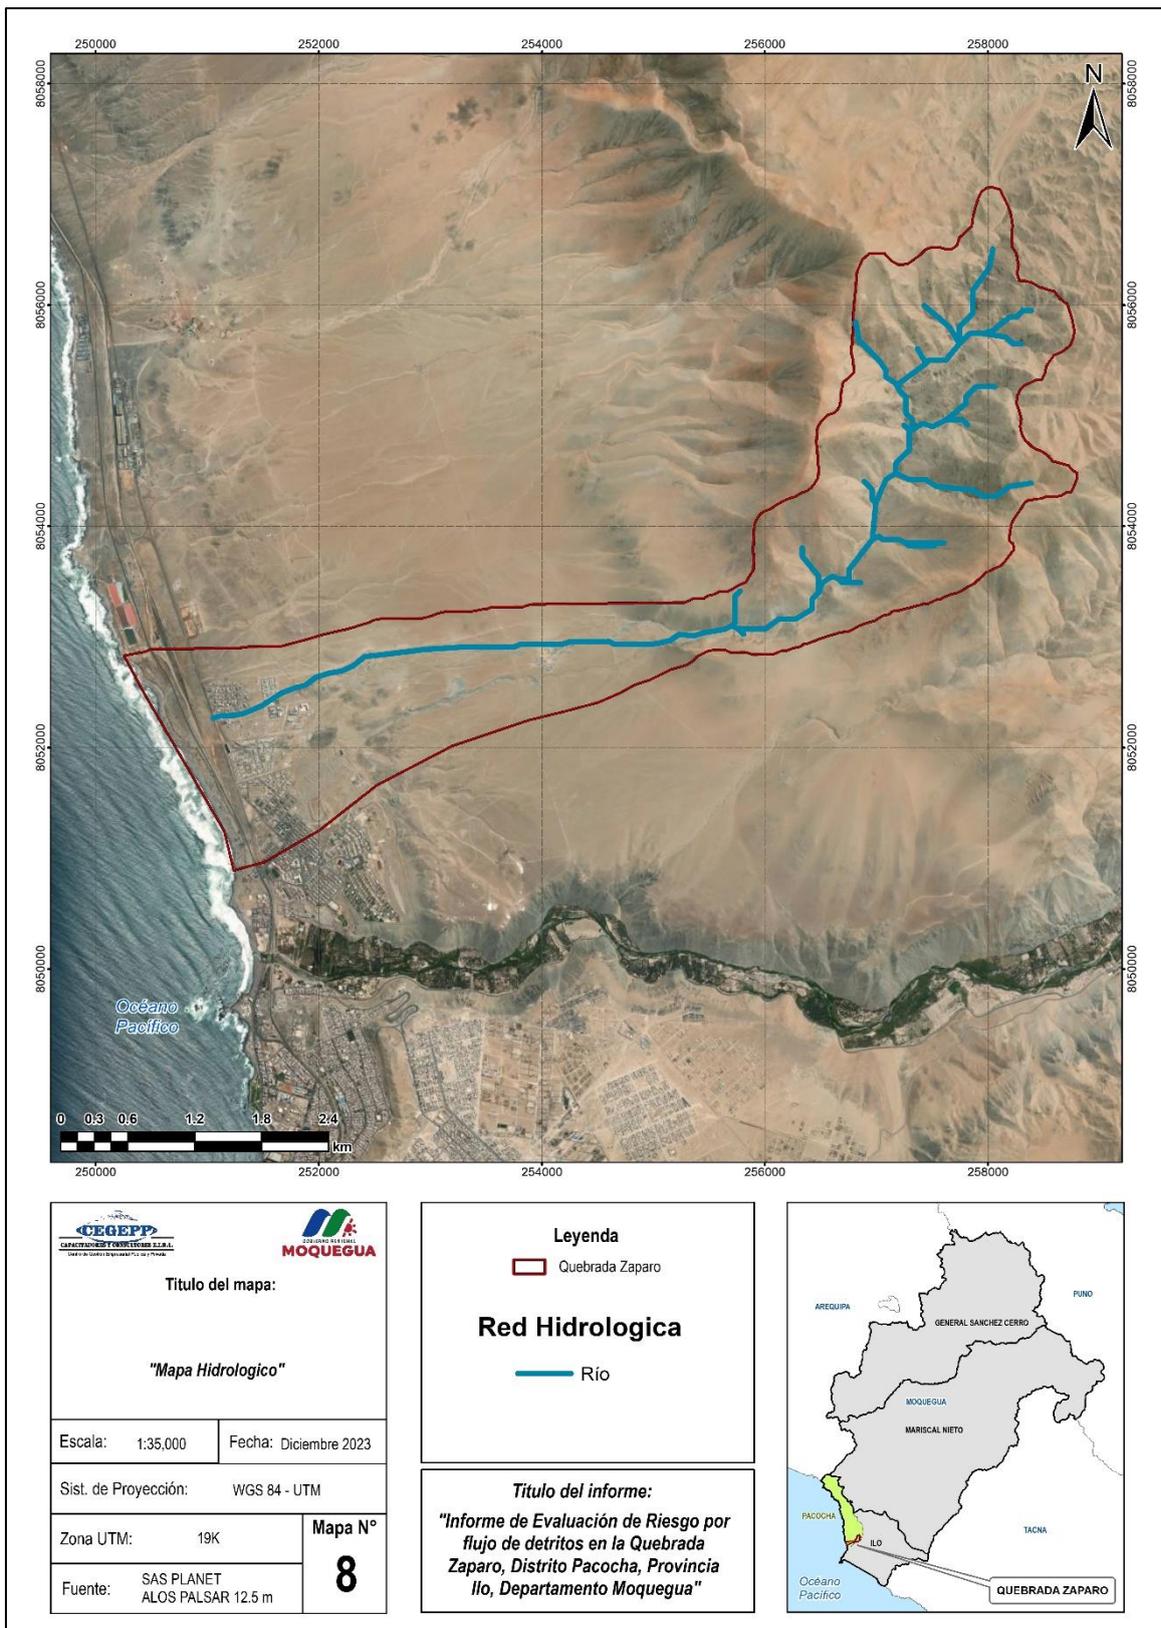
Mapa 8. Mapa hidrologico.

La microcuenca de la quebrada Zaparo pertenece a la intercuenca 13173 (ANA), descrita con un área aproximada de 20 km² y una longitud total de 17 km de cauce. Presenta un relieve accidentado y un desnivel aproximado de 974 metros. Su cauce principal presenta varios álveos adyacentes y diferenciados, limitados por orillas que lo separan de las llanuras de inundación.

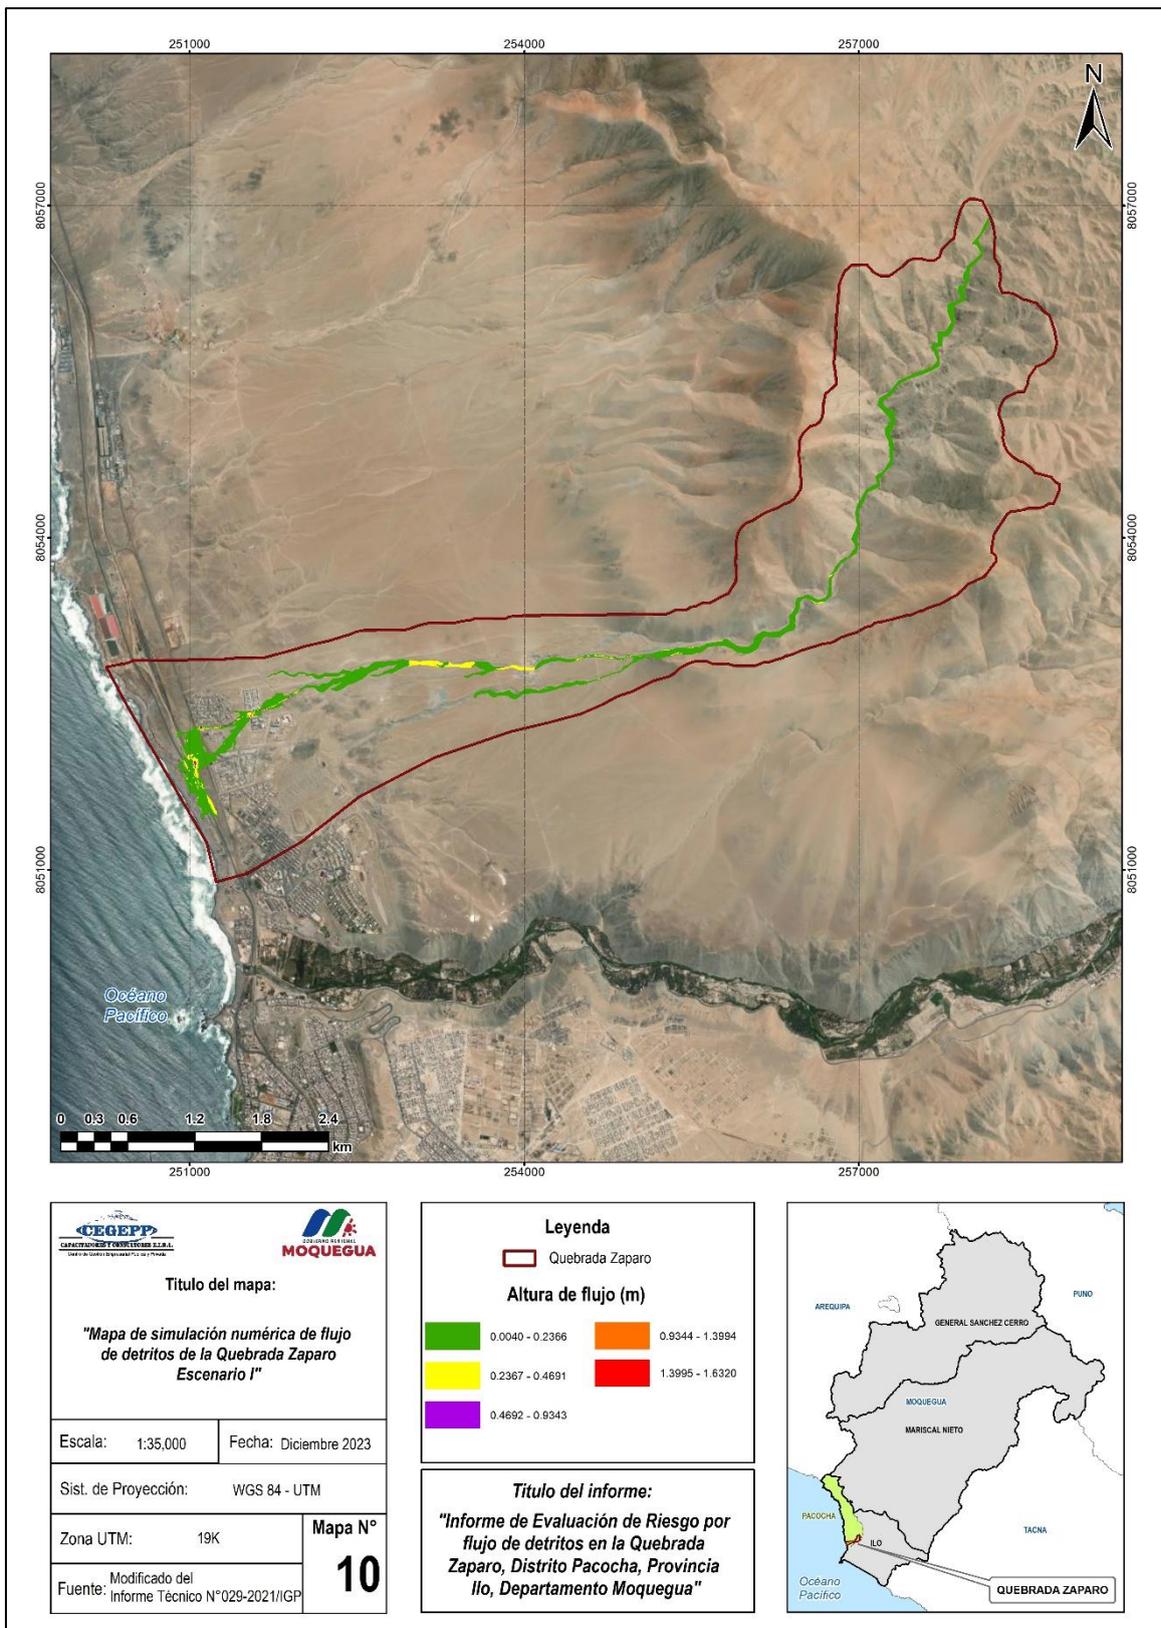
Mapa 10. Mapa de Altura Máxima de flujo

Según el Informe Técnico N°029-2021/IGP, en la quebrada Záparo se realizó la simulación numérica de la dinámica de flujos hiperconcentrados sobre un tramo de 6.55 kilómetros medidos, desde la zona de desembocadura de la quebrada. Simulación numérica de flujos hiperconcentrados sobre una malla computacional de resolución espacial de 2 metros, un tiempo de simulación total de 8 horas y un caudal pico de 13.63 m³ /s generado con la ocurrencia de precipitaciones extremas de 5.3 mm.

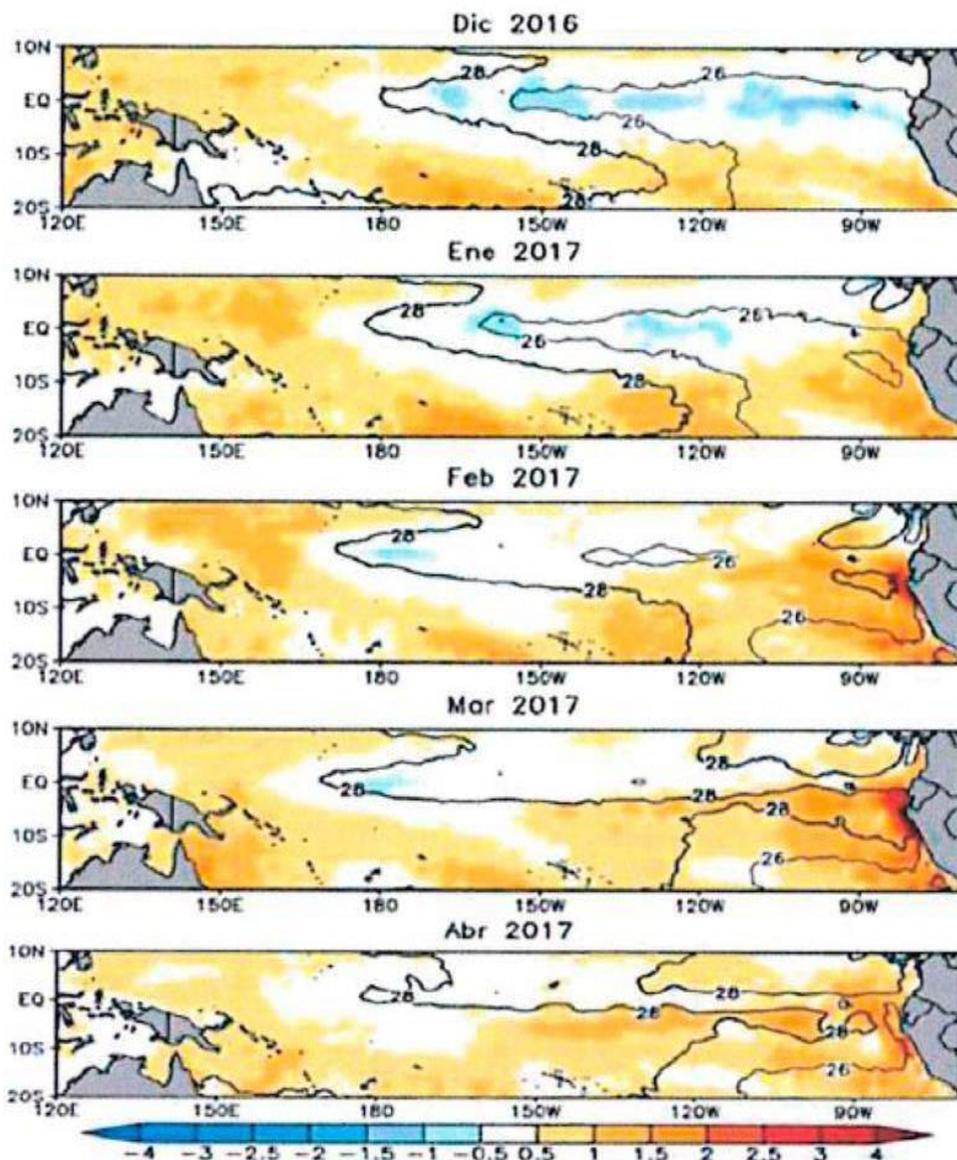
Figura 1. Anomalías de la Temperatura superficial del mar (°C) en el Pacífico ecuatorial para el periodo diciembre 2016- abril 2017

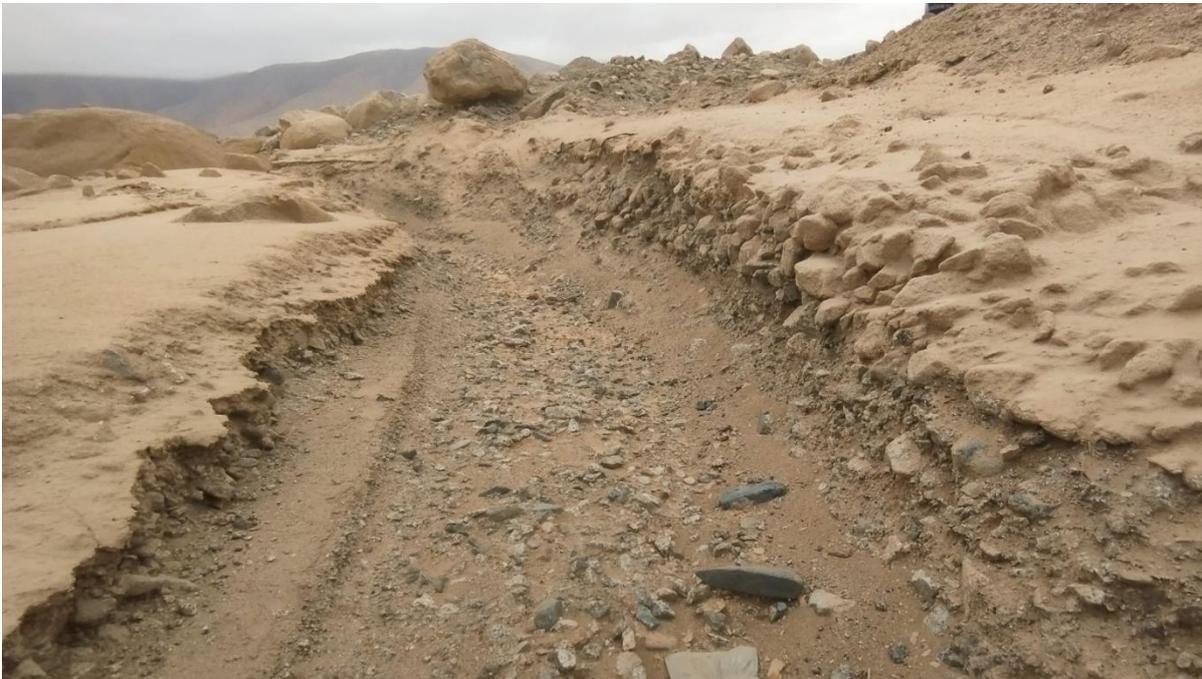
Foto 5. Cauce natural de la quebrada Zaparo.

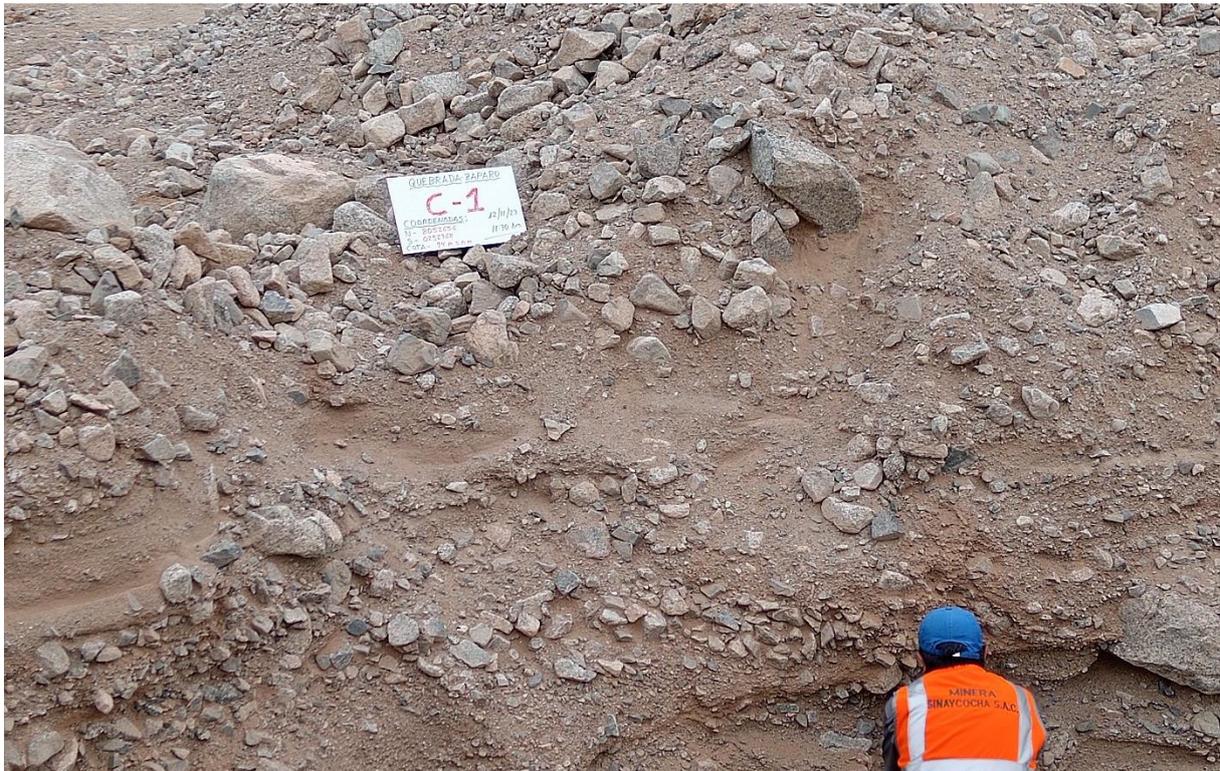
Foto 8. Toma de muestra. Calicata 1.

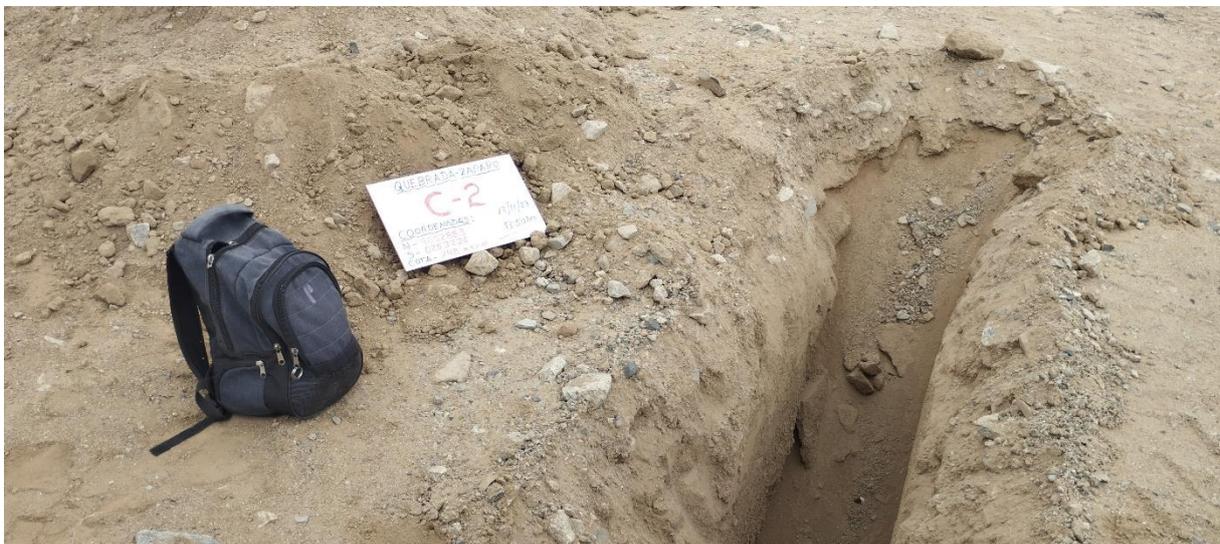
Foto 9. Toma de muestra. Calicata 2.

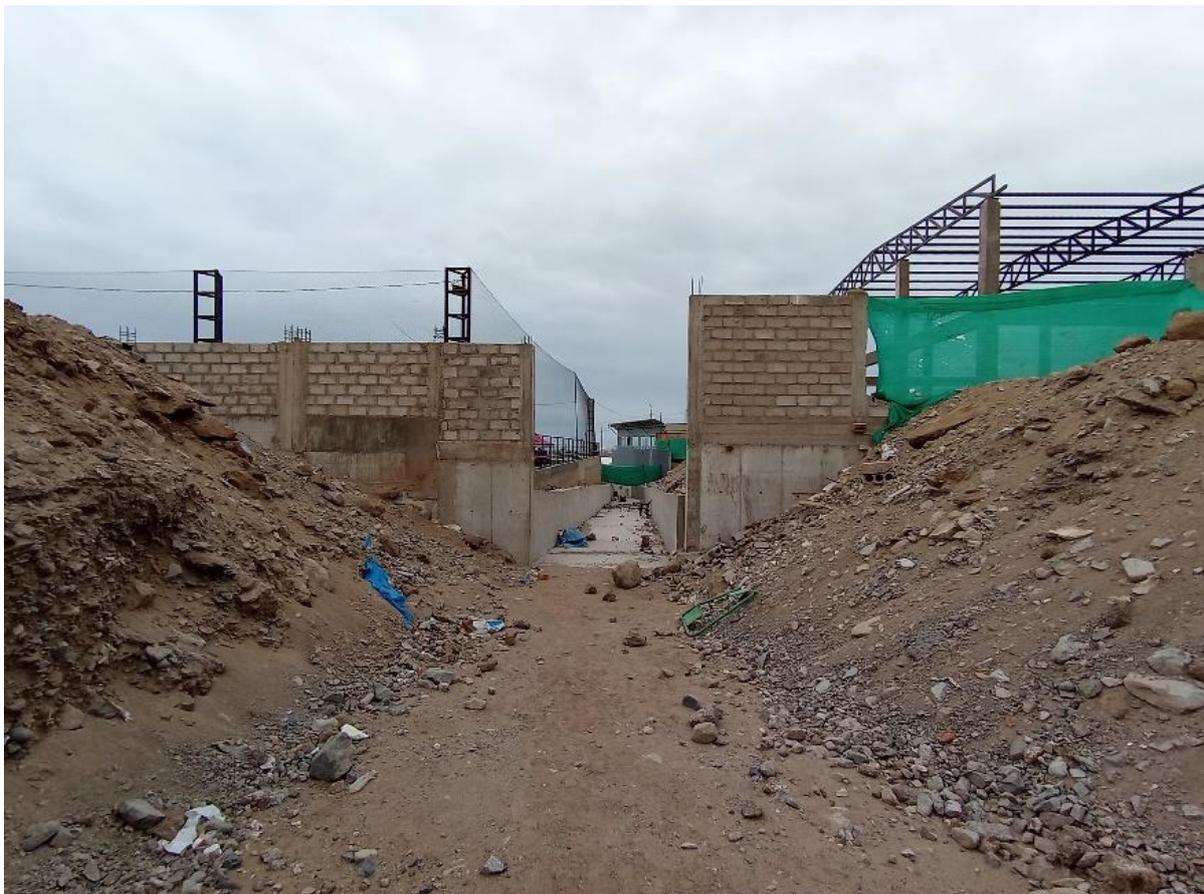
Foto 13. Canalización del cauce en zona del Country club de Ilo.

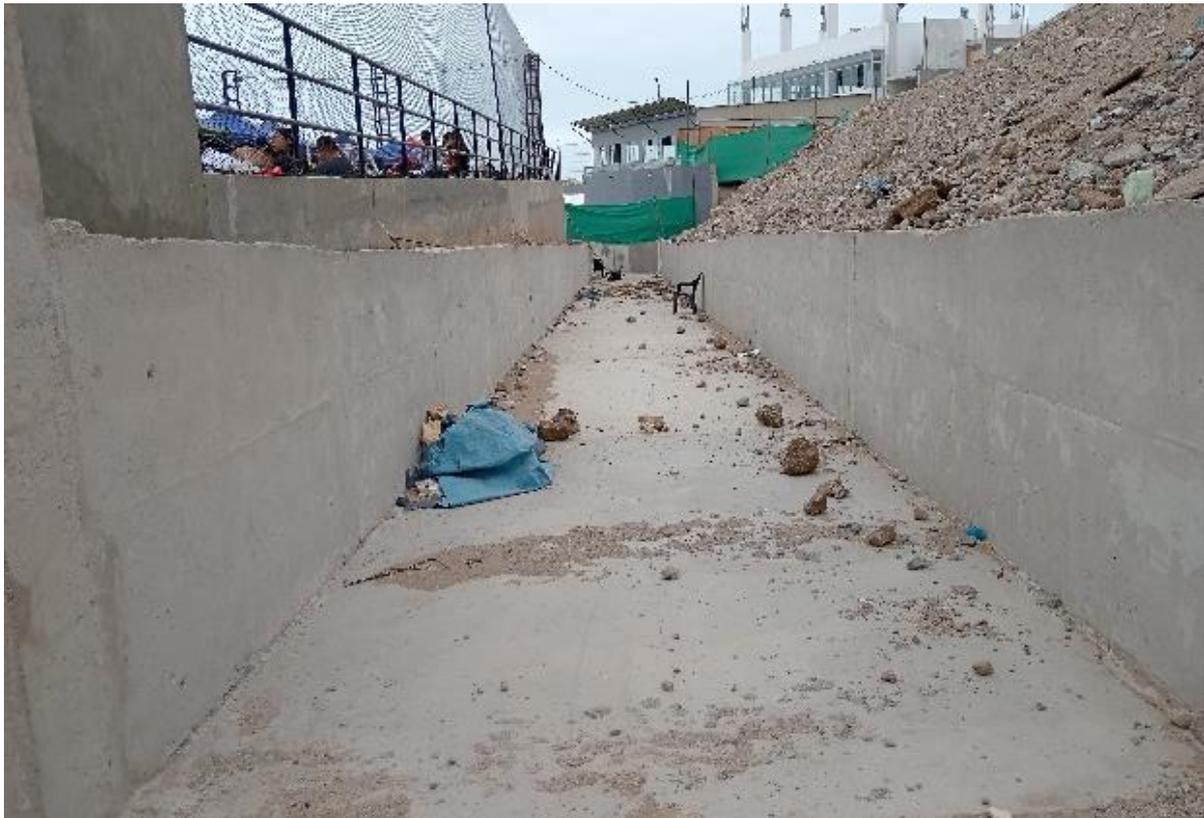
Foto 14. Canal dentro de las instalaciones del Country club de Ilo.

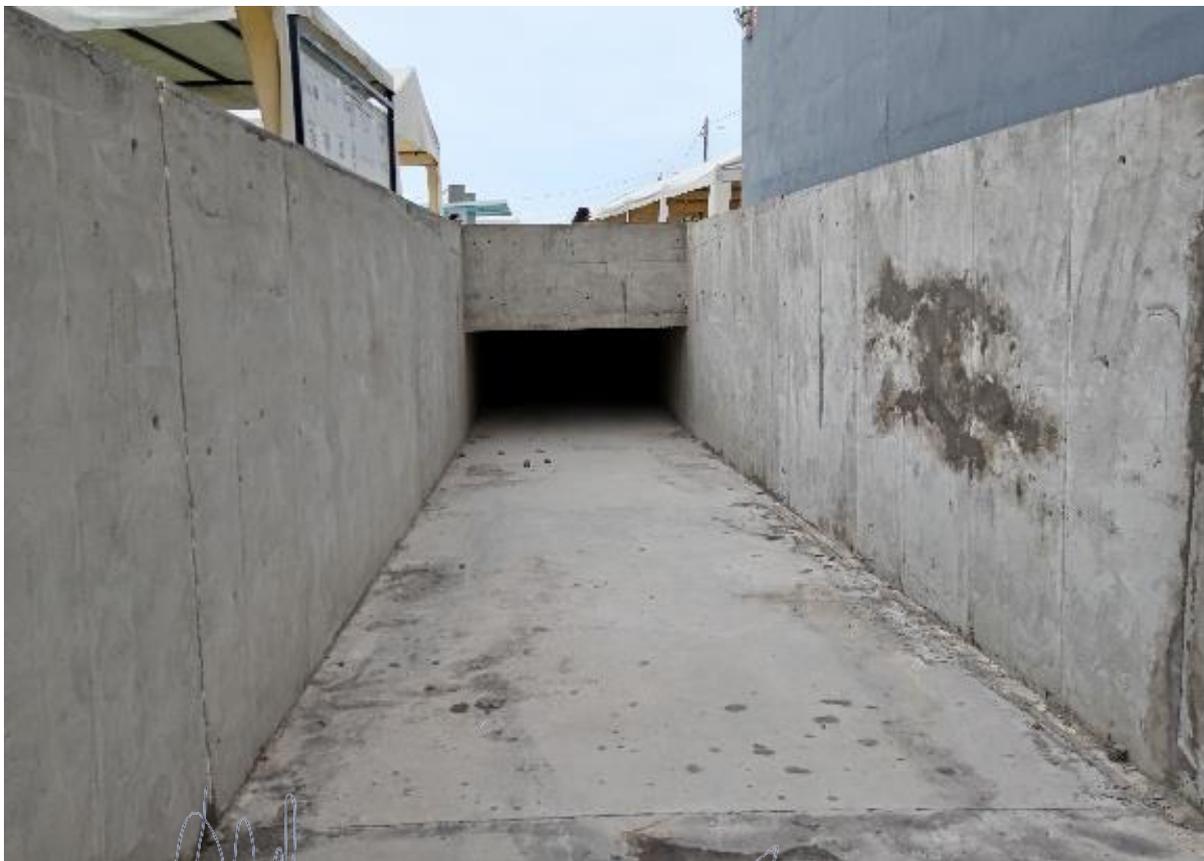
Foto 15. Canal de salida de las instalaciones del Country Club.
