INFORME DE EVALUACIÓN DEL RIESGO POR DESLIZAMIENTOS DEL ANEXO TOCO GRANDE, DISTRITO DE ILABAYA, PROVINCIA JORGE BASADRE, DEPARTAMENTO DE TACNA

Proyecto: "Creación del servicio de información geoespacial temática de detalle para la gestión del riesgo de desastres en el Distrito de Ilabaya, Provincia Jorge Basadre, Departamento Tacna"

MAYO - 2024

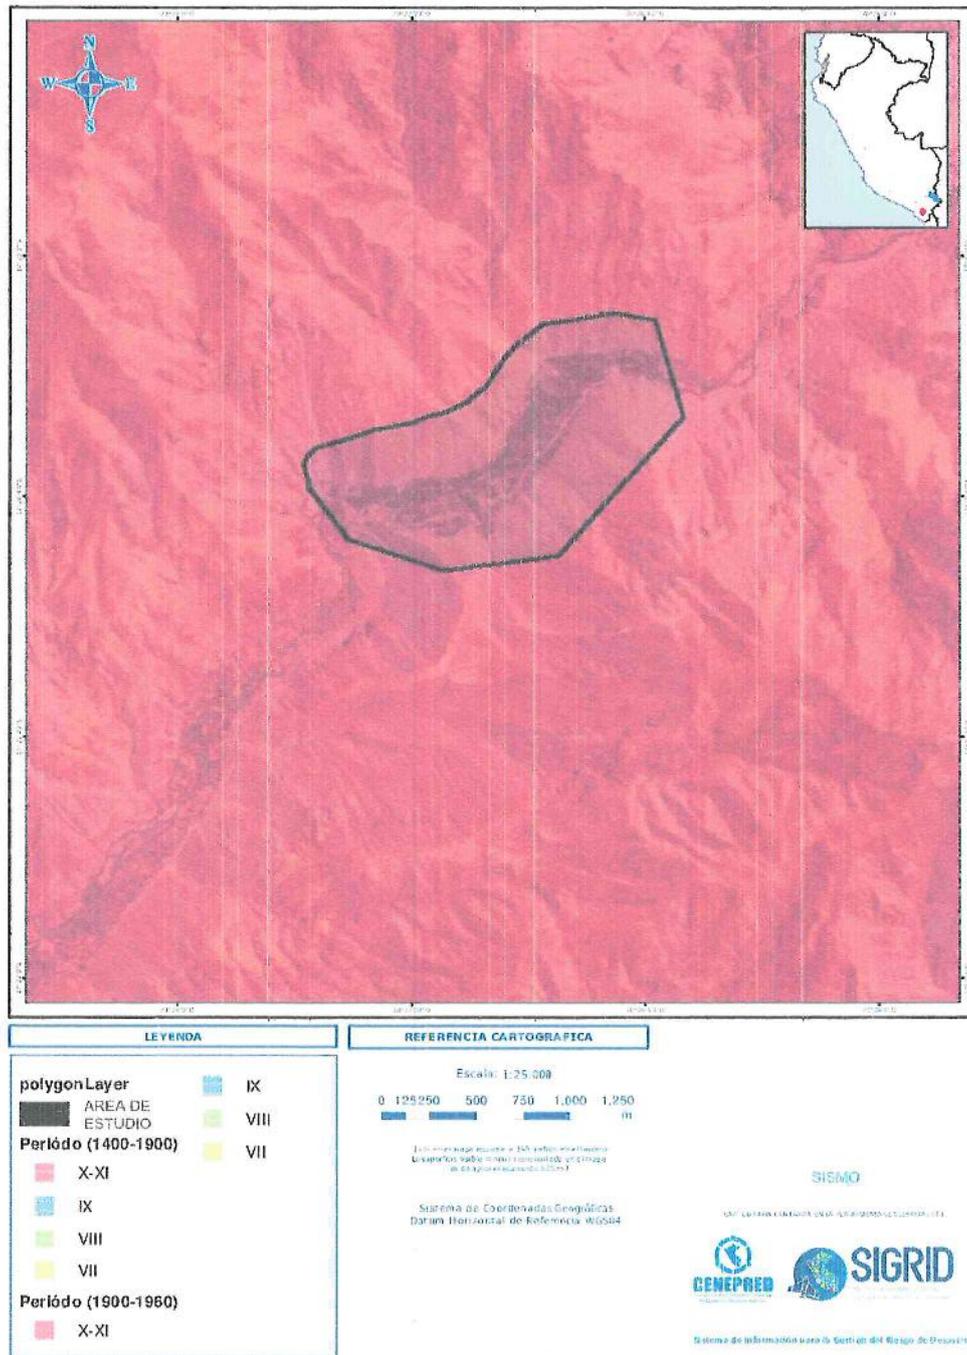
Figura 1 Mapa de susceptibilidad ante sismos en el periodo 1400 a 1900 del área de estudio.

Nota: Los sismos ocurridos en los periodos de 1400 a 1900 el área de estudio presenta una intensidad de X-XI lo que estaría indicando que la intensidad sísmica muy alta.

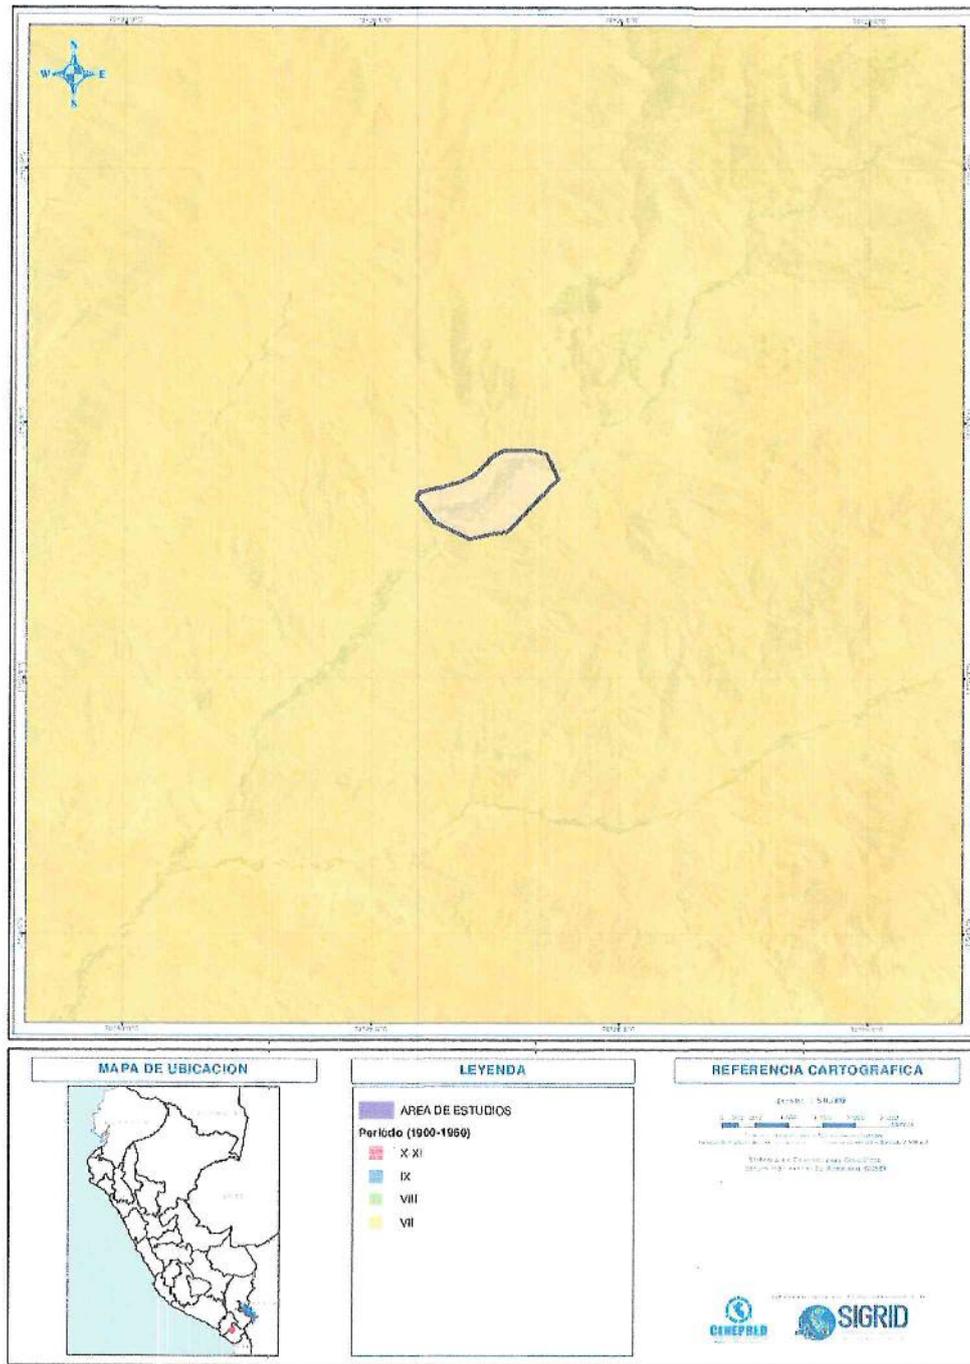
Figura 2 Mapa de susceptibilidad ante sismos en el periodo 1900 a 1960 del área de estudio.

Nota: Los sismos ocurridos en las lo periodos de 1900 a 1960 el área de estudio presenta una intensidad de XII lo que estaría indicando que la intensidad sísmica alta.

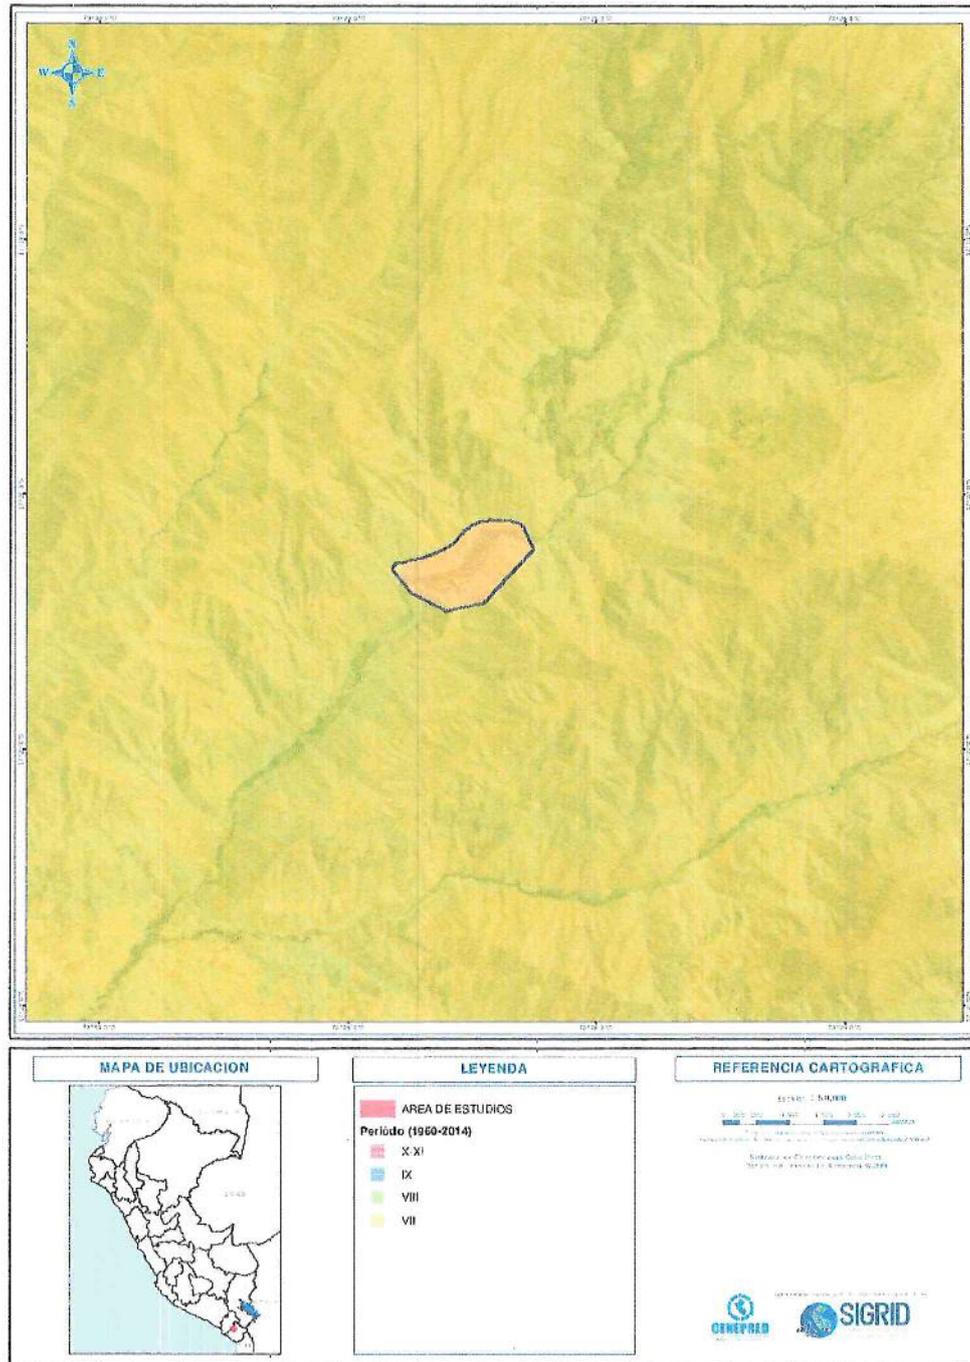
Figura 3 Mapa de susceptibilidad ante sismos en el periodo 1960 a 2014 del área de estudio.

Nota: Los sismos ocurridos en las lo periodos de 1960 a 2014 el área de estudio presenta una intensidad de VIII no registra intensidades sísmicas altas.

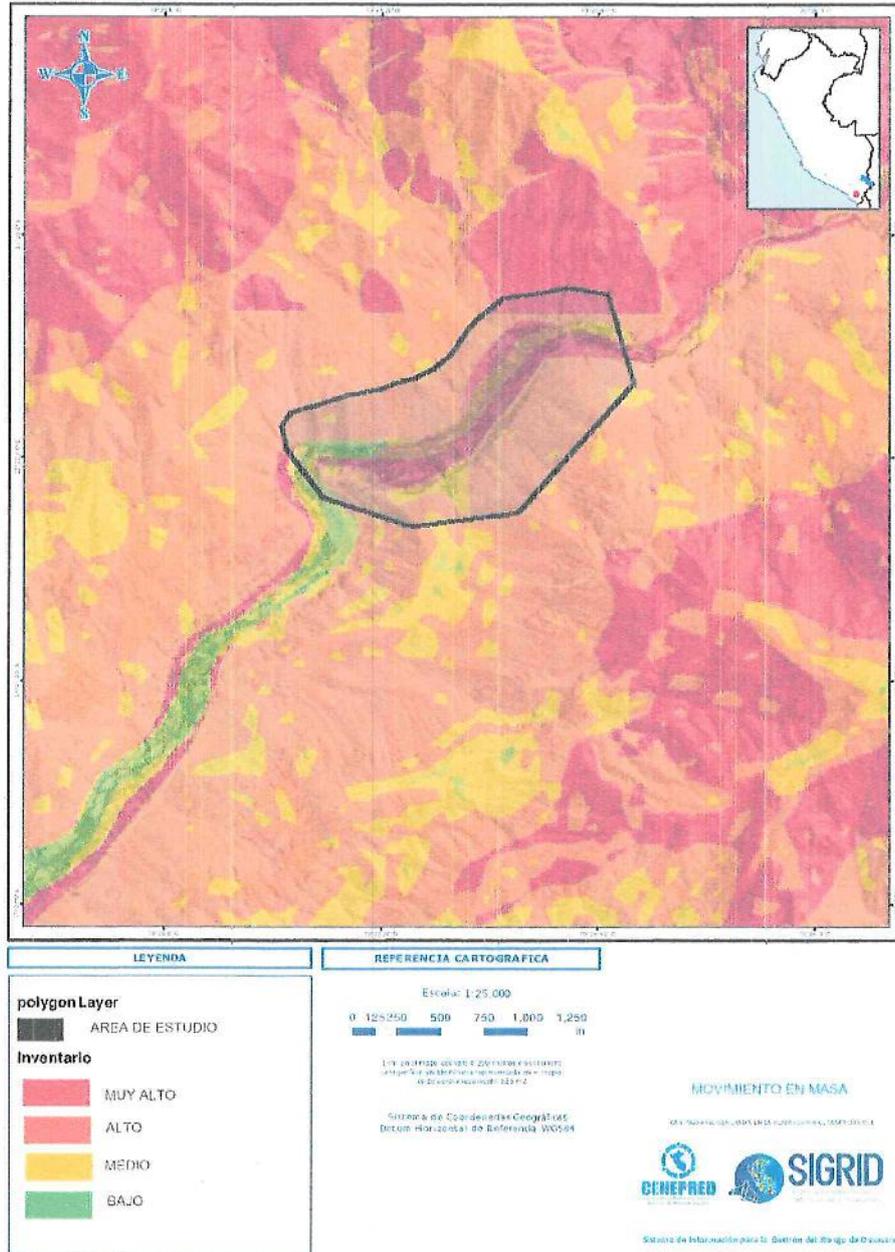
Figura 4 Mapa de susceptibilidad ante movimientos en masa del área de estudio.

Nota: EL área de estudio presenta una susceptibilidad muy alta, alta en mayor proporción del área de estudio sin embargo se puede observar también una susceptibilidad media a baja hacia el suroeste.

susceptibilidad a movimientos en masa entre alta noreste a muy alta en mayor proporción del área de estudio.

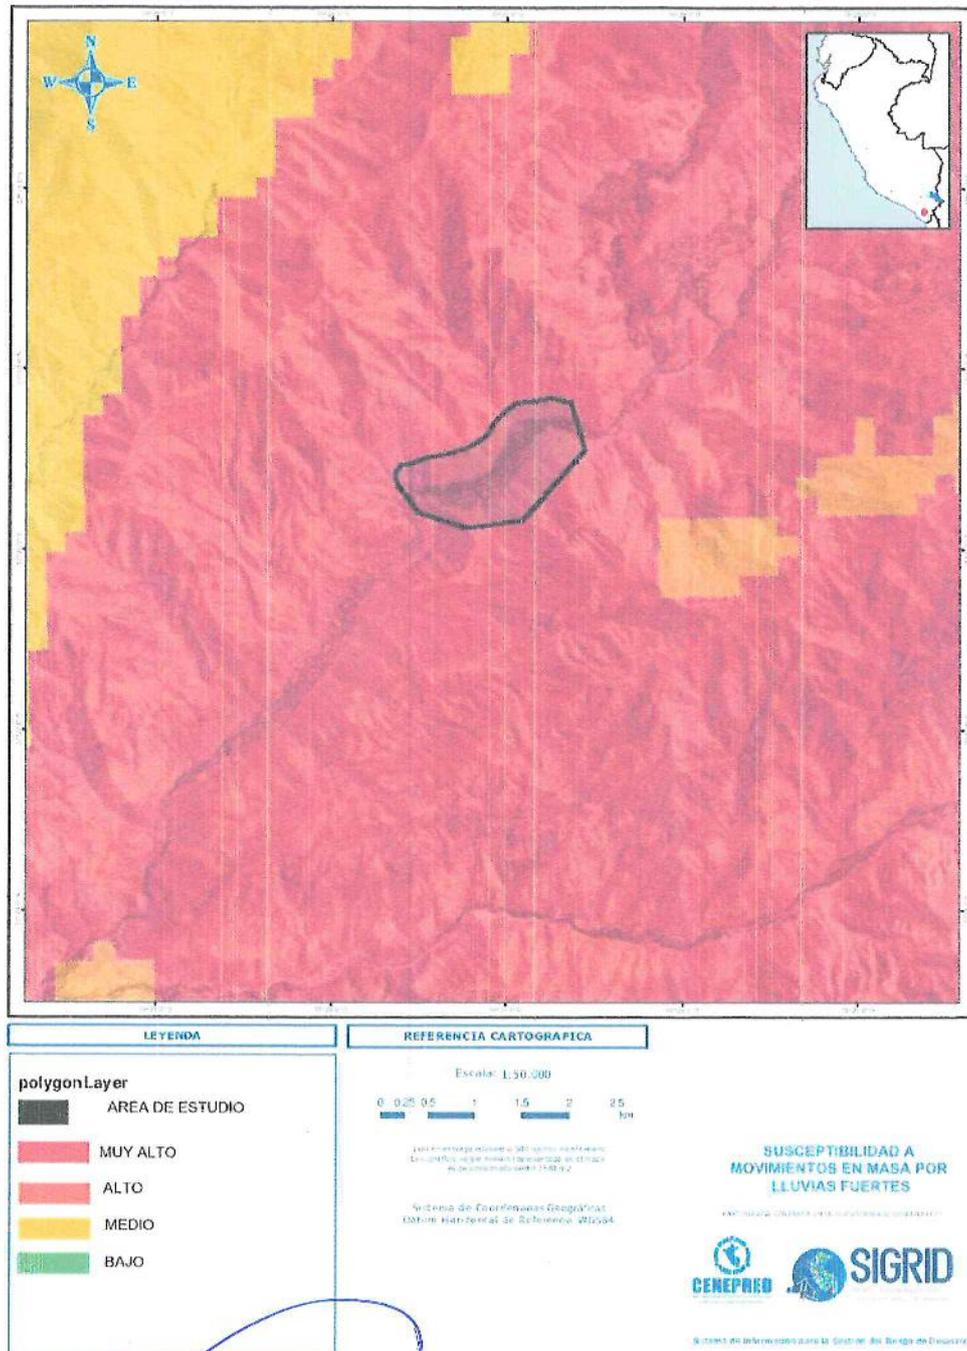
Figura 5 Mapa de susceptibilidad a movimientos en masa por lluvias intensas.

De acuerdo a la información proporcionada por el SIGRID se tiene que la zona en estudio del centro poblado de Toco grande presenta una susceptibilidad muy alta a lluvias intensas.

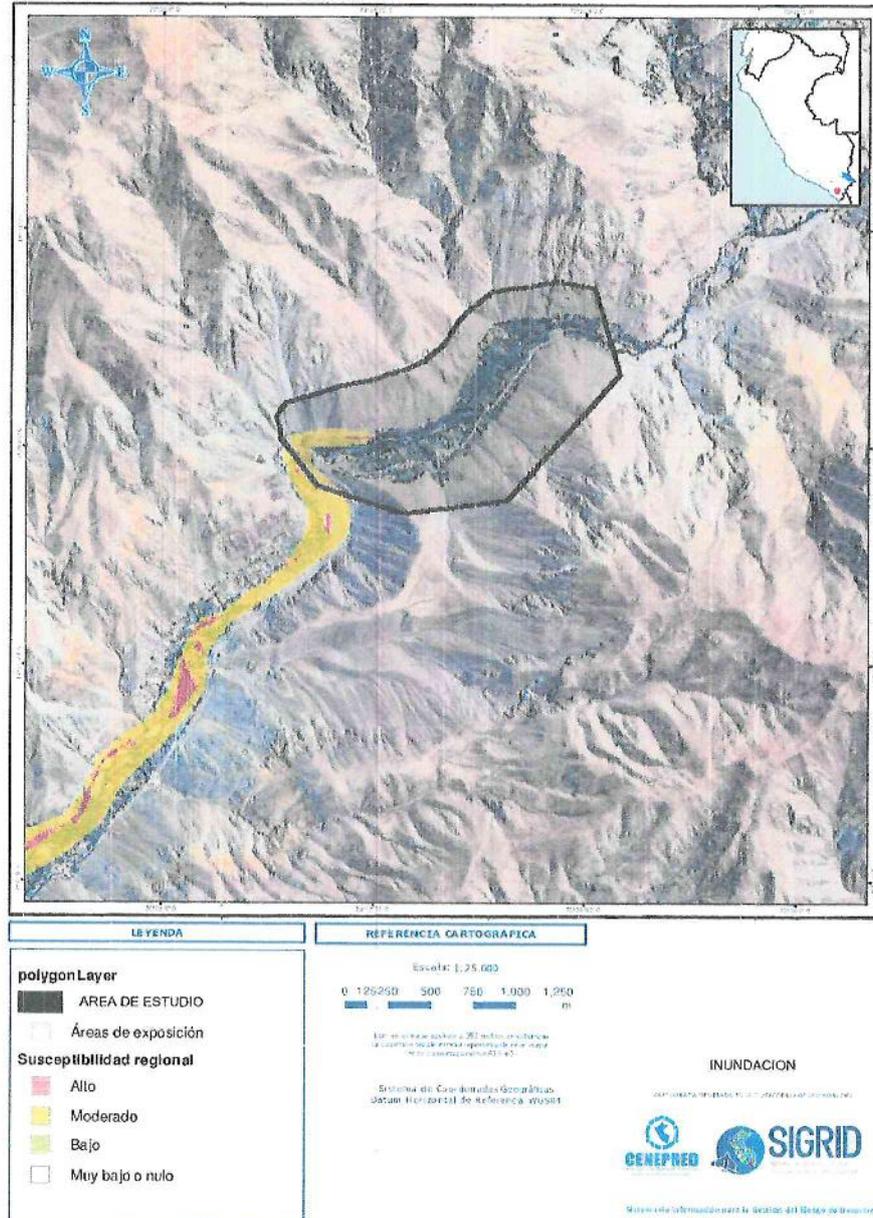
Figura 6 Mapa de susceptibilidad ante inundaciones.

Nota: De acuerdo con la información proporcionada por el SIGRID se tiene que el área de estudio se encuentra una susceptibilidad media a alta hacia suroeste.

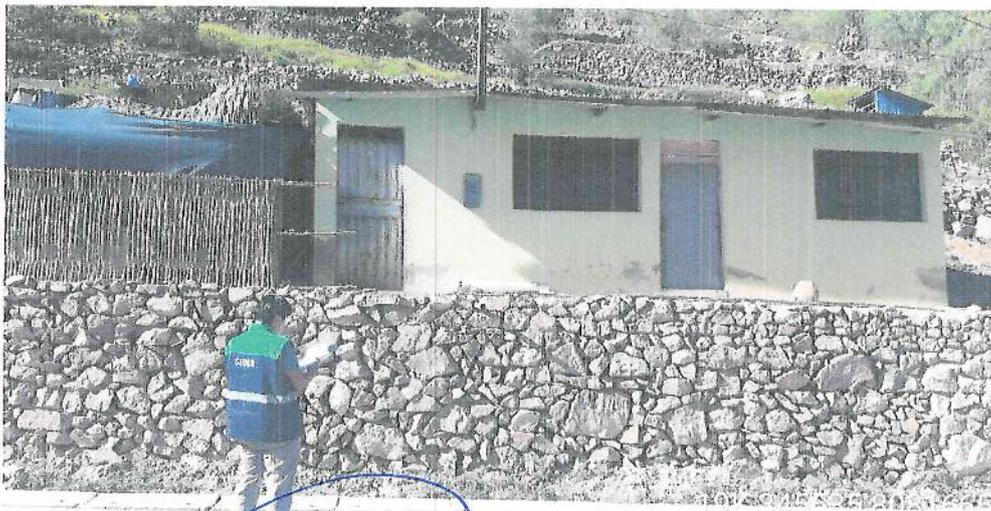
Fotografía 4 Trabajo de Campo, Vivienda de paredes de concreto y techo de calamina al costado de la carretera a Borogueña.

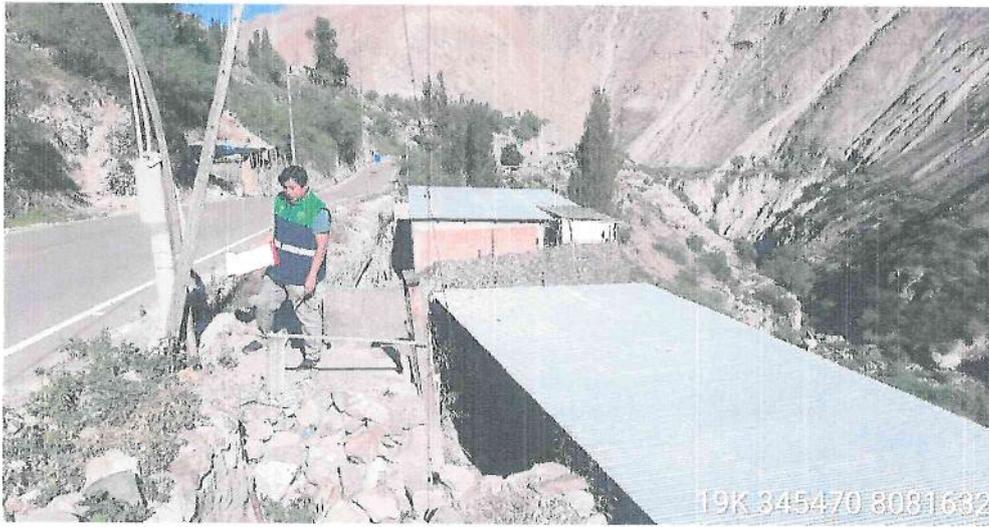
Fotografía 5 Trabajo de Campo, Viviendas ubicadas en un nivel inferior de la carretera a Borogueña de material de concreto armado y techo de calamina.

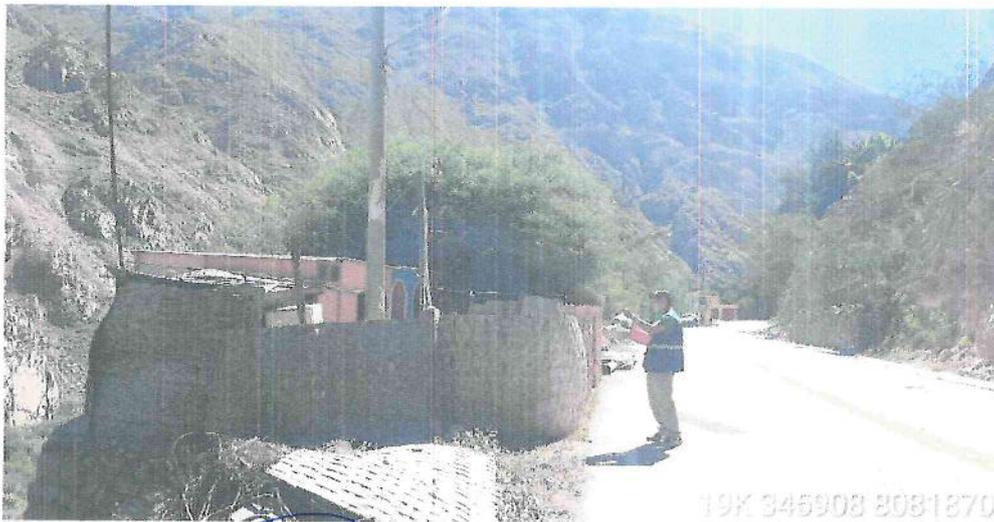
Fotografía 6 Trabajo de Campo, Vivienda ubicada al costado de la carretera a Borogueña de madera y calamina.

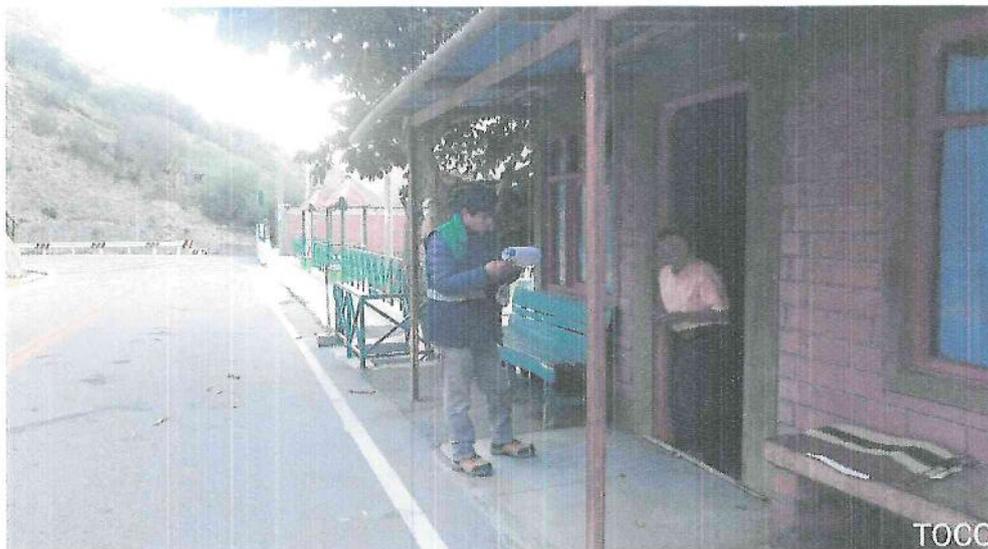
Fotografía 7 Trabajo de Campo, Vivienda concreto armado, ubicada al costado de la carretera a Borogueña.

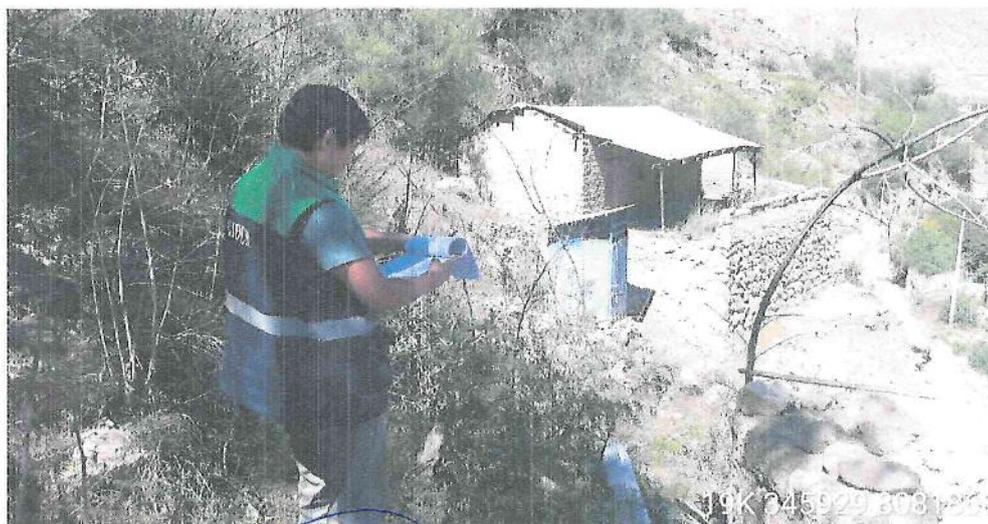
Fotografía 8 Trabajo de Campo, vivienda de adobe y calamina ubicada sobre el talud de la carretera a Borogueña.

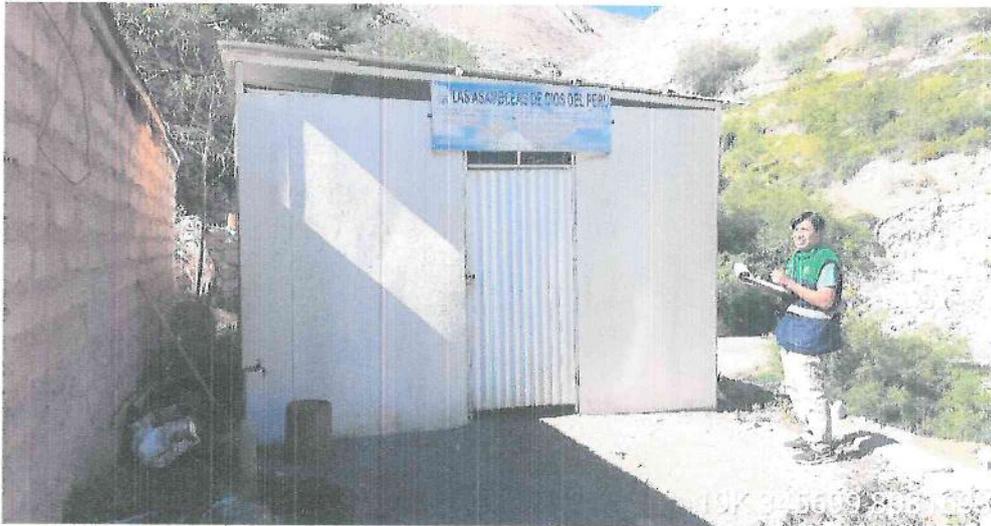
Fotografía 9 Pilón de agua para las viviendas ubicadas en el Anexo Toco Grande.

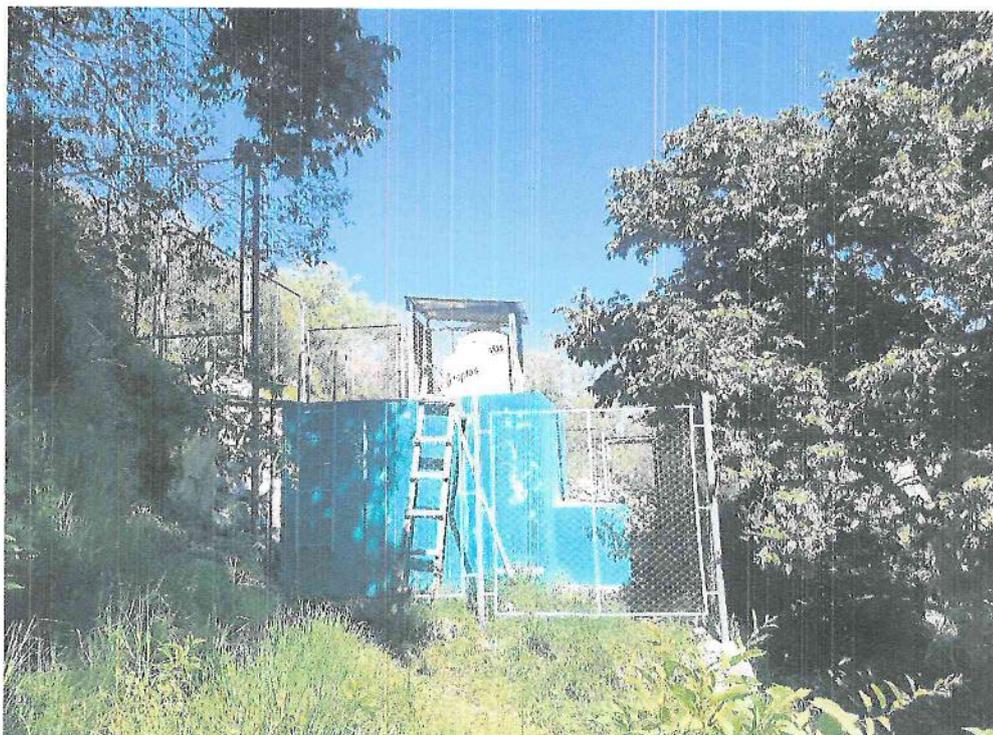
Fotografía 10 Reservorio de agua para el Anexo Toco Grande.

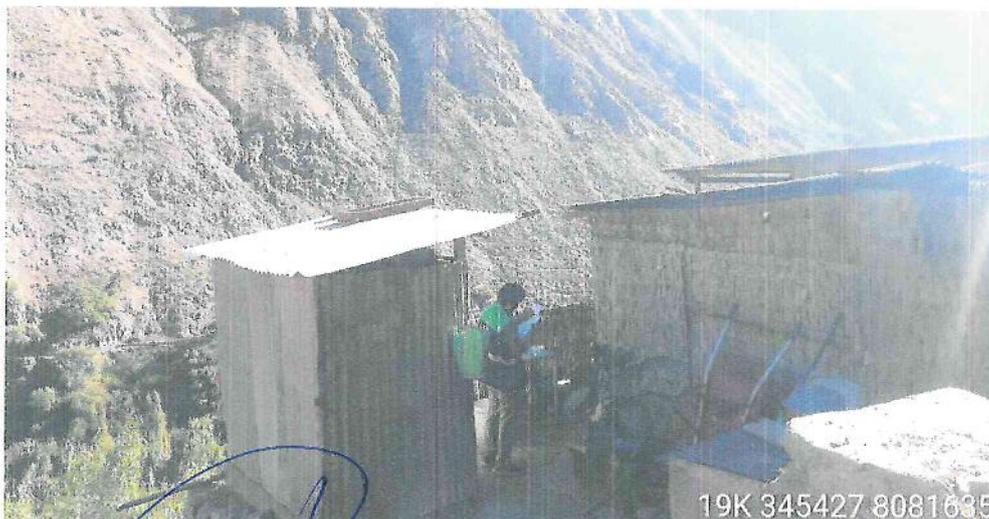
Fotografía 11 Pozo ciego/negro (letrina), ubicado en viviendas ubicadas en la carretera a Borogueña.

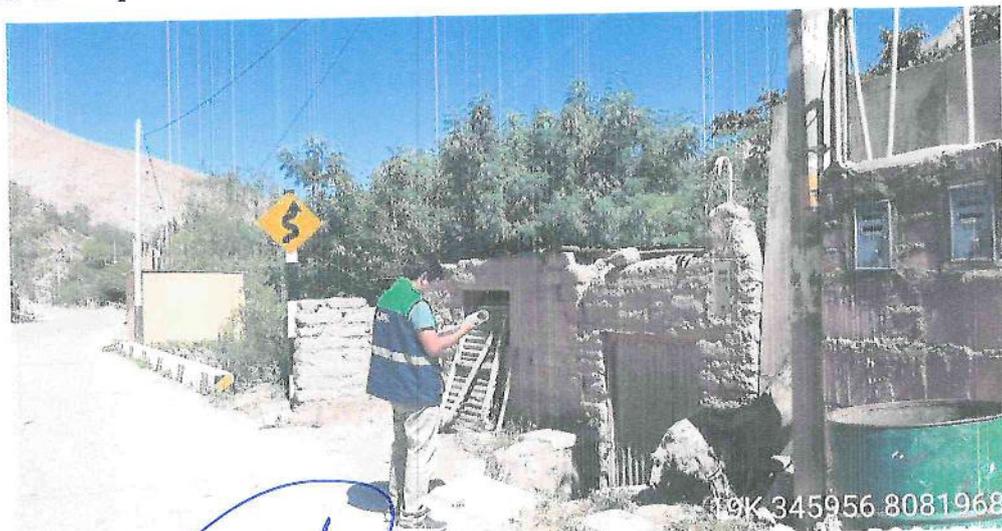
Fotografía 12 Red pública de alumbrado, en el Anexo Toco Grande

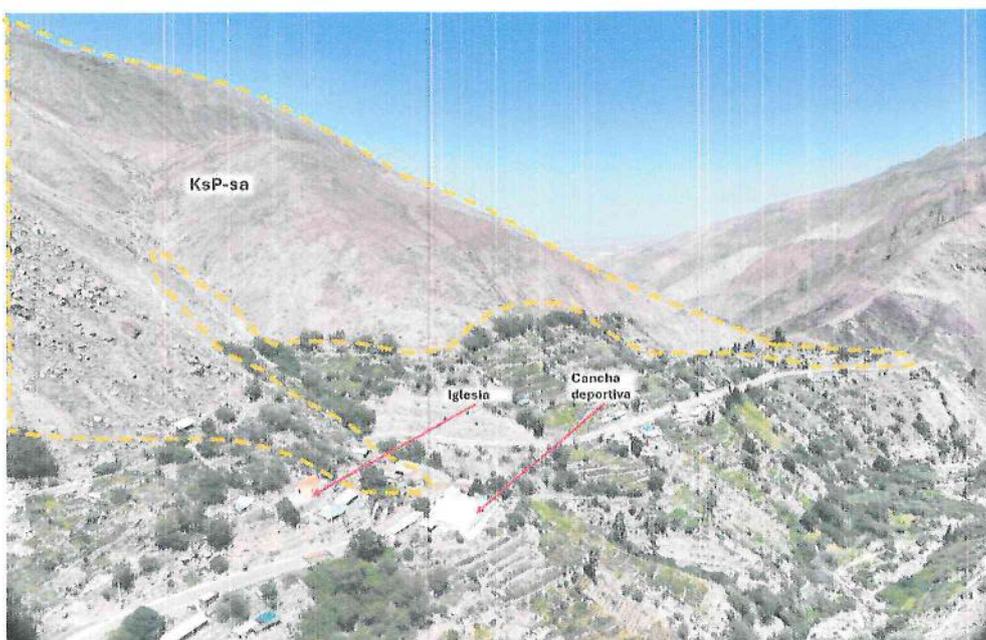
Esta sub unidad de origen volcánico intermedio aflora en las vertientes de montaña con color gris claro altamente fracturado en zona superficial con una litología de composición Andesítica Porfirítica con intercalaciones tobas Rojizas a grises compuesta de fragmentos líticos policíclicos, y con una pendiente mayor a 25°, representa el 21.69% del área cartografiada.

Fotografía 24 Afloramiento de los volcánicos de la formación Quellaveco sub unidad Samanape (KsP-sa), en la vertiente de la montaña al este del este del centro poblado.

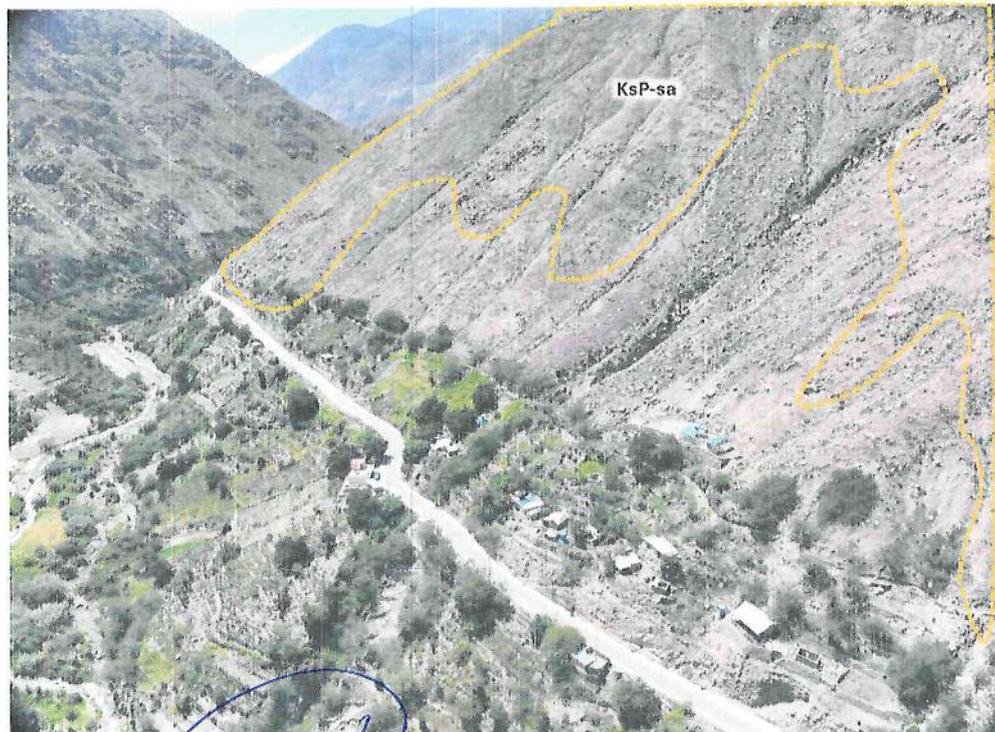
Fotografía 26 Afloramiento de los volcánicos de la formación Quellaveco sub unidad Samanape (KsP-sa), en la vertiente de la montaña al este del noreste del centro poblado.

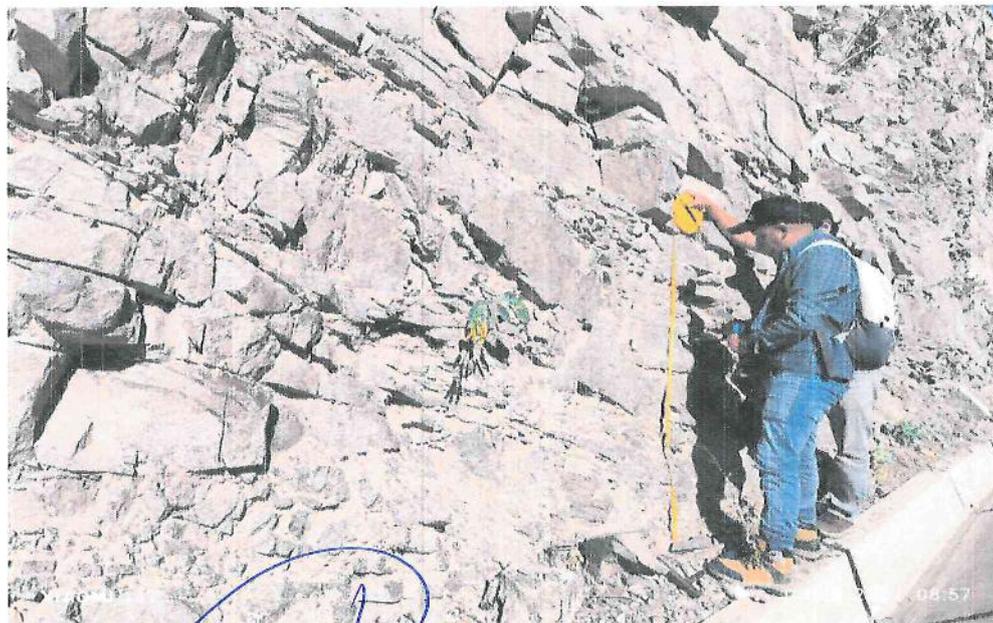
Fotografía 28 Vista del talud de evaluación geomecánica.

Evidenciando los datos que se han obtenido en campo, El talud presenta en la mayoría de los puntos de buzamiento de 30° - 90°, siendo prácticamente vertical, se debe evidenciar en la fotografía 28 de campo que denote evidentemente las condiciones de la zona evaluada.

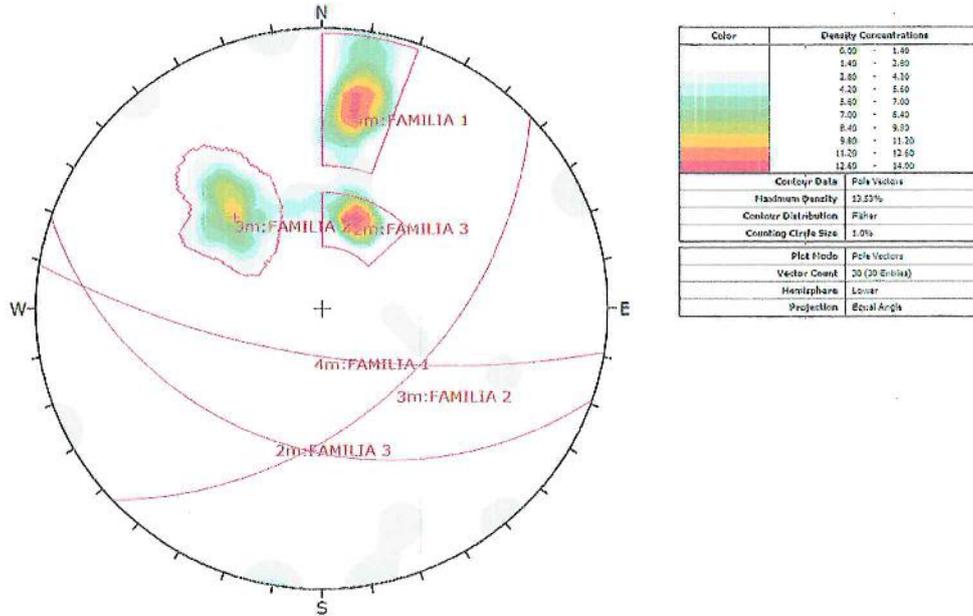
Figura 11 Concentración de polos.

Siguiendo con el procedimiento se observan una zona de concentración de polos con siete puntos hacia el norte, los demás puntos se visualizan dispersos lo que no constituye una tendencia de fracturamiento.

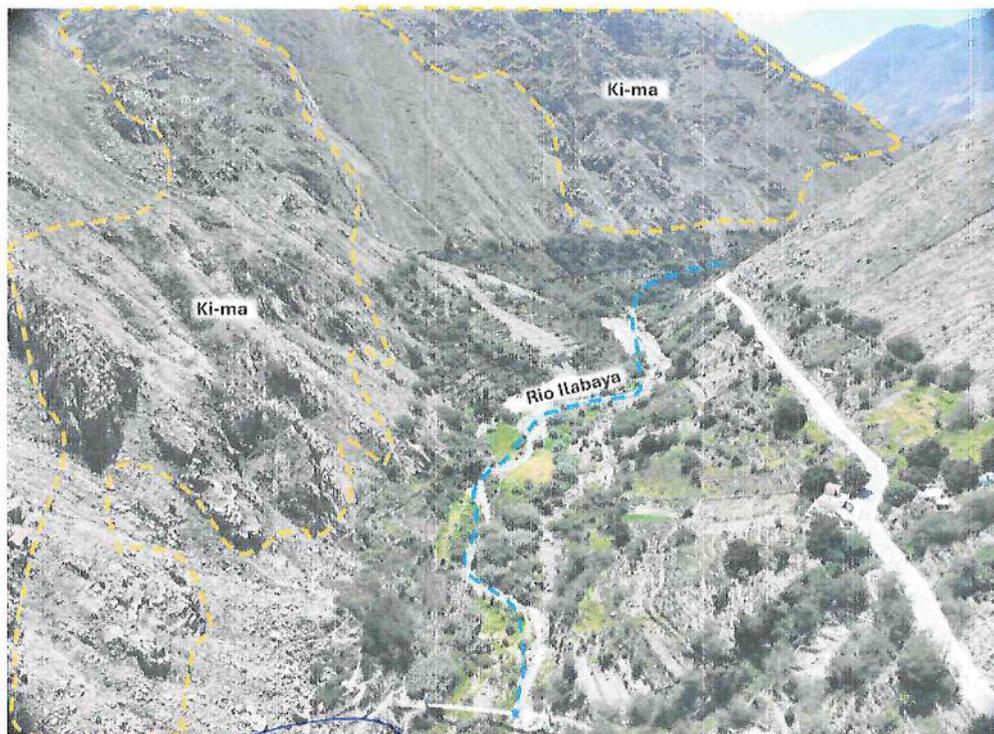
Fotografía 29 Vista de andesitas pardas verdosas, de la formación Matalaque (Ki-ma), margen derecha de rio Ilabaya.

En la zona de estudio se observa los afloramientos con una litología de andesitas porfíricas de color gris con intercalaciones de tobas rojizas y fragmentos polimicticos al oeste del Anexo Toco Grande, formando pendientes mayores a 25°, representa el 16.80 % del área cartografiada.

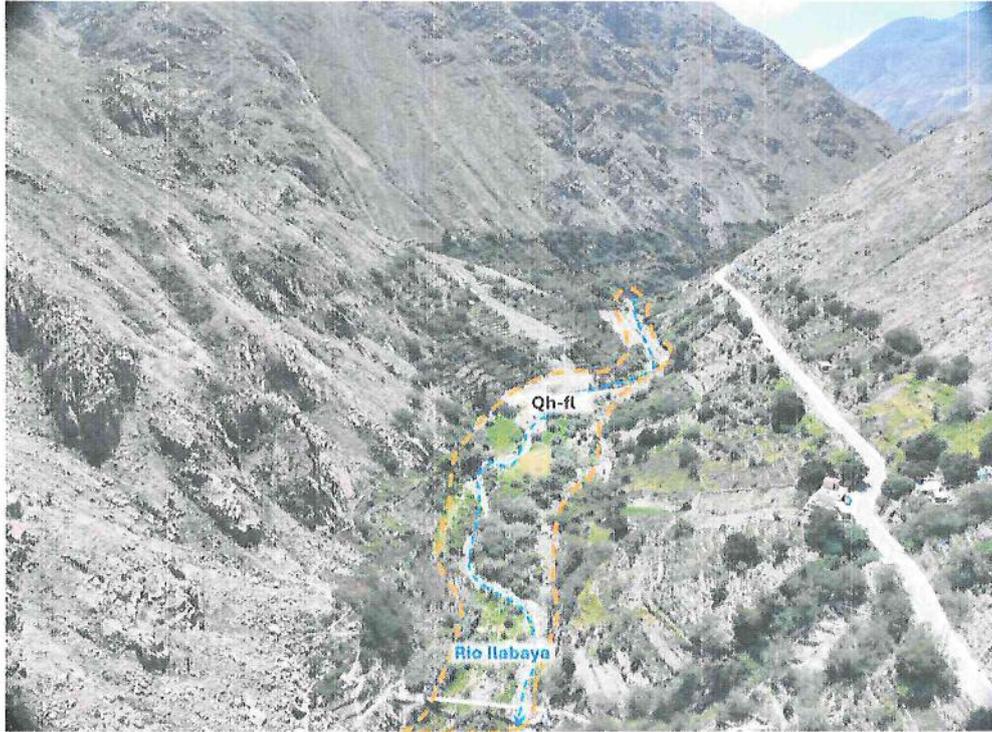
Fotografía 31 vista aérea de los depósitos fluviales (Qh-fl) depositados en el cauce del río Ilabaya

Conformado por gravas y bolones sub redondeadas a redondeadas, con presencia de arenas arenas mal seleccionadas en matriz areno limosa, estas áreas son parcialmente usadas para cultivo estos depósitos se ubican en el cauce del río Ilabaya y representa el 5.49% del área cartografiada.

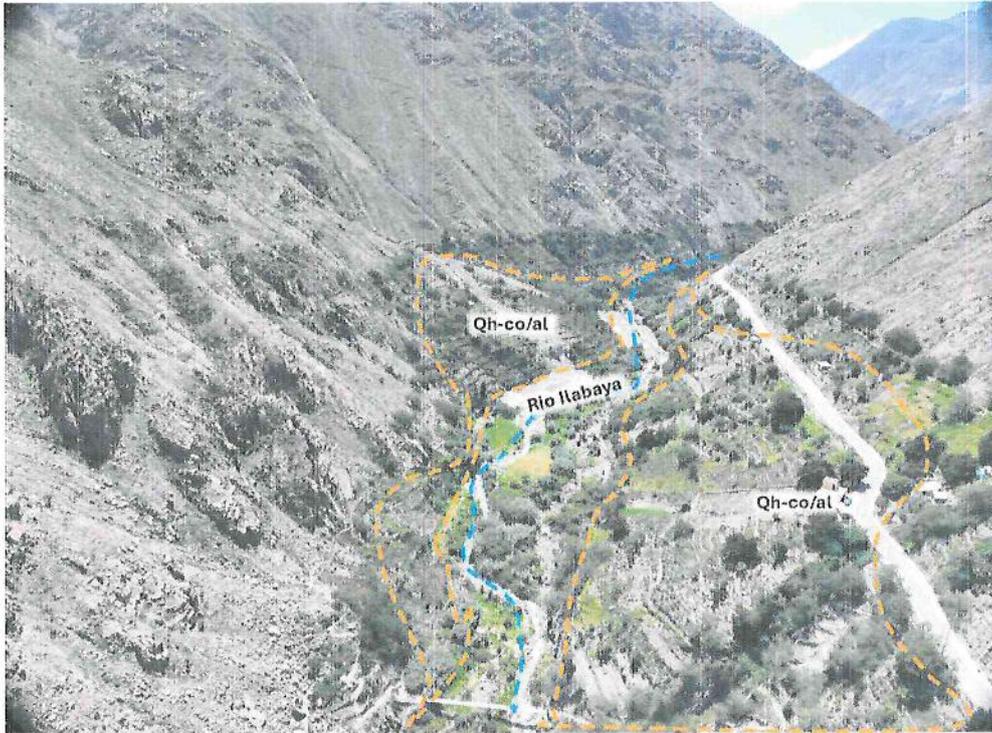
Fotografía 39 Vista de los depósitos coluviales (Qh-co), depositados se ubican por debajo de la carretera Borogueña.

Están ubicados en el cauce de las quebradas que se ubican en las vertientes de montaña con una conformada litológicamente por limos arcillosos con gravas sub angulosas a angulosas de origen volcánico, representa el 15.75 % del área cartografiada

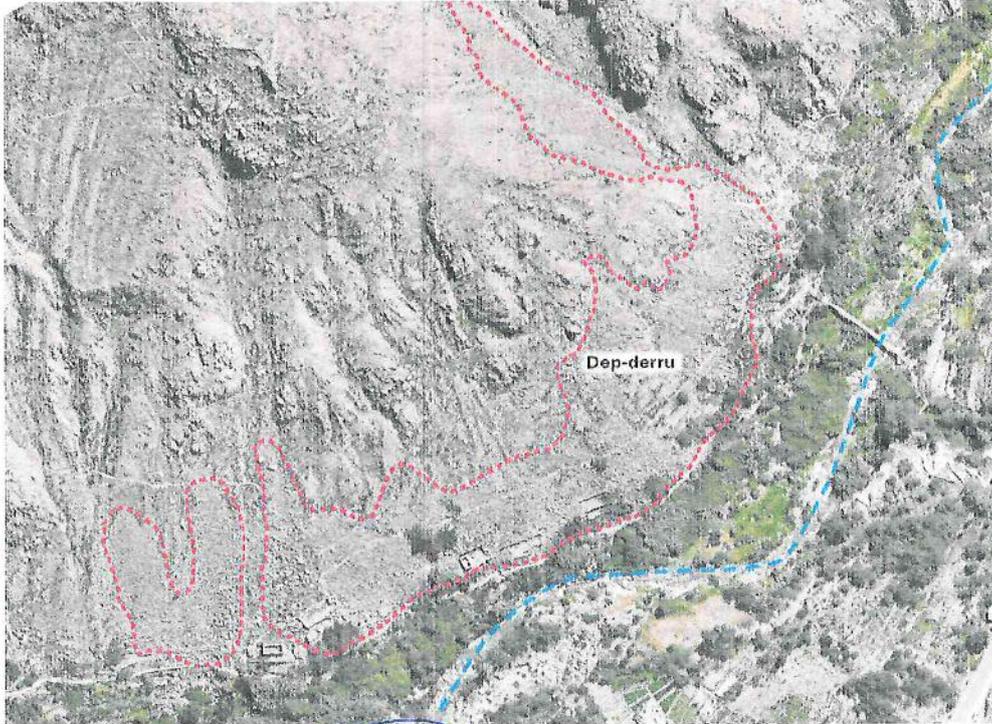
Depósitos formados por los diferentes factores como pueden ser: Factor lítico: Conformada por fragmentos de andesitas altamente fracturadas, factor climático: la gran variabilidad de la temperatura por y precipitación muy variable, Factor topográfico: este es el efecto de la acumulación de estos depósitos y se ubican entre las pendientes de 25°45°, Se ubican en las zonas contiguas a los afloramientos rocos y sobre los depósitos coluviales representa un 3.6 % del área cartografiada.

Fotografía 41 Vista de los depósitos Derrubiales (Dep-derru), en las vertientes sobre la vertiente aluvial.

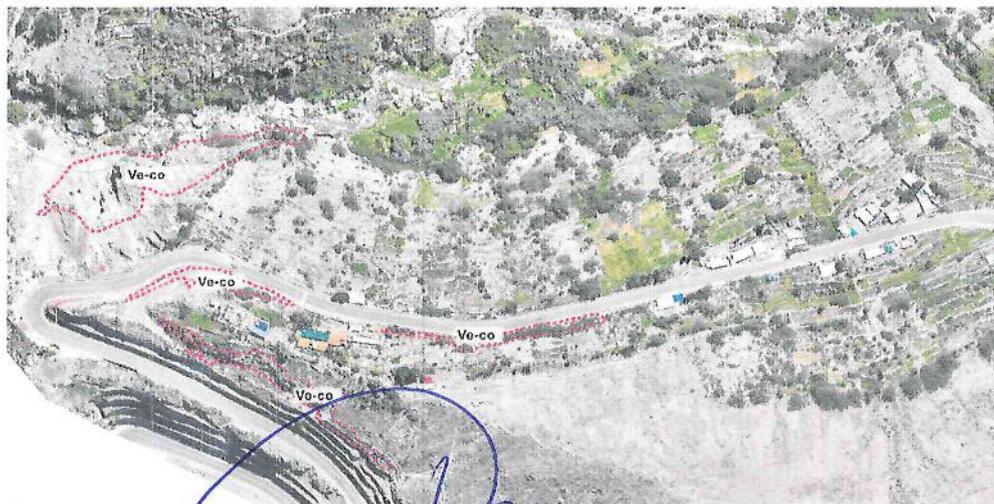
Fotografía 47 Vista de las vertiente escarpada Coluvial (Ve-co), que se ubica al suroeste del área de estudio, con pendientes mayores a 25°.

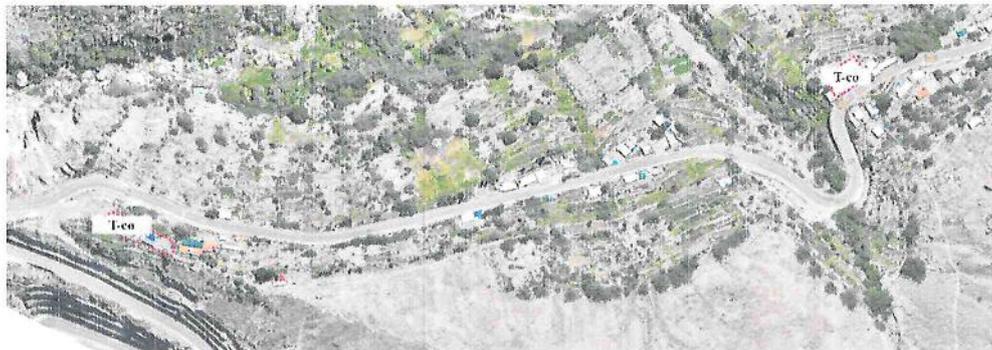
Fotografía 53 Vista de las terrazas coluviales (T-co) en la vertiente de montaña.

En el área de estudio se ubica al suroeste y zona media conformando pequeñas áreas aisladas, representa el 0.13% del área cartografiada.

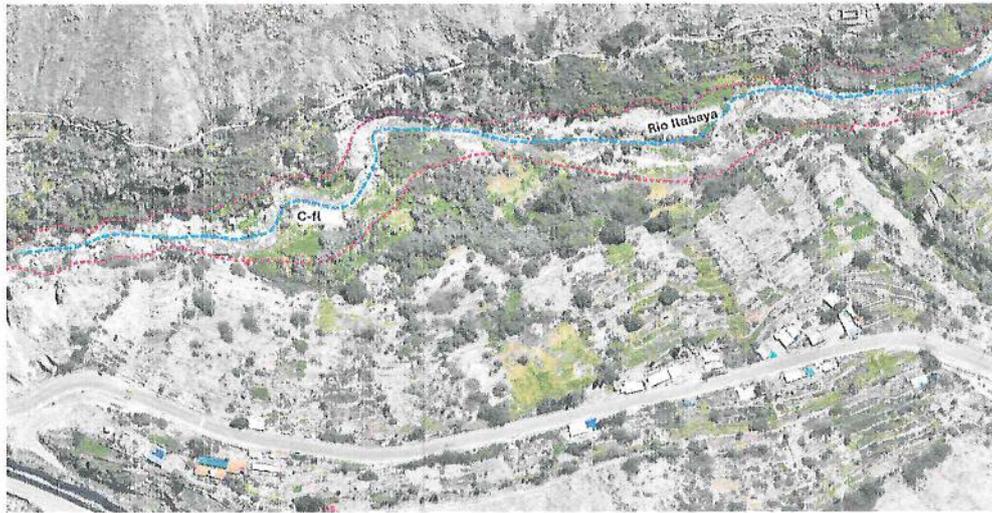
Geoforma de origen denudacional y deposicional, debido a que sigue por lo general lineamientos de fallas es este caso se ha formado, debido a la fuerza erosiva del río Ilabaya que es constante durante todo el año, este va socavando y a la vez sedimentando el lecho fluvial, representa el 0.28% del área cartografiada.

Fotografía 55 Vista del cauce fluvial (C-fl), en el cauce del río Ilabaya.

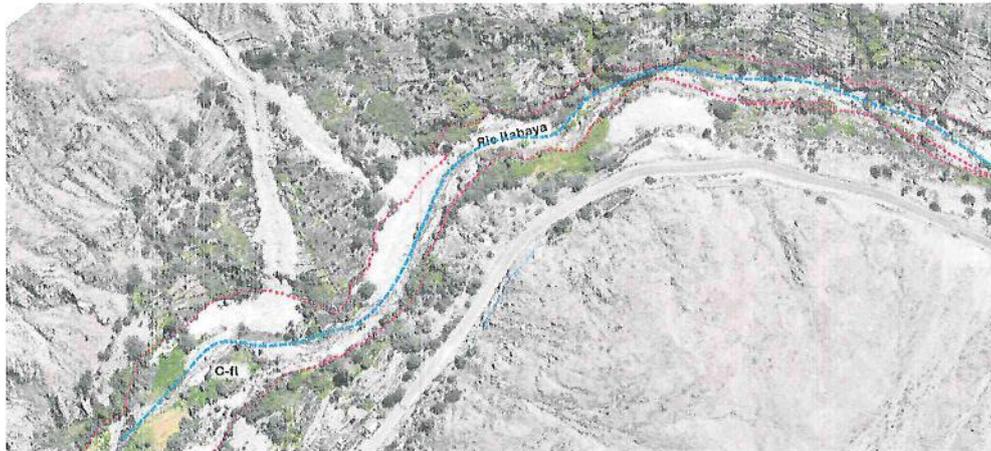
Fotografía 57 Vista del cauce fluvial (C-fl), en el cauce del río Ilabaya.

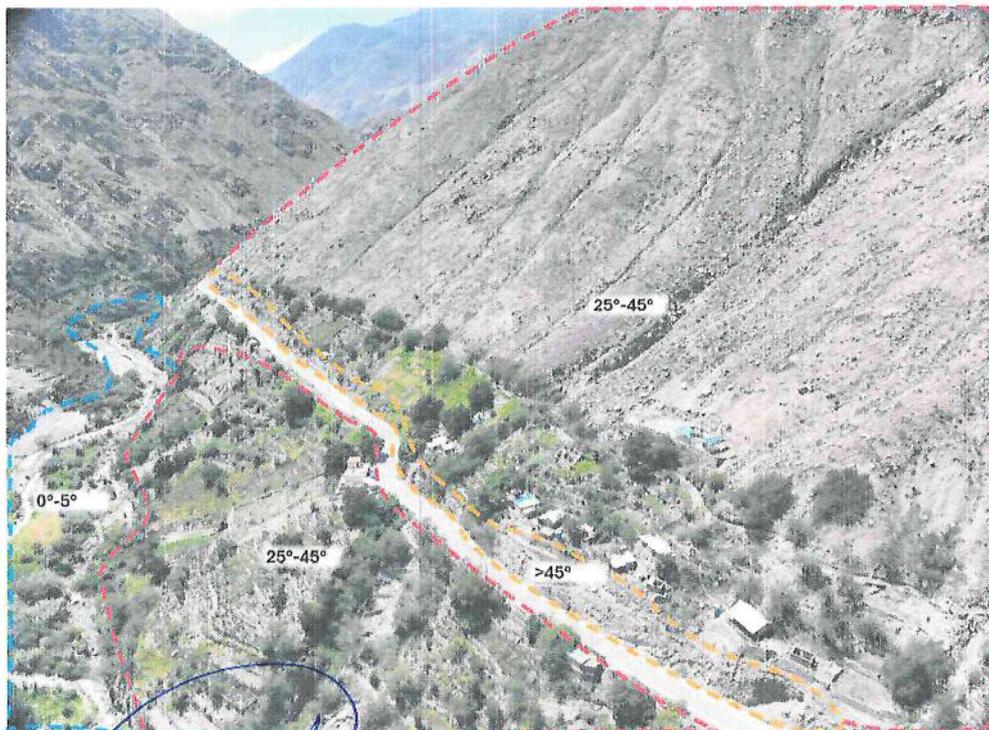
Fotografía 61 Vista de los diferentes rangos de pendientes al noreste del anexo toco grande.

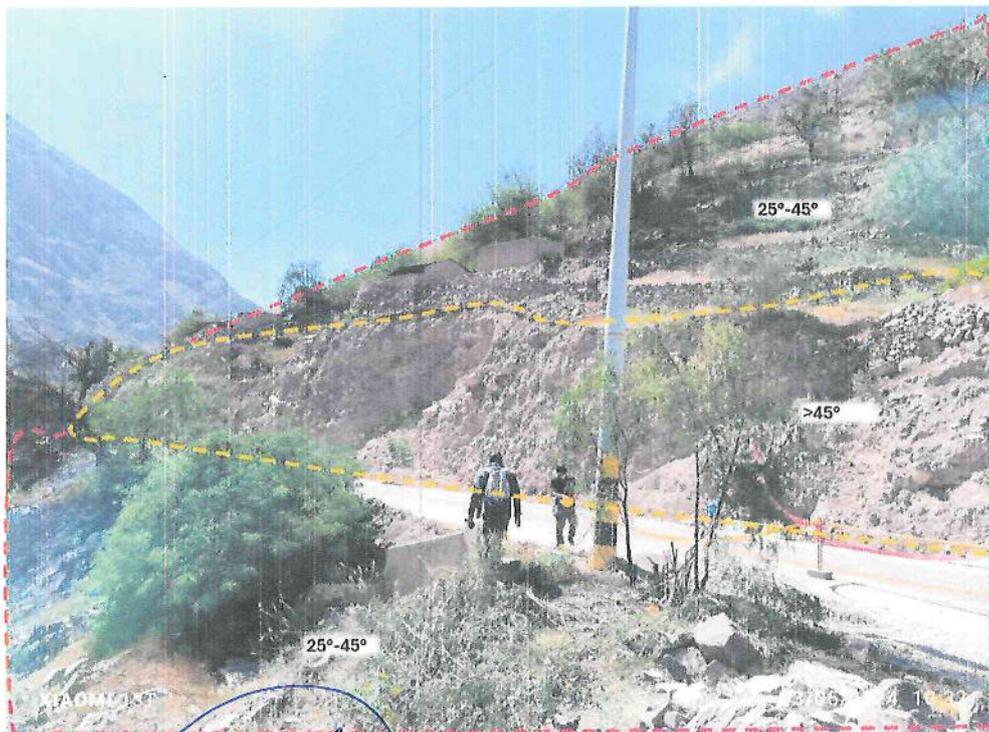
Fotografía 63 Vista de los diferentes rangos de pendientes en corte de talud en el borde de la carretera hacia Borogueña.
