INFORME DE EVALUACIÓN DEL RIESGO POR DESLIZAMIENTOS DEL ANEXO TOCO GRANDE, DISTRITO DE ILABAYA, PROVINCIA JORGE BASADRE, DEPARTAMENTO DE TACNA

Proyecto: "Creación del servicio de información geoespacial temática de detalle para la gestión del riesgo de desastres en el Distrito de Ilabaya, Provincia Jorge Basadre, Departamento Tacna"

MAYO - 2024

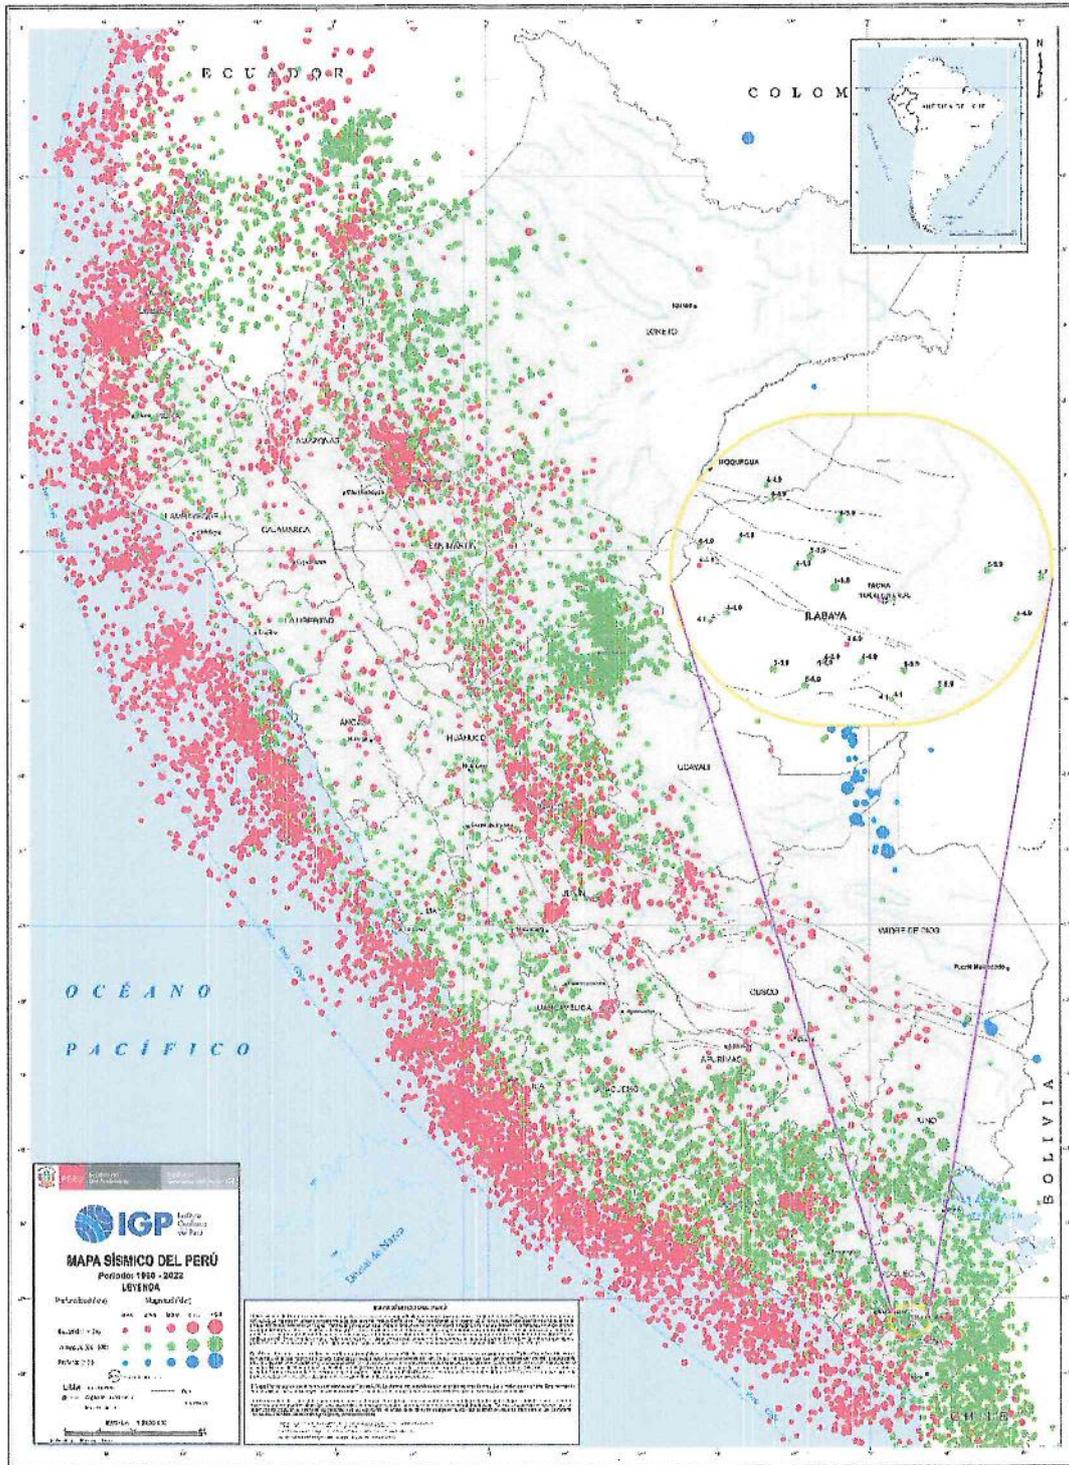
Figura 22 Mapa sísmico del Perú – Zona-Intervención Anexo Toco Grande.

- De mapa anterior se tiene que el área de intervención del estudio se encuentra en el rango de la magnitud de momento M_w de 4.5 a 7.9.

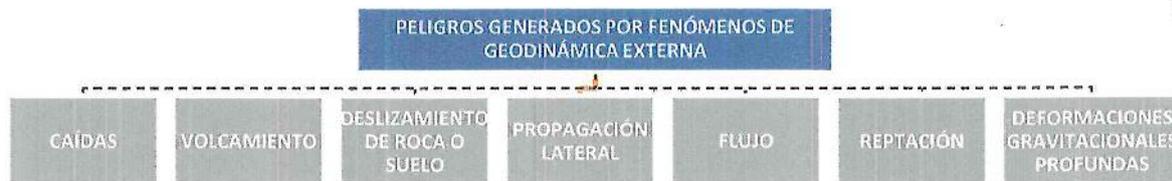
Gráfico 18 peligros generados por geodinámica externa.

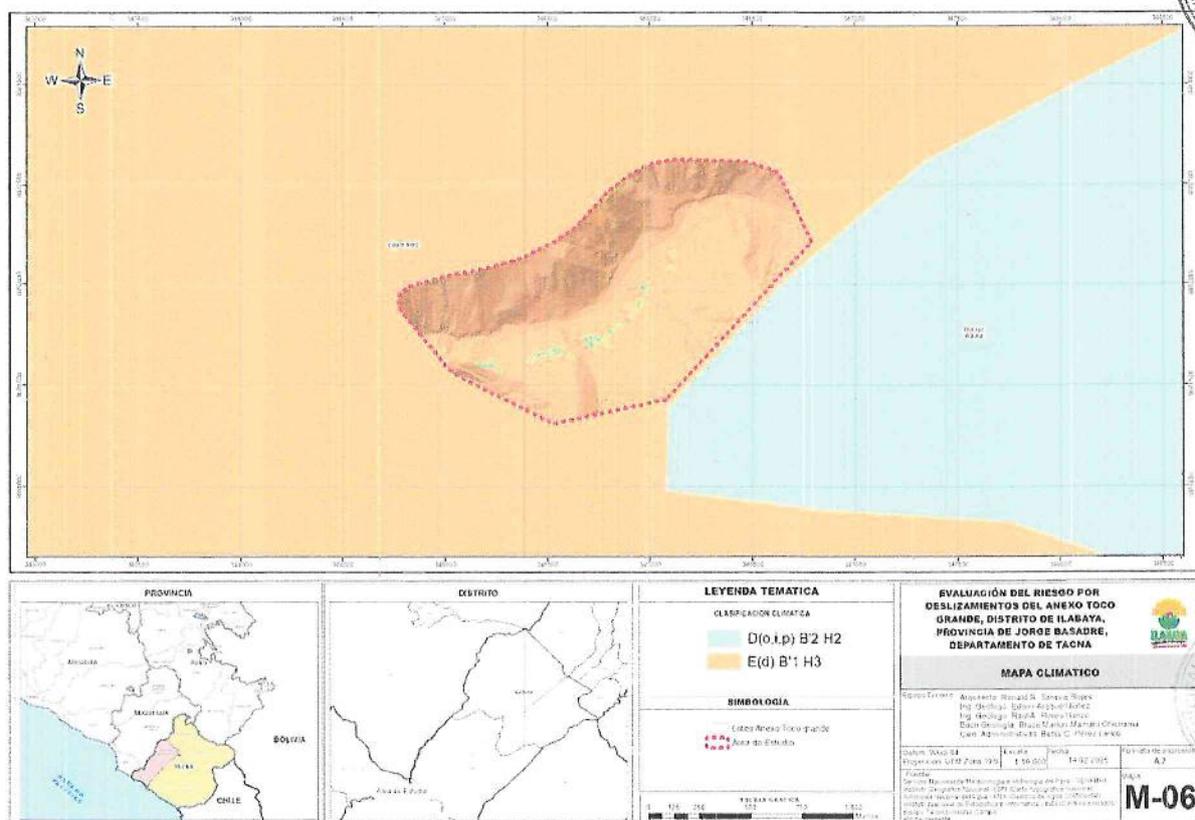
Figura 24 Mapa climático

El área de influencia del estudio se encuentra ubicada en el suroeste peruano. Según (SENAMHI, 2020) el área de estudio tiene la clasificación de D(o,i,p) B2 H2: Zona de clima semi frígido, lluvioso, con lluvia deficiente en otoño e invierno, con humedad relativa calificada como húmeda.

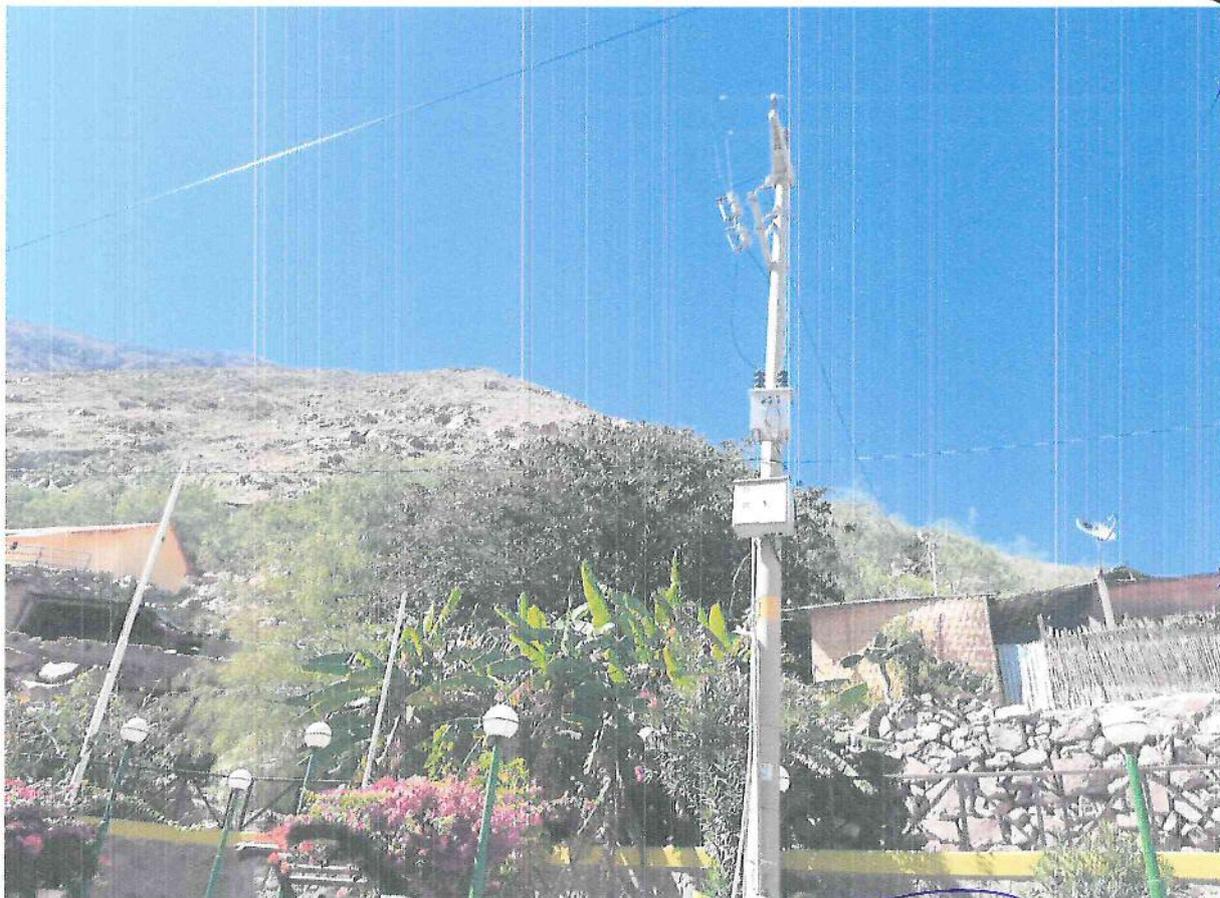
Se identificaron un total de 37 postes de red secundaria.

Fotografía 70 Identificación de postes de red primaria y secundaria

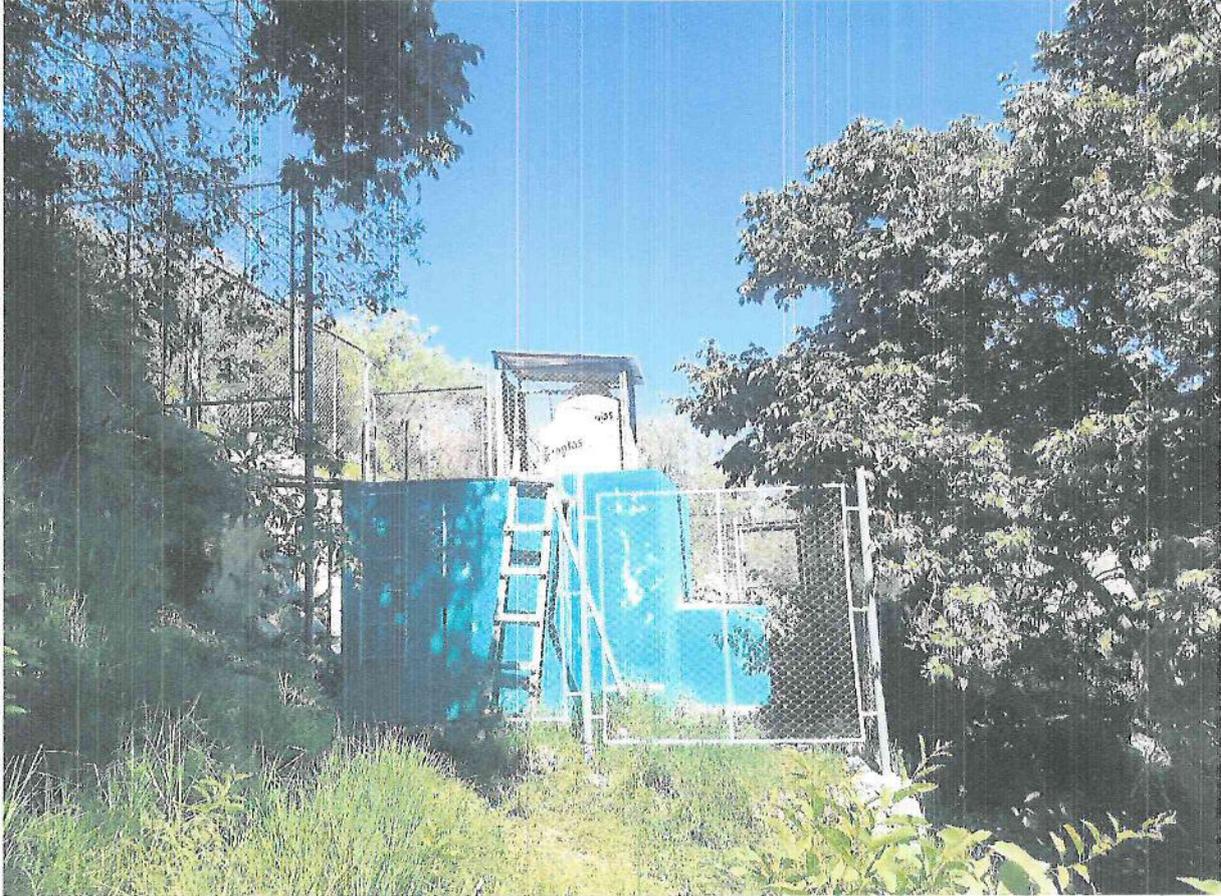
Se identificaron 2 reservorios dentro del área de estudio

Fotografía Identificación de Reservorios

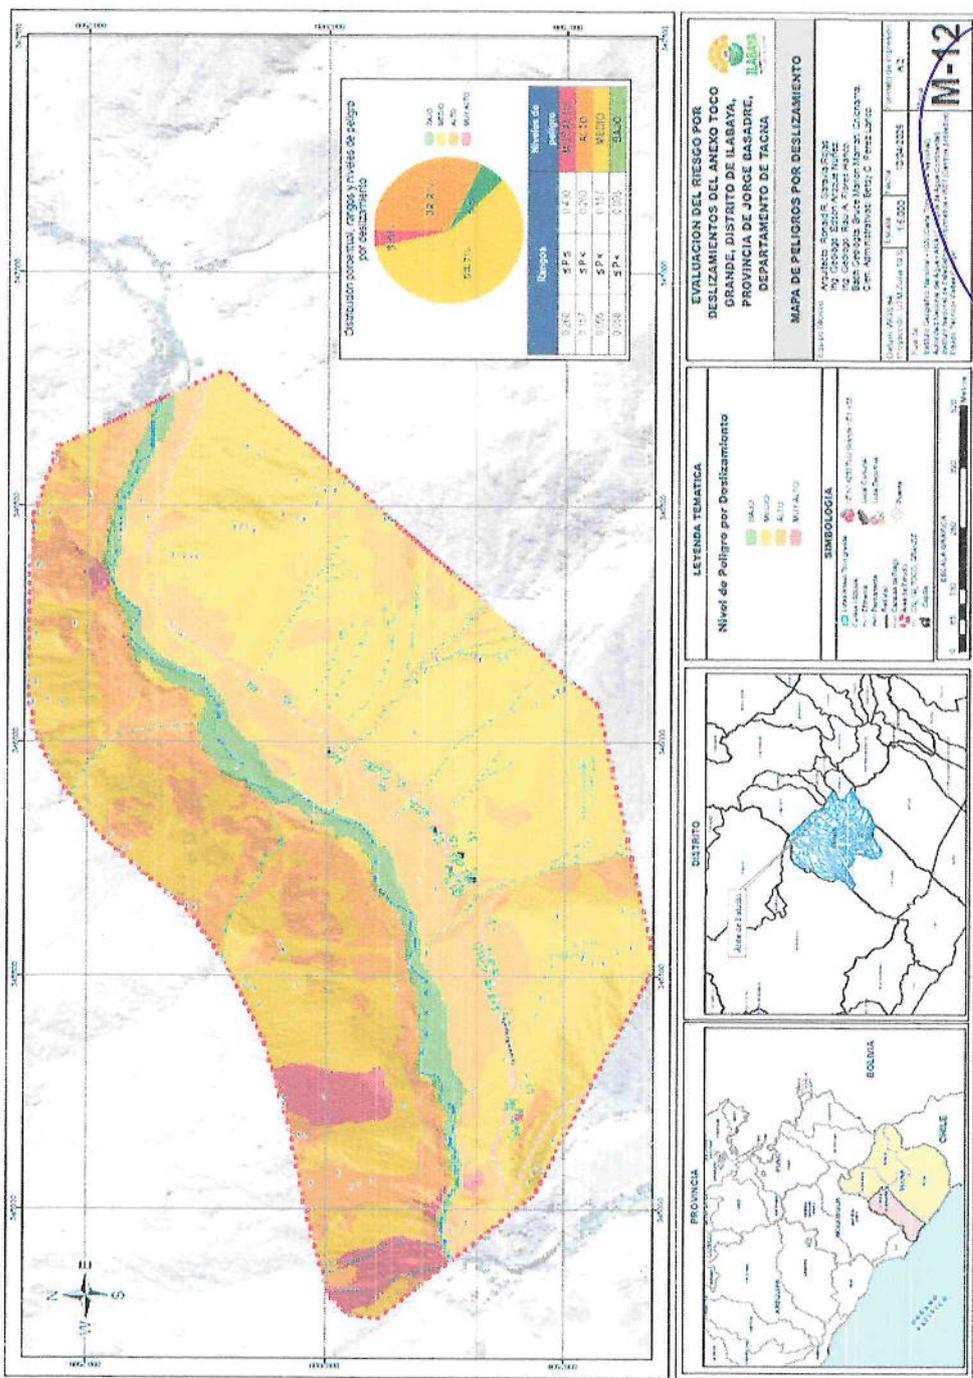
Figura 33 Mapa de peligro por deslizamientos – Anexo Toco Grande

Nota: De la determinación del peligro dentro del área de estudio, el 3.50% representa peligro muy alto, el 32.20% representa peligro muy alto, el 58.70% representa el peligro medio y 5.60% representa peligro bajo.

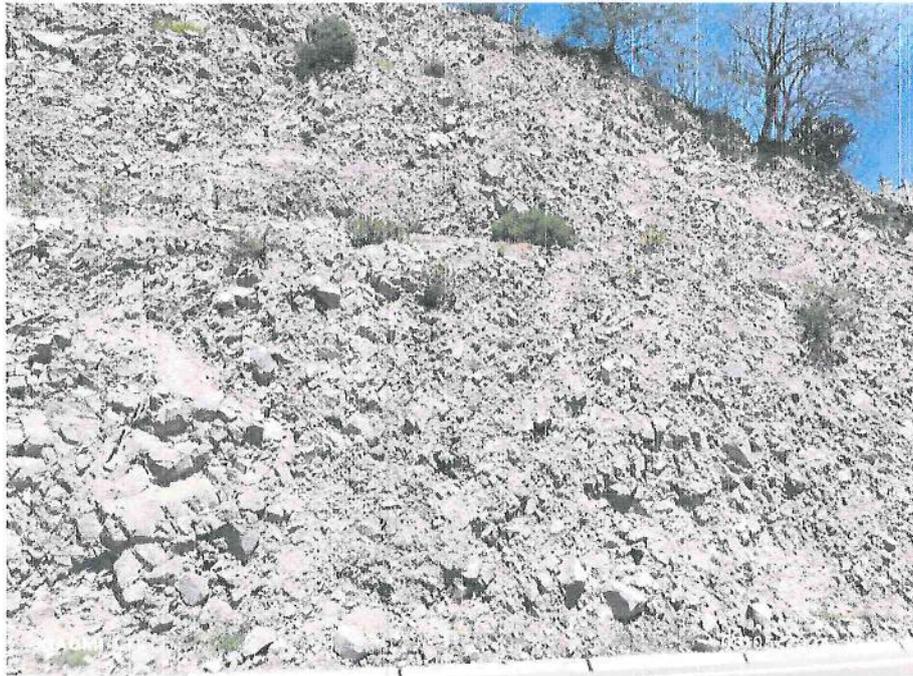
Fotografía 71 Zona en riesgo por deslizamiento y caída de material del talud en la curva en U en la carretera a Borogueña.

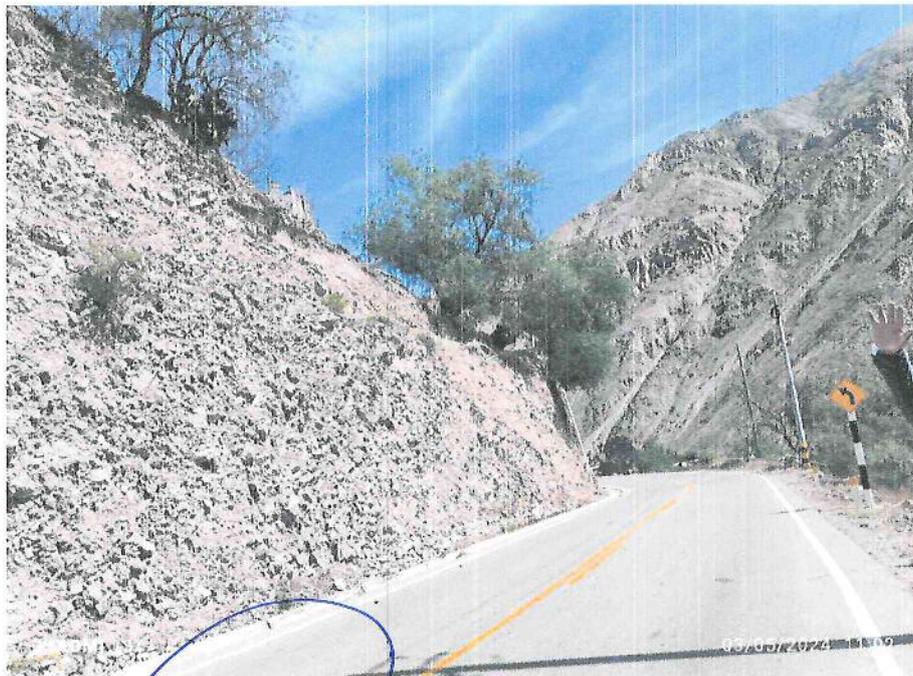
Fotografía 72 Zona en riesgo por deslizamiento y caída de material del talud cerca al predio 18, en la carretera a Borogueña.

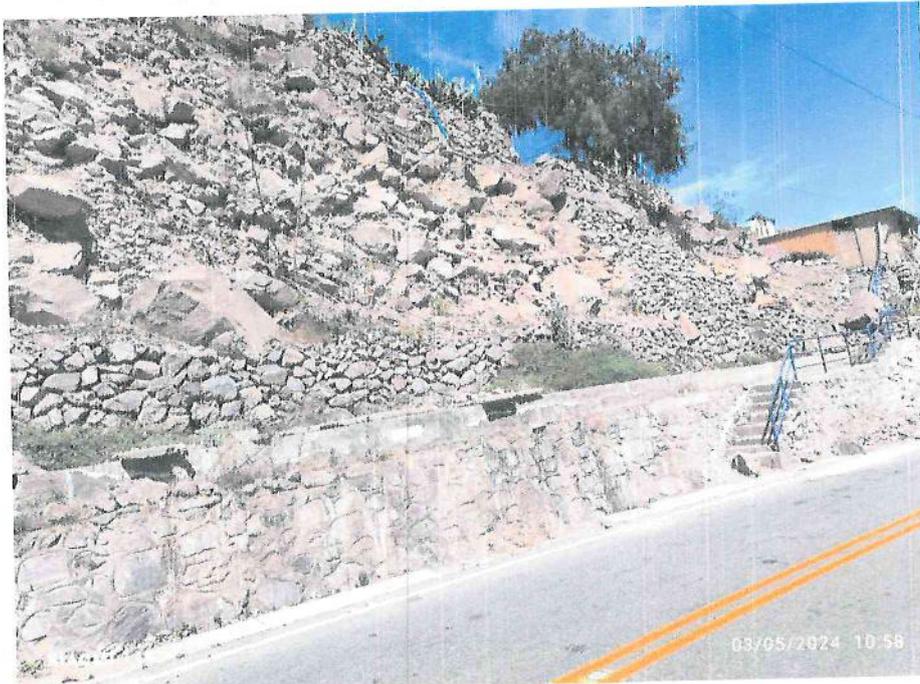
Fotografía 75 Zona en riesgo por caída de material.

- Se identifica una zona en riesgo N°05, señalado en la fotografía, el cual afectaría la carretera asfaltada, por caída de material de la ladera, por lo que se recomienda realizar el retiro de piedras de la ladera que generarían un peligro por caída, en las fotografías 75 y 7 se identifica piedras de diferentes tamaños, que presentan un riesgo de caída al estar en una vertiente escarpada.

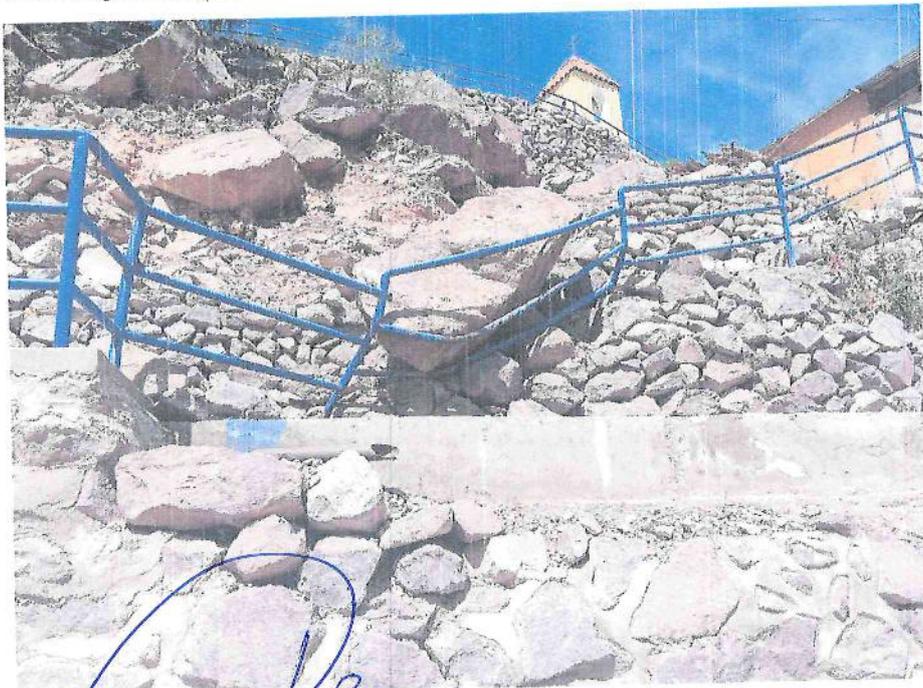
Fotografía 76 Zona afectada por caída de roca.

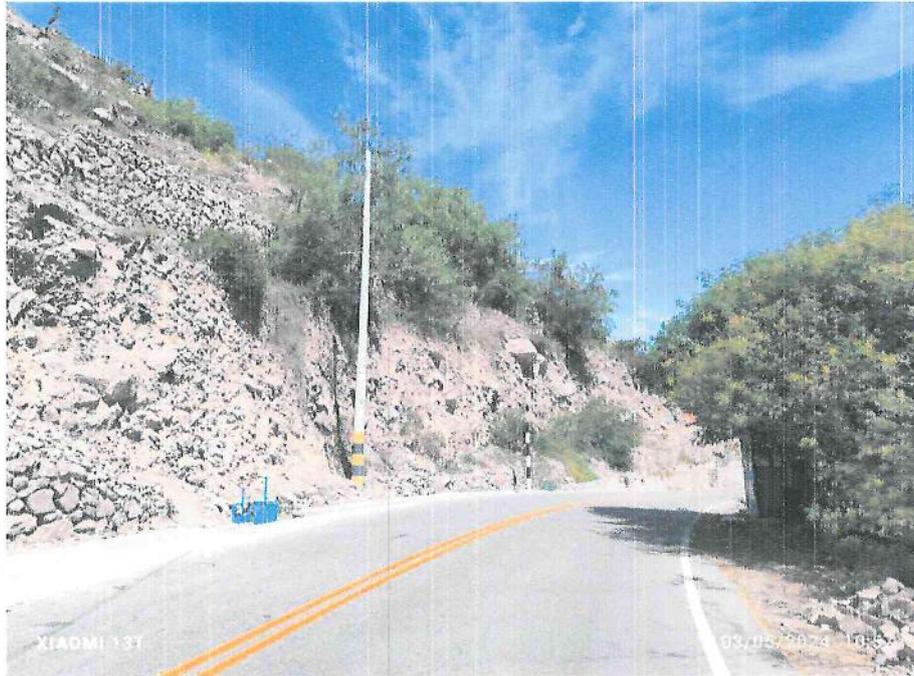
Fotografía 77 Tramos de la carretera a Borogueña en peligro por deslizamientos.

- Se identifica una zona en riesgo N°06, el tramo de la carretera a Borogueña entre los predios 36 y 48, de aproximadamente de 550 m., se identifica peligros de deslizamiento de material de los taludes que afectaría la carretera asfaltada, por lo que se recomienda realizar proyectos de cortes de talud, muros secos y/o geomallas tipo cortinas de protección, de acuerdo con el estudio de estabilidad de los taludes a lo largo de la zona.

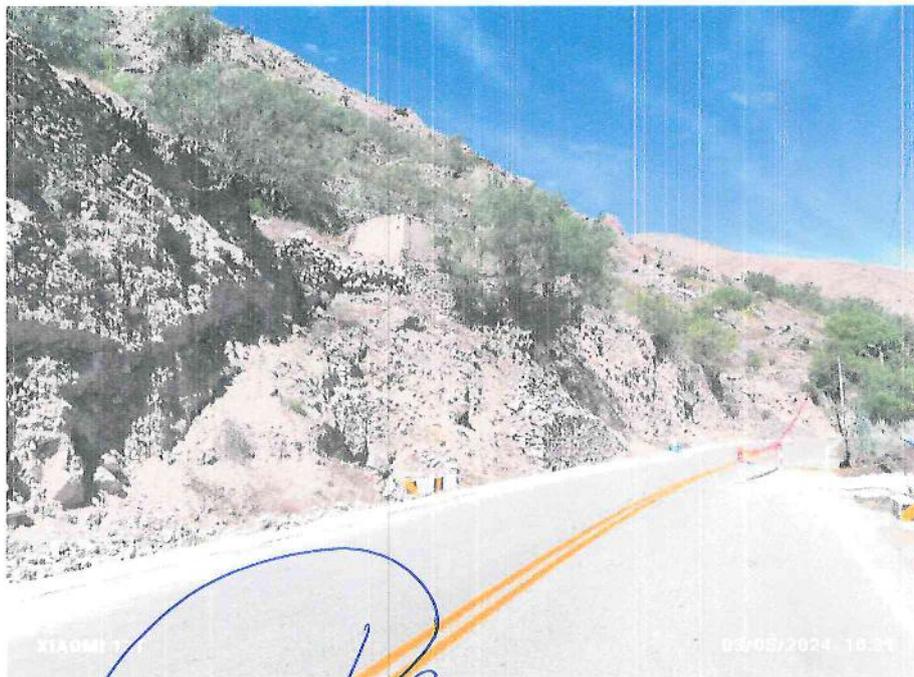
Fotografía 78 Tramos de la carretera a Borogueña, los cuales no presentan medidas de protección contra deslizamientos y caídas de material.

- Se recomienda realizar trabajos de forestación en las laderas en los límites entre la andenería y la ladera. Según la posibilidad determinada por un estudio. La revegetación ayudará a controlar el deslizamiento del terreno. Puesto que las raíces de las plantas absorben la humedad y ayudan a prevenir la infiltración de agua en el subsuelo. Los trabajos de reforestación se realizarán con especies nativas de la zona.
- La Municipalidad a través del área responsable deberá implementar un Sistema de Alerta Temprana que permita alertar a la población con anticipación sobre la ocurrencia de deslizamientos.

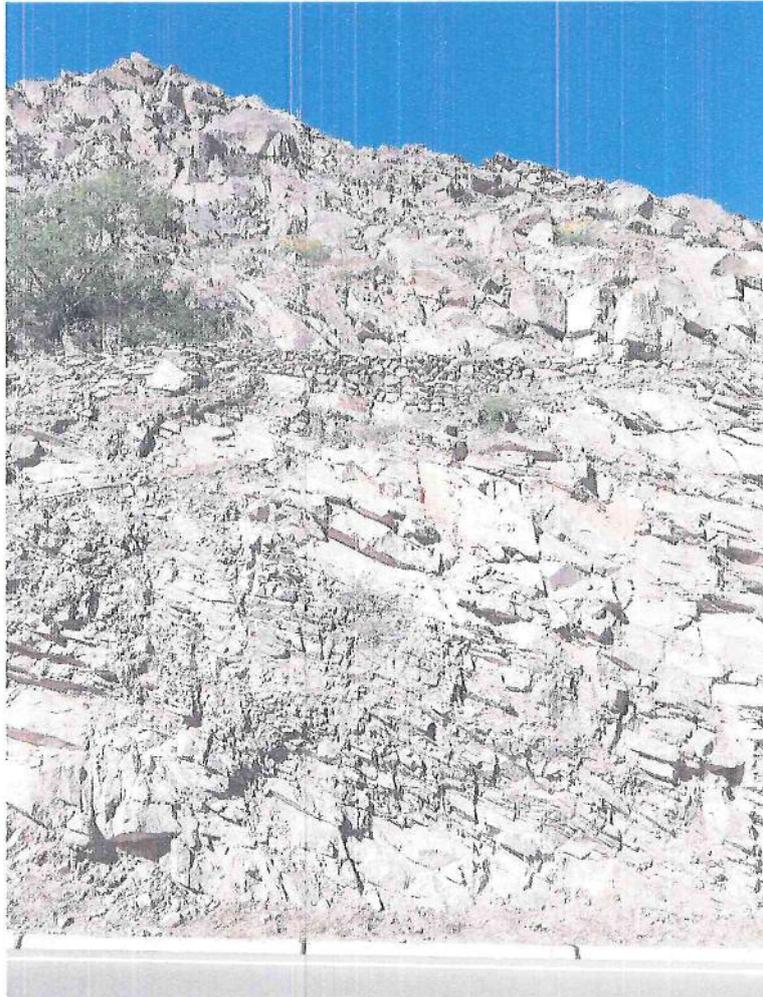
Fotografía 79 Zona en riesgo afectada por caída de material del talud de la carretera a Borogueña.
