RESOLUCION DIRECTORAL N° 0703-2025-ANA-AAA.CF

El expediente administrativo sobre delimitación de la faja marginal del río Pativilca entre el Km 28+917 y 39+717 «10,8 Km», distrito de Cochabambas, provincia de Oros, región Ancash, y;

«ESTUDIO DE DELIMITACIÓN DE LA FAJA MARGINAL DEL RÍO PATIVILCA – SECTORES BOCATOMA DE LA IRRIGACIÓN PATIVILCA HASTA DESPUÉS DE LA CONFLUENCIA CON LA QUEBRADA HUANCAY, KM 35+400 AL 46+100 (10,7 KM)»

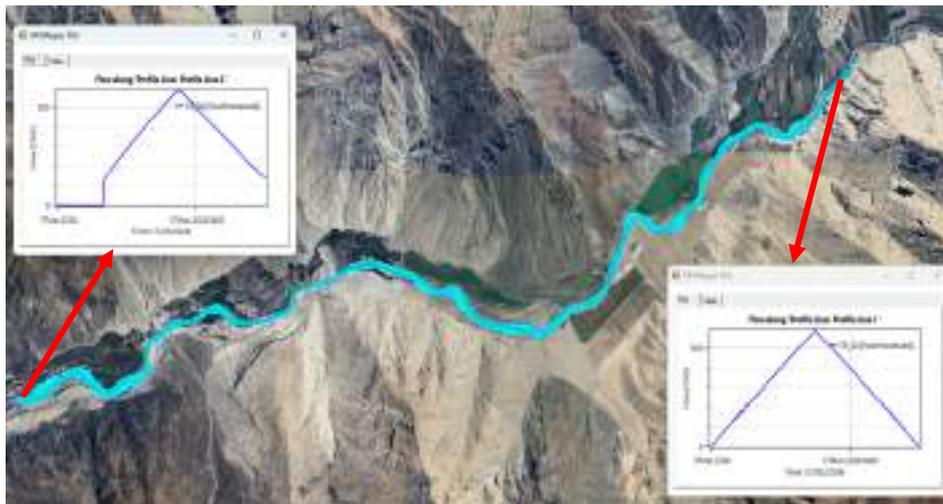
Figura N° 2. Hidrograma de inicio y final - TR 50 años

El caudal de entrada ubicada en el distrito de Matucana de $592 \text{ m}^3/\text{s}$, mientras que su salida, el caudal es de $583,31 \text{ m}^3/\text{s}$

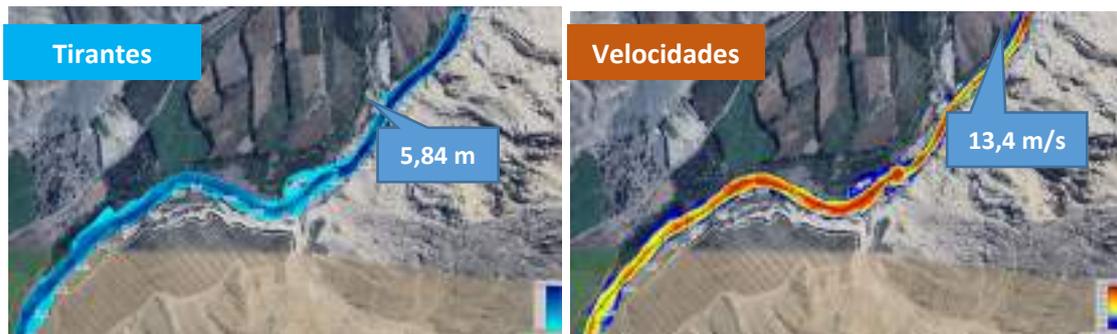
Figura N° 3. Resultado de tirantes y velocidades – Zona 01

En la huella de inundación se detalla los tirantes máximos llegan hasta 5,84 m y velocidades de hasta 13,4 m/s, en esta zona se muestra que existe inundación en la margen izquierda del río, específicamente en el Km 44+100 al 44+300, siendo afectada zonas agrícolas, mientras que en el Km 44+500, se muestra inundación en su margen derecha, siendo inundada cobertura vegetal, que funciona como defensas ribereñas.

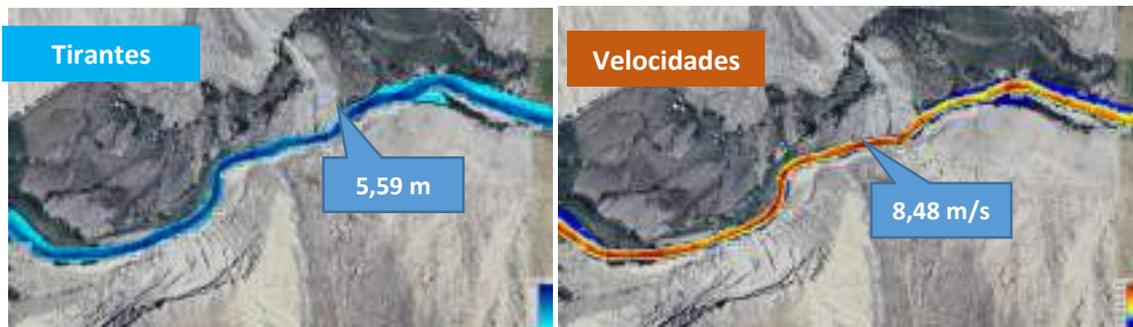
Figura N° 10. Resultado de tirantes y velocidades – Zona 04

En la huella de inundación se detalla los tirantes máximos llegan hasta 5.56 m y velocidades de hasta 8,48 m/s. En esta zona, no se observa llanura de inundación, sin embargo, se muestra que la mayor velocidad se da en zona de estrechamiento, en la margen izquierda del cauce, el cual, se representa en la imagen satelital.

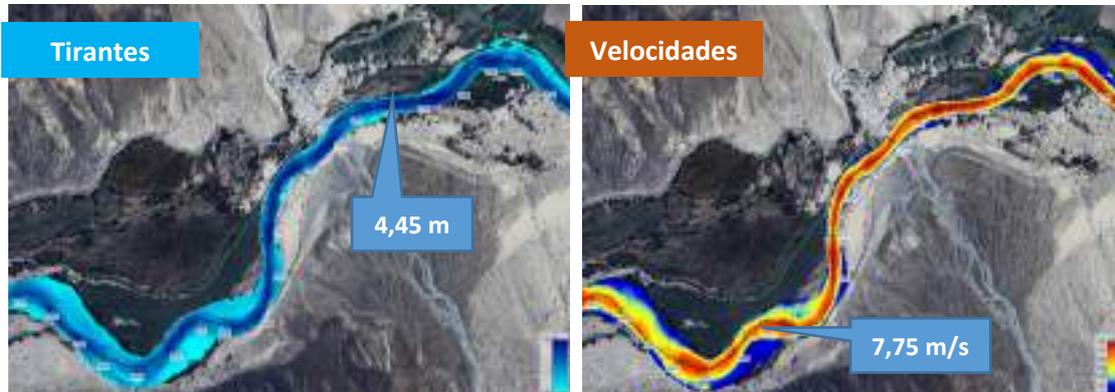
Figura N° 12. Resultado de tirantes y velocidades – Zona 05

En la huella de inundación se detalla los tirantes máximos llegan hasta 4,45 m y velocidades de hasta 7,75 m/s, en esta zona se muestra que el flujo transita en condiciones naturales, no habiendo llanuras de inundación.

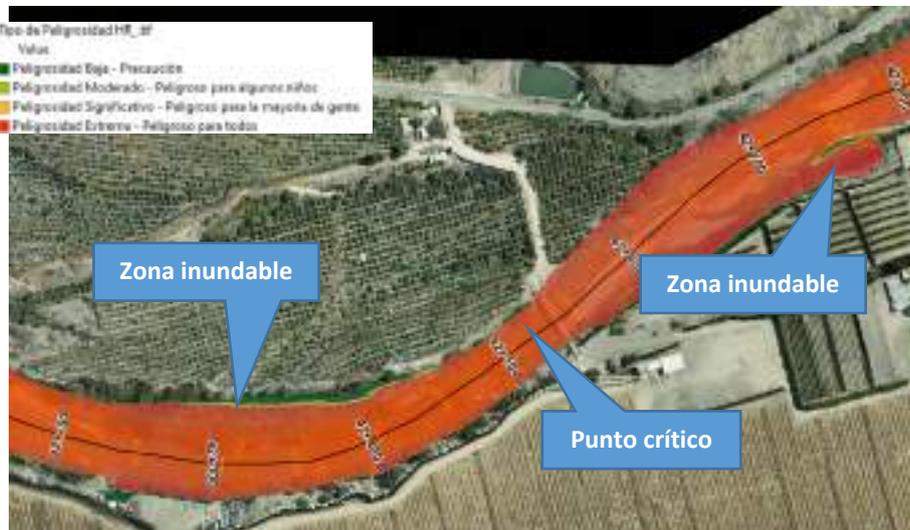
Figura N° 16. Nivel de peligrosidad – Zona 02

Respecto a la zona 02, se muestra que la llanura de inundación en el Km Km 42+700 al Km 42+800 y 42+200 al 42+400, el nivel de peligrosidad es moderado a extremo, mientras que el punto crítico identificado por la ANA su nivel de peligrosidad es moderado extremo, mientras que las zonas identificadas como vulnerables muestran un nivel de peligrosidad alta.

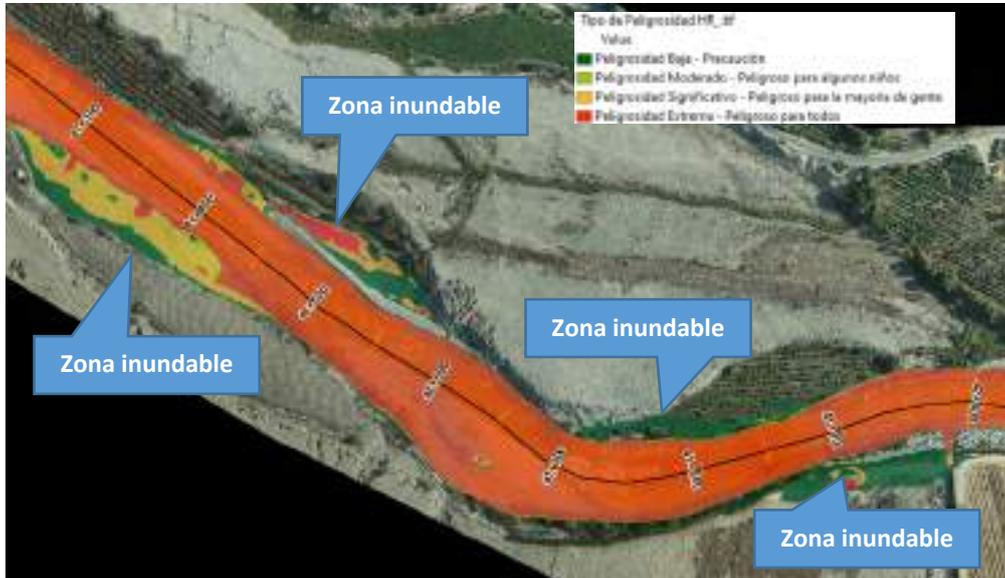
Figura N° 17. Nivel de peligrosidad – Zona 03

Respecto a la zona 03, se muestra que la llanura de inundación en el Km 41+300 al 41+500, muestra el nivel de peligrosidad es bajo a extremo en ambas márgenes del río, mientras que, en el Km 41+700 al 42+000, muestra nivel de peligrosidad baja en ambas márgenes del río.

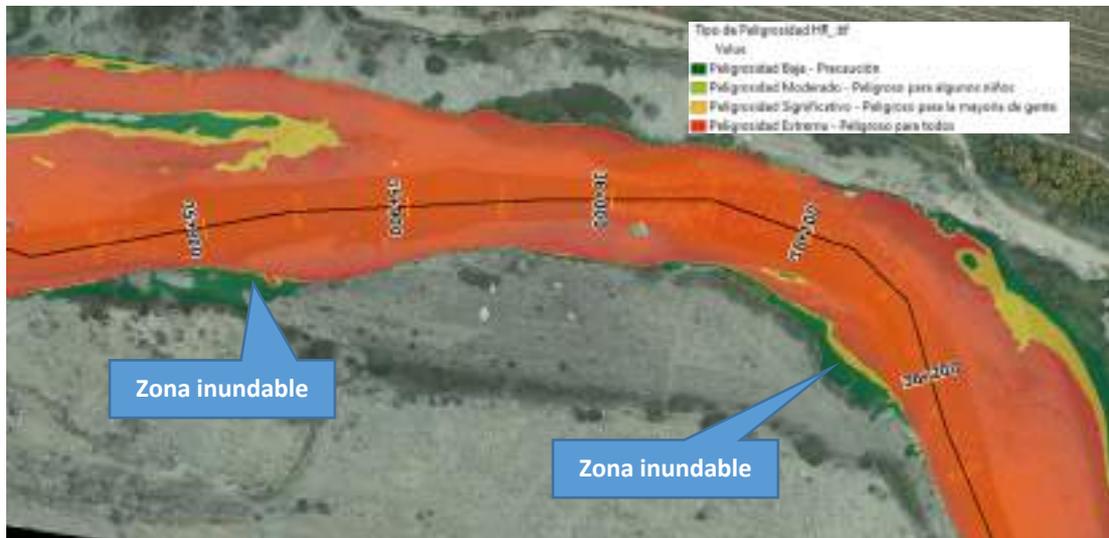
Figura N° 18. Nivel de peligrosidad – Zona 06

Respecto a la zona 06, se muestra que la llanura de inundación en el Km 38+800 al 36+100 el nivel de peligrosidad es bajo en las zonas alejadas al cauce, mientras que, en zonas cercanas a este, su nivel de peligrosidad es moderado a extremo, a extremo.

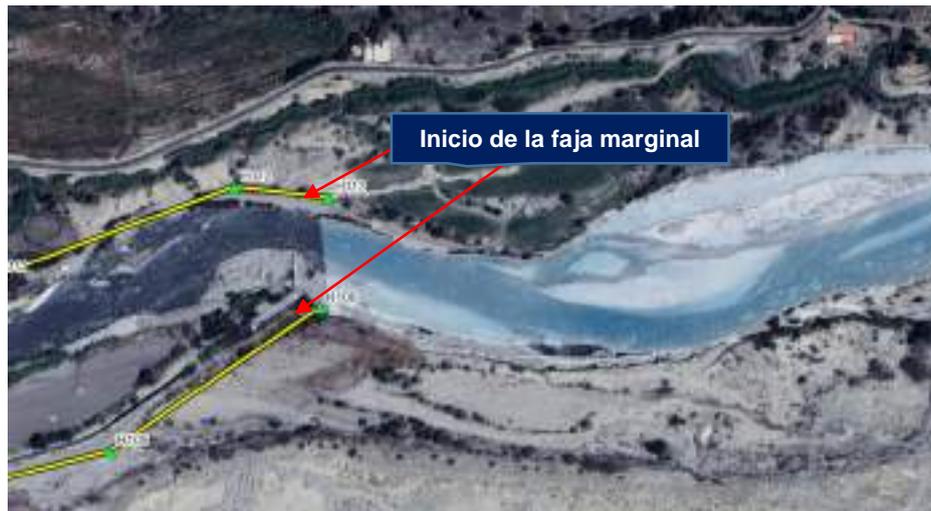
Figura N° 19. Inicio de la faja marginal del río Pativilca

El inicio de la delimitación de la faja marginal se encuentra en los hitos H113 (margen derecha) e hito H106 (margen izquierda), de la faja marginal ubicada en el tramo comprendido desde el sector Potao hasta el sector Huaylillas grande, aprobada mediante Resolución Administrativa N° 1814-2019-ANA/AAA-CAÑETE FORTALEZA denominado: «Demarcación de la Faja Marginal del río Pativilca en el tramo comprendido desde Sector Potao hasta sector Huaylillas Gran (28,79 Km) en ambas márgenes».

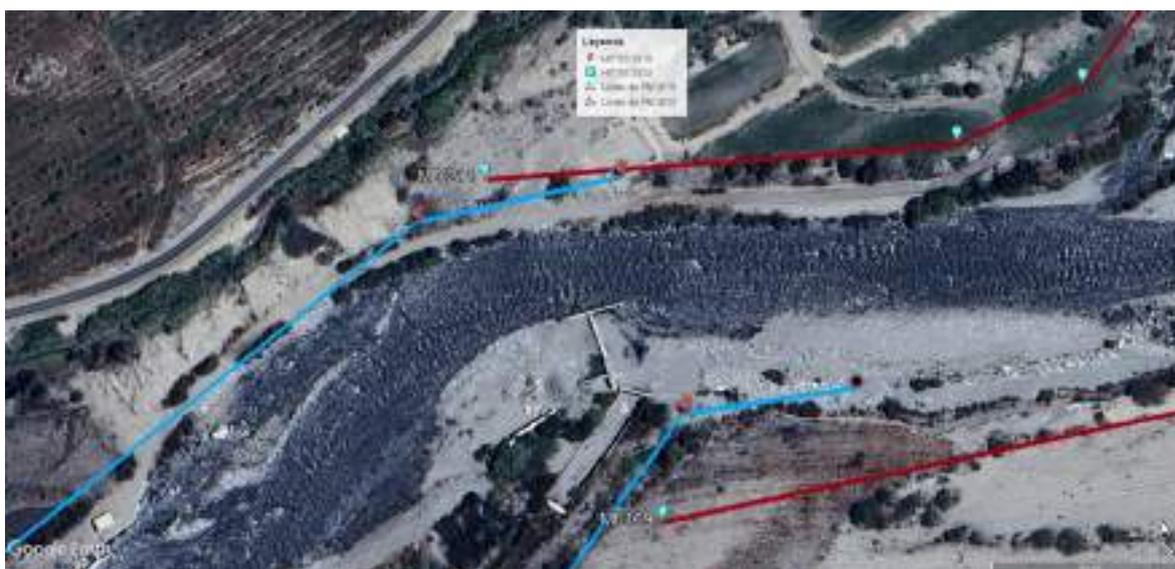
Imagen 01. Vista de Delimitación de Faja Marginal con **RD 1814-2019-ANA-AAA.CF** en celeste y la actual delimitación propuesta en Rojo.

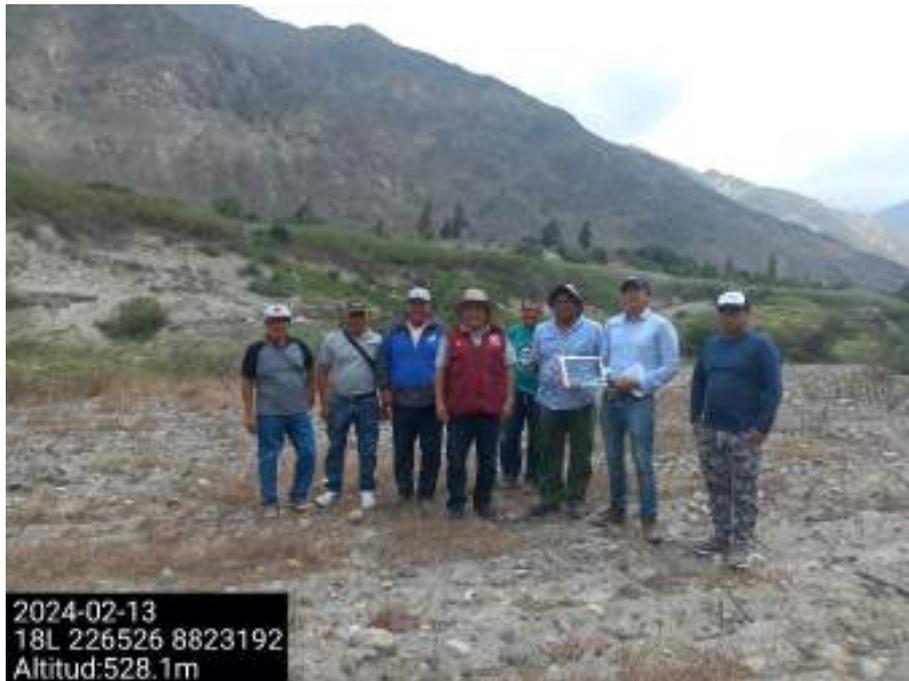
Imagen 02. Verificación de Hito de Código **M.I - 169**

3.1 El hito M. I – 169 se superpone con la delimitación de faja marginal aprobada con Resolución Directoral 1814-2019-ANA-AAA.CAÑETE-FORTALEZA. 3.2. El hito M. D– 211 se superpone con la delimitación de faja marginal aprobada con Resolución Directoral 1814-2019-ANA-AAA.CAÑETE-FORTALEZA. 3.3. De acuerdo con la verificación técnica de campo realizado el día 13 de febrero del 2024 y a la imagen satelital de fecha octubre del 2023; se constató, que hay áreas en actividad agrícola que son colindantes con cauce del río Pativilca; razón por la cual el límite de faja marginal considerado en el estudio se superpone a dichas áreas. 3.4. Actualmente no se evidencia una zona continua que permita la protección del río Pativilca, el libre tránsito y camino de vigilancia en beneficio del cuerpo de agua involucrado en el estudio de delimitación de faja marginal, recomendando que se derive a la Autoridad Administrativa del Agua Cañete Fortaleza, materializada con Nota de Envío 0128-2024-ANA-AAA.CF-ALA.B de 2024-03-03

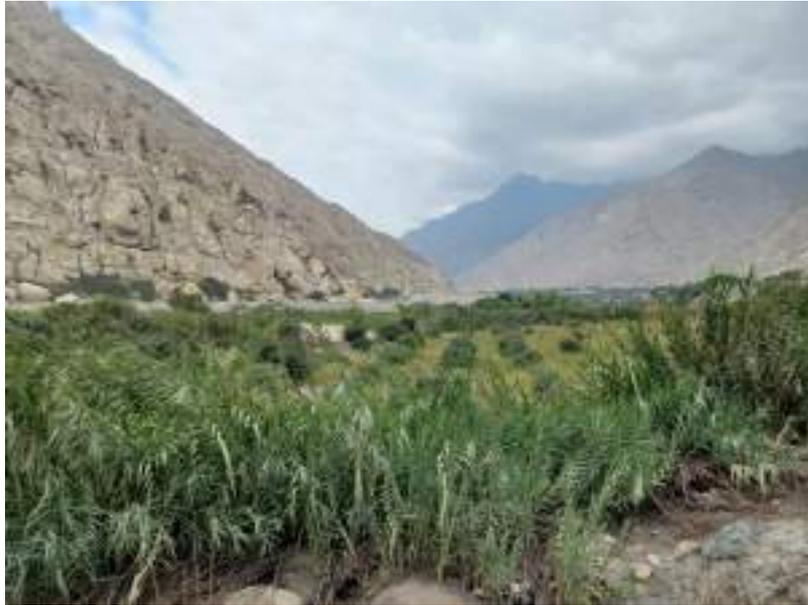
Imagen 04. Verificación de Hito de Código **M.D - 248**

- 2.6. Se verificó el hito de código **M.D – 248**, en la margen derecha del río Pativilca, en las coordenadas UTM WGS 84 E: 231 203; N: 8 824 053, el cual se encuentra ubicado sobre terreno cultivado con sembrío de palta. El hito se encuentra a una distancia aproximada del cauce del río Pativilca de 45 metros.

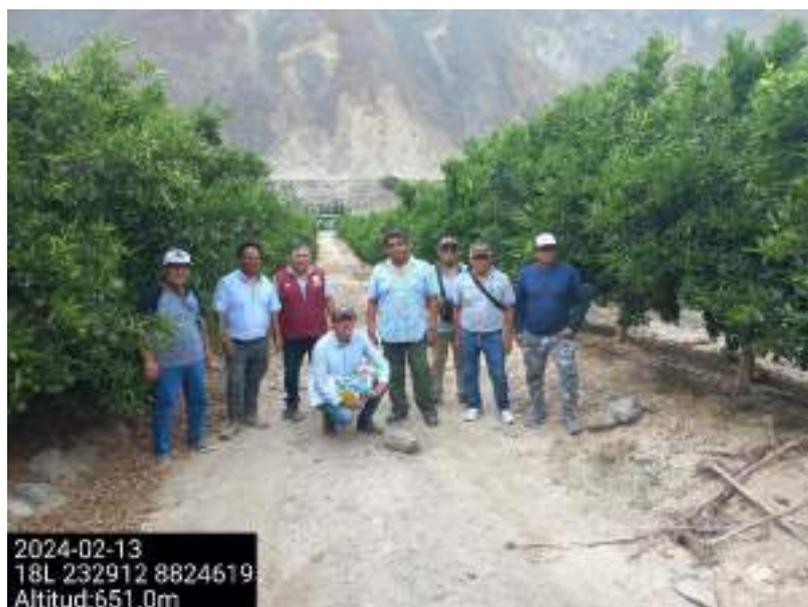
Imagen 05. Verificación de Hito de Código **M.I - 211**

- 2.7. Se verificó el hito de código **M.I – 211**, en la margen izquierda del río Pativilca, en las coordenadas georreferenciadas UTM WGS84 E: 232 914; N: 8 824 625, el cual se encuentra ubicado sobre un terreno donde se desarrolla actividades agrícolas con producción de mandarina. El hito se encuentra a una distancia aproximada del cauce del río Pativilca de 170 metros. Cuyo tramo colindante al terreno se encuentra enrocado.

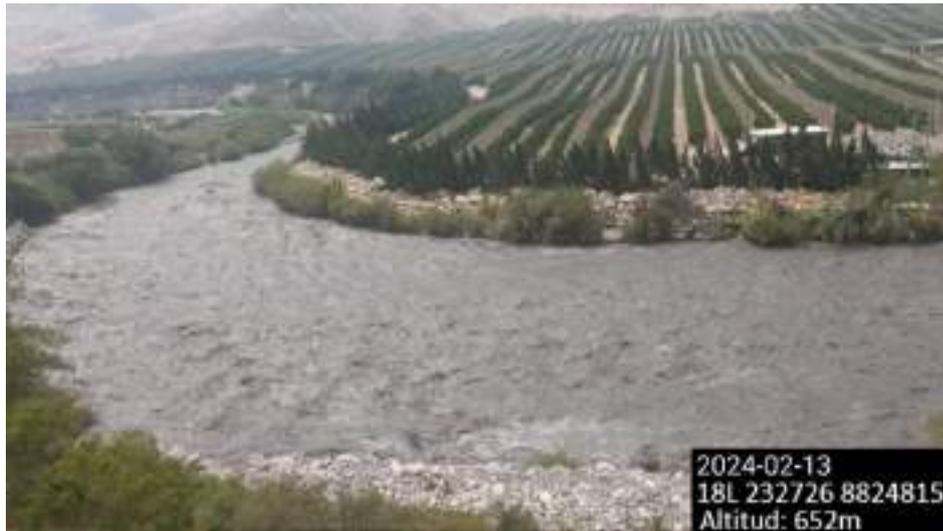
Imagen 06. Vista Panorámica del Área de la ubicación del Hito **M.I – 211**, así como de la protección con enrocado de la ribera.

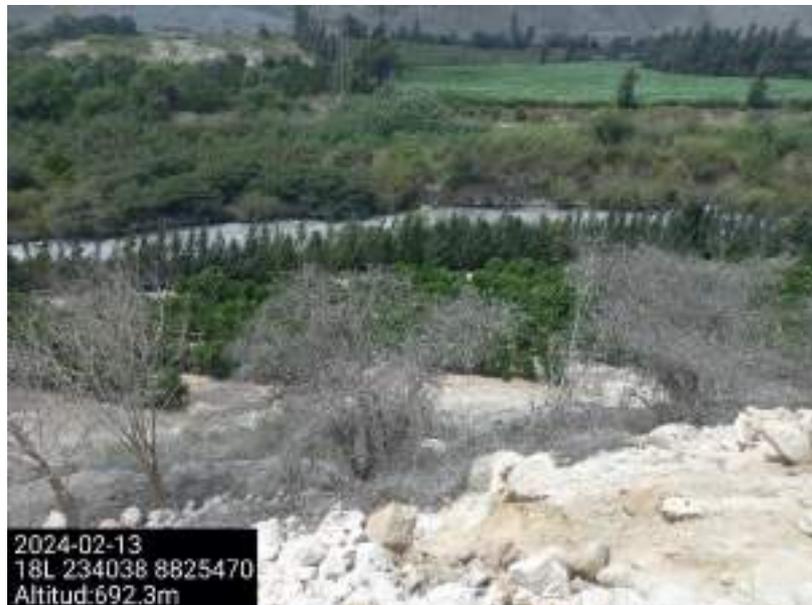
Imagen 07. Verificación de Hito de Código **M.I - 223**

2.8. Se verificó el hito de código **M.I – 223** en la margen izquierda del río Pativilca, en las coordenadas georreferenciadas UTM WGS 84 E: 234 054; N: 8 825 509, el cual se encuentra ubicado al pie de una ladera y a la cabecera de un campo de producción agrícola de mandarinas. El hito se encuentra a una distancia aproximada del cauce del río Pativilca de 55 metros.

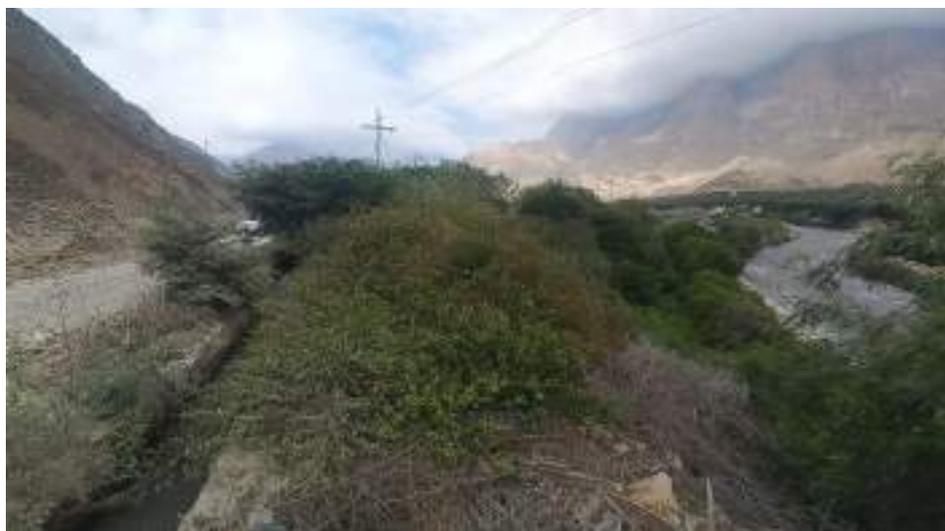
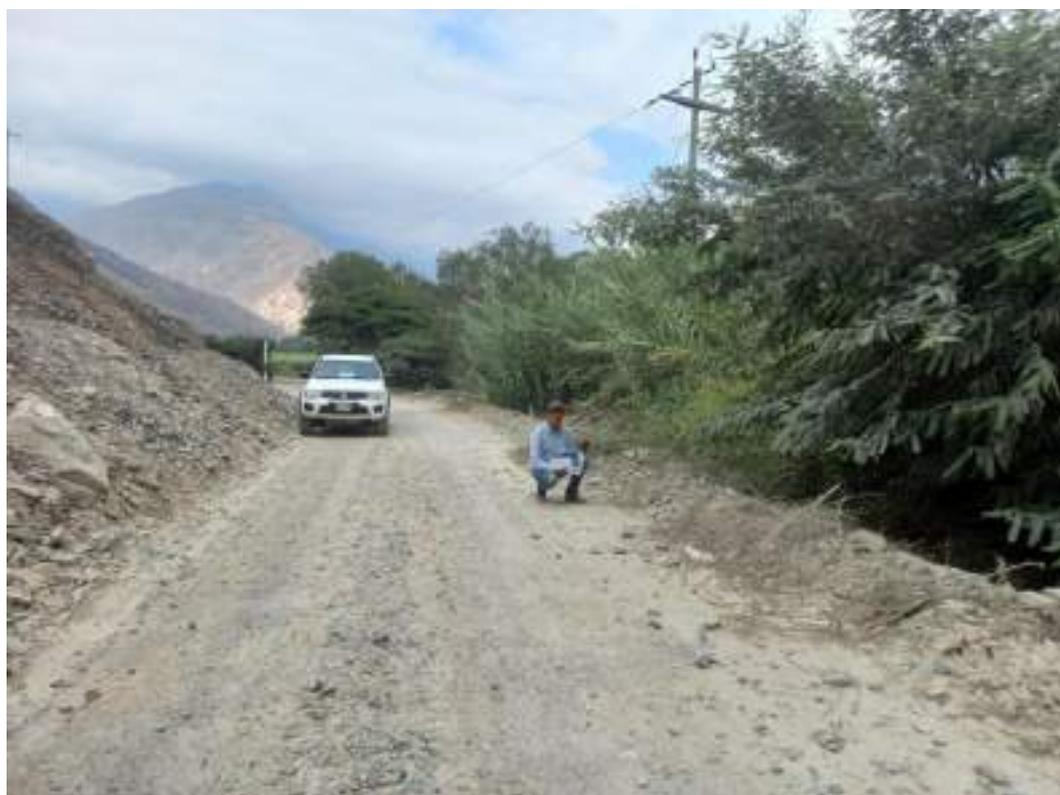
Imagen 08. Verificación de Hito de Código **M.D - 265**

2.9. Se verificó el hito de código **MD – 265** en la margen derecha del río Pativilca, en las coordenadas georreferenciadas UTM WGS 84 E: 232 807 N: 8 824 887, el cual se encuentra ubicado sobre la vía de trocha carrozable. El hito se encuentra a una distancia aproximada del cauce del río Pativilca de 50 metros.

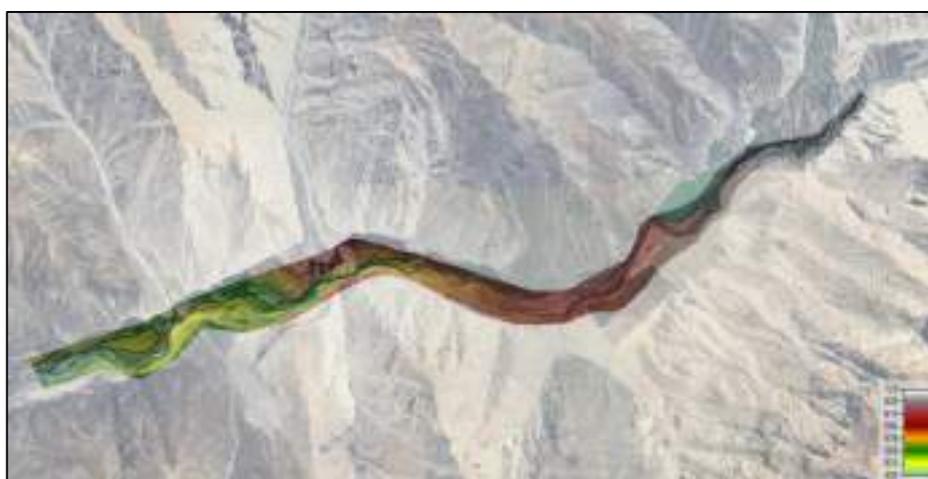
Figura N° 2. Modelo digital de elevación

Para el presente estudio tomaremos el tramo correspondiente al río Pativilca en el distrito de Cochabamba entre los sectores bocatoma de la irrigación Pativilca hasta después de la confluencia con la quebrada Huancay para realizar la modelación hidráulica respectiva, que servirá para la delimitación de la faja marginal.

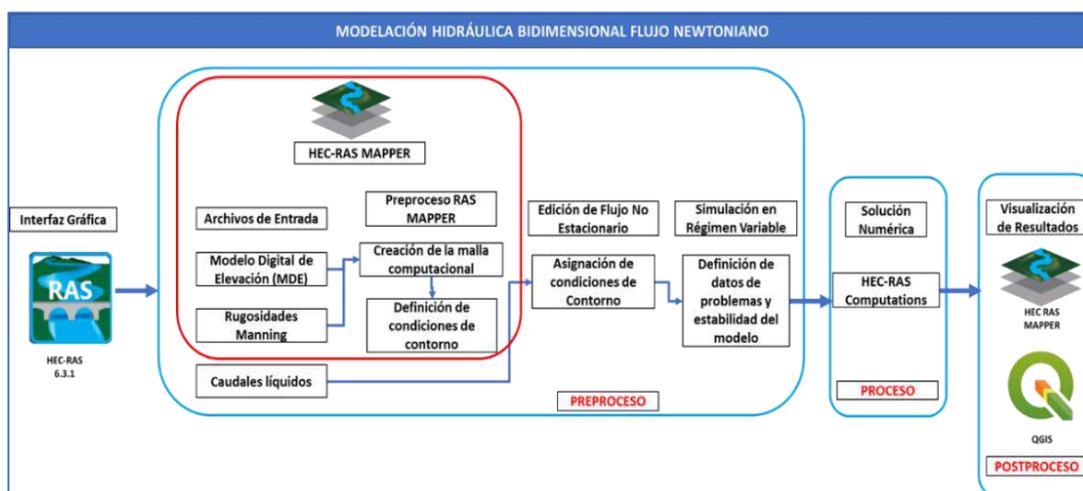
Figura N° 6. Diagrama de flujo para realizar la modelación numérica – HEC-RAS 6.3.1

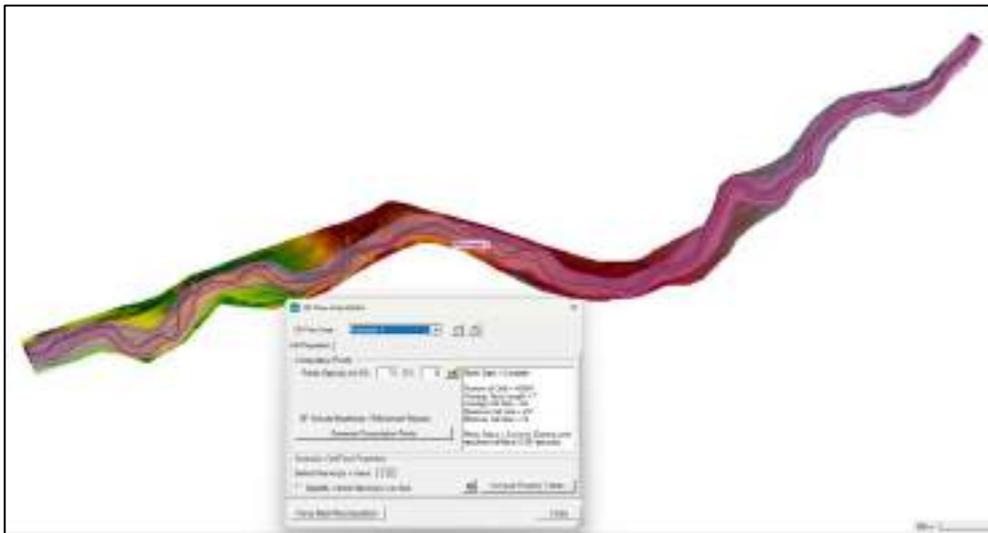
Figura N° 8. Malla computacional general

Se realizó el preprocesamiento de datos con la creación, asignando las condiciones de contorno, propiedades y la malla no estructurada de 10,0 m para las posibles llanuras de inundación, siendo esta discretización del modelo generado a partir de la geometría, además de asignar una malla de 5,0 m para la zona de cauce.

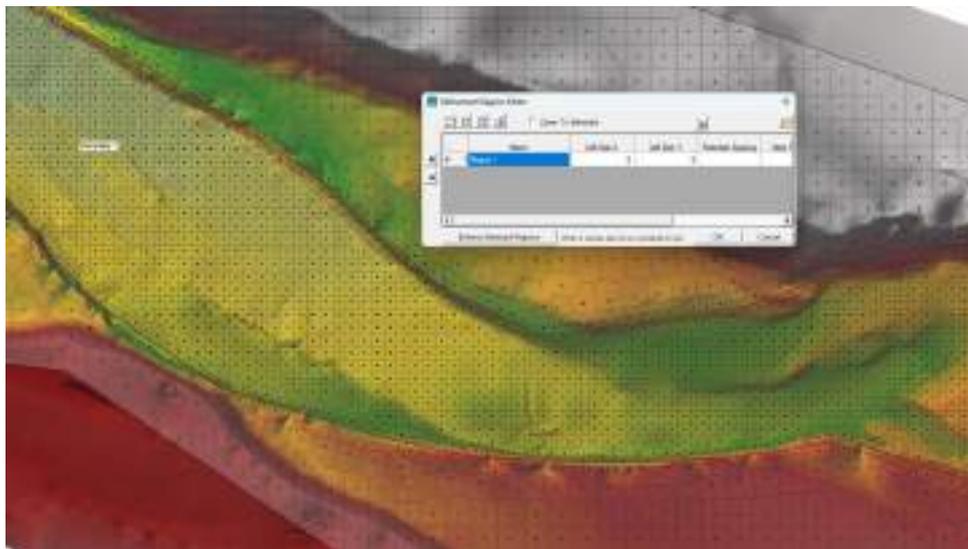
Figura N° 9. Malla computacional – Áreas refinadas

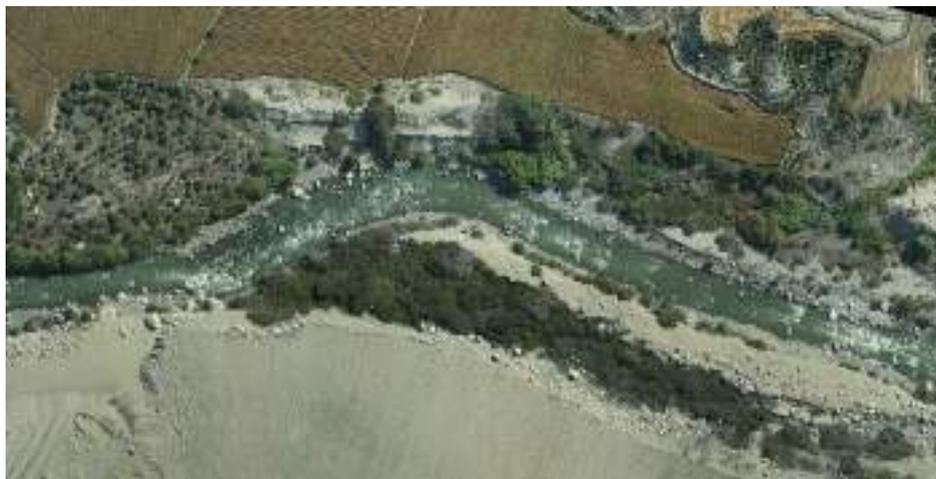
Figura N° 10. Grado de Irregularidad menor

$n_1 = \text{Grado de Irregularidad}$: De acuerdo con la figura 10, se muestra que el grado de irregularidad es menor por lo que el valor de $n_1 = 0,005$, es decir, con excavados en buenas condiciones. Con la ayuda de la imagen satelital de alta resolución se encontró que la sección cambia gradualmente en la zona de encausamiento

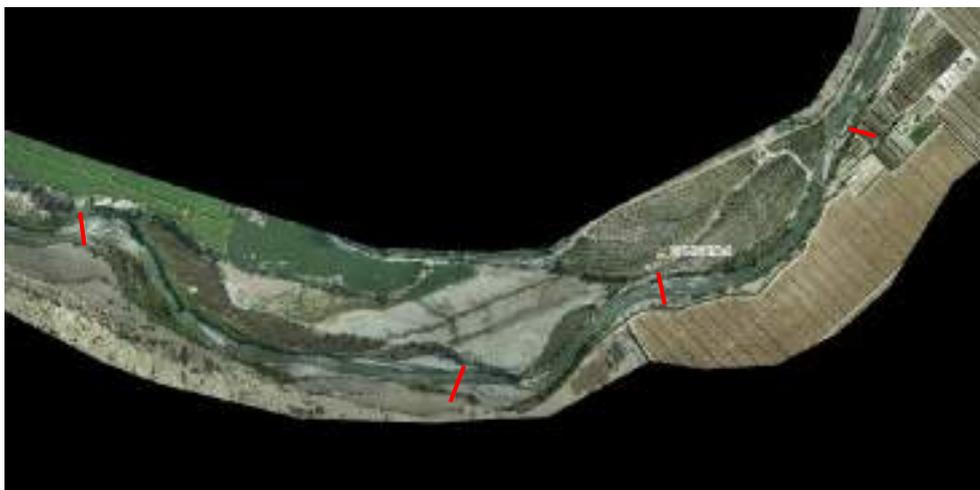
Figura N° 11. Variación de la Sección Transversal Frecuentemente Alternado

n_2 = **Variación de la sección transversal del cauce:** Según la figura 11, muestra que las secciones, correspondería una variación de contracciones y expansiones infrecuentes, por lo tanto $n_2 = 0.005$.

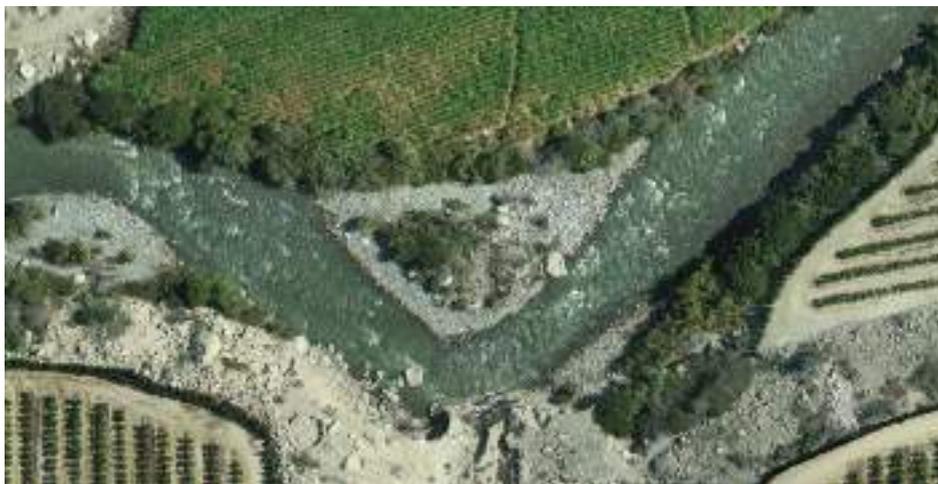
Figura N° 12. Efecto Relativo de Obstrucciones

1. n_3 = **Efecto relativo de obstrucciones:** Este valor representa la presencia de obstáculos como troncos de árboles, desechos, pilares de puentes y estructuras similares. De acuerdo a las fotografías aéreas, el efecto relativo de obstrucciones es orden pequeño. En este sentido el valor de para n_3 es de 0.

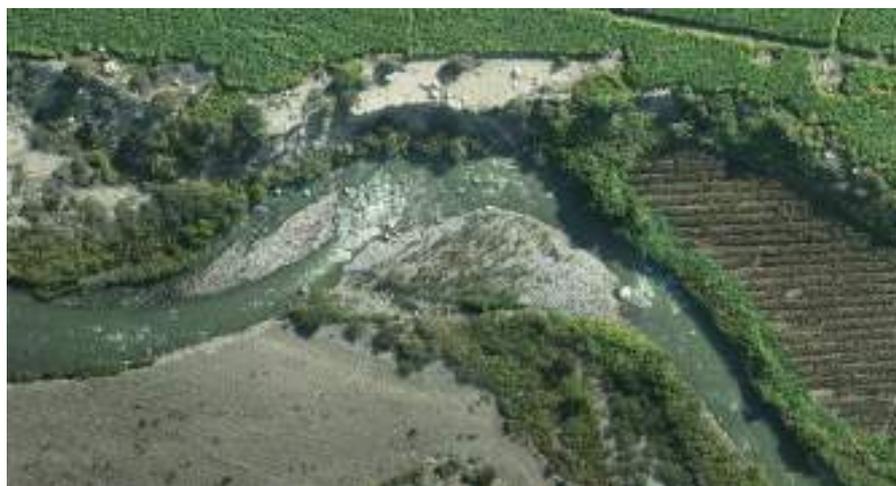
Figura N° 13. Vegetación en el cauce

2. $n_4 = \text{Vegetación}$: Para el tramo en estudio, se ha observado que la vegetación es baja, encontrándose cobertura vegetal dentro del cauce en zonas focalizadas. En este sentido, el valor del coeficiente n_4 es igual a 0.005

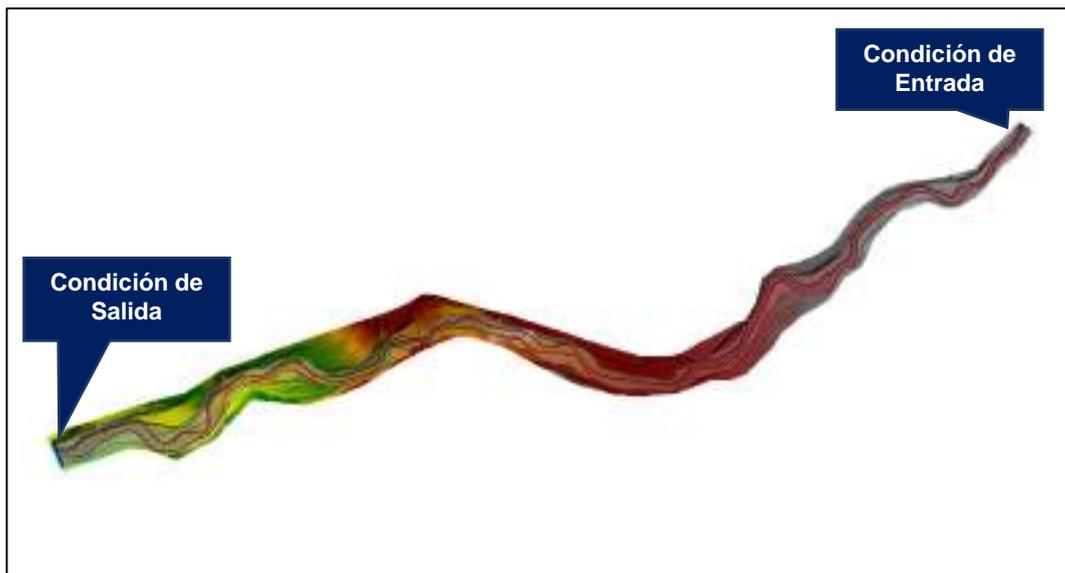
Figura N° 16. Condición de contorno

En la condición de borde (Boundary Conditions) tanto para el modelamiento en HECRAS, para las condiciones de ingreso se empleó la condición de «Flow Hydrograph» debido a que es ideal para para el ingreso de un flujo no permanente en donde se presentan cambios de caudal en función del tiempo, dicha condición será empleada el caudal del río Pativilca en análisis para ello se asignó un hidrograma que fue elaborado en la parte hidrológica para el periodo de retorno de 100 años, respecto a la condición de salida se estableció el tipo «Normal Depth» o pendiente de fondo del cauce a la salida, en donde a partir de la pendiente el modelo calculará las pérdidas a la salida.

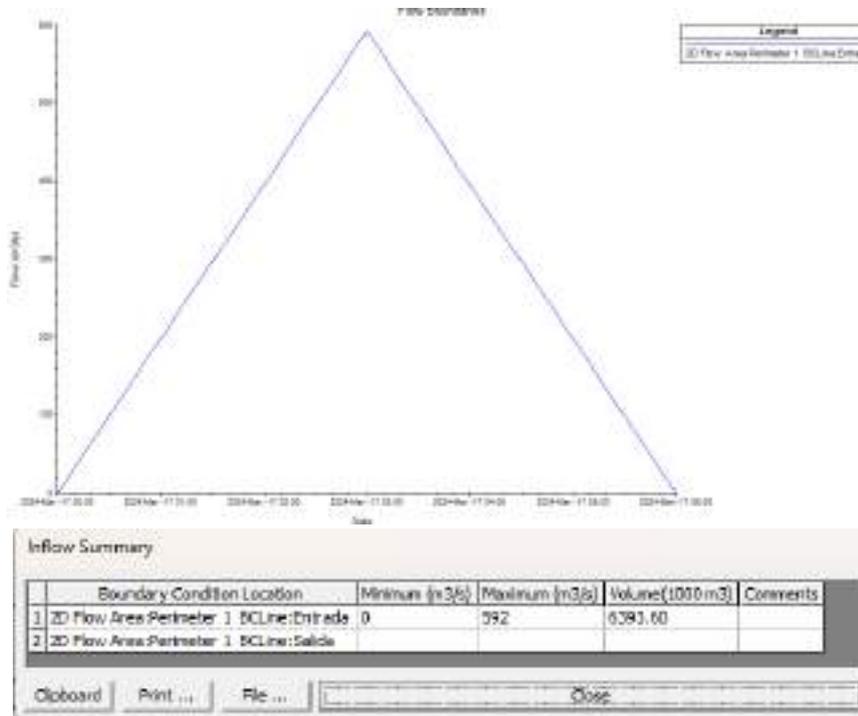
Figura N° 18. Hidrogramas de entrada ingresados en el software HEC-RAS

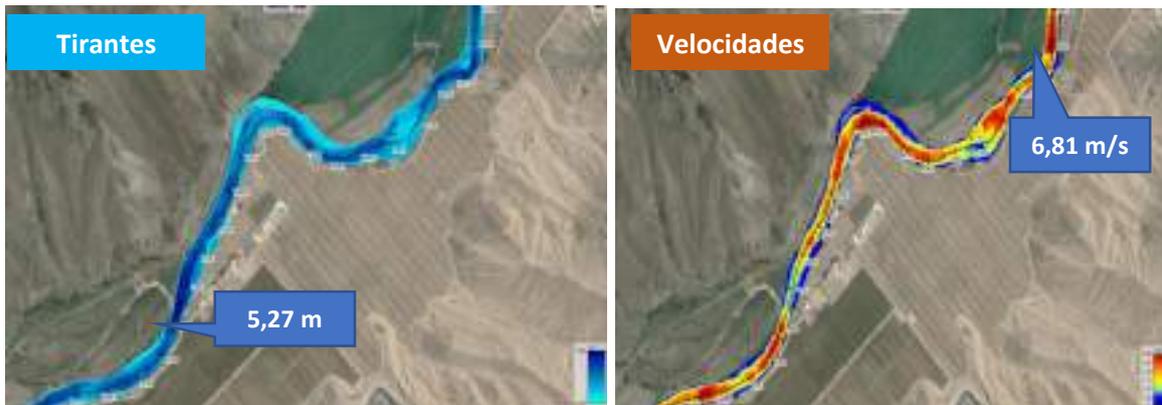
Figura N° 24. Resultado de tirantes y velocidades – Zona 02

su margen derecha, siendo afectadas zonas agrícolas. En esta zona se encuentra el punto crítico identificado en la ficha técnica de la ANA (Ítem 2.4), en ese tramo se puede observar que el tirante máximo es de 5,27 m (identificado líneas arriba) y velocidades de hasta 4,87 m/s; si bien no muestra huella de inundación en las condiciones actuales en ninguna de sus márgenes, si observamos que, el tirantes y velocidad máxima identificada se da en la zona de puente, siendo una zona crítica por velocidad erosivas, que pueden llegar a la socavación de sus pilares o de sus estribos ubicado en las márgenes del río Pativilca.

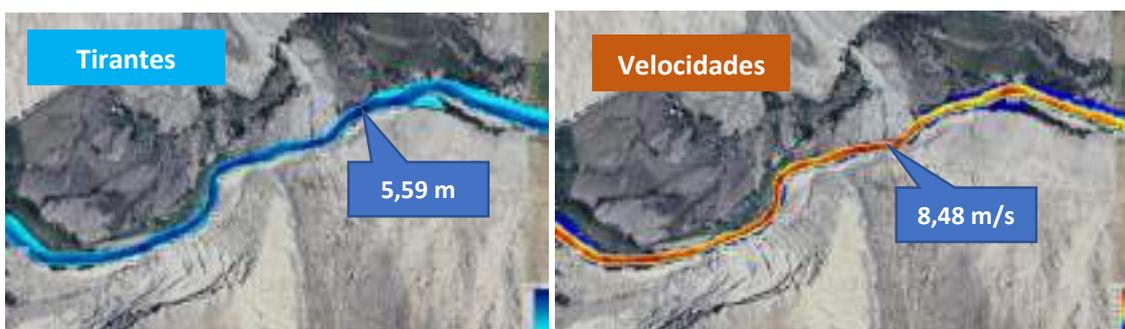
Figura N° 29. Resultado de tirantes y velocidades – Zona 04

En la huella de inundación se detalla los tirantes máximos llegan hasta 5.56 m y velocidades de hasta 8,48 m/s. En esta zona, no se observa llanura de inundación, sin embargo, se muestra que la mayor velocidad se da en zona de estrechamiento, en la margen izquierda del cauce, el cual, se representa en la imagen satelital.

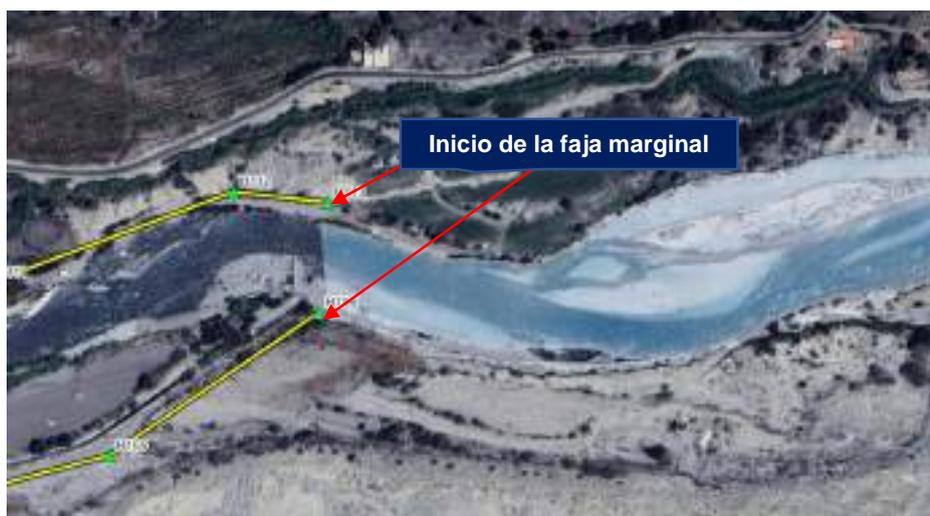
Figura N° 39. Inicio de la faja marginal del río Pativilca

- Igualmente, basado en la Ley N° 30556 de Reconstrucción con Cambios y su Texto Único Ordenado (Decreto Supremo N° 094-2018-PCM), que establece disposiciones para la prevención y reconstrucción de zonas afectadas por desastres naturales, incluyendo la delimitación de fajas marginales en áreas de riesgo.
- El inicio de la delimitación de la faja marginal se encuentra en los hitos H113 (margen derecha) e hito H106 (margen izquierda), de la faja marginal ubicada en el tramo comprendido desde el sector Potao hasta el sector Huaylillas grande, aprobada mediante Resolución Administrativa N° 1814-2019-ANA/AAA-Cañete Fortaleza denominado: «Demarcación de la Faja Marginal del río Pativilca en el tramo comprendido desde Sector Potao hasta sector Huaylillas Gran (28,79 Km) en ambas márgenes».
