Manual para la Reducción del Riesgo Sísmico de Viviendas en el Perú

FOCALIZADO EN VIVIENDAS DE “MATERIAL NOBLE” (ALBAÑILERÍA)
DESARROLLADAS POR AUTOCONSTRUCCIÓN EN LOS
ASENTAMIENTOS HUMANOS QUE RODEAN
LIMA METROPOLITANA.

MANUAL PARA LA REDUCCIÓN DEL RIESGO SÍSMICO DE VIVIENDAS EN EL PERÚ Focalizado en Viviendas de “Material Noble” (Albañilería) Desarrolladas por Autoconstrucción en los Asentamientos Humanos que Rodean Lima Metropolitana. Reducción del Riesgo de Desastres Aplicando el Desarrollo Técnico Científico Peruano

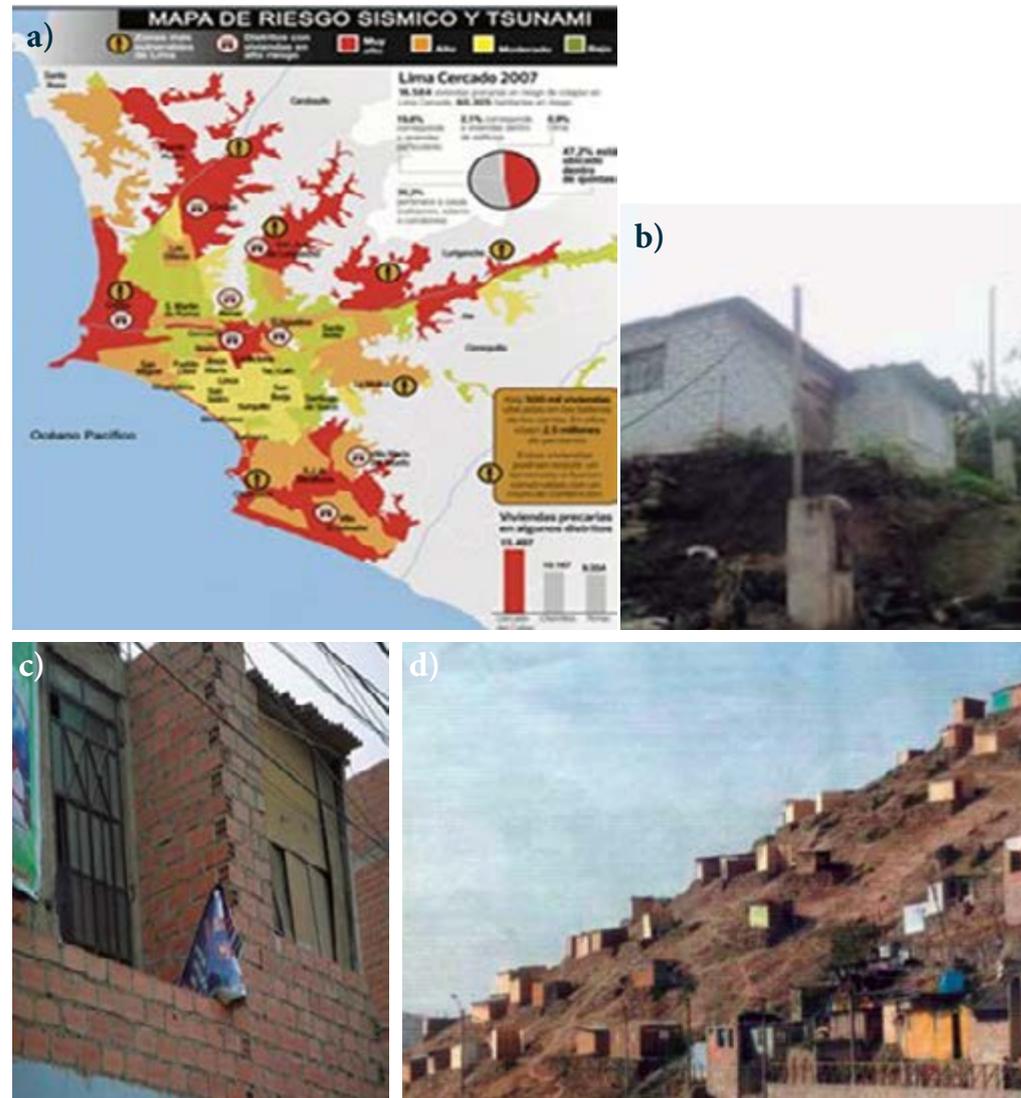
F-1.01. a). Sectores de mayor riesgo sísmico y de tsunami en Lima Metropolitana. b). Una casa en Villa María del Triunfo sin columnas ni vigas de concreto armado de refuerzo, al borde de una pendiente inestable, que ha comenzado a deslizarse. c). Casa de ladrillos sin columnas de refuerzo, común en los barrios populares de todo el Perú. Nótese que la fachada puede colapsar sobre la vereda. d). Inicio del escenario de un futuro desastre, por sismo o lluvia intensa. Viviendas en una pendiente inestable de arena eólica suelta. Foto tomada en 2011.

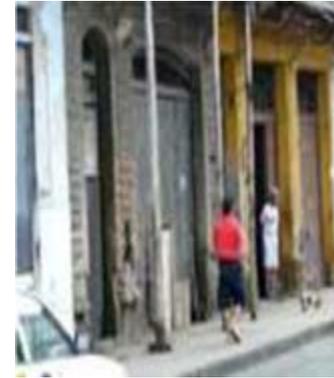
F-1.02.a. Vivienda de adobe y quincha al borde del colapso, ubicada, además en un sector de inundación severa por tsunami en el Cercado del Callao.

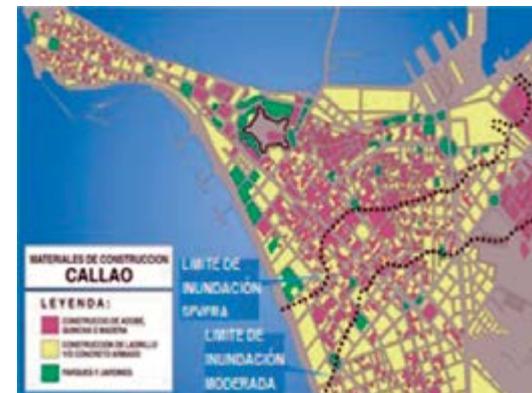
F-1.02.b. Zona de inundación severa y moderada en el Callao por tsunami y de alta intensidad sísmica, por las características de su suelo. El color rojo identifica casas de adobe y quincha, como las mostradas en a y c.

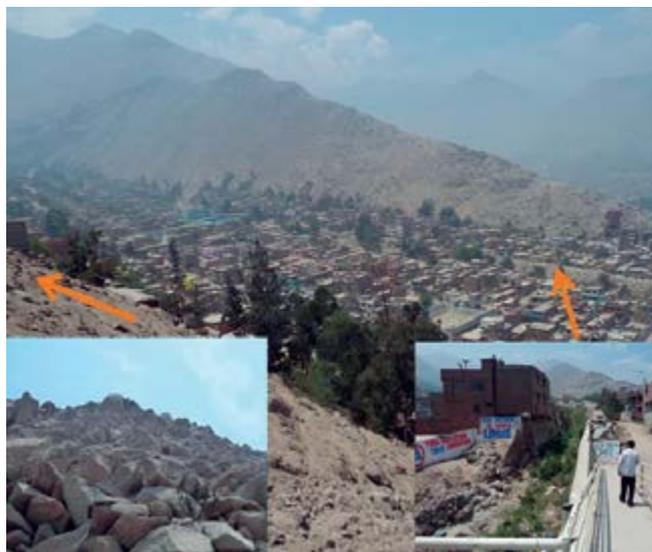
El Pedregal, foto tomada en 2010 y presentada por el autor en una conferencia internacional en la prefectura de Toyama, Japón en ese año. Note en las inserciones y que como único drenaje se ha dejado un pequeño canal de unos 3.00 m de ancho. que en los cerros que rodean El Pedregal y aguas arriba existen enormes rocas sueltas que pueden volver a destruir El Pedregal.

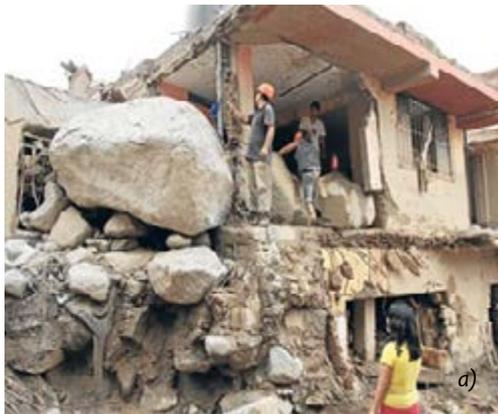
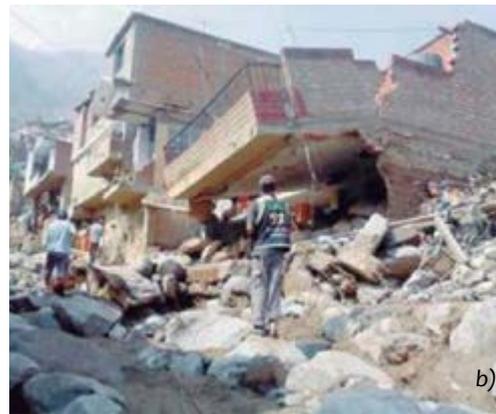
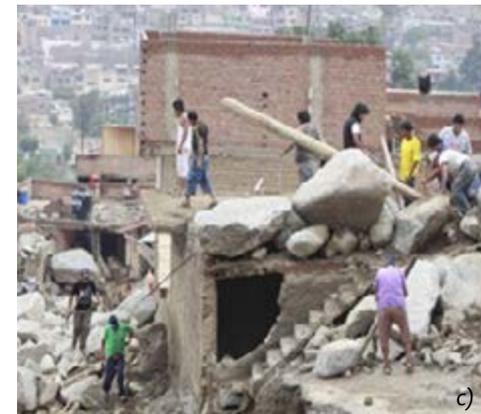
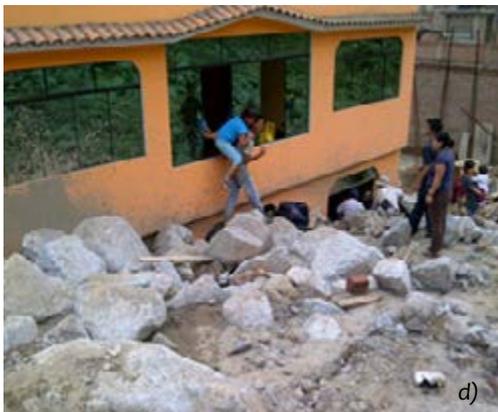
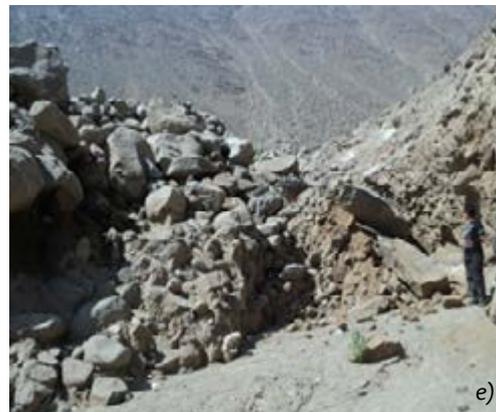
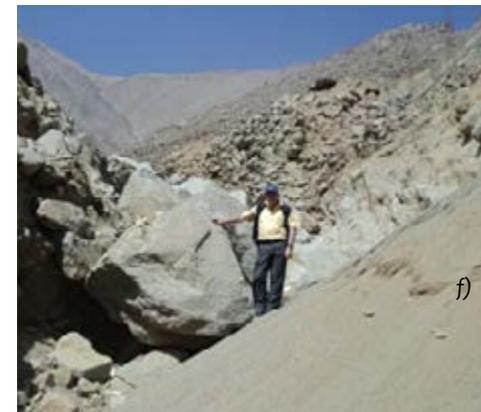
EFFECTOS DE HUAICOS DE 2012 EN LA QUEBRADA MARISCAL CASTILLA. (CHOSICA)

F-2.03. Los huaicos de 2012 afectaron las quebradas tributarias de la margen izquierda del río Rímac. La más afectada fue la quebrada Mariscal Castilla que se ilustra con unas fotos: a) Casa demolida por impacto de huaico – A.H. San Juan de Bellavista. b) Colapso del aligerado al perder sus columnas de sustento. – AH Mariscal Castilla. c) Rocas en la 2° planta de viviendas – AH M. Castilla. d) Rescate de personas del 3er.piso – Coop. Pablo Patrón. e) Abundante material rocoso listo a ser arrastrado por próximo huaico en la Qda. M. Castilla. f) Obsérvese el tamaño de las rocas ubicadas antes de la zona urbana de AH M. Castilla.

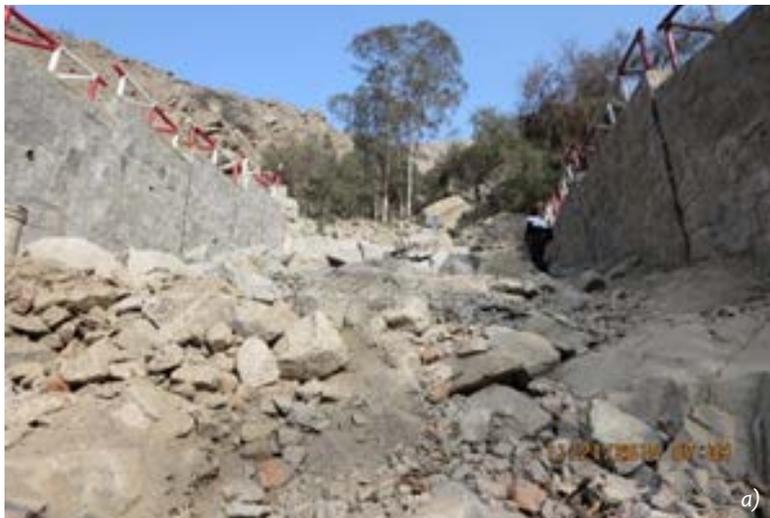
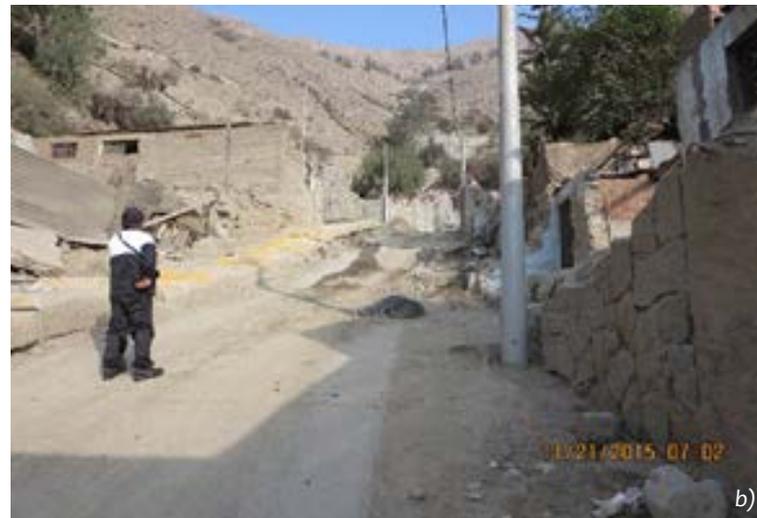
F-2.04. QUEBRADA CAROSSIO

**VISTAS AGUAS ARRIBA** (Zona Alta de la quebrada)

a). Zona donde se inicia la bajada del huaico hacia el río Rimac. Se aprecia el muro de contención (encausamiento) que se está construyendo utilizando las rocas que fueron arrastradas por el huaico (marzo 2015).

b). Tramo ya limpiado en zona poblada preparada para continuar con el muro de encausamiento. Al fondo se aprecia los ramales de la cuenca de la quebrada.

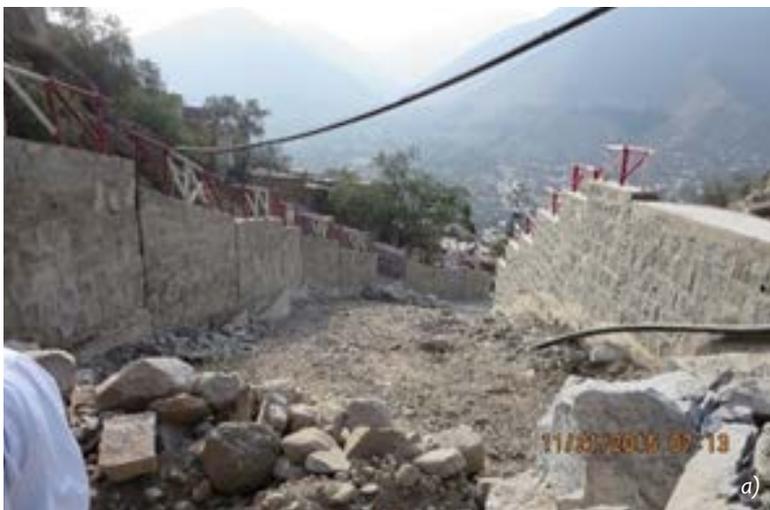
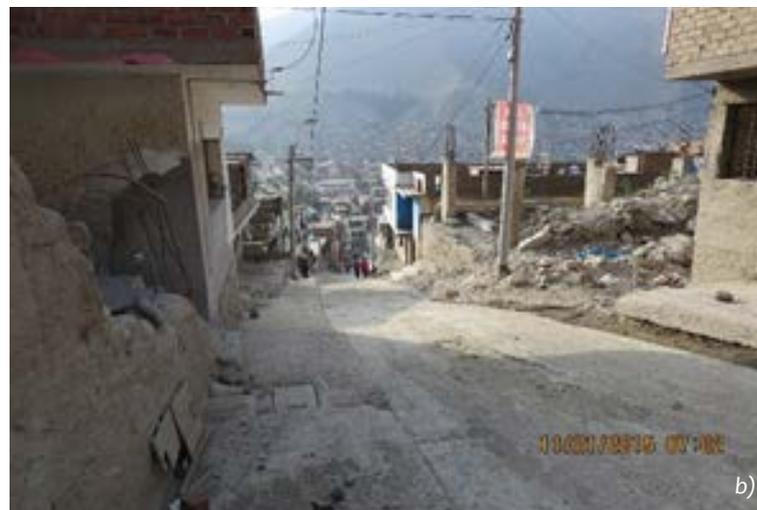
**VISTAS AGUAS ABAJO** (Zona Alta de la quebrada)

a). Se aprecia los muros de contención en ambos lados de la quebrada.

b). Gran pendiente de la quebrada en la zona alta.

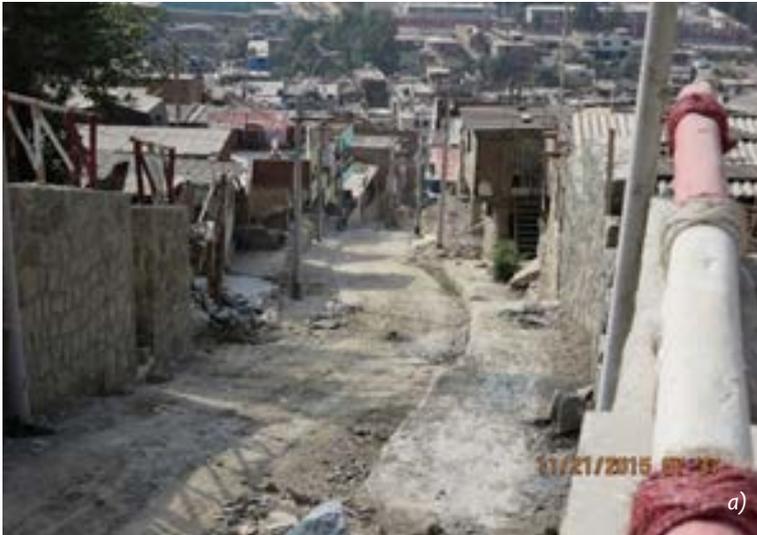
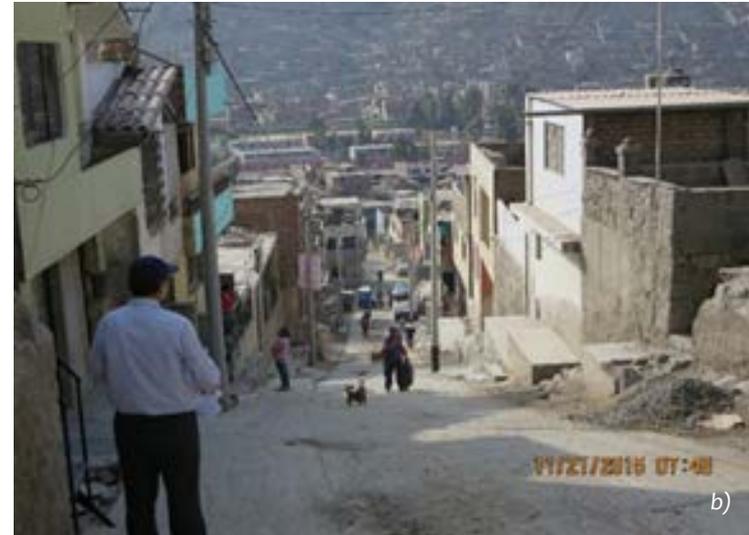
VISTAS AGUAS ABAJO (Zona Intermedia de la quebrada)

- a). Se aprecia el tramo en curva y en gran pendiente en el desarrollo de la vía existente en el cauce de la quebrada.
- b). Otra vista del cambio de pendiente en la trayectoria de la quebrada.

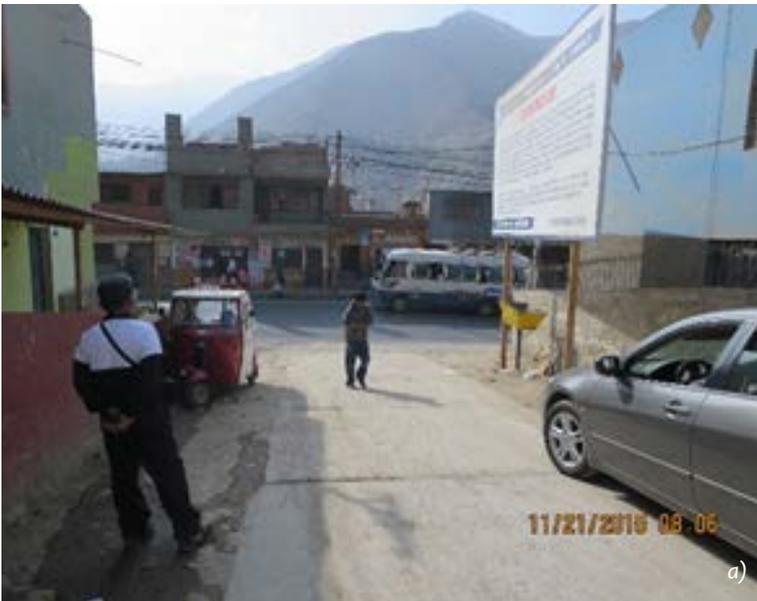
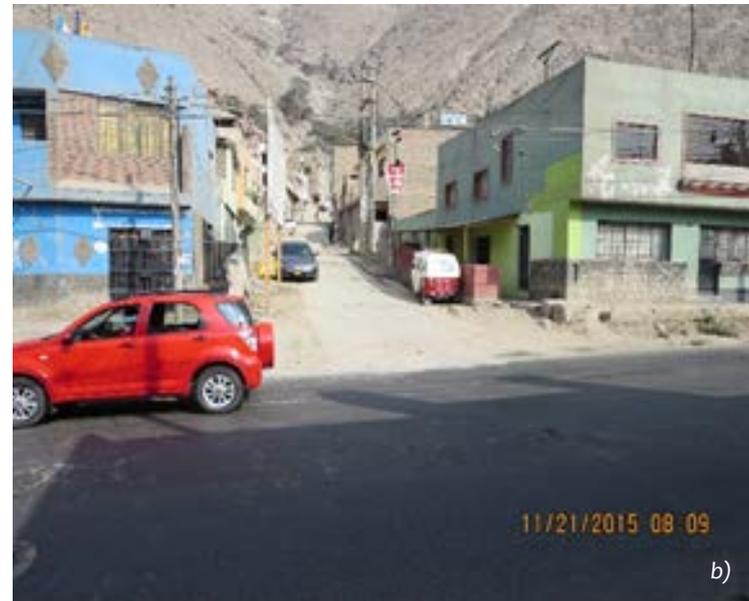
D. VISTAS EN LA INTERSECCIÓN DEL CAUCE DE LA QUEBRADA CON LA CARRETERA

- a). Vista aguas abajo
- b). Vista aguas arriba. Al fondo se aprecia las subcuncas de la quebrada.

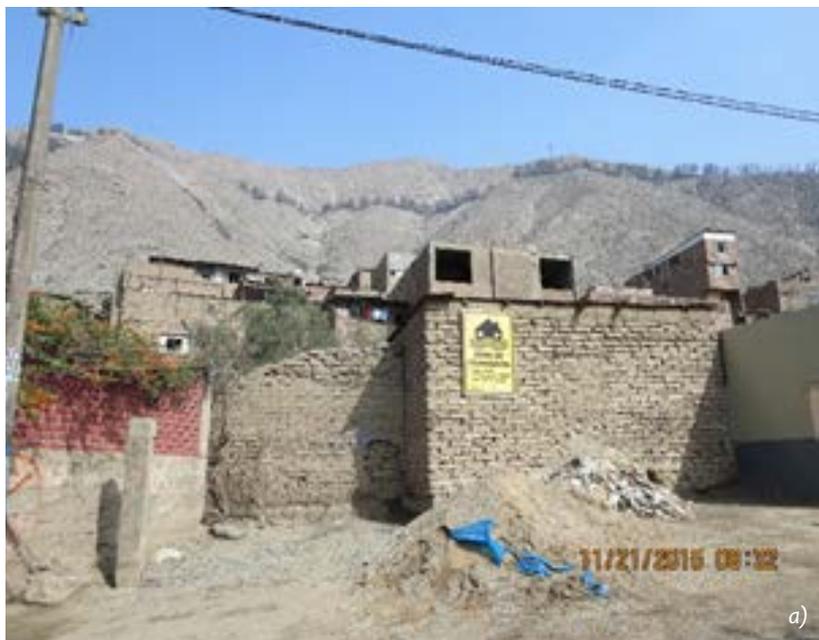
a)

VISTAS DE LA UBICACIÓN DONDE LA QUEBRADA DEBERIA DESCARGAR AL RIO

a). Vista aguas arriba del cono de deyección de la quebrada, que está ocupada por viviendas que conforman una manzana con calle paralela al río. Al fondo se aprecia las subcuencas de la quebrada.

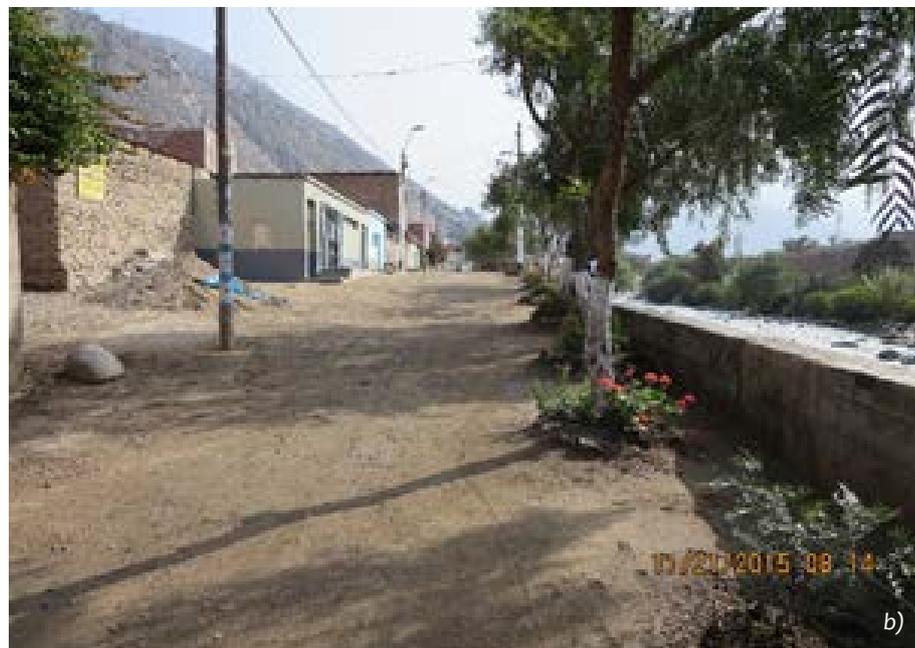
b)

b). Vista del lugar que la quebrada debería descargar al río Rimac. En el mismo punto de la vista anterior.

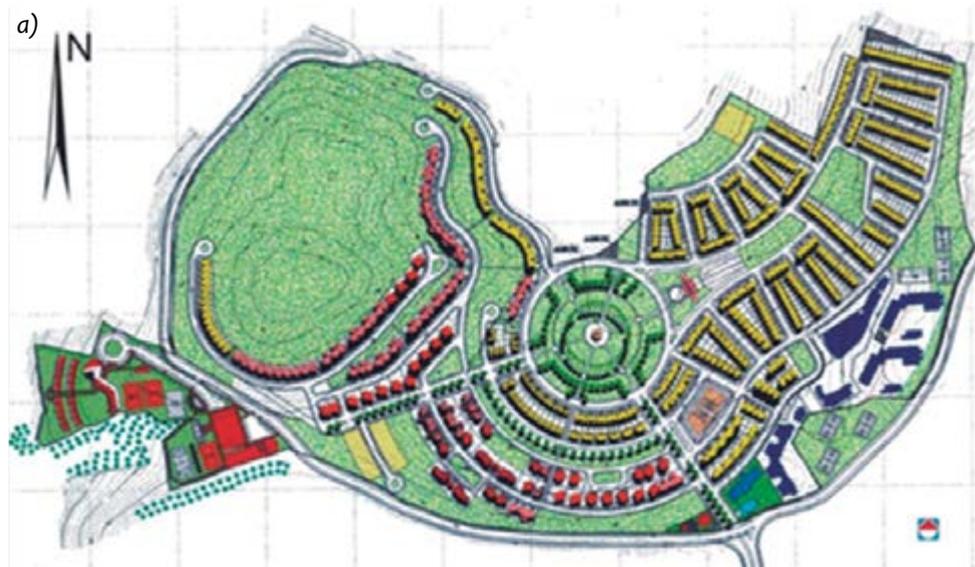
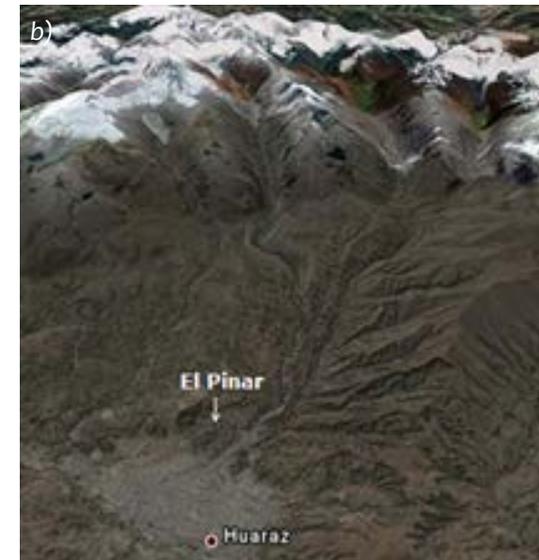
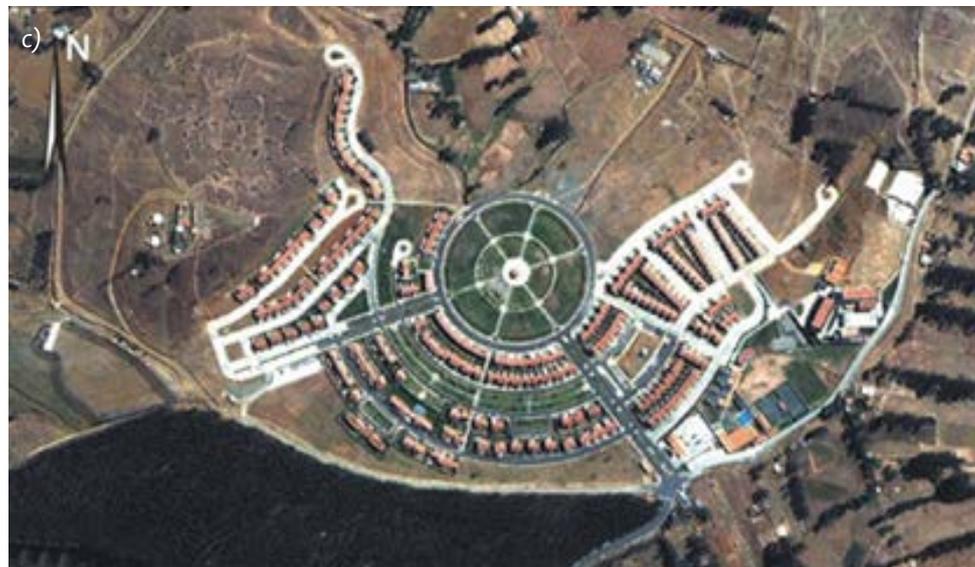
F-2.07. Desarrollo Nueva Ciudad El Pinar. Propiedad de la Empresa Minera Antamina S.A.

a) Proyecto de desarrollo urbano, año 2000, autor Arq. Miguel Romero. Mapa de Peligros Multiamenaza, Julio Kuroiwa H.

b) Ubicación de El Pinar libre de amenaza de aludes, inundaciones y sismos intensos.

c) Imagen satelital año 2005. Note que el canal de drenaje, es el mismo que por miles de años ha drenado el área de la pequeña cuenca.

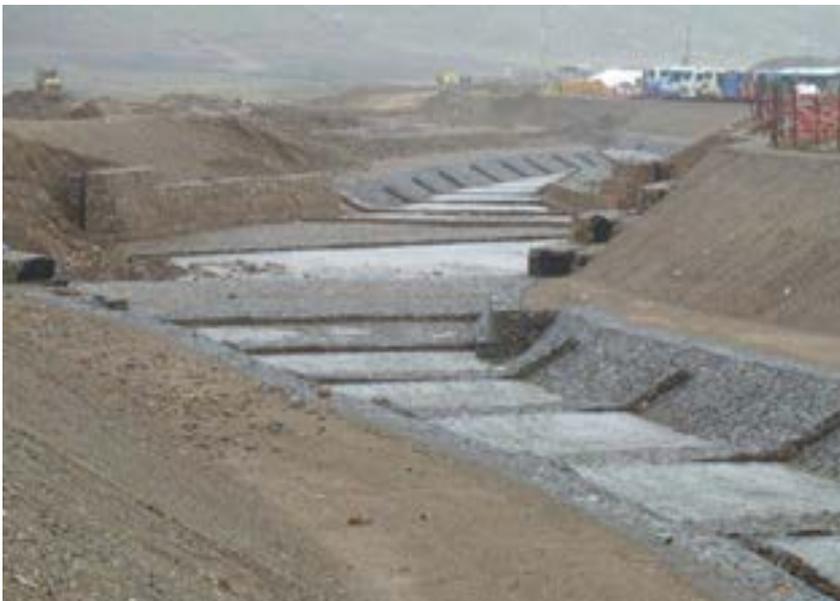
c) El drenaje de una laguna aguas arriba cruza la ciudad. El lecho con escalera para reducir energía, paredes laterales y fondo empedrado.

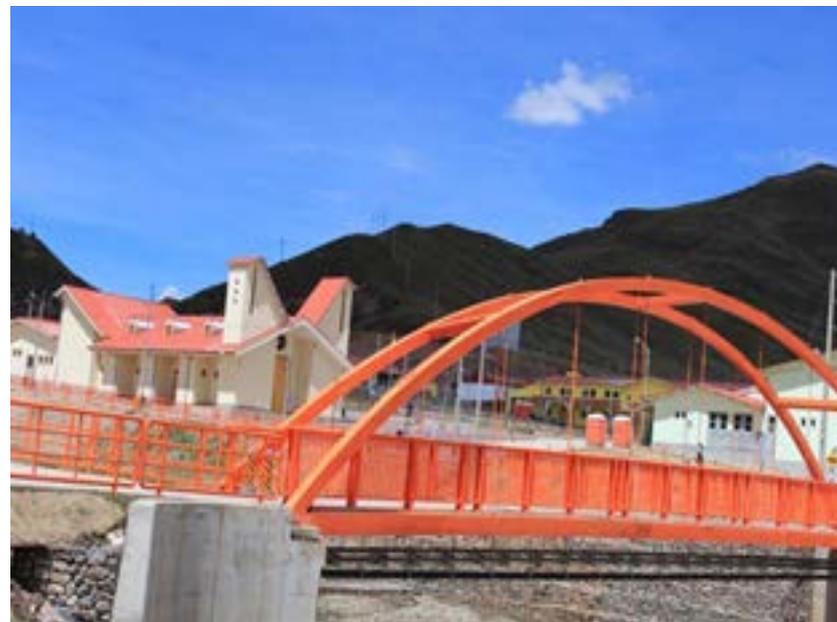
d) Puente sobre el pequeño río que cruza la ciudad.

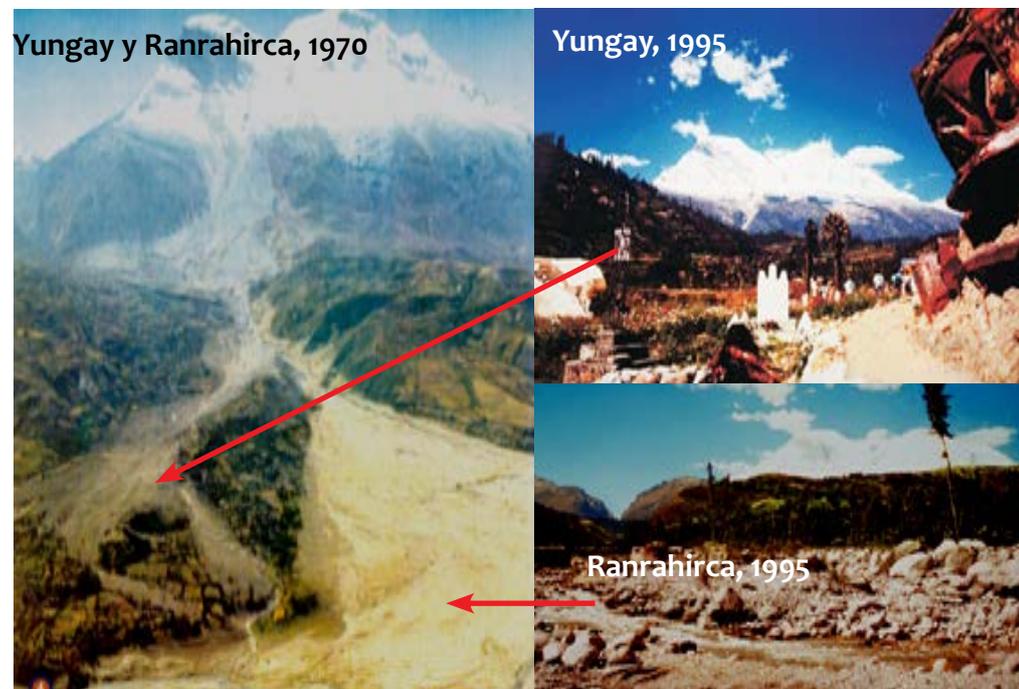
F-3.01. Yungay y Ranrahirca sepultados por un alud de roca, nieve y lodo, causados por la vibración del terremoto de 1970. En su frenético descenso incorporó más rocas y tierra, formando un inmenso volumen de 60 millones de m³ de lodo, piedra y nieve. El “reboce” del lodo y enormes rocas, superaron un cerro de unos 200 m de altura que defendía Yungay, así quedó sepultada Yungay para siempre. Ranrahirca cuya 1/3 parte ya había sido arrasada en el año 1962, por un desprendimiento del Huascarán –primeros efectos visibles del calentamiento global de la Tierra– en 1970 quedó sepultada para siempre por varios metros de material aluvional. En 1995, 25 años después no quedaba rastro alguno, de dónde alguna vez vivieron en Ranrahirca unas 3,000 personas

un alud que desprendió un volumen cerca de 60 millones de m³ de nieve y rocas del pico norte del Huascarán; luego incorporó lodo y piedras en su frenético movimiento cuesta abajo que enterró Yungay y Ranrahirca, causando la muerte de unas 13,000 personas en esas localidades. Ambas estaban ubicadas en sectores con peligro muy alto, que no deben utilizarse para fines urbanos. **F-3.01.**

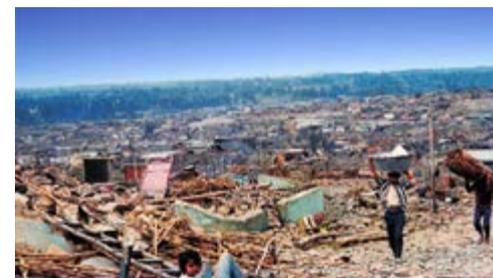
F-3.02. Arena eólica sobre roca rígida: gran amplificación de ondas sísmicas. Resultado: destrucción total de edificaciones de adobe y albañilería sin reforzar. Lugar: San Pedro, Chimbote. Terremoto de 1970. Grado de peligro alto. Sector que se podría utilizar para fines urbanos, si se toman precauciones especiales, por ejemplo, efectuando un detallado estudio geotécnico incluyendo la medición de la velocidad de las ondas S, Vs, para la clasificación del suelo según la norma de la International Code Council, con lo que se puede aplicar de manera adecuada la Norma Sismorresistente NTE 0.30 aprobada por el MVCS en 2006, vigente, y construyendo allí, viviendas de albañilería confinada, que son altamente sismorresistentes y económicas.

En Chimbote en el área de inundación del río Lacramarca, la intensidad superó el grado VIII MMI. Allí la destrucción de viviendas causadas por vibraciones sísmicas y por licuación de suelos produjo el hundimiento de casas en Villa María Baja, donde los daños sobrepasaron del 90%. En San Pedro, al noreste de Chimbote, las viviendas de adobe y albañilería sin reforzar, construidas sobre arena suelta transportada por el viento y sobreyacente en roca, sufrieron el 100% de daños. **F-3.02.**

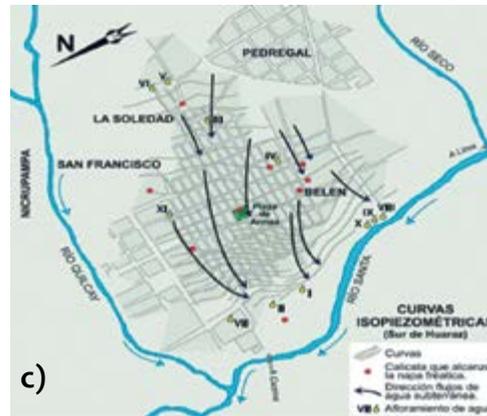
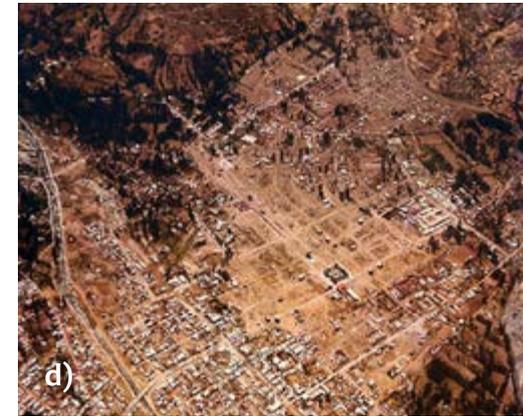
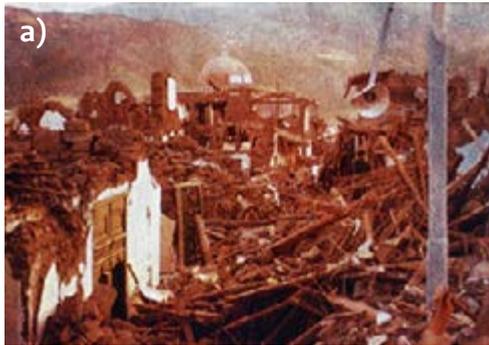
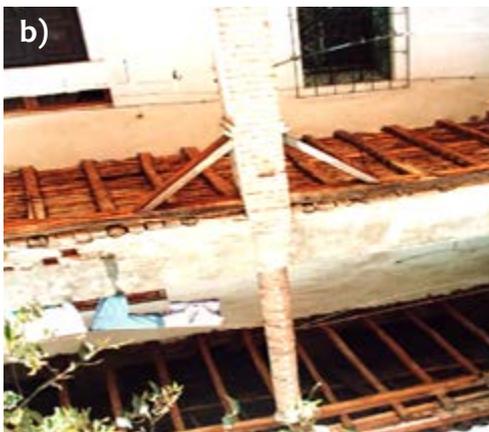
F-3.03. a) Huaraz en ruinas. En sus estrechas calles perecieron unas 9,000 personas. Foto. Junio 1970.
b) Casa de adobe muy vulnerable sin daños. Suelo seco y compacto, en Independencia a sólo 1.4 km al norte del centro de la ciudad mostrando efecto de microzona, más de 3 grados de diferencia en intensidad sísmica V a VIII MMI.

La foto aérea **F-3.03c**, fue tomada en 1972 por el autor, cuando los escombros habían sido removidos. Nótese que en el centro de Huaraz la destrucción fue total, como lo muestra la **F-3.03a**. El efecto de microzona fue claro en Huaraz en el sismo de 1970. Destrucción total en el centro de Huaraz. A sólo 1.4 km al norte en el distrito de Independencia las construcciones de adobe muy vulnerables no sufrieron daños, tal como se muestra en la vivienda de la foto **F-3.03b**, con equilibrio precario de la columna frontal con equilibrio “tipo circo”.

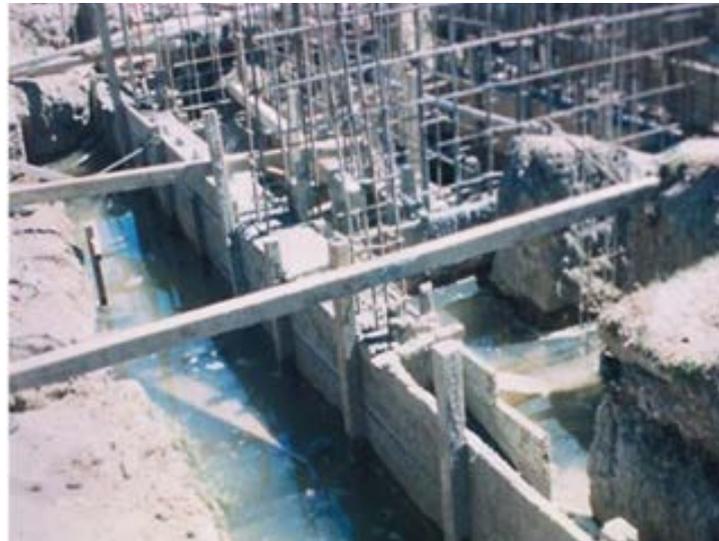
F-3.03 e. Vivienda nueva en reconstrucción, 1973, con mayor refuerzo de la estructura resistente por construir en un sector con peligro natural alto. Note como el agua ha inundado la zanja de la cimentación.

El suelo en el centro de Huaraz es de grano fino y saturado de agua. En estos casos, las ondas sísmicas sufren gran amplificación. Allí la intensidad sísmica llegó a VIII MMI.

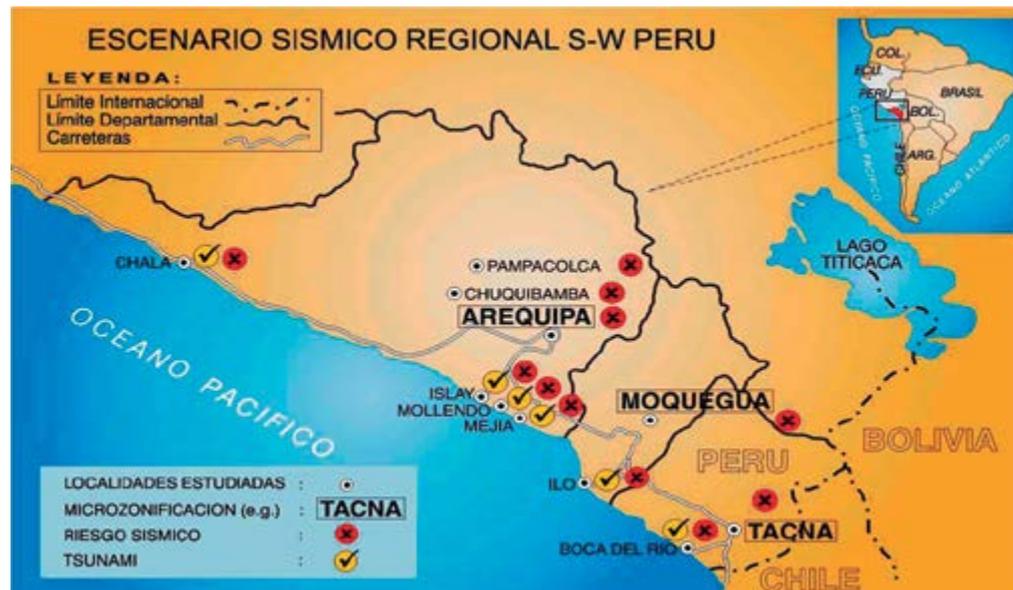
F-3.04. Localidades estudiadas en el ESR, entre 1992 y 1995. Organismos ejecutores DHA/Geneva e INDECI del Perú. Dentro del marco del Programa de Mitigación de Desastres en el Perú DHA/INDECI. El autor también condujo el Programa de Mitigación de Desastres en Colombia 1997-2001, a cargo del Gobierno de Colombia y las NN.UU. La última entidad lo nominó jefe de proyecto.

El epicentro se asumió ubicado en la zona de subducción de la frontera Perú-Chile, porque se consideró se repetiría el gran evento de 1868 con Mw 9.0. **F-3.04**. Los resultados se incluyen al ser comparados con los efectos reales del terremotos del Suroeste del Perú, de junio de 2001, que coincidieron bastante bien, lo que demuestra que efectuar estudios anticipados proactivamente, es de gran utilidad, tanto para tomar medidas estructurales y reducir daños materiales, así

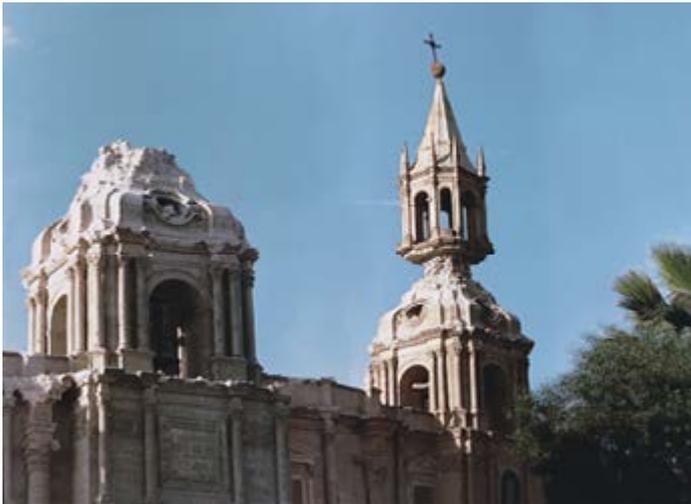
F-3.05 a) Torres de la Catedral de Arequipa dañadas por el sismo del 23 de junio de 2001. En el evento de 1868 también fallaron de la misma manera.

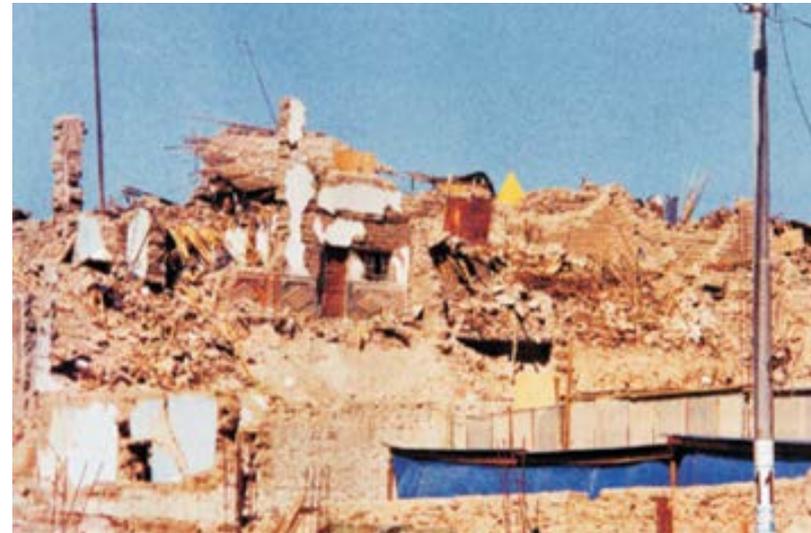
F-3.05 b) Casa dañada por el asentamiento del suelo, causado por licuación de suelos hacia el oeste de la ciudad de Arequipa, donde un cerro represa el agua subterránea del río Chili, elevando el nivel freático.

cas sísmicas desfavorables, como en Socabaya, Arequipa; donde el suelo fino está saturado de agua, debido a que un cerro al oeste de la ciudad, represa el agua subterránea del río Chili, elevando el nivel freático, causando hundimientos por licuación del suelo, y muchos daños en viviendas por alta intensidad sísmica. Ver (F-3.05b).

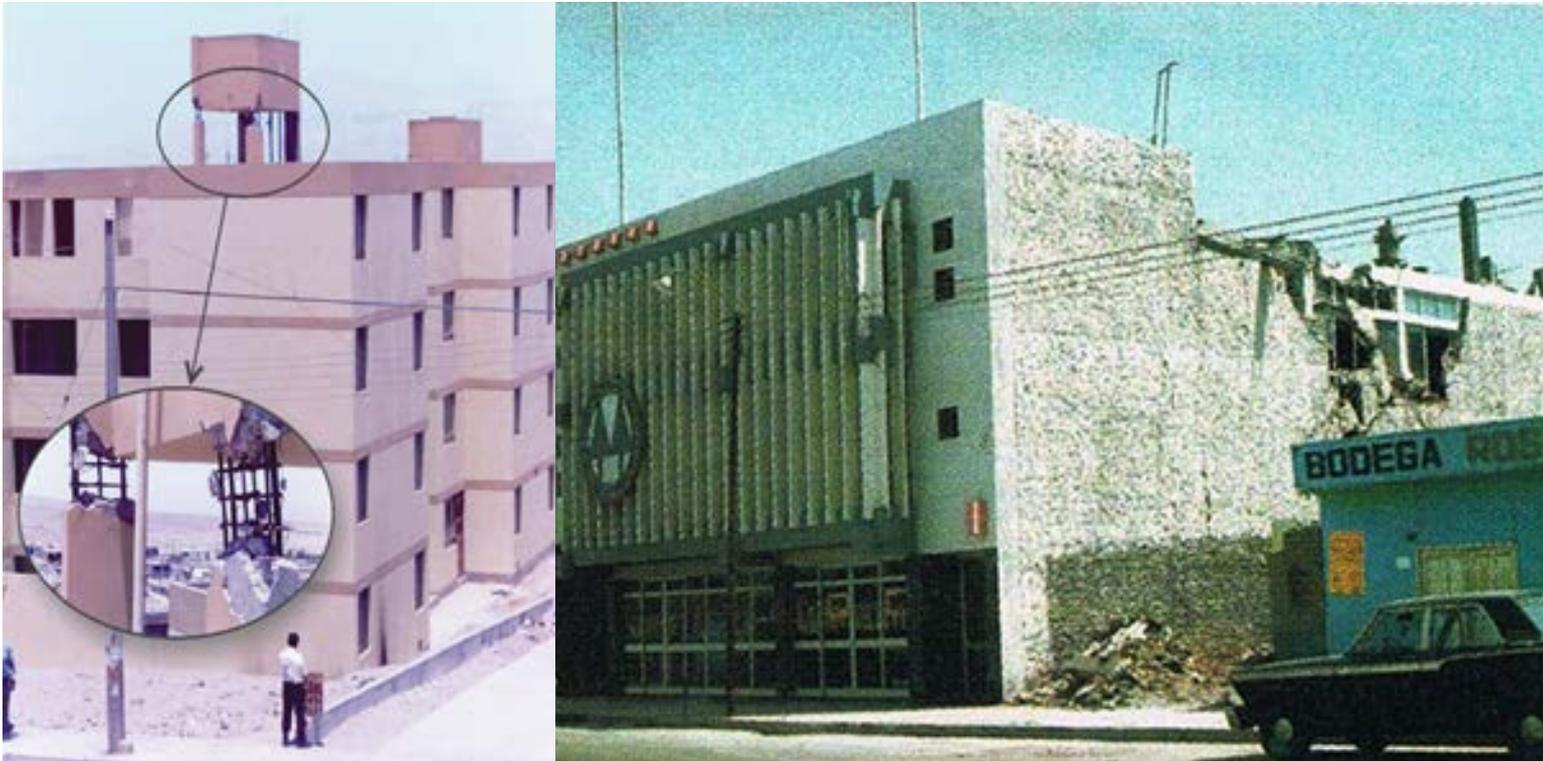
F-3.06. Daños en tanques de agua ubicados en azotea de edificios.

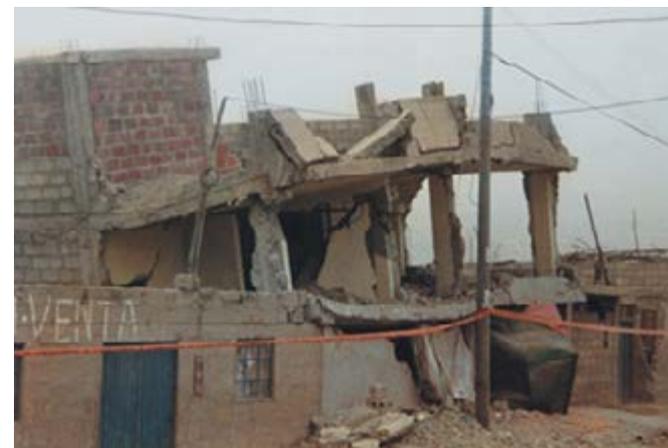
F-3.07. Edificaciones de concreto armado y de albañilería de bloques de concreto sufrieron daños severos. Suelos no consolidados, rellenados recientemente. Cono Norte de Tacna. Sismo de 2001.

En el cono norte de Tacna, el terreno es en pendiente, el suelo es suelto y consiste en tobas volcánicas que, cuando se humedece, tiende a comportarse en forma plástica. En esa zona, los daños fueron particularmente severos en los suelos rellenados recientemente, aún no consolidados. En los lugares rellenados, la destrucción de viviendas de albañilería de ladrillo o bloques de concreto sin refuerzos fue total, así como en los edificios de concreto armado sin diseño sismo-resistente adecuado **F-3.07**.

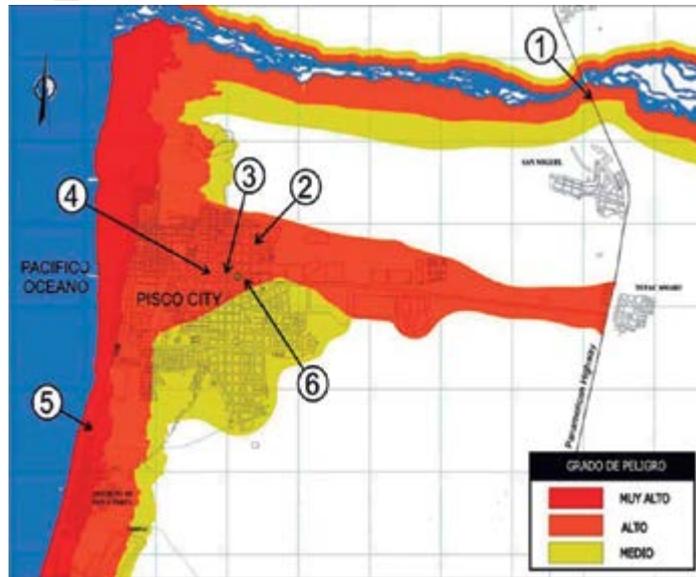
F-3.08. Mapa de peligros multiamenaza de Pisco con los 6 lugares donde ocurrieron daños severos en el terremoto de 2007, ilustrados en la F-3.09. Ref. Informe de J. Kuroiwa al PNUD, 2008.

De acuerdo con los objetivos de este Manual, se presenta el mapa de peligros múltiple de Pisco, desarrollado en los años 2001-2002; bajo el marco del Programa Ciudades Sostenibles INDECI/PNUD 1998-2015, seis años antes de que ocurriera el terremoto de 2007. Por ello se adjunta el mapa de peligros de Pisco F-3.08, en el que es notorio que los mayores daños ocurrieron en lugares donde el mapa de amenaza múltiple indica peligro muy alto y alto.

Se podrá observar una buena correlación entre el mapa de peligros múltiple desarrollado en 2001-2002 y los daños causados por el terremoto de 2007. Ver **F-3.08** y **F-3.09 a, b, c, d y f**.

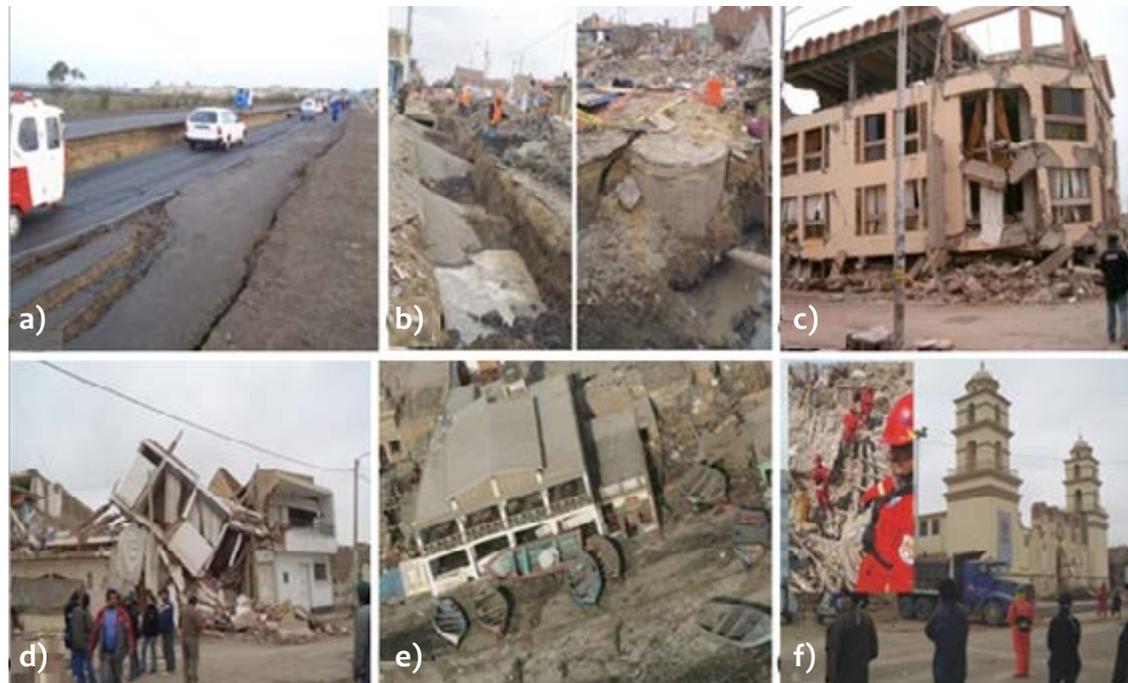
F-3.09. a) Carretera Panamericana, acceso sur al puente Huamaní sobre el río Pisco.
 b) Tuberías de agua y desagüe, dañadas en numerosos tramos en la ciudad de Pisco.
 c) Hotel Embassy colapsado.
 d) Edificio de concreto armado sin diseño sismorresistente.
 e) Botes de pesca varados en San Andrés. Altura de la ola del tsunami: 2,5 a 3,0 m.
 f) Colapso de la nave central de la Iglesia en la Plaza de Armas. Allí perecieron unas 80 personas.

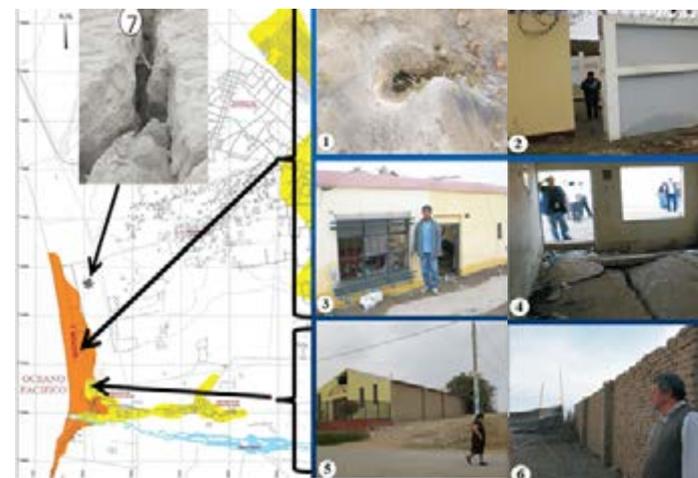
F-3.10. Efecto de microzona en Tambo de Mora.

- 1) Licuación de suelos: “volcán” de arena. 2) Desplazamiento lateral (lateral spreading) de muros. 3) Hundimiento de una casa. 4) Al hundirse los muros, el piso se levantó y rajó. 5) Iglesia evangélica de adobe, sin refuerzo, sin daños. 6) Depósito de adobe construido a unos 12 m al sur de la iglesia, sin daños. 7) Licuación generalizada de suelo.

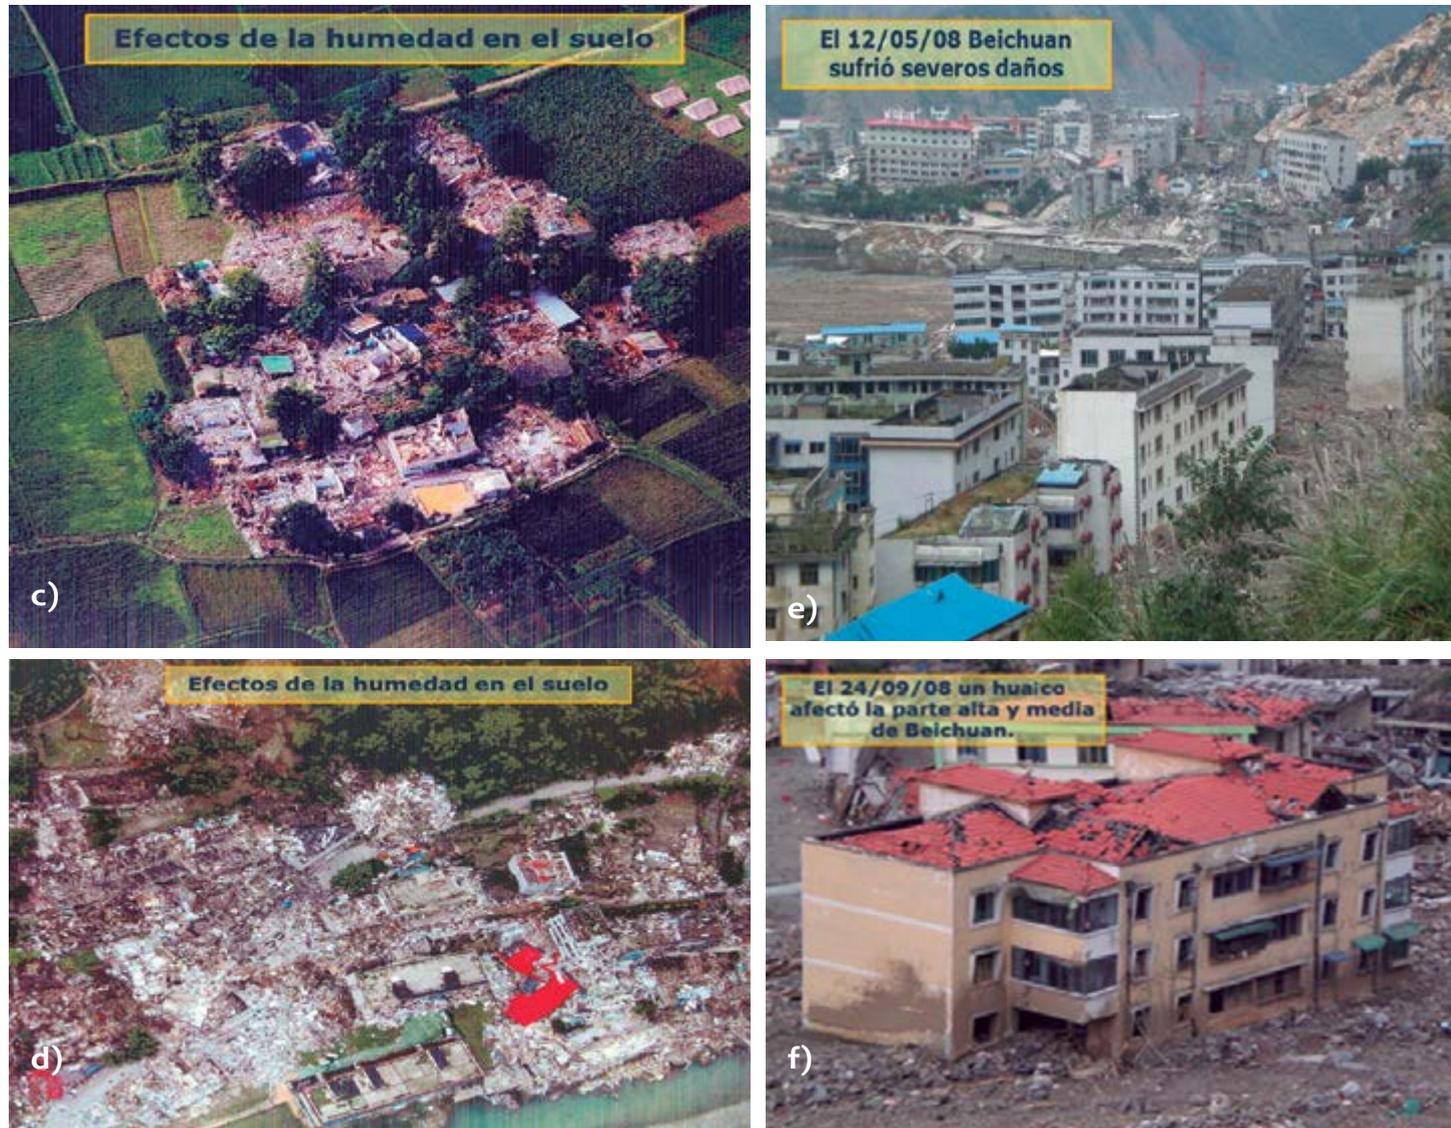
F-3.11. Terremoto de Sichuan China de 2008 a) La presión del subcontinente Hindú por el Sur y de la placa Pacífica, desde el este sobre su territorio causa alta sismicidad en el territorio Chino. b) Ciudades inspeccionadas Ruta en verde el 18 de octubre de 2008, en azul el 19.10.08, c) y d) Centros poblados totalmente destruidos por desarrollarse en suelos finos y muy húmedos. c) rodeado de terrenos de cultivos, donde se riega por inundación y d) a la orilla de un río, e) Vista parcial de la ciudad de Beichuan con 180, 000 habitantes casi totalmente destruida por altas intensidades sísmicas y edificios en los bordes del angosto valle enterrados por derrumbes f) Derrumbes habían represado aguas arriba de dos afluentes del río que cruza la ciudad. Intensas lluvias en setiembre acumularon gran volumen de agua y las precarias represas se rompieron el 24 de setiembre de 2008, la ciudad fue inundada y terminada de destruir.

Las F-3.11 c y d son las fotografías aéreas de dos localidades destruidas en el 100% (Foto, cortesía de autoridades de la provincia de Sichuan, que se agradece). La intensidad se estima que llegó en esos lugares a X MMI o algo más. Las causas principales; cercanía a la falla geológica que generó el terremoto, **c)** rodeada de terrenos de cultivo, donde se riega por inundación y por lo tanto, suelos muy húmedos

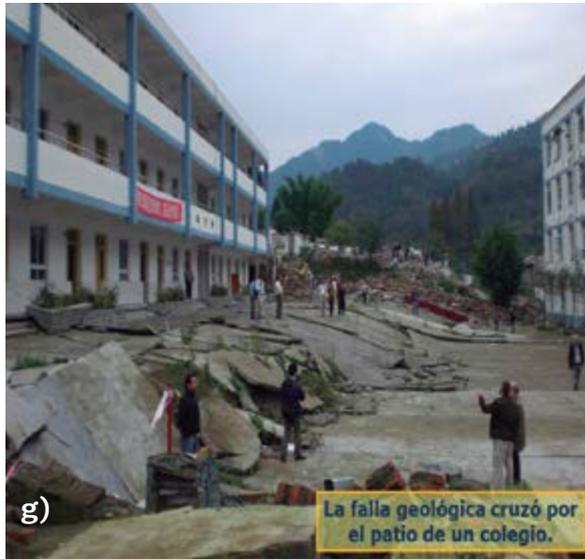
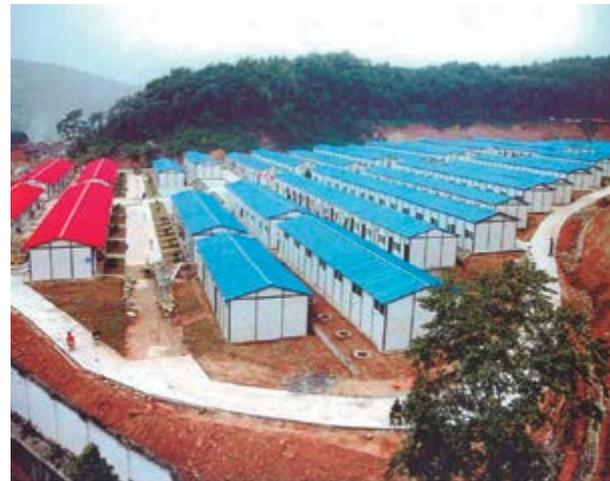
F-3.11. El patio de un centro educativo en Bailú fue cruzado por la falla de Longmenshan . El edificio de la izquierda se levantó unos 3.0 m. y su techo está casi de la misma altura del edificio de aulas de 4 pisos de la derecha h) Un campamento para refugiados con todos los servicios, para hacer menos precaria la vida de las familias damnificadas. En Pisco años después del terremoto de 2007, los refugiados estuvieron albergados en carpas raídas y polvorientas.

La F-3.11 g, muestra como la falla Longmenshan, cruza el patio de un centro educativo. El edificio de la izquierda se levantó unos 3.0 y el nivel de su azotea, esta del mismo nivel que la azotea del edificio de la derecha que es de 4 pisos.

La fotografía se tomó desde el edificio que fue demolido por los efectos destructivos, lo mismo que el edificio de enfrente que cerraba el patio de forma rectangular. Al fondo en los cerros se observa derrumbes, causados por la falla que se prolongó hasta allá.

La F-3.11 h, muestra el campamento para refugiados que los alojo. Contaba con todos los servicios, para hacer menos miserable la vida de los refugiados. Muchos de ellos tenían familias fallecidas o heridas.
