Manual para la Reducción del Riesgo Sísmico de Viviendas en el Perú

FOCALIZADO EN VIVIENDAS DE “MATERIAL NOBLE” (ALBAÑILERÍA)
DESARROLLADAS POR AUTOCONSTRUCCIÓN EN LOS
ASENTAMIENTOS HUMANOS QUE RODEAN
LIMA METROPOLITANA.

MANUAL PARA LA REDUCCIÓN DEL RIESGO SÍSMICO DE VIVIENDAS EN EL PERÚ Focalizado en Viviendas de “Material Noble” (Albañilería) Desarrolladas por Autoconstrucción en los Asentamientos Humanos que Rodean Lima Metropolitana. Reducción del Riesgo de Desastres Aplicando el Desarrollo Técnico Científico Peruano

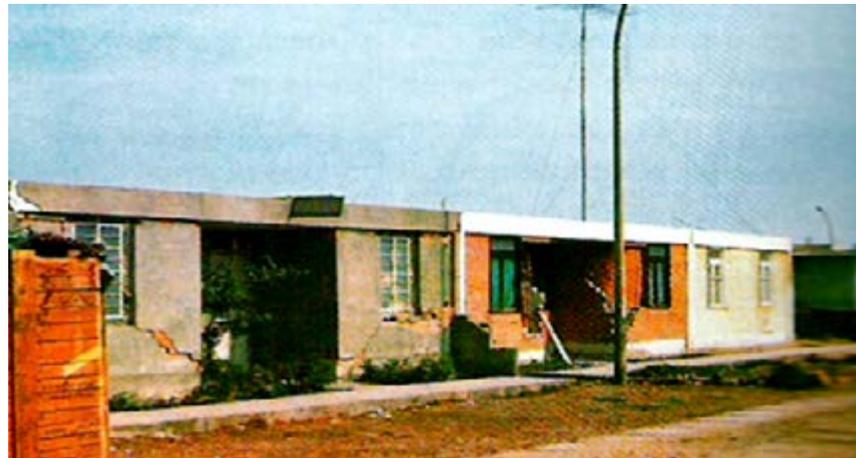
F-4.01. La vivienda de la izquierda y la central solamente tenían columnas con refuerzo en sus 4 esquinas. Se dañaron en 1970. En la vivienda de la derecha el muro frontal está rodeando en sus 4 bordes: la cimentación, 2 columnas y viga de amarre superior y no sufrió daños.

Mientras que la última, de la derecha, la pared exterior está rodeada en sus 4 lados por elementos de concreto y “está confinada”, y no falló. La denominación de “albañilería confinada” fue dada por la comunidad técnico-científica internacional, años más tarde.

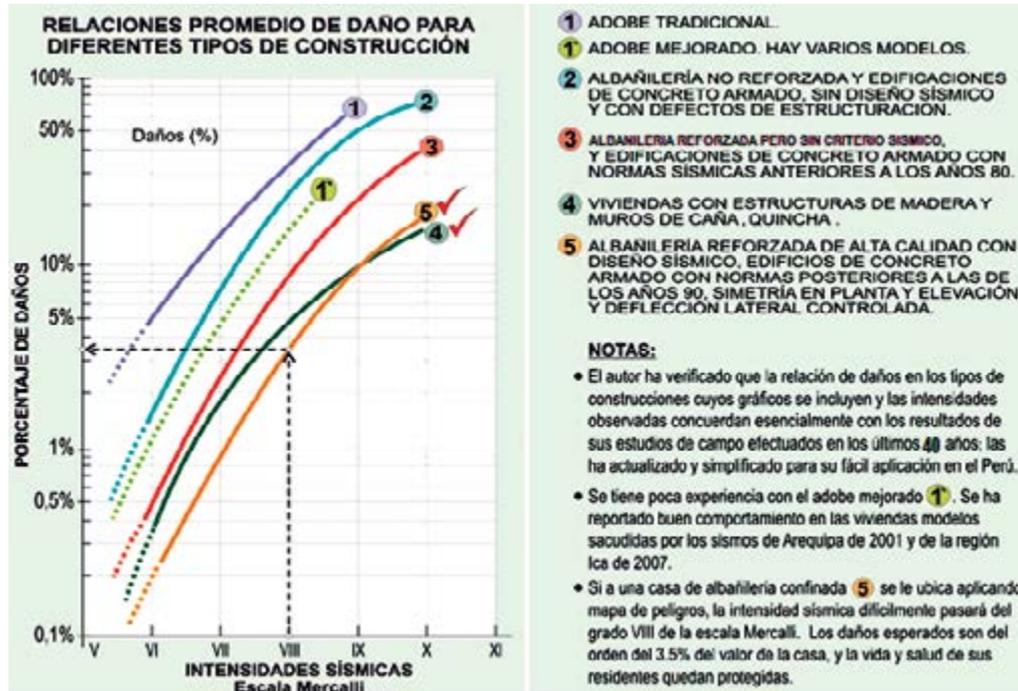
F-4.02. Tipos de construcciones de viviendas más comunes en el Perú de acuerdo a la intensidad sísmica (Eje horizontal) y el grado de daños en porcentajes que sufren (Eje vertical).

1. Vivienda de adobe tradicional, que puede ser reforzada y viviendas de tapial que deben ser proscritas por su alta vulnerabilidad, y la dificultad de ser reforzadas.
2. Vivienda de adobe mejorado.
3. Vivienda de albañilería no reforzada y sin diseño sísmico, y edificaciones de concreto armado con normas sísmicas anteriores a los años 80-90 (que también deben ser proscritas).
4. Viviendas con estructuras de madera y paredes de caña (quincha). Por ejemplo las viviendas de quincha modular prefabricada desarrollada en la FIC/UNI con apoyo económico de la Agencia de los EE.UU. para el Desarrollo Internacional (USAID), que se agradece.
5. Vivienda de albañilería reforzada con diseño sísmico (albañilería confinada) + Edificios de concreto armado con normas sísmicas del siglo XXI (Por ejemplo Norma Sismorresistente NTE 0.30 de 1997, 2003 y 2006, vigente en la actualidad).

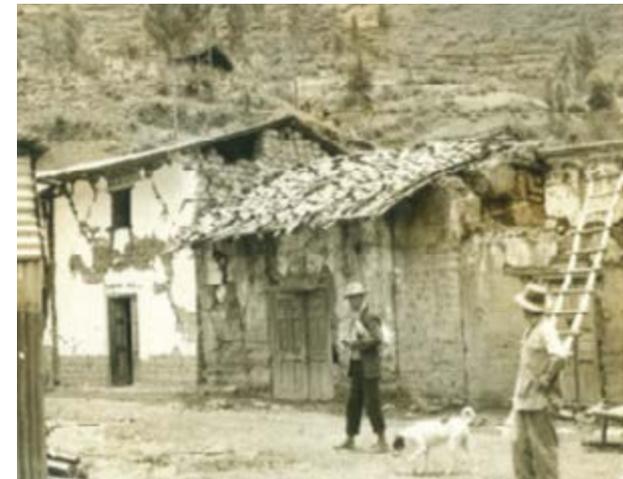
F-4.03. Viviendas de adobe en la Cordillera Negra, dañadas por el sismo de Ancash de 1963 con intensidad VI MMI, que presagiaba el gran desastre del terremoto de Ancash de 1970, que ocurriría 7 años después.

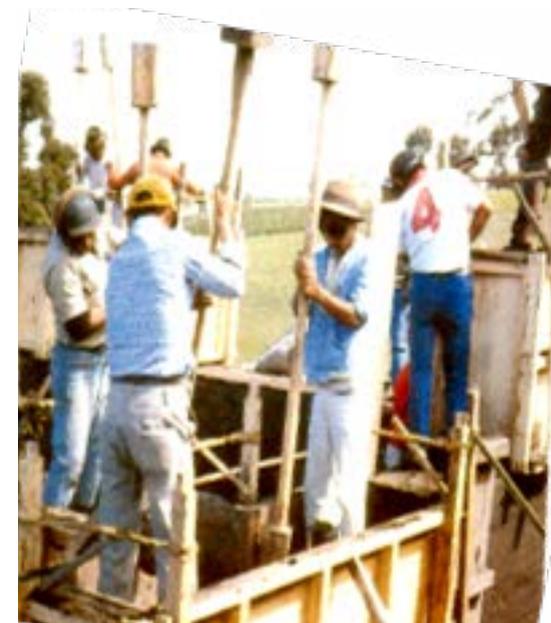
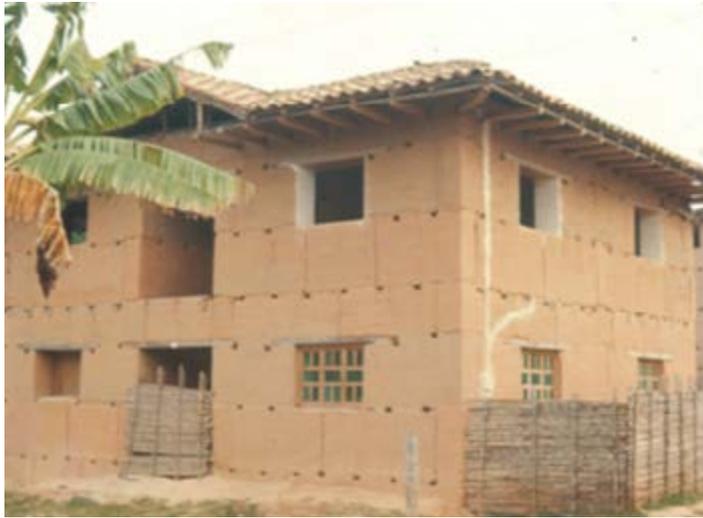
F-4.04. Impresionante casa de tapial una vez tarrajada.
 a) Son construidas compactando suelo húmedo. Al secarse forman grietas que las debilitan aún más, sobre todo las que se forman cerca a las esquinas, por donde inician su colapso. Estas trampas mortales, causante de la mayoría de las 40,000 víctimas de los 67,000 que causó el terremoto de Ancash de 1970. Así como también, las miles de víctimas mortales, en la veintena de terremotos ocurridos en el Perú en los últimos 100 años (Ver Anexo I). El tapial es adecuado para separar terrenos de pastoreo de ganado, pero no para vivir, por su altísimo riesgo.

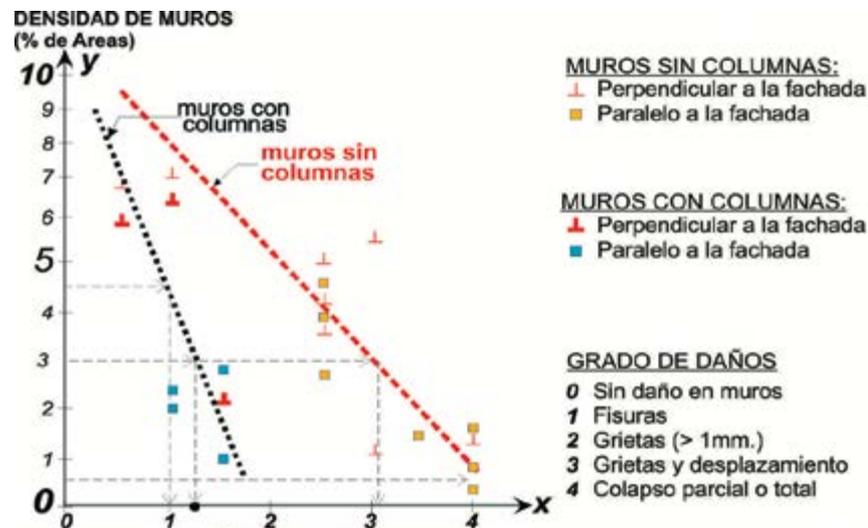
F-4.07. Relación de daños y densidad de muros, con columnas de CR y sin ellas.

- Los resultados se llevaron a un gráfico, donde en el eje vertical (Eje Y) se da la densidad de muros, en porcentaje de áreas; que resulta de dividir el área de los muros resistentes en la dirección “Y” entre el área construida por encima del nivel considerado. En el eje X, el rango considerado es de 0.3 a 10%, que cubre todos los casos investigados.

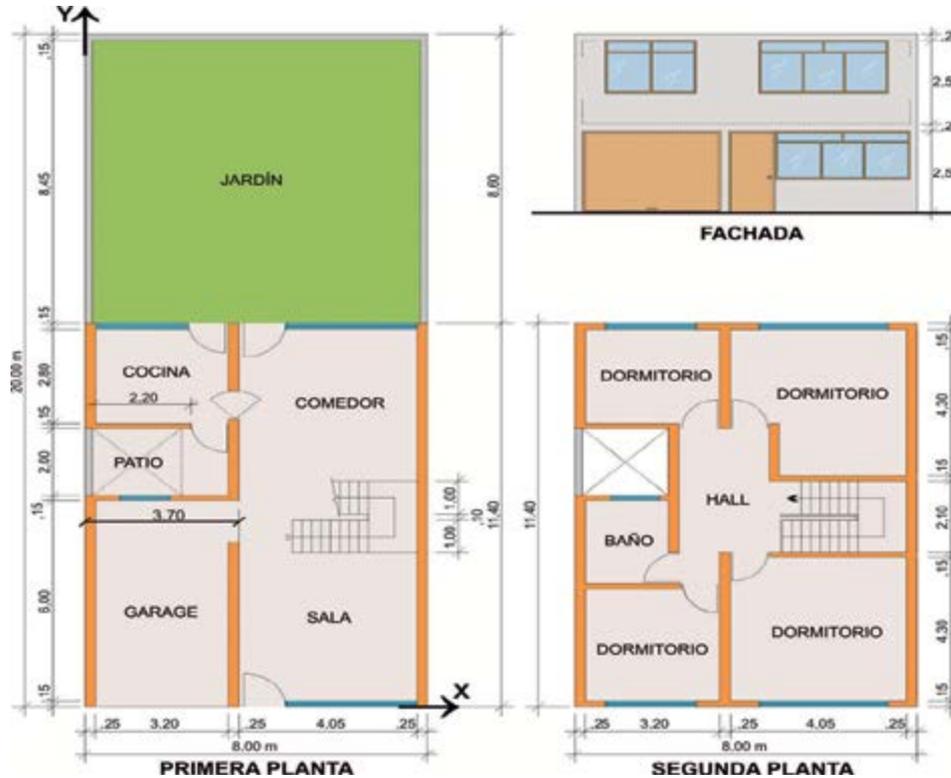
F-4.08. Cálculo de la densidad de muros de una casa típica en lote de 8 x 20 = 160m²

Ejemplo: Cálculo de densidad de muros en una casa típica en Chimbote

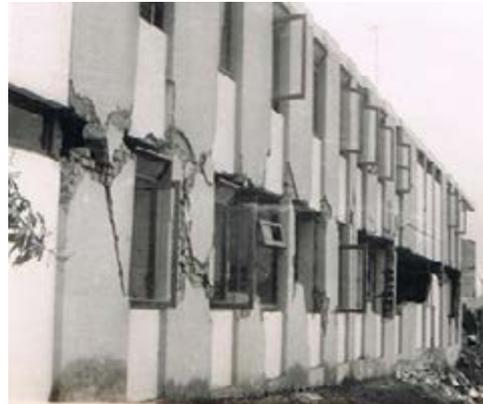
F-4.10. Hospital Regional de Chimbote. Daños muy severos en el 1er Piso.

Ello explica por qué los mayores daños se produjeron en las paredes del 1er piso del Hospital Regional de Chimbote (F-4.10), así como también en uno de los modelos de casas de los servidores del Banco de la Nación en Chimbote. F-4.11. En el último caso, note que la casa es muy flexible en el 1er piso y se desplazó mucho en la dirección paralela a las fachadas.

El corte sísmico horizontal es casi el doble en el primer entrepiso que en el segundo. Las consecuencias fueron que los muros del primer piso se fracturaron y cayeron y que no se produjeron daños en el 2do. piso, como se observa en las F-4.10 y F-4.11a.

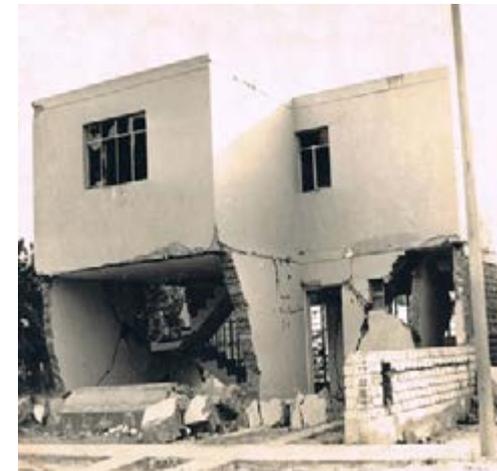
F-4.11a. Vivienda de albañilería, Chimbote Sur. 31.May.1970. Defectos: no tiene columnas de concreto armado de refuerzo. Poca rigidez (muy flexible) y escasa resistencia en la dirección paralela a las fachadas. Las fachadas principal y posterior colapsaron. La escalera que es rígida, perforó el muro lateral izquierda

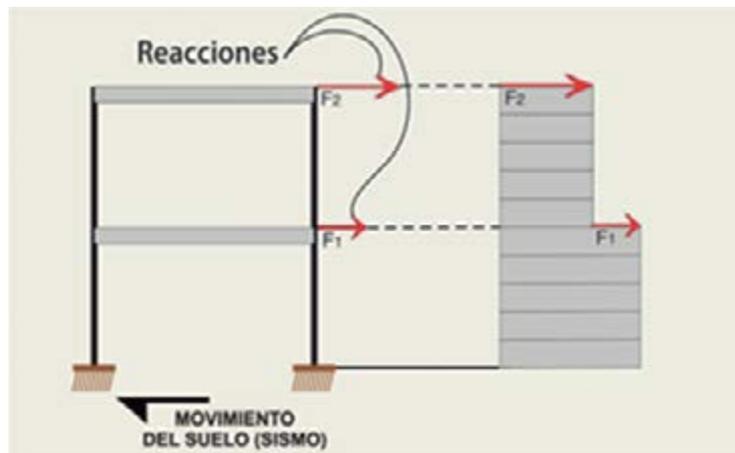
F-4.09a. Efecto Sísmico en una vivienda de dos pisos.

F-4.09b. Corte sísmico horizontal.

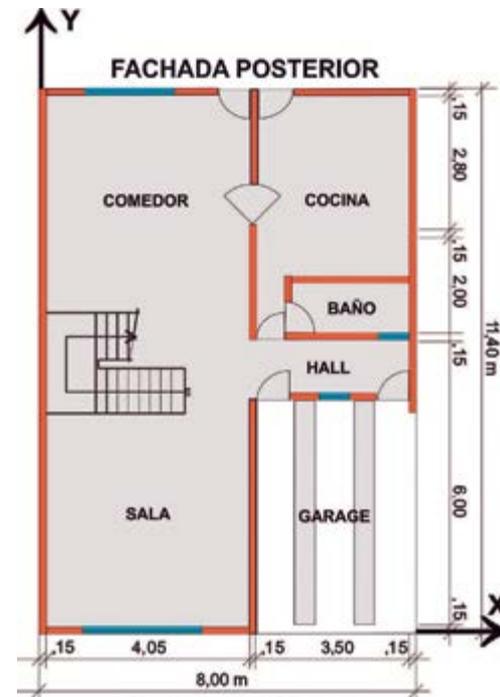
F-4.11b. Planta del 1er piso. Se observan los defectos estructurales señalados.

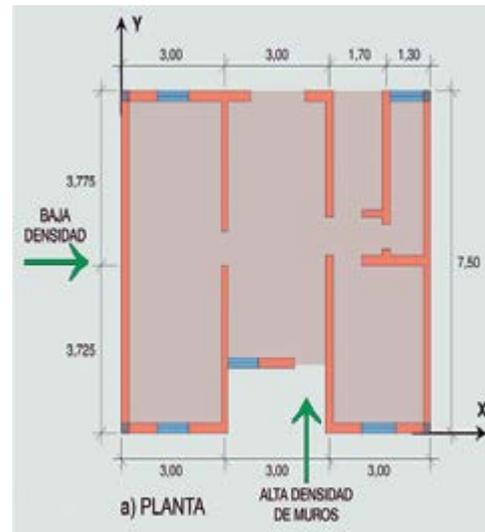
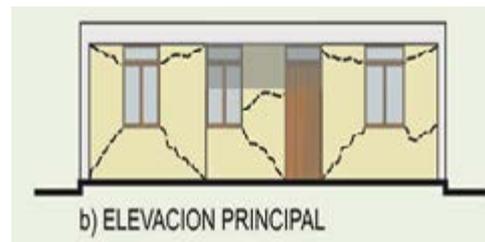
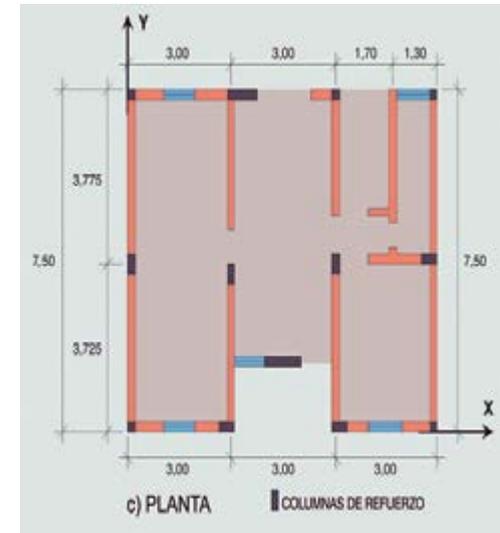
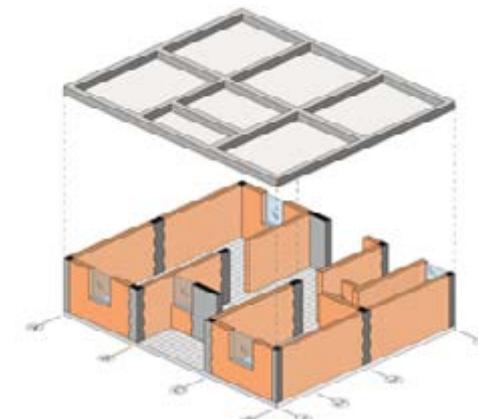
F-4.12. Proyecto típico del reforzamiento de una vivienda en Chimbote.
a) Planta sin reforzar con sólo 4 columnas originales en las esquinas de la casa.
b) Falla de la fachada por tracción y compresión diagonal.
c) Planta reforzada
d) Visión tridimensional de las columnas y muros de concreto agregados y el sistema de vigas invertidas colocadas en el techo.

Este ejemplo muestra como al agregar columnas y vigas de concreto armado conformando un sistema espacial continuo, con elementos de concreto firmemente conectados entre sí, reduce sustancialmente la vulnerabilidad sísmica de las viviendas de albañilería.

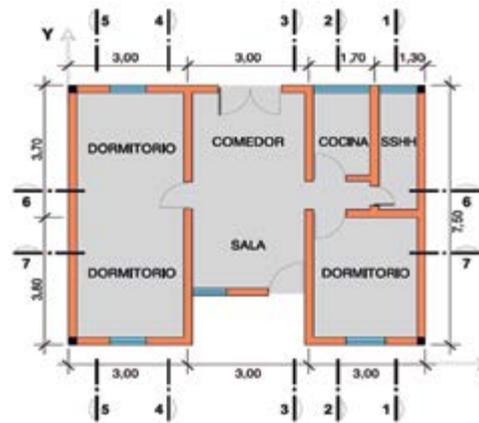
F-4.13. Planta de la casa y ubicación de los cortes mostrados de la F-4.14.

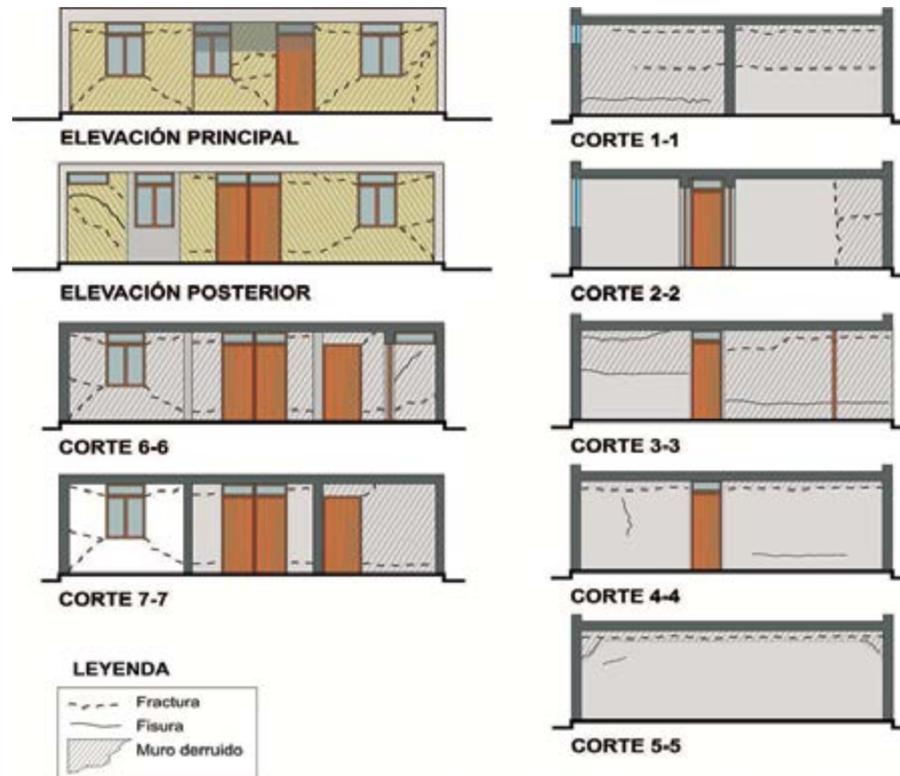
F-4.14. Elevación de las dos fachadas y sus cortes donde se muestran fisuras y grietas. Las fisuras y grietas de los muros en la dirección perpendicular a la fachada cortes 1-1 a 1-5, pueden haberse producido por que el techo tuvo un pequeño desplazamiento horizontal durante el intenso sismo.

Fue necesario reemplazar los muros que se rajaron y desplazaron–nivel de daño 3– reconstruyendo primero las paredes; dejando espacio libre para las columnas, luego se picaron los espacios en la cimentación para alojar las canastillas de varillas de acero para las nuevas columnas.

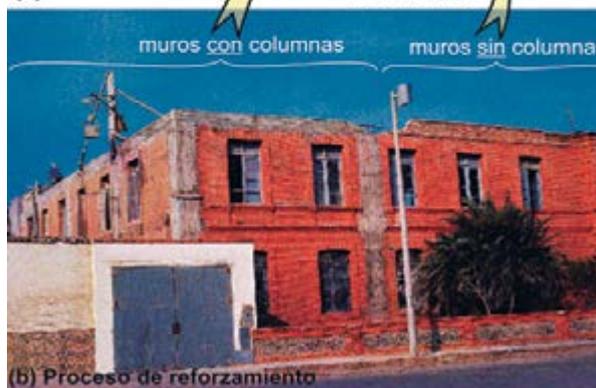
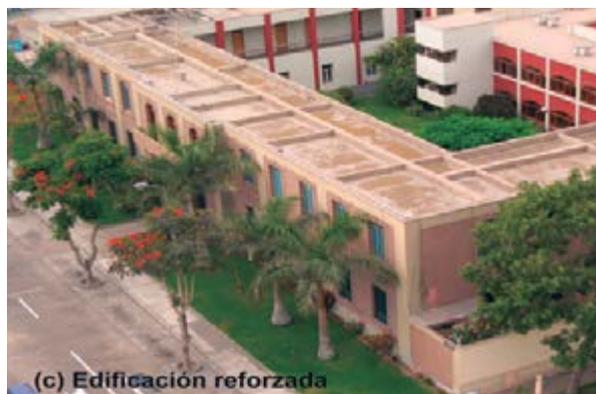
F-4.15. Note que las columnas de la fachada principal e interiores y las vigas invertidas sobre el techo, forman un sistema espacial firmemente conectados entre sí, y con las nuevas columnas.

Las columnas circulares interiores que rodeaban el jardín interior que eran de ladrillo con las varillas de acero en el centro, como la mecha de una vela de cera. La columna fue rodeada por una canastilla con 6 varillas de acero f 5/8” convirtiéndolas en columnas cuadradas. Las columnas se llenaron en dos etapas; primero la parte inferior y la parte superior fue llenada conjuntamente con las vigas invertidas del techo, para evitar que coincida la junta de llenado en las columna, con el fondo del techo.

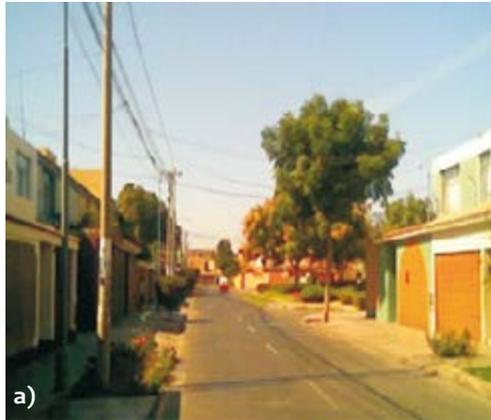
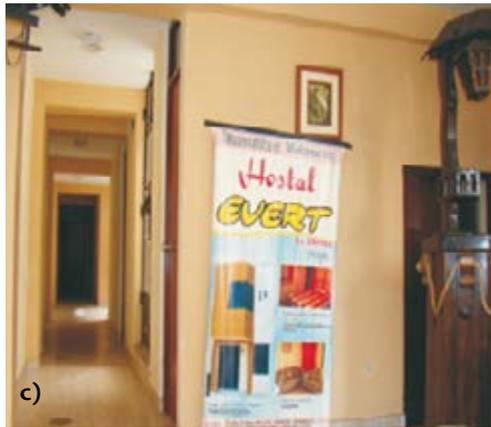
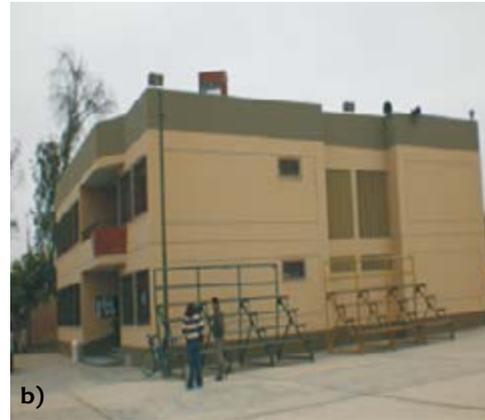
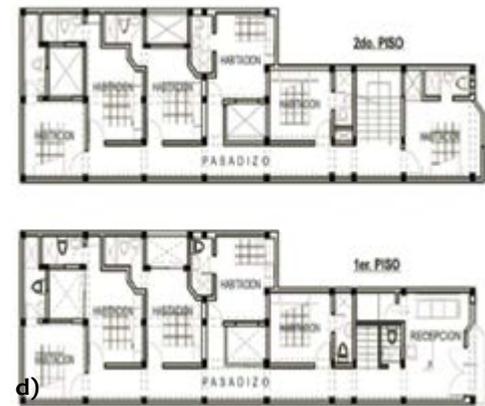
F-4.16. a) Zona residencial de Ica sin daños.
 b) Edificio de Administración del ISP de San Vicente, Cañete.
 c) Vista interior del hostal Evert.
 d) Planta del hostal Evert.

En una rápida inspección por las calles aledañas, no se identificó ninguna vivienda visiblemente dañada. En San Vicente de Cañete, el edificio del Instituto Pedagógico Superior (IPS) construido sobre suelo blando, de 2 pisos, de estructura de concreto y relleno con muros de albañilería con adecuada densidad de muros en ambas direcciones no sufrió daño alguno. F-4.16b.

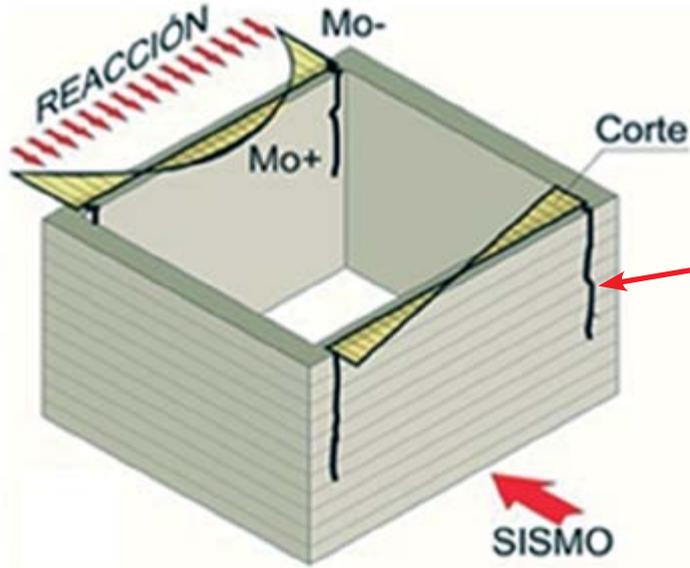
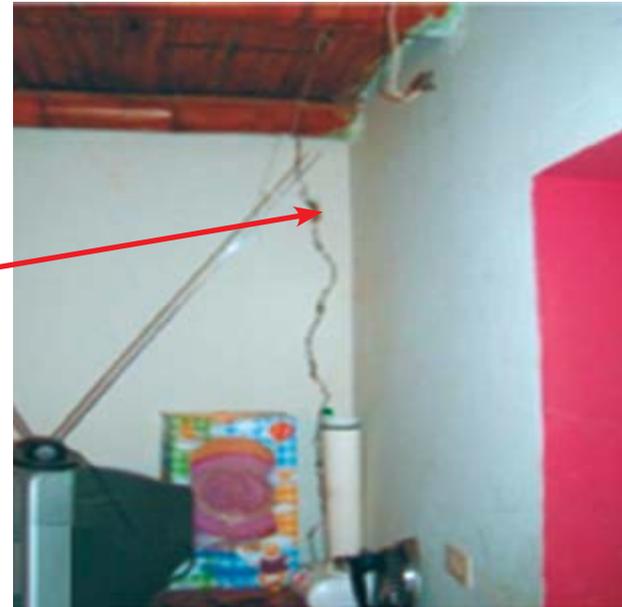
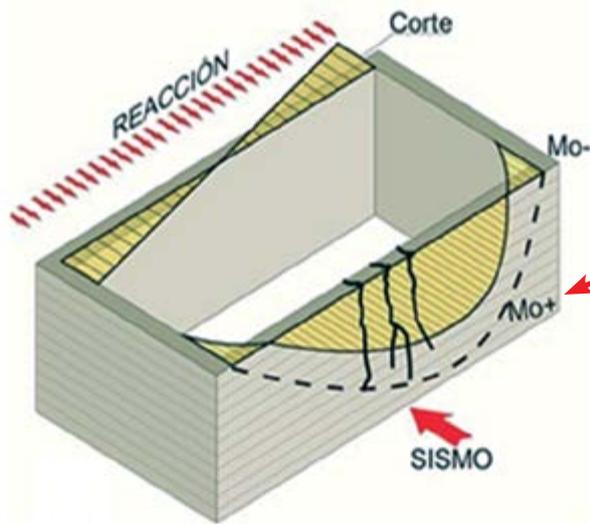
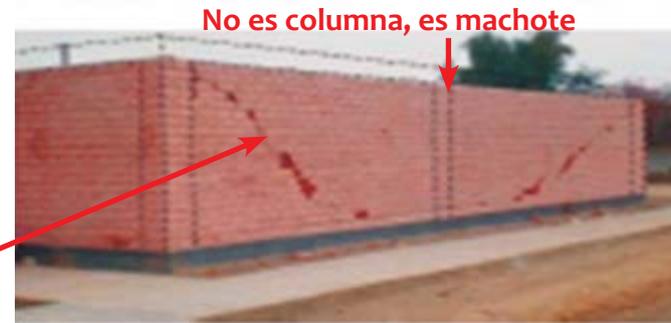
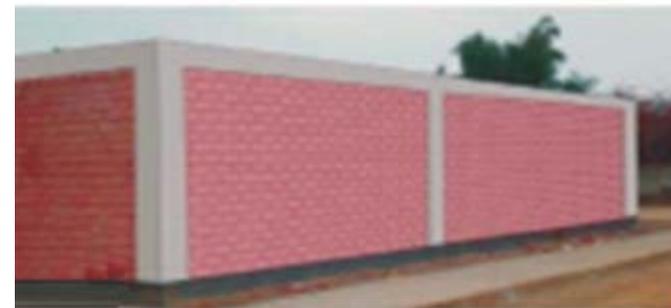
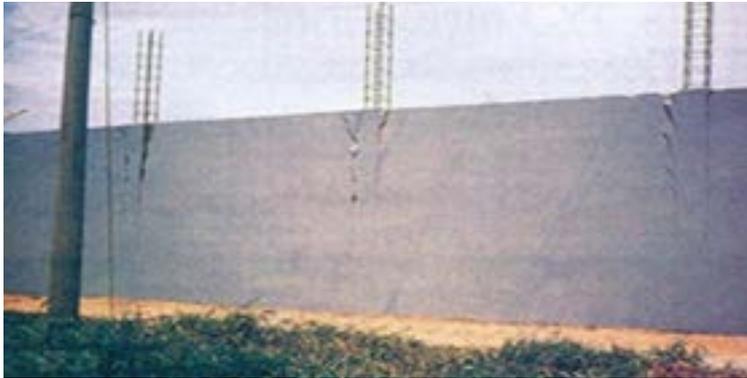
F-4.18. a) Falla cerca a las esquinas de las paredes por esfuerzos de corte y momentos, si los muros están separados menos de unos 5.0 m. Observe en a' la falla en una pared con techo ligero. b) Si los muros están muy separados, la parte central tenderá a volcarse por momentos en forma de "U" muy abierta, que se observa en un cerco en Sunampe, Chincha. La marca central no es columna, sino una mocheta cuya colaboración es nula. Se reforzó reemplazando la mocheta por una columna de concreto armado y una viga de amarre b''. c) Los cercos sin vigas de amarre, tienden a agrietarse de arriba hacia abajo, cerca a las esquinas. La solución obvia es colocarle una viga collar. d) Cerco del Colegio Regional de Chimbote en un paño del muro por un lado una columna de concreto armado y en el otro extremo un pequeño ensanche (mocheta) que no colabora en nada, de tal manera que el triángulo superior izquierdo vibra con la máxima amplitud en su esquina y fallan. Solución adoptada: se reemplazan las mochetas con columnas de concreto armado, colocando una viga de concreto armado. Cada 4.0 m se colocaron doble columna, con una junta de construcción que se cree responderá bien en el próximo terremoto. Note que la viga de amarre no tiene varillas de acero. ¿Diseño defectuoso? o colusión entre contratistas y supervisión.

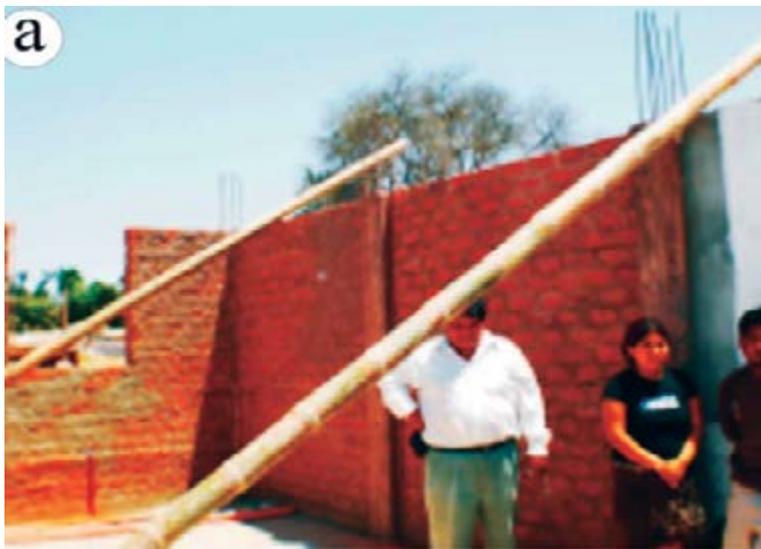
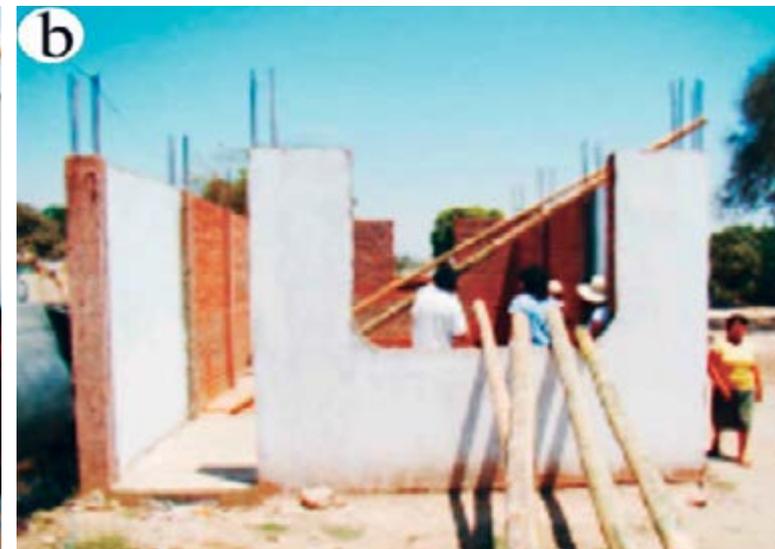
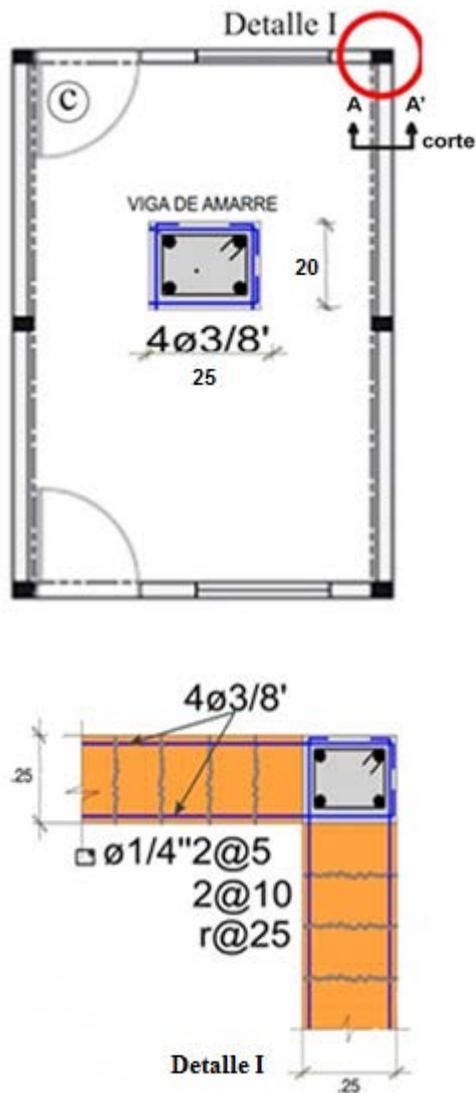
F-4.19. Vivienda en construcción en un AA.HH. en Ica. Note en (a) que carece de viga de amarre y que el techo será construido utilizando vigas de bambú, (que ya están en obra), que luego será cubierto con caña brava o carrizo, que es un techo flexible, incapaz de confinar el muro por su borde superior, y tiende a fallar. (c) Al propietario se le recomendó colocarle encima de todos los muros una viga collar de 0.25 m de ancho y 0.20 m de altura, con 4 $\varnothing 3/8''$ corte A-A', con sus correspondientes estribos, empalmando las esquinas de acuerdo a lo indicado en el detalle I.

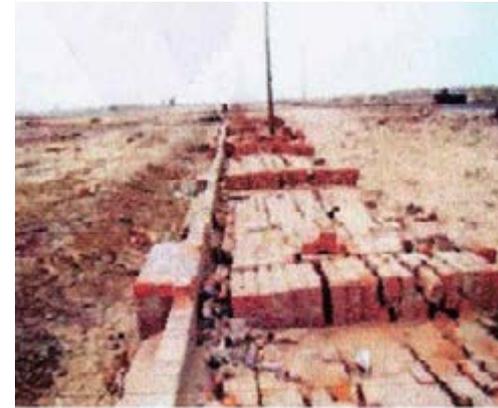
a) Cerco del aeropuerto de Pisco 15 ago. 2007

En la figura (**F-4.21a**) se ilustra una falla típica en cerco exterior de garaje o playa de estacionamiento, sólo con columnas en sus extremos, y como en el caso de la (**F-4.18 d**) ha fallado el triángulo superior del lado sin columna.

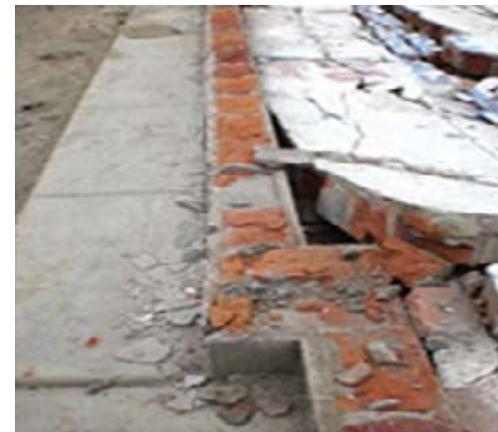
b) Cerco de un centro educativo en Sunampe Chincha 15 ago. 2007

El reforzamiento o reparación consiste en agregar columnas como marco de la puerta y una viga confinante, firmemente conectadas entre sí.

En la (F-4.21b) se muestra como reforzar el cerco de fachada de un garaje en que se ha reemplazado el trayecto que se volcó por un nuevo muro; se han agregado dos columnas con sus respectivas vigas de amarre, de tal manera que el cerco de entrada de garaje se convirtió en albañilería confinada.

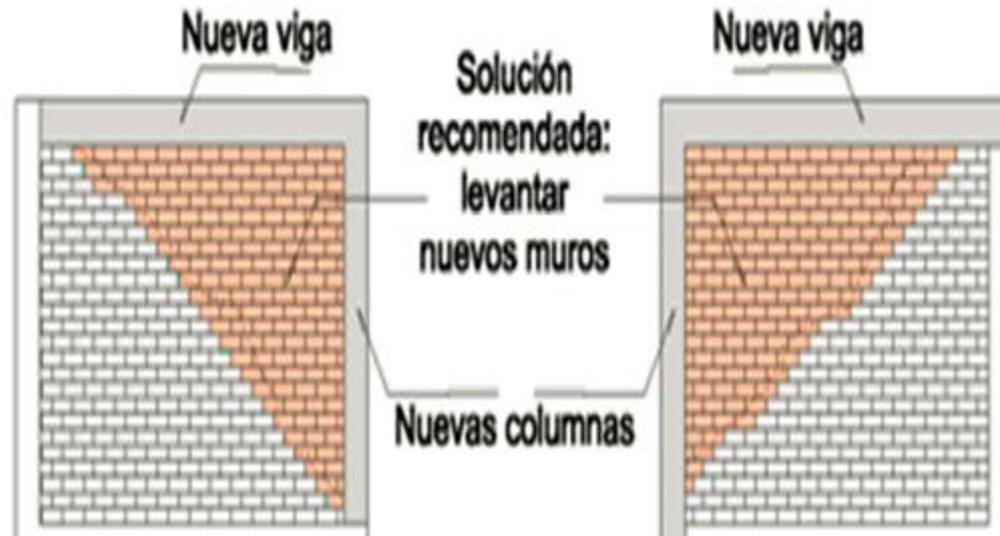
b) Las nuevas columnas deben quedar bien empotradas en la cimentación y, en la parte superior, las varillas de acero bien conectadas con las varillas de la viga. Los muros y vigas deben conectarse adecuadamente con las varillas de la columna existente.

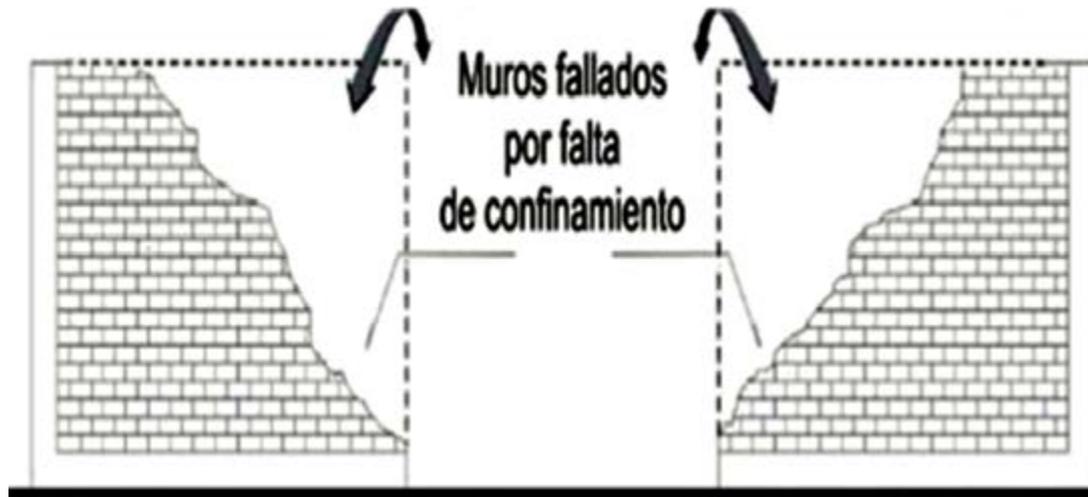
a) Falla típica en las puertas de garajes y su reforzamiento. Nótese que la falla es similar a la presentada en la F-4.18d en Chimbote 1970

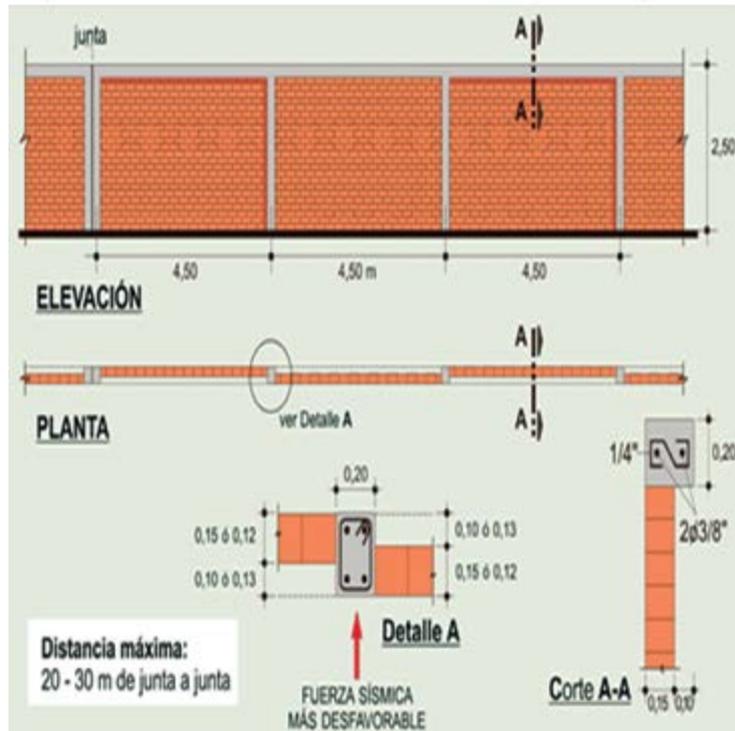
c) El gráfico muestra la recomendación técnica para el reforzamiento de cercos. Constituye una buena alternativa para construir un cerco seguro y económico.

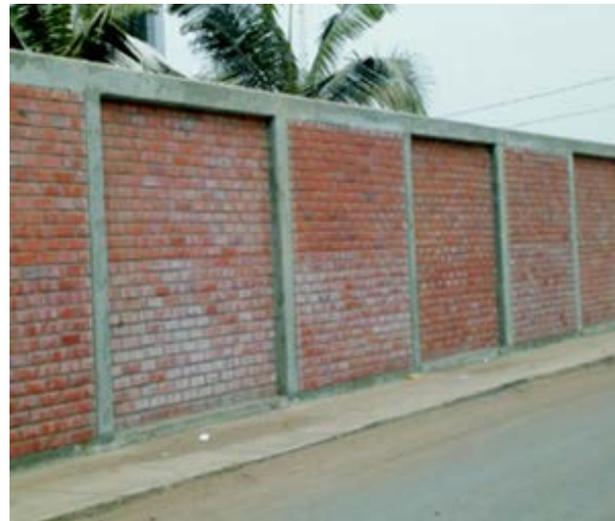
d) Muro construido según modelo de la referencia. No falló en Pisco, 2007, con intensidad VIII MMI.

En la figura (F-4.21c) obtenida del libro Reducción de Desastres, por el autor (2002) pp. 152-153. En la F-4.21 d) un muro de contención en Pisco, construido según modelo de la referencia, que soportó el sismo del 2007 de intensidad VIII MMI.
