MUNICIPALIDAD
DISTRITAL DE ATE

**INFORME DE EVALUACIÓN DE
RIESGO DE DESASTRE POR FLUJO
DE DETRITOS EN EL ÁMBITO N° 4:
SECTOR CATASTRAL N° 18-20 DEL
DISTRITO DE ATE, PROVINCIA Y
DEPARTAMENTO DE LIMA**

SETIEMBRE 2024

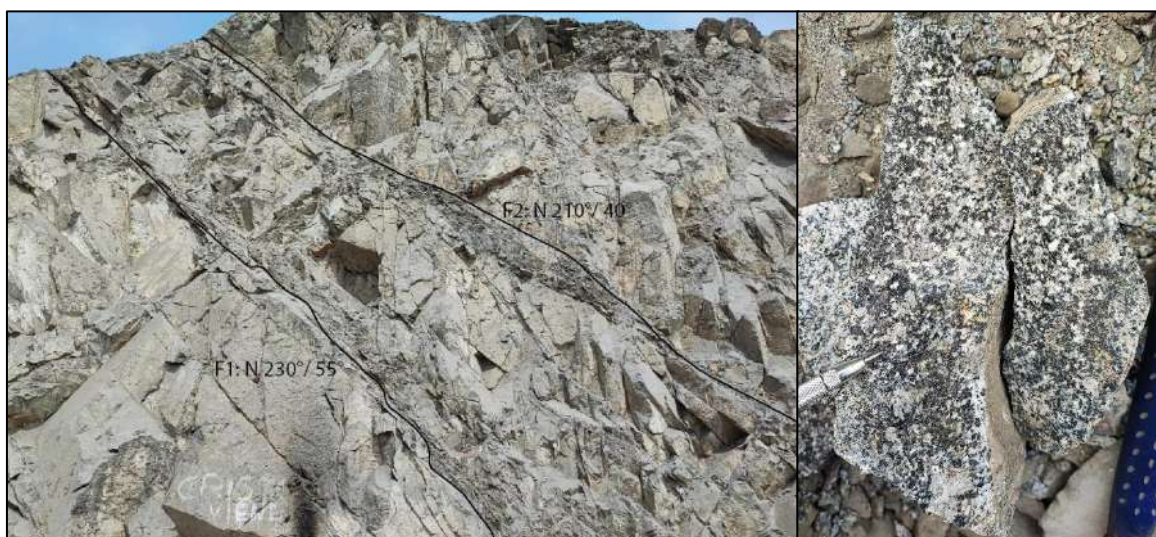
Las rocas presentan en muestra de mano un color gris oscuro, textura holocristalina de grano medio variando a grueso y destacando las plagioclasas blancas dentro de una masa oscura de ferromagnesianos (principalmente anfíbol), presenta un intenso fracturamiento y fallamiento (N 230°) mostrándose mayormente frescas. POG-8 (292206/8668082).

Figura 16. Izquierda; Vista de afloramiento con presencia de fallas y diaclasas.

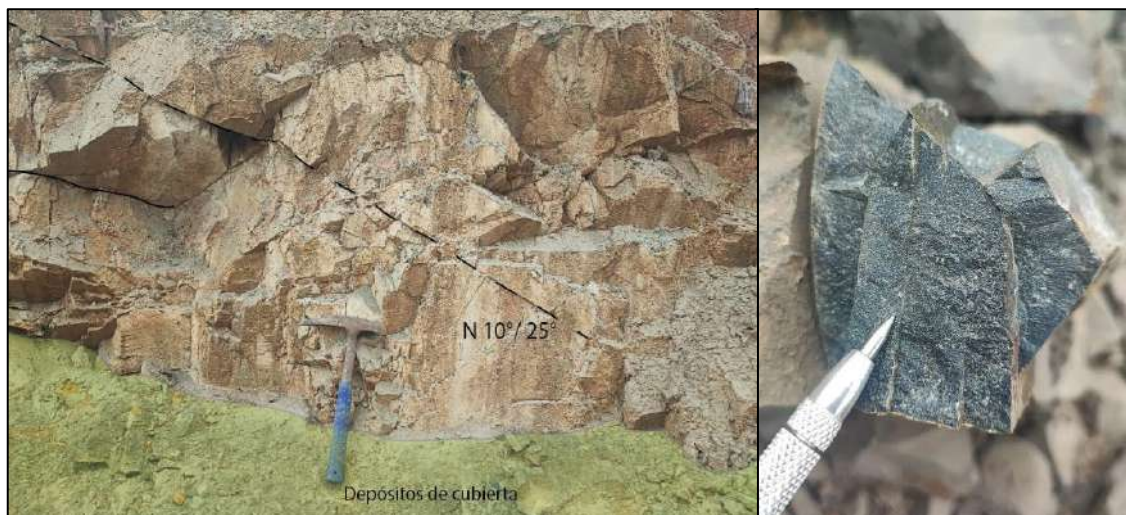
Secuencia volcano-sedimentaria, la cual corresponde a la parte inferior del Grupo Casma y se encuentra intruída por el Batolito de la Costa. La identificación y diferenciación de las unidades litológicas nos muestra una roca de coloración gris verdosa a gris oscura; fuerte magnetismo e intensamente fracturada, de textura afanítica; mostrándose mayormente inalterado y localmente con cloritización selectiva (tono verdoso); con textura preservada y fuertes patinas superficiales de óxidos. POG-3 (297401/8668392)

Figura 20. Izquierda; Vista de afloramiento de lavas andesíticas. Derecha; vista de acercamiento de andesitas.

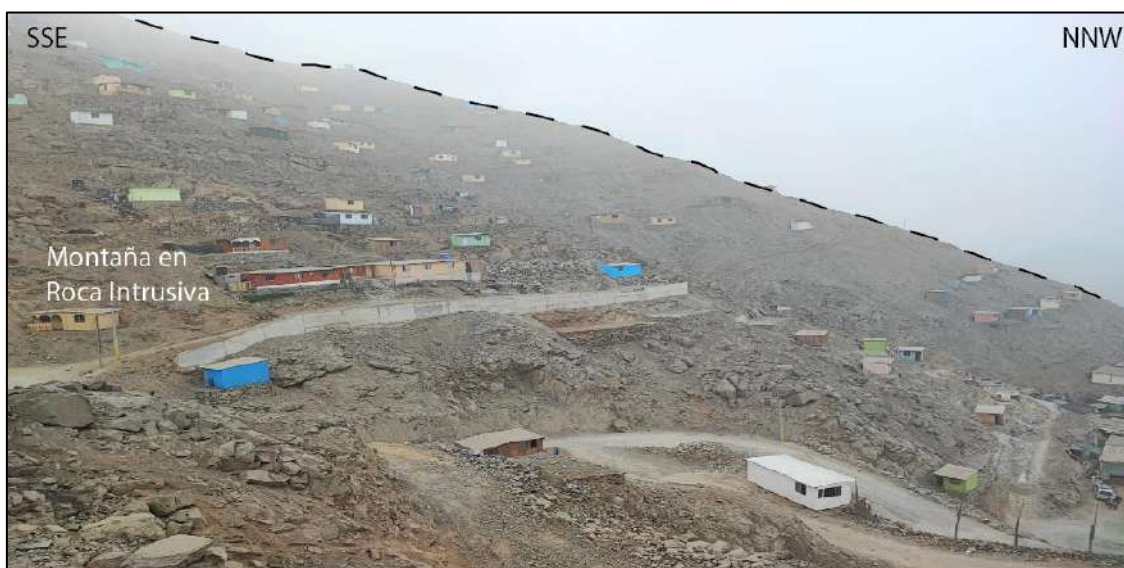
Esta unidad se caracteriza por presentar elevaciones significativas mayores a 300 m de altitud, conformadas en la zona de estudio predominantemente por rocas ígneas intrusivas, como dioritas y gabrodioritas. Estas montañas suelen tener pendientes pronunciadas y cumbres afiladas debido a la resistencia de las rocas intrusivas a la erosión lo que resulta en una textura granítica y una alta densidad de fracturas. POG-2 (296891/ 8669058)

Figura 21. Vista de geoforma en roca intrusiva, a los alrededores del Cerro Señal.

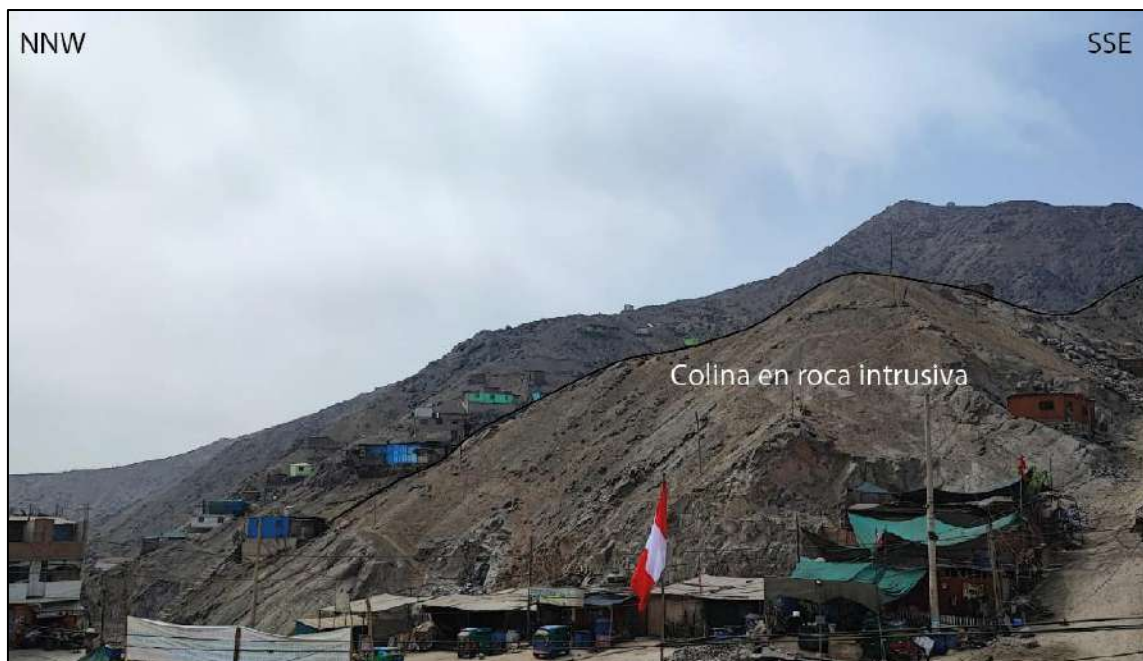
Es la unidad más dominante en la zona de estudio, conformada por cuerpos ígneos, suelen mostrar una morfología suave y redondeada, debido a un prolongado proceso de erosión que ha desgastado las superficies rocosas más duras, con altitudes que no superan los 300 metros. Sin embargo, la resistencia intrínseca de las rocas intrusivas mantiene la estructura de la colina, resultando en un relieve que combina laderas inclinadas, pero menos empinadas en comparación con las montañas. POG-10 (290689/8666098).

Figura 22. Vista de geoforma en roca intrusiva, cerca de las ruinas Puruchuco.

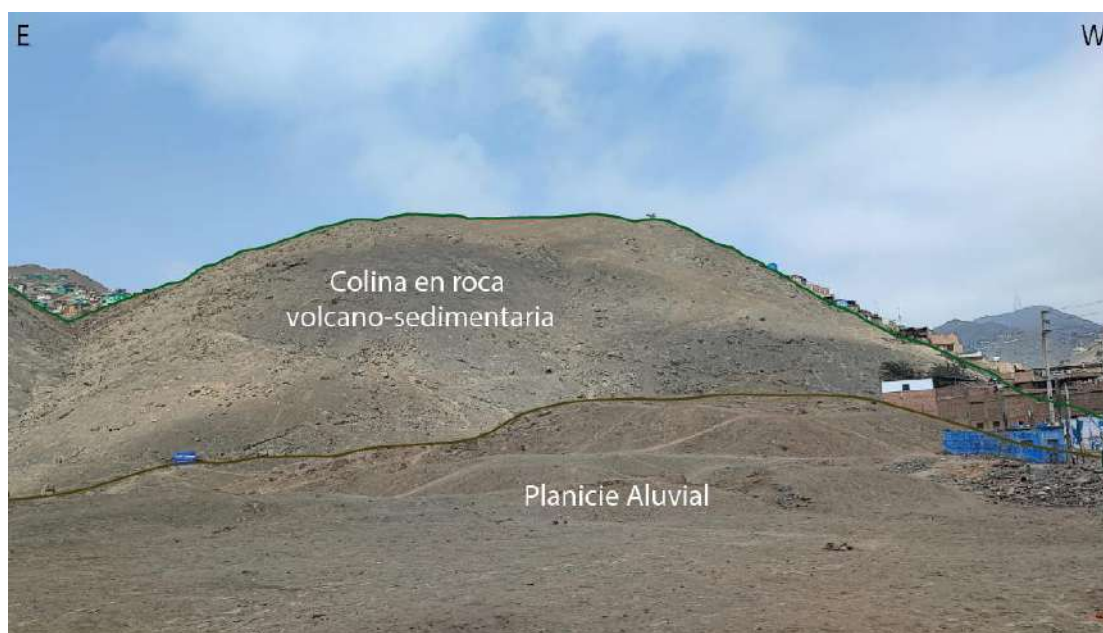
Figura 23. Vista de geoforma en roca intrusiva y planicie aluvial.

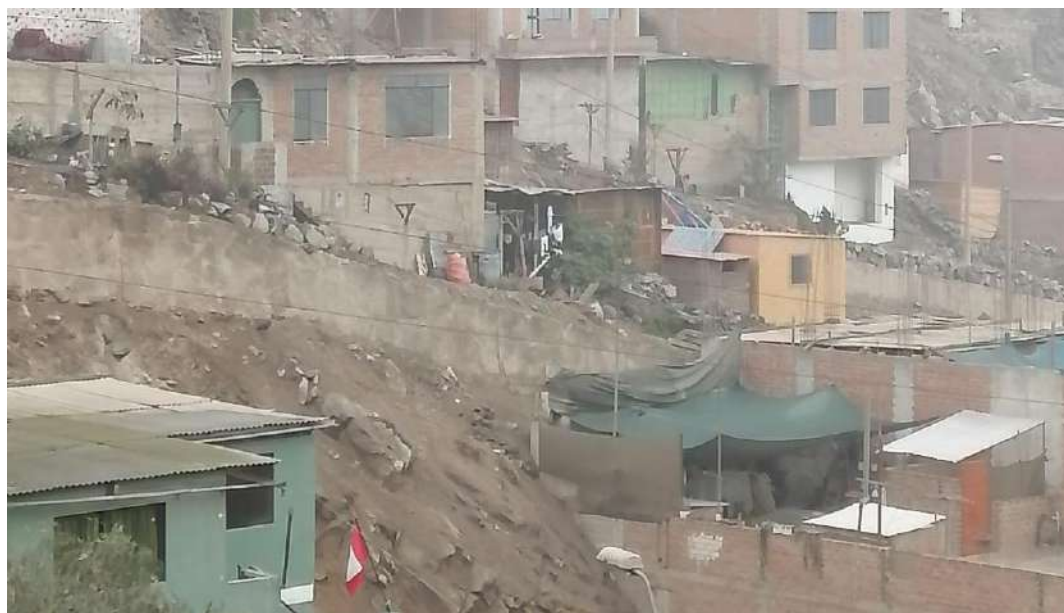
Vista de viviendas fabricadas con paredes de madera en el AA.HH ANDRES AVELINO CACERES-PARCELA

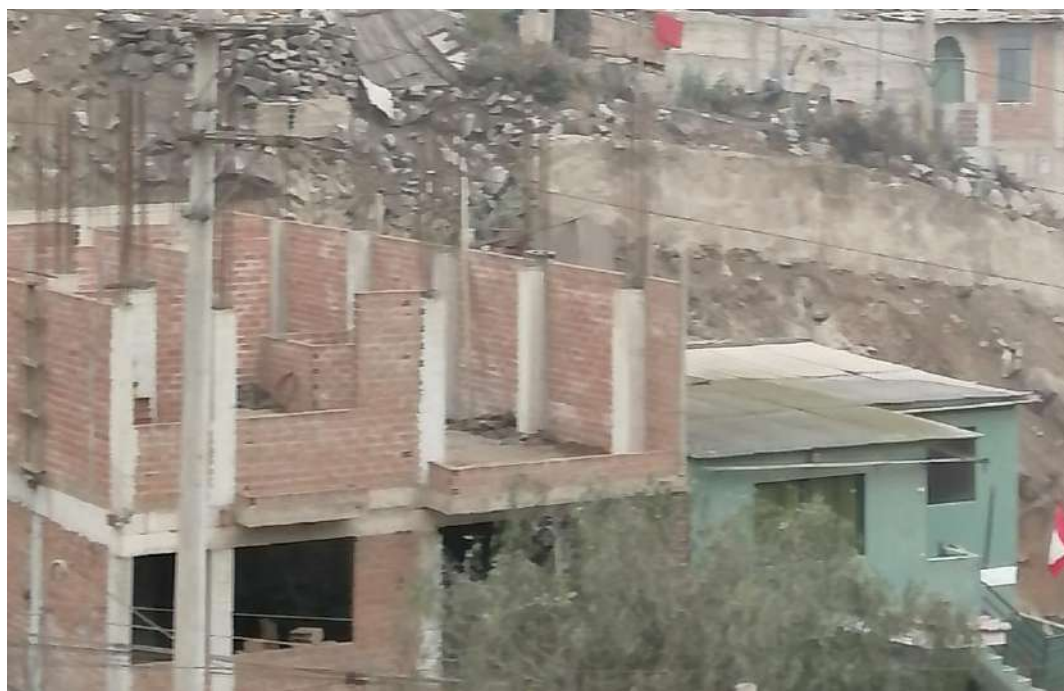
Viviendas fabricadas con madera y en mal estado de conservación en el AAHH ANDRES AVELINO CACERES-PARCELA.

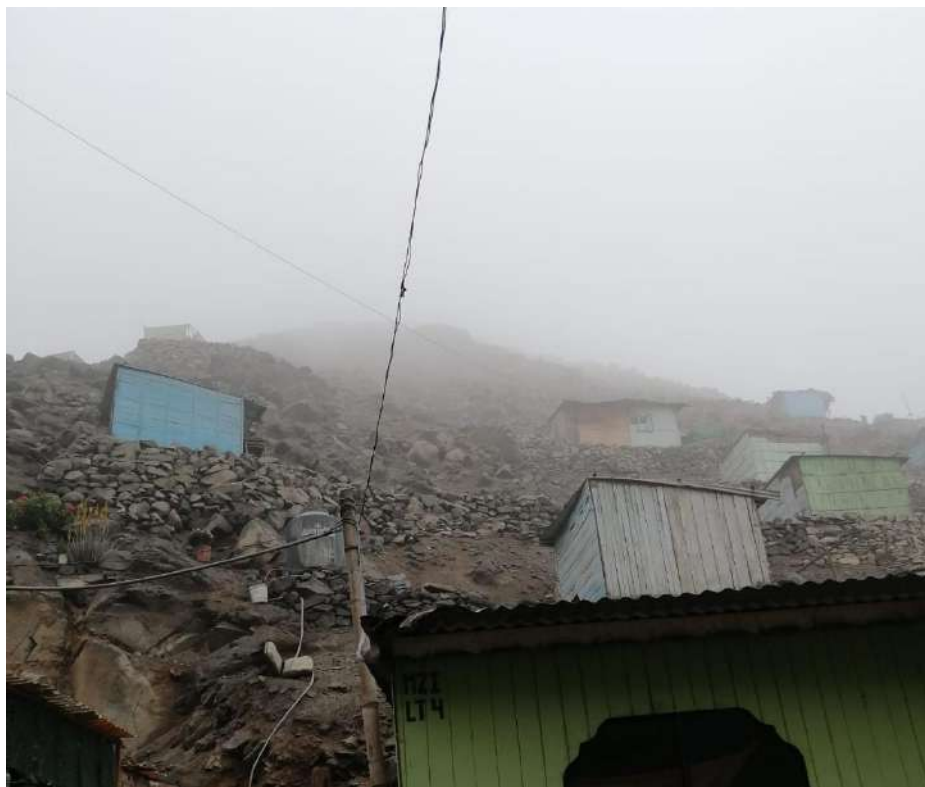
Viviendas construidas con paredes de madera y techo de calamina, así como viviendas de material noble en el AAHH ANDRES AVELINO CACERES-PARCELA 5.
