FICHA TÉCNICA REFERENCIAL DE PUNTO CRÍTICO PARA EL MANTENIMIENTO DE CAUCE, SECTOR AGUA BUENA Y LACOTAÑA, PROVINCIA PUNO, DEPARTAMENTO DE PUNO

FTR-MC-PREV N° 0444-2025-ANA-AAA.TIT-ALA.JULIACA

PROPUESTA DE LA ACTIVIDAD: LIMPIEZA, DESCOLMATACIÓN Y CONFORMACION DE BORDOS CON MATERIAL PROPIO DEL CAUCE DEL RÍO VILQUE, SECTOR AGUA BUENA Y LACOTAÑA, PROVINCIA PUNO, DEPARTAMENTO DE PUNO

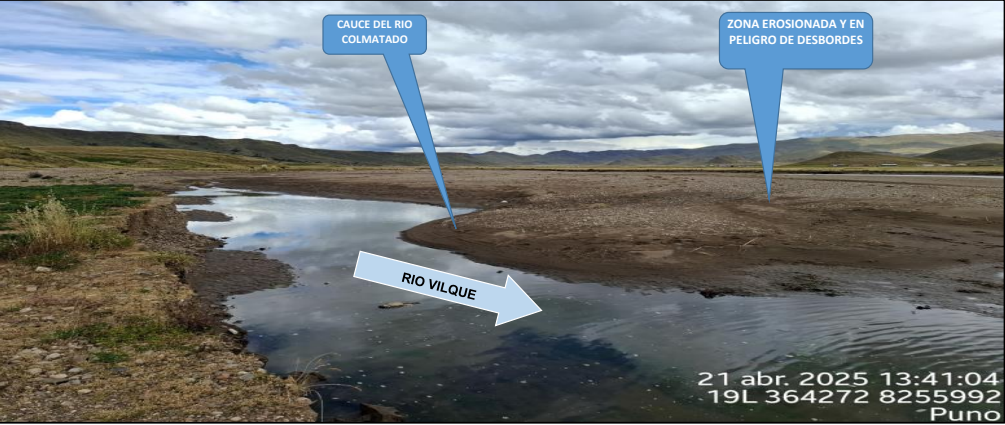
FIGURA 01 : TRAMO CRÍTICO EN EL RÍO VILQUE, SE APRECIA LA ACUMULACION DE MATERIAL SEDIMENTADO EN EL CAUCE, QUE REQUIERE SER ELIMINADO PARA REESTABLECER LA SECCION HIDRAULICA DE LA CAJA DEL CAUCE EN ESTE SECTOR.

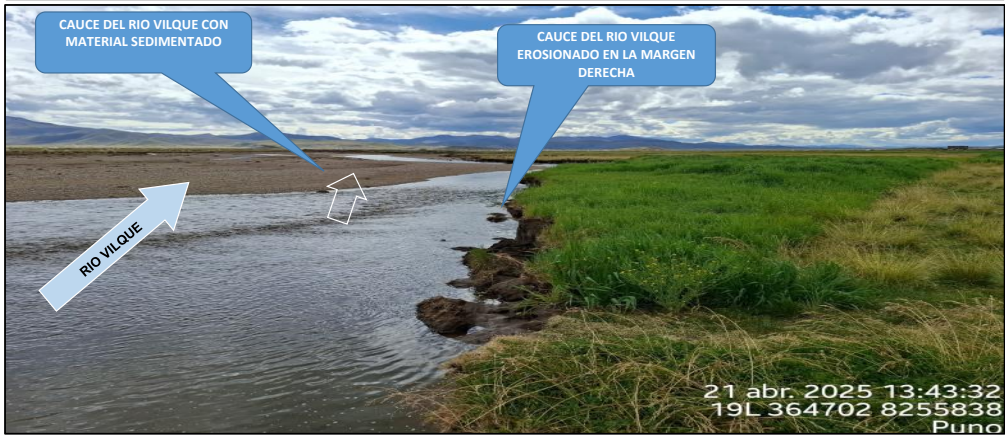
FIGURA 02 : TRAMO CRÍTICO EN EL RÍO VILQUE, NÓTESE, LA ACUMULACION DE MATERIAL SEDIMENTADO EN EL CAUCE, QUE REQUIERE SER ELIMINADO PARA REESTABLECER LA SECCION HIDRAULICA DE LA CAJA DEL CAUCE EN ESTE SECTOR.
