ESTUDIO DE EVALUACIÓN DE RIESGOS POR SISMO FALLA CHOLOLO – ILO, DISTRITO DE ILO, PROVINCIA DE ILO, DEPARTAMENTO DE MOQUEGUA

**PROYECTO: "MEJORAMIENTO DEL SERVICIO DE INFORMACIÓN PARA GESTIÓN DEL
RIESGO DE DESASTRES, EN LAS PROVINCIAS DE MARISCAL NIETO, GENERAL
SANCHEZ CERRO E ILO DEL DEPARTAMENTO DE MOQUEGUA"**

ELABORACIÓN DEL INFORME TÉCNICO

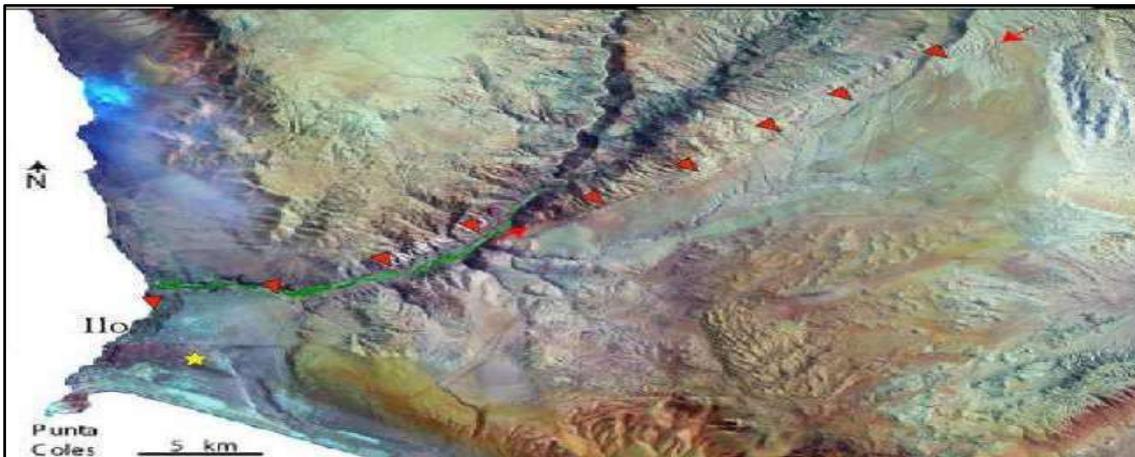
Figura N°3: Ubicación de la Falla Chololo

Según lo señalado por el Instituto Geológico, Minero y Metalúrgico (INGEMMET, 2019) el análisis de la Falla de Chololo es relevante debido a su proximidad a la ciudad de Ilo, ubicada al suroeste de su trazo, zona que presenta una alta vulnerabilidad ante una posible reactivación de esta estructura geológica. Esta falla se extiende aproximadamente 40 km entre las provincias de Ilo y Mariscal Nieto, desde la península de Ilo hasta el valle de Moquegua. Su trazo principal se orienta en dirección N54° y presenta un buzamiento hacia el sureste, caracterizándose por un movimiento normal con componente siniestral.

La configuración estructural y el tipo de desplazamiento de la falla indican que se trata de una falla normal con influencia siniestral, la cual genera pliegues en su parte oriental debido a deformaciones asociadas al movimiento en dirección del rumbo. La Falla de Chololo está conformada por distintos segmentos: el más antiguo evidencia un desplazamiento transcurrente siniestral, mientras que los segmentos menores muestran, principalmente, desplazamientos normales, es decir, con hundimiento en relación al valle adyacente.

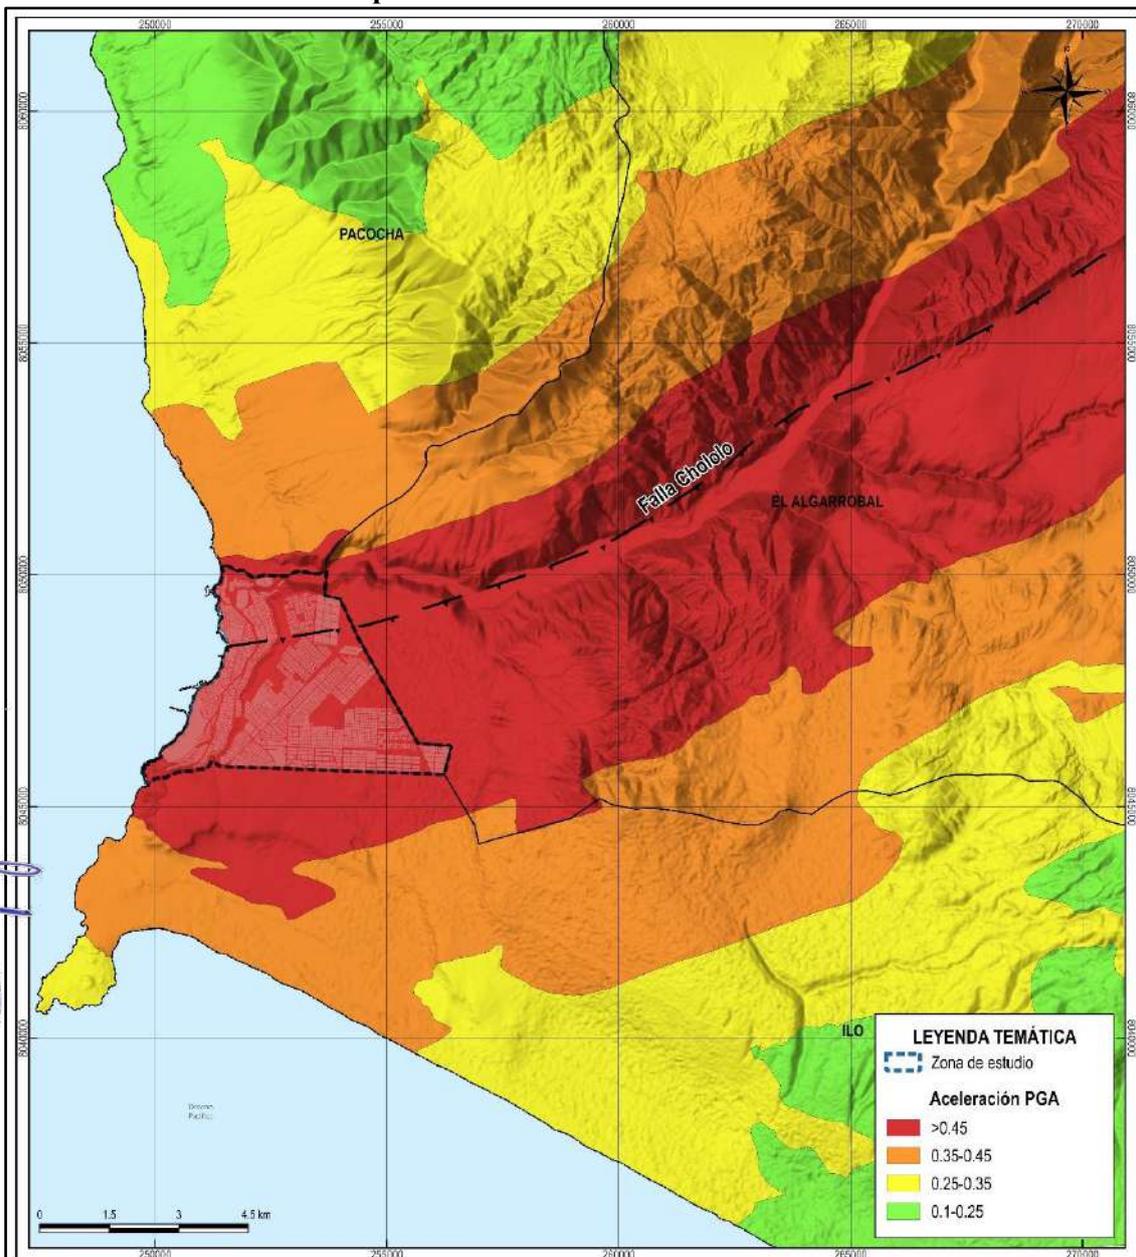
Mapa N°1: Aceleración del suelo PGA

La escala de colores en el mapa indica los niveles de aceleración sísmica (PGA) registrados a lo largo de la falla Chololo, basados en los parámetros establecidos por la norma peruana E 030.

El presente estudio tiene como objetivo analizar y medir el riesgo sísmico vinculado a una posible reactivación de la Falla Chololo. A través de investigaciones en neotectónica y paleosismología, se examinaron aspectos esenciales de esta estructura, tales como su tipo de desplazamiento, dirección, longitud, inclinación y la magnitud estimada de ruptura, con el fin de calcular la magnitud máxima que podría alcanzar un sismo originado por su activación. Esta información resulta clave para la elaboración de mapas de aceleración sísmica.

Para modelar los mapas de aceleración, se empleó el método de atenuación de utilizada en el Informe Técnico N° A6887 Informe sobre la existencia de fallas geológicas activas en el distrito El Algarrobal, provincia Ilo, región Moquegua (INGEMMET, 2019), que integra el mapeo de fallas activas y las velocidades de onda de corte (V_{s30}), un parámetro que refleja cómo responde el terreno a un sismo según su composición geológica.

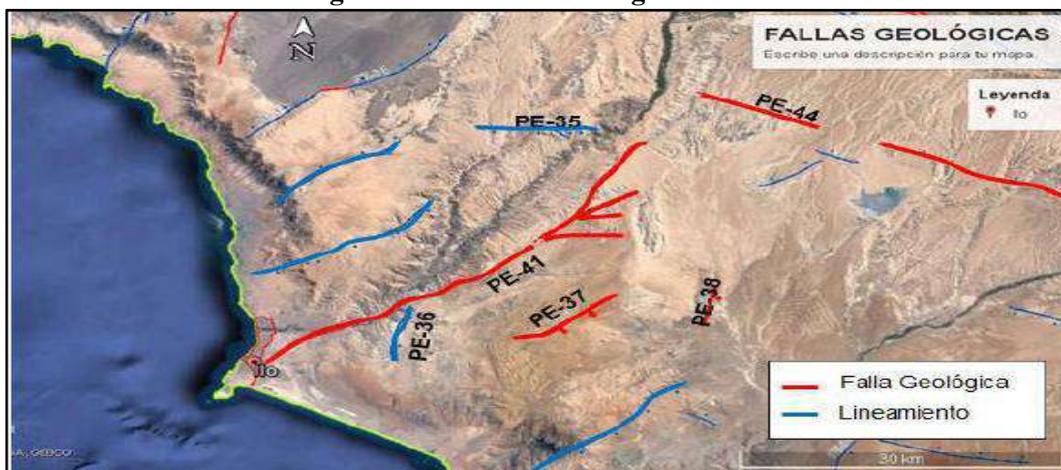
Figura N°13: Fallas Geológicas

Consiste en un sistema de fallas normales de orientación predominante NO-SE que han afectado rocas intrusivas como las fallas de Chololo, Chaspaya, Cerro Loreto, El Abra y Alto los Chilenos (IGP, 2018).

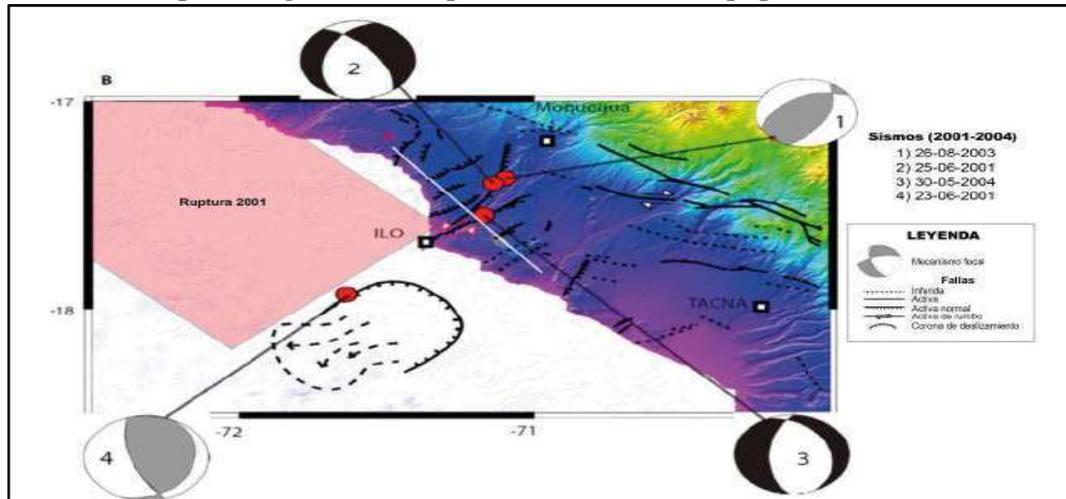
Figura N°15: Imagen SRTM data donde se observa la traza de la falla Chololo y los sismos que se registraron después del sismo de Arequipa del año del 2001

Actividad sísmica reciente pone en evidencia la actividad de la falla Chololo. Después del sismo de subducción del 2001 con epicentro en Ocoña-Arequipa, ocurrieron 4 sismos entre el 2001 y el 2004. En la figura anterior se muestra la ubicación de epicentros de los cuatro sismos, según los mecanismos focales para los sismos 2 y 3 estos tuvieron un movimiento de tipo normal, mientras que los sismos 1 y 4 dieron mecanismos focales de tipo inverso.

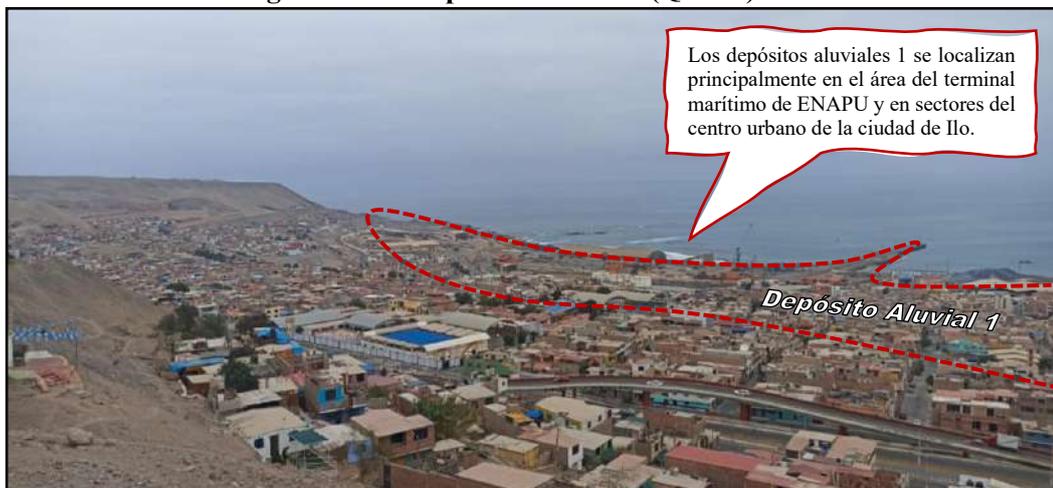
Figura N°16: Depósito Aluvial 1 (Qh-all)

Esta unidad corresponde a depósitos cuaternarios recientes de origen aluvial formados como resultado de la acción erosiva de las quebradas, que arrastran sedimentos aguas abajo y los depositan en zonas con menor pendiente, como terrazas aluviales. Está compuesta principalmente por materiales poco consolidados como bloques subredondeados, gravas y arenas limo-arcillosas, de color gris parduzco. Estos depósitos se localizan principalmente en las terrazas aluviales del casco urbano central de Ilo, alcanzando espesores menores a 80 cm. El Depósito Aluvial 1 ocupa una superficie aproximada de 568 hectáreas, lo que equivale al 34.6 % del área total de estudio. Se encuentra distribuido principalmente en 54.18 ha de la Asociación La Independencia, 36.88 ha de la Asociación de Granjeros Ramiro Priale, 35.19 ha del Terminal Marítimo ENAPU, 33.64 ha de la Asociación PROMUVI V Sector B, y 293.59 ha correspondientes a otras urbanizaciones establecidas sobre esta unidad.

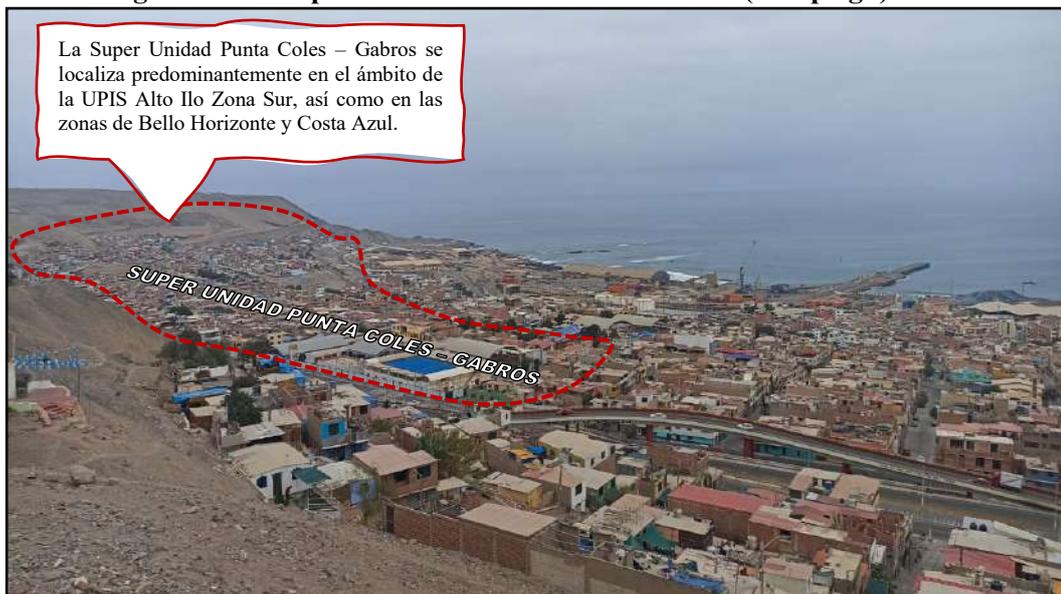
Figura N°23: Super Unidad Punta Coles – Gabros (Jim-pc/gb)

Esta unidad geológica está constituida por gabros de textura gruesa, compuestas por plagioclasas, hornblenda y en menor proporción piroxenos, que forman parte del Batolito Costanero y que afloran tanto en el margen derecho como en el izquierdo del río Osmore, así como en el extremo sur del distrito de Ilo. En estos sectores, las rocas se presentan alteradas, fracturadas y muestran vetas con material calcáreo y yeso, lo que evidencia procesos de deformación y mineralización secundaria.

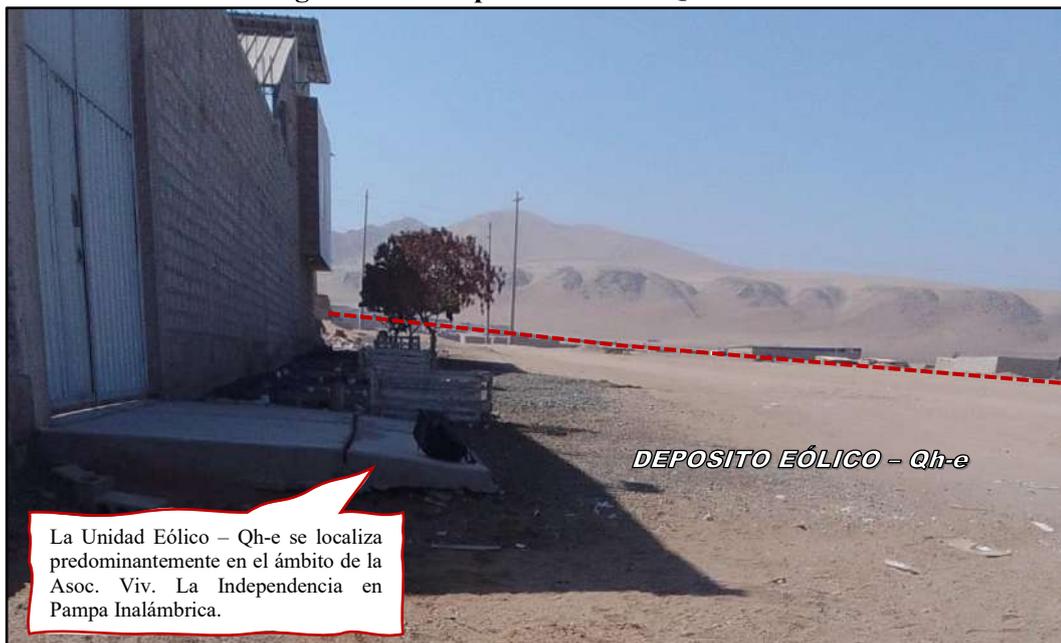
Figura N°25: Deposito Eólico – Qh-e

Esta unidad ocupa una superficie aproximada de 4.24 hectáreas, lo que representa el 0.3 % del área total de estudio.

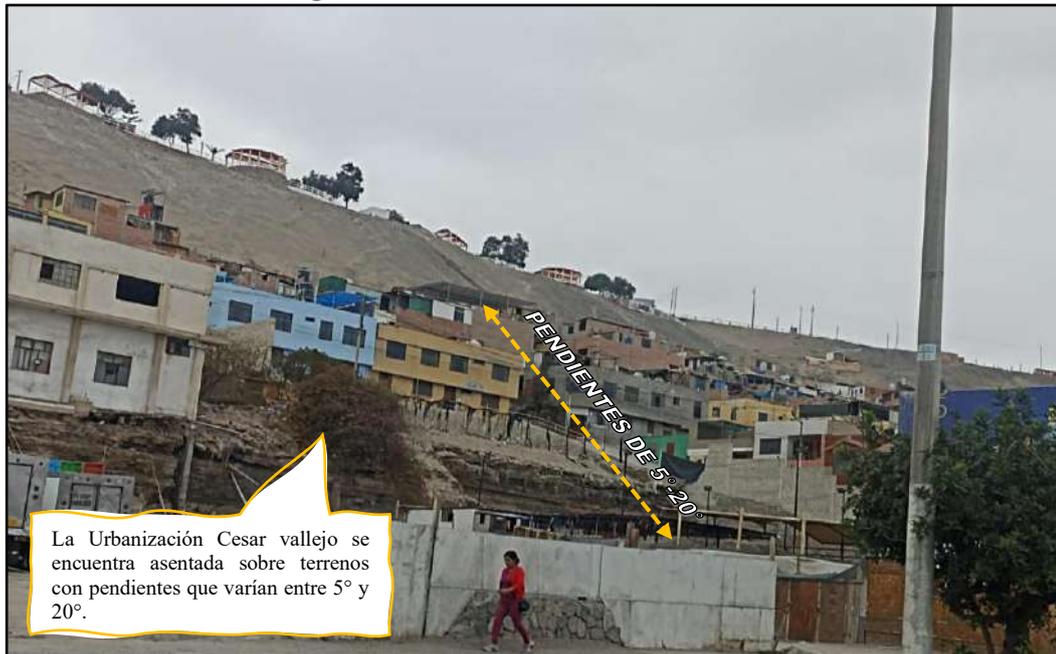
Figura N°29: Pendientes de 5°-20°

La Urbanización Cesar vallejo se encuentra asentada sobre terrenos con pendientes que varían entre 5° y 20°.

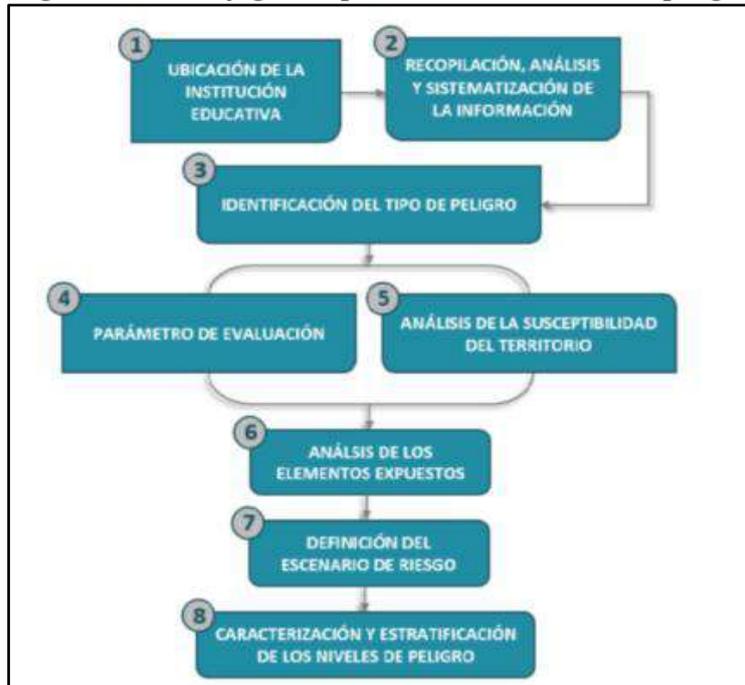
Figura N°38: Flujograma para la determinación de peligro

Este procedimiento se basa en los lineamientos establecidos en el Manual de Evaluación de Riesgos Originados por Fenómenos Naturales – Versión 2.0 (CENEPRED, 2014), conforme a lo cual se presenta la siguiente figura:

- a) Recopilación de la información
- b) Identificación de probable área de influencia del fenómeno en estudio
- c) Parámetros de evaluación del fenómeno
- d) Análisis de la Susceptibilidad
- e) Análisis de elementos expuestos en zonas susceptibles
- f) Definición de escenarios
- g) Estratificación del nivel de peligrosidad de acuerdo a umbrales
- h) Niveles de peligrosidad
- i) Elaboración del mapa del nivel de peligrosidad

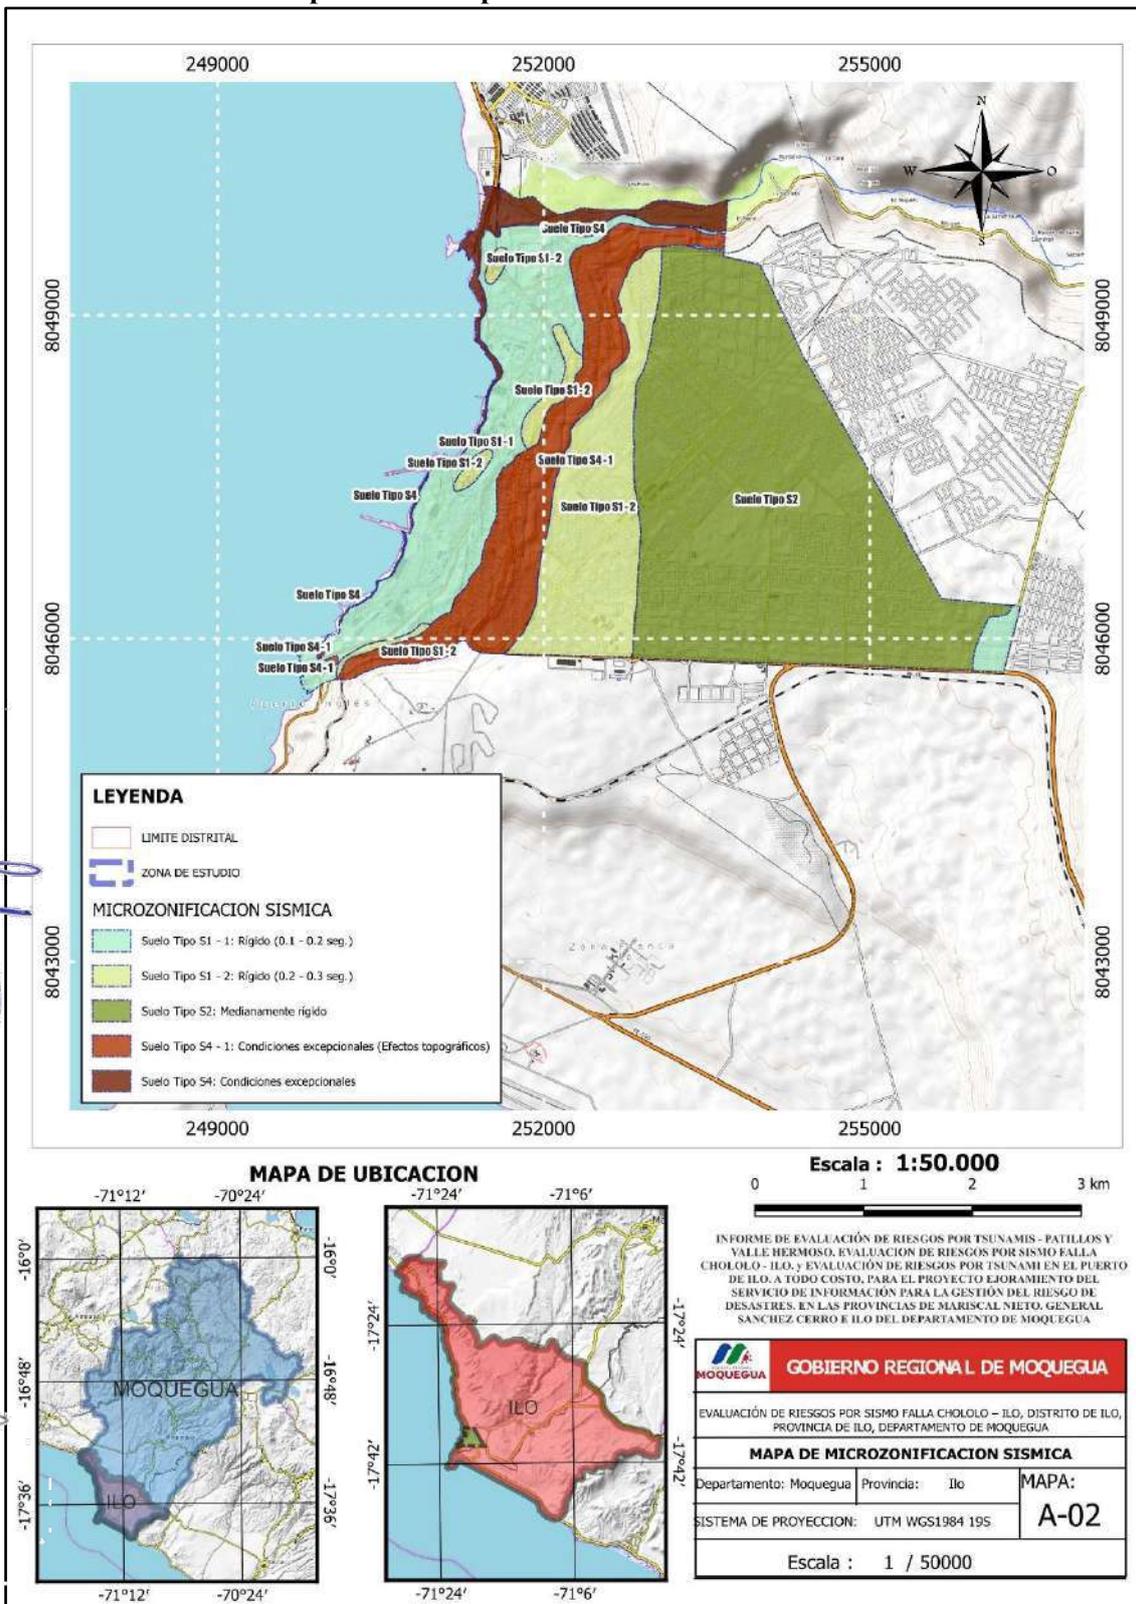
Mapa N°12: Mapa de microzonificación sísmica

A continuación, se muestra el perímetro del área de estudio, debidamente superpuesto en el Mapa de Zonificación Sísmica – Geotécnica para las áreas urbanas de las ciudades de Ilo y Pampa Inalámbrica, elaborado por el Instituto Geofísico del Perú (IGP). Esta representación cartográfica permite ubicar espacialmente el área evaluada dentro del contexto de las distintas unidades de respuesta sísmica local previamente identificadas por el estudio.
