**INFORME DE EVALUACIÓN DE RIESGOS POR
DESLIZAMIENTO EN LOS ASENTAMIENTOS
COLINDANTES CERRO LA REGLA, DISTRITO DE
CALLAO, PROVINCIA CONSTITUCIONAL DEL CALLAO,
REGIÓN CALLAO.**

JULIO 2025

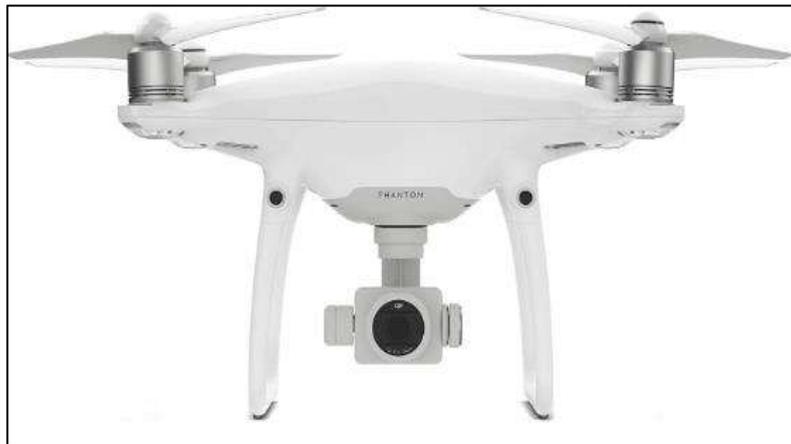
El vuelo fue planificado previamente en gabinete, teniendo en cuenta todos los parámetros necesarios para obtener una ortofoto de alta resolución. Se llevó a cabo un vuelo fotogramétrico del ámbito de estudio. Para este propósito, se seleccionó el equipo dron Phantom 4 Advanced. La elección de este equipo se basó en su capacidad para ofrecer una precisión centimétrica, lo que garantiza resultados precisos y confiables.

El vuelo se llevó a cabo a una altitud de 80 metros, asegurando una cobertura adecuada y cumpliendo con todas las condiciones climáticas necesarias para realizar los vuelos de manera segura y efectiva.

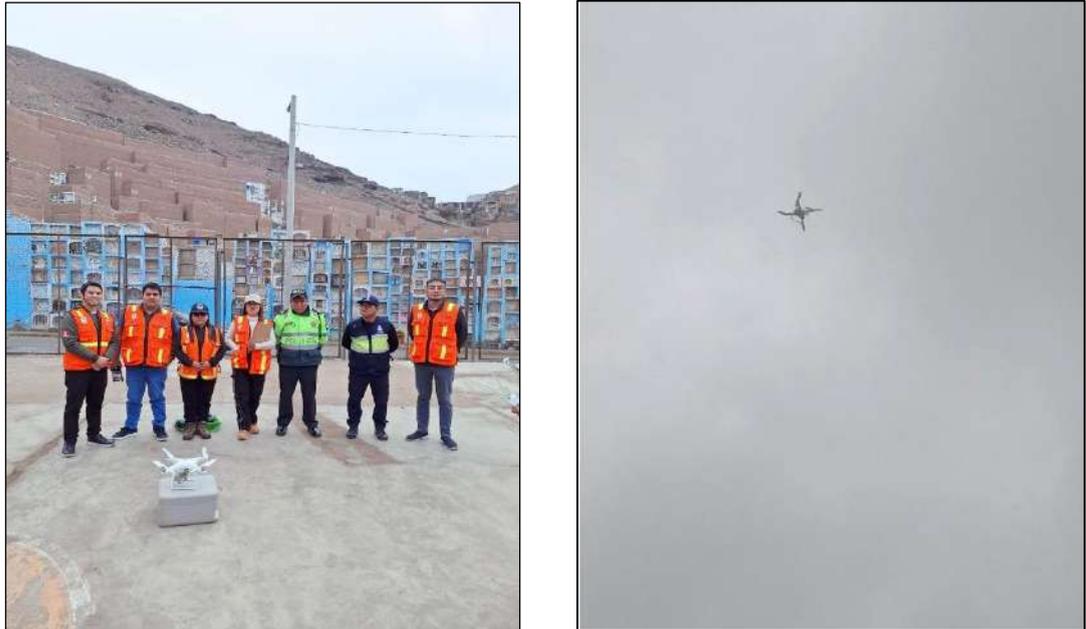
Figura 4: Sobrevuelo con dron

Una vez obtenidas las imágenes, es necesario determinar su posición, orientación y características intrínsecas de la cámara (calibración).

Utilizando nube de puntos orientada, se genera un modelo digital de superficie, para genera la orto rectificación ortogonal de cada fotografía, que en conjunto conformarán el Ortomosaico (Ortofoto)

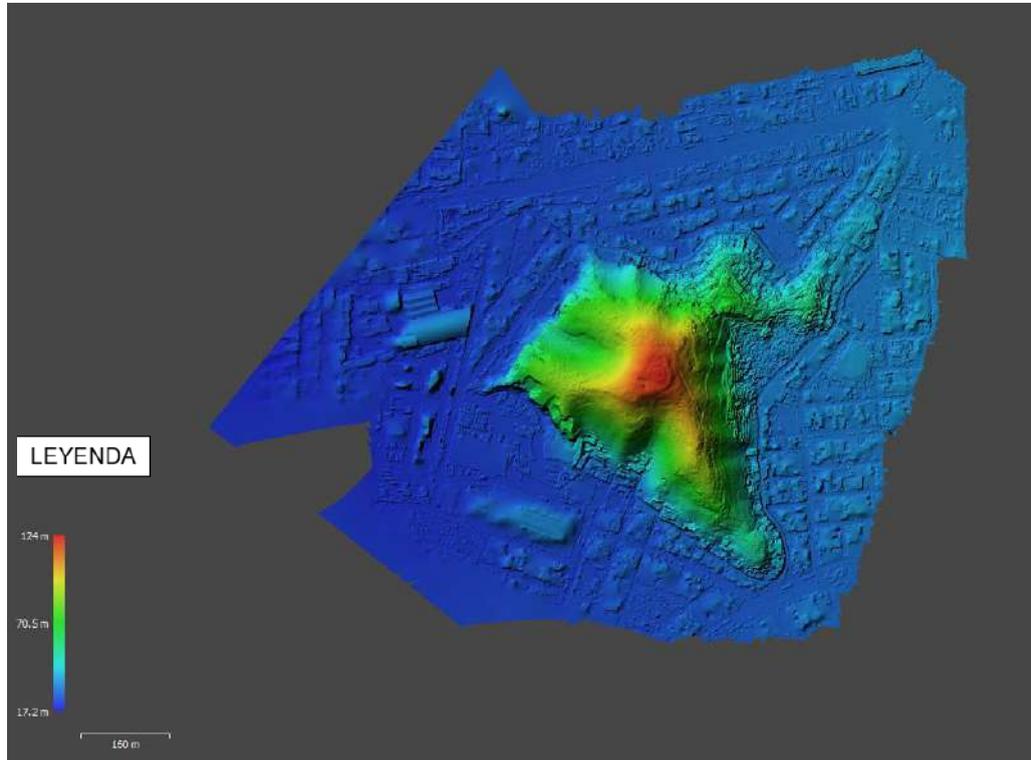
Figura 5: Modelo digital de elevación sobre el área del AA. HH colindantes cerro la regla.

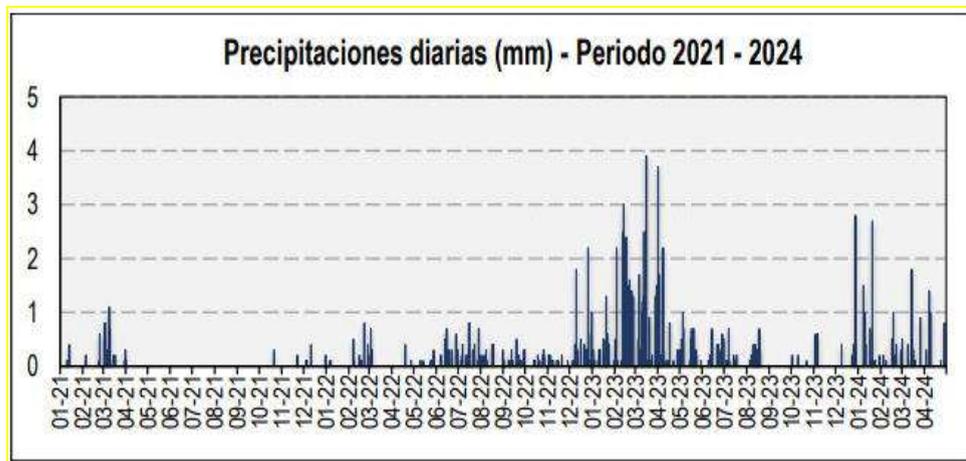
Figura N° 6.- Precipitaciones máximas diarias en mm, distribuidas a lo largo del periodo 2021-2024.

Según la clasificación climática de Thornthwaite (SENAMHI, 2020), el distrito Mi Perú, presenta un clima desértico semicálida, con deficiencia de lluvias en todas las estaciones del año, y con humedad relativa calificada como húmeda. En cuanto a la cantidad de lluvia, según datos meteorológicos y pronóstico del tiempo del servicio de aWhere (que analiza los datos de 2 millones de estaciones meteorológicas virtuales en todo el mundo, combinándolos con datos raster y de satélite), la precipitación máxima registrada en el periodo enero 2021 – mayo 2024 fue de 3.9 mm. Ver (figura 6).

La figura permite analizar la frecuencia de las anomalías en las precipitaciones pluviales que inducen al desarrollo de la erosión del suelo.

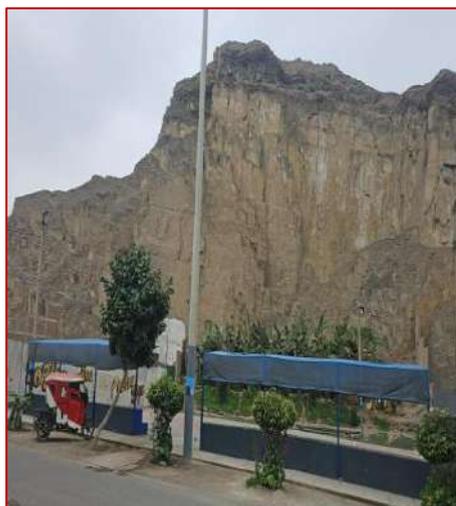
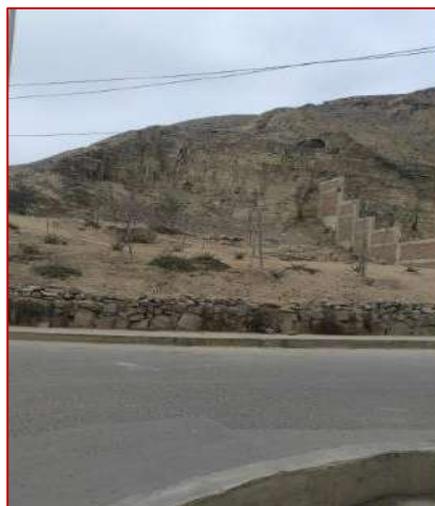
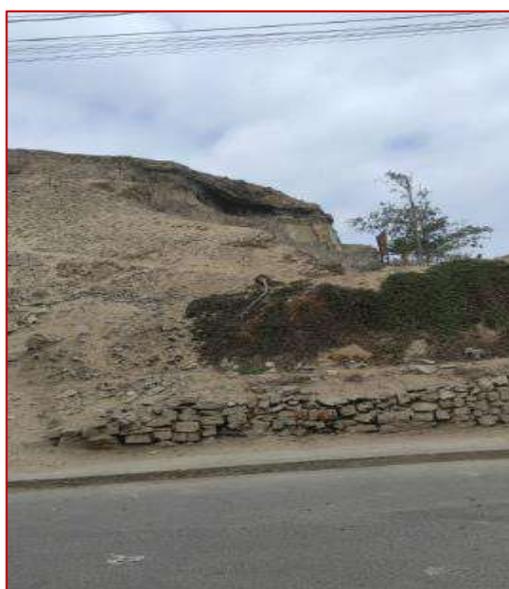
Figura N° 8.- Estas fotografías ilustran las zonas de escarpe del cerro la regla está formado principalmente por **andesitas y brechas volcánicas (areniscas, limolitas y lutitas)**. Estas rocas fueron usadas como material de construcción para la ampliación del Puerto del Callao (terraplén y pedraplén), ya que cumplen con los requisitos físicos necesarios para tales obras.

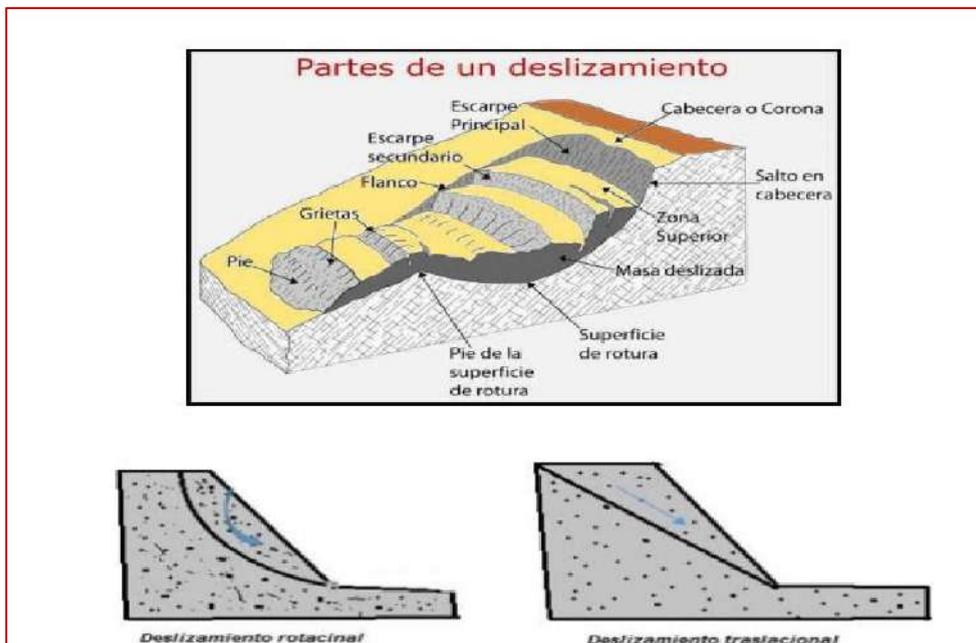
Figura Nº 9: Partes de un Deslizamiento

En los deslizamientos rotacionales, los bloques ubicados en la parte superior se inclinan hacia atrás, el escarpe principal regularmente es vertical, la masa desplazada se acumula ladera abajo y su deformación interna es de muy bajo grado. Movimientos posteriores al iniciar, pueden ocasionar el retroceso progresivo de la corona. La velocidad y extensión de este tipo de movimientos es muy variable los deslizamientos traslacionales son menos profundos que los rotacionales, y al igual que los planos, involucran un movimiento paralelo a la superficie, el cual está en gran medida controlado por superficies de debilidad de los materiales formadores.

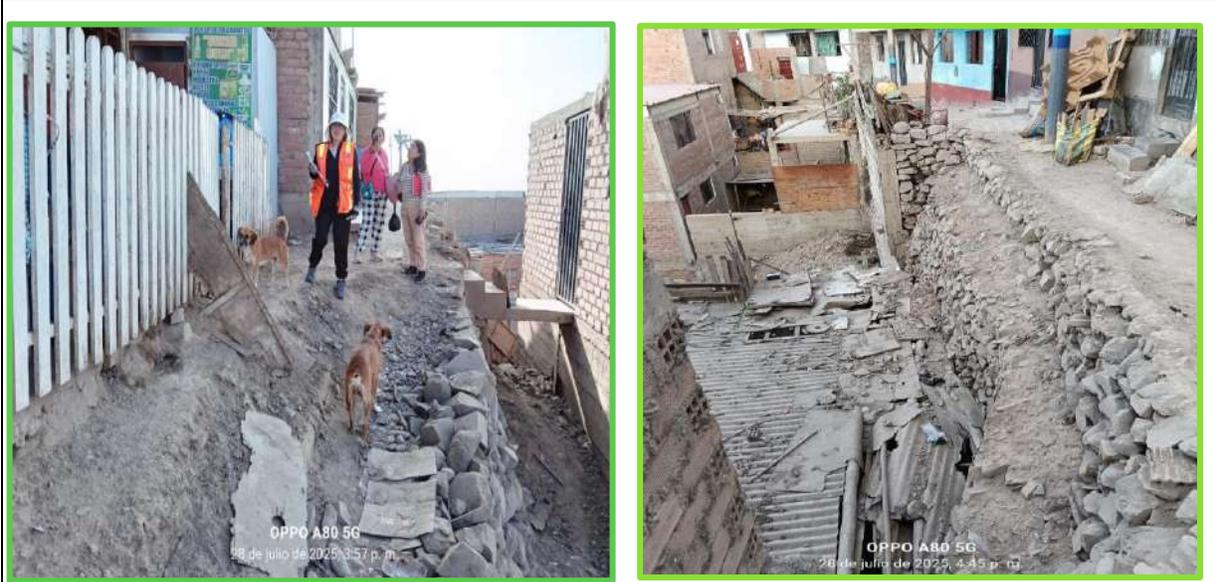
En la imagen muestra la forma de ocupación del territorio sin una adecuada planificación, sumado a las condiciones geomorfológicas, geológicas y pendiente, como se puede ver en las imágenes donde las viviendas de las laderas de el asentamiento humano Nuevo Progreso (Colindantes del Cerro La Regla), siendo vulnerables ante deslizamientos y a caída de rocas de generarse un sismo de gran magnitud. También se muestra Pircas con más de 1 metro de altura.

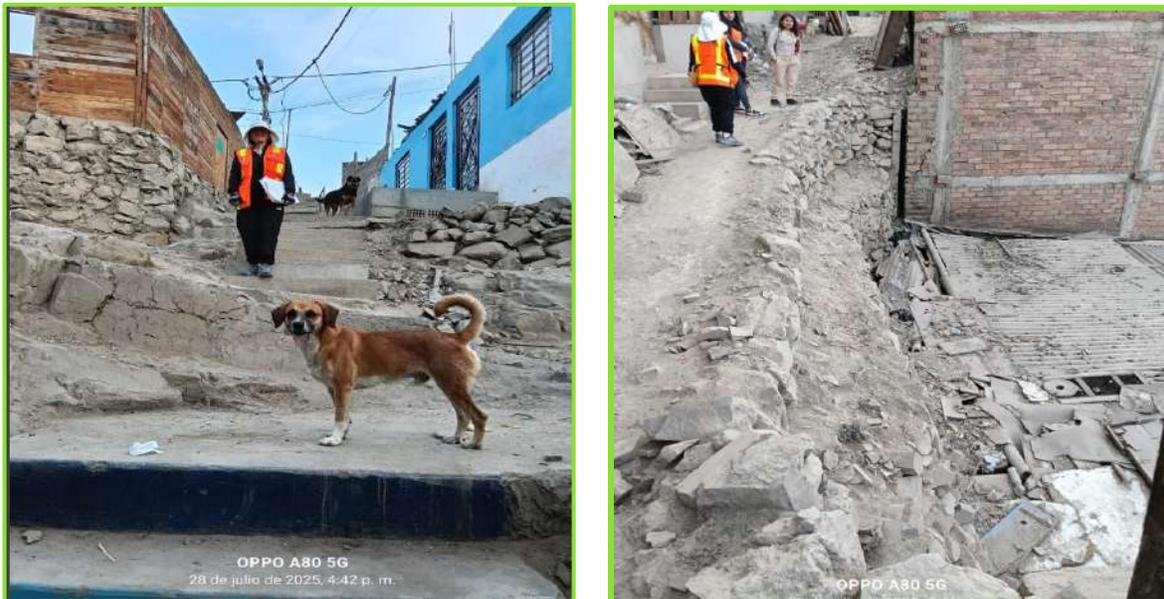
La imagen muestra un alto riesgo por deslizamiento y vulnerabilidad estructural, tanto para los transeúntes como para la vivienda contigua. La zona requiere intervenciones urgentes de estabilización del talud, instalación de un muro de contención, y mejoras en la infraestructura peatonal (escaleras seguras, barandas y drenaje).

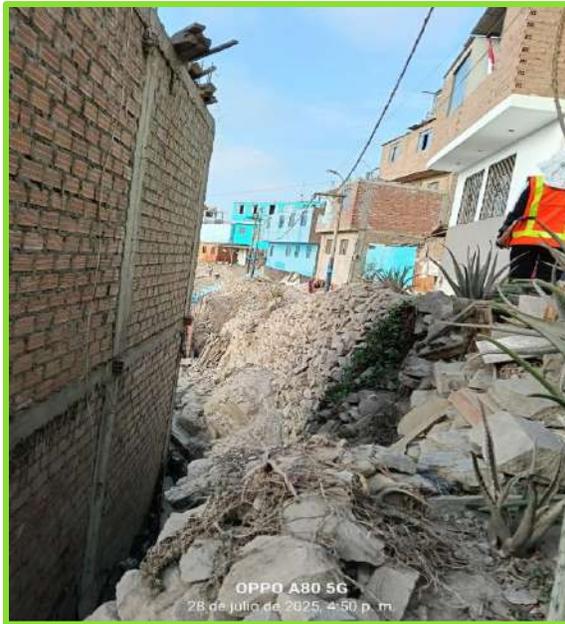
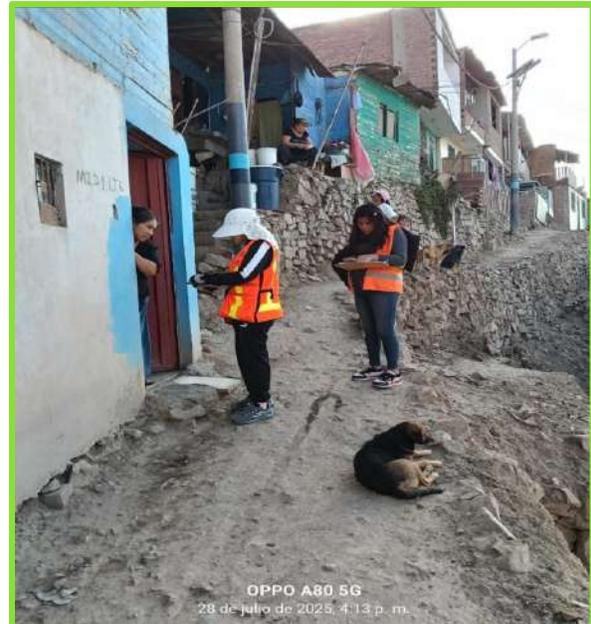
Ausencia de muro de contención en las viviendas de material precario, también se aprecia la altura de las pircas que van más de 1 metro de altura. Lo cual muestra un alto riesgo de deslizamiento e inestabilidad del terreno, con viviendas directamente expuestas al colapso del talud. Hay ausencia de infraestructura de mitigación y un entorno urbano informal que no cuenta con medidas de gestión del riesgo de desastres (GRD) adecuadas.

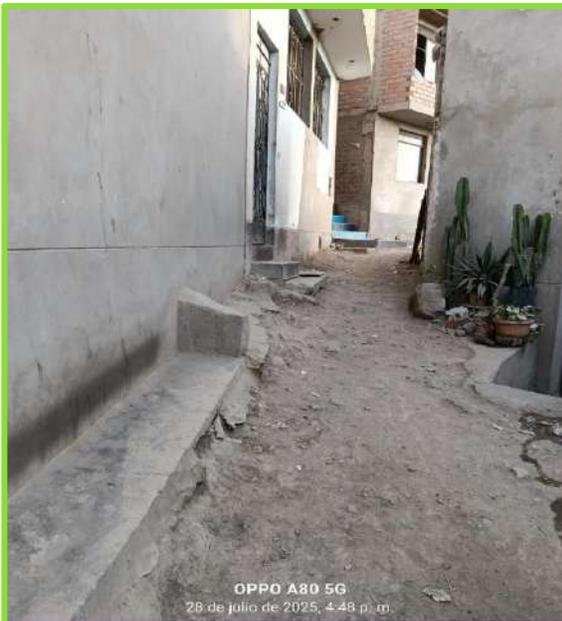
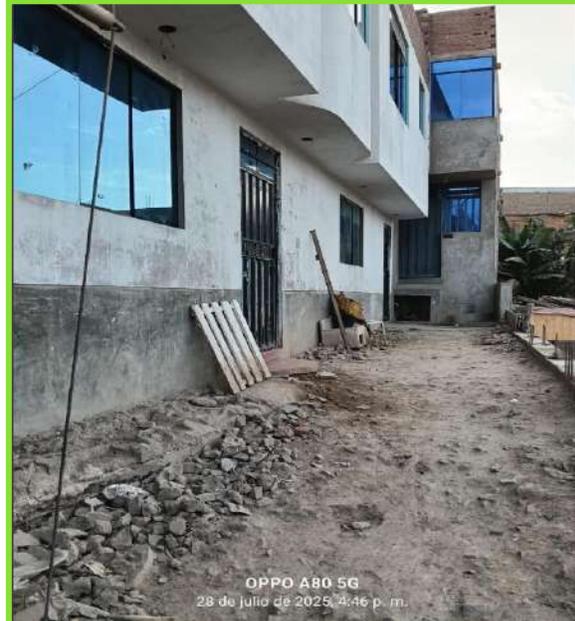
Estos pasajes representan una vía de acceso **precaria y riesgosa** en contexto de sismos, lluvias o evacuaciones. No cumple con condiciones mínimas de seguridad, accesibilidad ni gestión del riesgo. Además, la cercanía de las viviendas sin control del terreno lo convierte en una zona vulnerable a procesos de erosión o colapso de muros.

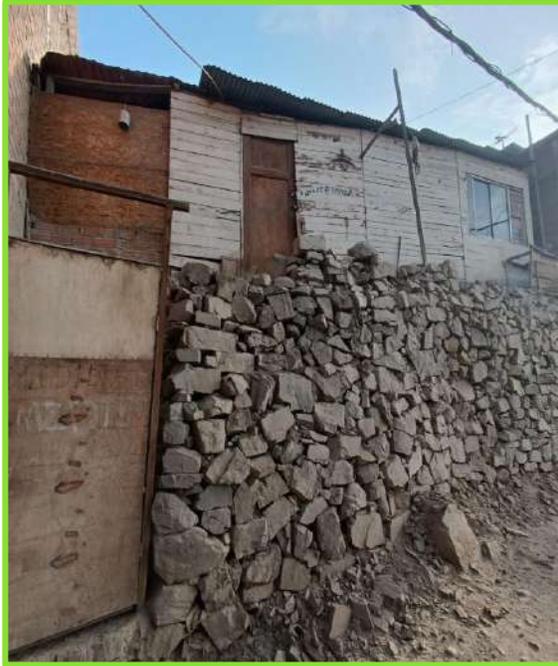
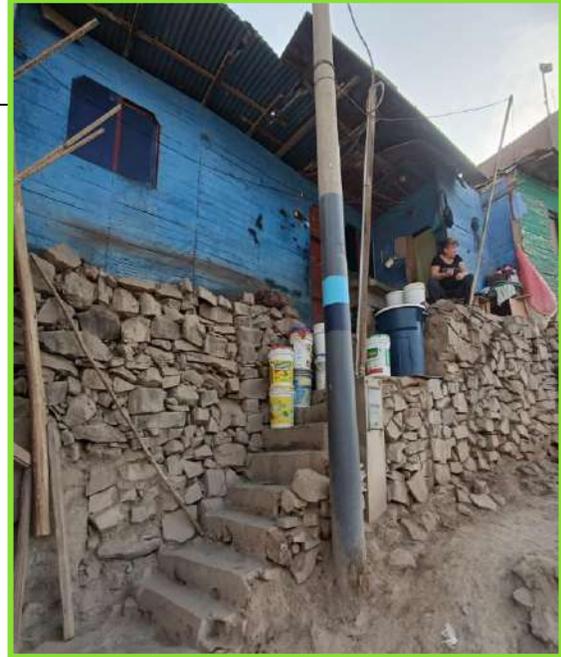
La imagen muestra una situación de alto riesgo físico y estructural. La vivienda se encuentra sobre un muro de contención precario que no ofrece garantías de seguridad. En caso de sismo o lluvias intensas, hay riesgo inminente de colapso del muro y pérdida de la vivienda. Esto representa además un peligro para personas que circulen por la parte baja.
