INFORME TÉCNICO N° A6715

DINÁMICA DEL DESLIZAMIENTO DE SIGUAS

**Distritos Majes y San Juan de Sigvas, provincias Caylloma y Arequipa
Departamento Arequipa**

Mayo 2016

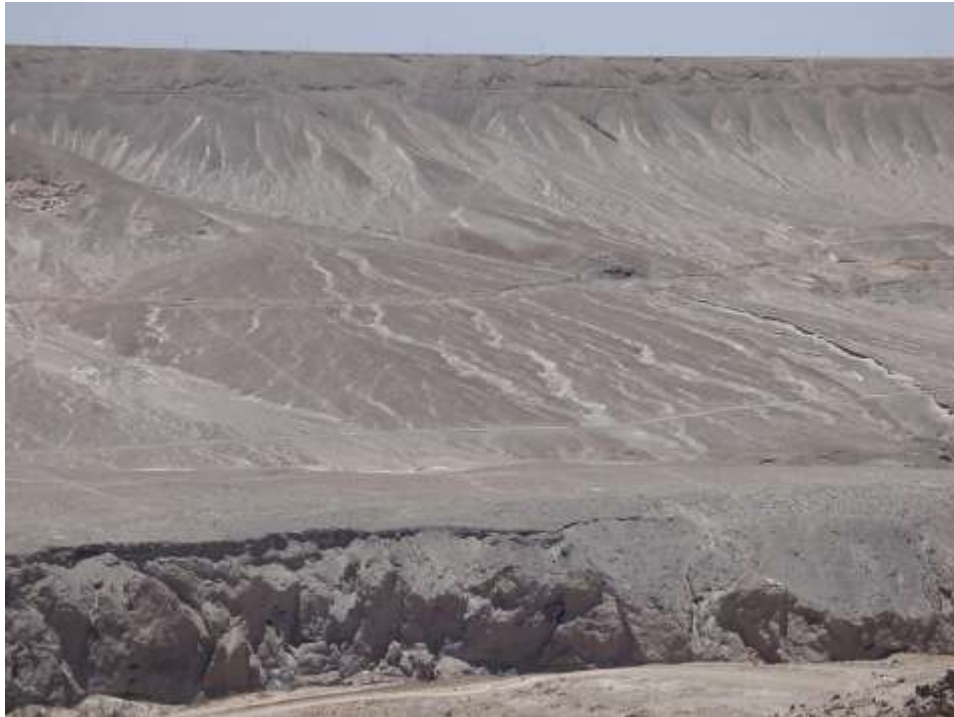
Foto 1: Flanco Izquierdo del Valle del río de Sigüenza, se observa conos de deyección producto de desprendimiento de detritos por erosión diferencial.

En la margen derecha e izquierda del valle de Sigwas se tienen conos de deyección antiguos, con reactivaciones erosivas sobre la ladera del corte del valle (Foto 1).

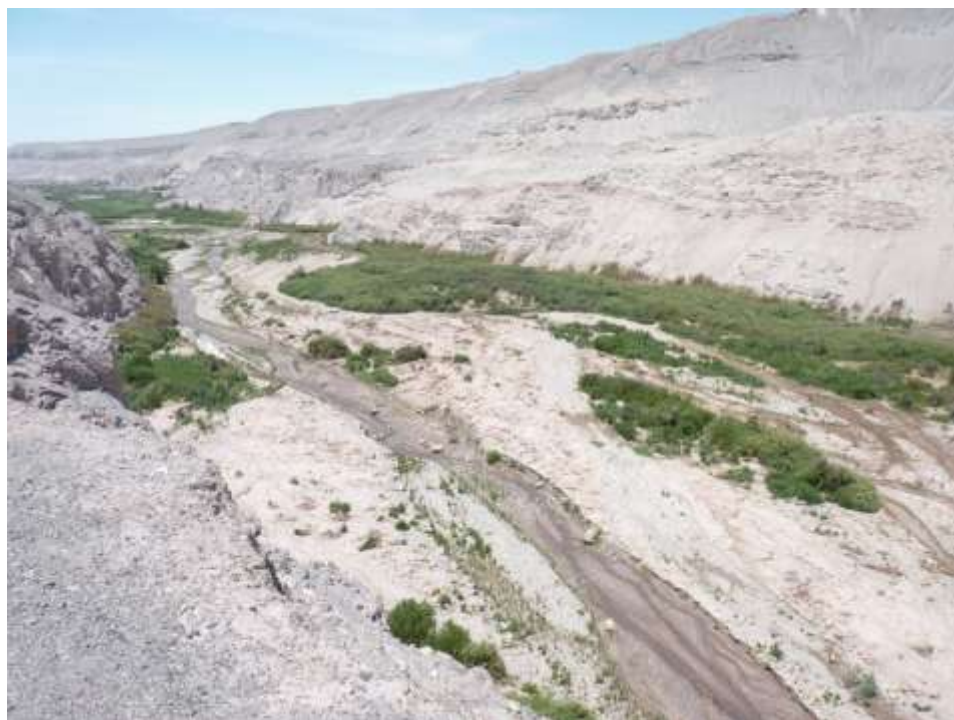
Foto 2: Vista del flanco derecho del valle del río de Sigüenza, se observa terrenos de cultivos de alfalfa sobre el piso del valle, afectados por variación del curso del río.

Está formado por depósitos aluviales y fluviales producto de la actividad del río Sigwas. Es utilizado como terrenos de cultivo que son afectados por el constante desplazamiento del cuerpo del deslizamiento (Foto 2).

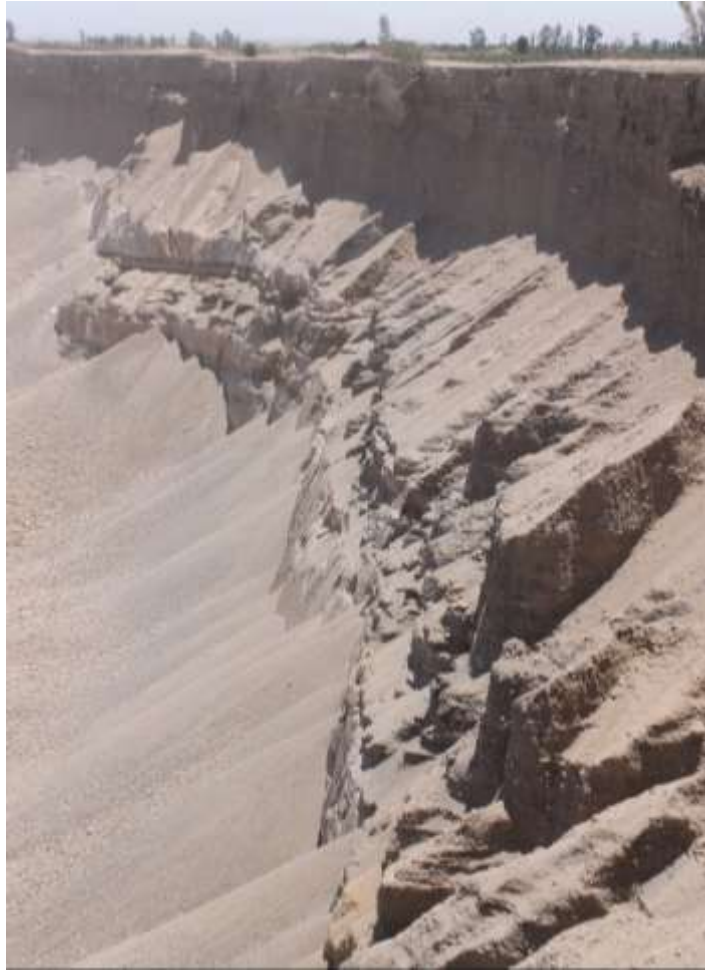
Foto 3: Conglomerados concordantes y bancos de Ignimbrita de la Formación Moquegua Superior.

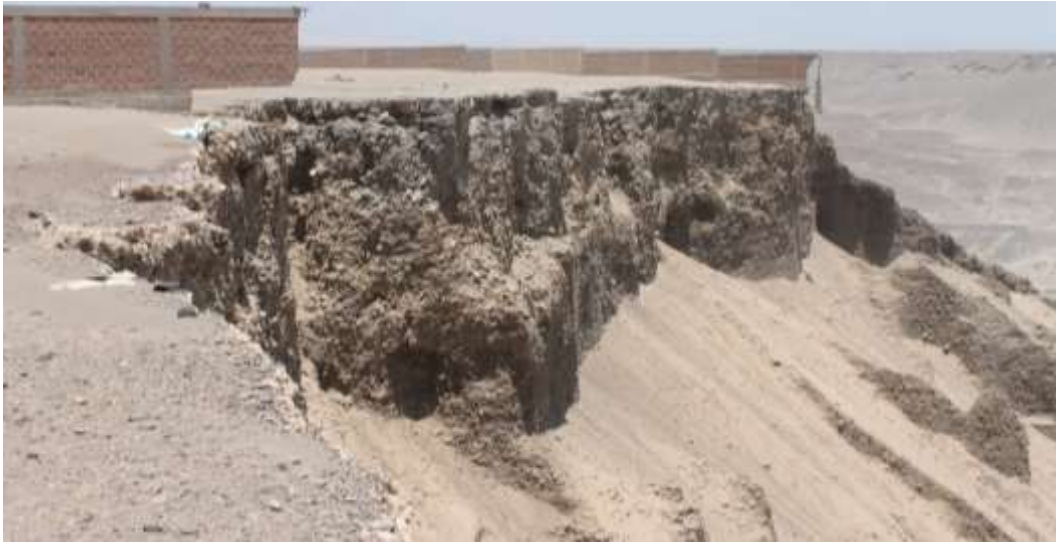
Foto 4: Vista superior del flanco derecho de la escarpa del deslizamiento.

Está formada por Conglomerados de matriz areno – limosa, con clastos de 10 a 1 metros de diámetro de naturaleza volcánica, sedimentaria y metamórfica (Fotos 4 y 5) .

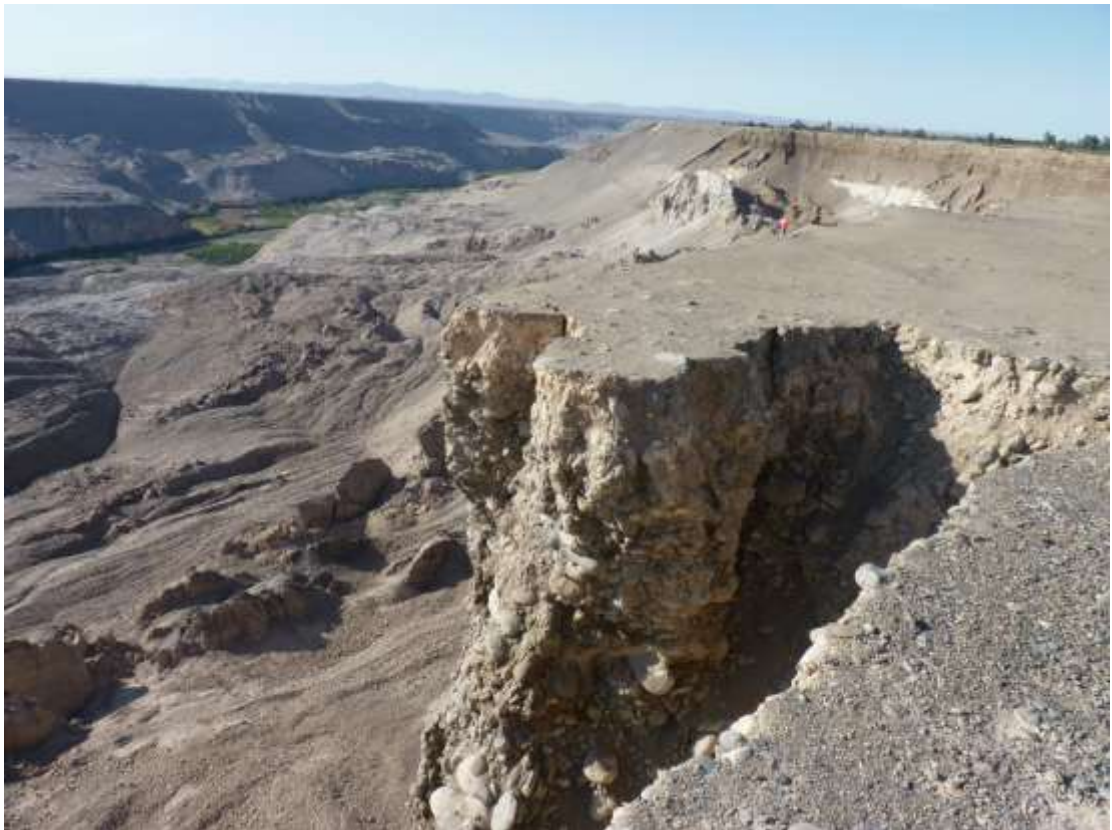
Foto 5: Conglomerados clasto soportado de 10 a 1 metro de diámetro.

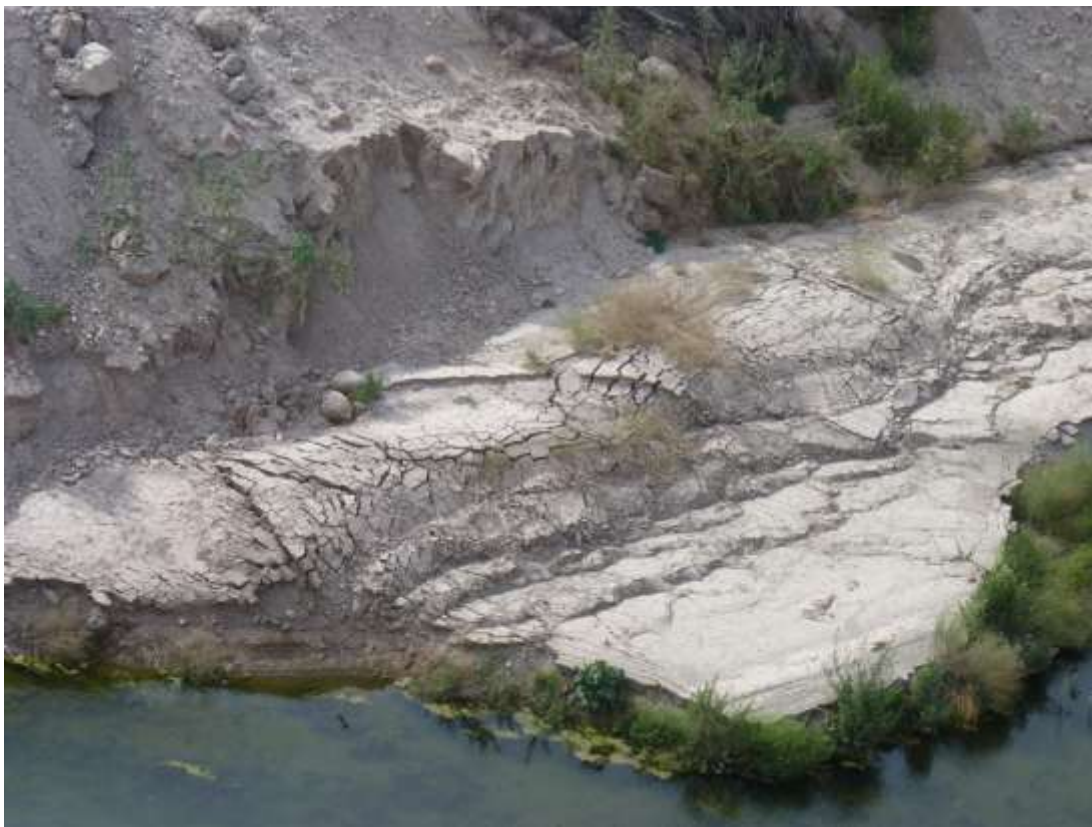
Foto 6: Terraza Fluvial altamente agrietada y destruida.

Terraza indiferenciada (qh-t): Las terrazas fluviales a lo largo del valle de Sigwas no tienen gran longevidad porque la constante actividad del río provoca su erosión (Foto 6)

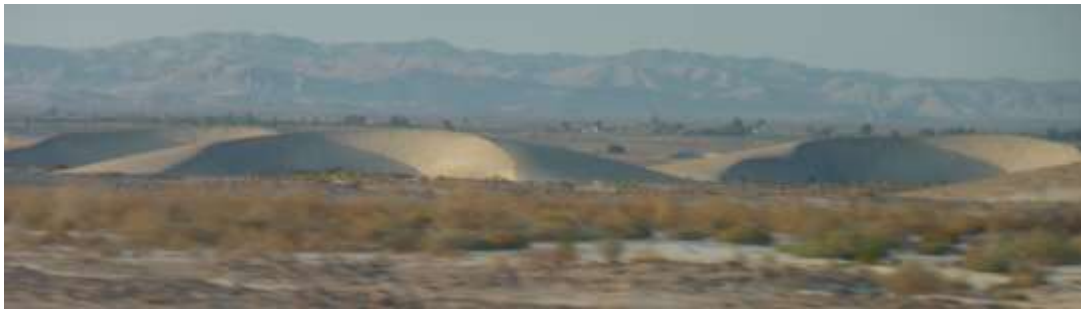
Foto 7: Dunas al suroeste del área de estudio de 5-10m de longitud.

Las estructuras que caracterizan este tipo de depósitos principalmente se encuentran dispuestas al Sureste del área de estudio (Foto 7), están representadas por cadenas de dunas aisladas sobre quebradas secas que disectan las pampas de Sigwas. Tienen tamaños de más de 5m de longitud y 3 metros de altura en dirección Suroeste a Noreste, habiéndose estimado avance anual de 25 metros (Guisado, 1968).

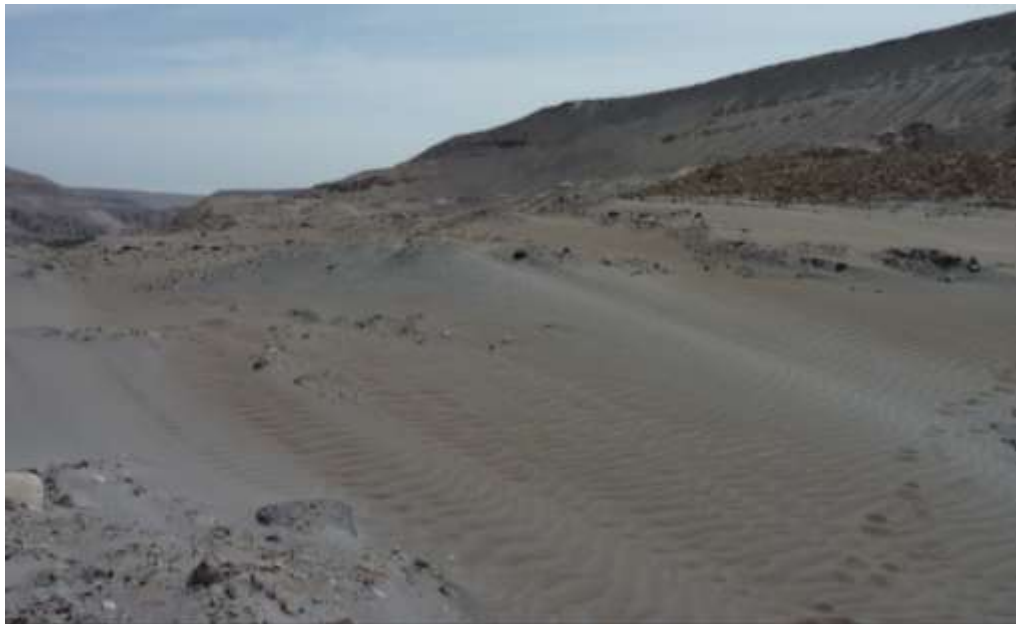
Foto 8: Formación de ripples sobre el cuerpo del deslizamiento.

Sobre el cuerpo del deslizamiento se encuentran estructuras eólicas sobre material arenoso (Foto 8)

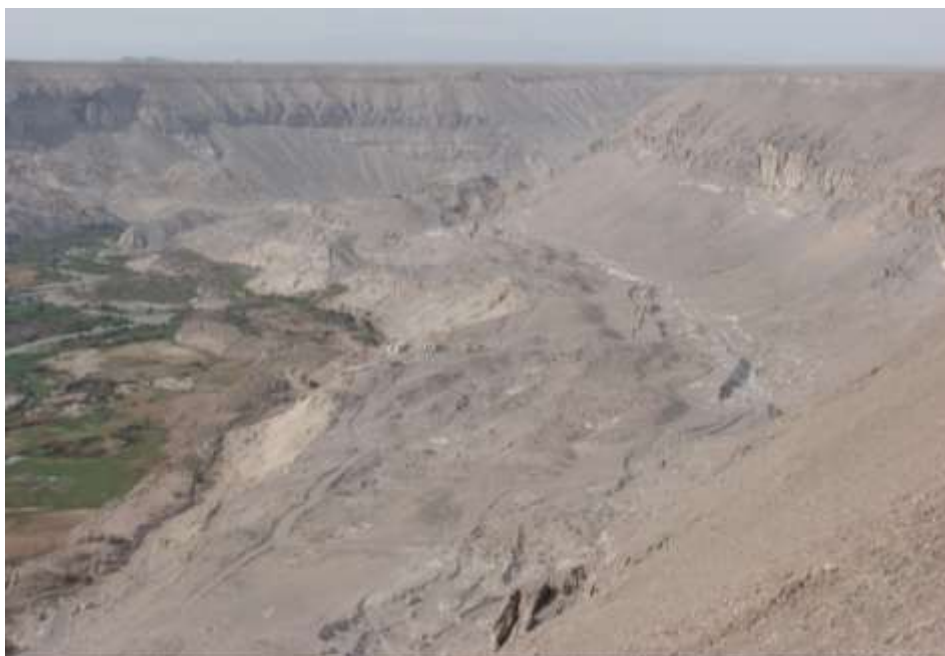
Foto 9: Cuerpo del deslizamiento en 2007, presencia de agrietamientos y presencia de movimientos tipo propagación lateral al pie del deslizamiento

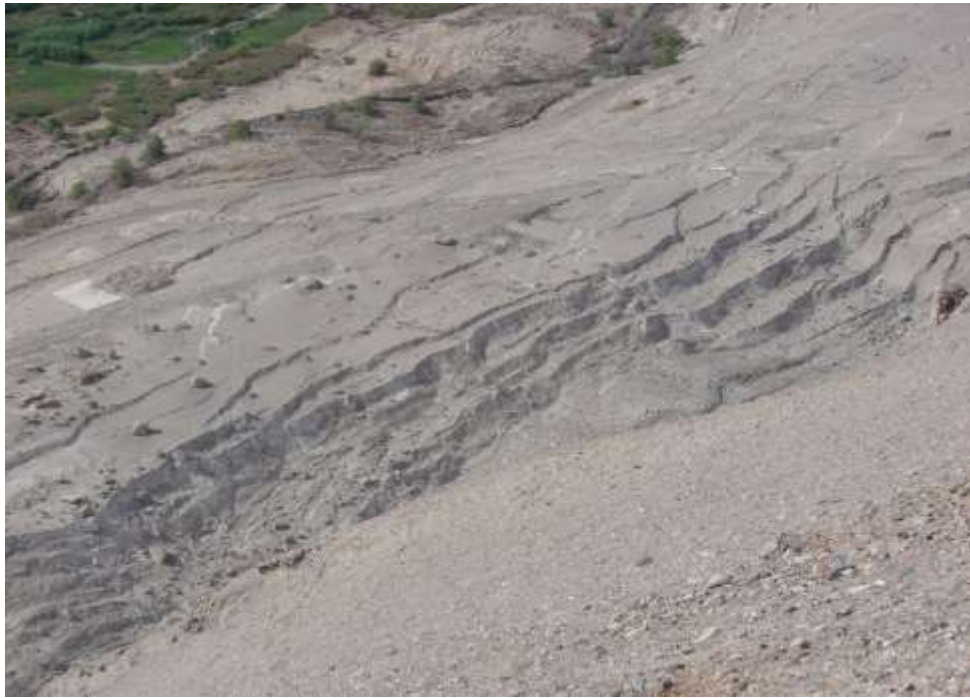
Foto 10: Detalle de agrietamientos paralelos al talud, indicando la actividad del deslizamiento

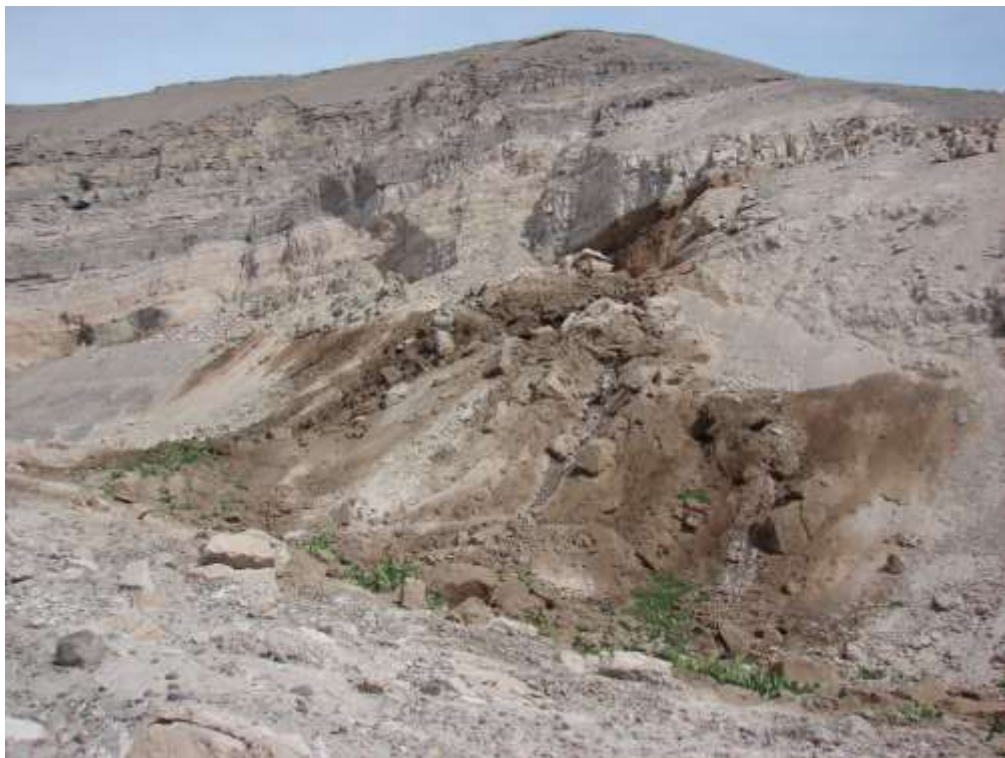
Foto 11: Presencia de filtraciones a través de una capa permeable

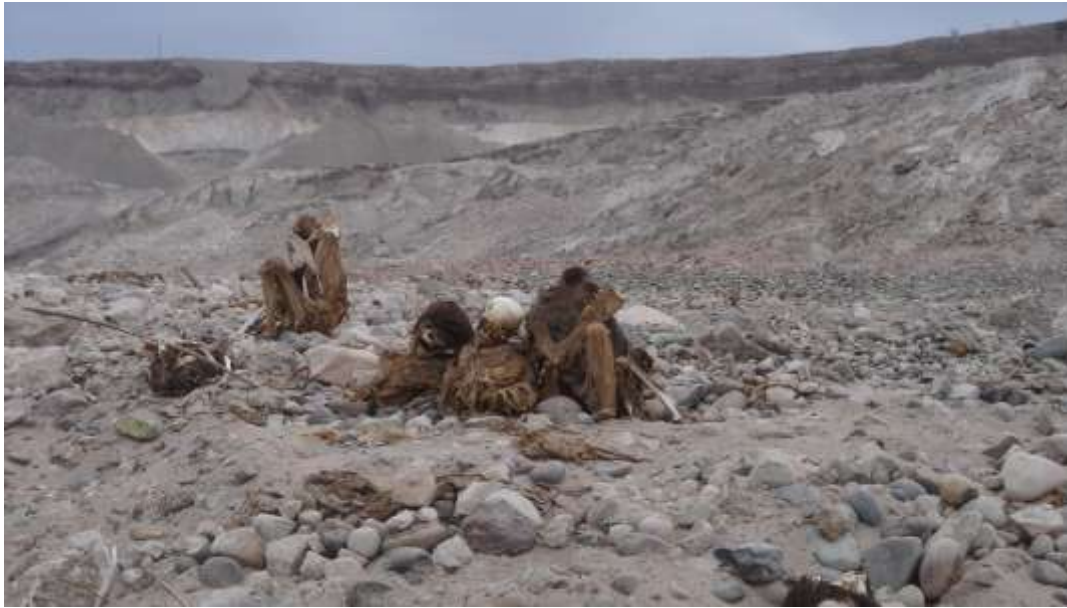
Foto 12: El deslizamiento “levantó” un cementerio precolombino situado al pie del deslizamiento

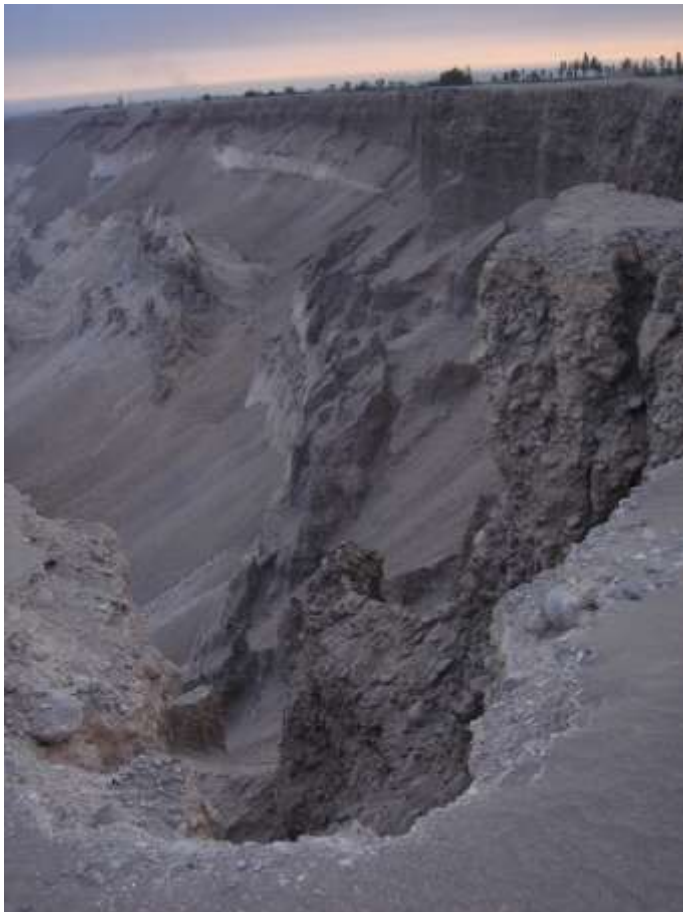
Foto 13: Aspecto del talud superior del deslizamiento (escarpa) en 2007. Obsérvese los materiales inconsolidados correspondientes a la Formación Moquegua.

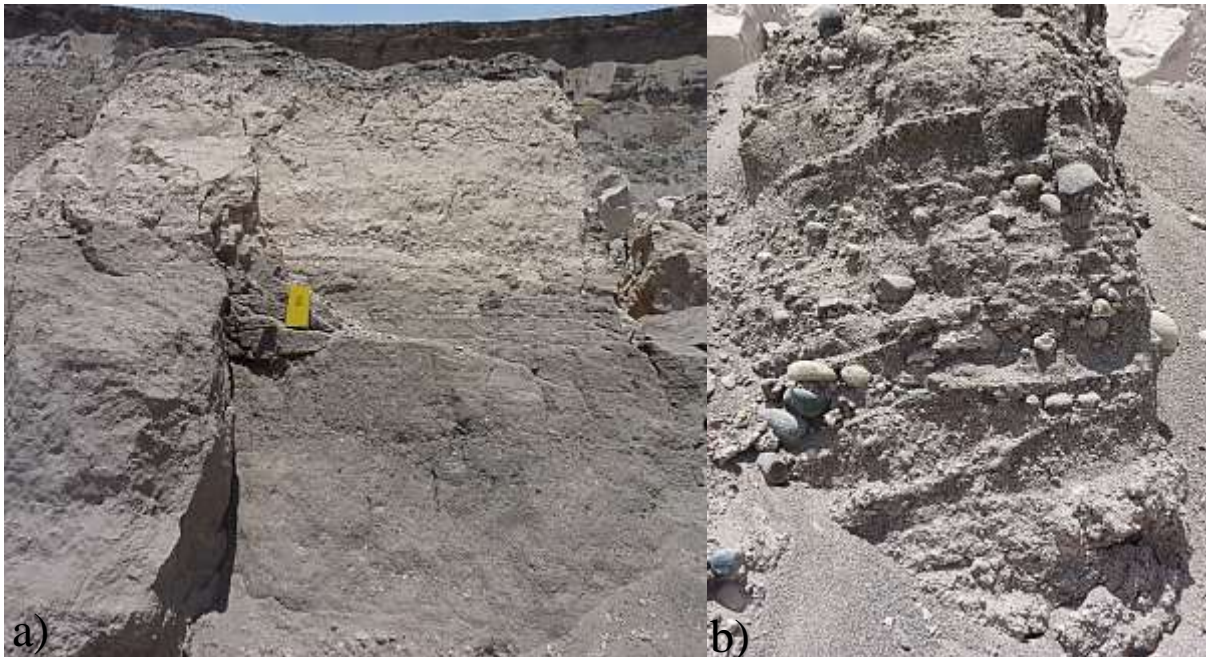
Foto 14: a). Muestra bloques de Ignimbrita concordante a material conglomerádico; b). Se observa bloques de conglomerado con matriz areno- limoso

La zona de arranque o escarpa: Tiene un plano de ruptura expuesto de 20 a 25 metros de altura, donde muestra la disposición horizontal de materiales conglomerádicos e ignimbriticos con laminación paralela, pertenecientes a la formación Moquegua Superior (Fotos 14 (a,b)). Es en este sector donde se tiene constantemente desprendimiento de materiales por una intensa actividad erosiva producto del viento, la vibración generada por la carretera Panamericana y agentes gravitacionales.

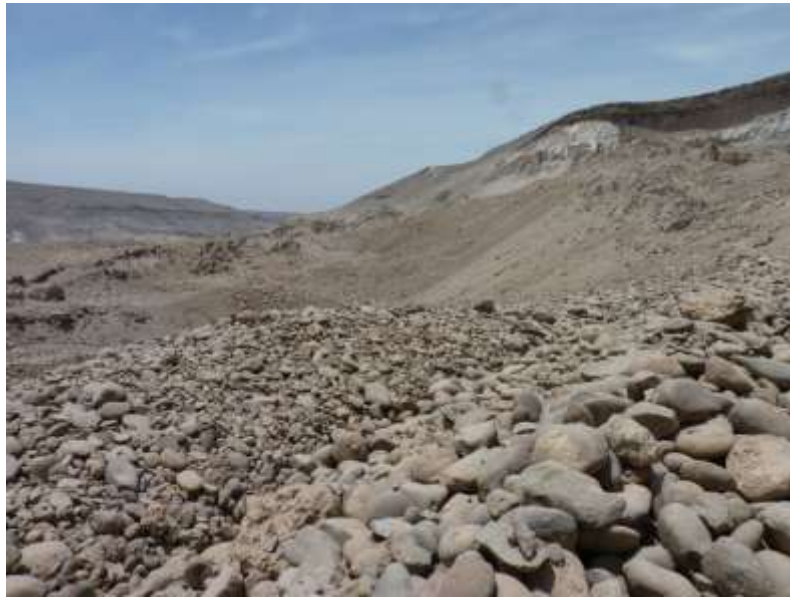
Foto 15: Estructuras de compresión visibles por selección granular de clastos sobre la zona de depósito

La **zona de compresión o depósito**: Formado por bloques altamente diaclasados, sedimentos gravosos bien seleccionados, se observan estructuras de segregación granular de clastos de 20cm de diámetro producto de procesos de compresión sobre la masa del deslizamiento (Foto 15).

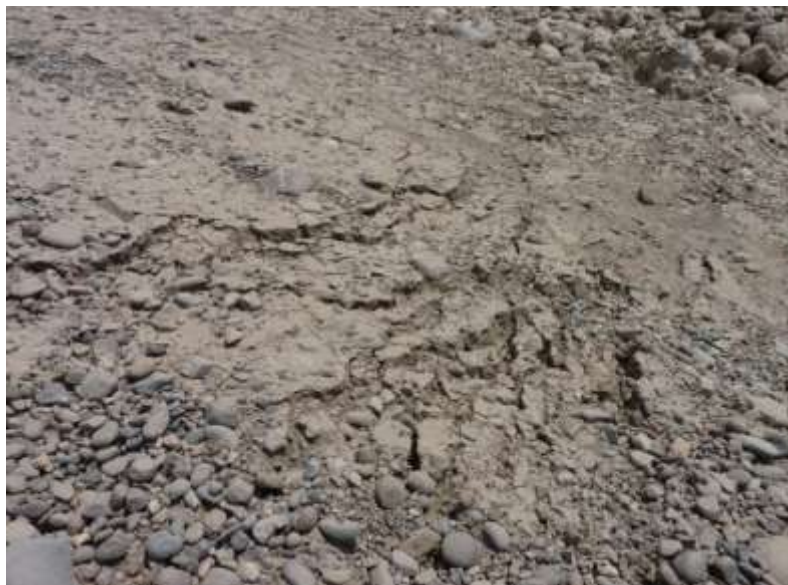
Foto 16: Agrietamientos sobre el material no consolidado.

Sobre el cuerpo se tiene abundante material suelto de clastos redondeados, arenas y limos con agrietamientos de 10cm. de apertura (Foto 16).

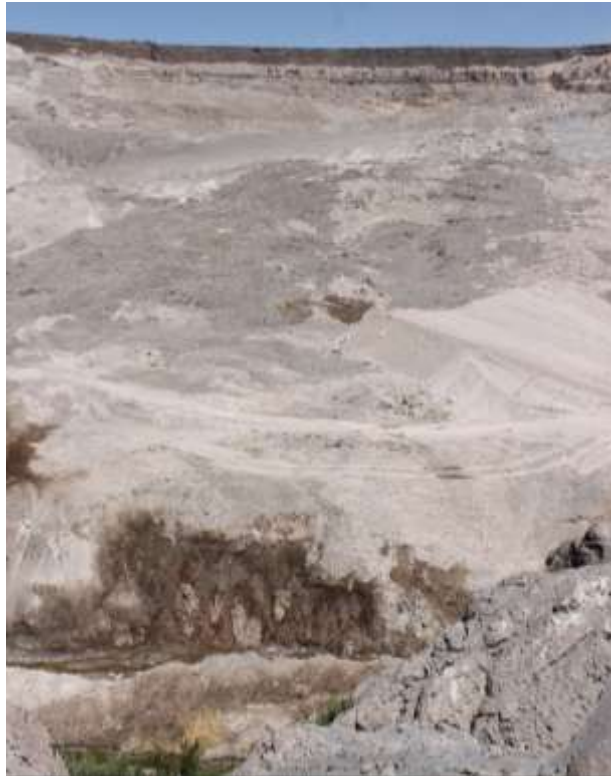
Foto 17: La masa del pie del deslizamiento afecta áreas del piso de valle. Presencia de filtraciones

La zona de caída o pie del deslizamiento: Se encuentra mayormente material gravoso dentro de una matriz de ceniza, con agrietamientos de 5 centímetros de apertura. El 2010 la masa del deslizamiento se extendió 355 metros sobre el piso de valle afectando superficies hasta de 0.17 km² (Foto 17).

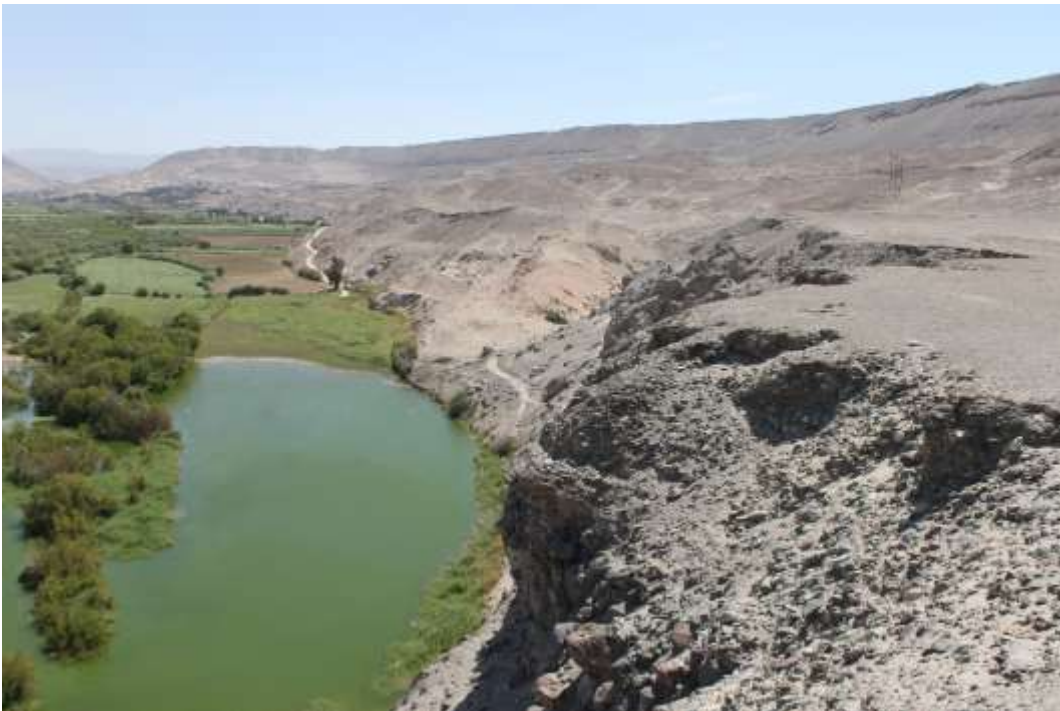
Foto 18: Muestra la formación de la laguna como producto del represamiento del río Sigwas, producto del deslizamiento.

El 2014 se produce un estrangulamiento del cauce del río Sigwas, generando una laguna de 84,000 m² (Foto 18).

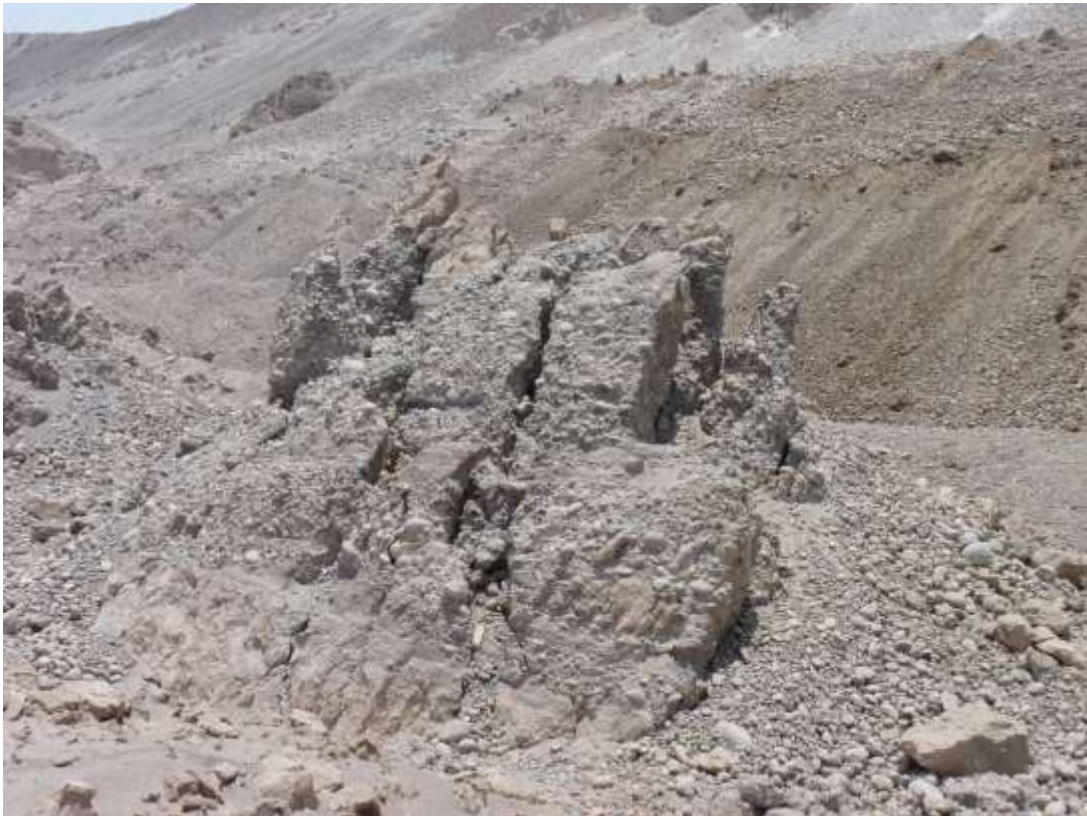
Foto 19: Bloque fracturado sobre la zona de compresión del cuerpo del deslizamiento.

Sobre el cuerpo del deslizamiento se observan bloques de conglomerados altamente fracturados. Sobre materiales ignimbríticos de 2.5 metros de diámetro, que se mueven lentamente por compresión de la masa (Fotos 19 y 20).

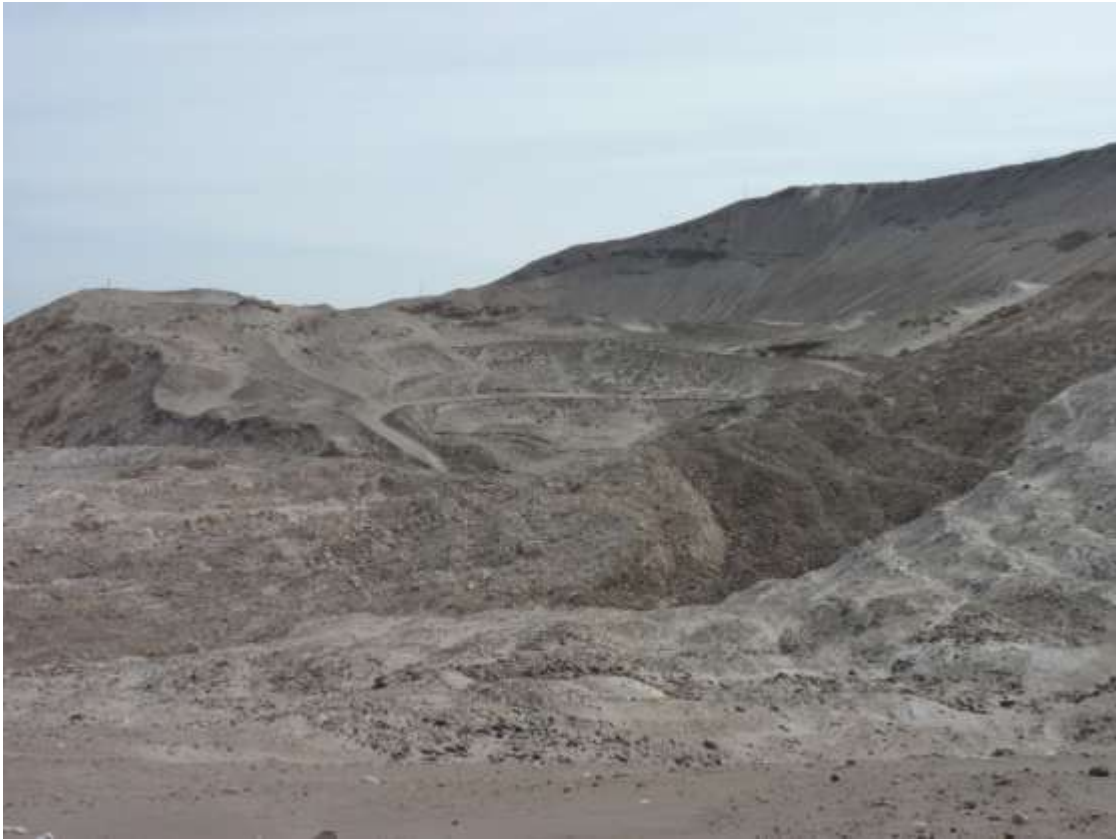
Foto 20: Sedimentos gravosos que muestran estructuras de compresión en la zona de depósito del deslizamiento.

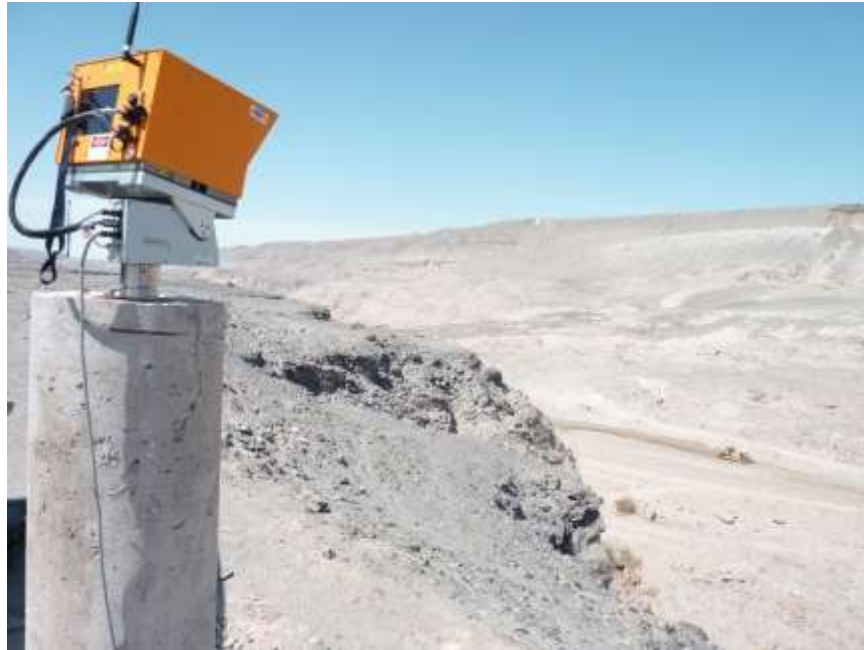
Foto 21: Monitoreo LiDAR del deslizamiento de Sigwas.

Monitoreo LiDAR: El uso del LiDAR permite realizar medidas centimétricas de desplazamiento mediante superposición de imágenes en distintos periodos de tiempo (Foto 21). Actualmente se tiene escaneos del deslizamiento en los años 2015 y 2016.

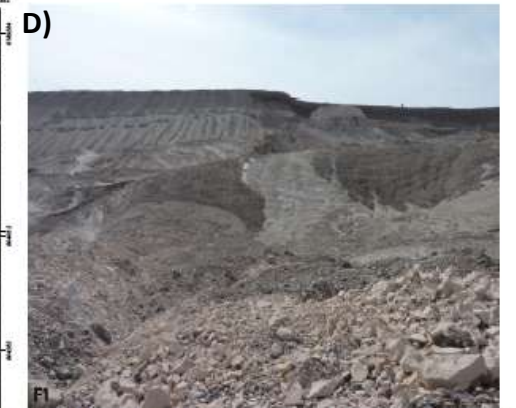
Imagen Satelital, Año 2004: Vista de reactivaciones en la parte baja del Valle del rio Sigüas, se observa el llmite del valle.

Imagen Satelital, Año 2010: Se muestra el cartografiado de bloques y estrias sobre el cuerpo del deslizamiento.

Imagen Satelital, Año 2010: Desplazamiento de las estructuras ya existentes, extension de las dimensiones de la escarpa

Imagen Aérea, Año 2015: Cartografiado de los bloques desplazados y estriamiento sobre el cuerpo del deslizamiento

Imagen Satelital, Año 2015: Vista frontal del deslizamiento de Sigüas, se muestra la Evolución de la escarpa en el año 2004, 2010, 2012, mayo y noviembre del 2015; Así como los puntos de monitoreo sobre la escarpa, masa y canal de regadío.

Fotografía 1: Vista frontal de ridges sobre el cuerpo del deslizamiento.

Figura 3: A). Comparación del cartografiado de imágenes cronológicas del deslizamiento de Sigüas, B).Puntos de Geocontrol sobre la escarpa y cuerpo del deslizamiento, así mismo muestra la variación de la escarpa en el año: 2004, 2010, 2012 y 2015; C). Comparación de zonas afectadas sobre la escarpa y pie del movimiento en el año: 2004, 2010, 2012 y 2015; D). Vista frontal de ridges con bloques de 10 a 20 centímetros de diámetro.

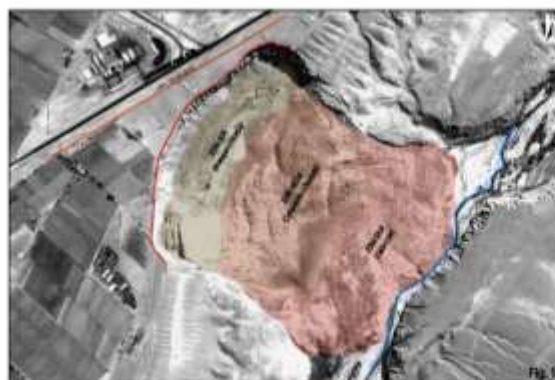
Figura 5: Vectores de desplazamiento sobre el cuerpo del deslizamiento de Siguas, generados a partir del cartografiado de bloques. Al lado derecho se observa la Sectorización Alta, media y baja de la masa deslizada y diagramas de frecuencia de la dinámica de desplazamiento de bloques en los años: 2010-2012 y 2012-2015.

Para el análisis de la zona alta media y baja, se realizó diagramas de frecuencia, en base a intervalos de longitudes de desplazamiento de bloques, donde el promedio de distancia de la mayor cantidad de datos, de donde se tiene desplazamientos promedios de 55, 56 y 76 metros en un periodo de dos años (2010-2012) y 54,64 y 103 metros en un periodo de tres años (2012-2015). Siendo actualmente la zona baja (caída de pie) y la zona media o de depósito las que presentan mayor dinámica de desplazamiento (Figura 5).
