**Informe Técnico N° A7637**

# EVALUACIÓN DEL PELIGRO GEOLÓGICO POR MOVIMIENTOS EN MASA EN EL SECTOR LA ZARZA

Departamento: La Libertad  
Provincia: Sánchez Carrión  
Distrito: Huamachuco

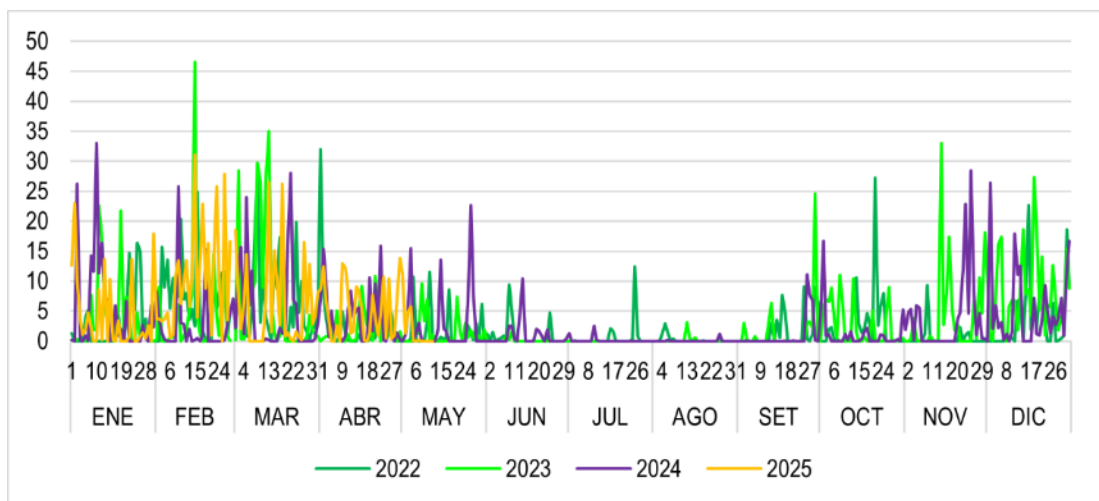
Entre los años 2022 – 2025, durante los meses de enero a marzo, el sector evaluado registró precipitaciones pluviales que superan 40 mm/día (Figura 3). De acuerdo con el consolidado de umbrales de precipitación del SENAMHI, en 2014, este valor se clasifica como Muy Lluvioso (Senamhi, 2014).

**Figura 3.** Precipitación diaria entre los años 2022-2025, en la Estación Huamachuco. **Fuente:** Senamhi.

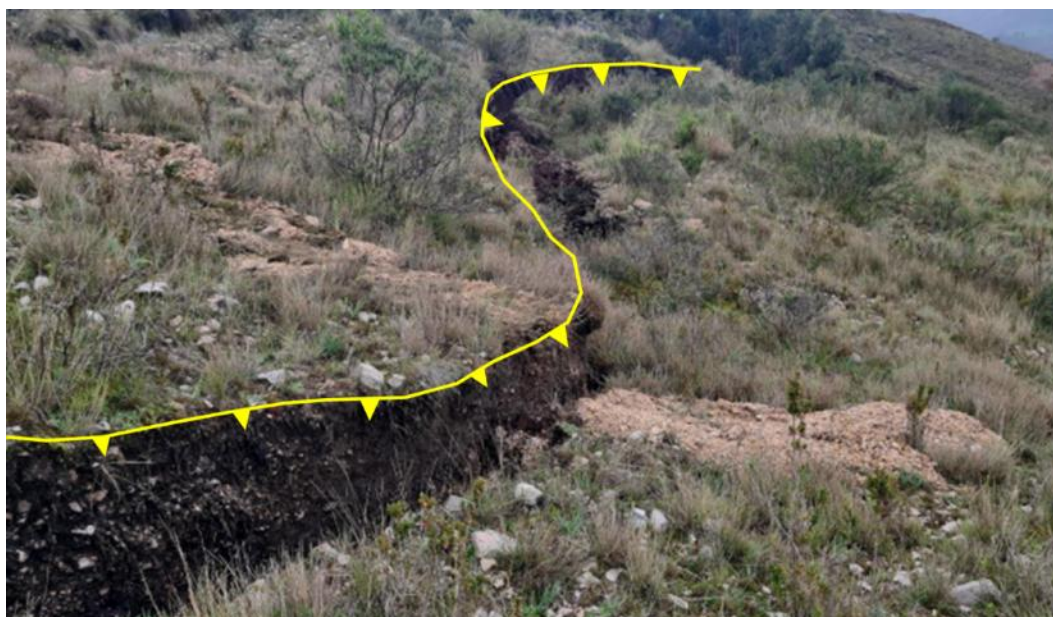
**Figura 5.** Se observa el depósito coluvio deluvial, se ubica en la parte inferior de la línea del escarpe (línea amarilla).

Ubicación: E: 815926, N: 9125411.

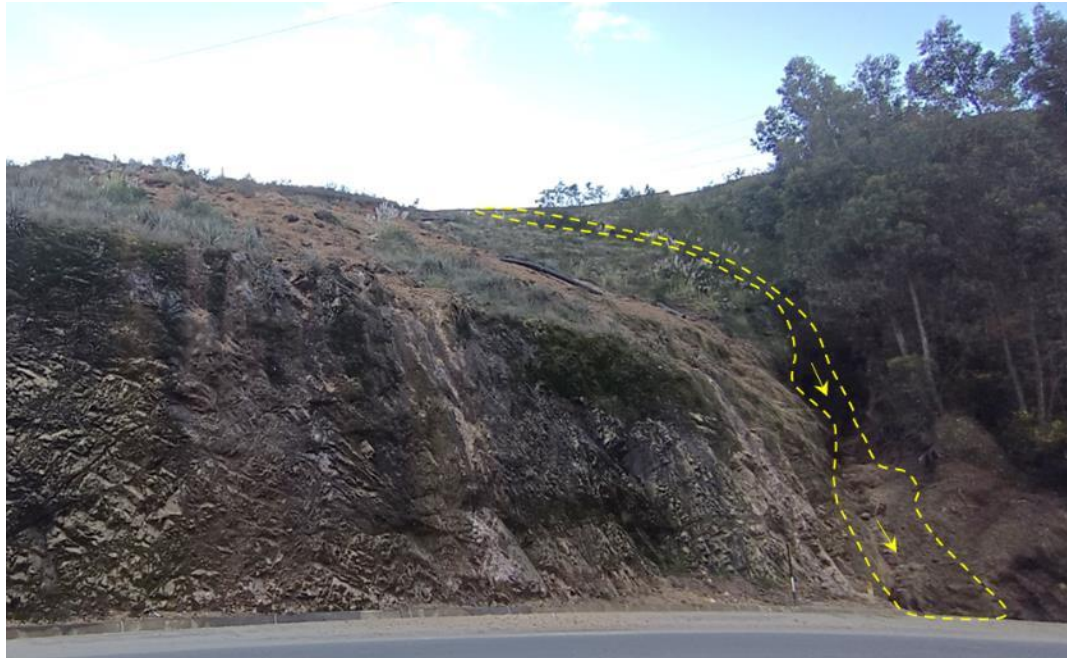
**Figura 6.** Depósito proluvial (líneas amarillas), está confinado al cauce de una quebrada.  
 Ubicación: E: 816082, N: 9125358.

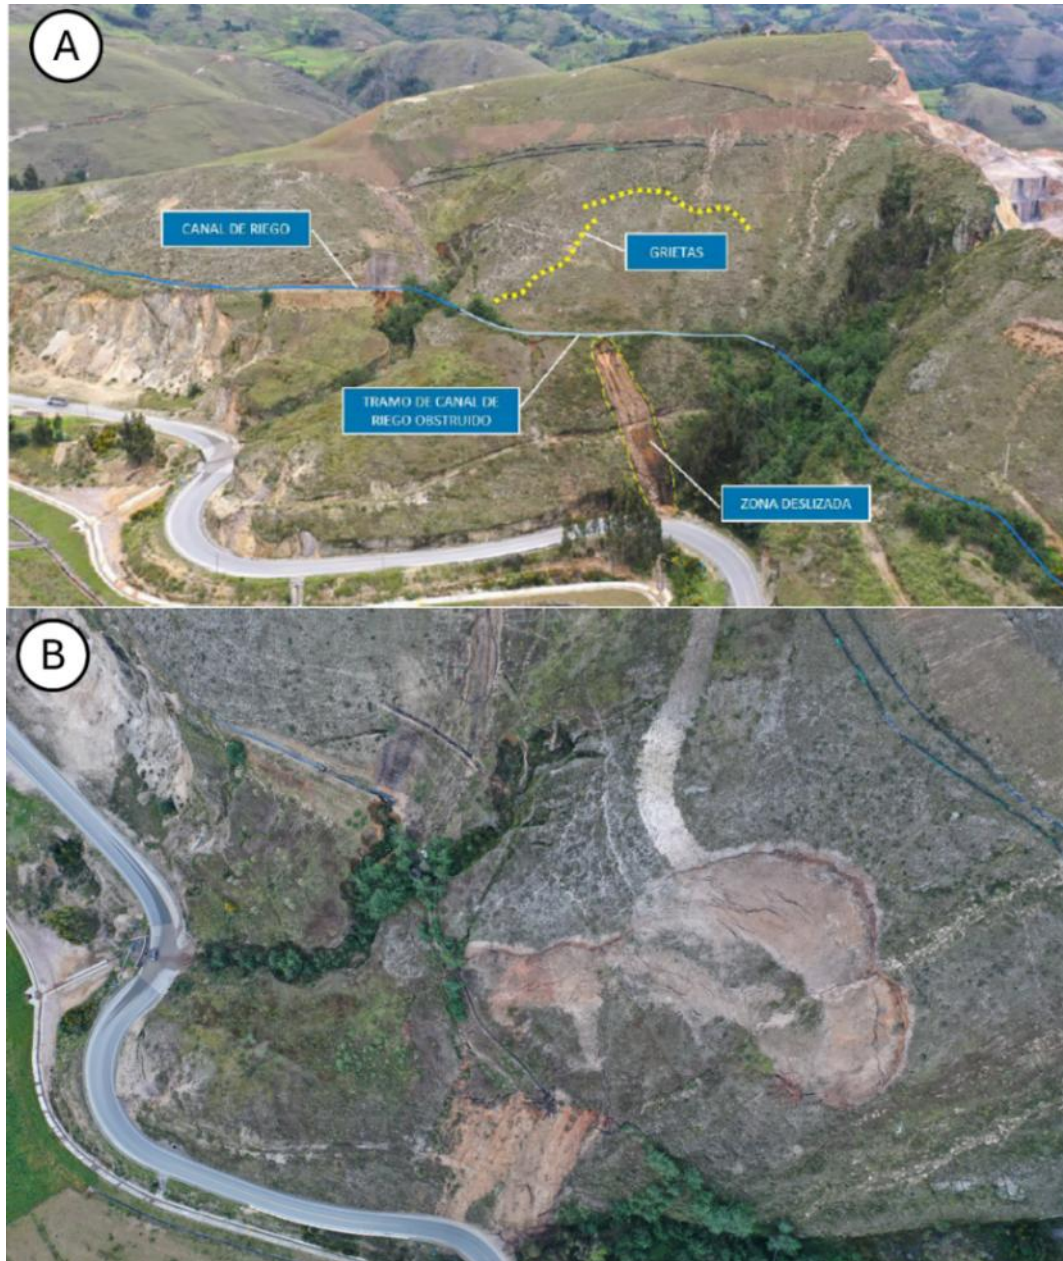
**Figura 13.** A se observa el avance del deslizamiento a inicios del año 2024 (Fuente: La Arena S.A), (B) se muestra su progresión en el año 2025, evidenciándose una diferencia significativa en su extensión y desarrollo.

Entre el año 2024 al 2025 se ha evidenciado un avance considerable del deslizamiento, llegando a afectar el canal La Zarza y dejando expuesto un tramo de la carretera y la fibra del operador Claro de internet en la zona. (figura 14).

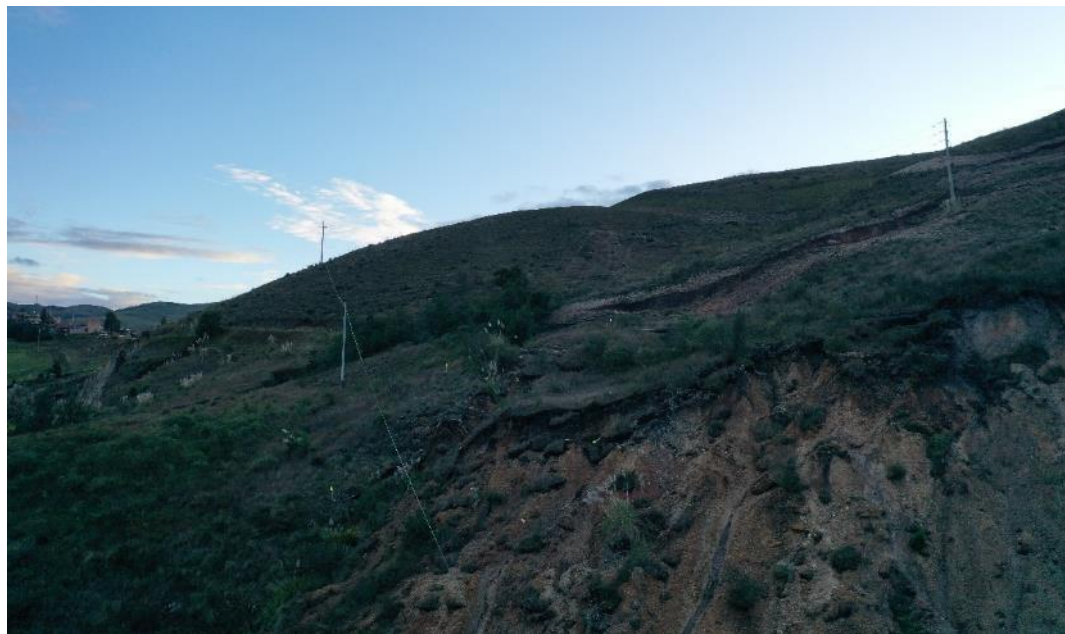
**Figura 16.** Se observa que el deslizamiento pone en peligro la fibra del operador Claro (internet Huamachuco – Pataz).

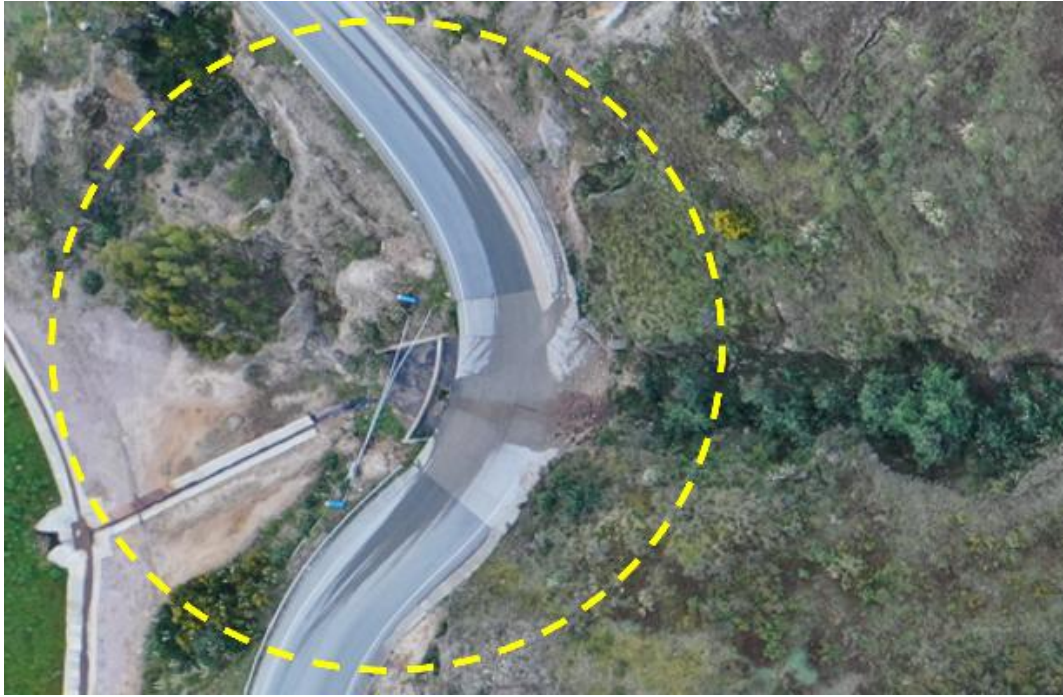
**Figura 18.** Se observa encerrado en el círculo amarillo una obra de arte de infraestructura vial, así como el material transportado por la quebrada.
