**Informe Técnico N° A7642**

# **EVALUACIÓN DE PELIGROS GEOLÓGICOS POR FLUJO DE DETRITOS EN LA QUEBRADA TACRAMPA, ZONA URBANA DE PARARCA**

Departamento: Ayacucho  
Provincia: Paucar del Sara Sara  
Distrito: Pararca

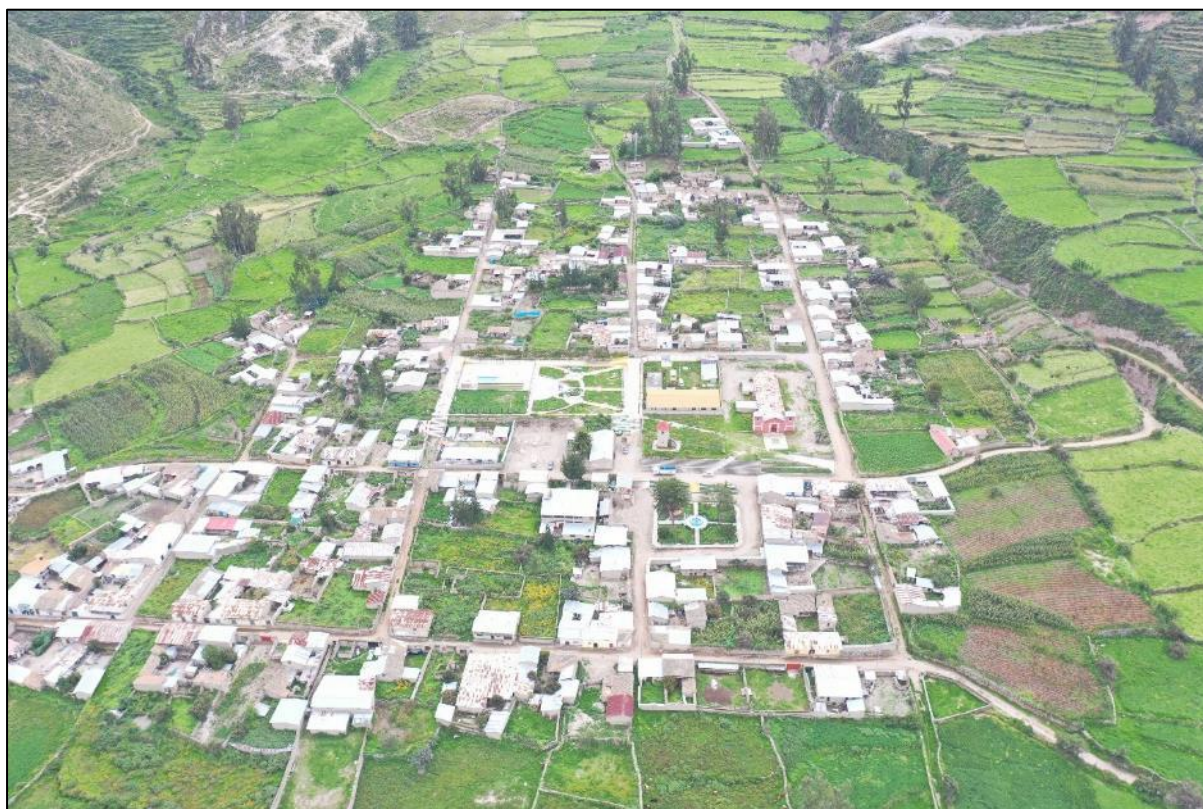
**Figura 1.** Vista de la localidad de Pararca

La localidad de Pararca se sitúa en la margen izquierda del río Mirmaca, en el distrito de Pararca, provincia Paucar del Sara Sara, departamento Ayacucho (figura 1), dentro de las coordenadas siguientes:

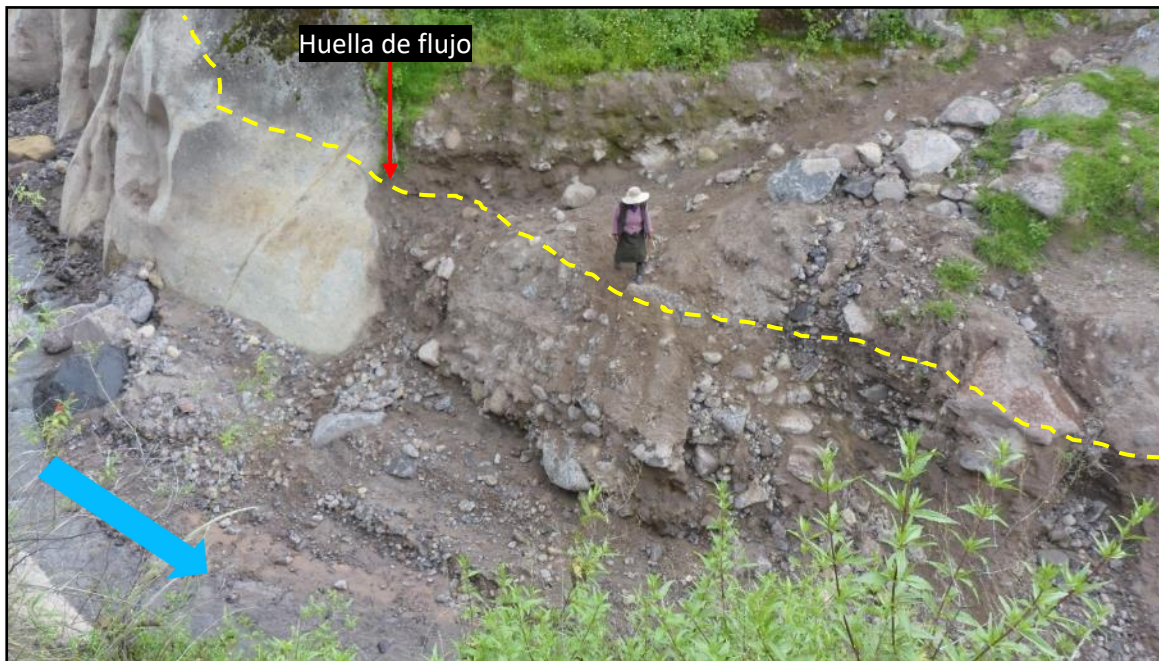
**Figura 7.** Cauce de la quebrada Tacrampa.

Durante los trabajos de campo se identificaron, como remanentes, flujos de detritos recientes (huaico), el cual posee entre 5 a 10 m de espesor. En la parte interna de las sinuosidades se aprecian depósitos conformados por bloques (10%), gravas (60%), dentro de una matriz fina de (30%); mientras que, en la parte externa, se aprecian depósitos con bloques (70%), gravas (20%) dentro de una matriz areno-limosa (10%). Los bloques de mayor tamaño llegan a tener hasta 5 m de diámetro.

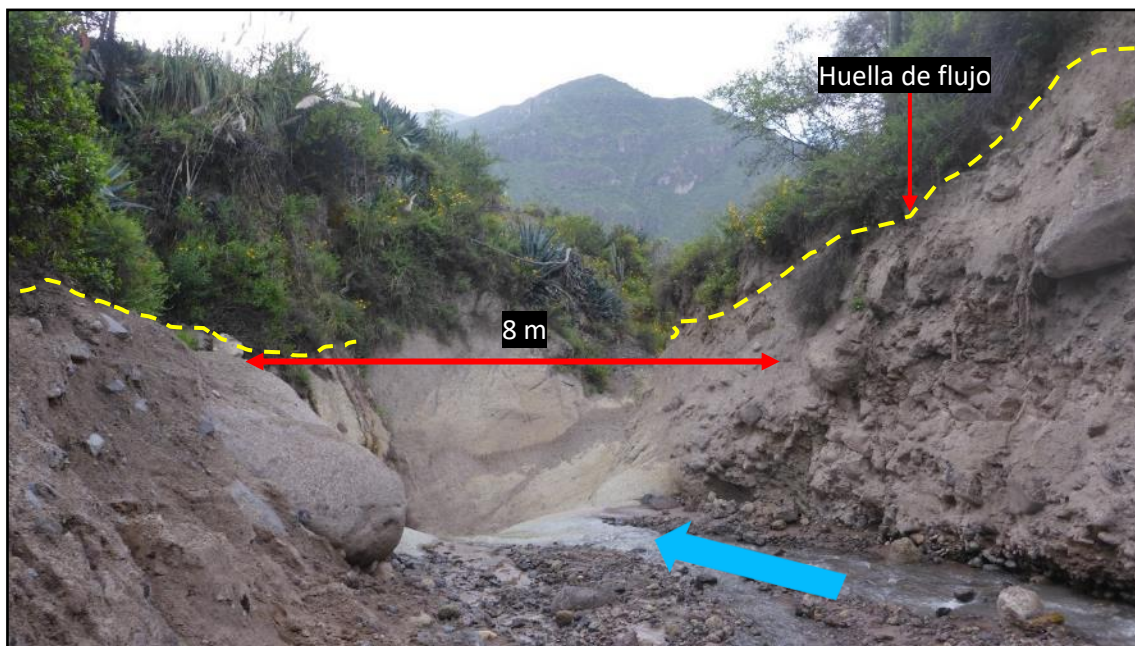
**Figura 8.** Ensanchamiento del cauce de la quebrada Tacrampa.

El cauce de la quebrada Tacrampa fue socavado y profundizado en unos 3 – 4 metros, y ensanchado a ~18 m en el sector del puente carrozable, debido al paso del flujo de detritos. El socavamiento del cauce se produjo a lo largo de la quebrada, con profundidades variables.

6. En la zona de apertura de la quebrada, al inicio del abanico aluvial, el cauce de la quebrada es reducido ( $\sim 11$  m), que en huaicos de mayor magnitud podría ser rebasado y afectar los terrenos de cultivo y las viviendas en la zona urbana. Las obras de infraestructura, como canales de irrigación y carreteras que cruzan el cauce de la quebrada Tacrampa son zonas muy propensas a ser afectadas incluso en huaicos de pequeña magnitud.

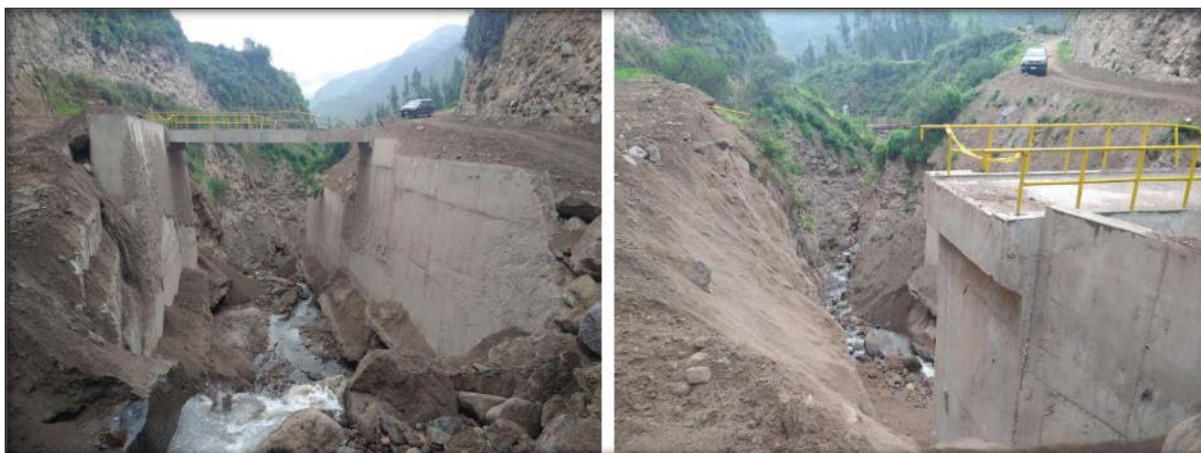
**Figura 11.** Afectación del puente carrozable en la vía afirmada Pararca-Pausa, que cruza la quebrada Tacrama.

El huaico ocurrido el 20 de enero del 2024, afectó la bocatoma y el canal de irrigación en la quebrada Tacrama, interrumpiendo el suministro de agua de regadío. Este canal, no presenta revestimiento. El puente de longitud ~15 m, que cruza la misma quebrada, fue severamente afectado. El flujo de detritos socavó las bases, exponiéndolas completamente a la superficie; también erosionó la margen izquierda dejando este borde completamente al aire (Figura 11). El puente afectado forma parte de la trocha carrozable que comunica el distrito de Huarhua con la capital de la provincia, Pausa.
