**Informe Técnico N° A7636**

# **EVALUACIÓN DE PELIGRO GEOLÓGICO POR HUNDIMIENTO EN EL SECTOR DE PURUY SALMA DE LA COMUNIDAD CAMPESENA HAPARQUILLA**

**Departamento: Cusco**

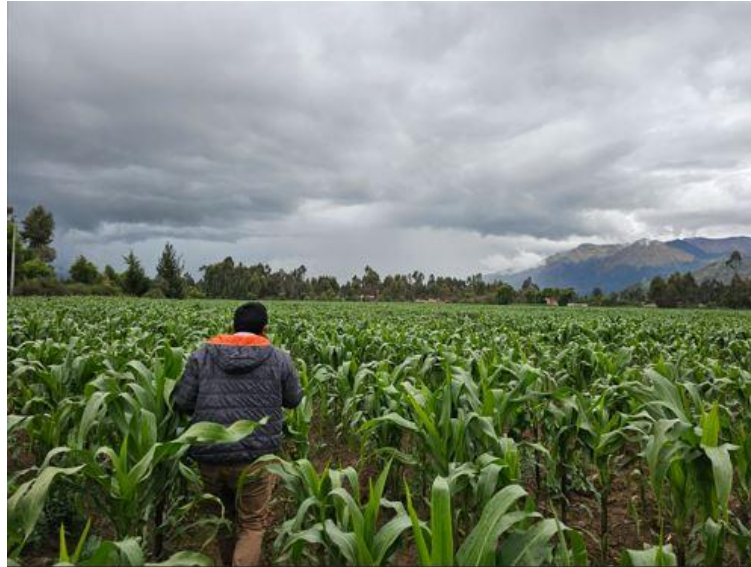
La Formación San Sebastián fue definida por Gregory (1916), en la Depresión de Cusco. En el Cuadrángulo de Urubamba se le reconoció en la Pampa de Piuray-Maras, existiendo también en la Depresión de Anta. Presentan una superficie plana sobreyaciendo generalmente a la Formación Chincheros. Esta unidad está caracterizada por formar dos secuencias (Cabrera, 1988): la primera grano decreciente, constituida por secuencias de areniscas fluviales de canales entrelazados deltaicos, y lutitas lacustres o palustres. Niveles diatomíticos y calcáreos caracterizan la parte superior. La segunda grano creciente, compuesta por conglomerados y areniscas de conos-terrazas fluvio-torrenciales, que indican el cierre de la cuenca. El suelo es arenoso con 80% y limoso 20% (fotografía 1). Metros adelante, en las laderas de la Pampa, el suelo cambia a 40% de gravas, 30% limos, 20% de arenas y 10% de arcilla (fotografía 2).

**Fotografía 1.** Pampa Anta-Cusco (UTM 8509840 S, 806312 E), con una pendiente casi plana. Se trata de terreno de cultivo con 80% de arena y 20% de limo.

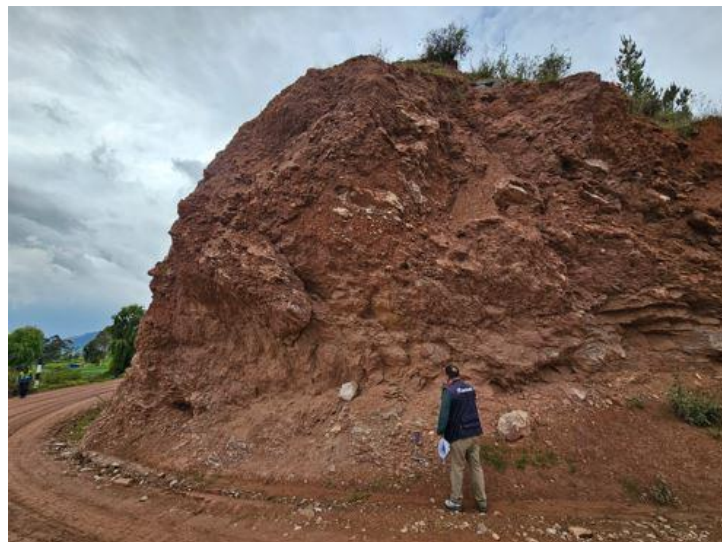
**Fotografía 2.** Afloramientos en las laderas de la pampa Anta-Cusco (806578 E, 8510346 S). Se evidencian niveles de conglomerados y clastos de calizas. 40% de gravas, 30% limos, 20% de arenas y 10% de arcilla.

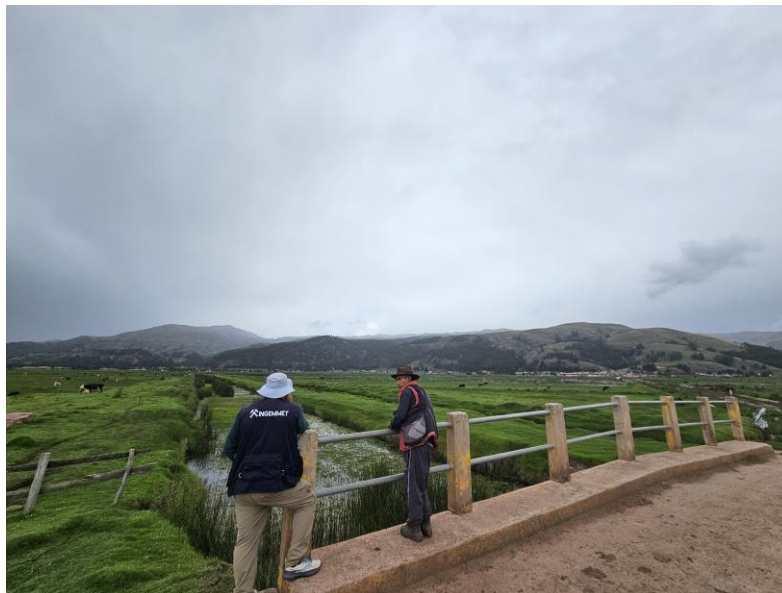
Se encuentra conformando un terreno plano-ondulado, constituida por afloramientos de rocas sedimentarias (arenas, limos y conglomerados), las cuales han sufrido un intenso proceso de meteorización y erosión, que modeló el terreno (fotografía 3).

**Fotografía 3.** Vista de la Altiplanicie Sedimentaria (AP-s) en la Pampa de Anta.

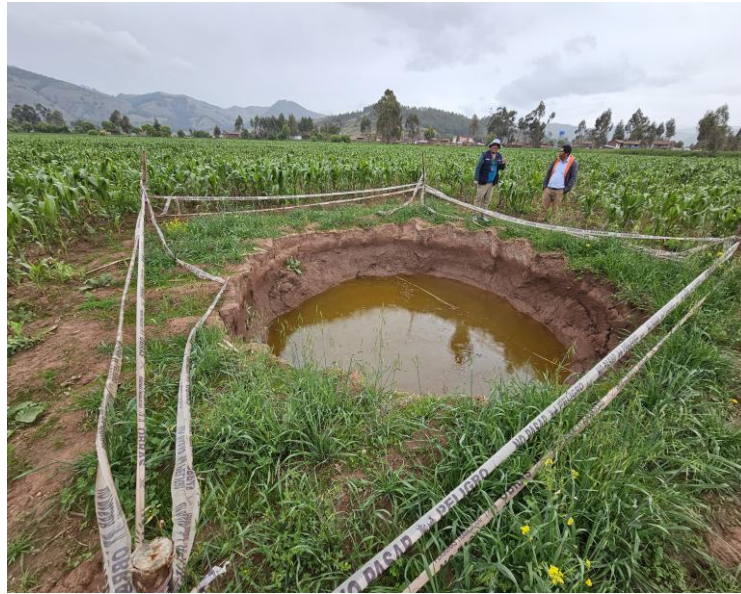
El 12 de setiembre del 2024, según el propietario (Sr. Gregorio Human Ocros), en un terreno agrícola de maíz (UTM 8509840 S, 806312 E) en la Pampa de Anta en el sector de Puruy Salma de la comunidad campesina Haparquilla, apareció una depresión natural (hundimiento) en medio de su parcela rellenado por agua.

Personal de INDECI, colocaron postes y cintas de seguridad, con una señalética de peligro. La presencia de estos procesos por hundimiento se atribuye probablemente a saturación de agua debido al tipo de suelo, relacionados a un sistema de drenaje subterráneo. Se trata de una depresión de forma circular con presencia de agua, con dimensiones de 5.5 m de diámetro y una profundidad de 3 m (fotografía 4).

Se sabe que la zona de estudio corresponde a una laguna antigua en la actual Pampa de Anta, que hace 40 años se secó y que posteriormente es utilizada como terreno agrícola. La geología respalda ello, con un suelo arenoso 80% y limoso 20%. Metros adelante, en las laderas de la Pampa, el suelo cambia a 40% de gravas, 30% limos, 20% de arenas y 10% de arcilla.

**Fotografía 4.** Proceso por hundimiento en terreno agrícola en la Pampa de Anta en el sector de Puruy Salma de la comunidad campesina Haparquilla Anta-Cusco.

- a) Es necesario realizar un estudio hidrológico en la zona, con el fin de determinar la presencia de agua en el subsuelo, así como conocer la profundidad y el nivel freático.

- b) Es necesario realizar un estudio geofísico en la zona, utilizando método de tomografía eléctrica o georradar, con el fin de determinar la presencia de cavernas, su extensión, morfología y su disposición en el subsuelo.

- c) De continuar el proceso de hundimiento, será necesario reubicar las viviendas ubicadas cercanas a este evento.
- d) Prohibir el tránsito de personas y animales cerca de la zona de hundimiento.

- e) Captar y conducir las aguas de escorrentía que se concentran hacia los hundimientos del sector de Puruy Salma de la comunidad campesina Haparquilla, por medio de tuberías o un canal que debe ser diseñado y construido por un especialista en geotecnia.

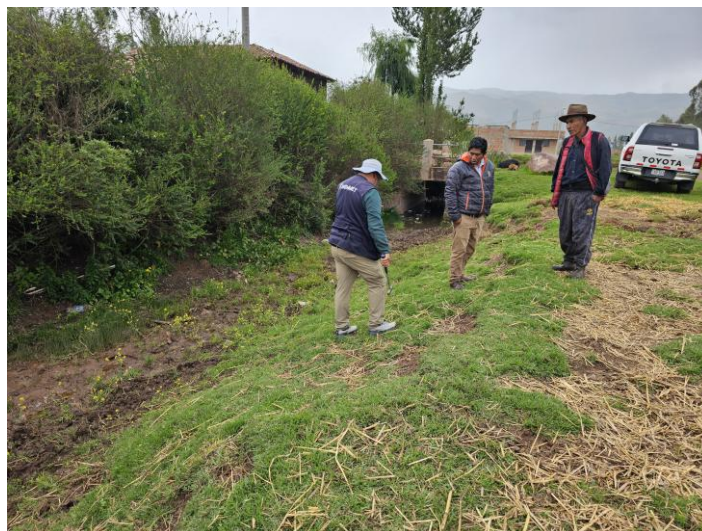
Además, se tiene el conocimiento de que, en 1982, los pobladores cambiaron el curso del río Anta (fotografía 5), y que coincidentemente se proyecta donde se originó el hundimiento, cambiando su uso de suelo. Se sabe también, que en los alrededores del hundimiento hay fuente de agua, donde los pobladores extraen agua para su consumo (fotografía 6). Se estima que el nivel freático, se encuentra a poca profundidad de la superficie y que hay colchones de agua. Por último, hay construcciones de hasta 2 pisos en zonas aledañas, que podrían causar una presión litostática extra; la zona no cuenta con estudios de suelos ni EVARS.

**Fotografía 5.** Desviación de un río en el sector de Puruy Salma de la comunidad campesina Haparquilla Anta-Cusco (806353 E, 8509832 S). Actualmente es una zona agrícola.

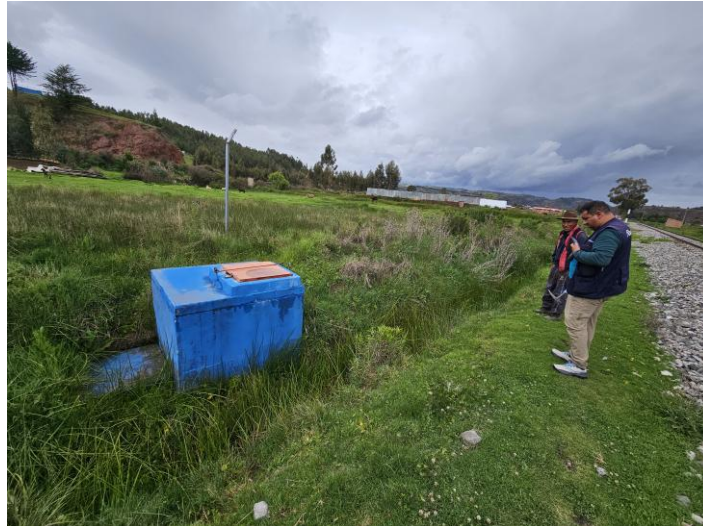
**Fotografía 6.** Evidencias de extracción de agua subterránea en la zona de estudio.
