**Informe Técnico N° A7616**

# **EVALUACIÓN DE PELIGROS GEOLÓGICOS POR HUNDIMIENTO EN EL CENTRO POBLADO NUEVA ESPERANZA**

Departamento: Amazonas

Distrito: Cumba

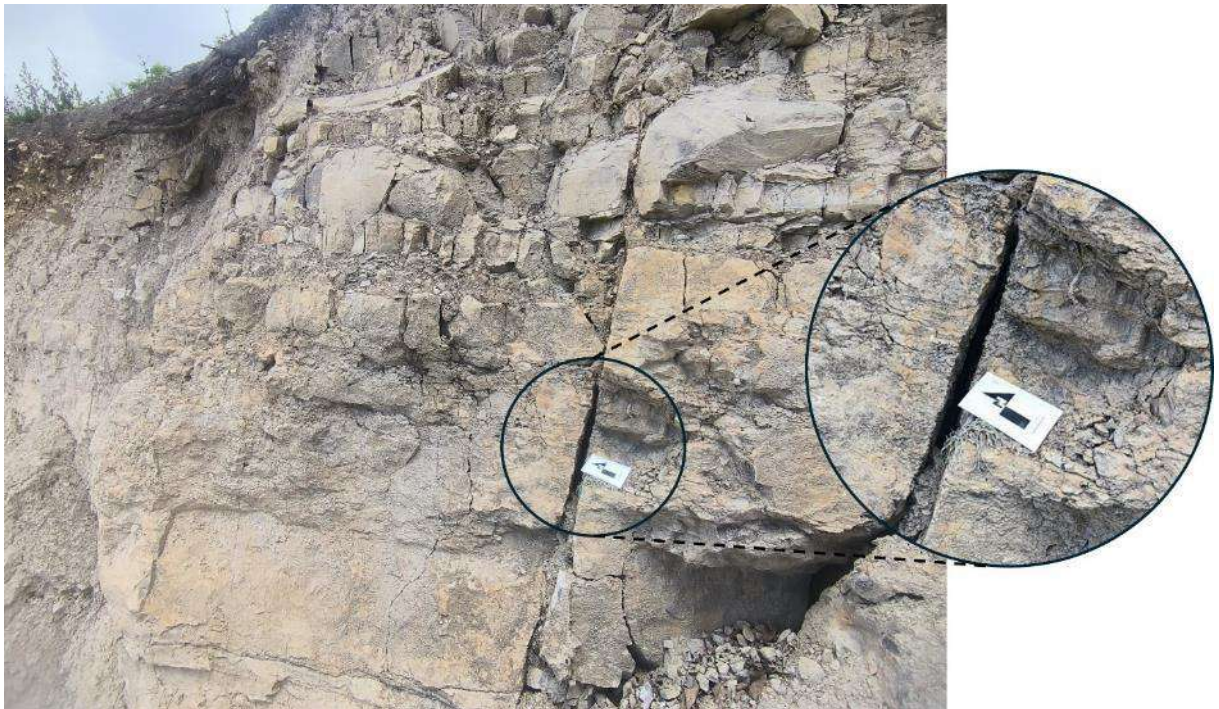
En el centro poblado Nueva Esperanza se observan calizas de color gris con tonalidades oscuras y cremas, medianamente fracturadas con un espaciamiento entre 2 a 4 cm y aberturas 0.2 a 4 cm sin relleno de persistencia baja (1m a 3m) y tres familias de discontinuidades; características que permitirían la infiltración de agua proveniente de las lluvias. Las rocas se encuentran moderadamente meteorizadas y erosionadas (figura 7).

**Figura 7.** Vista de calizas en estratos decrecientes 50 a 20 cm, grises, intercalado con limoarcillitas de 5-8 cm, fracturadas y moderadamente meteorizadas, ubicado en las coordenadas UTM 17S: 770058E; 9345682N.

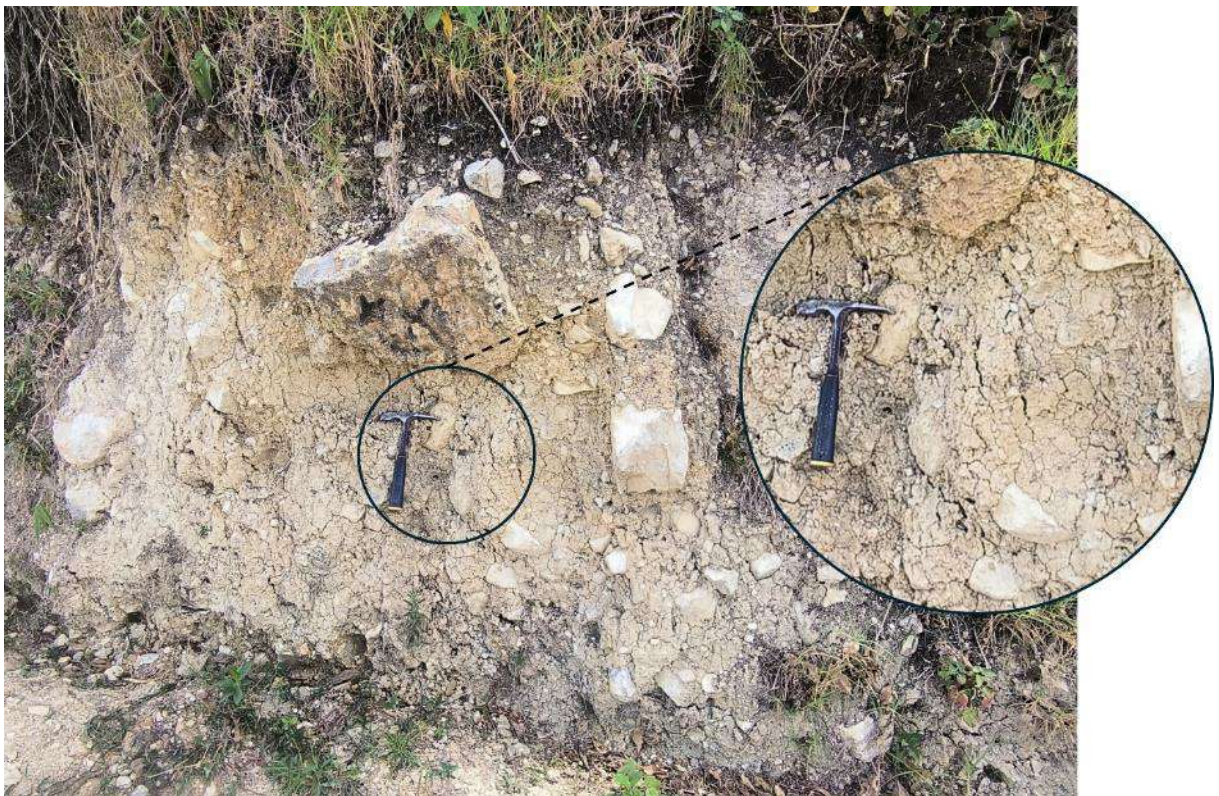
El depósito observado en Nueva Esperanza presenta una granulometría conformada por bolos (3%), cantos (12%) gravas (15%), gránulos (5%), arenas (15%), limos y arcillas (50%). Los fragmentos rocosos presentan forma discoidal y cilíndrica de formas subredondeadas a subangulosas de media a alta plasticidad. El depósito se observa masivo de textura harinosa con litología sedimentaria y una cobertura orgánica de 15 cm. Las arenas se observan sueltas y las gravas medianamente consolidadas (figura 8).

**Figura 8.** Vista del depósito coluviodeluvial conformado por clastos subredondeados a subangulosos heterométricos con tamaños que van de 0.2- 50 cm. envueltos en una matriz arcillo-limosa, el depósito se muestra húmedo. Coordenadas UTM 18S 2047571E; 8982217N.

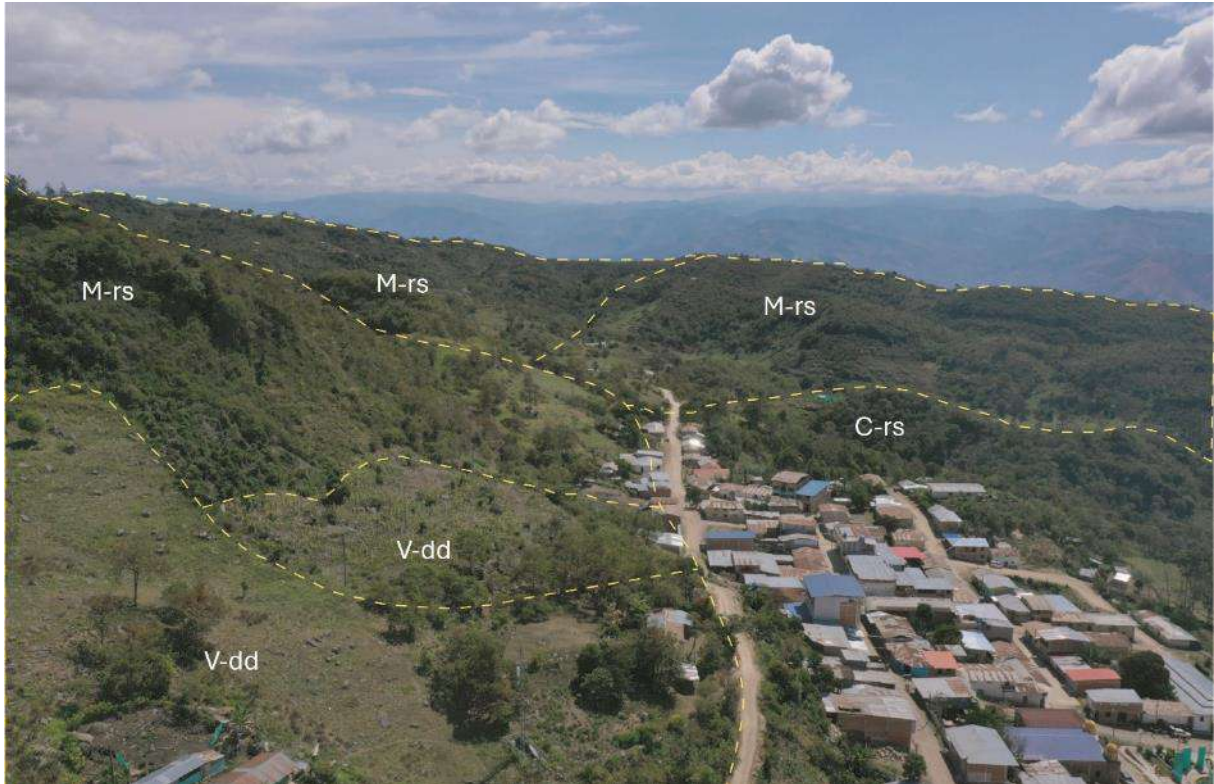
Estas geoformas se caracterizan por presentar pendientes suaves a moderadas y una altura menor a 300 m sobre el nivel del terreno circundante. Tienen una base y una cima redondeadas o semiredondeadas y su origen está ligado a procesos de erosión, deposición y a estructuras geológicas como pliegues y fallas. En Nueva Esperanza, las colinas en rocas sedimentarias formadas por calizas son comunes y presentan pendientes que no superan los 45° (figura 13 y 14).

**Figura 13.** Vista panorámica de las subunidades geomorfológicas que se observan en el C.P. Nueva Esperanza y alrededores: Montaña en roca sedimentaria (M-rs), colinas en roca sedimentaria (C-rs), vertiente con depósito de deslizamiento (V-dd).

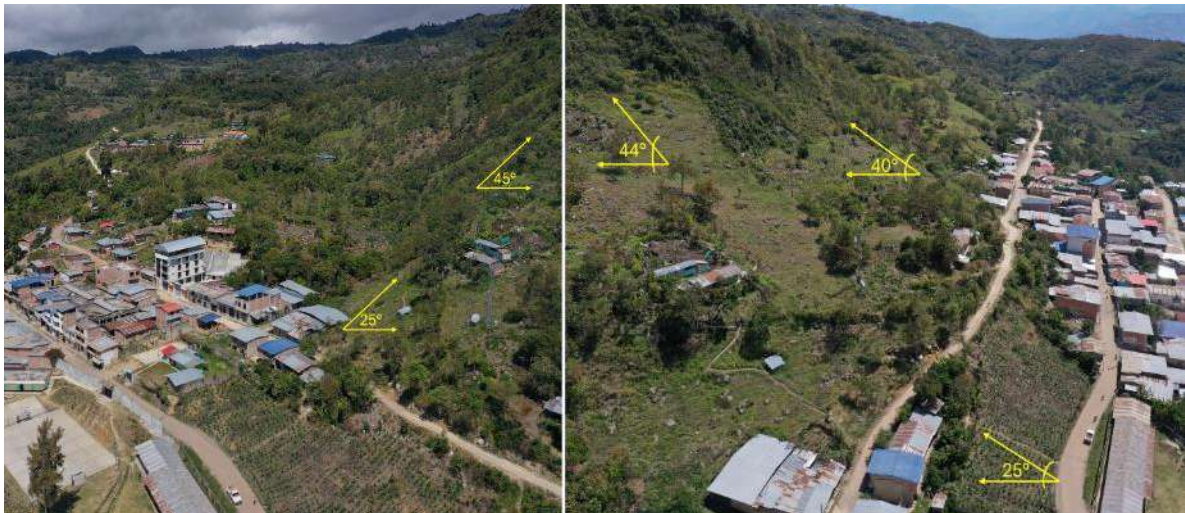
**Figura 14.** Vista panorámica de la subunidad geomorfológica Montaña en roca sedimentaria (M-rs), donde se pueden observar las inclinaciones (amarillo) alrededor del centro poblado Nueva Esperanza.

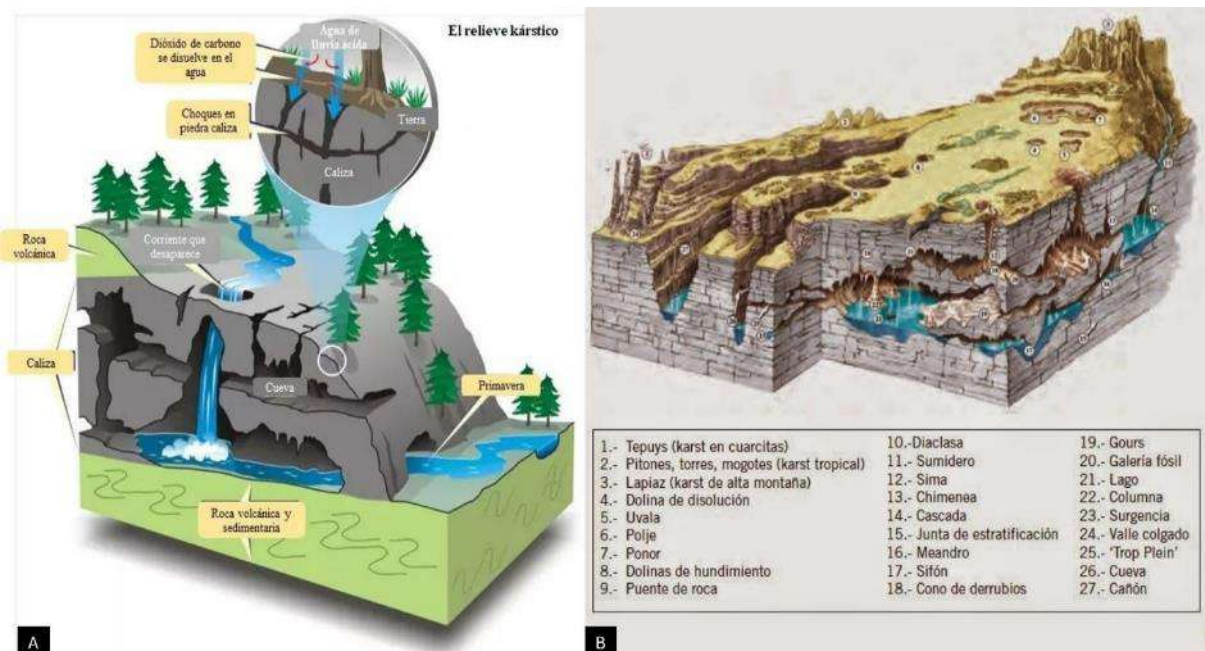
**Figura 17.** Diferentes tipologías de sumideros. Waltham y Fookes (2003)

Las calizas susceptibles de ser disueltas presentan una red de fisuras interconectadas lo suficientemente densa como para que el agua se mueva entre ellas. Los factores que condicionan la evolución de los procesos kársticos son el clima, la temperatura, cantidad y régimen de las precipitaciones, el relieve, la vegetación, la matriz rocosa, la estratigrafía; con frecuencia estos factores se encuentran interrelacionados; sin embargo, los procesos más importantes son la solubilidad de la roca y las discontinuidades. De acuerdo con Waltham y Fookes (2003), los principales elementos de diagnóstico del relieve kárstico son las dolinas, simas y sumideros, unificados todos ellos como depresiones situadas en la superficie por erosión en torno a un punto de drenaje interno. Se pueden mencionar seis tipos de sumideros cada uno con su propio mecanismo de formación (figura 17).

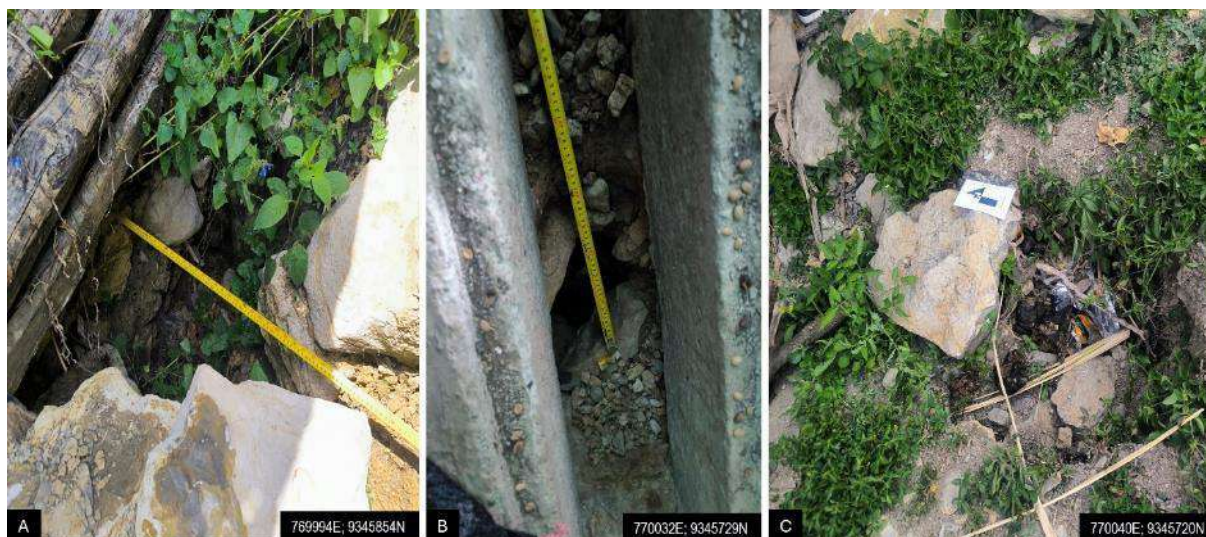
Asociados a los sumideros se producen fenómenos de disolución, colapso o subsidencia, lo que representa una característica constante de todos los terrenos kársticos, además de las fisuras abiertas, cavernas o galerías que podrían existir en profundidad; la presencia de estos indicios sugiere la posibilidad de posibles colapsos futuros, razón por la cual se requieren estudios geofísicos para la caracterización del subsuelo.

**Figura 18.** Hundimientos localizados en C.P Nueva Esperanza

- c) Realizar un monitoreo constante del estado del suelo y aparición de nuevos hundimientos, sumideros, grietas o cavidades, así como de los cimientos de las viviendas.

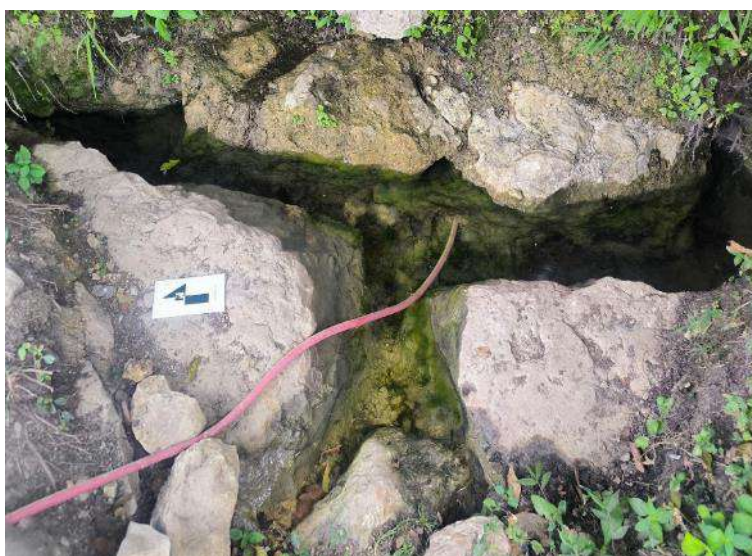
El proceso de karstificación estaría coadyuvado por la infiltración de aguas de escorrentía superficial que discurren ladera abajo por las calles del poblado. Actualmente, los procesos por hundimiento identificados en el área evaluada fueron parcialmente rellenados por los pobladores, sin embargo, es posible visualizar parte de estos (figuras 18 y 19). Además, se ha identificado un sumidero que según los pobladores mantiene siempre el mismo nivel de agua y de donde se suele extraer para diferentes usos (figura 19).

**Figura 19.** Sumidero de agua, según los pobladores el nivel de agua se mantiene constante en sequía y en temporada de lluvias supera el nivel y el agua discurre ladera abajo. Coordenadas UTM 18S: 770058E; 9345724N

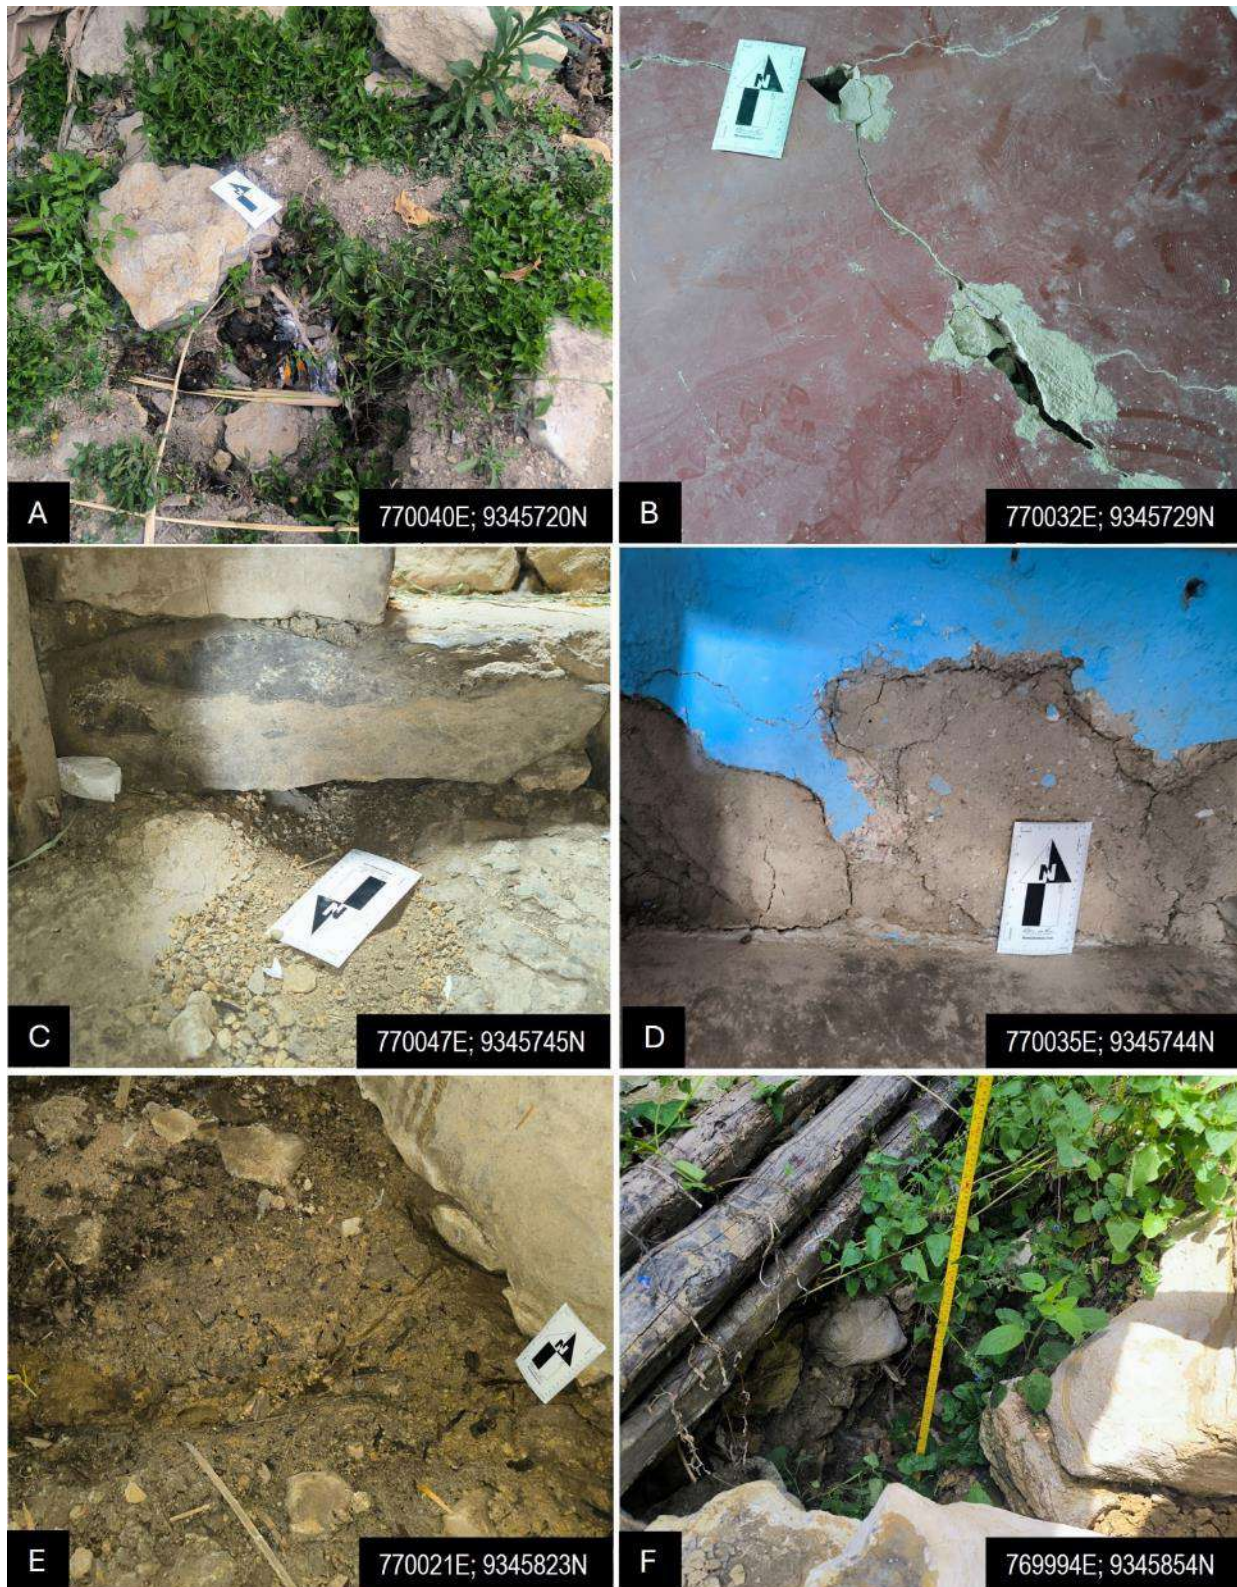
**Figura 20.** Vista de los desniveles de terreno en diferentes viviendas. **A.** Parcialmente relleno. **B.** Piso de vivienda con cavidades. **C.** Base de escalera de vivienda fue subsanada **D.** Pared de vivienda, subsanada. **E.** Base de muro de vivienda, se observa discurrimiento constante de agua. **F.** Socavamiento del terreno junto al muro de una vivienda.

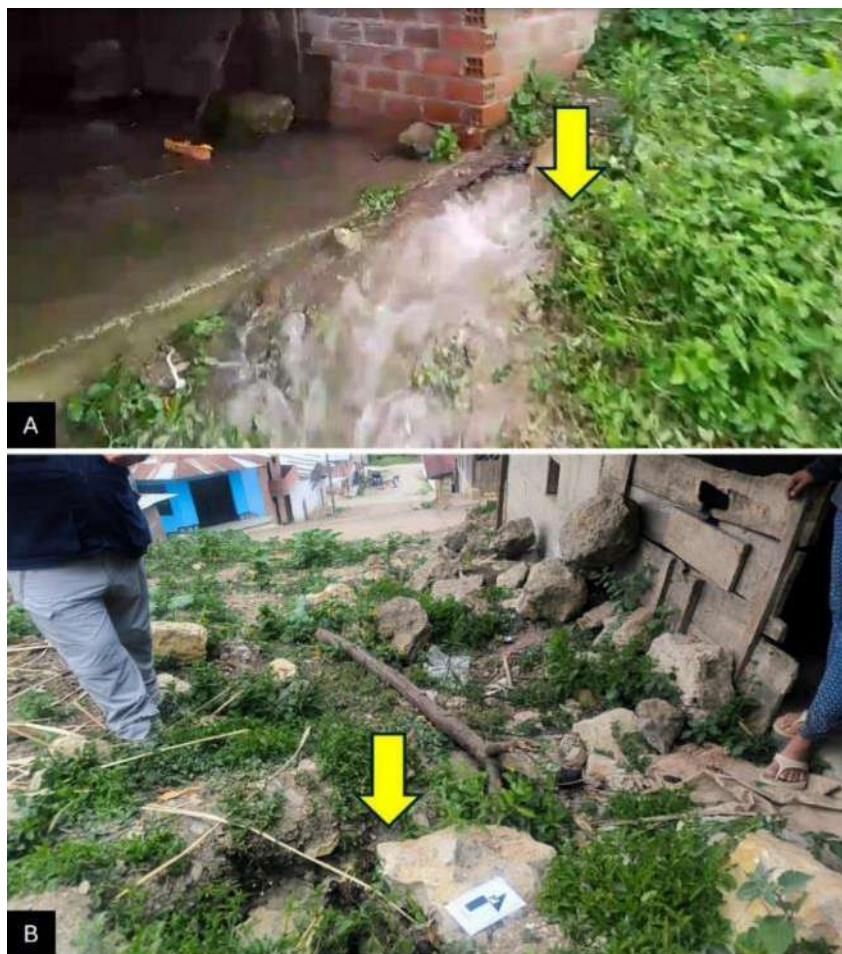
En el centro poblado Nueva Esperanza existe una escorrentía mixta, una de tipo subterránea (precipitación que se infiltra hasta el nivel freático). El segundo es de tipo superficial o directa, en este caso la precipitación no se infiltra, llegando a la red de drenaje desplazándose sobre el terreno por acción de la gravedad, el flujo no se almacena o estanca en las depresiones del suelo y presenta bajo grado de evapotranspiración; cuando la capacidad de infiltración es inferior a la intensidad de la lluvia, el agua comenzará a moverse por la superficie del terreno formando una capa de agua que puede ser delgada o de mayor espesor dependiendo de las irregularidades y características del terreno provocando inundaciones, según los pobladores el agua se acumula en viviendas y calles del poblado, las surgencias de agua en algunas viviendas contribuyen al aumento del peligro por inundación y aumenta el riesgo de daños en las infraestructuras de las viviendas (figuras 22, 23, 24, 25 y 26).

**Figura 22.** Vista del mismo punto y flujo de agua. **A.** Durante las lluvias de abril-mayo del 2024. **B.** Imagen tomada en noviembre, 2024.

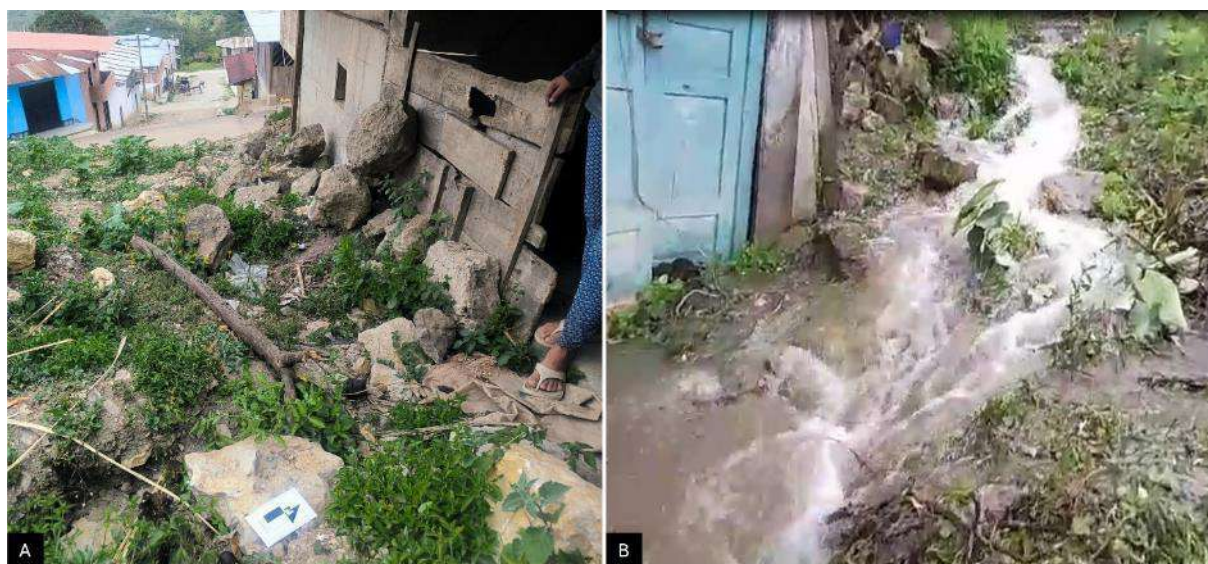
**Figura 23.** Vista del discurrimento de agua por un canal natural, la acumulación de agua se centra en ciertas áreas y principalmente viviendas debido a las zonas de pendiente baja. **A.** Vista ladera abajo por donde fluye el agua. **B.** fotografía tomada por pobladores, mayo, 2024.

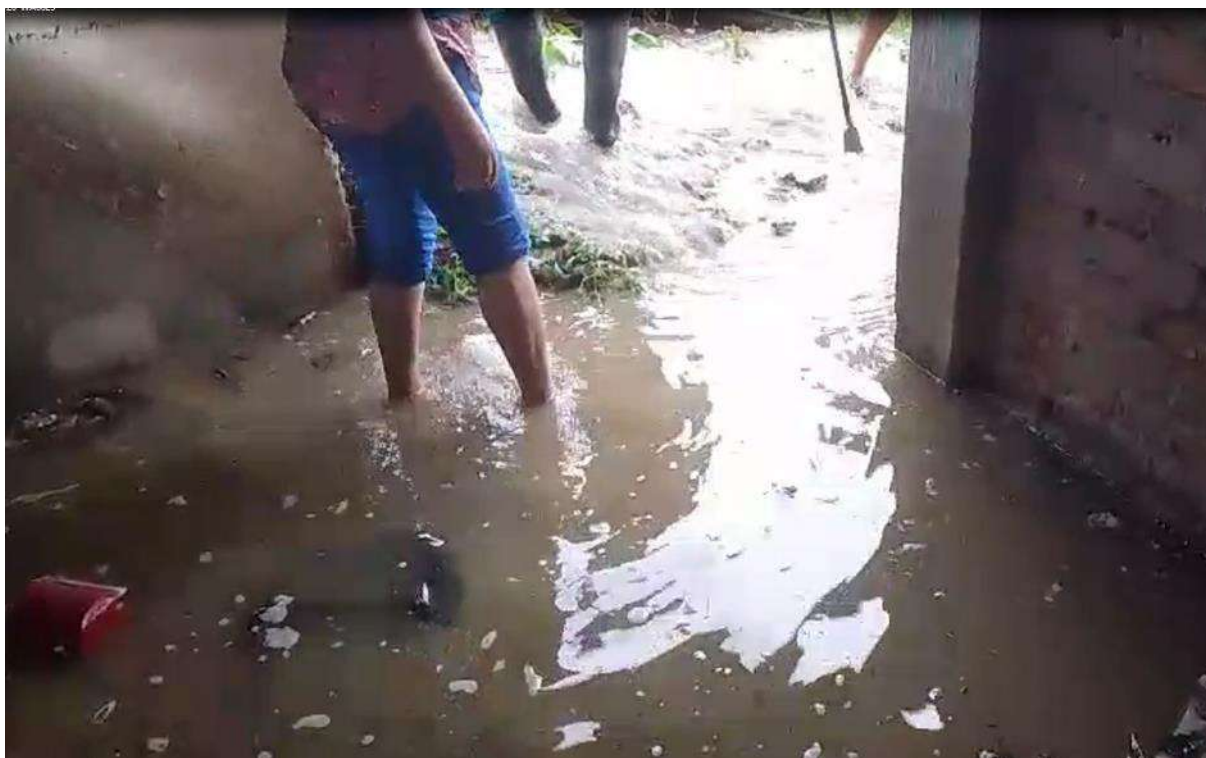
**Figura 24.** Vivienda afectada, el nivel de agua 8cm. Fotografía proporcionada por pobladores, mayo, 2024.

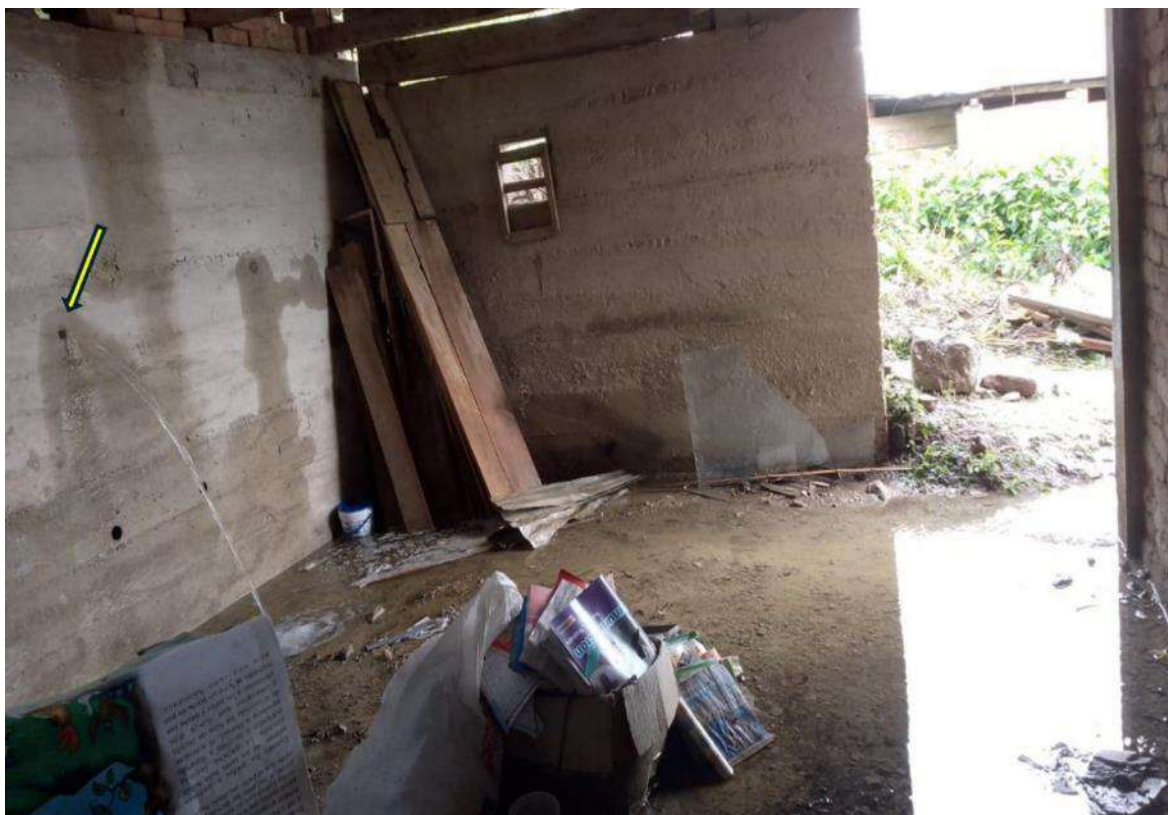
**Figura 25.** Filtraciones de agua a través de la pared de una vivienda. Fotografía proporcionada por pobladores, mayo, 2024.

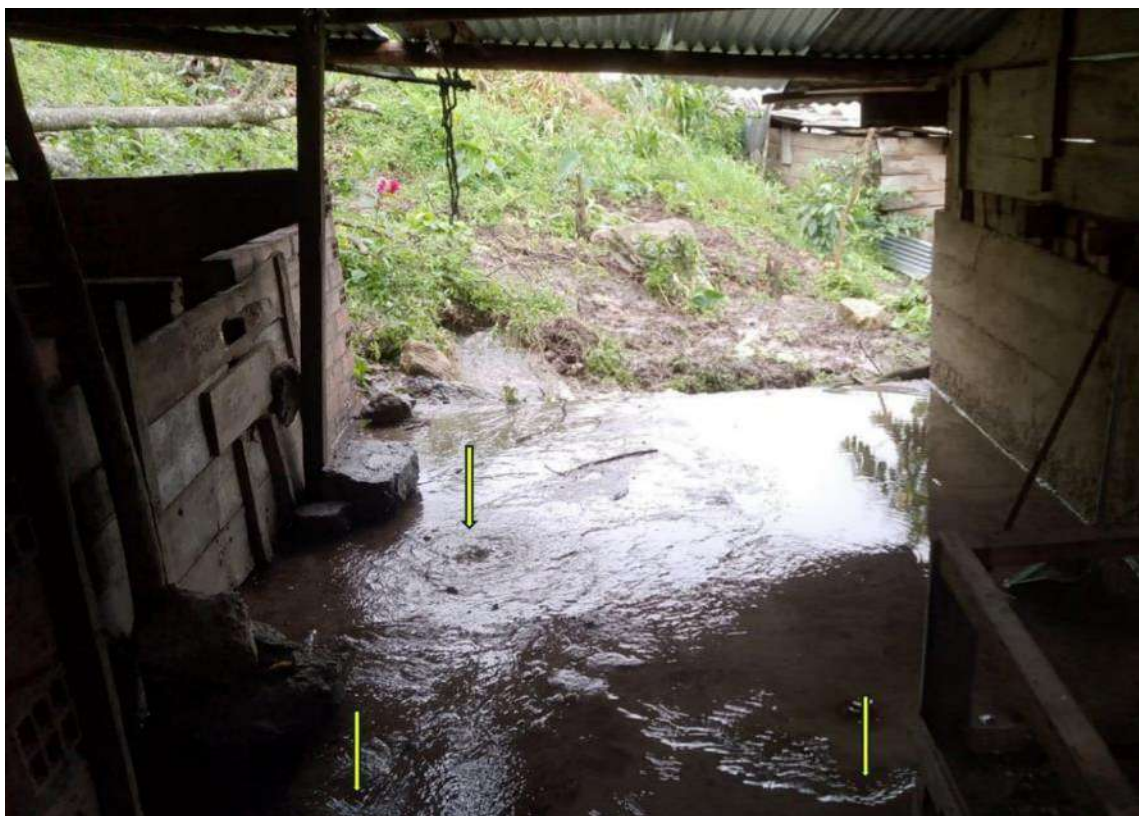
**Figura 26.** Surgencia de agua a través de cavidades en el piso de vivienda. Fotografía proporcionada por pobladores, mayo, 2024.

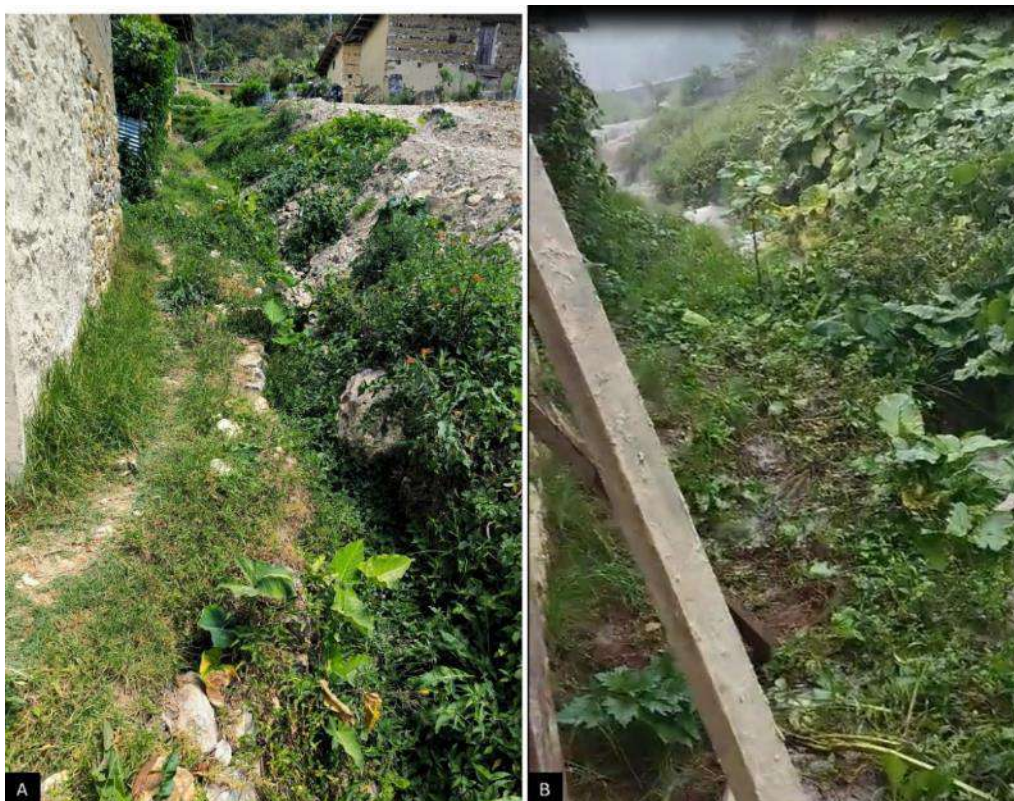
**Figura 27.** Canal temporal hecha por los pobladores para evitar la acumulación de agua. Fotografía tomada en mayo, 2024.

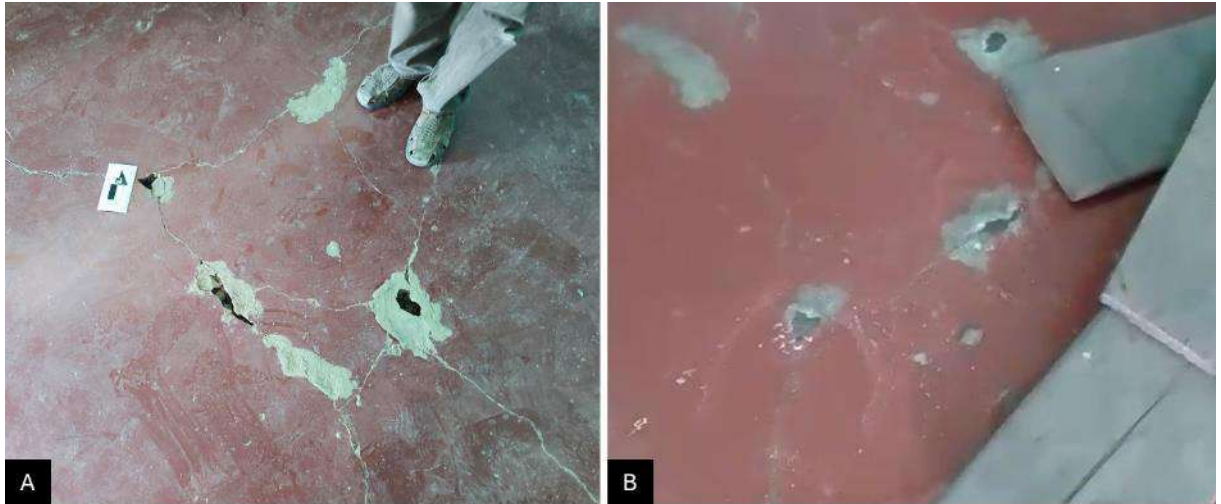
El centro poblado de Nueva Esperanza viene siendo afectado principalmente en la infraestructura de las viviendas, calles y caminos. Estos daños son generados por los procesos de inundación, hundimientos y surgencia de agua de distintos puntos. Las viviendas afectadas, presentan cavidades por donde el agua, en épocas de lluvias intensas, aflora; la acumulación afecta los cimientos, lo que puede conllevar daños estructurales y posibles colapsos de paredes (figuras 29, 30, 31, 32 y 33).

**Figura 29.** Vista de vivienda con tres cavidades por donde aflora agua en época de lluvias. **A.** imagen tomada en mayo 2024. **B.** Fotografía noviembre 2024. Coordenadas referenciales UTM WGS84, 17S: E: 770032; N: 9345729.

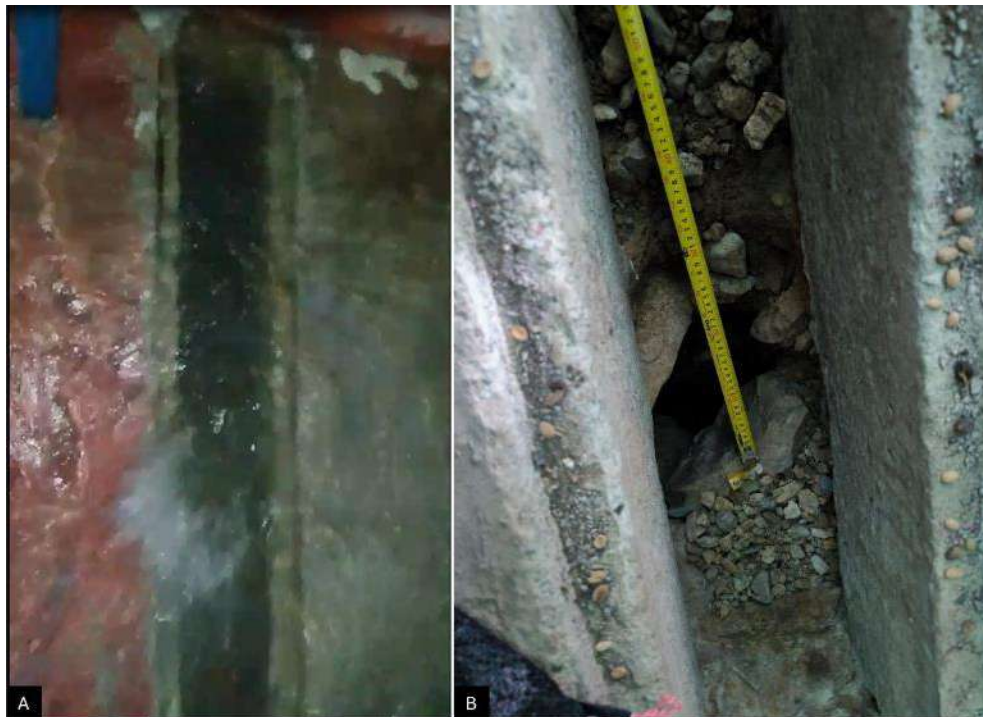
**Figura 30.** Vista del afloramiento de agua del piso vivienda. **A.** imagen tomada en mayo 2024. **B.** Fotografía noviembre 2024. Coordenadas referenciales UTM WGS-84, 18S: E: 770032; N: 9345729.

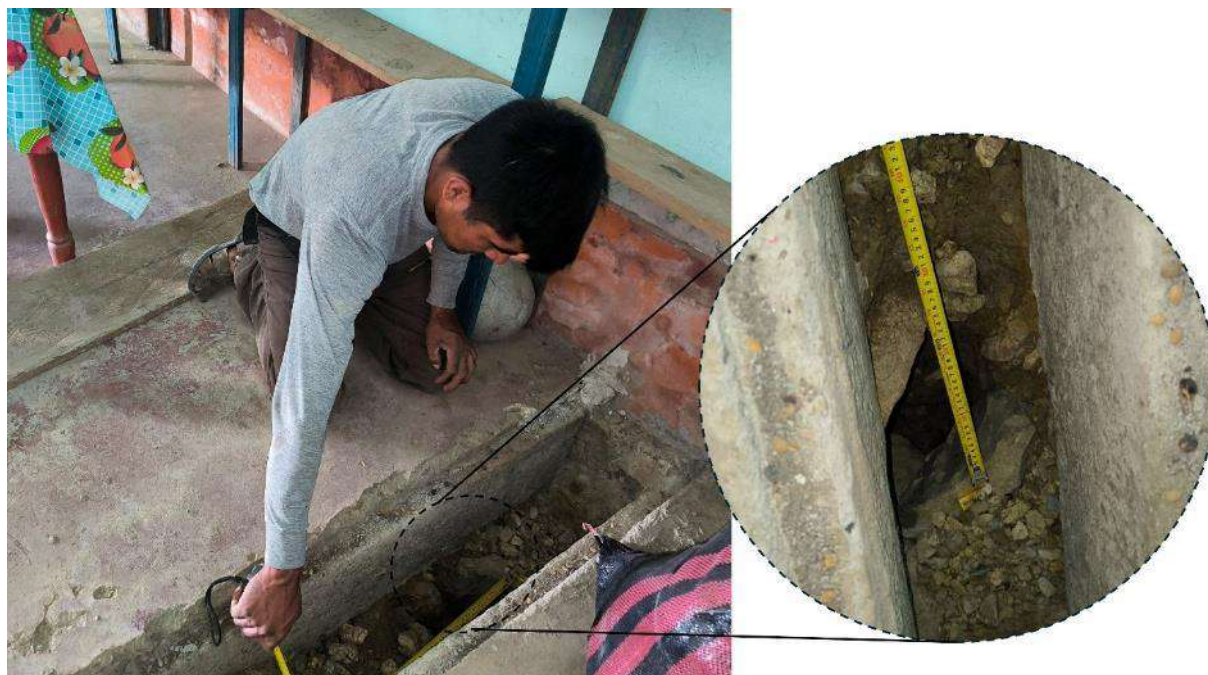
**Figura 31.** Vista del piso de vivienda, se observa desnivel por hundimiento. Coordenadas referenciales UTM WGS-84, 18S: E: 770032; N: 9345729.

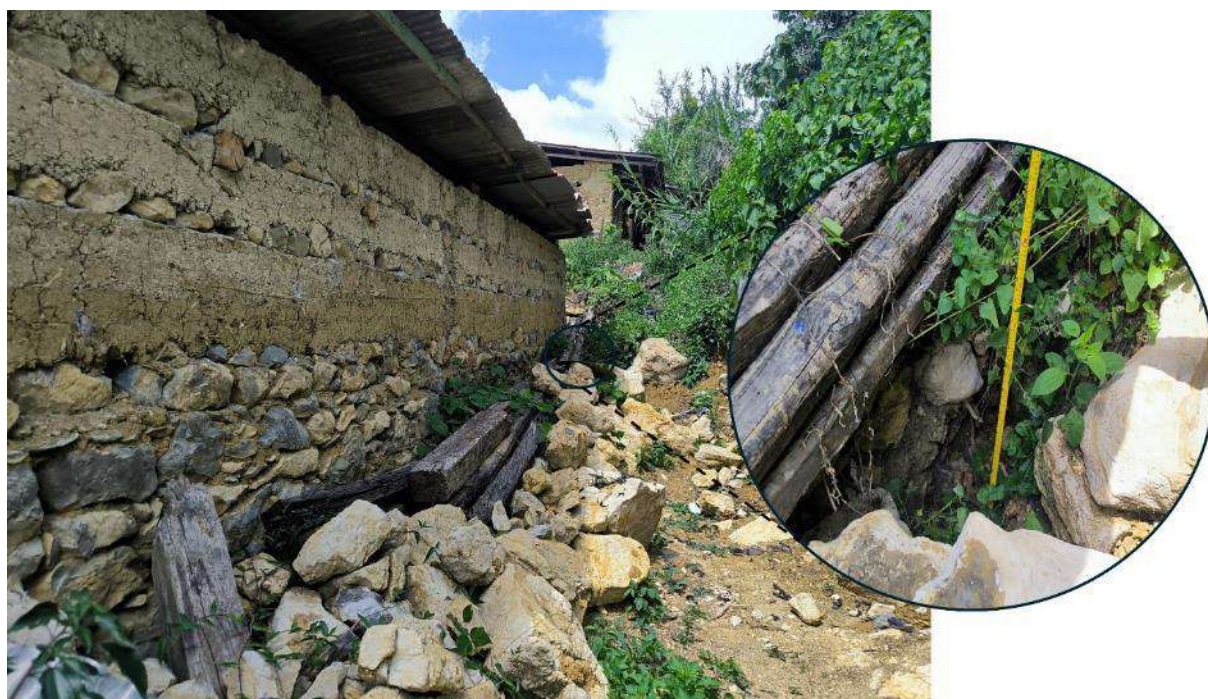
**Figura 32.** Vista de vivienda con paredes de adobe que se observa hundimiento. Coordenadas referenciales UTM WGS-84, 18S: E: 769994; N: 9345854.

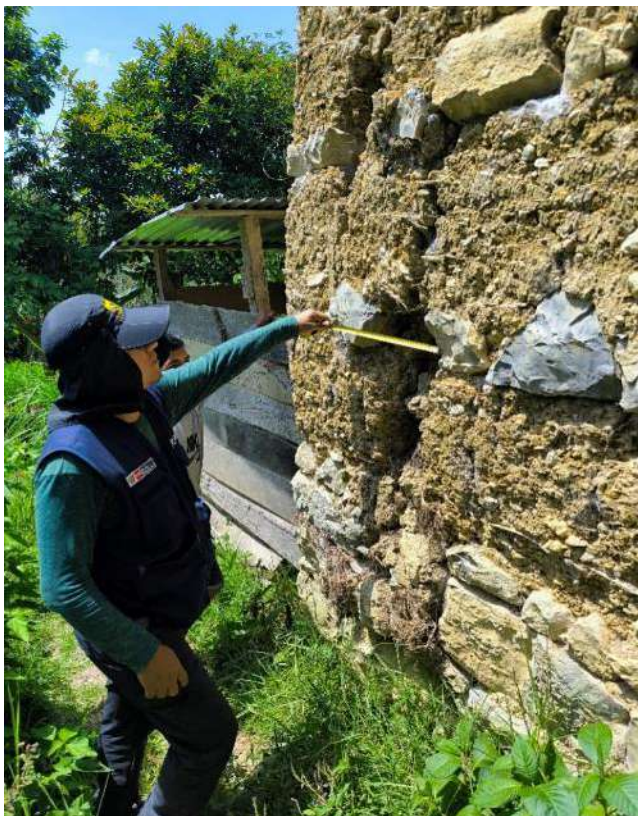
**Figura 33.** Vista de los vivienda afectada con grietas de 10-30cm. El suelo se encuentra húmedo por la filtración de agua.

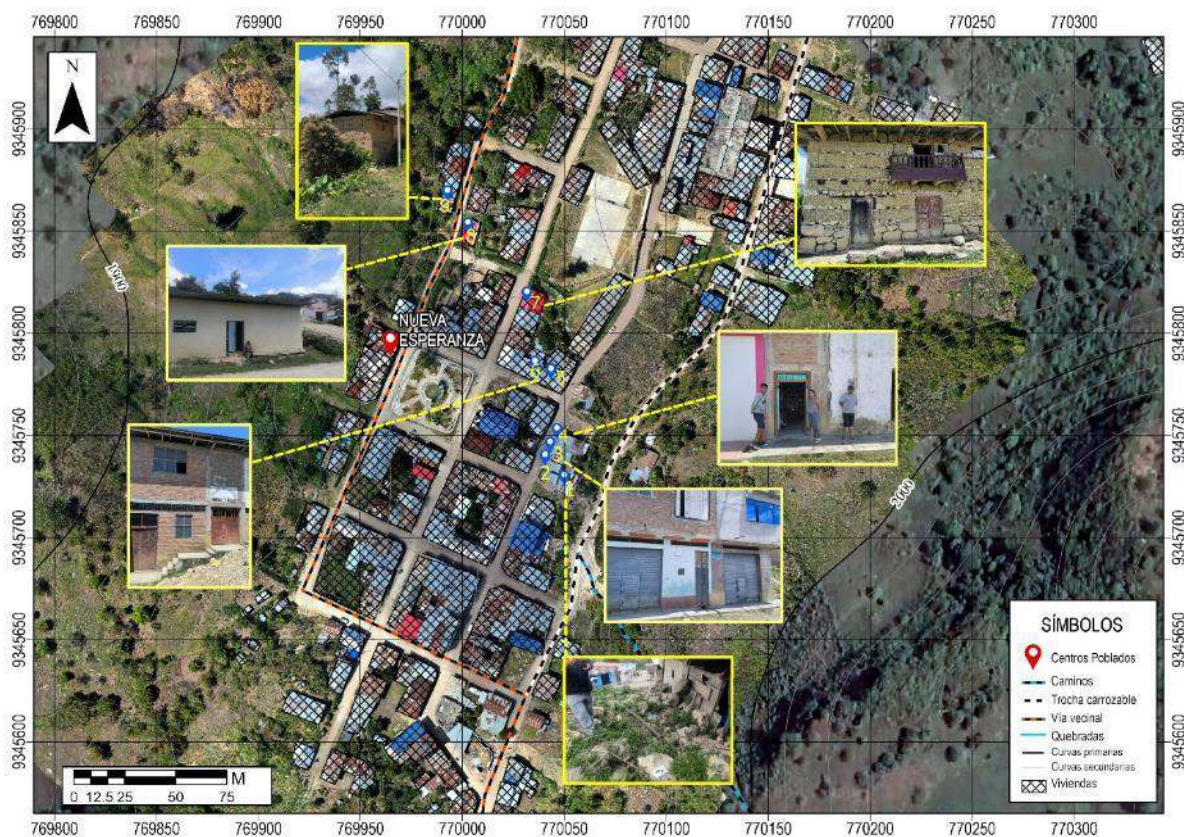
**Figura 34.** Distribución de las viviendas afectadas en el C.P. Nueva Esperanza.
