**Informe Técnico N° A7618**

# **EVALUACIÓN DE PELIGROS GEOLÓGICOS POR DESLIZAMIENTO EN LA LOCALIDAD DE SOLOCO**

Departamento: Amazonas  
Provincias: Chachapoyas  
Distrito: Soloco

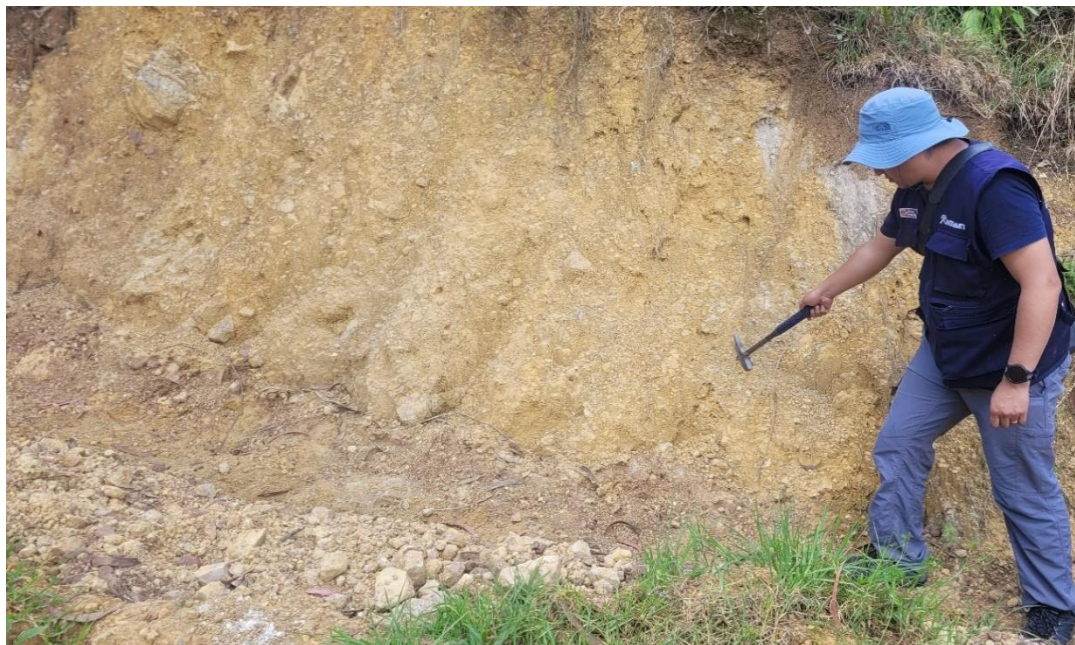
**Fotografía 1.** Depósito coluvio – deluvial, ubicado en el sector evaluado, coordenadas UTM WGS84 18M. 196400E, 9307421N.

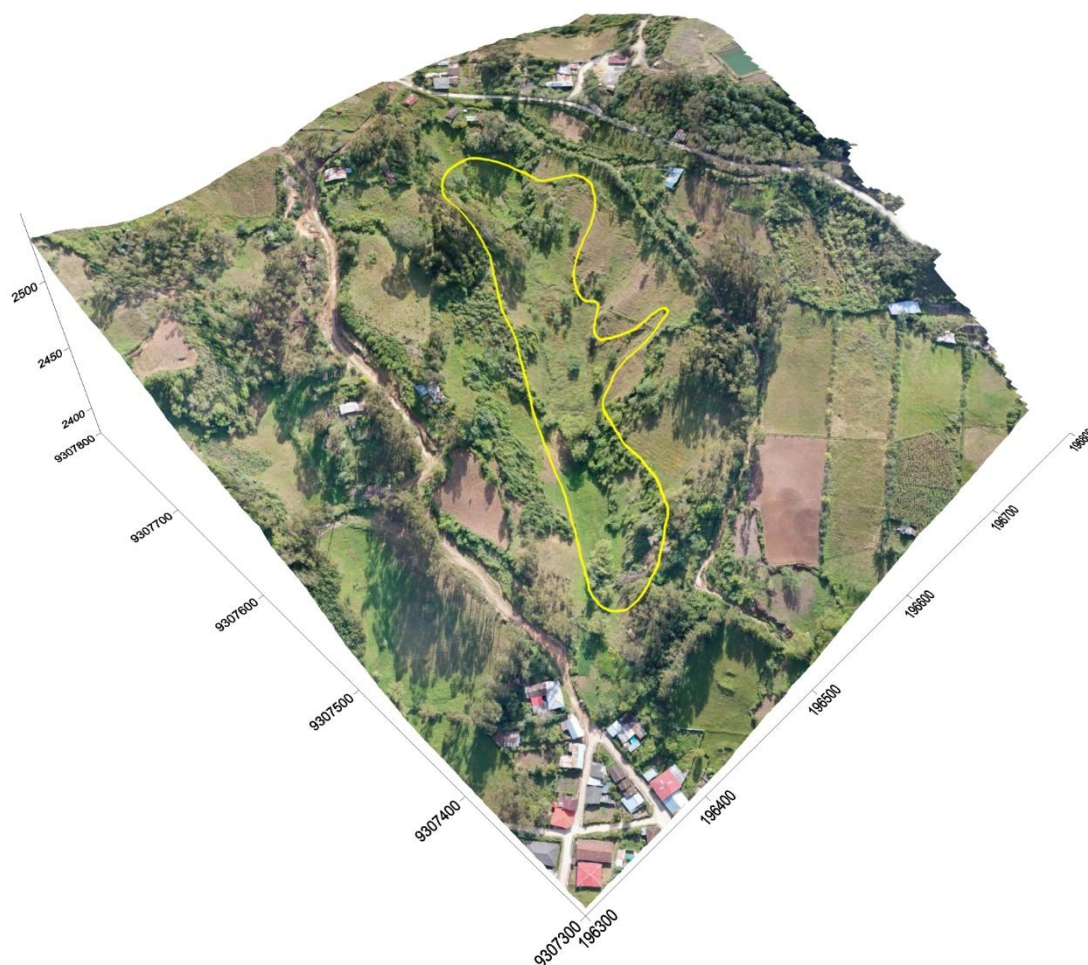
En la localidad de Soloco, se identificó un deslizamiento rotacional, cuyo avance de remoción se extiende sobre pastos naturales y terrenos de cultivo; además hacia la parte baja, de seguir el movimiento podría afectar diez viviendas del área urbana (figura 9).

**Figura 6.** Modelo 3D de la localidad de Soloco, el deslizamiento está delimitado en línea amarilla, se aprecia pastos naturales y terrenos con cultivos agrícolas afectados; así mismo se aprecian las viviendas expuestas en la parte baja.

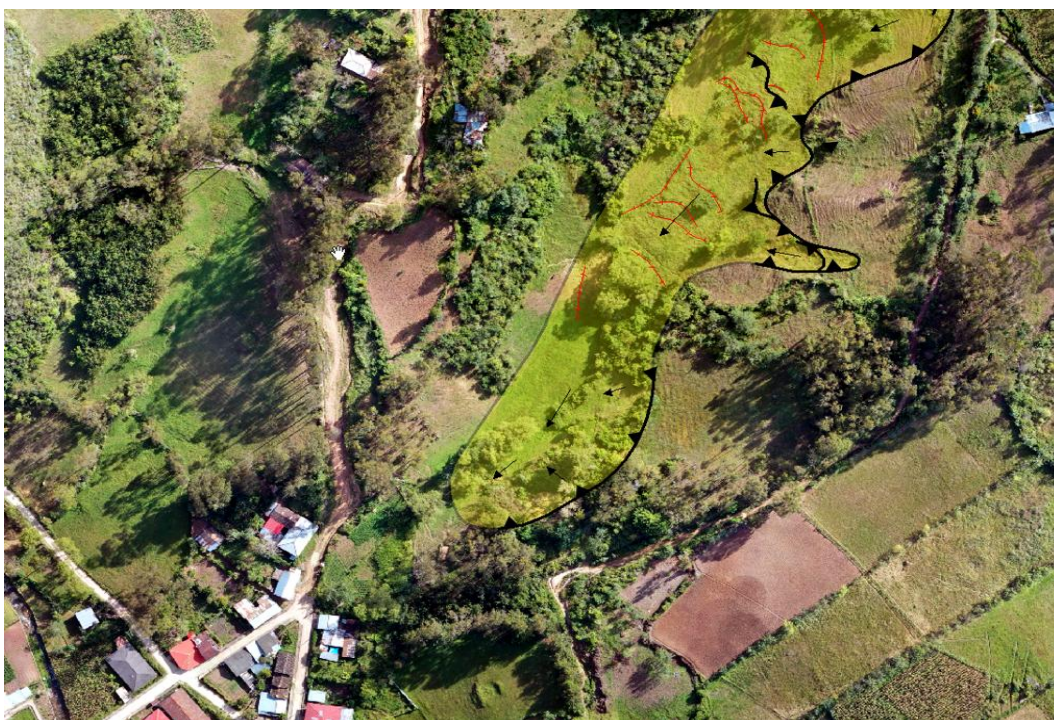
Durante los trabajos de campo, junio del 2024, se observó terrenos ocupados por pastos para fines de ganadería y cultivos agrícolas, afectados por un deslizamiento rotacional, en el cuerpo del movimiento, se observan agrietamientos con longitudes de 7 a 10 m, con apertura de 5 a 10 cm. Estas aperturas permiten la infiltración directa del agua de escorrentía, aumentando su peso y por ende se generan movimientos en masa; así mismo si continua el avance del deslizamiento podría afectar viviendas ubicadas en la parte baja de la ladera (área urbana de la localidad de Soloco). La ausencia de un sistema de drenaje adecuado permite que la infiltración de agua de lluvia en los terrenos de cultivo (figura 7).

**Figura 7.** Se observa sobre el deslizamiento (línea negra), y agrietamientos (en línea roja), lo que permite la infiltración directa del agua de escorrentía, acelerando la saturación de los terrenos; también se observan las viviendas expuestas al peligro ubicadas al sur oeste del sector evaluado.

- a. Implementar un sistema de drenaje impermeabilizado, en las zonas de deslizamiento y alrededores, con el apoyo técnico de un especialista, con la finalidad de reducir la infiltración de agua y saturación del terreno.

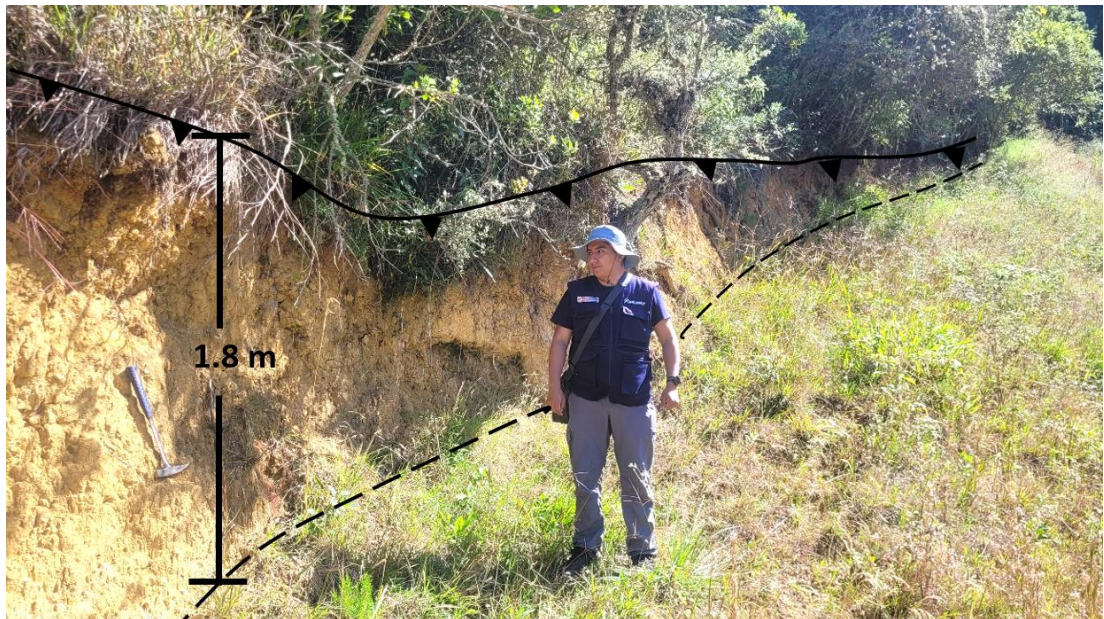
- Área: 2.6 has.
- Perímetro: 879 m.
- Diferencia de alturas corona y pie de deslizamiento: 80 m.
- Longitud corona a punta: 335 m.
- Longitud del escarpe principal: 360m.
- Salto vertical de escarpe principal: 1.7 m. (figura 8)
- Escarpes secundarios: 30 a 60 m.
- Salto vertical de escarpes secundarios: 0.5 a 0.9 m. (figura 9)

**Figura 8.** Escarpe de deslizamiento, el salto vertical tiene 1.7 m.

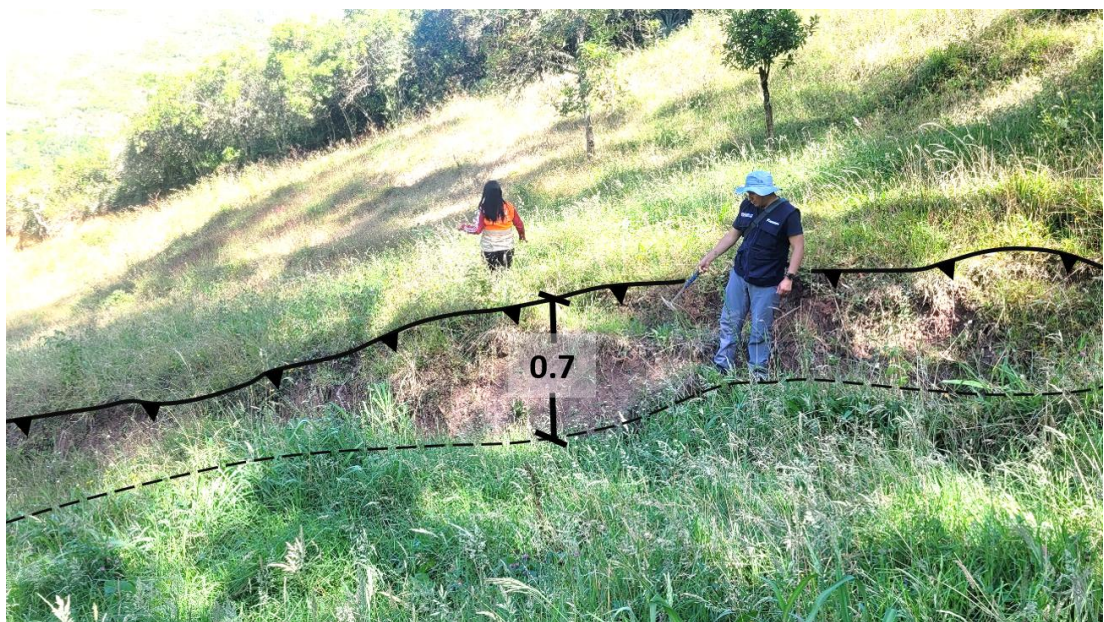
**Figura 9.** Escarpe secundario, el salto vertical tiene 0.7 m.

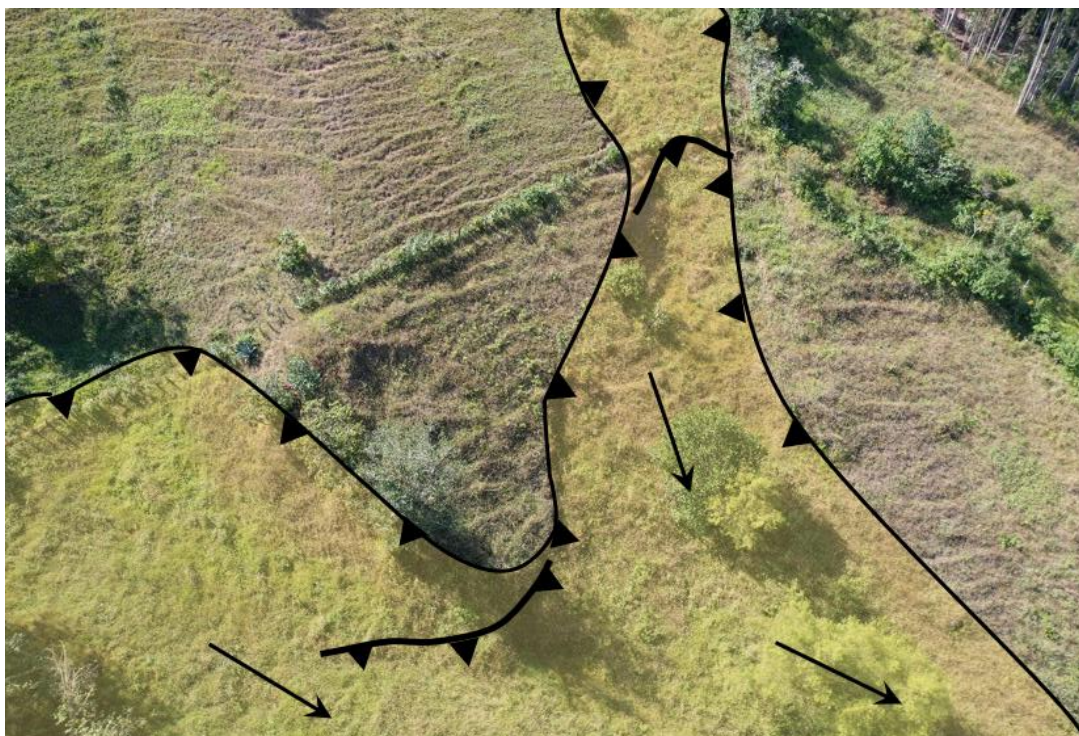
- Ocupación del terreno con cultivos agrícolas y pastos naturales, bajo riego por inundación y, ausencia de drenajes adecuados (figura 10), esto contribuye con la saturación del terreno y por ende un aumento de peso de la masa inestable.

**Figura 10.** Se observa escasa vegetación y ausencia de drenajes en la ladera, lo que contribuye a la saturación del terreno.

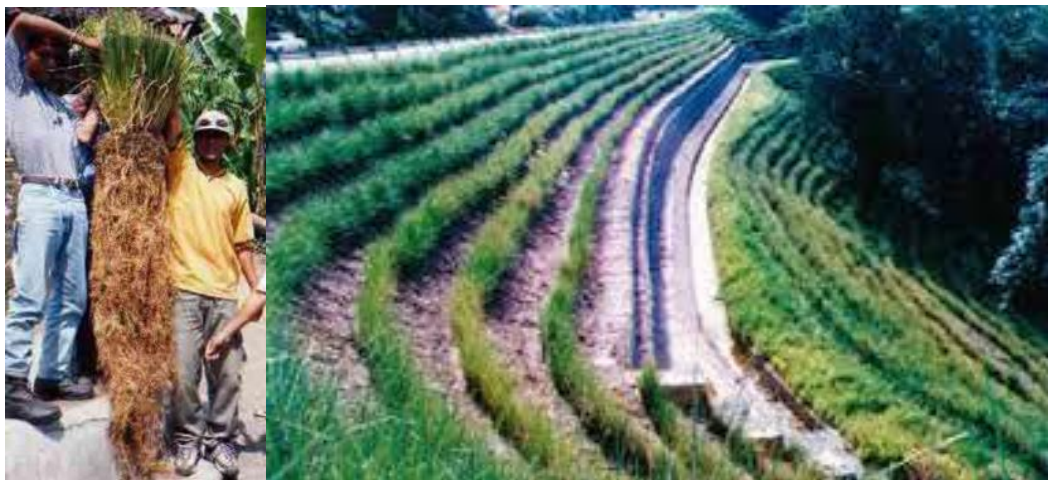
**Fotografía 2.** Ejemplo de bioingeniería con arbusto (vetiver) en taludes de materiales sueltos.
