**Informe Técnico N° A7608**

# **EVALUACIÓN DE PELIGRO GEOLÓGICO POR FLUJOS DE DETRITOS (HUAICO) EN EL SECTOR IRCO, ANEXO MAGHUANCA**

Distrito de Puyca, Provincia La Unión, Departamento Arequipa.

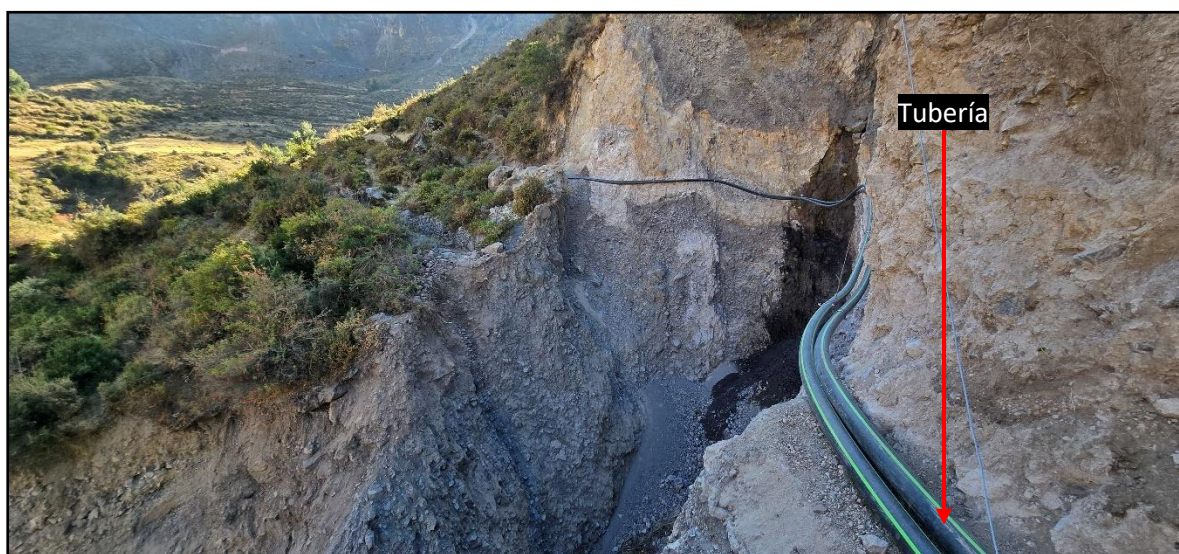
El flujo de detritos (huaico) en su descenso erosionó y profundizó el cauce de la quebrada en el sector Irco, (figura 6). Afectó camino de herradura y canal de agua en 25 m, (figura 7).

**Figura 7.** En el área fue afectado el principal camino de herradura y el canal de agua, el cual actualmente está entubada.

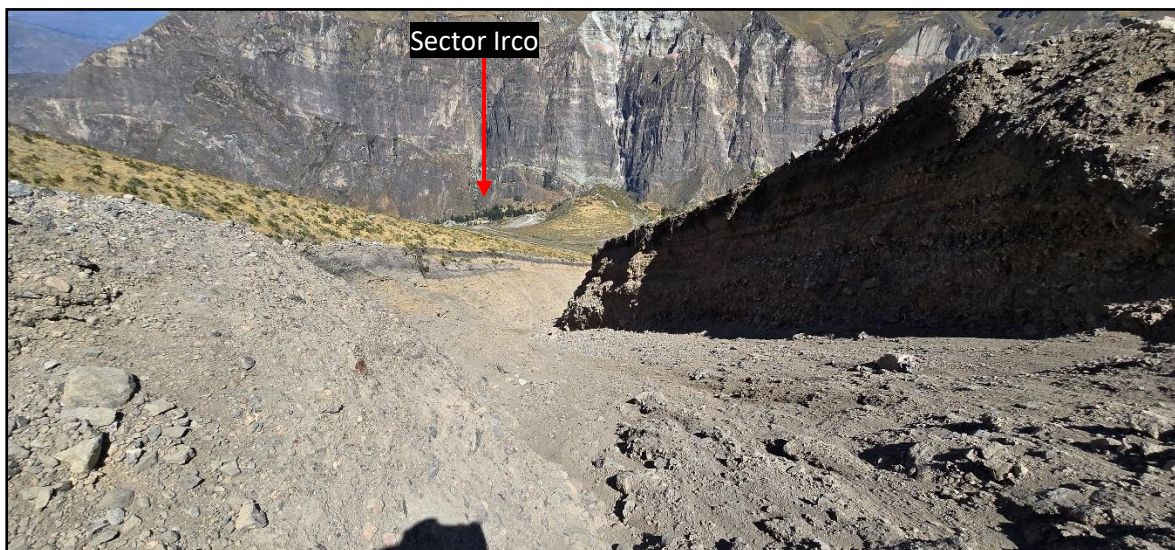
**Figura 10.** El flujo de detrito del 19 de febrero erosionó la ladera, arrastrando e incorporando material al volumen de flujo. Cárcavas erosionadas.
