**Informe Técnico N° A7627**

# EVALUACIÓN DE PELIGROS GEOLÓGICOS EN EL SECTOR CHACATAMA

## EVALUACIÓN DE PELIGROS GEOLÓGICOS EN EL SECTOR CHACATAMA

(Distrito San Rafael, Provincia Ambo, Departamento Huánuco)

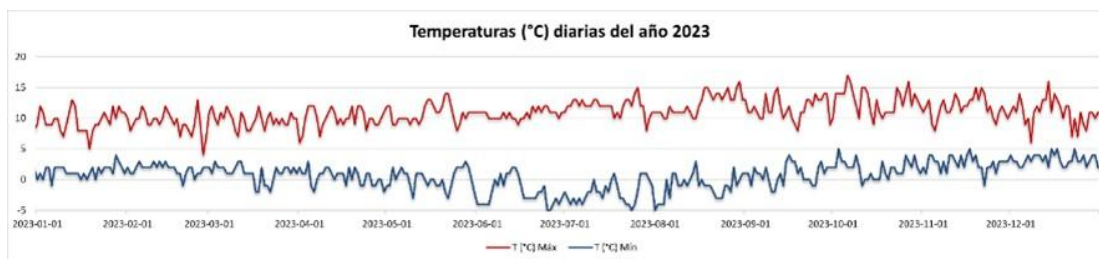
**Figura 6.** Temperaturas máximas y mínimas diarias, distribuidas a lo largo del año 2023. Fuente: Landviewer, disponible en: <https://crop-monitoring.eos.com/weather-history>

En el análisis de la figura 6 que compara las temperaturas máximas y mínimas registradas durante el año 2023, basado en datos históricos proporcionados por el servicio aWhere, se observa que la temperatura máxima promedio fue de 17°C, mientras que, la temperatura mínima descendió hasta valores bajo cero, alcanzando un mínimo de -5°C. Estas variaciones térmicas reflejan las condiciones climáticas extremas que caracterizan a la zona durante el periodo analizado (**Figura 6**).

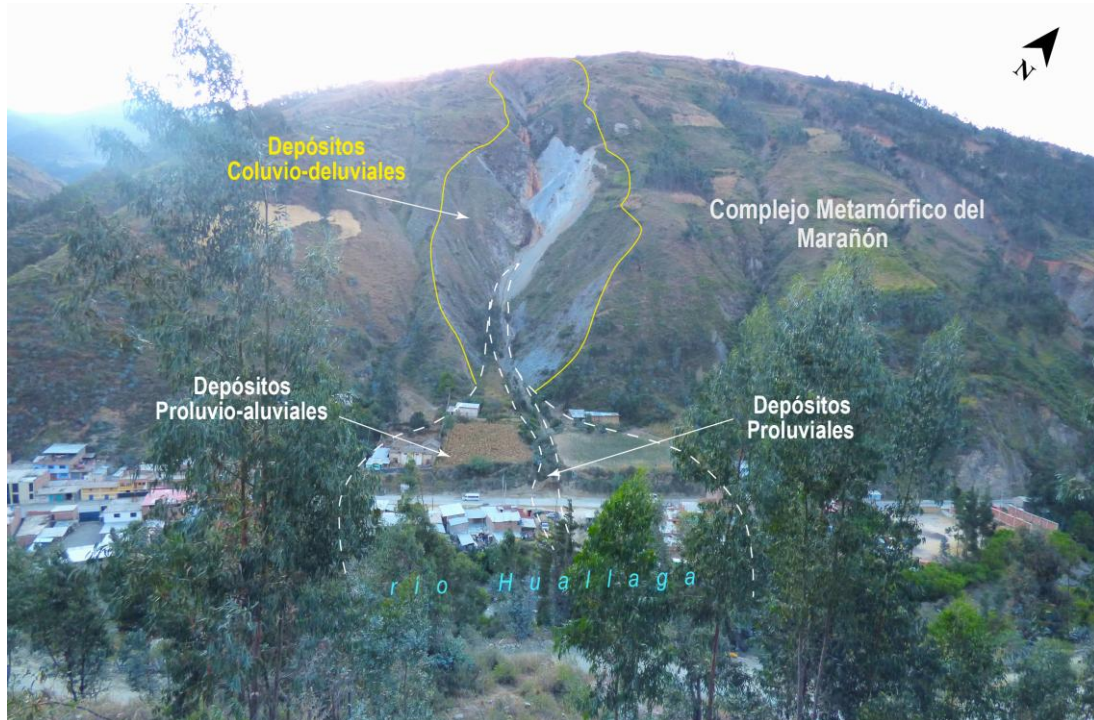
**Figura 8.** Unidades litoestratigráficas que afloran en el sector Chacatama. Vista mirando al noroeste.

Según el análisis geológico regional, el sector Chacatama se encuentran dentro de una franja de dirección preferencial NO-SE y N-S compuesta por secuencias de rocas sedimentarias y metamórficas que van desde el Precámbrico hasta el Paleozoico superior. Estas unidades están representadas por el Complejo Metamórfico del Marañón y el Grupo Ambo. El Cuaternario está representado por depósitos coluviales-deluviales, proluvio-aluviales y proluviales principalmente (**Figura 8**).

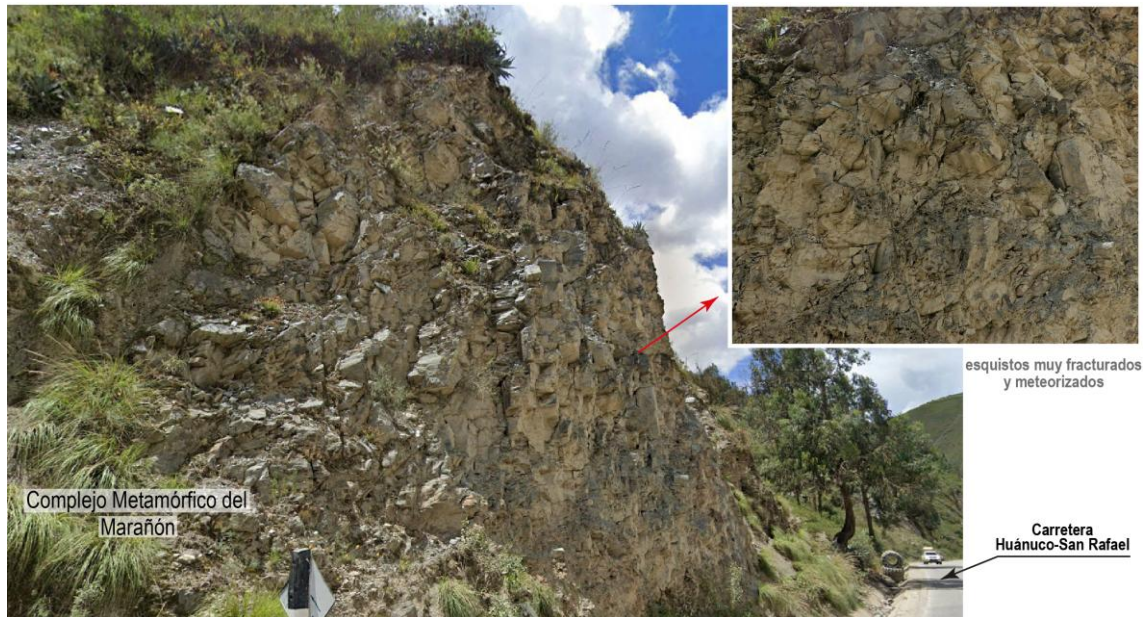
**Figura 8.5.** Corte de carretera situado a la entrada del distrito San Rafael. Se muestra un macizo rocoso constituido por esquistos muy fracturados y fuertemente meteorizados que le dan un aspecto fragmentado a triturado de Complejo Metamórfico del Marañón. Vista mirando al norte.

Sus afloramientos se componen por secuencias monótonas constituidas esencialmente de esquistos de cuarzo y metapelitas gris verdosas a oscuras en estructuras con aspecto astilloso. Exhiben una foliación bien definida, su grado de deformación revela una intensa actividad tectónica a la que fue sometida en el pasado, el cual, en superficie se manifestaron a través de fracturas, esquistosidad y discontinuidades. Según la clasificación de rocas ISRM (1981), sus macizos se encuentran muy fracturadas y fuertemente meteorizadas (**Figuras 8 y 8.5**).

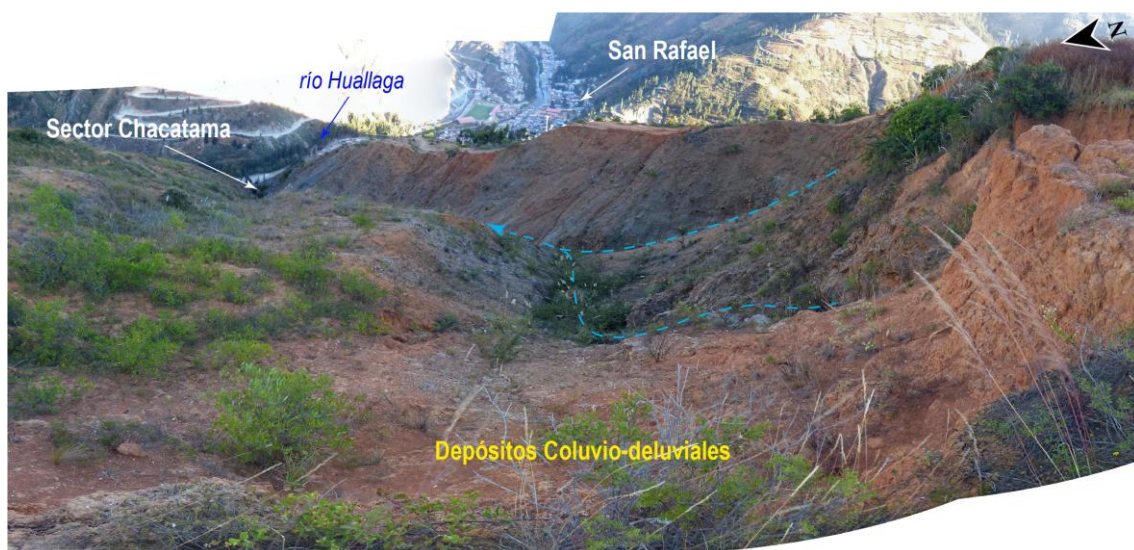
**Figura 9.** Depósitos coluviales-deluviales en la parte media superior de la ladera que mira hacia el río Huallaga.

Estos depósitos se alojan en la ladera oriental del cerro montañoso que da hacia el río Huallaga. Sus depósitos corresponden a una acumulación sucesiva y alternada de materiales de origen coluvial combinados con la dinámica deluvial. Estas secuencias están conformadas esencialmente por fragmentos heterométricos de formas subangulosas a subredondeadas envueltos en una matriz arcillo limosa y arenosa. Estas secuencias, por su naturaleza suelta e incompetente se caracterizan por tener una baja cohesión que ofrecen una baja resistencia a la erosión, por lo cual son susceptibles a movimientos en masa (**Figuras 8 y 9**).

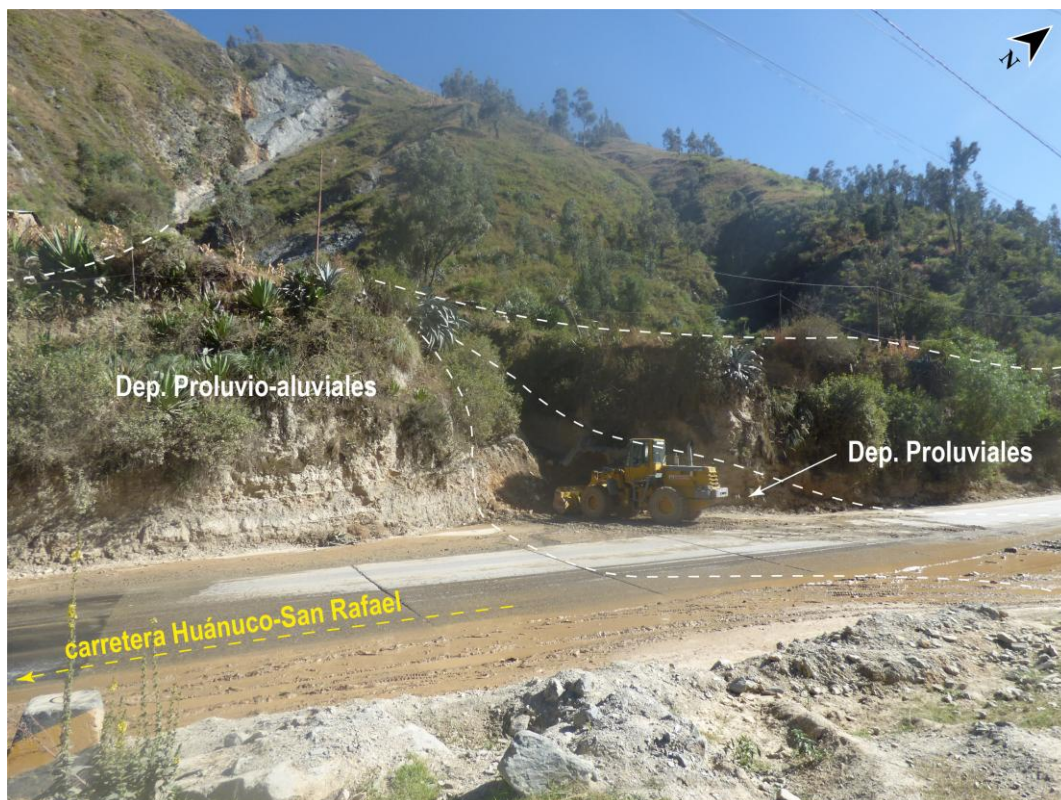
**Figura 10.** Depósitos proluvio-aluviales y proluviales al pie de la ladera que mira hacia el río Huallaga. Vista mirando al noroeste.

Los depósitos son de material incompetente constituido de gravas y guijarros de tamaños heterométricos mal seleccionados dispuestos en una matriz areno limosa. Estas secuencias conforman suelos que se caracterizan por presentar baja cohesión y resistencia a la erosión que son fáciles de remover y transportar por escorrentía superficial en épocas de precipitaciones prolongadas y anómalas, relacionados con la activación de quebradas mediante flujo detritos o huaicos (**Figura 10**).

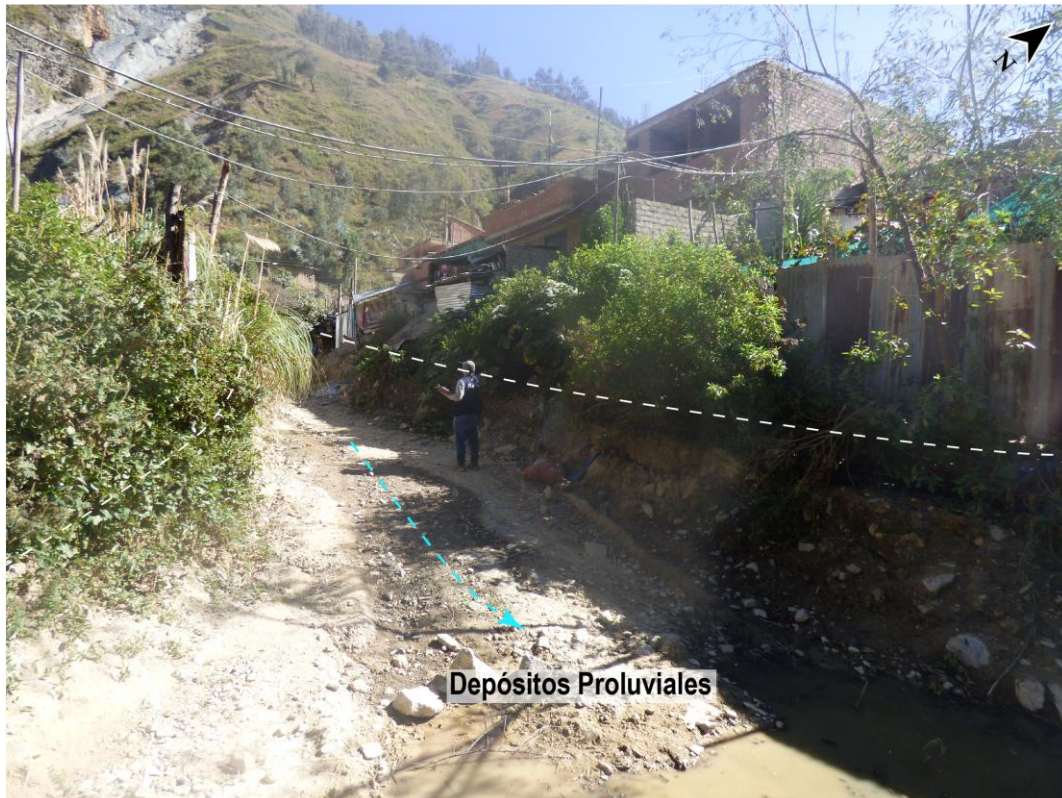
**Figura 11.** Detalle de los depósitos proluviales al pie de la ladera oriental que mira hacia el río Huallaga. Estos depósitos desembocan a este último. Vista mirando al noroeste.

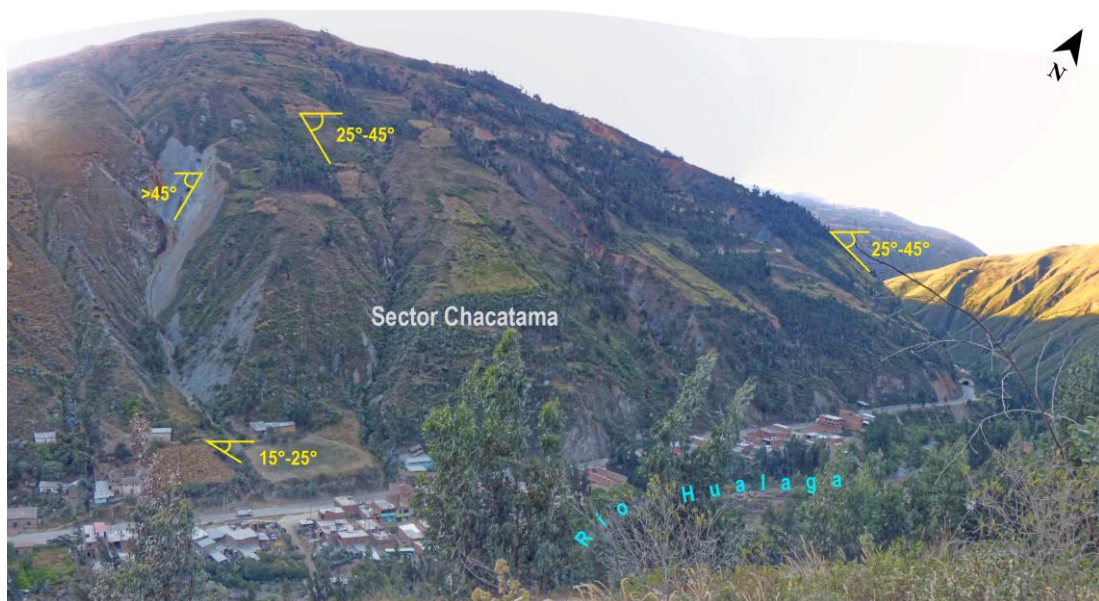
**Figura 13.** Relieve del terreno con pendientes muy pronunciadas en el sector Chacatama. Vista mirando al noroeste.

En el sector Chacatama, la ladera oriental que mira hacia el río Huallaga se caracteriza topográficamente por su terreno agreste, con una pendiente muy pronunciada e inclinación de 25° a 45°. Esta ladera muestra una clara evidencia con rasgos geomorfológicos que indican actividad geodinámica activa. Sobre esta ladera se tienen cicatrices de derrumbes que modificaron significativamente el relieve del terreno con formas semiescalonadas, asimismo, de procesos de erosión de ladera a manera de cárcavas que disectan y surcan la ladera, a través, de la escorrentía superficial (**Figuras 12 y 13**).

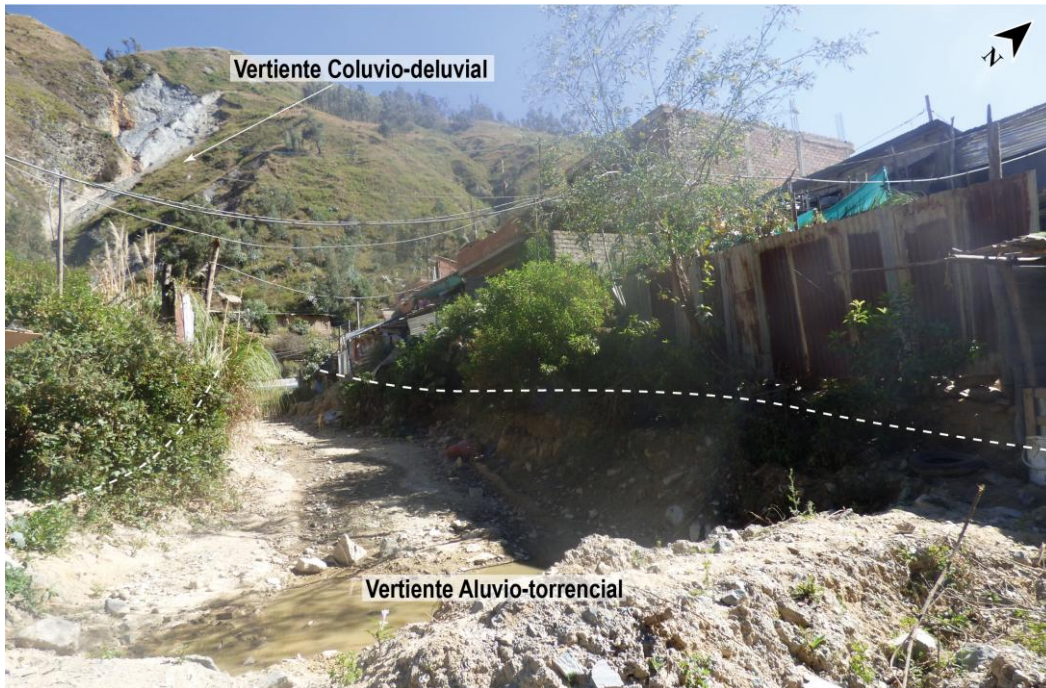
**Figura 15.** Vertiente aluvio-torrencial que se aloja al pie de la ladera oriental del cerro montañoso que da hacia el río Huallaga. Vista mirando al noroeste.

desembocan al río Huallaga, estos depósitos alcanzan su mayor extensión principalmente en épocas de precipitaciones anómalas y prolongadas (**Figura 15**).

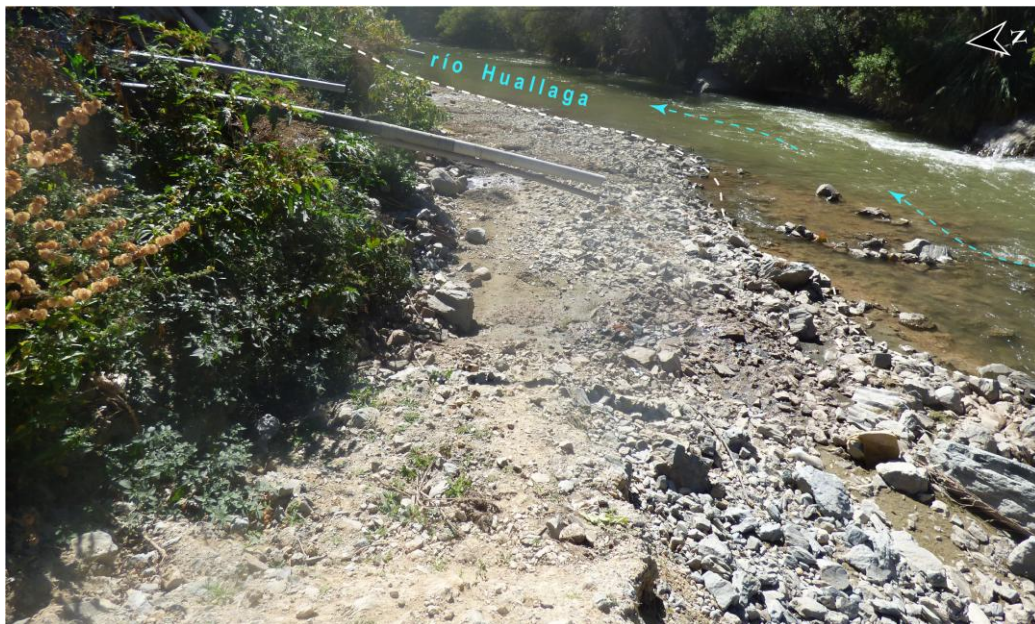
**Figura 16.** Terraza aluvial en la margen izquierda del río Huallaga formando una planicie con pendiente suave que oscila de 5° a 15°.

Se trata de una geoforma caracterizada por una superficie relativamente plana o suavemente ondulada con pendientes suaves que oscilan entre 5° a 15°, formada debido a la acumulación de sedimentos transportados por un sistema fluvial. Se emplaza al pie de la ladera oriental del cerro montañoso y se extiende por el flanco oeste del río Huallaga (**Figura 16**).

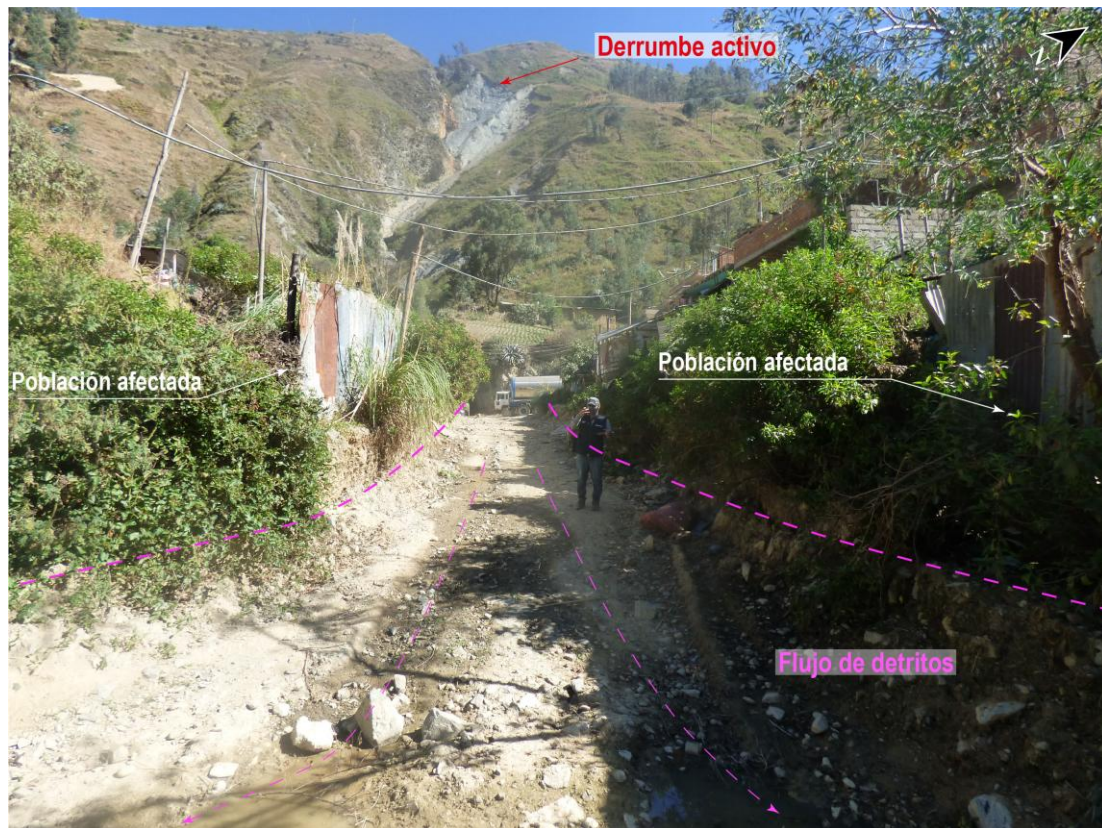
**Figura 21.** Flujo de detritos que se abre paso en la misma dirección de una trocha carrozable que se dirige hacia el río Huallaga. Este evento afectó lateralmente a la población asentada al pie de la ladera. Nótese, el nivel precario de la construcción. Vista mirando al noroeste.

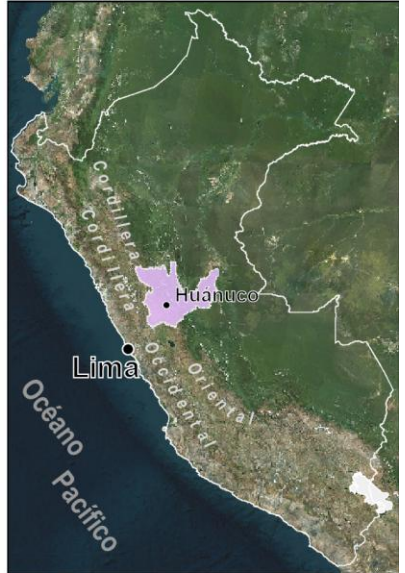
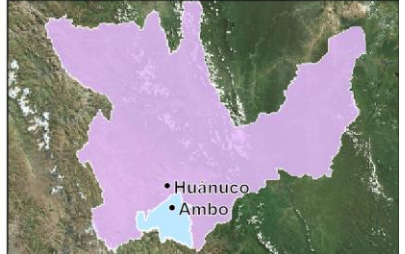
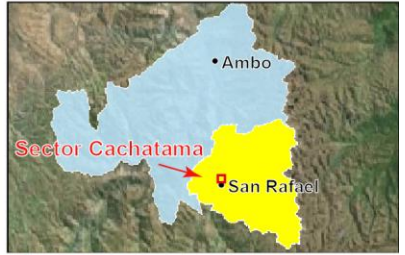
**01**

**Símbolos**

- Falla
- Anticlinal
- Drenaje
- Curvas de nivel
- Río Huallaga
- Carretera asfaltada
- Trocha carrozable
- Catastro (San Rafael)

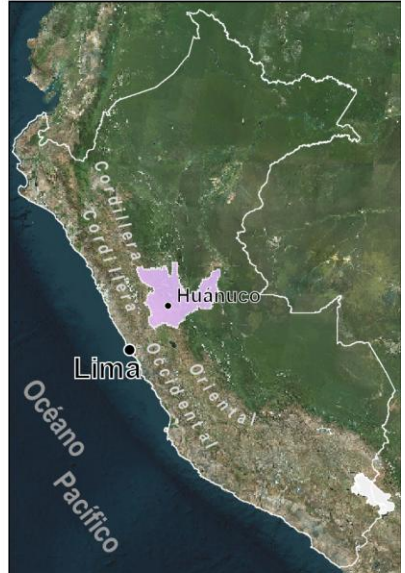
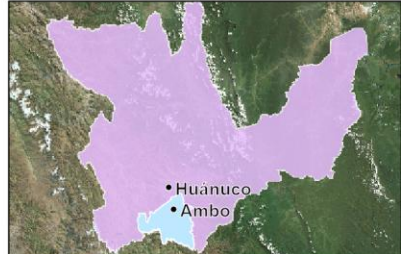
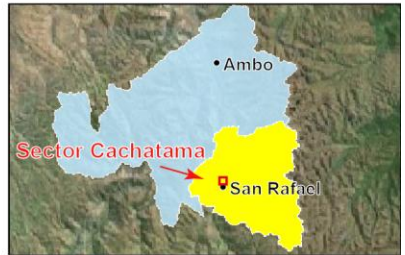
**02**

**Unidades geomorfológicas**

| | P-at | Vertiente aluvio-torrencial | | A-pr | Abanico proluvial |

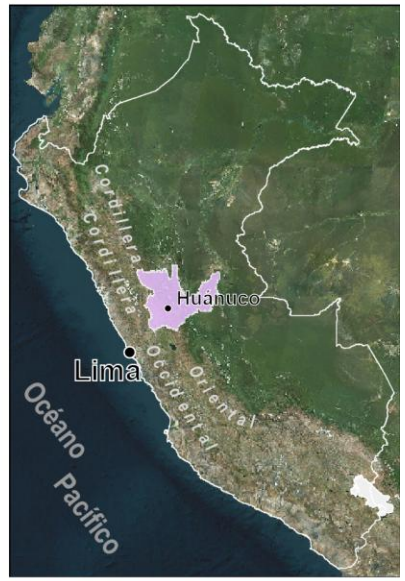
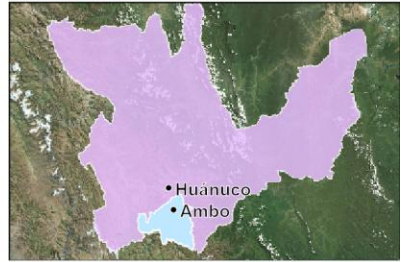
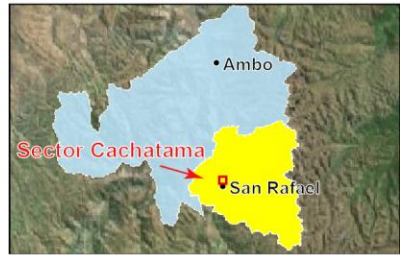
**Cartografía de peligros geológicos**

| Derrumbe activo | } Movimiento Complejo | Derrumbe antiguo |
