**DIRECCIÓN DE GEOLOGÍA AMBIENTAL Y RIESGO GEOLÓGICO**

**Informe Técnico N° A7661**

# **EVALUACIÓN DE PELIGROS GEOLÓGICOS POR DESLIZAMIENTO Y FLUJO DE DETRITOS EN EL CENTRO POBLADO RÍO GRANDE**

Departamento: Cajamarca  
Provincia: Cajamarca  
Distrito: Baños del Inca

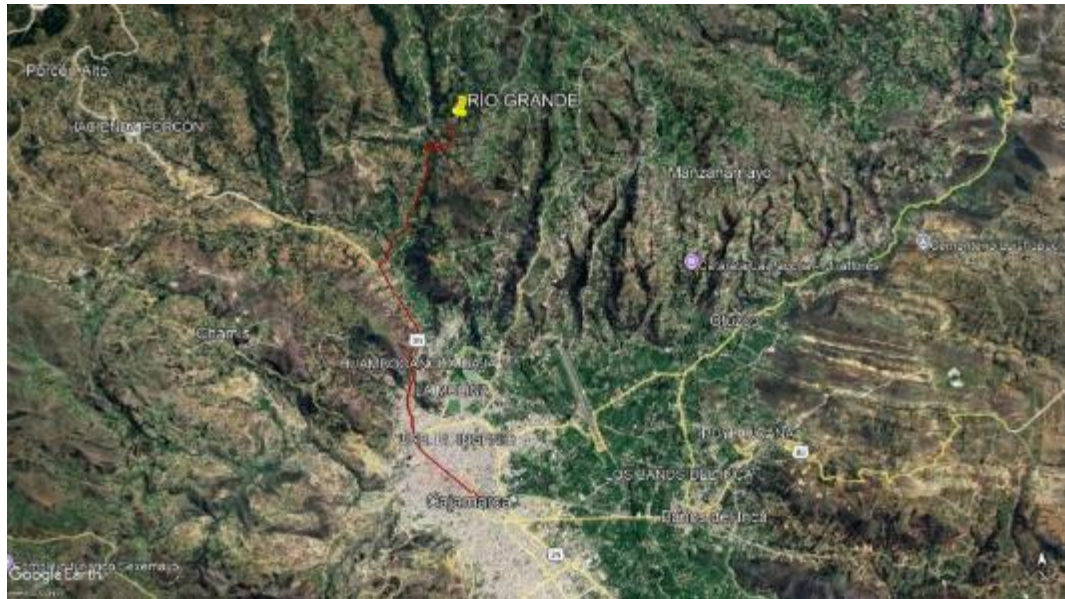
**Figura 2.** Accesibilidad al centro poblado Río Grande.

El acceso se realiza por vía terrestre desde la ciudad de Cajamarca, a través de una vía asfaltada - afirmada, hasta Puruay, posteriormente al centro poblado Río Grande (figura 2). En la tabla 3 se indican las rutas y se estima distancias y tiempo de arribo:

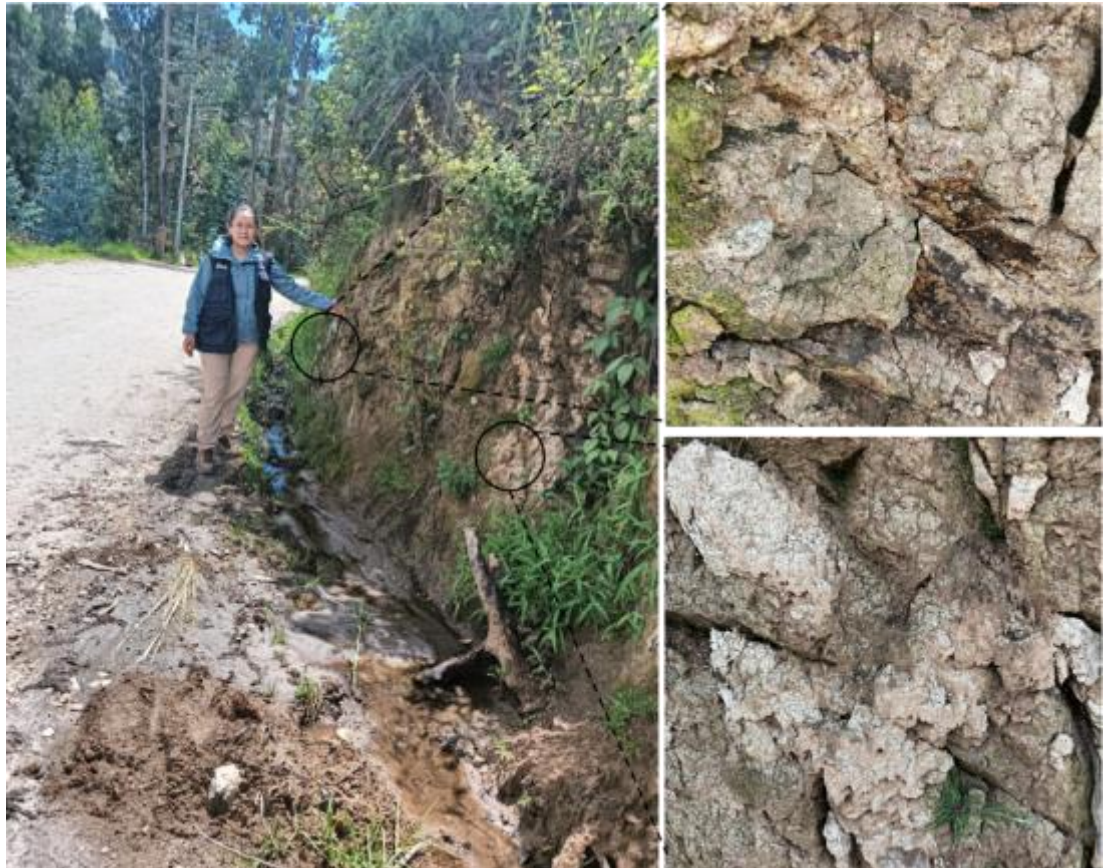
**Figura 4.** Cenizas gris blanquecinas a gris rosáceas, de composición dacítica, altamente meteorizadas, de la secuencia volcánica Tual-Puruay.

En el Mapa Geológico del Cuadrángulo de Cajamarca (15-f), Hoja 15-f-I, escala 1:50 000, se indica que la secuencia volcánica Tual – Puruay está constituida por depósitos de flujos piroclásticos de bloques y cenizas de composición dacítica, intercaladas con flujos de bloques y cenizas gris verdosas, fragmentos líticos andesíticos. En el sector evaluado se han identificado tobas altamente meteorizadas de color blanco grisáceo a rosáceas de composición dacítica, que corresponde a la etapa dos (Nm-tp/2) (figura 4).

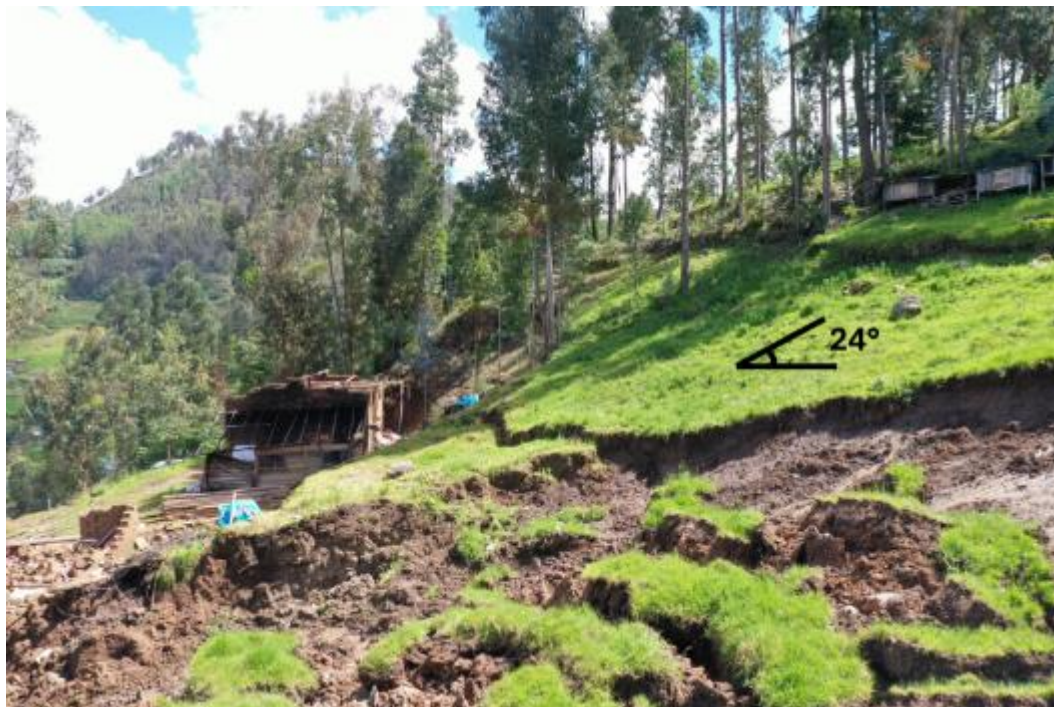
**Figura 7.** Laderas con pendiente fuerte, ubicadas en la parte alta del sector evaluado.

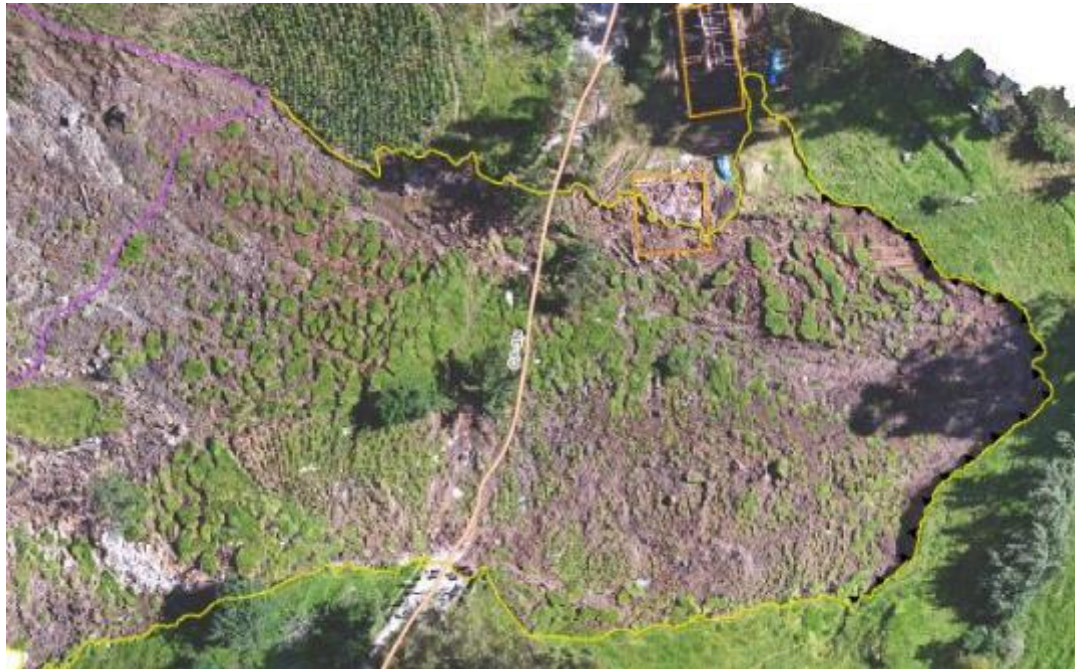
El deslizamiento se desencadenó en el mes de febrero debido a la presencia de lluvias intensas, afectando dos viviendas, 50 m de la vía CA-3N, aproximadamente 6000 m<sup>2</sup> de terreno de cultivo, un sistema de conducción de agua y dejando expuestas tres viviendas y un reservorio de agua.

En la figura 10, se muestra la extensión horizontal del deslizamiento rotacional activo DA1 de 60 m de longitud y 5 m de desnivel; además se observa la vía afectada CA-3N.

**Figura 10.** En la imagen se observa una vista en planta del deslizamiento DA1 cuya extensión horizontal es de 60 m. Se visualiza el tramo obstruido de la vía CA-3N (línea rosada) y las 2 viviendas afectadas (línea naranja).

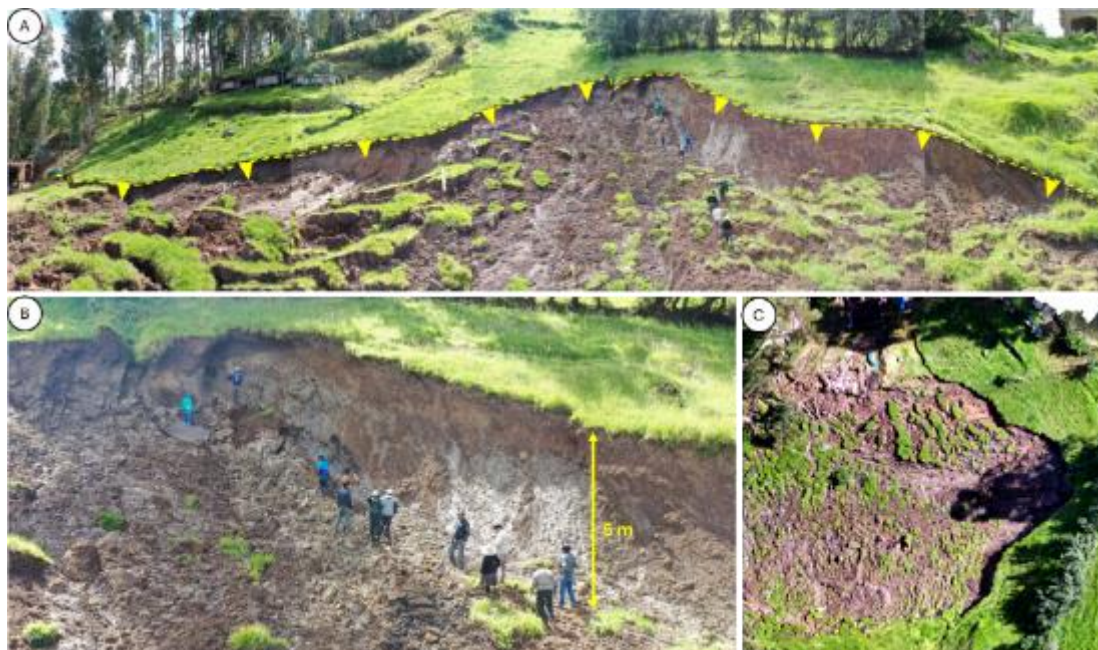
**Figura 11.** A. Escarpe principal del deslizamiento rotacional activo – DA1, de una longitud de 89 m. B. Salto vertical de la escarpa principal. C. Vista en planta del deslizamiento DA1.

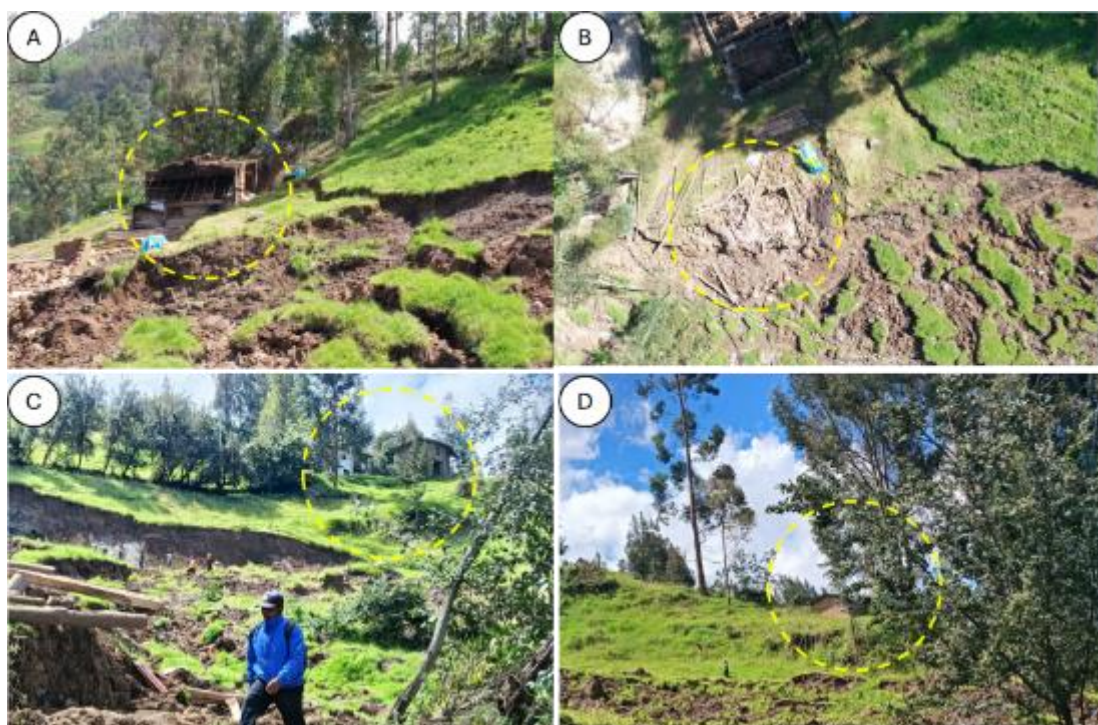
- Dos viviendas afectadas. (figura12).
- 50 m de la vía CA-3N (figura13).
- Sistema de conducción de agua afectado. (figura 14).
- Aproximadamente 6000 m<sup>2</sup> de terreno de cultivo afectado. (figura 16).
- Tres viviendas expuestas. (figura12).
- Un reservorio de agua podría ser afectado. (figura 15).

**Figura 12.** En las imágenes A y B se observan las 2 viviendas que han sido afectadas, mientras que en las imágenes C y D se aprecian las 3 viviendas expuestas al deslizamiento activo – DA1.

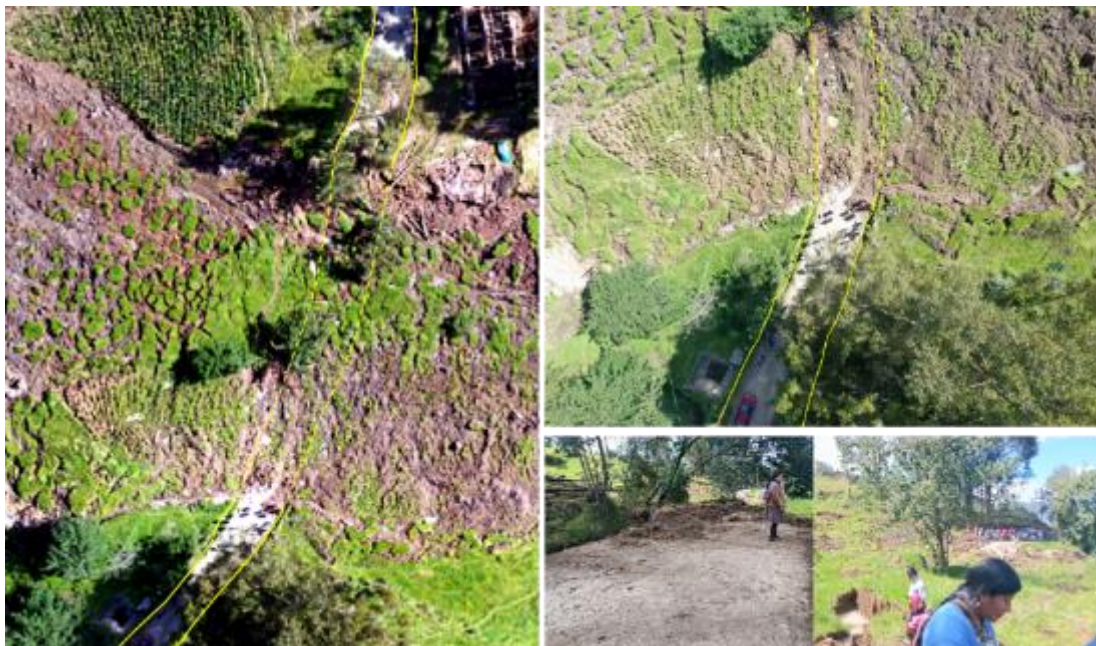
**Figura 13.** Se observa la vía CA-3N afectada.

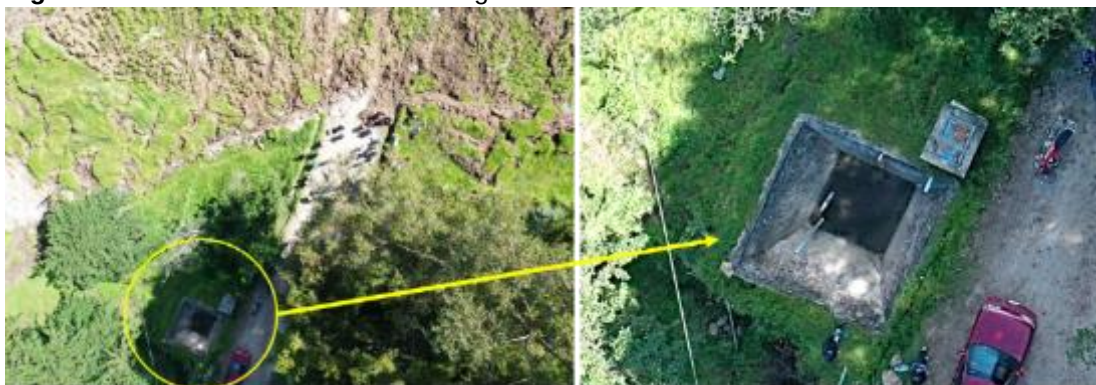
**Figura 15.** Reservorio expuesto al deslizamiento activo – DA1.

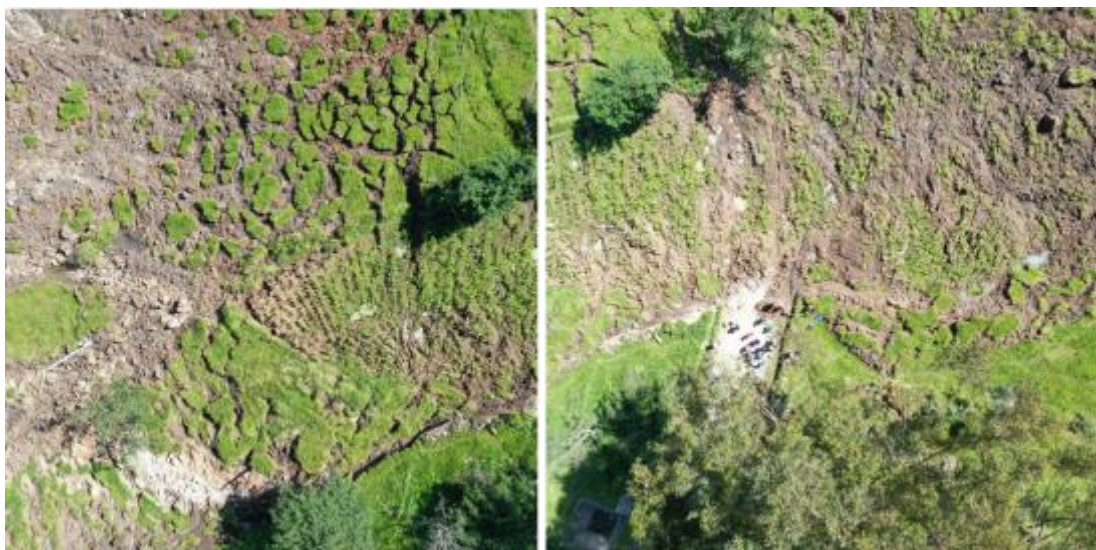
**Figura 16.** Terrenos de cultivo afectados por el deslizamiento DA1.

En las imágenes 12; 13; 14; 15 y 16 se muestran los componentes afectados por el deslizamiento DA1, el cual generó un impacto significativo en la zona. Se observa la destrucción de viviendas, la pérdida de terrenos de cultivo, la afectación de un sistema de conducción de agua usado para el abastecimiento de agua potable o riego y se aprecia también componentes que se hallan expuestos, tales como viviendas y reservorios de agua.

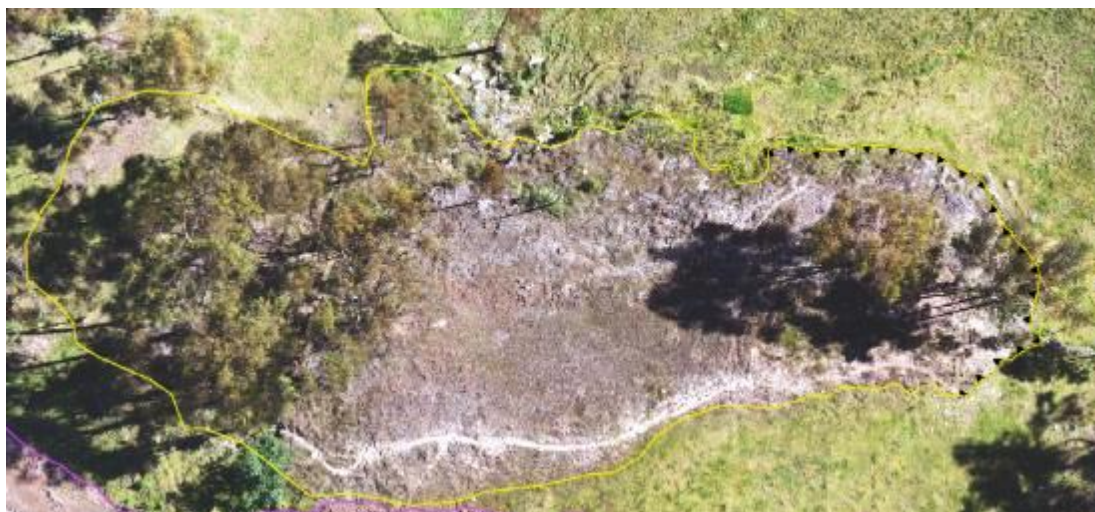
El deslizamiento rotacional activo – DA2 se desencadenó debido a la presencia de lluvias intensas, dejando expuesto un reservorio de agua. (figura 17).

**Figura 17.** En la imagen se observa una vista en planta del deslizamiento DA2 cuya extensión horizontal es de 30 m.

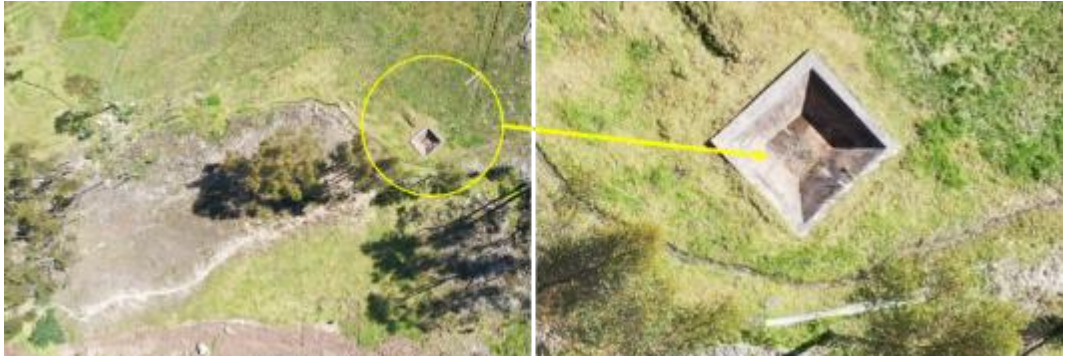
- Un reservorio de agua podría ser afectado. (figura 18).

**Figura 18.** Reservorio de agua expuesto al deslizamiento activo DA2.

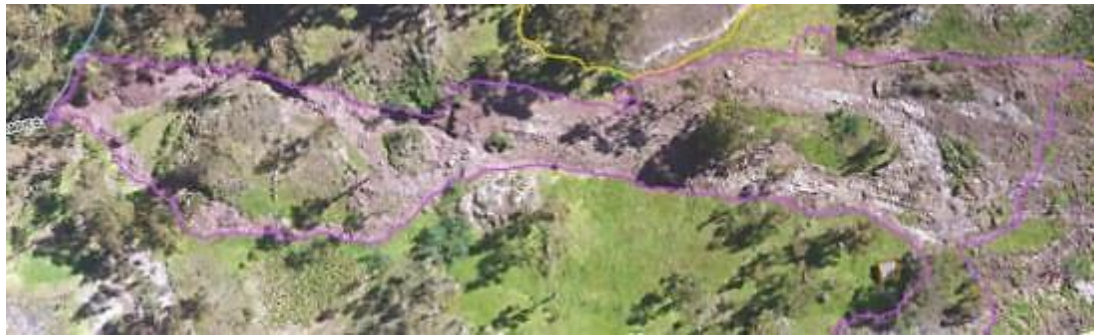
El flujo de detritos identificado en la ladera del centro poblado Río Grande se desencadenó debido a la saturación del material originado por el deslizamiento rotacional DA1 que fluyó y se canalizó por la quebrada Sacraorco. El material se ha desplazado en dirección SE-NO, llegando a acumular los sedimentos y detritos en la quebrada Sacraorco (figura 19).

**Figura 19.** Flujo de detritos (línea morada).

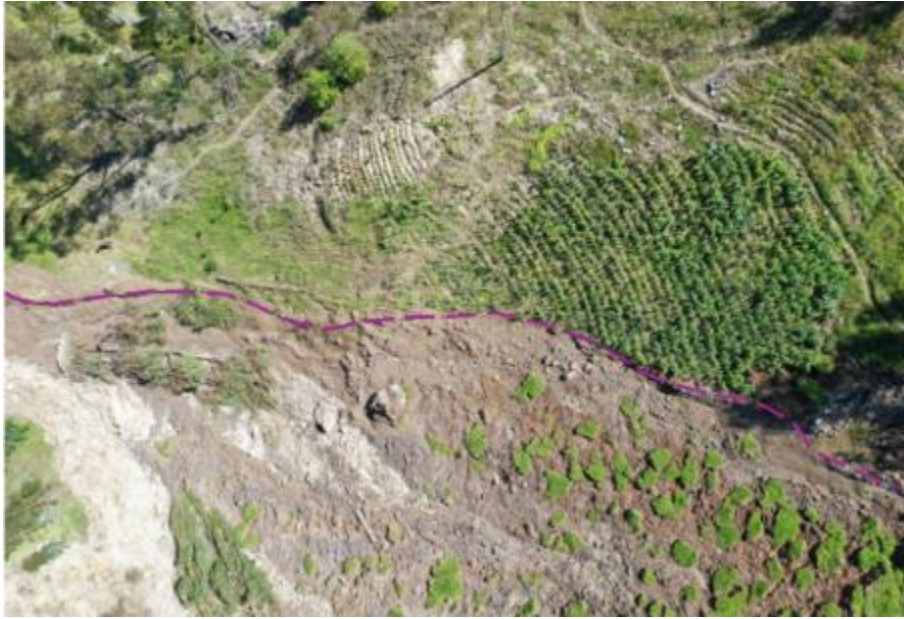
**Figura 21.** Terrenos de cultivo afectados por el flujo de detritos.
